**FACULTAD DE INGENIERÍA Y ARQUITECTURA
ESCUELA PROFESIONAL DE INGENIERÍA CIVIL**

Estabilización de taludes utilizando geomallas biaxiales extruidas
en el tramo de la carretera Colcabamba, departamento de
Huancavelica 2021

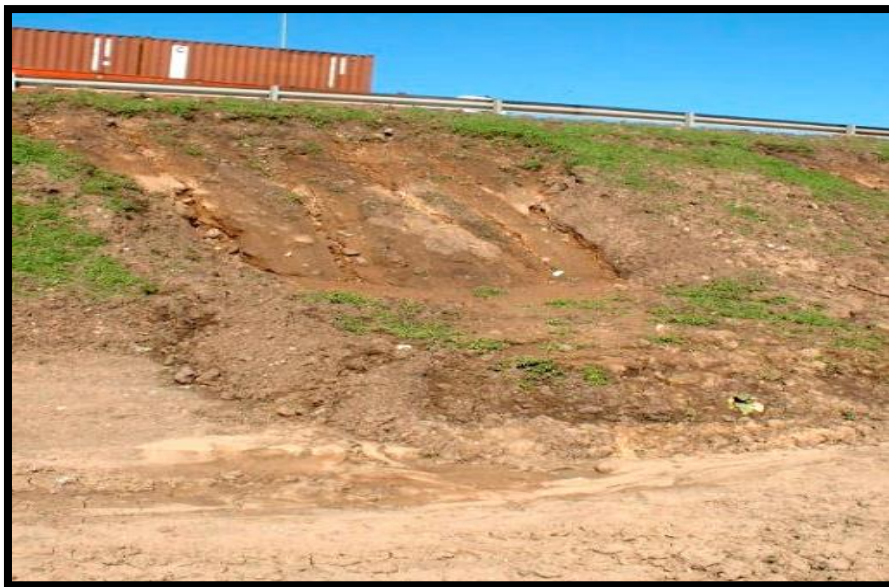
Figura 1: Deslizamiento de talud

Movimiento del Cuerpo del Talud, según Matéis (2013), son taludes que pueden ser movidos a un centro de acopio donde se considere suelo, con las superficies que poseen imperfecciones en la parte posterior donde se realizan los trabajos con la naturaleza de una superficie de deslizamientos en la cual se origina la deficiencia a ello se le denomina como un deslizamiento de terreno, es por esa causa que se estudia la falla rotacional y fallas transnacional.

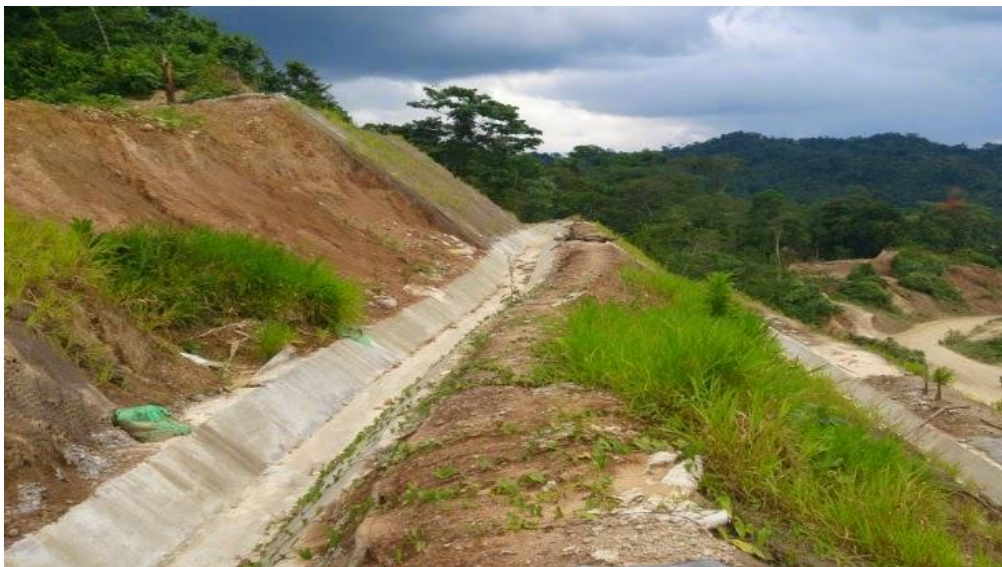
Figura 3: Cunetas de coronación

Cunetas de Coronación: Es un canal realizados con la finalidad de guiar correctamente el agua que se mueve sobre la superficie de una ladera con inclinación, para poder evitar el desgaste del terreno especialmente en lugares que se encuentran con pendiente o en lugares que se ha realizado un corte de terreno para una construcción ya sea de reservorios, estructuras, carreteras, etc. Las zanjas de coronación de un talud son utilizadas para mitigar y guiar correctamente el agua de las lluvias y así previniendo que ingrese al talud de la misma manera una cuneta de coronación no se puede construir al borde superior del talud para eludir deslizamientos. La construcción y dimensionamiento de las cunetas pueden cambiar en relación a la topografía del sector y cálculo de los datos recolectados, si queremos realizar una cuneta de coronación debe estar impermealizado y con las dimensiones adecuadas 50 centímetros de profundidad y 40 centímetro de ancho, debemos asegurarnos que el drenaje sea eficaz y cada dos años hacerle un mantenimiento adecuado.

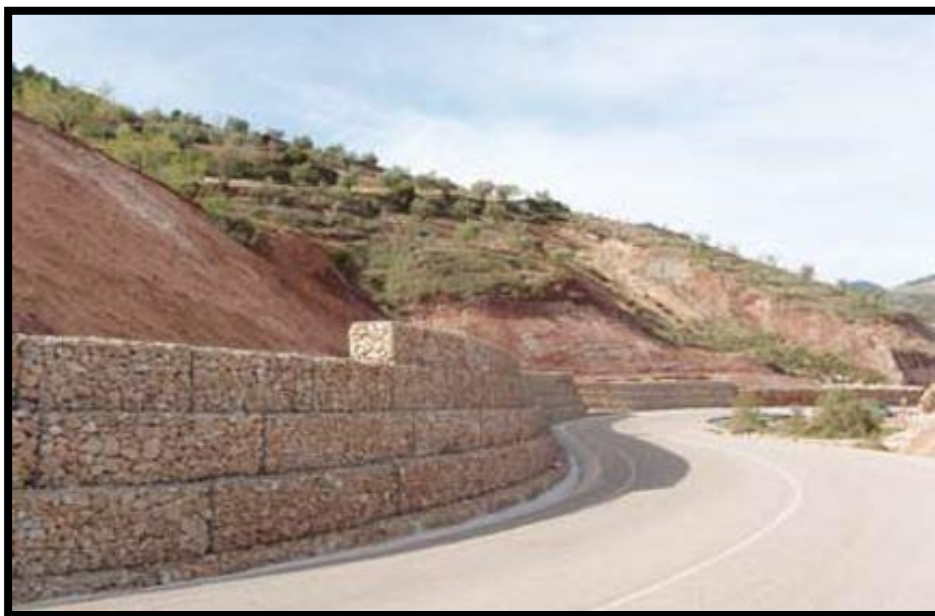
Figura 4: Muros de gavión

Muro de Gavión, según Pérez (2017). Define que es resistente y tiene características de flexibilidad, se dispone a la fuerza de a tierra, alterándose sin romperse, además de ello el proceso constructivo de un muro de gavión es más fácil,

si la estructura colapsase por empuje del terreno natural o esfuerzo, estos pueden volver a ser armados y ser reconstruidos, ya sea utilizando alambres, gaviones o piedras. La ejecución de este tipo de estructuras es muy económica y su proceso constructivo es en menor tiempo a diferencia de las demás alternativas de solución. Se realizó un diseño de un muro de gavión para poder estabilizar el talud, objeto de estudio. Considerando que la zona más crítica donde el factor de seguridad mayor a 1.5 en su demostración y si el factor de seguridad es menor a 1.5 se determina que es un talud inestable y que es probable que ocurra un desprendimiento y/o deslizamientos que generarían daños y perjuicios.

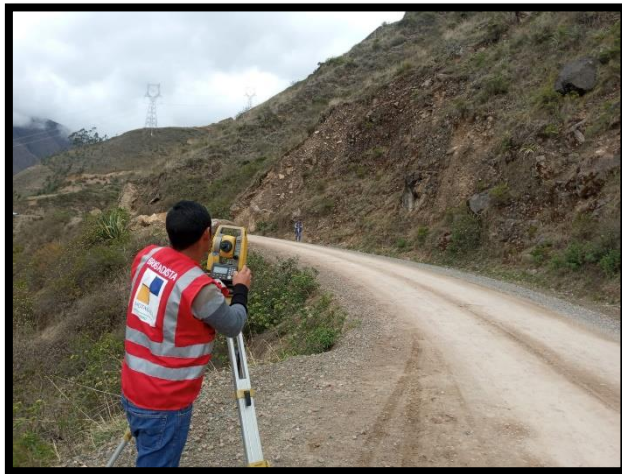
Figura 10. Levantamiento topográfico

Se llevo a cabo el levantamiento topográfico con la estación total de los tramos donde hubo desprendimiento de material de talud (inestable) luego obtuvimos as diferentes secciones de un talud y obtener un historial de la zona de donde sacaremos la muestra.

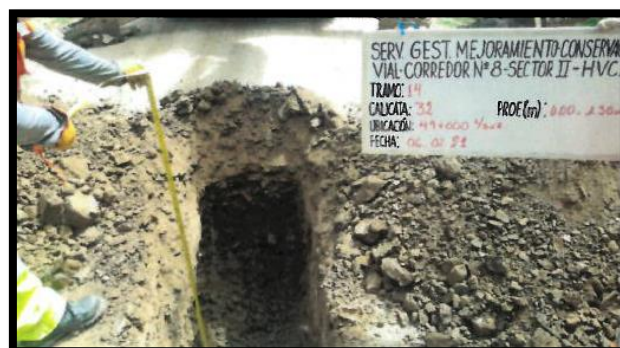
Figura11. Excavación de calicata

Se realizaron calicatas in situ para poder estudiar el comportamiento mecánico del suelo, los cuales cuentan con una dimensión de 1m² por 3m de profundidad. Las muestras tomadas serán llevadas al laboratorio que nos ayudarán obtener los datos para poder determinar al análisis del talud, obteniendo los resultados como: granulometría, ensayo de índice de plasticidad, ensayo de corte directo y peso específico.

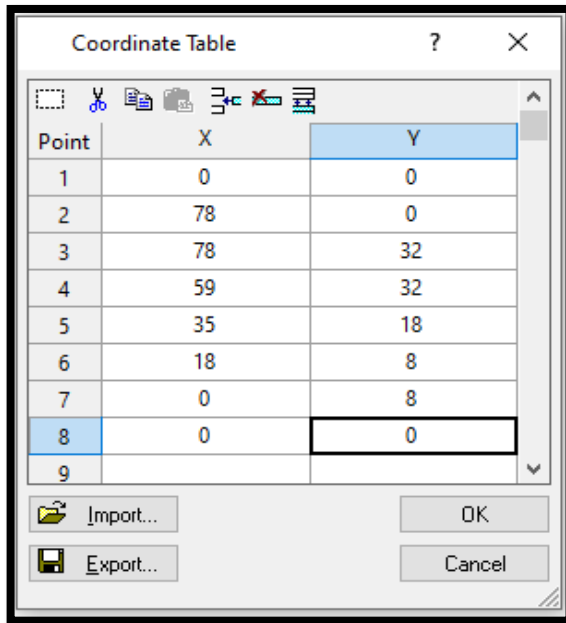
Figura 24. Ingreso de coordenadas un talud

Diseño de una sección de un talud inestable en el software slide .6

Point	X	Y
1	0	0
2	78	0
3	78	32
4	59	32
5	35	18
6	18	8
7	0	8
8	0	0
9
