Estudio geomecánico para el método de soporte del talud

KM30+00 La Muchala- San Juan de Licupis, Chota

TESIS PARA OBTENER EL TÍTULO PROFESIONAL DE:

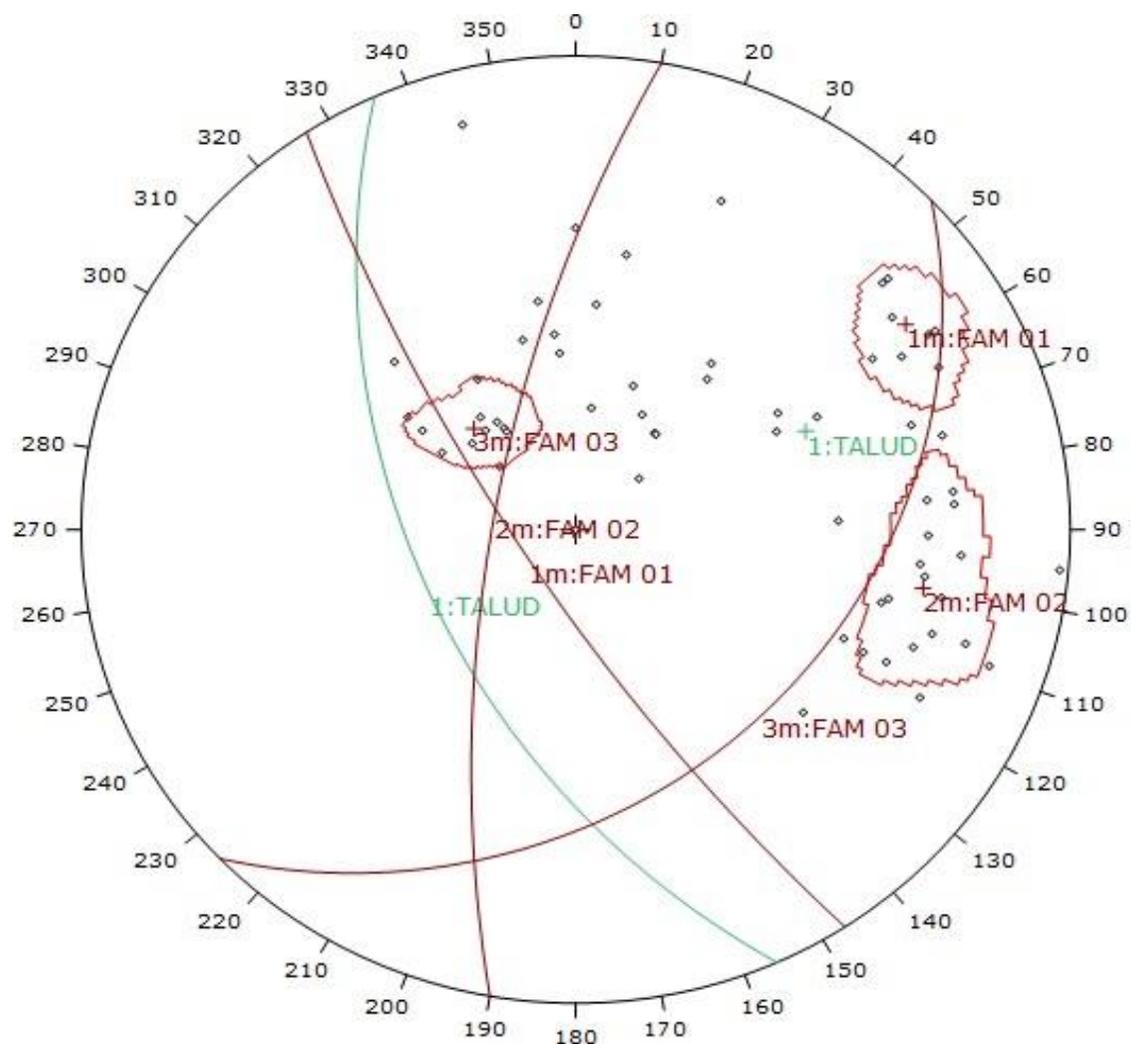
Ilustración 3: Trazado de polos de discontinuidades y trazado planos principales- Estación 03.

Symbol	Feature			
◊	Pole Vectors			
	Color	Trend	Plunge	Label
User Planes				
1	■	66	36	TALUD
Mean Set Planes				
1m	■	57	13	FAM 01
2m	■	100	19	FAM 02
3m	■	316	57	FAM 03
Plot Mode		Pole Vectors		
Vector Count		65 (65 Entries)		
Hemisphere		Lower		
Projection		Equal Angle

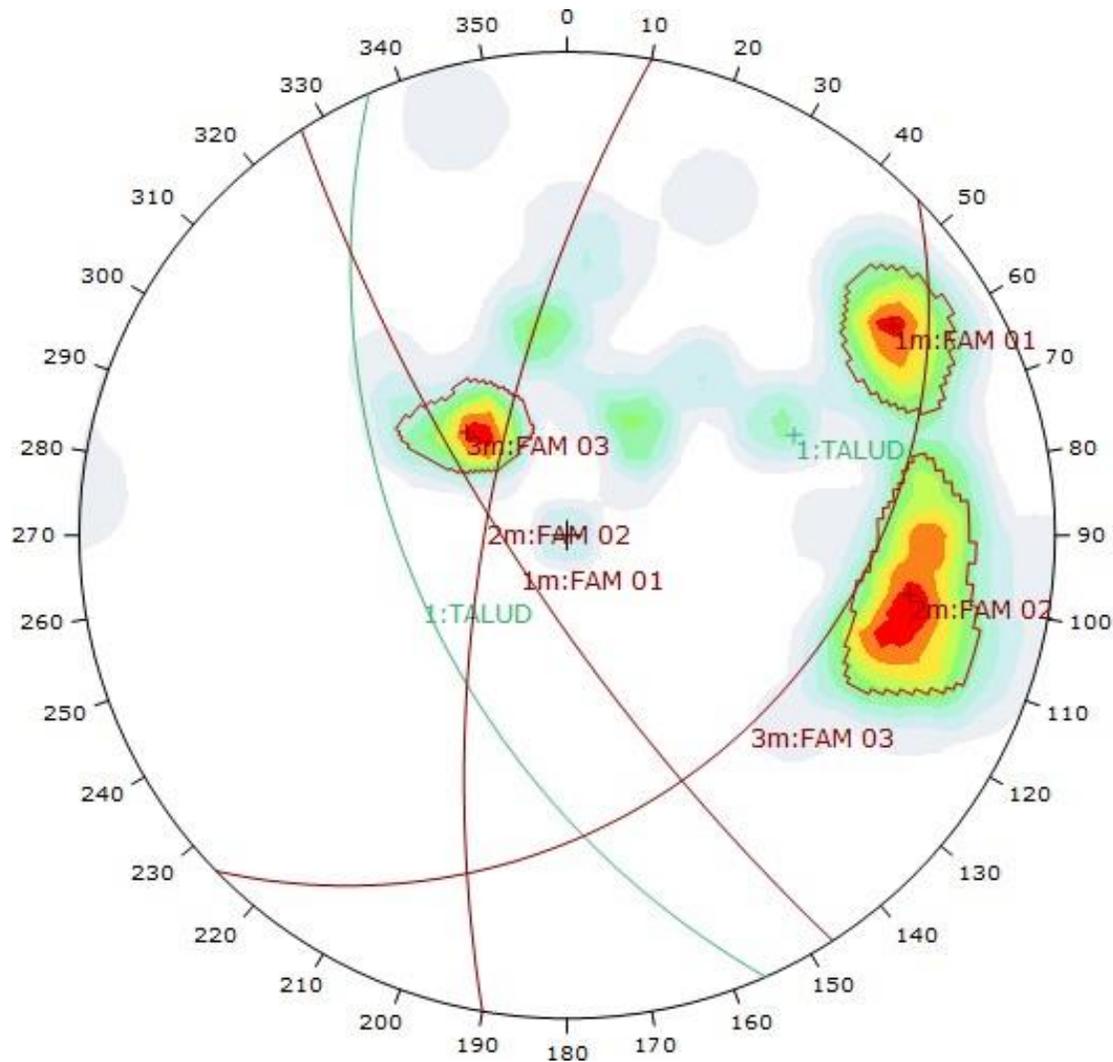
Ilustración 4: Trazado de contornos y planos principales - Estación 03.

Color	Density Concentrations			
	0.00 - 1.00			
	1.00 - 2.00			
	2.00 - 3.00			
	3.00 - 4.00			
	4.00 - 5.00			
	5.00 - 6.00			
	6.00 - 7.00			
	7.00 - 8.00			
	8.00 - 9.00			
	9.00 - 10.00			
Maximum Density 9.96%				
Contour Data Pole Vectors				
Contour Distribution Fisher				
Counting Circle Size 1.0%				
Color	Trend	Plunge	Label	
User Planes				
1		66	36	TALUD
Mean Set Planes				
1m		57	13	FAM 01
2m		100	19	FAM 02
3m		316	57	FAM 03
Plot Mode		Pole Vectors		
Vector Count		65 (65 Entries)		
Hemisphere		Lower		
Projection		Equal Angle

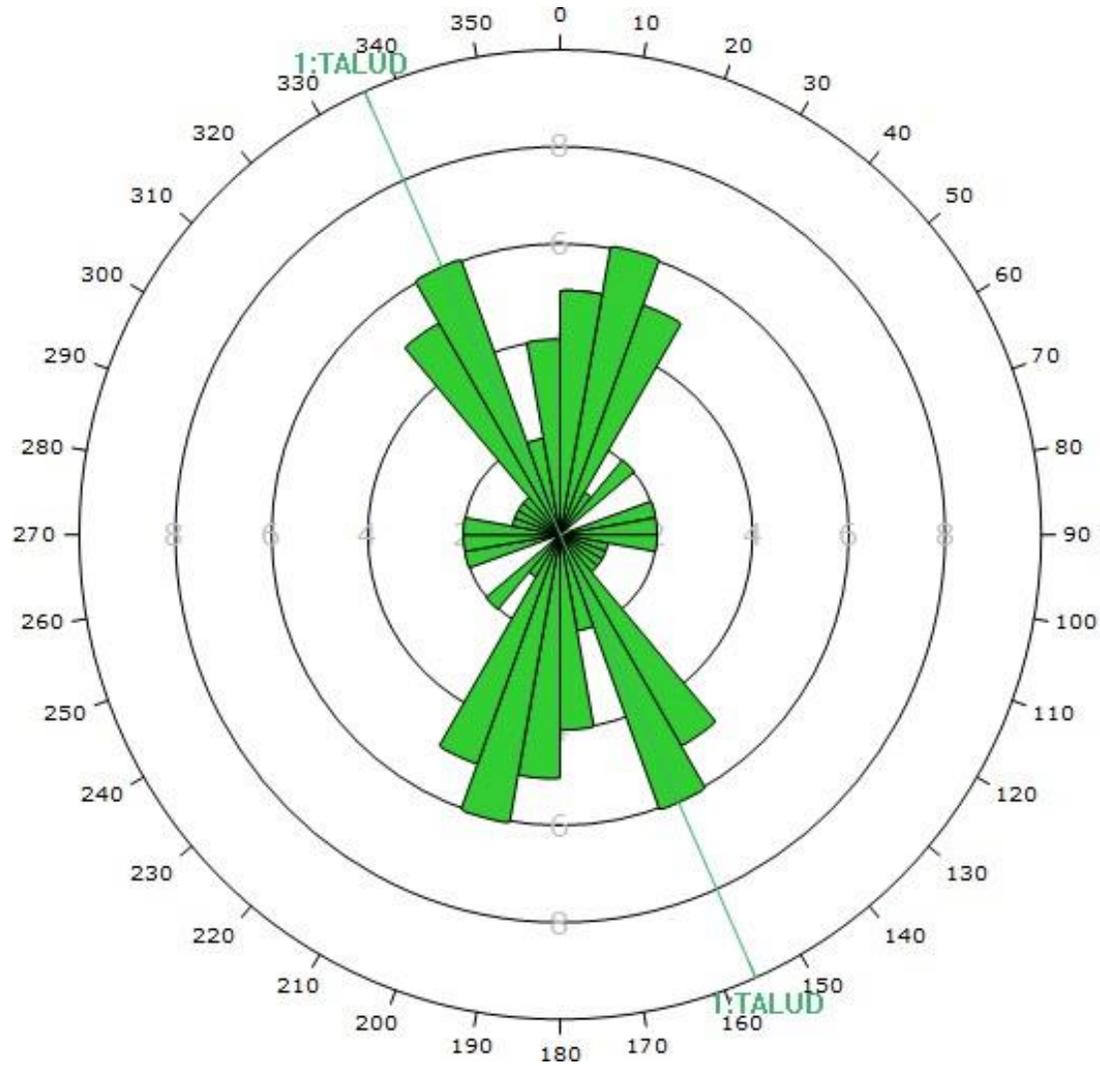
Ilustración 5: Trazado de rosetas- planos principales- Estación 03.

Plot Mode	Rosette
Plot Data	Apparent Strike
Face Normal Trend	0.0
Face Normal Plunge	90.0
Bin Size	10°
Outer Circle	10 planes per arc
Planes Plotted	16
Minimum Angle To Plot	15.0°
Maximum Angle To Plot	90.0°

En base a la división del talud, la intensidad de las familias disminuye; siendo, una en estado moderado y dos de ello en estado denso.

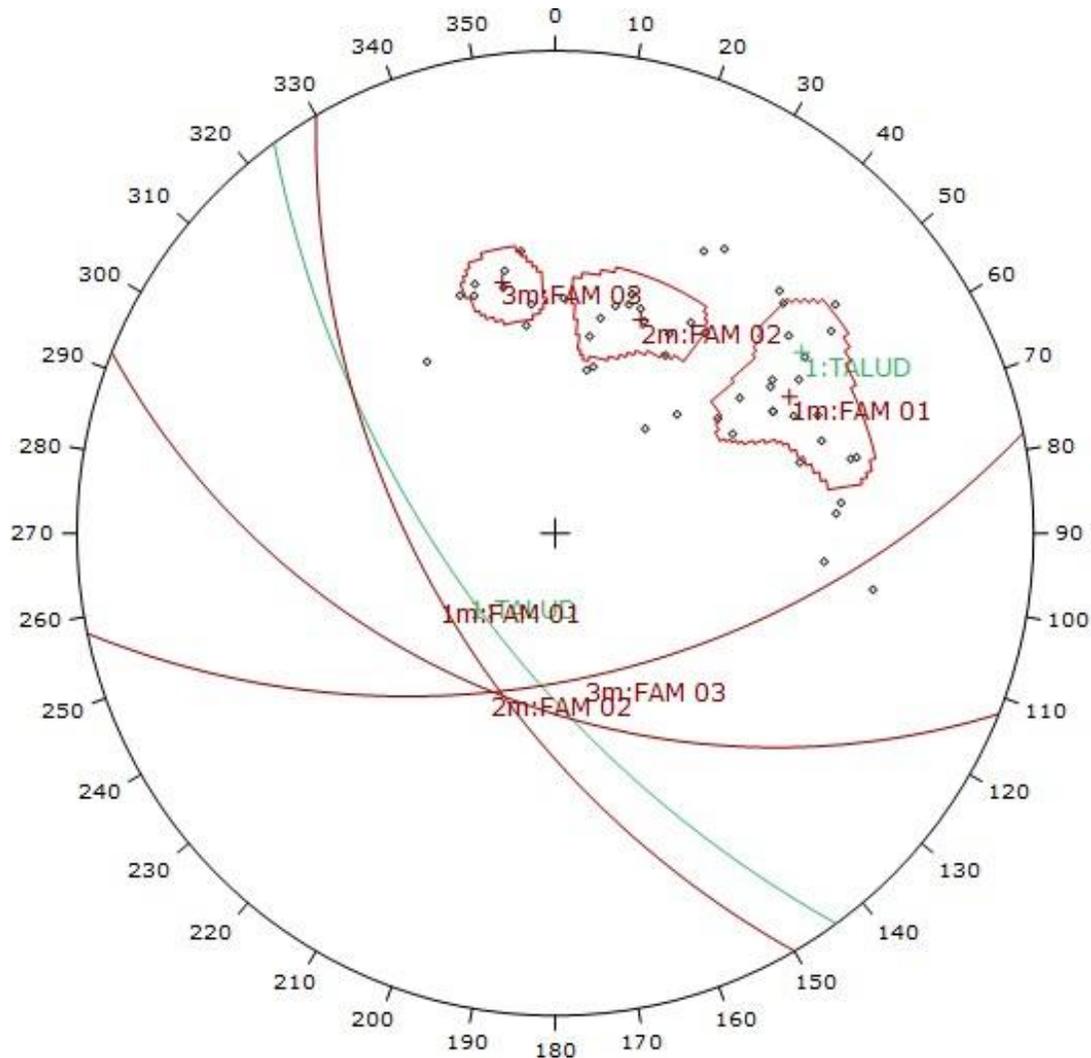
Ilustración 6: Trazado de polos de discontinuidades y trazado planos principales- Estación 04.

Symbol	Feature			
◊	Pole Vectors			
	Color	Trend	Plunge	Label
User Planes				
1	Green	54	25	TALUD
Mean Set Planes				
1m	Red	60	31	FAM 01
2m	Red	22	39	FAM 02
3m	Red	348	34	FAM 03
Plot Mode		Pole Vectors		
Vector Count		52 (52 Entries)		
Hemisphere		Lower		
Projection		Equal Angle

El trazado de polos(puntos) que se visualiza en la estereografía, el trazado de planos principales, indican que la estación E-04 existe fallamiento por cuña; por ende, deslizamiento de macizo rocoso.

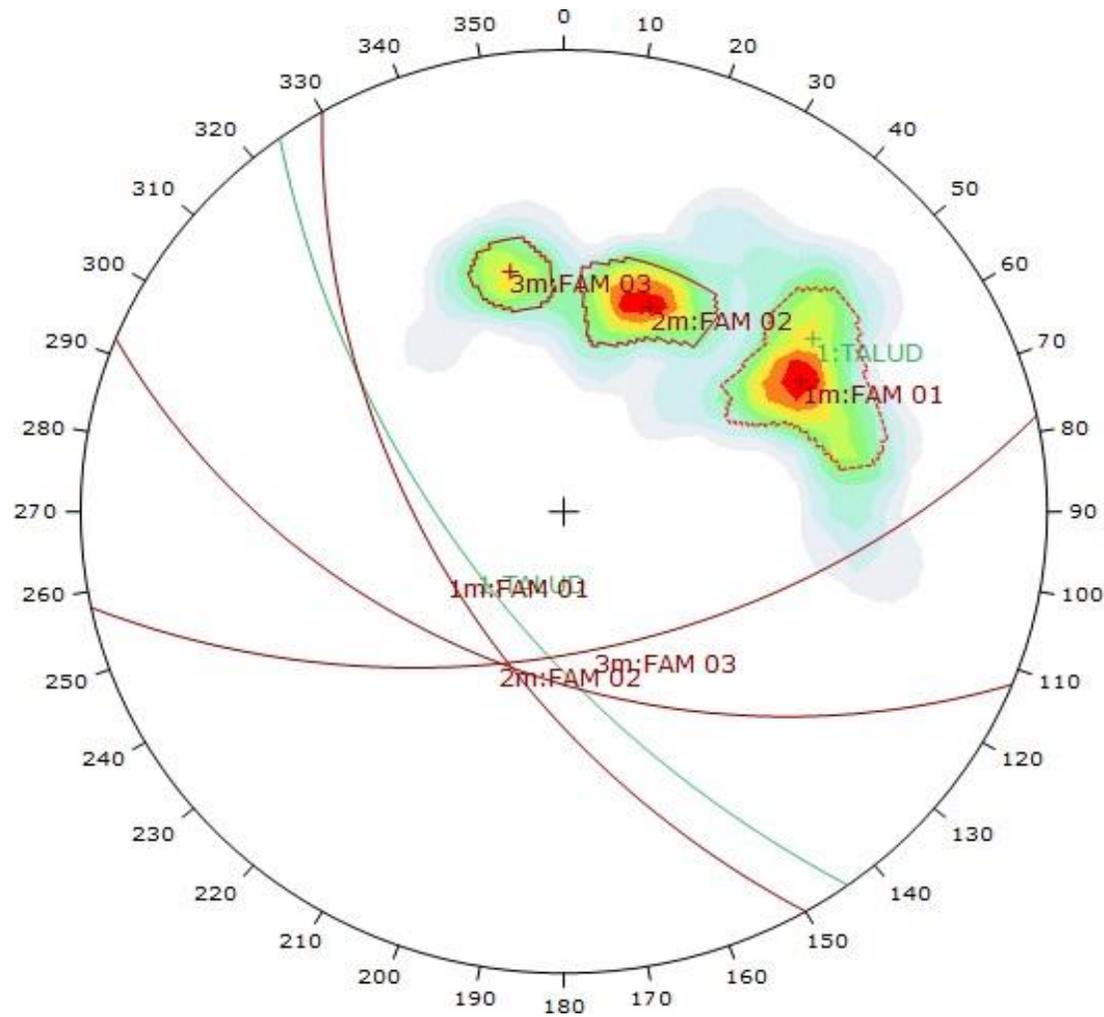
Ilustración 7: Trazado de contornos y planos principales - Estación 04.

Color	Density Concentrations		
	0.00 - 1.50		
	1.50 - 3.00		
	3.00 - 4.50		
	4.50 - 6.00		
	6.00 - 7.50		
	7.50 - 9.00		
	9.00 - 10.50		
	10.50 - 12.00		
	12.00 - 13.50		
	13.50 - 15.00		
Maximum Density 14.15%			
Contour Data Pole Vectors			
Contour Distribution Fisher			
Counting Circle Size 1.0%			
Color	Trend	Plunge	Label
User Planes			
1	51	25	TALLUD
Mean Set Planes			
1m	60	31	FAM 01
2m	22	39	FAM 02
3m	318	31	FAM 03
Plot Mode		Pole Vectors	
Vector Count		52 (52 Entries)	
Hemisphere		Lower	
Projection		Equal Angle

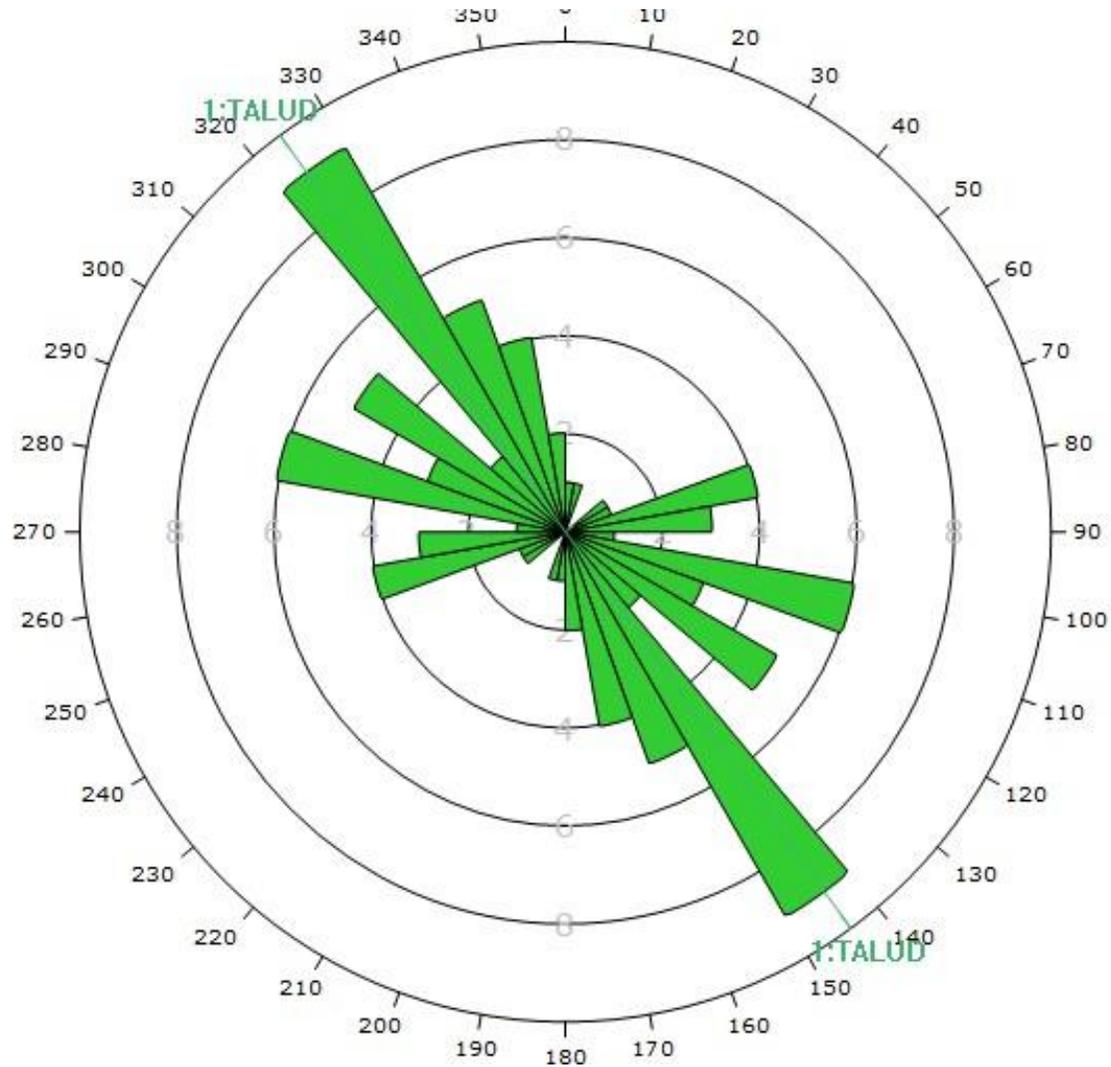
Ilustración 8: Trazado de rosetas- planos principales- Estación 04

Plot Mode	Rosette
Plot Data	Apparent Strike
Face Normal Trend	0.0
Face Normal Plunge	90.0
Bin Size	10°
Outer Circle	10 planes per arc
Planes Plotted	18
Minimum Angle To Plot	15.0°
Maximum Angle To Plot	90.0°

En base a la división del talud, la intensidad de las familias disminuye; siendo, una en estado moderado y dos de ellos en estado denso.

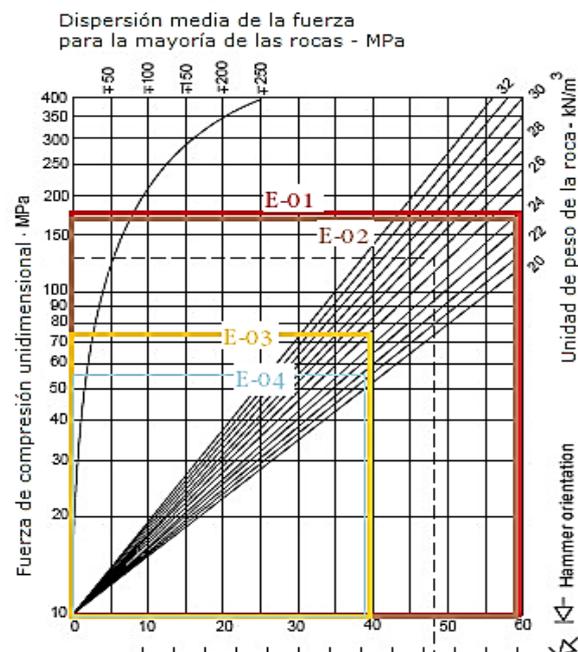
Ilustración 9: Resistencia Uniaxial con *método de Miller y Derre*

Siendo de tal forma, que, de acuerdo a la gráfica anterior, donde se interceptan los pesos específicos- y los datos del esclerómetro se obtuvo:

Los valores obtenidos de acuerdo al principio de Arquímedes (Peso específico) y a los valores obtenidos con la aplicación del Martillo Schmith; se aplicó el esquema Miller, para así determinar la resistencia a la compresión uniaxial (MPa), se determinó:

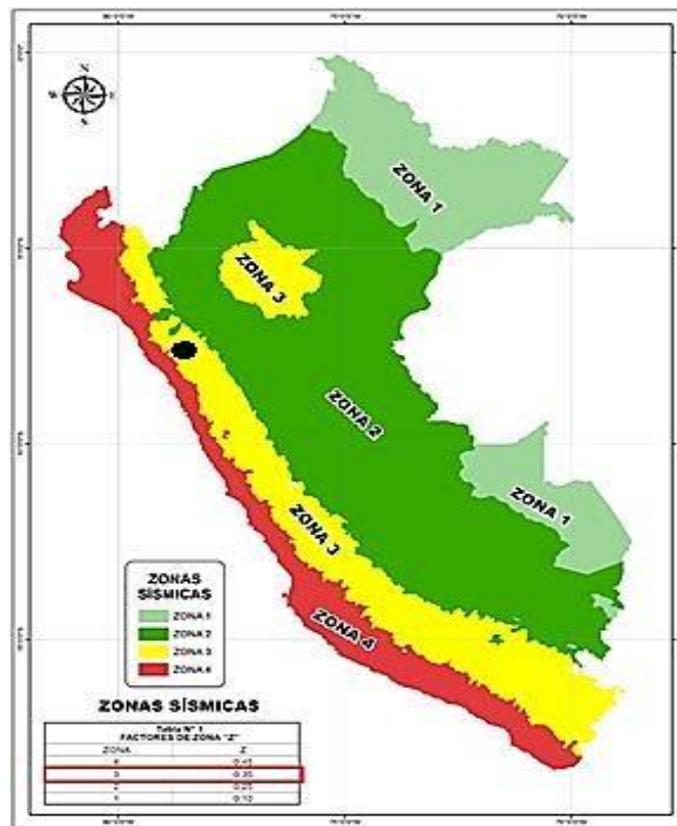
Ilustración 10: Zonas sísmic

El área de estudio se identificó para el factor de sismicidad es de la ZONA 3, obteniendo el valor de 0.35; también se consideró los datos climáticos del lugar, considerando las lluvias.

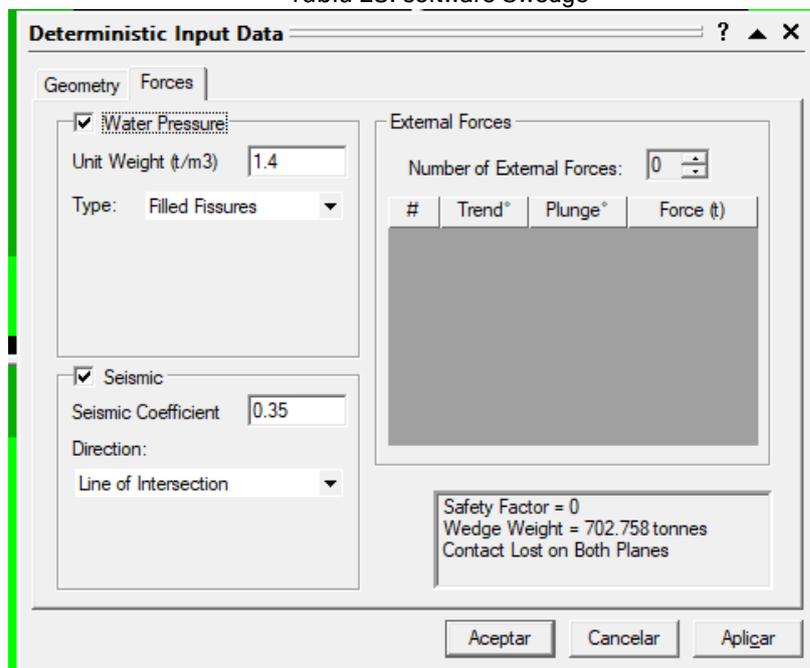
Se agregó los datos obtenidos anteriormente al software, siendo:

Tabla 28: software Swedge

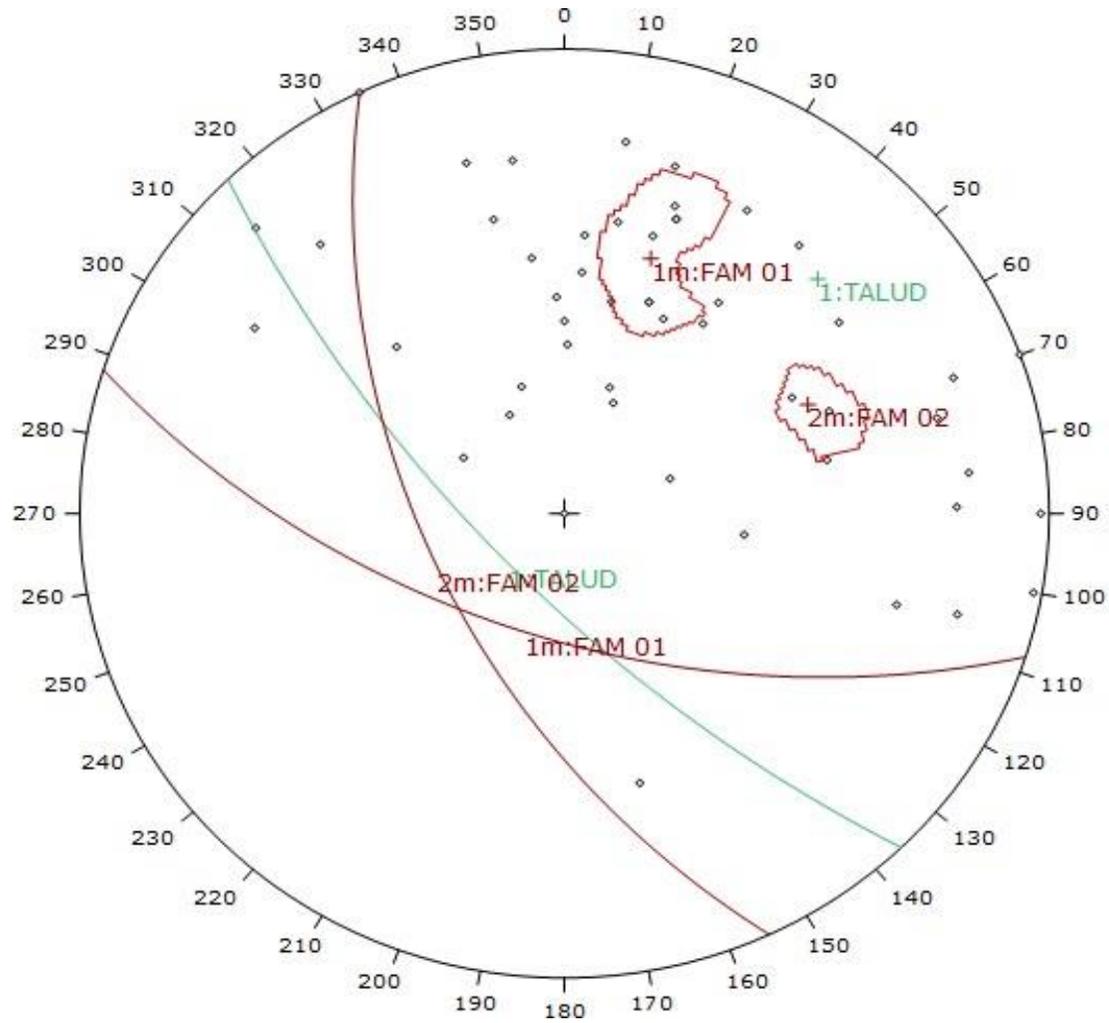
Ilustración 13: Trazado de polos de discontinuidades y trazado planos principales- Estación 01.

Symbol	Feature			
◊	Pole Vectors			
	Color	Trend	Plunge	Label
User Planes				
1	Green	16	18	TALUD
Mean Set Planes				
1m	Red	18	30	FAM 01
2m	Red	65	32	FAM 02
Plot Mode		Pole Vectors		
Vector Count		51 (51 Entries)		
Hemisphere		Lower		
Projection		Equal Angle

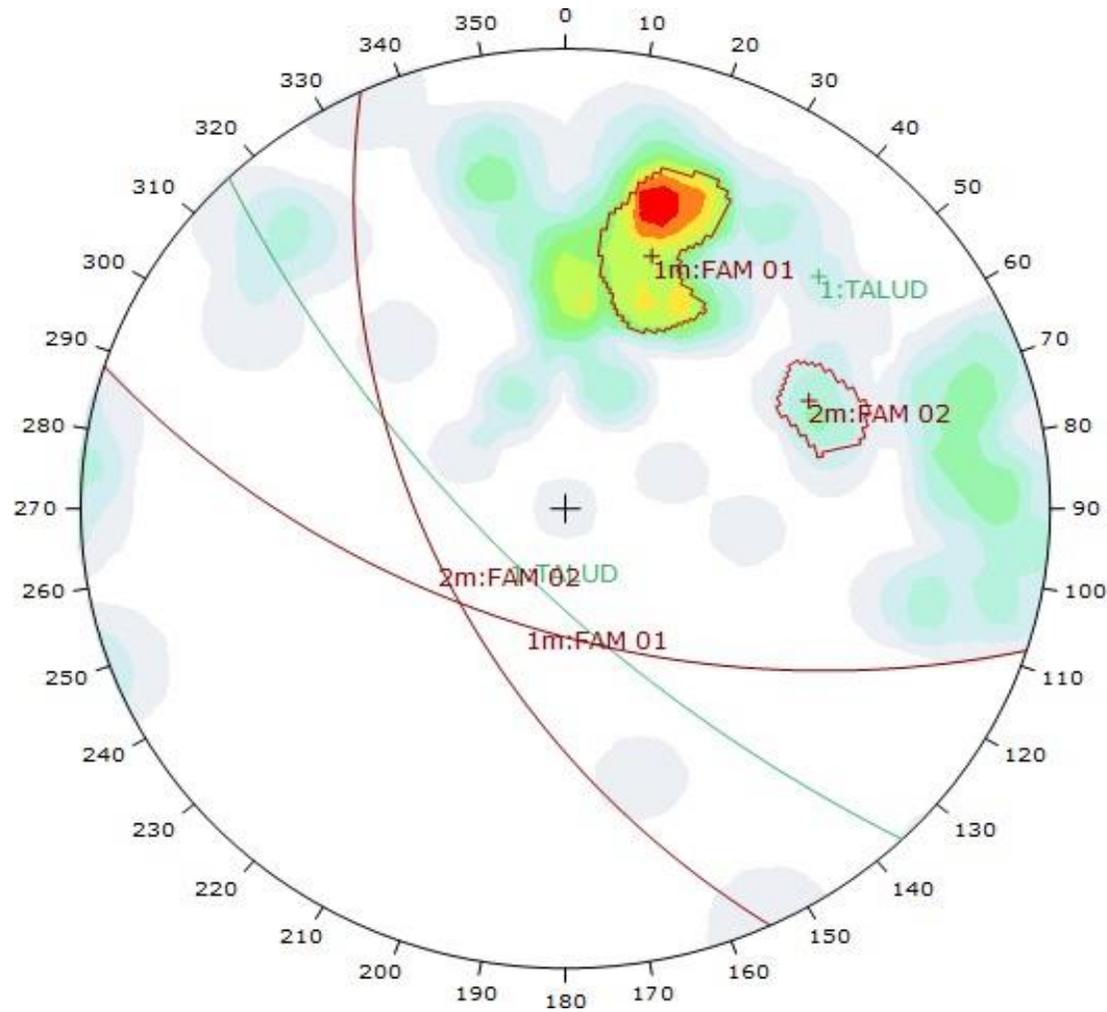
Ilustración 14: Trazado de contornos y planos principales - Estación 01.

Color	Density Concentrations		
	0.00 - 1.00		
	1.00 - 2.00		
	2.00 - 3.00		
	3.00 - 4.00		
	4.00 - 5.00		
	5.00 - 6.00		
	6.00 - 7.00		
	7.00 - 8.00		
	8.00 - 9.00		
	9.00 - 10.00		
Maximum Density 9.77%			
Contour Data Pole Vectors			
Contour Distribution Fisher			
Counting Circle Size 1.0%			
Color	Trend	Plunge	Label
User Planes			
1	16	18	TALUD
Mean Set Planes			
1m	18	30	FAM 01
2m	65	32	FAM 02
Plot Mode		Pole Vectors	
Vector Count		51 (51 Entries)	
Hemisphere		Lower	
Projection		Equal Angle

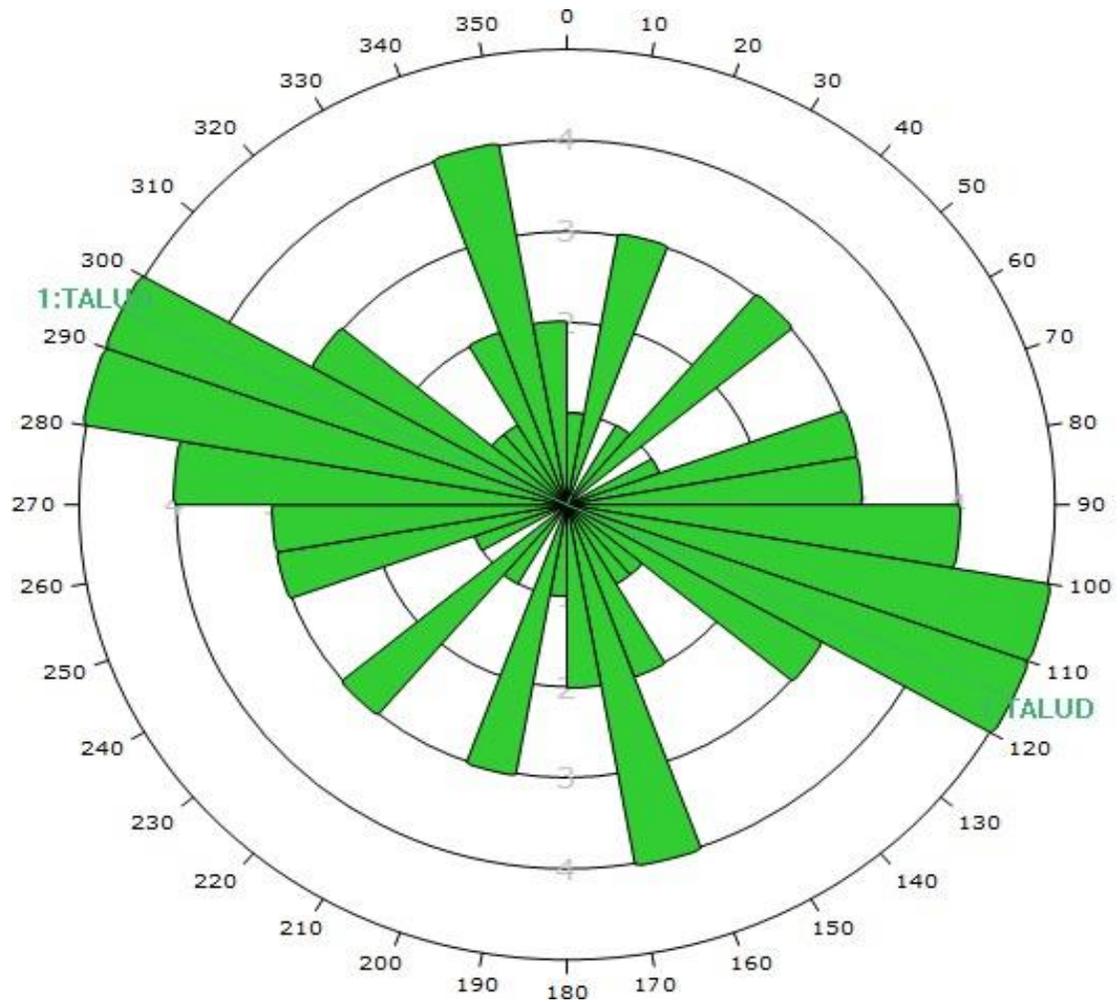
Ilustración 15: Trazado de rosetas- planos principales- Estación 01

Plot Mode	Rosette
Plot Data	Apparent Strike
Face Normal Trend	0.0
Face Normal Plunge	90.0
Bin Size	10°
Outer Circle	5 planes per arc
Planes Plotted	12
Minimum Angle To Plot	15.0°
Maximum Angle To Plot	90.0°

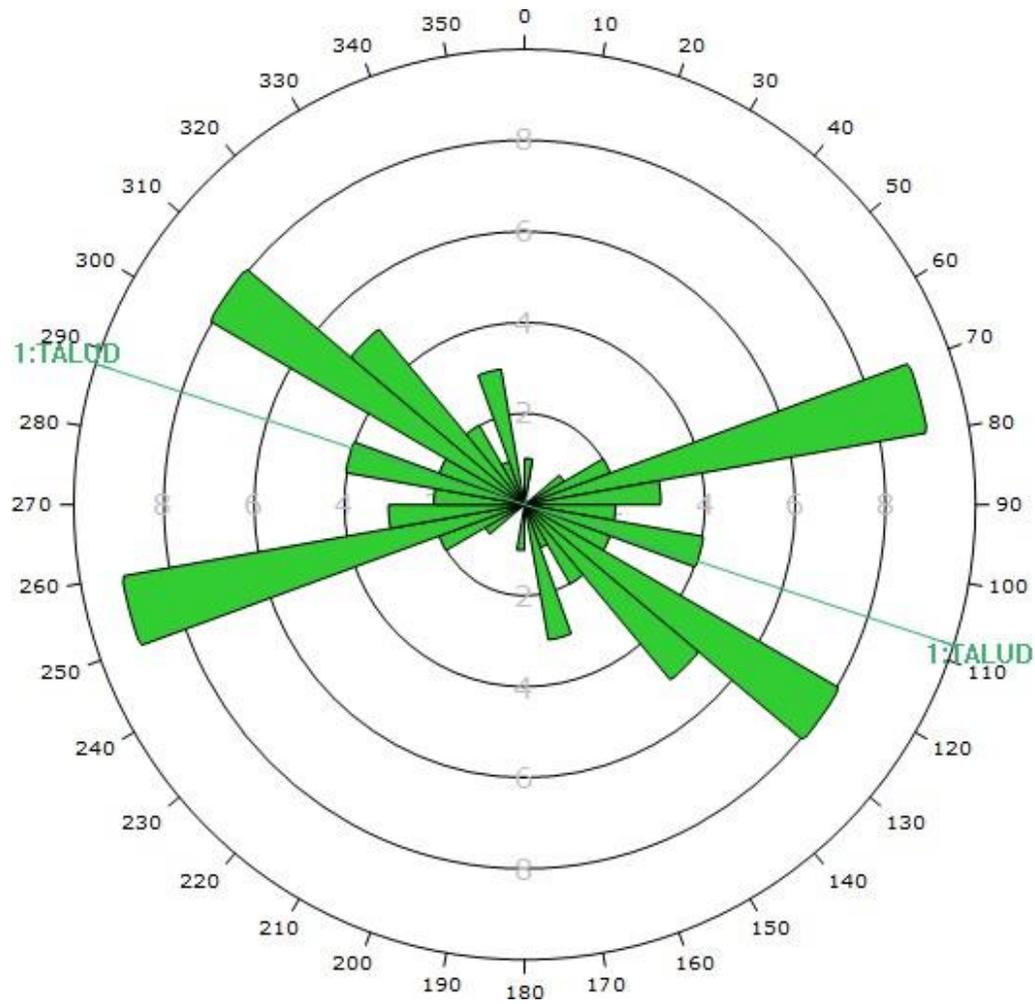
Ilustración 18: Trazado de rosetas- planos principales

Plot Mode	Rosette
Plot Data	Apparent Strike
Face Normal Trend	0.0
Face Normal Plunge	90.0
Bin Size	10°
Outer Circle	10 planes per arc
Planes Plotted	13
Minimum Angle To Plot	15.0°
Maximum Angle To Plot	90.0°

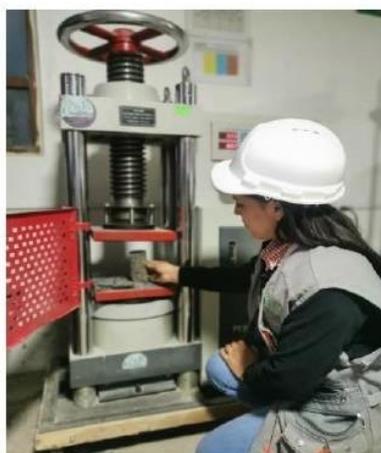
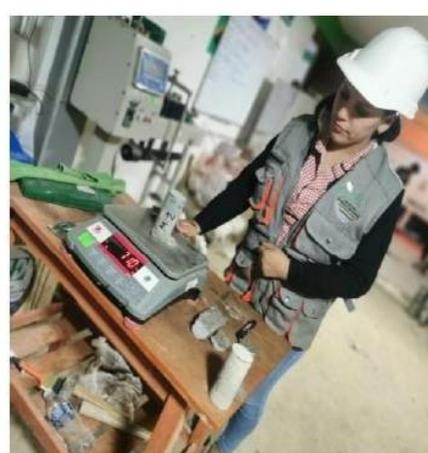
Ilustración 20: Ensayos realizados a las muestras traídas de campo.

FOTO PESO DE LA MUESTRA

Este ensayo se aplica de forma gradual a un cilindro de roca, hasta que se produzca la rotura de la muestra.

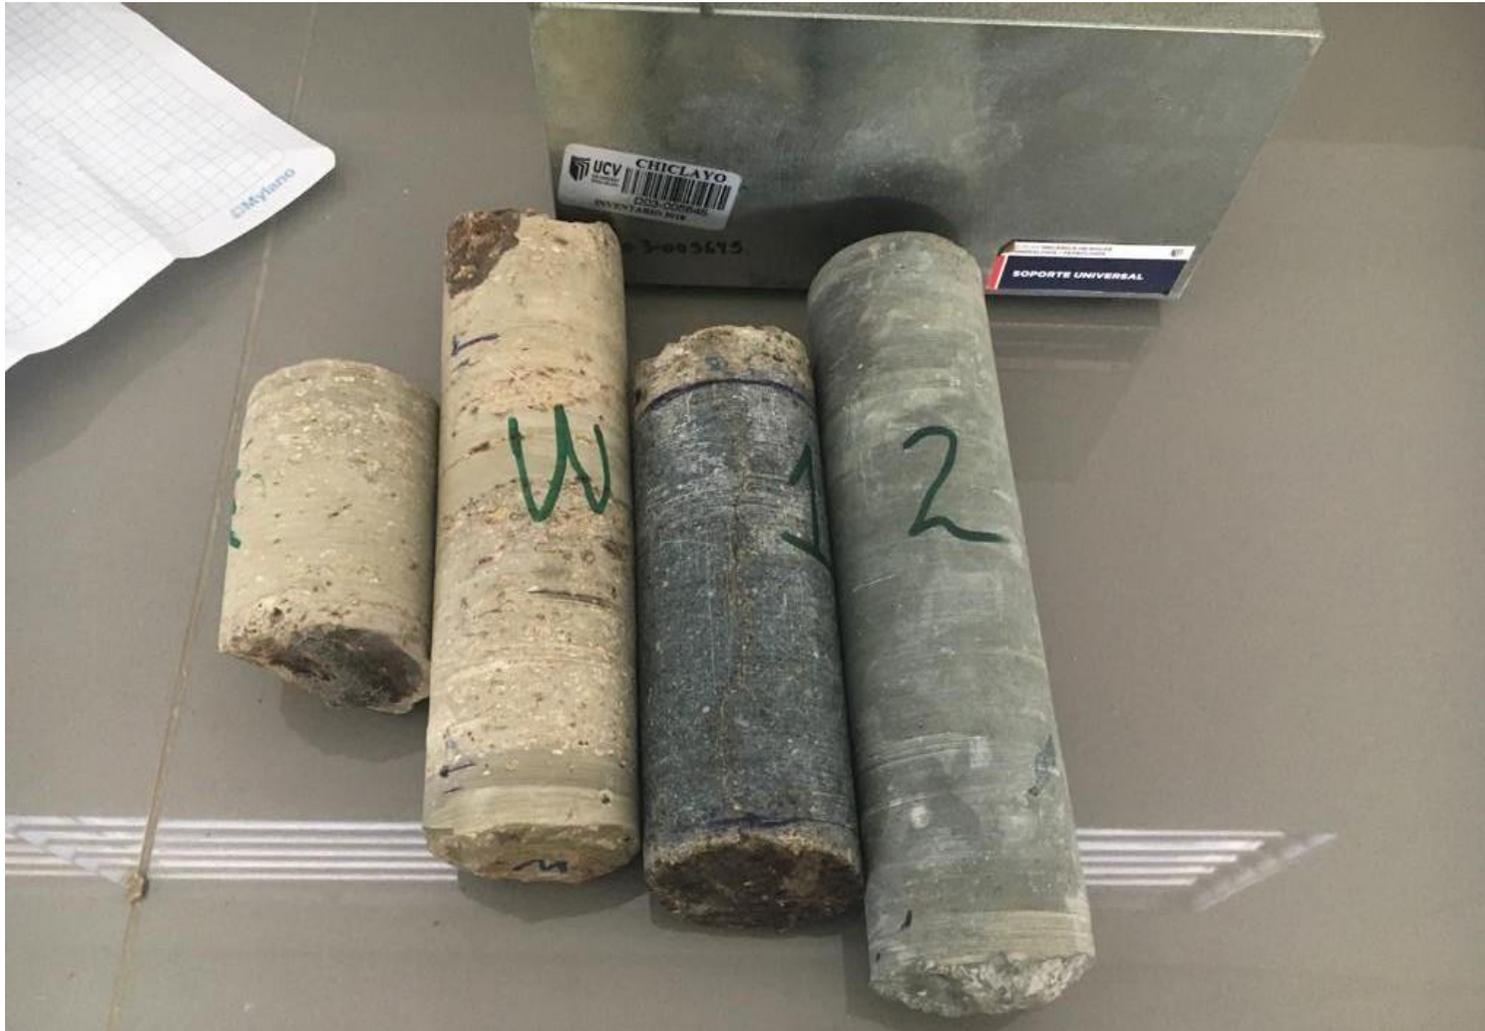
Ilustración 21: Testigos obtenidos en laboratorio de las muestras traídas de campo de las estaciones de estudio.

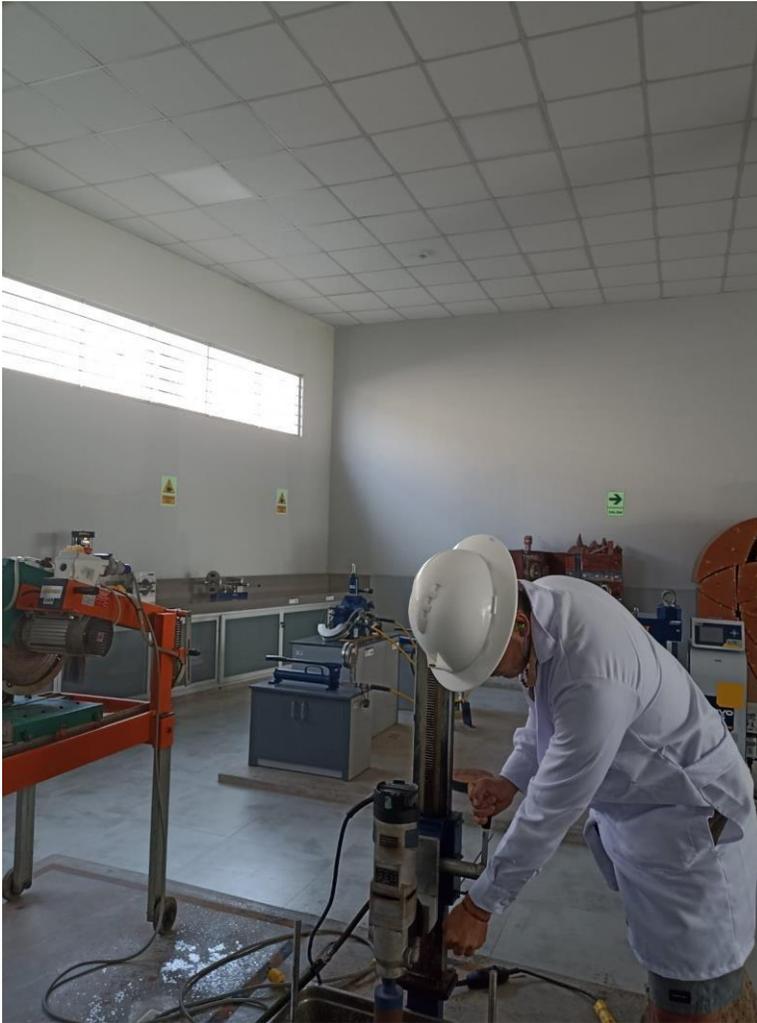
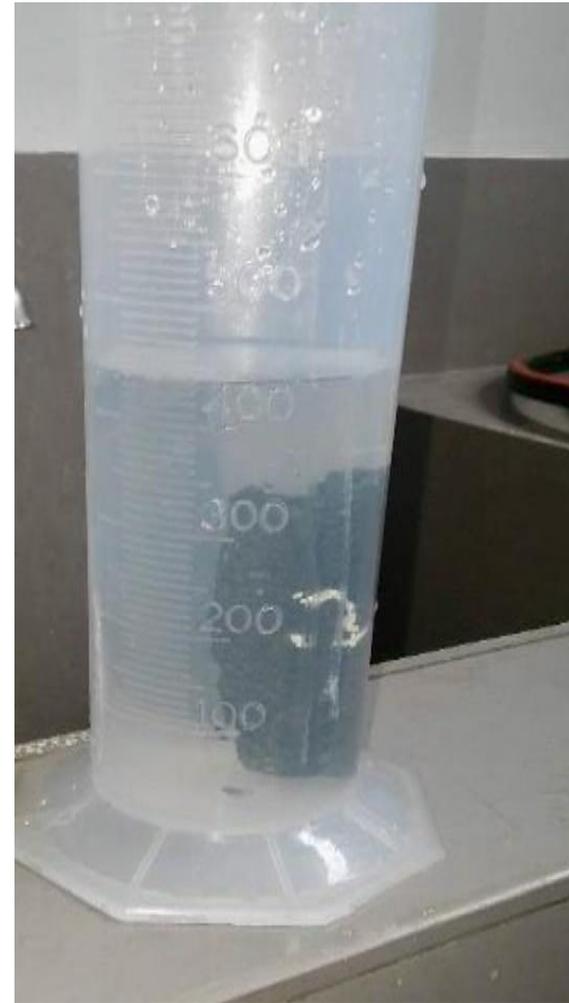
Ilustración 22: Ensayos realizados a las muestras traídas de campo.

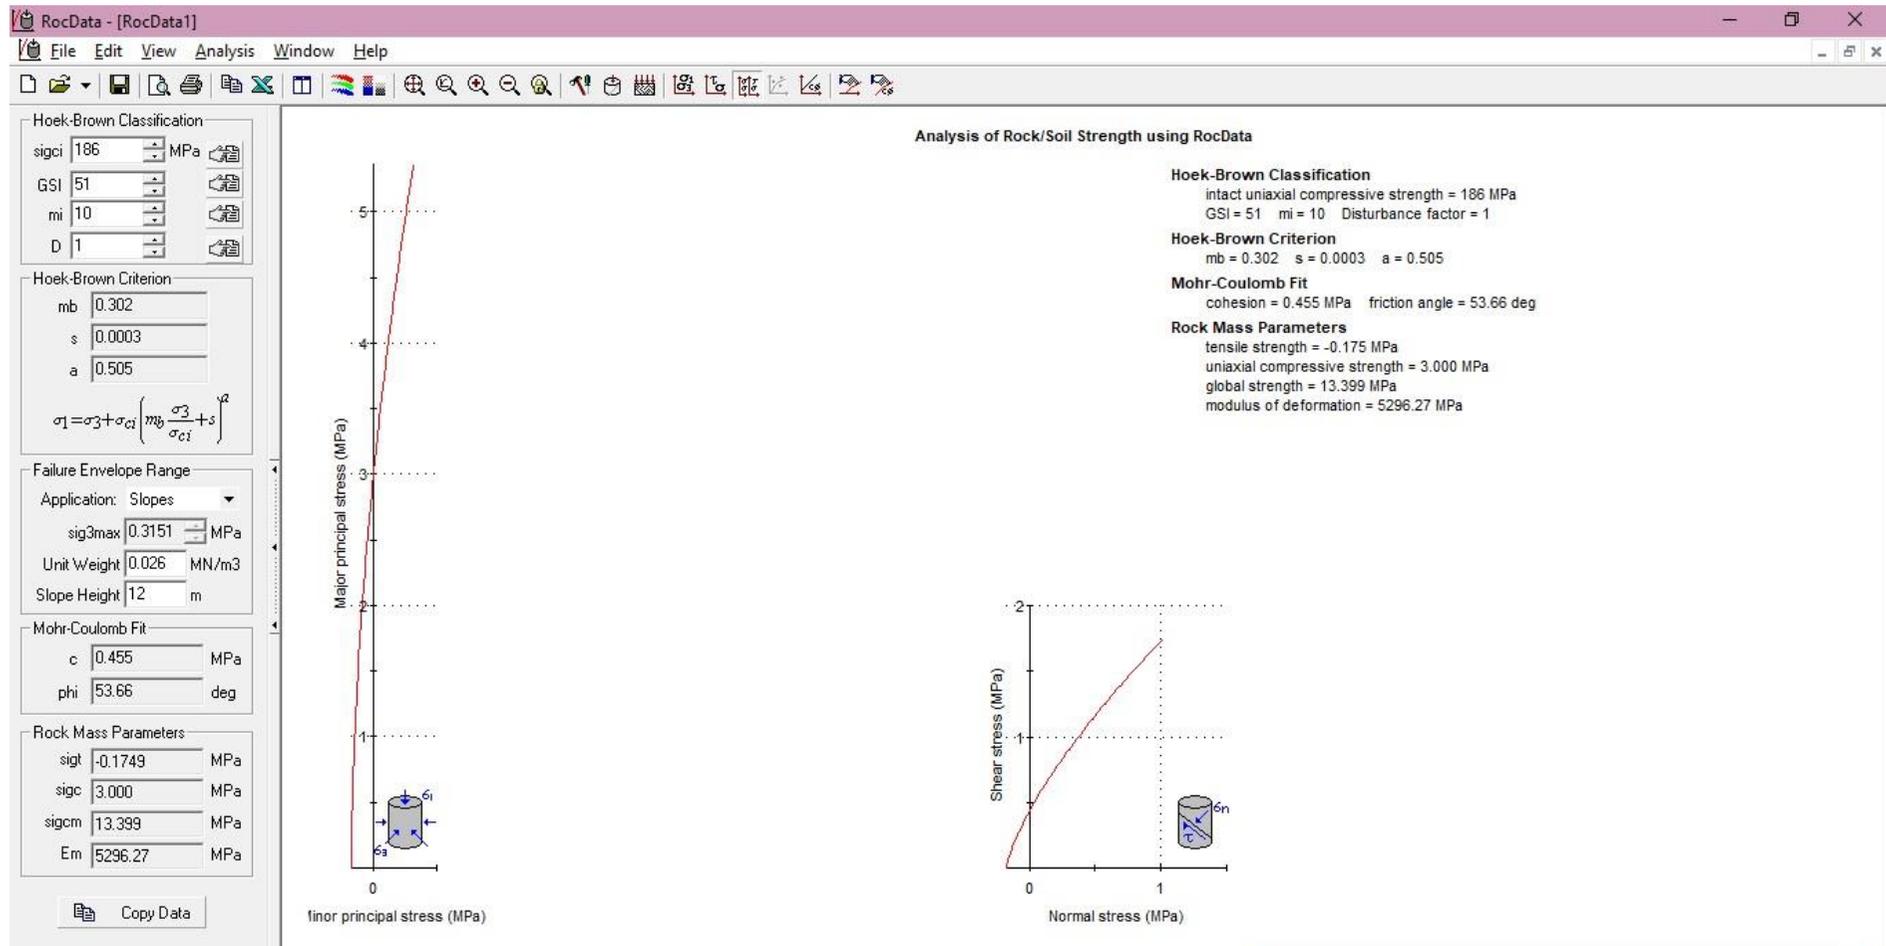
Ilustración 23: Criterio de Hoek/Brown y Mohr-Coulomb para la Estación E-01

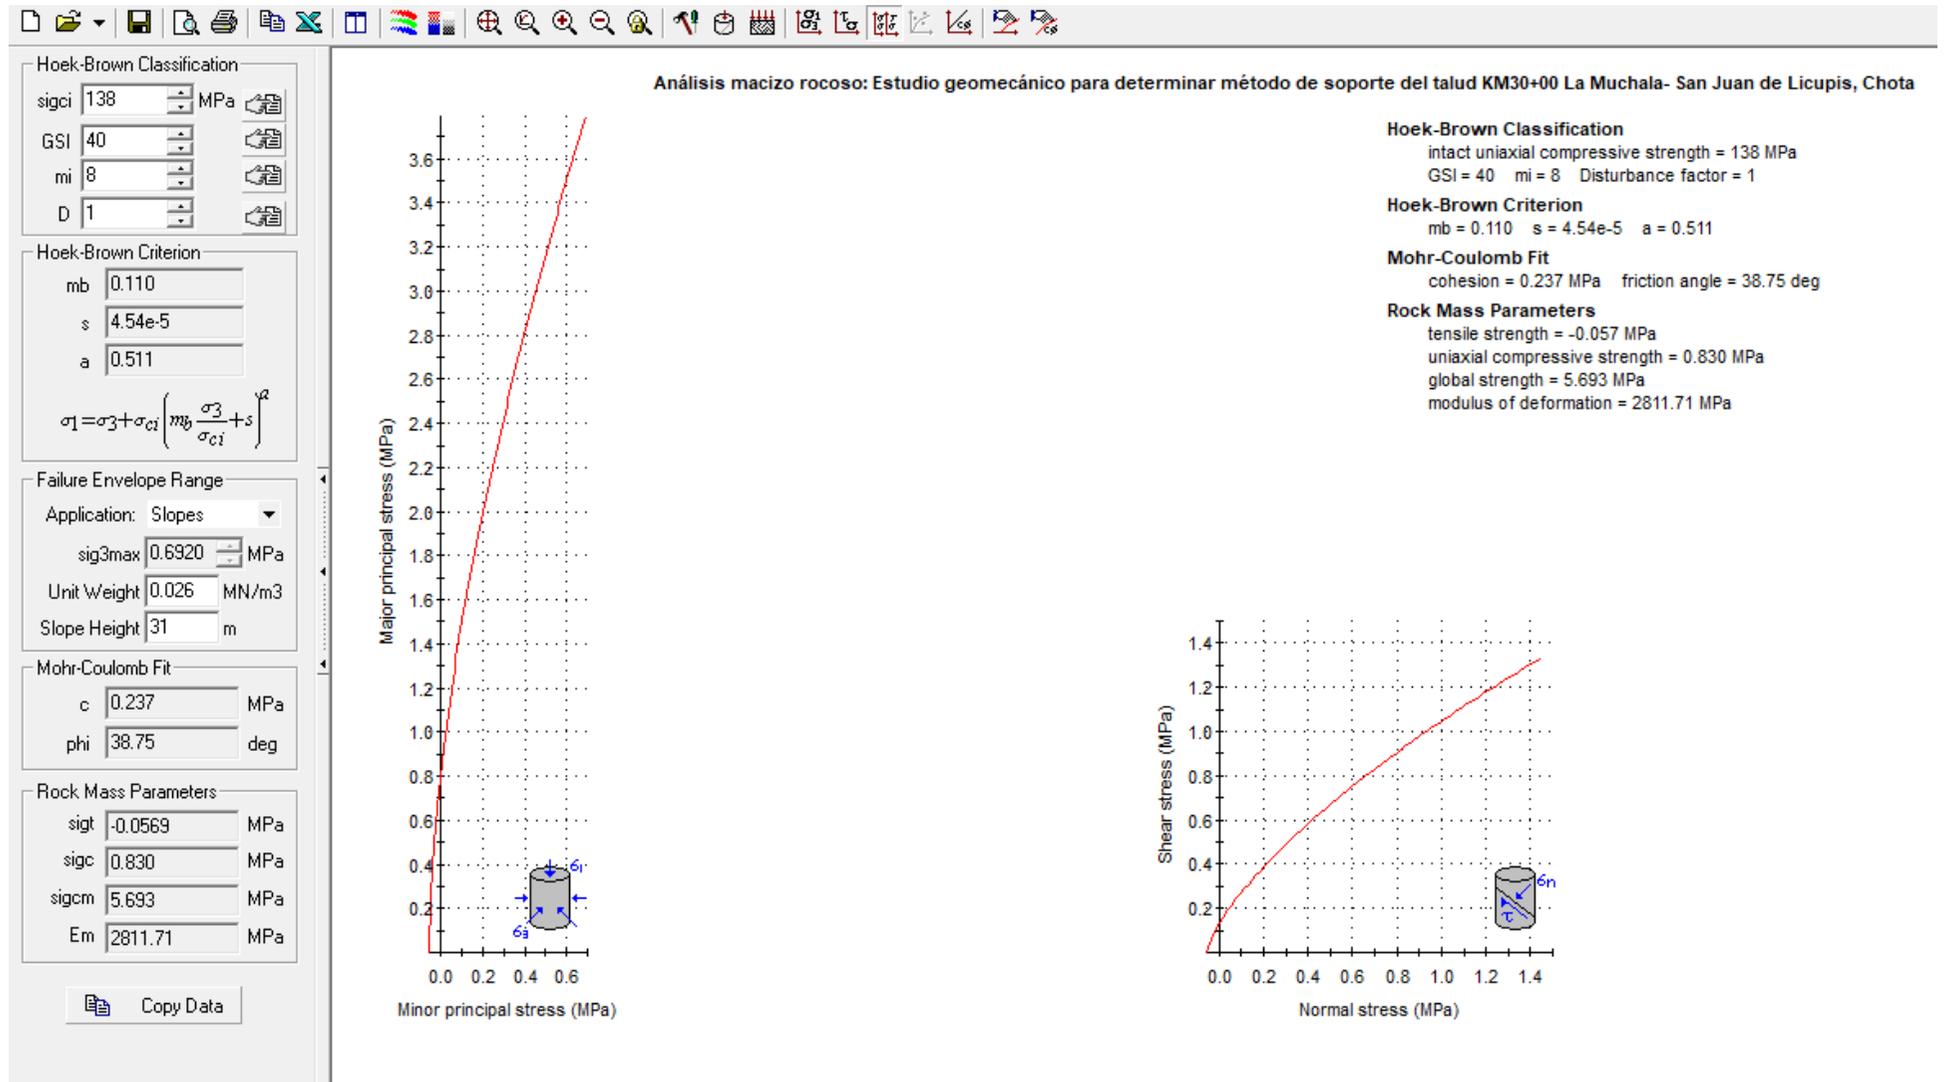
Ilustración 24: Criterio de Hoek/Brown y Mohr-Coulomb para la Estación E-02
