Estudio geomecánico para el método de soporte del talud

KM30+00 La Muchala- San Juan de Licupis, Chota

TESIS PARA OBTENER EL TÍTULO PROFESIONAL DE:

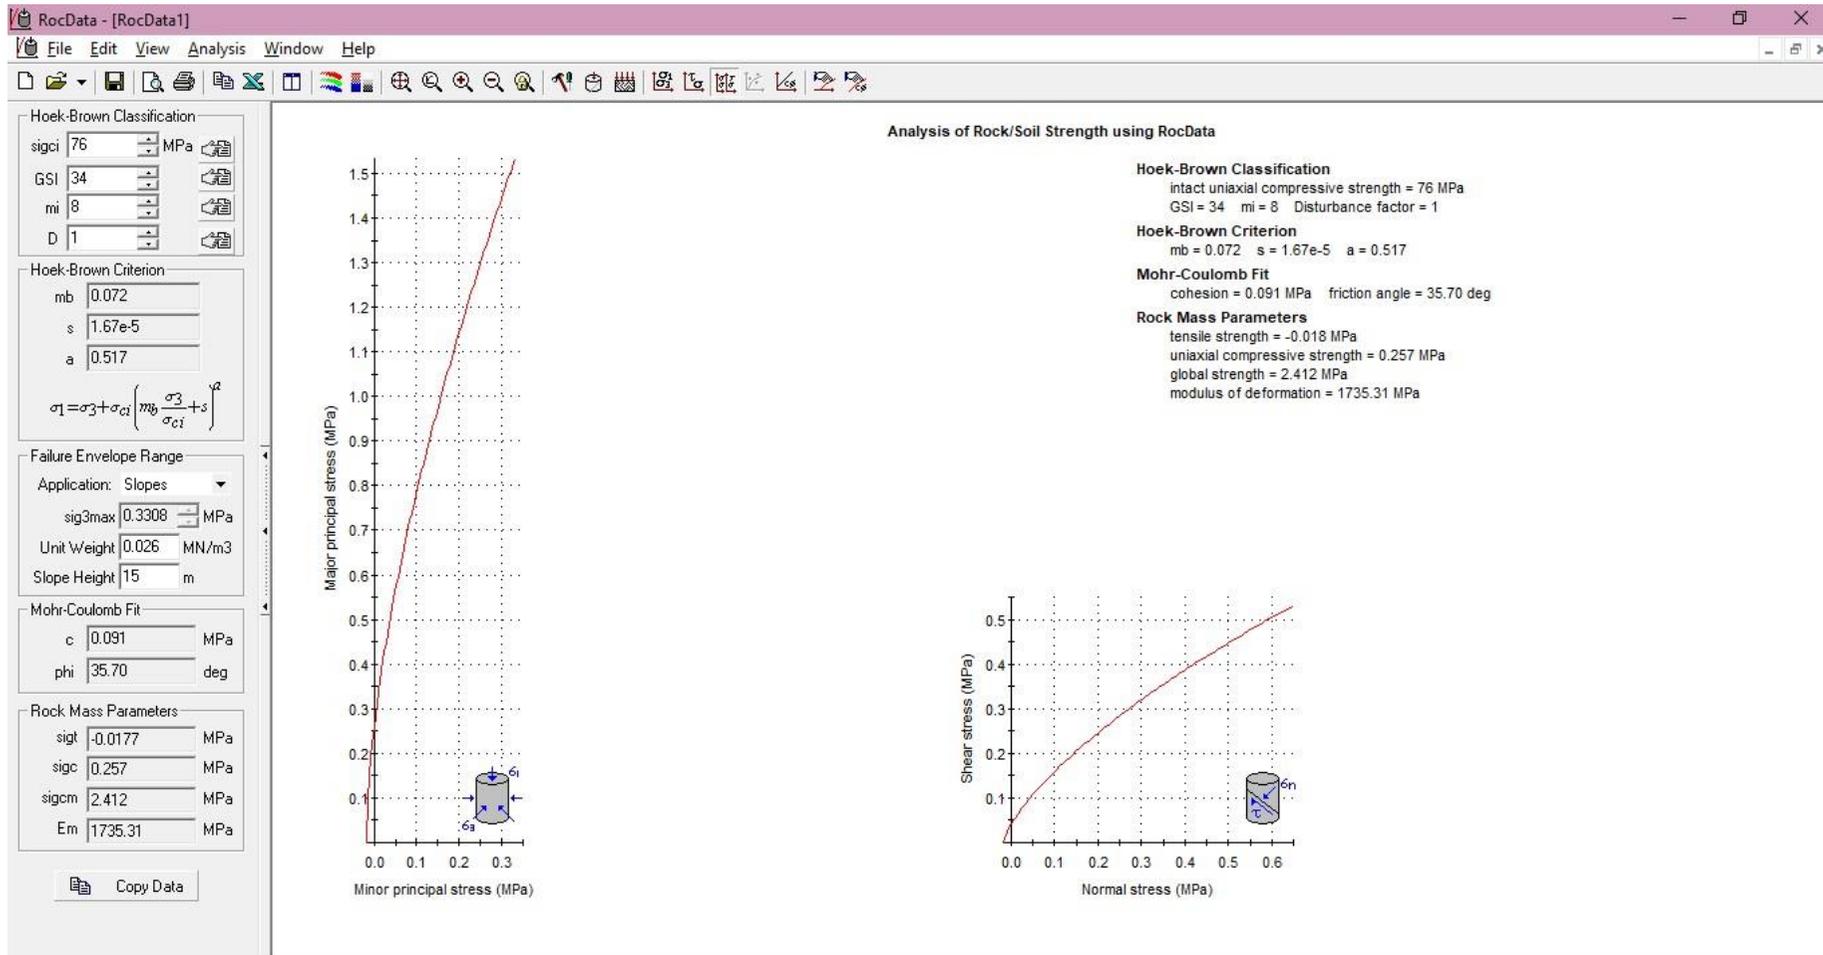
Ilustración 25: Criterio de Hoek/Brown y Mohr-Coulomb para la Estación E-03

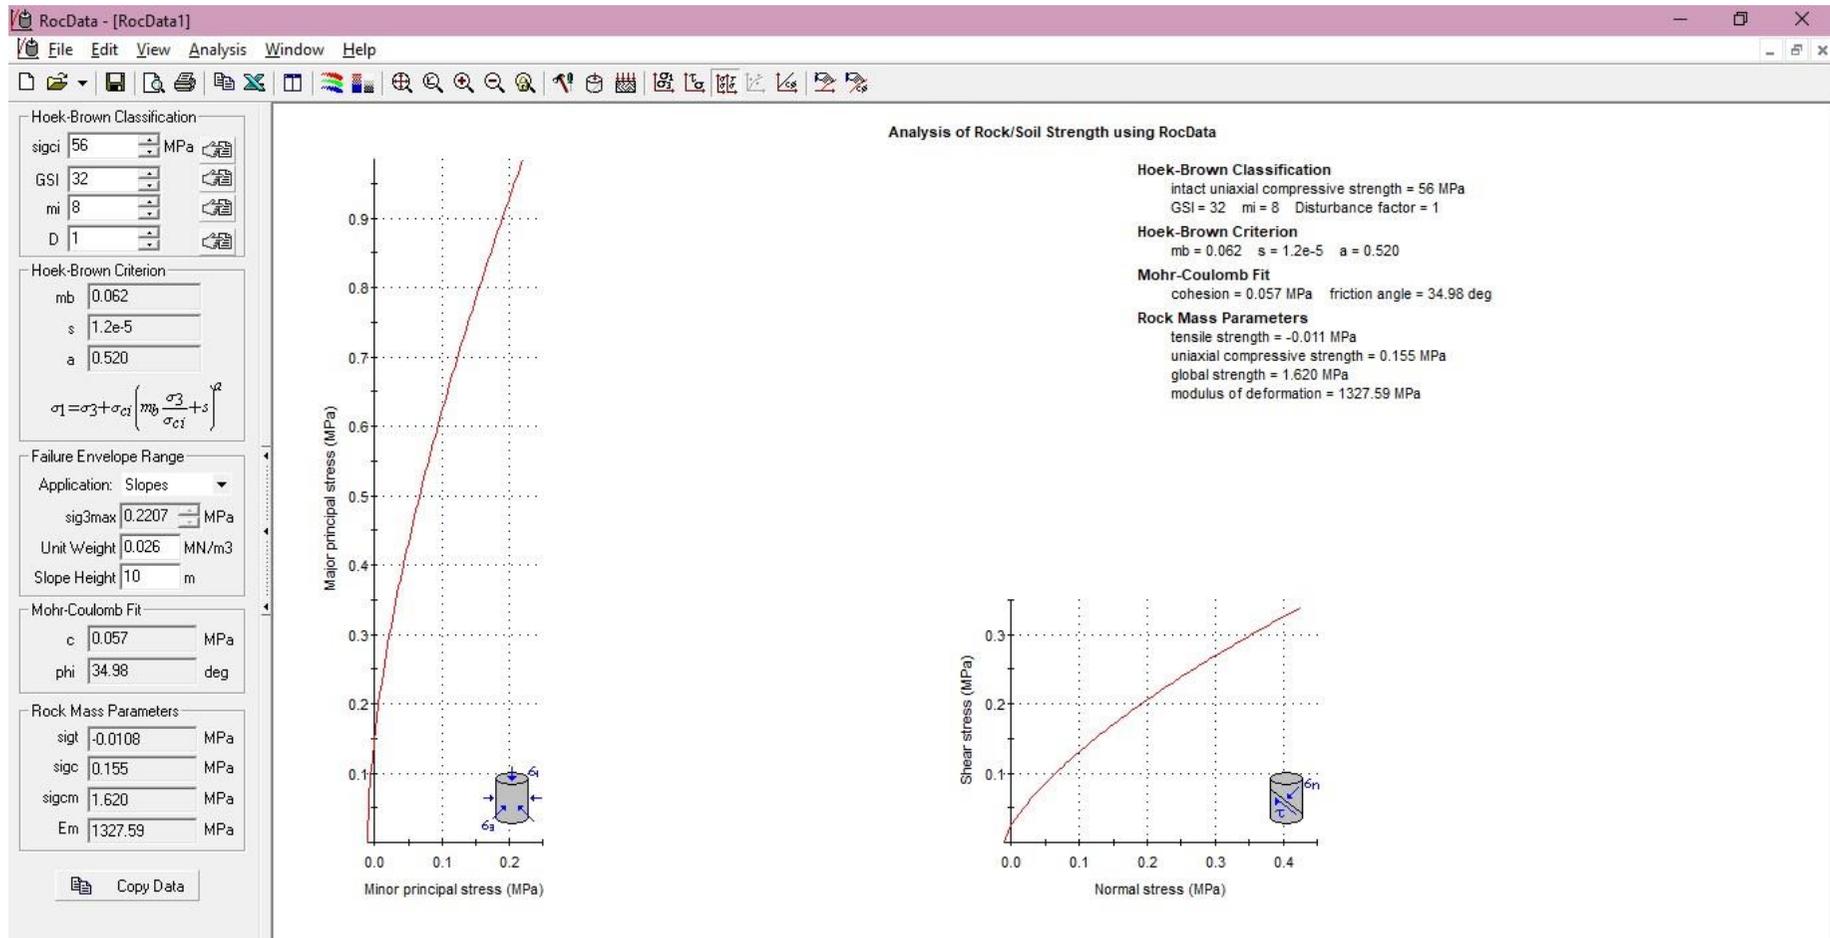
Ilustración 26: Criterio de Hoek/Brown y Mohr-Coulomb para la Estación E-04

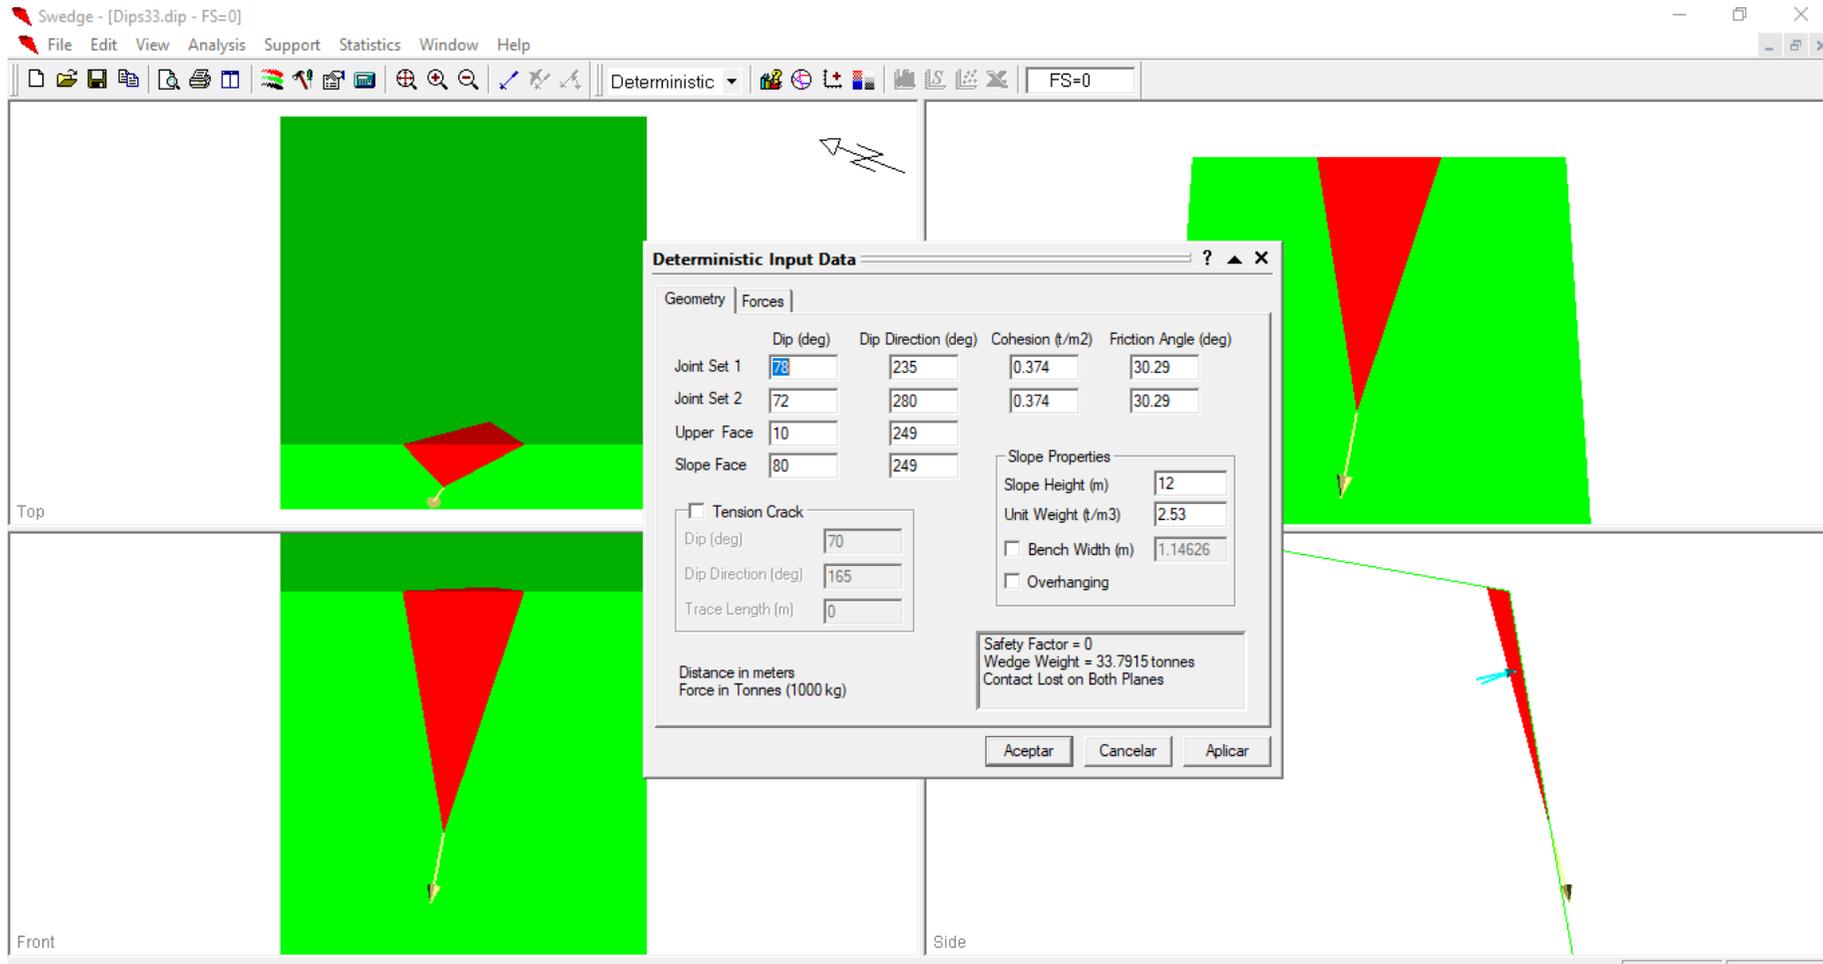
Ilustración 27: Aplicación del software Swedge- estación E-03.

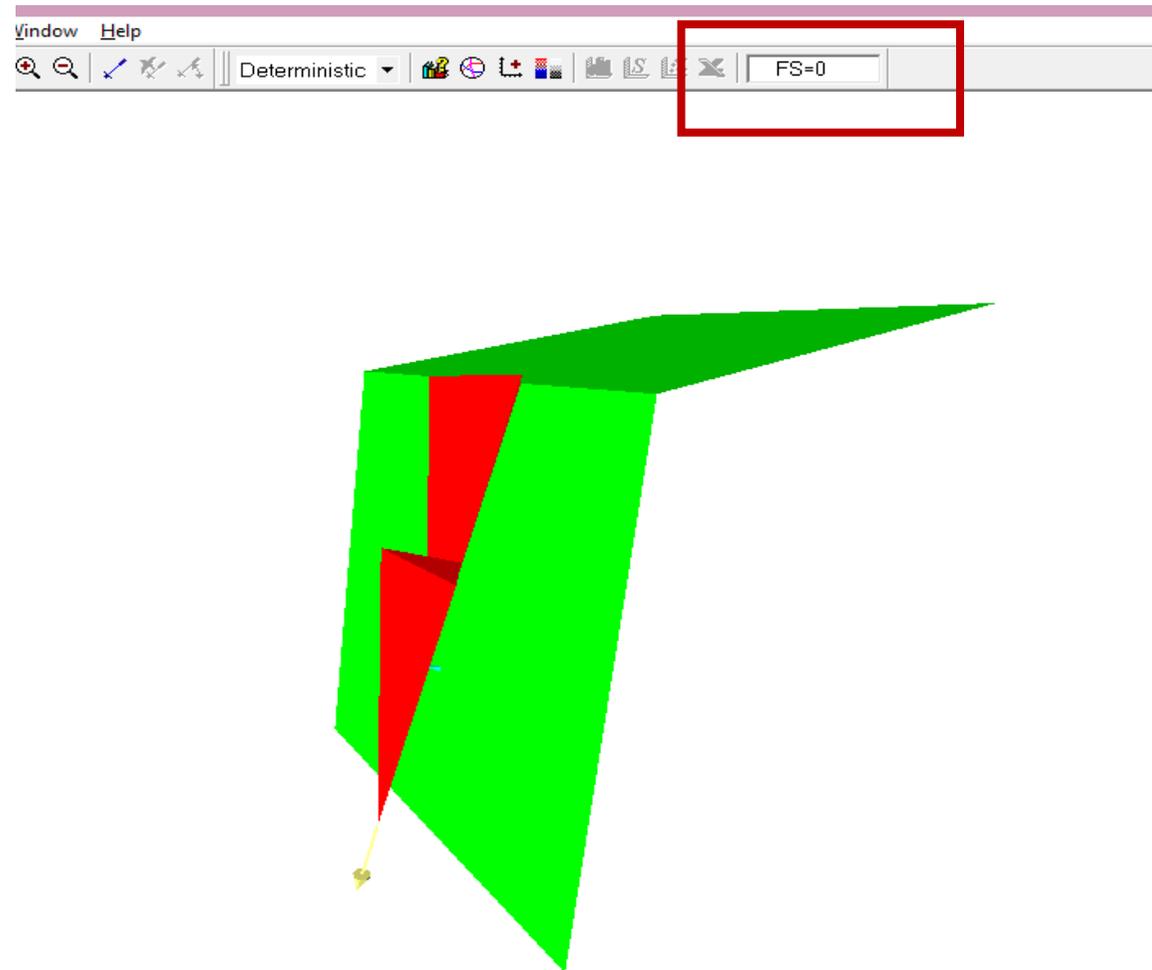
Ilustración 28: Aplicación del software Swedge- estación E-03.

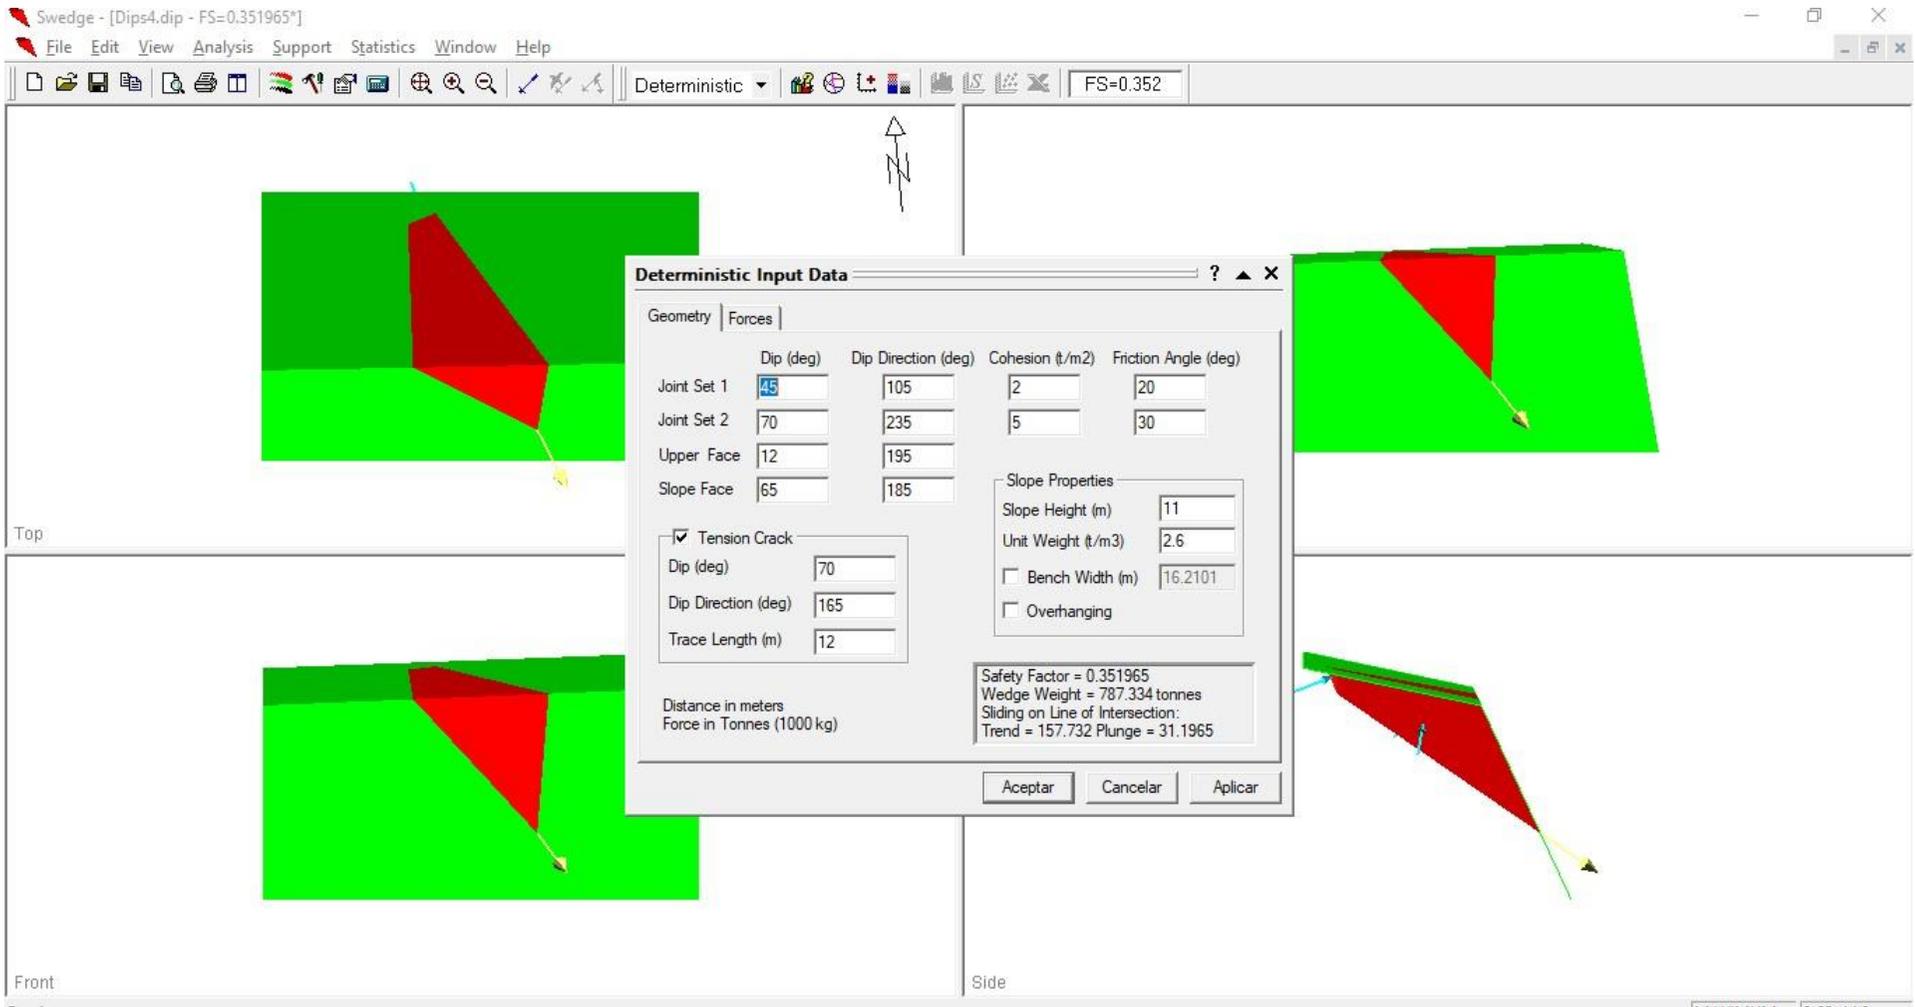
Ilustración 29: Aplicación del software Swedge- estación E-04

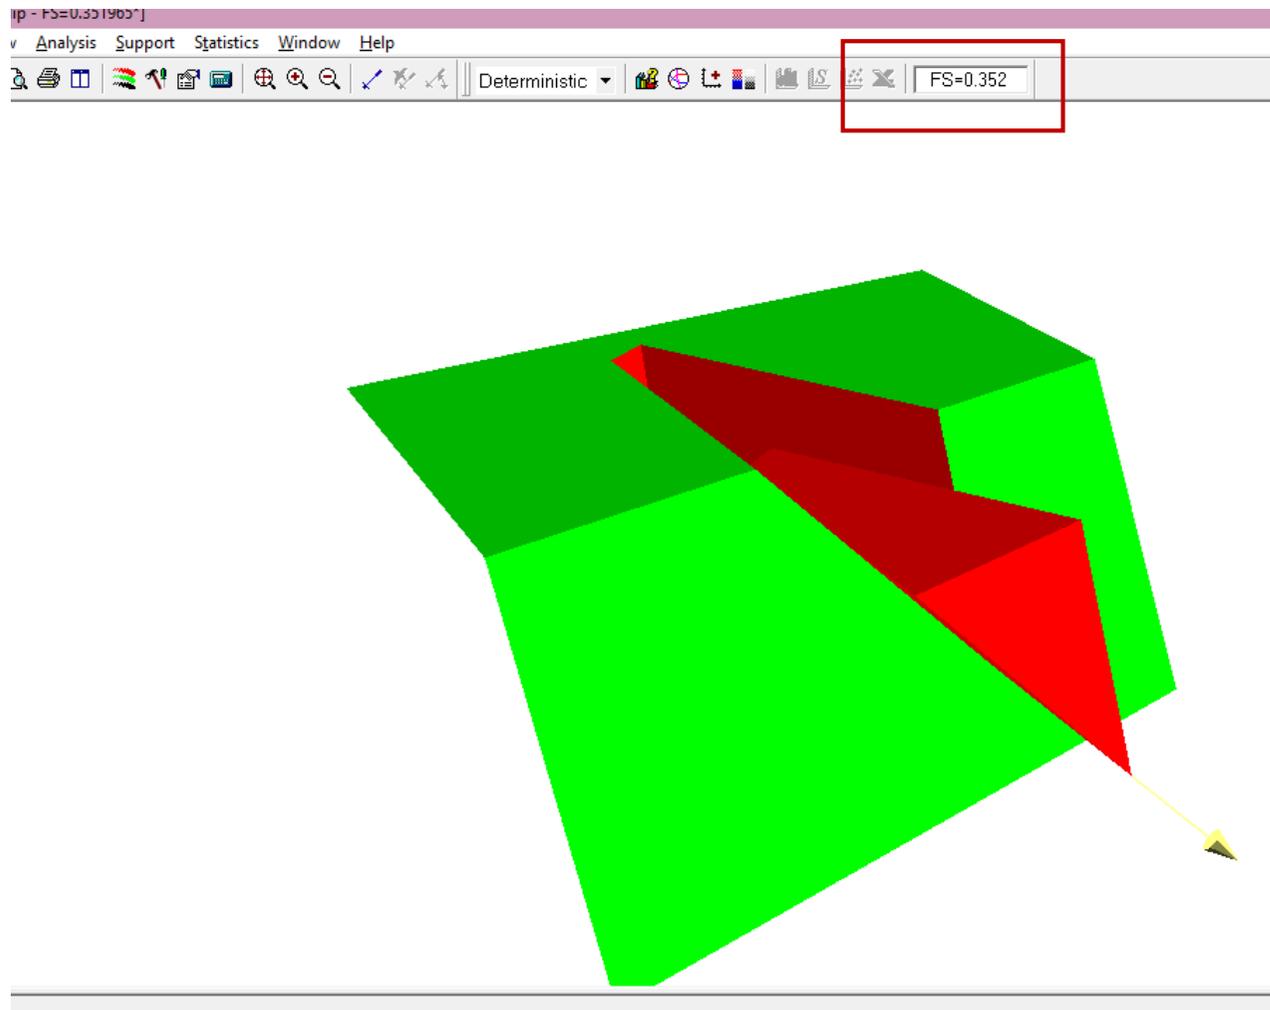
Ilustración 30: Aplicación del software Swedge- estación E-04.
