UNIVERSIDAD CÉSAR VALLEJO

“Propuesta de una auditoría eléctrica de nivel I en el Hospital
Regional Docente Las Mercedes-Chiclayo”

Ingeniero Mecánico Electricista

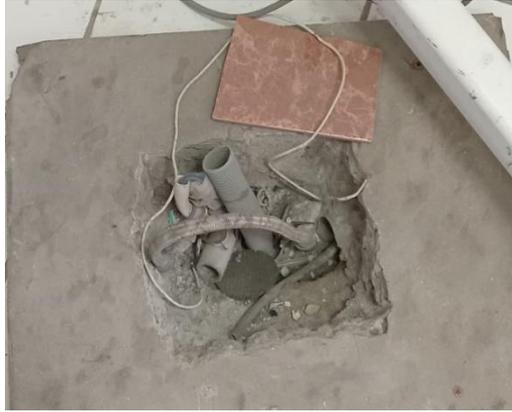
Figura 8.

Zona peligrosa e inconclusa en el dpto. de Odontoesmatología

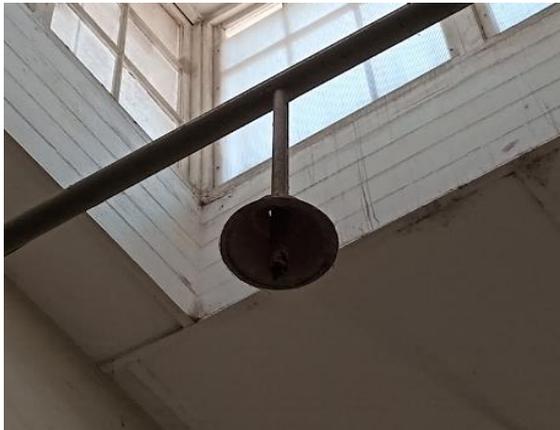
Figura 9.

Sócate en mal estado, corroído

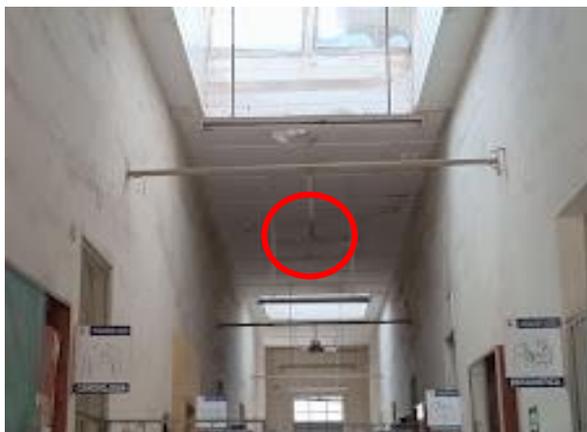
Figura 10.

Falta de foco en la instalación

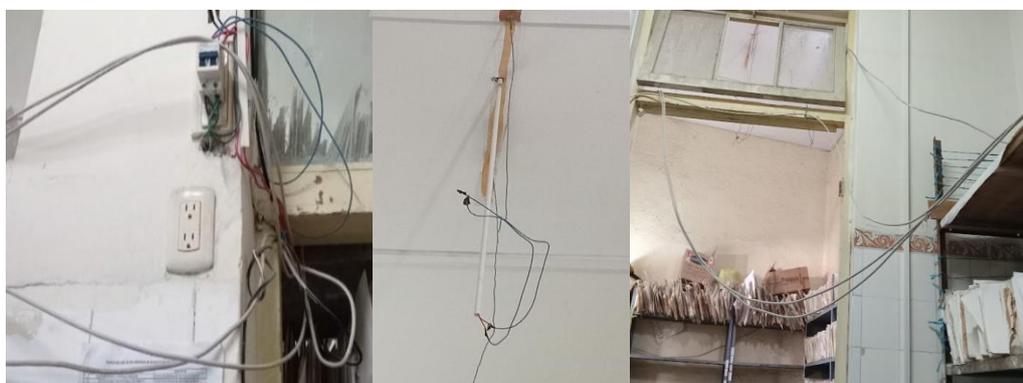
Figura 11.

Estado de las instalaciones eléctricas en Admisión

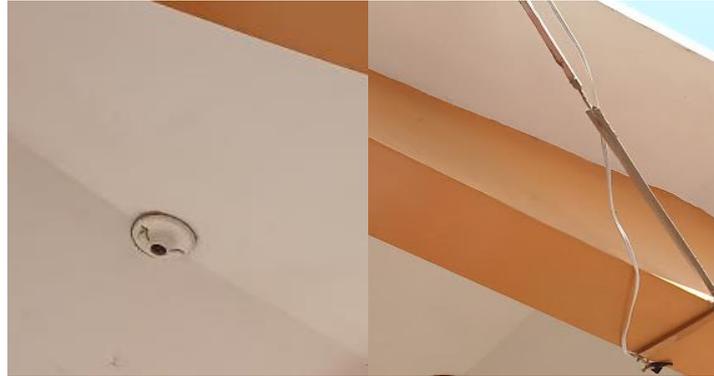
Figura 12.

Estado de las instalaciones eléctricas de la Iglesia

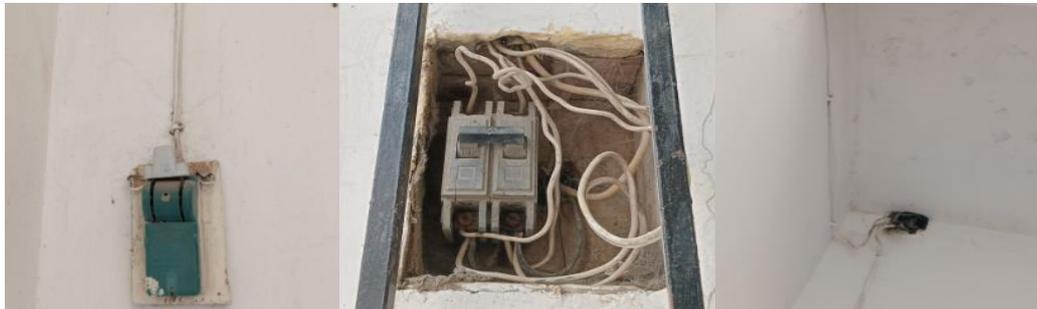
Figura 13.

Estado de las instalaciones eléctricas de la entrada de Cajas-Psicoprofilaxis

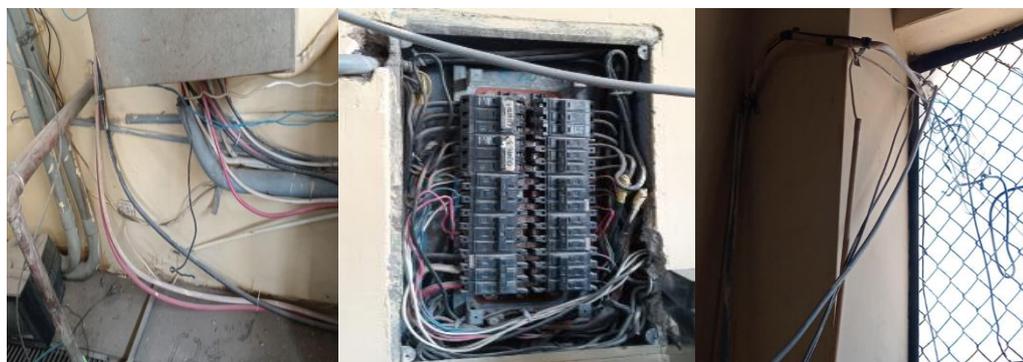
Figura 14.

En esta sección existen muchas deficiencias en el área de casa de fuerza, el sistema de cableado de las instalaciones eléctricas no es el adecuado, todo está enredado y no está cubierto o empotrado en la pared. El tablero de control donde esta todas las llaves termomagnéticas esta sin tapa, tal como se muestra en la figura 14.

Estado de las instalaciones eléctricas del área de casa de fuerza

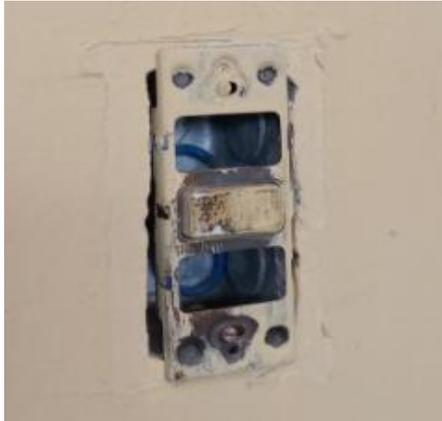
Figura 15.

En el área de los camerinos, el interruptor esta sin tapa de recubrimiento, el cual protege a cualquier individuo de una electrocución, tal como se ve en la figura 15.

Estado de las instalaciones eléctricas del área lavandería

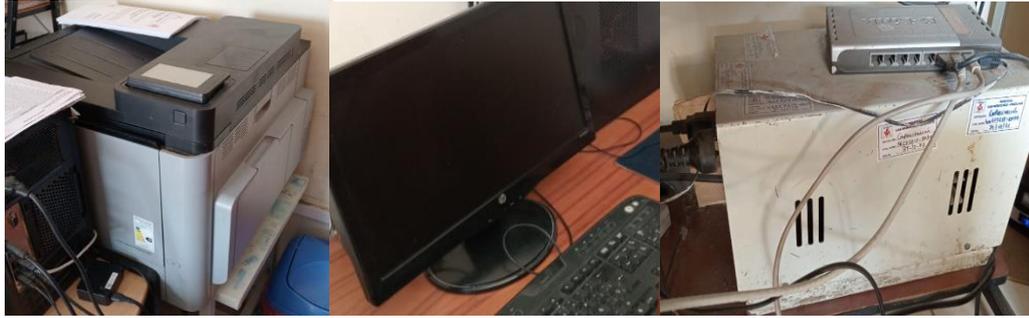
Figura 16.

Estado de los equipos eléctricos del área de tratamiento

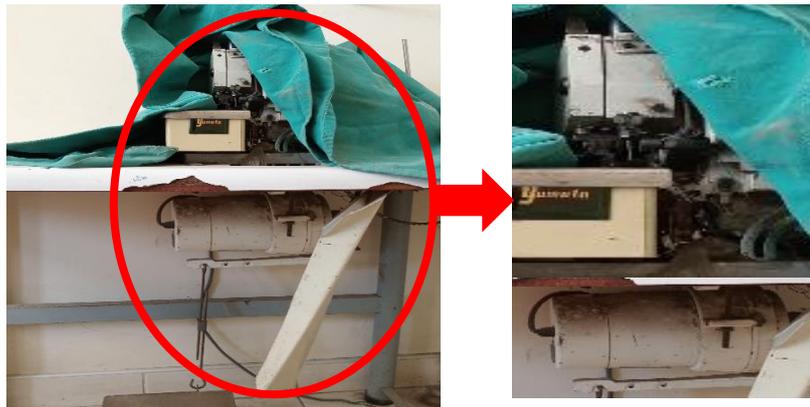
Figura 17.

En el pasadizo en el cual se dirige al área de oficina, a los servicios higiénicos y al salón de usos múltiples, hay una maquina costurera que esta malograda, esta corroída a falta de un mantenimiento o cambio de algunas piezas, tal como se muestra en la figura 17.

Estado del equipo de costura

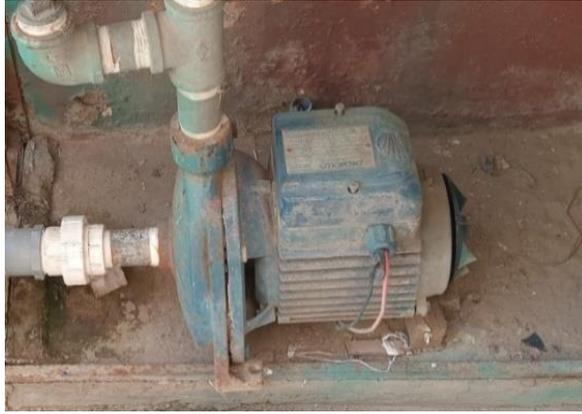
Figura 18.

Fuera del edificio de la sección de tratamiento esta la electrobomba que abastece de agua al tanque que está en el 4 piso, pero a dicho bomba le falta una limpieza y cambio de conductores de alimentación, los que tienen actualmente se ven muy antiguos, tal como se muestra en la figura 18.

Estado de la electrobomba del edificio de tratamiento

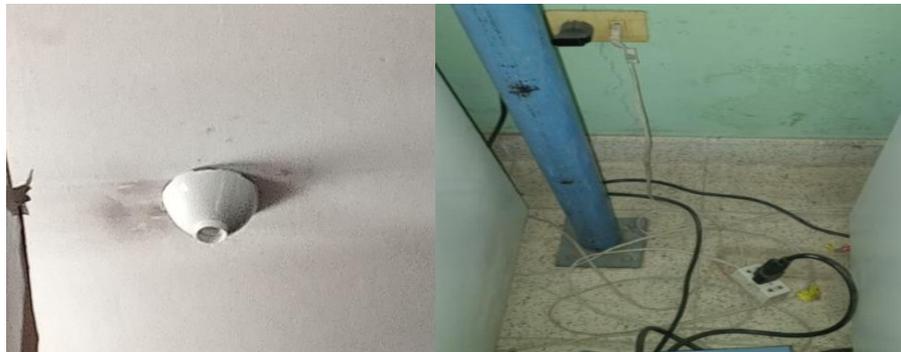
Figura 19.

Estado de las instalaciones eléctricas del almacén SISMED

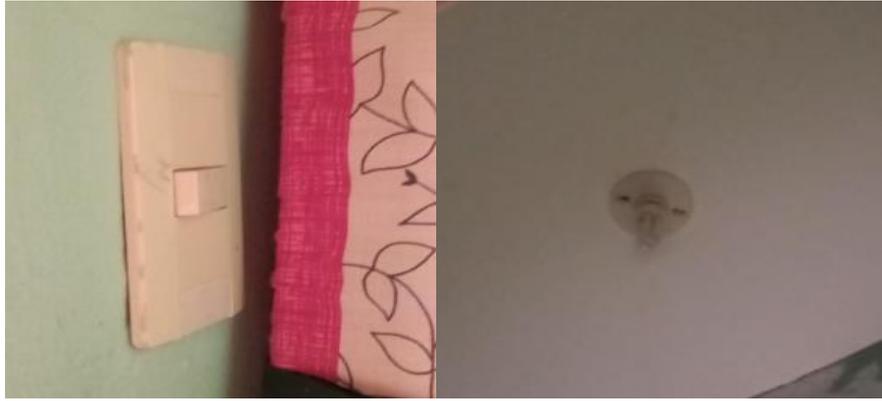
Figura 20.

En el pasadizo de esta misma sección, no funciona el sistema de alumbrado, se desconoce la causa por la cual sucede tal caso, tal como se ve en la figura 20.

Estado de las instalaciones eléctricas del pasadizo

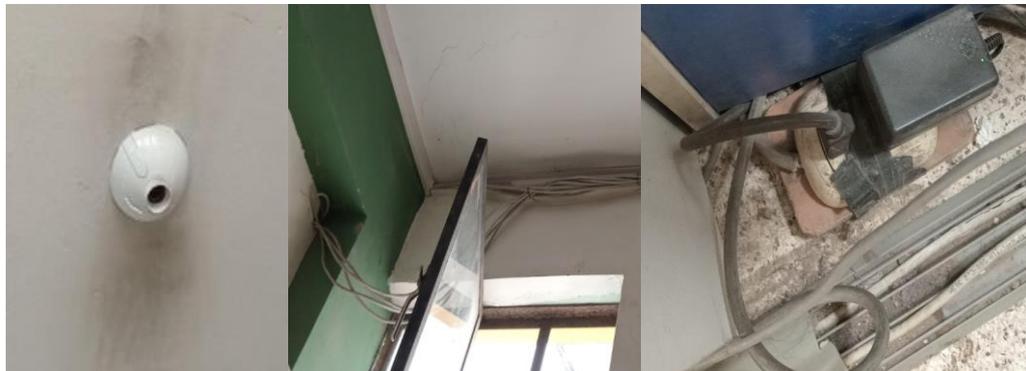
Figura 21.

En el área de dispensación de medicamentos un sódete está vacío, parte de las conexiones eléctricas no están cubiertas, los cables conductores están a la intemperie, tal como se ve en la figura 21.

Estado de las instalaciones eléctricas del área de dispensación de medicamentos

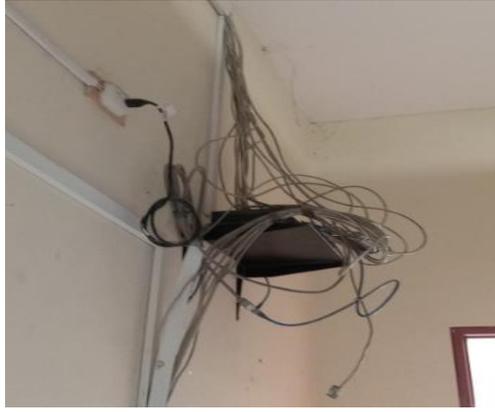
Figura 22.

En el pasadizo el cual lleva los servicios higiénicos están las conexiones eléctricas en el aire, no están cubiertas por nada, tal como se ve en la figura 22.

Estado de las instalaciones eléctricas del pasadizo a los servicios higiénicos

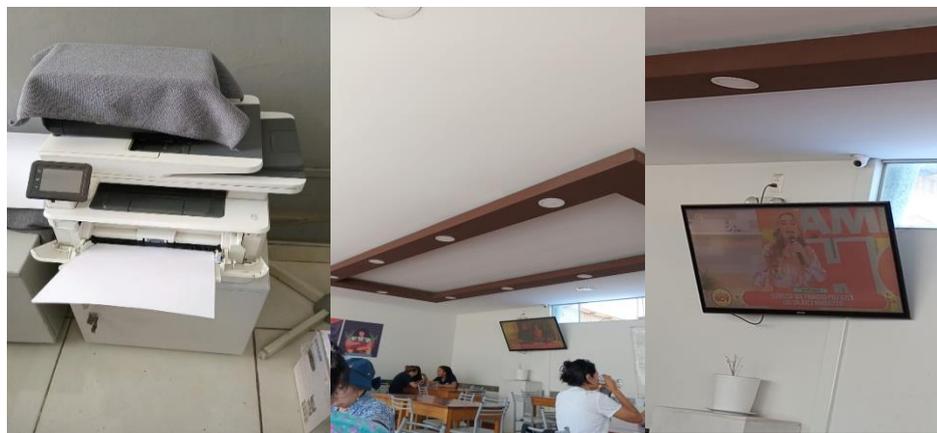
Figura 23.

En esta sección no existen deficiencias. Todos los equipos e instalaciones eléctricas están funcionando de la mejor manera, tal como se muestra en la figura 23.

Estado de las instalaciones eléctricas en la sección cafetería y almacén

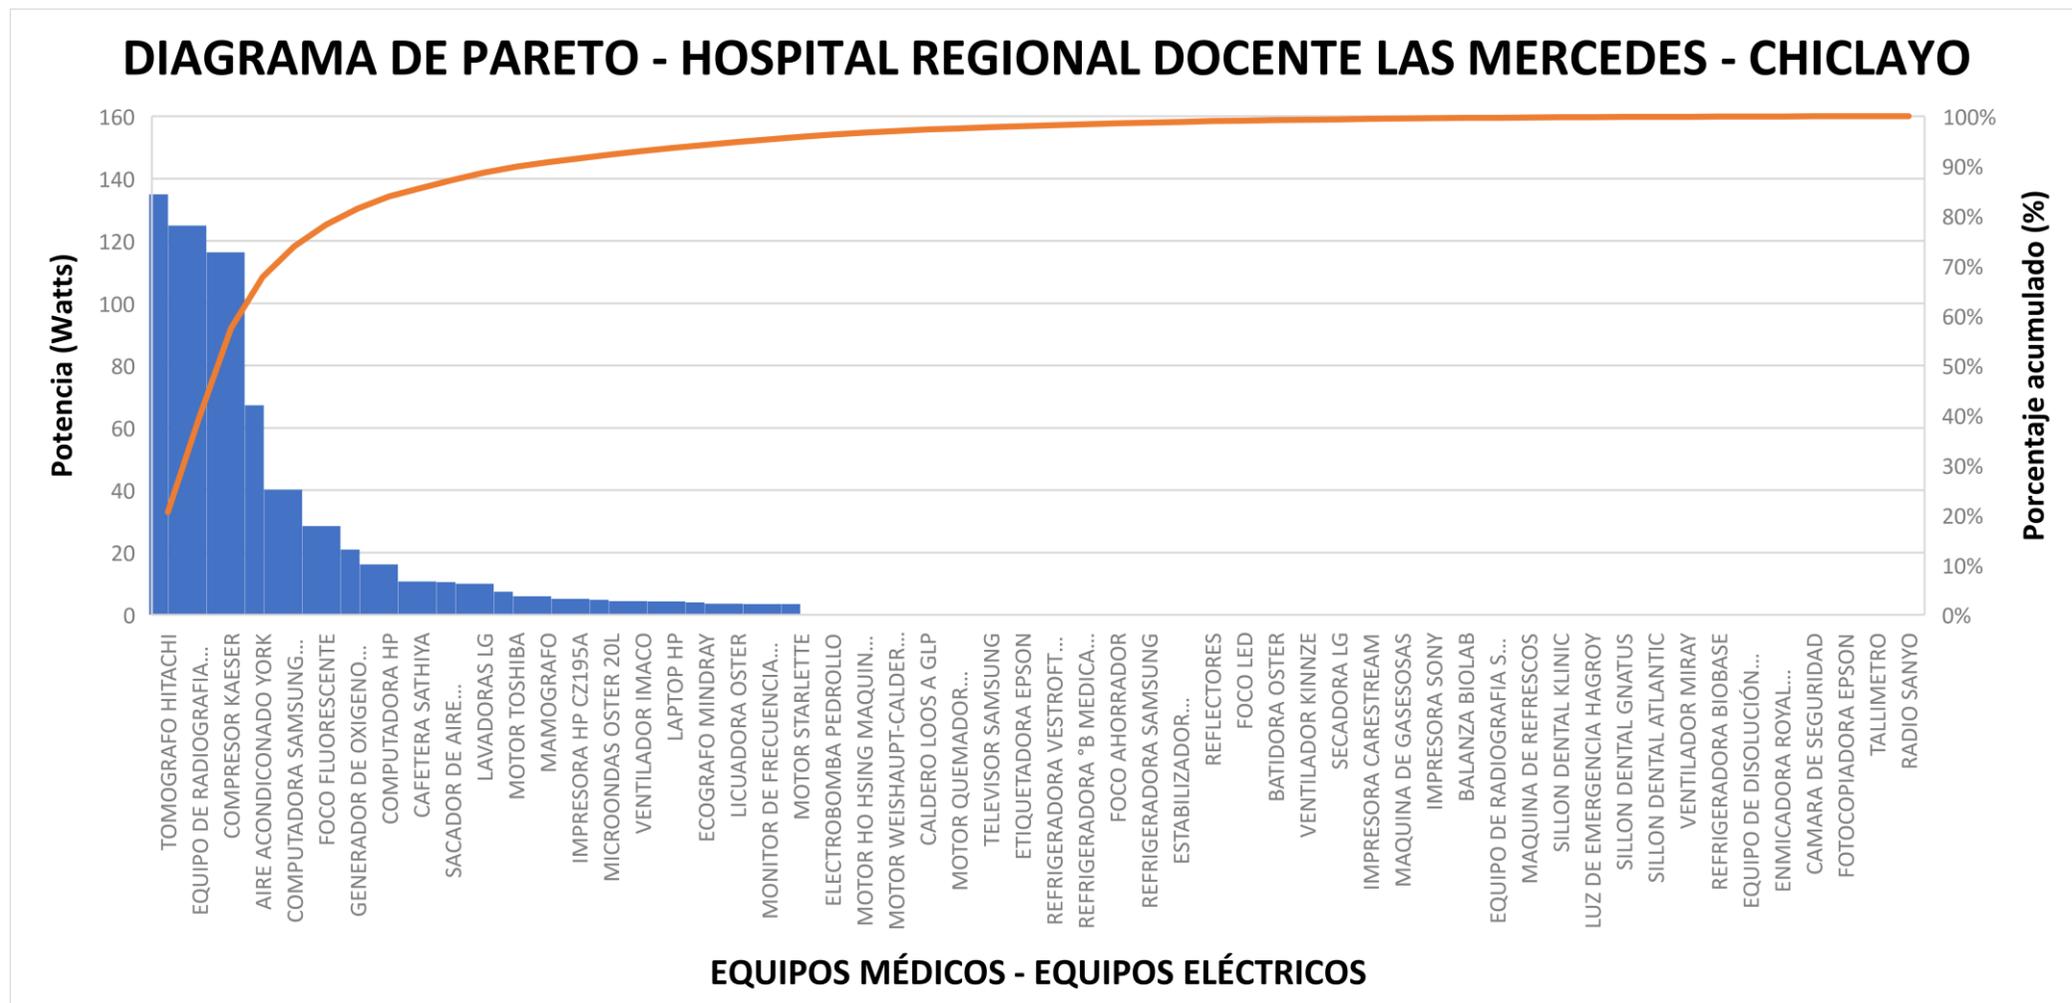
Figura 24.

Diagrama de Pareto del HRDLM

Ordenando la tabla de mayor a menor y aplicado Pareto, podemos identificar que las áreas de emergencia, planta de oxígeno, iluminación, administración, tratamiento, lavandería y clínica que poseen casi el 83 % de la potencia Instalada.

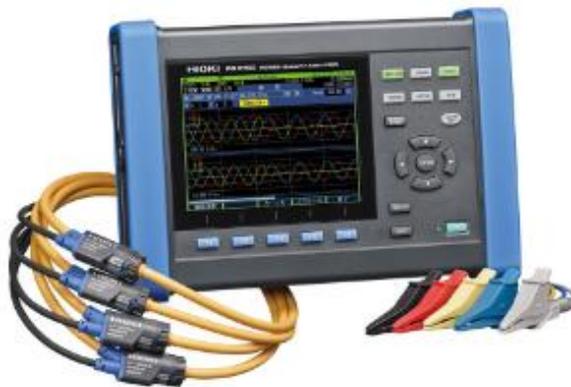
Figura 28.

Analizador de redes

- Al utilizar este equipo, lo instalaremos en el medidor, para poder tomar datos exactos de todo el sistema eléctrico que tiene el Hospital, datos de tensiones y corrientes, del mismo modo, nos va brindar información con precisión, va describir los puntos de falla a mejorar, como también a identificar el nivel de cargas que tiene, todos estos datos tenemos que compararlos con las especificaciones técnicas que tiene cada equipo.
