**Mejoramiento del Suelo Aplicando Caucho Granular Reciclado para
Estabilizar la Subrasante de la Avenida Huáscar, San Antonio de
Jicamarca, Lima - 2023**

TESIS PARA OBTENER EL TÍTULO PROFESIONAL DE:

Ingeniero Civil

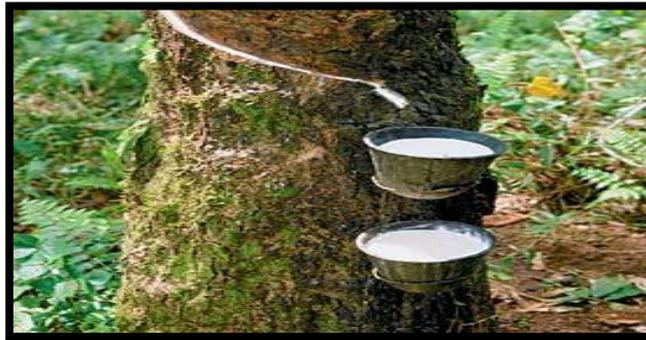
Figura 1: Extracción del caucho natural

El proceso de extracción del caucho del látex se llama en forma de sangre o costras obtenidas de la planta *Hevea brasiliensis*. Su circunferencia es de 45-50 cm y su longitud es de 120 cm. La altura sobre el suelo depende del clima y las condiciones del suelo. Puede llegar al punto en cinco a siete años. (Zapata et al., 2016).

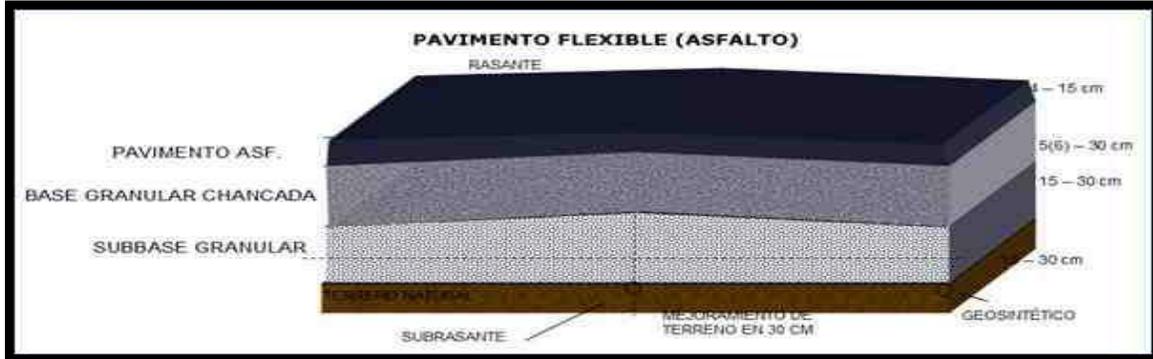
Figura 4: Pavimento flexible

Una acera es una estructura compleja que debe realizar muchas funciones diferentes. Por lo general, una estructura de pavimento flexible consta de dos grupos distintos de mantos con otras propiedades mecánicas: una capa de agregado "suelto" ubicada en la subrasante y una capa de asfalto "producto" ubicada en la subrasante. (Taylor &

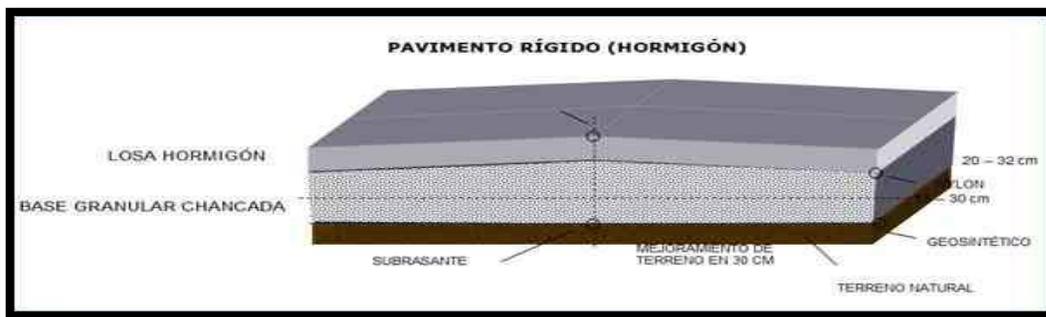
Figura 5: Pavimento rígido

A diferencia de los pavimentos flexibles, los pavimentos rígidos consisten en una capa superior de hormigón y una base granular y una capa inferior, donde una subrasante petrificada consume la serie de mantos.

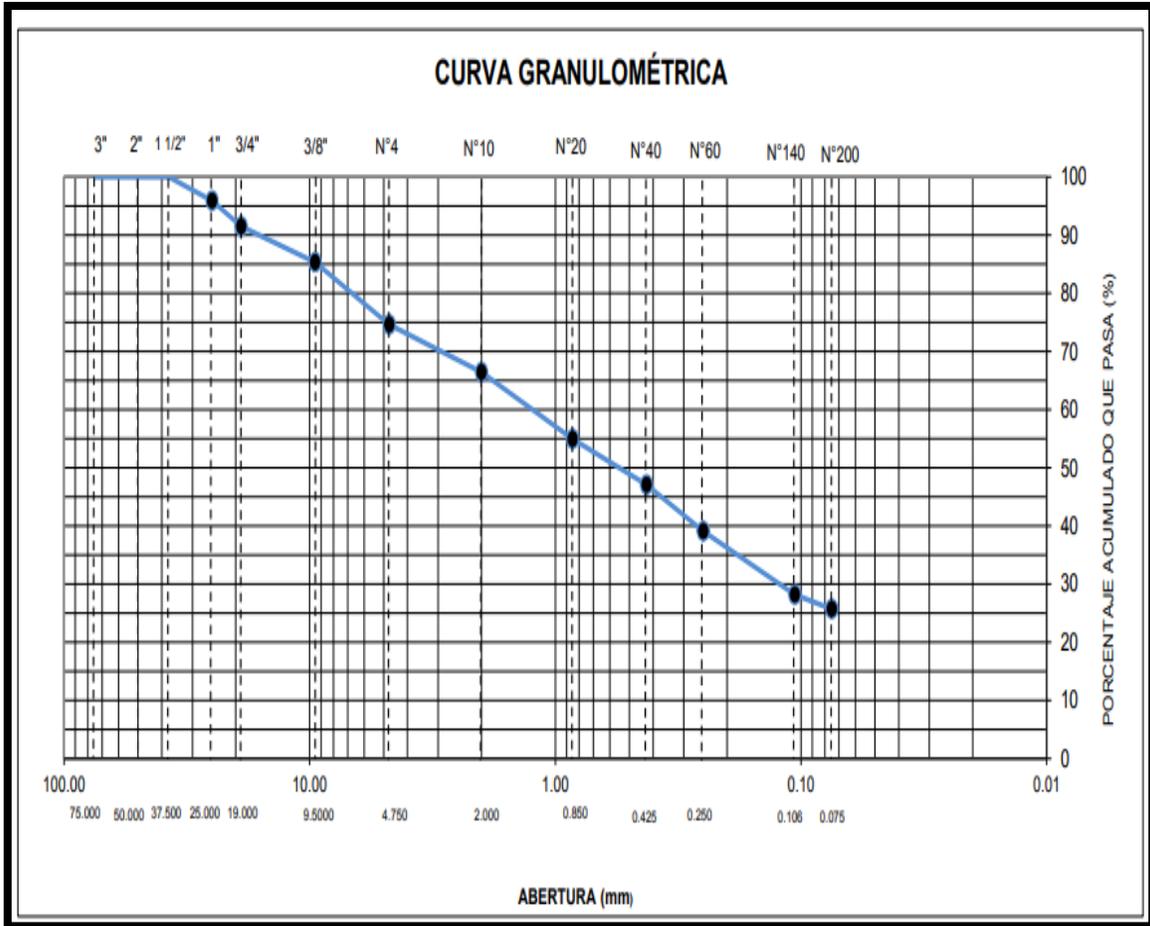
Grafico 1: Detalle de Curva granulométrica en calicata 1

Del estudio del ensayo de granulometría en la c-1 se elaboró la curva de granulometría dependiendo de la cantidad que paso y gracias a ello comprobar el tipo de suelo donde tiene clasificación SM según SUCS

La muestra que se llevó al laboratorio de la calicata 1 concluyo que en la malla N°200 paso un 25.7% del total de la muestra. El laboratorio clasifico al suelo como A-2-4 como indica AASHTO y como arena limosa SM en SUCS

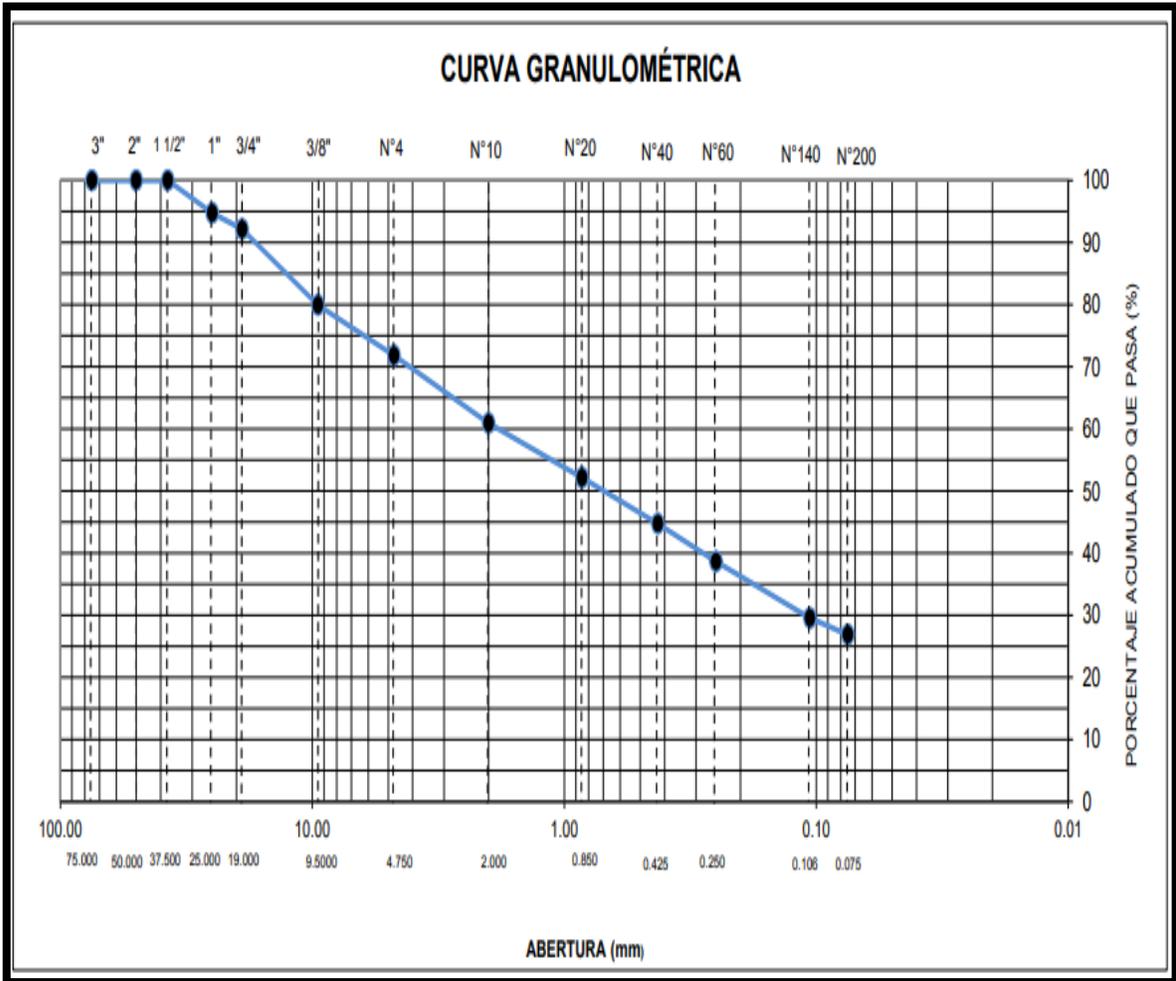
Gráfico 2: Detalle de Curva granulométrica en calicata 2

Del estudio del ensayo de granulometría en la c-2 se elaboró la curva de granulometría dependiendo de la cantidad que paso y gracias a ello comprobar el tipo de suelo donde tiene clasificación SM según SUCS

La muestra que se llevó al laboratorio de la calicata 2 concluyó que en la malla N°200 paso un 26.9% del total de la muestra. El laboratorio clasifico al suelo como A-2-4 como indica AASHTO y como arena limosa SM en SUCS

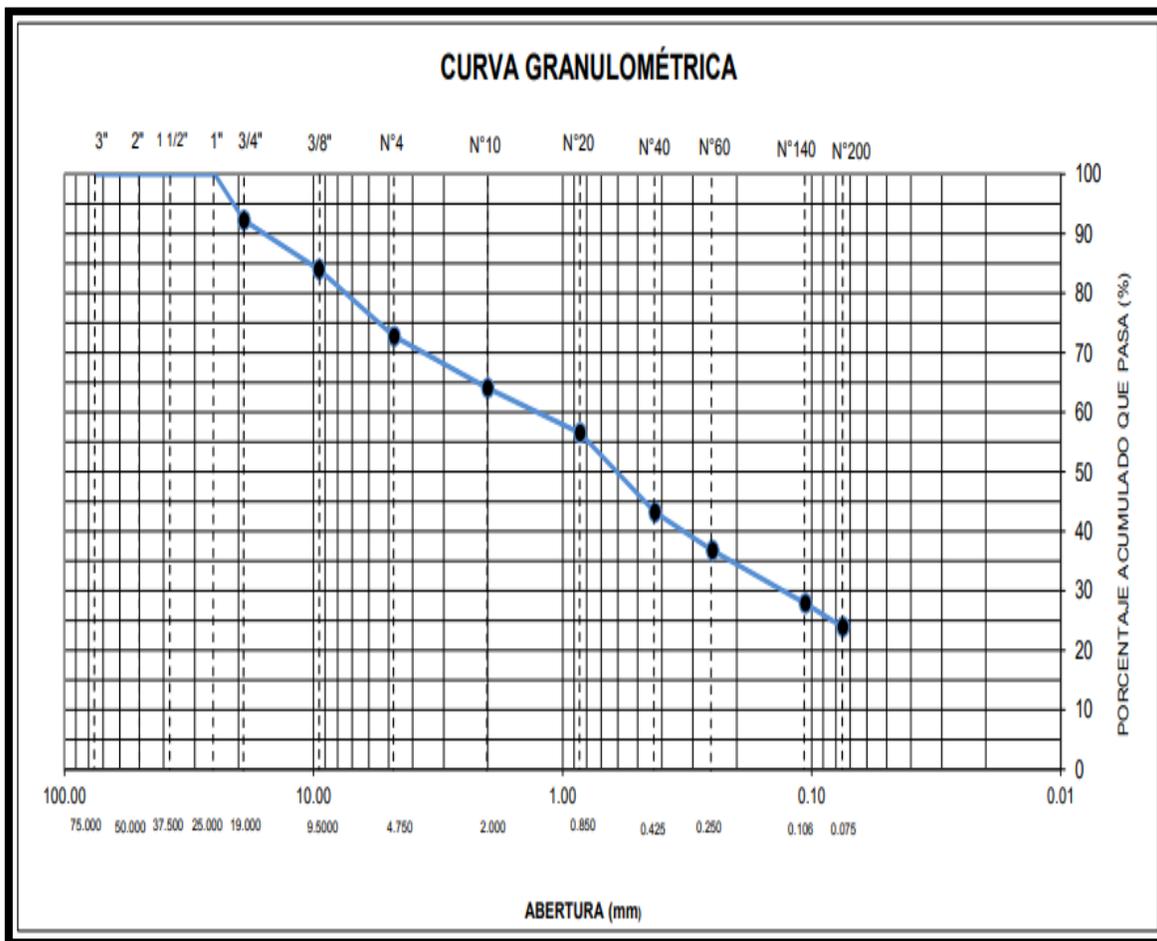
Grafico 3: Detalle de Curva granulométrica en calicata 1

Del estudio del ensayo de granulometría en la c-3 se elaboró la curva de granulometría dependiendo de la cantidad que paso y gracias a ello comprobar el tipo de suelo donde tiene clasificación SM según SUCS

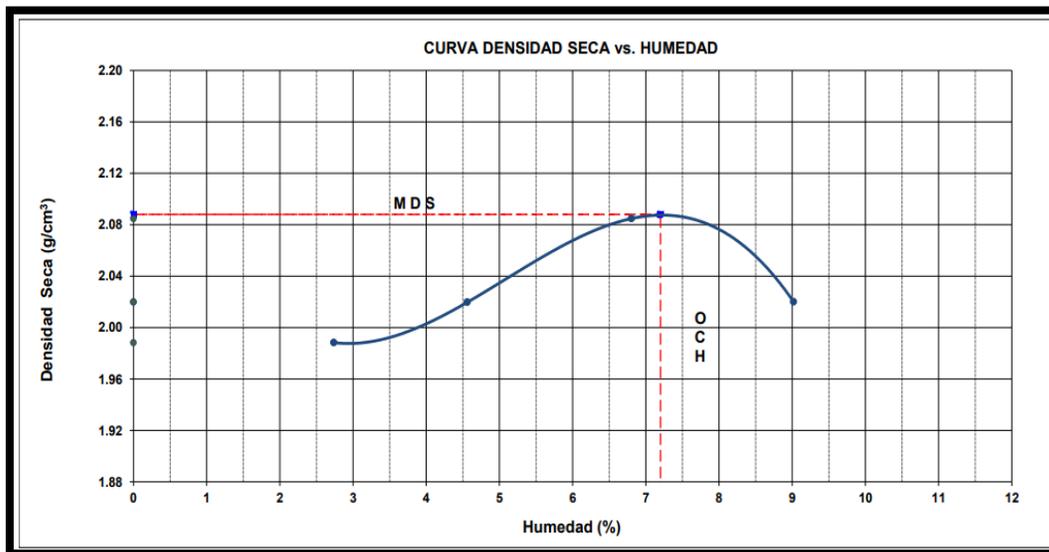
Gráfico 9: Curva de Proctor modificado con 4% de caucho

Luego que se aumentó un 4 %, la DS disminuyó minimamente y en las pruebas posteriores el contenido de humedad aumento mientras mas pruebas se hacian.

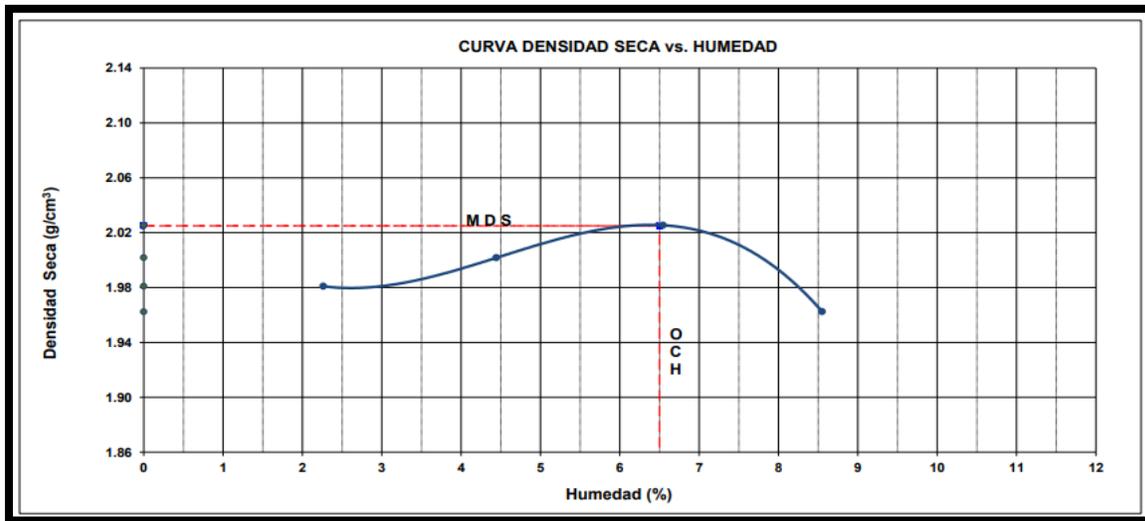
Gráfico 10: Curva de Proctor modificado agregando 7% de caucho granular

Luego que se aumentó un 7 %, la DS disminuyó minimamente y en las pruebas posteriores el contenido de humedad aumento mientras mas pruebas se hacian.

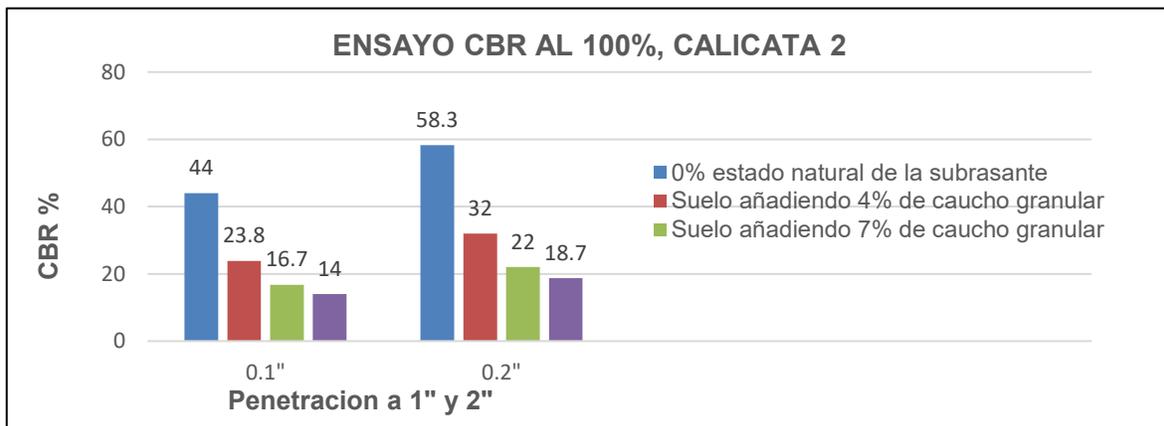
Gráfico 17 en diferentes dosificaciones del CBR al 100%

en este tipo de suelo el aumento de caucho perjudica a su mejoramiento y disminuye sus propiedades físico mecánicas. Así también los resultados conseguidos sobre la penetración 2 del CBR se obtuvieron en su espécimen natural al 100 % tendrá un valor de 58.3 % denominada una subrasante por excelencia, del cual al ser añadido 4% de caucho granular reciclado resulto disminuir considerablemente a 32 %, variando en una diferencia de 26.3 % reduciendo su propiedad originaria y considerado en la clasificación de subrasante buena. Luego se incrementó la dosificación a 7% y 10% en la subrasante y resulto una disminución a 22 % y 18.7 %, correspondientemente, se concluyó que en este tipo de suelo el aumento de caucho perjudica a su mejoramiento y disminuye sus propiedades físico mecánicas.

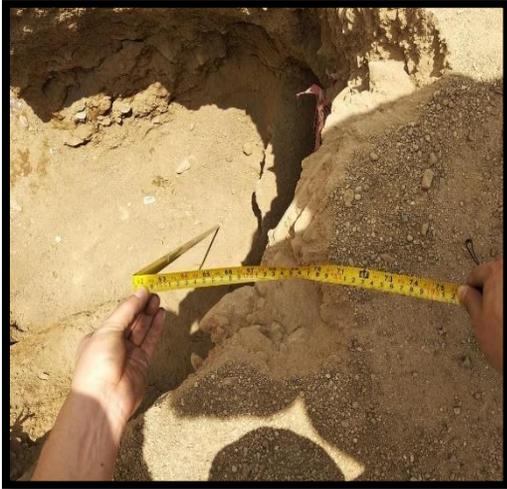
Figura 14: Calicata 1 profundidad

La primera calicata se hizo con una profundidad de 1.50 metros como se ve en la figura en la progresiva 0+020 al inicio de la avenida Huascar de 2km de distancia.

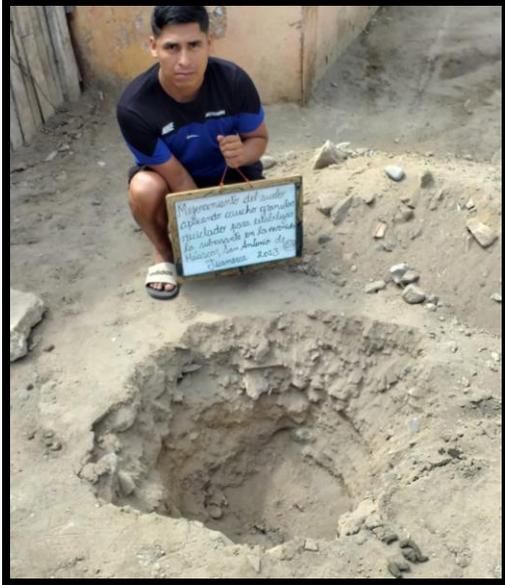
Figura 16: Calicata 2

La segunda calicata se hizo con una profundidad de 1.60 metros como se ve en la figura en la progresiva 0+1030 en la zona central de la avenida Huascar de 2km de distancia.

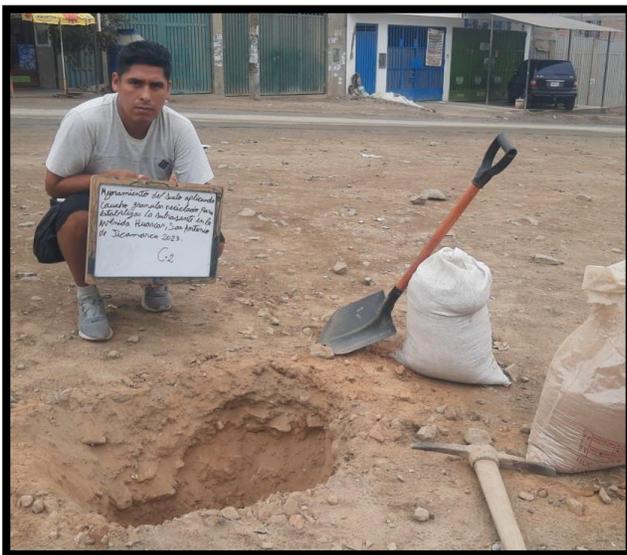
Figura 17: Calicata 3

La tercera calicata se hizo con una profundidad de 1.60 metros como se ve en la figura en la progresiva 0+1850 en la zona final de la avenida Huascar de 2km de distancia.

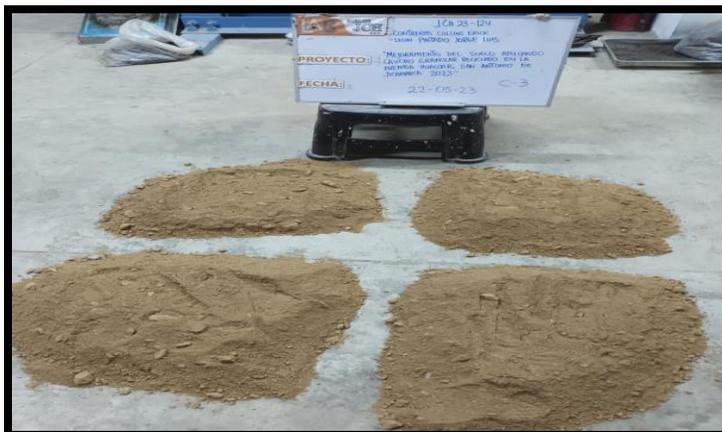
Figura 18: Muestras de suelo de la calicata

Distribución de las muestras obtenidas de las calicatas para los ensayos de límite de Atterberg, ensayos de Proctor modificado y de CBR, además de los ensayos con el agregado.

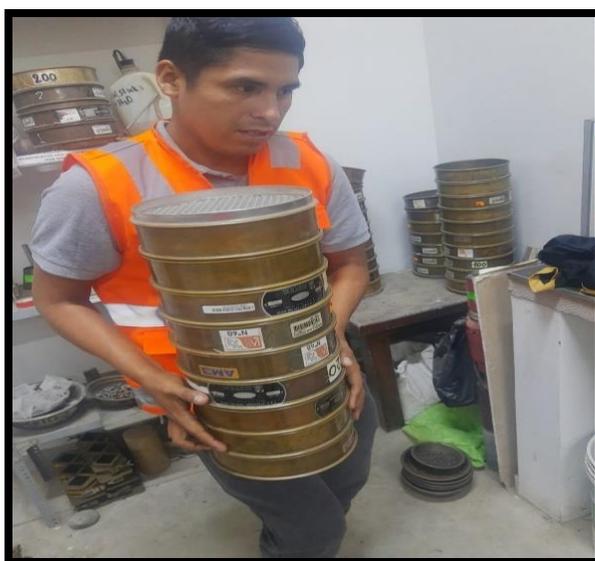
Figura 19: Malla para tamizado

Se procedió a alistar las mallas granulométricas para su posterior tamizado de las muestras de suelo para su posterior ensayo de plasticidad.

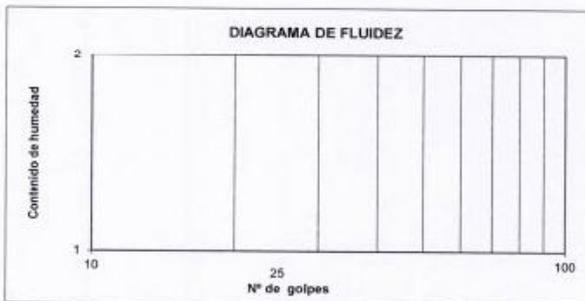
Cantera	: -	Fecha de Recepción	: 19/05/2023
Calicata	: C-1	Fecha de Ejecución	: 22/05/2023
Muestra	: M-1	Fecha de Emisión	: 26/05/2023
Prof. (m)	: 0.00-1.50		
Cota (msnm)	: -		
Coordenadas	: -

DESCRIPCIÓN	LÍMITE LÍQUIDO	LÍMITE PLÁSTICO
ENSAYO N°		
NÚMERO DE GOLPES		
MASA DE RECIPIENTE (g)		
MASA DE RECIPIENTE + SUELO HÚMEDO (g)		
MASA DE RECIPIENTE + SUELO SECO (g)		
MASA DE AGUA (g)		
MASA DE SUELO SECO (g)		
CONTENIDO DE HUMEDAD (%)

LÍMITE LÍQUIDO (%)	---
LÍMITE PLÁSTICO (%)	NP
ÍNDICE DE PLASTICIDAD (%)	NP

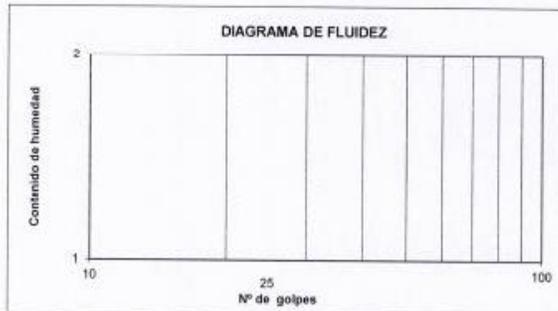
Cantera : -
Calicata : C-2
Muestra : M-1
Prof. (m) : 0.00-1.50
Cota (msnm) : -
Coordenadas : -
Fecha de Recepción : 19/05/2023
Fecha de Ejecución : 22/05/2023
Fecha de Emisión : 26/05/2023

DESCRIPCIÓN	LÍMITE LÍQUIDO	LÍMITE PLÁSTICO
ENSAYO N°		
NÚMERO DE GOLPES		
MASA DE RECIPIENTE (g)		
MASA DE RECIPIENTE + SUELO HÚMEDO (g)		
MASA DE RECIPIENTE + SUELO SECO (g)		
MASA DE AGUA (g)		
MASA DE SUELO SECO (g)		
CONTENIDO DE HUMEDAD (%)

LÍMITE LÍQUIDO (%)	---
LÍMITE PLÁSTICO (%)	NP
ÍNDICE DE PLASTICIDAD (%)	NP

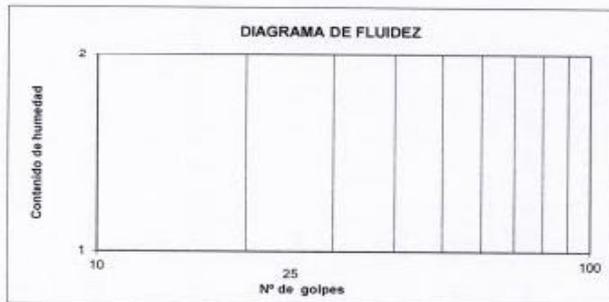
Cantera : -
Calicata : C-3
Muestra : M-1
Prof. (m) : 0.00-1.50
Cota (msnm) : -
Coordenadas : -
Fecha de Recepción : 19/05/2023
Fecha de Ejecución : 22/05/2023
Fecha de Emisión : 26/05/2023

DESCRIPCIÓN	LÍMITE LÍQUIDO	LÍMITE PLÁSTICO
ENSAYO N°		
NÚMERO DE GOLPES		
MASA DE RECIPIENTE (g)		
MASA DE RECIPIENTE + SUELO HÚMEDO (g)		
MASA DE RECIPIENTE + SUELO SECO (g)		
MASA DE AGUA (g)		
MASA DE SUELO SECO (g)		
CONTENIDO DE HUMEDAD (%)

LÍMITE LÍQUIDO (%)	---
LÍMITE PLÁSTICO (%)	NP
ÍNDICE DE PLASTICIDAD (%)	NP

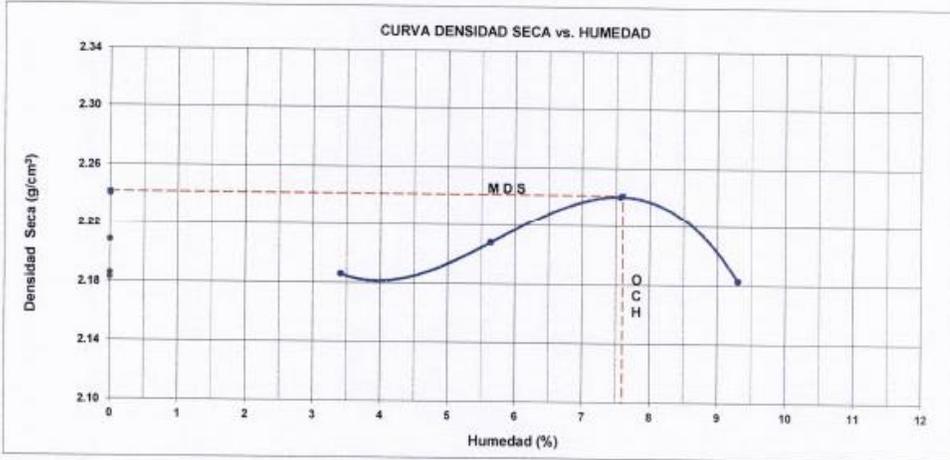
Máxima Densidad Seca (g/cm³) : 2.241
 Óptimo Contenido Humedad (%) : 7.6

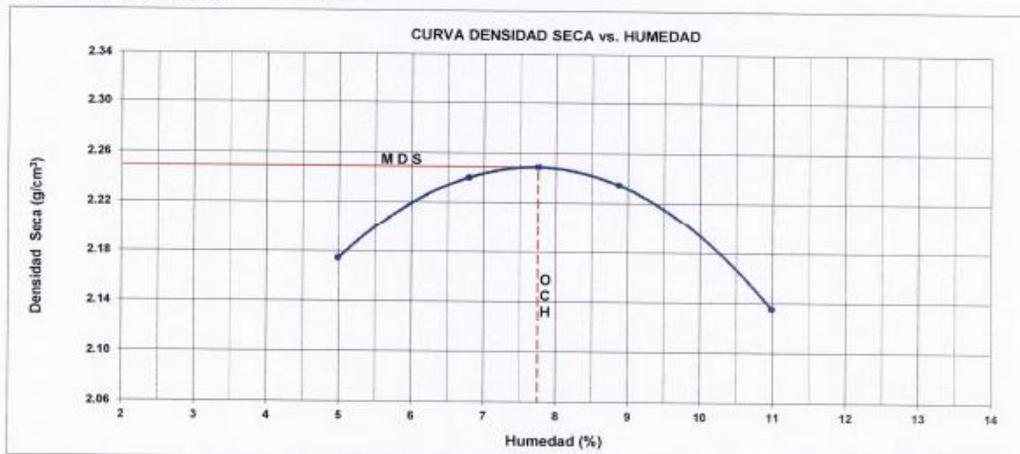
Máxima Densidad Seca (g/cm³) : 2.249
 Óptimo Contenido Humedad (%) : 7.8

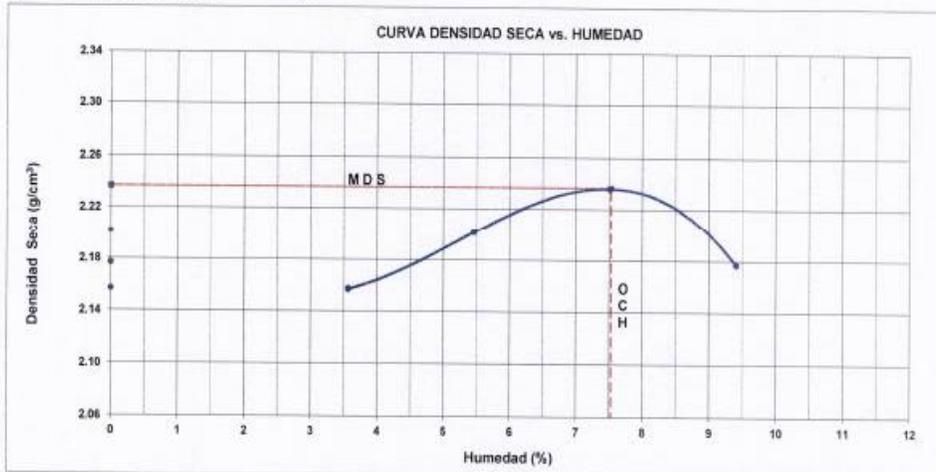
Máxima Densidad Seca (g/cm³) : 2.237
Óptimo Contenido Humedad (%) : 7.5

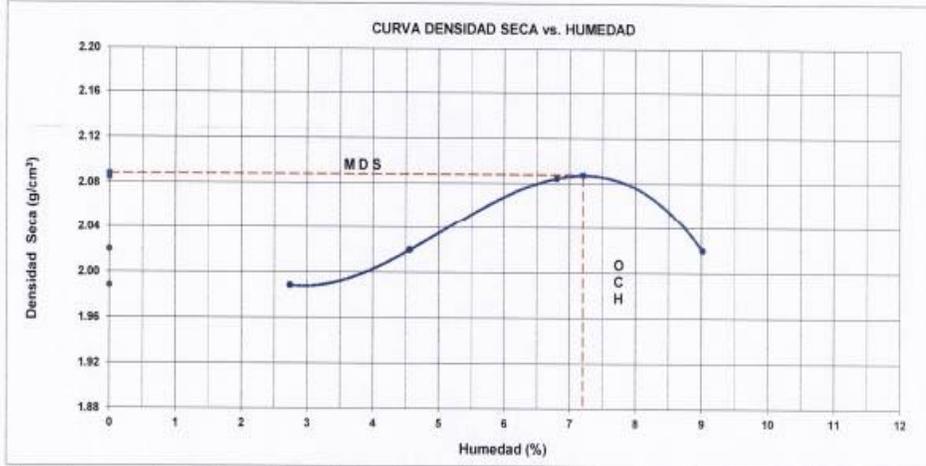
Máxima Densidad Seca (g/cm³) : 2.088
Óptimo Contenido Humedad (%) : 7.2

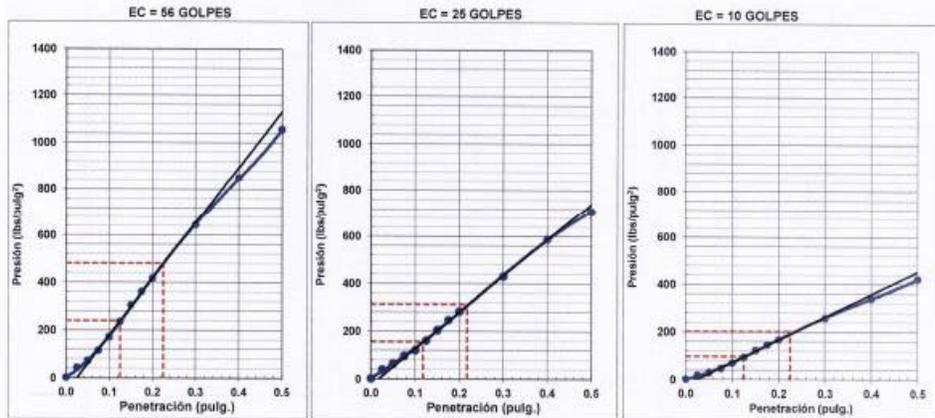
RESULTADOS:
C.B.R. al 100% de la M.D.S. 0.1" = 23.8
C.B.R. al 95% de la M.D.S. 0.1" = 12.0
C.B.R. al 100% de la M.D.S. 0.2" = 32.0
C.B.R. al 95% de la M.D.S. 0.2" = 16.5

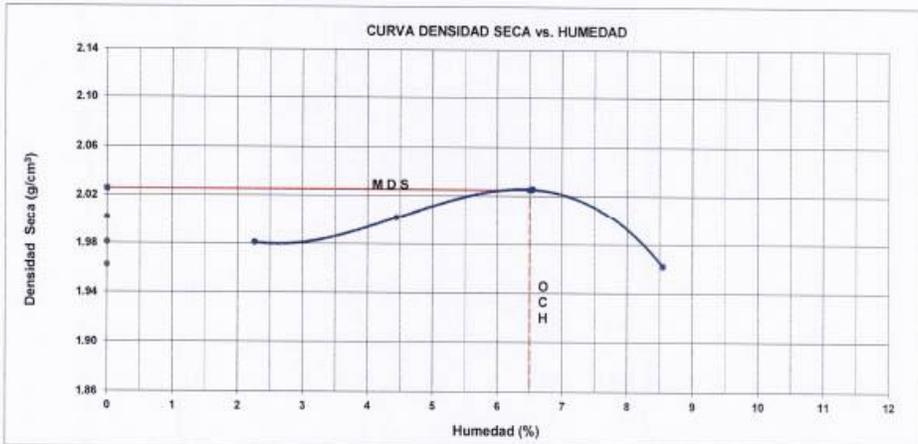
Máxima Densidad Seca (g/cm³) : 2.025
 Óptimo Contenido Humedad (%) : 6.5

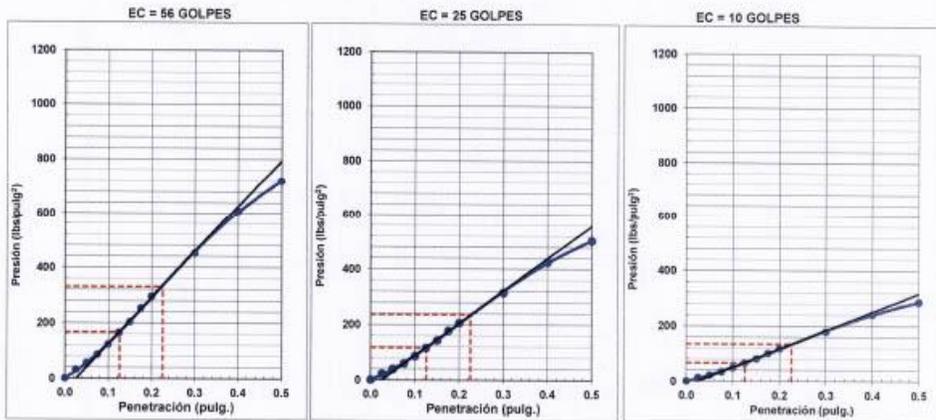
RESULTADOS:
 C.B.R. al 100% de la M.D.S. 0.1" = 16.7
 C.B.R. al 95% de la M.D.S. 0.1" = 9.3
 C.B.R. al 100% de la M.D.S. 0.2" = 22.0
 C.B.R. al 95% de la M.D.S. 0.2" = 12.6

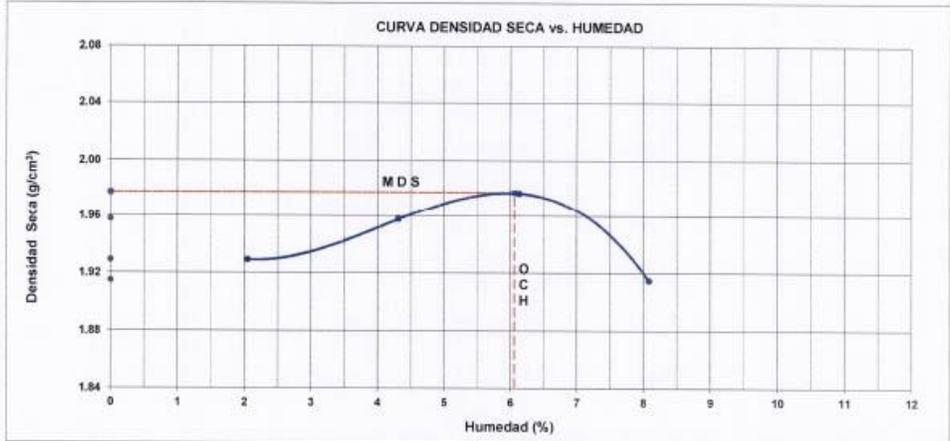
Máxima Densidad Seca (g/cm³) : 1.977
 Óptimo Contenido Humedad (%) : 6.1

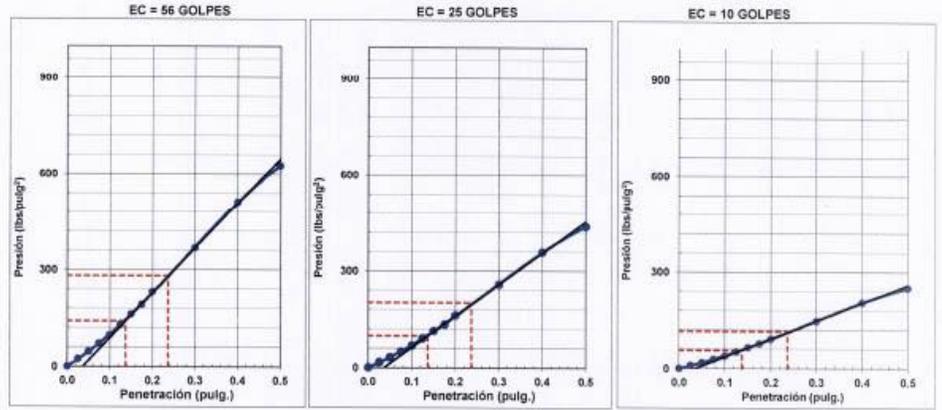
C.B.R. al 100% de la M.D.S. 0.1"	= 14.0
C.B.R. al 95% de la M.D.S. 0.1"	= 7.3
C.B.R. al 100% de la M.D.S. 0.2"	= 18.7
C.B.R. al 95% de la M.D.S. 0.2"	= 10.1

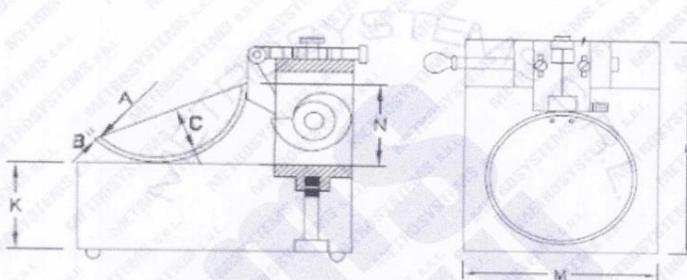
Dimensiones de la copa casagrande

Descripción	Valor obtenido mm	Especificación mm
A	Radio de la copa	54,41	54 ± 0,5
B	Espesor de la copa	1,75	2,0 ± 0,1
C	Profundidad de la copa	26,93	27 ± 0,5
N	Copa desde la guía	46,75	47 ± 1
K	Espesor de la base	50,70	50 ± 2
L	Largo de la base	124,78	125 ± 2
M	Ancho de la base	150,02	150 ± 2

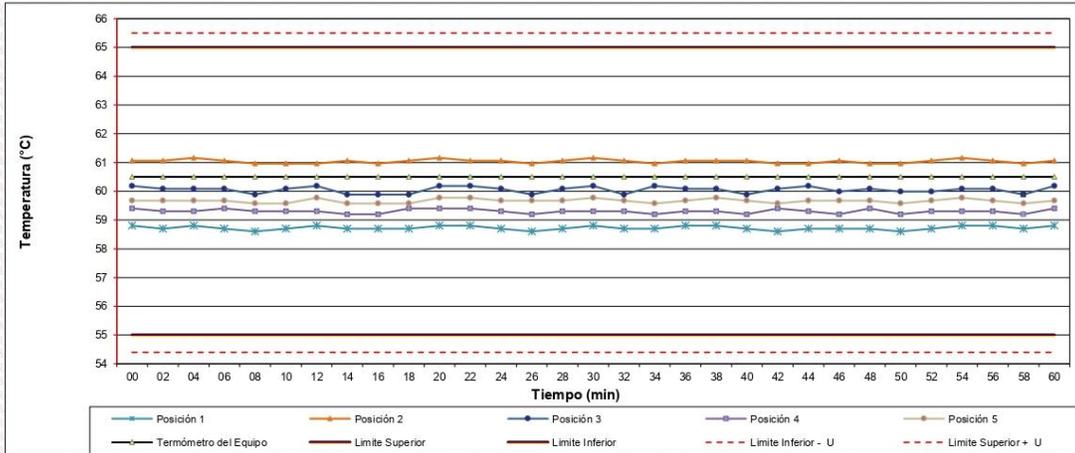
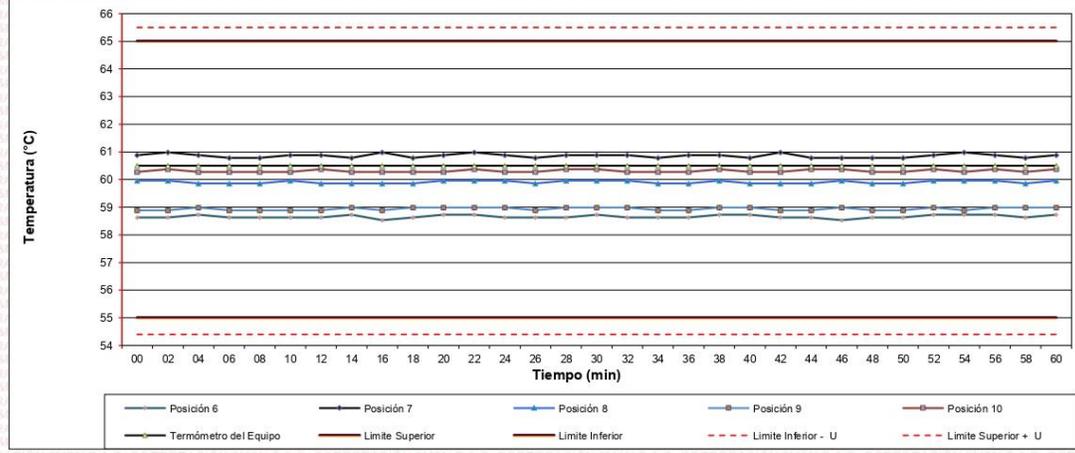
Distribución de la temperatura en volumen interno del equipo
Temperatura de trabajo 60 °C ± 5 °C

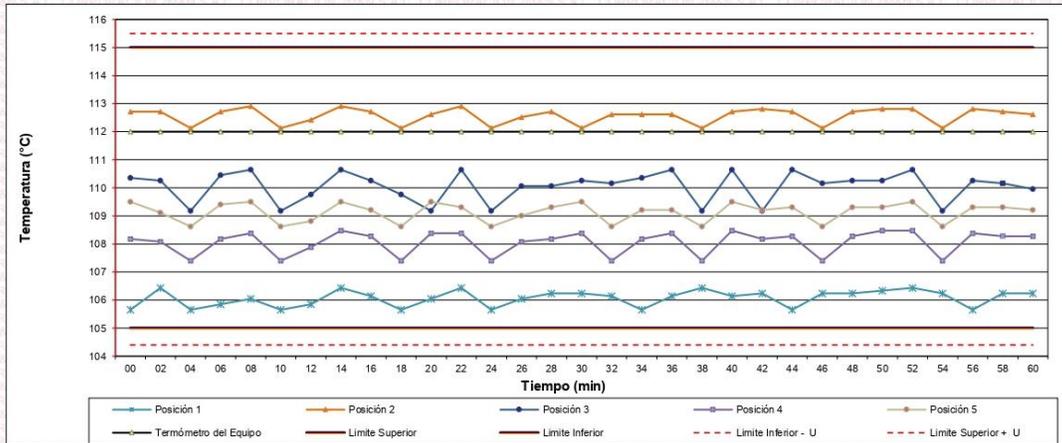
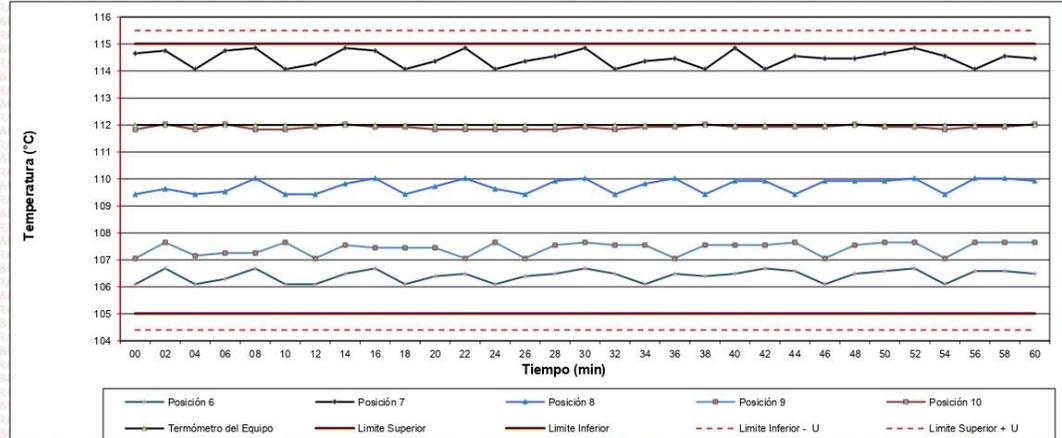
Distribución de la temperatura en volumen interno del equipo
Temperatura de trabajo 110 °C ± 5 °C

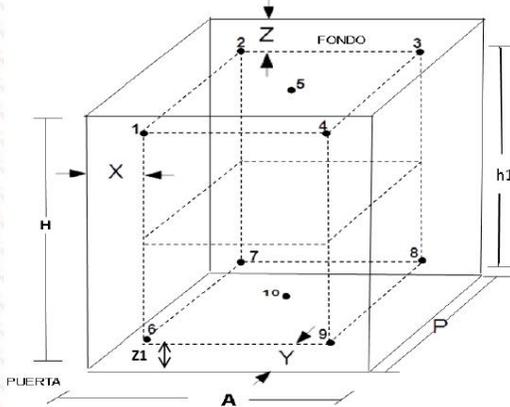
Distribución de los sensores en el volumen interno del equipo

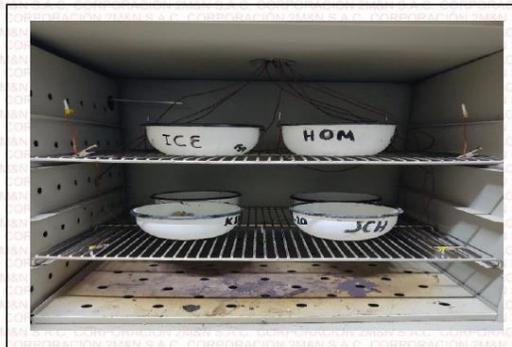
Fotografía del Interior del Equipo

- Los sensores 5 y 10 están ubicados en el centro de sus respectivos niveles
- Los sensores del 1 al 5 están ubicados a 11,0 cm por encima de la parrilla superior.
- Los sensores del 6 al 10 están ubicados a 1,5 cm por debajo de la parrilla inferior.
