UNIVERSIDAD CÉSAR VALLEJO

Rediseño de un sistema de control automatizado en los tanques de sedimentación para reducir los costos de mantenimiento en la Empresa Assermedamb, Trujillo 2023.

TESIS PARA OBTENER EL TÍTULO PROFESIONAL DE:

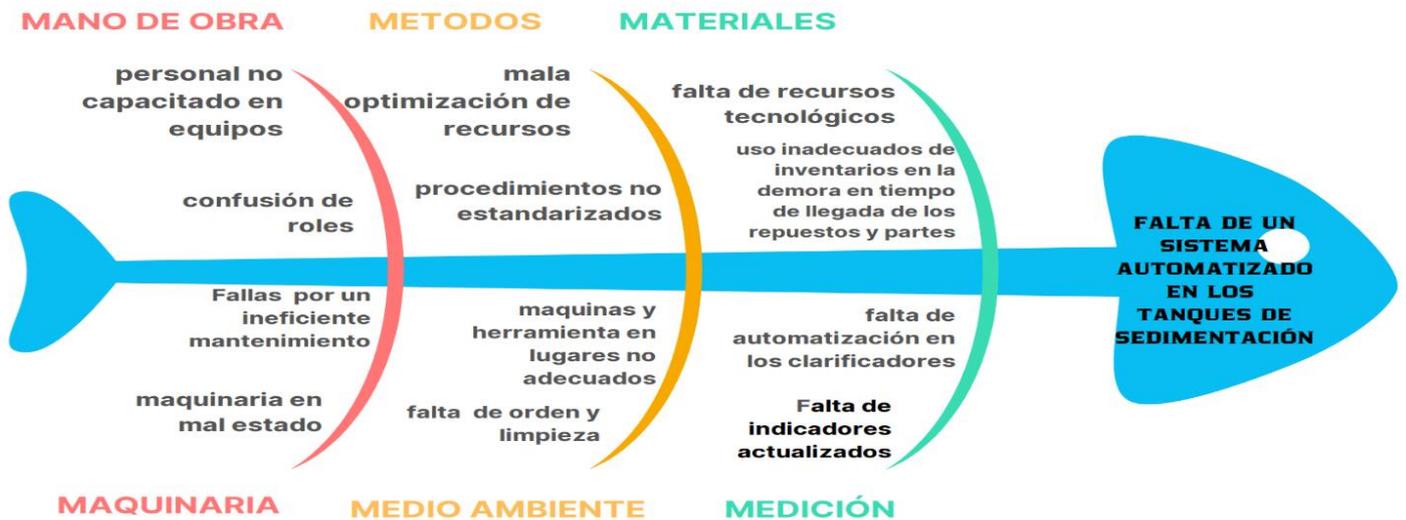
Figura 1: Diagrama de Ishikawa

Elaboración propia: Diagrama de Ishikawa

- Falta de un sistema automatizado en los tanques de sedimentación
- Falta de recursos tecnológicos
- Fallas por un ineficiente mantenimiento
- Mala optimización de recursos
- Falta de indicadores actualizado

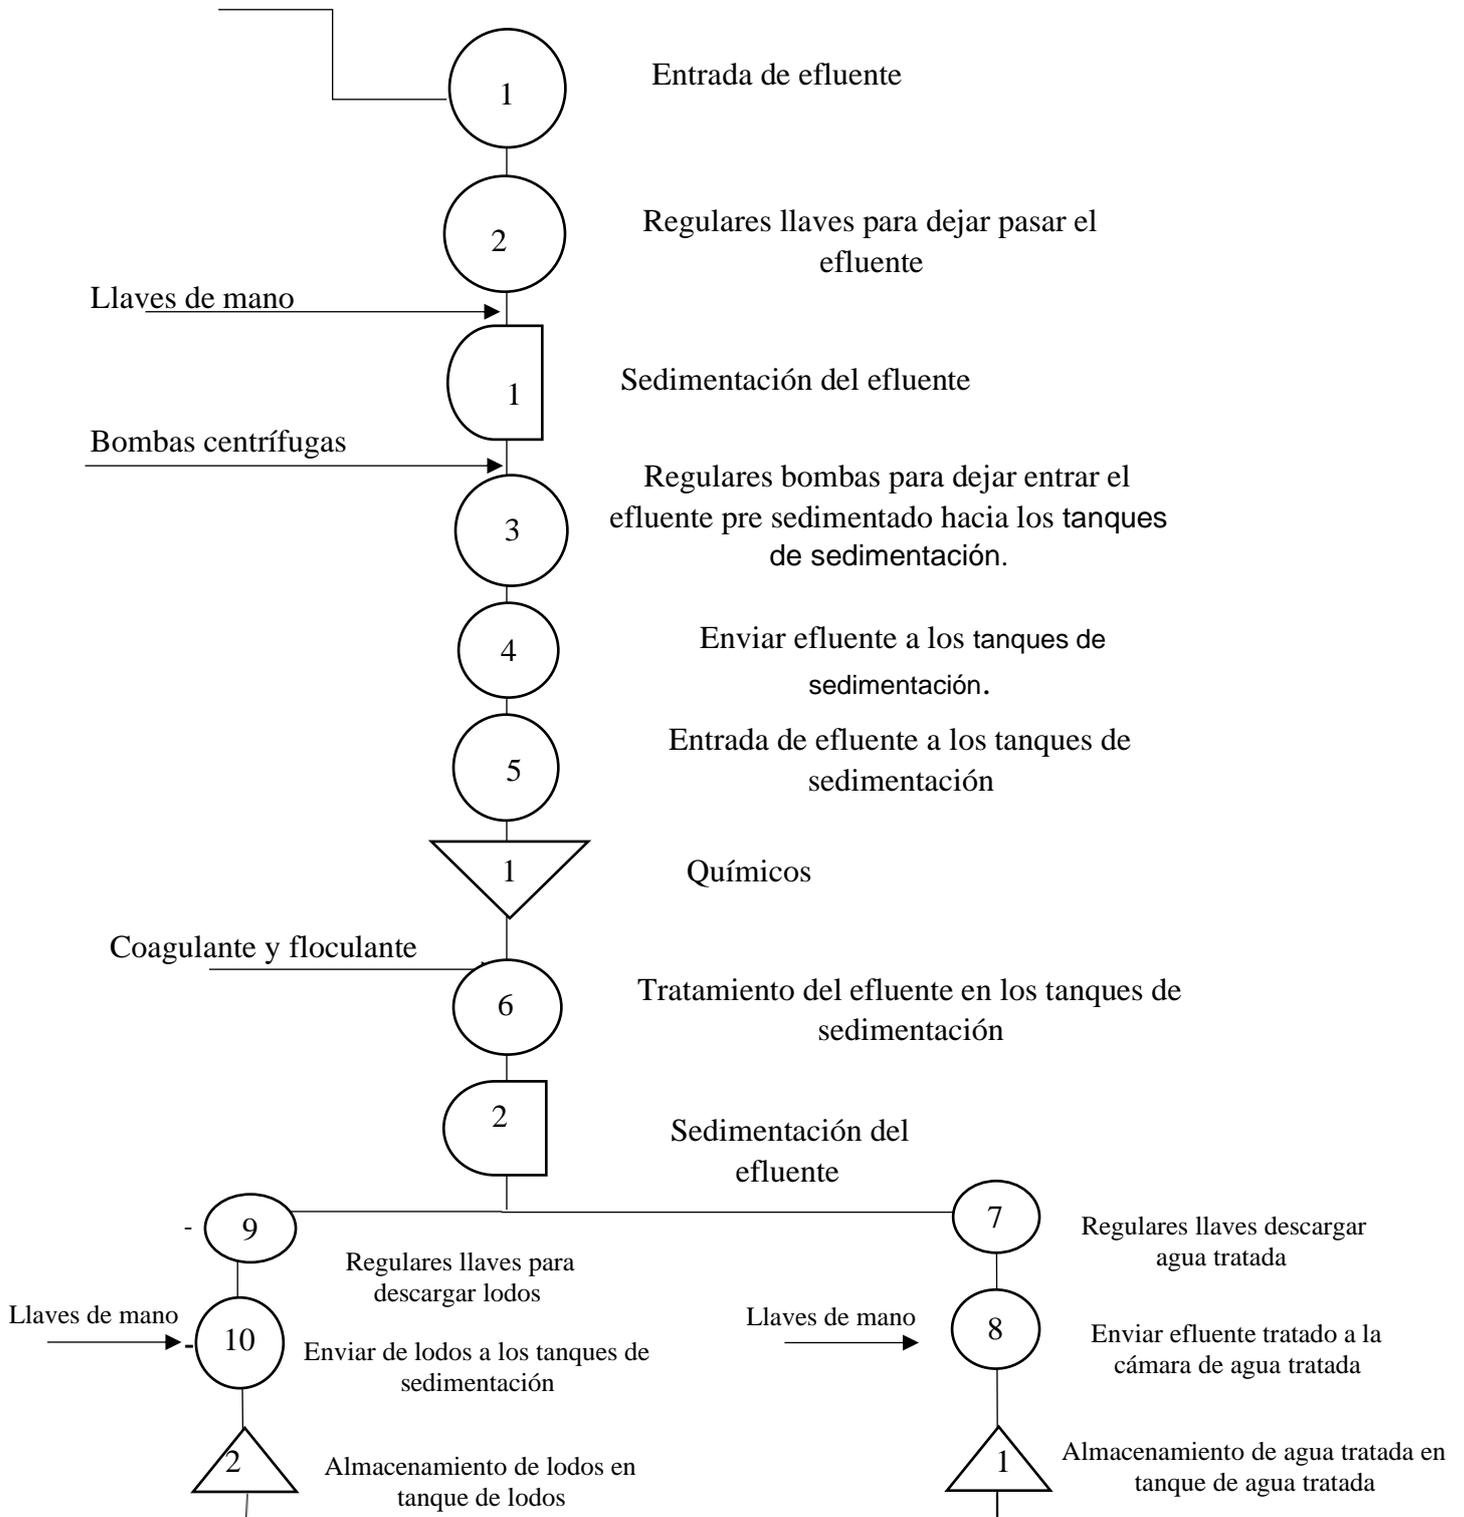
4.2.2 Diagrama operativo de proceso (DOP) de la PTAR

Se tuvo que realizar el flujo de proceso de la PTAR en el programa de Auto Cad para tener un mejor concepto de lo que se quiere lograr y donde se debería instalar.

Elaboración propia: Diagrama Operativo de Proceso PTAR

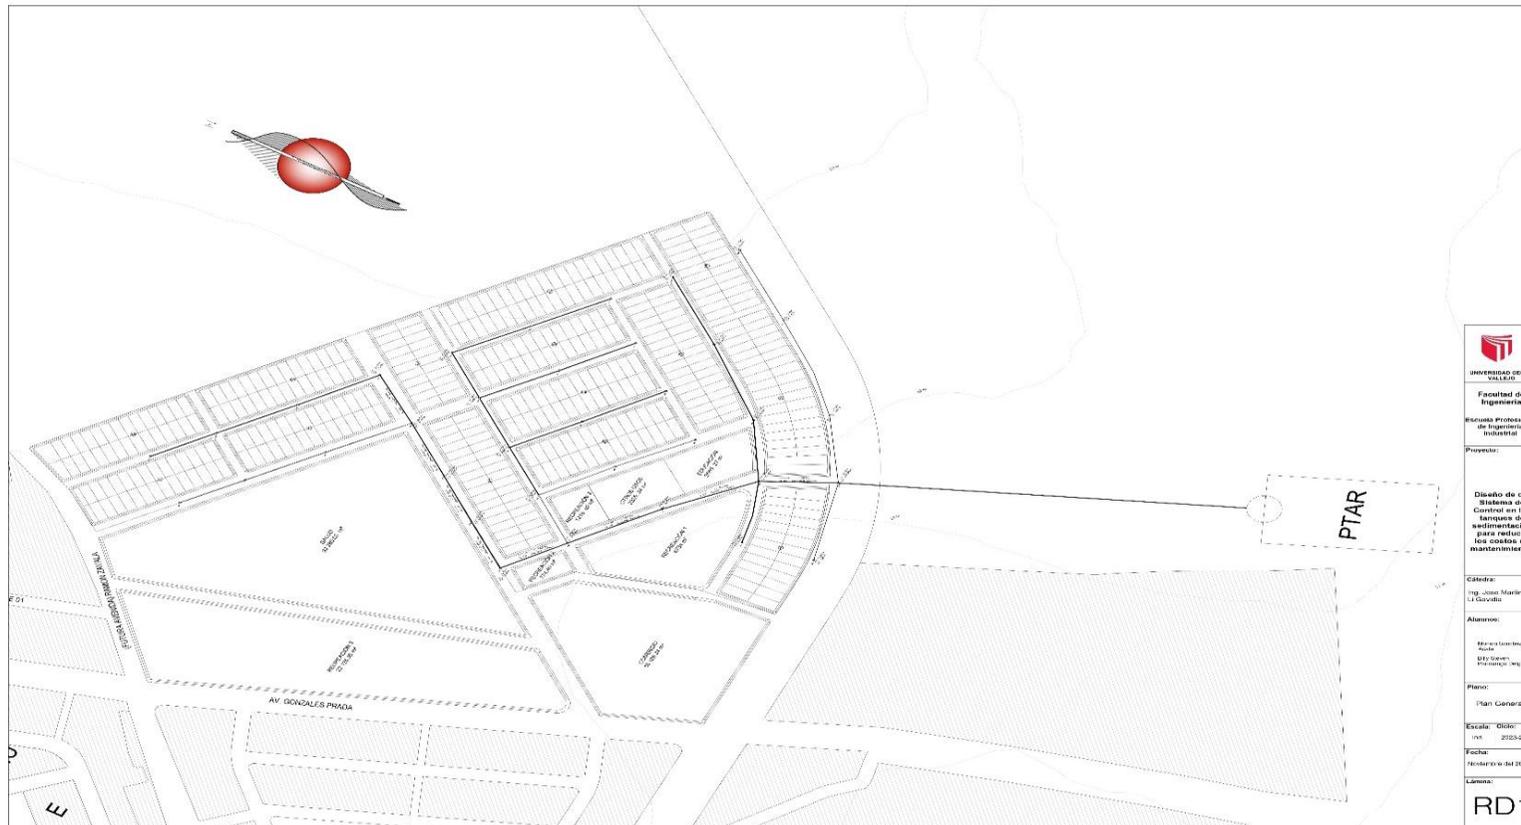
Figura 3: Plano de la población y la PTAR – Red de Diseño 1

Como segundo paso se realizó el plano de la población el cuál brinda el efluente residual mediante tuberías hasta la PTAR, la distancia que existe es de 1km, al saber esta distancia podremos calcular el tiempo de recorrido del líquido que tarda en llegar al tanque de sedimentación en relación a su volumen.

Elaboración propia: Figura de la población y la PTAR

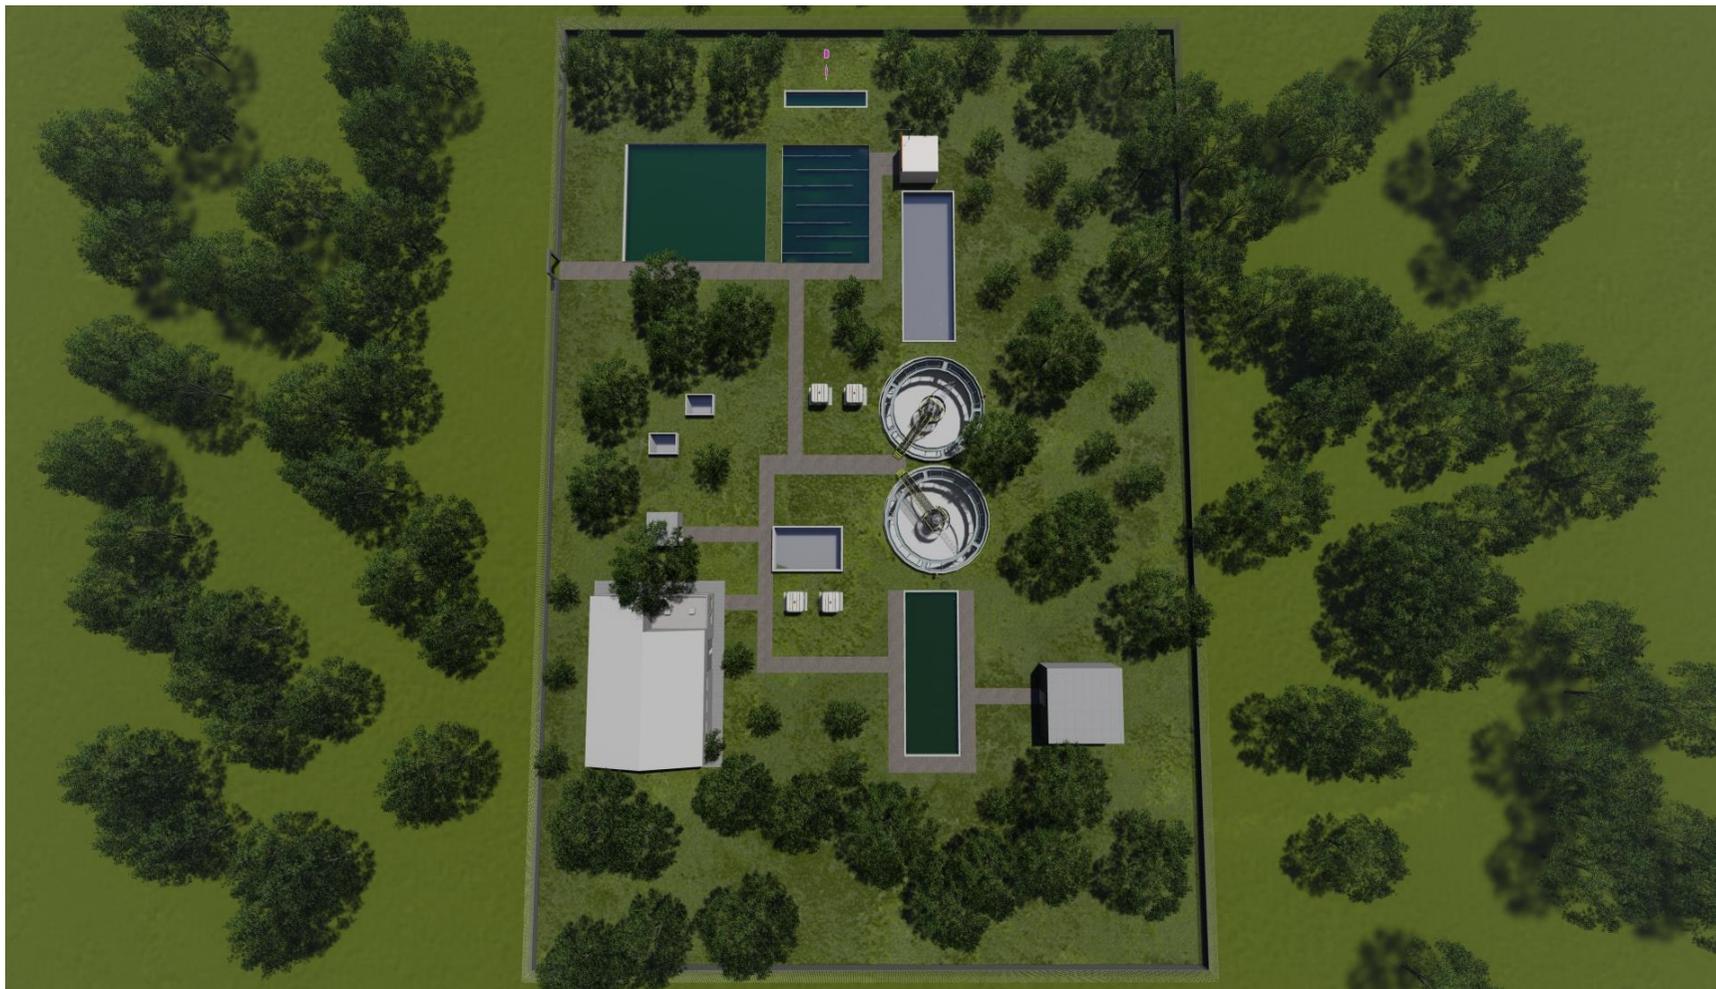
Figura 5: Plano estructural real de la PTAR – Red de Diseño 2 – 3D renderizado

Como tercer paso se realizó el diseño de la planta el cual nos indica las medidas de cada material, área, tuberías, bombas, etc. Todos estos detalles son plasmados en el siguiente plano de las funciones dentro de la PTAR

Elaboración propia: Plano estructural de la PTAR – 3D renderizado

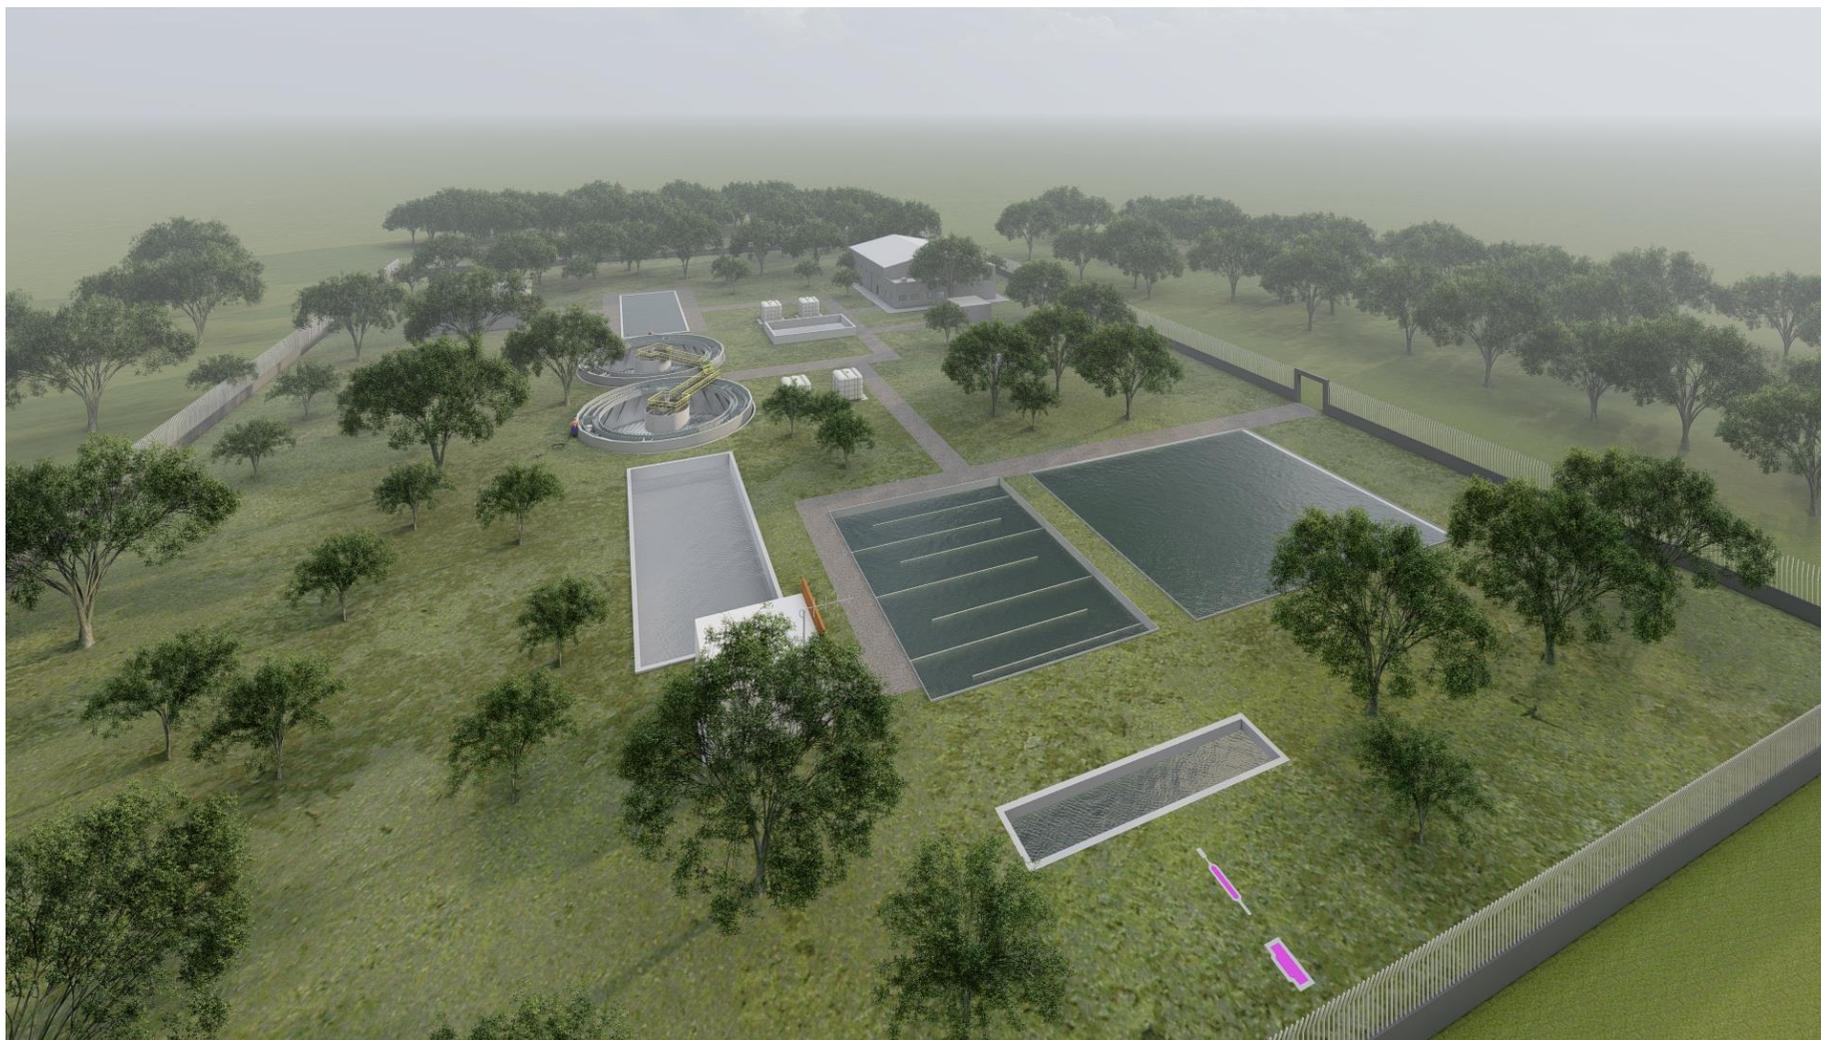
Figura 6: Plano estructural real de la PTAR – Red de Diseño 2 – 3D renderizado

Elaboración propia: Plano estructural de la PTAR – 3D renderizado

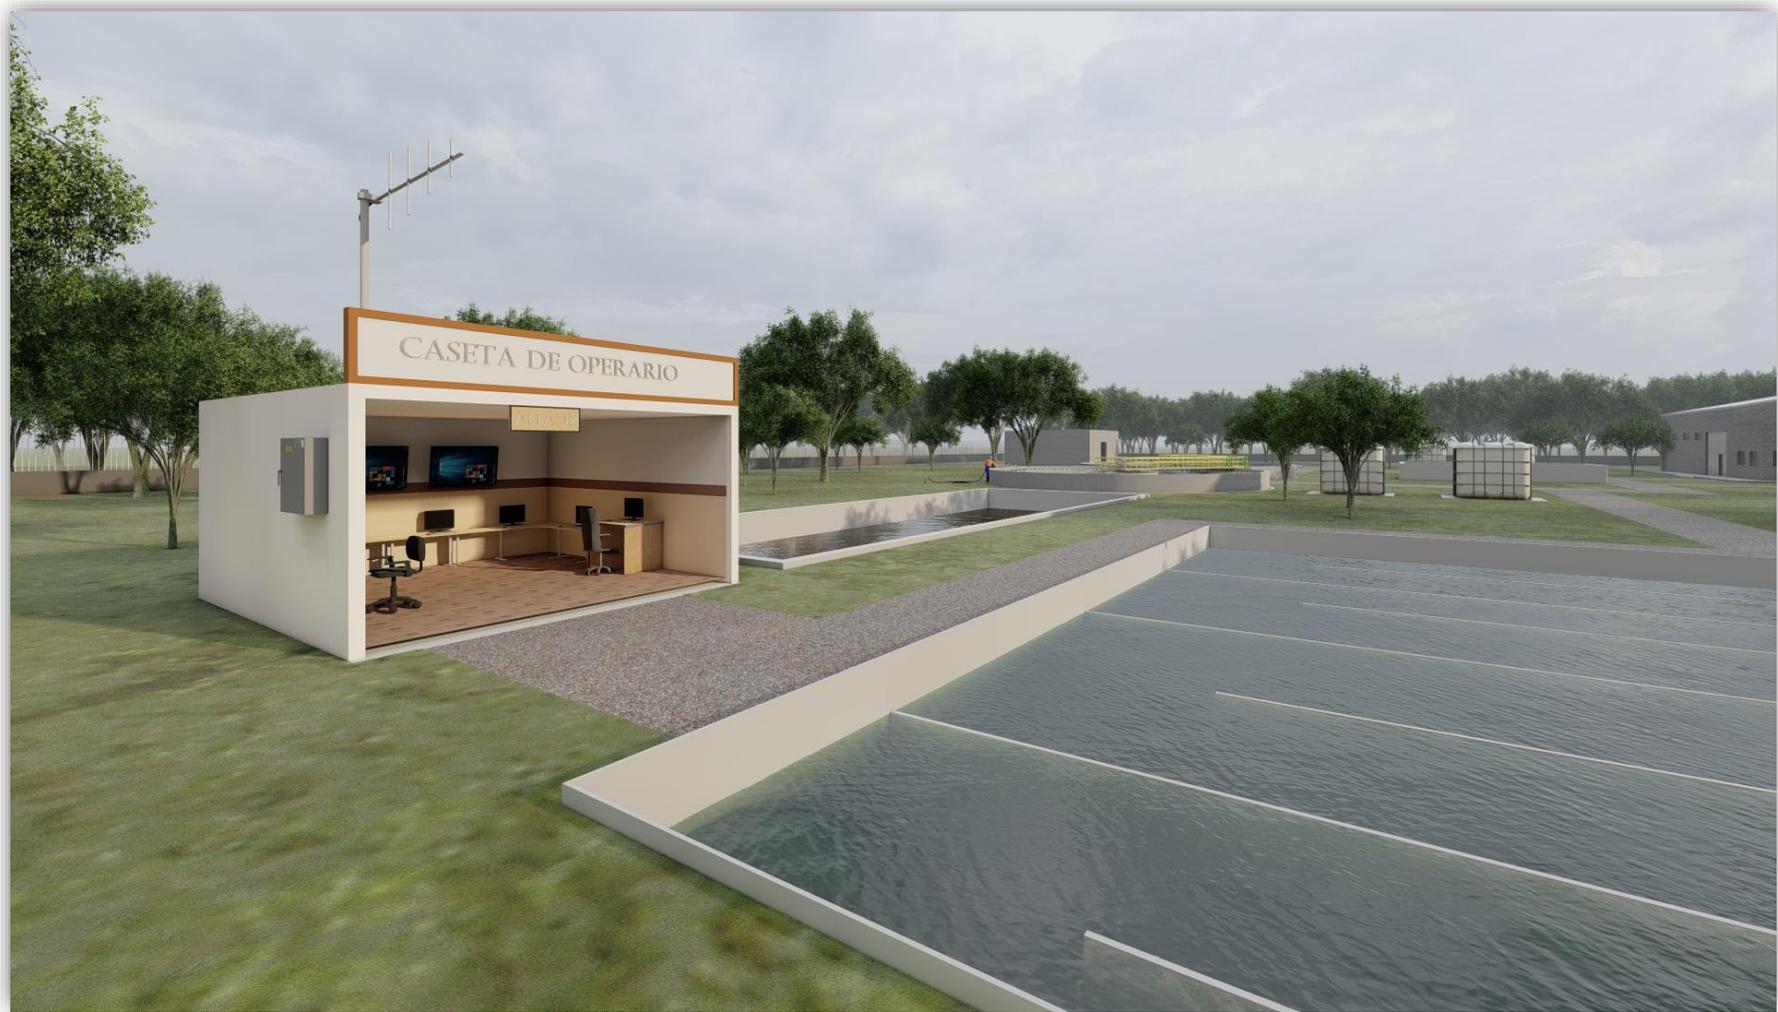
Figura 7: Plano estructural real de la PTAR – Red de Diseño 2 – 3D renderizado - Área del operario

Elaboración propia: Plano estructural de la PTAR – 3D renderizado - Área del operario

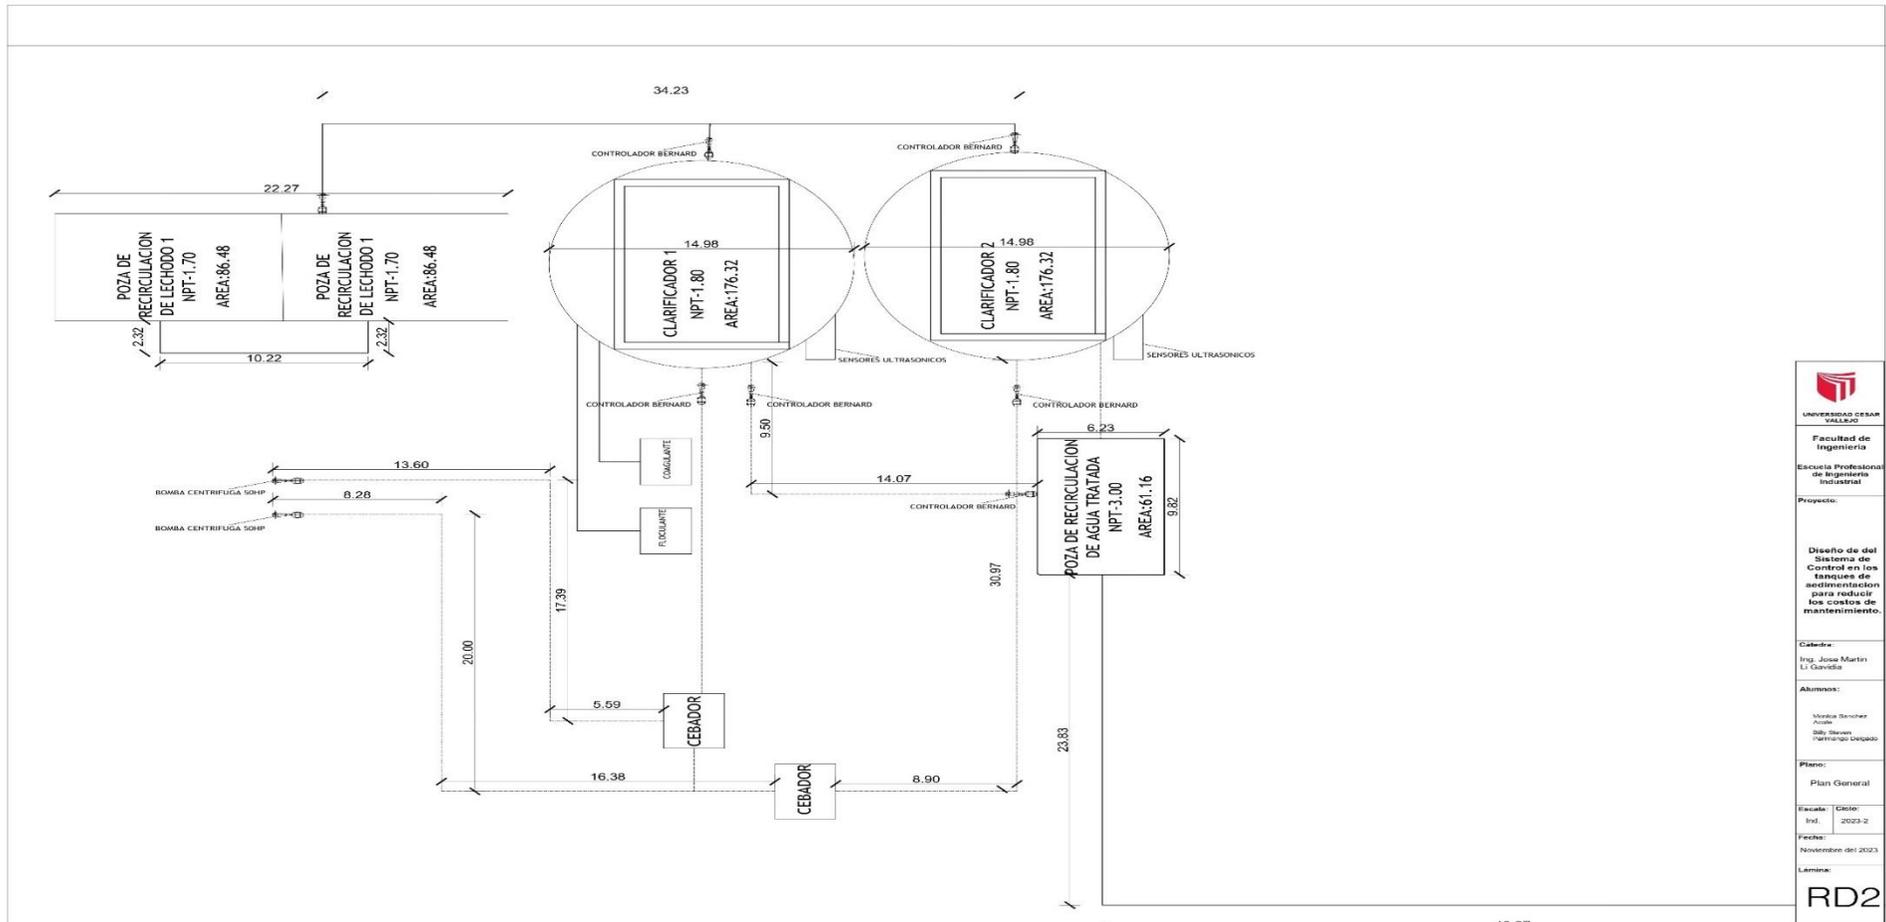
Figura 8: Diseño plano del sistema de control automatizado en los tanques de sedimentación

Elaboración propia: Diseño plano del sistema de control automatizado en los tanques de sedimentación

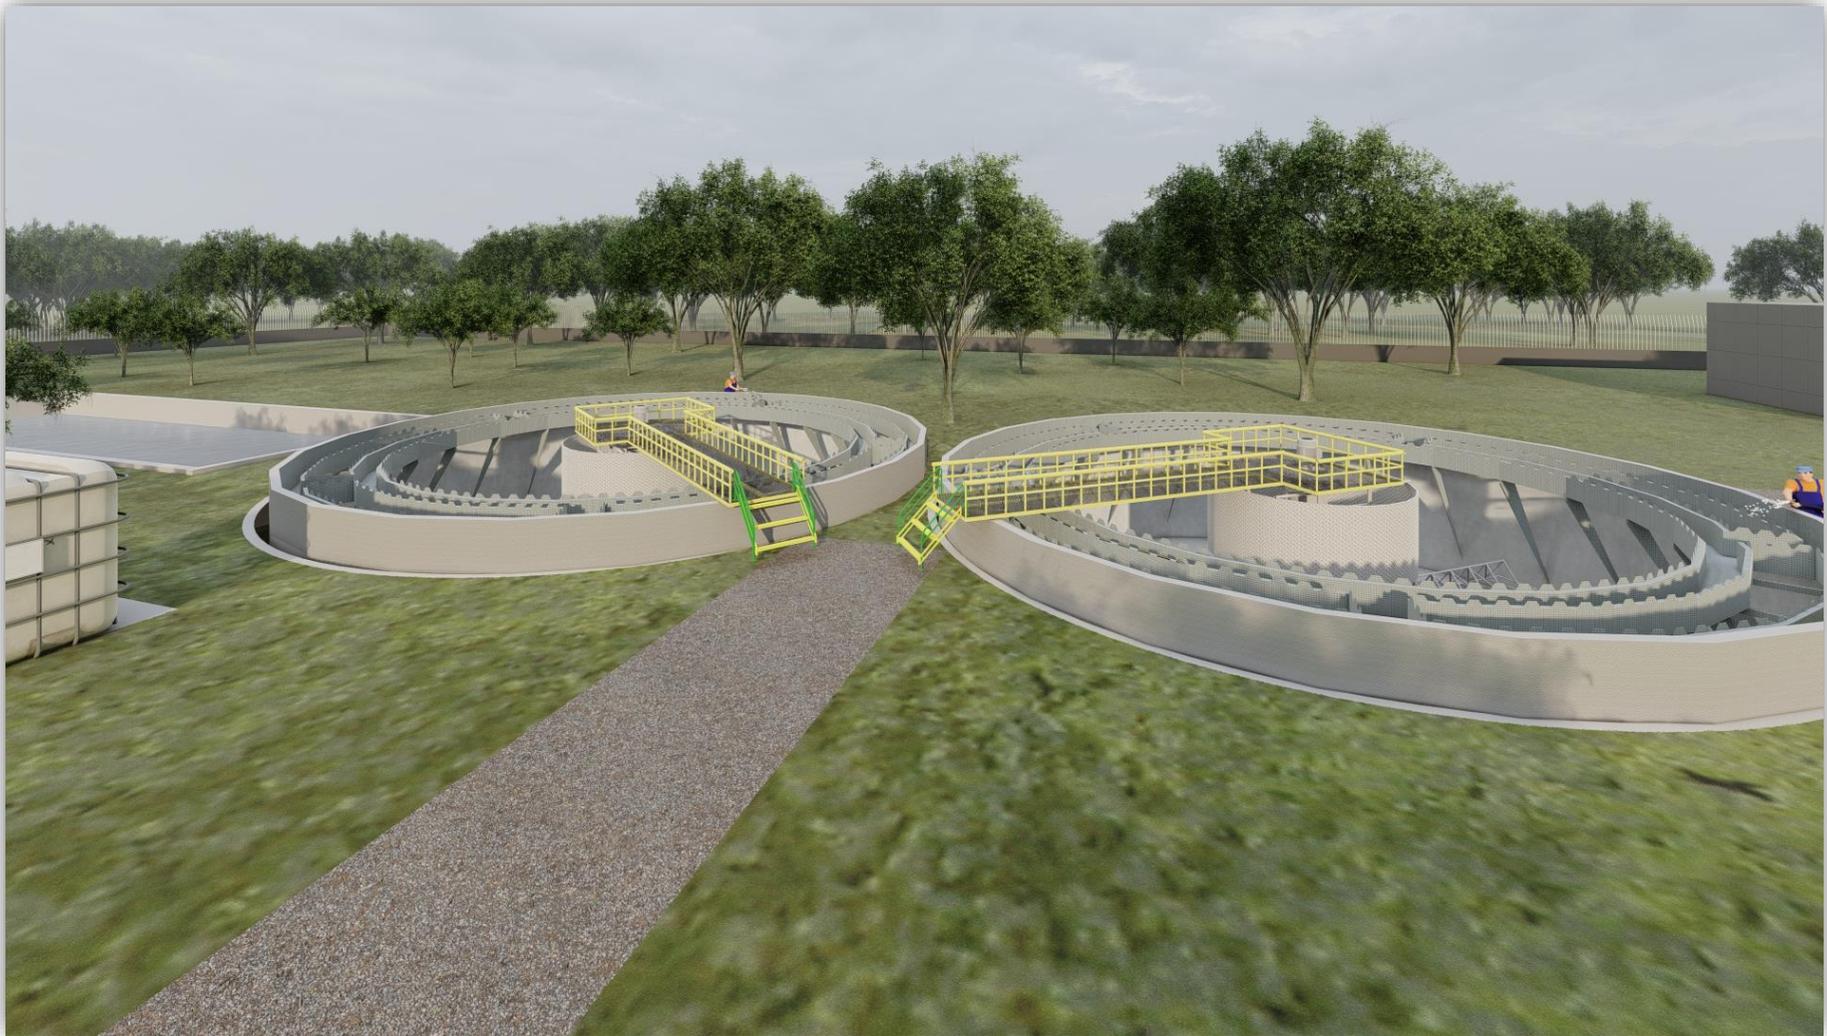
Figura 9: Diseño plano del sistema de control automatizado en los tanques de sedimentación – 3D Renderizado

Elaboración propia: Figura del Diseño del sistema de control en los tanques de sedimentación – 3D

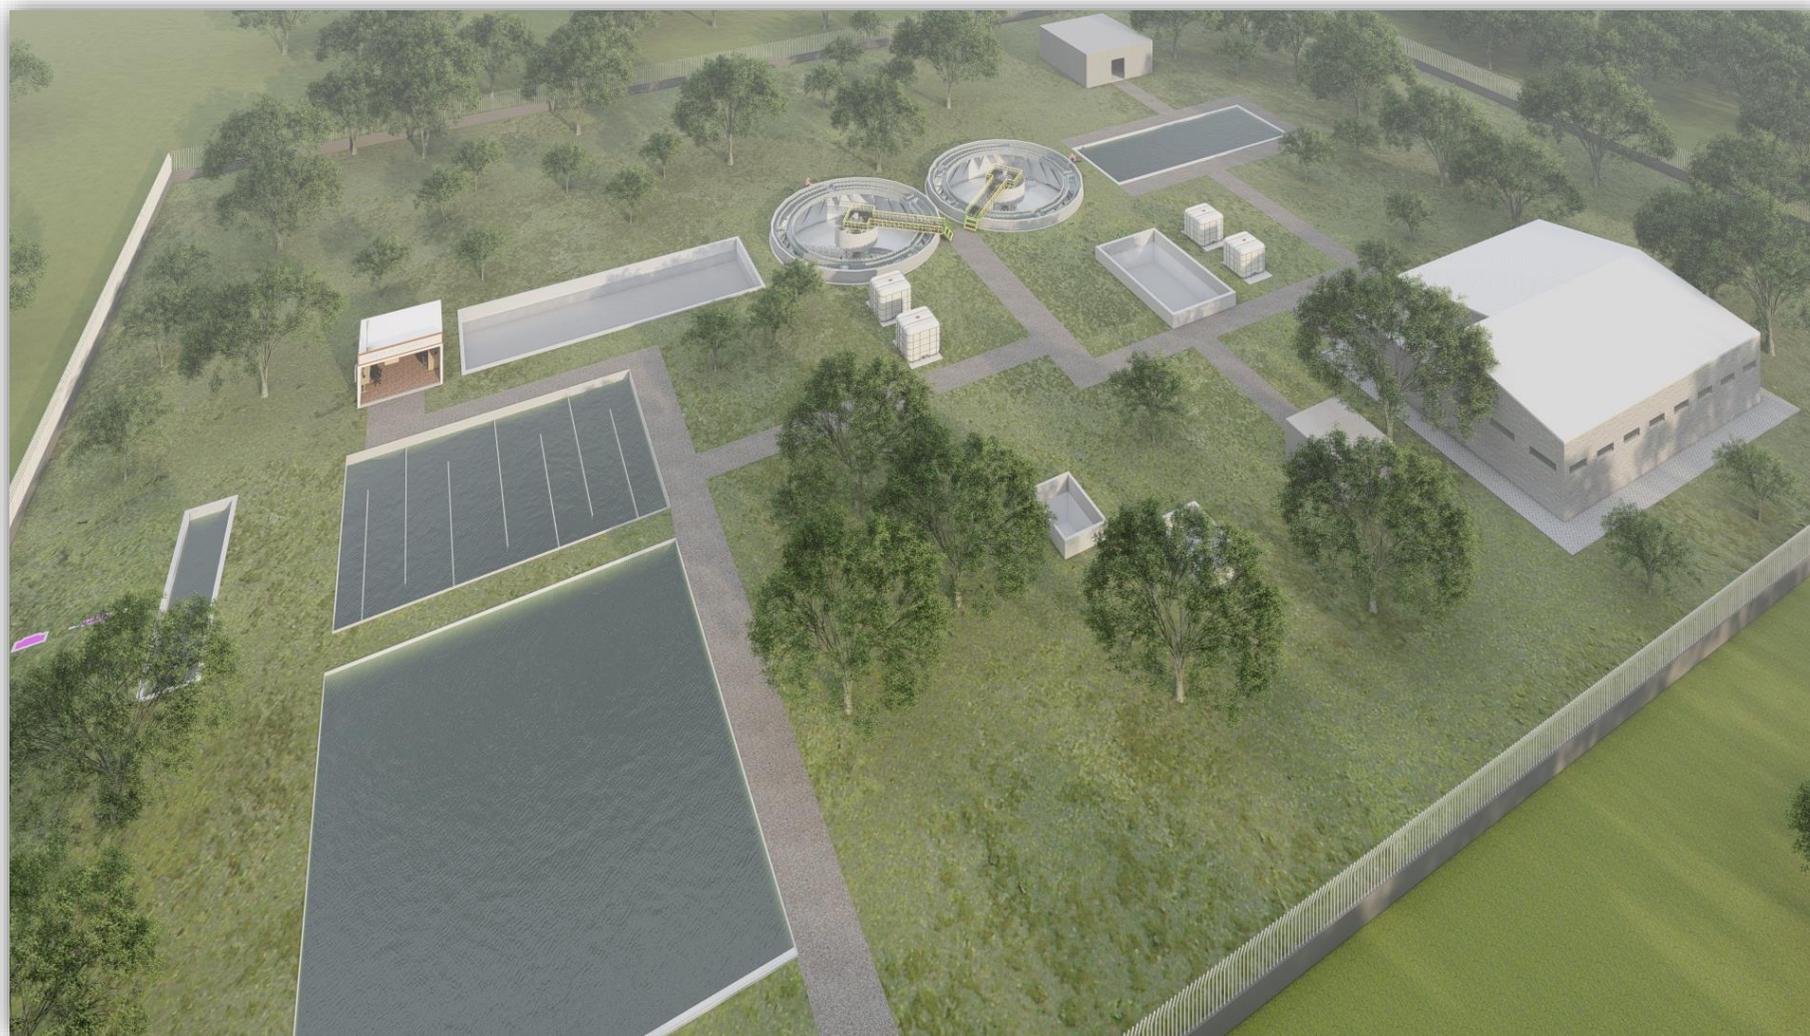
Figura 10: Diseño plano del sistema de control automatizado vista alejada – 3D Renderizado

Elaboración propia: Figura del Diseño del sistema de control - 3D vista lejana

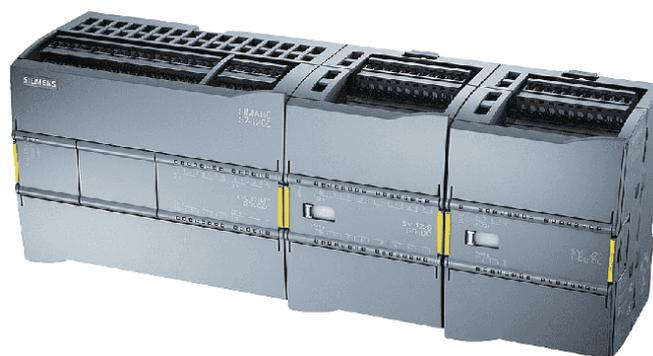
La información que emite este sensor será dirigida hacia el PLC para su correcto control, el PLC que utilizaremos es un PLC Logic S7 1200 como la imagen siguiente.

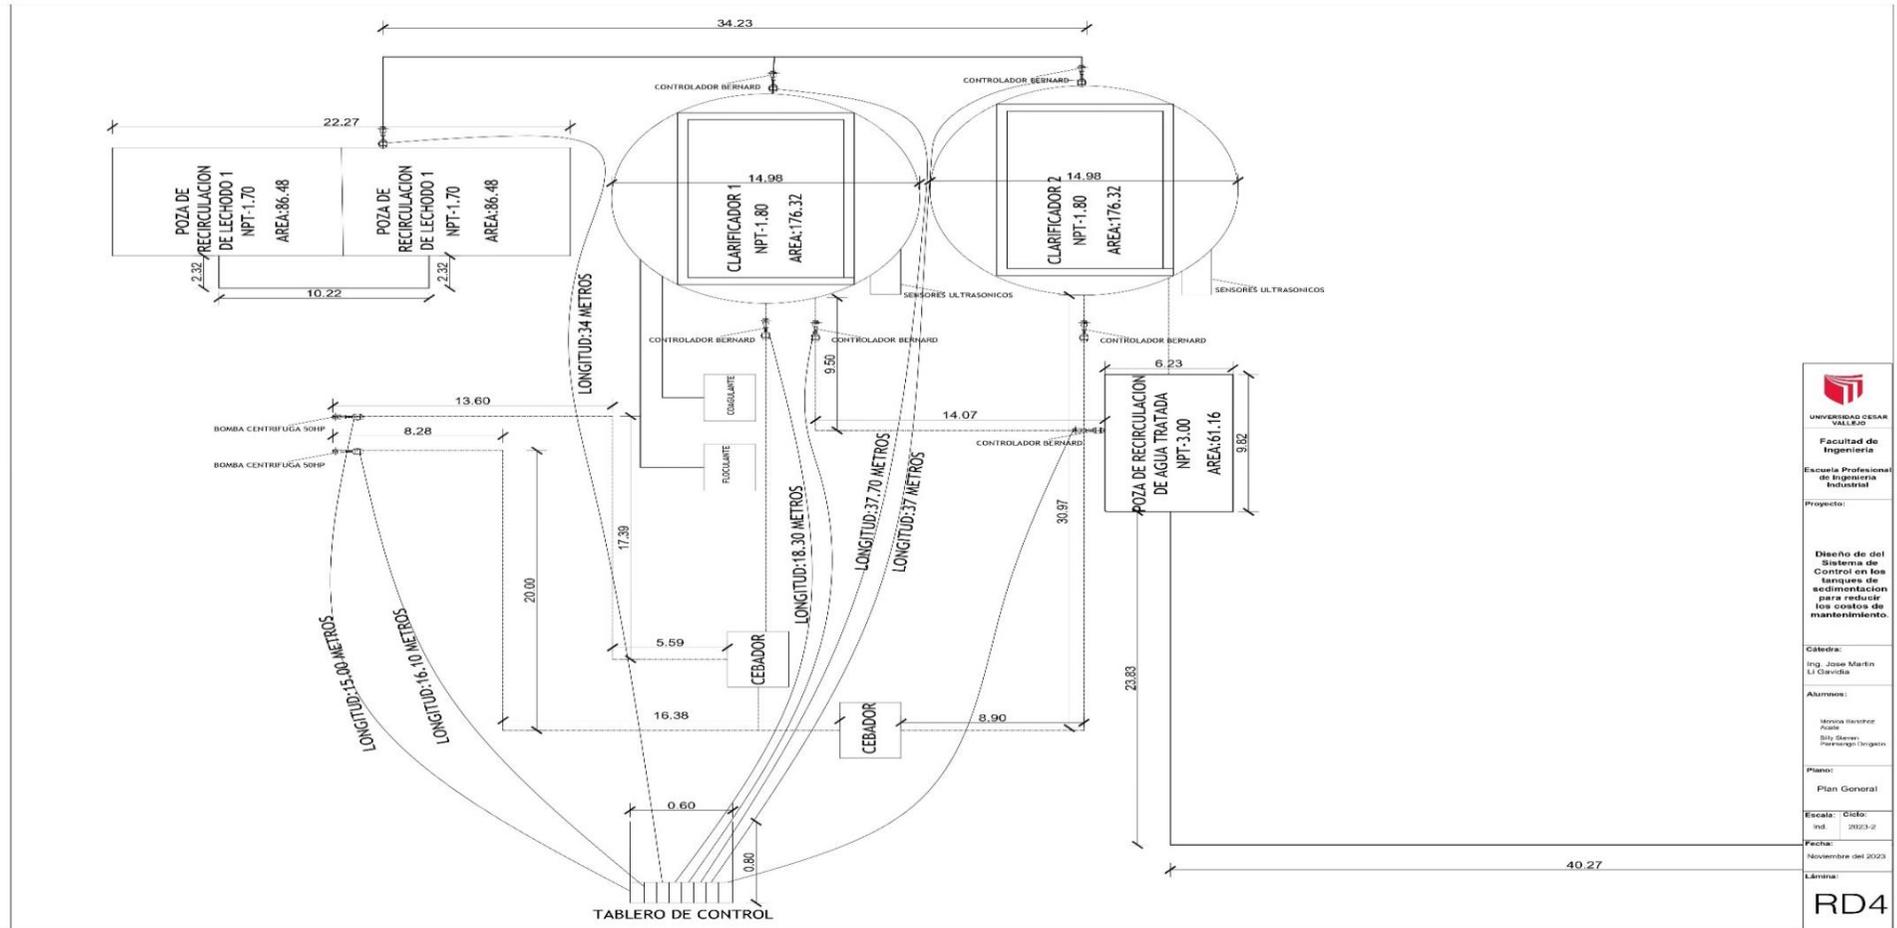
Figura 11: Diseño del tablero de control eléctrico

Elaboración propia: Diseño del tablero de control eléctrico

Este Tablero de control eléctrico que será necesario para la instalación de las herramientas en el control del sistema de control automatizado, tendrá como principal controlador al PLC Logo S7 1200, siendo este muy importante para nuestro diseño y para la PTAR porque tiene la capacidad de recibir la información de los sensores ultrasónicos para posteriormente subirlos automáticamente a la nube y ser actualizados diariamente y así cuando el gerente de la empresa o encargado del registro de los datos desee obtener dicha información, podrá descargarlo desde la nube donde ha sido guardada. Continuando con el recorrido del diseño, se estableció que se instalara los controladores Bernard, estos controladores son muy importantes porque controlarán las salidas del efluente ya tratado de los tanques de sedimentación, tienen la capacidad de controlar el líquido de manera automática o manual la cuál brinda una mejor seguridad si llegase a ocurrir alguna emergencia en el sistema automatizado, se deberá equipar con 2 controladores Bernard para cada tanque de sedimentación.

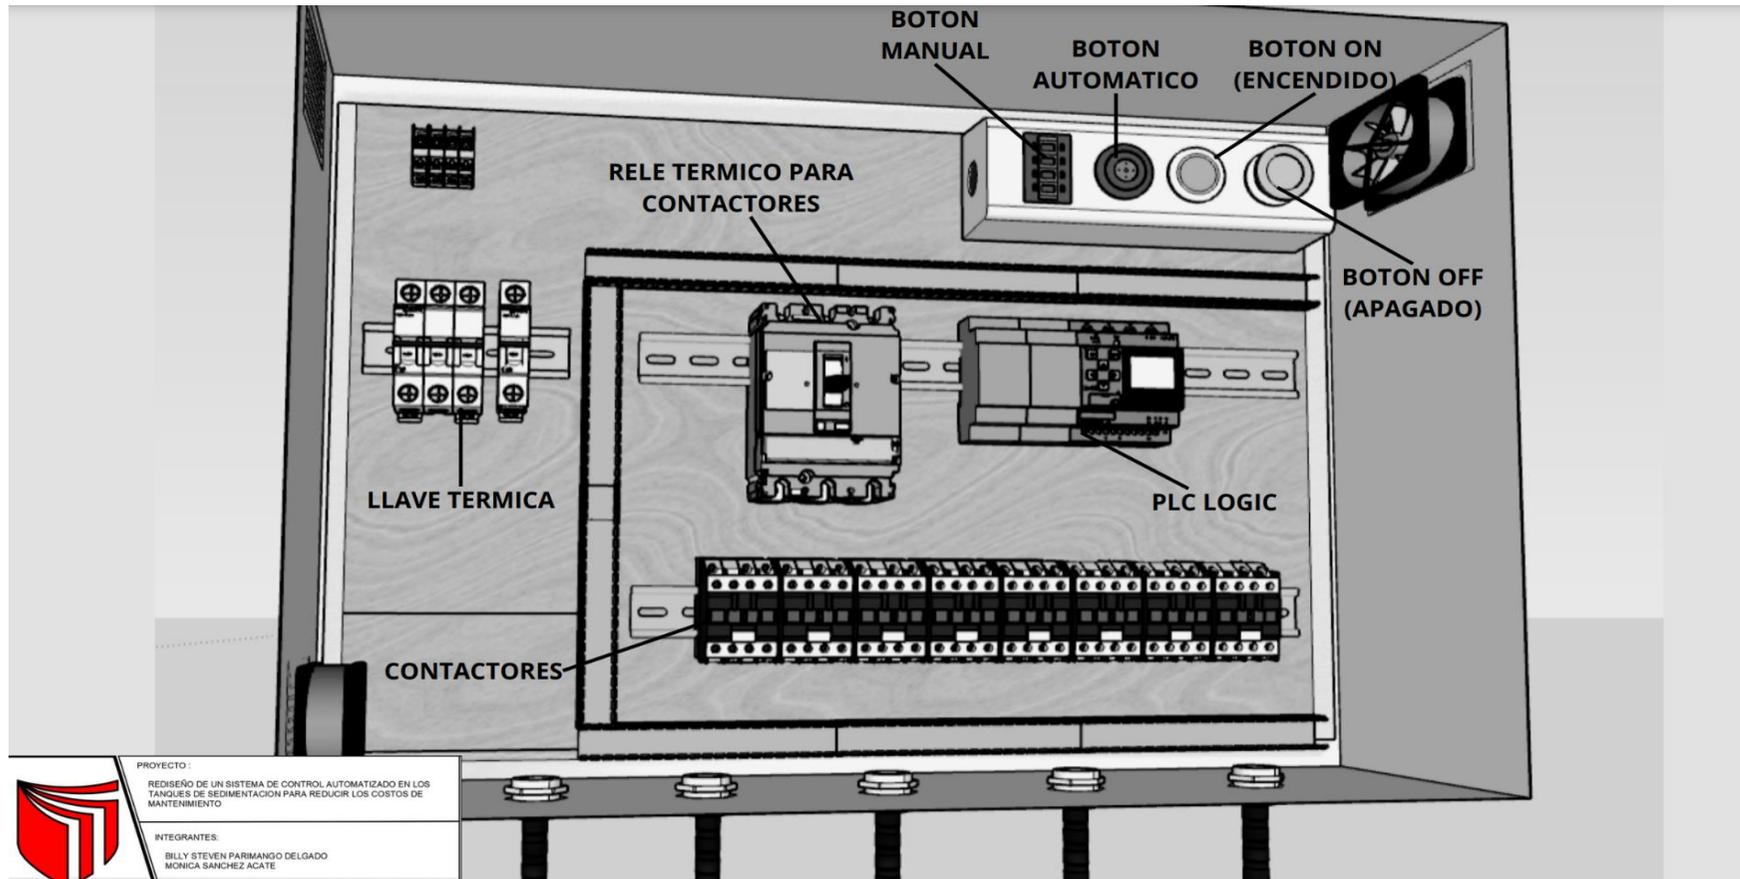
Figura 12. Diseño del tablero del sistema de control eléctrico del Rediseño

Elaboración propia: Diseño del tablero del sistema de control eléctrico del Rediseño

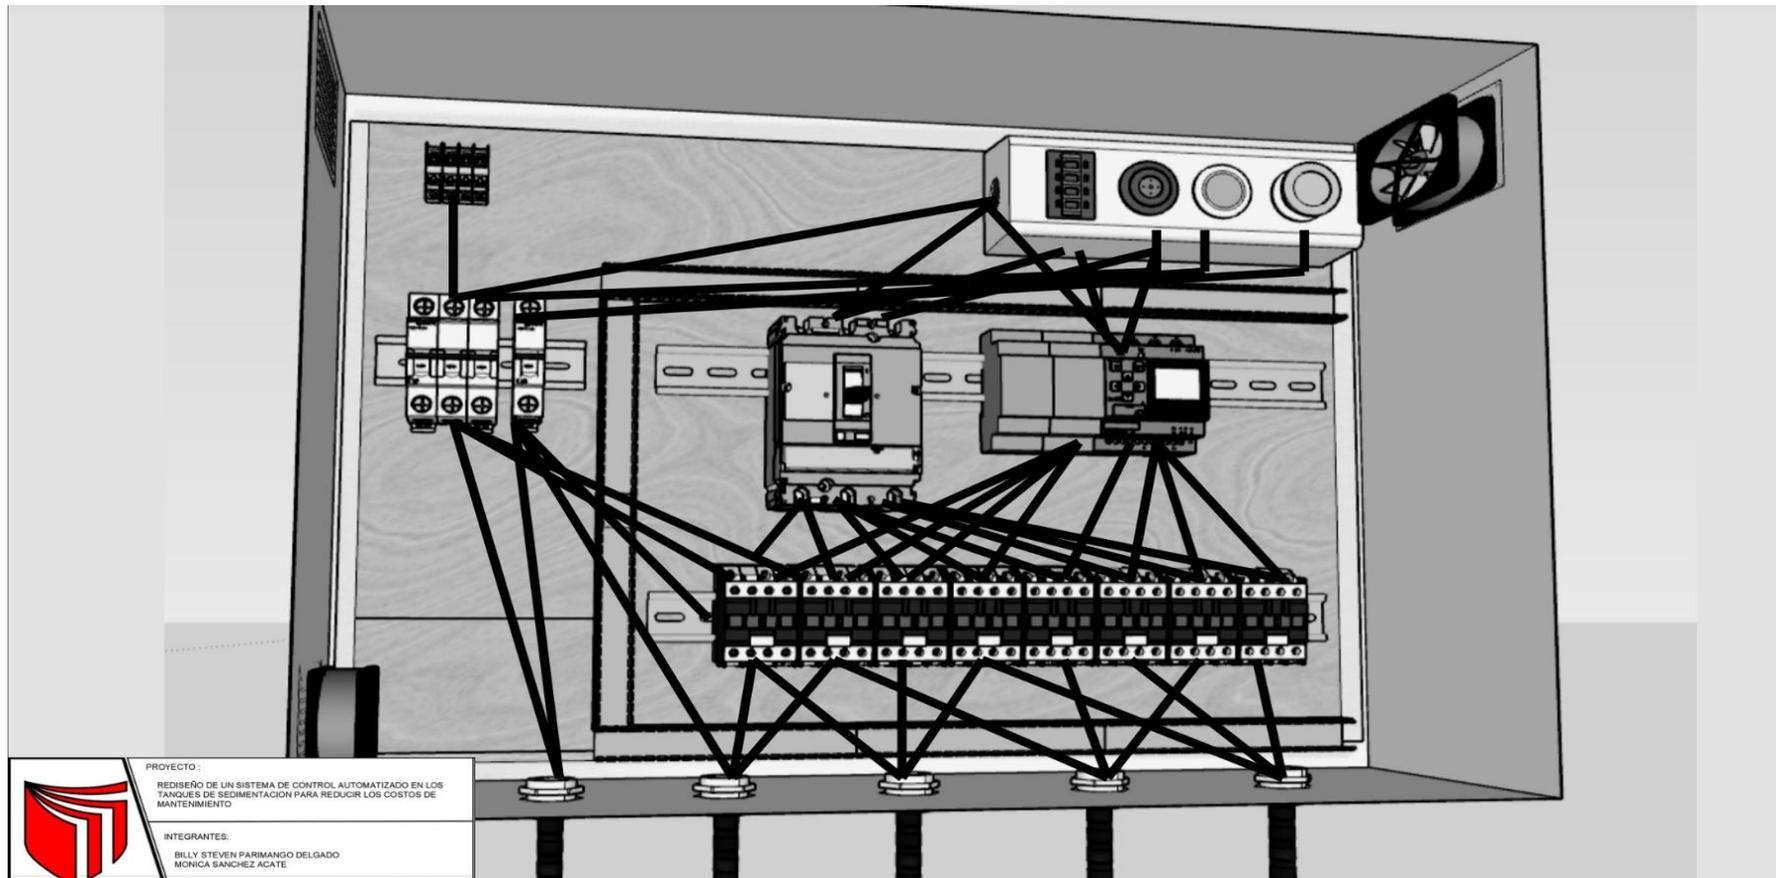
Figura 13. Diseño del tablero del sistema de control eléctrico del Rediseño parte interna

Elaboración propia: Diseño del tablero del sistema de control eléctrico del Rediseño parte interna.

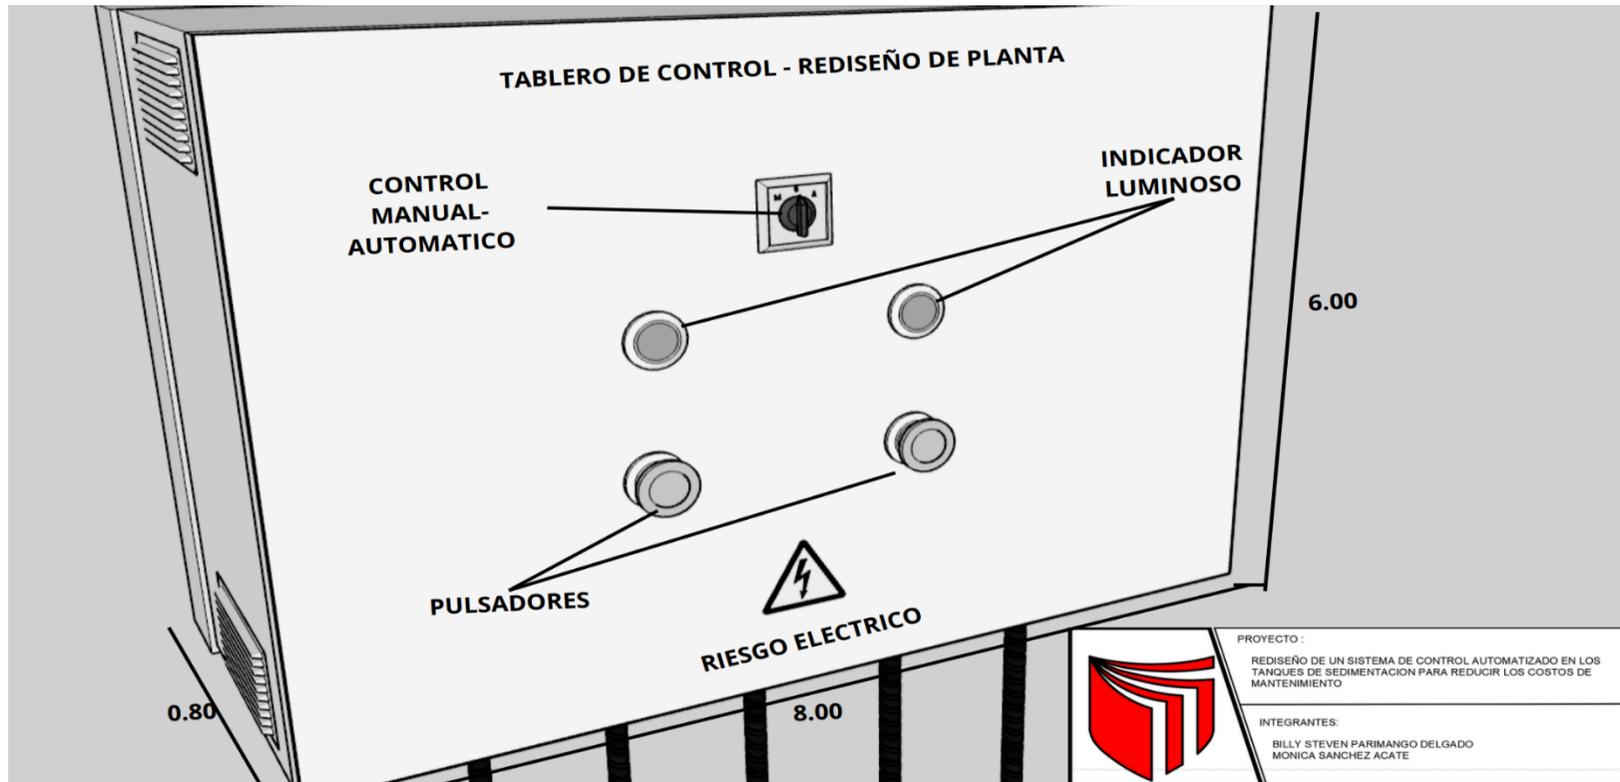
figura 14. Diseño del tablero del sistema de control eléctrico del Rediseño parte externa

Elaboración propia: Diseño del tablero del sistema de control eléctrico del Rediseño parte externa.
