UNIVERSIDAD CÉSAR VALLEJO

Rediseño de un sistema de control automatizado en los tanques de sedimentación para reducir los costos de mantenimiento en la Empresa Assermedamb, Trujillo 2023.

TESIS PARA OBTENER EL TÍTULO PROFESIONAL DE:

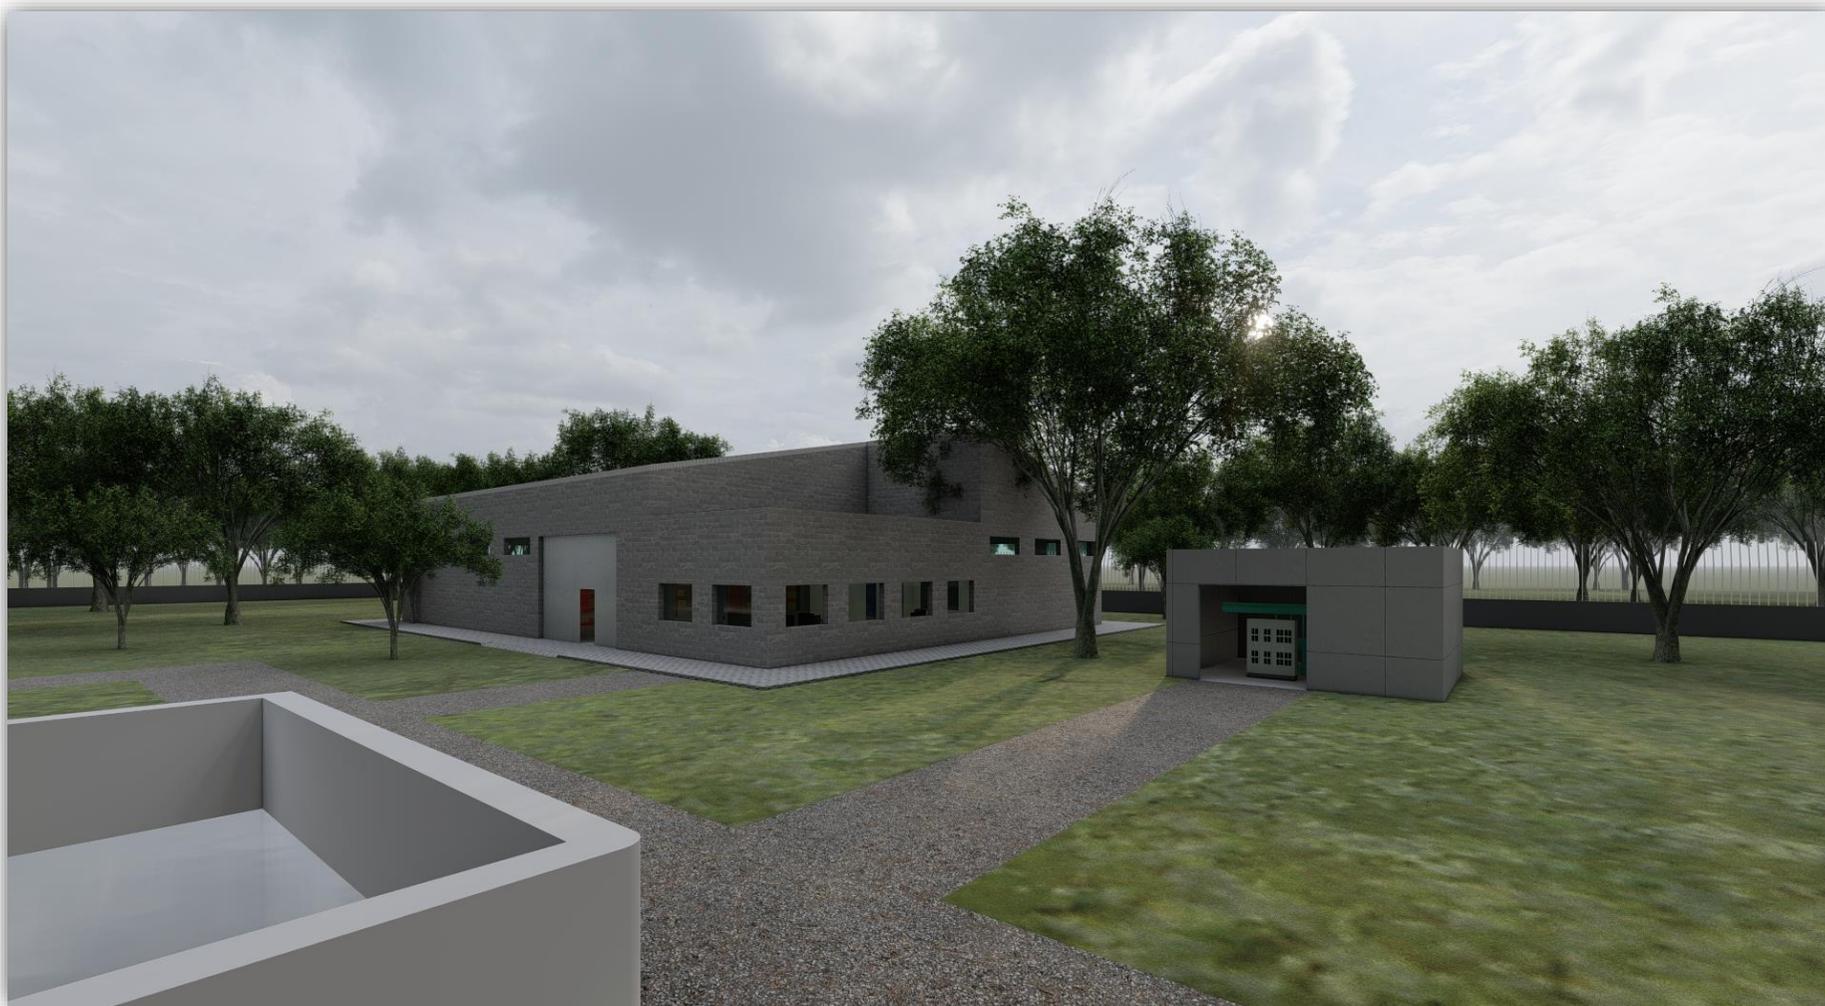
Figura 15: Rediseño del cuarto donde se debe ubicar el centro de control

Elaboración propia: Cuarto donde se debe ubicar el centro de control

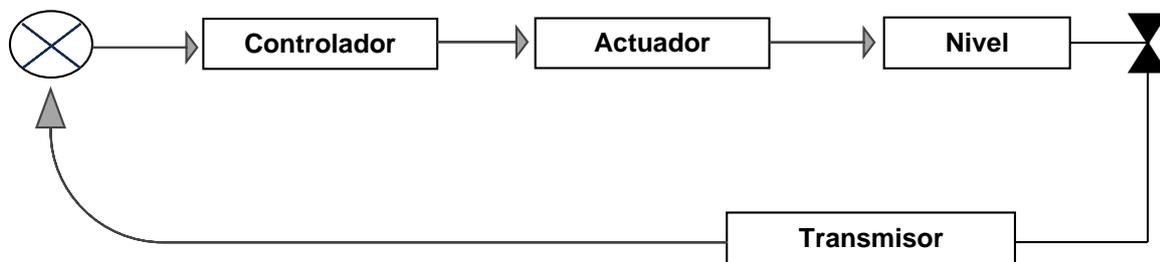
Figura 16: Lazo de control PLC actuador, sensor y controladores Bernard

- ✓ Variable controlada: Nivel
- ✓ Variable manipulada: % de apertura de la válvula motorizada.

Elaboración propia: lazo de control para el centro de control automatizado.

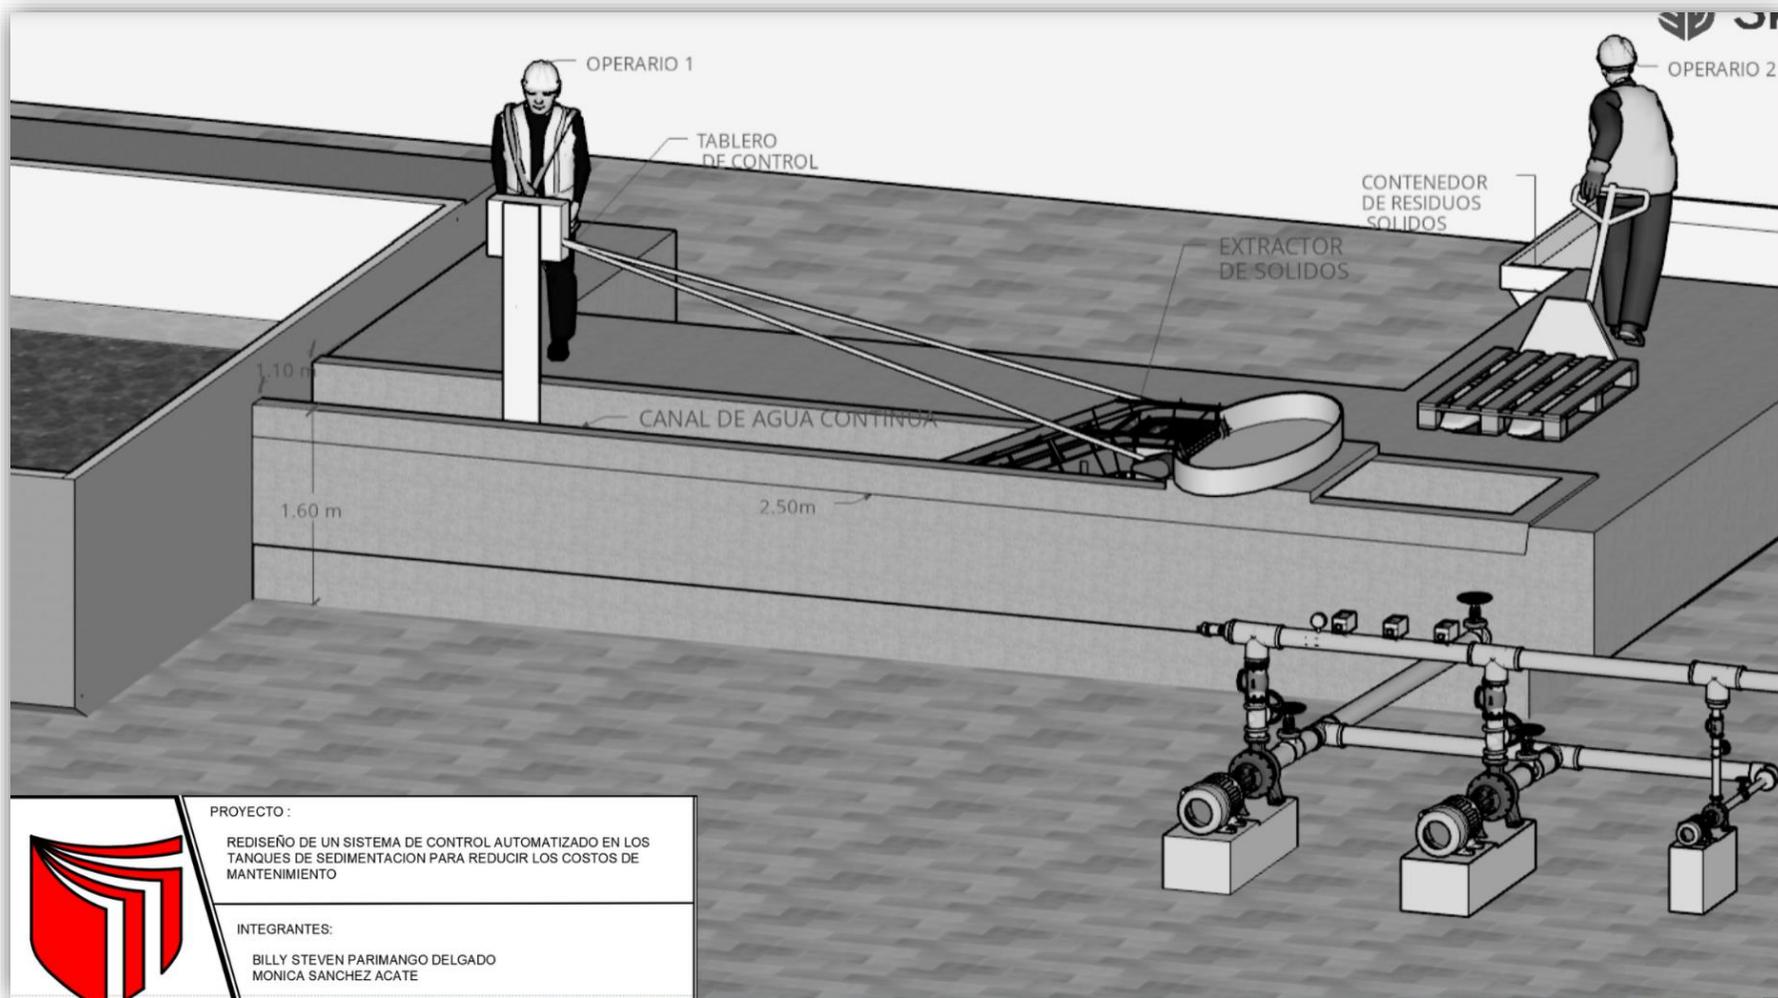
Figura 17. Rediseño de la estructura para el extractor de solido

A continuación, se realizó el rediseño de la estructura para un extractor de solidos el cuál es muy importante en el paso del agua en perfecto estado, de esa manera evitar que las bombas centrífugas lleguen a fundirse o tener que adquirir nuevas las cuales son las más caras de la planta.

Elaboración propia: Rediseño de la estructura para el extractor de sólido.

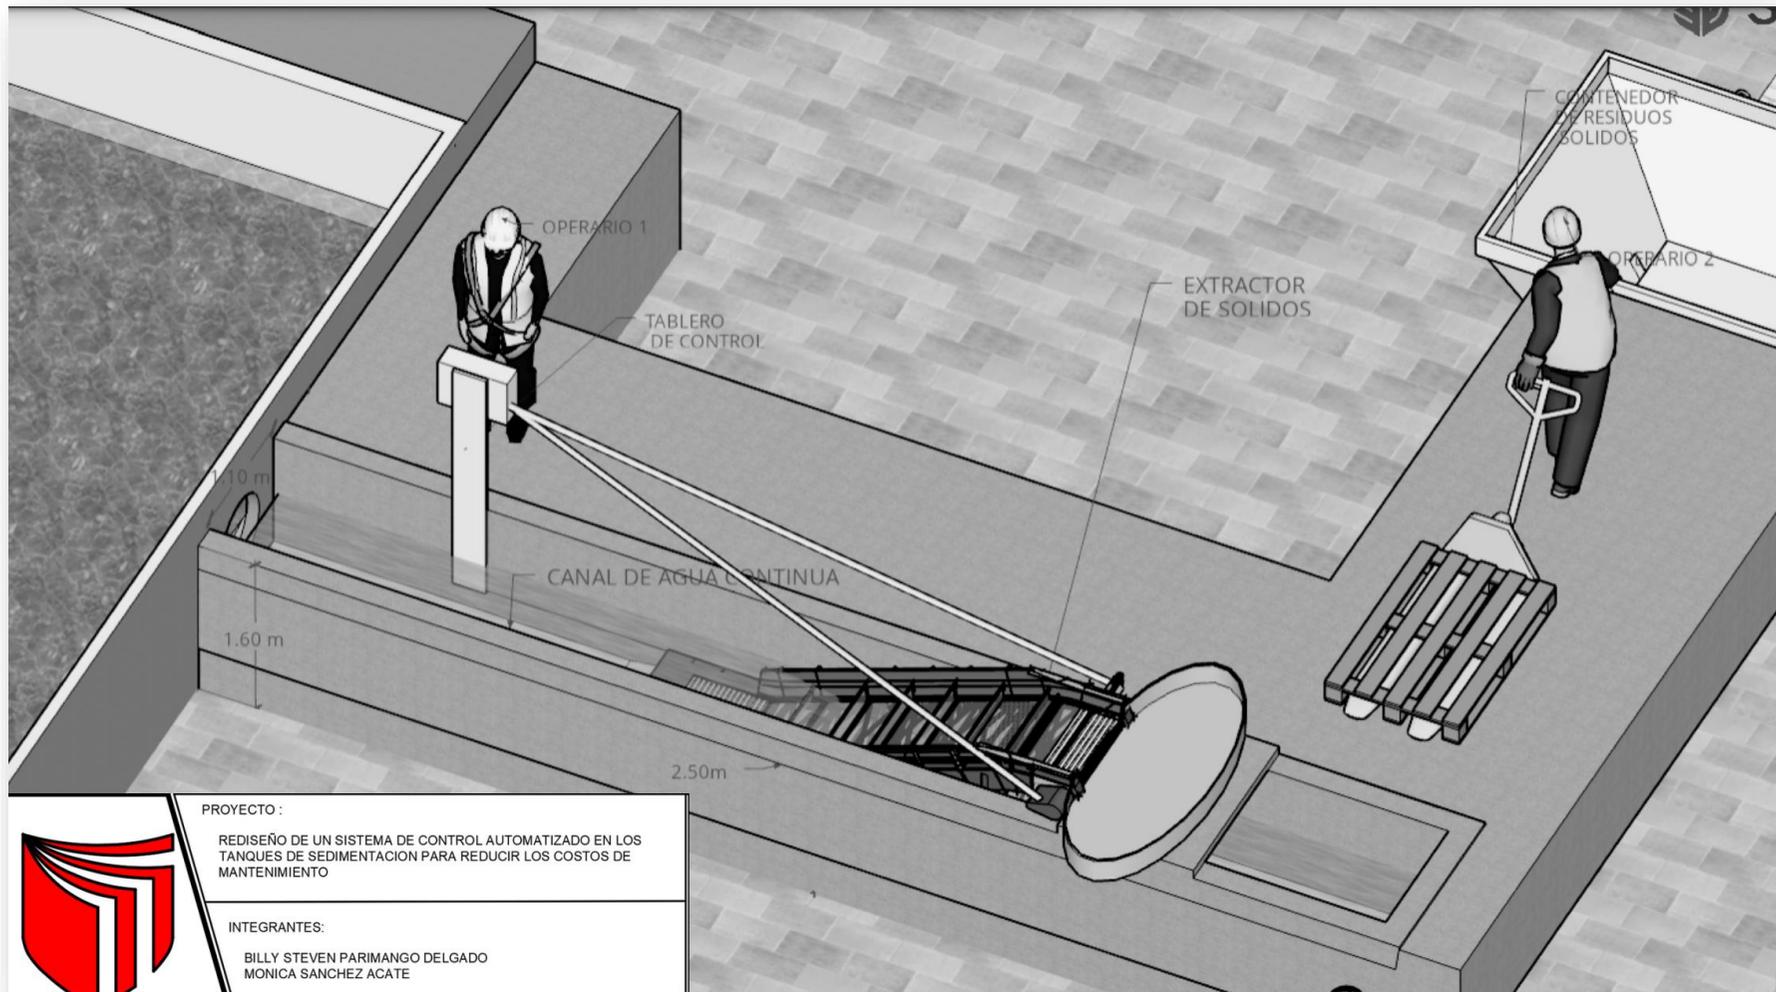
Figura 18. Rediseño de la estructura para el extractor de solidos vista 90°

Elaboración propia: Rediseño de la estructura para el extractor de solidos vista 90°

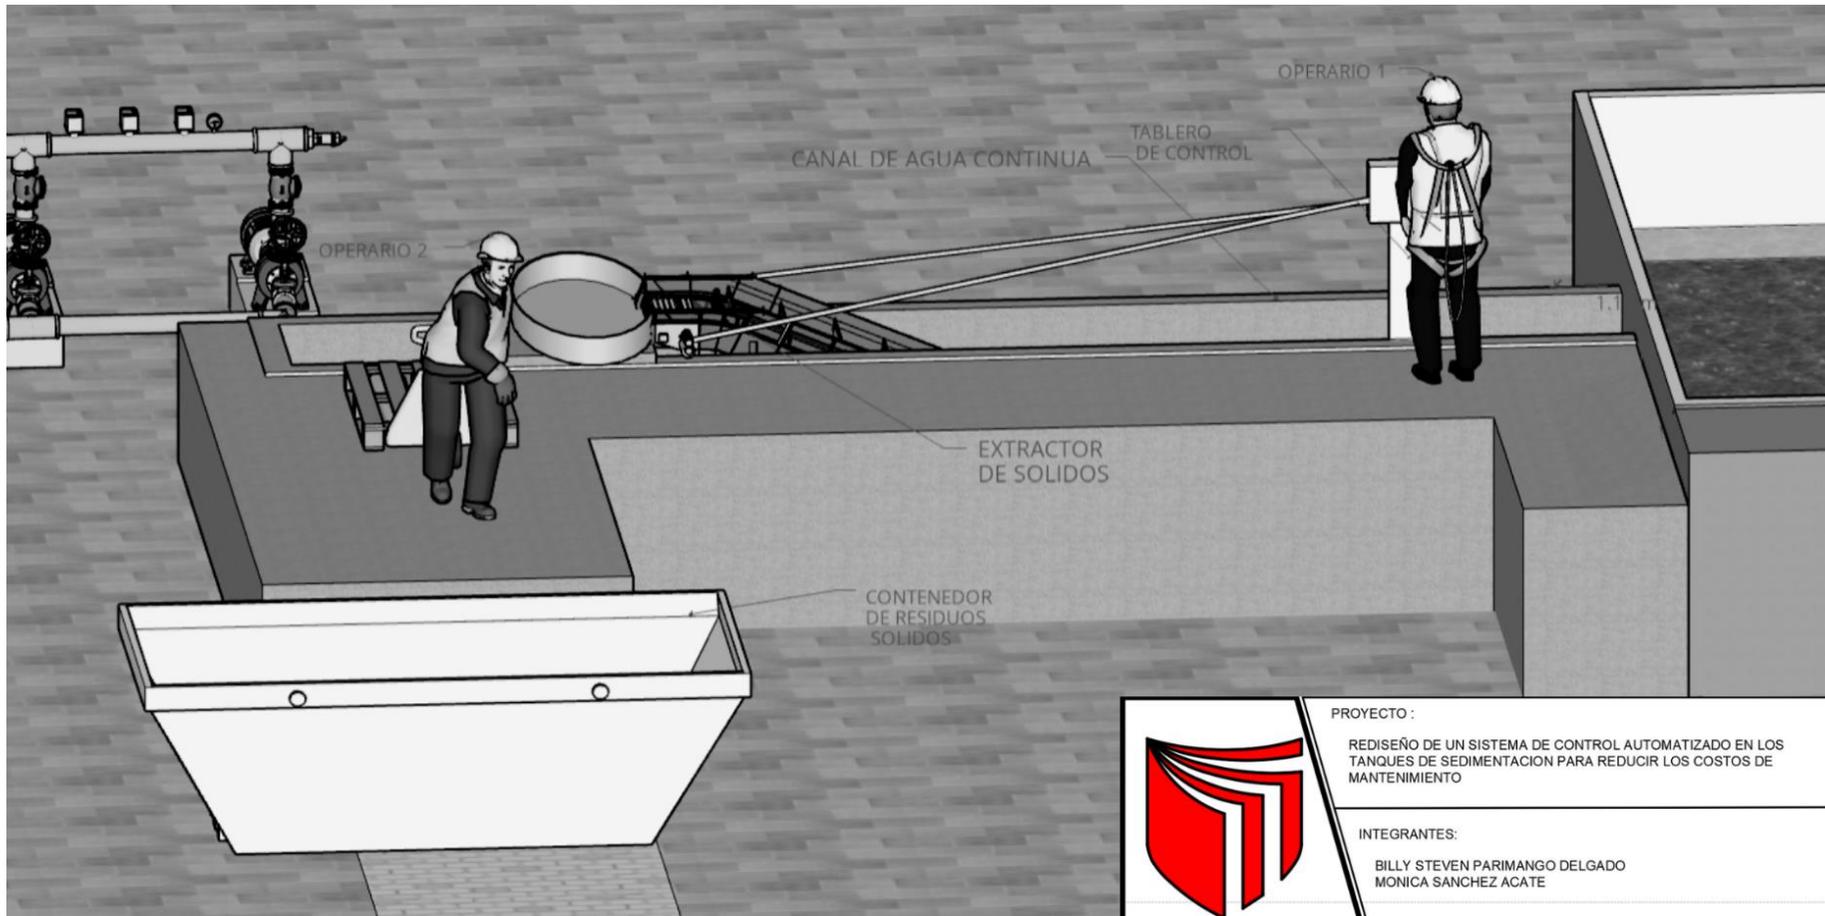
Figura 19. Rediseño de la estructura para el extractor de solidos (vista 180)

Elaboración propia: Rediseño de la estructura para el extractor de solidos (vista 180)

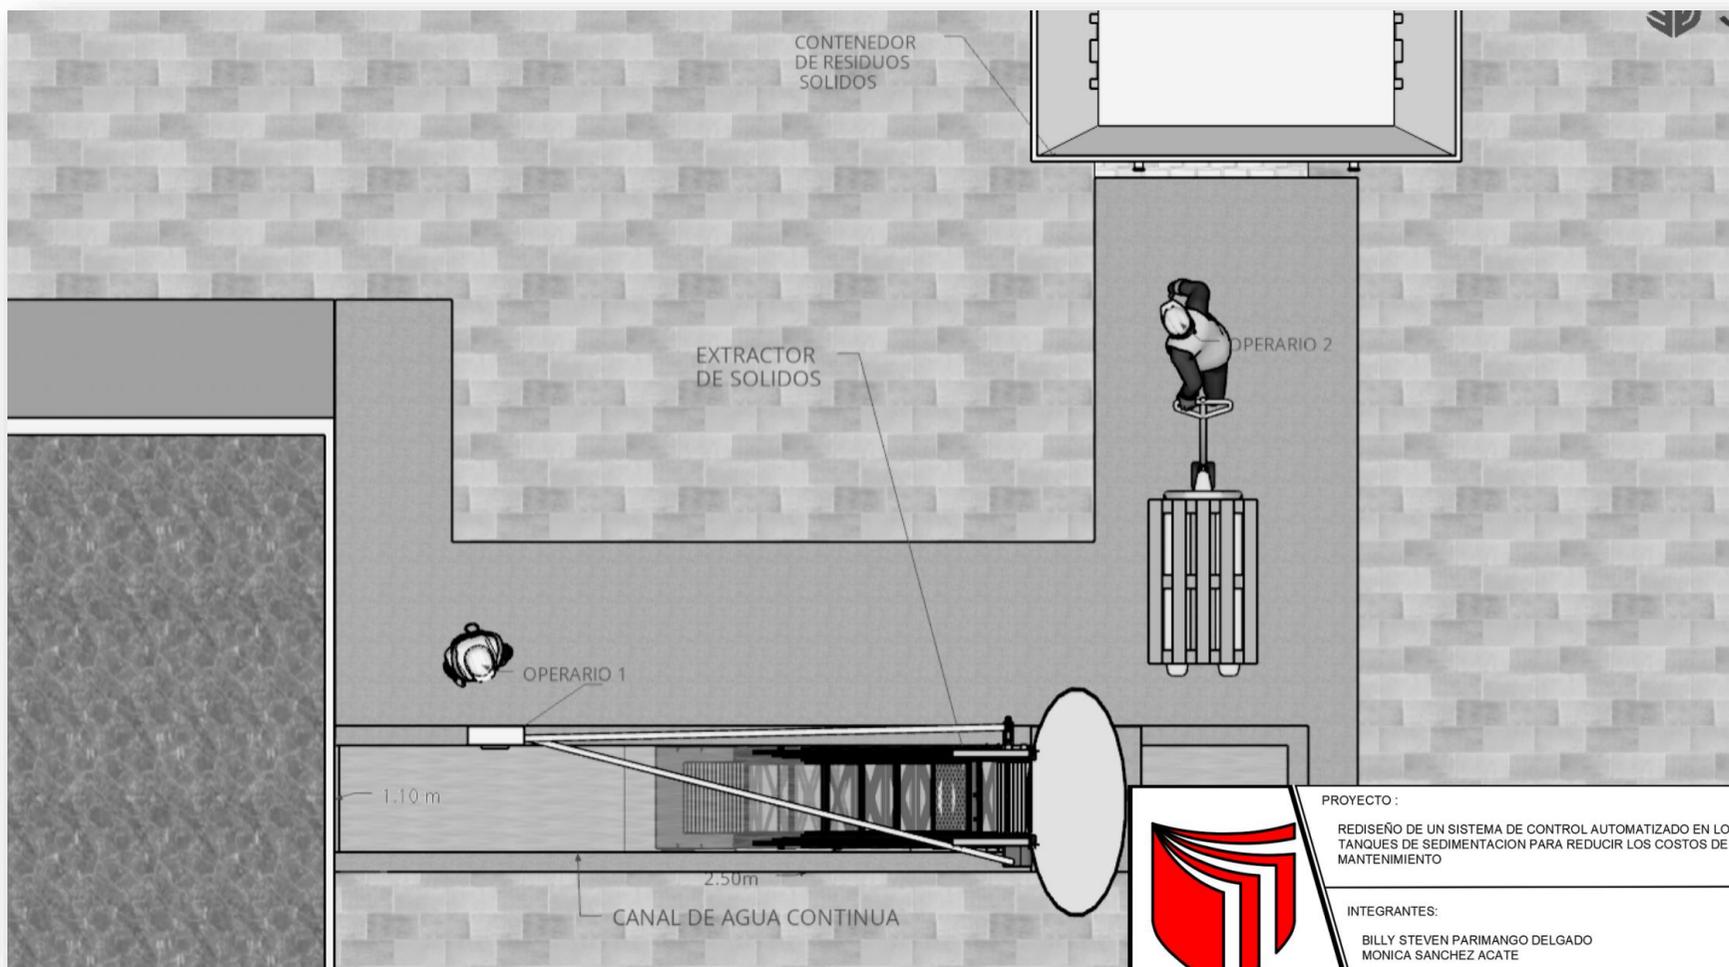
Figura 20. Rediseño de la estructura para el extractor de sólidos.

Elaboración propia: Rediseño de la estructura para el extractor de sólidos.

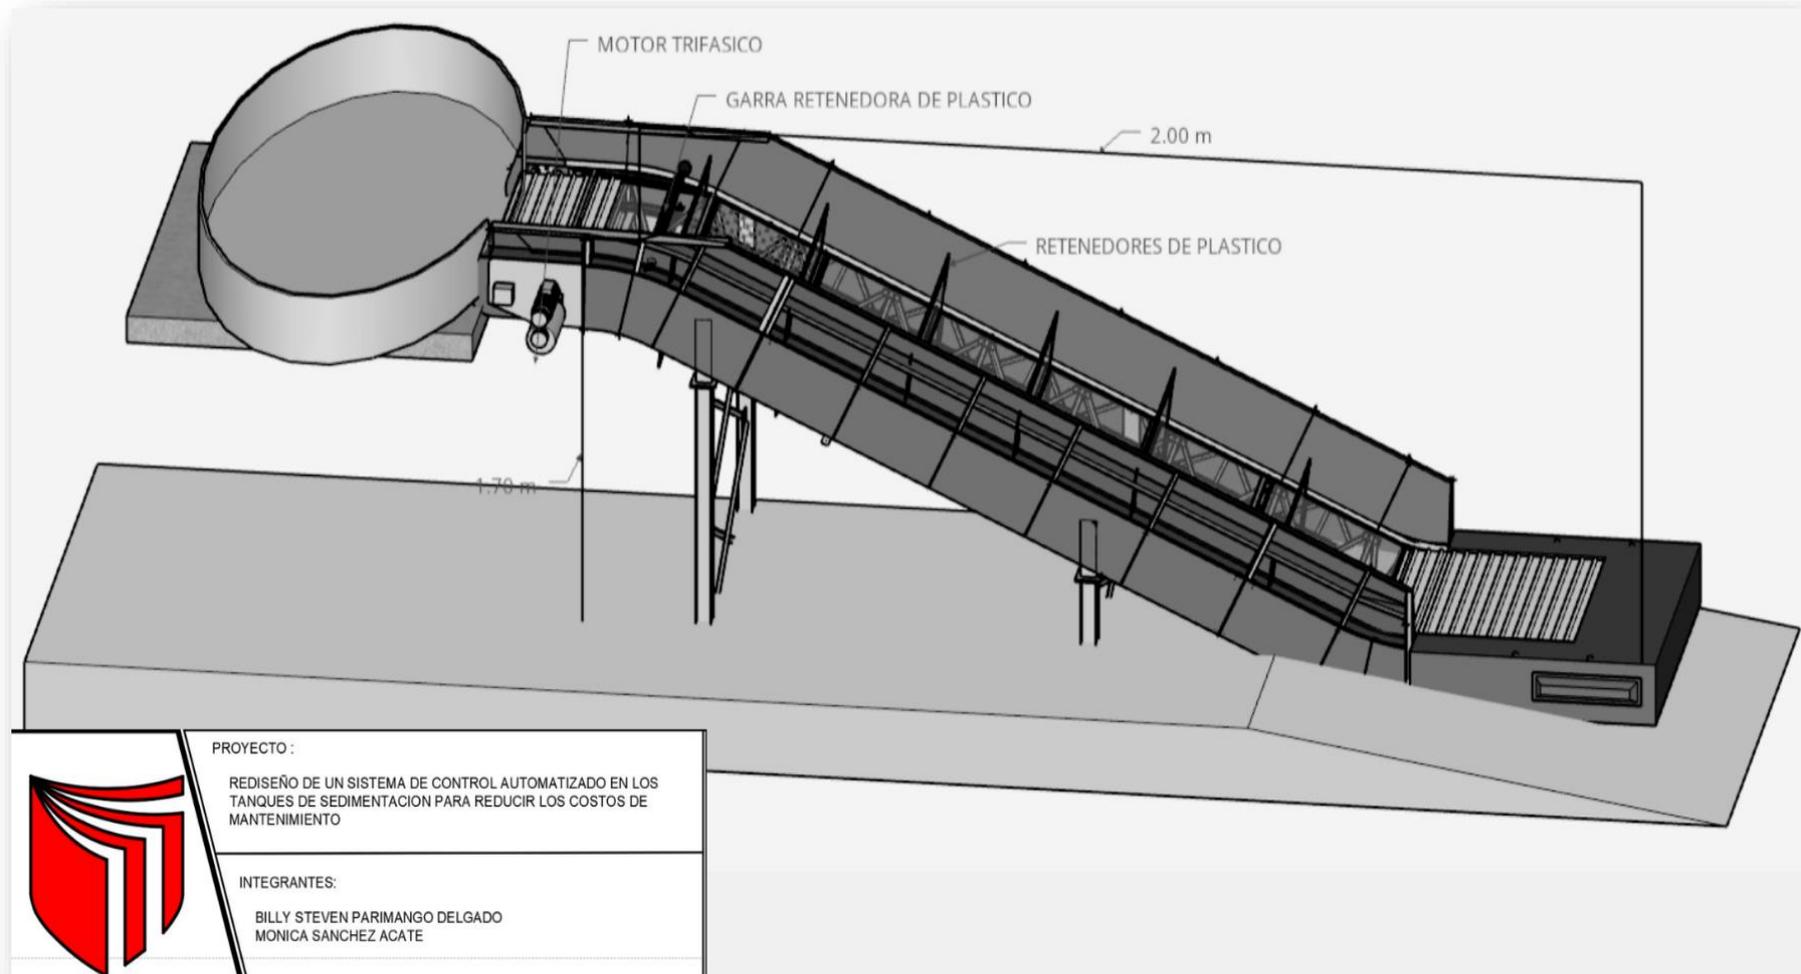
Figura 21. Extractor de solidos

Elaboración propia: Extractor de sólidos.

Mediante planos mostrados anteriormente se puede observar un nuevo sistema de extracción de sólidos el cual evitará los cuellos de botella que se generaban en planta, la mejora de este extractor será en el paso de agua sin sólidos por las tuberías y así no quemar, fundir, obstruir o deteriorar las bombas que impulsan el agua hacia los tanques de sedimentación, Este sistema de extracción servirá como retenedor de plásticos, maderas en partes pequeñas, bolsas, cartón y otros sólidos mediante los retenedores de sólidos que están colocados dentro del extractor así como también la malla de acero para evitar aún más los sólidos que puedan querer diluirse y mediante una garra retenedora de plástico por retirar los residuos que se extraigan del agua para luego colocarlos en una bandeja ovalada, donde al momento de acumularse de bastantes residuos o sólidos el operario retirará esos sólidos hacia un contenedor de residuos sólidos. La malla tiene una medida de 10 cm de ancho en cada orificio. Por ello este proceso de extracción beneficiará en paso de agua con mayor limpieza sin sólidos los cuáles ya no generarán costos de mantenimiento excesivo y costos en adquirir nuevas bombas, por los problemas ya mencionados.

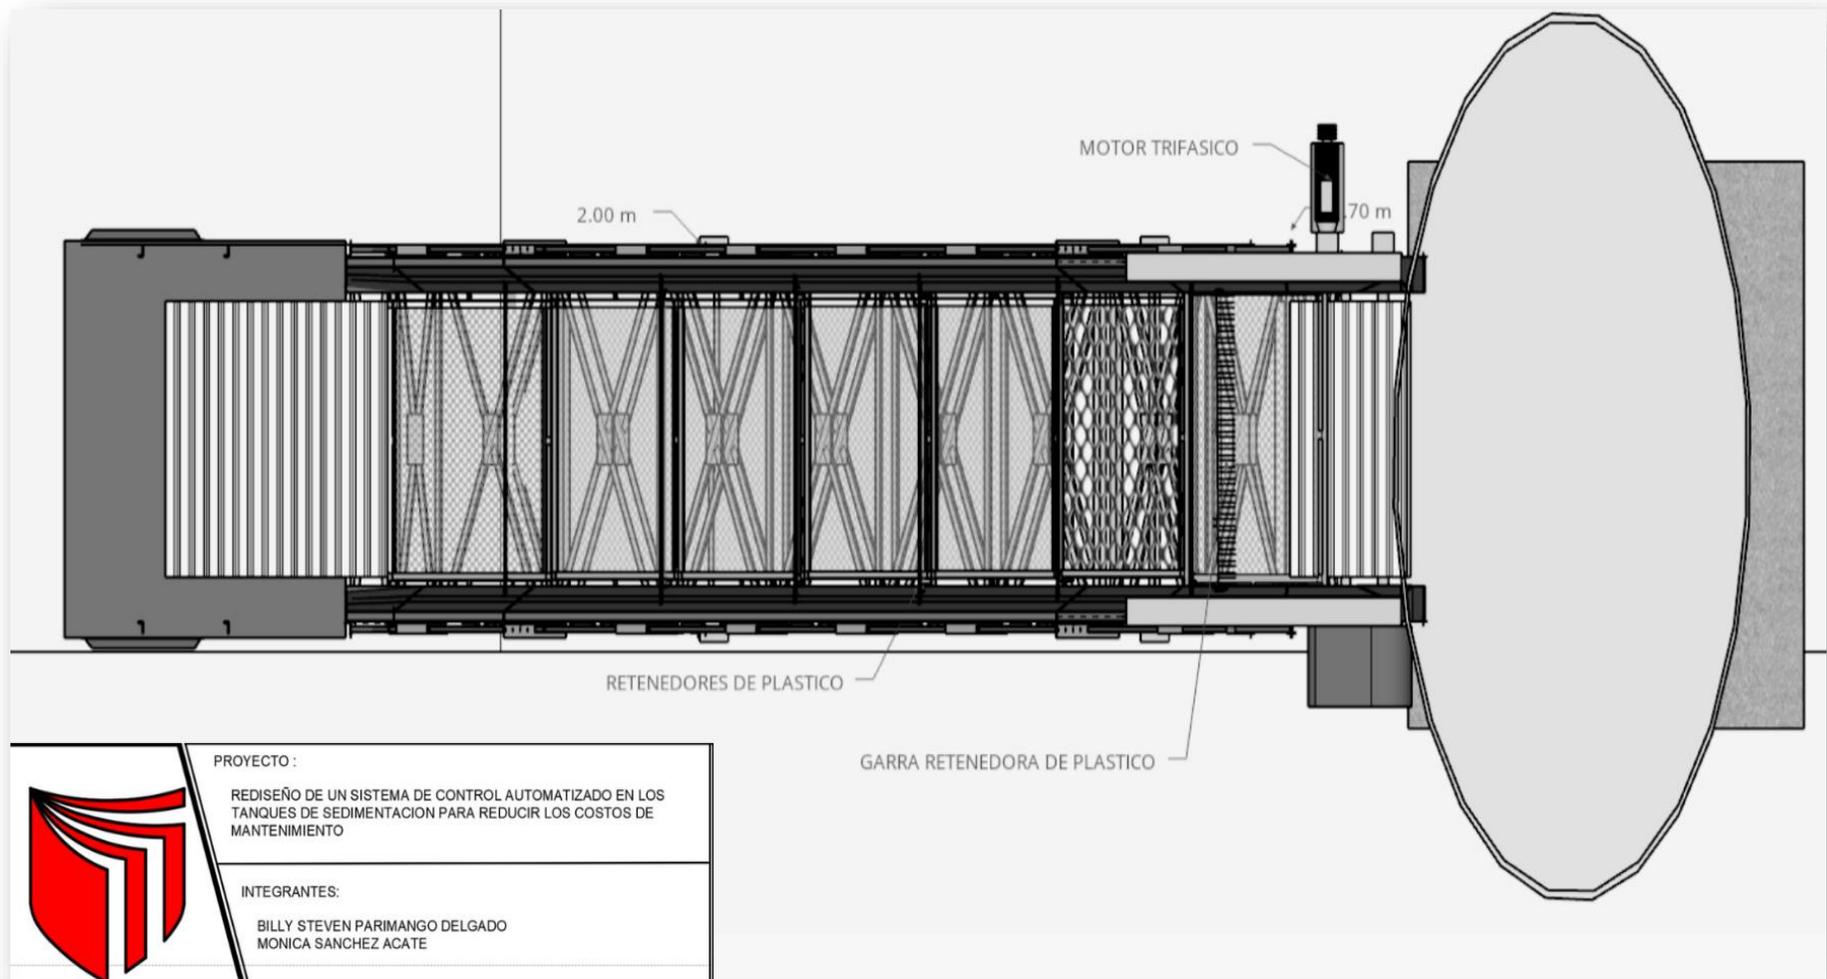
Figura 22. Extractor de solidos vista 180°

Elaboración propia: Extractor de sólidos vista 180°

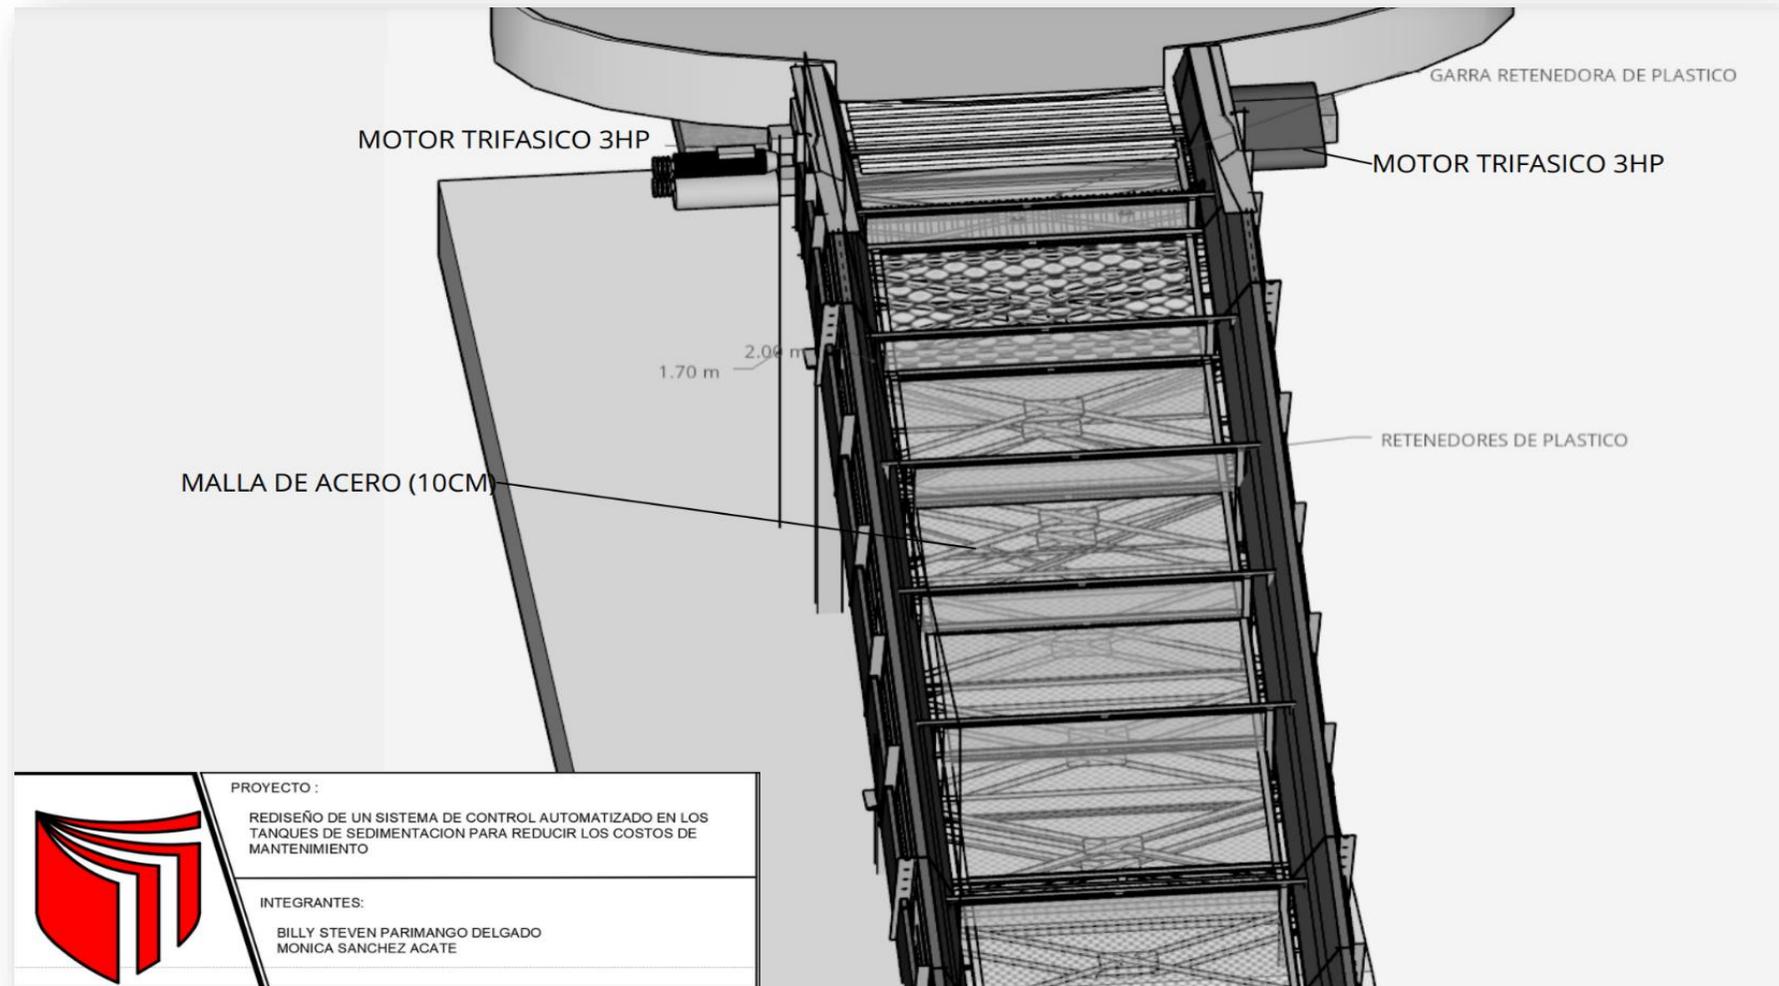
Figura 23. Extractor de sólidos vista 360°

Elaboración propia: Extractor de solidos vista 360.

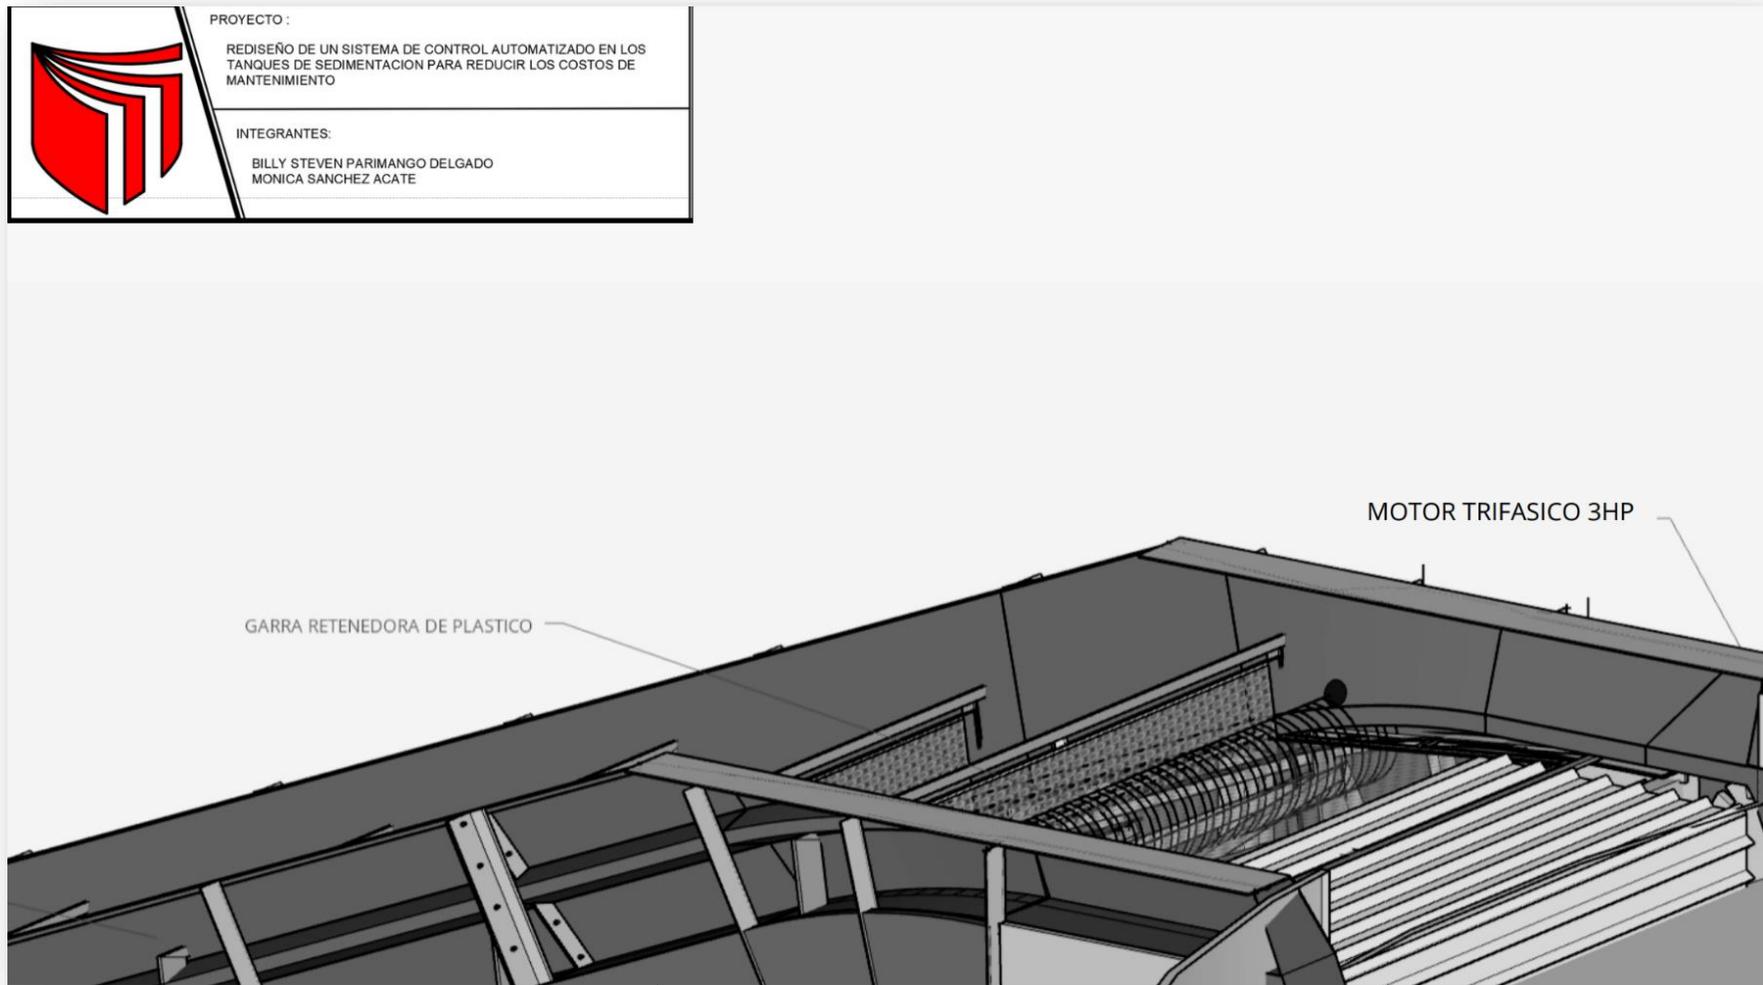
Figura 24. Extractor de solidos vista 90° (Garra retenedora de solidos)

Elaboración propia: Extractor de sólidos vista 90° (Garra retenedora de solidos).

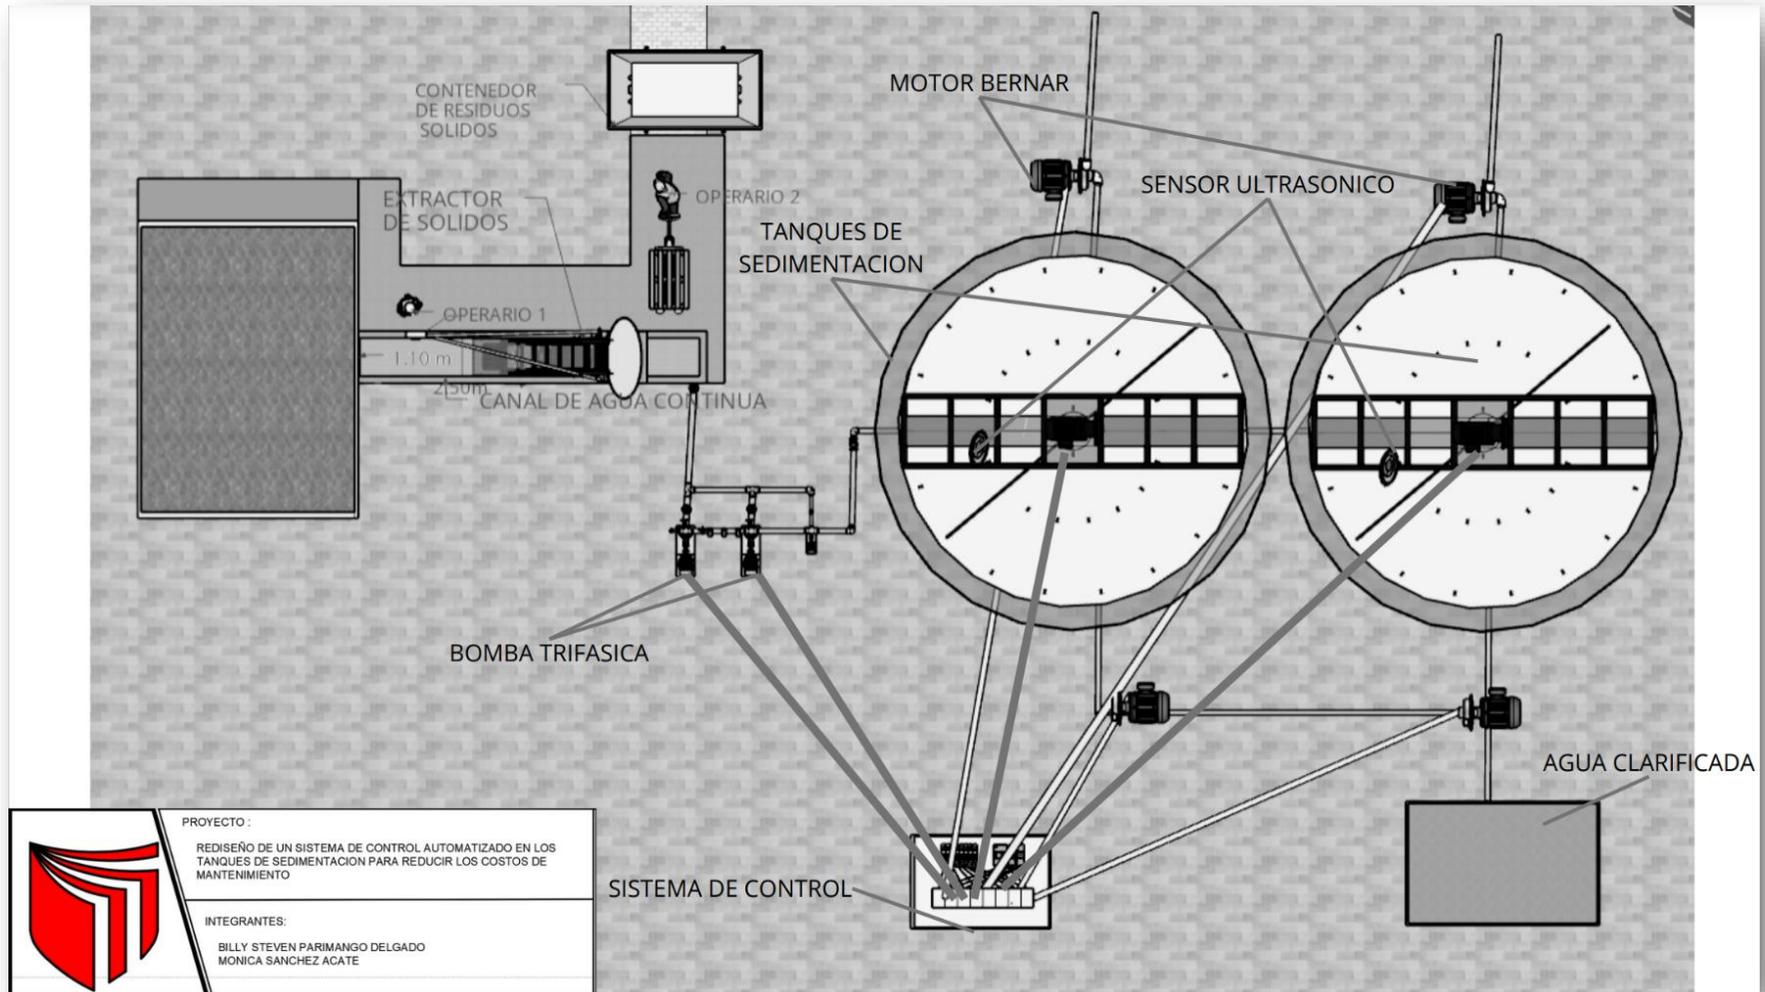
Figura 25. Rediseño del Sistema de Control Automatizado

A continuación, se realizará el plano general del área afectado, sus ubicaciones y su respectivo cableado, mostrando el lugar que corresponde cada rediseño realizado anteriormente.

Elaboración propia. Rediseño del Sistema de Control Automatizado.
