Evaluación de la vulnerabilidad sísmica a partir de curvas de fragilidad considerando la variabilidad del material, sector La Primavera, Huarmaca-Huancabamba-Piura

**TESIS PARA OBTENER EL TÍTULO PROFESIONAL DE:**

Ingeniero Civil

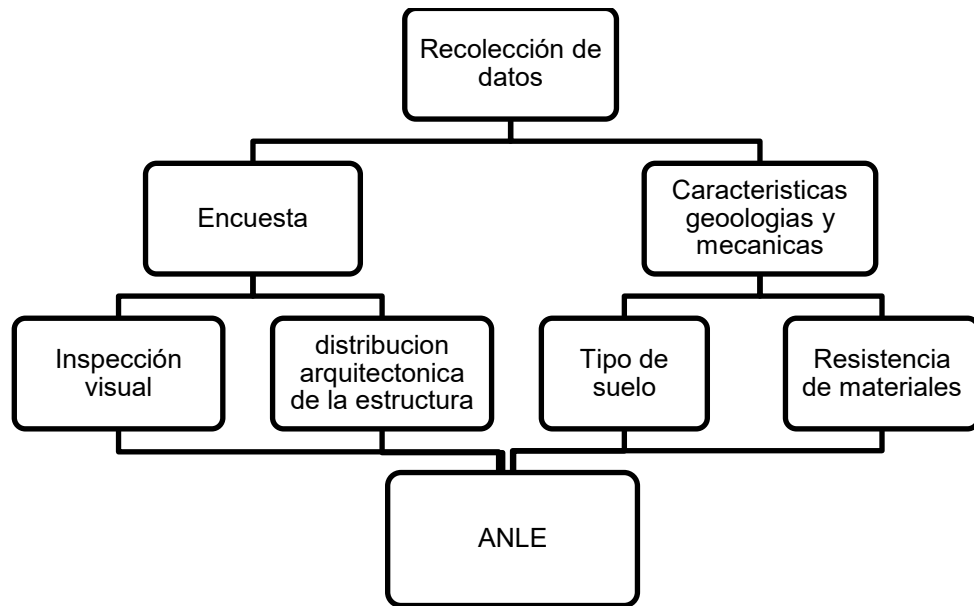
Figura 1. Proceso seguido para el análisis no lineal estático.

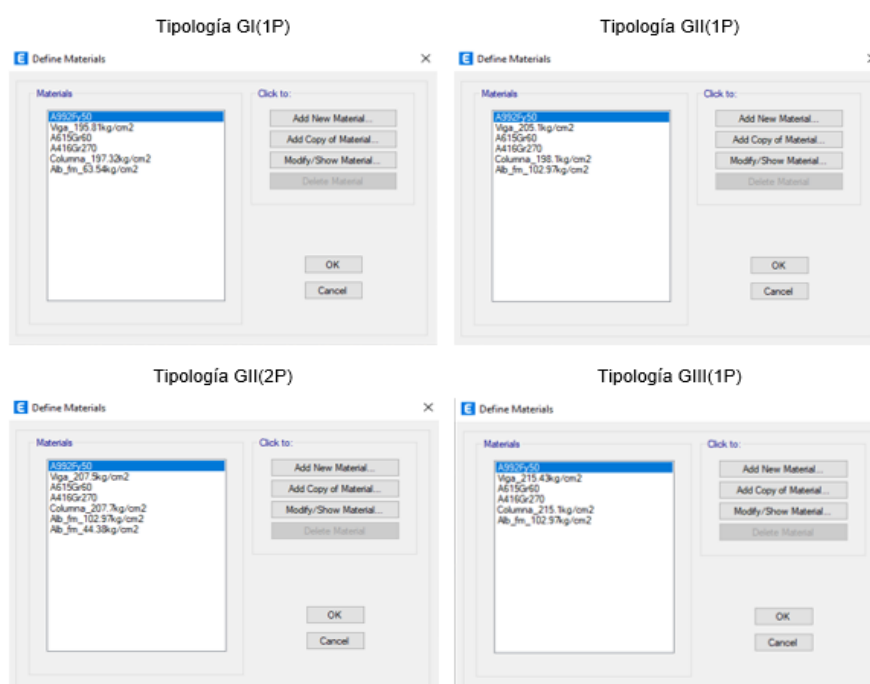
*Figura 9. Asignación de materiales correspondientes a las tipologías.*

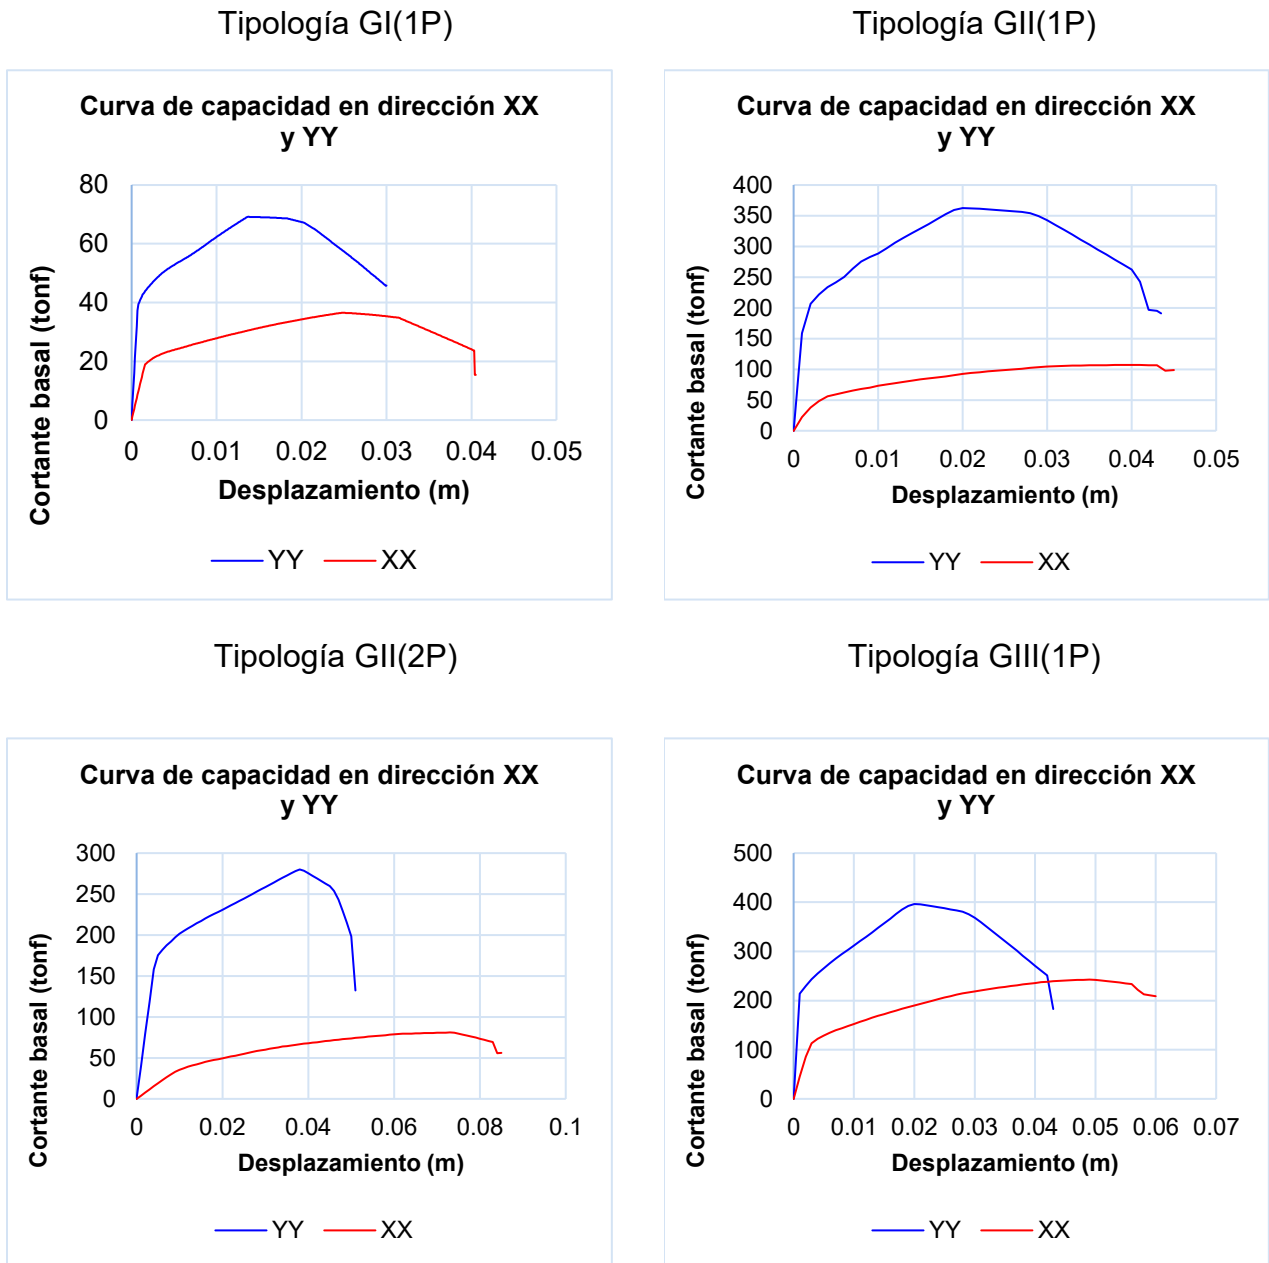
Para cumplir con el objetivo planteado, se llevó a cabo la aplicación del proceso de análisis no lineal estático (ANLE) a las cuatro tipologías de vivienda, con el objetivo de obtener las curvas de capacidad para las direcciones XX y YY.

Figura 10. Curvas de capacidad obtenidas de las 4 tipologías de vivienda.

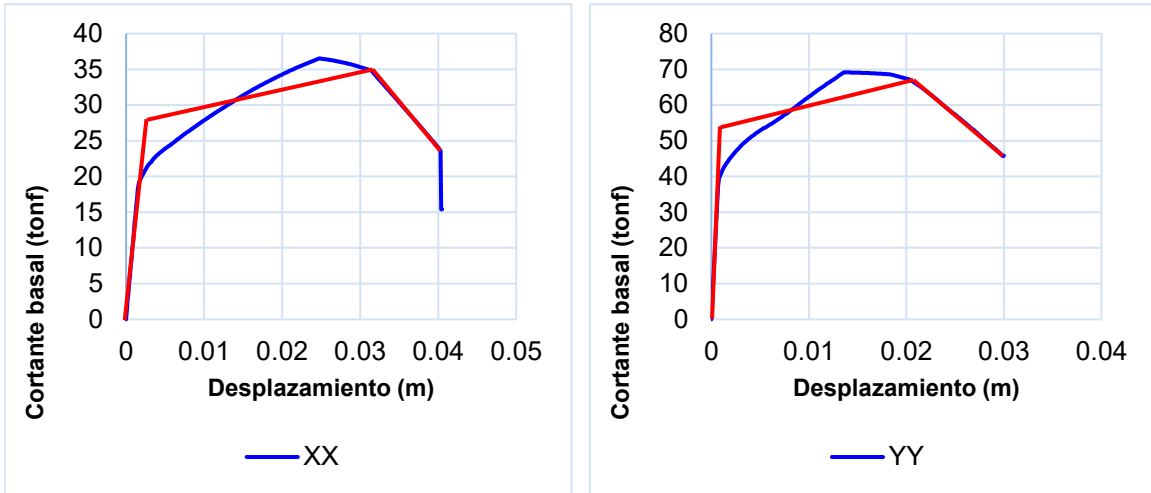
Figura 11. Curvas trilineales tipología GI(1P).

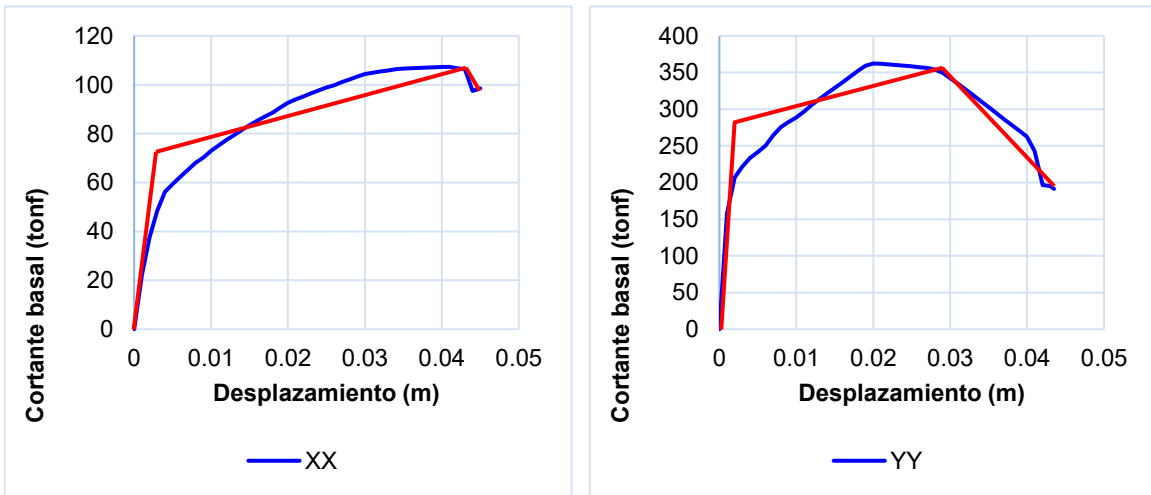
Figura 12. Curvas trilineales tipología GII(1P)

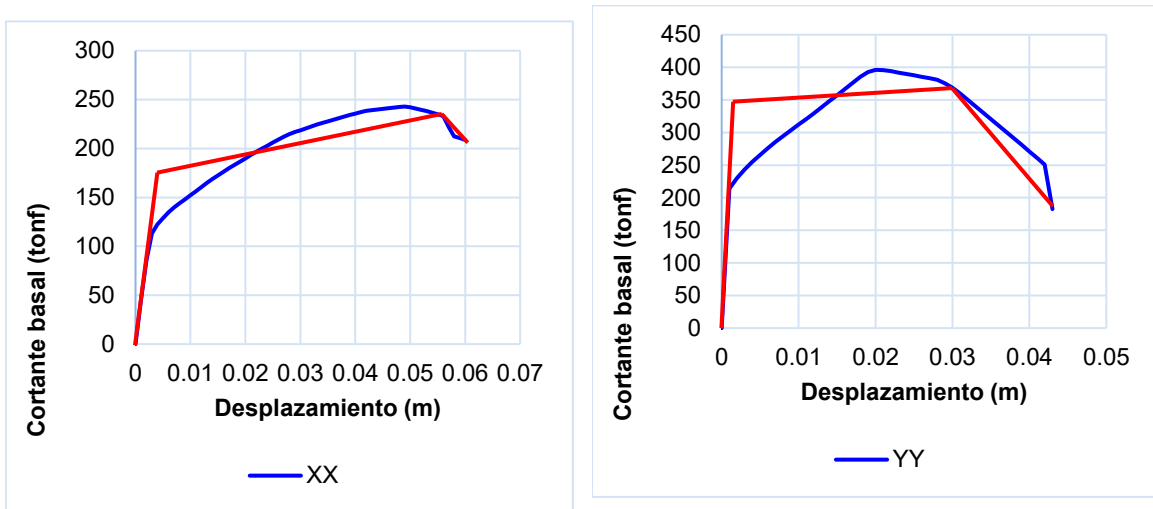
Figura 14. Curvas trilineales tipología GIII(1P).

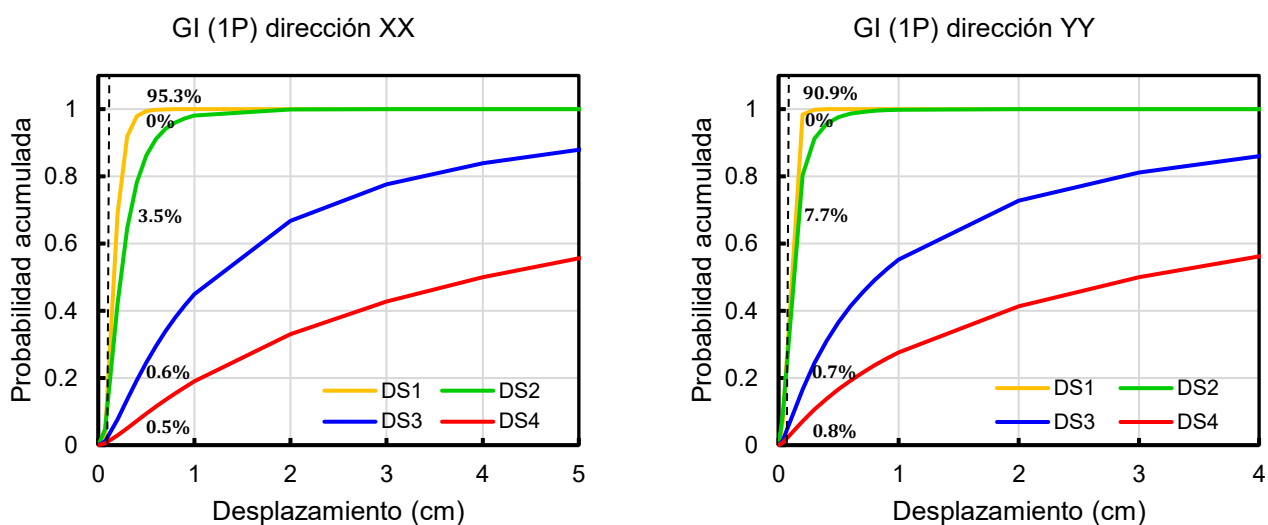
*Figura 15. Curvas de fragilidad tipología GI(1P).*

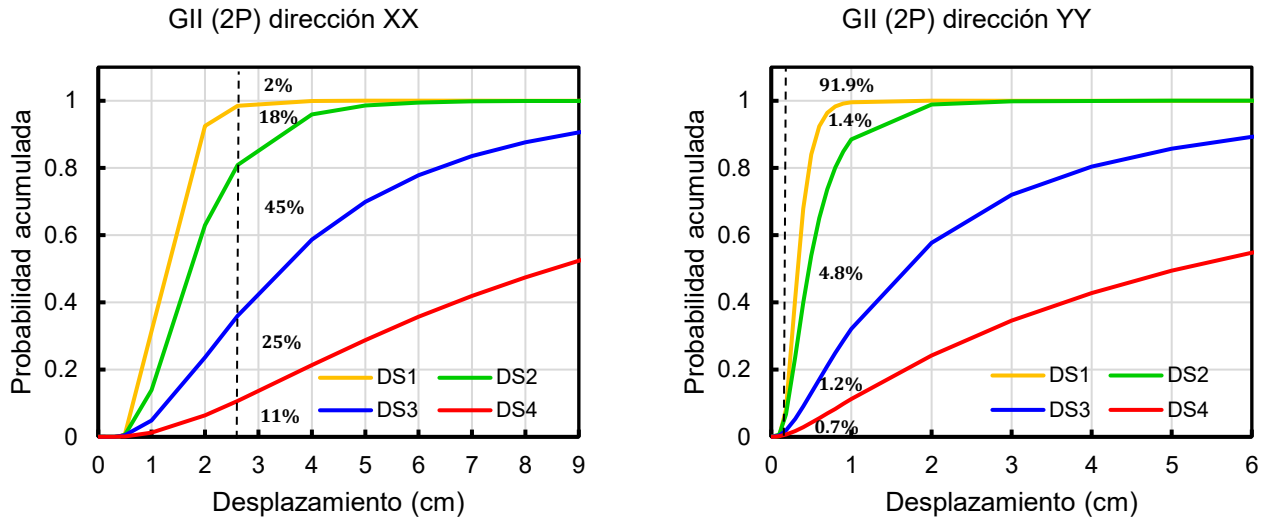
Figura 17. Curvas de fragilidad tipología GII(2P).

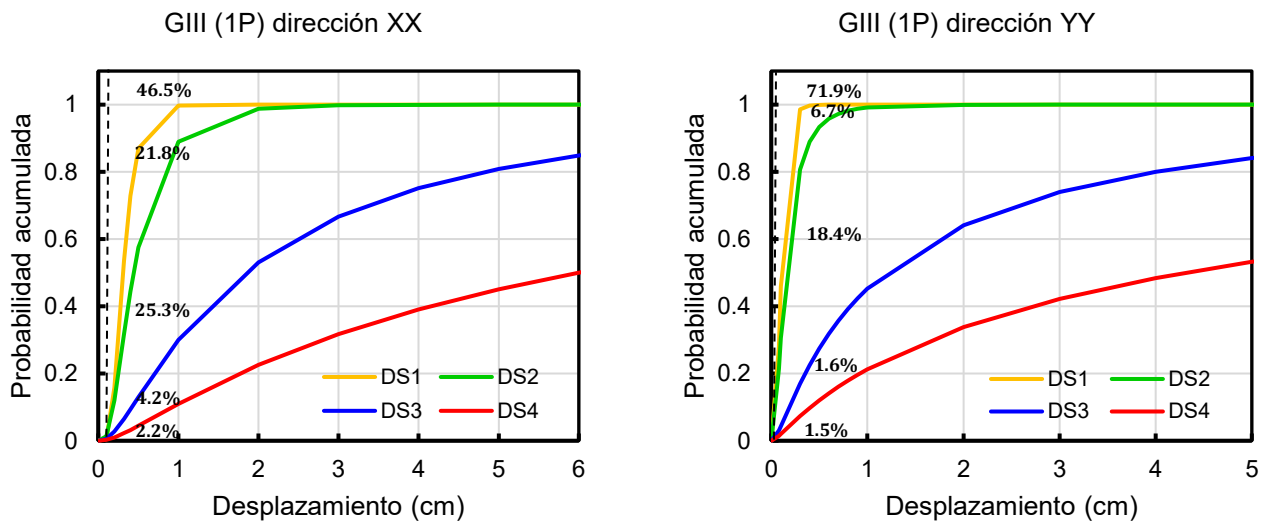
Figura 18. Curvas de fragilidad tipología GIII(1P).

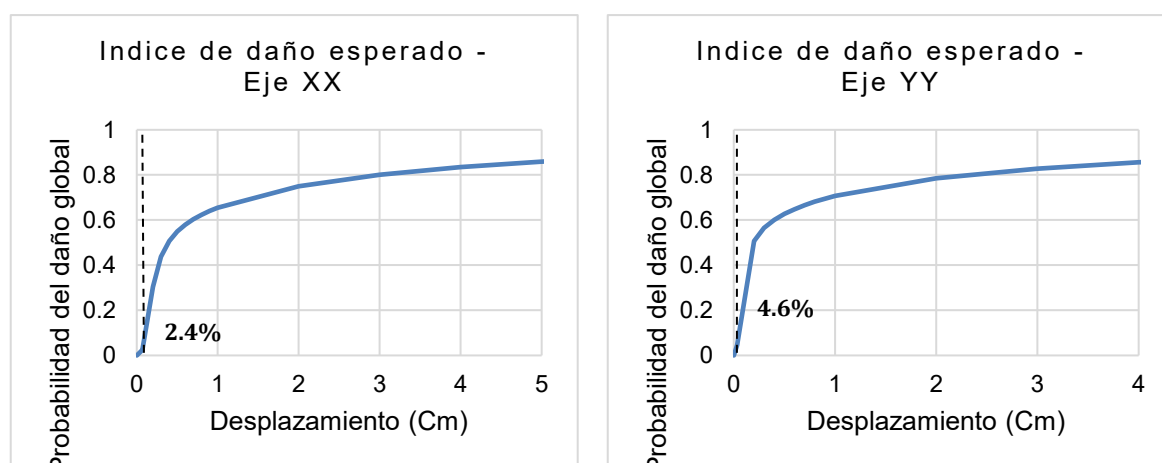
*Figura 19. Curva de vulnerabilidad tipología GI(1P).*

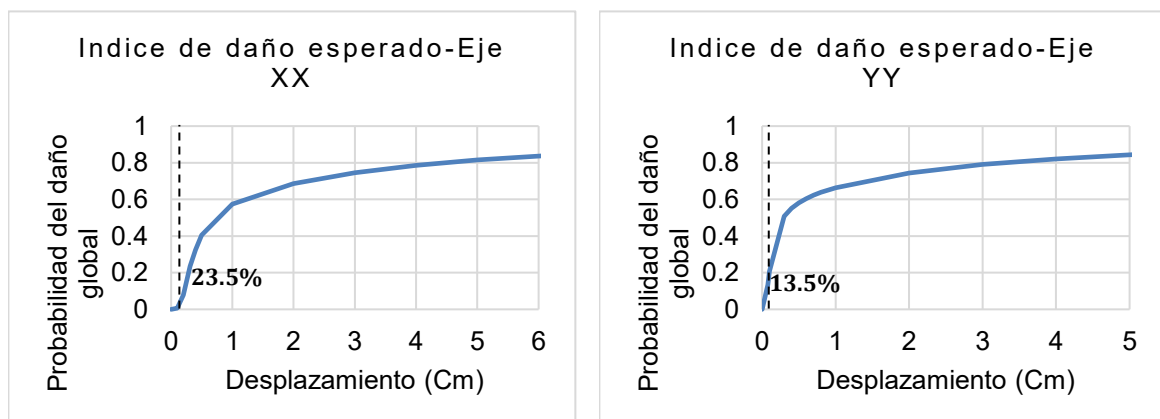
Figura 22. Curva de vulnerabilidad tipología GIII(1P).

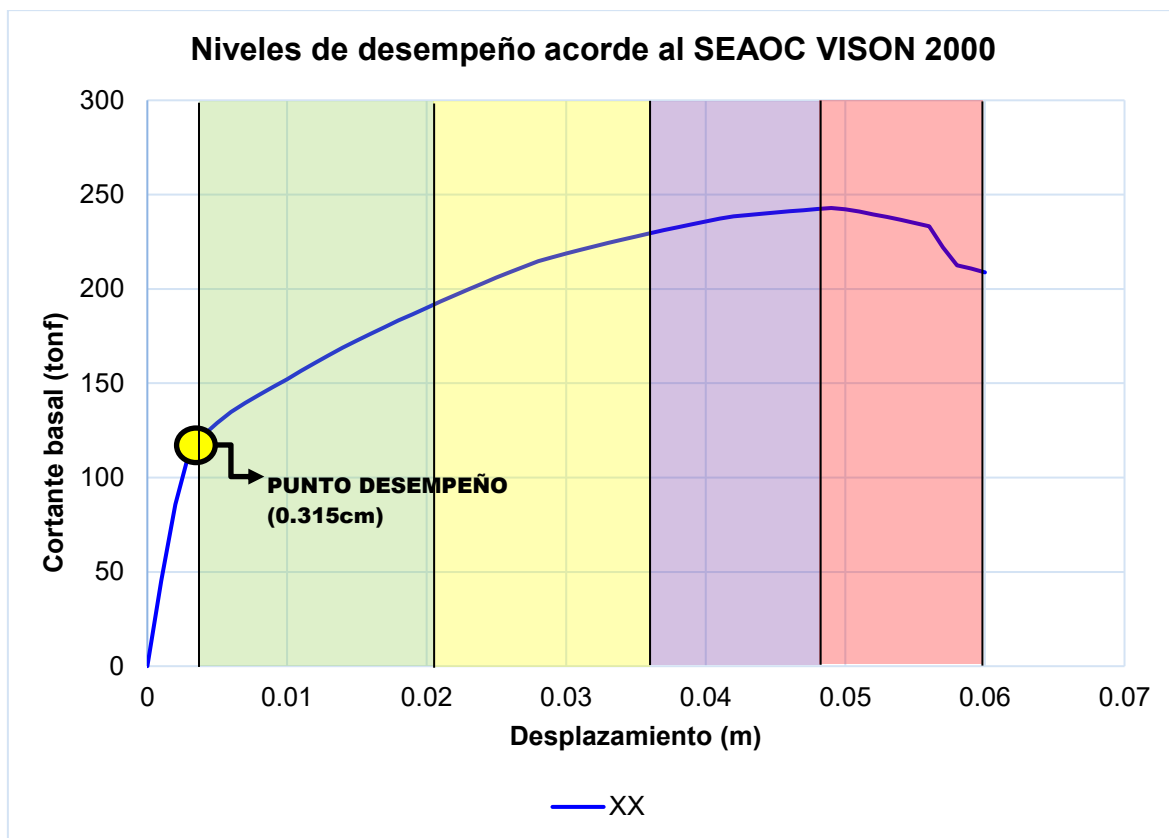
Figura 29. Niveles de desempeño estructural tipología GIII(1P) – XX.

En base al punto de desempeño de 0.315cm, se estima que la tipología de vivienda GIII(1P) en la dirección XX mantendrá un estado de "completamente operativo", de acuerdo a lo planteado por el SEAOC VISION 2000 en la Figura 2

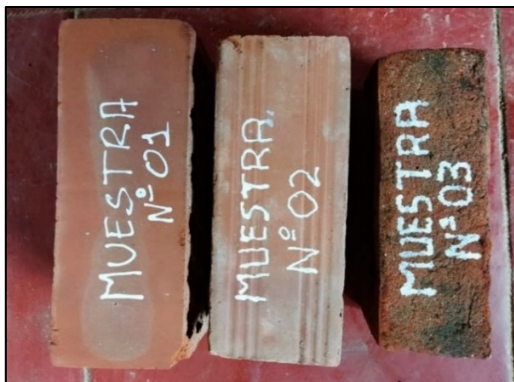
*Figura 32.* Unidades de albañilería del área de estudio, Sector La Primavera.
