UNIVERSIDAD CÉSAR VALLEJO

Evaluación estructural de la trocha carrozable en la prolongación Av. Pacífico, entre la calle Unión y Cerro Partido. Propuesta de diseño de pavimento con el método AASHTO-93,
Nuevo Chimbote – 2021

TESIS PARA OBTENER EL TÍTULO PROFESIONAL DE:

Ingeniero Civil

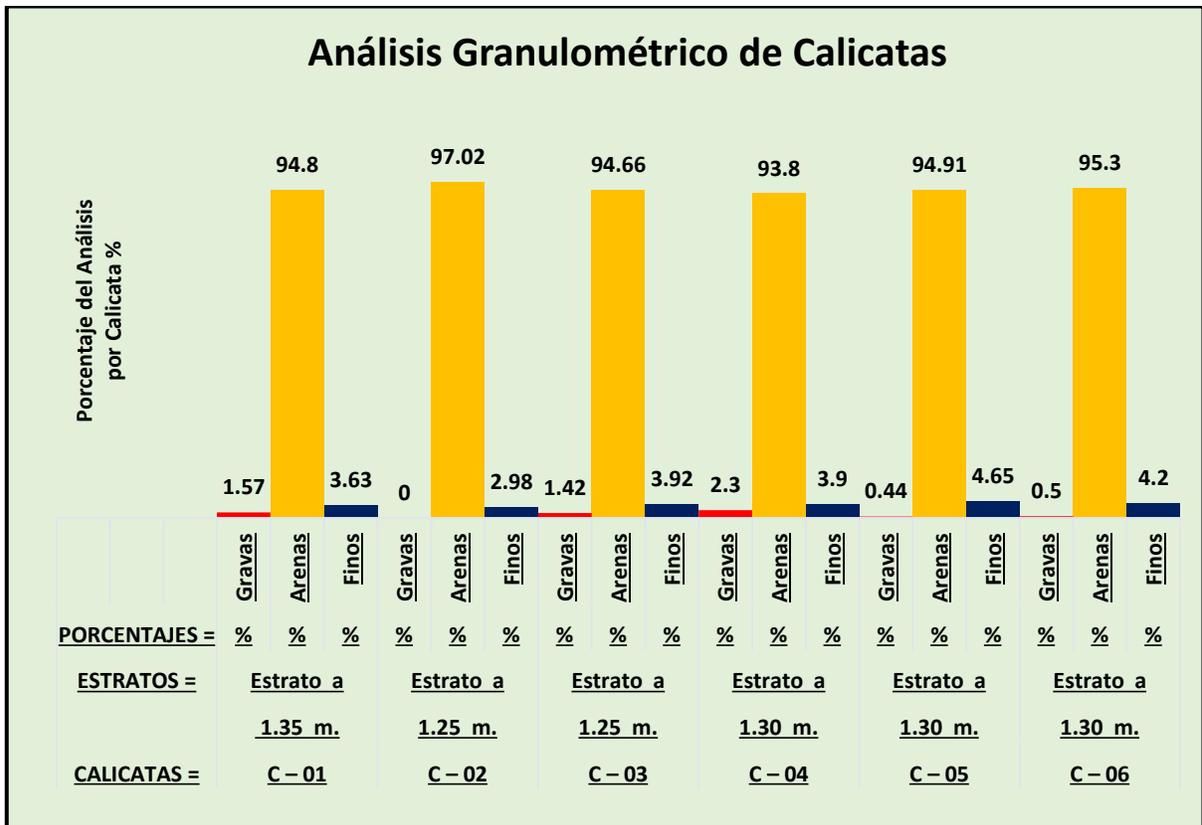
GRÁFICO N° 1
CARACTERÍSTICAS DEL SUELO POR ESTRATOS

Interpretación: El gráfico n.º 1 presentado anteriormente, nos indica las características del suelo por estratos de cada calicata (C-1 a la C-6), cada barra muestra su porcentaje de grava, de Arena y de Finos que se encontró según los estratos en cada calicata.

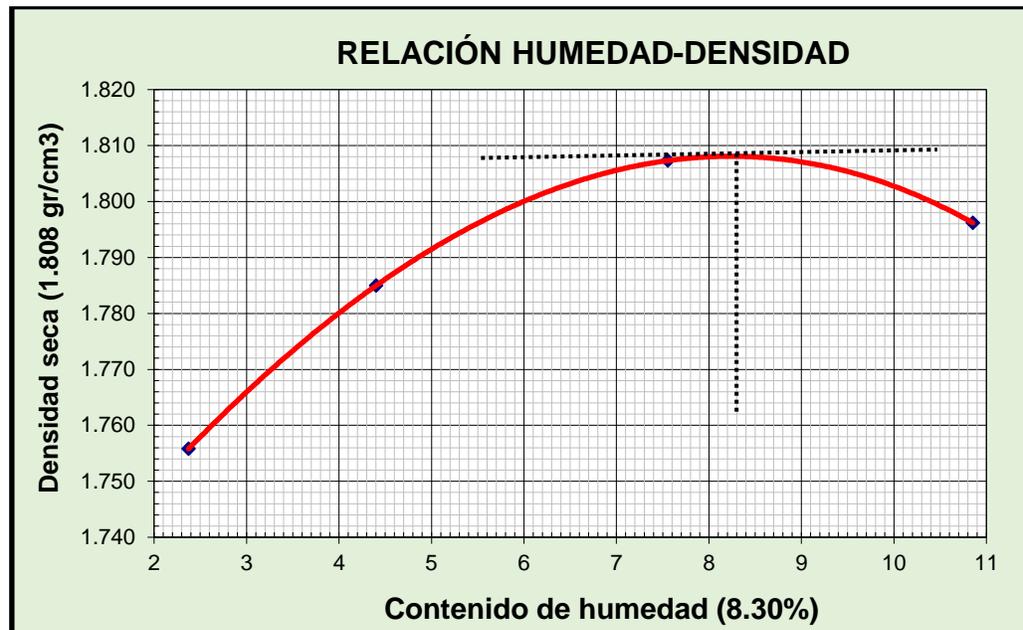
GRÁFICO N° 2
RESULTADO DE PROCTOR MODIFICADO, EN LA CALICATA C – 2

Interpretación: Según el gráfico n.º 2, muestra los datos obtenidos de la tabla n.º 4, se observa el Óptimo Contenido de Humedad = 8.30% vs la Máxima Densidad Seca = 1.808 gr/cm³, de acuerdo a los parámetros del ASTM-D1557.

Interpretación: El resultado de Proctor Modificado que presenta la tabla n.º 4, se observa que la C-6 – M-1 presenta la mayor Densidad Máxima Seca de 1.82 gr/cm³, y el mayor porcentaje de humedad óptima con el 11.60%. La C-2 – M-1 presenta el valor mínimo de Densidad Máxima Seca de 1.81 gr/cm³ y la mínima humedad óptima de 8.30%. Ver gráfico n.º 2.

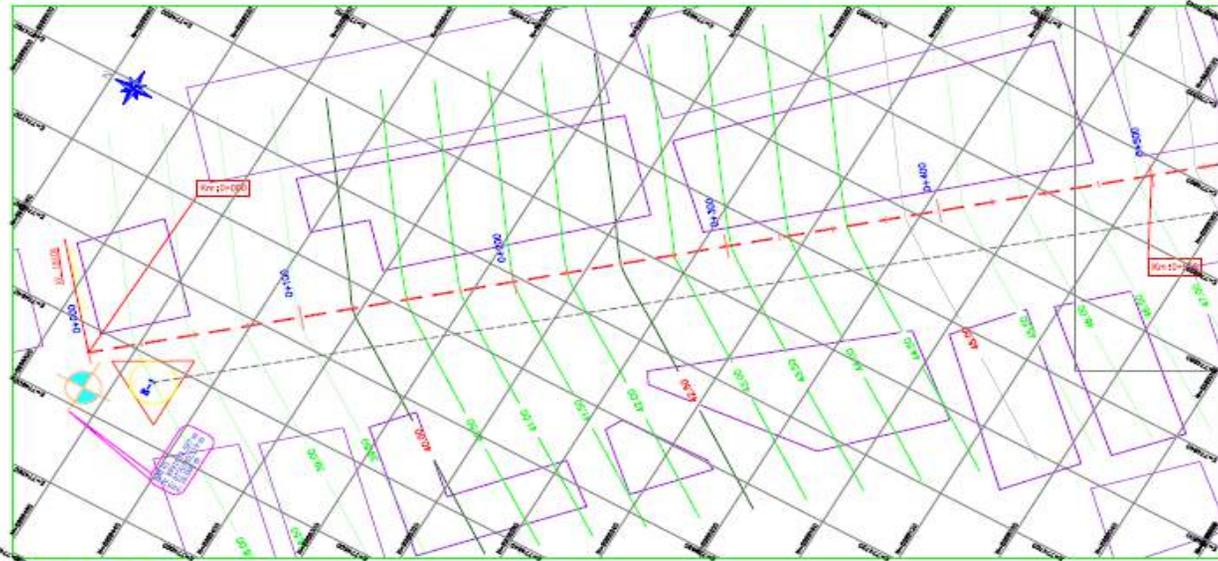
PLANO EN PLANTA:
PROL. AV. PACÍFICO - (0+000,00 - 0+505,00)
 Esc: 1/1.000

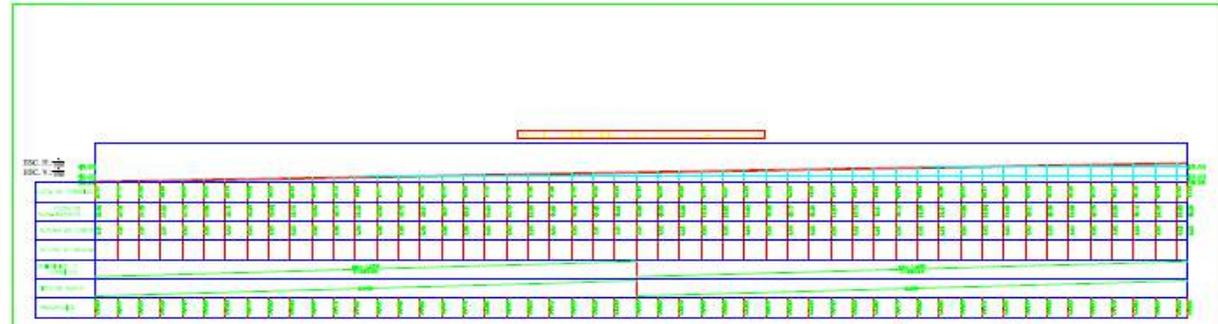
PERFIL LONGITUDINAL:
PROL. AV. PACÍFICO - (0+000,00 - 0+505,00)
 Esc: 1/1.000

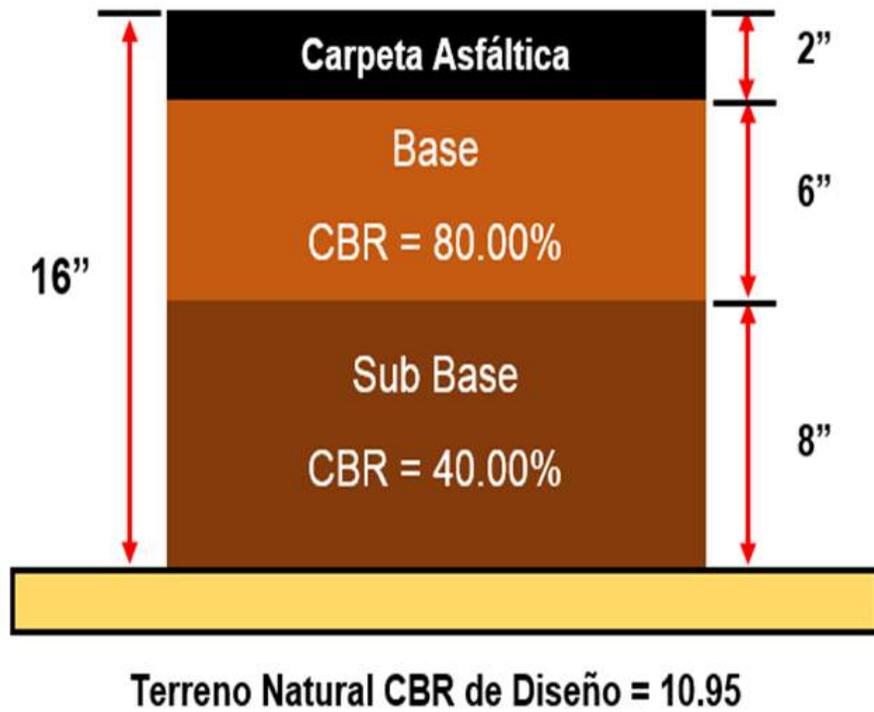
ESTRUCTURA DEL PAVIMENTO FLEXIBLE / PROPUESTA DE DISEÑO

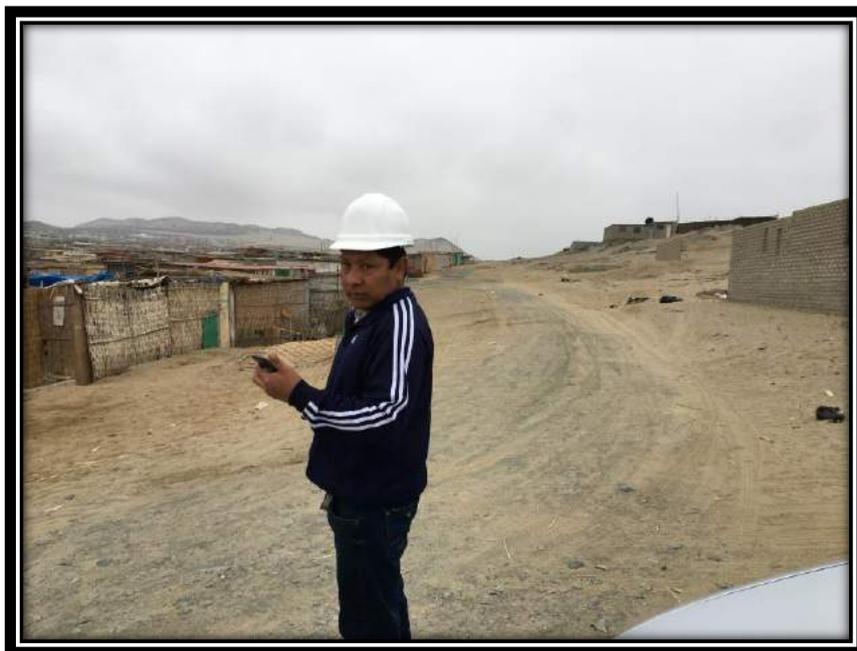
FOTO N°04: En la fotografía se muestra que el terreno presenta pendientes irregulares.

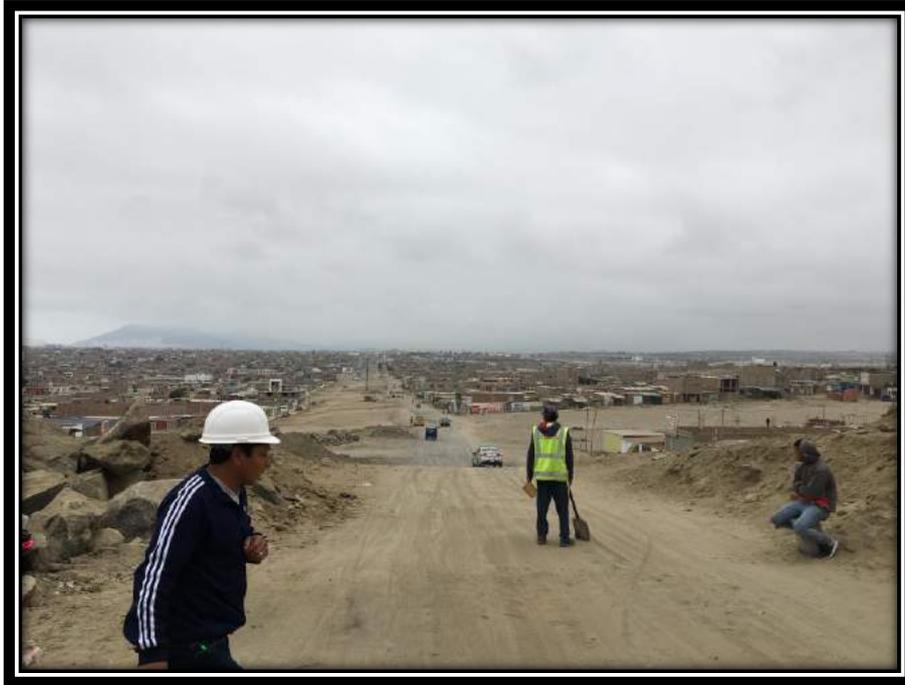
FOTO N°05: En la foto se observa que la zona de cerro partido presenta una pendiente fuerte.

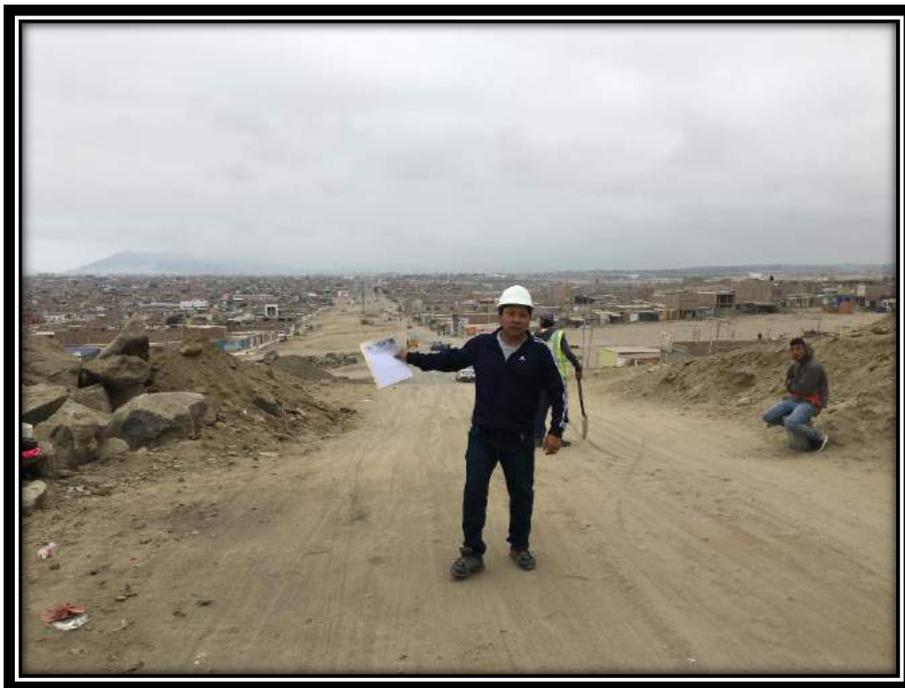
FOTO N°06: En la figura se muestra que el terreno presente es rocoso.

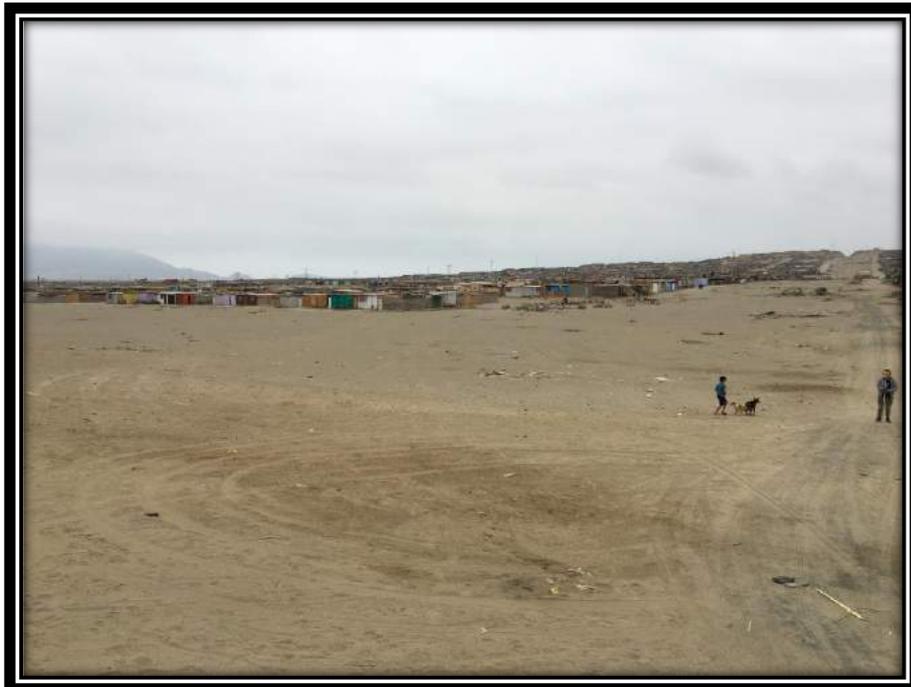
FOTO N°08: Se visualiza la presencia de una pendiente transversal irregular con respecto al eje de la trocha.

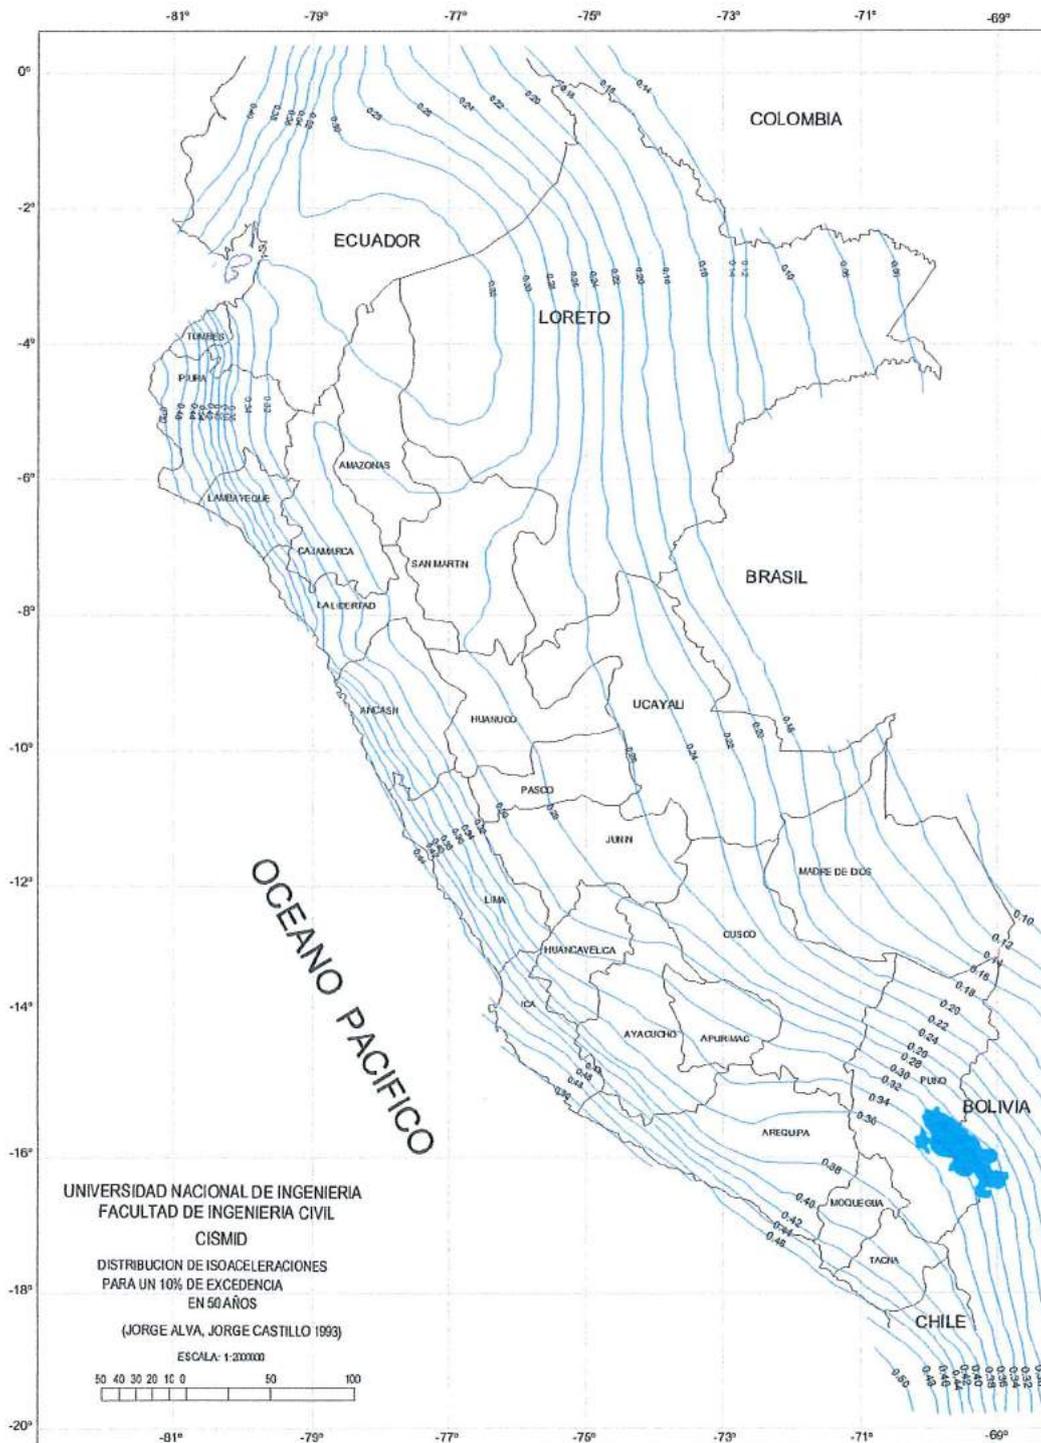
Figura 3. Mapa de Isoaceleraciones para 475 años de Periodo de Retorno

En la figura 3 se muestra los valores de isoaceleraciones para un periodo de retorno de 500 años y para una vida útil de 50 años, con una excedencia de 10%.

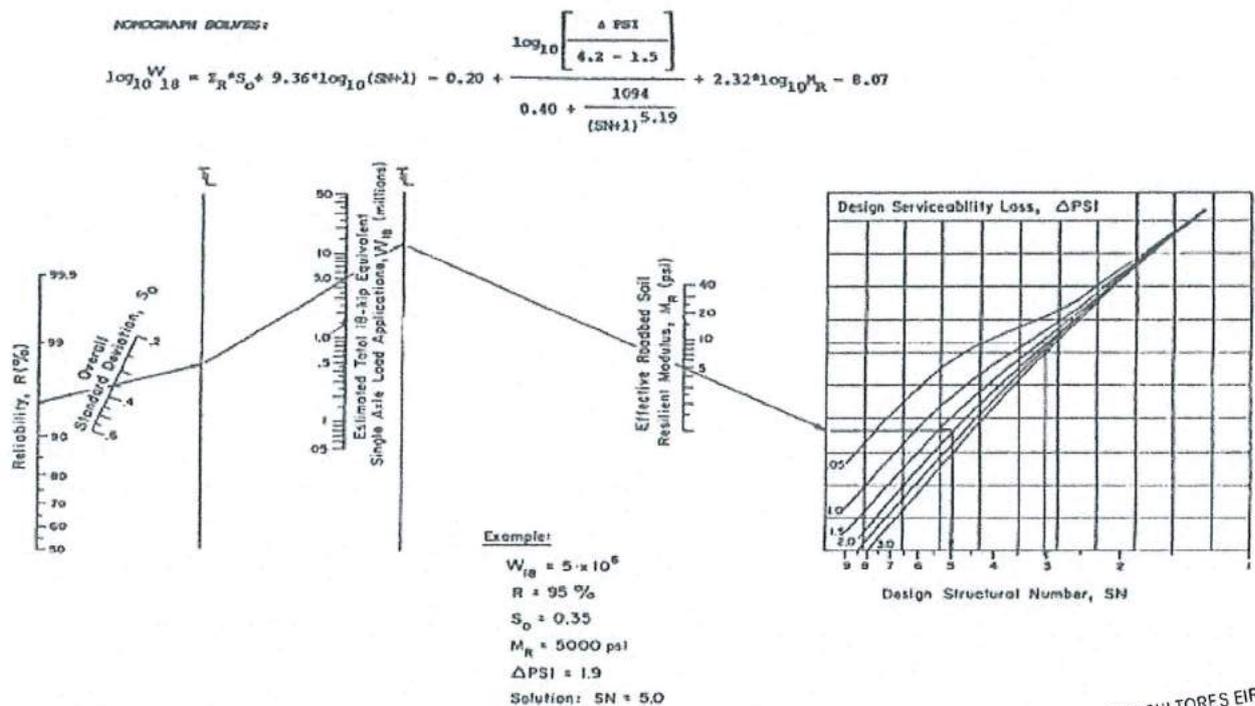
Los valores del número estructural se determinan mediante la aplicación de la ecuación de diseño indicada en la Fig. 3.1 del método de diseño

El diseño del pavimento, utilizando el Método AASHTO, versión 1993 (GUIDE FOR DESIGN OF PAVEMENT STRUCTURE 1993). basado en AASHTO Road Test, consiste en determinar el Número Estructural (SN) en función del Módulo Resiliente de la subrasante (M_R), número de ejes standard anticipado (N), Confiabilidad ($R\%$), Desviación Standard total (S_D), pérdida de serviciabilidad (ΔPSI) e índices estructurales del pavimento.

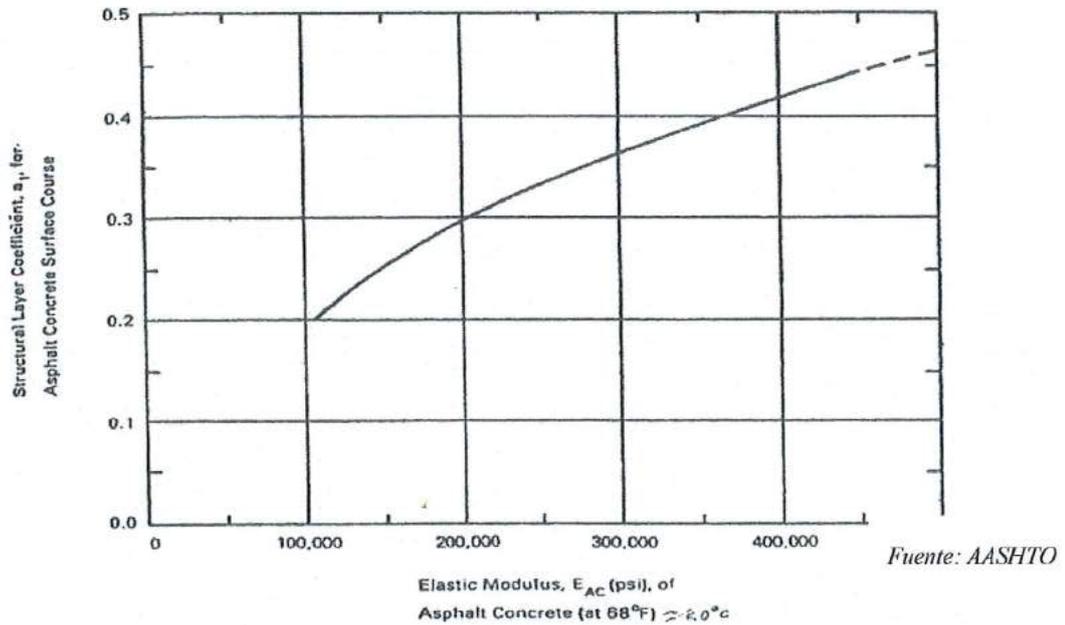
Figura 1
Chart for estimating structural layer coefficient of dense graded asphalt mixes based on the elastic (resilient) modulus

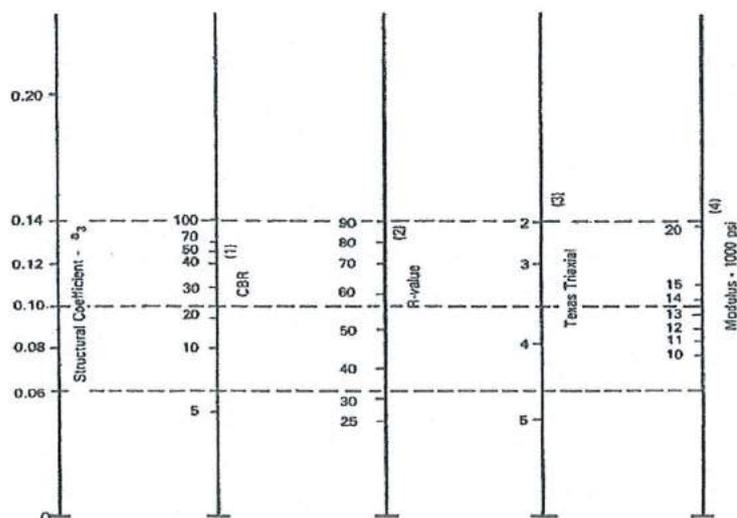
Los coeficientes de equivalencia de las capas de base y subbase se obtienen de las Fig. 1.1 y 1.2 para los valores de CBR especificados.

Variation in Granular Subbase Layer Coefficient (a_3) with Various Subbase Strength Parameters (3)

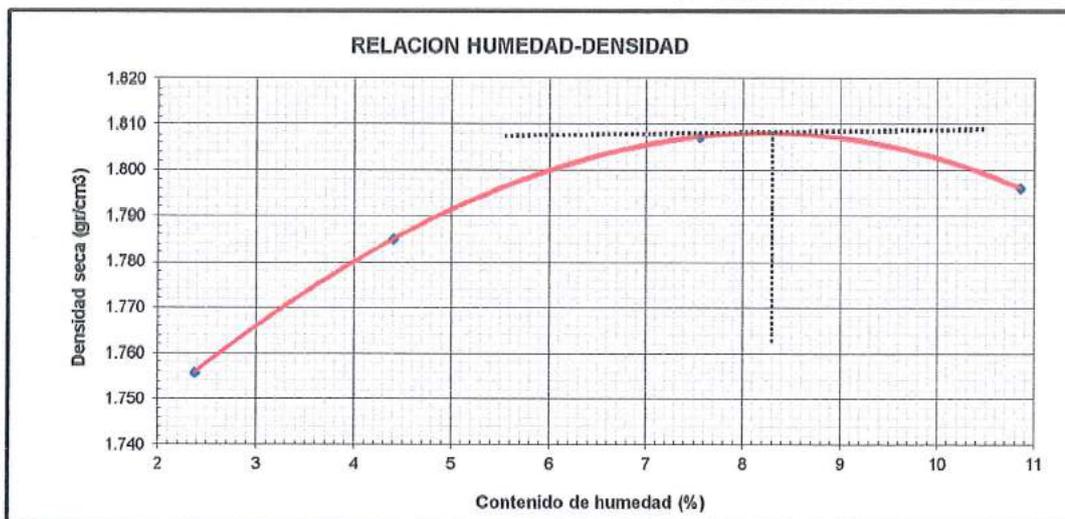
Densidad máxima (gr/cm ³)	1.808
Humedad óptima (%)	8.30
