Mejoramiento de suelos de la subrasante incorporando ceniza de residuos de habas en la carretera Chasqui – Pilcuyo, Puno, 2023

**TESIS PARA OBTENER EL TÍTULO PROFESIONAL DE:**

Diseño de Infraestructura Vial

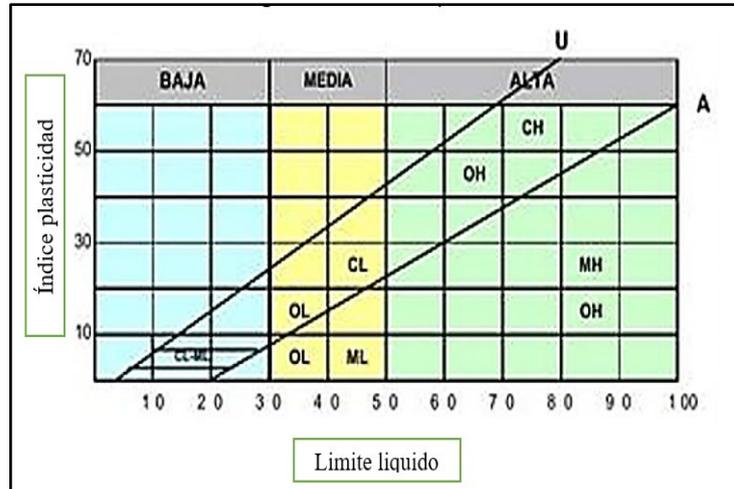
**Figura 1.** Carta de plasticidad

**Sistema de clasificación SUCS.** En el estudio de la clasificación del suelo se realiza previamente el análisis granulométrico del suelo con el estudio de tamizado, también es denominada clasificación avanzada reformada de Casagrande ver las figuras.

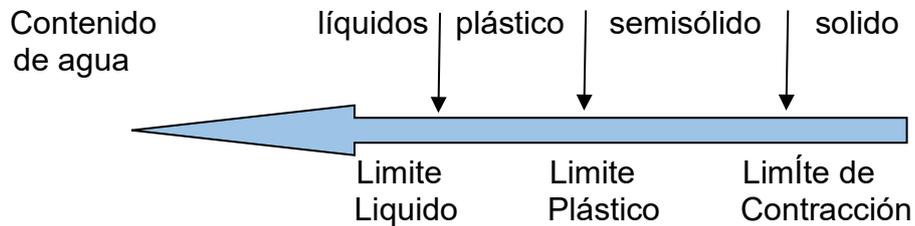
**Figura 2.** Consistencia de suelo

**Límites de Atterberg.** Se identifican cuatro estados fundamentales: sólido, semisólido, líquido y plástico, los cuales están directamente relacionados con la variación en el contenido de agua. Es relevante destacar que durante el proceso de contracción, la transición del estado sólido al semisólido es evidente. Asimismo, el ensayo del límite plástico se realiza al pasar de la fase semisólida a la plástica, en cambio la prueba del LL se efectúa cuando el material cambia de la fase plástica a la líquida. Estas condiciones experimentan variaciones más pronunciadas a medida que la muestra se satura con mayor humedad, generando un aumento en la plasticidad del suelo. Los niveles y características de estos estados exhiben variaciones en función del contenido de humedad presente en la muestra, siendo más notorios en suelos con composición arcillosa-limosa y en ambientes naturales, como se ilustra en la figura 2 (34).

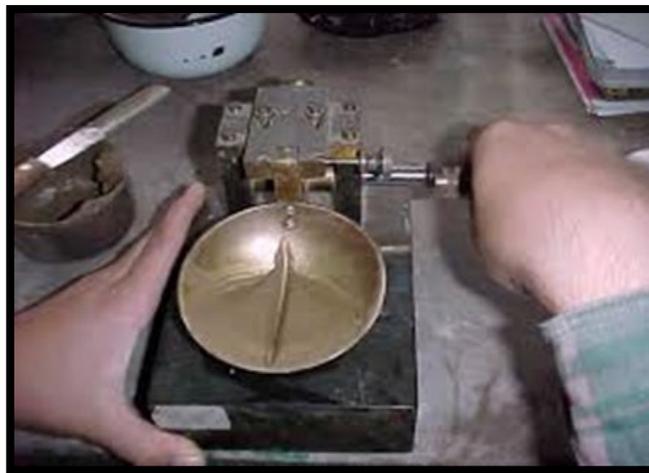
**Figura 3.** Prueba de consistencia líquida.

**Limite líquido.** es una prueba que se desarrolla en el laboratorio con el equipo de Casagrande, se realiza mediante un material puesto en el cucharon, haciendo una abertura con el instrumento acanalador, se gira la manija del equipo para que la cuchara caiga sobre una base rígida a una distancia vertical de 1cm, se dan 40 impactos De esta manera, se procede al determinado del contenido de humedad contenido en las muestras de los suelos de textura fina ver figura 3 (34).

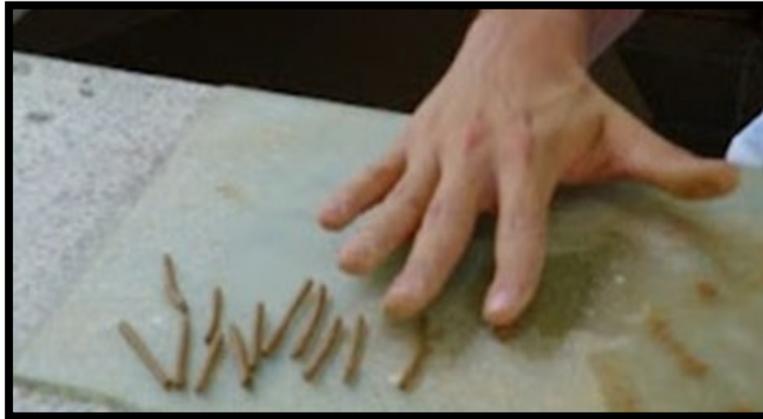
**Figura 4.** Prueba de consistencia plástica

un material de suelo en estado plástico, donde estos suelos de alta plasticidad mayormente se presentan en la arcilla. El ensayo se desarrolla por la manipulación de generar rodillos circulares con un diámetro de 3mm para luego ser colocados para su secado en el horno por un tiempo de 24h, luego retirar las muestras y ser pesados con el fin de calcular el nivel de agua ver figura 4 (34).

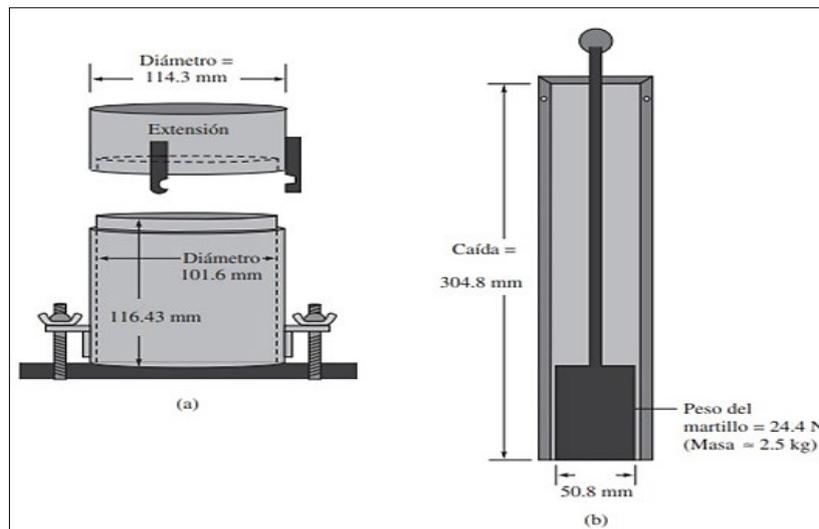
**Figura 5.** Equipo de ensayo Proctor

procedimiento se lleva a cabo en cinco capas, donde cada capa recibe 60 impactos de un peso específico. Es crucial que las capas estén uniformemente distribuidas para lograr resultados precisos ver figura 5 (29).

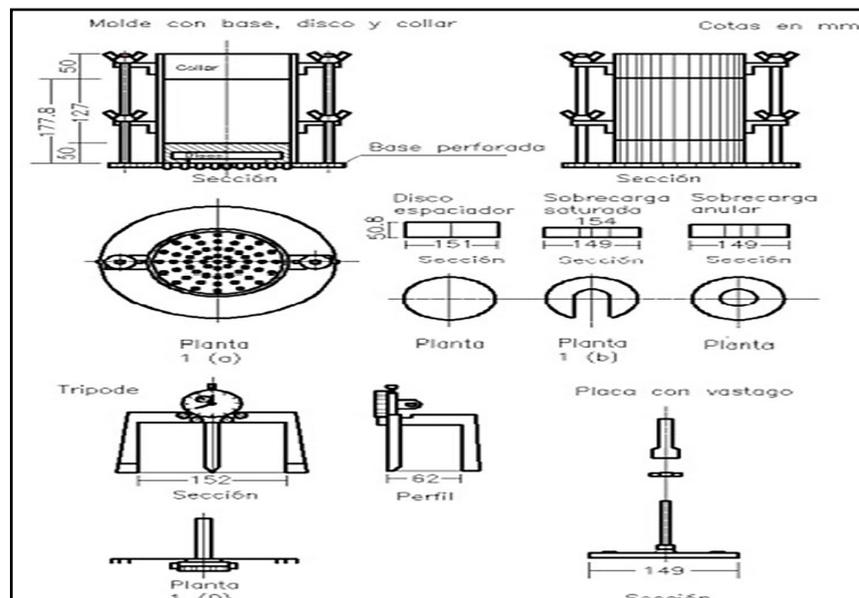
**Figura 8.** Equipos para el CBR

El ensayo de CBR es importante para establecer qué clase de suelo de fundación tenemos y cuáles son sus características físicas y características mecánicas de estos, ya que presentamos suelos arcillosos y limosos; si no se consideran adecuadamente, podrían generar consecuencias negativas que afecten posteriormente la ejecución de la edificación del terraplén ver figura 8.

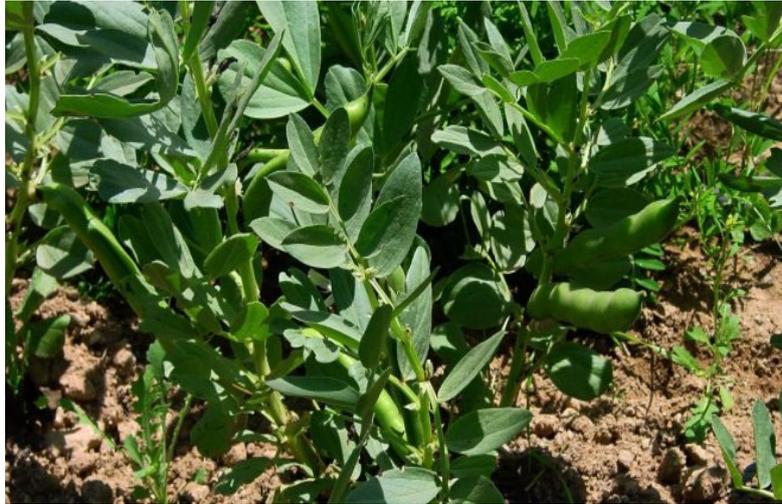
**Figura 9.** Tallos de habas

**Los tallos de habas.** El habas es una planta de la familia fabáceas de color verde y o con unas manchas más o menos intensas, de acuerdo a su variedad esta es cultivada desde hace muchos años, su tallo es de forma cuadrangular y cóncavo el cual alcanza una altura de 0.8 a 2 metros aproximadamente, luego de realizar la extracción del fruto de habas, los tallos de este producto son desechados por los agricultores dejándolo a la intemperie es por ello que se busca una manera para que este producto sea reutilizado para el beneficios a la población ver figura 9.

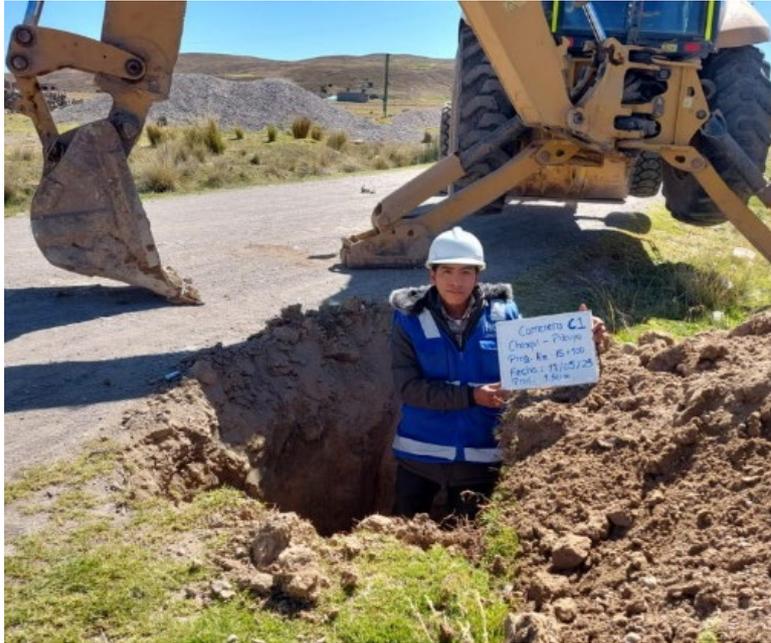
**Figura 11.** Representación de la Calicata C-01

Se elaboraron los registros pertinentes para todas las excavaciones realizadas en las calicatas. Se focalizaron en los puntos más críticos o desafiantes, procediendo a recolectar muestras que fueron posteriormente transportadas al laboratorio, donde se llevaron a cabo una variedad de ensayos ver figura 11 y 12.

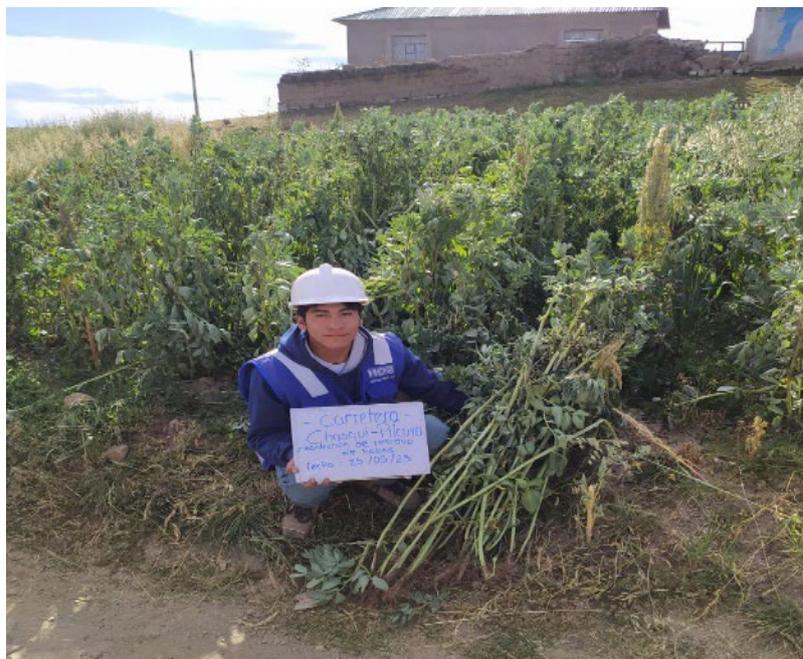
**Figura 13.** Selección, residuo de habas.

Luego, se realizó la obtención de los restos de habas en los alrededores cercanos. Con este propósito, se visitaron las localidades de Chasqui y Pilcuyo (Puno) para

recolectar la paja sobrante de las habas, estas constituyen las fibras y se denominan como desechos orgánicos ver figura 13.

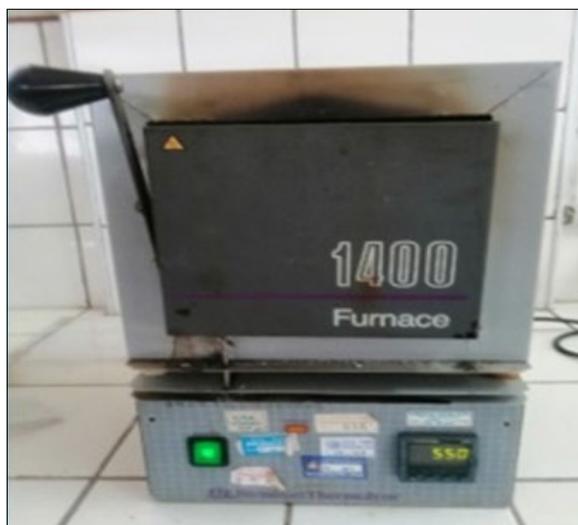
**Figura 17.** Calcinación a 800°C

Análisis: Los datos emanados del examen de la ceniza derivada de los residuos de habas en el laboratorio cumplen con los criterios constituidos por la normativa ASTM-C-618-3. Estos resultados indican que la ceniza posee cualidades puzolánicas de clase N con propiedades estabilizadoras. Esta variante de ceniza resulta altamente aconsejable para la optimización de la capa subyacente en terrenos caracterizados por un índice CBR moderado o reducido, especialmente en el contexto del diseño de pavimentos ver figura 17.

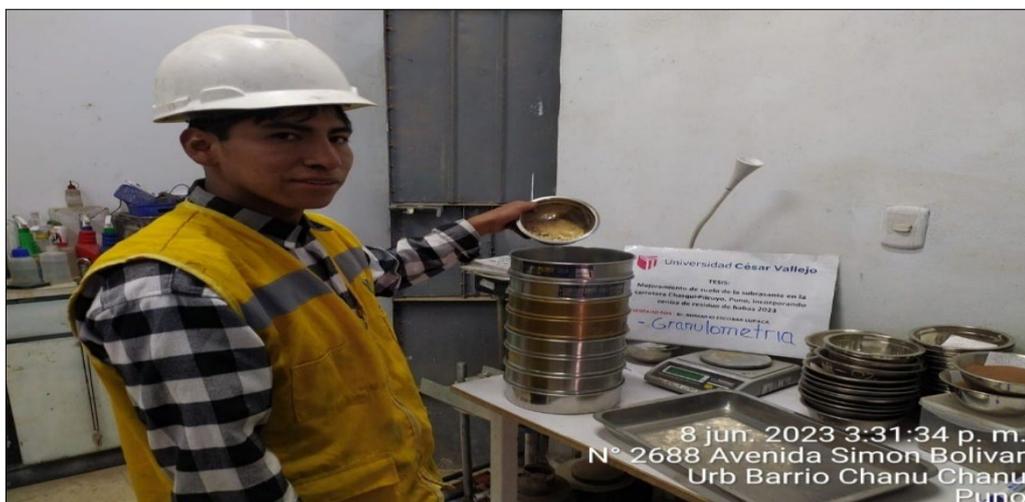
**Figura 18.** Proceso de tamizado de los materiales.

una serie de tamices para separar o clasificar las partículas desde las de mayor tamaño hasta las de dimensiones más pequeñas ver figura 18.

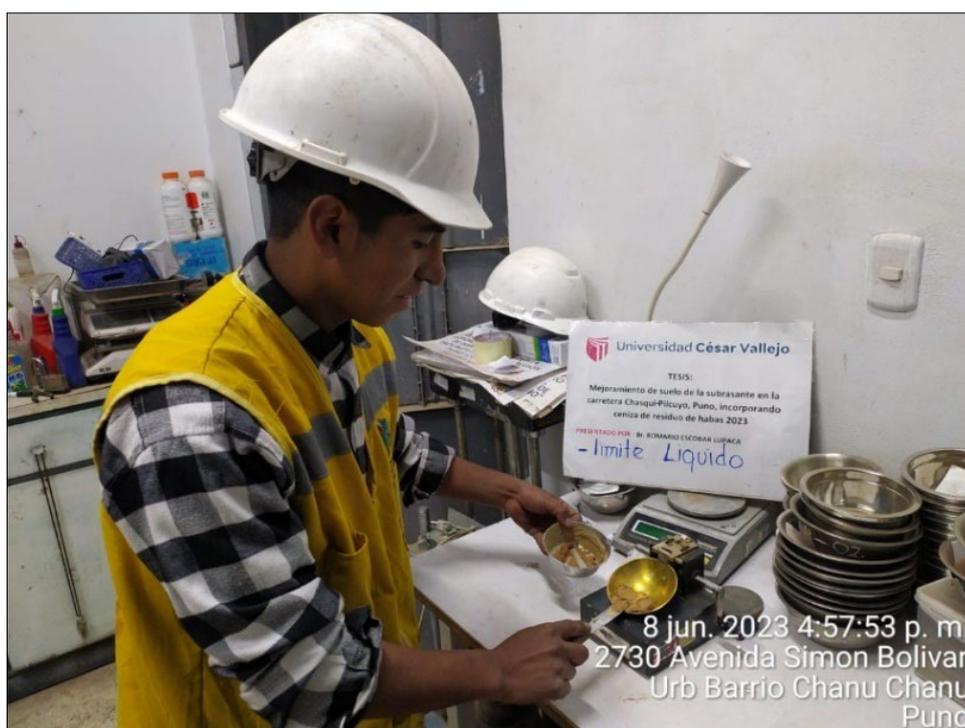
**Figura 20.** Ensayo de limite liquido

Las pruebas se realizaron siguiendo las especificaciones de la NTP 339-129. Cada muestra de suelo, extraída de las calicatas, fue sometida a análisis tanto en su estado natural como en combinación con la incorporación de residuos de habas (en cenizas). Los estados fundamentales de la consistencia del suelo se clasifican en: semisólido, elástico, líquido y sólido, los cuales varían en función del aumento en el contenido de humedad. Estas condiciones pueden experimentar modificaciones dependiendo de la cantidad de humedad presente en el suelo, volviéndose más plásticas a medida que se incrementa el contenido de agua. Estos estados son típicos de suelos orgánicos u cohesivos.

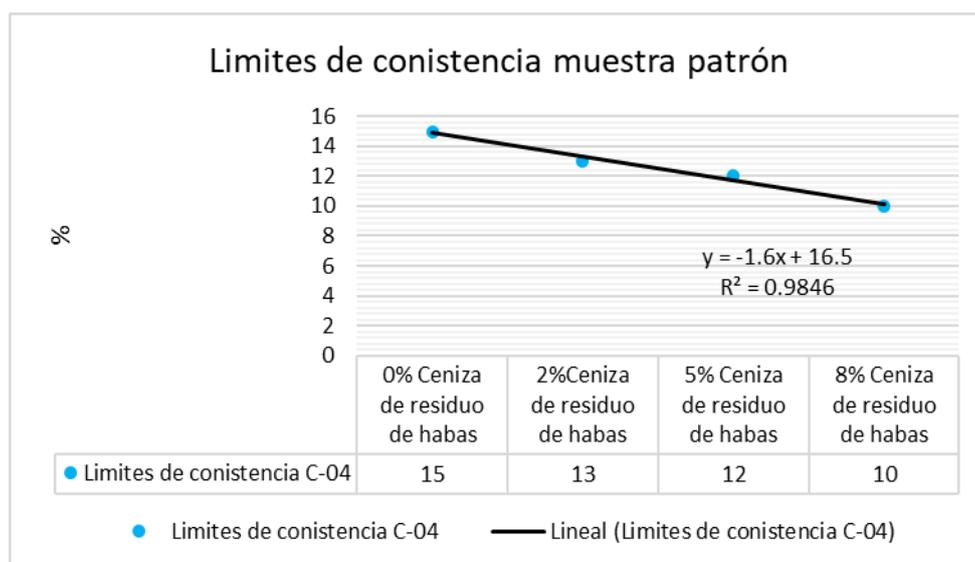
**Figura 23.** Gráfico del IP con incorporación de cenizas de Habas muestra patrón.

**IP (Índice de Plasticidad) incorporando cenizas de Habas muestra patrón**

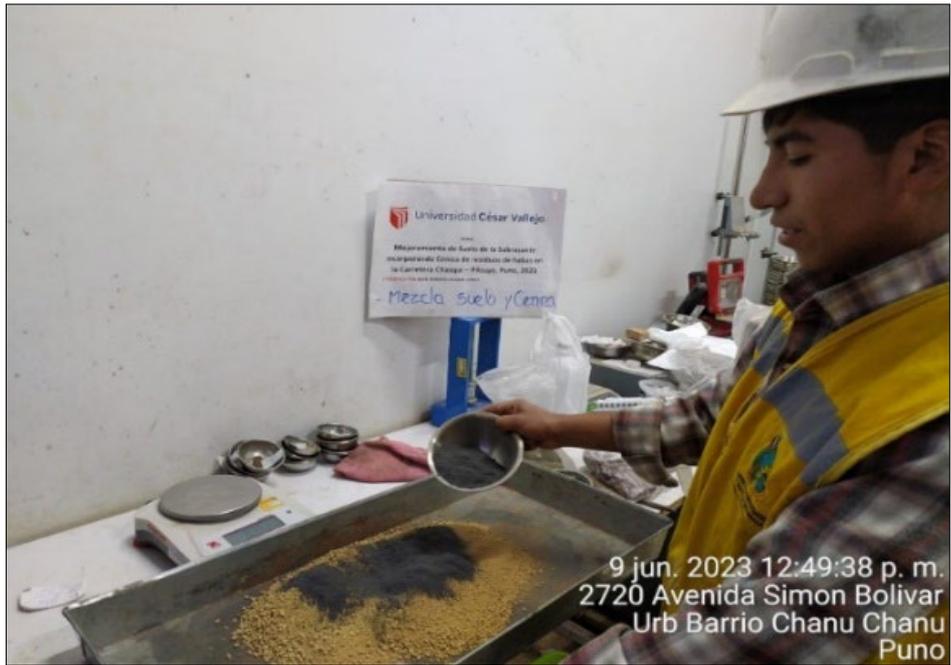
**Figura 25.** Incorporación de la ceniza

La importancia del ensayo de Proctor modificado radica en proporcionar información esencial, como la humedad óptima y la densidad del suelo. Este ensayo se llevó a cabo con la guía de la norma NTP 339.141 y se aplicó a las muestras patrón, que presentan características menos favorables. Asimismo, se ejecutó este ensayo al incorporar diferentes porcentajes de ceniza de residuo de habas a la muestra patrón, con dosificaciones del 2%, 5% y 8%.

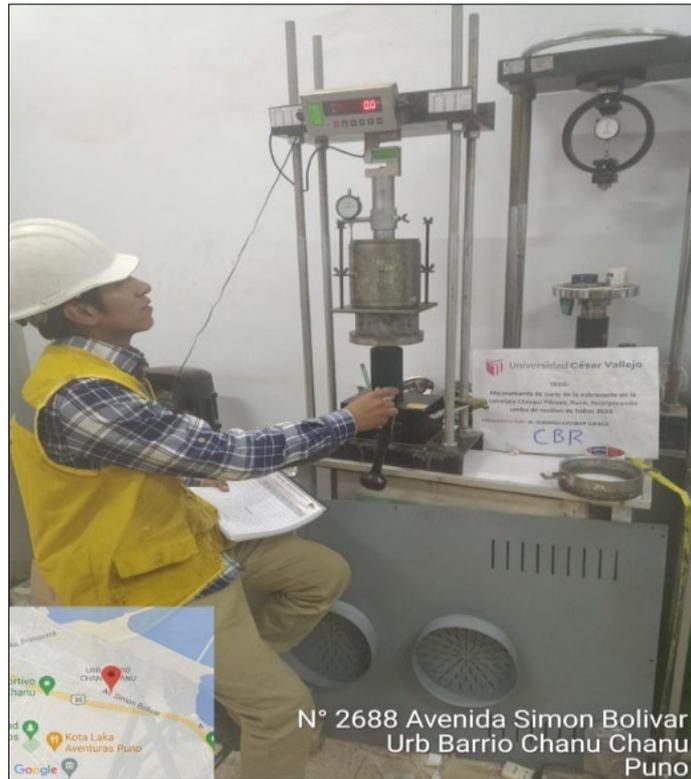
**Figura 30.** Ensayo de la capacidad de soporte.

La prueba de CBR es de gran importancia ya que con la prueba se determina la resistencia de soporte del suelo siguiendo lo establecido en la NTP 339.145.

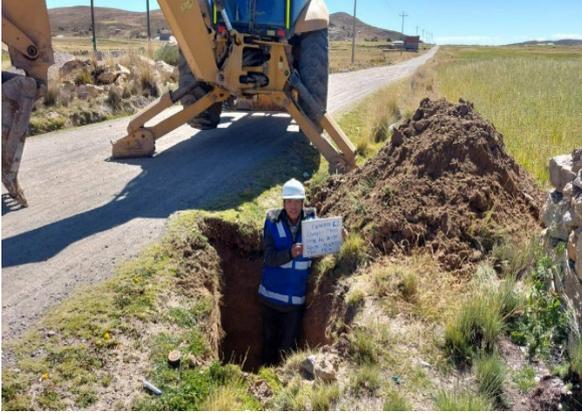
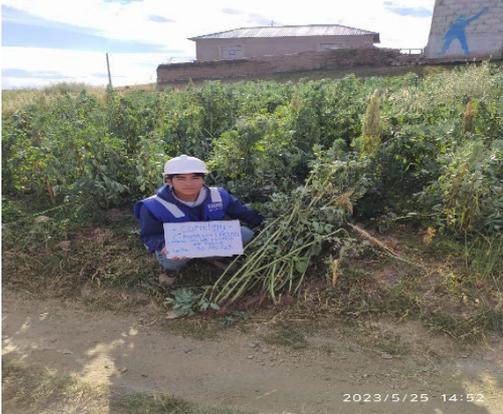
<p>Excavación de calicatas</p>	<p>Obtención de residuos de habas</p>

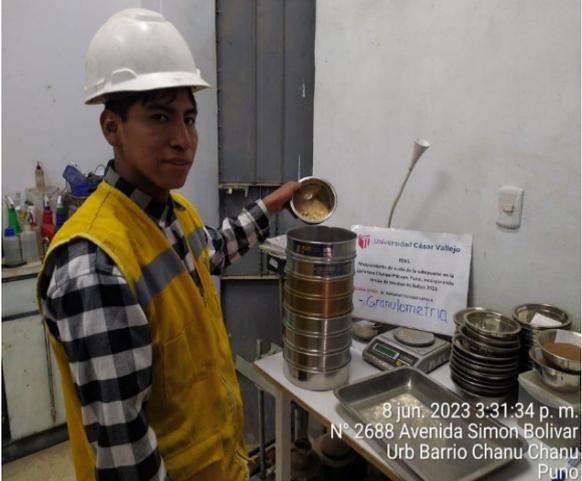
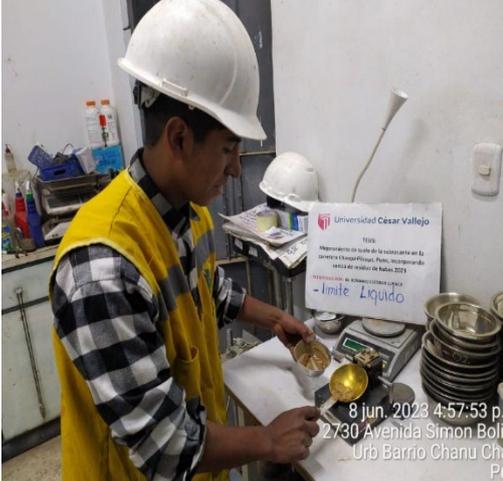
<p>Ensayo de granulometría</p>	<p>Ensayo de límites de consistencia</p>

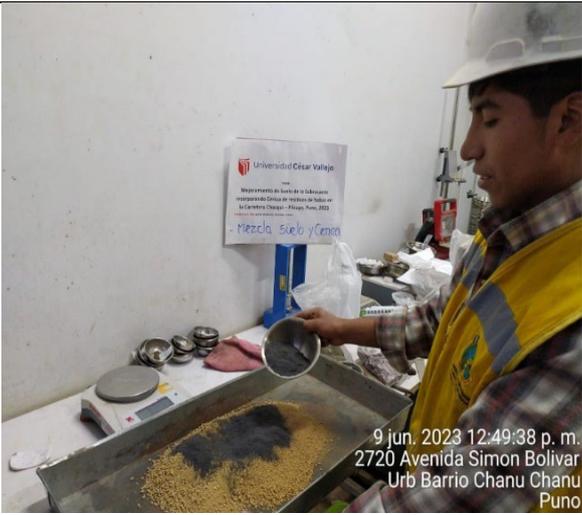
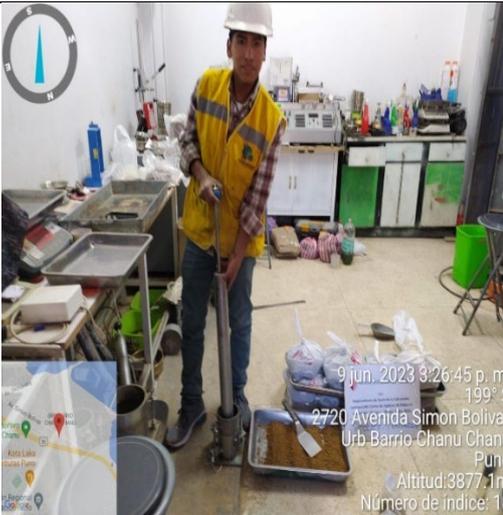
<p>Mezcla de dosificaciones de ceniza de residuos de habas con muestras de suelo</p>	<p>Ensayo de Proctor</p>

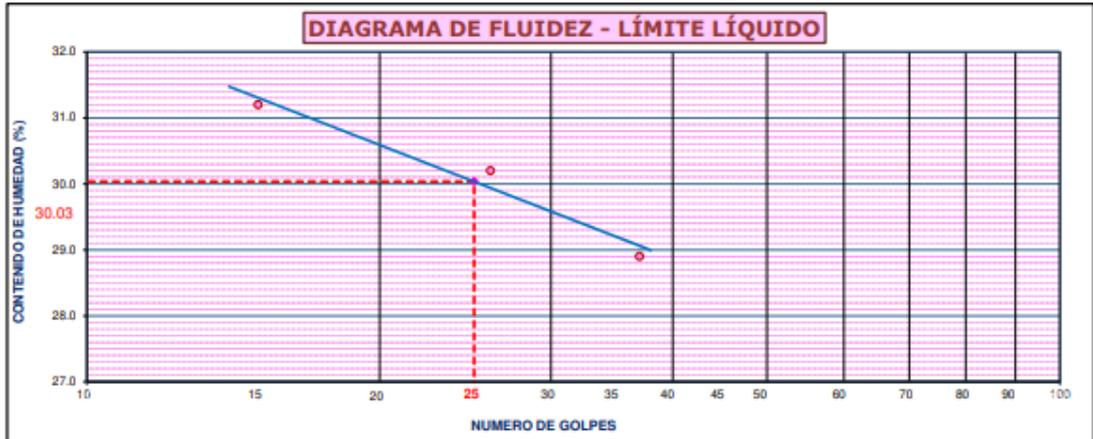
CONSTANTES FISICAS DE LA MUESTRA	
<b>LÍMITE LÍQUIDO</b>	30.00
<b>LÍMITE PLÁSTICO</b>	20.00
<b>ÍNDICE DE PLASTICIDAD</b>	10.00

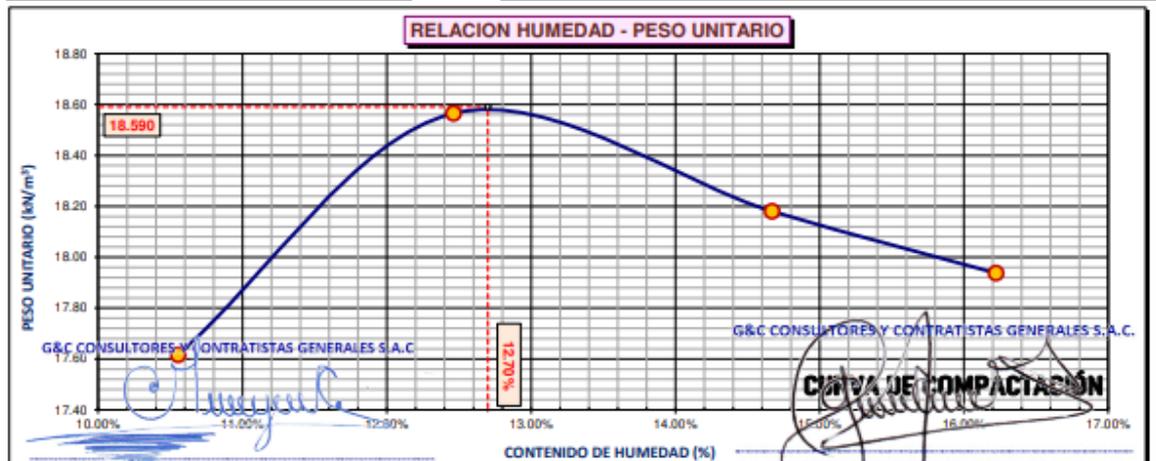
<b>PROCTOR MODIFICADO</b>	: ASTM D1557-12(2021)	<b>PESO UNITARIO SECO</b>	1.896 gr/cc	18.590 kN/m <sup>3</sup>
<b>MET. DE PREPARACIÓN</b>	: Húmedo	<b>HUMEDAD OPTIMA</b>	12.70 %	12.70 %

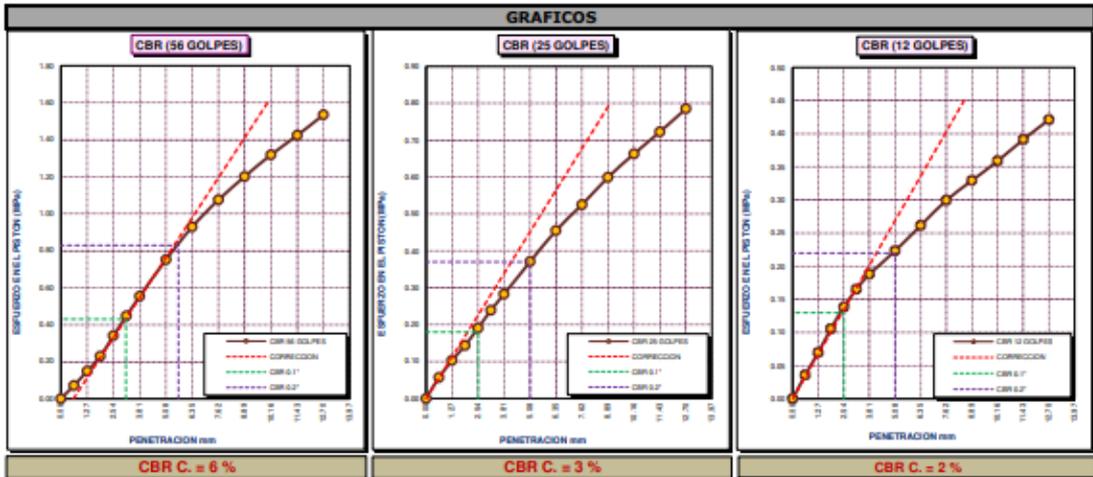
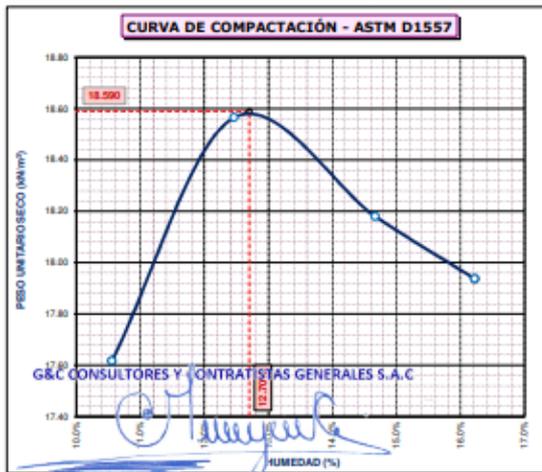
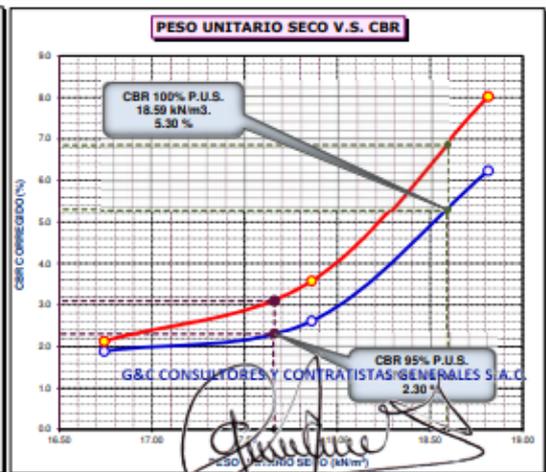
CBR ( 100% DE M.D.S.) 0.1" %	5.30 %	CBR ( 100% DE M.D.S.) 0.2" %	6.85 %
CBR ( 95% DE M.D.S.) 0.1" %	2.30 %	CBR ( 95% DE M.D.S.) 0.2" %	3.10 %

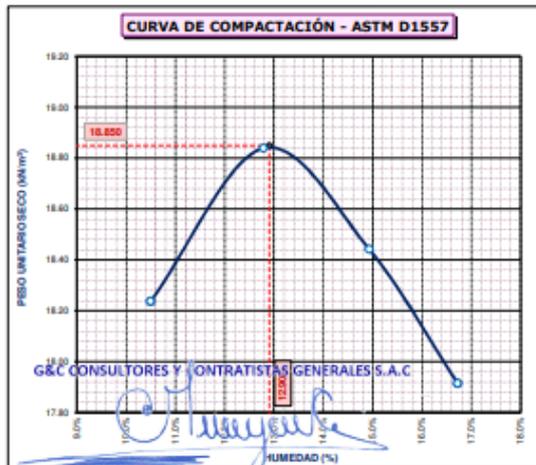
### GRAFICOS

CBR ( 100% DE M.D.S.) 0.1" %	25.00 %	CBR ( 100% DE M.D.S.) 0.2" %	28.00 %
CBR (95% DE M.D.S.) 0.1" %	9.00 %	CBR (95% DE M.D.S.) 0.2" %	11.50 %

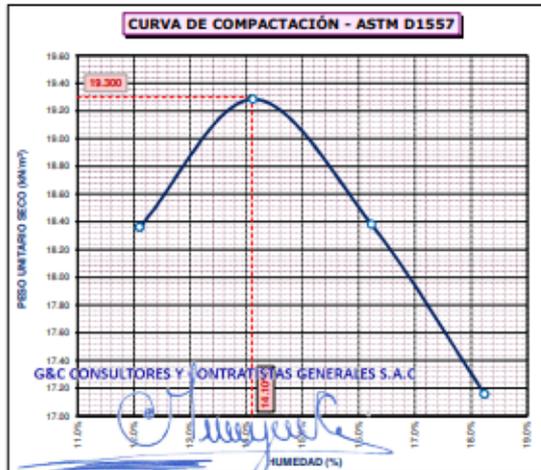
**GRAFICOS**

CBR ( 100% DE M.D.S.) 0.1"	%	37.00 %	CBR ( 100% DE M.D.S.) 0.2"	%	41.00 %
CBR (95% DE M.D.S.) 0.1"	%	25.00 %	CBR (95% DE M.D.S.) 0.2"	%	29.00 %

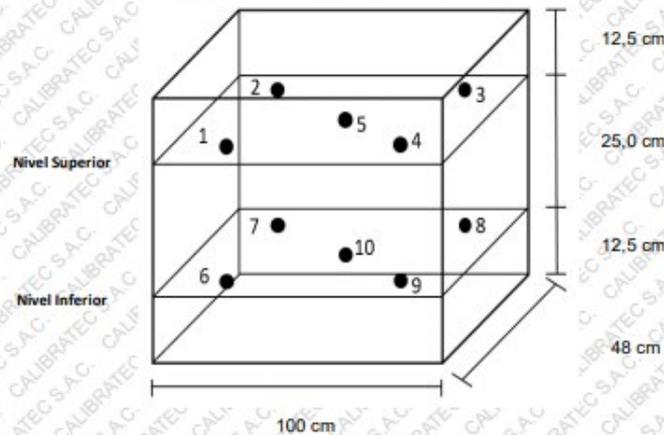
### DISTRIBUCIÓN DE LOS SENSORES DEL EQUIPO

Los sensores 5 y 10 están ubicados en el centro de sus respectivos niveles.
