**UNIVERSIDAD CÉSAR VALLEJO**

**Impacto del espacio natural en la imagen urbana de los AA. HH  
San Juan, Villa España y Miraflores Alto, Chimbote.**

**TESIS PARA OBTENER EL TÍTULO PROFESIONAL DE:  
Arquitecto**

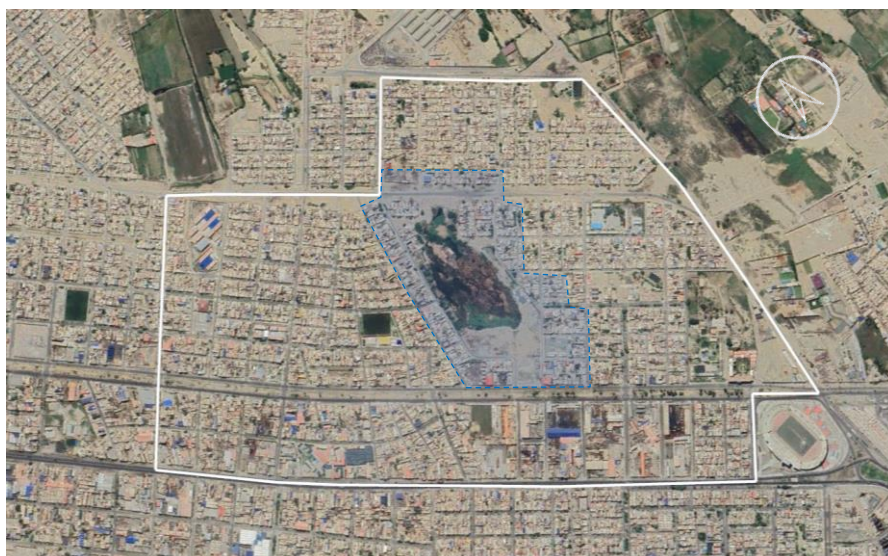
*Figura 01.* Localización y delimitación del escenario de estudio

Este trabajo de investigación tiene como ámbito de estudio a los AA. HH San Juan, Villa España y Miraflores Alto, ubicados en el sector 06 de Chimbote. Estos asentamientos son accesibles por la Av. José Pardo, Av. Camino Real y Jr. Micaela Bastidas. Además, cuenta con un área total de 1,866,480 m<sup>2</sup> y su perímetro de 5,964 m. Siendo los asentamientos conformados por un total 3801 lotes distribuidos en 233 manzanas, que poseen un recurso natural aledaño que incide en la vida diaria de los habitantes de la zona, ya sean rasgos positivos y negativos.

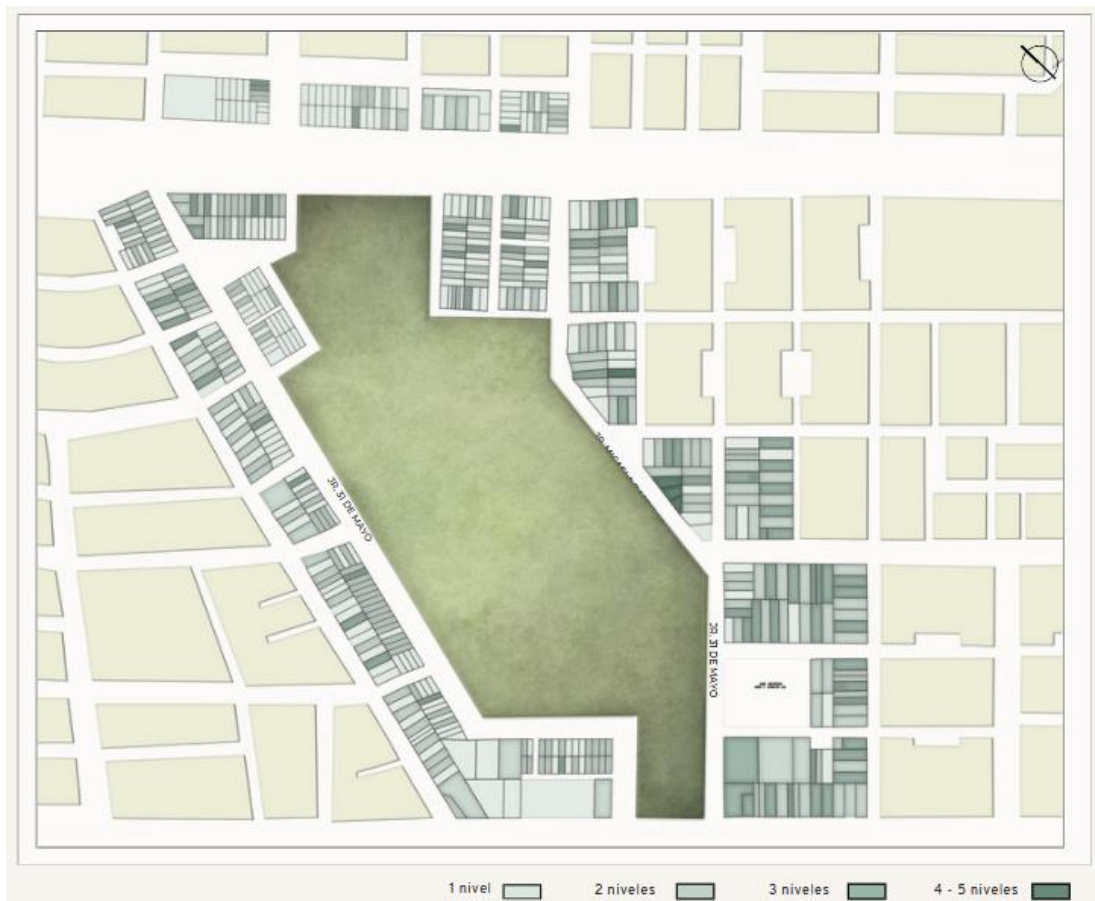
*Figura 09. Altura de edificaciones*

Según los resultados de las fichas de observación sobre las alturas respectivas, se observó que las edificaciones de un solo nivel son las que predominan con un 43.38%, correspondiendo a 236 edificaciones, que en su gran mayoría mantienen una línea de perfil homogénea, en segundo lugar se evidenció las edificaciones de 2 niveles equivalen a un 39.71% (216 edificaciones) principalmente del AA.HH San Juan, así también las edificaciones de 3 niveles que representan el 16.18% del total, por último, se evidenció que solo 4 edificaciones pasan los cuatro niveles, equivaliendo a un 0.74%. Precisando que es inusual presenciar edificaciones de gran carácter en los asentamientos de San Juan, Villa España y Miraflores Alto.

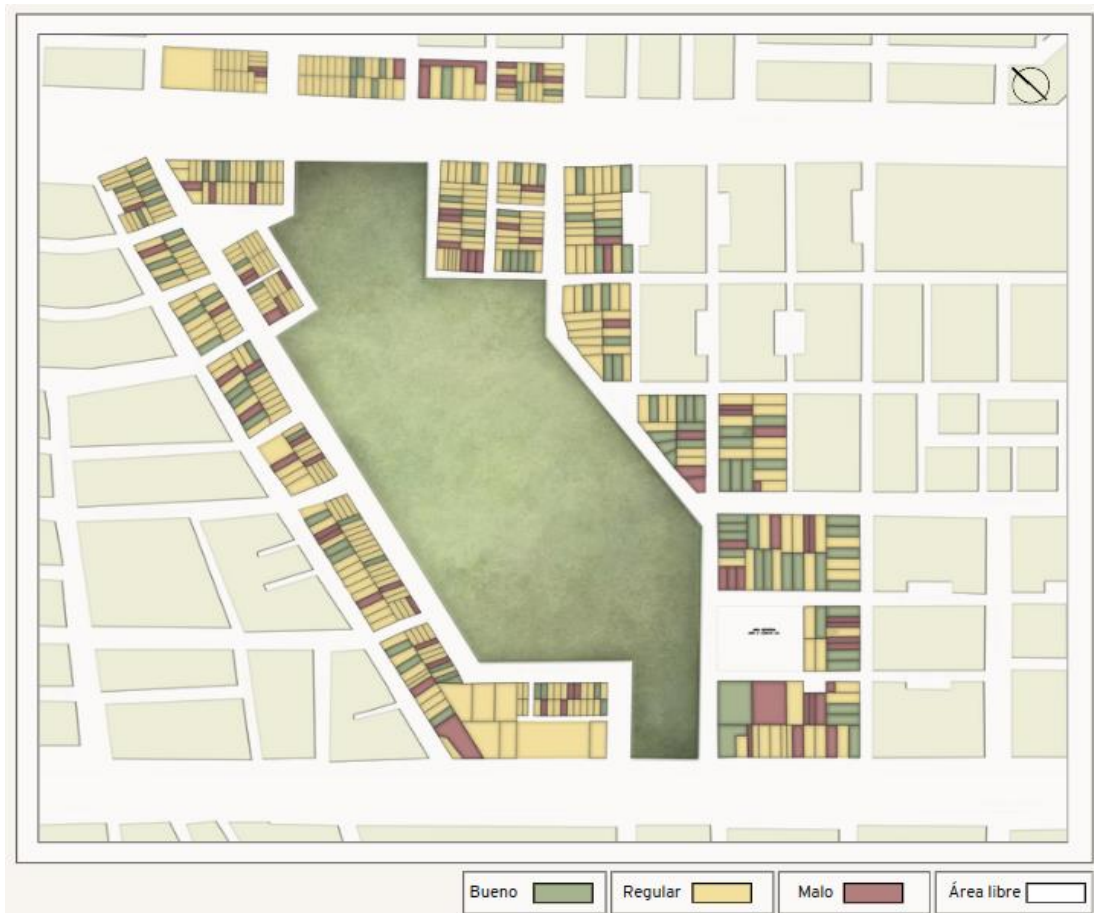
*Figura 10.* Nivel de conservación

Según los resultados de las fichas de observación sobre el nivel de conservación, se evidenció que predomina el nivel regular con un 65.07%, correspondiendo a 354 edificaciones en las que se conserva detalles como la pintura de muros, puertas y ventanas que forman parte de la fachada exterior, principalmente en la zona de Miraflores Alto. Mientras que las edificaciones que está bien conservadas representan un 20.59% del total, equivaliendo a 112 edificaciones y por último las edificaciones en mal estado representan el 14.34% (78 edificaciones), esencialmente en el AA. HH San Juan, en la zona colindante con el espacio natural, donde se evidencian diversos factores como: la pésima conservación de los propietarios y el paso del tiempo sobre la materialidad.

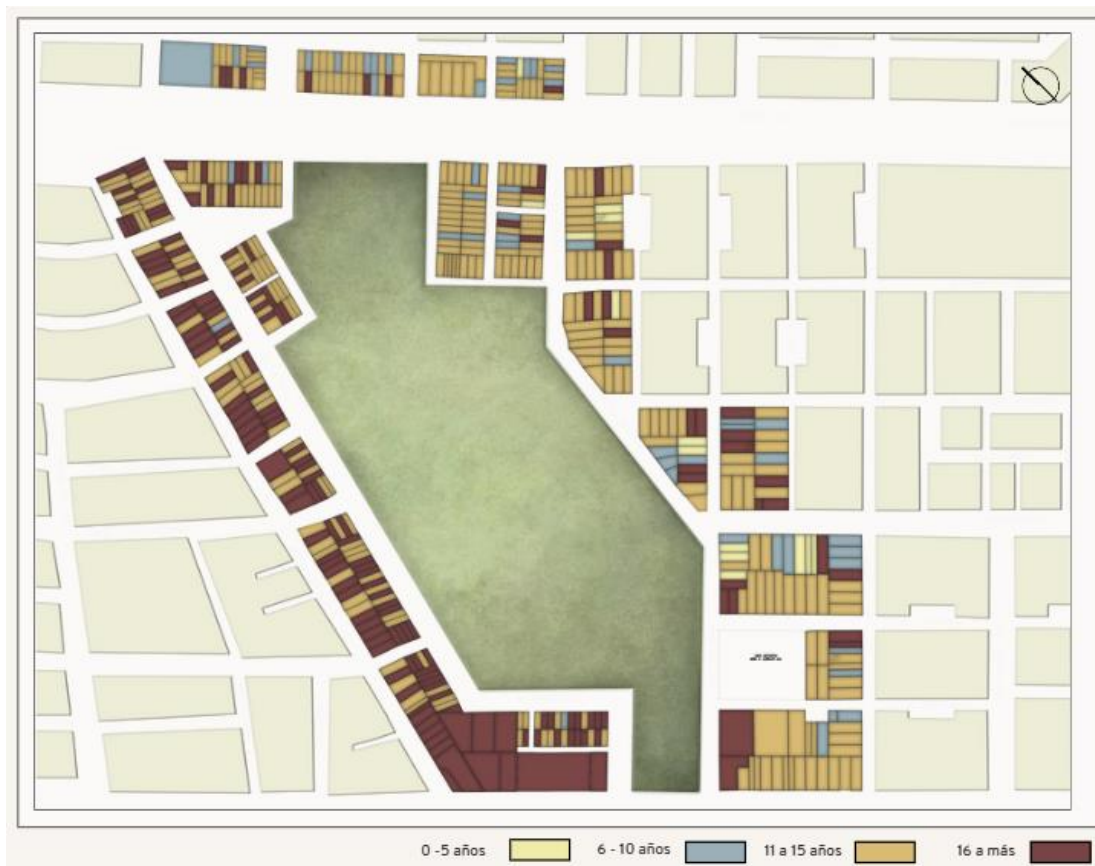
*Figura 11.* Nivel de antigüedad

Los datos obtenidos de las fichas de observación indican que la mayoría de las edificaciones en los AA. HH de San Juan y Villa España tienen entre 11 y 15 años de antigüedad, representando el 57.17% (311 edificaciones) del total, considerando la antigüedad de la construcción como un factor importante para el análisis. En segundo lugar, se encuentra el grupo de edificaciones con más de 16 años de antigüedad, que abarca el 31.07% (169 viviendas), principalmente en el AA. HH de Miraflores alto, que es la zona más antigua de las tres. Asimismo, el 9.19% (50 edificaciones) corresponde al grupo de edificaciones con una antigüedad de 6 a 10 años, que se concentra en los AA. HH de San Juan y Villa España, donde las construcciones son más recientes. Finalmente, el 2.57% (14 edificaciones) pertenece al grupo de edificaciones con menos de 5 años de antigüedad, que se ubica sobre todo en algunas áreas del AA. HH San Juan, donde se han realizado nuevas construcciones en lotes cercados o se han reemplazado viviendas muy antiguas.

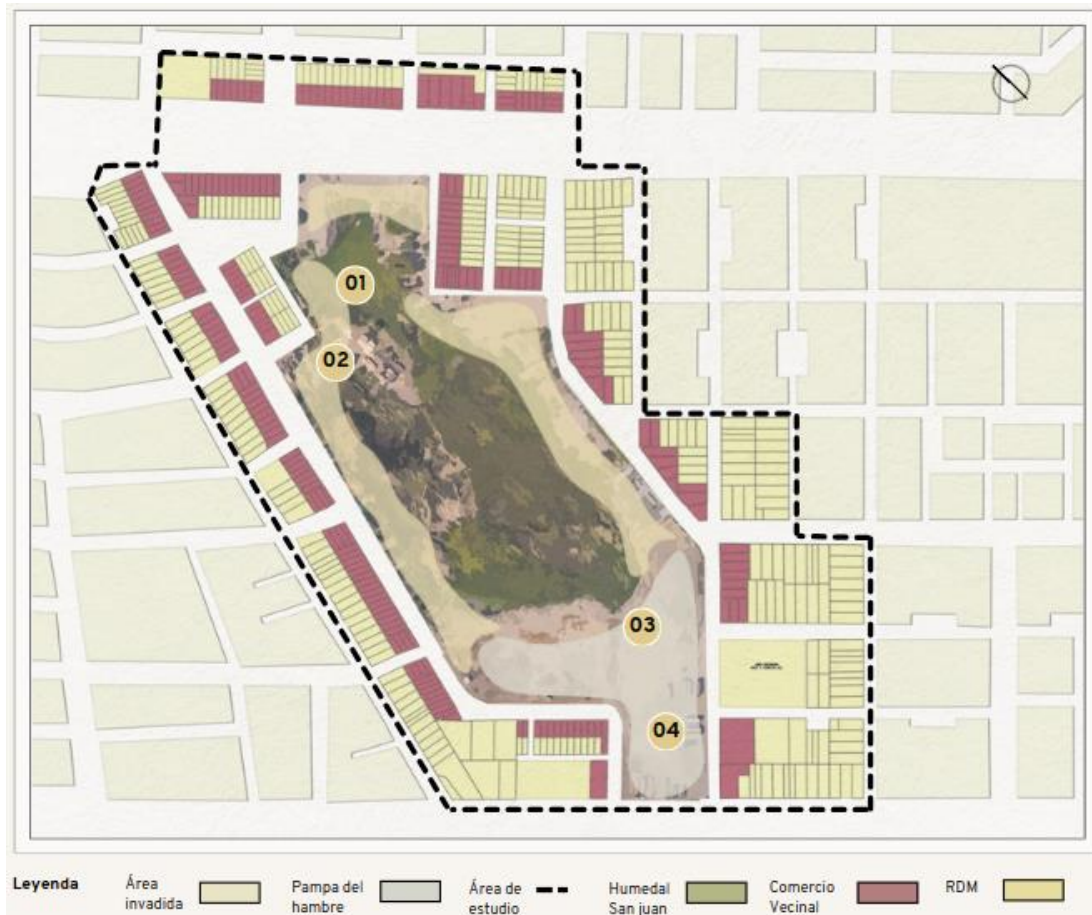
Figura 13. Territorio

Categoría: Espacio natural		
Sub categoría: Componentes ambientales		
Código: Territorio		
Sub código	Resultados	Interpretación
Ubicación y Contexto	<p>El Humedal de San Juan, está ubicado en el distrito Chimbote. Delimitado por dos vías vehiculares de gran carácter como son la Avenida José Pardo y la Avenida Camino Real. El Humedal se identifica como un ecosistema de suma importancia y distrital, pues es una zona ecológica donde encontramos variedad de fauna y flora, contando con un área total de 11.14 ha.</p>	<p>Según los resultados en el espacio natural perteneciente a Miraflores Alto, donde posee diversidad y hábitats de ecosistemas naturales con características únicas y diferentes, que con un uso responsable y una buena gestión pueden convertirse en recursos que impulsen el desarrollo urbano, económico, turístico y social.</p>
Zonificación	<p>En el espacio natural se encontró que la gran parte del ecosistema pertenece al sistema palustrino, siendo un tipo de humedal que se caracteriza por la ausencia de influencia de las mareas y la presencia de vegetación adaptada a condiciones de alta humedad. En el espacio natural que nos ocupa, se observa una gran diversidad de musgos y arbustos que forman parte de este ecosistema y que contribuyen a su conservación y funcionamiento. Además, se encontró los lotes colindantes pertenecen a un tipo de comercio vecinal, y las viviendas son de densidad media.</p>	<p>También se puede observar que gran parte del humedal tiene un uso específico, en su contexto, pero este actualmente está siendo descuidado y manipulado irresponsablemente cambiando las propiedades naturales del suelo.</p>

Respecto a la subcategoría componentes ambientales, se consideró como códigos territorio, componentes bióticos, componentes abióticos para analizar el estado actual del espacio natural en los AA. HH San Juan, Villa España y Miraflores Alto, Chimbote. Así pues, según lo observado en el espacio natural, con respecto al código territorio se aprecia en la tabla 13 y figura 13 (p. 45), el Humedal de Miraflores Alto posee una múltiple diversidad, donde gran parte del ecosistema pertenece al sistema palustrino, siendo un tipo de humedal que se caracteriza por la ausencia de las mareas y la presencia de vegetación adaptada a la alta humedad. Delimitado por dos vías vehiculares de gran carácter como son la Av. José Pardo y la Av. Camino Real. Al Humedal se le considera como un ecosistema de suma importancia a nivel distrital, pues es una zona ecológica donde encontramos variedad de fauna y flora, contando con un área de 11.14 ha. De esa manera, concuerda con lo que expresa Reyes et al. (2021, p. 3), indicando la importancia que tiene los espacios naturales para el contexto y la población aledaña, en donde también aclara Medina y Tinoco (2018, pp. 26 - 32), precisando que, si los espacios naturales se relacionan con la ciudad, existirá una correcta valorización del espacio natural y adecuado manejo del territorio.

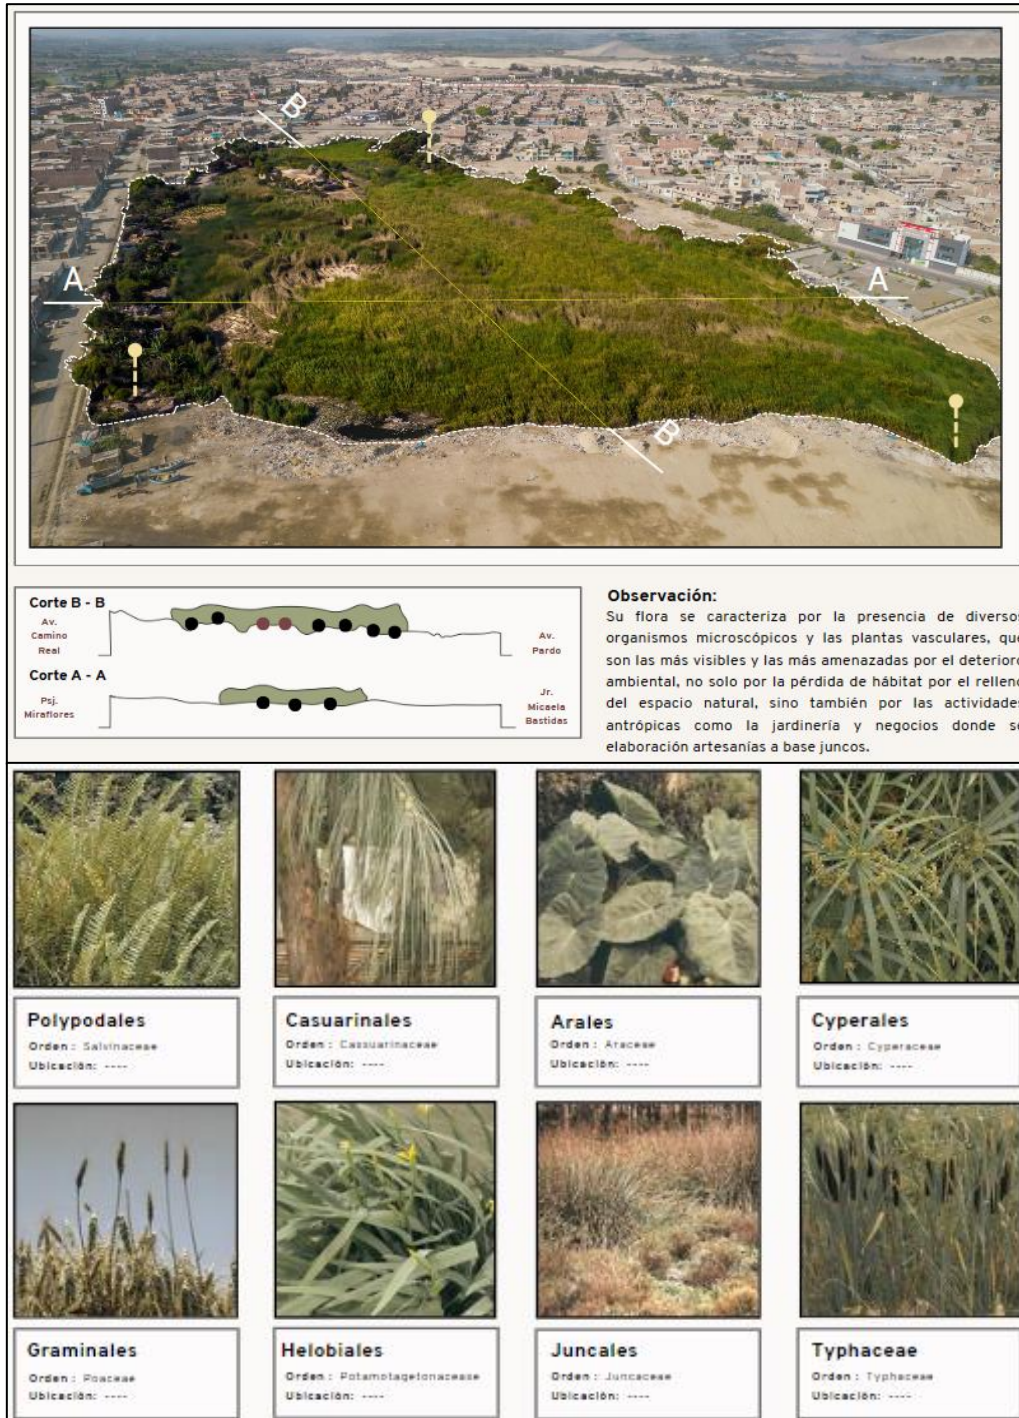
Figura 14. Flora del espacio natural

Flora	<p>Su flora se caracteriza por la presencia de diversos organismos microscópicos y las plantas vasculares, que son las más visibles y las más amenazadas por el deterioro ambiental, no solo por la pérdida de hábitat sino por el relleno del espacio natural, sino también por las actividades antrópicas como la jardinería y negocios donde se elaboración artesanías a base juncos. Además, la quema de basura en la vegetación, han afectado negativamente a la flora del lugar. Entre las plantas que se</p>

encuentran en riesgo están los polypodales, los rhamanales y los batales, que son arbustos que predominan la zona.

En relación a los componentes bióticos, según la observación de fauna y flora en el espacio natural, se aprecia en la tabla 14, figura 14 y 15 (pp. 47 – 48), este ecosistema presenta una situación crítica en su fauna,

esencialmente en los peces, que han desaparecido casi por completo debido a la expansión territorial y la contaminación que acabaron con la vida acuática, incluso la fauna avícola, se ve afectada; pero aún hay presencia de aves, puesto que poseen una mayor adaptación en su entorno. Además, el deterioro ambiental, no solo se da por la pérdida de hábitat sino por el relleno del espacio natural, además de las actividades antrópicas como la jardinería y negocios donde se elabora artesanías a base de juncos. Concordando con lo que especifica Chávez et al. (2020, pp. 2 - 20), de acuerdo a la incrementación de la zona urbana, va ocupando áreas del espacio natural, transformando su uso y afectando gravemente a los ecosistemas que existen en dicho espacio, extinguiendo la gran variedad de flora y fauna

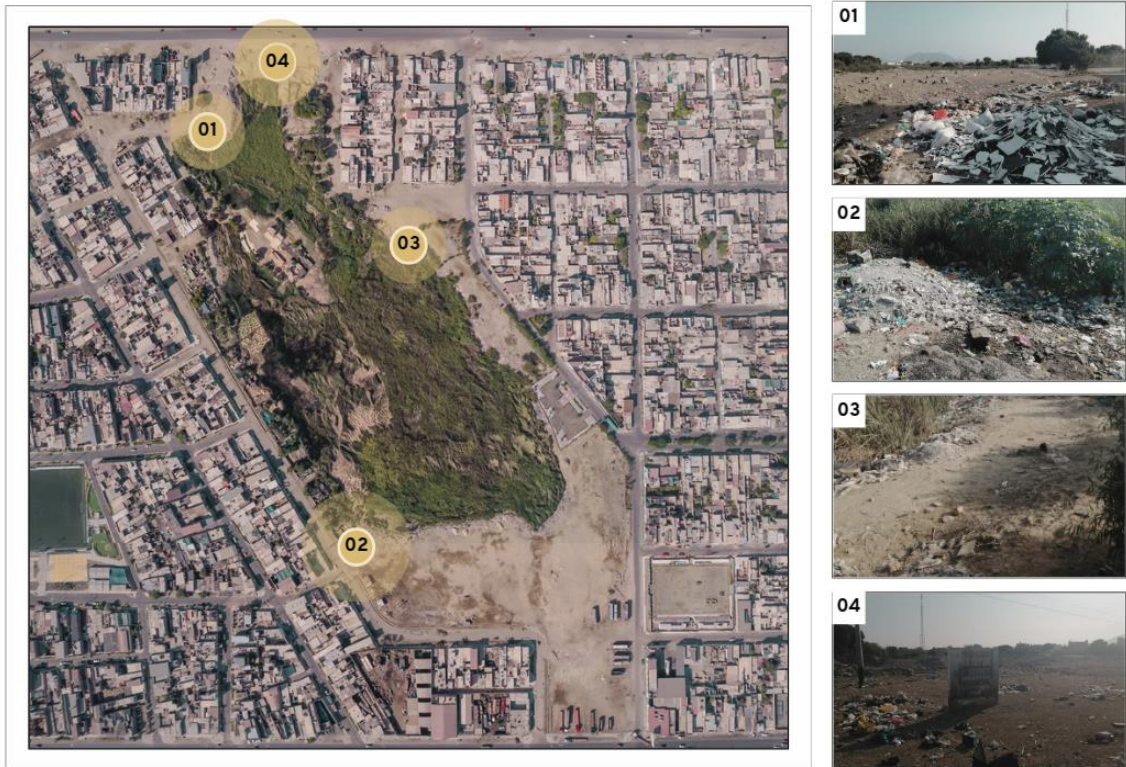
Figura 20. Contaminación suelo

Categoría: Espacio natural		
Sub categoría: Agentes contaminantes		
Código:		
Código	Resultados	Interpretación
Suelo	El humedal está sufriendo una grave degradación ambiental debido a la acumulación de basura de diversas fuentes, que contamina el suelo y afecta la biodiversidad. Además, la expansión urbana ha provocado la pérdida de superficie del humedal, al rellenar sus zonas húmedas con materiales de construcción. Esta situación pone en riesgo la existencia del humedal y sus servicios ecosistémicos. Es necesario implementar medidas de protección y restauración del humedal, que involucren a las autoridades y a la comunidad.	La contaminación del suelo, el aire y el agua es una de las principales causas de la grave situación que atraviesa el humedal de San Juan. Estos agentes han provocado un rápido y severo deterioro de la flora y la fauna del ecosistema, así como del territorio, que se ha vuelto infértil por la acumulación de residuos y el relleno inadecuado. Se puede afirmar que el humedal de San Juan se encuentra en estado crítico y que se requieren medidas urgentes e inmediatas para frenar el proceso de degradación que sufre.

La situación ambiental del humedal se ve agravada por la falta de gestión adecuada de los residuos que se producen en la zona. Los desechos orgánicos se pudren y emiten olores desagradables que molestan a los habitantes y a los visitantes. Además, se practica la quema de residuos agrícolas y de basura, lo que genera contaminación atmosférica y visual. Estas prácticas deterioran la calidad del ecosistema y la percepción que se tiene del mismo.

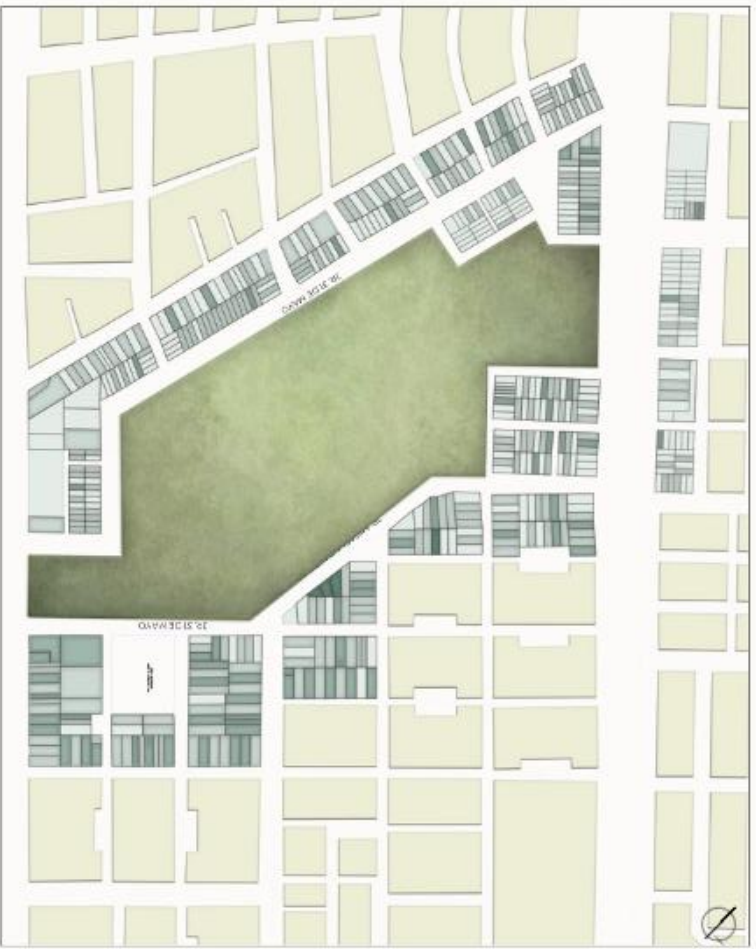
Código 1 : Altura de edificación

Poderencia: especuir que según la observación se encontró un porcentaje del 23,49% de edificaciones de 2 niveles en todas las manzanas alrededor al espacio natural. Demostrando un perfil homogéneo.

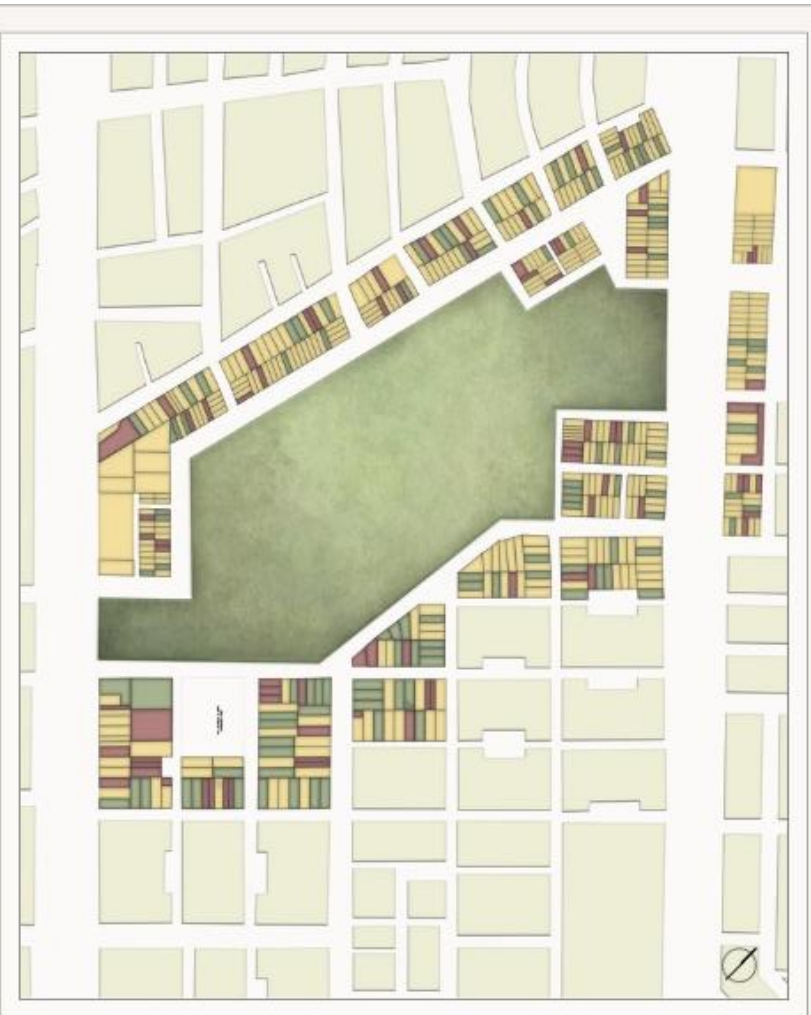
Código 2 : Conservación de edificación

Legenda Estado de conservación de las viviendas

Bueno	Regular	Malo	Áreas libre
Pincha - puertas y ventanas altas y conservación.	Pincha - puertas y ventanas conservación.	Pincha - puertas y ventanas decoloradas.	Terreros libres y descuidados.

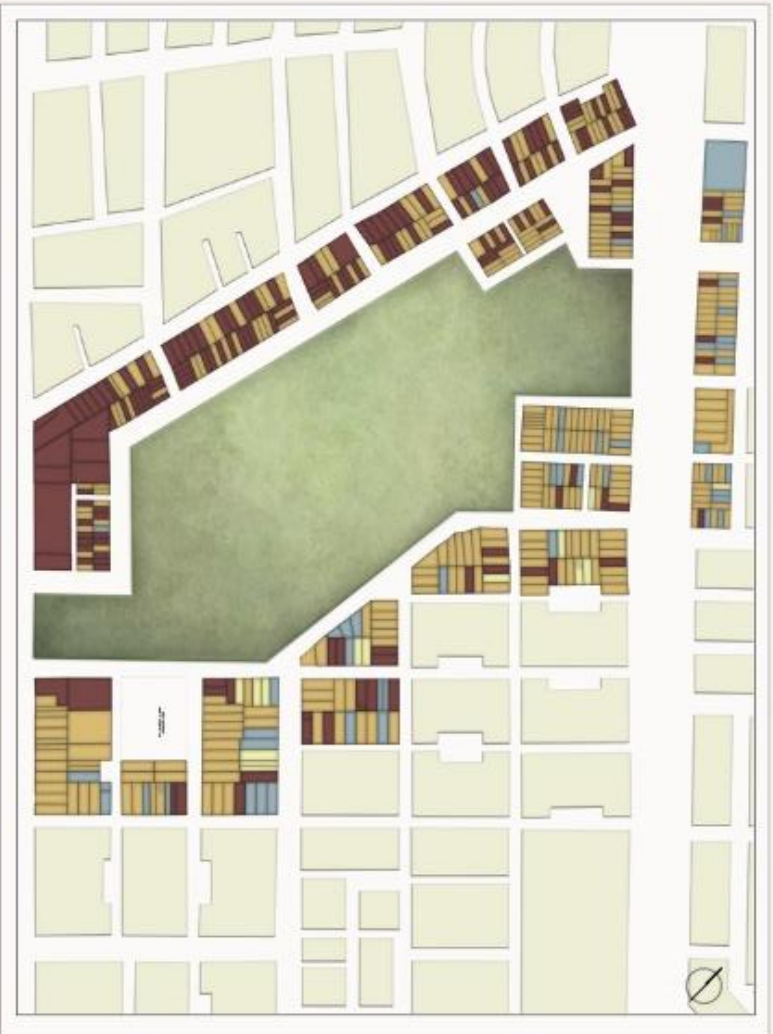
Código 3 : Antigüedad de edificación

Se pudo evidenciar que el rango de 11 a 15 años es el predominante en los AA.HH San Juan y Villa España, considerando la antigüedad de la construcción como factor importante para realizar el análisis. Luego, el rango de 16 a más fue el segundo dato más visto, predominante en el AA.HH Miraflores alto, debido a ser el más antiguo de los tres asentamientos.

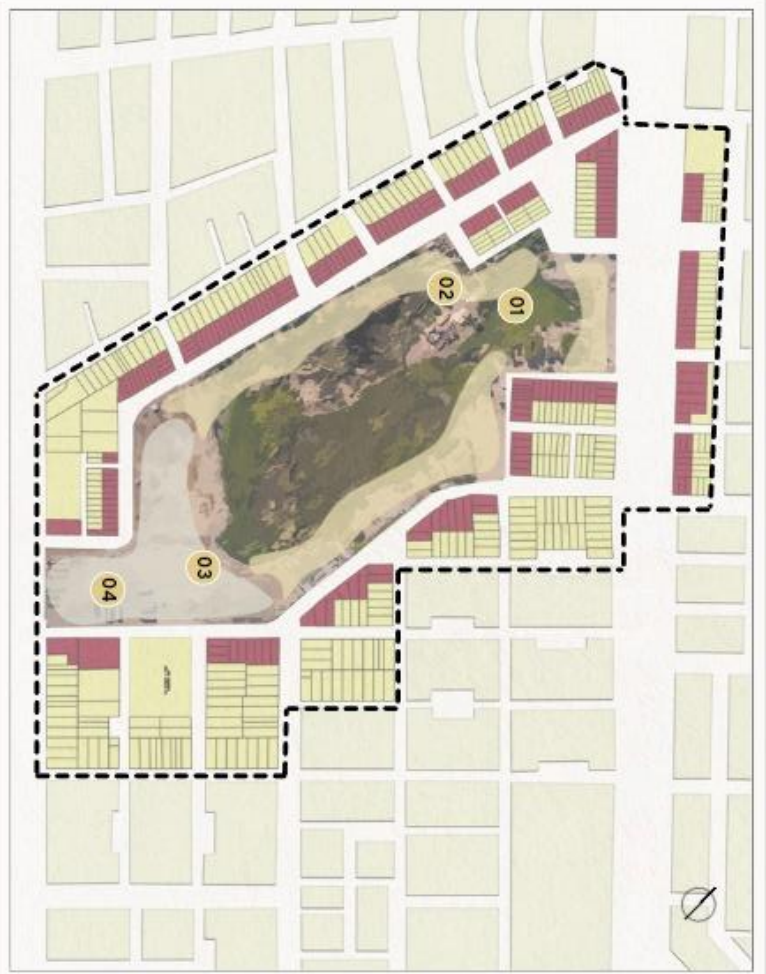
Código 1 : Territorio

El Humedal de San Juan es un ecosistema vellosco que se encuentra en el distrito de Chimbote. Está rodeado por dos importantes avenidas: la José Perdo y la Camino Real. En este humedal se puede apreciar una gran diversidad de fauna y flora, que ocupa un área de 11,14 hectáreas.

- **NOR-ESTE :** Con el AA.HH Villa España y la Av. Camino Real.
- **SUR-ESTE :** Con el AA.HH San Juan y el Jr. 31 de Mayo.
- **SUR :** Con el Taller Municipal y la Av. Perdo.
- **NOR-OESTE:** Con el AA.HH Miraflores alto y con el Psje. Miraflores

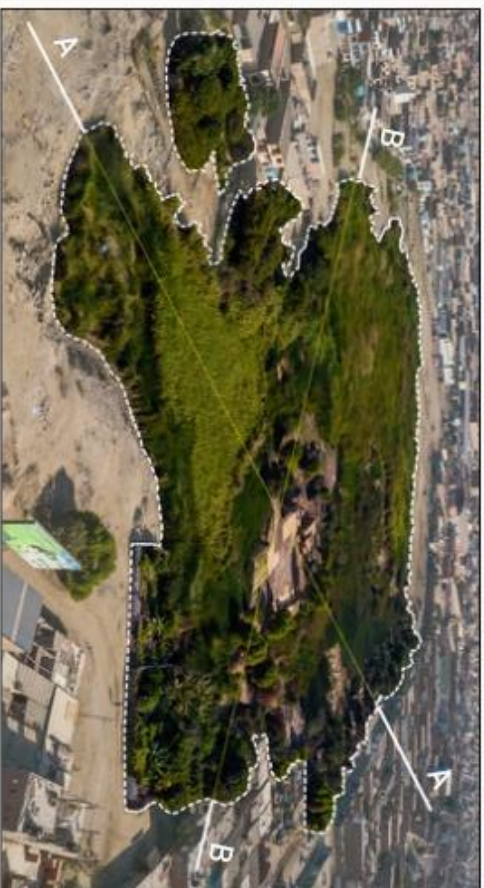
SUB CÓDIGOS : FAUNA

En corte A-A, se puede observar las zonas marcadas de color negro que vienen a hacer los lugares mas conservados y en los hay mas posibilidades de ver fauna avícola. Por otro lado, el corte B-B muestra menos espacio conservado y remansa un punto rojo que representa el área invadida por el hombre.

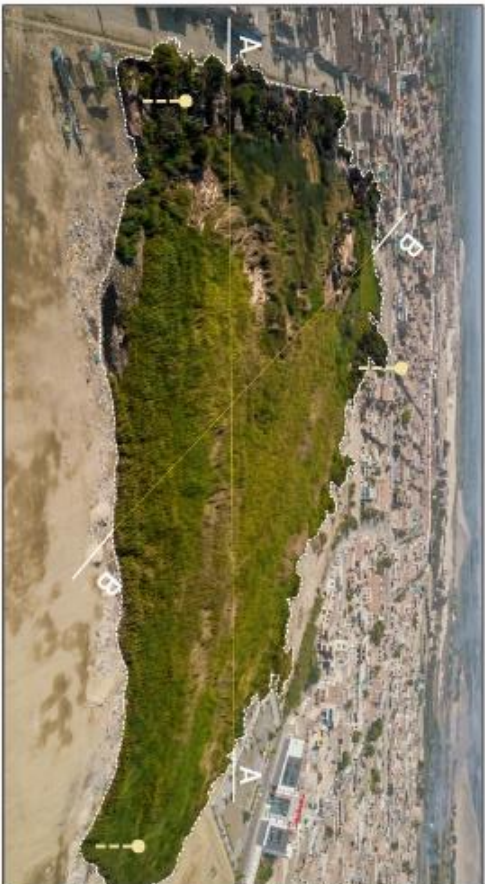
SUB CÓDIGOS : FLORA

**Descripción:**  
En el corte B-B se aprecian las áreas de puntos negros que corresponden a los sitios donde aún hay vegetación, mientras que en el corte A-A, se observa una mayor preservación de la flora en la parte central, salvo en los bordes donde hay abundancia de basura.

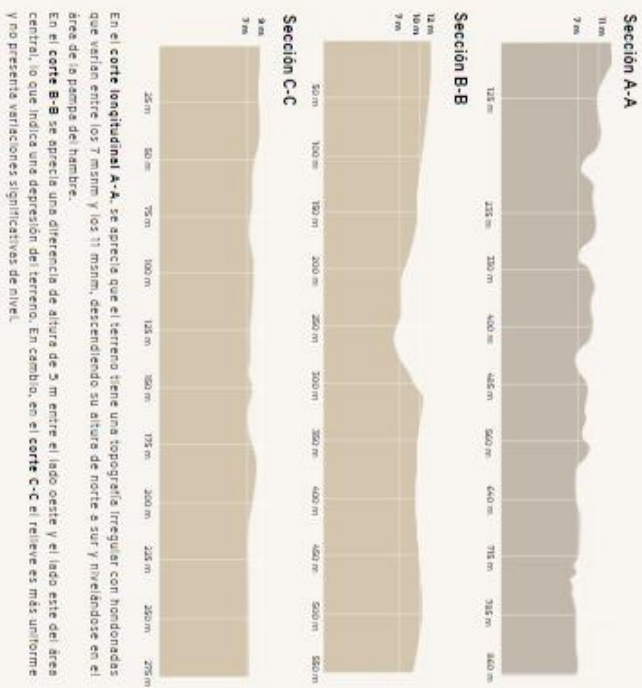
SUB CÓDIGOS : RELIEVE

En el **corte longitudinal A-A**, se aprecia que el terreno tiene una topografía irregular con hondonadas que varían entre los 7 msm y los 11 msm, descendiendo su altura de norte a sur y nivelándose en el área de la pampa del hambre.

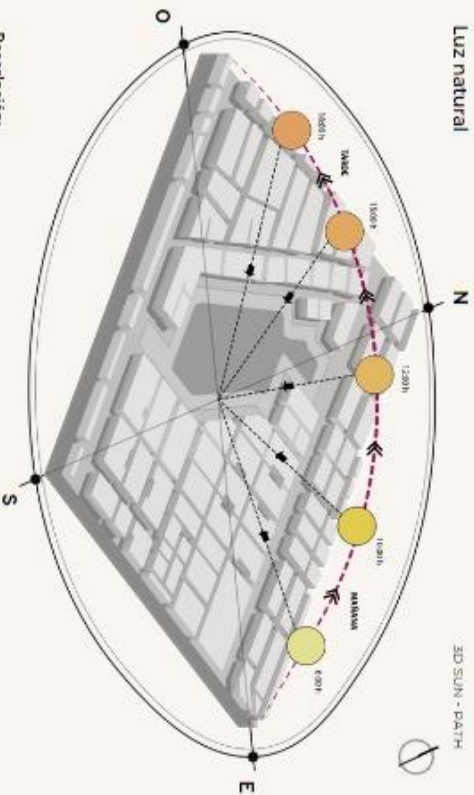
Luz natural

**Descripción:**  
La luz natural que llega al humedal varía según la época del año y la posición geográfica. El análisis solar muestra que la pampa del humber, al sur del humedal, recibe más luz en el primer trimestre del año. La zona central del humedal tiene más iluminación en el segundo y tercer trimestre. La zona norte, cerca de la Av. Camino Real, es la más luminosa en el último trimestre del año.

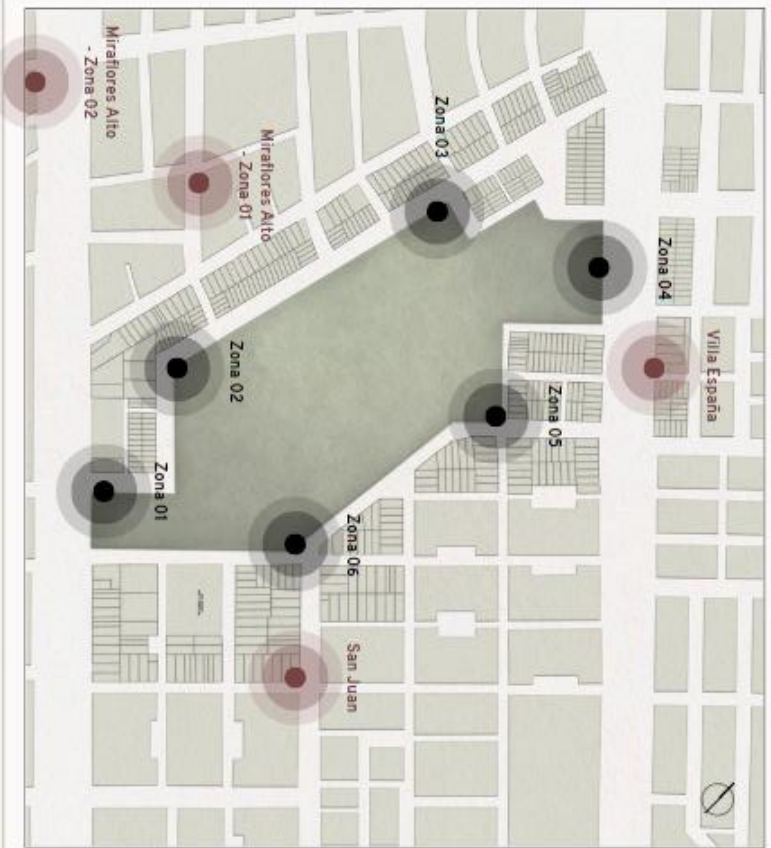
TERMOMETRO HIGROMETRO

Muestra un termómetro higrométrico que registra la temperatura y el porcentaje de humedad para medir la humedad en el ambiente y en la zona urbana seca. Los resultados muestran que la humedad en el ecosistema natural varía entre 45% y 59%, con temperaturas de 23 a 27°C, y que la humedad en la zona urbana varía entre 32% y 59% (crece a medida que se aleja del ecosistema natural) y las temperaturas de 23 a 29°C.

Esto quiere decir que el ecosistema natural está como regulador climático, debido a que más cercano se está de él, menor es la temperatura y la humedad.

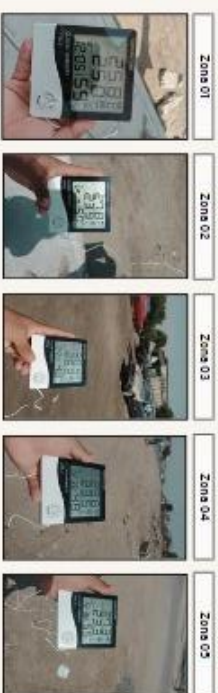
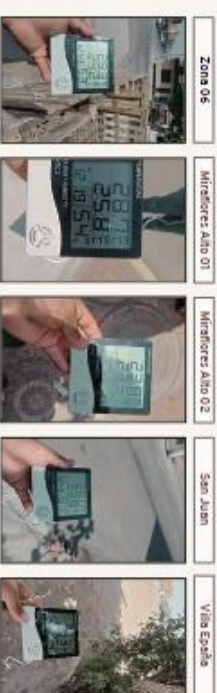
Lugar	Temperatura	Humedad
Zona aleatoria de humedad	Varía entre 27° a 27°C	Varía entre 45% a 59%
Zona del casco urbano	Varía entre 27° a 29°C	Varía entre 32% a 59%

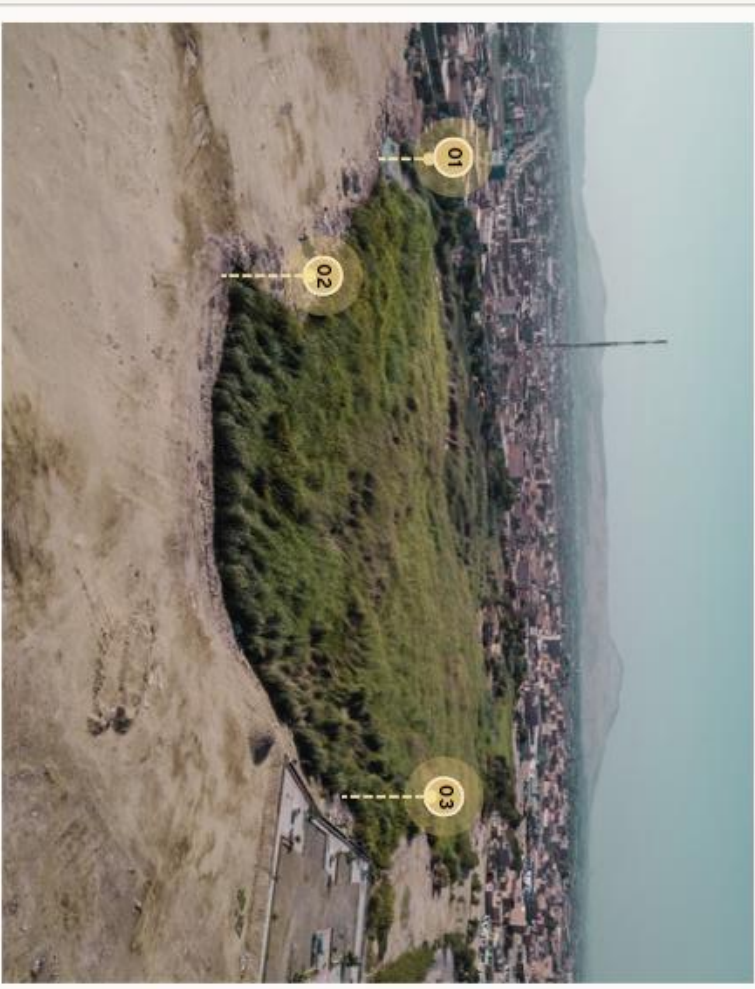
**Contaminación del agua**

Se verificó en varias zonas del borde del humedal , donde se encontraron 3 zonas en las que las superficies de agua eran mas notorias , y en las que se evidenciaron gran cantidad de basura y diversos desechos que contaminan el agua dulce del lugar. Estos factores ponen en riesgo la conservación del humedal y la supervivencia de las especies acuáticas que habitan en él. Se recomienda tomar medidas urgentes para mitigar el impacto ambiental y restaurar el equilibrio ecológico del humedal.
