UNIVERSIDAD CÉSAR VALLEJO

Estabilidad de taludes rocosos analizados mediante métodos
cinemáticos y cinéticos en caminos vecinales, Vinchos – Paccha,
Huamanga, Ayacucho 2023

TESIS PARA OBTENER EL TÍTULO PROFESIONAL DE:

Ingeniero Civil

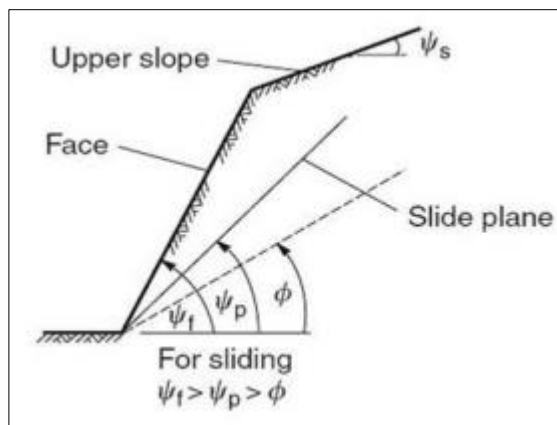
Figura 3. Falla plana por método de equilibrio límite

Podemos definir que varias circunstancias cooperan al análisis de equilibrio límite, como la las propiedades geométricas de la pendiente como; altura y buzamiento, la cohesión y la fricción de ladera del plano de falla, las energías del agua, las fuerzas del sistema de apoyo y otras fuerzas superficiales (Raghuvanshi et al. 2014). El equilibrio límite puede calcula la causa de firmeza (FS) de taludes rocosos en variades de correspondencia según el modelo de falla del talud rocoso.

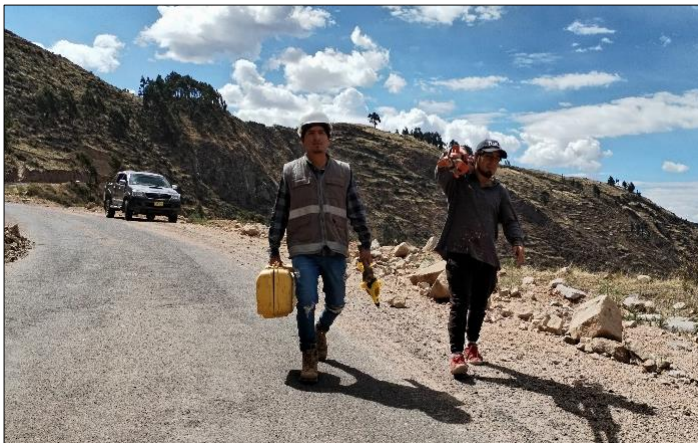
Figura 6. Levantamiento topográfico en los taludes rocosos

Se utilizó la estación total Trimble Dr 300+ para el levantamiento topográfico de cada talud rocoso y así estimar las propiedades geométricas de los taludes como; el buzamiento, el rumbo, la altura y el ancho.

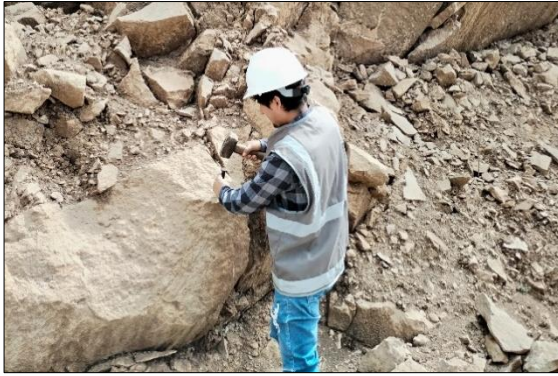
Figura 7. Extracción de muestras de roca del talud 3

Se extrajeron secciones delgadas de rocas de cada talud para sus estudios mineralógicos y petrográficos en laboratorio, y se determinaron las características físicas de las rocas de los declives, como densidad y porosidad, siguiendo el procedimiento estándar descrito en ASTM (2009) e ISRM (2007).

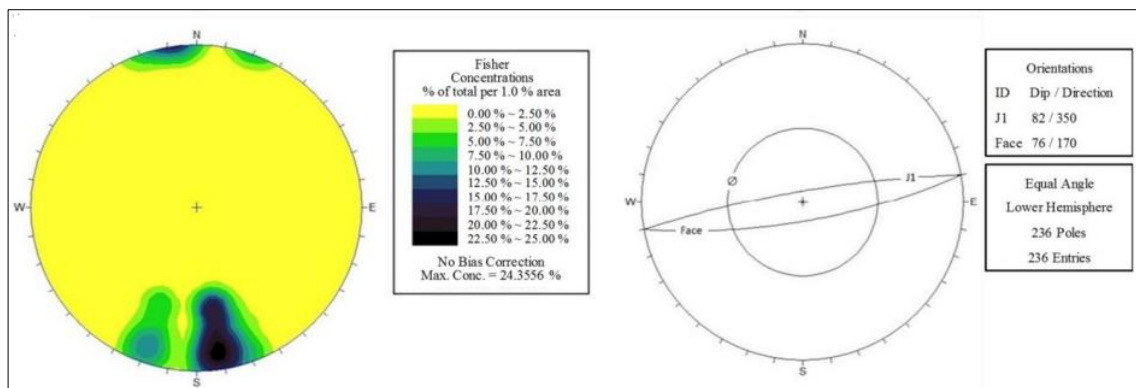
Figura 18. Proyección estereográfica de talud 3 con Software Dips v.5.1

La falla por derribo es la rotación de un bloque o columna de piedra ubicada en una superficie inclinada, alrededor de un punto. En el talud rocoso 3 tiene potencial de derrumbe debido a que la cara de talud y la junta 1 tienen un buzamiento alto y tienen una dirección de buzamiento opuesta.

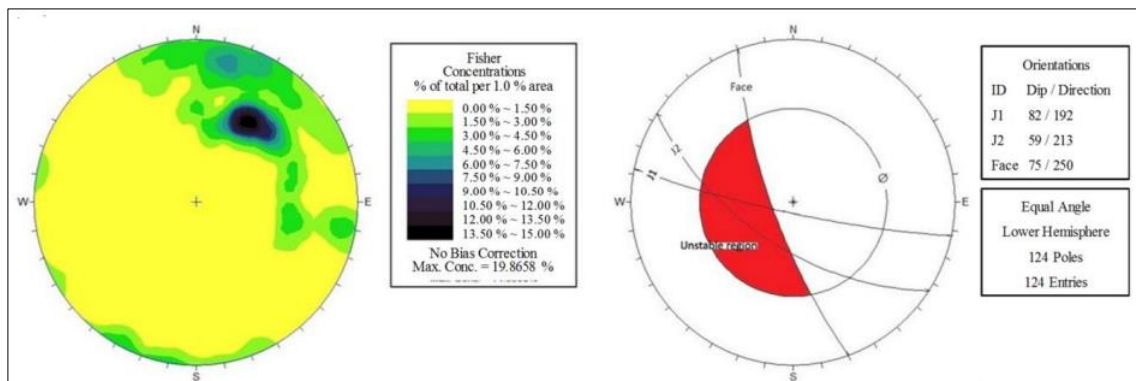
Figura 20. Proyección estereográfica de talud 4 con Software Dips v.5.1

El talud rocoso 4 tiene potencial de falla de cuña porque la intersección de las juntas 1 y 2 se encuentran en la región inestable de la media luna.

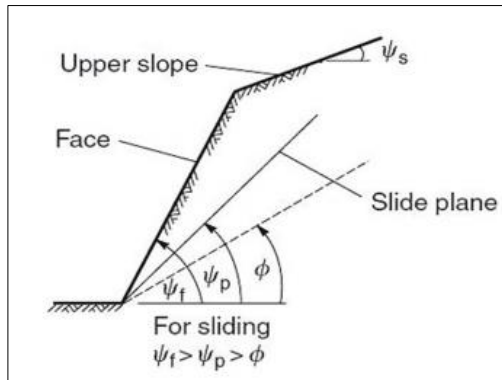
Figura 21. Representación geométrica de un talud rocoso bajo el tipo de falla superficial en restricciones secas

Esta investigación, la medición de las causas de la firmeza (FS) de los taludes rocosos estudiados se efectuó en tres estados diferentes, a saber: a) examinación de estabilidad de la falla plana en condiciones secas, b) examinación de estabilidad de la falla plana en el caso de que la tensión se agriete está en la superficie superior del talud de roca, y c) análisis de estabilidad de la falla plana en el caso de que la fisura por tensión esté en la cara de talud. **A)** Se propone la Examinación de estabilidad de la falla plana en condiciones secas, para dar por entendido, la condición seca se utilizó para analizar la estabilidad del talud de las rocas estudiadas frente a la falla plana por medio del procedimiento de equilibrio límite. Dado esta condición, el agua y la fisura por tensión no aparecen en la pendiente rocosa. Por tanto, la figura 21 señala una imagen proyectada de un talud rocoso que se encuentra en condiciones de falla del avión en restricciones secas.

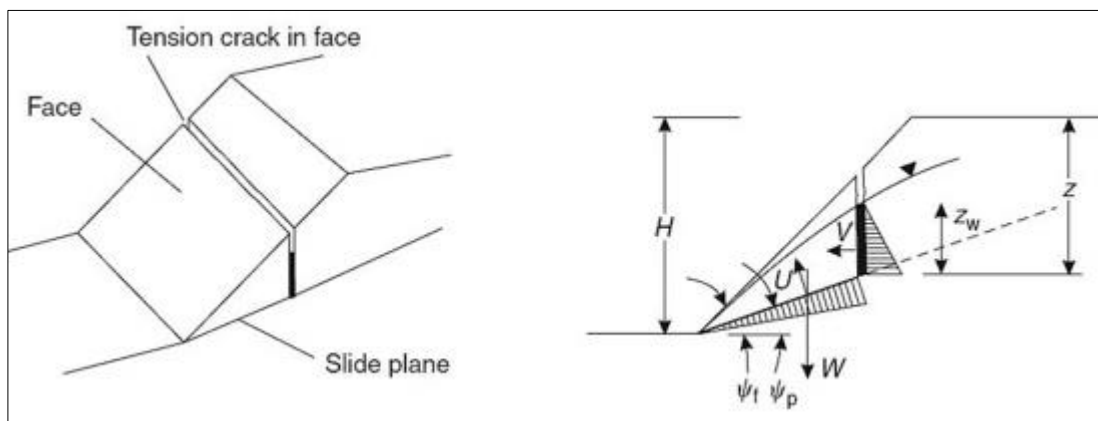
Figura 23. Grieta de tensión ubicada en la cara de talud

C). En ultima circunstancias se dió el análisis de estabilidad de falla plana en el caso de que la grieta por tensión este en la cara de talud como se muestra en la **Fig. 23**, si la grieta por tensión está en la cara de talud, la ecuación 2 se usa para medir la causa de firmeza (FS), excepto que el peso de deslizamiento bloque se calcule a partir de la ecuación:

$$W = \frac{1}{2} \gamma H^2 \left[\left(1 - \left(\frac{Z}{H}\right)^2\right) \cot \psi_p (\cot \psi_p - \tan \psi_f - 1) \right] \quad (7)$$

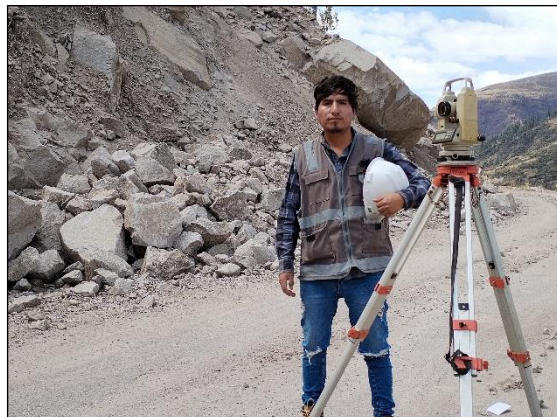
Fotografía 2: Estacionamientos de la estación total trimble 5003

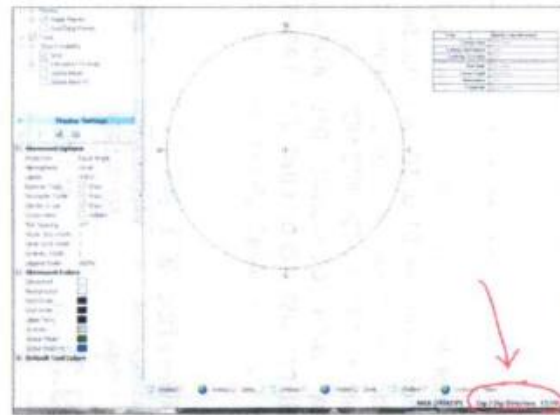
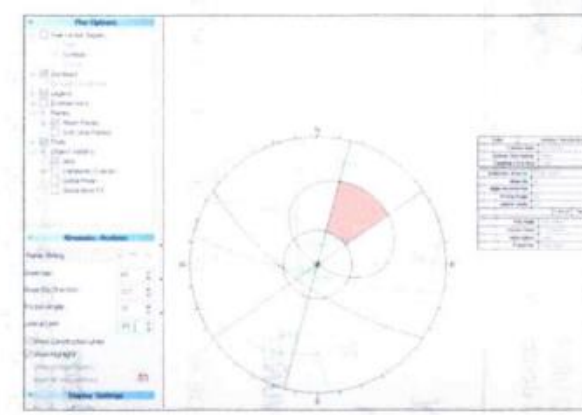
Procedimiento cinemático o estratigráfico con DIPS v.5.1

Paso 1: inclusión del plano

Paso 2: El cambio a Dip/Dip direction

Paso 3: inserción de datos geométricos de talud

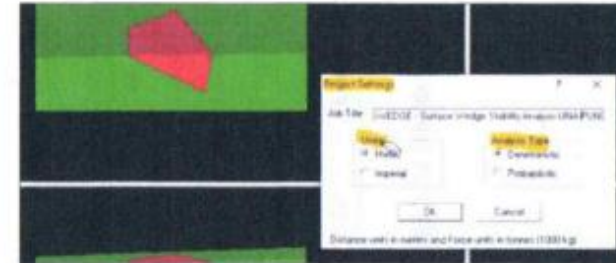
Paso 1: Extraccion de datos del DIPS

Paso 2: Escojemos una vista el Swedge

Paso 3: Configuramos nuestra unidad

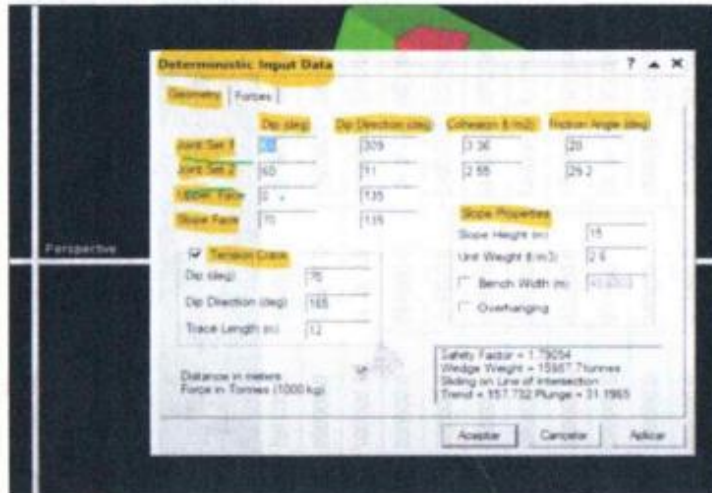
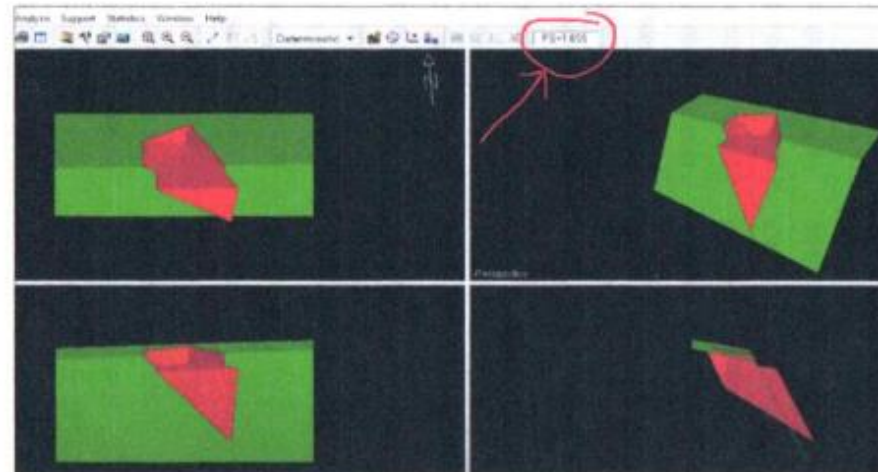
Paso 4: Configuramos los planos y planares

Paso 5: Podemos visualizar en la parte superior el FS

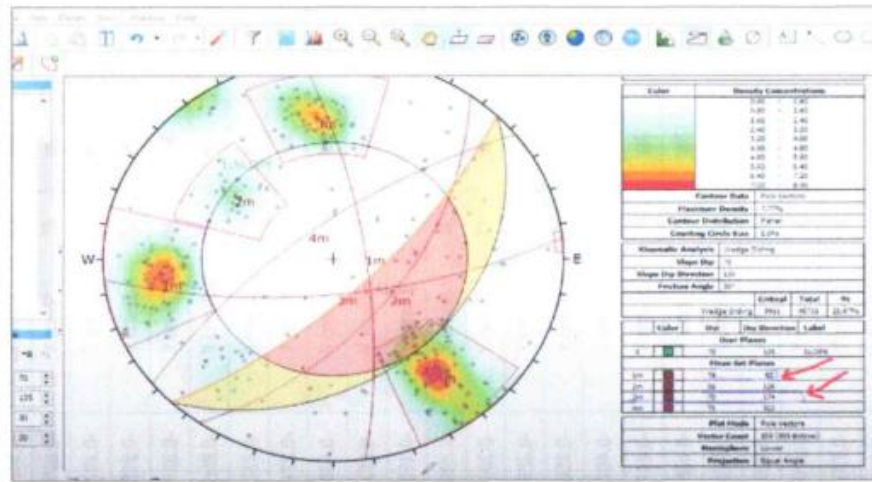
Paso 5: Verificamos nuestros datos del DIPS para consecuente simular con el Swedge.

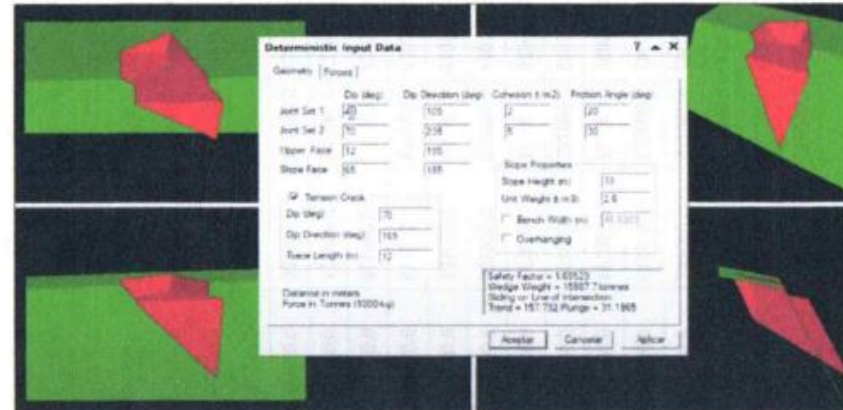
Paso 7: Identificamos las familias seleccionadas con el procedimiento cinemático

Paso 8: En la pestaña Analysis Importamos los datos geometricos de los taludes rocosos

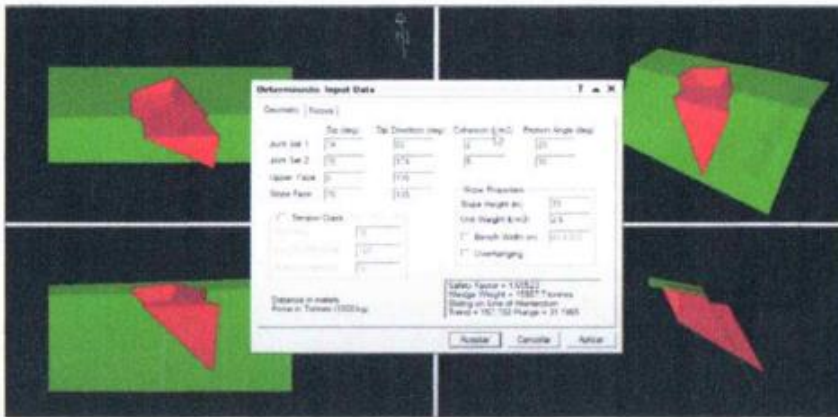
Paso 9: Para finalizar se inserta los datos de cohesión. Angulo de fricción y dirección de inmersión.

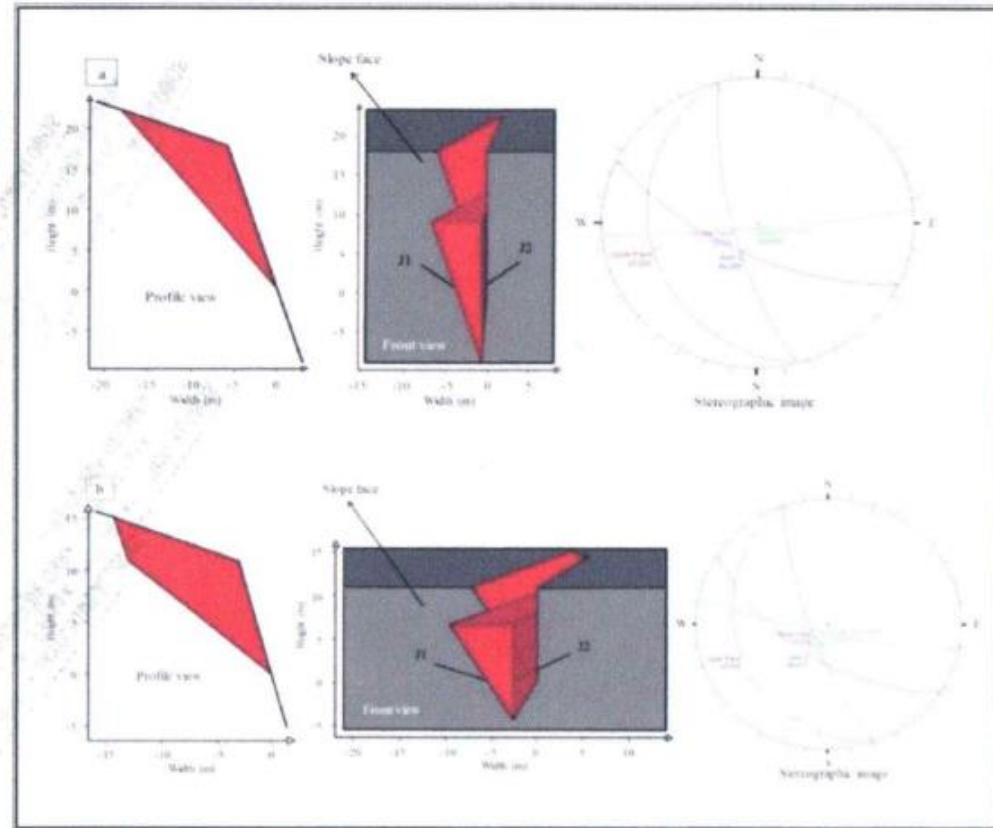
paso 10: Se proyecta el estereograma de las uniones, la grieta por tensión y la cuña establecida en el talud rocoso 1 y 4, de manera respectiva.
