UNIVERSIDAD CÉSAR VALLEJO

Mejoramiento de la estabilización de la capa de rodadura
a nivel de afirmado incorporando ceniza de
hoja de Eucalipto, Huari, 2023.

**TESIS PARA OBTENER EL TÍTULO PROFESIONAL DE:
Ingeniero Civil**

Diseño de Infraestructura Vial

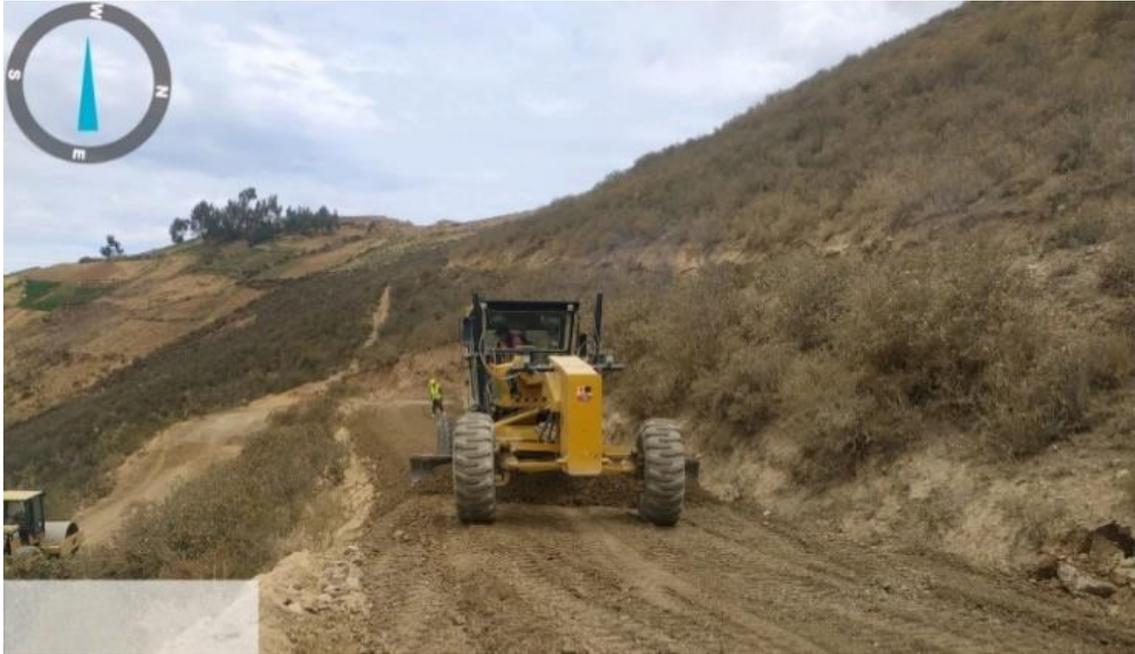
Un suelo se puede estabilizar para aumentar o controlar su estabilidad volumétrica, resistencia y módulo de tensión-deformación, permeabilidad, durabilidad y sensibilidad al agua. Las evaluaciones de rendimiento de la tecnología requieren pruebas de laboratorio y de campo (Yepes, 2014, párr. 1).

Figura 2: Suelo estabilizado con material de préstamo.
Fuente: Elaboración propia.

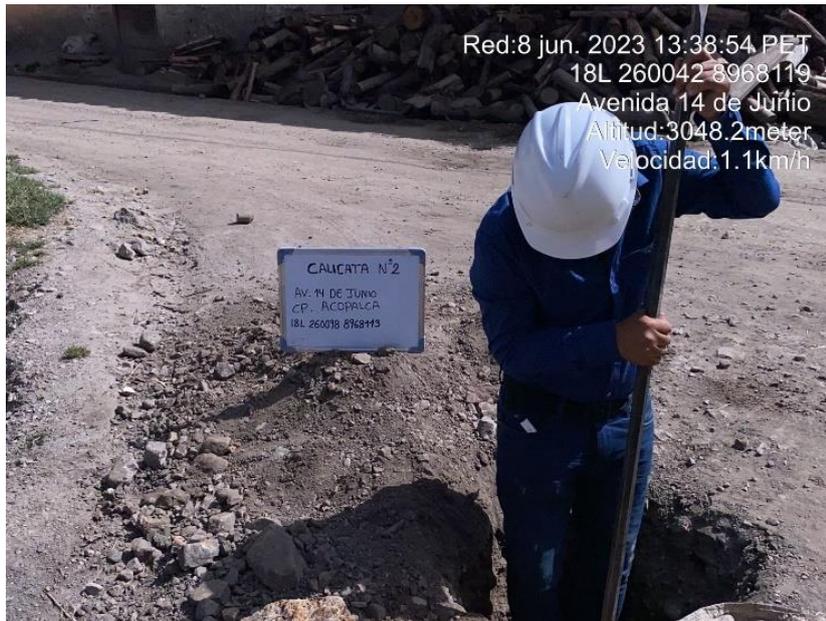
sectorizarlo en tramos homogéneos. Para identificar las características del suelo, se realizan mediciones del espesor de las distintas capas.

Figura 3: excavación de calicata.
Fuente: Elaboración propia.

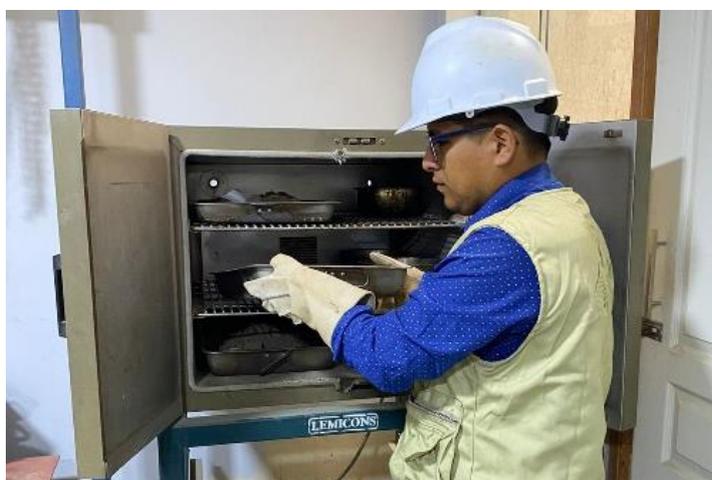
Esta prueba se realizó de acuerdo con los requisitos de la norma MTC E 108 para establecer el contenido de humedad de los materiales que fueron muestreados.

Figura 4: Ensayo MTC E 108.
Fuente: Realizado por autoría propia.

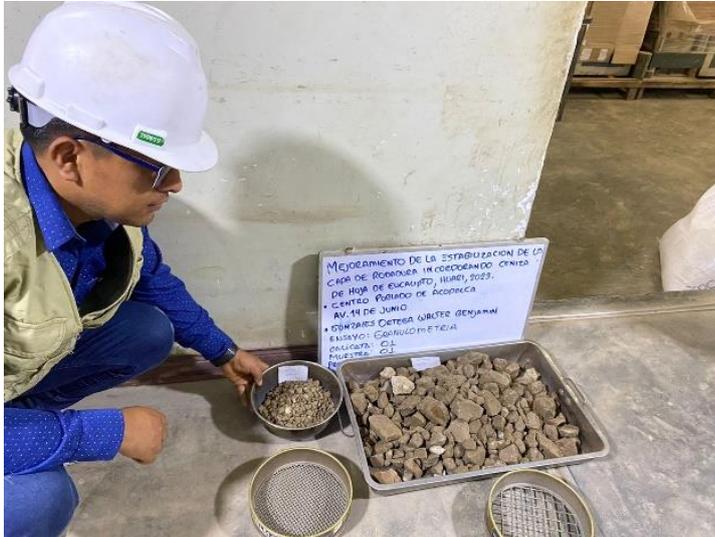
Al categorizar las partículas según sus tamaños y aplicar el estándar de prueba MTC E 107, el análisis puede determinar cuantitativamente el porcentaje de partículas que componen el suelo.

Figura 5: Ensayo MTC E 107.
Fuente: Realizado por autoría propia.

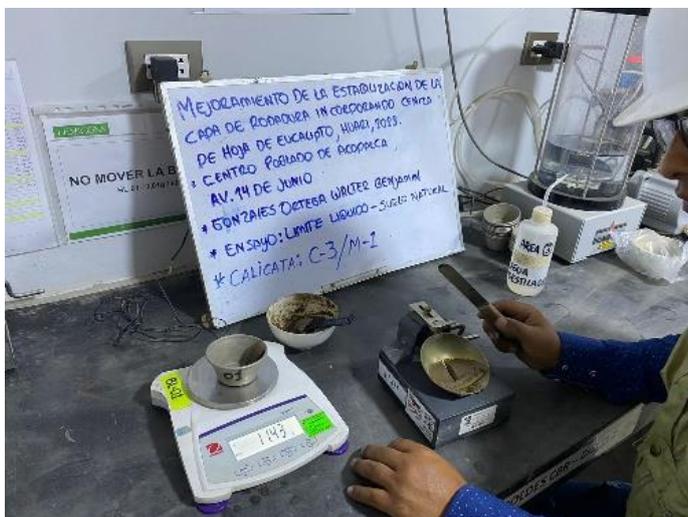
Se fija como cantidad máxima de agua que la muestra de suelo podía contener sin pasar de un estado plástico a un estado líquido. La prueba se realizó utilizando el instrumento Casagrande MTC E 110

Figura 6: Ensayo MTC E 110.
Fuente: Realizado por autoría propia.

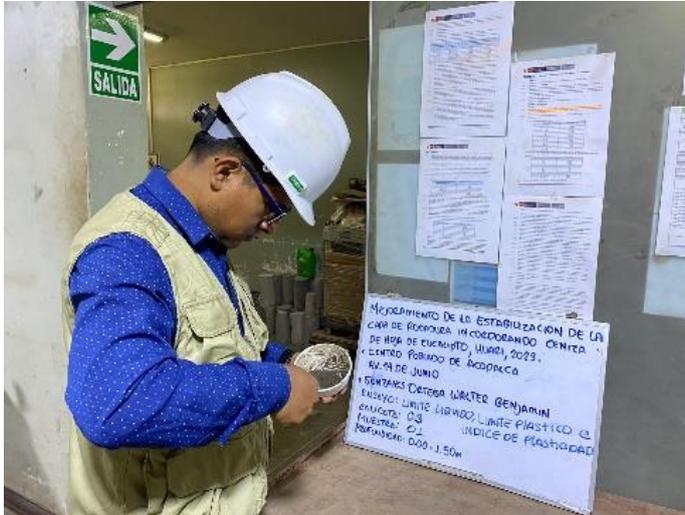
Llamado a la cantidad mínima de agua con la cual el suelo se vuelve plástico, se determina formando barras de 3.2 mm de diámetro, rodando sobre una superficie lisa, Ensayo realizado con la MTC E 111.

Figura 7: Ensayo MTC E 111.

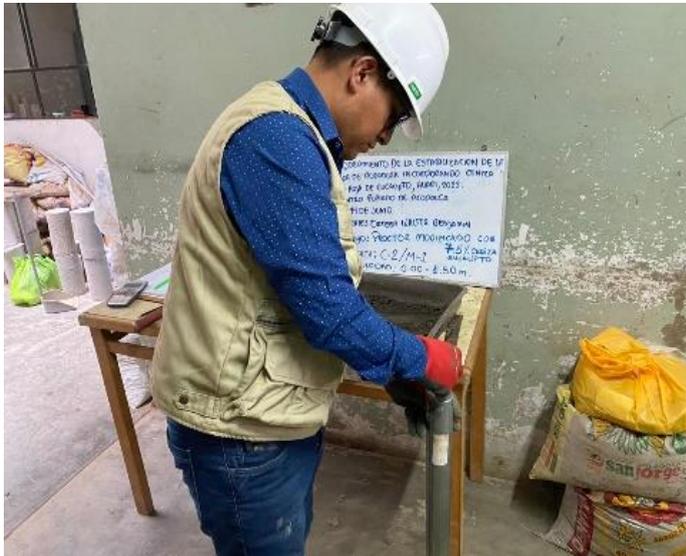
Este ensayo se realiza para adquirir el contenido de humedad óptimo para la compactación y para obtener su máxima densidad seca (MDS), debido al tipo de suelo, el ensayo se realiza mediante el método C del ensayo MTC E 115.

Figura 8: Ensayo MTC E 115.

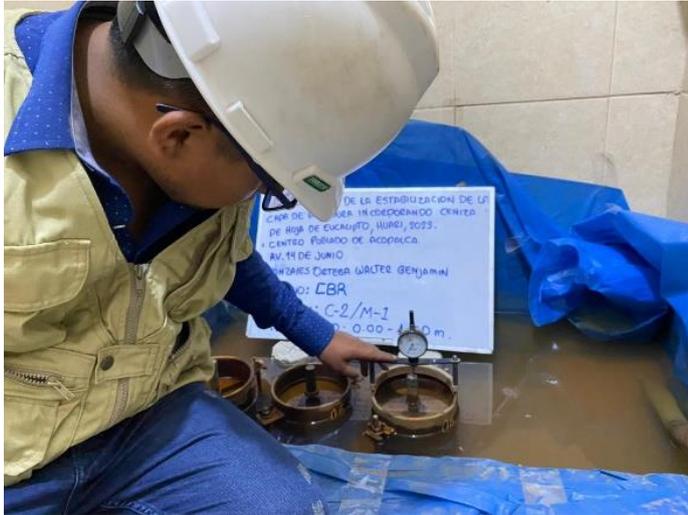
Este ensayo permite conocer el porcentaje de expansión de un suelo, las muestras se sumergen en una poza por un periodo de 4 días, el ensayo se realizó en laboratorio mediante la norma MTC E 132.

Figura 9: Ensayo inmersión del suelo Patrón.
Fuente: Realizado por autoría propia.

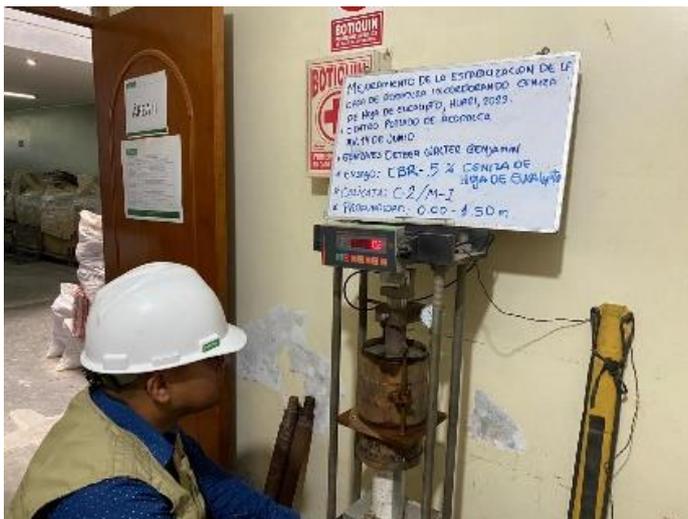
Este ensayo permite conocer la capacidad de carga de una superficie de terreno natural, el CBR se define como la relación de carga de muestra en suelo con un suelo patrón, el ensayo se realizó en laboratorio mediante la norma MTC E 132.

Figura 10: Ensayo CBR del suelo Patrón.
Fuente: Realizado por autoría propia.

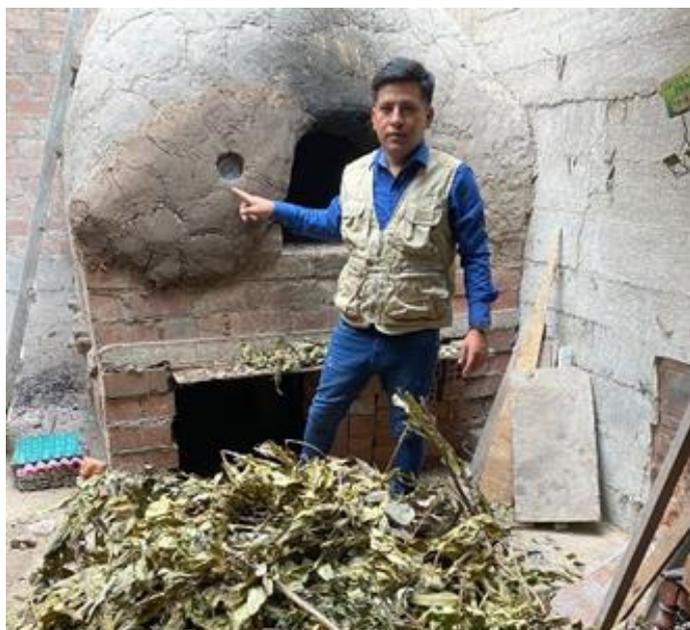
Las cenizas de hojas de eucalipto se incineraron en un horno artesanal y luego se pulverizaron de forma manual para luego ser almacenados en recipientes en cantidades suficientes para los diferentes ensayos.

Figura 11: Elaboración de la ceniza de HE.
Fuente: Realizado por autoría propia.

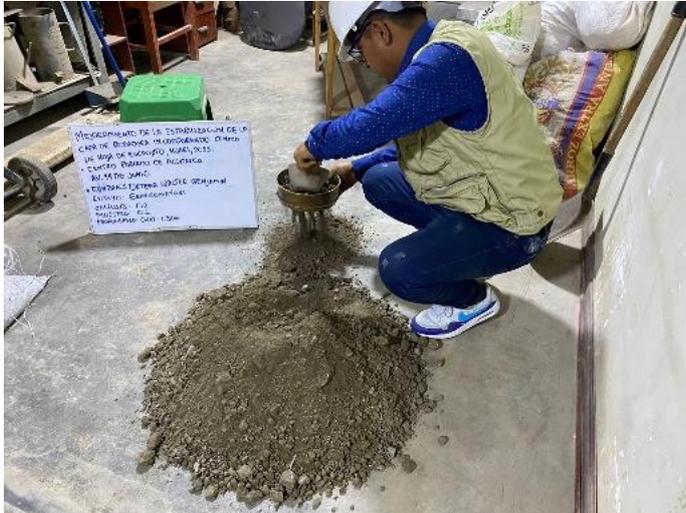
Se denomina al máximo contenido de agua que puede tener un suelo sin pasar de los estados plástico al líquido. Este ensayo se realizó mediante el instrumento Casagrande de acuerdo a la norma MTC E 110.

Figura 12: Ensayo MTC E 110.
Fuente: Realizado por autoría propia.

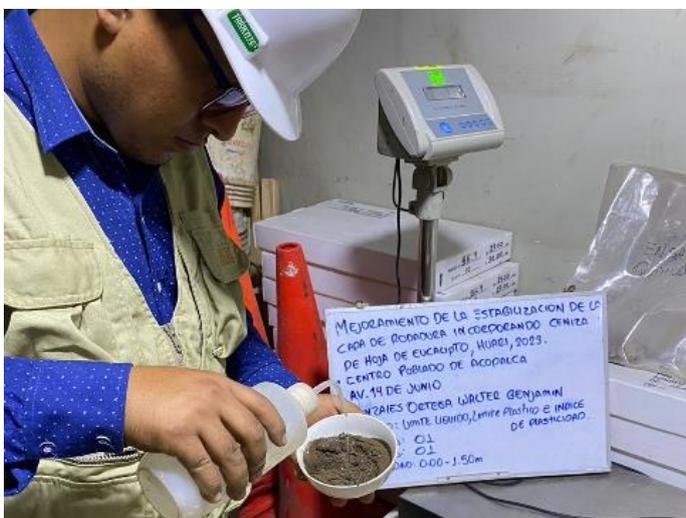
Se determina haciendo rodar barras de 3.2 mm de diámetro sobre una superficie lisa para formar la cantidad mínima de agua necesaria para que el suelo se vuelva plástico. Para esta prueba se utilizó la MTC E 111.

Figura 13: Ensayo de Límite plástico.
Fuente: Realizado por autoría propia.

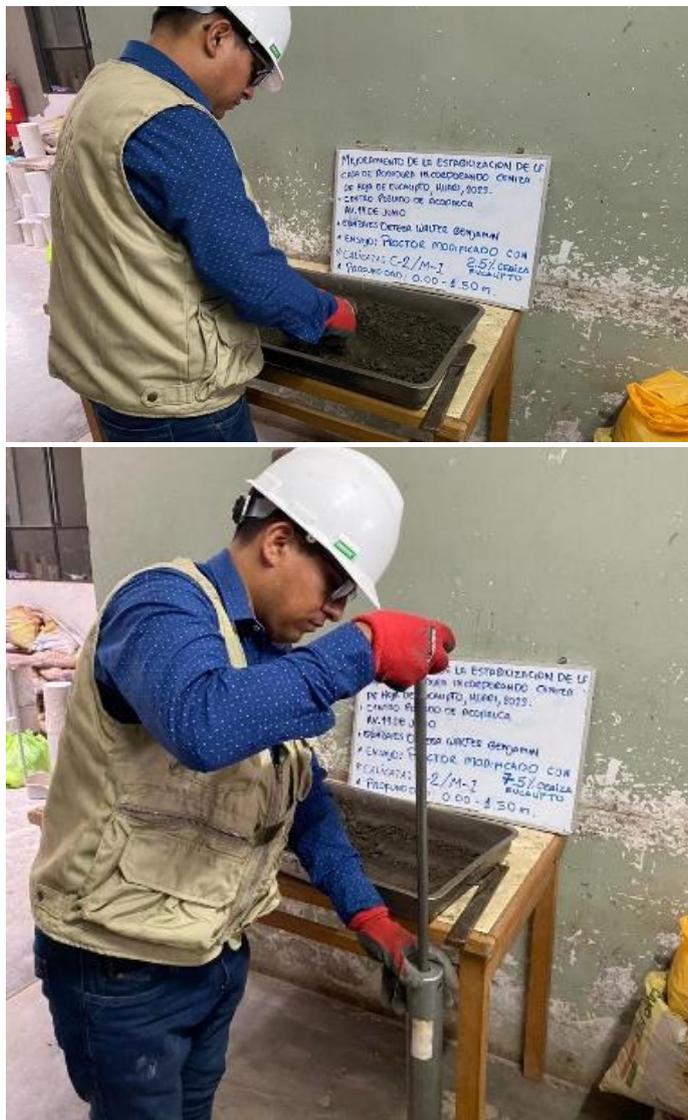
El propósito de esta prueba es definir el contenido de humedad óptimo para la compactación y adquirir su máxima densidad seca (MDS) según el tipo de suelo utilizando el método C de la norma MTC E 115.

Figura 14: Ensayo Proctor modificado.
Fuente: Realizado por autoría propia.

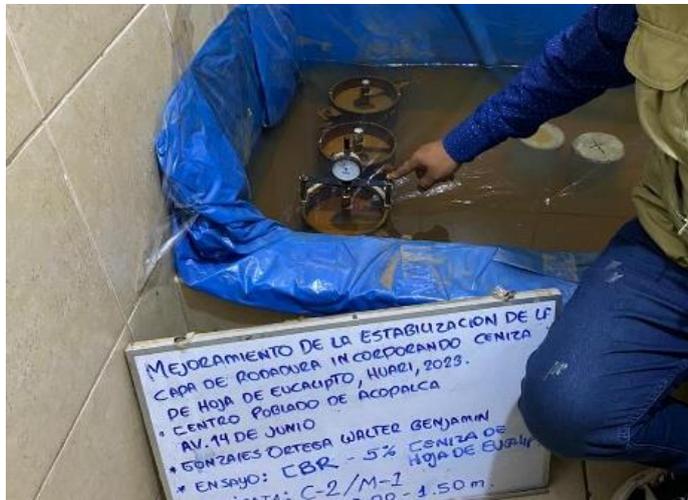
Esta prueba permite conocer el porcentaje de expansión de un suelo, las muestras se sumergen en una poza por un periodo de 4 días, el ensayo se realizó en laboratorio mediante la norma MTC E 132.

Figura 15: Ensayo inmersión del suelo Patrón.
Fuente: Realizado por autoría propia.

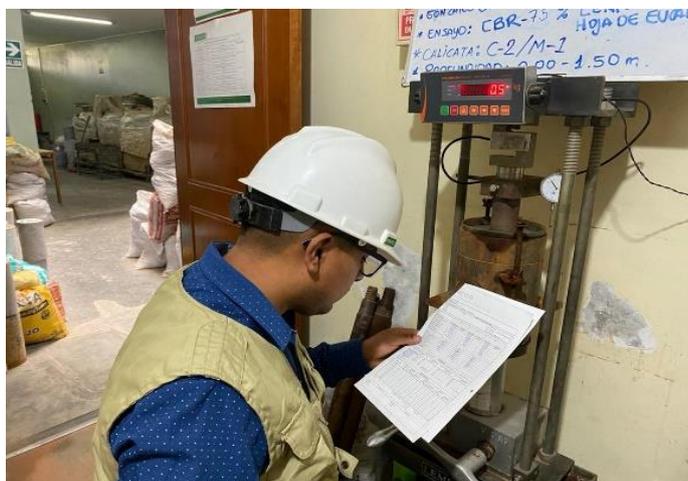
Esta prueba permite conocer la capacidad de carga de un suelo, el CBR se define como la relación de carga de muestra en suelo con un suelo patrón, esta prueba se realizó en laboratorio mediante la norma MTC E 132.

Figura 16: Ensayo CBR del suelo Patrón.
Fuente: Realizado por autoría propia.

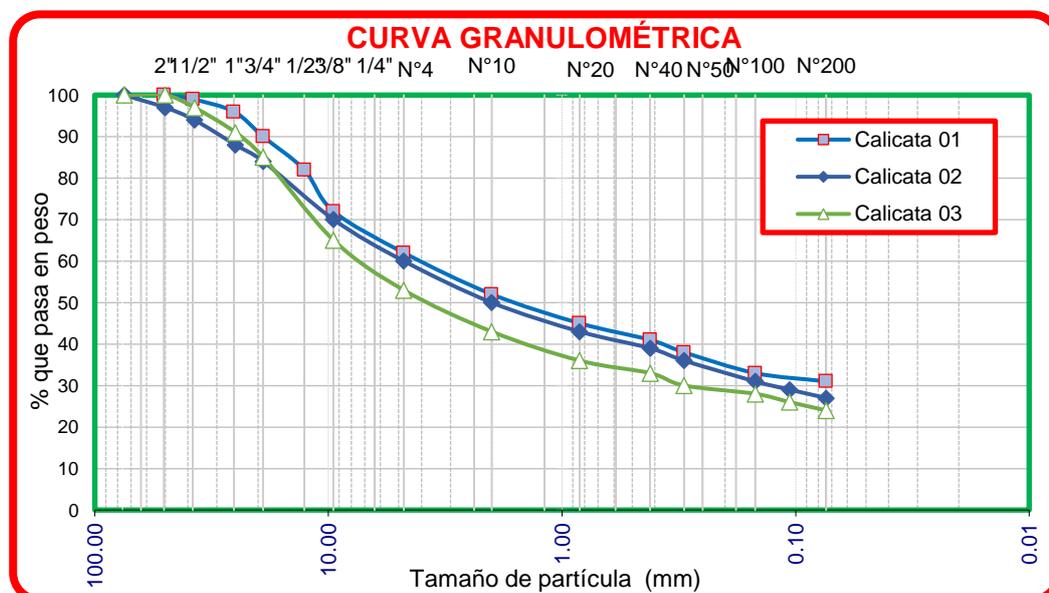
Como lo demuestra la figura 17 los resultados del análisis granulométrico realizado con la norma MTC E 107, muestra una buena distribución de tamaños de partícula, siendo similar en las tres calicatas.

Figura 17: Resultados del Análisis granulométrico mezcla patrón (S100.0 – HE0.0).

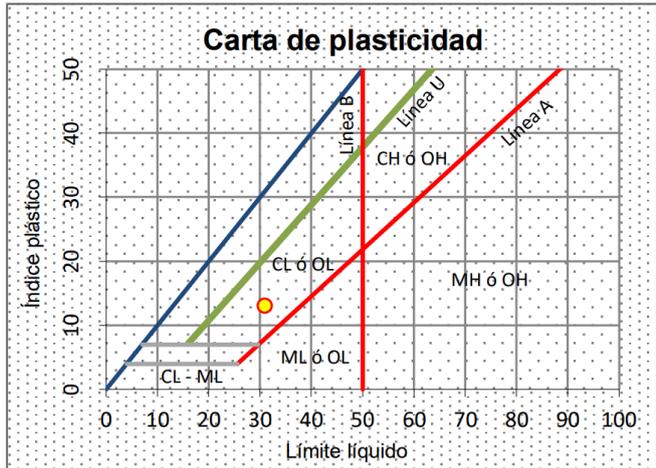
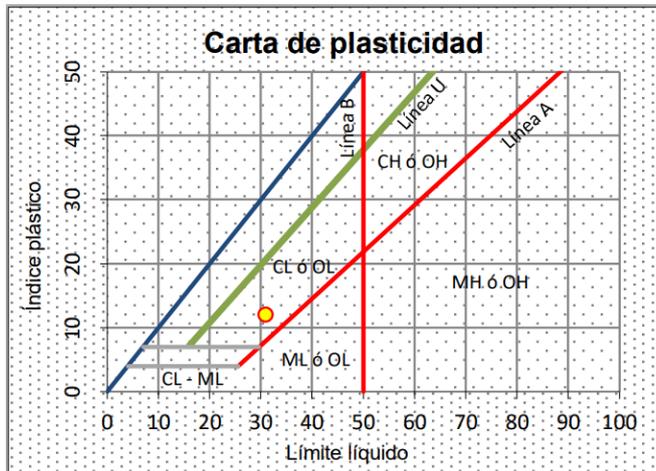
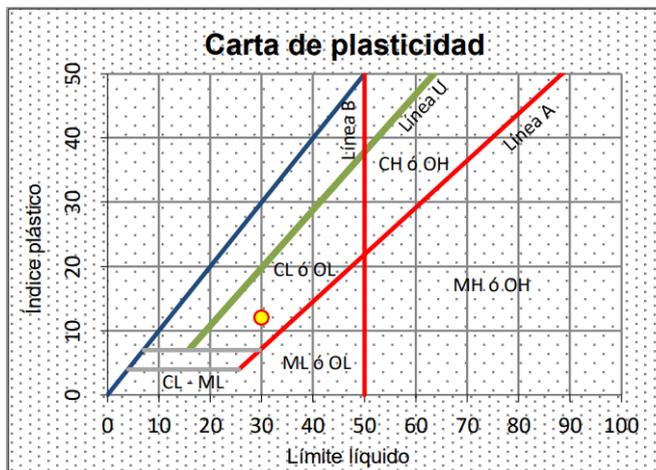
Figura 18: Diagrama de plasticidad Calicata N° 01.
Fuente: Realizado por autoría propia.

Figura 19: Diagrama de plasticidad Calicata N° 02.
Fuente: Realizado por autoría propia.

Figura 20: Diagrama de plasticidad Calicata N° 03.
Fuente: Realizado por autoría propia.

Se observa que el IP es mayor a 7.00%, el LL es superior al 30.00% y el índice de plasticidad es mayor de 16.00%; además, ML es el símbolo del grupo porque se puede ver que las muestras están arriba de la línea "A". Se utilizó el siguiente cuadro de clasificación del sistema SUCS para obtener el nombre del grupo:

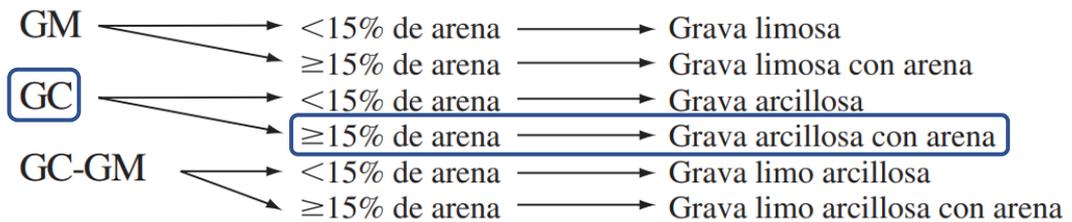
Figura 21: Clasificación se suelos por el Sistema SUCS.

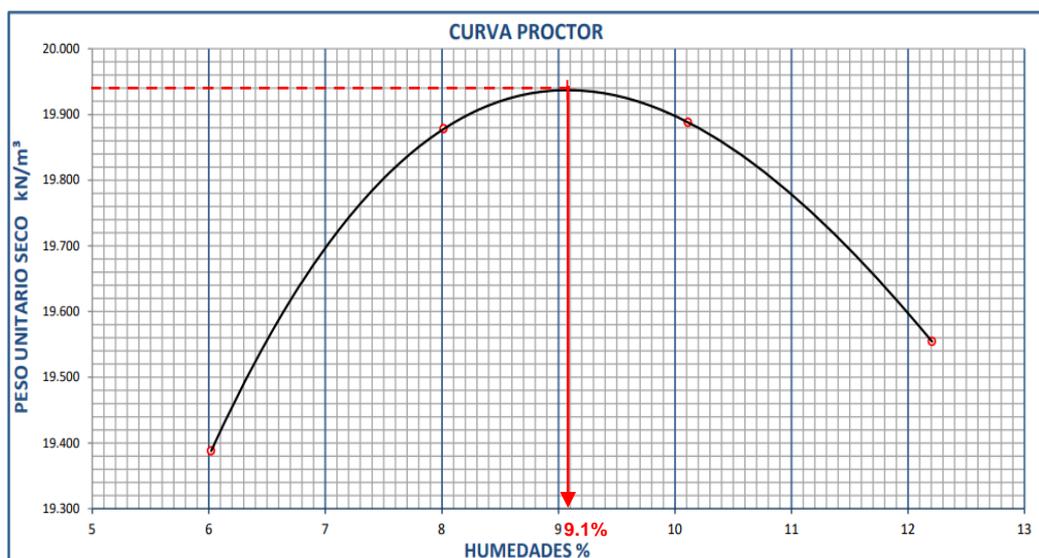
Como observamos en la figura 22 los resultados del Ensayo Proctor modificado realizado con la norma MTC E 115, muestran que el suelo patrón alcanza una máxima densidad seca (MDS) de 2.033 gr/cm³ (19.937 kn/m³) para un contenido óptimo de humedad del 9.1%.

Figura 22: Resultados del Ensayo MTC E 115.

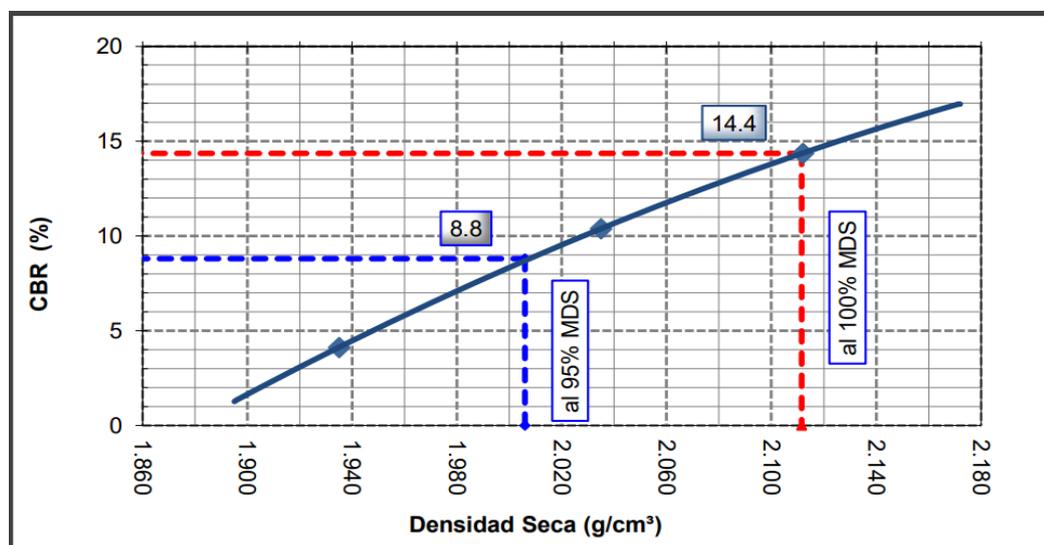
Observamos en la figura 23 los resultados del Ensayo CBR realizado con la norma MTC E 132, muestran que el suelo patrón presenta un valor de CBR de 8.8% para un 95% de la MDS y del 14.4% para un 100% de la máxima densidad seca (MDS).

Figura 23: Resultados del Ensayo CBR mezcla patrón (S100.0 – HE0.0).

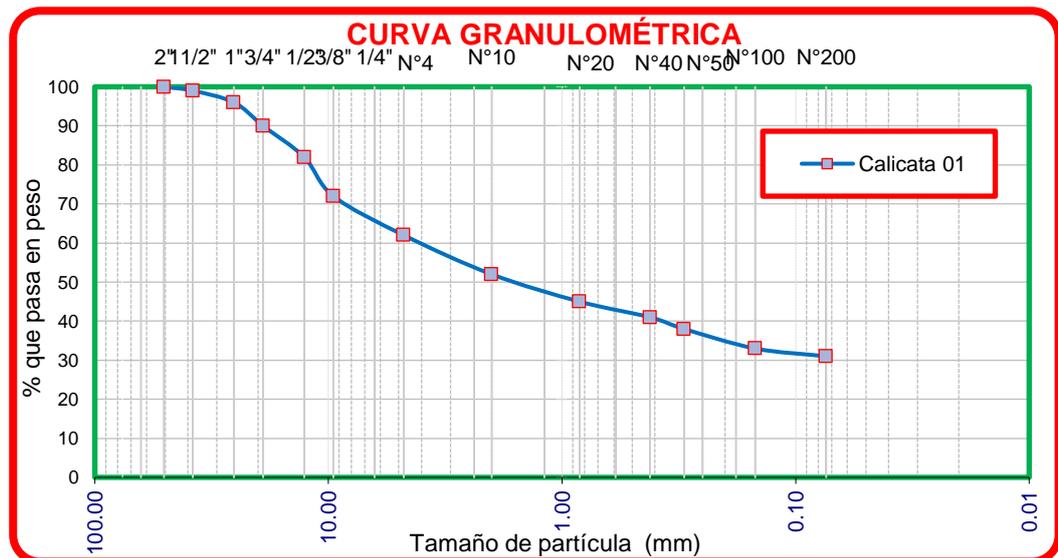
Figura 24: Características granulométricas del suelo de la capa de rodadura.

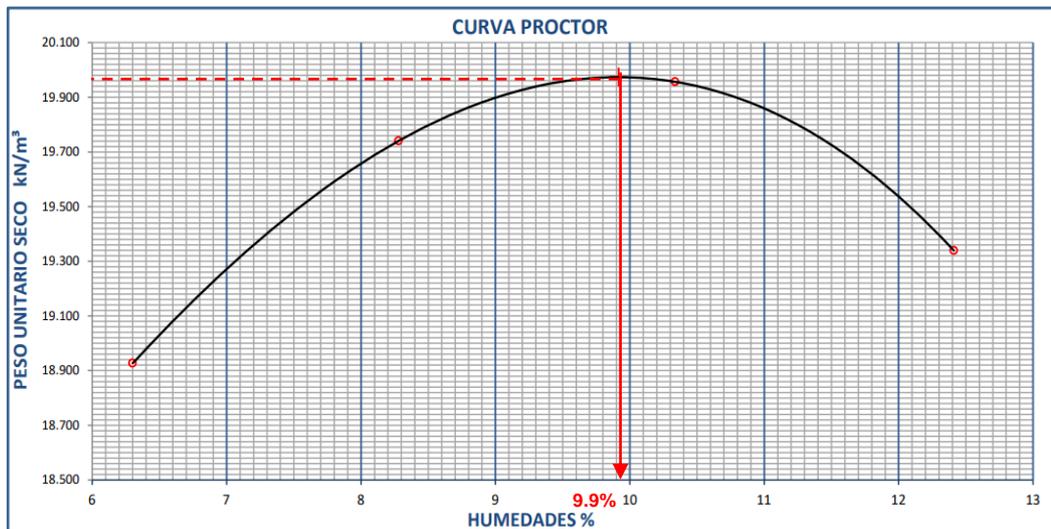
La figura 25 muestra que los resultados de la prueba MTC E 115 de la mezcla 01 (S97.5 – HE2.5) alcanza una máxima densidad seca (MDS) de 2.037gr/cm^3 (19.973 kn/m^3) para un contenido óptimo de humedad del 9.9%.

Figura 25: Resultados del Ensayo Proctor modificado mezcla 01 (S97.5 – HE2.5).
Fuente: Realizado por autoría propia.

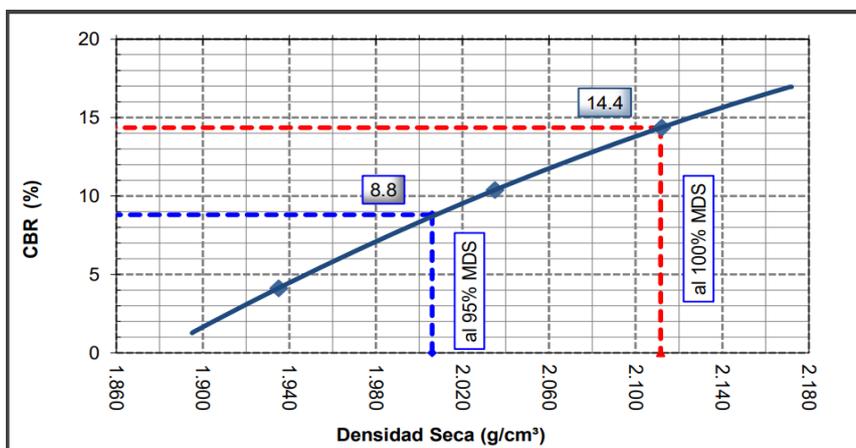
Figura 26: Resultados del Ensayo CBR mezcla 01 (S97.5 – HE2.5).
Fuente: Realizado por autoría propia.

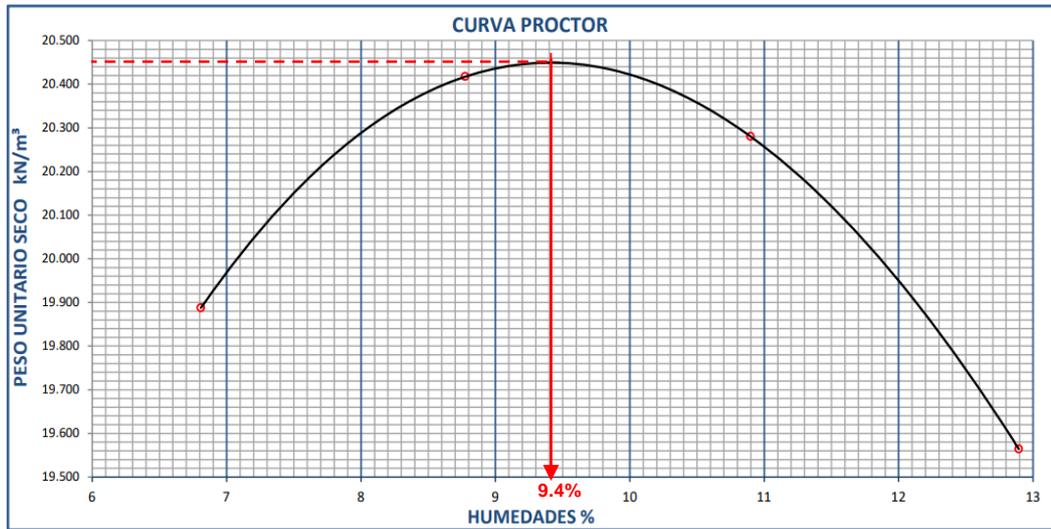
Figura 27: Resultados del Ensayo Proctor modificado mezcla 02 (S95.0 – HE5.0).
Fuente: Realizado por autoría propia.

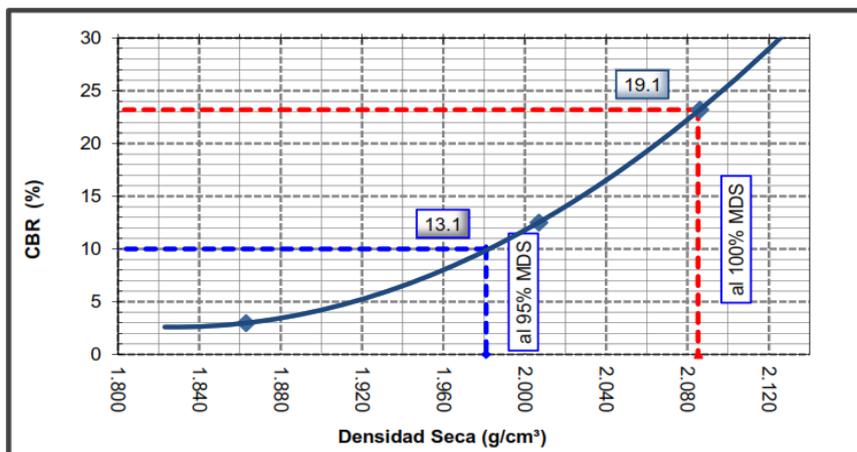
Figura 28: Resultados del Ensayo CBR mezcla 02 (S95.0 – HE5.0).
Fuente: Realizado por autoría propia.

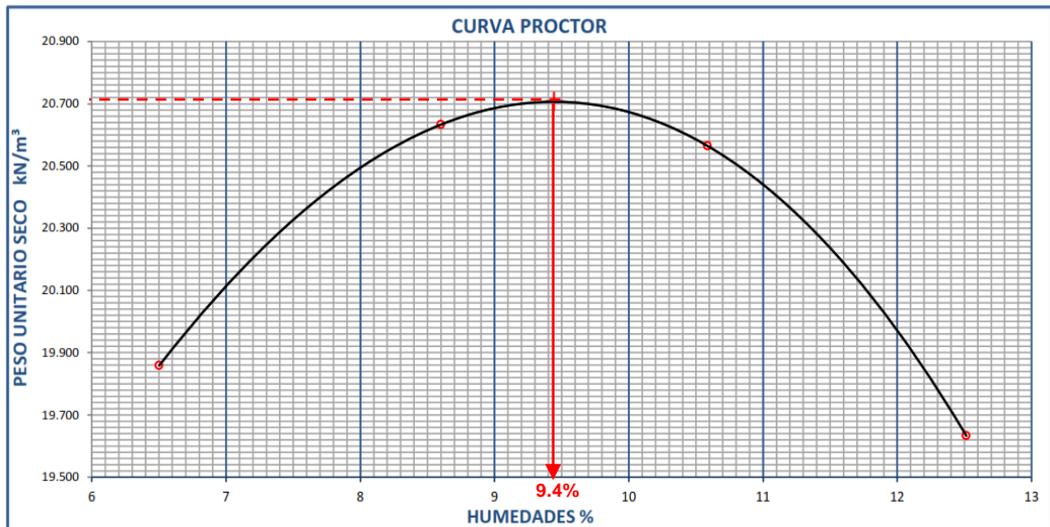
Figura 29: Resultados del Ensayo Proctor modificado mezcla 03 (S92.5 – HE7.5).
Fuente: Realizado por autoría propia.

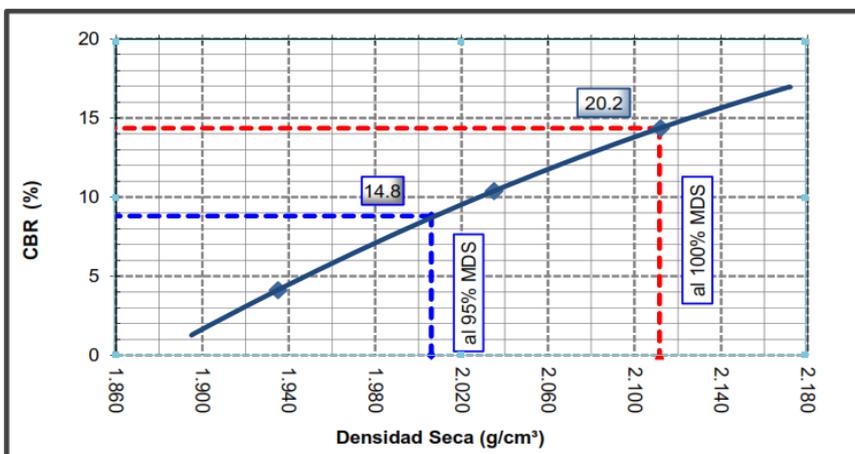
Figura 30: Resultados del Ensayo CBR mezcla 03 (S92.5 – HE7.5).
Fuente: Realizado por autoría propia.

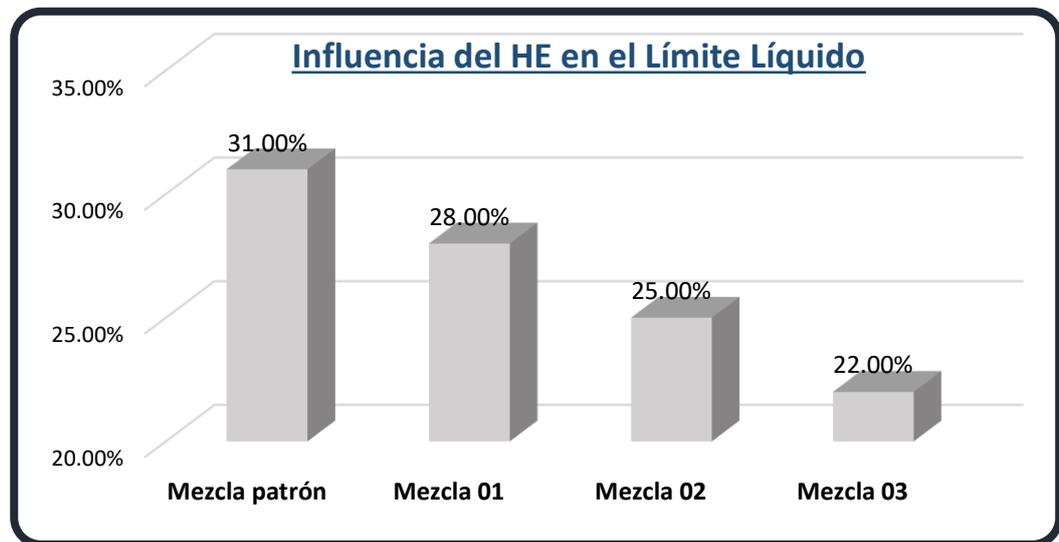
Figura 31: Influencia de ceniza de la HE en el LL del suelo.
Fuente: Realizado por autoría propia.

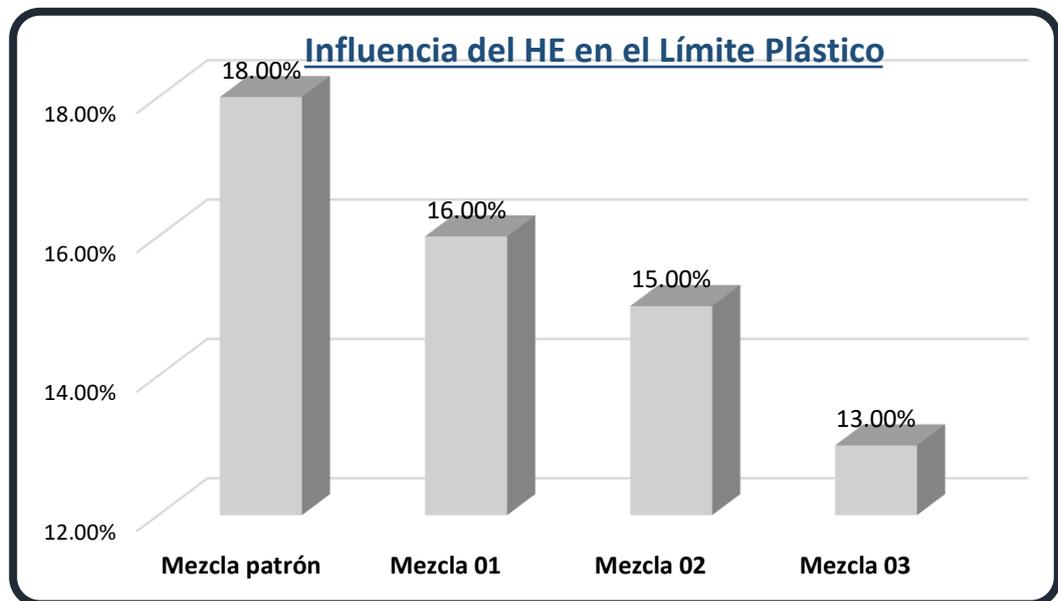
Figura 32: Influencia de ceniza de la HE en el LP del suelo.

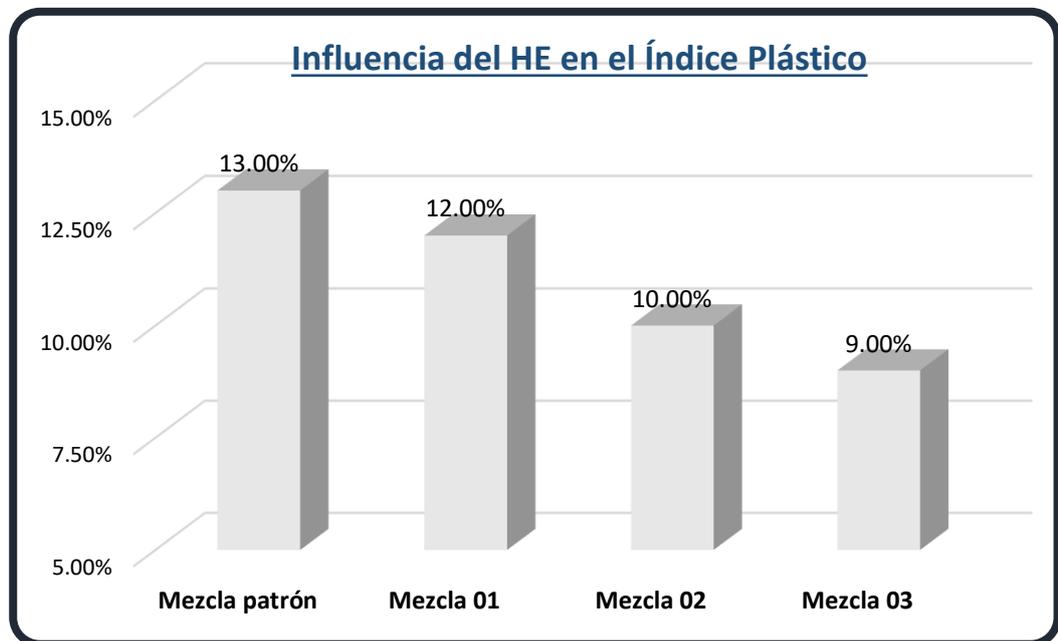
Figura 33: Influencia de ceniza de la HE en el IP del suelo.

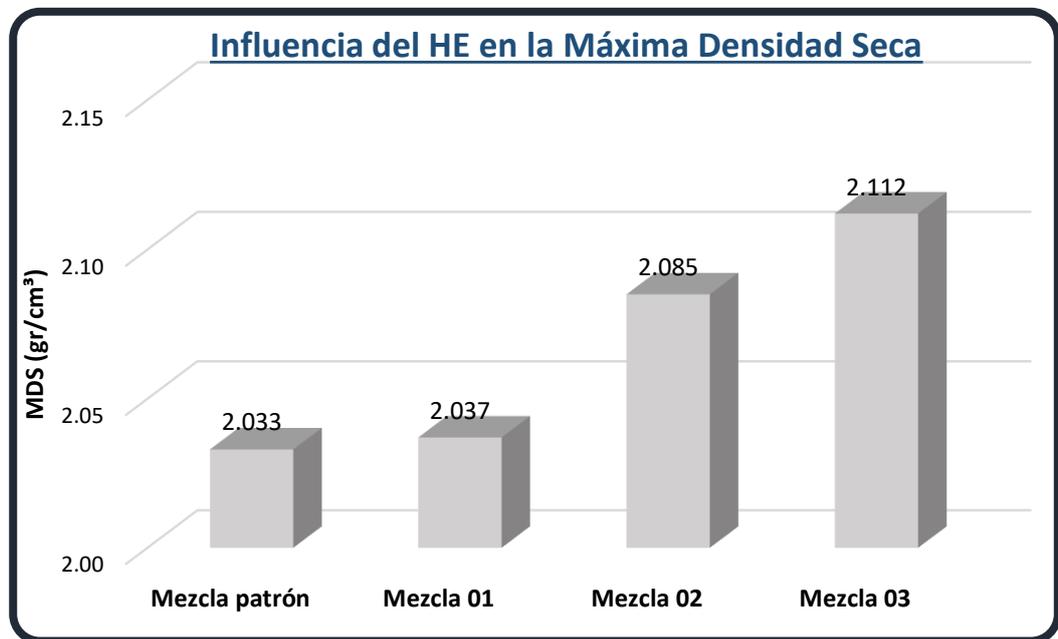
Figura 34: Influencia de ceniza de la HE en la Densidad del suelo.

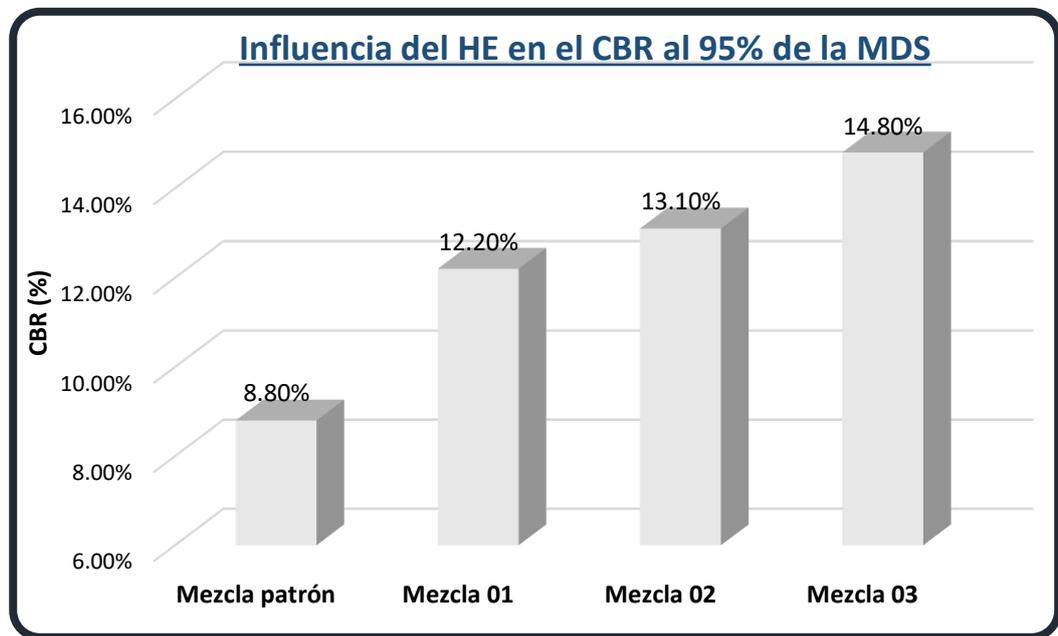
Figura 35: Influencia de ceniza de la HE en el CBR al 95% de la MDS.

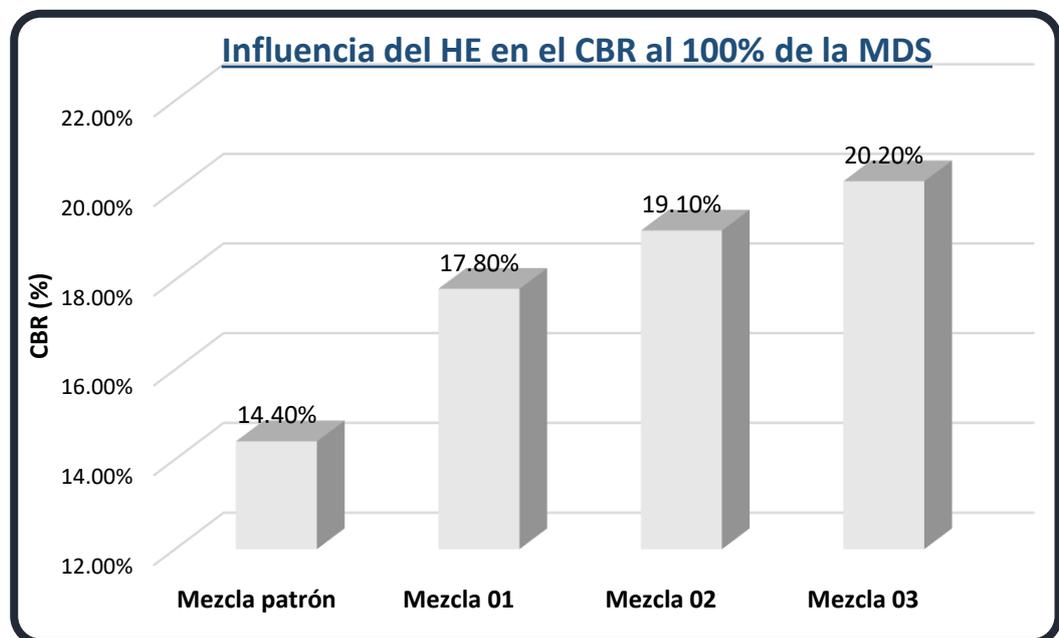
Figura 36: Influencia de ceniza de la HE en el CBR al 100% de la MDS.

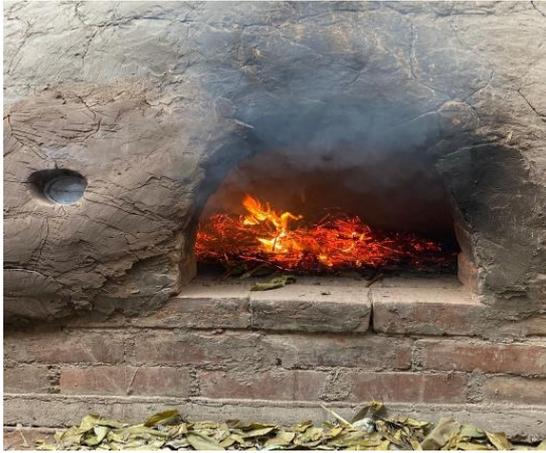
Figura 7. Incineración de ceniza de hoja de eucalipto en temperaturas

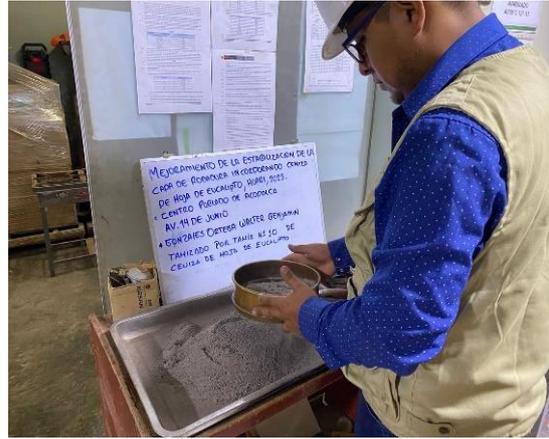
Figura 8. Limpieza por el tamiz n°10 de ceniza de hoja de eucalipto.

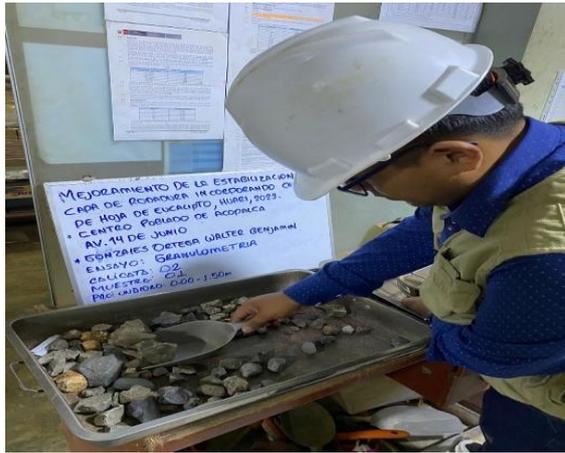
Figura 13. Ensayo de granulometría para ver el tipo de suelo.

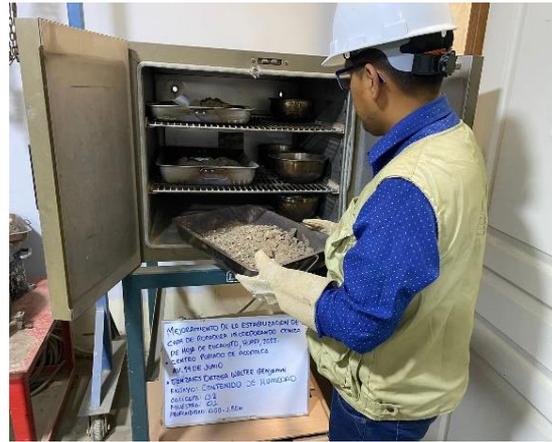
Figura 14. Ensayo de contenido de humedad.

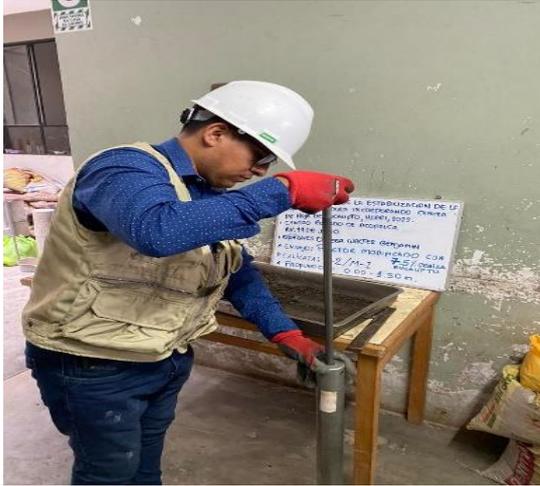
Figura 19. Ensayo de compactación, Proctor modificado.

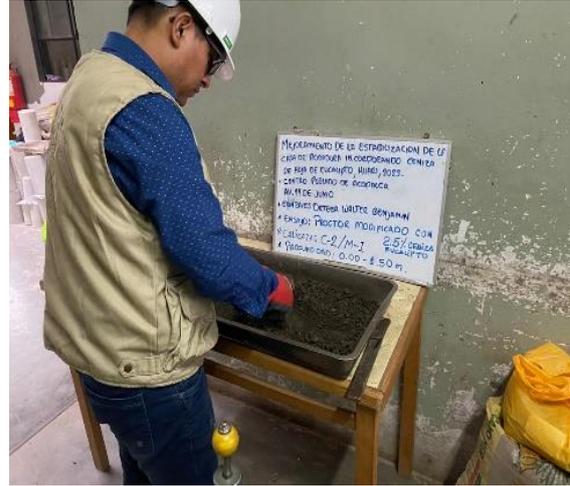
Figura 20. Ensayo de compactación, Proctor modificado.

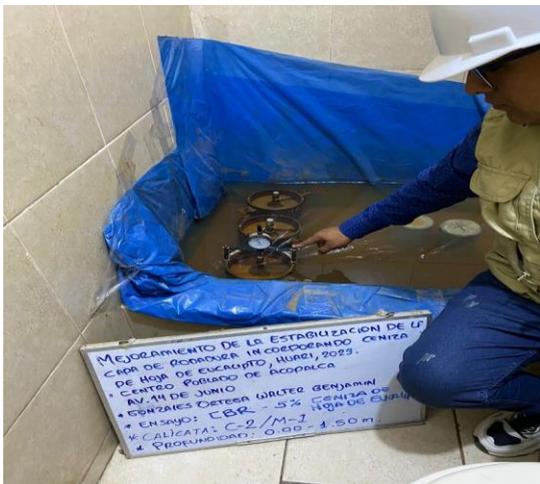
Figura 21. Ensayo de penetración, expansión, CBR con la incorporación de ceniza en porcentajes de 2.5, 5, 7.5 %.

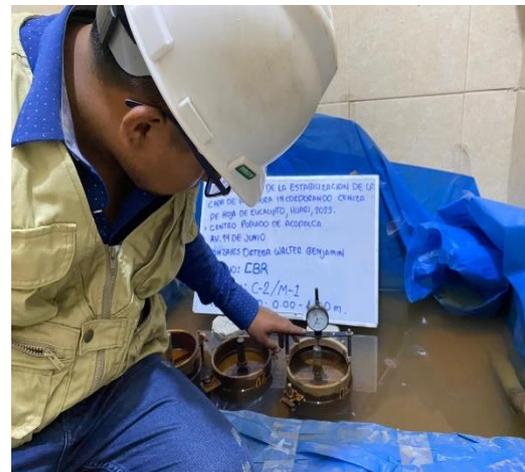
Figura 22. Ensayo de penetración, expansión, CBR con la incorporación de ceniza en porcentajes de 2.5, 5, 7.5 %.

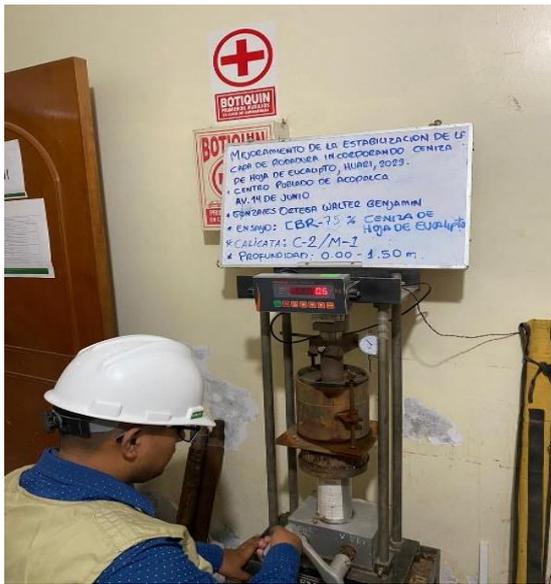
Figura 23. Ensayo de penetración en la máquina de compactación, CBR con la incorporación de ceniza en porcentajes de 2.5, 5, 7.5 %.

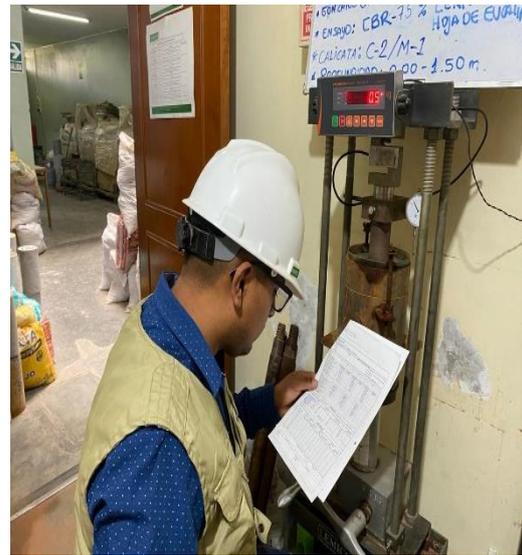
Figura 23. Ensayo de penetración en la máquina de compactación, CBR con la incorporación de ceniza en porcentajes de 2.5, 5, 7.5 %.

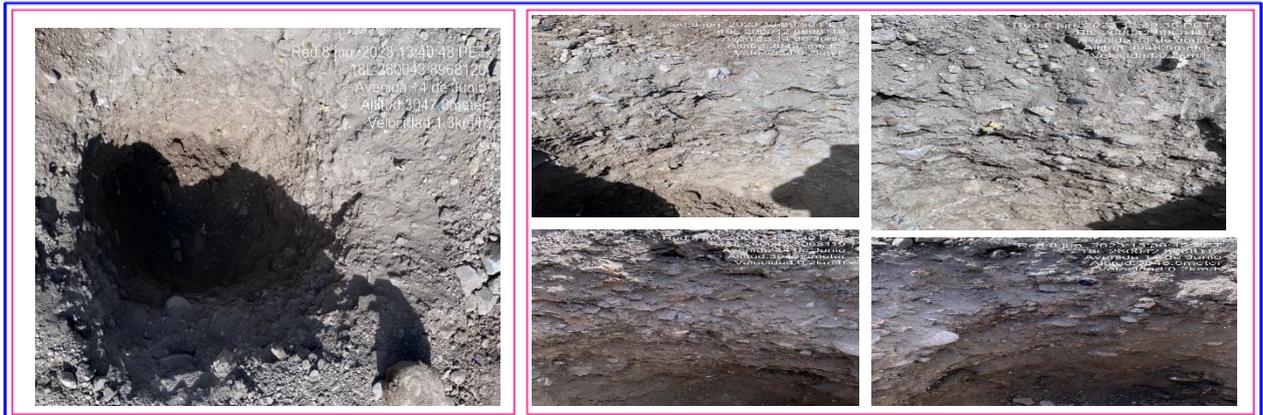
PROF. (mts.)	Tipo de Excavacion	Muestra	DESCRIPCION DEL MATERIAL	CLASIF. (SUCS)	SIMBOLO
0.0	A CIELO ABIERTO	M-1	GRAVA ARCILLOSA CON ARENA (GC), COLOR PARDO, COMPACIDAD MEDIANAMENTE COMPACTA, MEDIANAMENTE HÚMEDO, CUYO ÍNDICE DE PLASTICIDAD (IP)= 13%, CUYO ANÁLISIS GRANULOMÉTRICO ESTÁ CONFORMADO POR 35.5% DE GRAVA, 27.0% DE ARENA Y 37.5% DE FINOS.	GC	
1.0			CLASIFICACIÓN AASHTO: A-6 (1)		
1.50					
2.0					
3.00

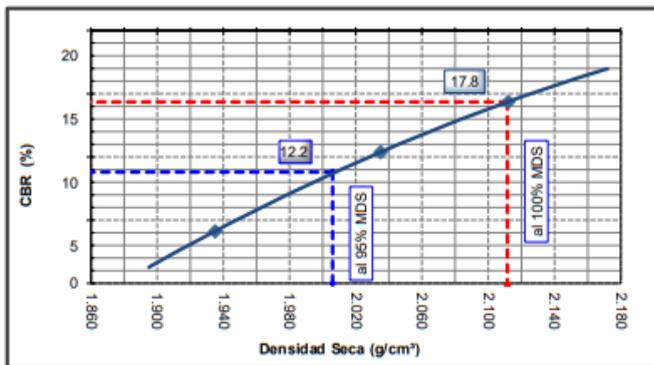
DATOS DEL PROCTOR	
Densidad Seca	2.037 g/cm³
Óptimo Humedad	9.9 %
