FACULTAD DE INGENIERÍA Y ARQUITECTURA
ESCUELA PROFESIONAL DE ARQUITECTURA

Vulnerabilidad de la materialidad arquitectónica de viviendas ante el
cambio climático en el A.H. Las Delicias, Nuevo Chimbote 2023

2023

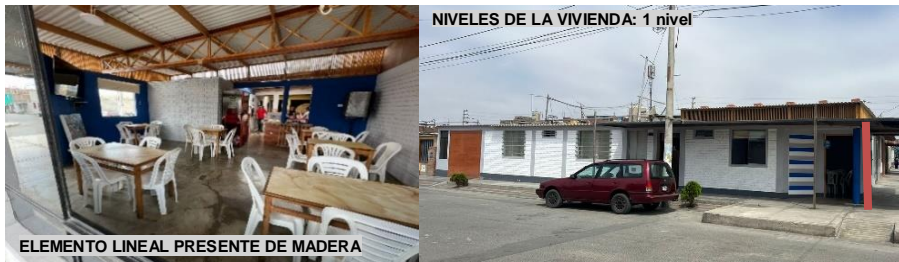
Descripción: La vivienda presenta un sistema constructivo de albañilería con columnas de concreto armado de 0.25x0.25, como elementos estructurales en los techos podemos encontrar una viga general y viguetas de madera de sección cuadrada de 7.5 x 7.5cm el cual soporta el techo

Descripción: Estado de conservación aceptable de los ambientes y condiciones de uso tolerables. Requiere una intervención ligera ya que las condiciones de uso no son críticas. El ambiente con mayor daño fue la lavandería y s.h.

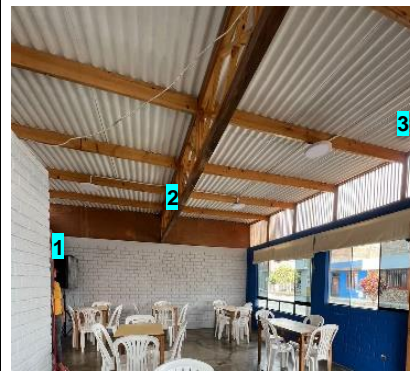
1. La vivienda presenta grietas en la parte inferior de la columna.
2. Lesiones en elementos constructivos
3. Presencia de agujeros en los techos

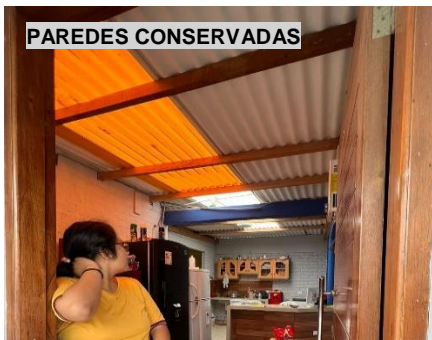
Se observa la cocina en un estado regular, la calamina se encuentra con agujeros pequeños

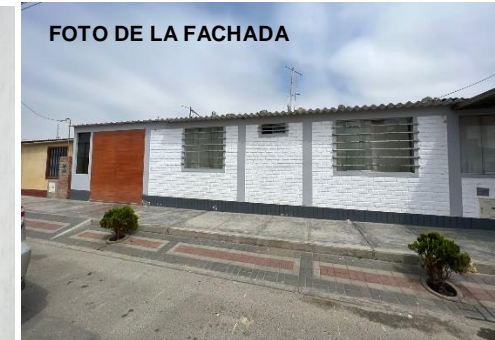
Estado general de la fachada se encuentra en un estado de conservación aceptable con daños reparables

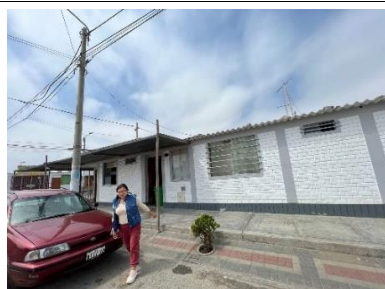
La vivienda se vio afectada mayormente por agentes climáticos de las vigas y viguetas, muros, techos presentando daños reparables, esta vivienda posee columnas agrietadas presentando daños altos como la exposición del acero oxidados, por otro lado, se observó acumulación anómala de suciedad y pérdida de color en algunas partes expuestas al calor, se presencia la humedad del salitre en las paredes

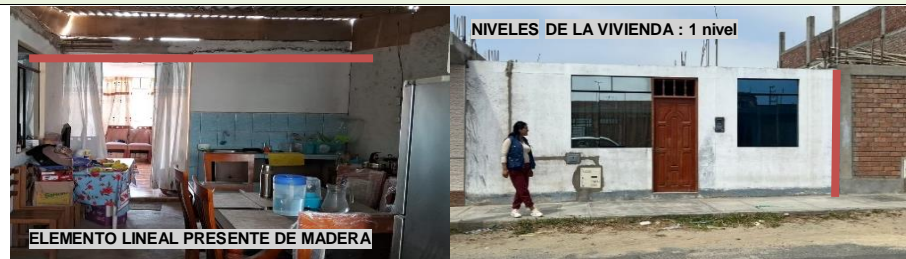
Descripción: La vivienda presenta un sistema constructivo de albañilería con columnas de concreto armado de 0.20x0.20, como elementos estructurales en los techos podemos encontrar vigas de madera solo en una sección de la vivienda la cual esta soporta el techo de calamina

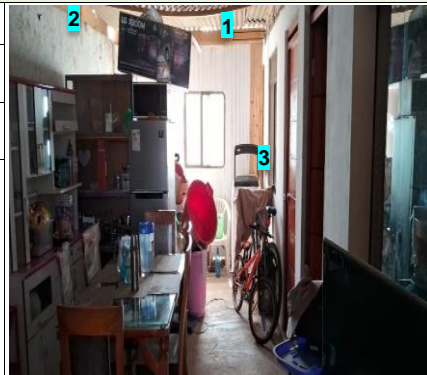
1. Techo se encuentra curvándose debido a la mala estructura de las vigas
2. Lesiones en elementos constructivos
3. Presencia de daños en la superficie de columnas

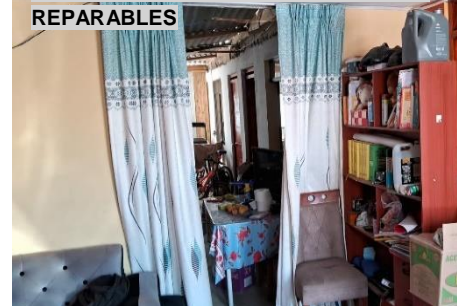
PAREDES POSTERIORES CON DAÑOS REPARABLES

Se observa un estado de conservación regular, el sistema estructural del techo presenta fallas

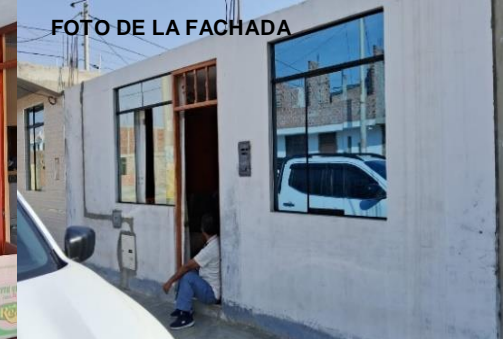
FOTO DE LA FACHADA

Estado general de la fachada presenta daños leves en la pérdida de color y degradación de material

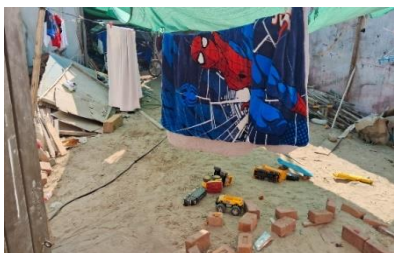
Descripción: Se observa el patio con las paredes en un estado de degradación notable, su estructura se observa deteriorada con exposición al calor como las vigas de madera

La vivienda se vio afectada mayormente por agentes climáticos en estructuración de madera del techo obteniendo daños altos, esta vivienda presenta daños altos como la exposición de elementos estructurales, por otro lado, se observó acumulación anómala de suciedad y pérdida de color en algunas partes expuestas al calor como el techo y la fachada

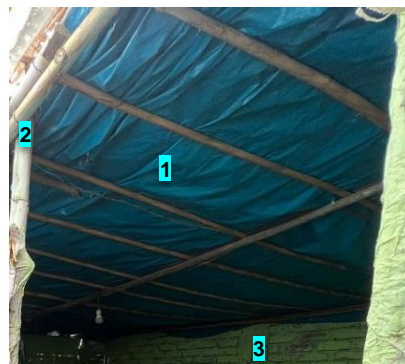
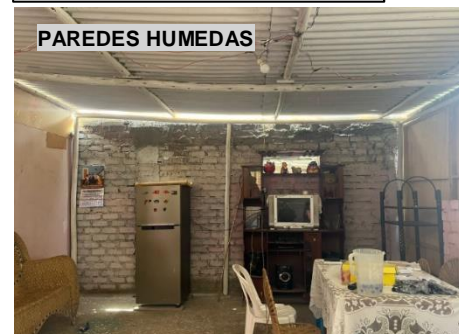
1. Colapso del techo
2. Daños en elementos constructivos como las vigas
3. Presencia de daños en la superficie de columnas

Se observa la humedad en las en la estructura de madera, observando que presenta un estado vulnerable para habitar

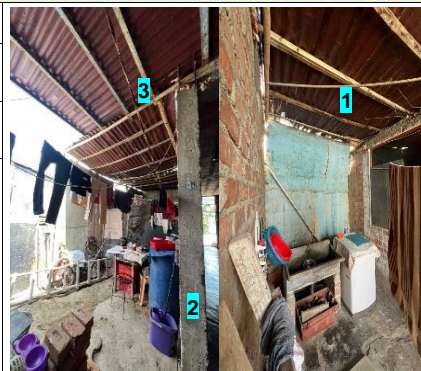
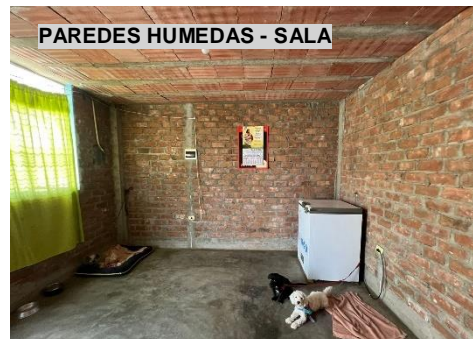
1. Pérdida de adherencia y degradación del soporte
2. Fisuras en elementos constructivos
3. Deformaciones o desencajes de la carpintería

Se observa un estado de conservación regular en los interiores de la vivienda. No presenta tarrajeo por lo que se ve mas expuesto a daños

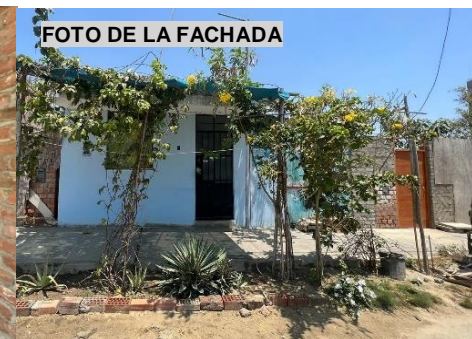
Estado general del exterior es conservado en óptimas condiciones.

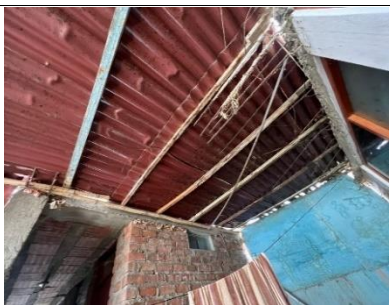
Descripción: Se observa el techo del patio en una condición regular a pesar del clima

La vivienda se vio afectada en el 30% debido a la óptima estructura presente sin embargo ambientes sin protección alguna en techo si fue vista afectada viendo la estructura de madera deteriorada, carcomida, por otro lado, se observó acumulación anómala de suciedad y pérdida de color en algunas partes expuestas al calor como el techo

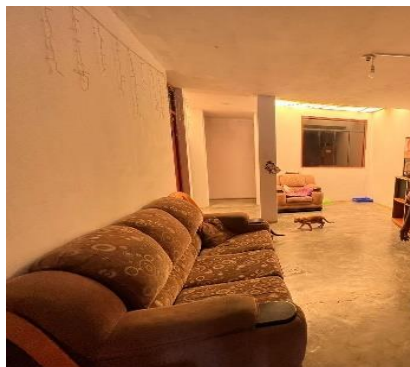
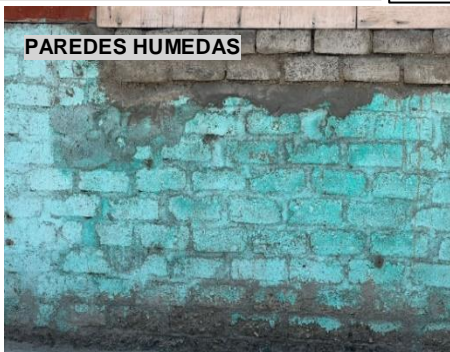
PAREDES HUMEDAS

1. La vivienda presenta daños en las vigas de madera
2. Lesiones en elementos constructivos
3. Presencia de agujeros en los techos

En el caso del interior de la vivienda el estado de conservación es deficiente ya que es afectada en el techo ya que una parte es de calamina.

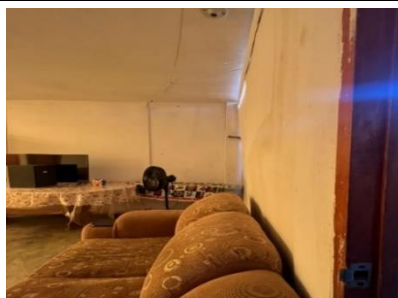
Descripción: Se observa en la fachada un estado del sistema constructivo deteriorado, como también elemento estructural que sostiene un techo de calamina

La parte de la vivienda que se ve más afectada fue la fachada debido a la falta del sistema constructivo y recubrimiento en las paredes, y ventanas. El acero utilizado en estructuras, como vigas y columnas, esta susceptible a la corrosión ya que esta expuesto a la humedad y al aire. La estructuración de madera del techo se observa daños altos y suciedad

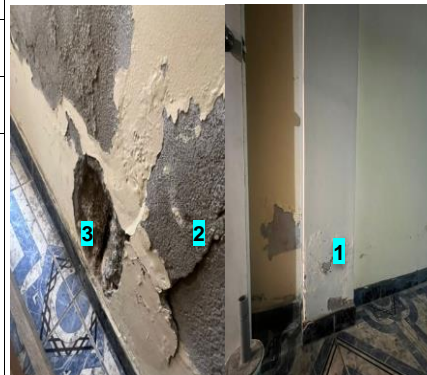
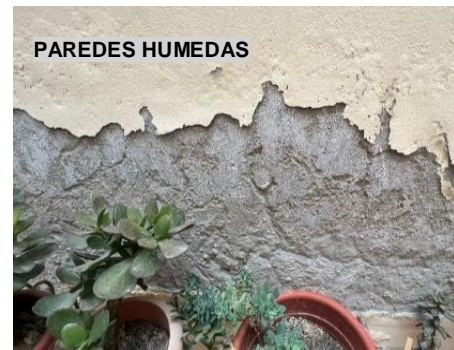
1. Lesiones en elementos constructivos
2. Se observa grietas en columnas
3. se encontró pérdida de recubrimiento y corrosión del acero de refuerzo
4. Acero de las columnas expuesto oxidados

Estado general del interior del patio, se observa daños altos de corrosión y desprendimiento de materiales

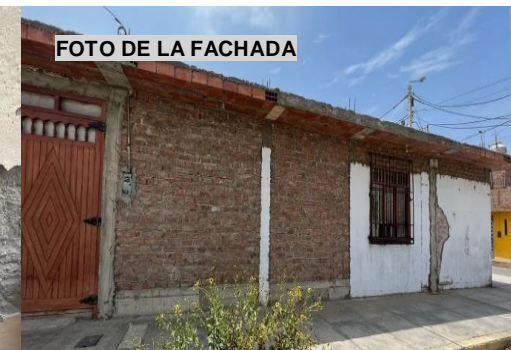
Estado general de la fachada se encuentra en un estado básico sin tarrajeo y con las estructuras expuestas

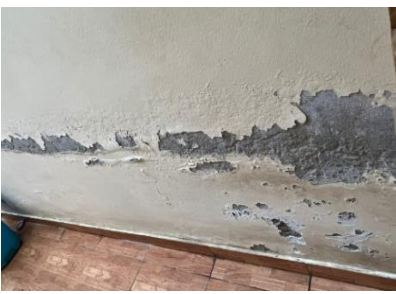
Descripción: Los ambientes de esta vivienda, no están teniendo un manejo adecuado frente al cambio climático lo que a la larga podría generar colapsos. Ya que los elementos estructurales están expuestos

Los ambientes más afectados de la vivienda fueron las paredes debido a que se encuentra en una zona donde el nivel del mar es alto, las columnas observamos grietas y se encontró pérdida de recubrimiento y corrosión del acero de refuerzo, también se ve acumulación anómala de suciedad y pérdida de color en algunas partes expuestas al calor
