Diseño del pavimento flexible de la avenida Julián Arce Larreta  
de Laredo

TESIS PARA OBTENER EL TÍTULO PROFESIONAL DE:

Ingeniero Civil

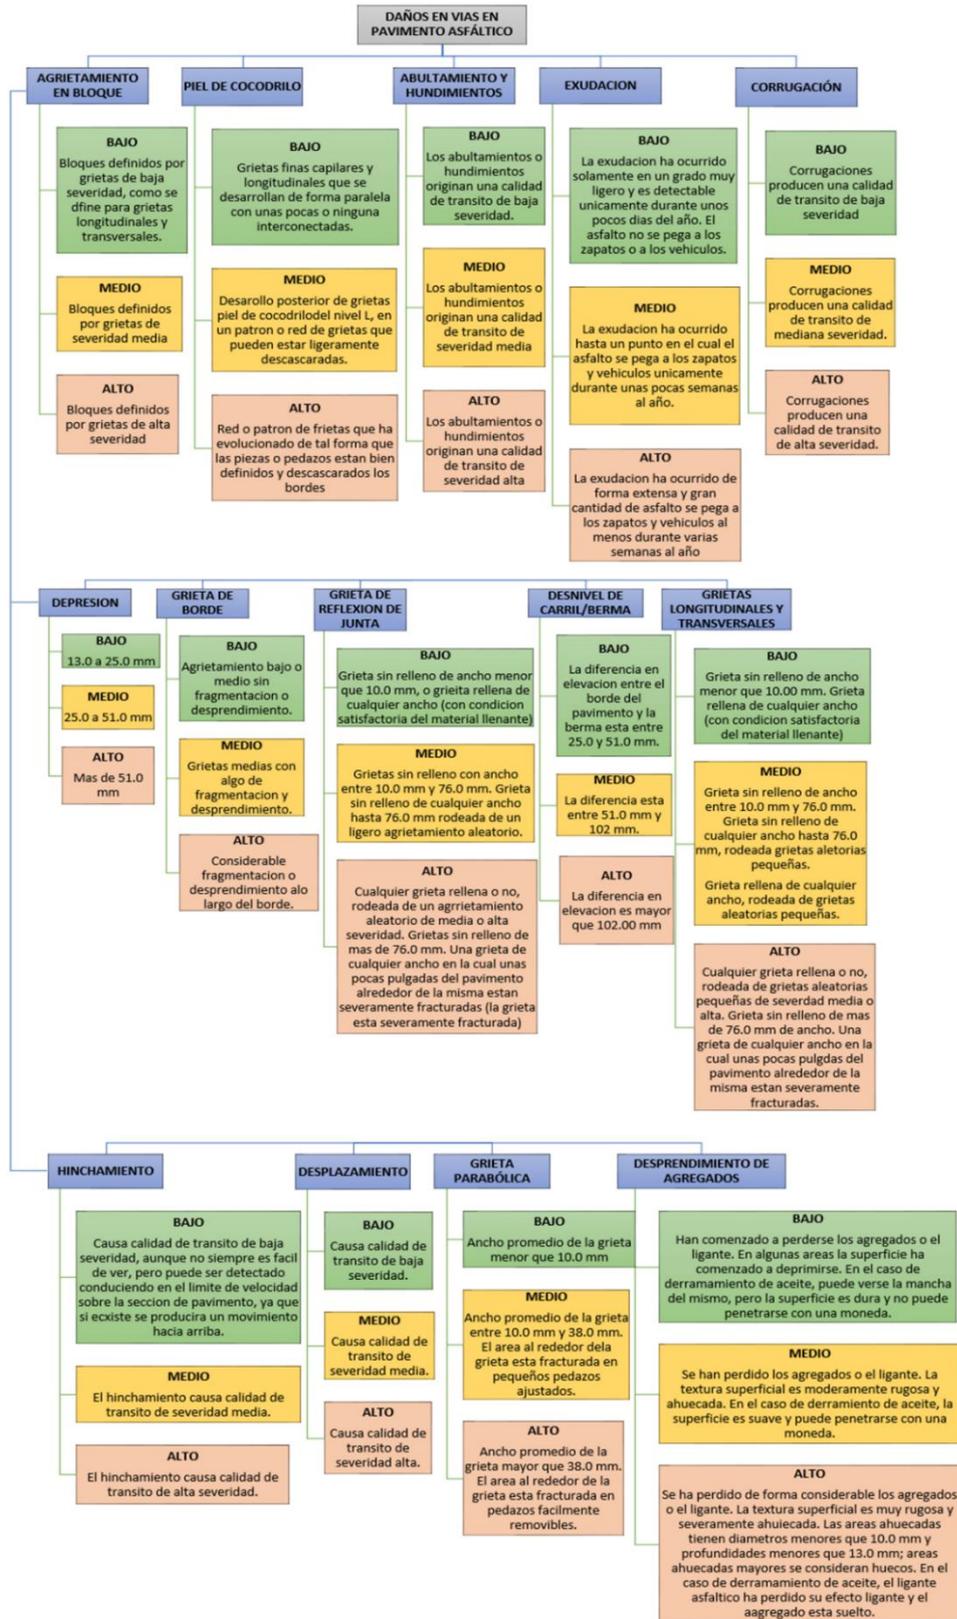
En cuanto a las fallas en pavimentos flexibles según el manual para el método PCI, se identifican 19 tipos evaluables en tres categorías de severidad: menor (L), mitad (M) y elevado (H).

Figura 1. Presentación de los daños en pavimentos flexibles.

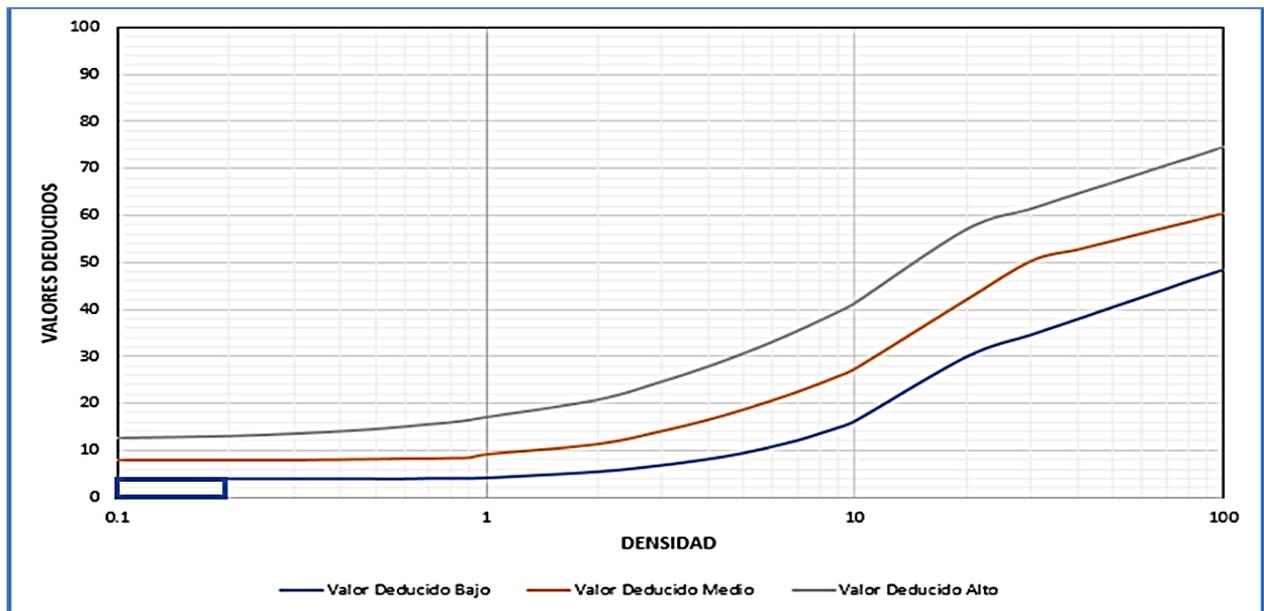
Figura 49. Depresión con valor numérico de 4.

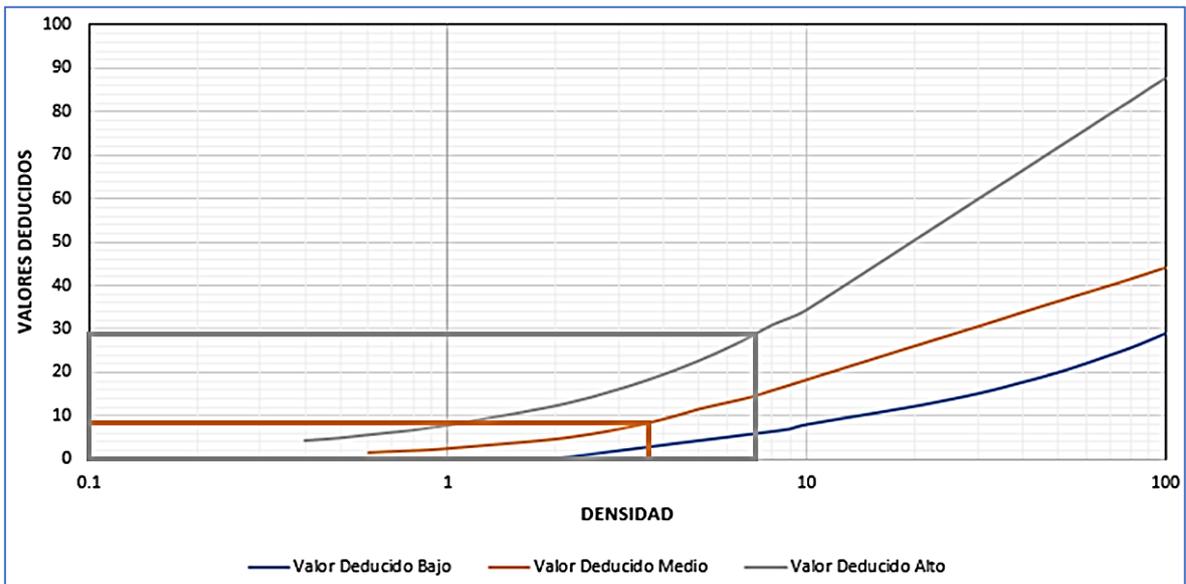
Figura 50. Grietas longitudinales y transversales con valores numéricos de 9 y 29

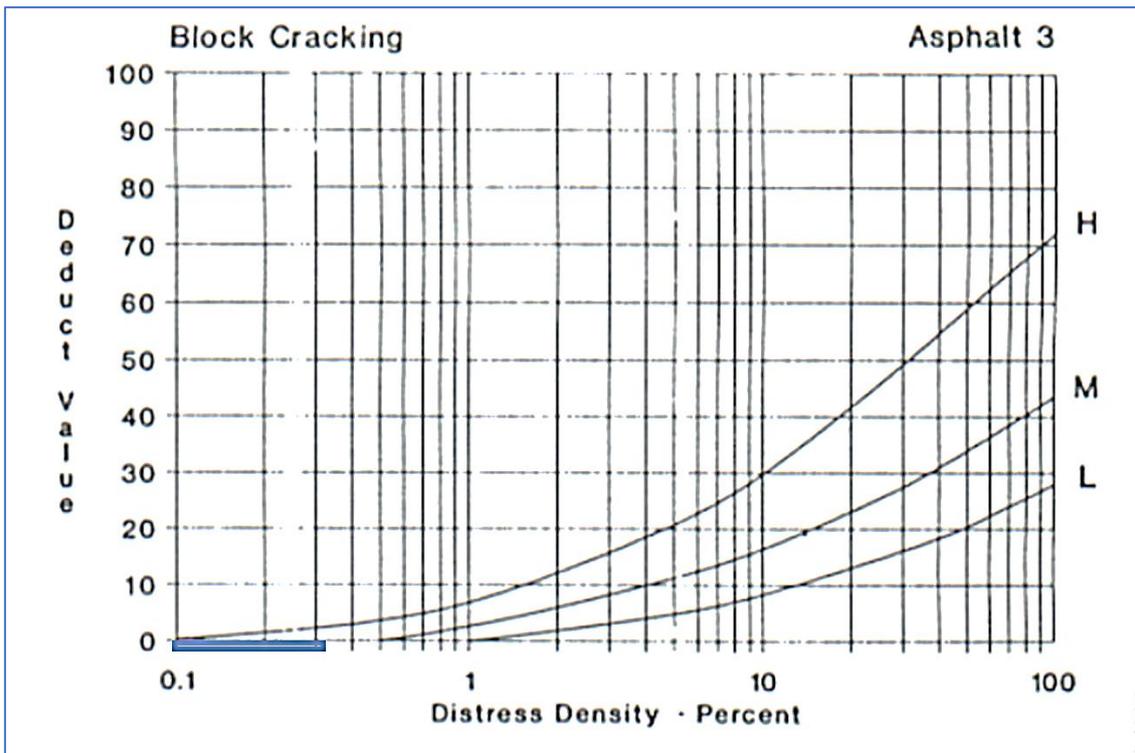
Figura 58. Agrietamiento en bloque con valor numérico de 0

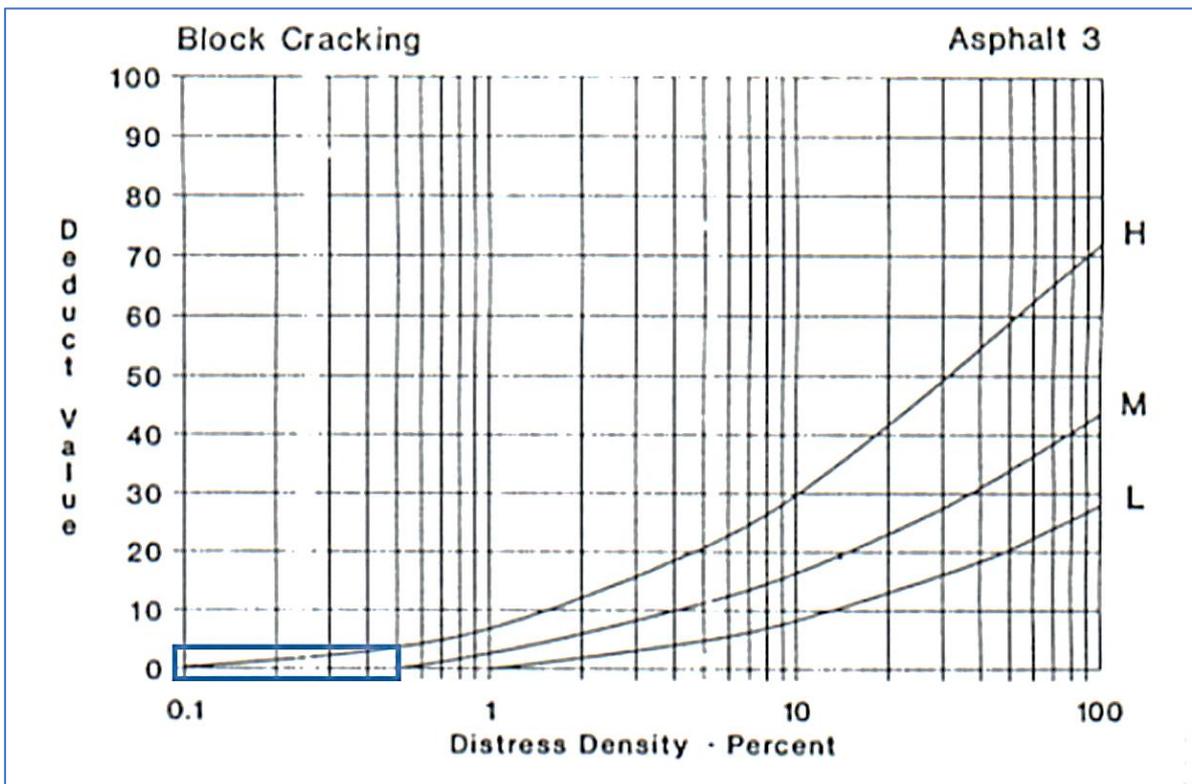
Figura 69. Agrietamiento en bloque con valor numérico de 4.

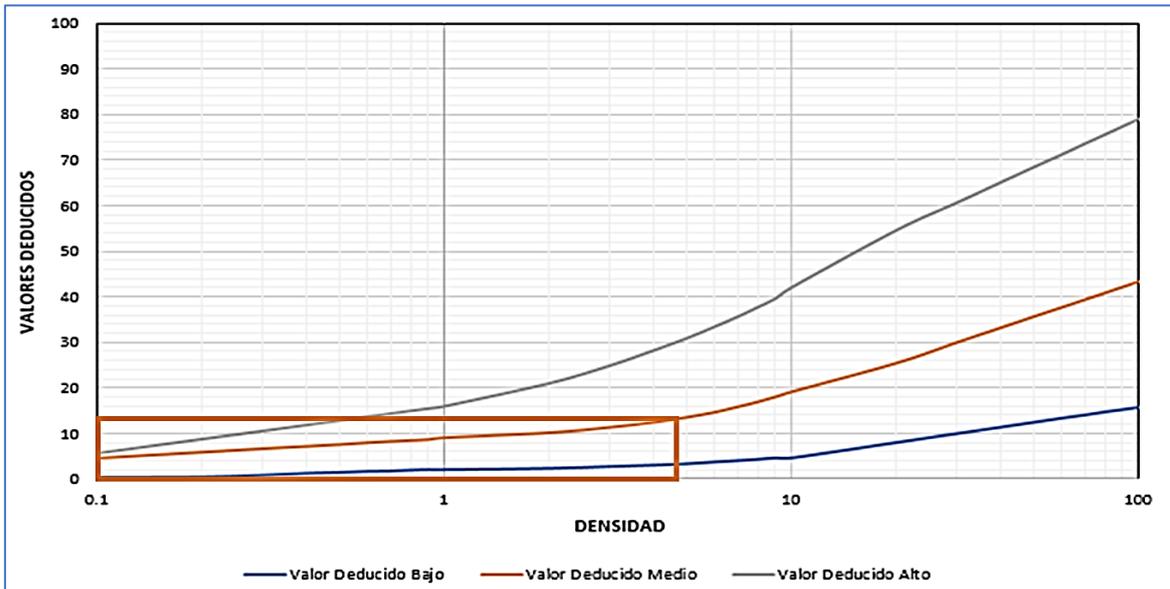
Figura 81. Desprendimiento de agregados con valor numérico de 13.

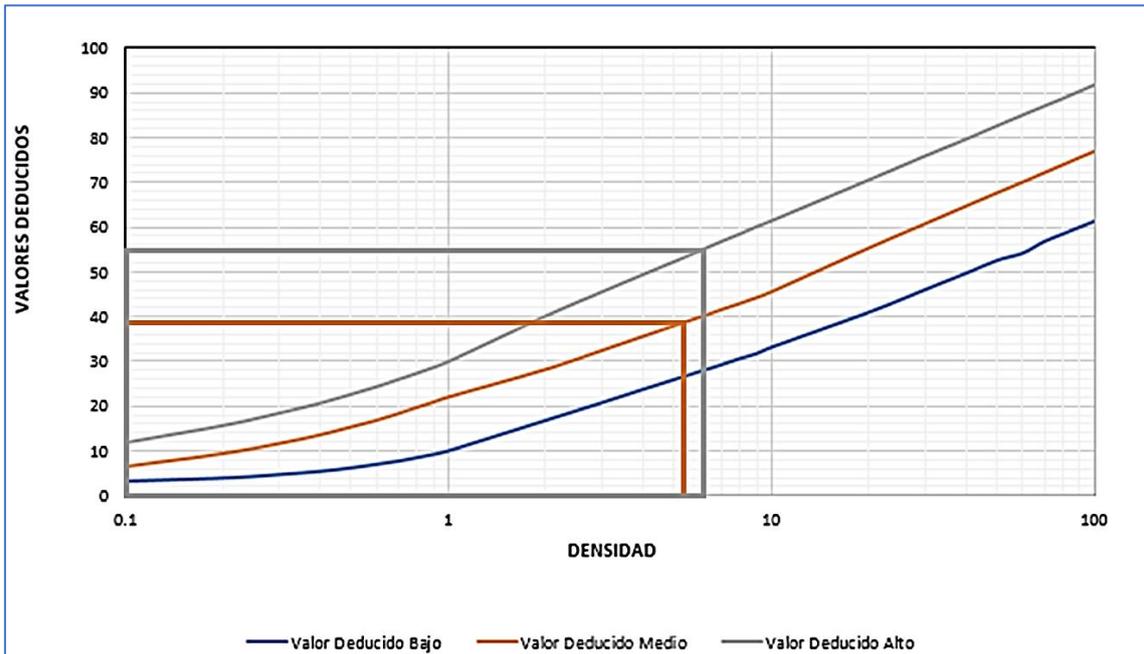
Figura 83. Piel de cocodrilo con valores numéricos de 3 y 39.

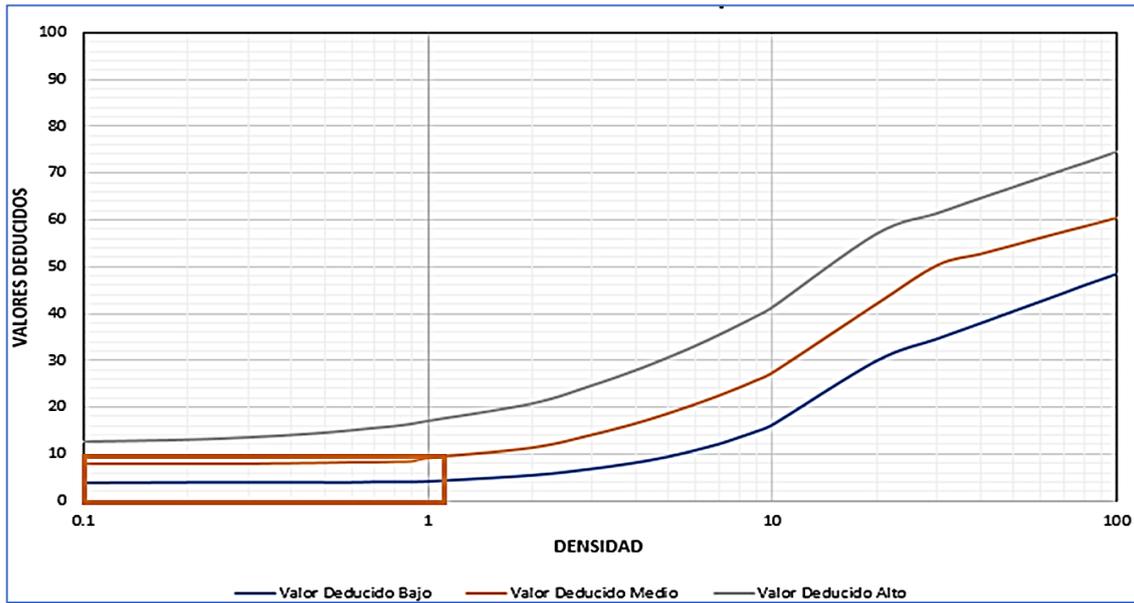
Figura 100. Depresión con valor numérico de 10

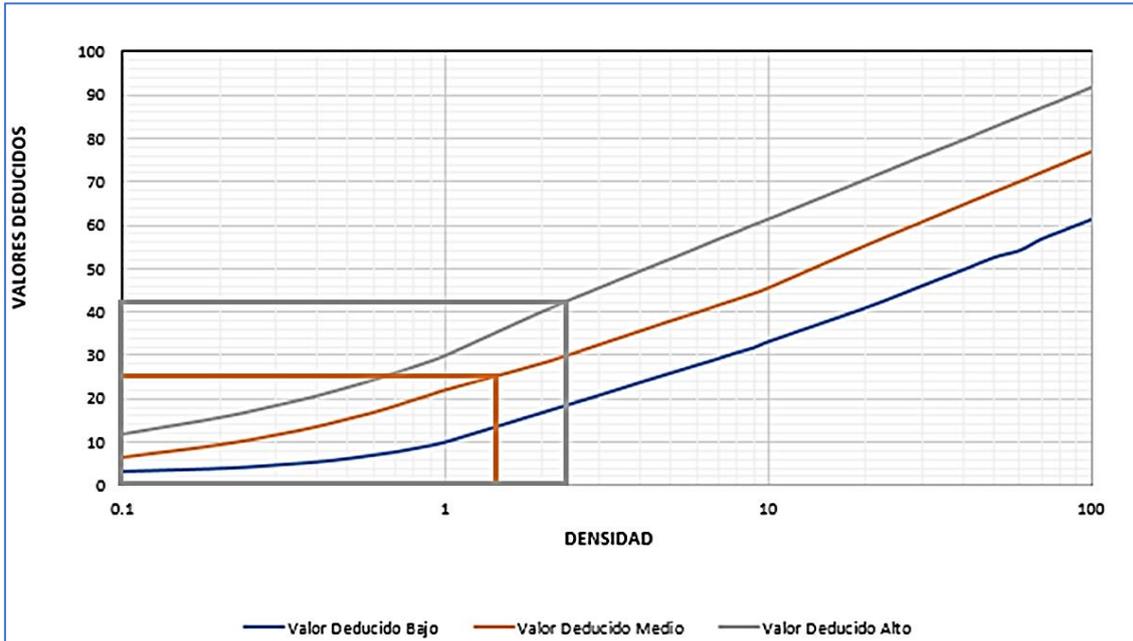
Figura 107. Piel de cocodrilo con valores numéricos de 64 y 42.

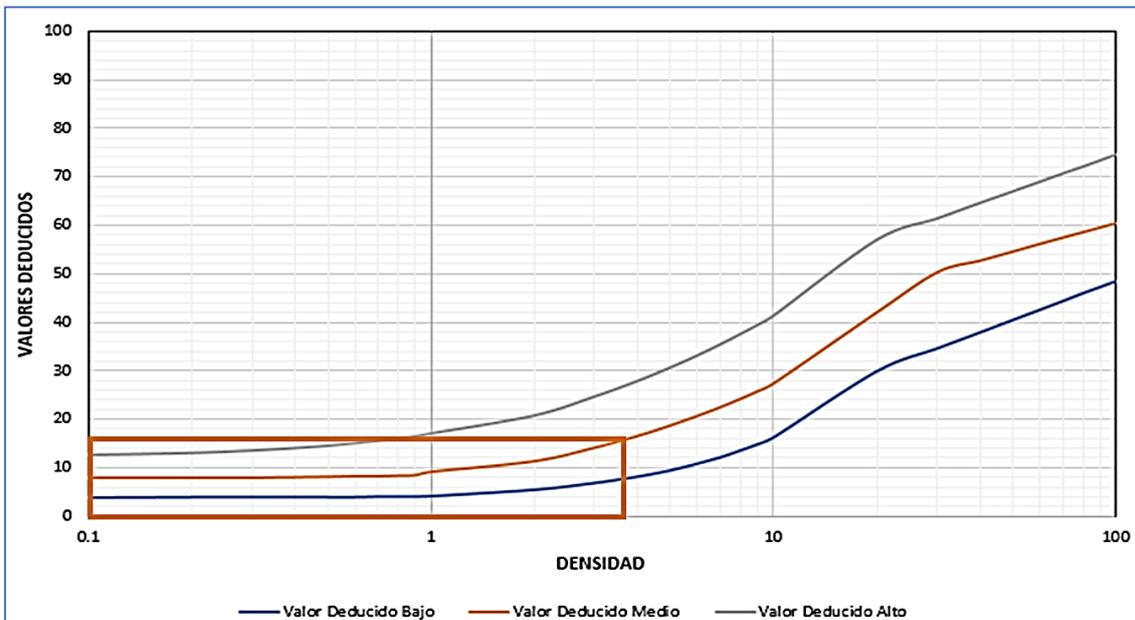
Figura 119. Depresión con valor numérico de 16.

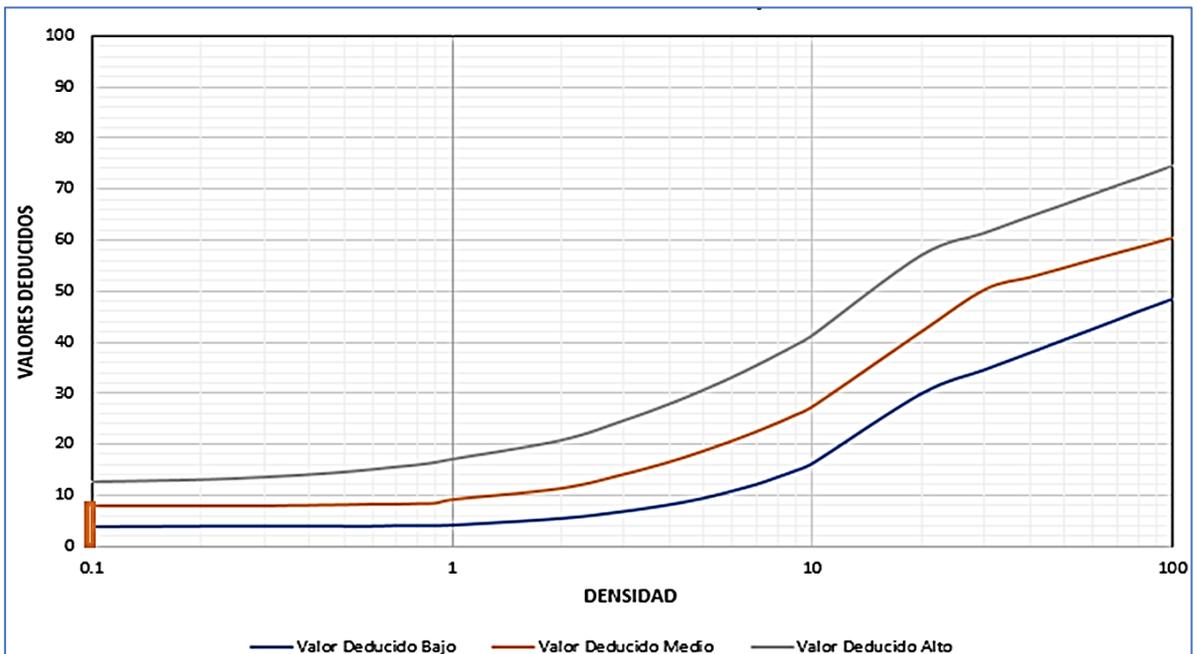
Figura 123. Depresión con valor numérico de 8.

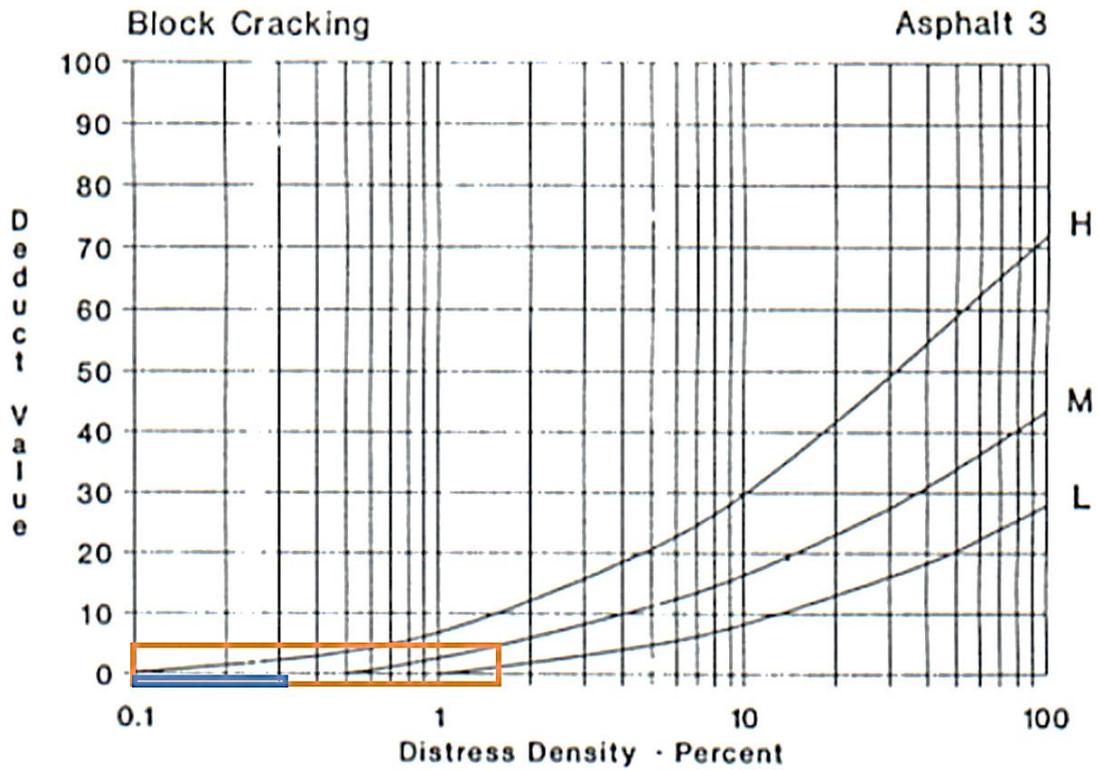
Figura 126. Agrietamiento en bloque con valores numéricos de 0 y 5.

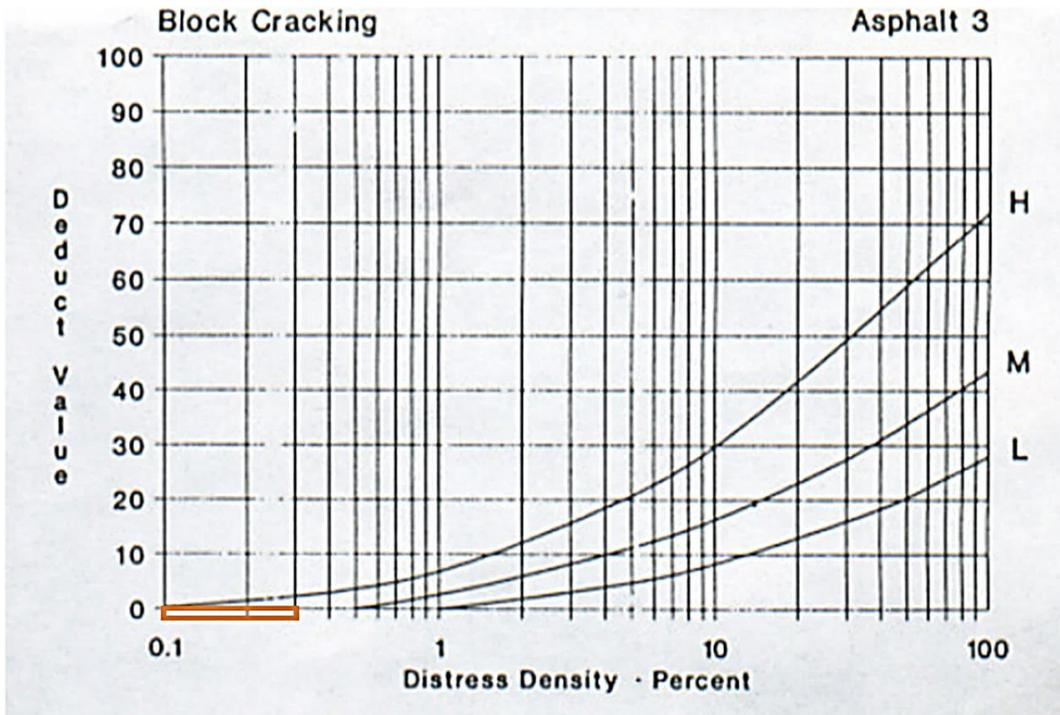
Figura 128. Agrietamiento en bloque con valor numérico de 0.

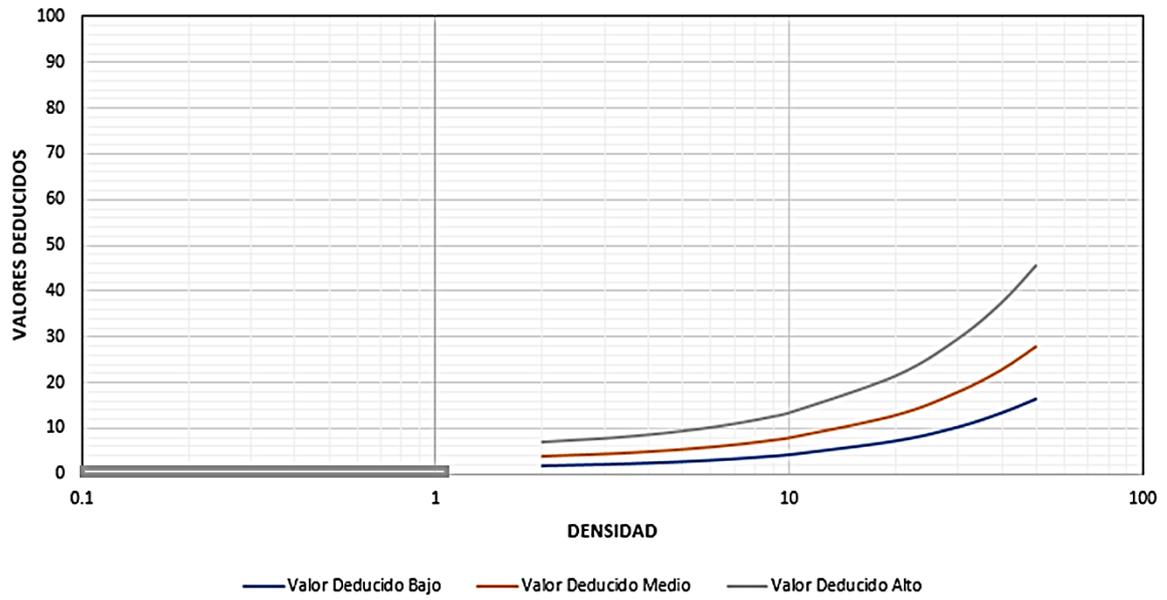
Figura 136. Desnivel con valor numérico de 0.

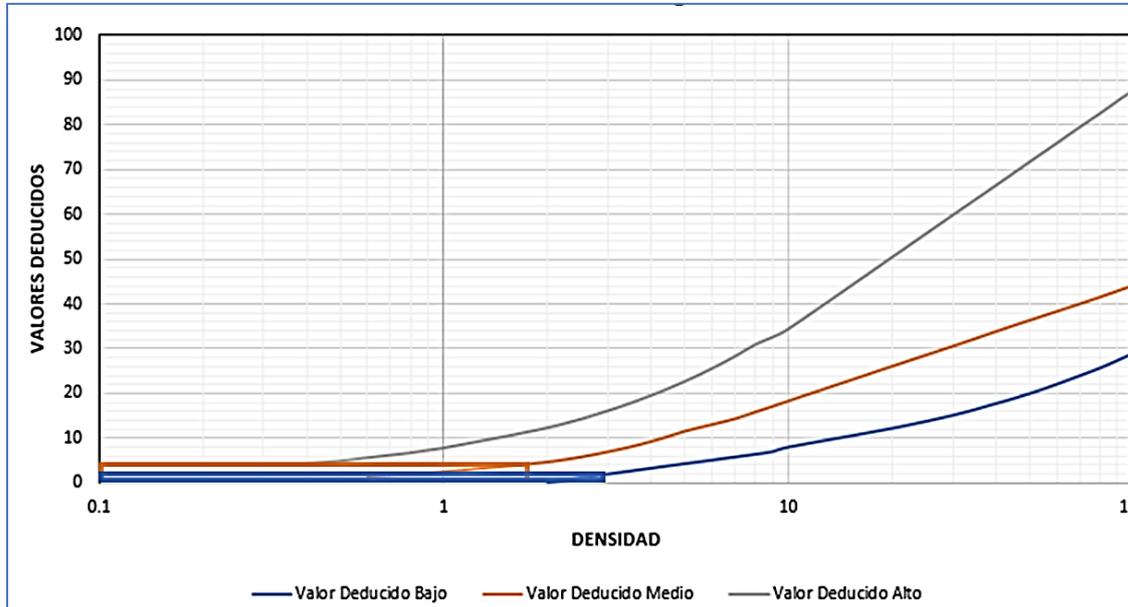
Figura 137. Grietas longitudinales y transversales con valores numéricos de 2 y 4.

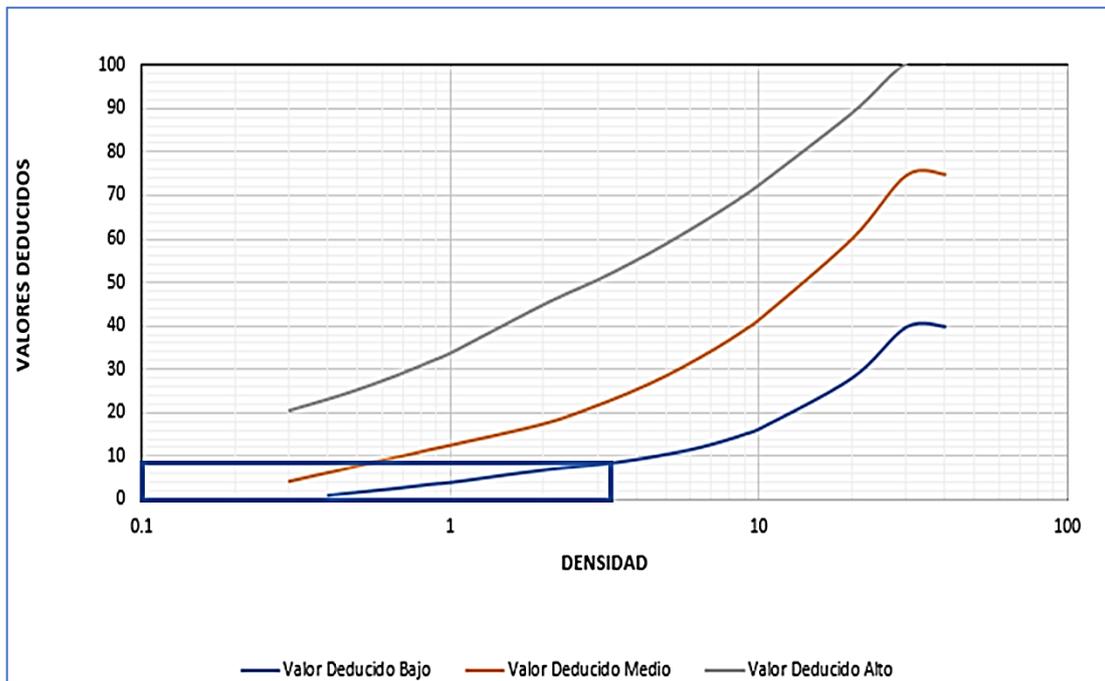
Figura 140. Abultamiento y hundimientos con valor numérico de 8.

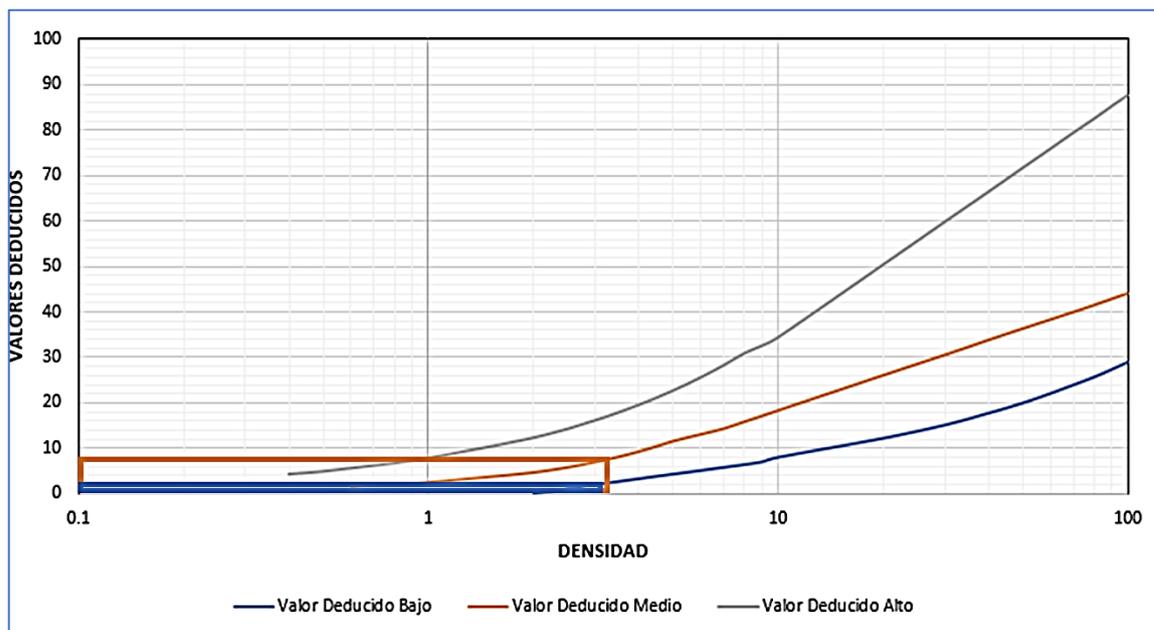
Figura 141. Grietas longitudinales y transversales con valores numéricos de 7 y 2.

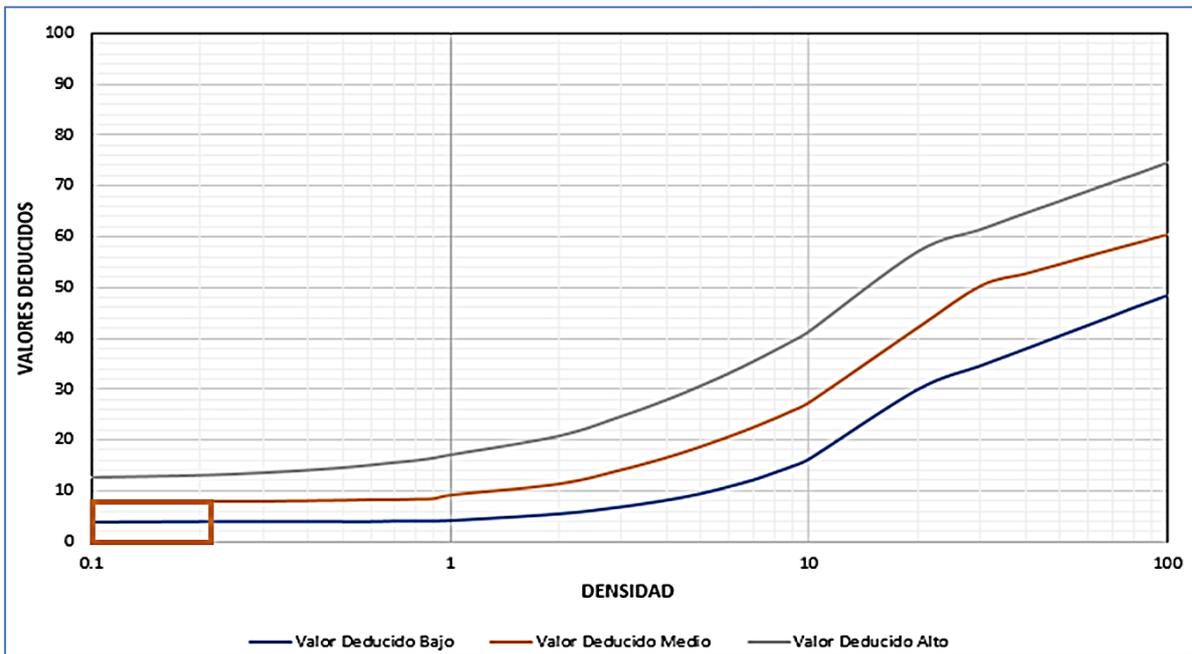
Figura 144. Depresión con valor numérico de 8.

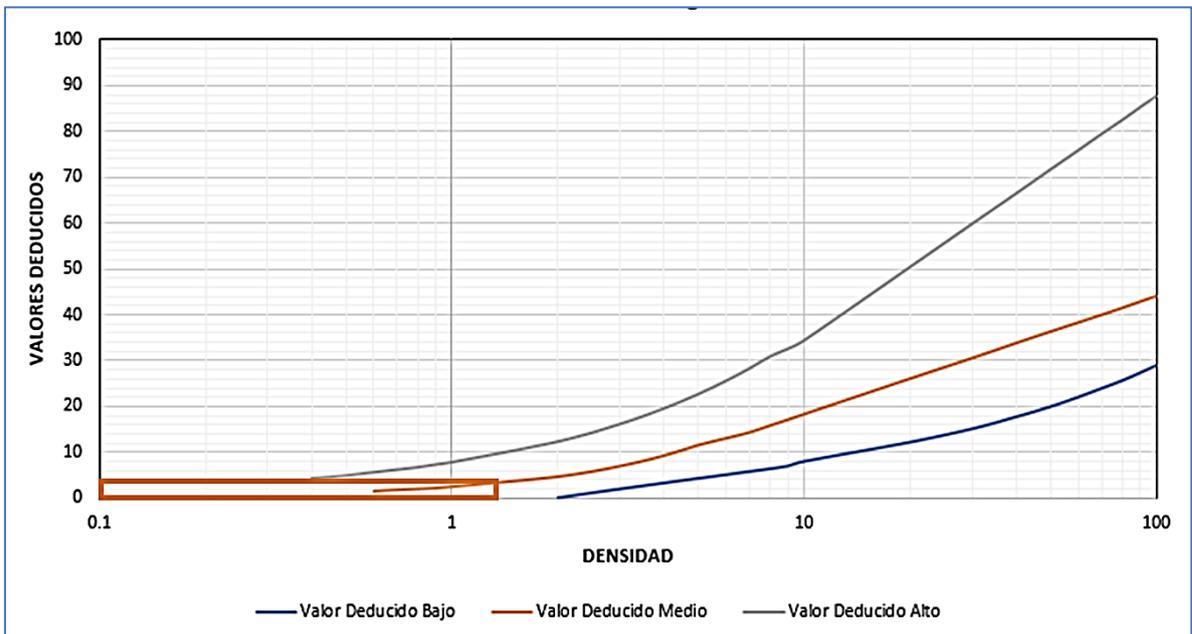
Figura 145. Grietas longitudinales y transversales con valor numérico de 4.

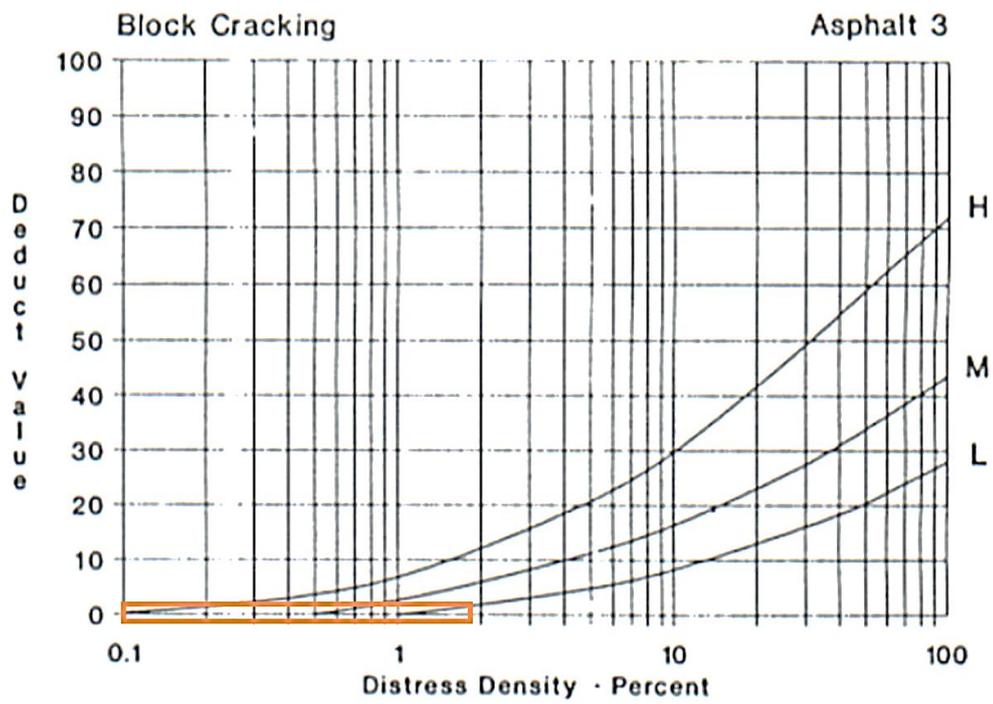
Figura 148. Agrietamiento en bloque con valor numérico de 2.

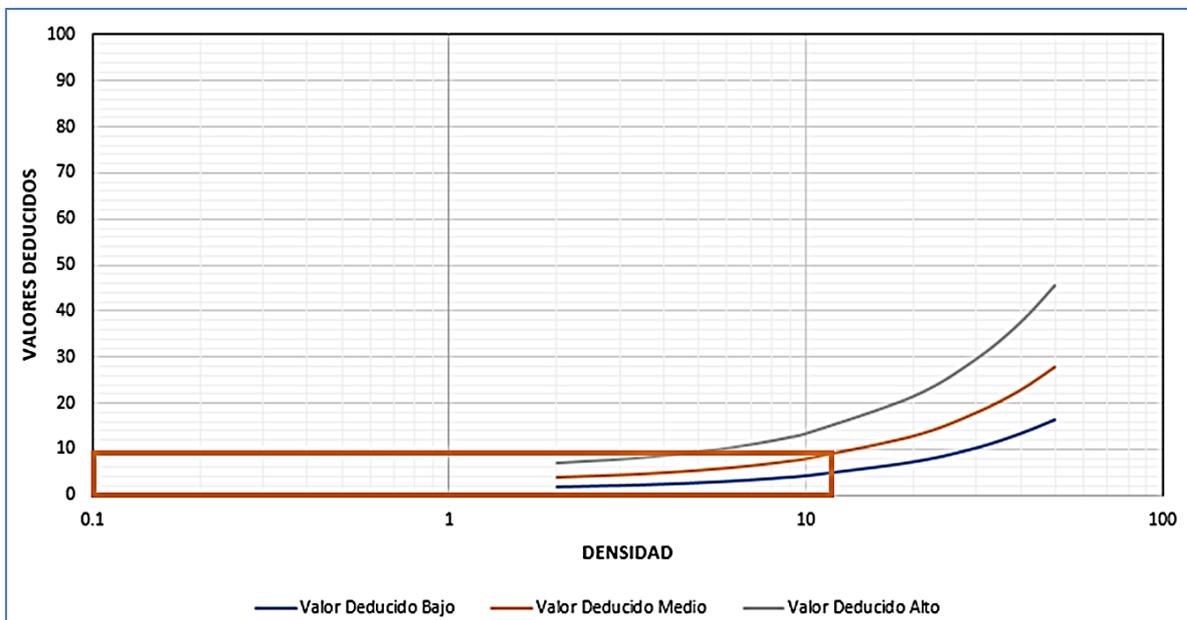
Figura 152. Desnivel con valor numérico de 9.

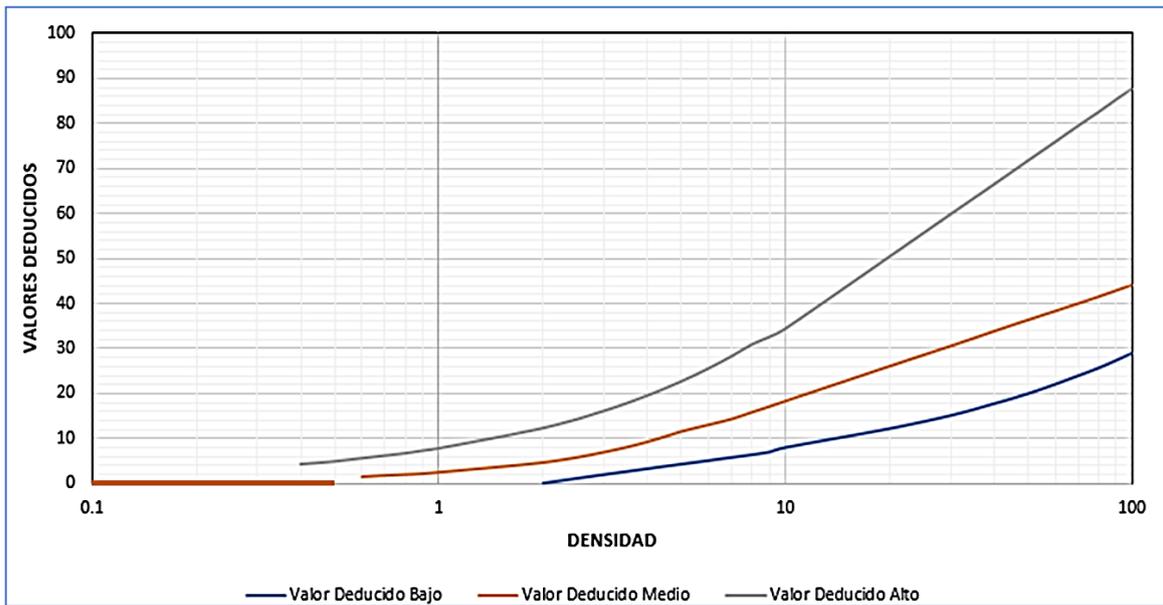
Figura 153. Grietas longitudinales y transversales con valor numérico de 0.

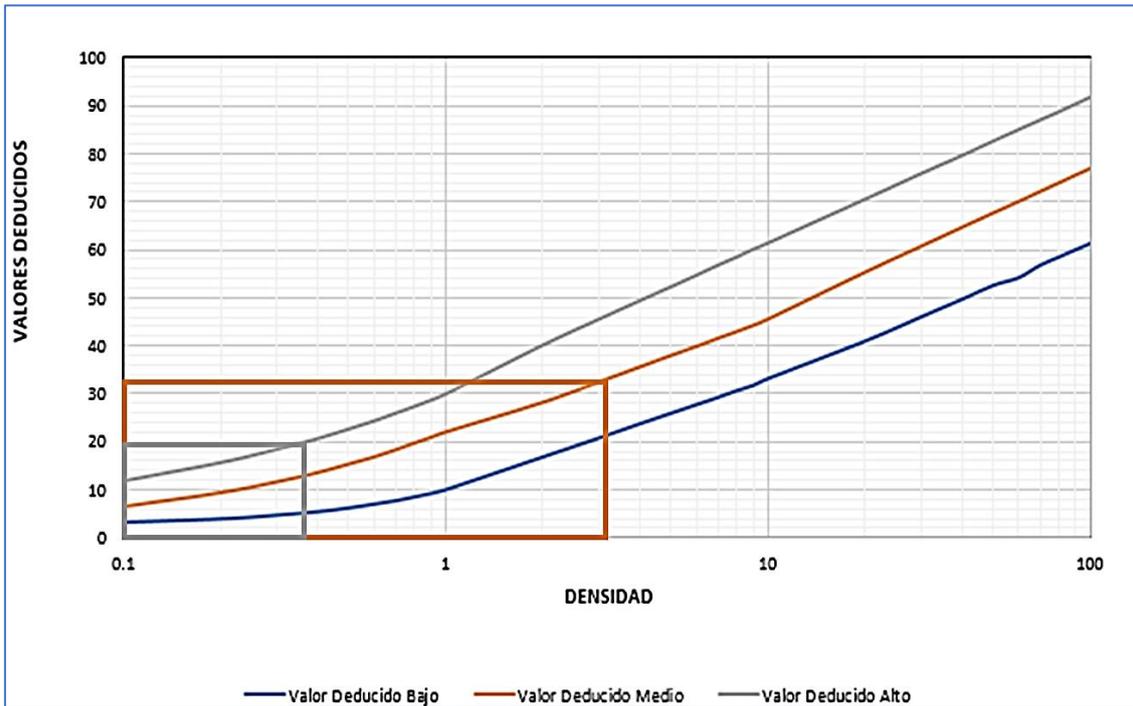
Figura 156. Piel de cocodrilo con valores numéricos de 33 y 20.

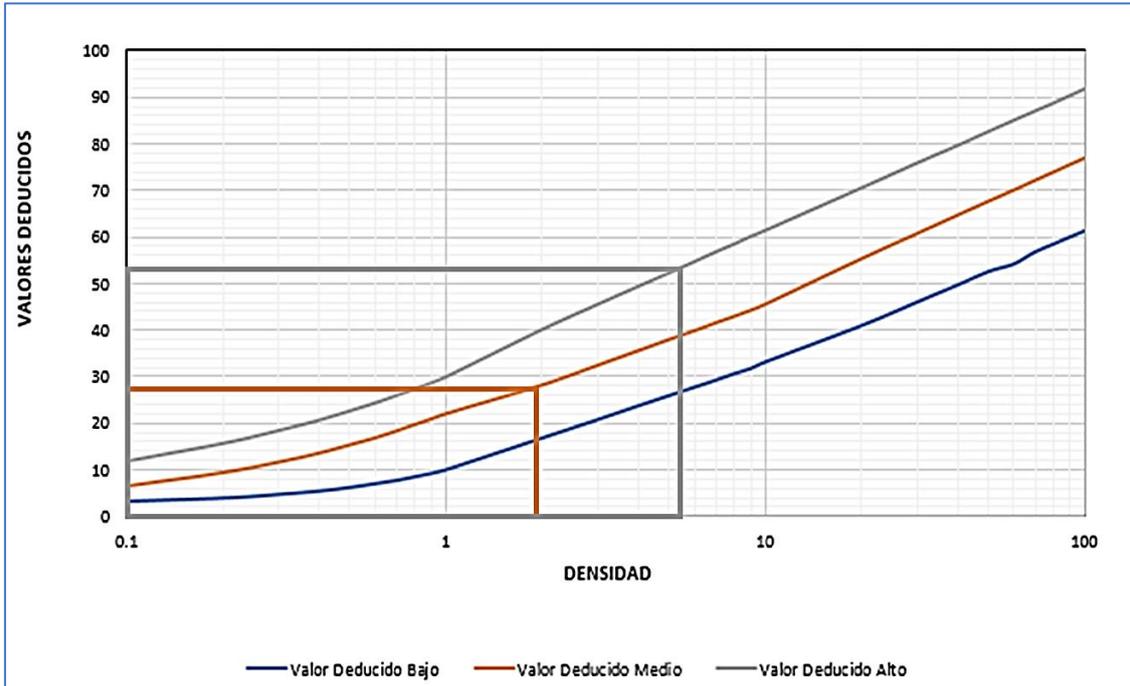
Figura 160. Piel de cocodrilo con valores numéricos de 27 y 53.

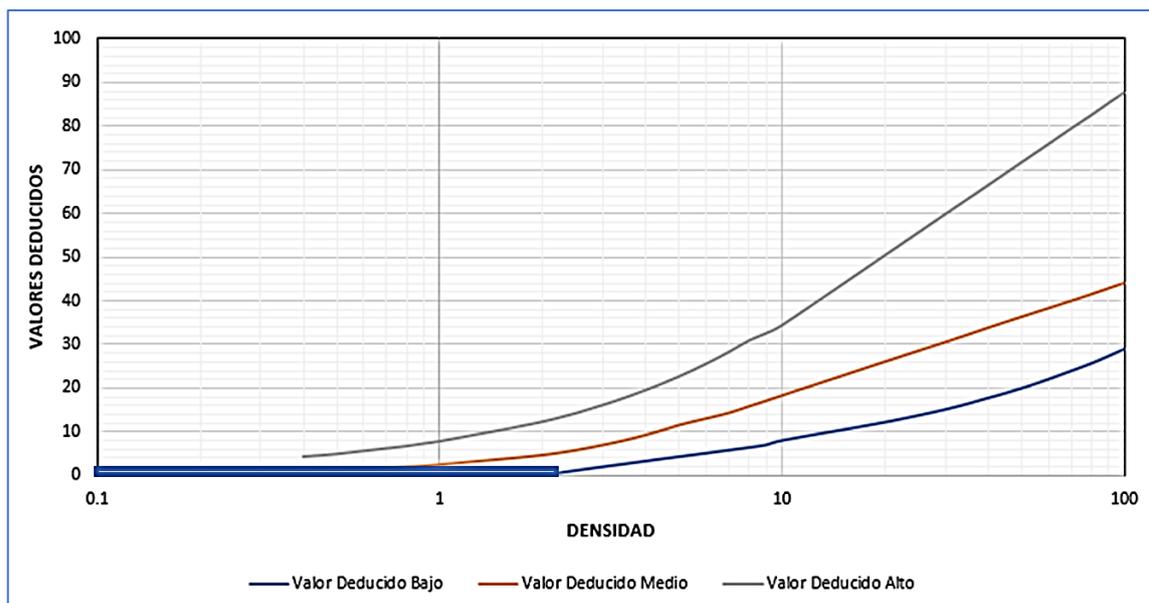
Figura 170. Grietas longitudinales y transversales con valores numéricos de 1.

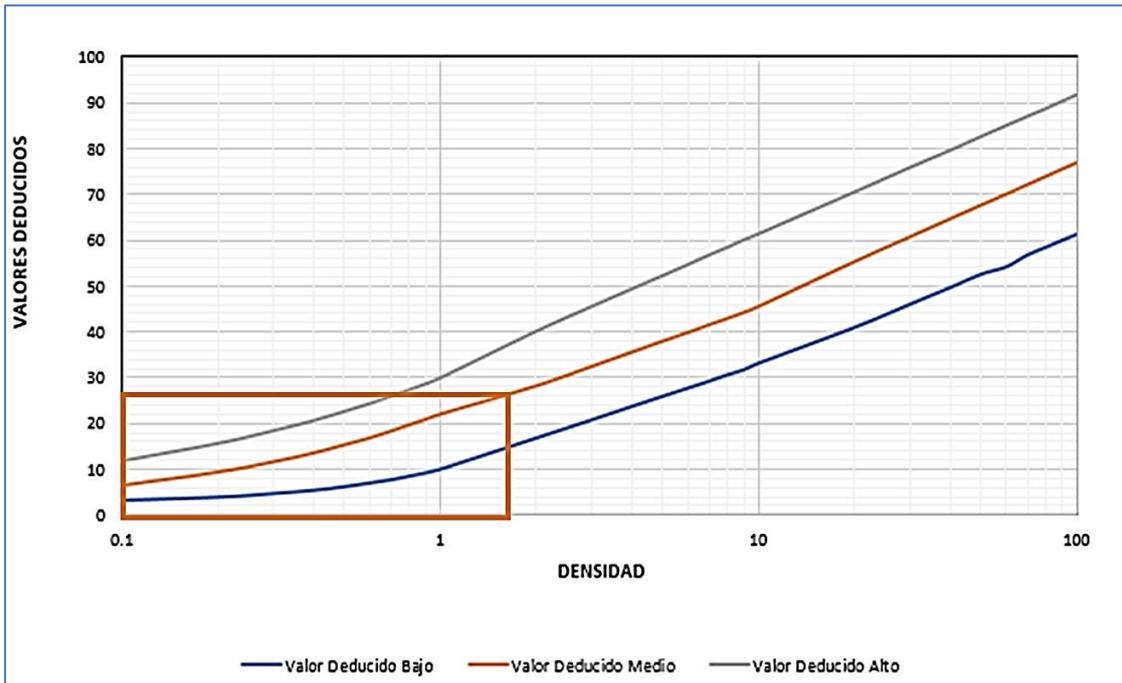
Figura 176. Piel de cocodrilo con valores numéricos de 26 y 4.

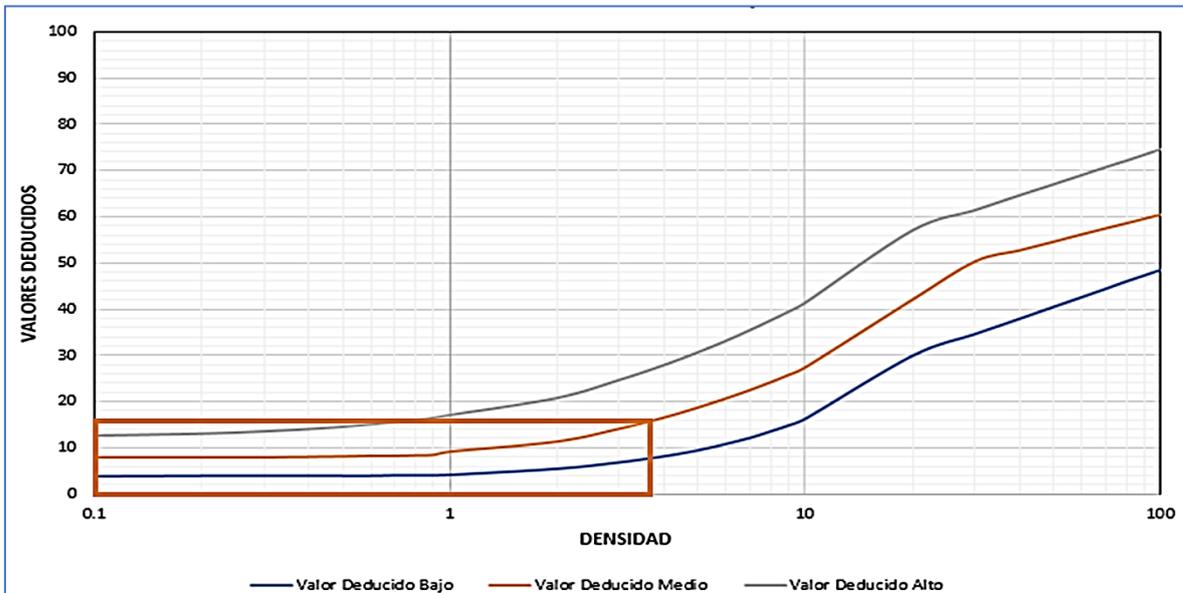
Figura 181. Depresión con valor numérico de 16.

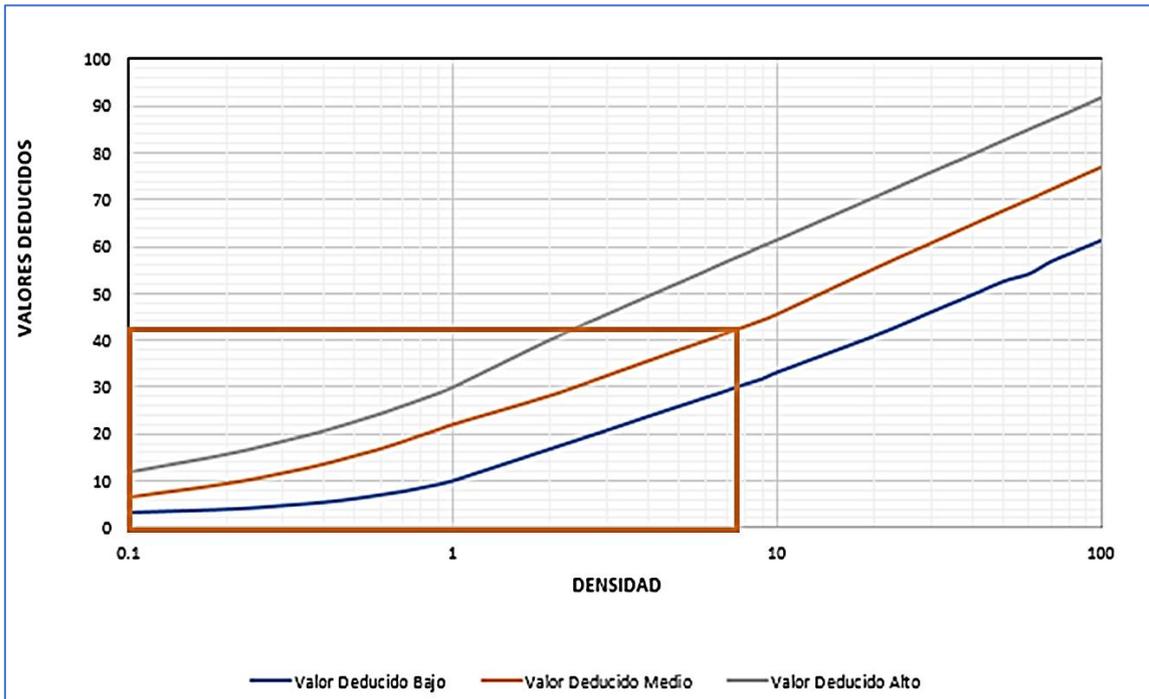
Figura 184. Piel de cocodrilo con valor numérico de 42.

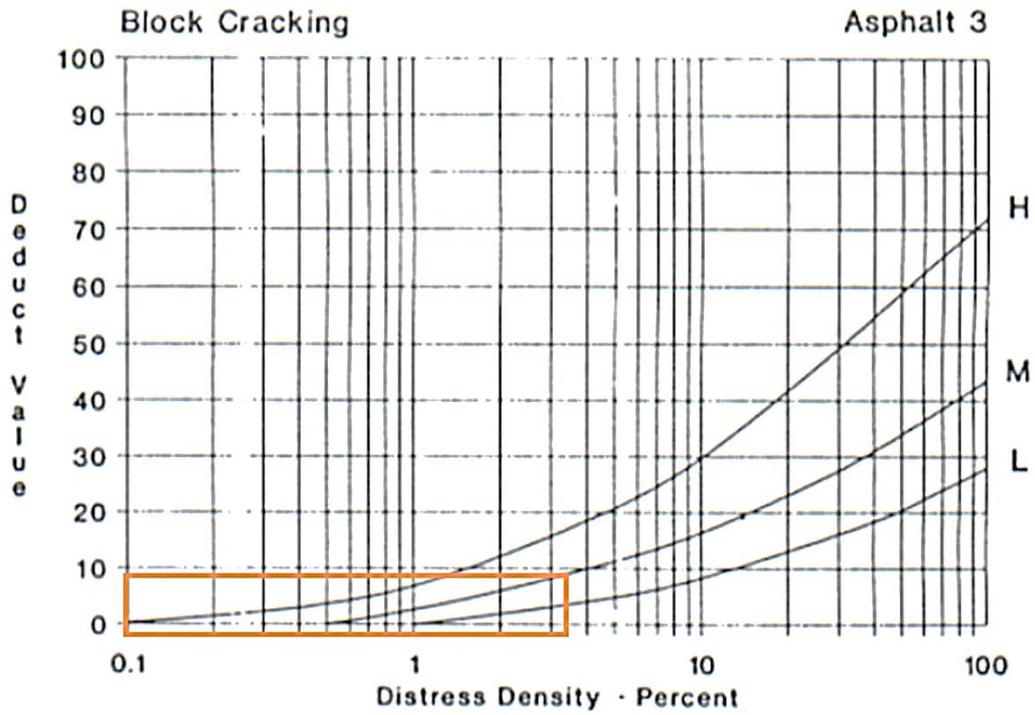
Figura 190. Agrietamiento en bloque con valor numérico de 9.
