Diseño del pavimento flexible de la avenida Julián Arce Larreta  
de Laredo

TESIS PARA OBTENER EL TÍTULO PROFESIONAL DE:

Ingeniero Civil

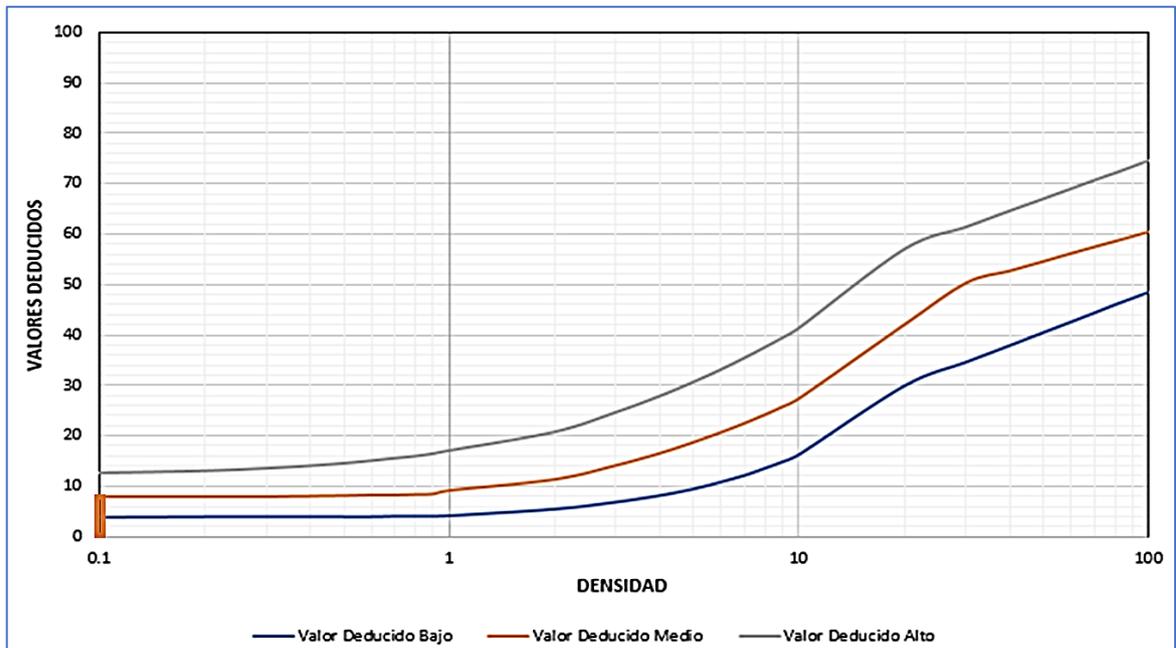
Figura 191. Depresión con valor numérico de 8.

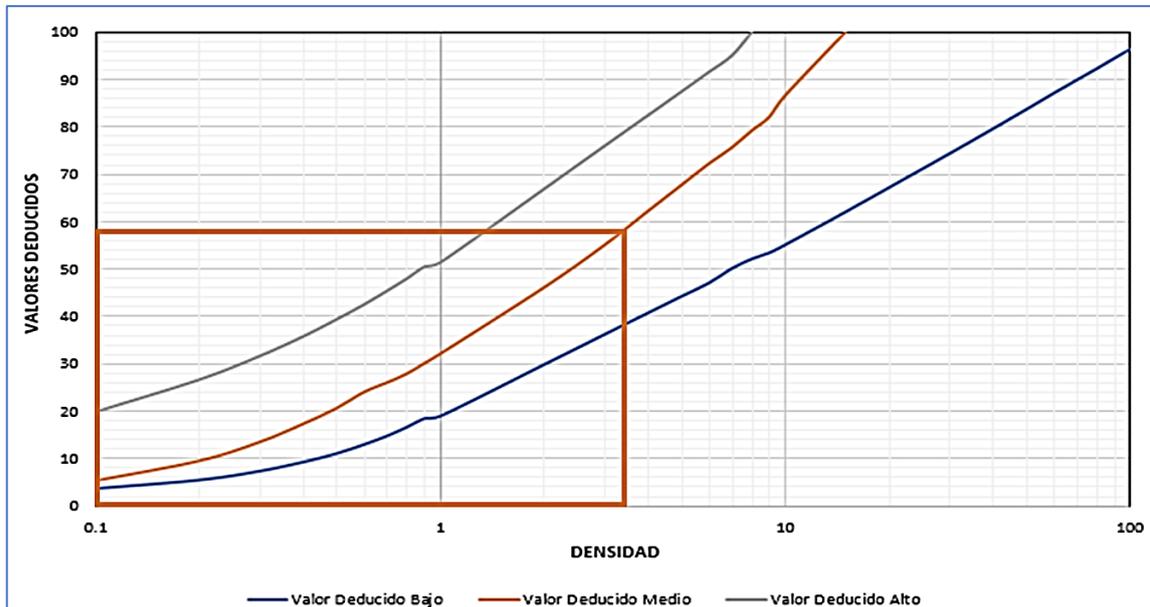
Figura 199. Huecos con valor numérico de 59.

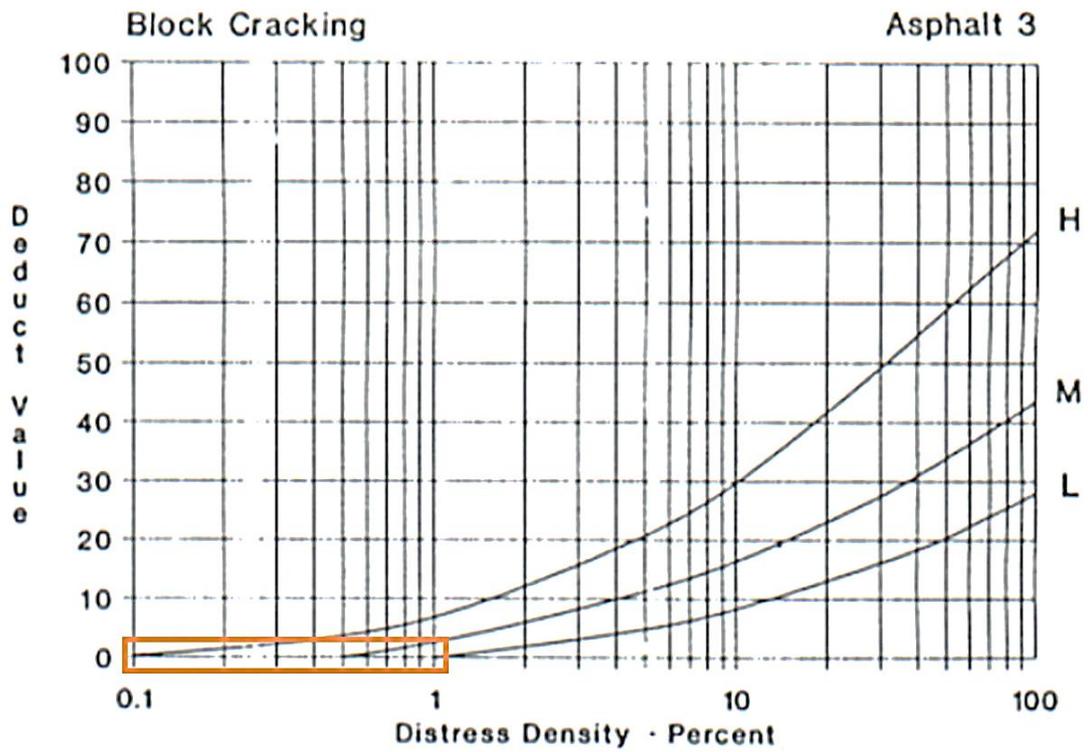
Figura 200. Agrietamiento en bloque con valor numérico de 3.

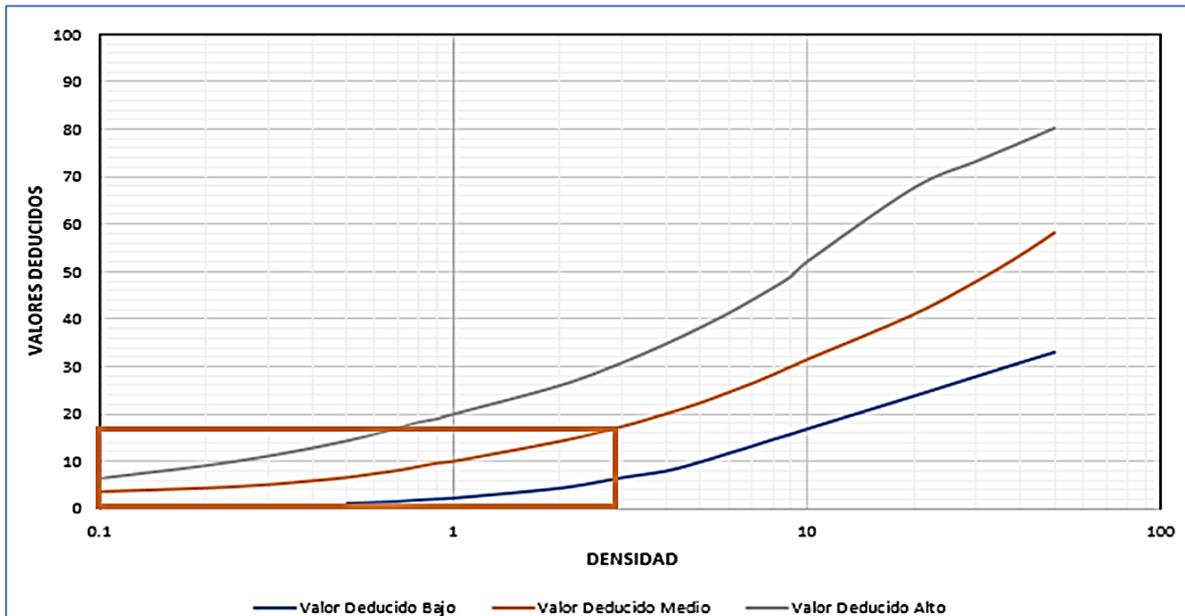
Figura 202. Parcheo con valor numérico de 17.

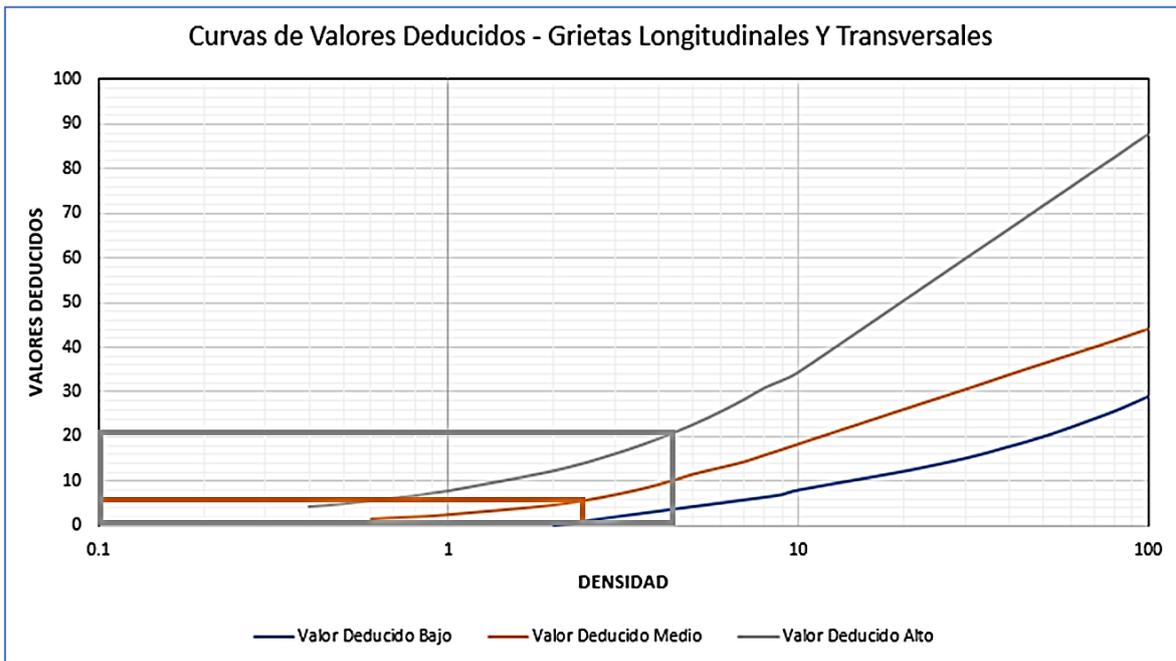
Figura 203. Grietas longitudinales y transversales con valores numéricos de 21 y 5.

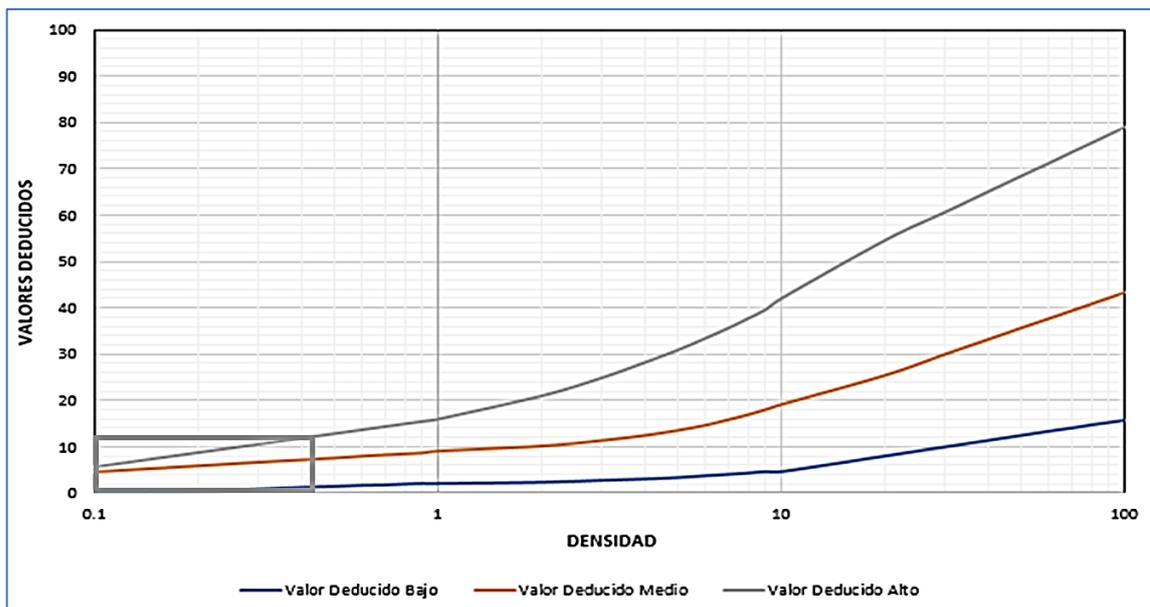
Figura 207. Desprendimiento de agregados con valor numérico de 12.

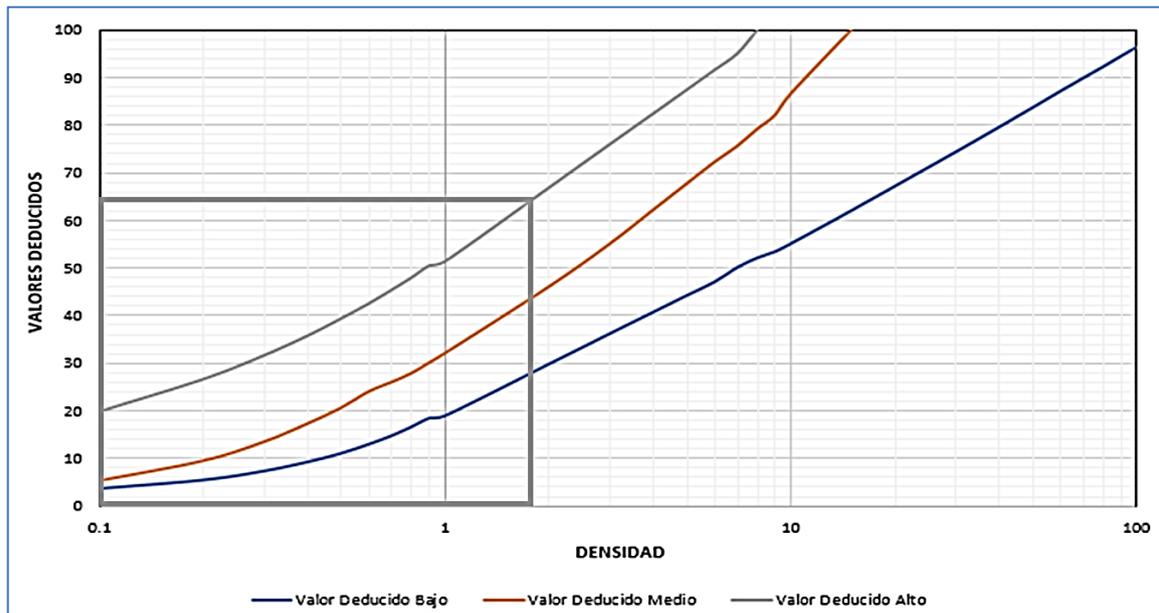
Figura 211. Huecos con valor numérico de 64.

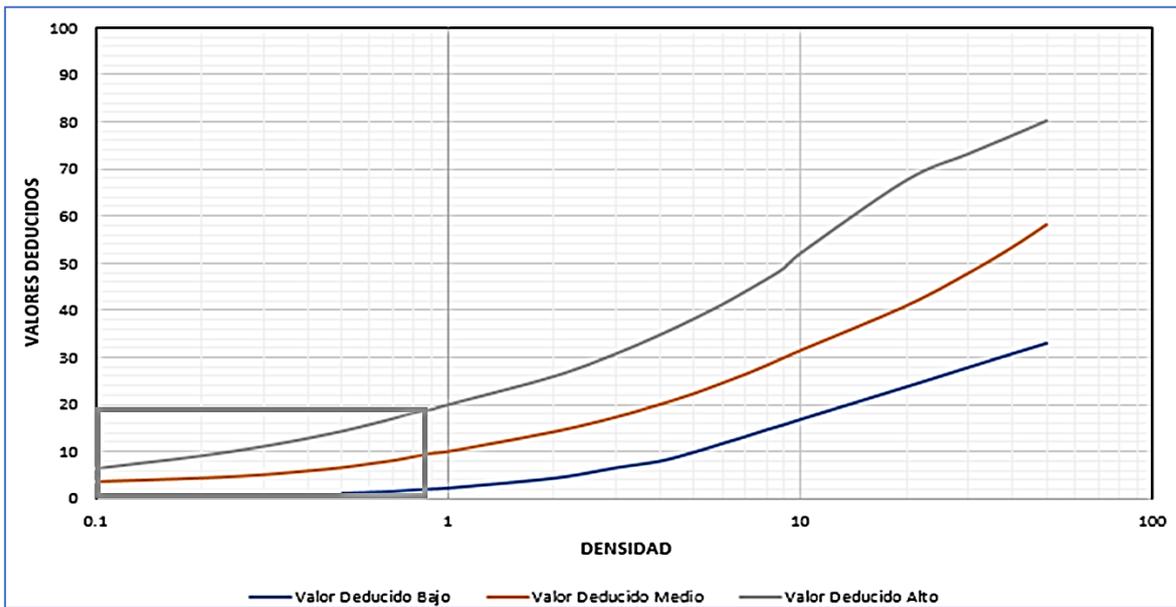
Figura 215. Piel de cocodrilo con valor numérico de 19.

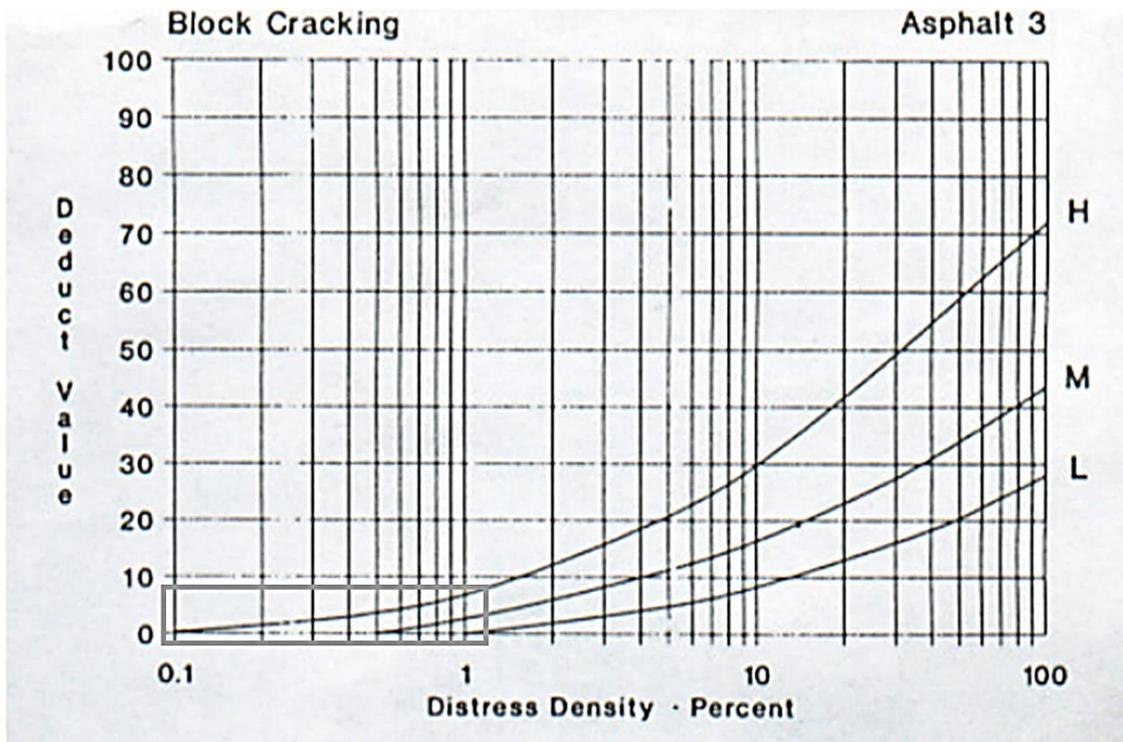
Figura 216. Agrietamiento en bloque con valor numérico de 8.

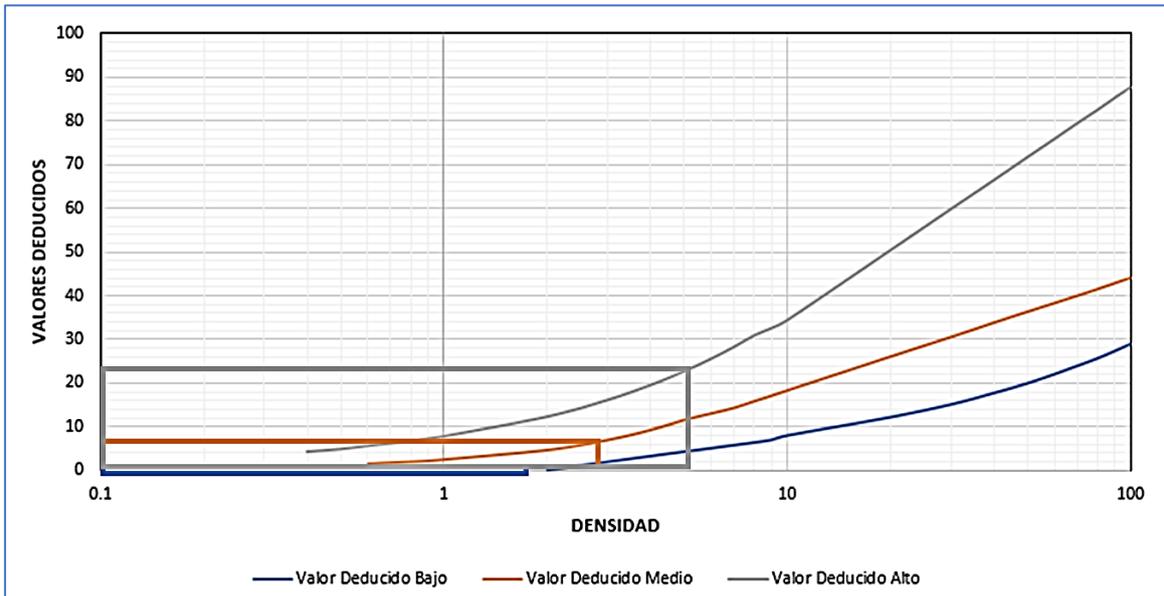
Figura 219. Grietas longitudinales y transversales con valores numéricos de 0, 23 y 6.

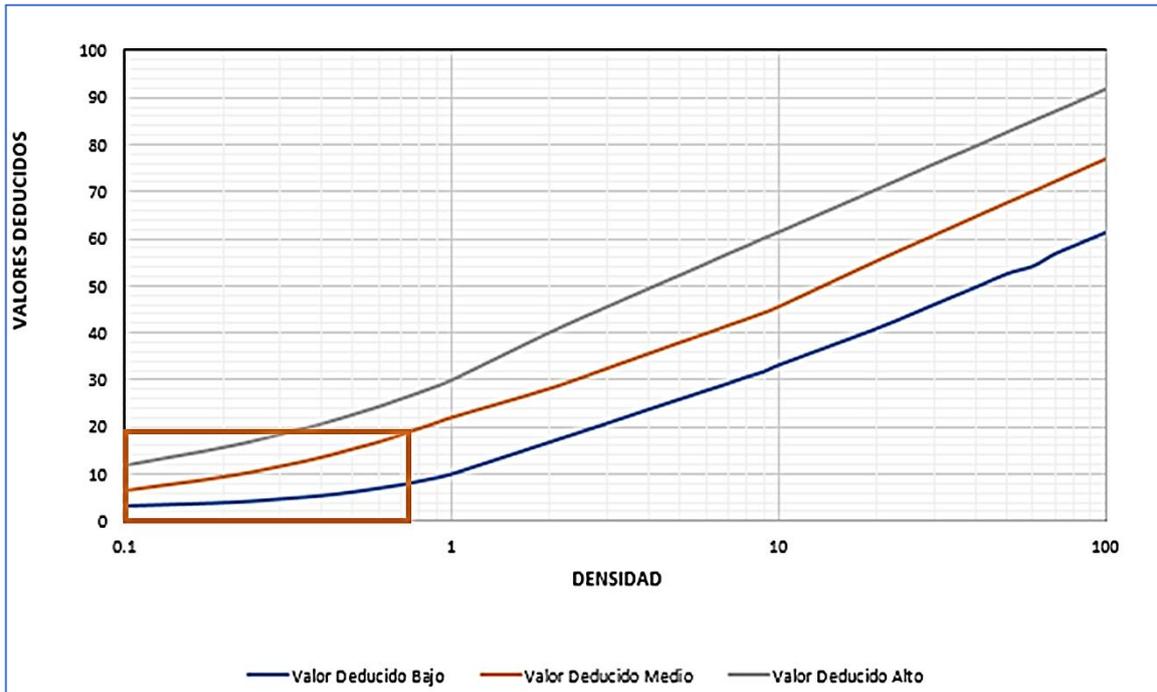
Figura 221. Piel de cocodrilo con valor numérico de 19.

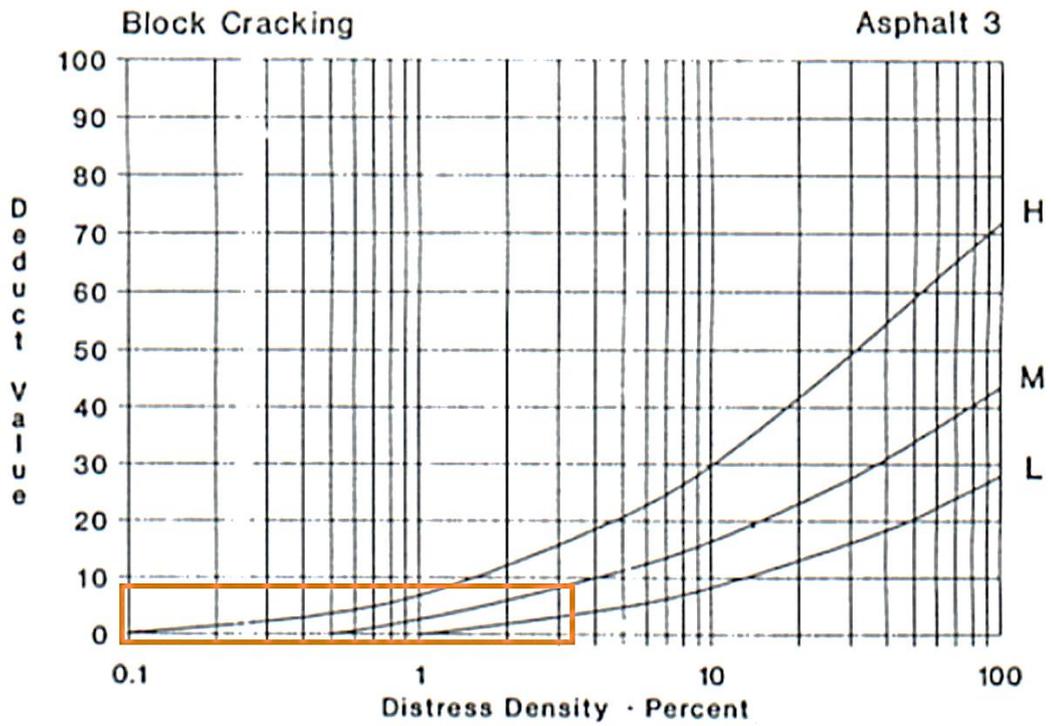
Figura 222. Agrietamiento en bloque con valor numérico de 8.

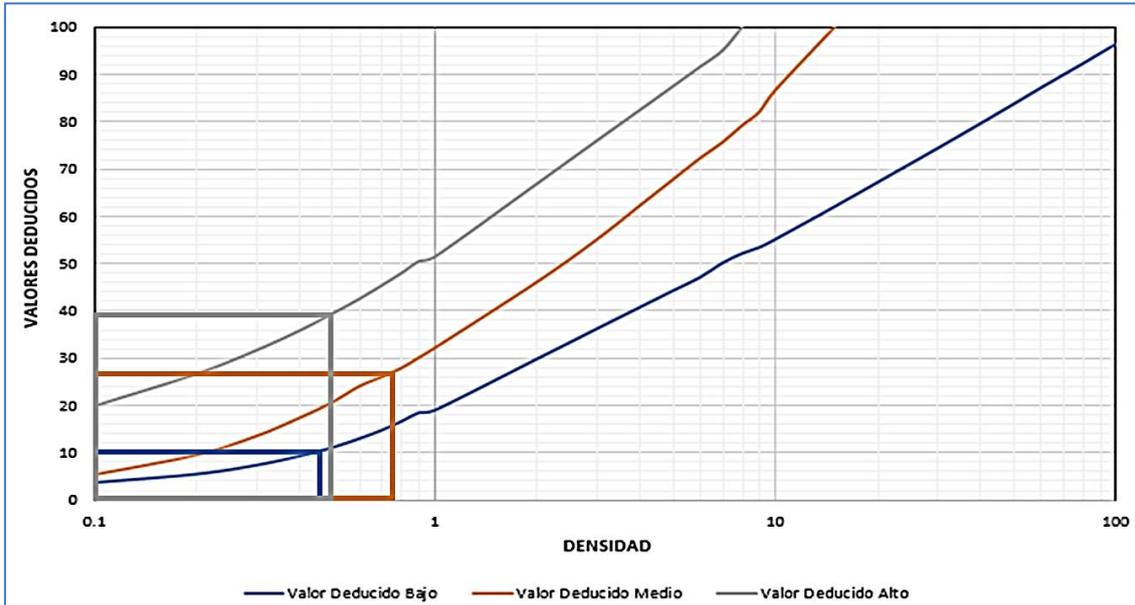
Figura 225. Huecos con valores numéricos de 10, 27 y 39.

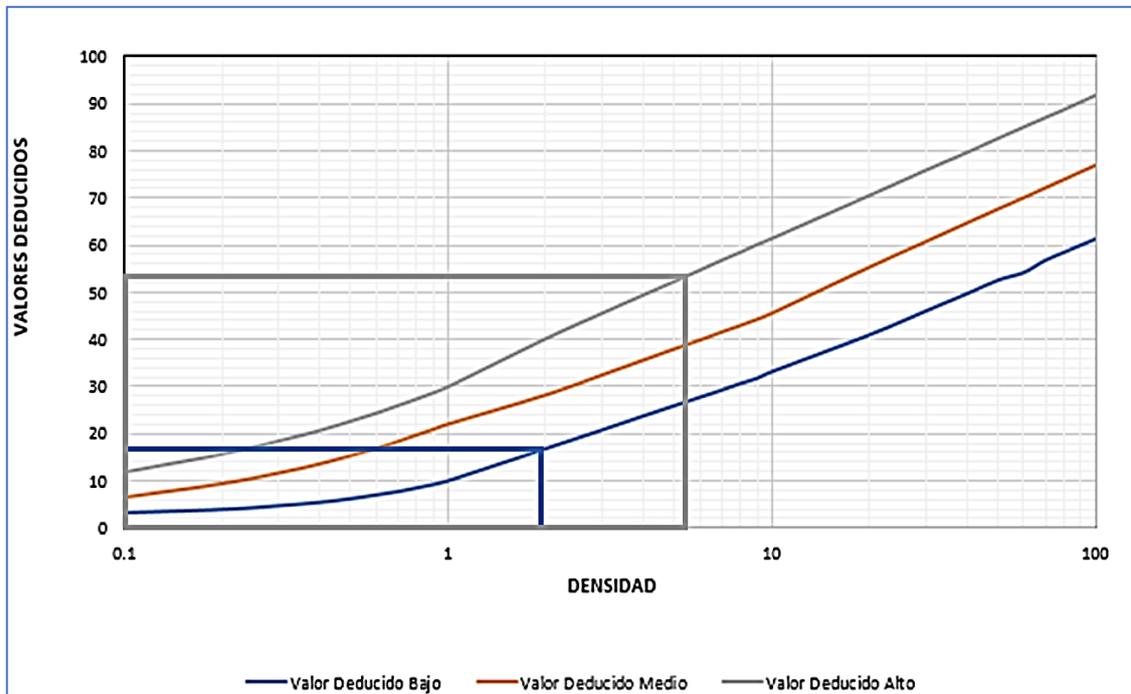
Figura 229. Piel de cocodrilo con valores numéricos de 53 y 17.

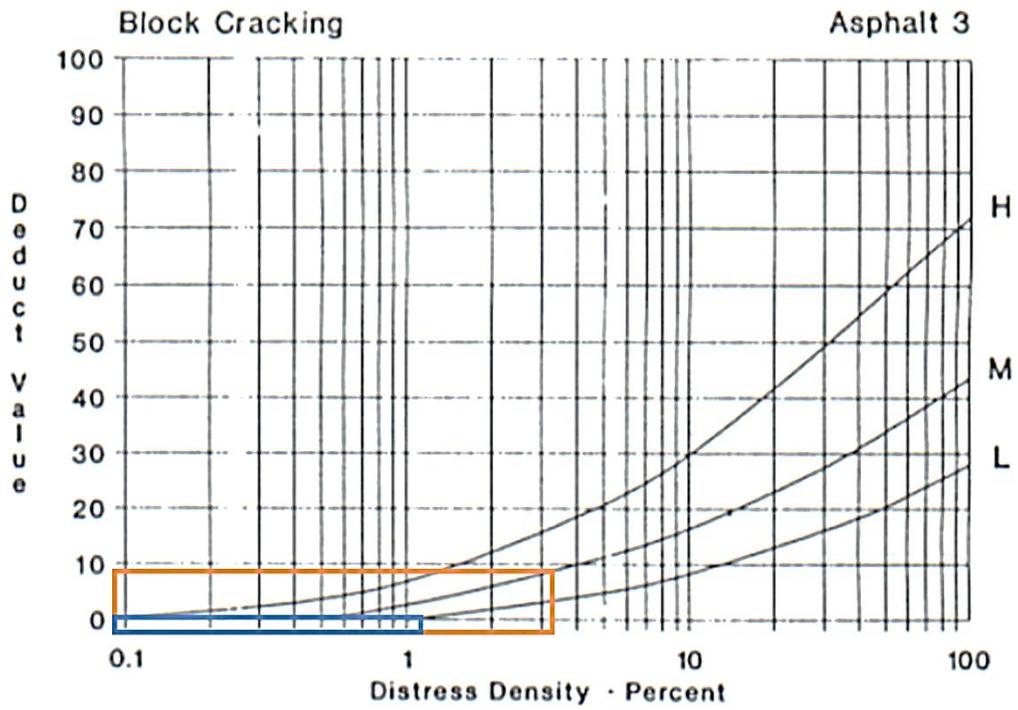
Figura 230. Agrietamiento en bloque con valores numéricos de 0 y 9.

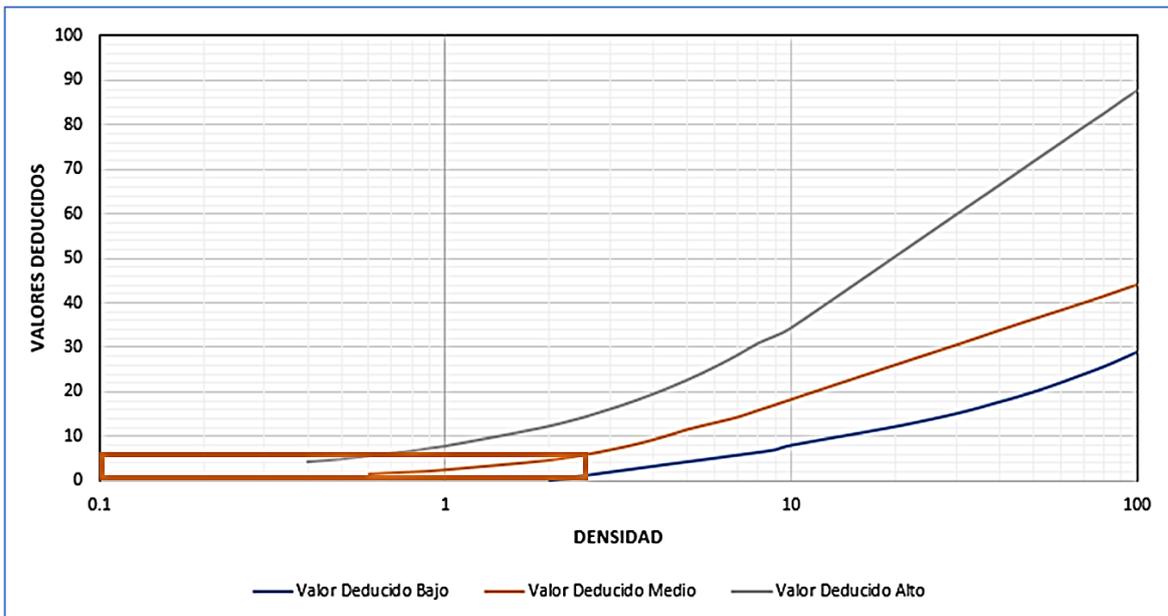
Figura 234. Grietas longitudinales y transversales con valores numéricos de 5.

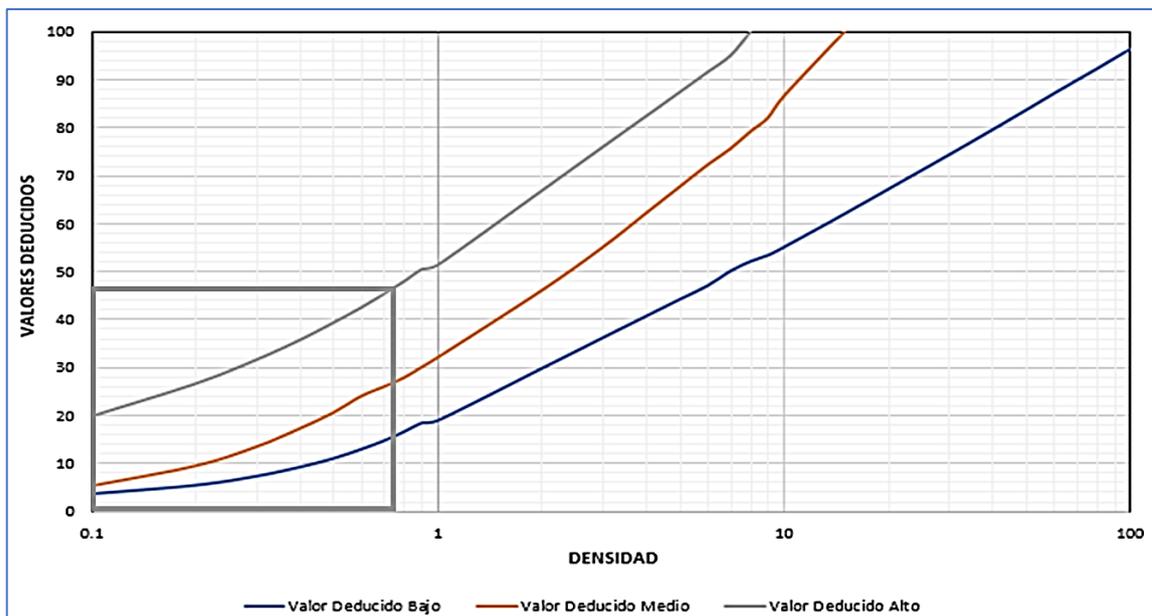
Figura 237. Huecos con valor numérico de 46.

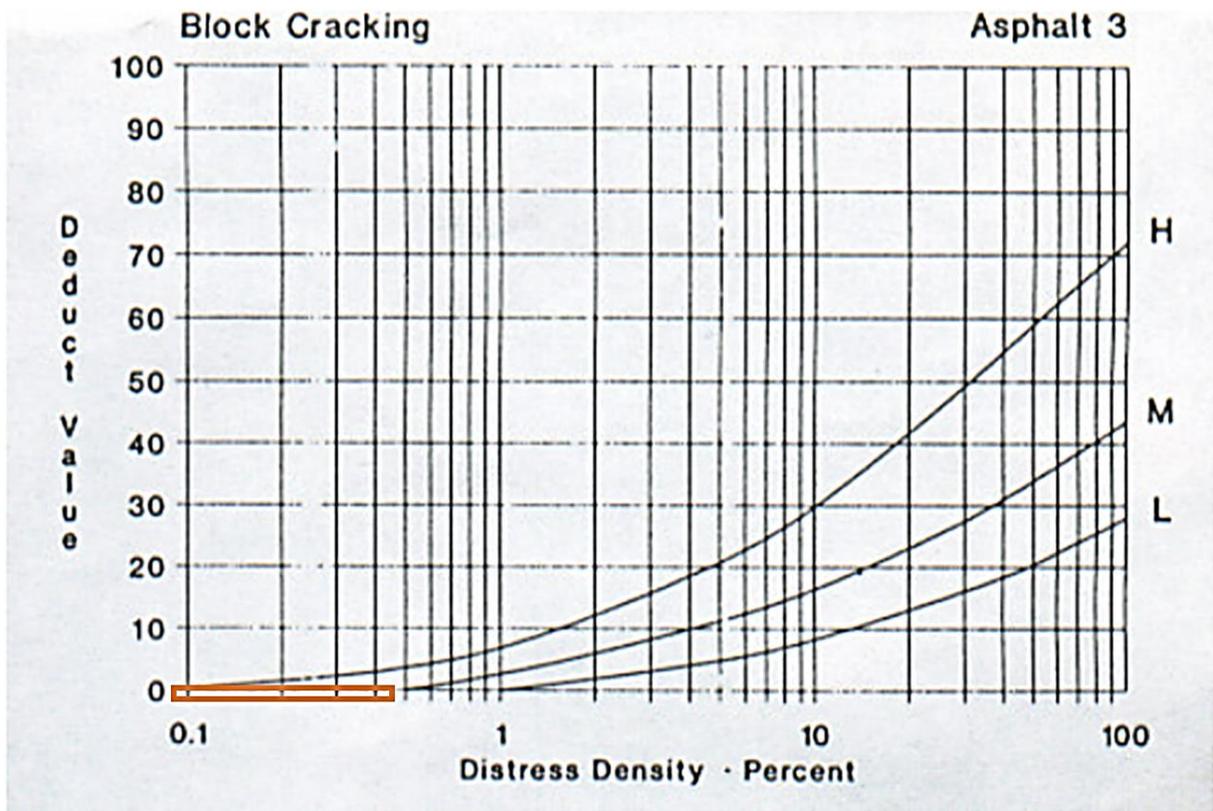
Figura 238. Agrietamiento en bloque con valor numérico de 0.

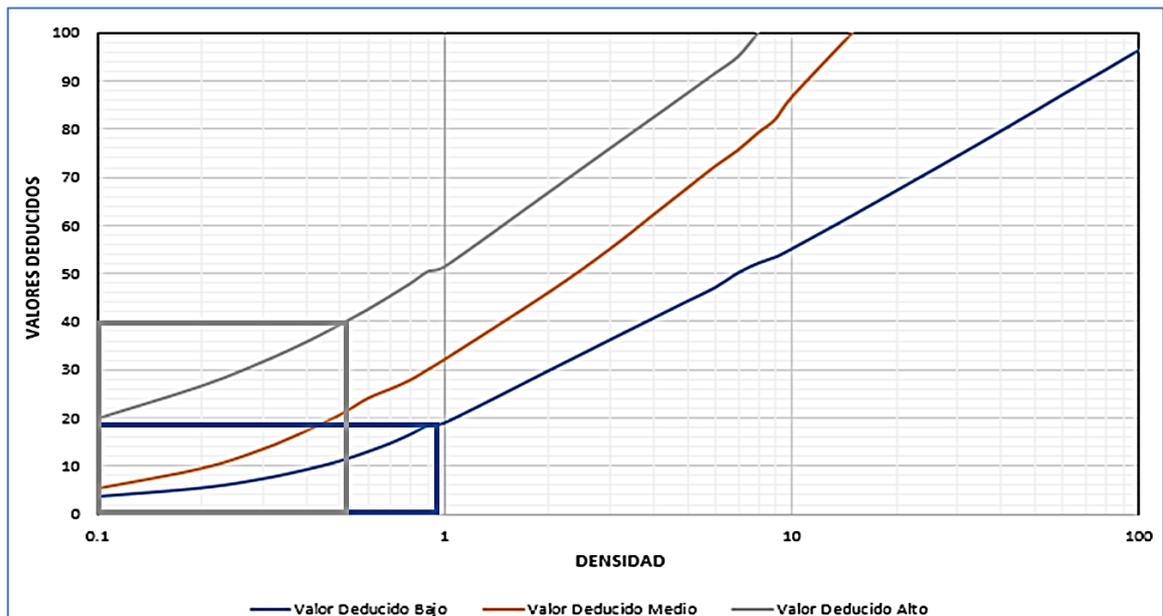
Figura 240. Huecos con valores numéricos de 40 y 18.

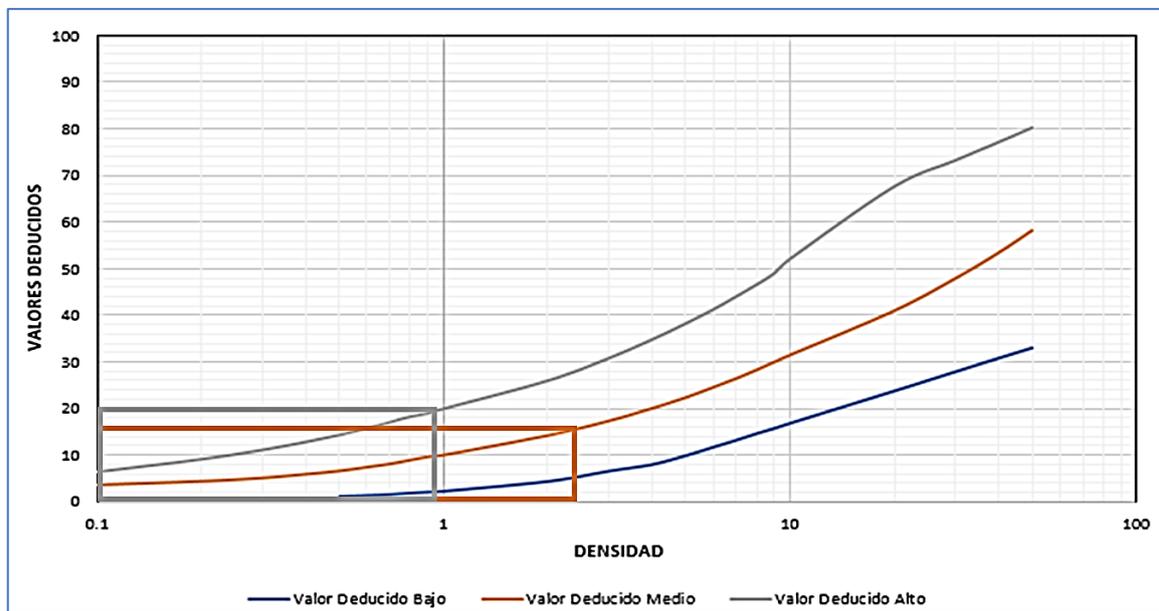
Figura 245. Parcheo con valores numéricos de 16 y 20.

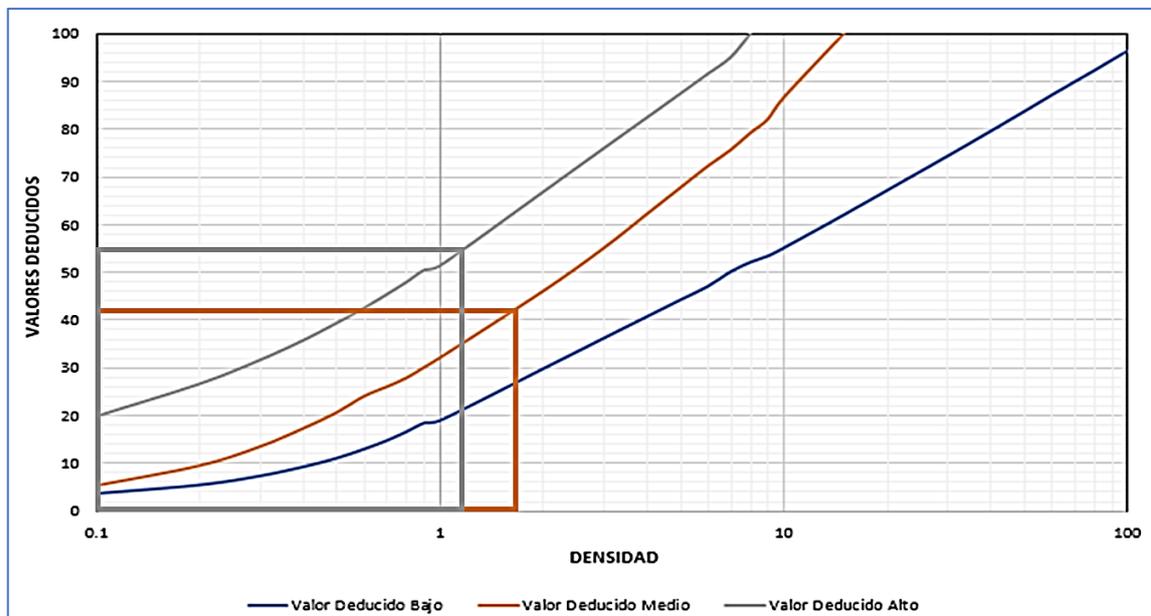
Figura 248. Huecos con valores numéricos de 55 y 42.

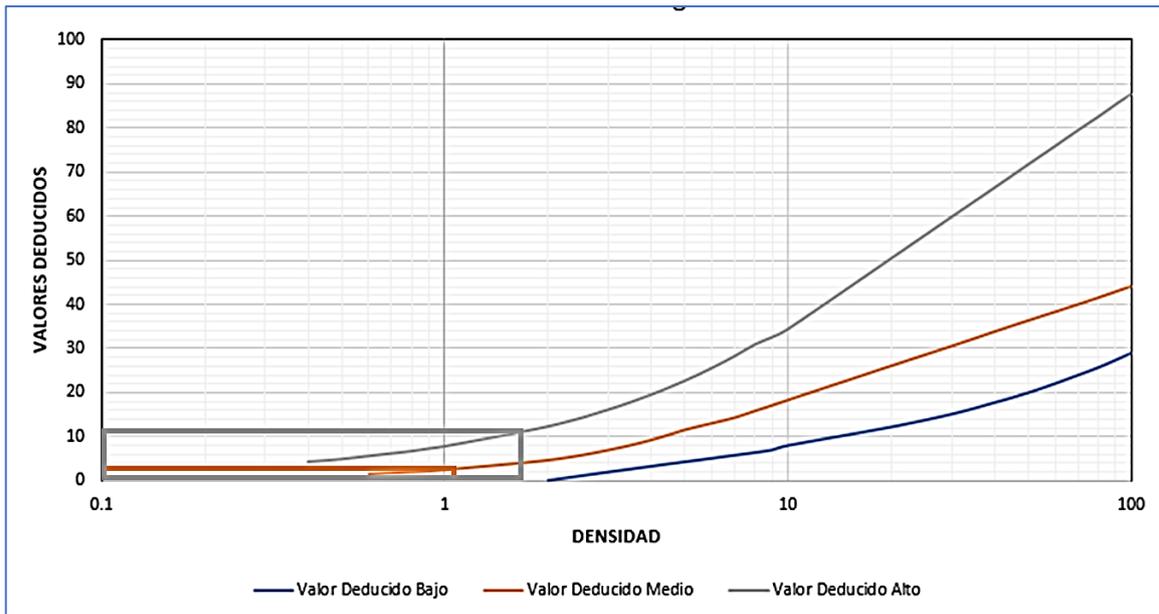
Figura 249. Grietas longitudinales y transversales con valores numéricos de 2 y 11.

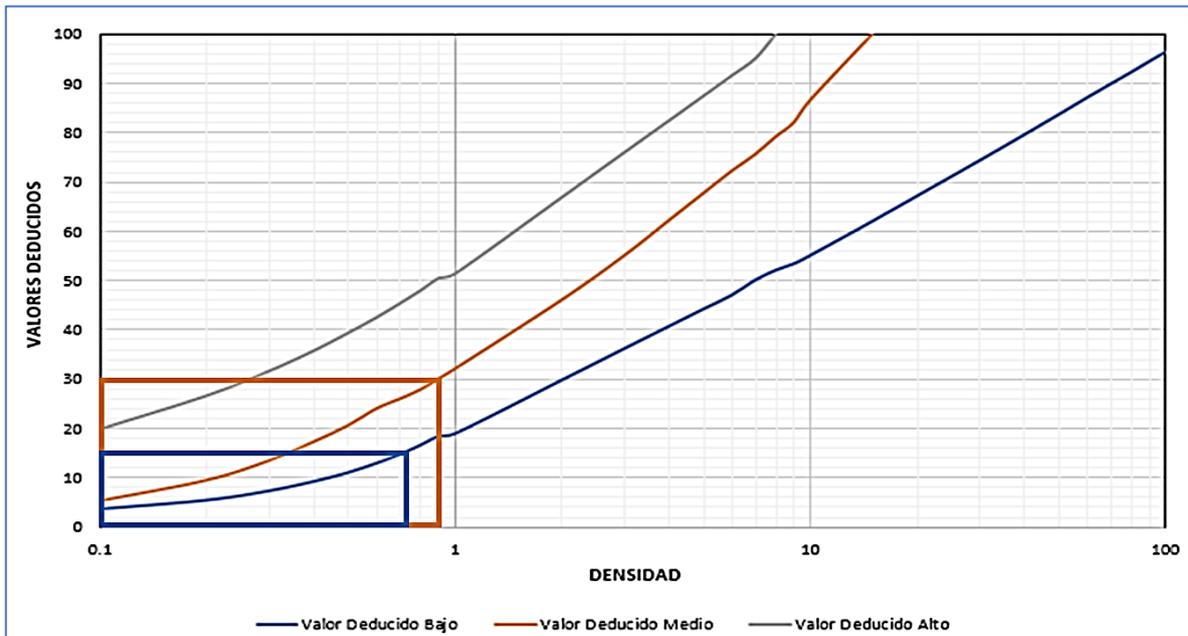
Figura 253. Huecos con valores numéricos de 30 y 15

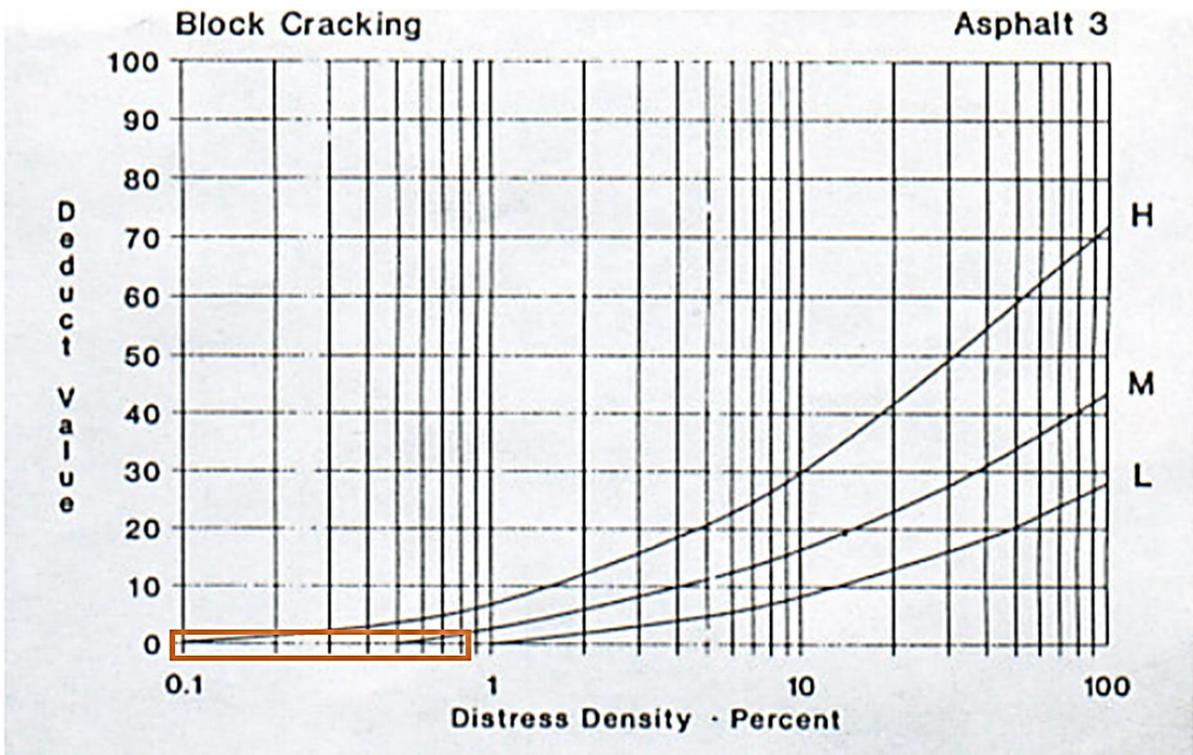
Figura 254. Agrietamiento en bloque con valor numérico de 2

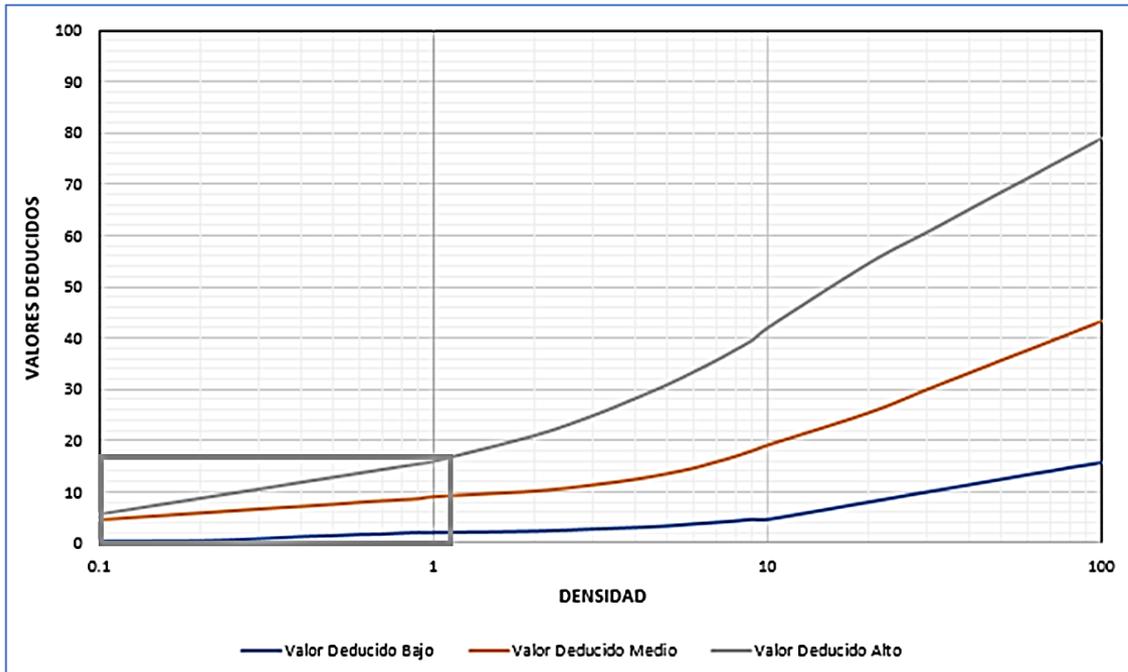
Figura 258. Desprendimiento de agregados con valor numérico de 15.

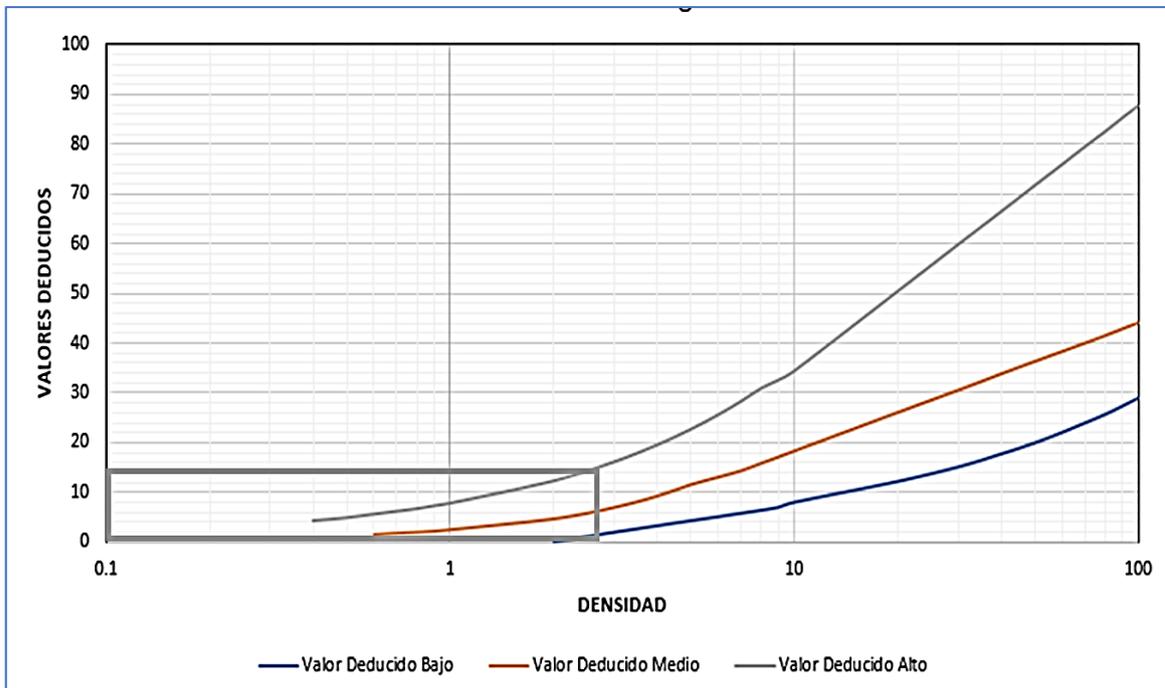
Figura 259. Grietas longitudinales y transversales con valor numérico de 15.

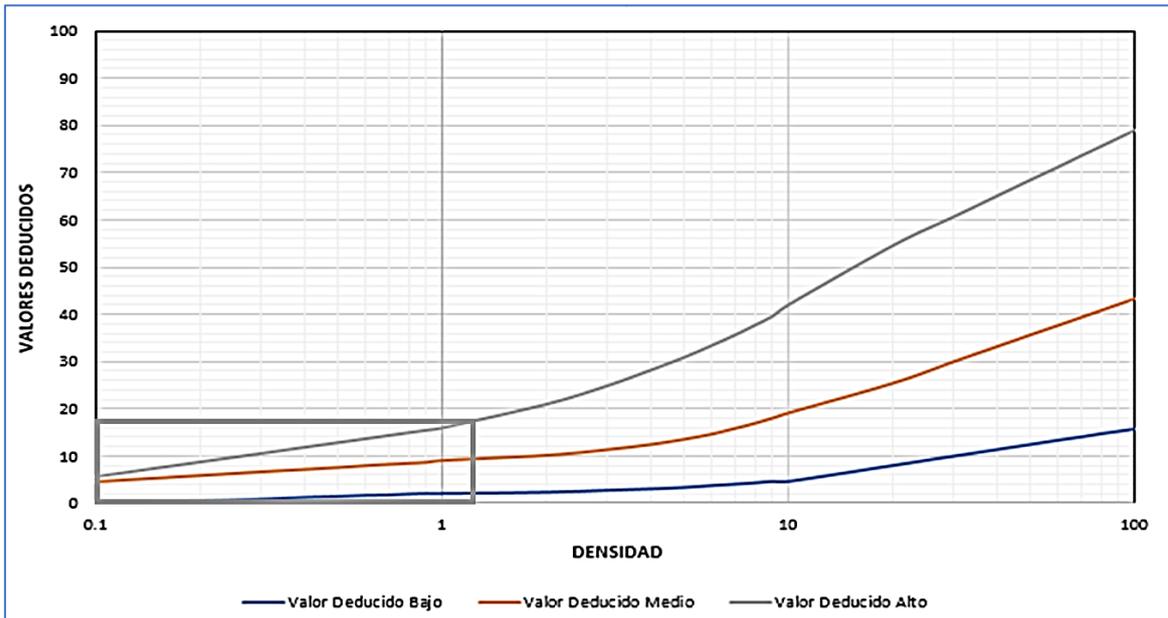
Figura 262. Desprendimiento de agregados con valor numérico de 17.

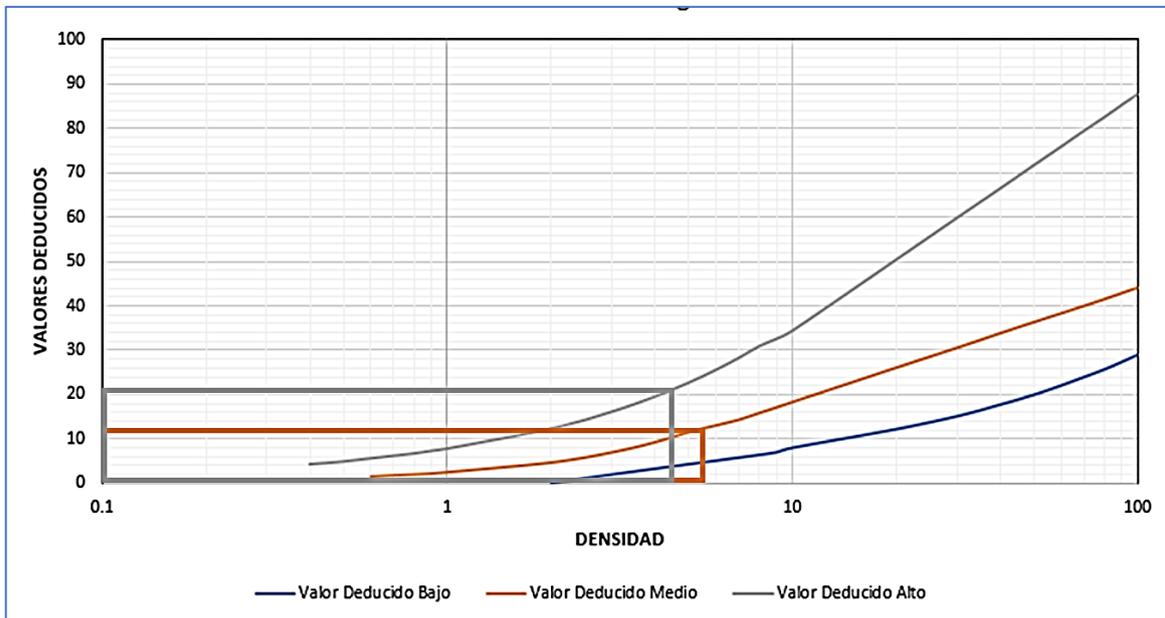
Figura 263. Grietas longitudinales y transversales con valor numérico de 12.

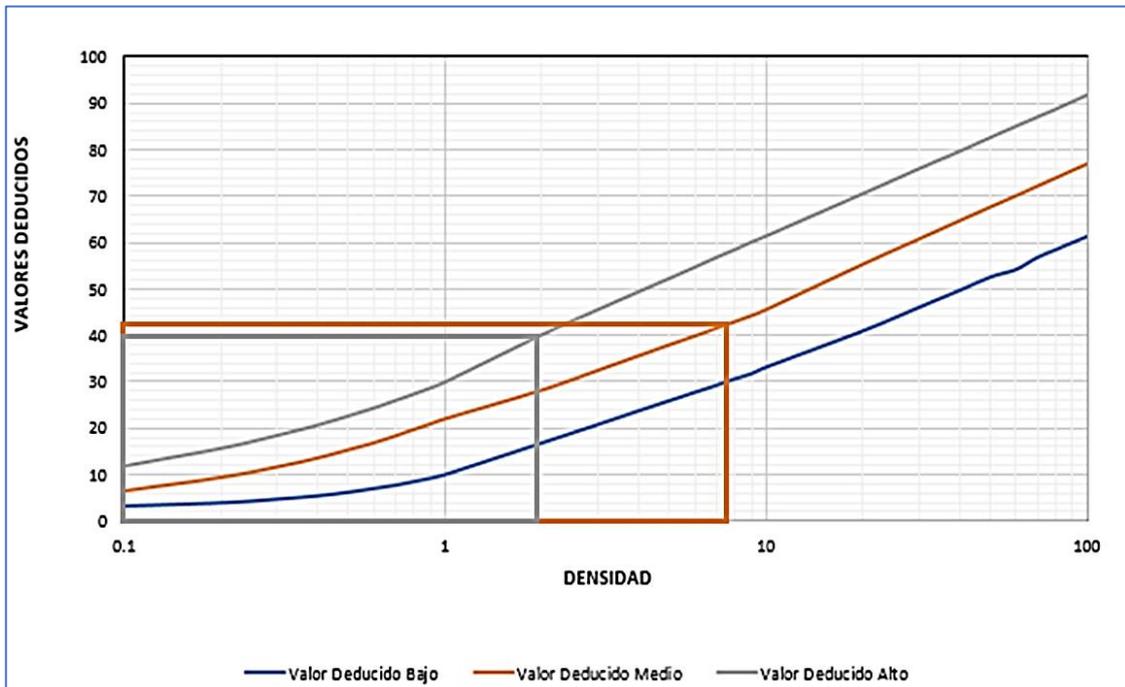
Figura 267. Piel de cocodrilo con valor numérico de 42.

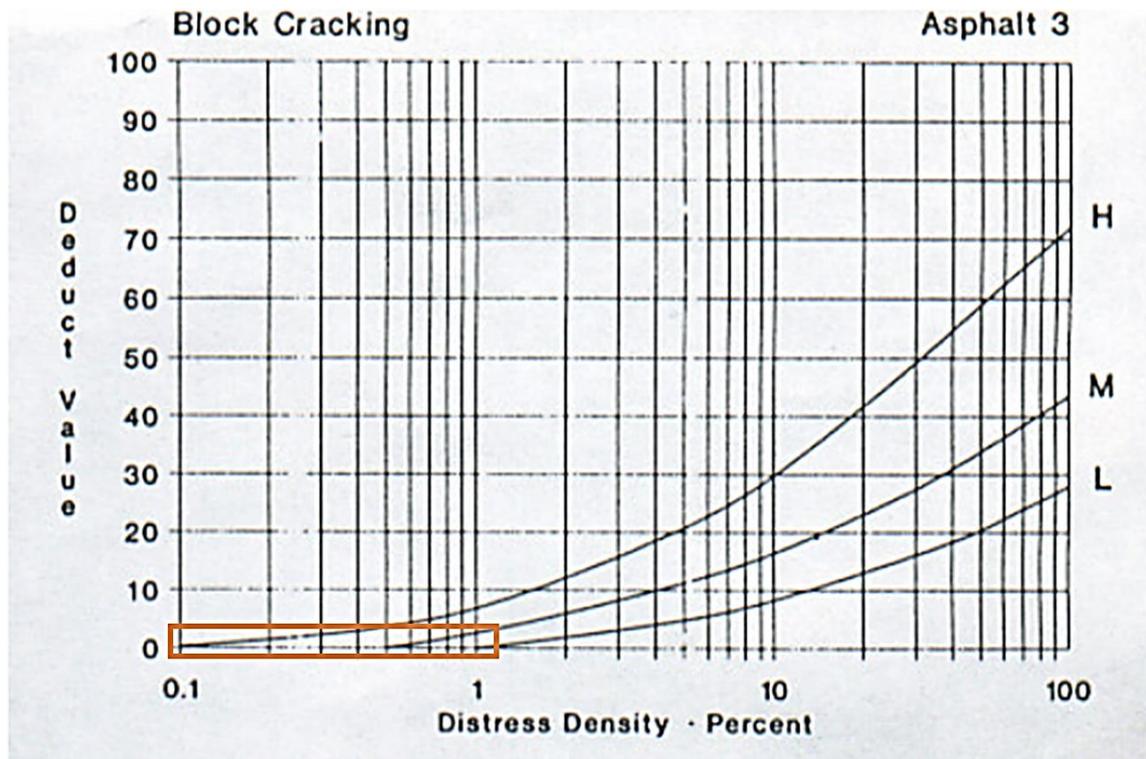
Figura 268. Agrietamiento en bloque con valor numérico de 4.
