Diseño del pavimento flexible de la avenida Julián Arce Larreta  
de Laredo

TESIS PARA OBTENER EL TÍTULO PROFESIONAL DE:

Ingeniero Civil

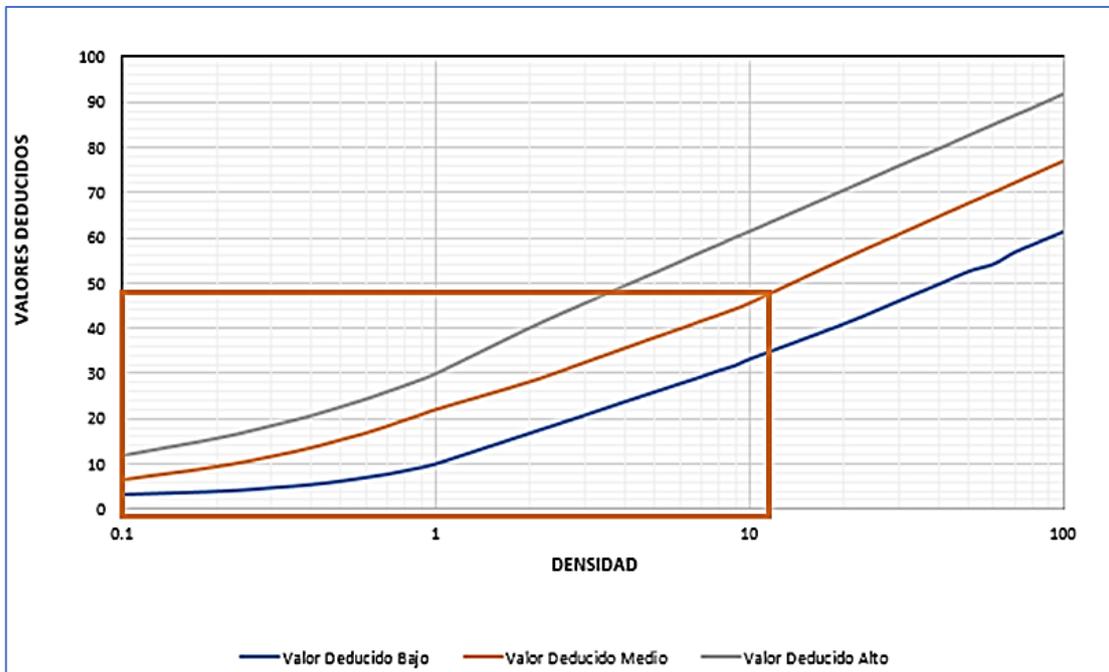
Figura 270. Piel de cocodrilo con valor numérico de 48.

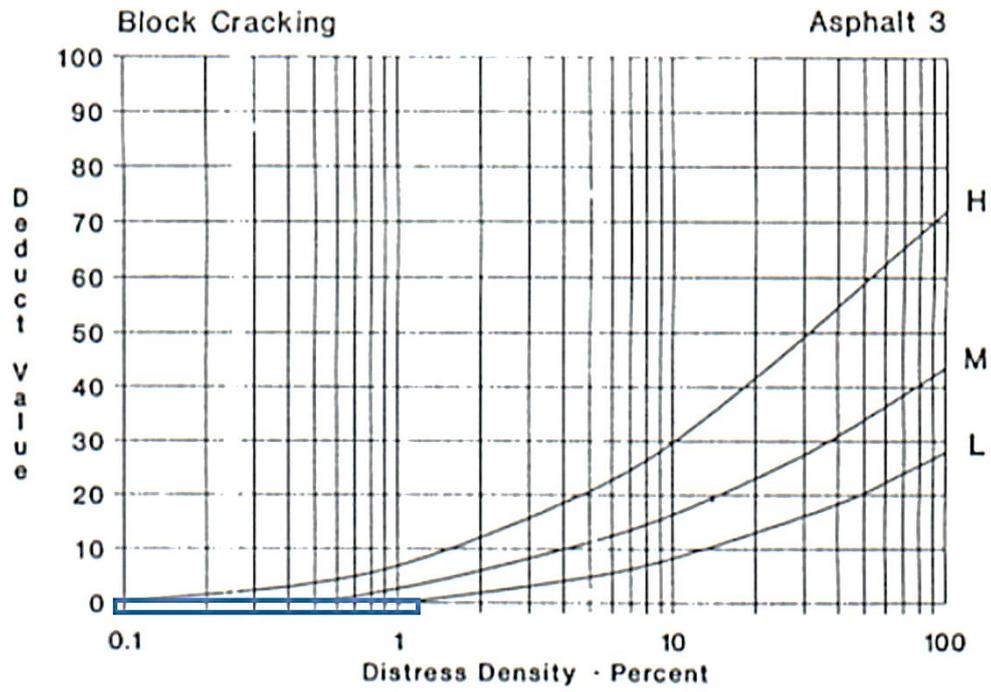
Figura 275. Agrietamiento en bloque con valor numérico de 0.

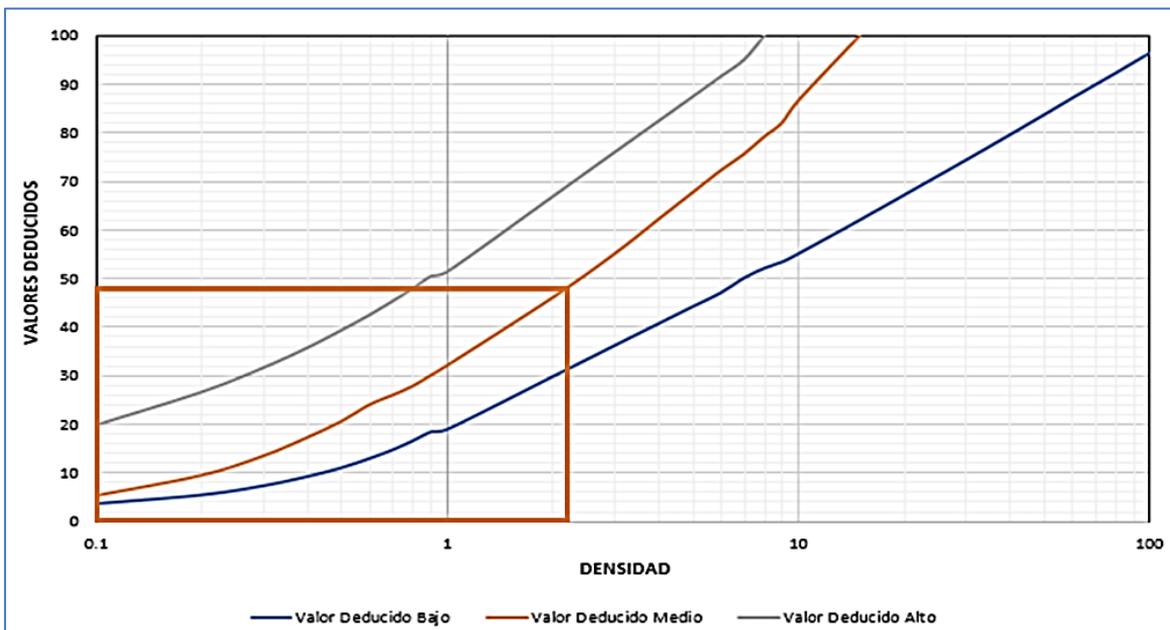
Figura 280. Huecos con valor numérico de 48.

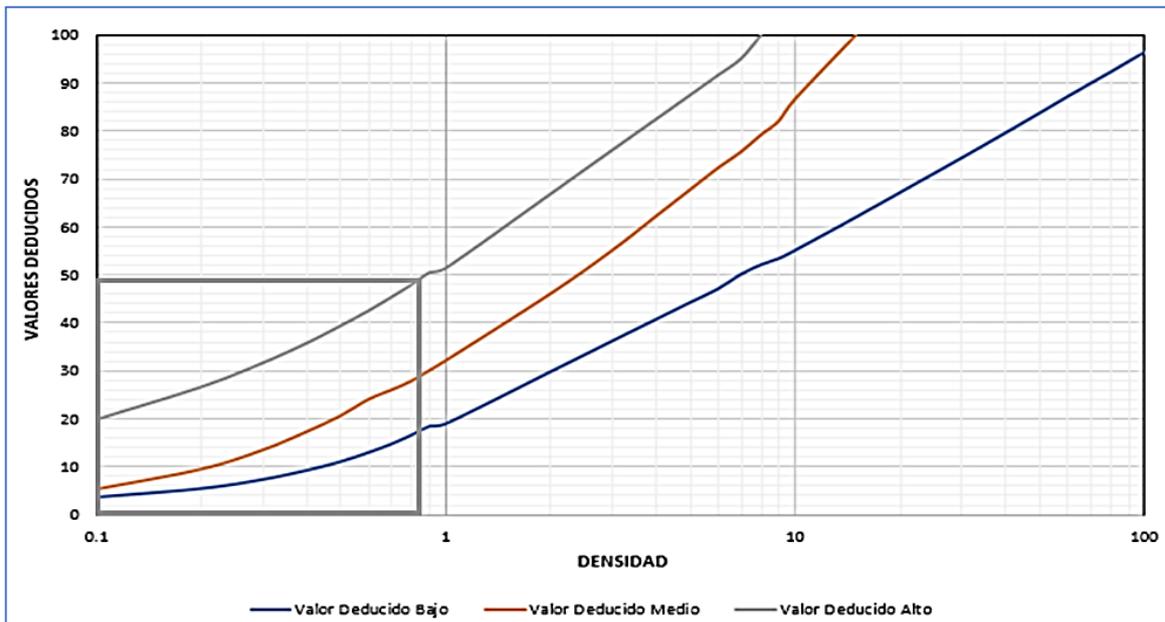
Figura 294. Huecos con valor numérico de 49.

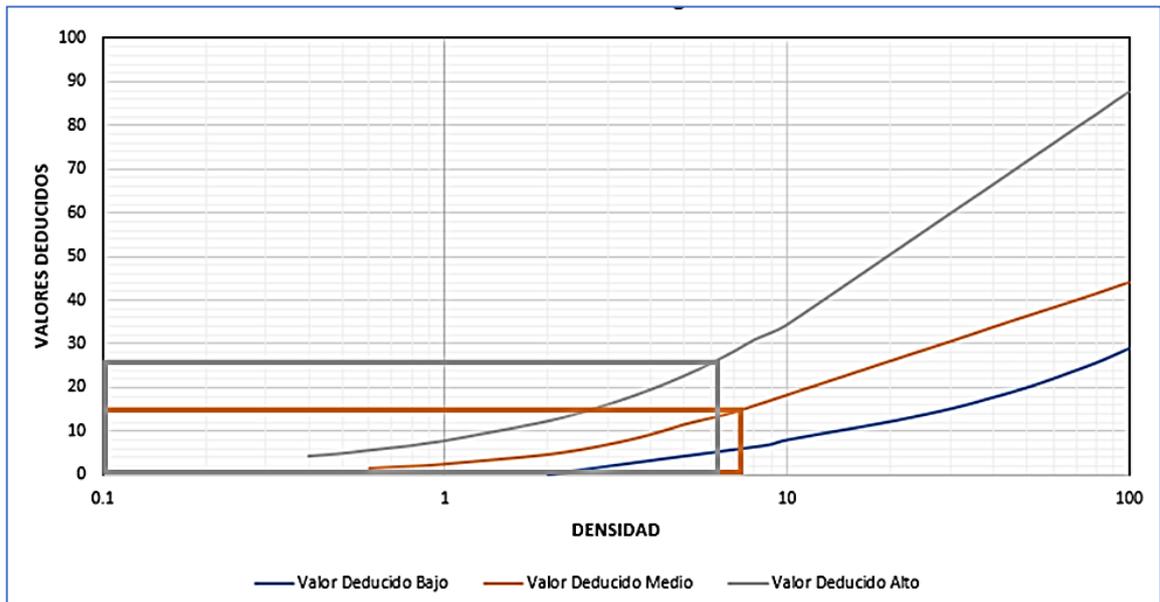
Figura 295. Grietas longitudinales y transversales con valores numéricos de 26 y 15.

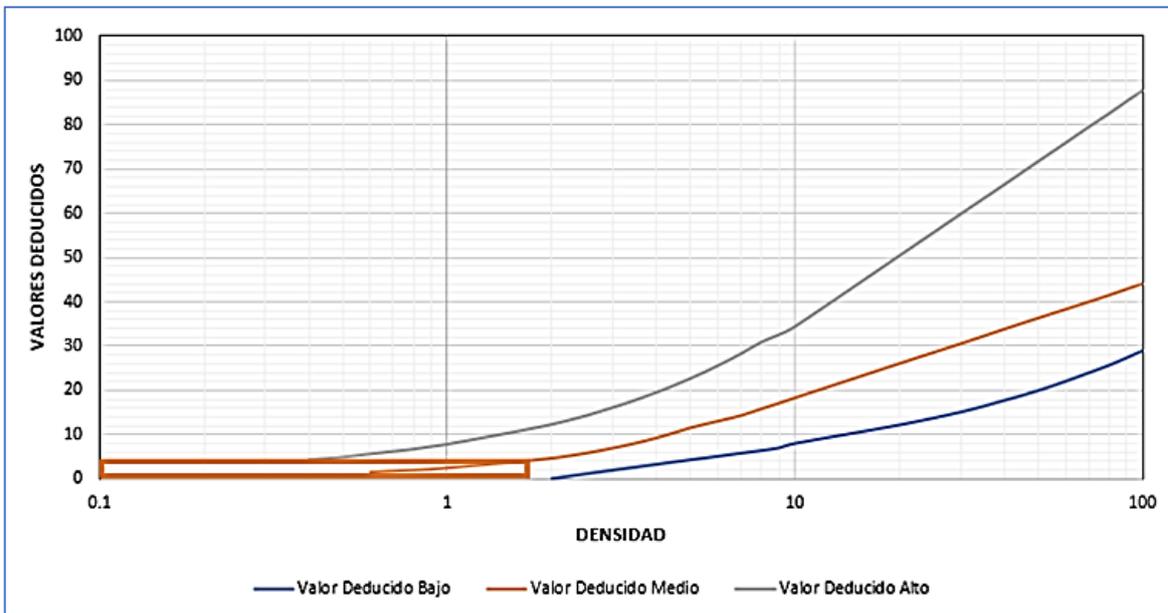
Figura 308. Grietas longitudinales y transversales con valor numérico de 4

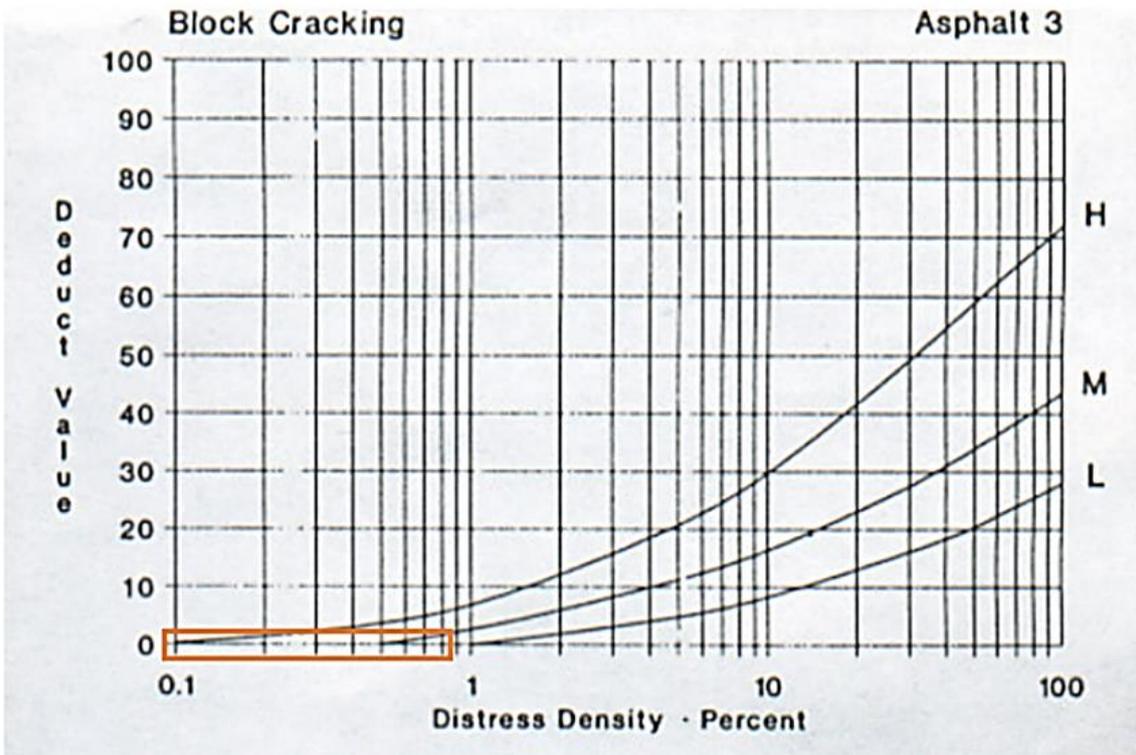
Figura 313. Agrietamiento en bloque con valor numérico de 9.

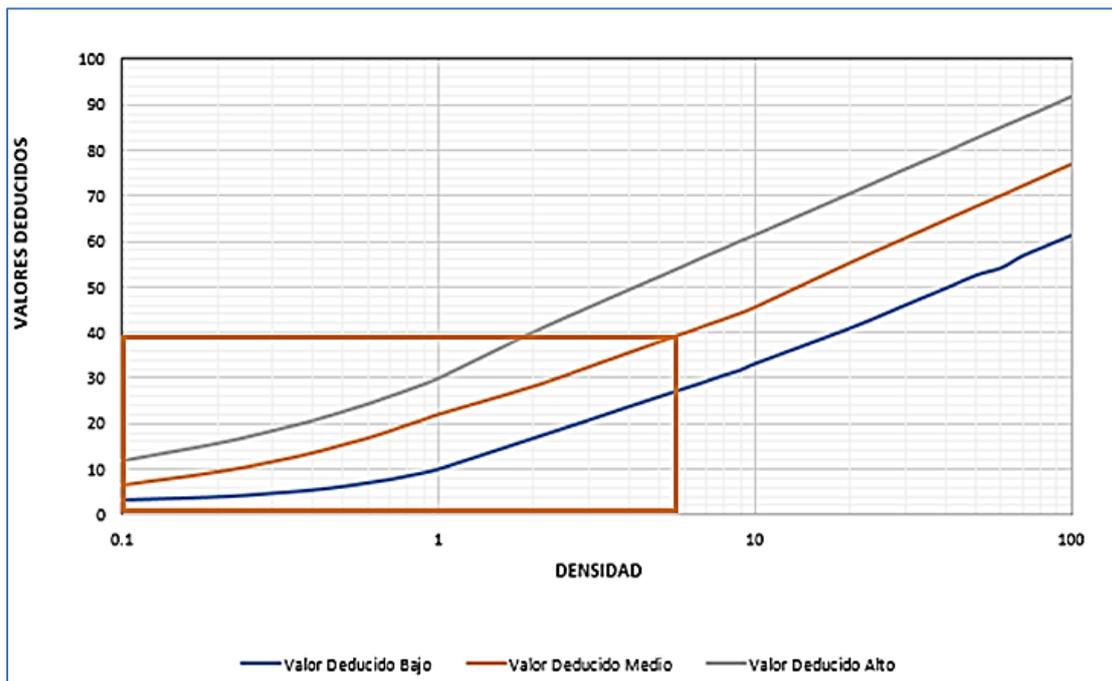
Figura 320. Piel de cocodrilo con valor numérico de 39.

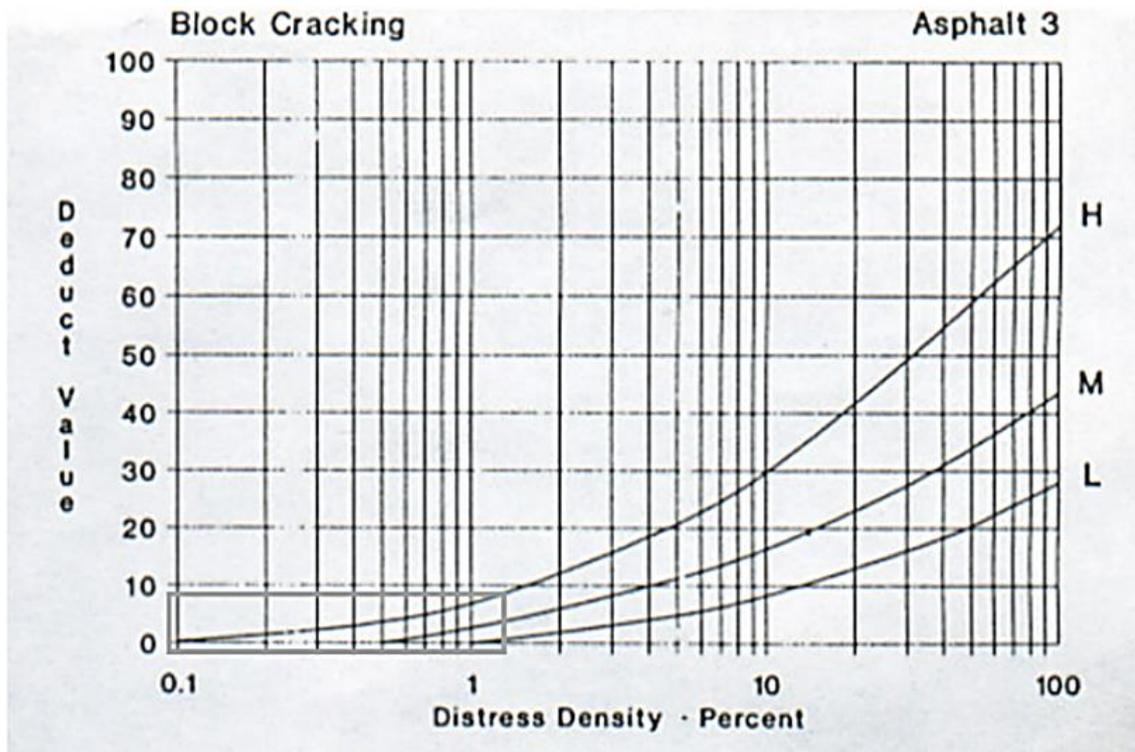
Figura 321. Agrietamiento en bloque con valor numérico de 8.

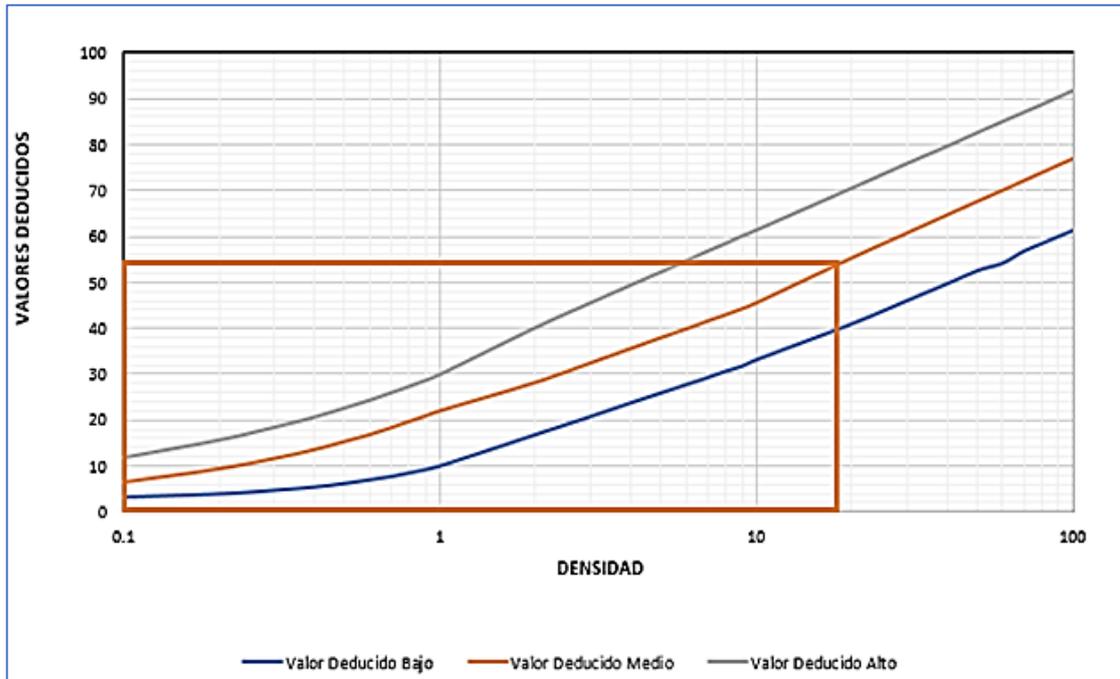
Figura 330. Piel de cocodrilo con valor numérico de 54.

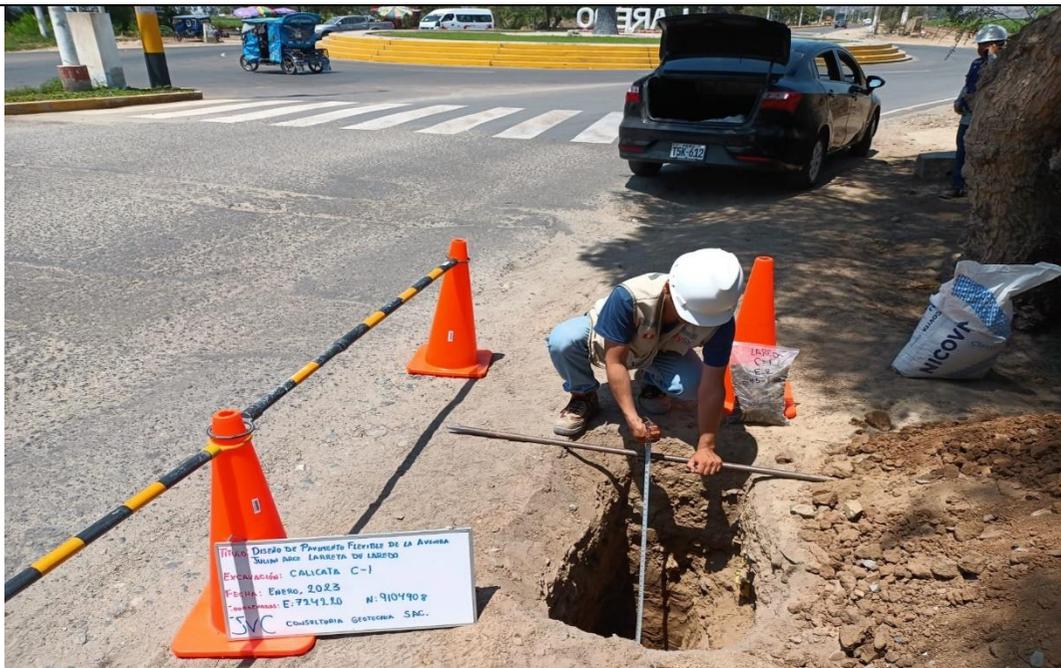
## FOTOGRAFÍA 05

Calicata - 1
