UNIVERSIDAD CÉSAR VALLEJO

ESCUELA PROFESIONAL DE INGENIERÍA CIVIL

Evaluación de la aplicación de la metodología BIM en la especialidad de instalaciones sanitarias en proyectos de construcción - Piura.

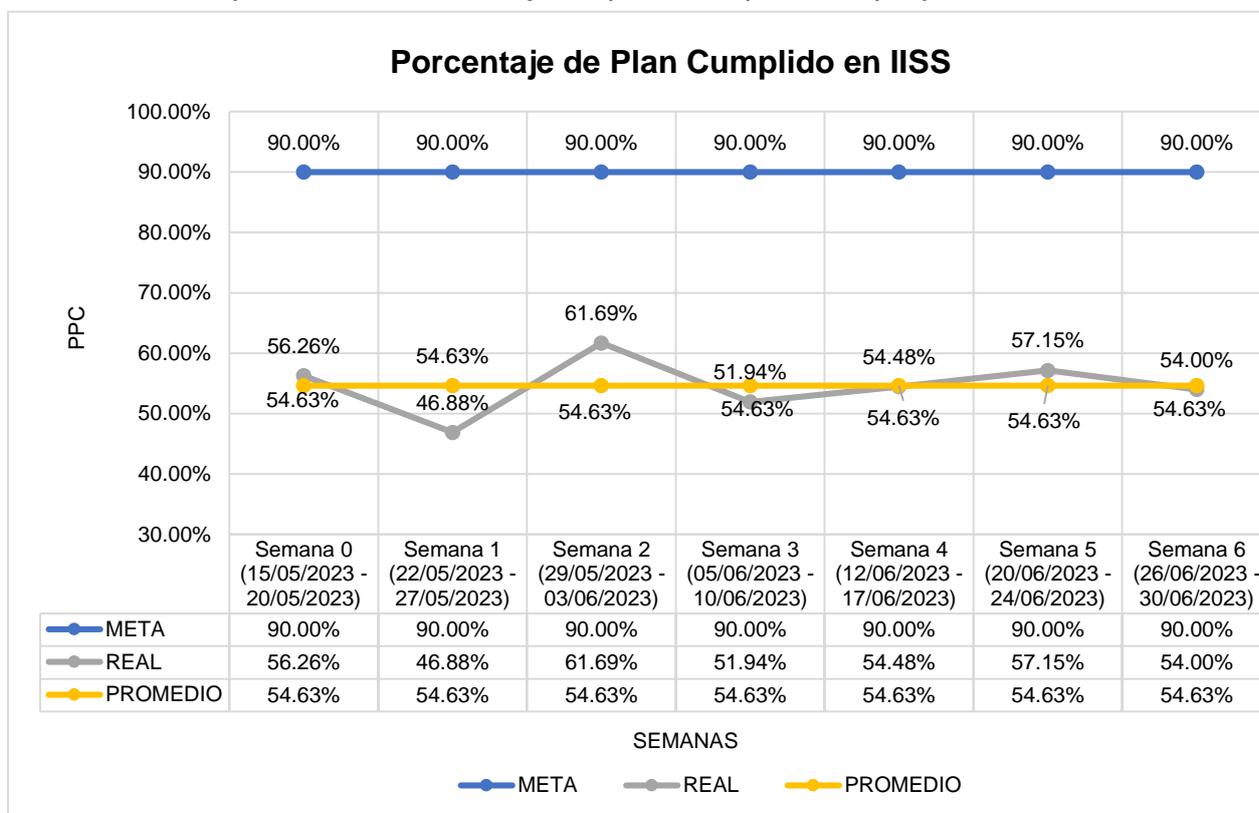
Resumen de periodo del Porcentaje de plan Cumplido del proyecto N° 01

Según los resultados del gráfico 1, se pudo conocer que, en el presente proyecto se fijó un PPC de un 90.00% como meta. Sin embargo, debido a diversos factores se pudo alcanzar un PPC promedio de un 54.63%, y un 61.69% en el mejor de los casos. Del mismo modo, su PPC más bajo fue de 46.88% en el cumplimiento de las actividades de instalaciones sanitarias.

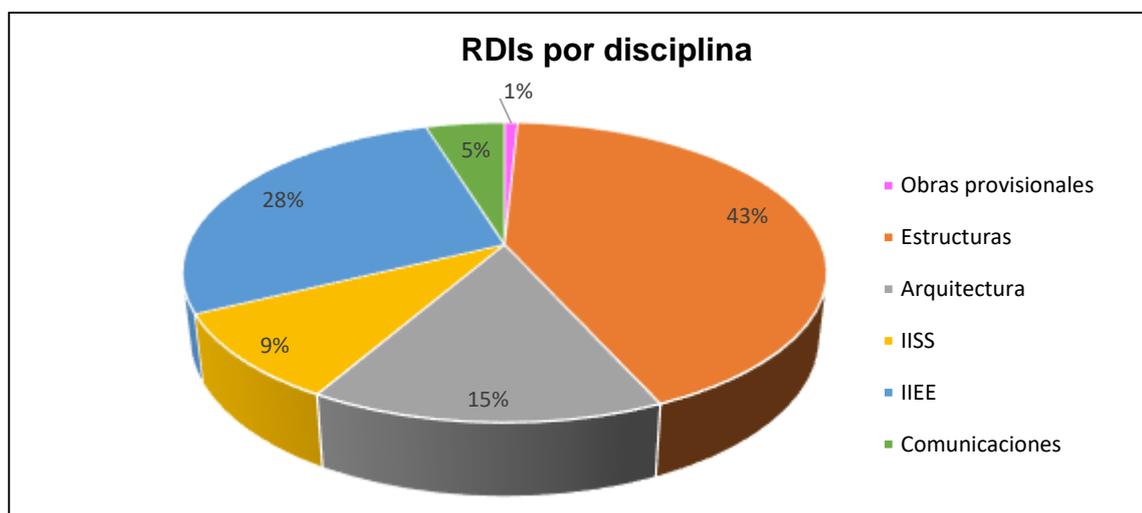
Resumen de RDI's por disciplina durante la ejecución del proyecto

En cuanto a la producción, en este proyecto como parte de su metodología implementaron herramientas de *Lean Construction* como fue un Nivel General de Actividades, basados en reconocer las actividades que tenían bajos rendimientos en relación a lo establecido en sus análisis de precios unitarios de su presupuesto meta, en el cual se observaron que en la especialidad de instalaciones sanitarias tuvieron una considerable pérdida de horas hombre.

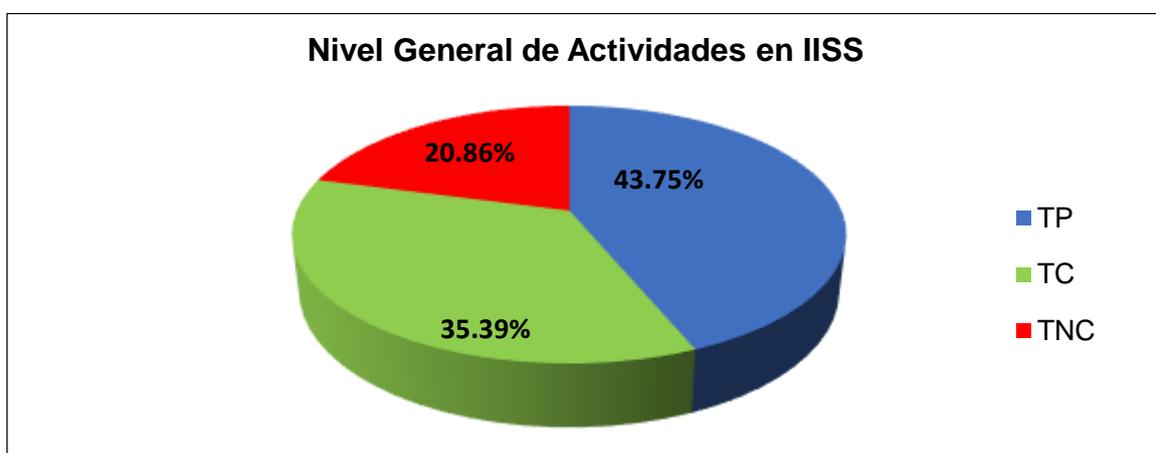
Resumen del nivel general de actividades del proyecto N° 01 por semanas

Según los resultados del gráfico 3 y de la tabla 3 se mostró que, durante la ejecución del proyecto, se tuvo que del 100% del tiempo empleado en la ejecución de partidas de instalaciones sanitarias, solamente el 43.75% fue de actividades productivas, mientras que el 30.39% fue trabajo contributorio y el 15.85% trabajo no contributorio, en consecuencia, la ejecución de las partidas de esta especialidad han mostrado baja productividad por la generación de horas hombre que no aportaron en el avance de la obra.

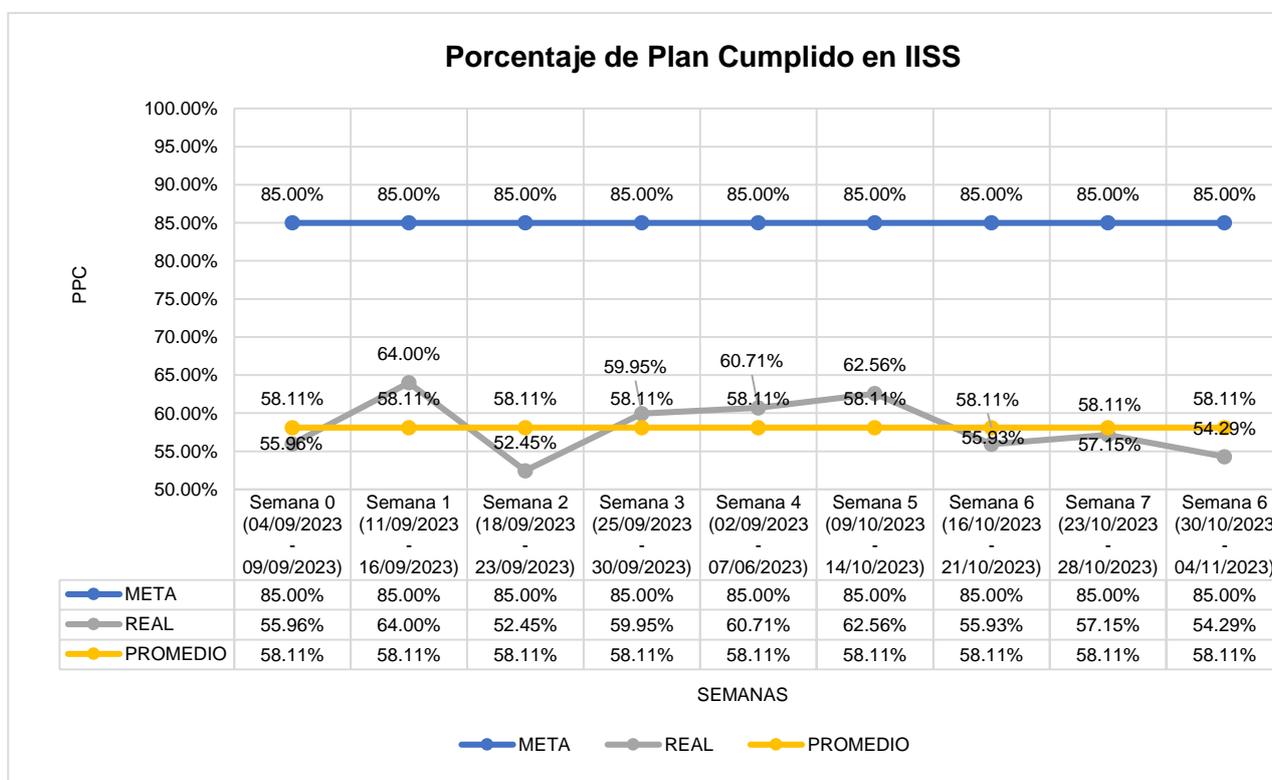
Resumen de periodo del Porcentaje de plan cumplido del proyecto N° 02

Según los resultados del gráfico 4, se pudo conocer que, en el presente proyecto se fijó un PPC de un 85.00% como meta. Sin embargo, debido a diversos factores ya mencionados se pudo alcanzar un PPC promedio de un 50.11%, y un 64% en el mejor de los casos. Del mismo modo, su PPC más bajo fue de 52.45% en el cumplimiento de las actividades de instalaciones sanitarias.

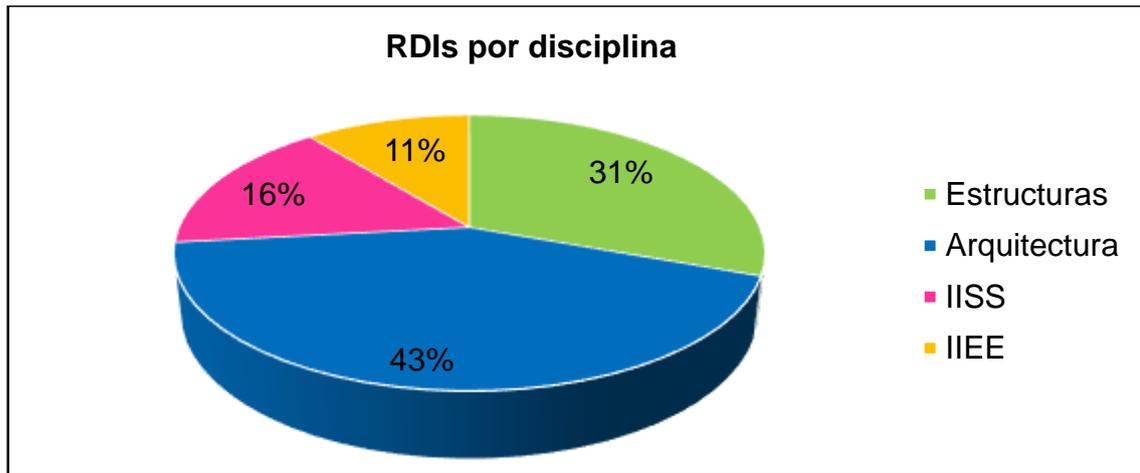
Resumen de RDI'S por disciplina durante la ejecución del proyecto N° 02

La información requerida en instalaciones sanitarias se basó en dar solución a interferencias en elementos pluviales, aclaración y propuestas de cambio en el diseño para mejorar el flujo de las instalaciones de desagüe, aclaración en el material a utilizar, correcciones en cotas entre otras, que se han consultado de manera clara y precisa, en algunos de estos cambios el presupuesto proyectado se ha sido modificado antes de la ejecución, ya en ejecución de obra el seguimiento y control por incompatibilidad o interferencias se hizo uso de *Red Lines* ya que las respuestas deben ser de forma inmediata. Dentro de los usos BIM en el proyecto se utiliza el siguiente flujograma como parte de la coordinación 3D en obra.

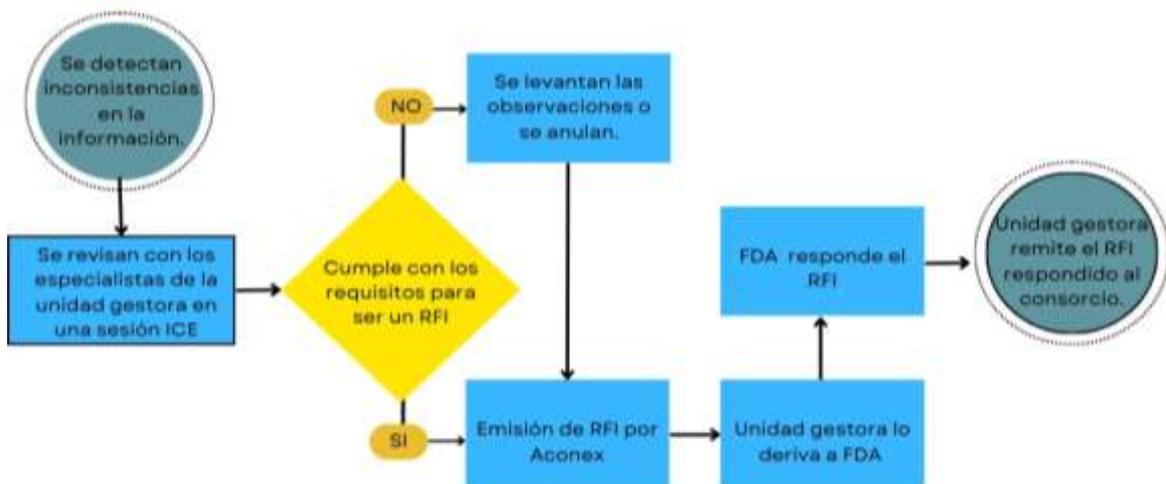
Flujograma de RDI's en el proyecto N° 02

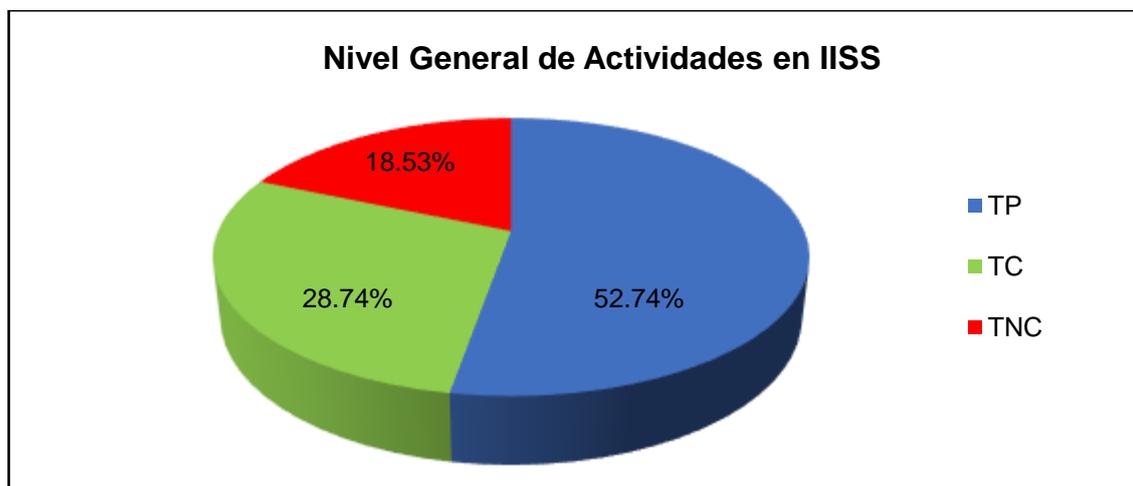
Resumen del nivel general de actividades del proyecto N° 02 por semanas

Según los resultados de la tabla 5 y el gráfico 7, se mostró que, durante la ejecución del proyecto, se tuvo que el 100% del tiempo empleado en la ejecución de partidas de instalaciones sanitarias, el 52.74% fue de actividades productivas, mientras que el 28.74% fue trabajo contributivo y el 18.53% trabajo no contributivo, a pesar de lo descrito en el proyecto ha logrado mantenerse en porcentajes normales de producción a nivel general de proyecto.

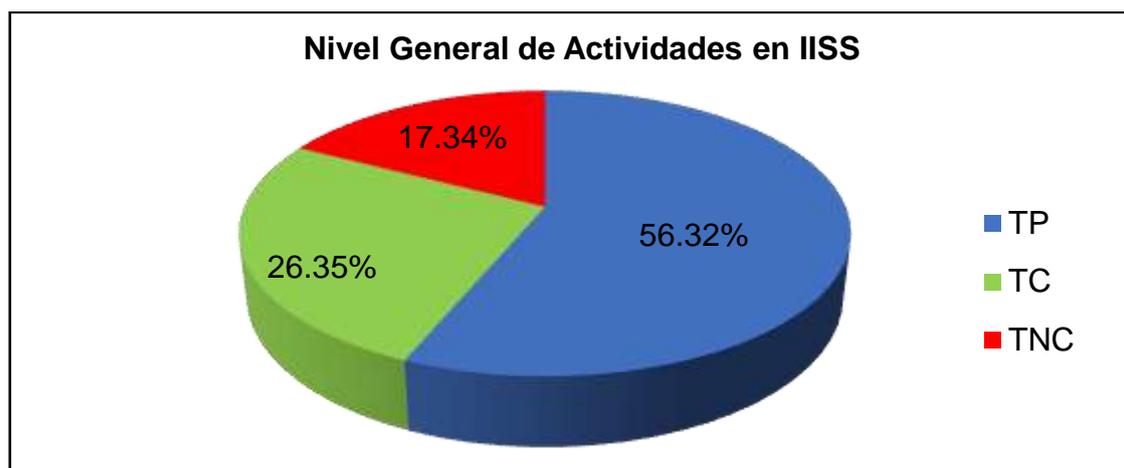
Gráfico 10

Resumen del nivel general de actividades del proyecto N° 03 por semanas

Según los resultados del gráfico 10 y de la tabla 7 se mostró que, durante la ejecución del proyecto, se tuvo que el 100% del tiempo empleado en la ejecución

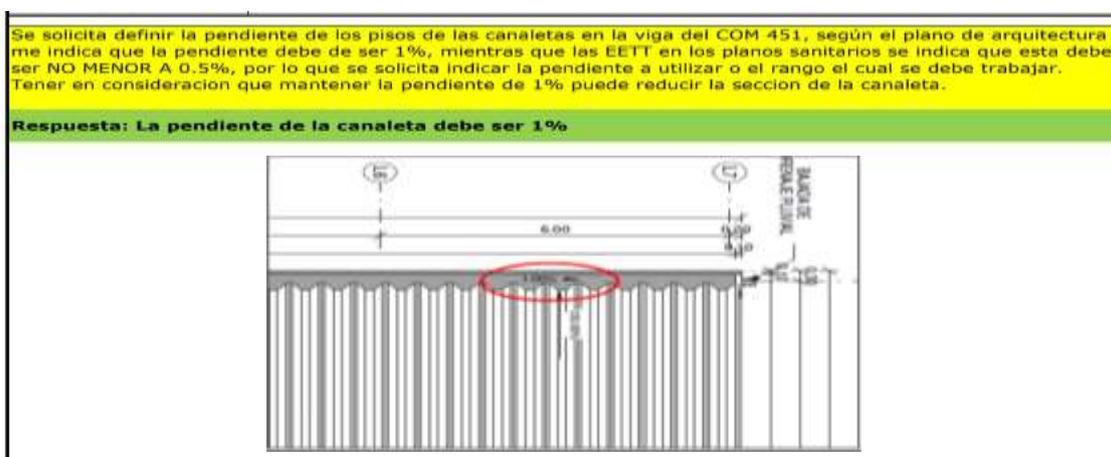
Consulta y respuesta acerca de la pendiente de la canaleta debe ser 1%

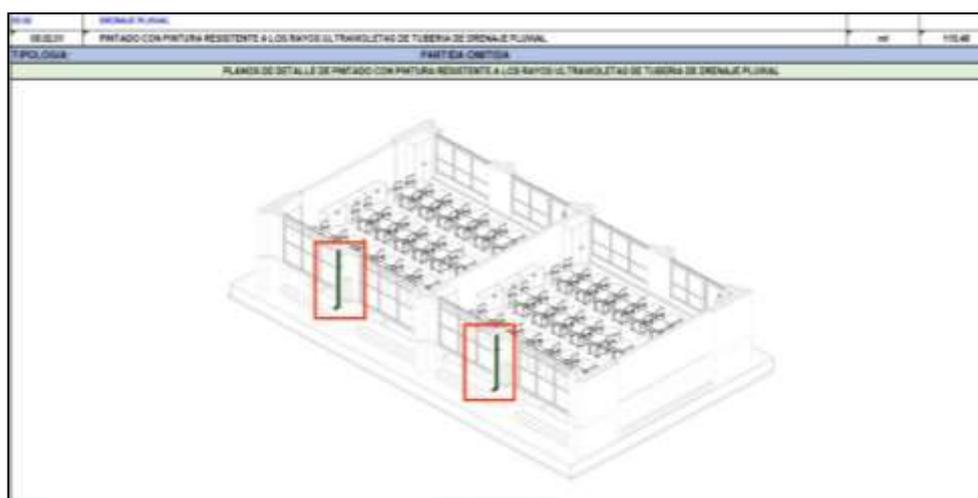
Partida omitida en IISS

Nota. Detalle del pintado con pintura resistente a los rayos ultravioleta de tubería de drenaje pluvial. Fuente: Consorcio F y K

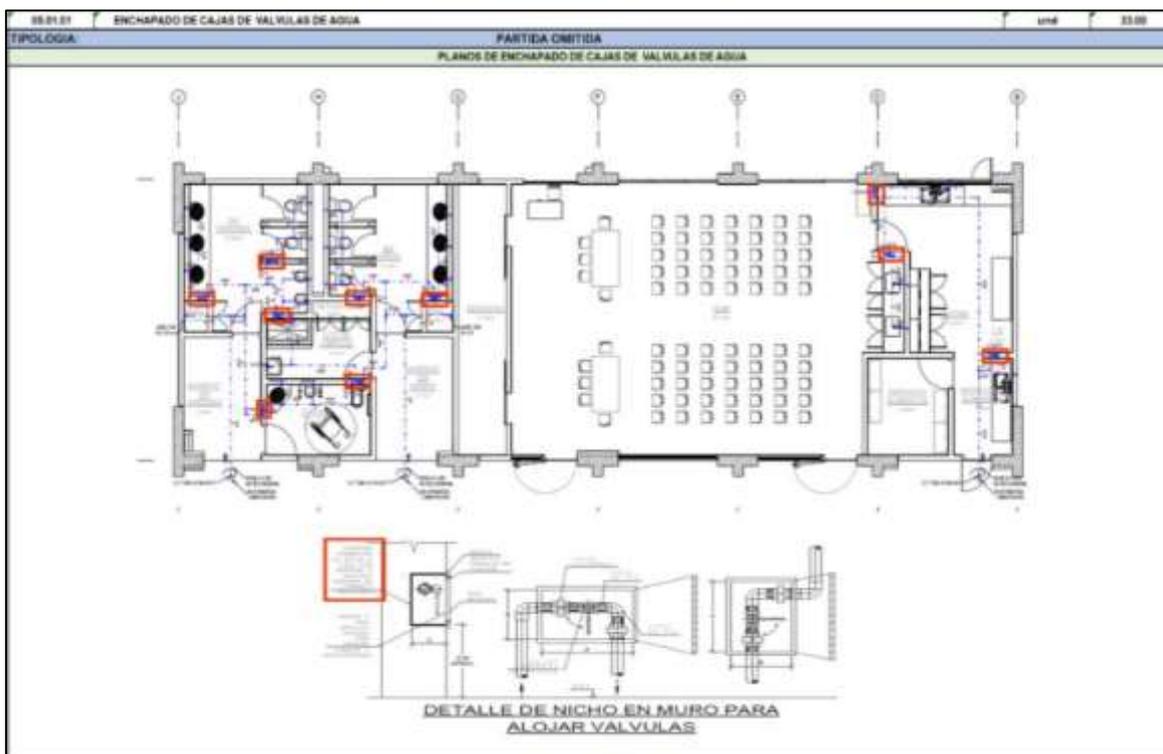
Figura 7

Detalle del enchapado de cajas de válvulas de agua

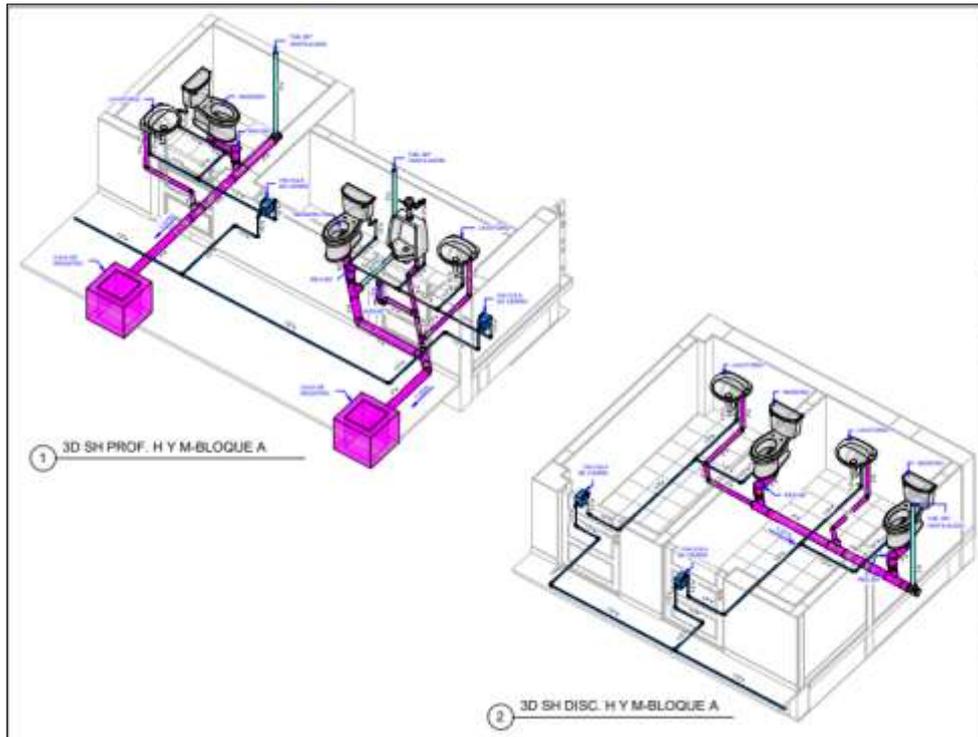
Modelo de información de instalaciones sanitarias

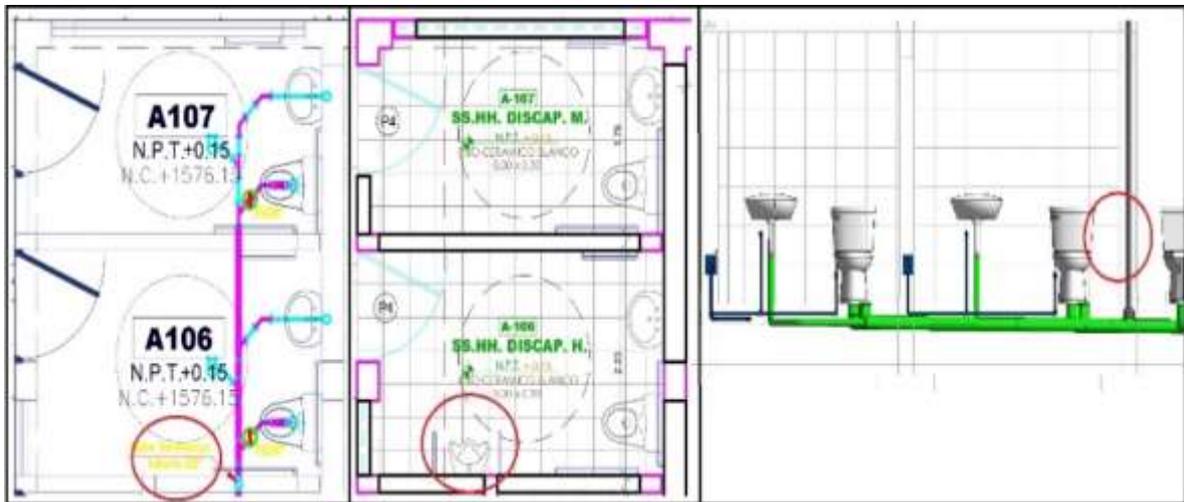
Incompatibilidad en SSHH

Nota. Incompatibilidad de plano de los SS. HH. de Discapacitados Hombre, en Arquitectura tiene como mobiliario un Inodoro, un Lavatorio y un Urinario, sin embargo, en el plano de II. SS. no aparece el Urinario. Fuente: Qarpay Innovación en la Construcción S.A.C.

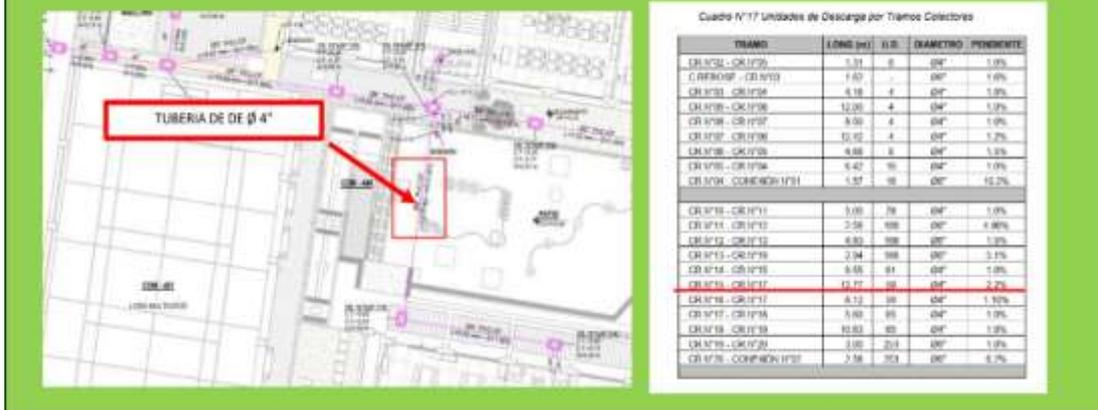
1. Se ha encontrado incompatibilidad a nivel de redes colectoras, la red principal es de Ø4" y se ha encontrado tramos de Ø6" por lo que se solicita que la red colectoras señalada (imagen n°1) sea de Ø4" según manda la memoria de cálculo (imagen n°2) además de mantener uniformidad en el diámetro de la red.

Respuesta : El diámetro de la red en mención es de Ø4", según la memoria de cálculos.

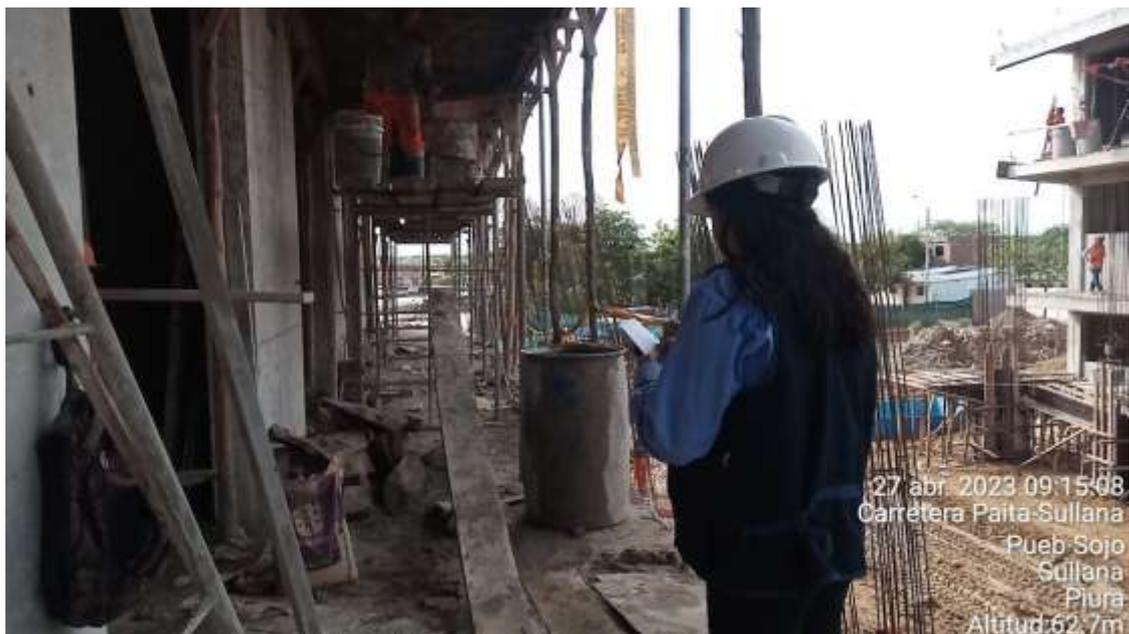
Figura 18

Elaboración de Nivel General de Actividades

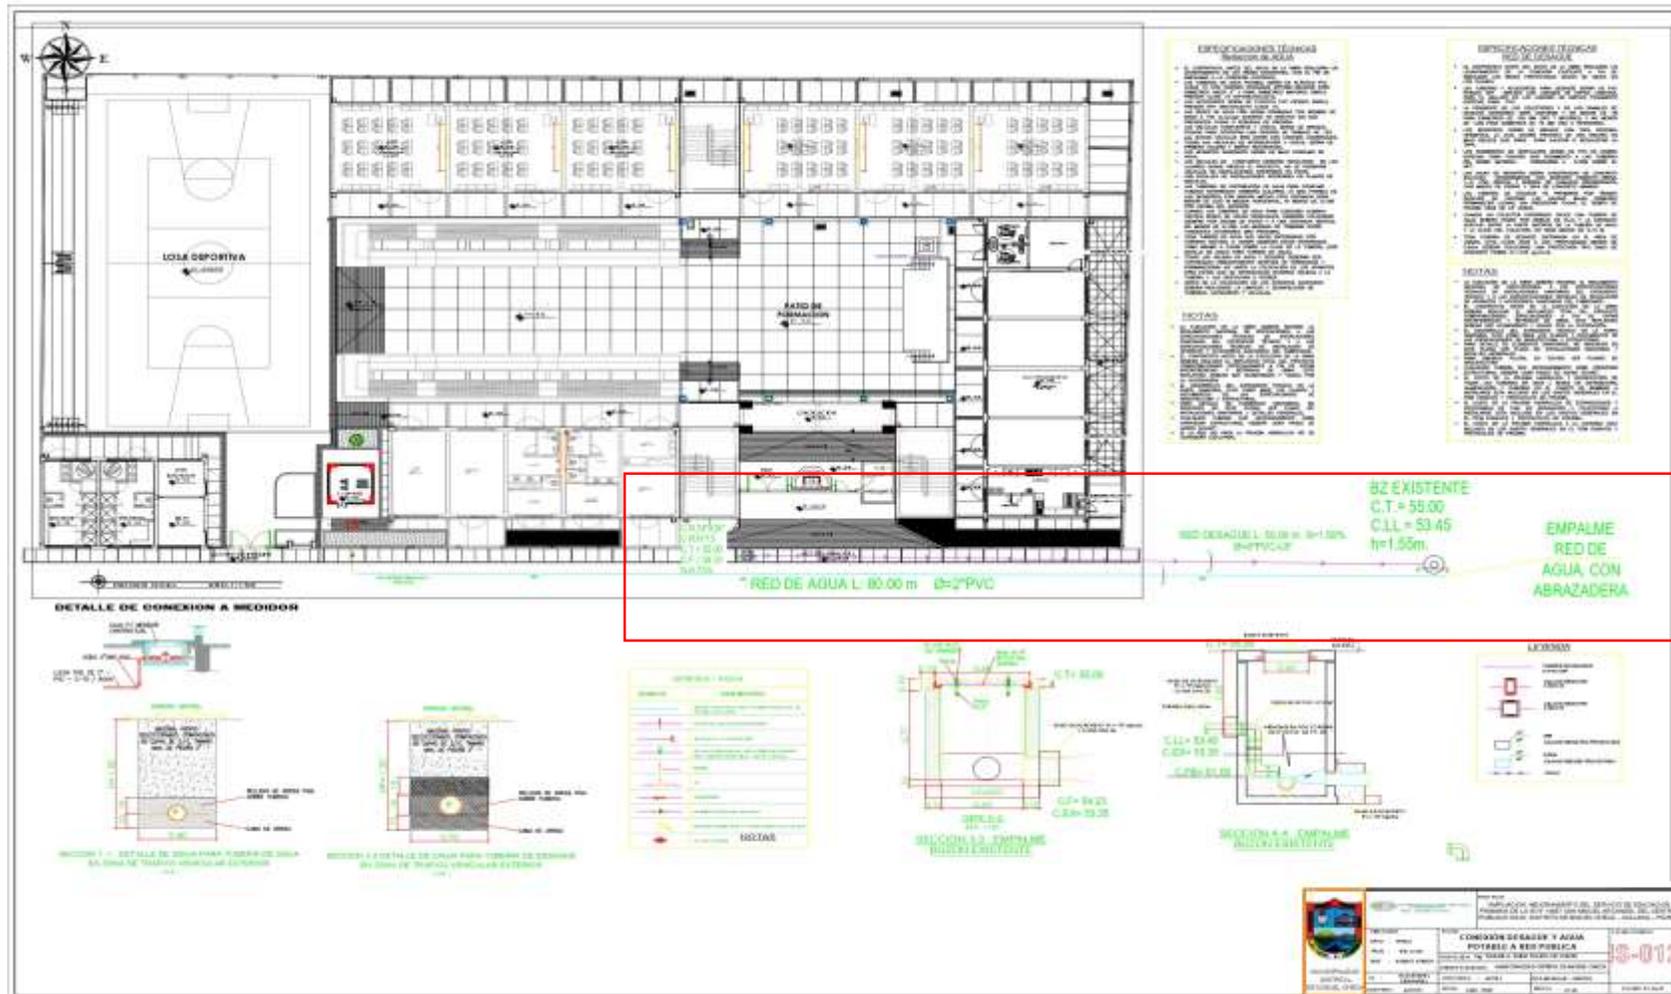
Plano Adicional N°8 del proyecto 1

Nota. Se puede observar el plano de adicional N°8 “Conexión de desagüe y agua potable a red pública”. Fuente: Expediente Consorcio San Migue Arcángel.

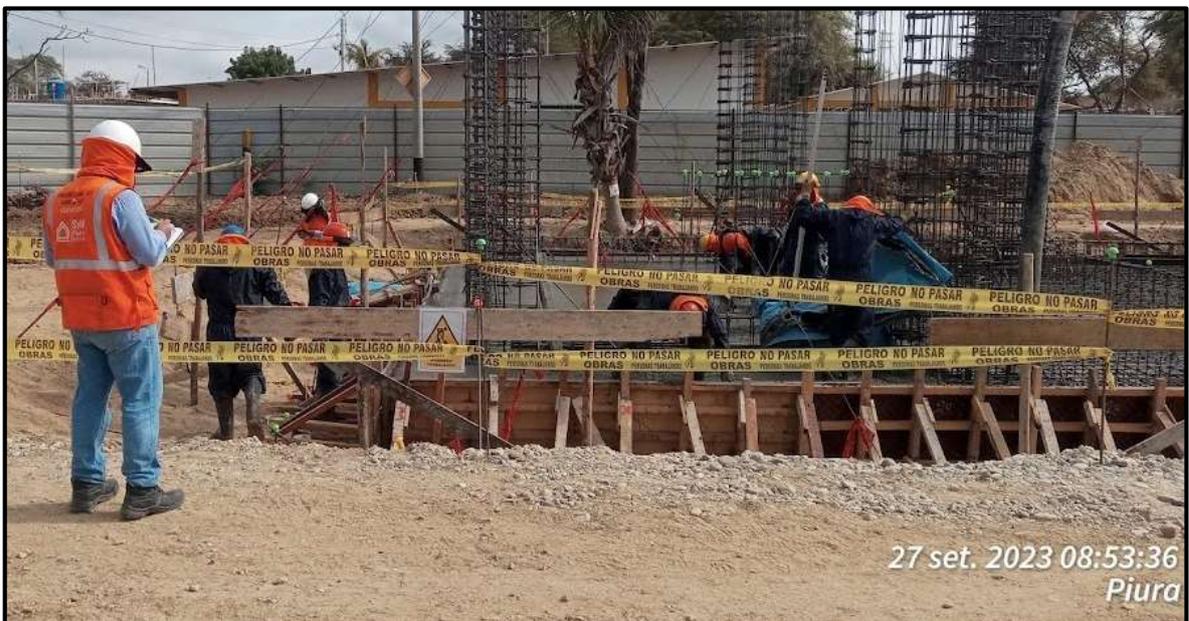
Figura 21

Elaboración de Nivel General de Actividades

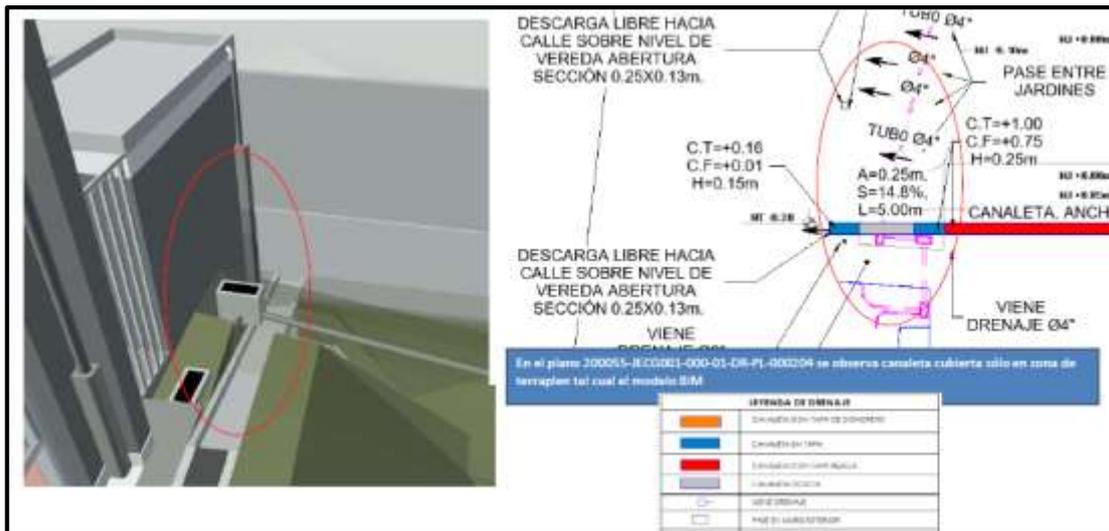
Interferencia caja pase de desagüe y canaleta de evacuación pluvial

Nota. Se observa colocación de una caja de pase de desagüe sobre sobre una canaleta de evacuación pluvial. Donde también existe un pequeño terraplén para las instalaciones sanitarias. Fuente: Consorcio AJANI – GCZ

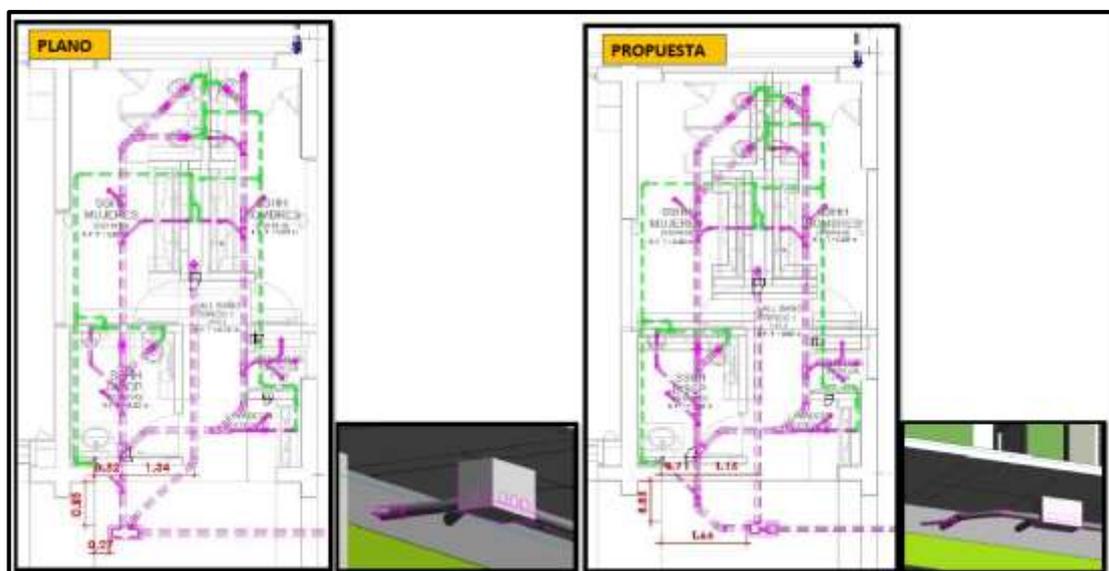
Incompatibilidad instalaciones sanitarias y estructuras (sobrecimiento)

Nota. Se observa la propuesta de la contratista ya que no puede quedar un accesorio embebido en el sobrecimiento de los MBR's, considerando desplazar la C.R para que el accesorio quede fuera de esta estructura de concreto armado. evitando atravesar en diagonal el sobrecimiento de los MBR's. Fuente: Consorcio AJANI – GCZ

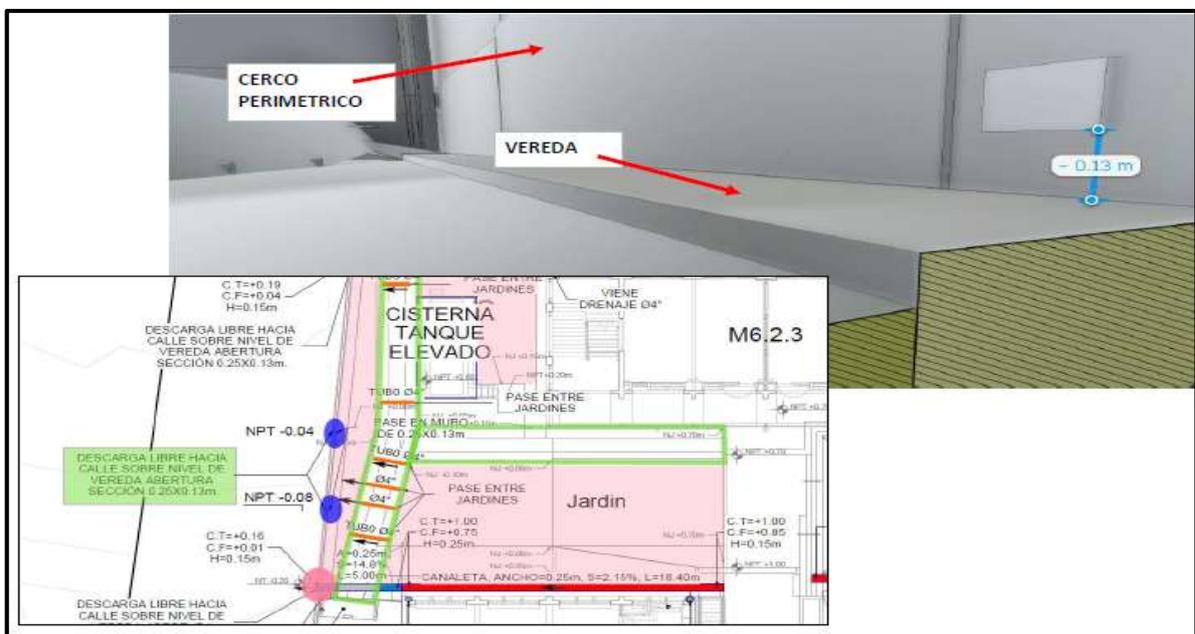
Incompatibilidad de los pases para evacuación de agua

Nota. En el modelo se observa incompatibilidad de niveles en los pases de evacuación de agua, los cuales están por encima de la vereda imposibilitando el drenaje de agua al exterior. Fuente: Expediente Grupo Hurihuanca

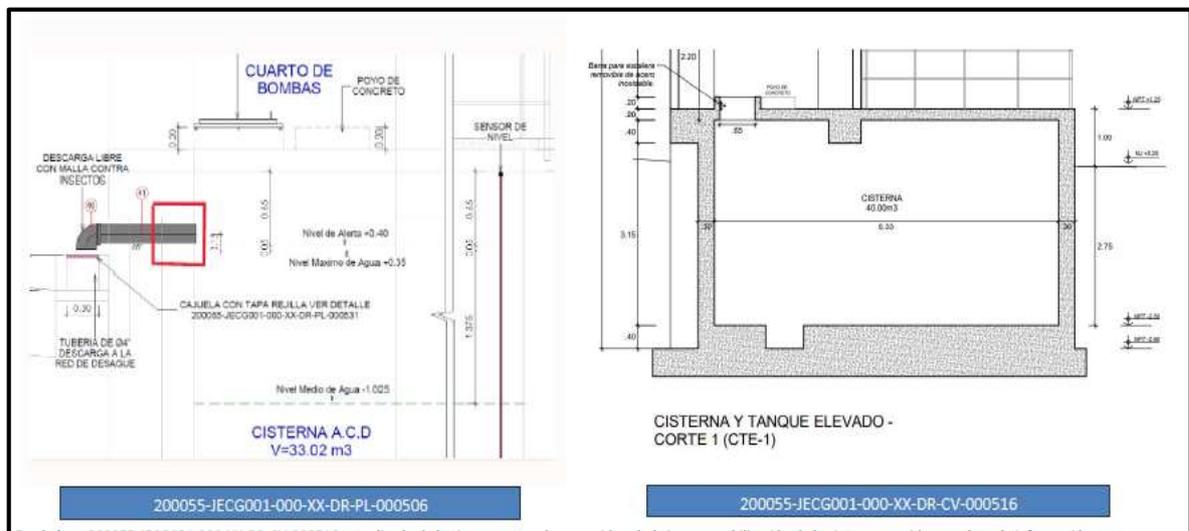
Incompatibilidad en cisterna y tanque elevado del proyecto 4

Nota. Se observa que han considerado la tubería de rebose de la cisterna de diámetro 6", además a ello en el corte y en la leyenda del plano no se visualiza la brida rompeagua la cual si debe ser instalada por ser un pase en una estructura que está en permanente contacto con agua. Fuente: Expediente QARPAY SAC.

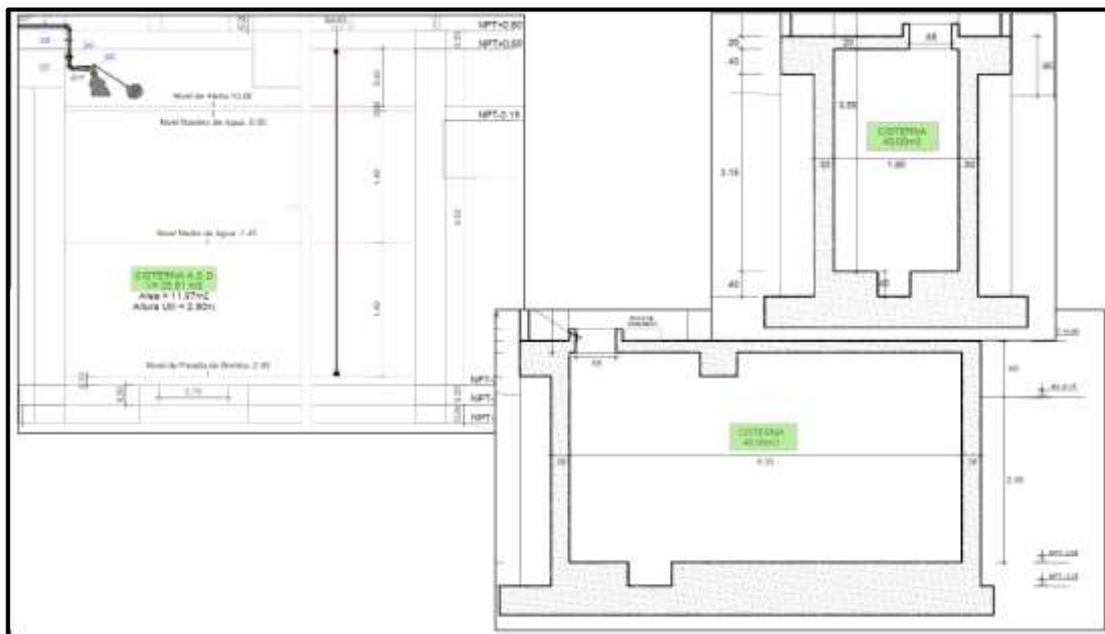
Incompatibilidad sobre capacidad de cisterna

Nota. La consulta se basa en la dotación del colegio es 43.95 m³/día., pero visualiza que el volumen de la cisterna en los planos de instalaciones sanitarias es de 33.51 m³ con una altura útil de 2.80 mts y en los planos de arquitectura el volumen es de 40.00 m³ con una altura útil de 3.33 mts. Por lo cual los niveles de alerta y máximo variarían. Fuente: Expediente QARPAY SAC.

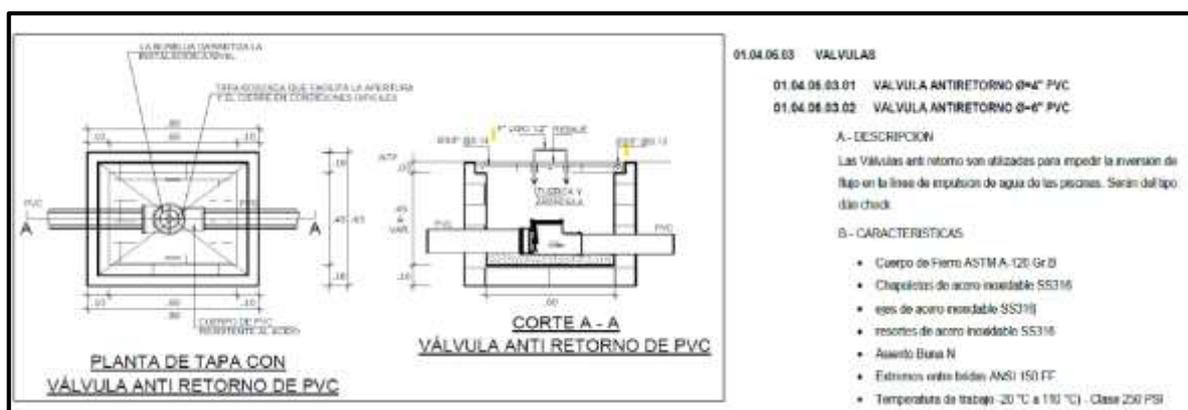
Incompatibilidad en la definición de material en la válvula de retorno.

Nota. La consulta nace de la incompatibilidad entre el plano y las especificaciones técnicas ya que el plano señala que la válvula anti retorno es de PVC y las EETT. señala que el cuerpo de la válvula sea de hierro y la chapaleta de acero inox. Fuente: Expediente QARPAY SAC.

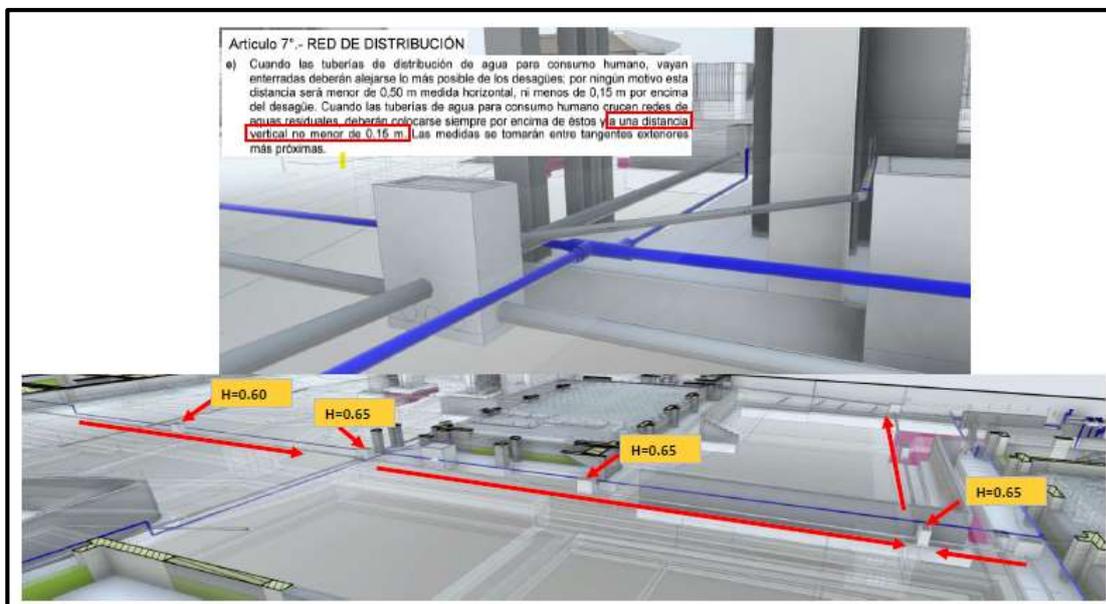
Consulta para confirmar el trazo de red de agua

Nota. Se ha verificado las redes de redes en el modelado, se visualiza que la red de agua por el lateral del MBR 4.2.5 pasa por debajo de la red de desagüe. A lo que norma IS 0.10 nos indica que la red de agua no puede ir por debajo de la red de desagüe, debe colocarse siempre a una distancia vertical no menor de 0.15 m. Sea el caso que sólo por razones de niveles, se permitirá que tubo de agua cruce por debajo del colector, debiendo cumplirse

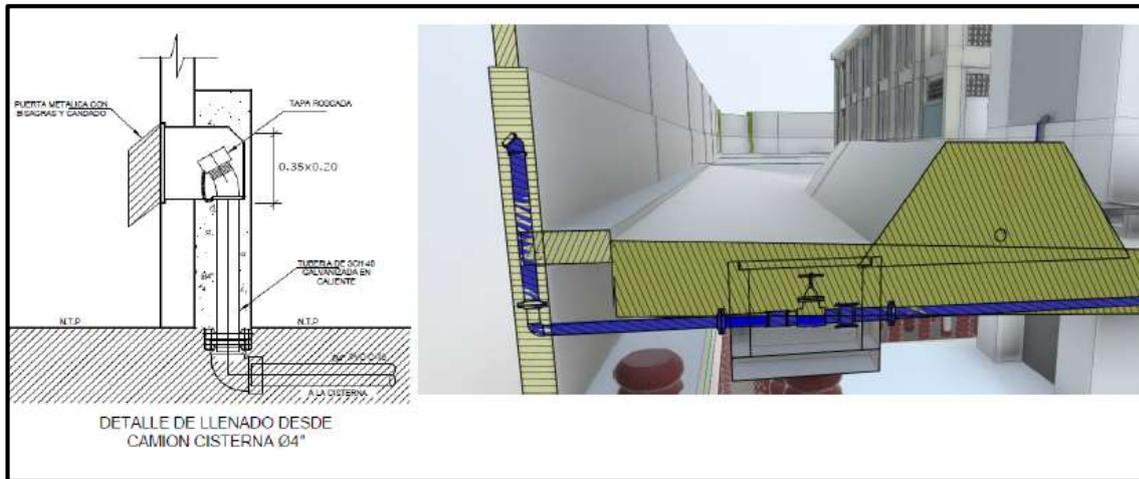
Interferencia detectada, definir pase en muro de cerco perimétrico

Nota. En el plano indica que el ingreso de la tubería para el abastecimiento por cisterna, va en un muro paralelo al cerco, y en el modelado dicha tubería va embebida en el muro del cerco perimétrico. Fuente: Expediente EMR ingeniería y construcción.

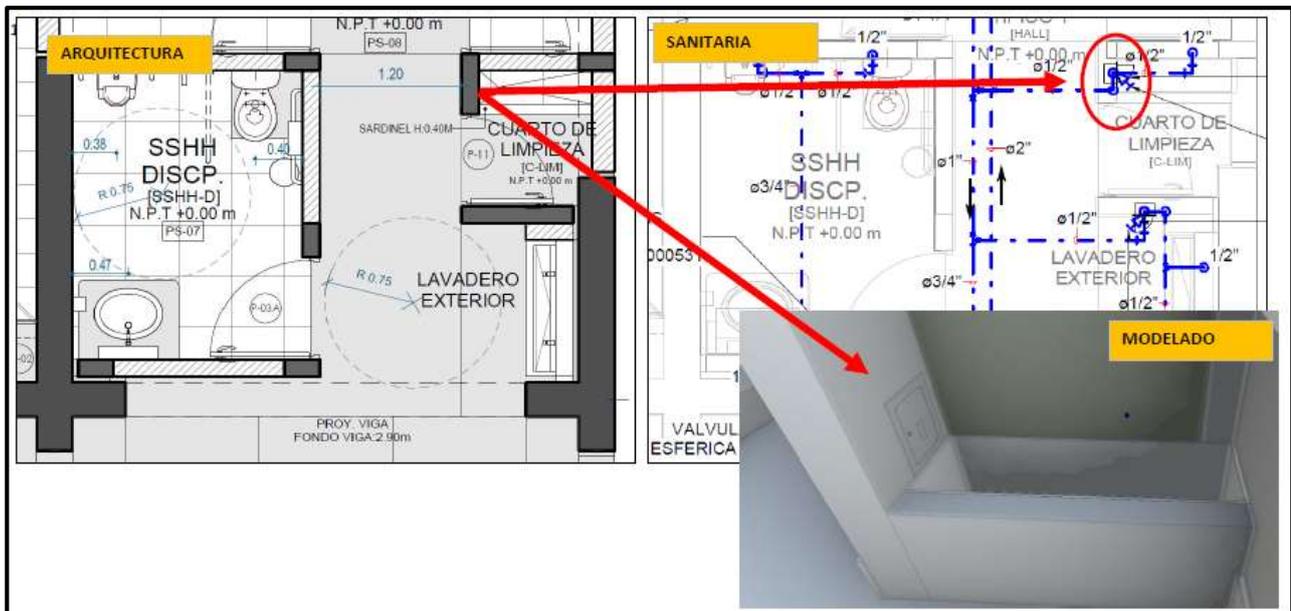
Interferencia, reubicación para caja de válvulas

Nota. De acuerdo a los planos de arquitectura se ha evidenciado una columneta en donde de acuerdo a los planos sanitarios manda ubicar la caja de válvulas del cuarto de limpieza, por lo que se solicitó reubicarla. Fuente: Expediente EMR ingeniería y construcción.

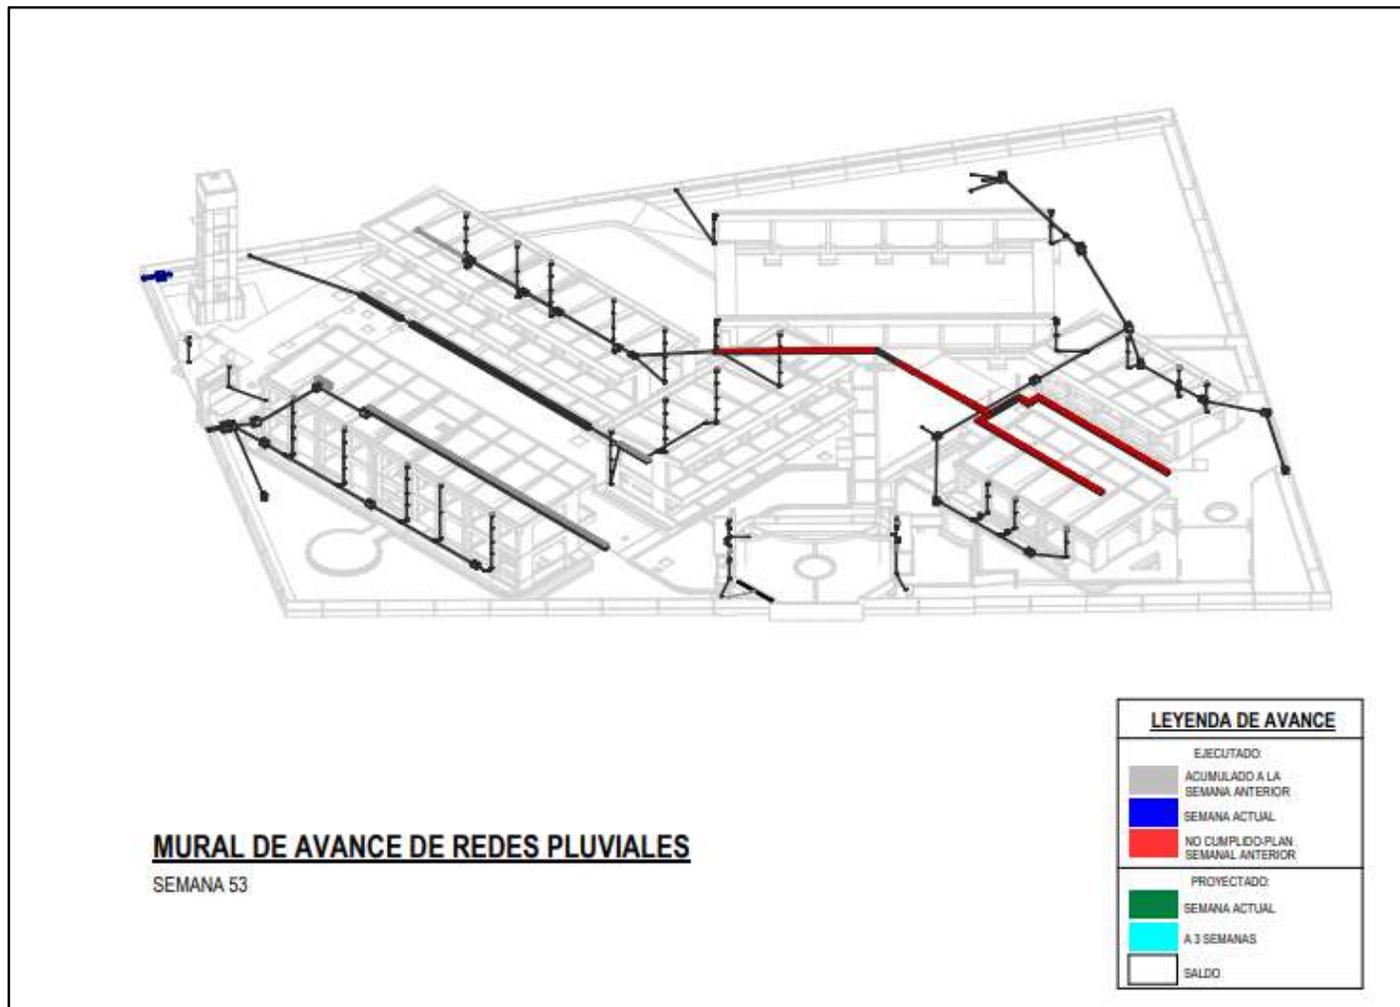
Mural de avance de redes pluviales Proyecto 10
