Diseño Sismorresistente y vulnerabilidad estructural a los sismos en viviendas de la “Urbanización Municipal”- Zarumilla - Tumbes, 2023.

TESIS PARA OBTENER EL TÍTULO PROFESIONAL DE:

Ingeniero Civil

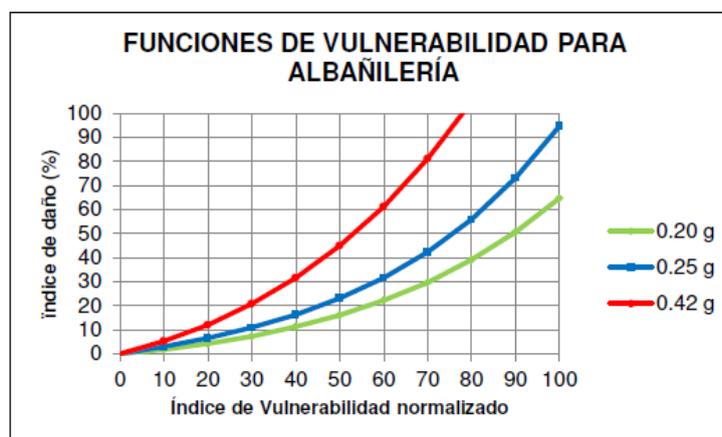
Figura 3: Gráfico de curvas de Daños en función del Índice de vulnerabilidad normalizado I_{vn}

El gráfico solo hace referencia al comportamiento de la curva por el sismo

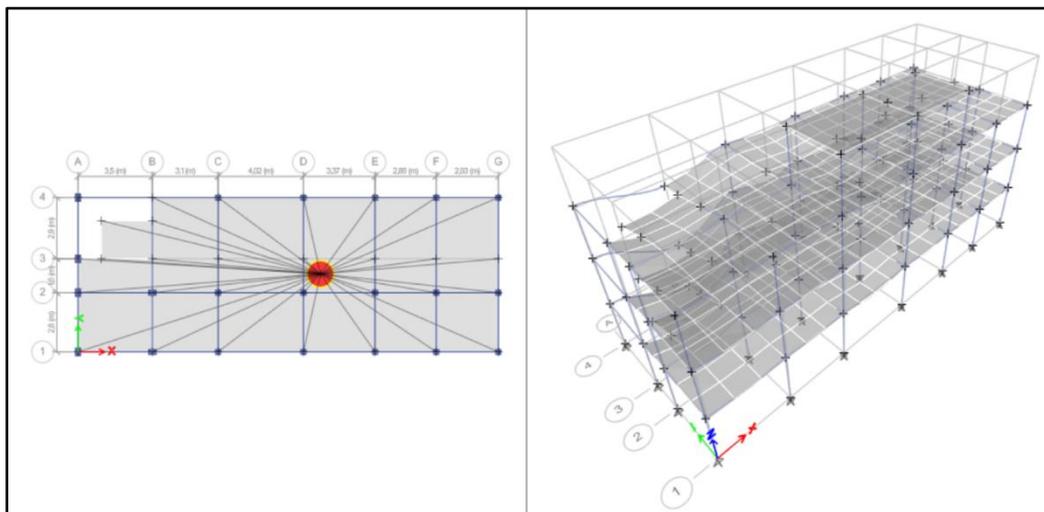
Figura 4: Manera de Falla ante Sismo Vivienda 2

Al realizar el análisis estructural se obtuvieron solo valores de criterio sísmico, que apoyan lo obtenido en el caso anterior.

De acuerdo a la tabla anterior, La vivienda presenta un 36,23% para los índices de daños, que colocan a esta vivienda dentro de una clasificación de bajo a mediano riesgo.

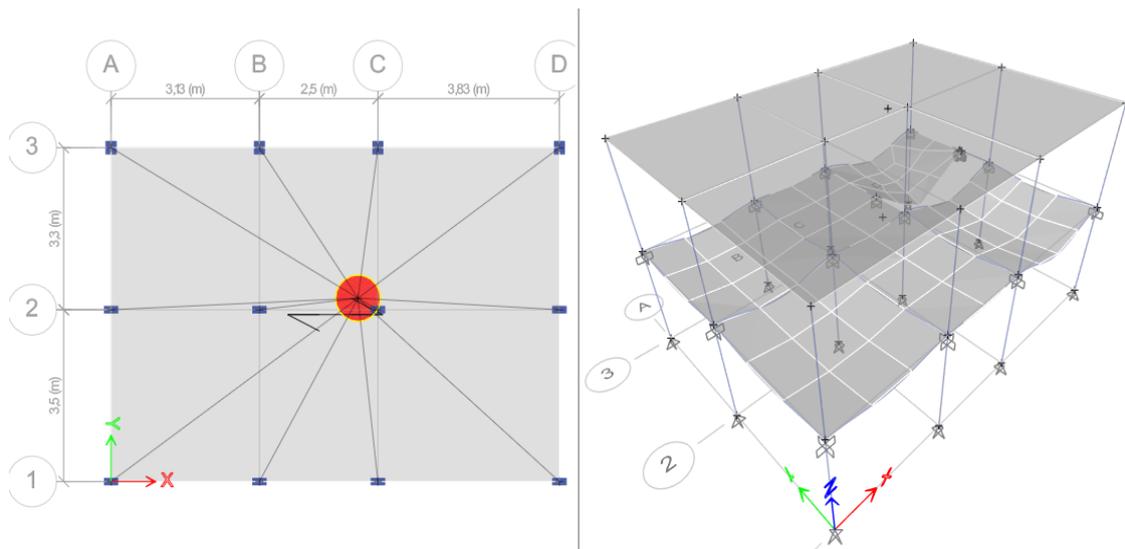
Figura 5: Manera de Falla ante Sismo Vivienda 3

Esta vivienda a diferencia de las anteriores, cuenta con un segundo nivel que culmina en una cubierta liviana y no en una losa de techo. Sin embargo, su configuración estructural, y las condiciones de suelo, hacen que la misma sea vulnerable de manera mediana, con daños de casi 36,23% ante sismos de 0,42g. (Tabla 15)

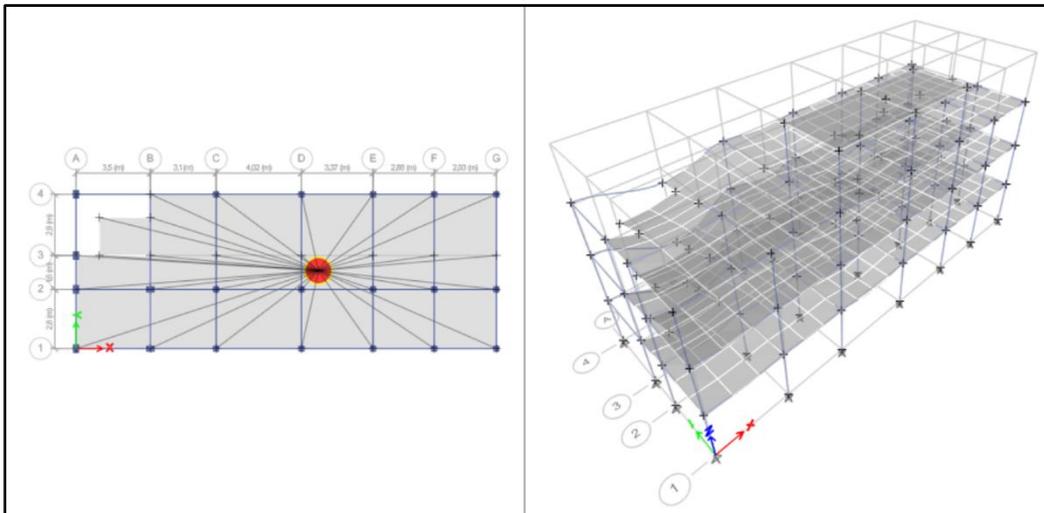
Figura 6: Manera de falla de estructura de vivienda 2, que no cuenta con asesoría técnica

En las siguientes figuras se observará el comportamiento de la vivienda 2 en cuanto a las fallas en columnas y losas (diafragmas), antes de someterla a un sismo, asumiendo que esta no conto con criterios y asesorías técnicas contra la misma estructura al ejecutarle una reestructuración.

Fuente: ETABS 21 (2023). En la imagen se aprecia la vista de planta y el modelado en 3D, donde se aprecia la manera de cómo se deforma la estructura con un sismo.

Al parecer las deformaciones son similares, sin embargo, en el segundo caso se observa rotaciones de las columnas, que no se aprecia en el anterior, además de la deformación del techo liviano que corona el nivel NT.

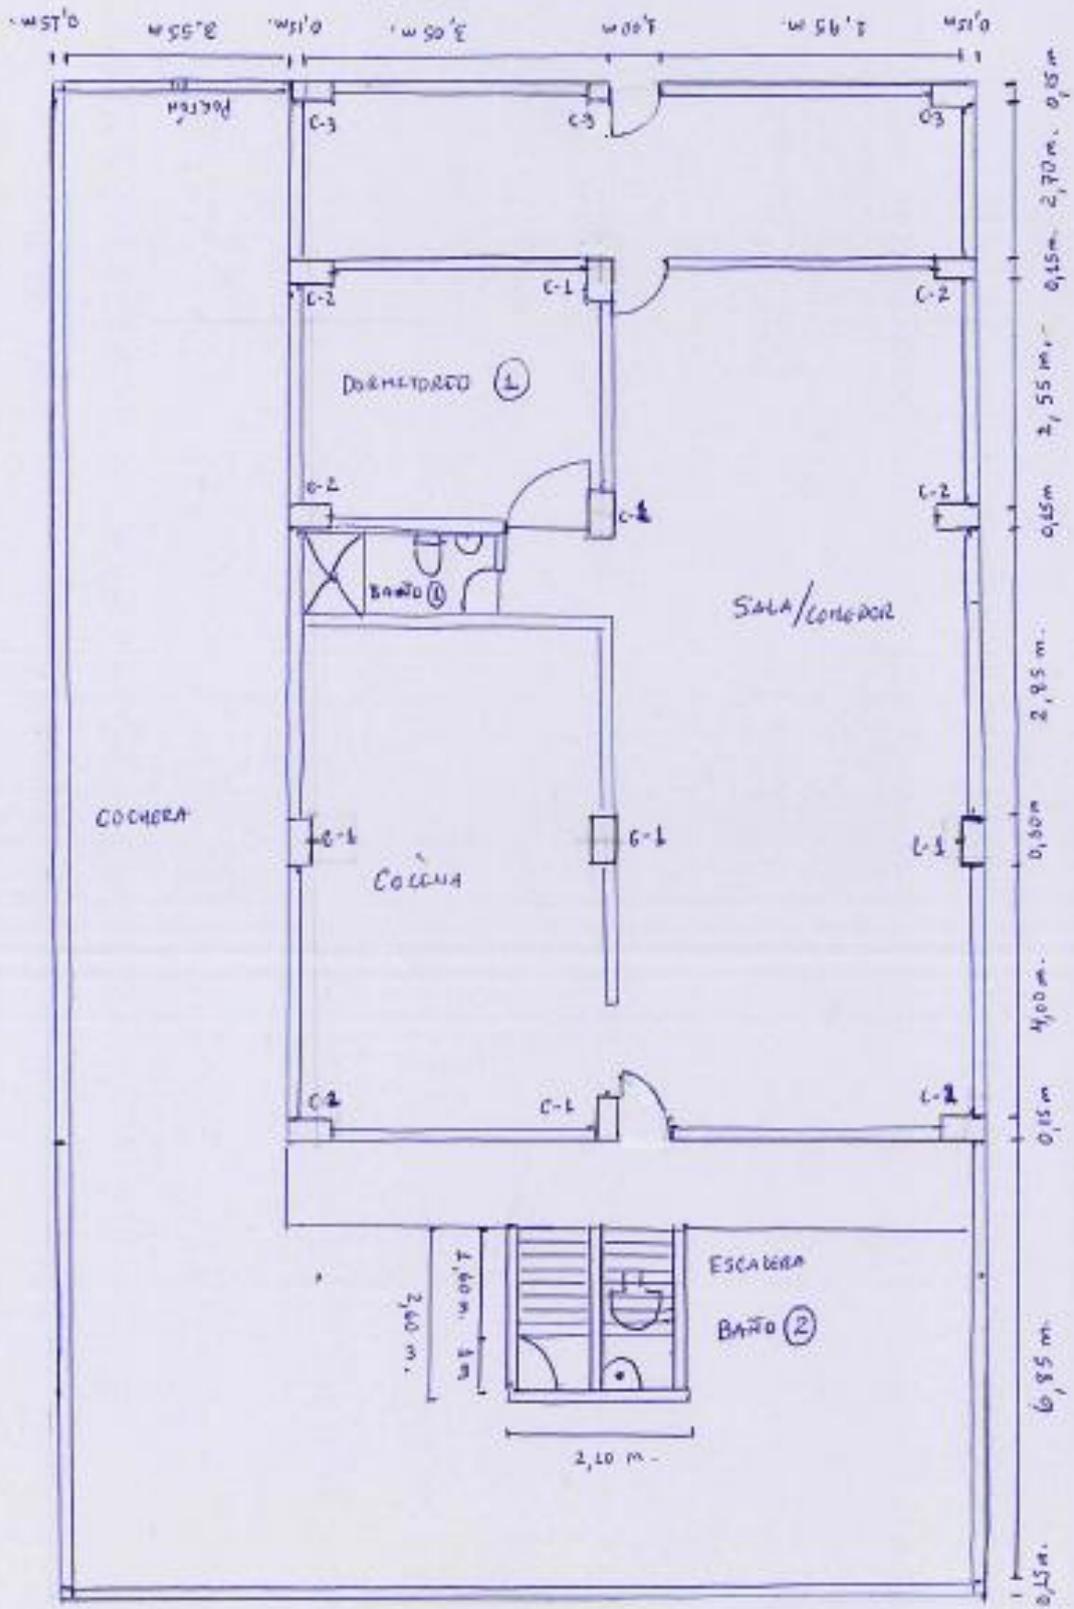
PLANO DE VIVIENDA N° 01
FRONTE

- ⊗ $C_1 = 0,45 \times 0,30$
- ⊕ $C_2 = 0,30 \times 0,15$
- $C_3 = 0,15 \times 0,15$

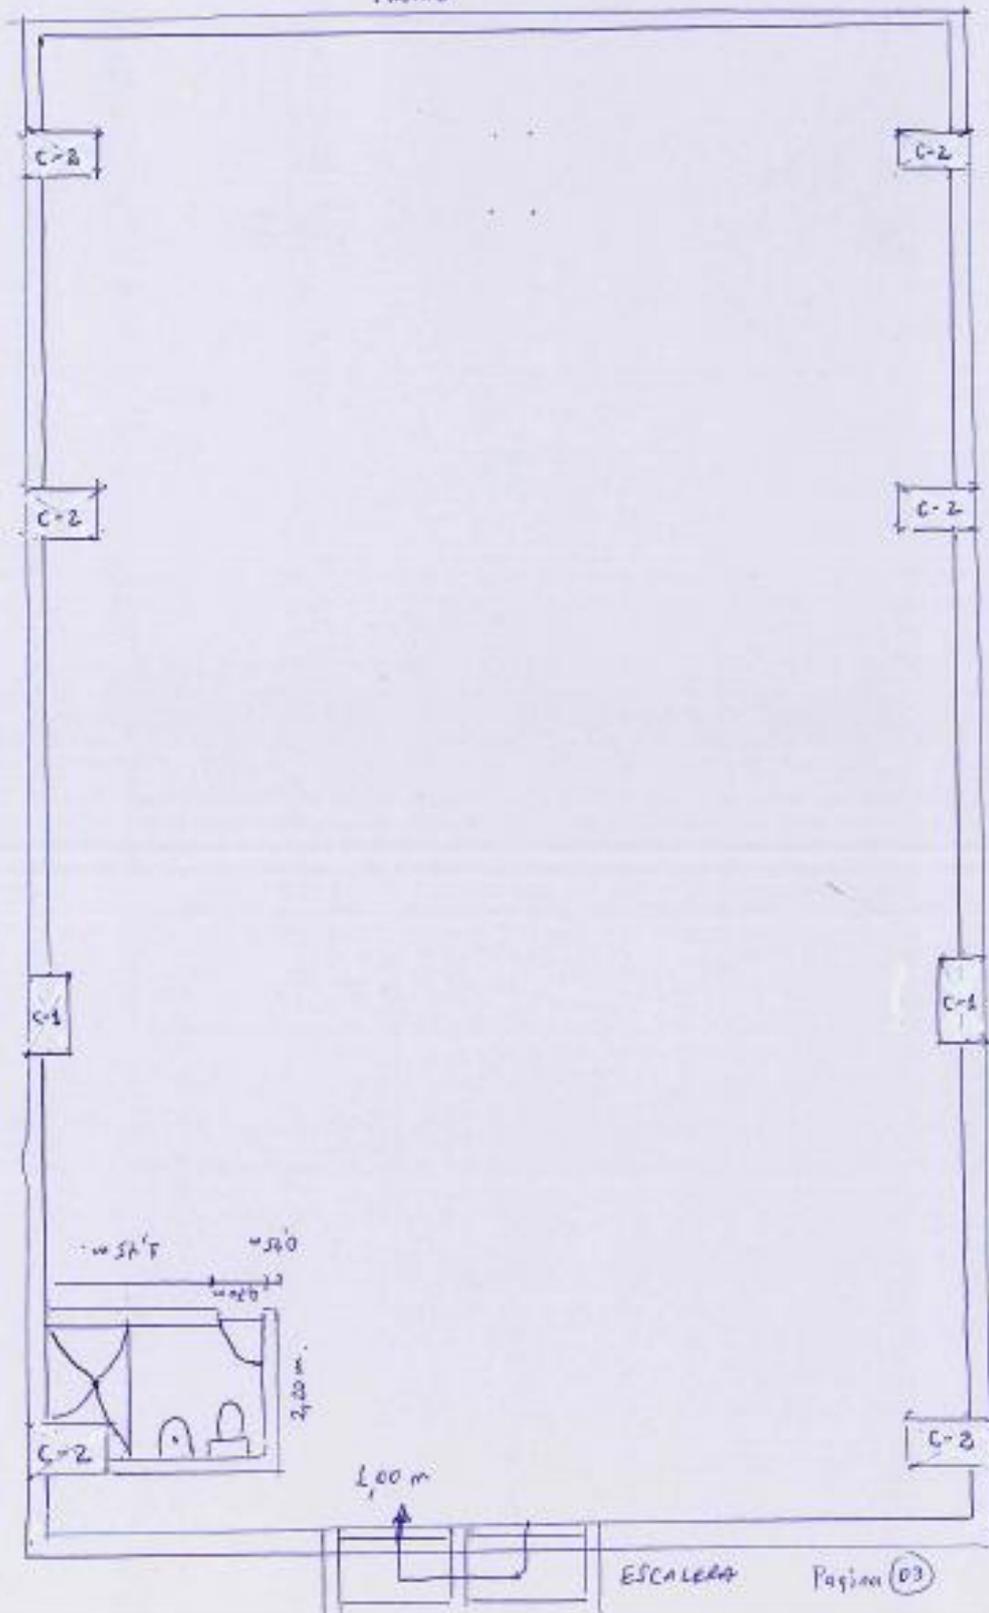
PLANO DE VIVIENDA (2)

$C-1 = 0,15 \times 0,30$
 $C-2 = 0,30 \times 0,15$
