**Condiciones de habitabilidad urbana en el paisaje urbano
histórico del Cercado de Lima, 2023**

Caso de estudio: Jr. Andahuaylas entre las cuadras 1 y 4

TESIS PARA OBTENER EL TÍTULO PROFESIONAL DE:
Arquitecto

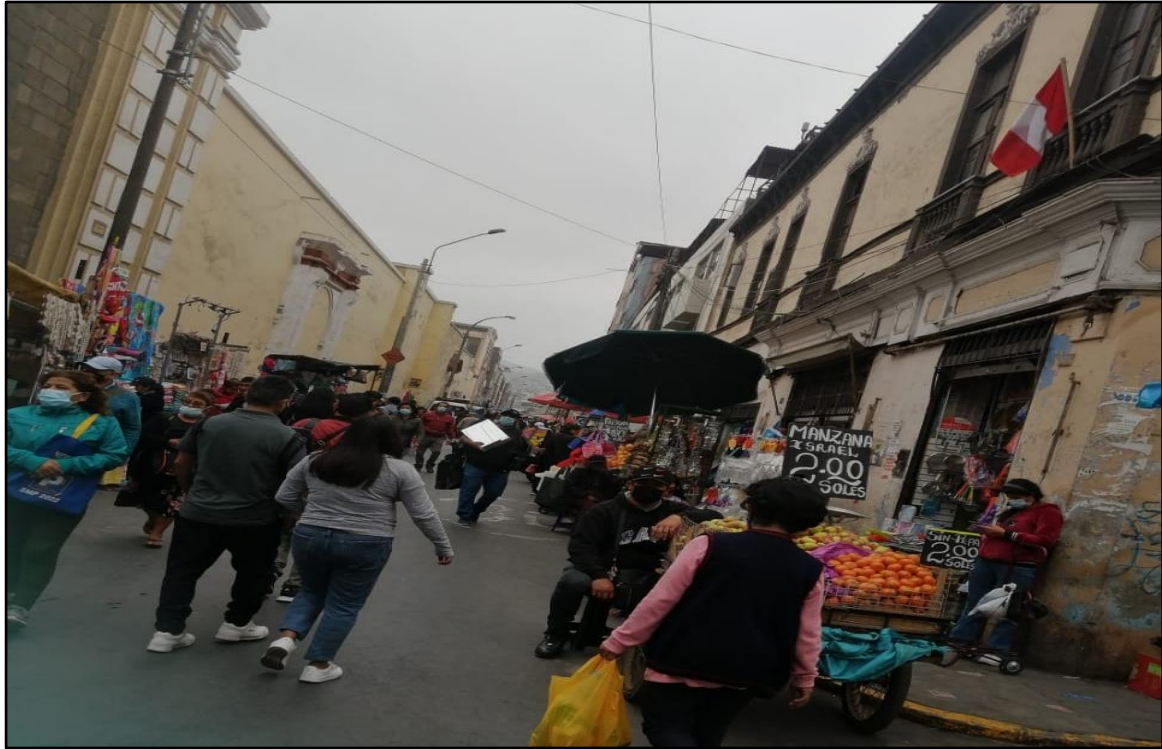
Figura 1. En la imagen se observa comerciantes y peatones realizando actividades comerciales sin importar que a su alrededor se encuentran elementos arquitectónicos de valor patrimonial. Elaboración propia.

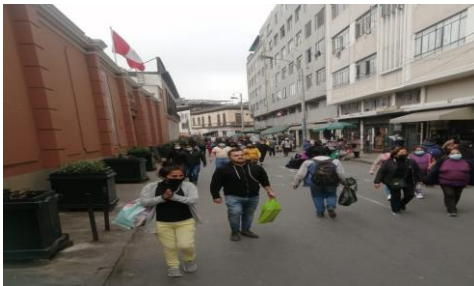
En la imagen se observan enormes macetas en las veredas, el cual impide que las personas puedan transitar libremente por la acera y estén obligadas hacerlo por la pista.

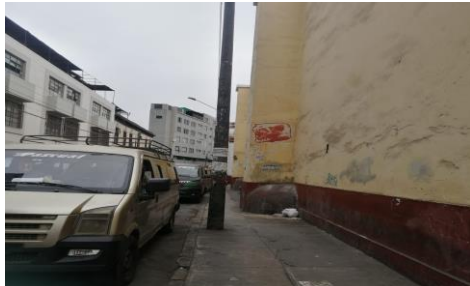
En esta imagen también se puede apreciar la mala planificación de la estructura urbana, ya que la vereda toma posesión de la edificación.

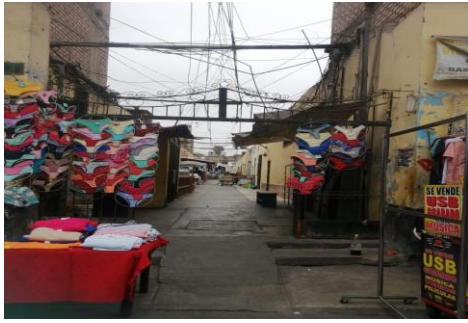
Se observa en la imagen una quinta residencial, tomada como depósito de artículos comerciales y que a su vez la fachada sirve de exhibidor de prendas de vestir. Así mismo se observa la inadecuada instalación de cables eléctricos en la parte superior del ingreso a la edificación.

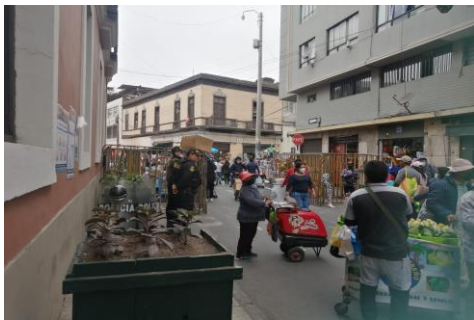
Se observa en la imagen que las calles son cerradas con rejas, impuestas por la municipalidad de Lima, dificultando la libre accesibilidad del peatón. Por otro lado, estos cerramientos afectan considerablemente la estética del paisaje urbano histórico.

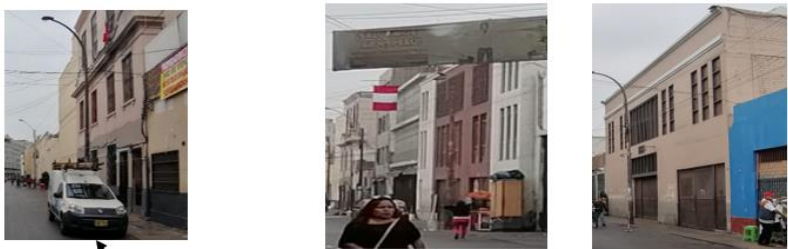
PERFIL URBANO - 2023

- En la actualidad se evidencia el perfil urbano es irregular, ya que las nuevas edificaciones rompen con la estética del paisaje urbano histórico.
- La falta de tratamiento de las aceras genera que los ciudadanos circulen por la pista, de igual manera el comercio informal se apodera del espacio público, ocupando las veredas y esto a su vez genera obstáculos para transitar, poniendo en riesgo la seguridad de los habitantes.

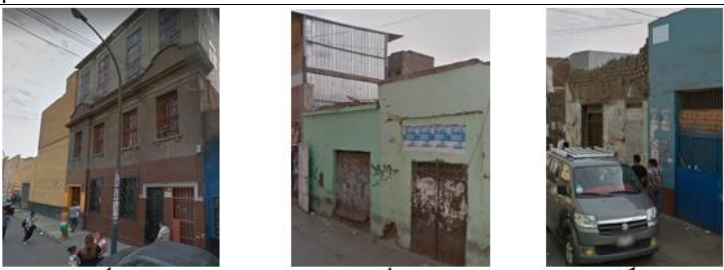
PERFIL URBANO - 2015

DESCRIPCIÓN: Se puede evidenciar que en el año 2015 el perfil urbano era en su mayoría de 1 y 2 pisos.

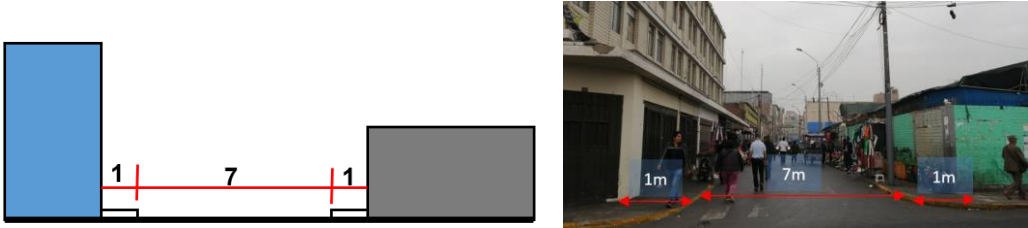
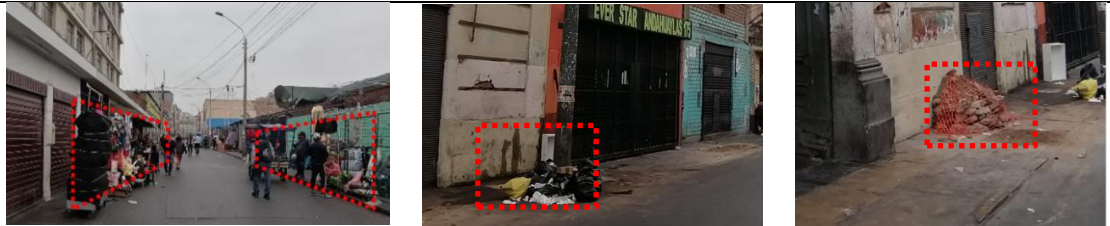
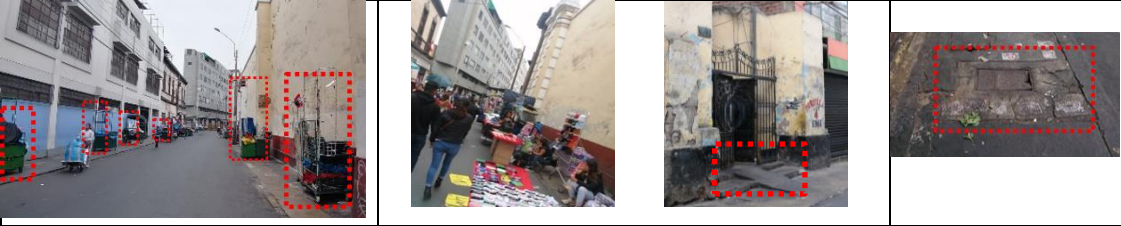
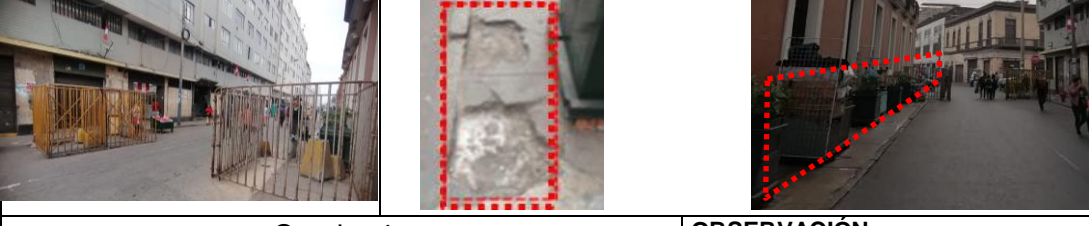
Cuadra 4		<p>OBSERVACIÓN:</p> <p>Se observa que las veredas y pistas son invadidas por el comercio ambulante, obstruyendo el libre tránsito de las personas.</p> <ul style="list-style-type: none"> ➤ Se visualizan las veredas con un grado estructural deteriorado, presentando huecos y rajaduras.

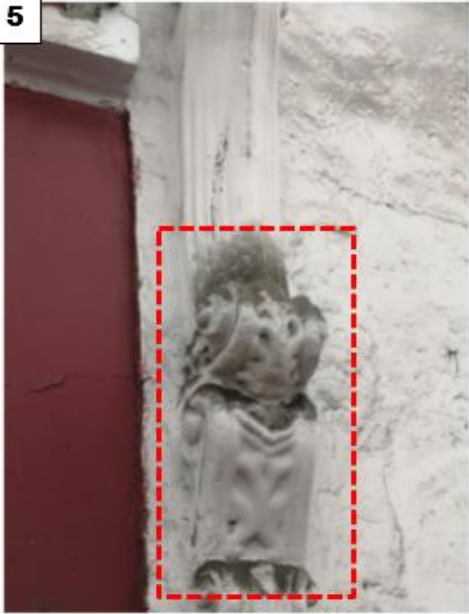
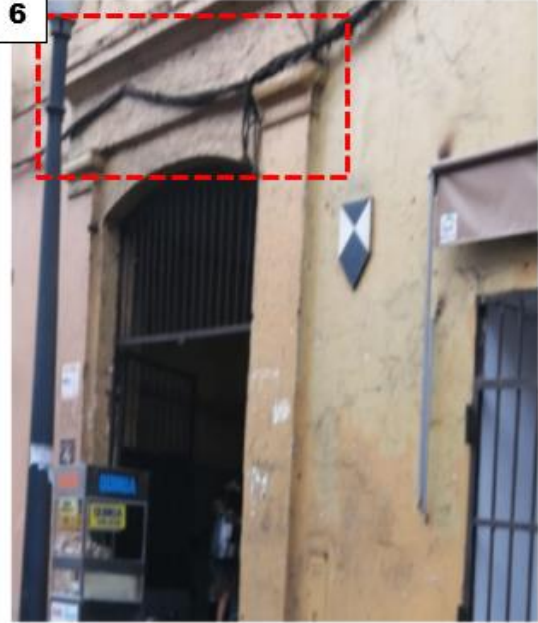
Se observa la suciedad impregnada en las molduras de las fachadas debido a las partículas de monóxido generado por los vehículos que circulan en la zona.

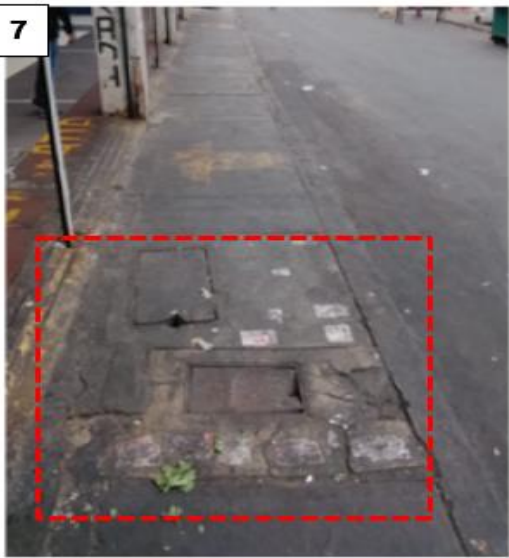
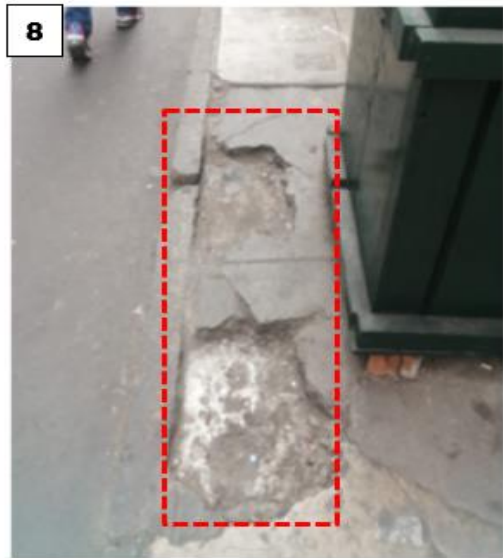
Se visualizan en ciertos puntos el deterioro de las veredas, presentando huecos, rajaduras resanes mal hechos etc.

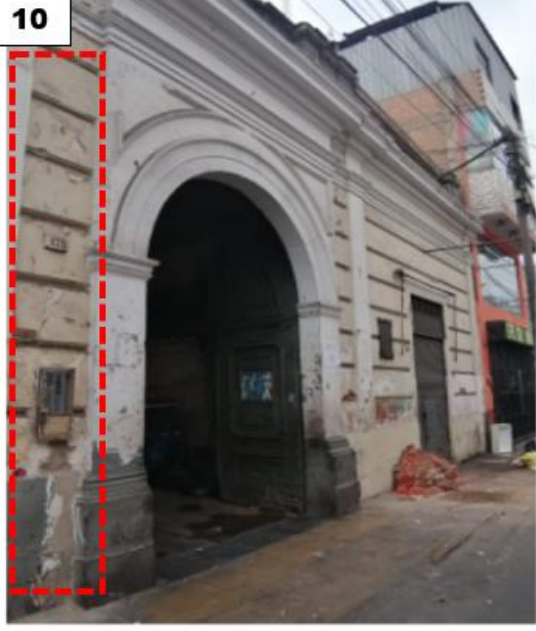
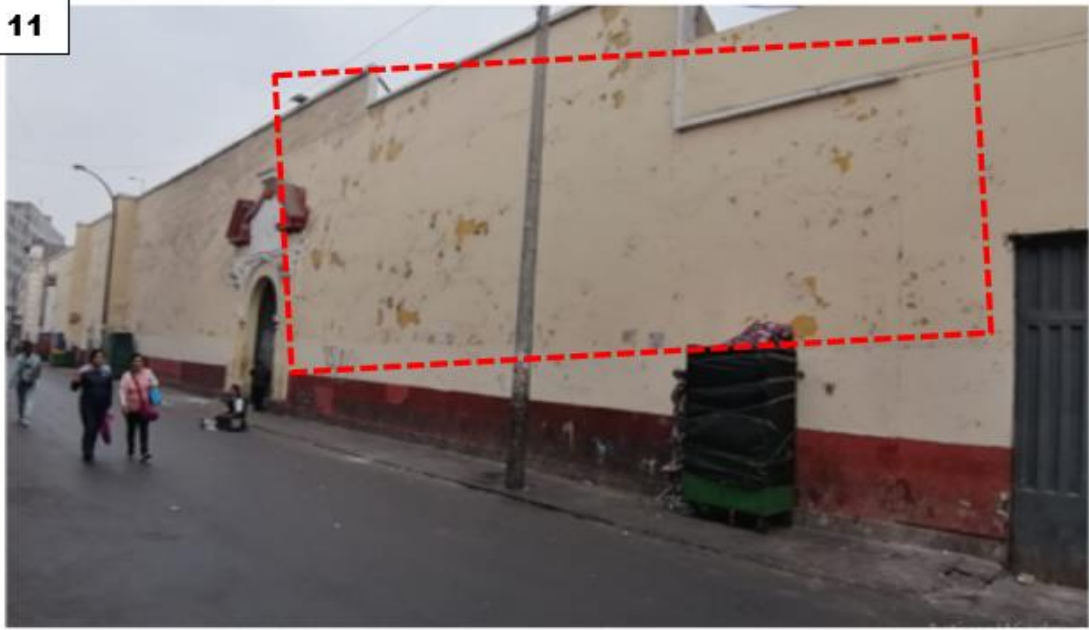
Observamos claramente en la foto N° 9 que el muro presenta un desgaste pudiéndose visualizar el ladrillo. Asimismo, en las imágenes 10 y 11 se observa que las pinturas de la pared se encuentran descascarándose, esto contribuye con el deterioro del PUH.

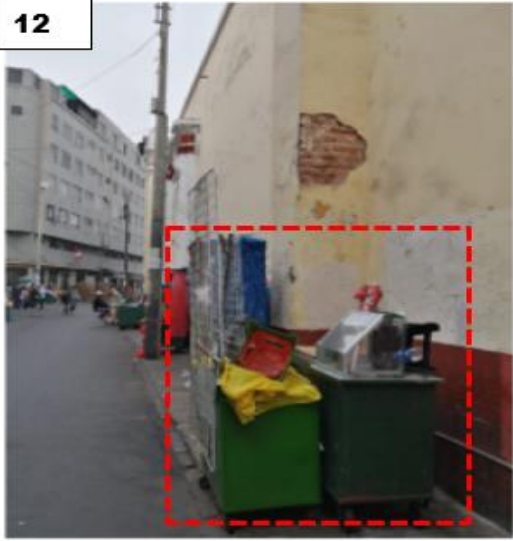
Se observó carretas comerciales a lo largo de todas las cuadras del jirón Andahuaylas, generando polución y aglomeración en el área urbana. De tal manera que reducen la superficie del suelo y causan malestar al público.

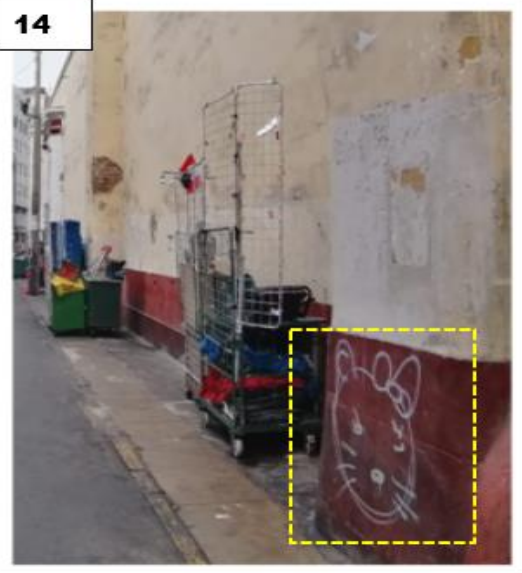
Se observó grafitis en pórticos de tipologías arquitectónicas patrimoniales. Asimismo, en paredes, muros etc. Esto altera la estética y belleza del PUH.

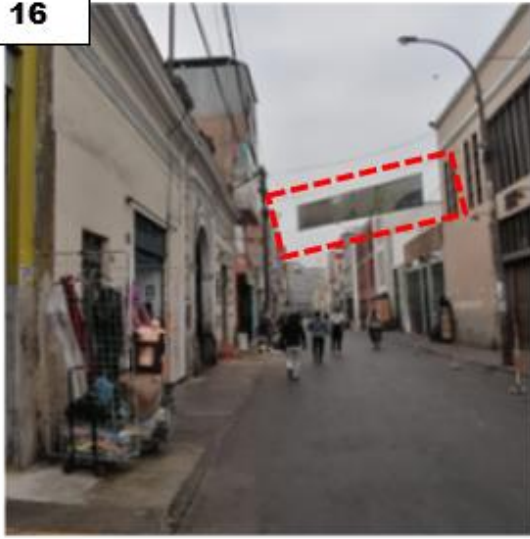
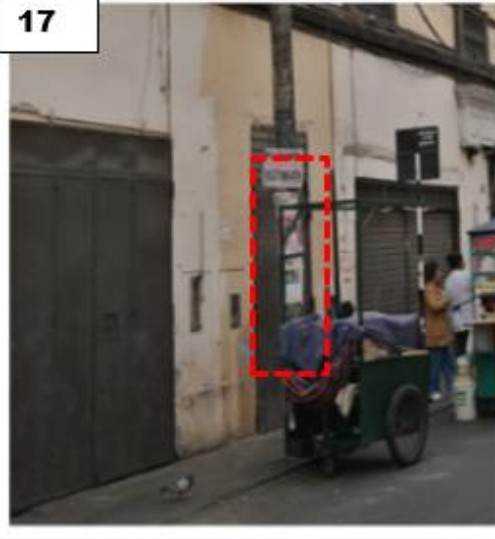
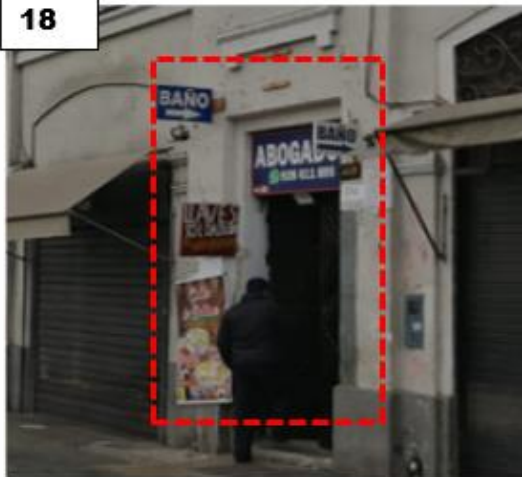
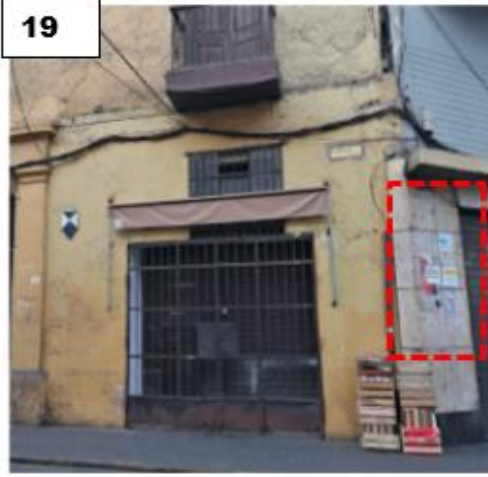
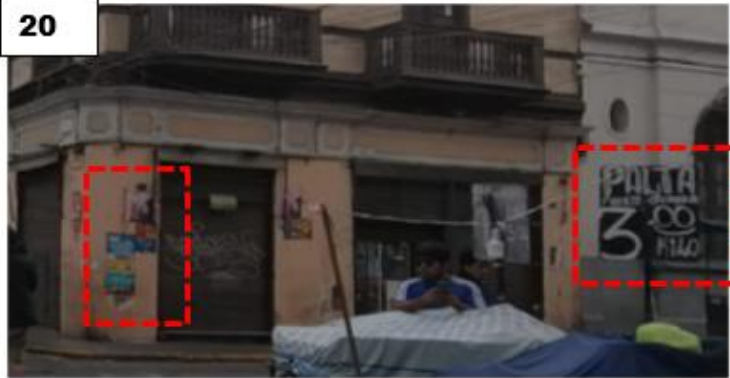
Se observó en los postes, paredes, puertas etc., carteles, volantes, afiches de publicidad, incluso banderolas aéreas. Esto elementos de publicidad pasada van dañando la imagen del PUH.
