Estabilización de suelo en la trocha carrozable Fortaleza-Quirimpa con ceniza de hoja de mango y conchas de abanico, Pariacoto, 2023

TESIS PARA OBTENER EL TÍTULO PROFESIONAL DE:

Ingeniero Civil

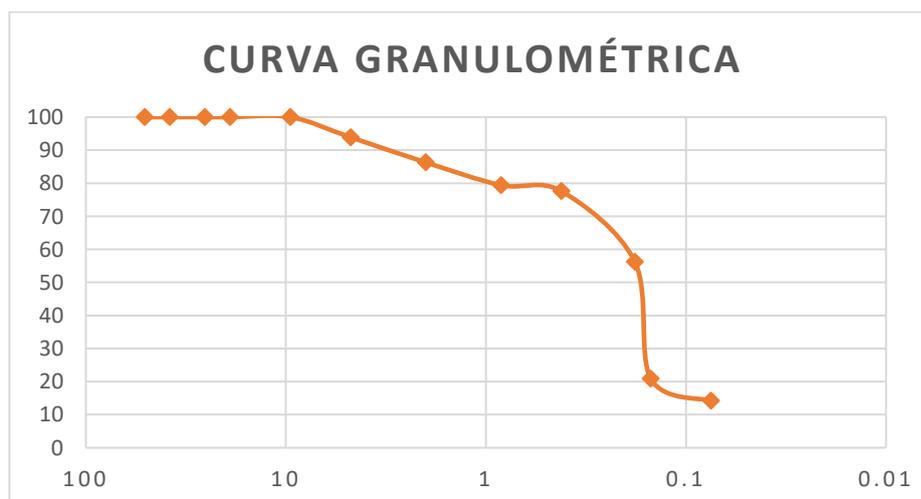
Gráfico 1: Curva granulométrica C-01

Descripción: Se pudo apreciar en el gráfico 1 un Coeficiente de Curvatura de 0.87 y un Coeficiente de Uniformidad de 5.56.

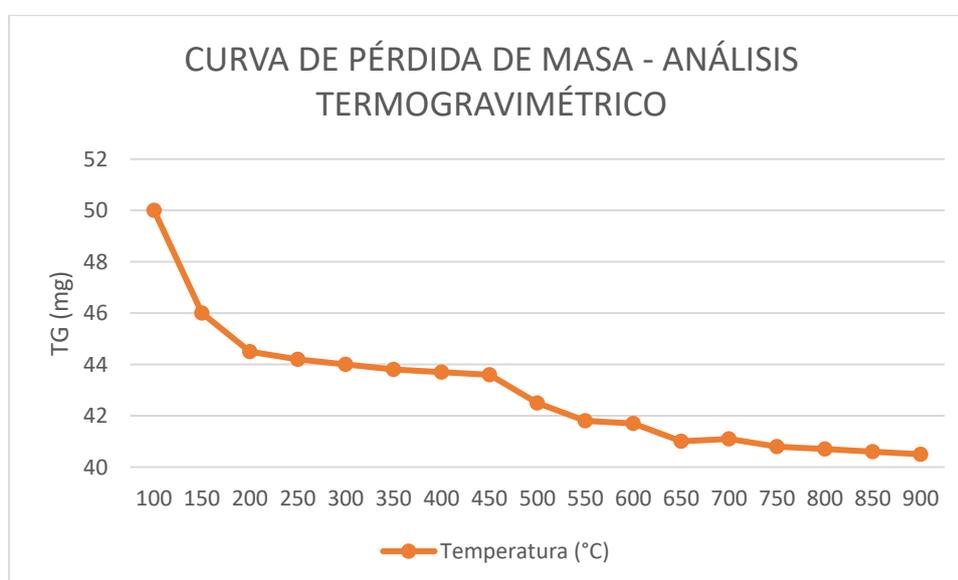
Gráfico 2: Curva de Pérdida de Masa – Análisis Termogravimétrico

Descripción: El análisis termo gravimétrico revela la descomposición térmica del material mediante la pérdida de masa en relación a la temperatura. Se identifican dos regiones donde la pérdida de masa es más pronunciada: la primera ocurre en un rango de temperatura entre 100 y 250°C, mientras que la segunda es menos intensa entre los rangos de 450 y 600°C. A la temperatura máxima de ensayo, se observa una disminución de aproximadamente el 17% en la masa del material en comparación con su masa inicial.

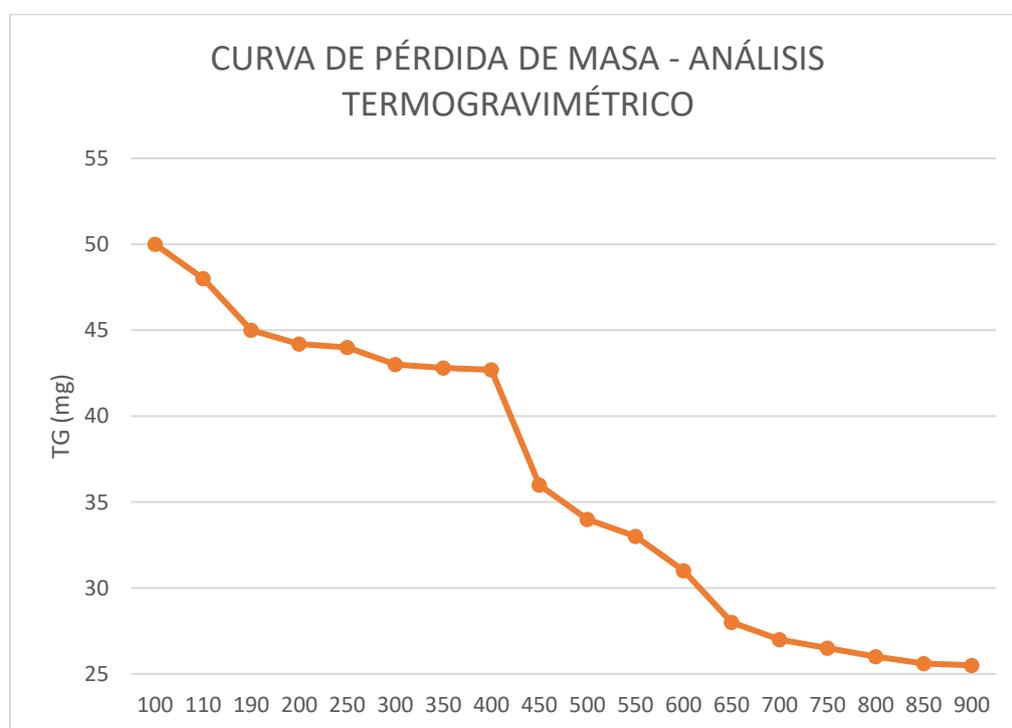
Gráfico 3: Curva de Pérdida de Masa – Análisis Termogravimétrico

Descripción: Según el análisis Termo gravimétrico, se observa que la descomposición térmica se manifiesta mediante la reducción de masa en relación con la temperatura. Se identifican dos áreas donde esta pérdida es más pronunciada: la primera ocurre en un intervalo de temperaturas entre 220 y 400°C, mientras que la segunda, menos intensa, se da entre 500 y 610°C. Después de esto, la pérdida de masa es gradual. En el punto de temperatura máxima de prueba, el material llega a perder aproximadamente el 139% de su masa inicial.

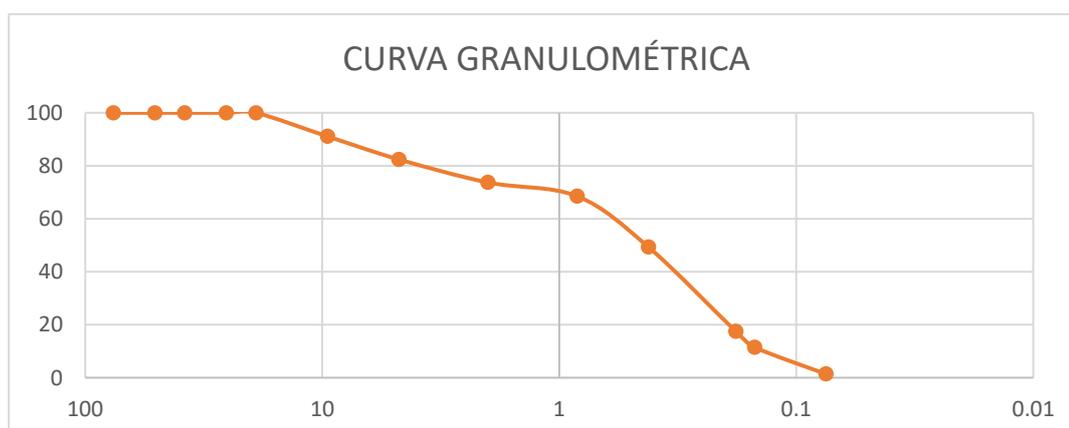
Gráfico 4: Curva granulométrica 4% Adición

Descripción: Se pudo apreciar en el gráfico 4 un Coeficiente de Curvatura de 0.73 y un Coeficiente de Uniformidad de 4.45.

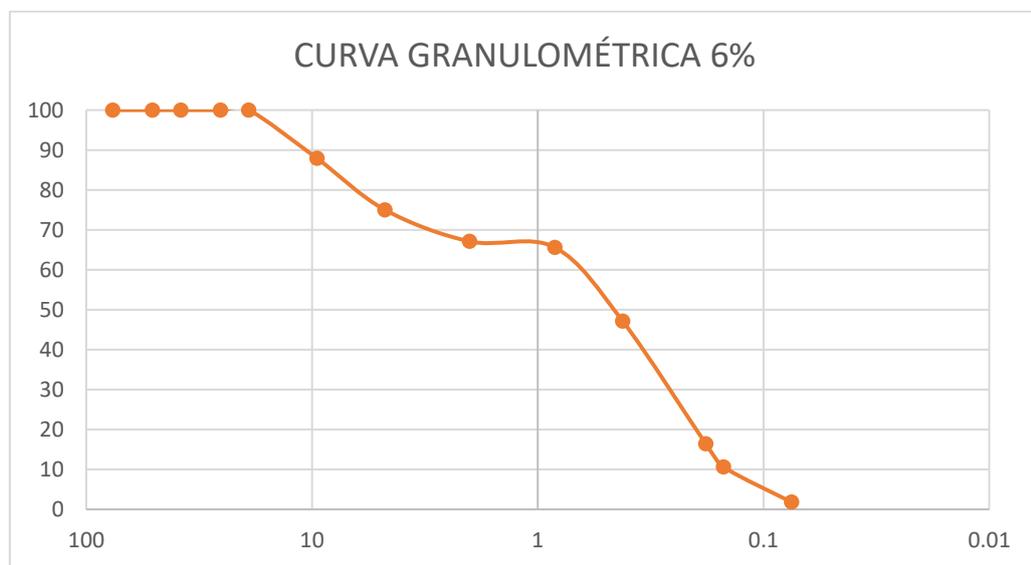
Gráfico 5: Curva granulométrica 6% Adición

Descripción: Se pudo apreciar en el gráfico 5 un Coeficiente de Curvatura de 0.70 y un Coeficiente de Uniformidad de 4.70.

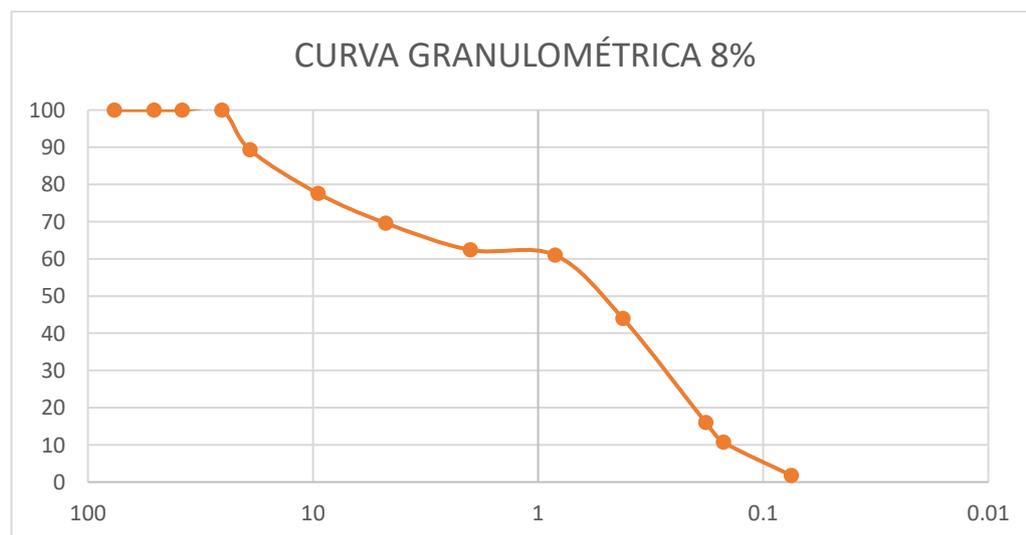
Gráfico 6: Curva granulométrica 8% Adición

Descripción: Se pudo apreciar en el gráfico 6 un Coeficiente de Curvatura de 0.65 y un Coeficiente de Uniformidad de 5.60.

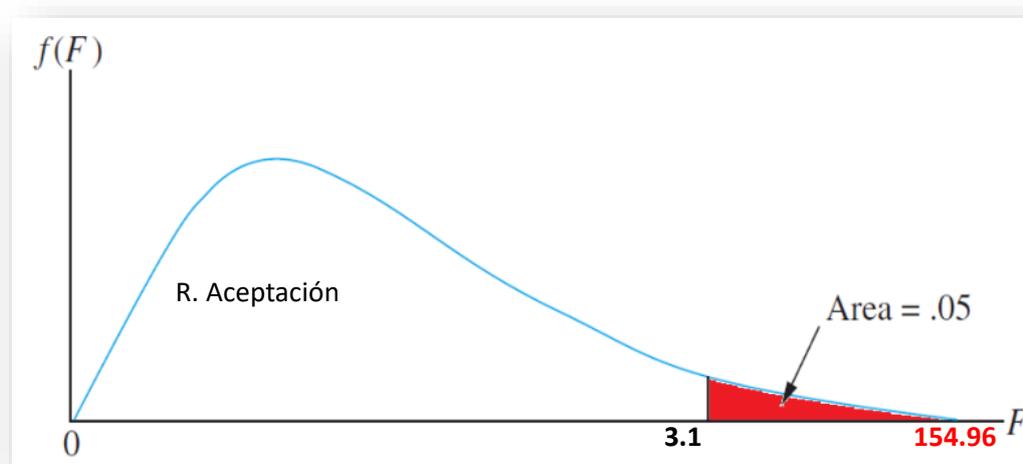
Gráfico 7: Gráfico de campana ANOVA para la máxima densidad seca

Descripción: Según el análisis de las hipótesis mediante el método ANOVA, podemos observar que la probabilidad es de 0.00517, lo cual indica que es menor al rango de 0.05 de comprobación de hipótesis por lo que se rechaza la hipótesis nula y se acepta la hipótesis que, en este caso, la ceniza de hoja de mango y conchas de abanico si mejora el suelo al realizar la estabilización.

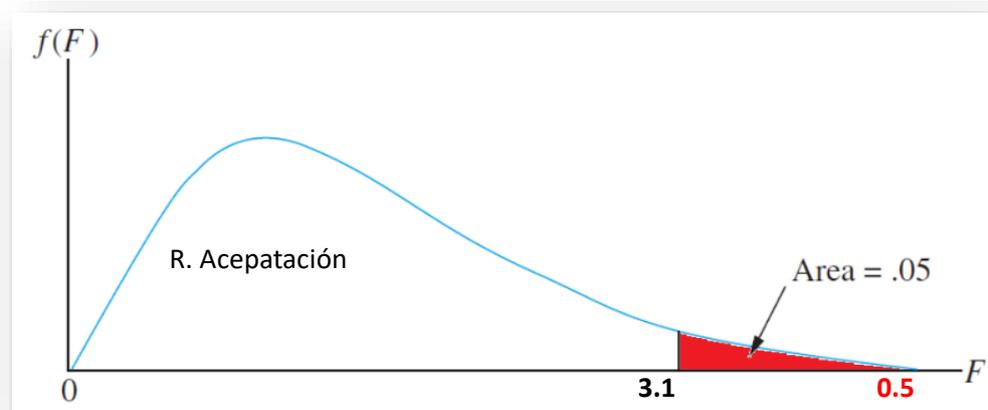
Gráfico 8: Gráfico de campana ANOVA para el óptimo contenido de humedad

Descripción: Según el análisis de las hipótesis mediante el método ANOVA, podemos observar que la probabilidad es de 0.697, lo cual indica que es mayor al rango de 0.05 de comprobación de hipótesis por lo que no se rechaza la hipótesis nula.

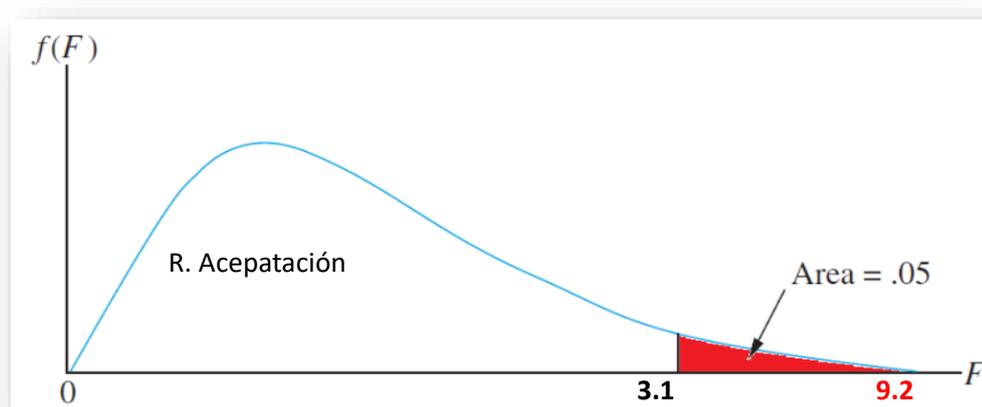
Gráfico 9: Gráfico de campana ANOVA para el C.B.R.

Descripción: Según el análisis de las hipótesis mediante el método ANOVA, podemos observar que la probabilidad es de 0.0005, lo cual indica que es menor al rango de 0.05 de comprobación de hipótesis por lo que se rechaza la hipótesis nula y se acepta la hipótesis que, en este caso, la ceniza de hoja de mango y conchas de abanico si mejora el suelo al realizar la estabilización.

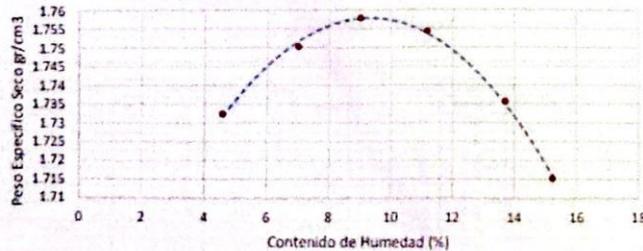
Método de la Regresión no lineal Polinómica

RESULTADO:	
CONTENIDO DE HUMEDAD ÓPTIMO (%):	9.29%
PESO ESPECIFICO SECO MAXIMO (gr/cm ³):	1.758 gr/cm ³

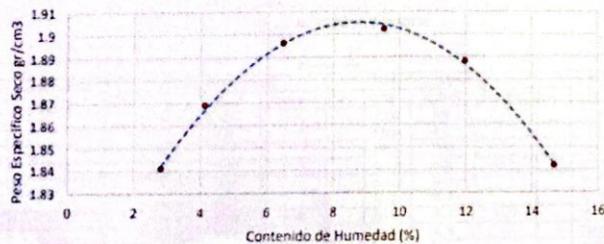
Método de la Regresión no lineal Polinómica

RESULTADO:	
CONTENIDO DE HUMEDAD ÓPTIMO (%):	8.75%
PESO ESPECIFICO SECO MAXIMO (gr/cm ³):	1.905 gr/cm ³

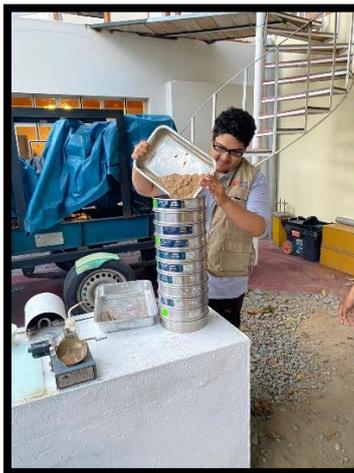
FOTO 6: Tamices a utilizar para realizar la granulometría desde el N°1 hasta el N°200.

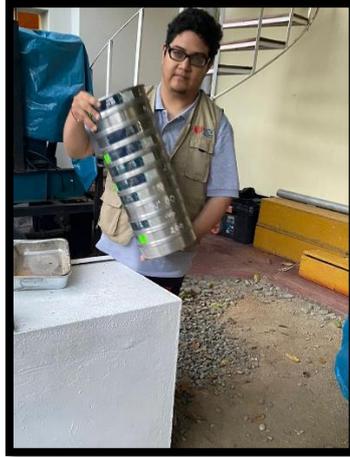
FOTO 7: Se procedió a depositar la muestra en los tamices para obtener los porcentajes retenidos y que pasan.

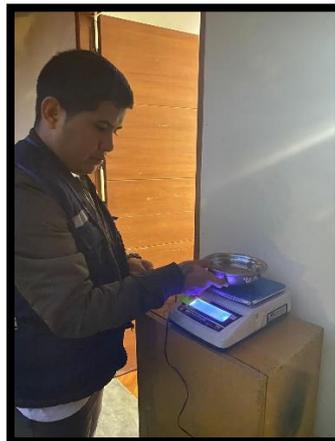
FOTO 9: Para el contenido de humedad, después de haber cuarteado nuestra muestra, se lleva al horno por 16 horas.

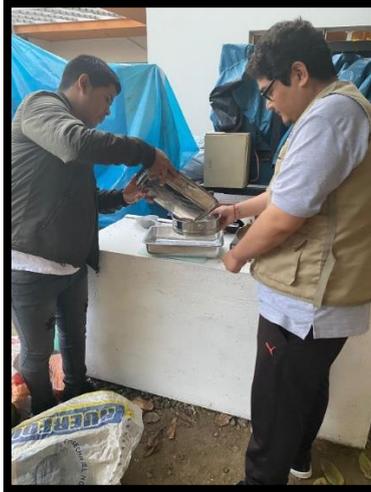
FOTO 10: Para el contenido de humedad, después de haber pasado 16 horas, se lleva a pesar la muestra para obtener el peso seco y por consiguiente, obtener el contenido de humedad.

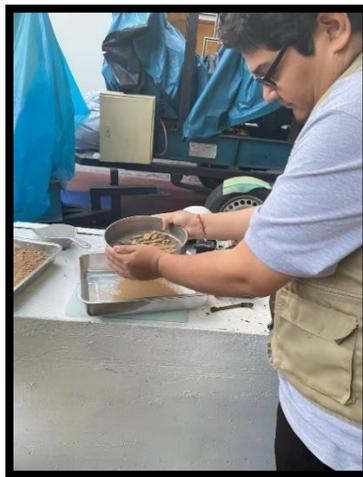
FOTO 11: Ensayo de límites de Atterberg, se pasa la muestra por el tamiz N°40.

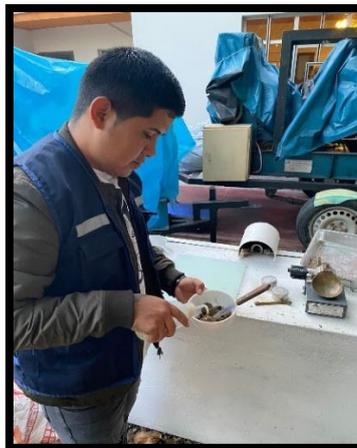
FOTO 12: Ensayo de límites de Atterberg, solo se utiliza el porcentaje que pasa por la malla N°40.

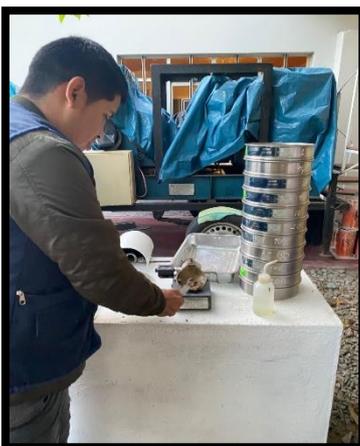
FOTO 13: Ensayo de límites de Atterberg, se moja la muestra para luego ser depositada en la cuchara Casagrande.

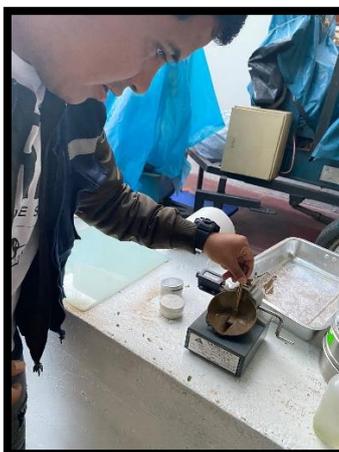
FOTO 14: Ensayo de límites de Atterberg, se utiliza una espátula para depositar la muestra en la cuchara.

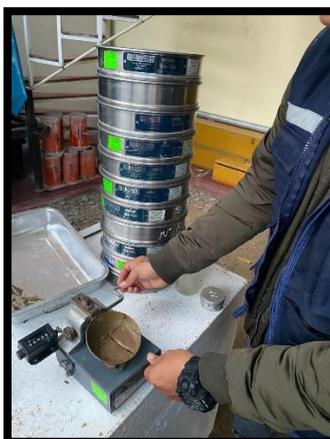
FOTO 15: Ensayo de límites de Atterberg, luego con el acanalador se corta a la mitad la muestra y se pasa a realizar los golpes para medir el LL.

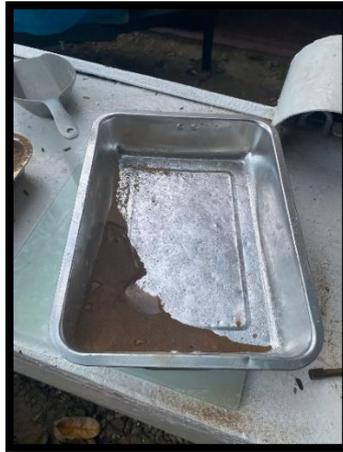
FOTO 16: Ensayo de límites de Atterberg, luego se pasa a realizar los golpes para medir el LL.

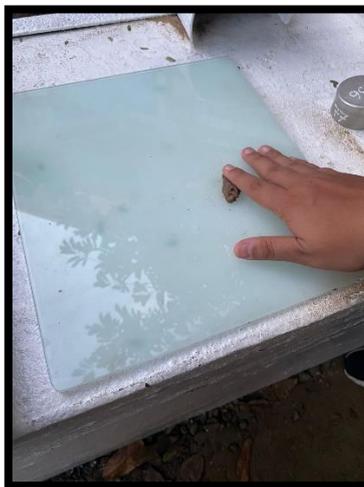
FOTO 17: Ensayo de límites de Atterberg, para el LP, también se procede a mojar la muestra.

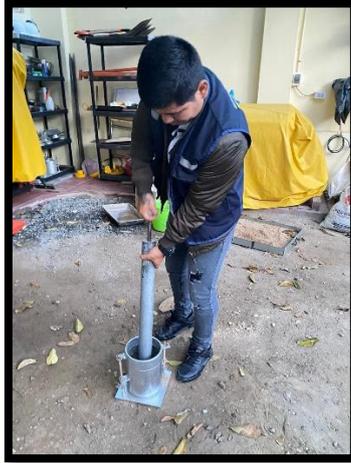
FOTO 19: Ensayo de Proctor modificado, se pasa a rellenar el molde cilíndrico de 2.320cm³ con la muestra que ha pasado por el tamiz 3/4".
