**Evaluación estructural del pabellón b del colegio Ricardo Palma para
determinar su vulnerabilidad sísmica, San Juan de Lurigancho – 2022.**

TESIS PARA OBTENER EL TÍTULO PROFESIONAL DE:

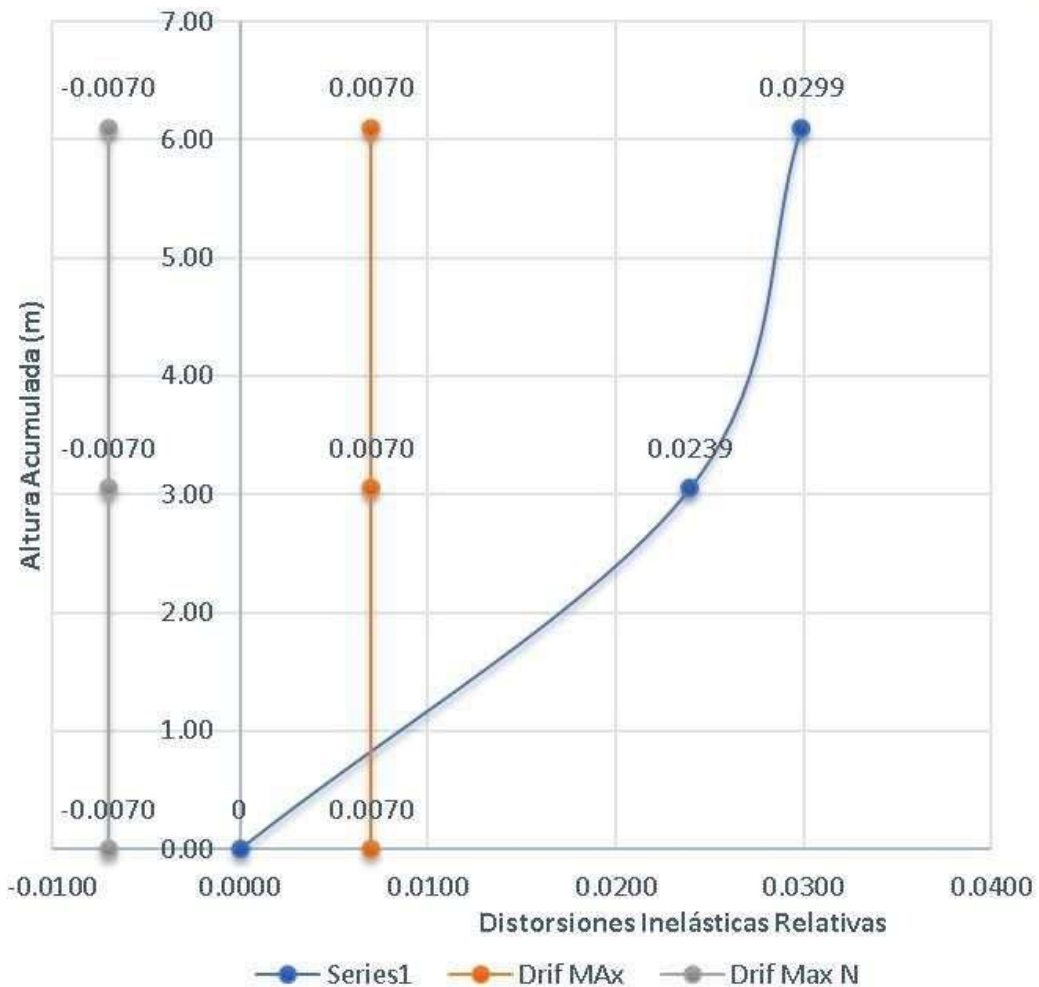
Nivel	D(m)	dre(m)	drif Ine(m)	hi(m)	hi	VER
					Acum(m)	
STORY2	0.027346	0.015176	0.0299	3.05	6.10	NO CUMPLE
STORY1	0.012170	0.012170	0.0239	3.05	3.05	NO CUMPLE

Figura 7: Distorsiones Inelásticas de entresijos. SismoDinámico en dirección al eje "X" (RNE – E.0.30)
