LA AGONÍA DEL PATRIMONIO IGNOTO: SINERGIA ATEMPORAL DEL EX BANCO AGROPECUARIO DE CHICLAYO^[*]

THE AGONY OF THE IGNORED HERITAGE: TIMELESS SYNERGY OF THE OLD AGRICULTURAL BANK OF CHICLAYO

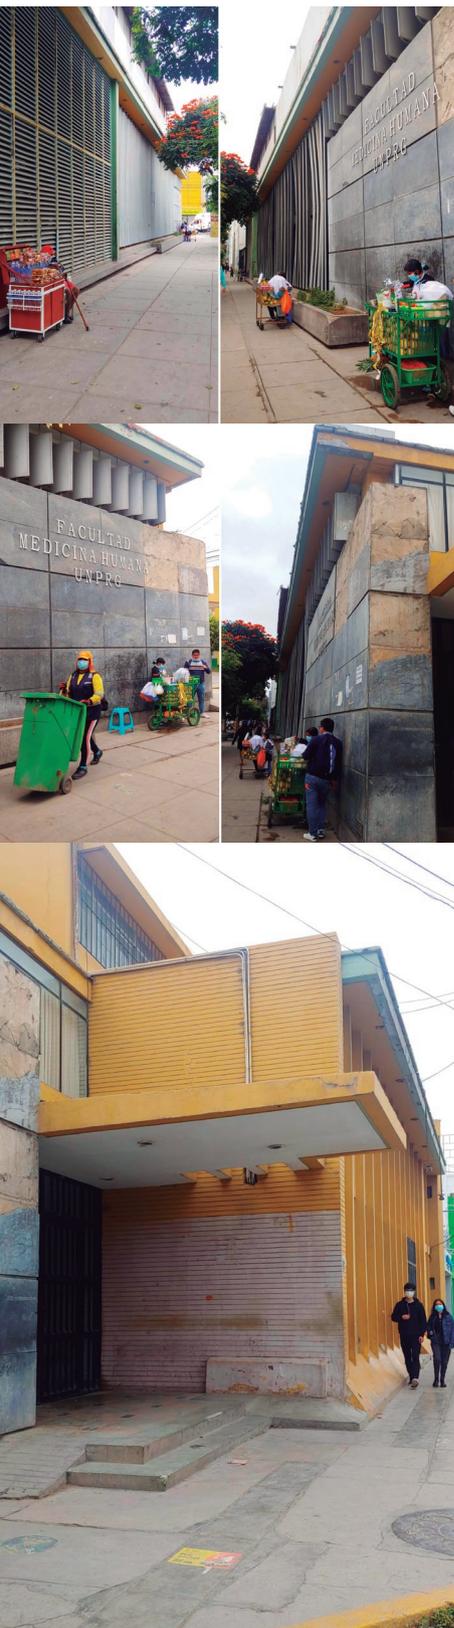
Figura 1. Estado actual del edificio del ex Banco Agrario de Chiclayo, en 2021.

Los centros históricos sufren los efectos de las presiones económicas de los mercados, provocando deterioro progresivo a sus componentes materiales e inmateriales de sus edificios y tejidos urbanos-históricos (Ballart, 2002). En ese sentido, la ciudad de Chiclayo no es ajena a esta realidad problemática. Su centro monumental se encuentra rodeado de edificios que transmiten historias con su sola presencia física, pero al pasar el tiempo se queda estancada en el crecimiento de la ciudad; entre ellos se encuentra el ex Banco Agropecuario, el mismo que presenta un visible estado de abandono, lo que lo hace un edificio patrimonial ignoto (ver Figura 1).

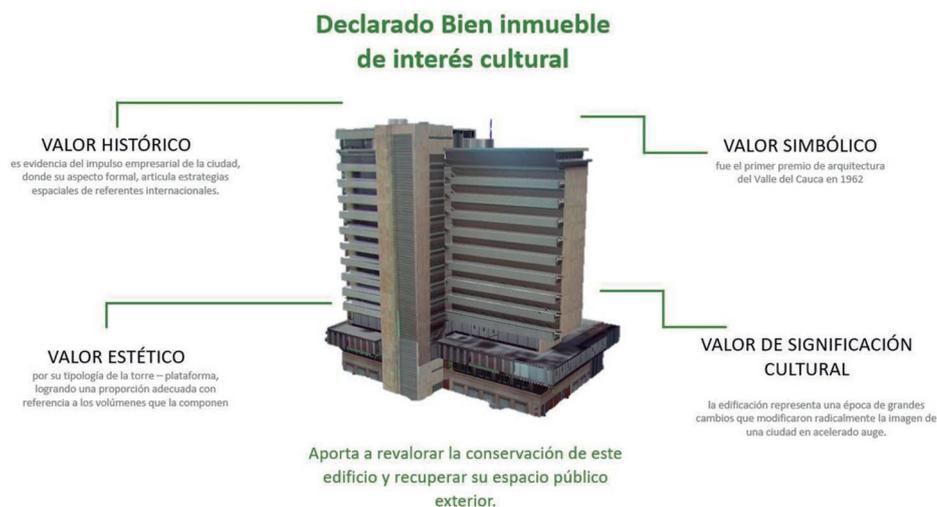
Figura 5. Esquema de los valores característicos del Banco Cafetero. Adaptado de Ramírez y Tascón (2003).

En su investigación titulada “Banco cafetero”, Ramírez y Tascón (2003) tienen el objetivo de documentar sus modificaciones, posibles cambios, la valoración patrimonial, problemas técnico, la memoria histórica, sus significados, integraciones y vínculos con su contexto y sociedad. El Banco Cafetero es uno de los emblemas de la arquitectura moderna en Cali, fue construido entre los años 1960 y 1962, con el diseño de la firma de arquitectos Borrero, Zamorano y Giovanelli, siendo ganador del primer premio de arquitectura vallecaucana en 1962. Su diseño está compuesto por dos características que son la torre y la plataforma; en la plataforma se alojan los espacios de mayor afluencia de público, como la zona bancaria y la torre, organizándose aquí las oficinas. Sin embargo, el paso del tiempo y el crecimiento de la ciudad, además de su ubicación estratégica en el contexto, conllevaron a que, en las áreas exteriores de la primera planta, se estableciera el comercio ambulante, lo que impide el disfrute visual y físico de estos espacios. De arquitectura neutral y sencilla, con valor estético por su tipología de la torre-plataforma, logrando una proporción adecuada con referencia a los volúmenes que la componen. Con valor histórico, al ser evidencia del impulso empresarial de la ciudad, donde su aspecto formal articula estrategias espaciales de referentes internacionales. Con valor simbólico, al recibir el primer premio de arquitectura del Valle del Cauca. Y con valor de significación cultural, al representar una época de grandes cambios y modificaciones radicales a la imagen de una ciudad en acelerado auge. Finalmente, es considerada un bien cultural y referente de la arquitectura moderna, revalorando la conservación de este edificio y de su espacio público exterior (ver Figura 5).

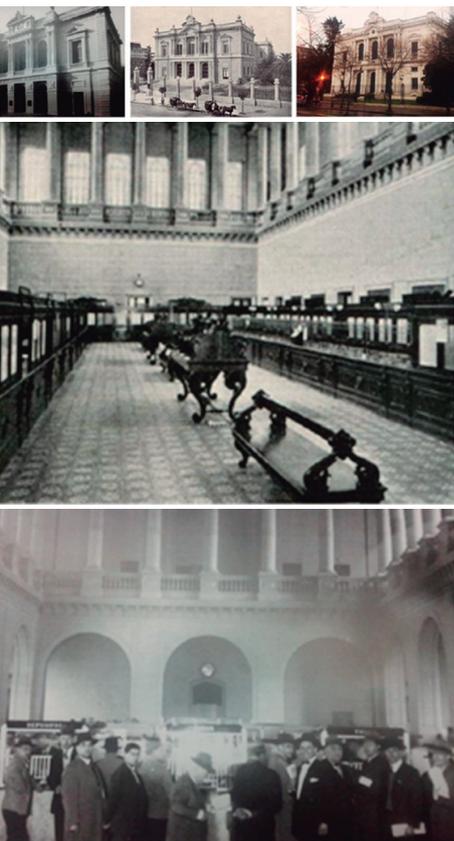
Figura 6. Cambios del edificio del Banco Provincia Casa Matriz en fachada y salón principal. Adaptado de Carbonari et al. (2015).

testigo clave del proceso histórico de la ciudad. Sin embargo, con el tiempo, este edificio fue adaptándose a los cambios de la actividad financiera, hasta que, en el siglo XVIII, estableció su base tipológica, según la cual se consideró un espacio principal destinado a la sala de operaciones, una zona de atención al público, zonas de oficinas y otros sectores. Asimismo, se aprobó un decreto municipal, en el año 2006, declarando al banco como bien patrimonial de interés monumental, realizándose algunas refacciones que permitieron conservar los estilos originales, concluyendo que el edificio es considerado con valor histórico, político, económico, simbólico y parte de la memoria colectiva (ver Figura 6).

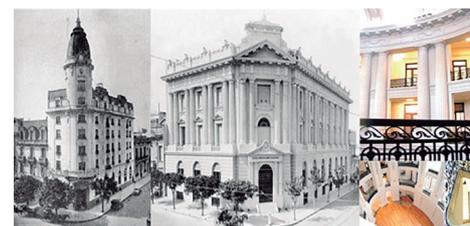
Figura 7. Proceso de transformaciones del ex Banco Hipotecario Nacional – La Plata. Adaptado de Fonseca y Gentile (2013).

En Argentina, ciudad de La Plata, encontramos a Fonseca y Gentile (2013), con su investigación denominada “Puesta en valor del ex banco hipotecario La Plata”, construido entre los años 1923 y 1927, declarado como patrimonio arquitectónico de la ciudad a través de la Ordenanza N° 9231/00 por el municipio de La Plata. Es contemporáneo con el objeto de estudio de nuestra investigación, tiene como característica similar la ubicación en “esquina”, y de configuración arquitectónica de basamento, cuerpo y corona, siendo una de las primeras construcciones con estructuras de acero en sus coberturas. Presenta valores simbólicos e históricos ligados a los paradigmas arquitectónicos del fundacionalismo y postfundacionalismo, puestos en valor a partir de los años ochenta. La materialidad es exquisita, de calidad y pureza al ser totalmente confeccionados en el exterior, por no contarse con expertos en tales trabajos en la Argentina en ese tiempo. En sus transformaciones funcionales sufridas, pasó de banco a ser la sede de la dirección general de información y terminó por alojar a las oficinas complementarias del Senado de la provincia de Buenos Aires, lo que le asigna el valor de uso vigente hasta la actualidad. Tales cambios funcionales generaron alteraciones formales entre los años 1996 y 2002, provocando mutaciones de su materialidad y pérdidas de las técnicas constructivas iniciales (ver Figura 7).

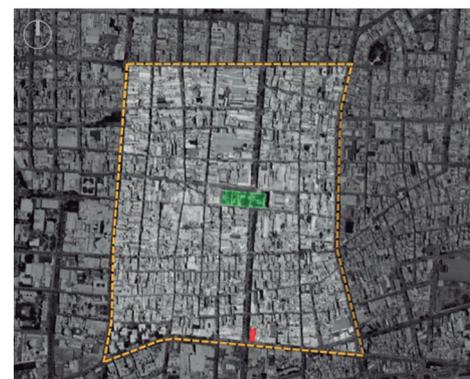
Figura 8. Emplazamiento del Ex banco agropecuario en el centro de Chiclayo (izquierda) y su relación con las vías principales de la ciudad (derecha).

avenidas Bolognesi y Balta. Posee una ubicación favorecida al hallarse en dos de los ejes comerciales más importantes de Chiclayo: hacia el este, el eje comercial que se vincula con el aeropuerto de la ciudad por la Av. Bolognesi; hacia el norte, con el eje articulador que vincula el cercado de la ciudad en dirección al Parque Principal de Chiclayo, por la Av. Balta. Además, la configuración de esquina del proyecto le otorga el potencial de la visión serial en la ciudad, mencionada por De-Orellana (2013), pero actualmente el edificio tiene una significancia más simbólica que tangible, de modo que la configuración de la esquina remarca la importancia del objeto arquitectónico y su relación con el lugar y significado de hito urbano (ver Figura 8), tal como lo expresan Pérez *et al.* (2007), al mencionar la precisión del lugar y su emplazamiento como un atributo para el éxito del edificio.

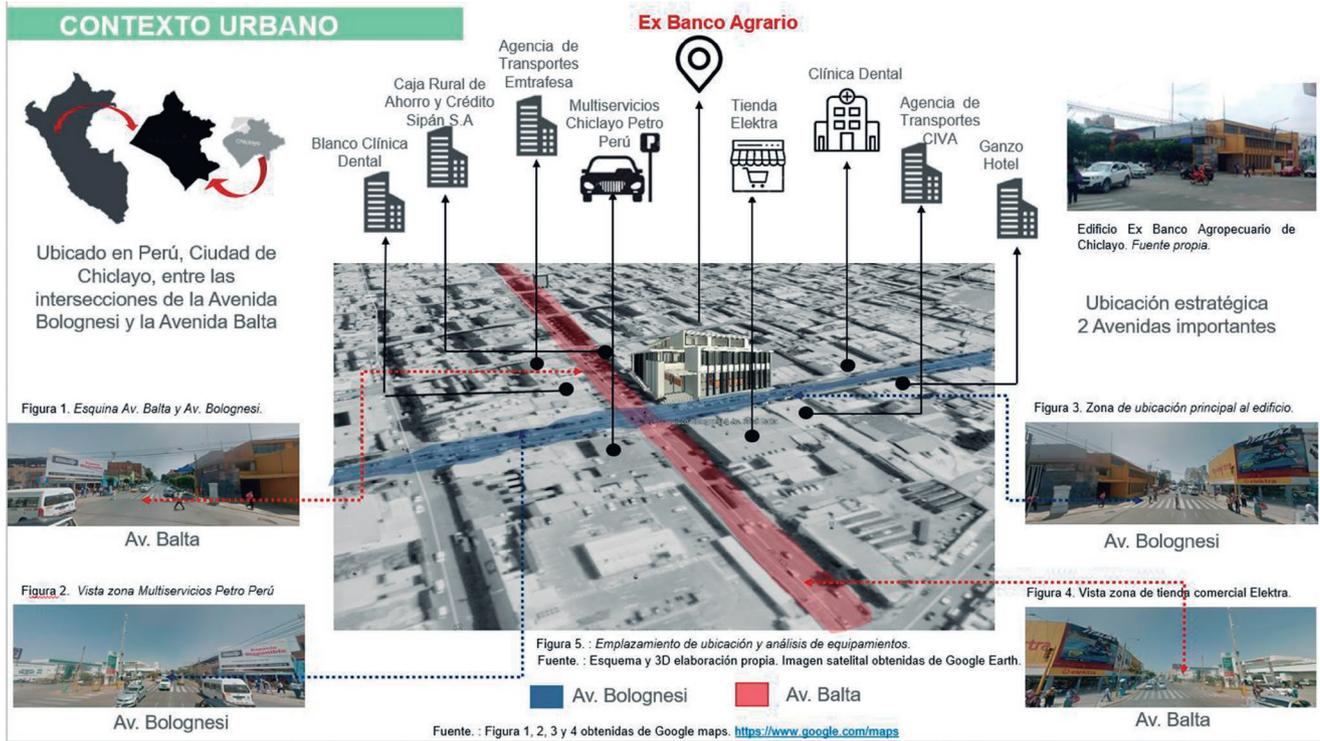
Figura 9. Contexto Urbano del edificio del Ex Banco Agrario de Chiclayo.

Actualmente, el contexto inmediato frente al edificio, la presencia de un vacío frente a él, la apertura la visual del peatón en diagonal, mostrando, en la esquina configurada, al edificio totalmente visible, manso y relacionado con la ciudad, pero a la vez deteriorado. Además de encontrar elementos que realzan la estructura e identidad de la imagen de la esquina configurada, también existen un paradero, equipamientos comerciales de distintos rubros, como clínicas, un hotel, una caja de ahorro, un grifo y dos terminales terrestres, que hacen que esta zona de la ciudad tenga más movimiento (ver Figura 9).

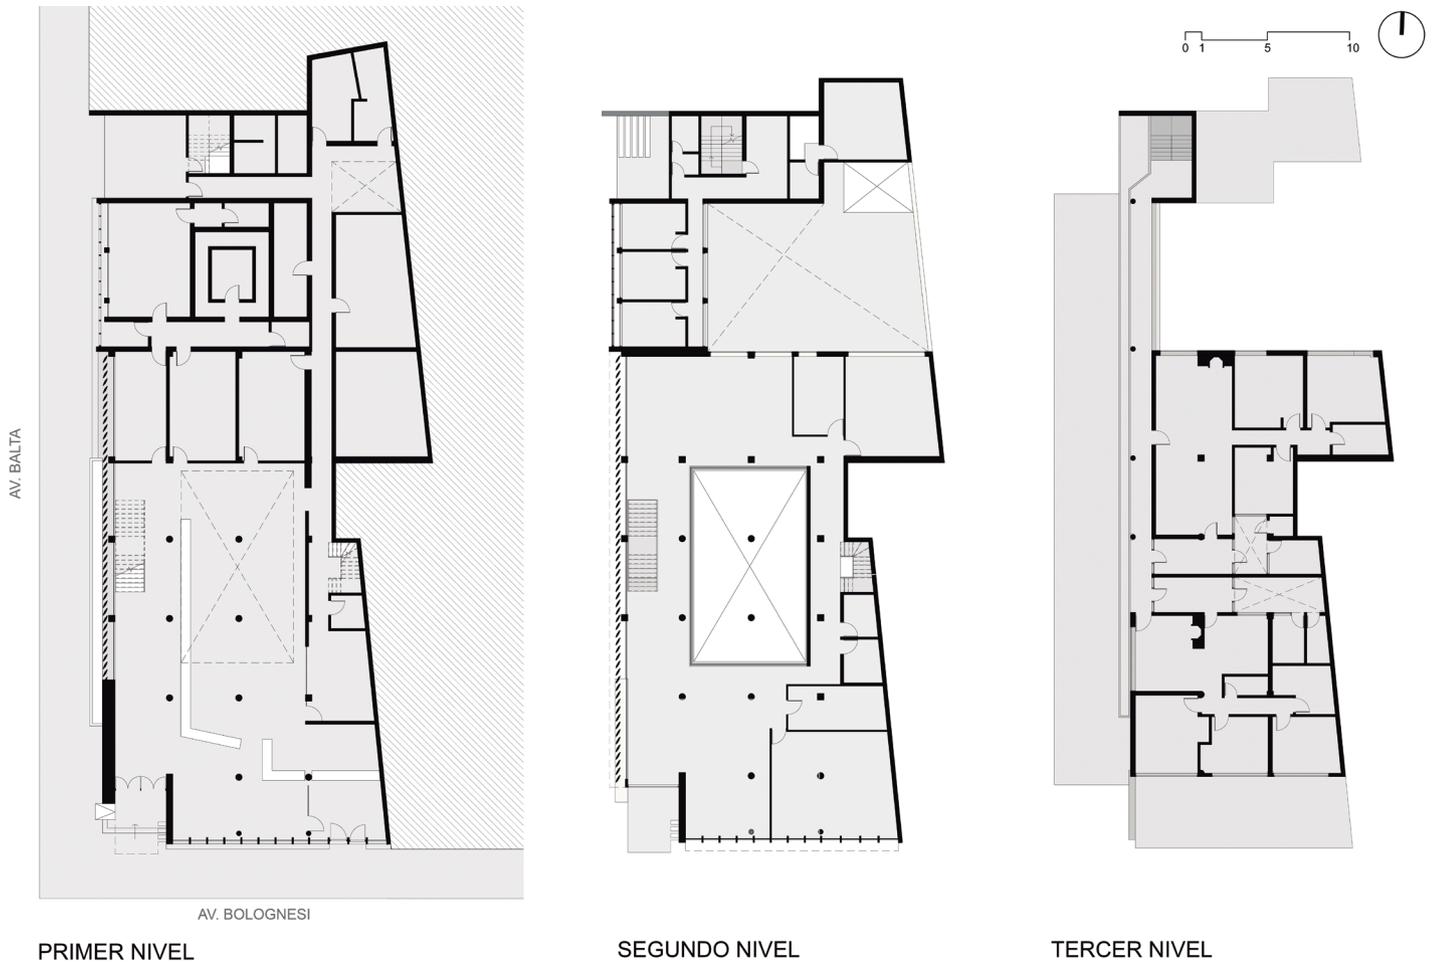
Figura 10. Plantas arquitectónicas del Banco Agropecuario de Chiclayo en 1958: primera planta (arriba), segunda planta (centro), tercera planta (abajo).

- Primera planta (*hall*, oficinas y servicios): *hall* público (área para público y área de atención), área de empleados anexos a las oficinas de control económico, correspondencia, archivo, central telefónica, escalera de empleados al mezanine. Sector de oficinas de secretaría, administrados, administrador general con baño, salón de comité, pasaje de empleados, bóveda de valores rodeada de una galería de seguridad. Servicios comprende el ingreso de empleados, cuarto de limpieza, escalera de la sala de medio, servicios higiénicos y vestuarios para empleados; junto al ingreso de empleados se encuentra el acceso al nivel de vivienda por medio de una escalera privada.

- Segundo piso (oficinas y alojamiento): en el sector de oficinas estaba el departamento legal y técnico en accesos; el público se comunicaba por la escalera hacia el primer piso, los empleados por la escalera del *hall* de empleados; al lado de esta circulación, se ubicaban los baños para empleados. En el sector de alojamiento de huéspedes figuran tres dormitorios con armarios, un baño y una salida con acceso por la escalera que lleva al tercer piso. Además, se encontraba una sala de radio con su archivo.

•Tercer piso (viviendas): constaban de departamentos que tenían acceso por la escalera privada; tenían sala, comedor, tres dormitorios con armarios, baño completo, cocina-patio, baño de servicio.

Además, la configuración de esta edificación comprende un lote en esquina y visiblemente, su expresión formal y material son propias de la arquitectura moderna, presentando principios de la arquitectura nueva expresada por Le Corbusier en el año 1926, según Norberg-Chulz, (2015), tales como la planta libre, pilotes, fachada libre, ventana corrida. Asimismo, resalta el tratamiento de fachada con paneles verticales para controlar el asoleamiento, material de piedra hacia el pórtico de escala peatonal y el asiento urbano otorgado hacia uno de sus frentes (ver Figuras 10 y 11).

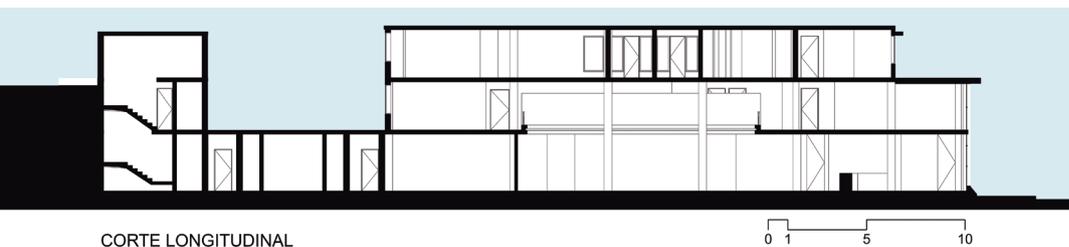
CORTE LONGITUDINAL

Figura 11. Cortes (arriba) y elevaciones (abajo) del Banco Agropecuario de Chiclayo en 1958.

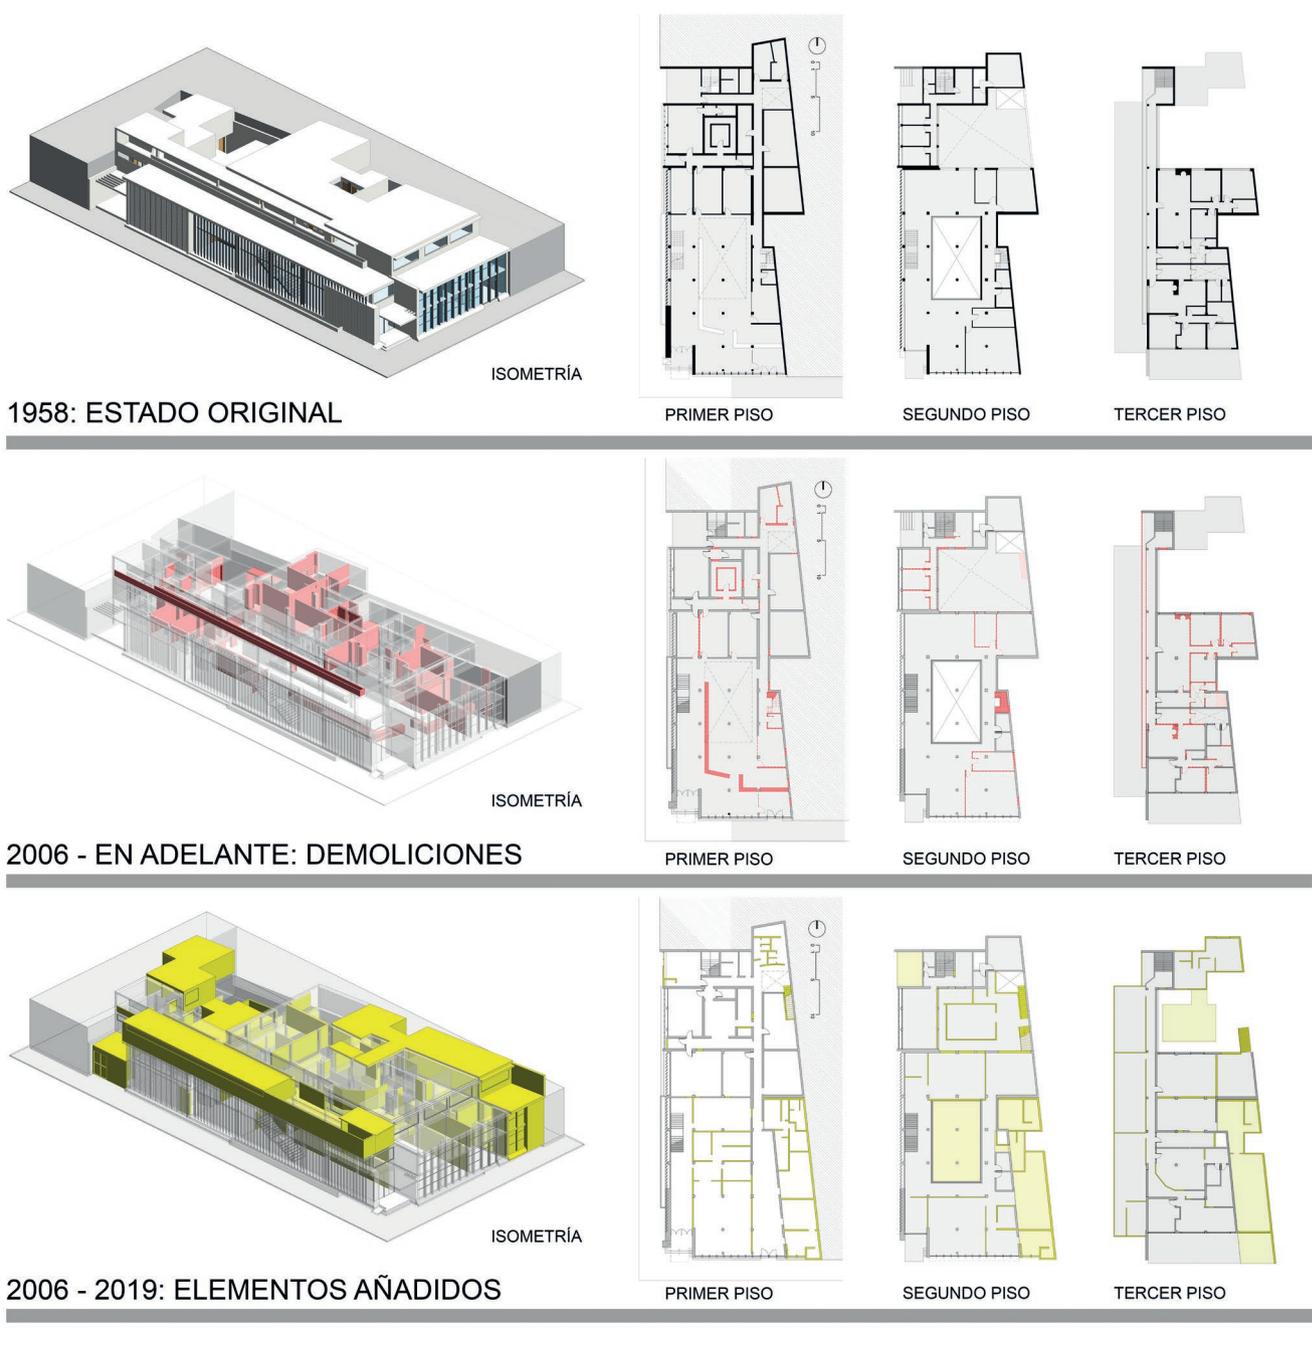
Figura 12. Análisis diacrónico comparativo de isometrías y plantas arquitectónicas del Banco Agropecuario de Chiclayo.

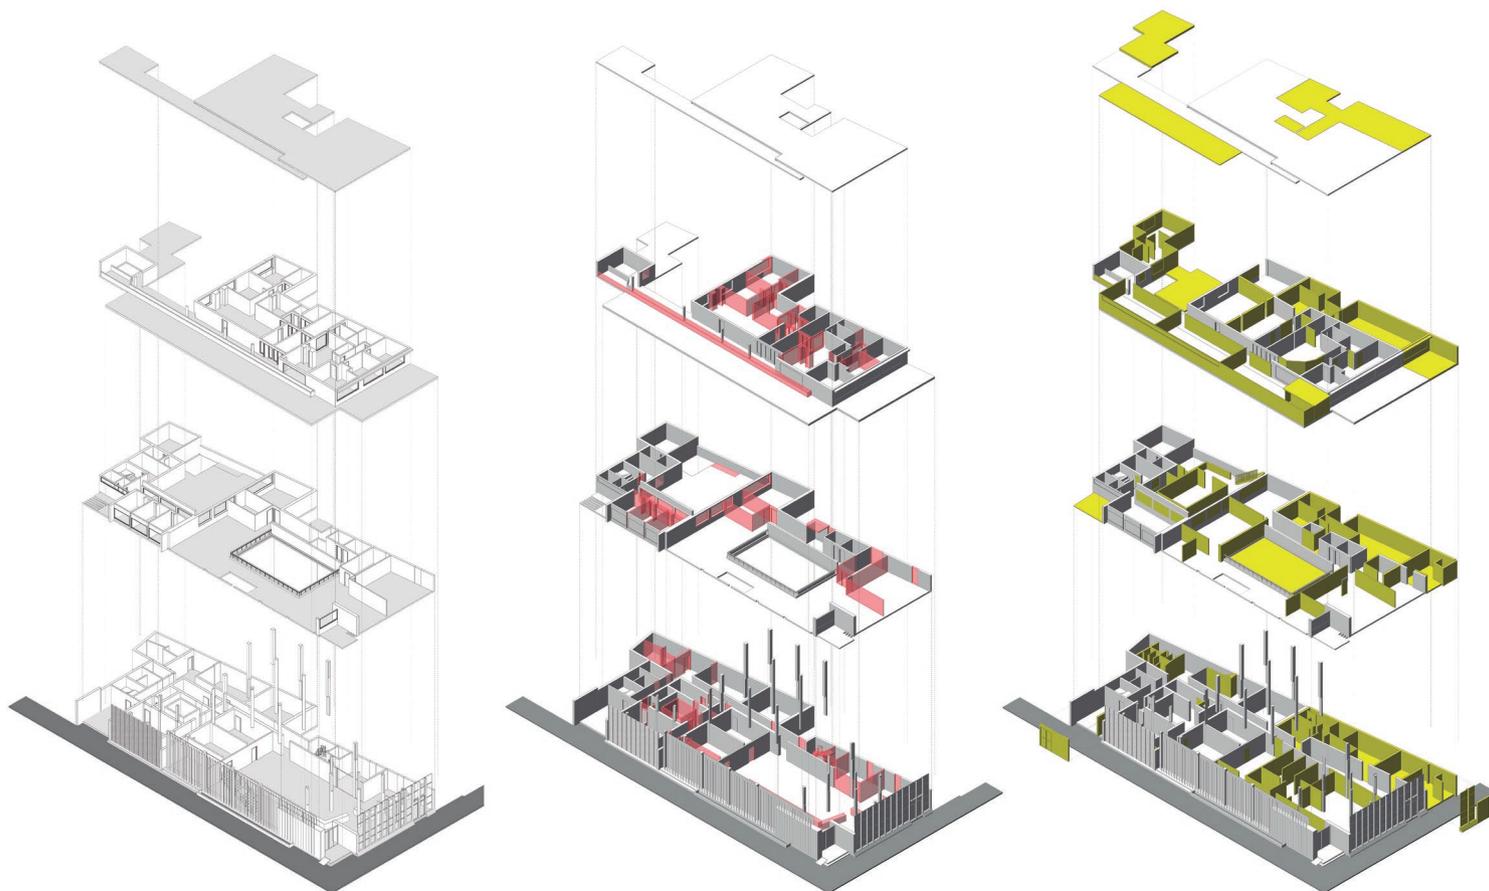
Figura 13. Análisis diacrónico comparativo de isometrías explotadas del Banco Agropecuario de Chiclayo: estado original en 1958 (izquierda), elementos demolidos en 2006 (centro) y estado actual 2006-2019 con elementos añadidos (derecha).

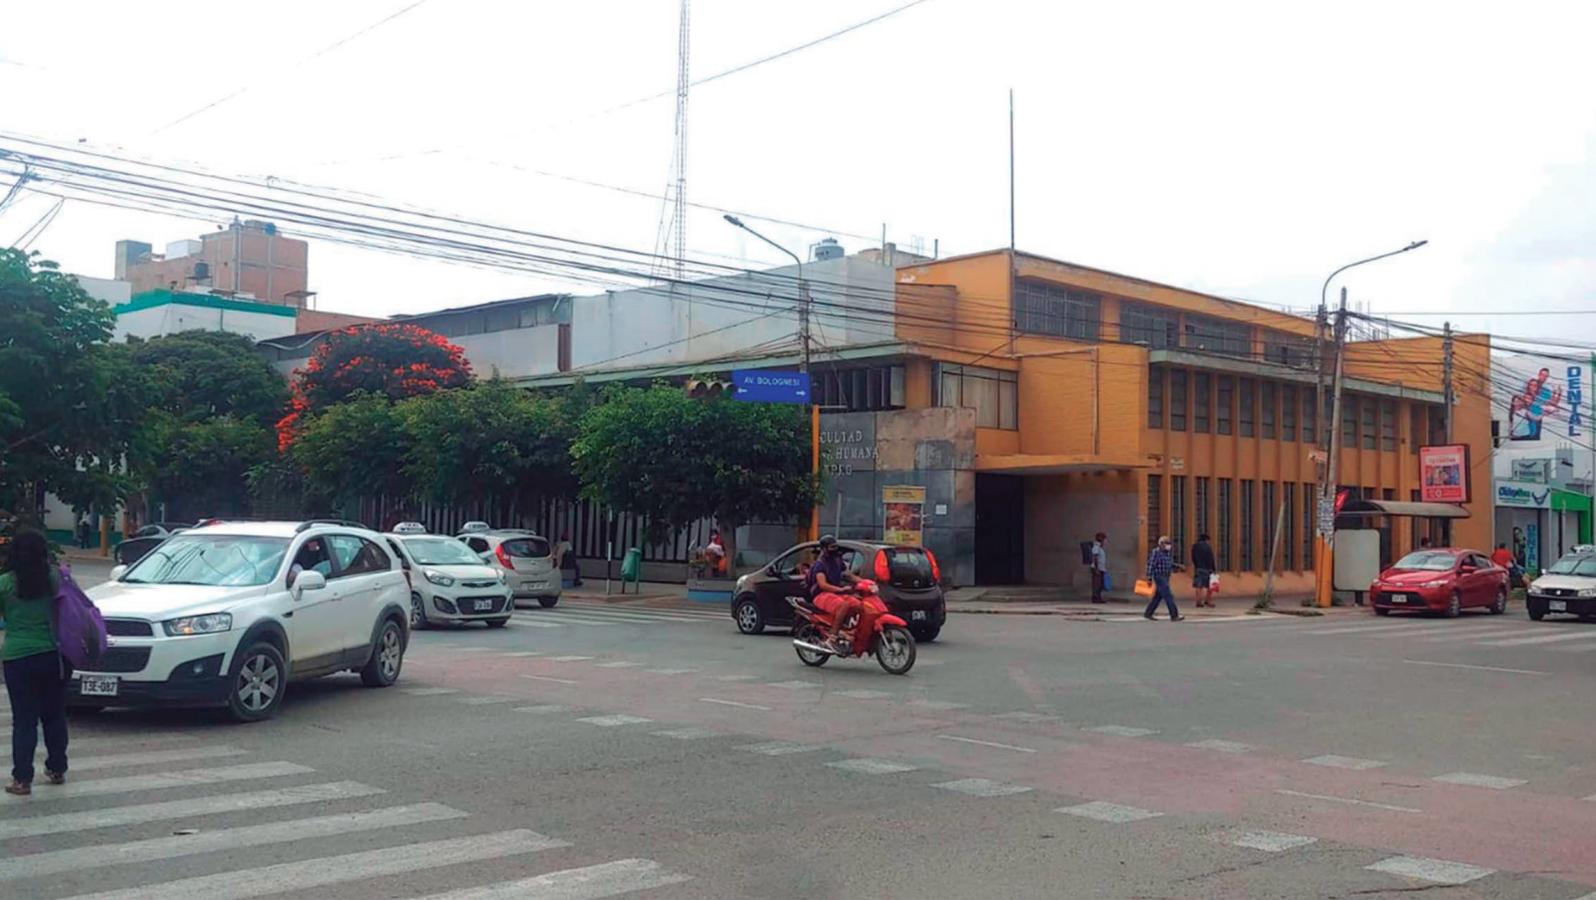
Figura 14. Vista del ex Banco Agropecuario de Chiclayo desde la esquina de la Av. Balta y la Av. Bolognesi.

Por consiguiente, el edificio del Banco Agrario en Chiclayo pasó a dejar de funcionar y a encontrarse en un estado de abandono, posteriormente cedido a la Municipalidad Provincial de Chiclayo y luego subastado y comprado en el año 2006 por su actual titular, la Universidad Nacional Pedro Ruiz Gallo Desde dicho momento, el edificio comenzó a presentar modificaciones, demoliciones y elementos añadidos (ver Figuras 12 y 13) para acondicionarse al desarrollo de actividades académicas, desde clases de inglés hasta la actual Facultad de Medicina Humana de la universidad en mención. Hoy, el edificio luce descuidado y con visibles marcas de desinterés en su mantenimiento o cuidado material (ver Figura 14).

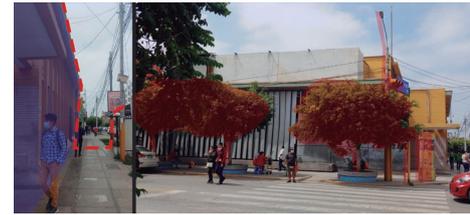
Figura 16. Análisis de afectaciones en la cibernética.

Este punto trata sobre el simbolismo afectado en su relación urbana y su sentido utilitario, afectando a su entorno inmediato al limitar su imagen urbana, ocasionando que el patrimonio presente serias limitaciones en su comunicación con la sociedad contemporánea (ver Figura 16).

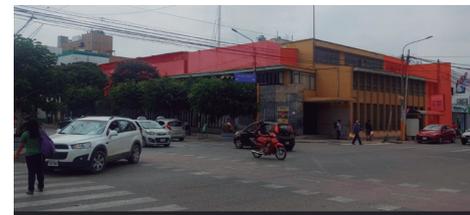
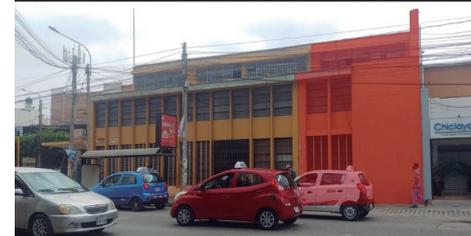
Figura 17. Análisis de afectaciones en la cuaterna.

Este punto trata sobre la arquitectura corrompida en su autenticidad, afectando la importancia de su forma, la condición de su materialidad y sus diversas tipologías funcionales; alterando las dinámicas detonadas en el lugar por el cambio de aforo. En palabras de Ballart (2002), su valor de uso, valor formal y valor urbano se encuentran perjudicados (ver Figura 17).

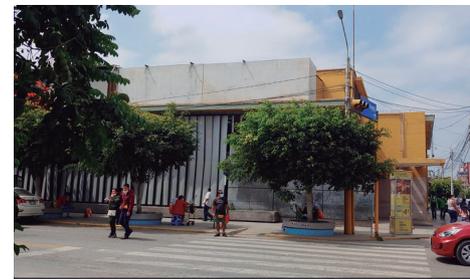
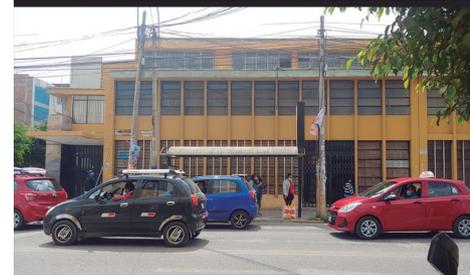
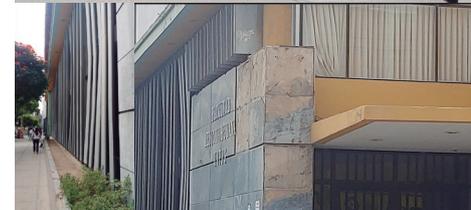
Figura 18. Análisis de afectaciones en la holografía.

Son los conflictos sociales por inautenticidades de usuarios vigentes, donde se puede evidenciar que existe alteración en su legibilidad, tal como lo expresa José Hayakawa (2010); es decir, la lectura del objeto y su capacidad de ofrecer códigos conocidos y reconocidos por el espectador se encuentran afectados (Compte-Pujol, 2017), producto de los conflictos sociales aún vigentes por sus actuales propietarios, presentando un deficiente procesamiento de información de las necesidades requeridas al edificio por la presión de los mercados contemporáneos (ver Figura 18).
