Efectos de la escoria de acero y cal en la estabilización de subrasantes de trochas carrozables, carretera Huarmaca – Sumuche, Piura 2023

TESIS PARA OBTENER EL TÍTULO PROFESIONAL DE:
Ingeniero Civil

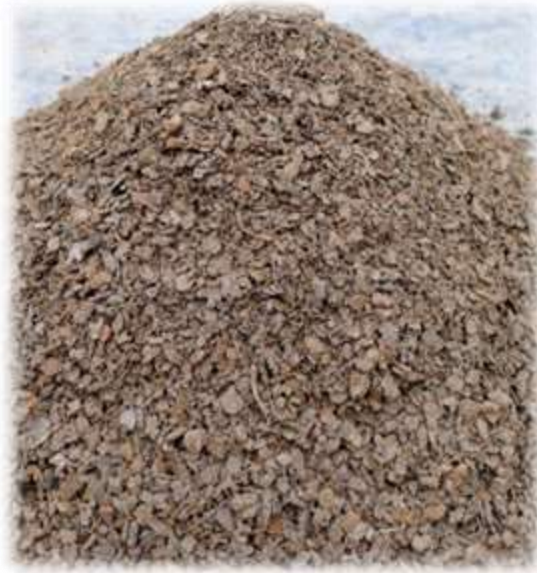
Figura 5. Escoria de acero.

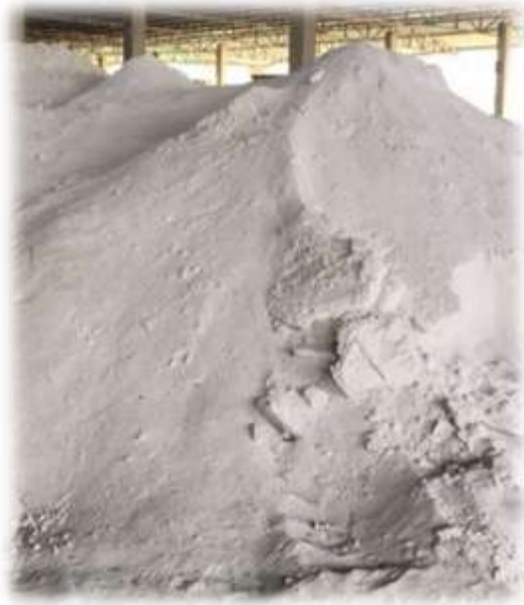
Figura 6. Muestra de Cal.

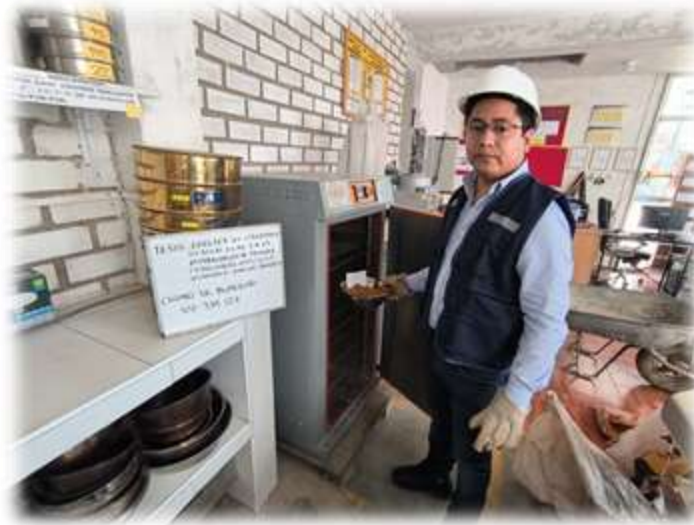
Figura 7. Muestras tomadas de Calicata N°01, Progresiva Km 0+000

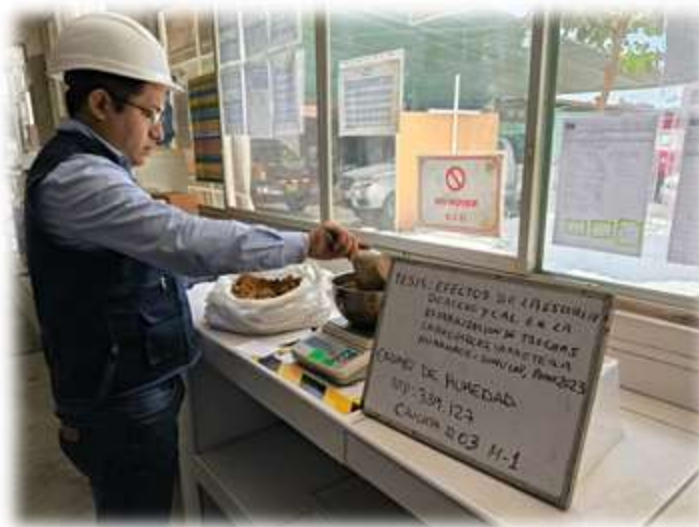
Figura 8. Muestras tomadas de Calicata N°02, Progresiva Km 1+000

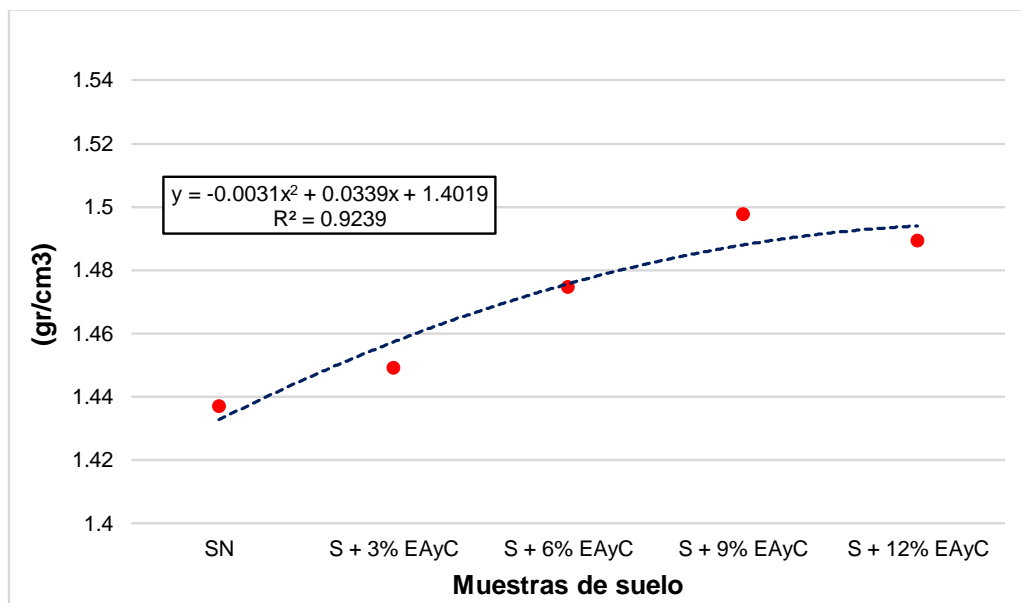
Figura 11. Gráfico de Resultados Densidad Seca Máxima (gr/cm³).

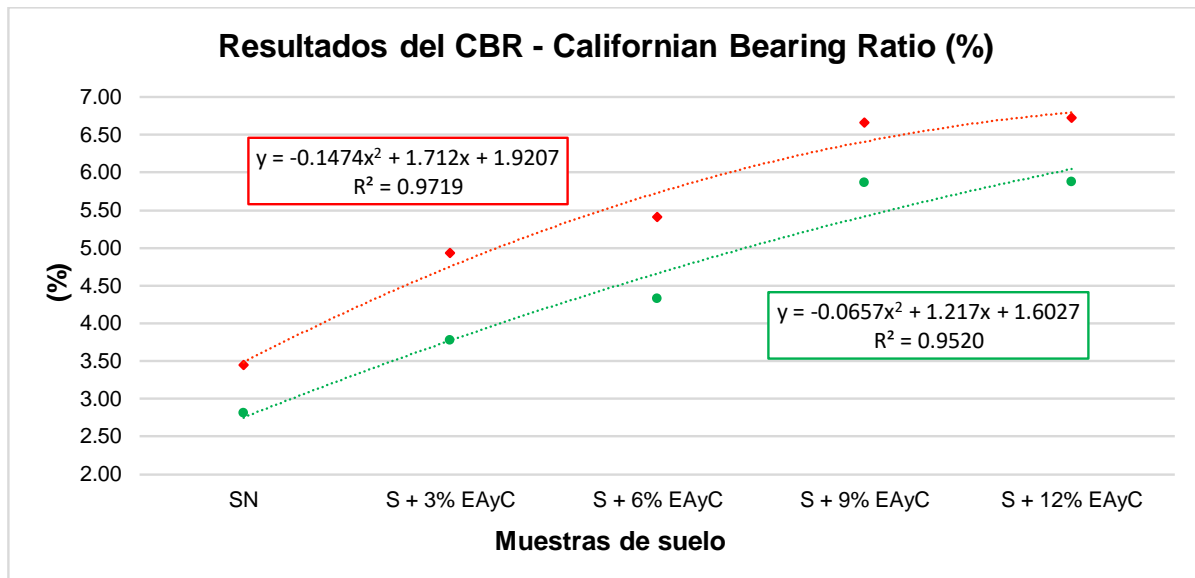
Figura 12. Gráfico de Resultados de CBR

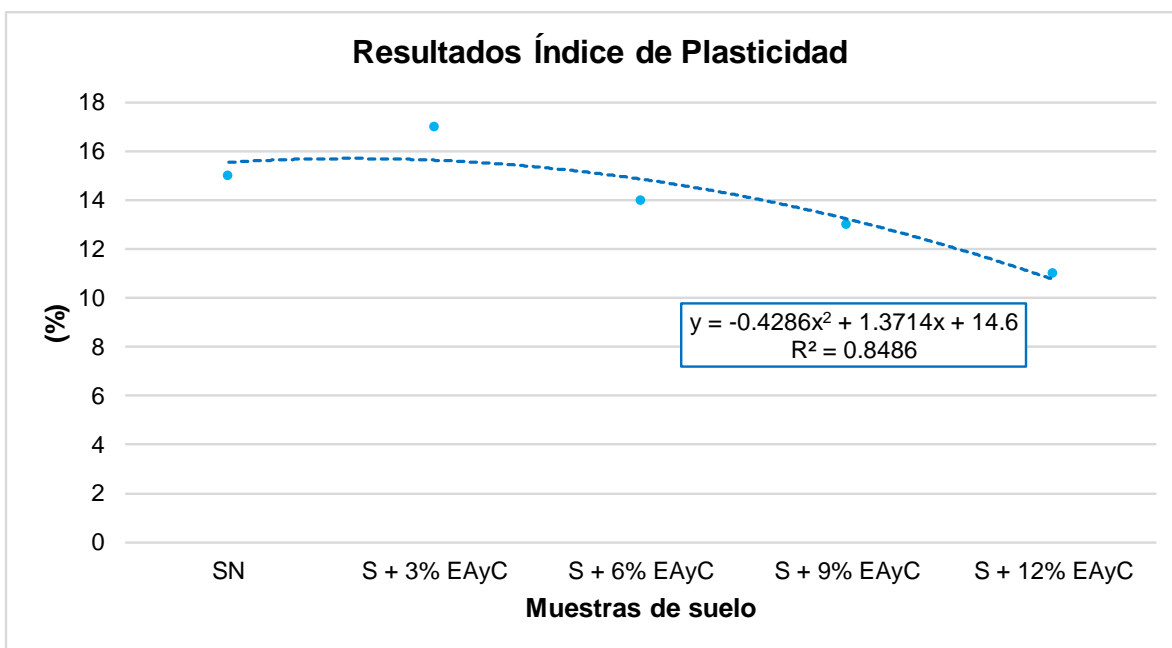
Figura 13. Resultados de Índice de Plasticidad.

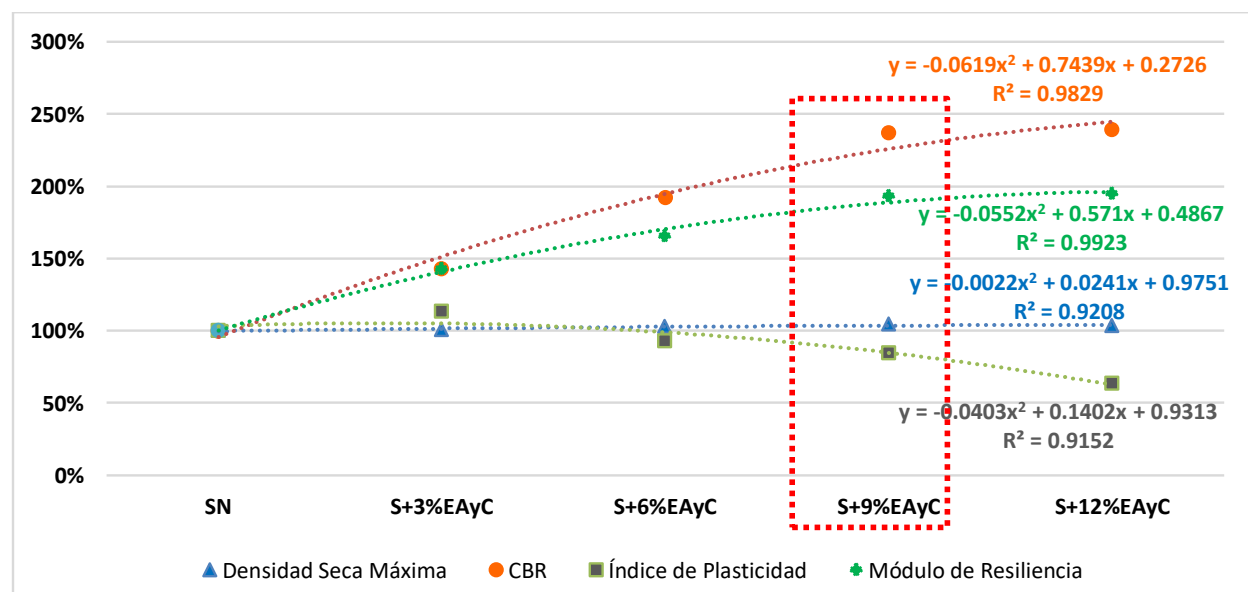
Figura 15. Resultados de variaciones porcentuales adicionando escoria de acero y cal.
