**FACULTAD DE INGENIERÍA Y ARQUITECTURA
ESCUELA PROFESIONAL DE INGENIERÍA CIVIL**

Análisis de estabilidad de taludes empleando métodos de cálculo
equilibrio límite, elementos finitos, zona costera distrito San
Miguel, Lima-2019

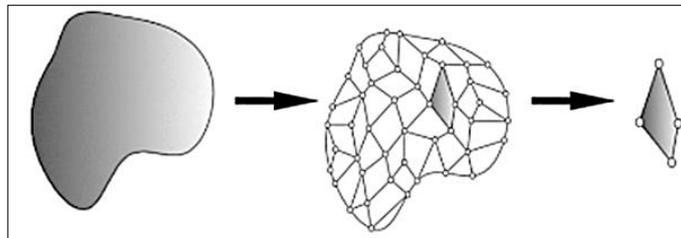
Figura 1. *Método de elementos finitos*

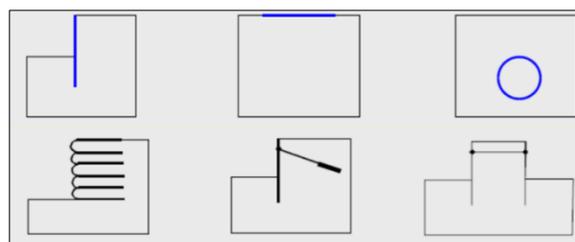
Figura 2. *Diagrama de estructuras en Plaxis 2D*

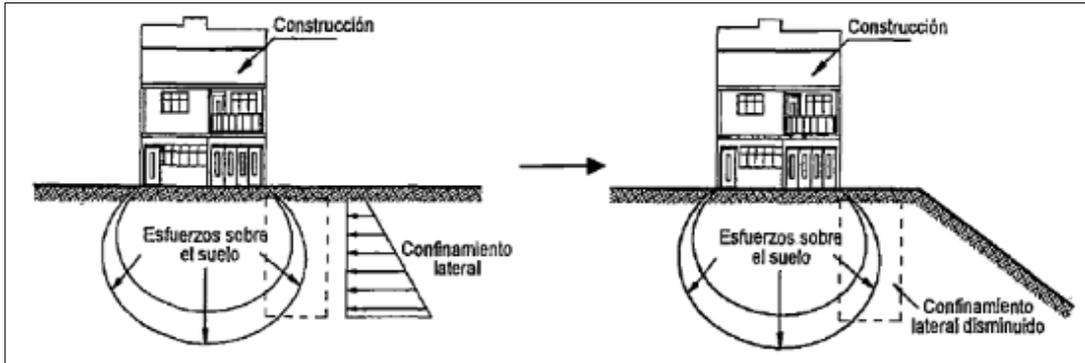
Figura 3. Falta de confinamiento en un talud

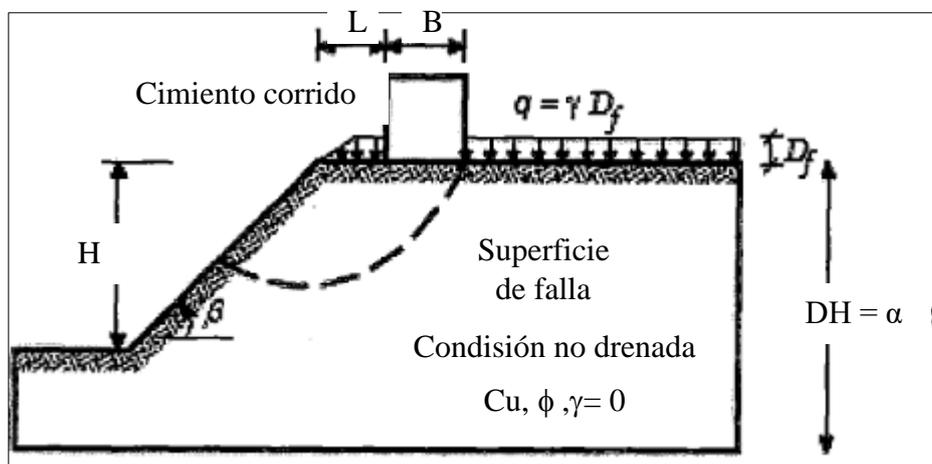
Figura 4. Modelo de estructura sobre un talud

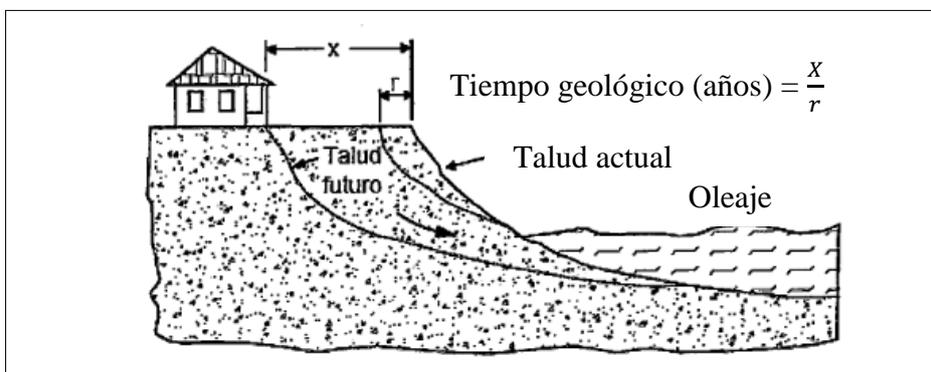
Figura 5. *Impacto de la erosión antes de proceder con una construcción en un talud.*

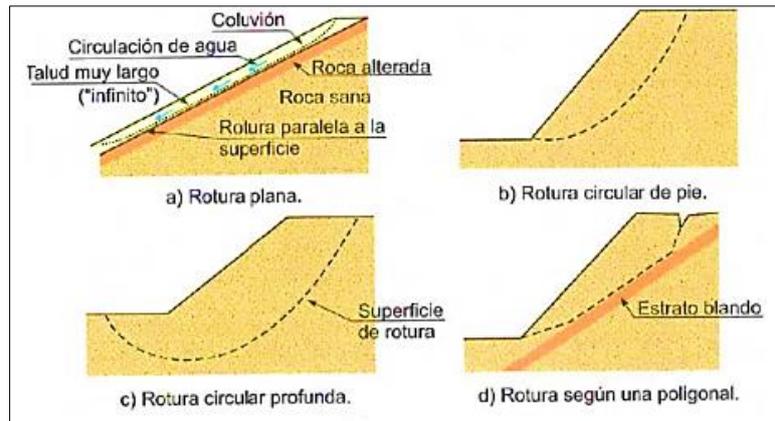
Figura 6. *Mecanismos de falla en suelos*

Oteo (2014) destaca que la forma de la superficie de ruptura en deslizamientos depende en gran medida de la morfología y estratificación de la pendiente. La superficie de ruptura suele ser circular y pasar justo por el pie del talud que se está analizando (deslizamiento superficial). Alternativamente, puede ser circular, pero situarse por debajo del pie del talud (deslizamiento profundo). También es posible una falla plana, especialmente cuando existen capas de roca en el suelo, lo cual es común en pendientes naturales, o una falla poligonal en presencia de estratos más blandos (p.45).

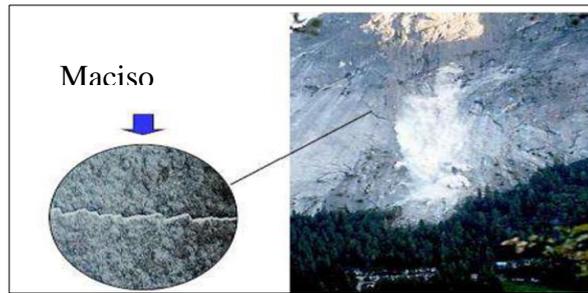
Figura 7. Características de una roca maciza

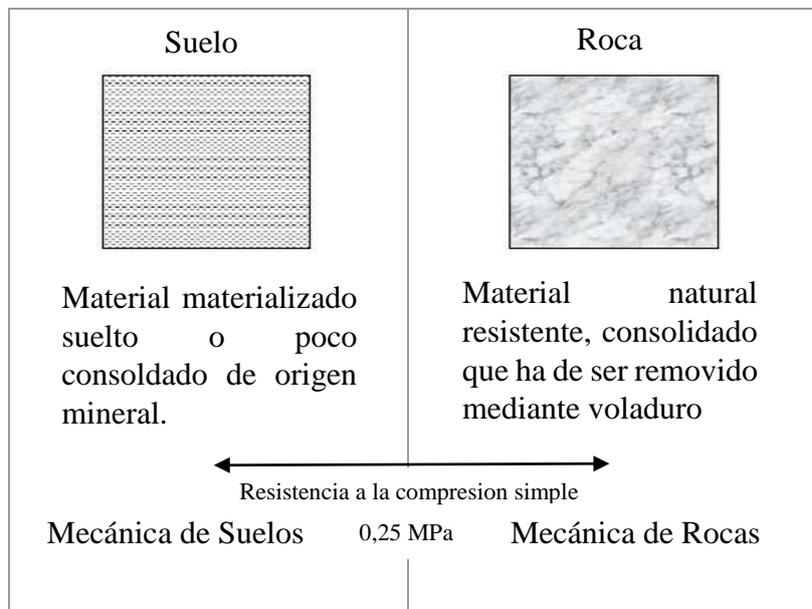
Figura 8. Diferencia física entre suelo y roca

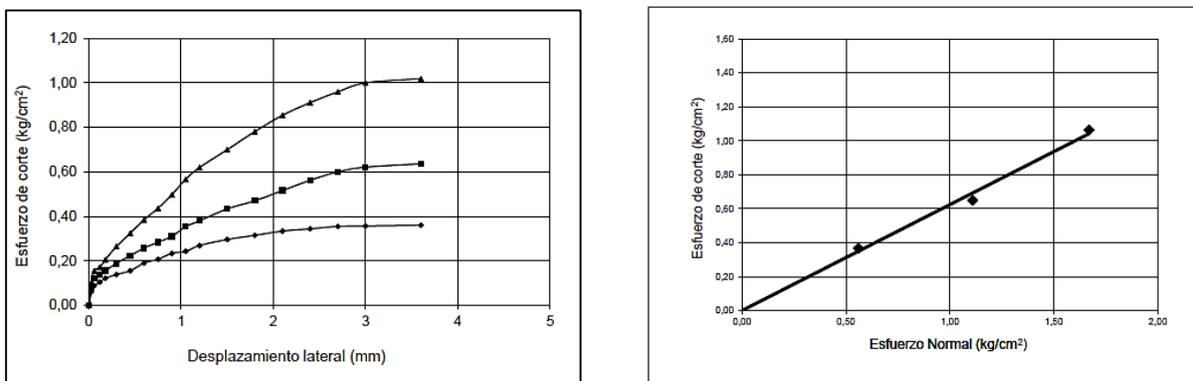
Figura 13. Resultados de los ensayos de Corte Directo.

Cohesión (c): 0 kg/cm²
 Ang. Fricción (φ): 32 °

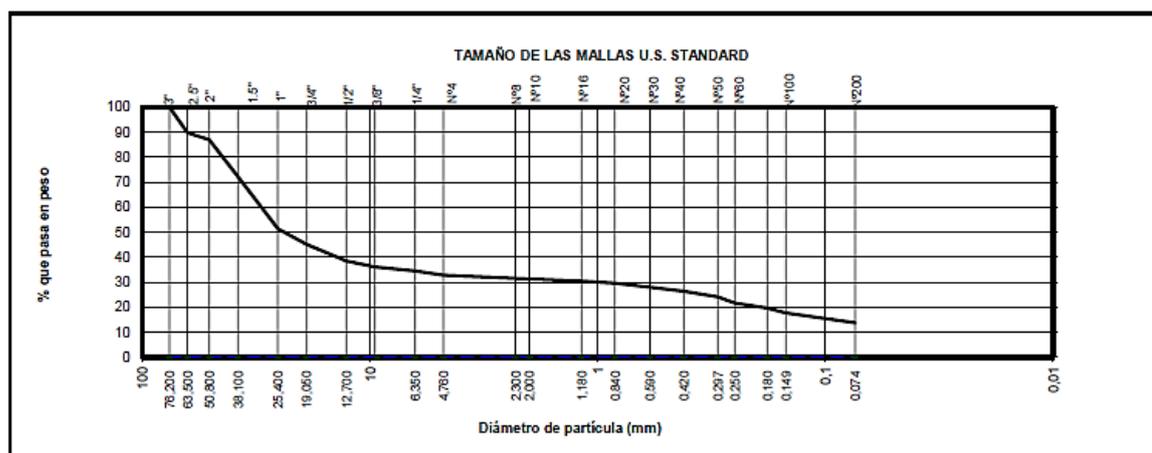
Figura 14. *Curva Granulométrica – muestra del talud – ASTM D422*

En método utilizado para el análisis granulométrico fue la sedimentación con tamizado, que clasifica las partículas del suelo según su tamaño mayor o menor a

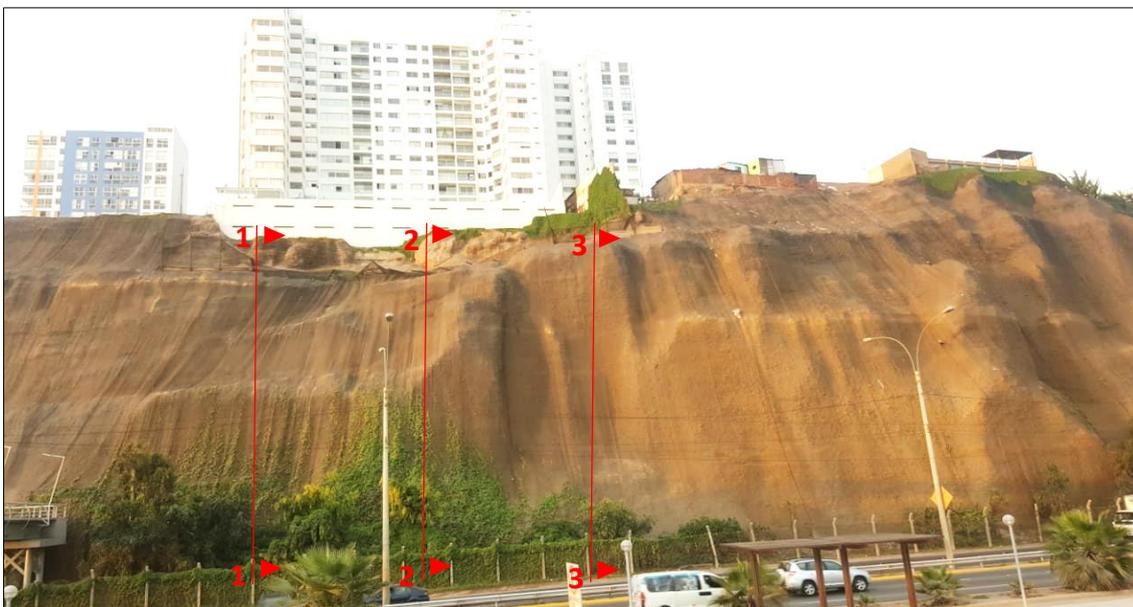
Figura 15. Vista de los perfiles analizados del talud.

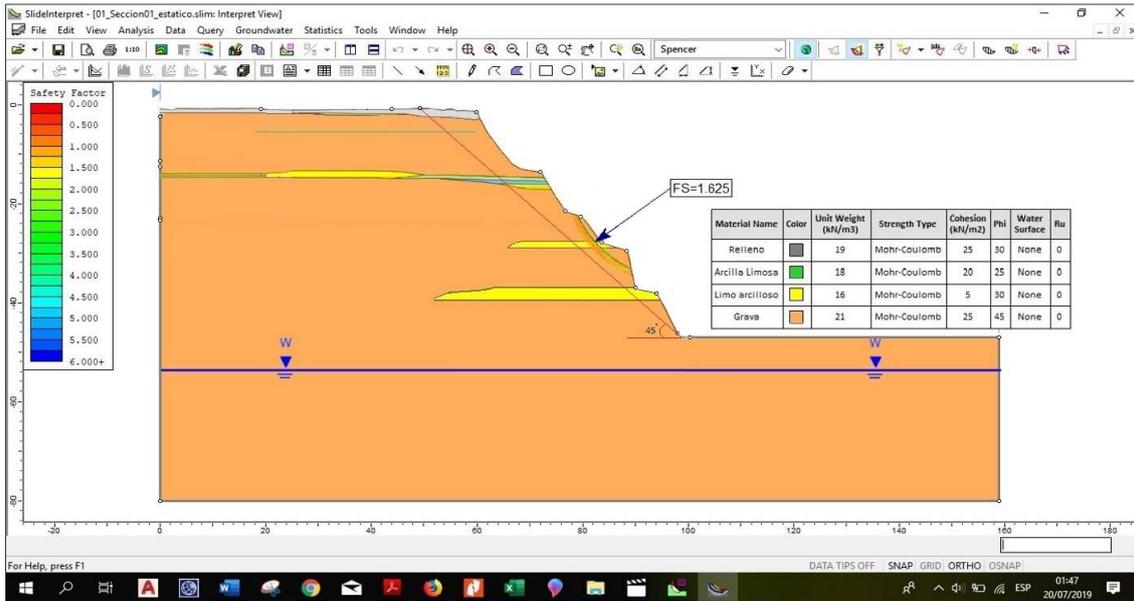
Figura 16. Análisis estático del perfil 1-1', FS Local = 1.625

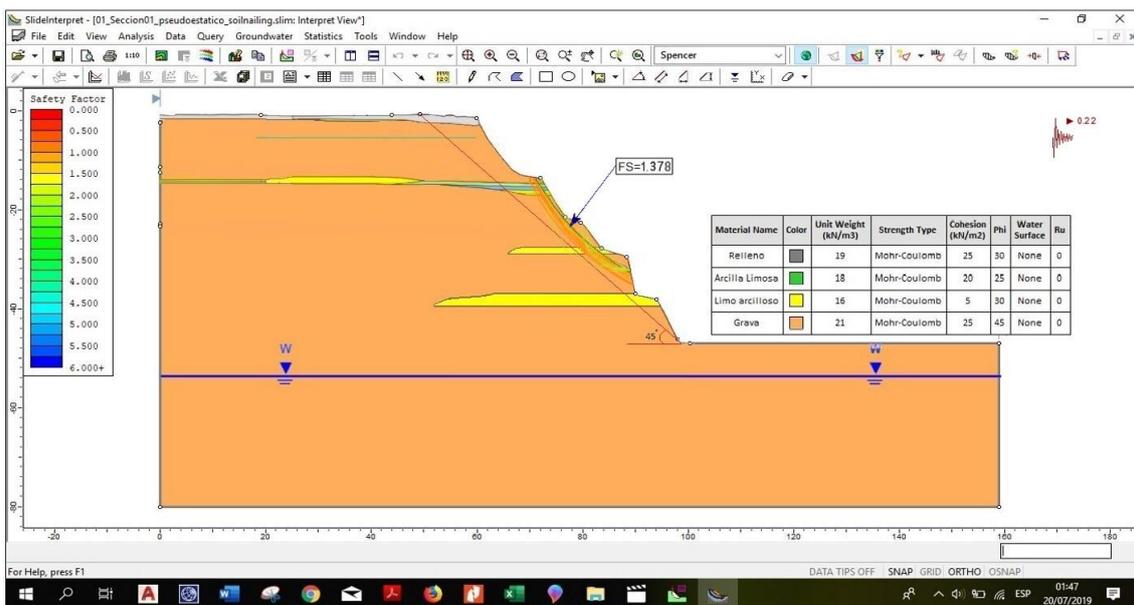
Figura 17. Análisis Pseudo-estático del perfil 1-1', FS Local = 1.378

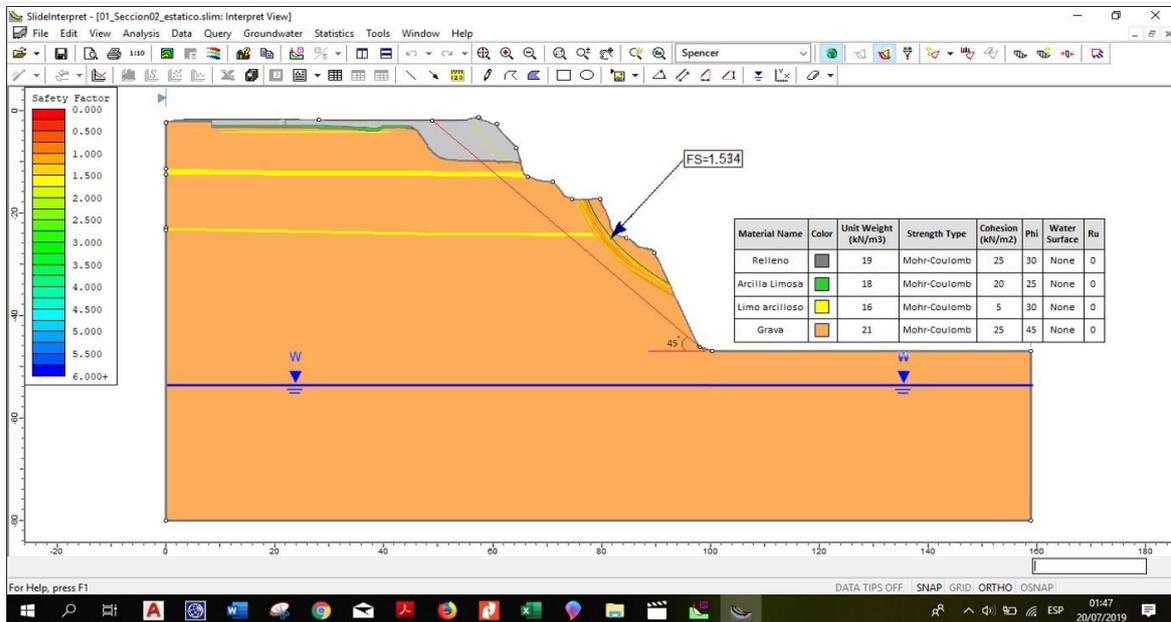
Figura 18. *Análisis estático del perfil 2-2', FS Local = 1.534*

Perfil 2-2': La evaluación de la estabilidad física del talud bajo condiciones naturales, reflejada en la Figura 18, indica que se obtuvo un FS de 1.534. Dado que este resultado excede el mínimo requerido de $FS \geq 1$, se concluye que la sección general del talud está en estado estable. Adicionalmente, el análisis pseudoestático, resultó en un factor de seguridad de 1.259, lo que demuestra,

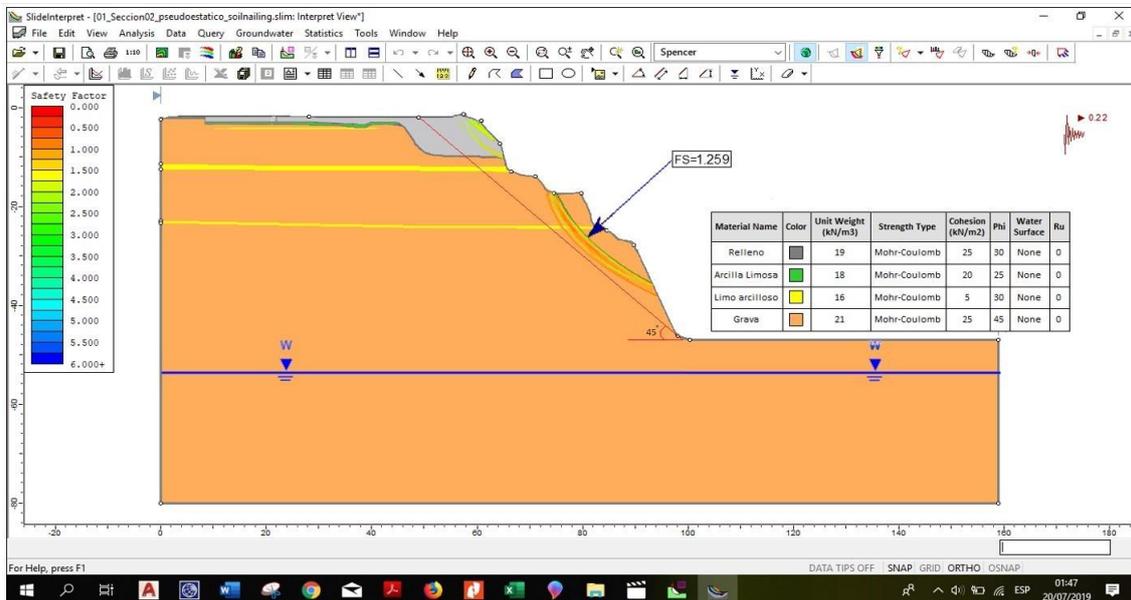
Figura 19. *Análisis Pseudo-estático del perfil 2-2', FS Local = 1.259*

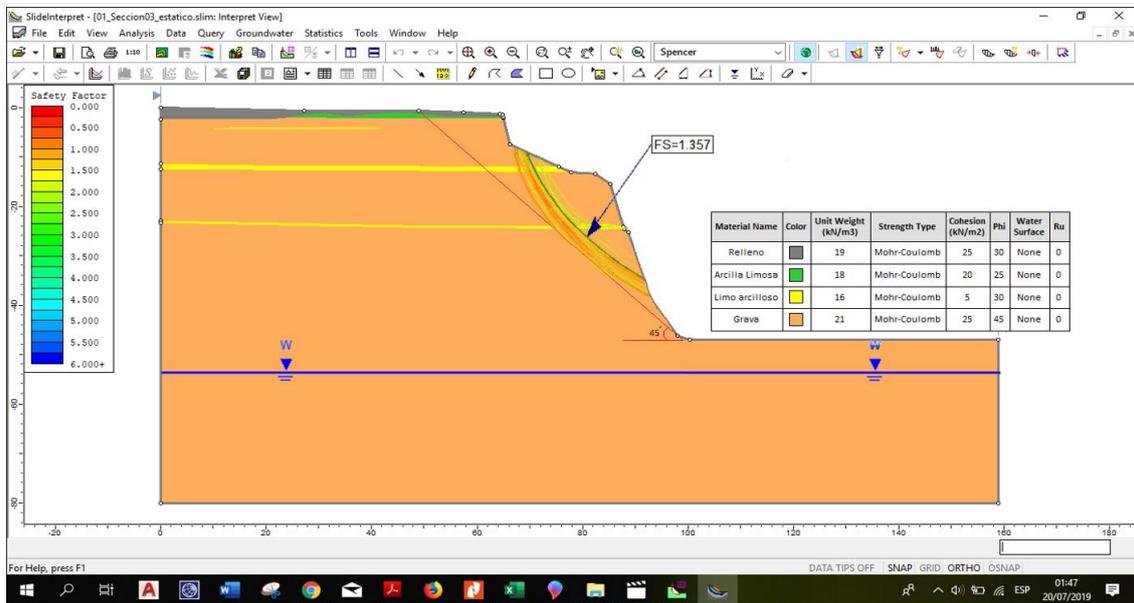
Figura 20. *Análisis Pseudo-estático del perfil 3-3', FS Local = 1.357*

Perfil 3-3': Según la figura 16, el factor de seguridad del talud en condiciones naturales es 1.357 en un análisis estático. Esto significa que el talud es estable, ya

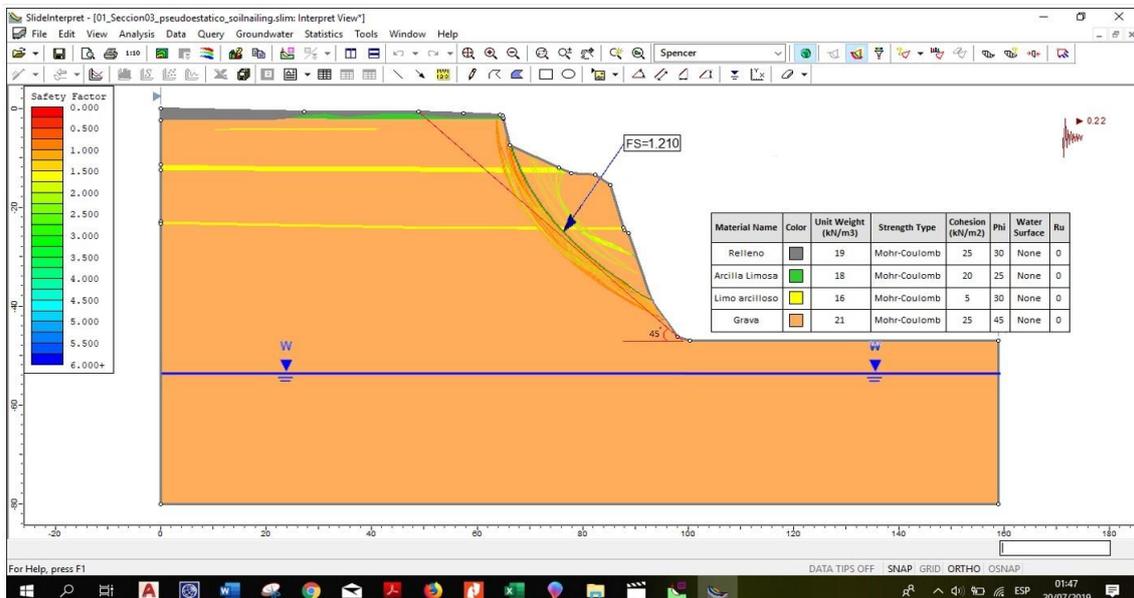
Figura 21. *Análisis Pseudoestático del perfil 3-3', FS Local = 1.210*

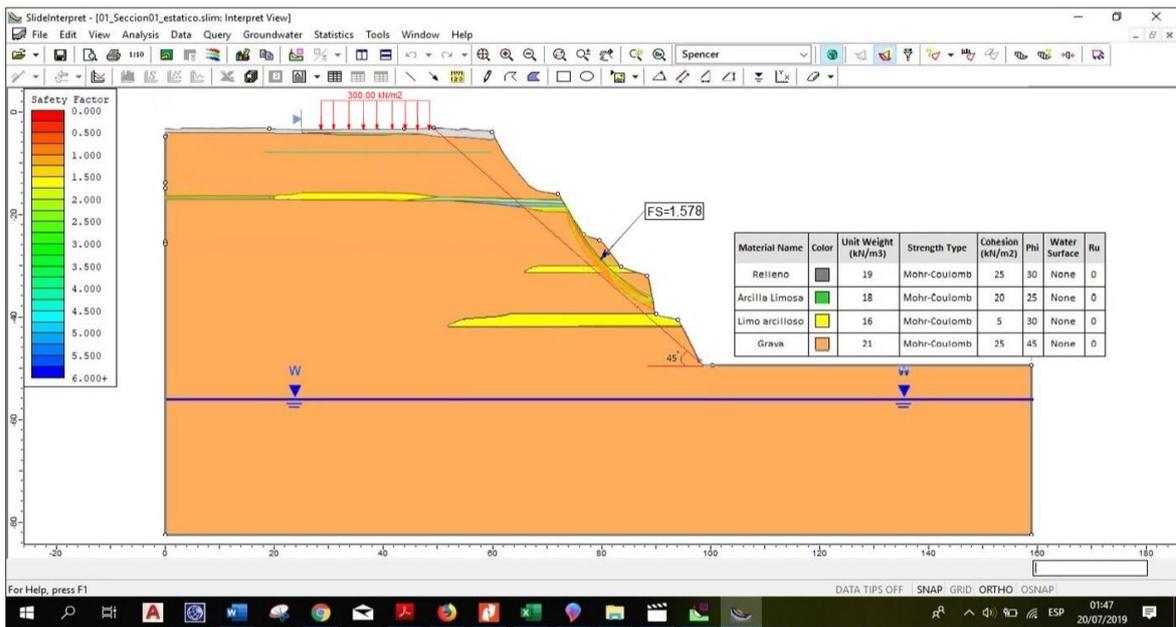
Figura 22. Análisis Estático del perfil 1-1', FS Local = 1.578

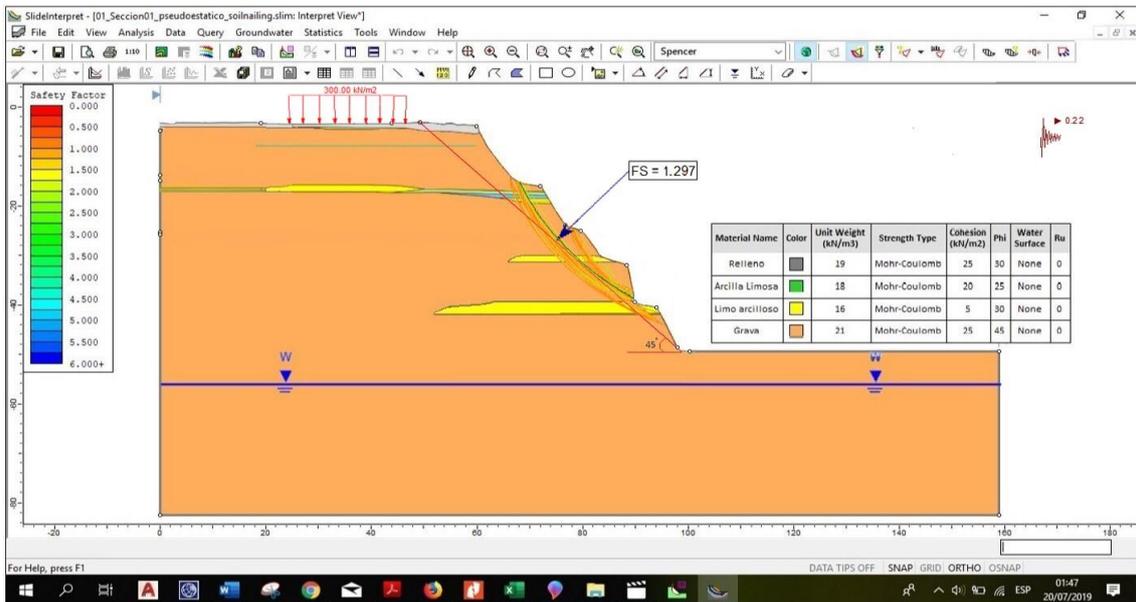
Figura 23. Análisis Pseudo-estático del perfil 1-1', FS Local = 1.297

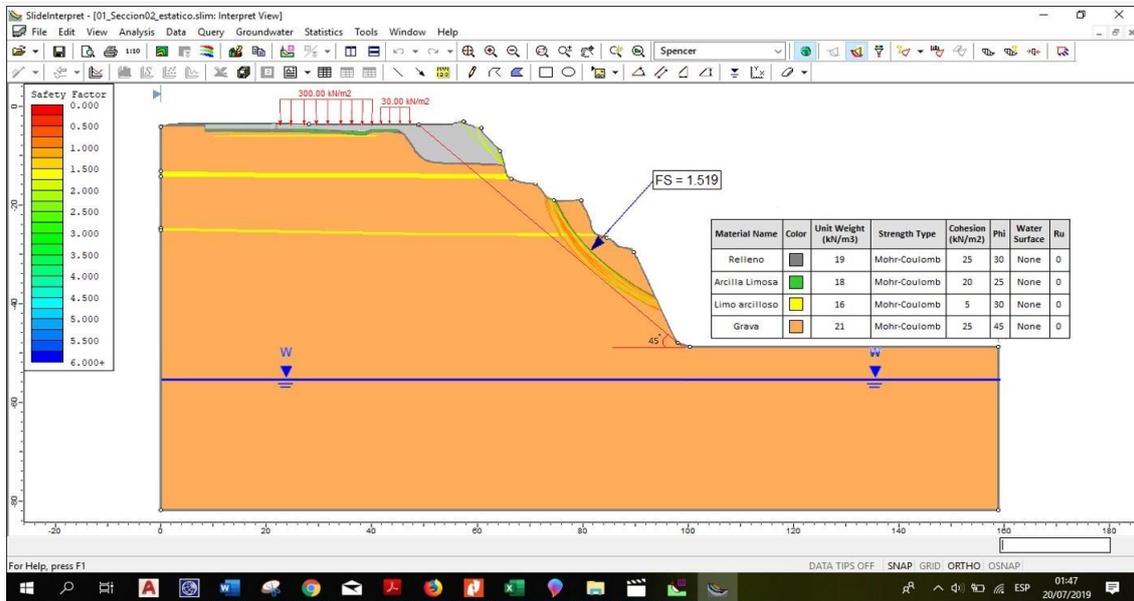
Figura 24. *Análisis Estático del perfil 2-2', FS Local = 1.519*

Perfil 2-2': La evaluación de la estabilidad física del talud bajo condiciones naturales, reflejada en la Figura 24, indicó que el factor de seguridad obtenido fue de 1.519. Dado que este resultado excede el mínimo requerido de $FS \geq 1$, se concluye que la sección general del talud está en estado estable. Adicionalmente,

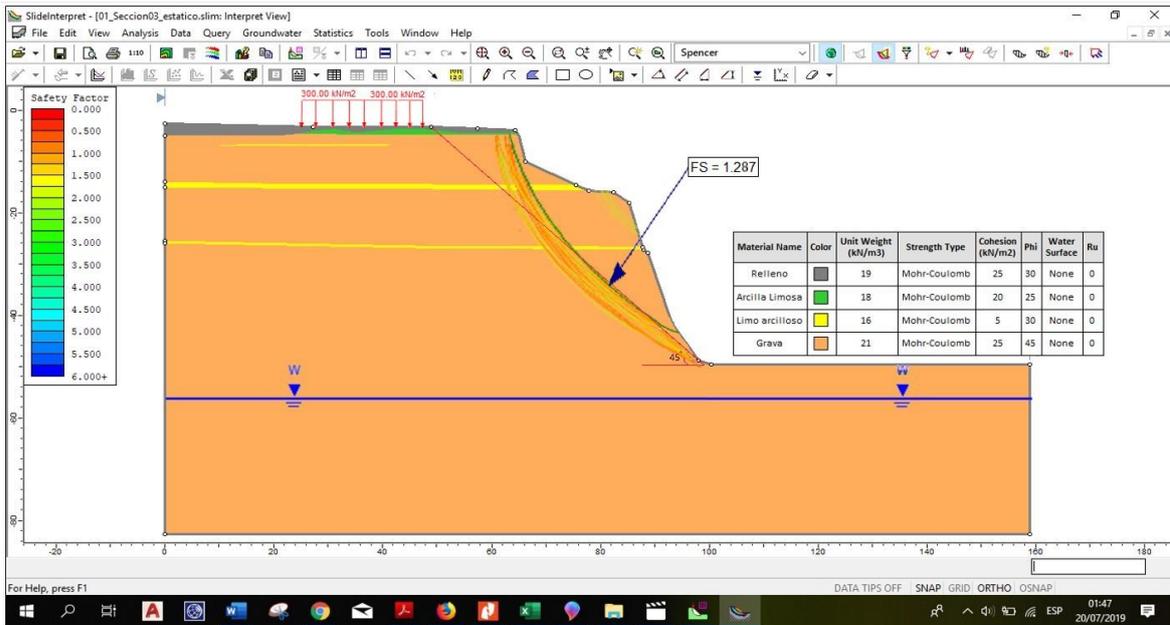
Figura 26. Análisis Estático del perfil 3-3', $FS_{Local} = 1.287$

Perfil 3-3': Según la figura 26, el factor de seguridad del talud en condiciones naturales es 1.287 en un análisis estático. Esto significa que el talud es estable, ya que el $FS \geq 1$. En cuanto al análisis pseudo estático, el factor de seguridad es 1.164, como muestra la figura 27. Este valor también indica que el talud es estable según este criterio.

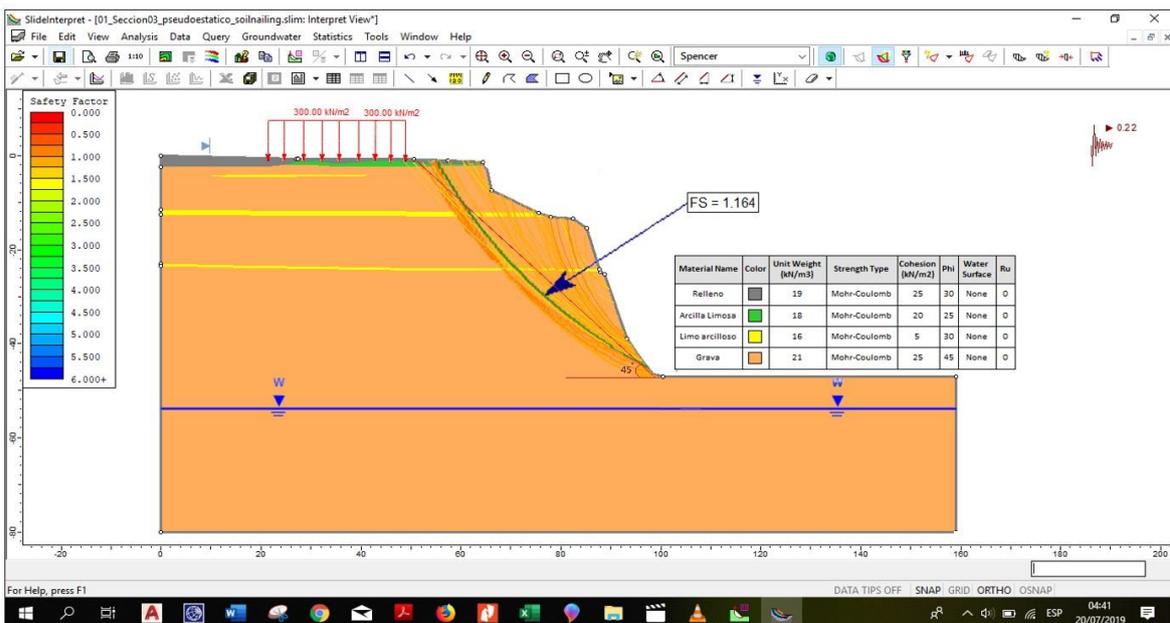
Figura 27. Análisis Pseudo-estático del perfil 3-3', $FS_{Local} = 1.164$

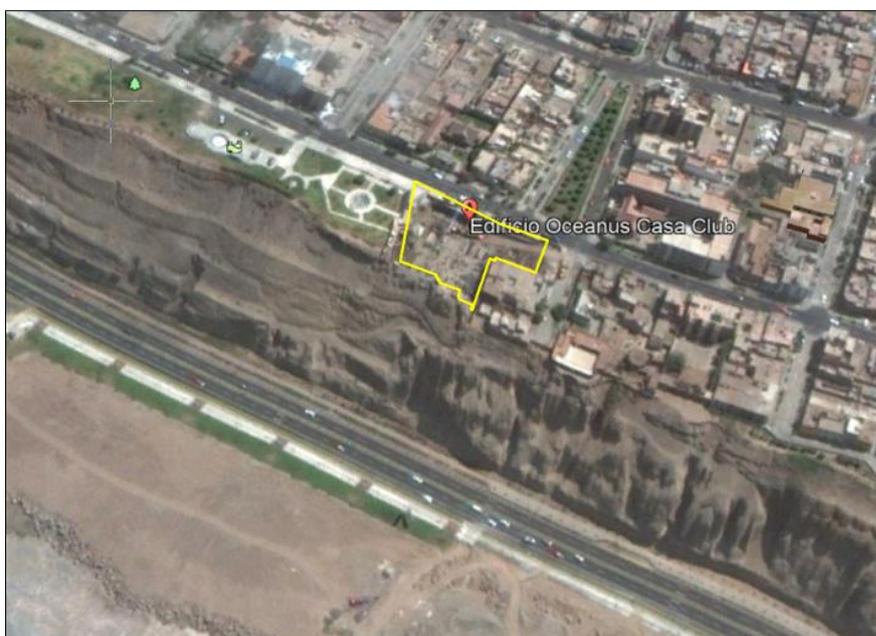
Figura 28. *Análisis sin la construcción del edificio.*

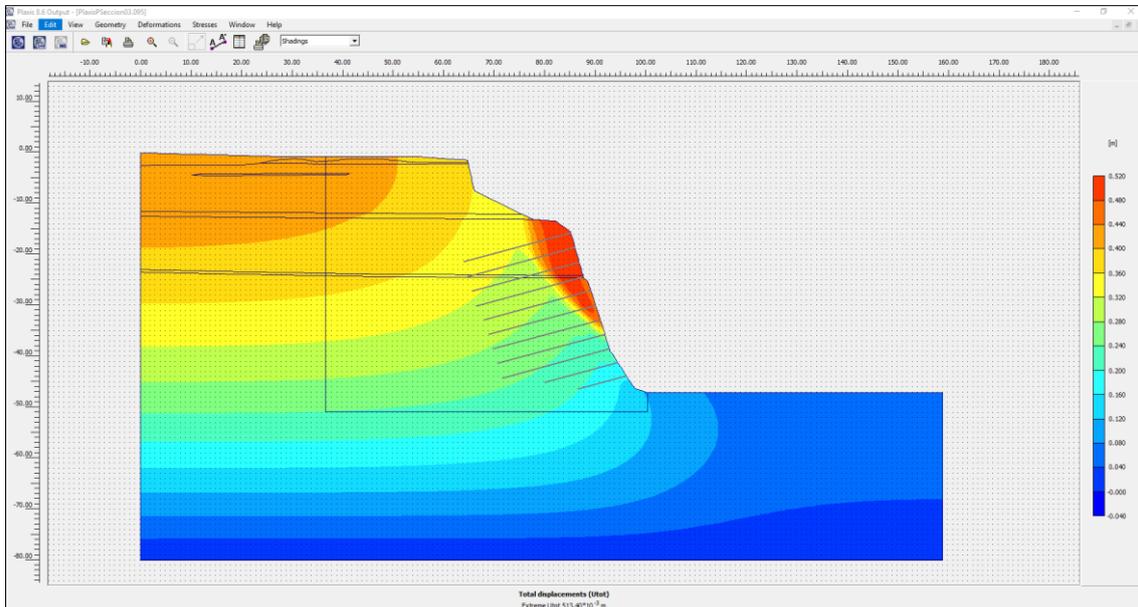
En la figura 29 se aprecia la existencia de la mayor zona de deformación ubicada en el talud del acantilado, con un valor máximo de deformación de 5.1 cm, en condiciones estáticas (sin sismo).

Figura 29. Asentamiento y deformaciones iniciales en el talud sin considerar el edificio.

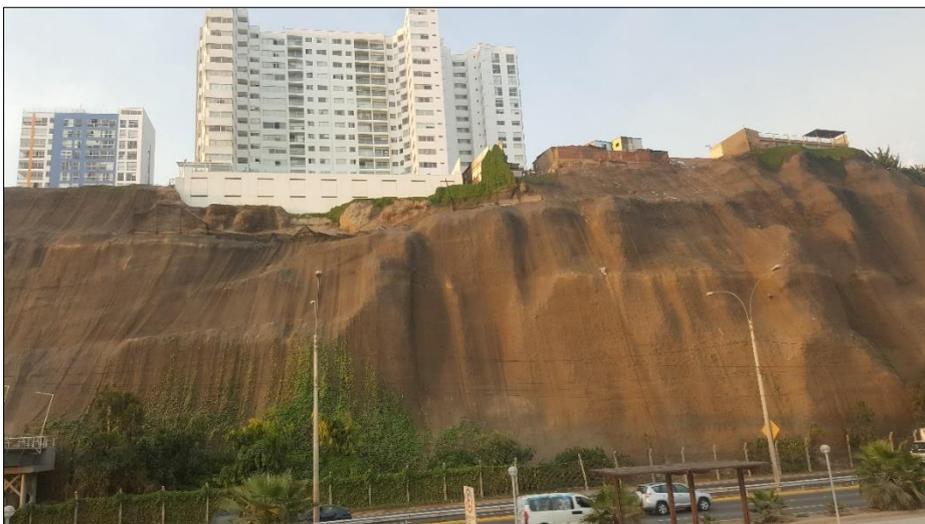
Figura 30. Análisis considerando la carga del edificio.

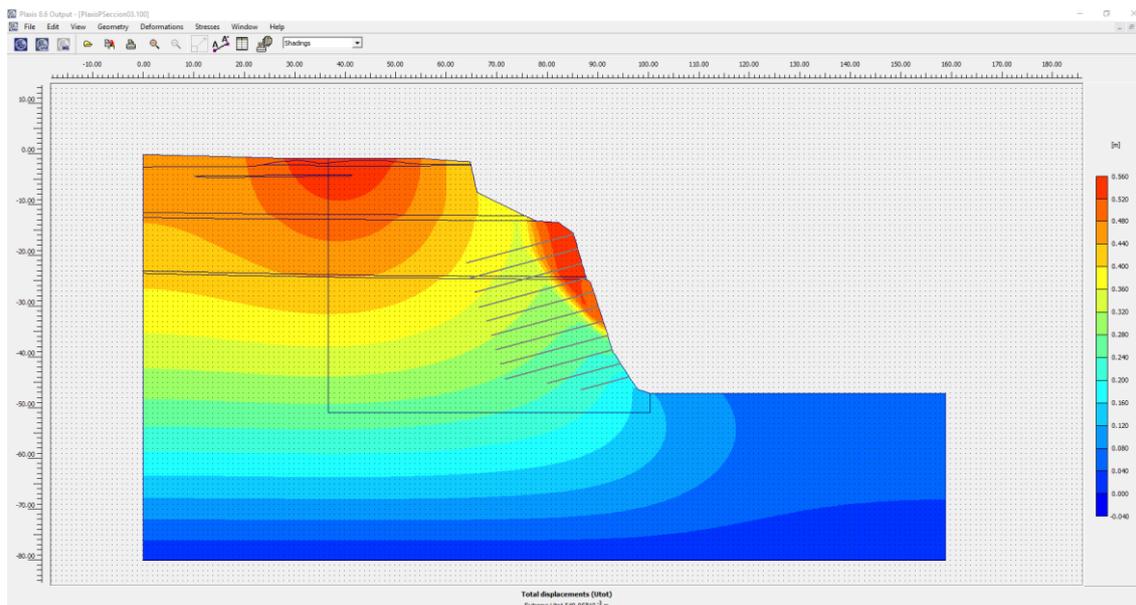
Figura 31. *Desplazamiento total proyectado después de la construcción del edificio (sin sistema de pernos de anclaje).*

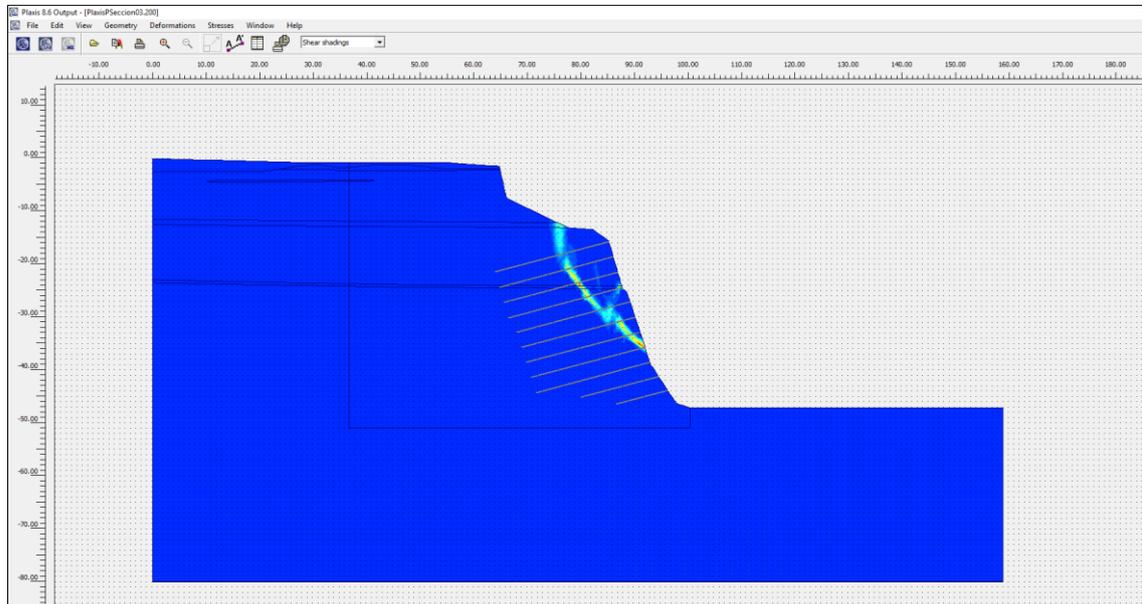
Figura 32. *Ubicación de la superficie de falla crítica considerando la carga del edificio.*

- Una vez identificado la falla crítica se procede a la instalación de pernos de anclajes, este sistema de estabilización mejora gradualmente la estabilidad del talud analizado, puesto que reduce significativamente la superficie de falla, esto representado en la figura 33.

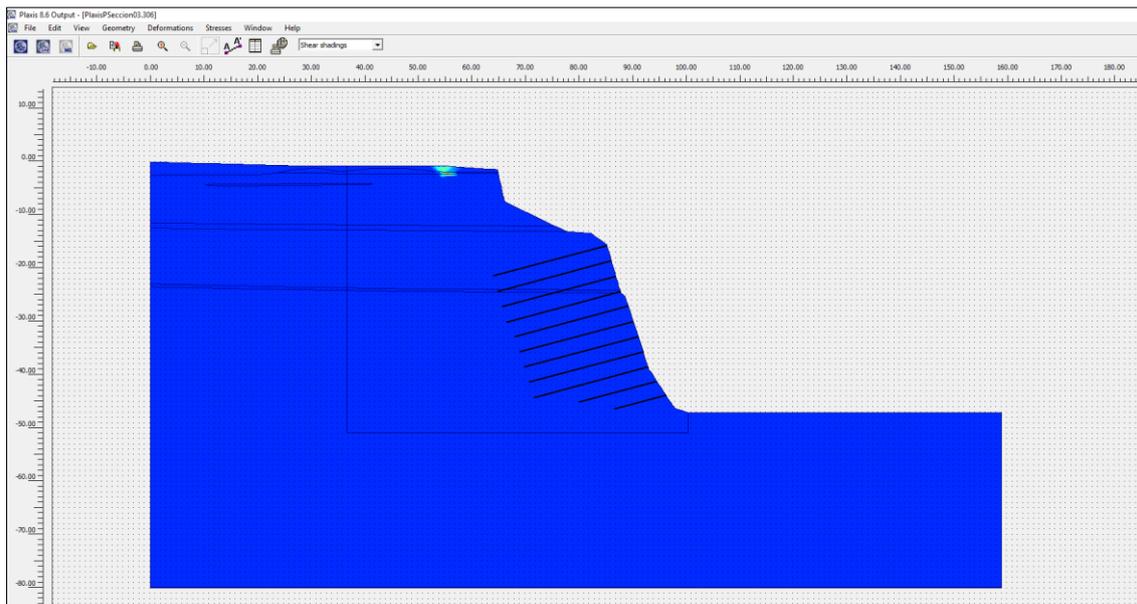
Figura 33. *Ubicación de la superficie de falla después de instalar soil-nailing*

Se puede apreciar que luego de instalar el sistema de soil-nailing (pernos de anclaje) se elimina la superficie de falla crítica en el talud.

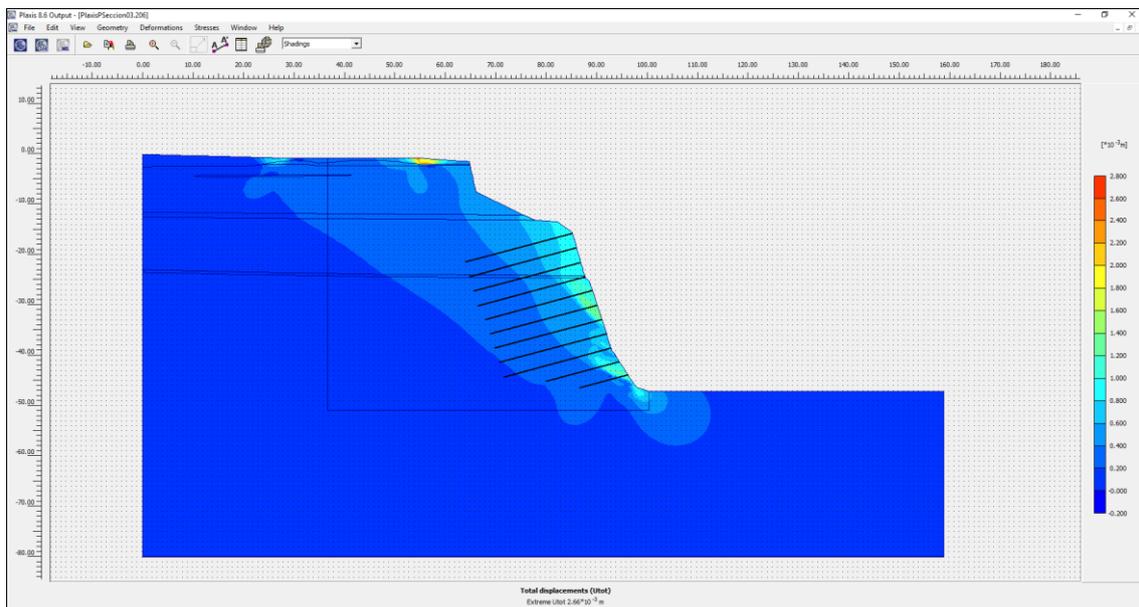
Figura 34. Asentamiento y deformaciones iniciales en el talud considerando la carga del edificio.

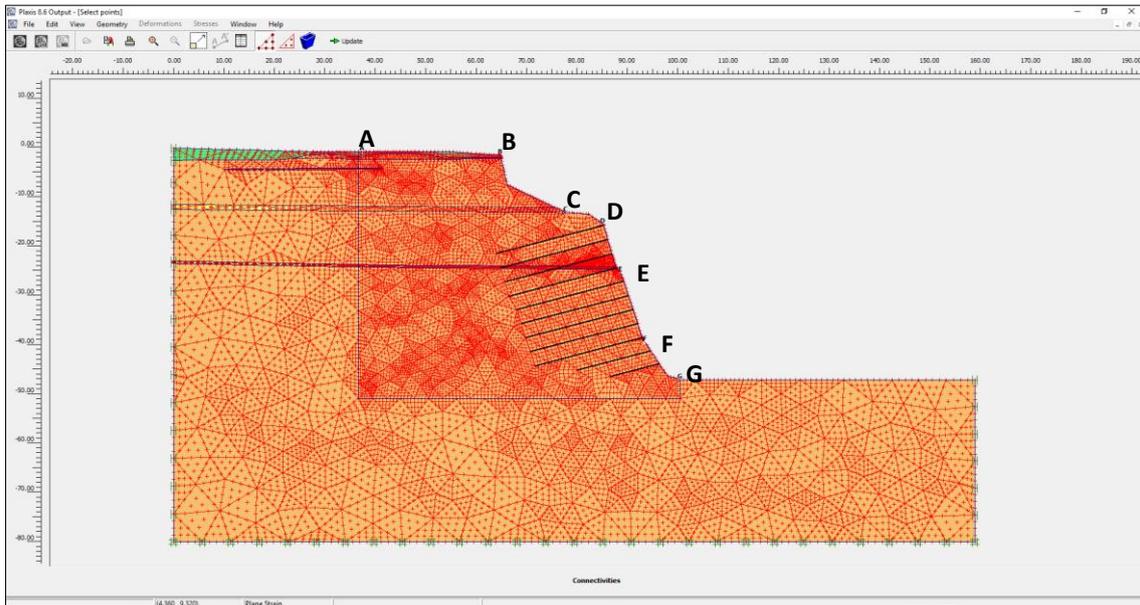
Figura 35. Ubicación de los puntos de control considerando la carga del edificio.

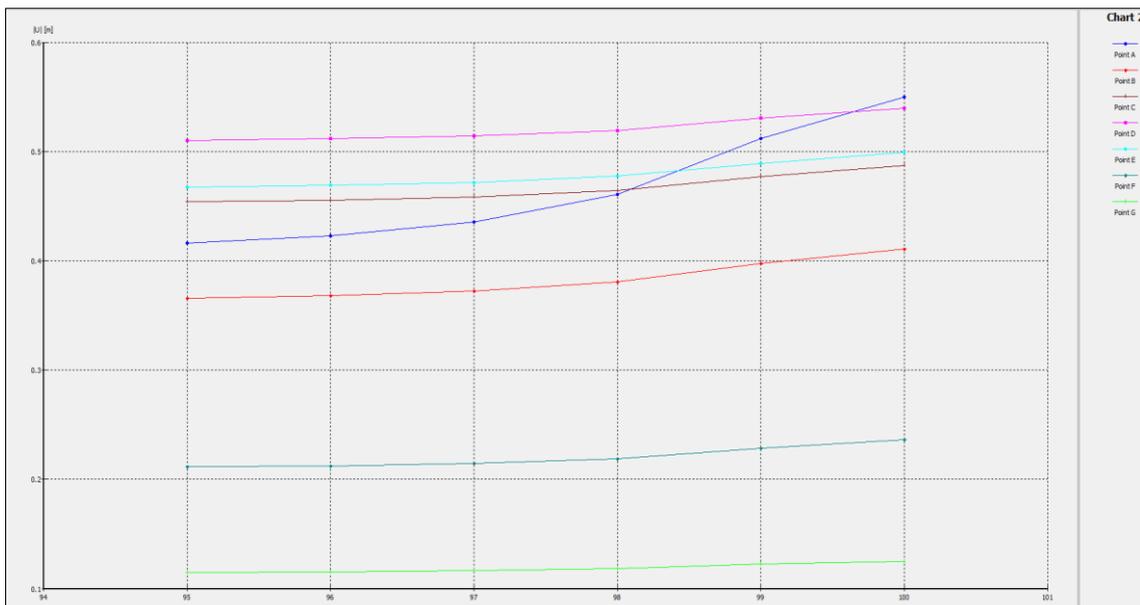
Figura 36. Deformaciones máximas en los puntos A y D.

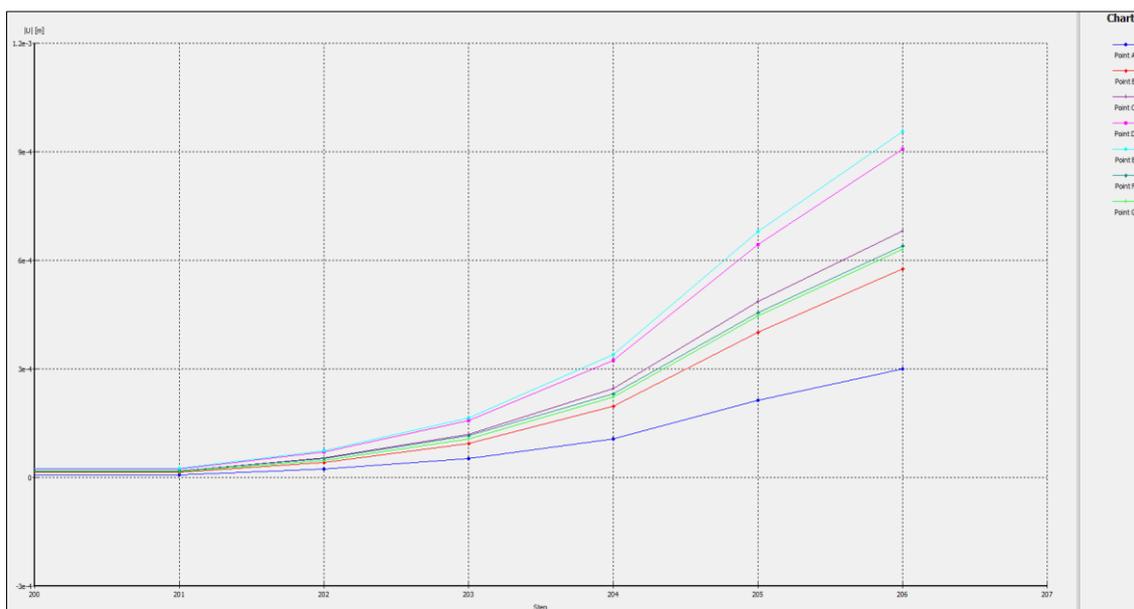
Figura 37. Deformaciones máximas en los puntos A y D.

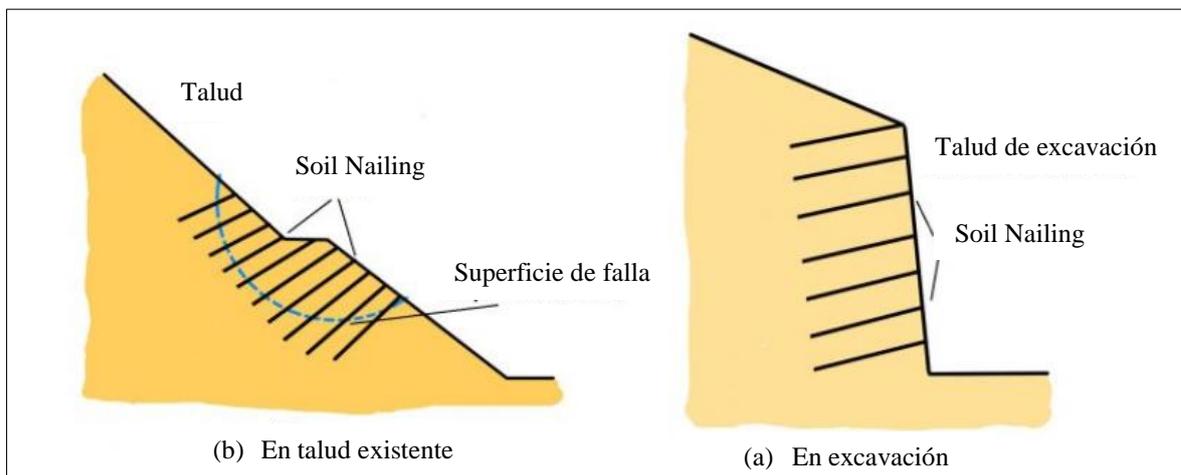
Figura 38. *Deslizamiento de tierra controlada con el Sistema Soil Nailing*

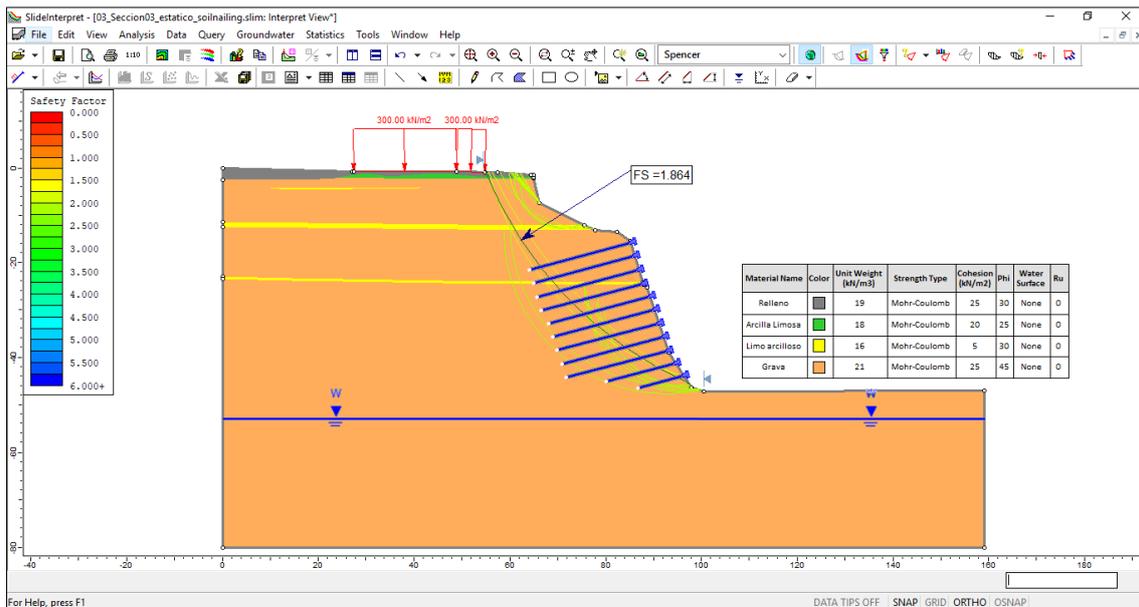
Figura 39. Propuesta de estabilización con el Sistema Soil Nailing- condición estático

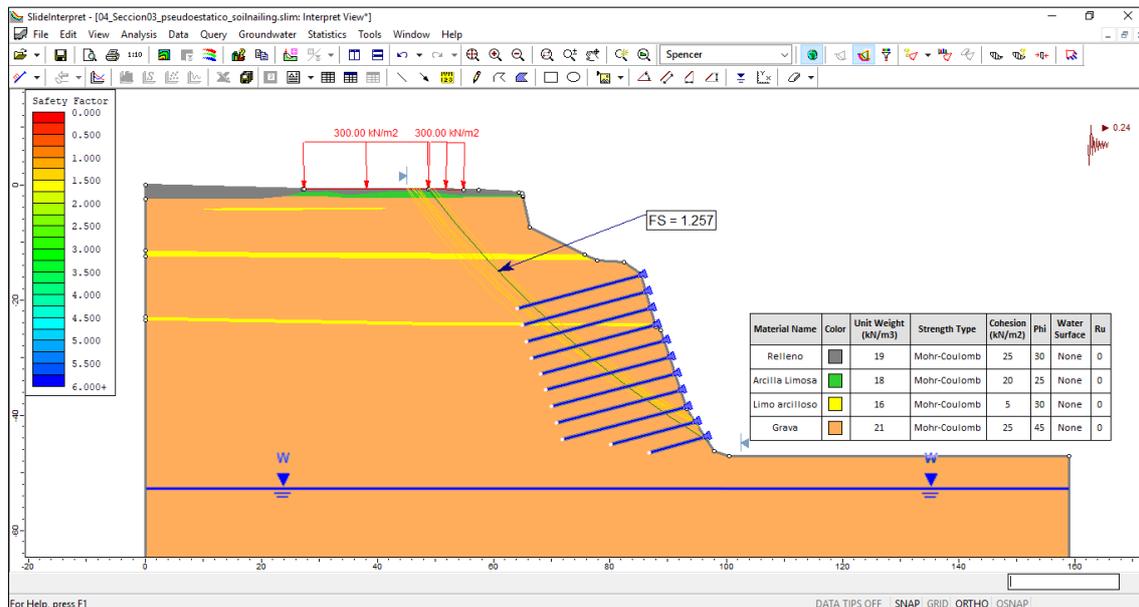
Figura 40. Propuesta de estabilización con el Sistema Soil Nailing- condición pseudo-estático

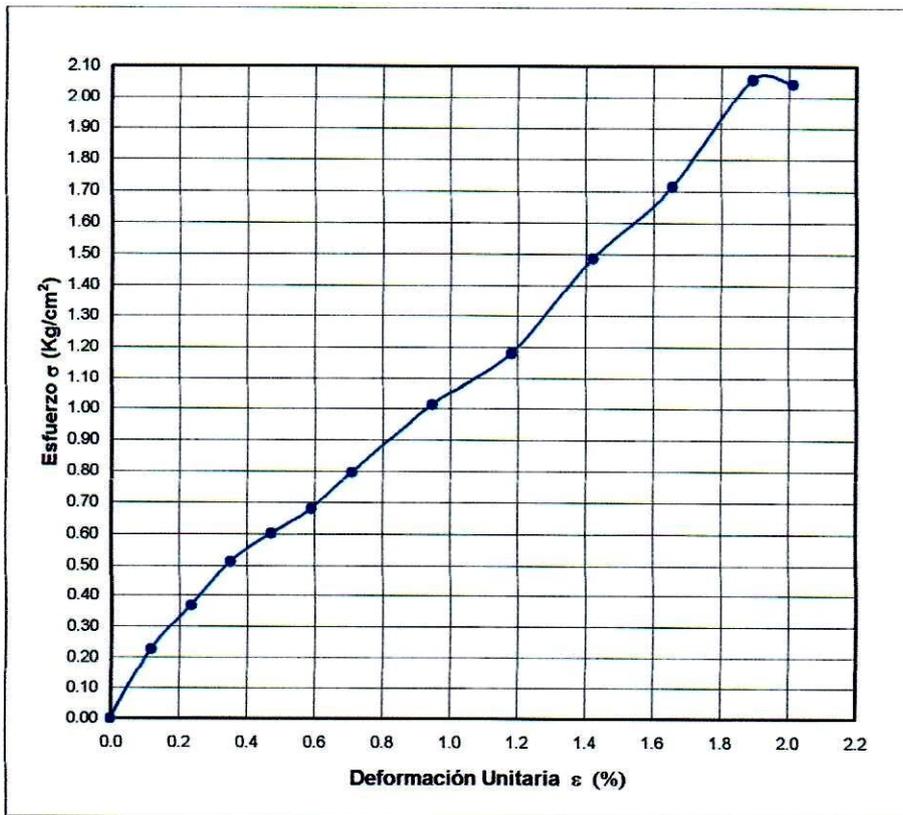
PROYECTO : EDIFICIOS DE 11 PISOS Y 2 SOTANOS
UBICACIÓN : SAN MIGUEL - LIMA
SONDAJE : C - 1
PROFUNDIDAD : 0.90 - 1.10 m

q_u :	2.06 Kg/cm ²	<p>ESQUEMA DE FALLA</p>
γ :	1.830 gr/cm ³	
γ_d :	1.700 gr/cm ³	
ω :	7.66 %	
G_s :	-- gr/cm ³	
H :	107.20 mm	
D :	48.80 mm
