**FACULTAD DE INGENIERÍA Y ARQUITECTURA
ESCUELA PROFESIONAL DE INGENIERÍA CIVIL**

Análisis de estabilidad de taludes empleando métodos de cálculo
equilibrio límite, elementos finitos, zona costera distrito San
Miguel, Lima-2019

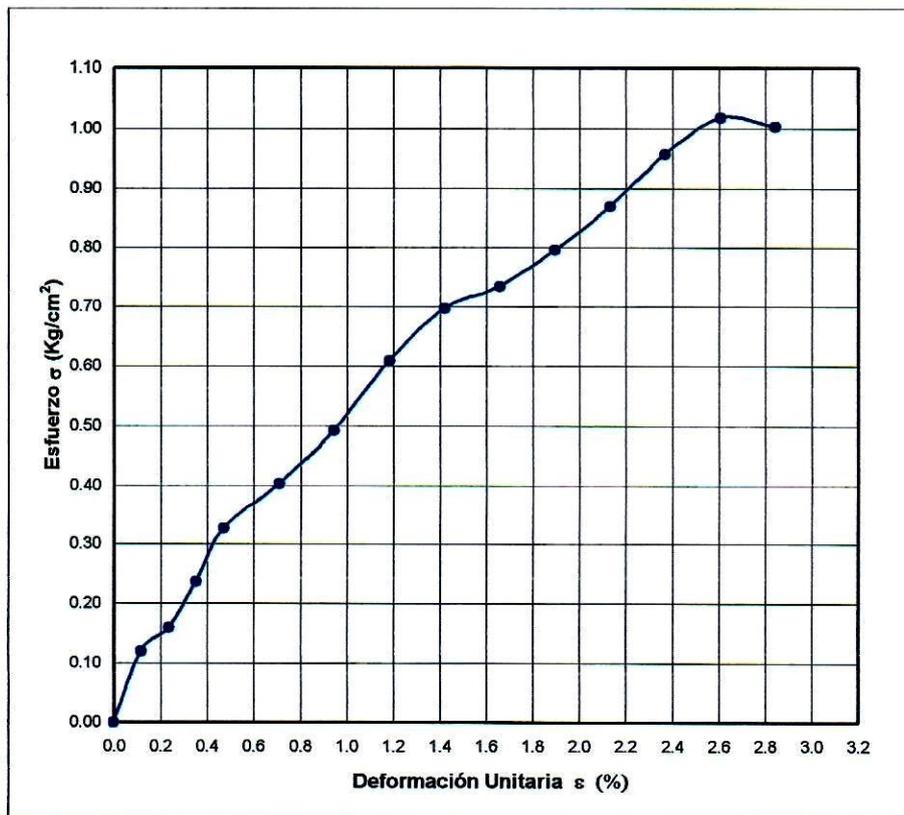
PROYECTO : EDIFICIOS DE 11 PISOS Y 2 SOTANOS
UBICACIÓN : SAN MIGUEL - LIMA
SONDAJE : C - 3
PROFUNDIDAD : 1.40 - 1.60 m

q_u	:	1.02	Kg/cm²
γ	:	1.685	gr/cm³
γ_d	:	1.503	gr/cm³
ω	:	12.14	%
G_s	:	-	gr/cm³
H	:	107.10	mm
D	:	48.90	mm

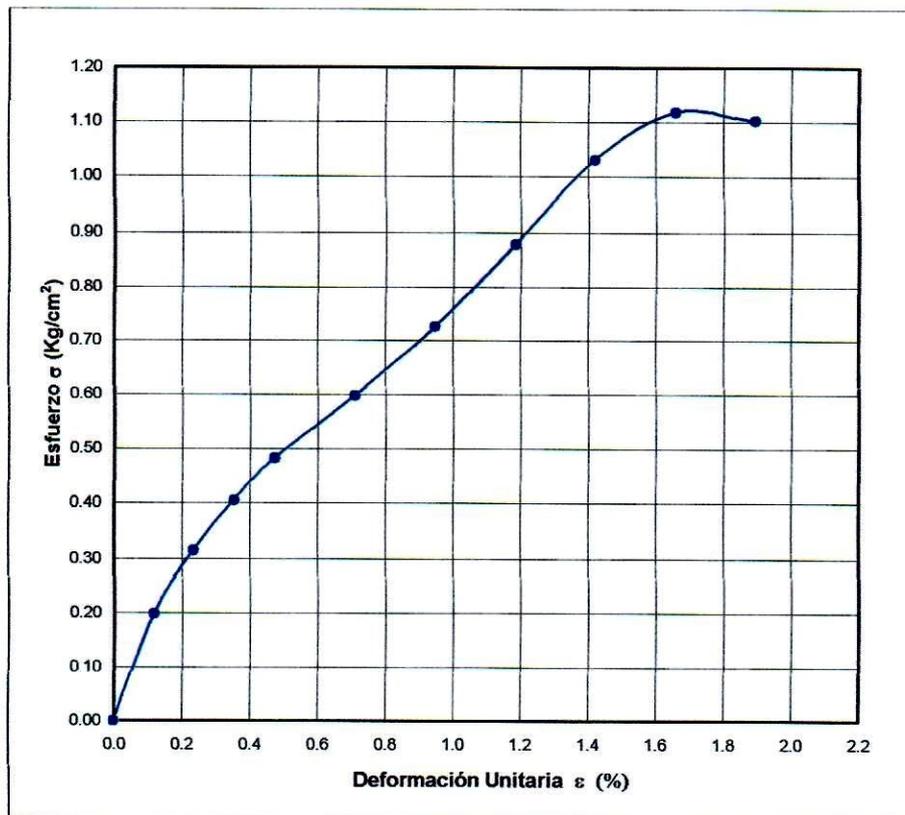
PROYECTO : EDIFICIOS DE 11 PISOS Y 2 SOTANOS
UBICACIÓN : SAN MIGUEL - LIMA
SONDAJE : C - 4
PROFUNDIDAD : 0.80 - 1.00 m

q_u	:	1.12	Kg/cm²
γ	:	1.611	gr/cm³
γ_d	:	1.473	gr/cm³
ω	:	9.34	%
G_s	:	-	gr/cm³
H	:	107.10	mm
D	:	48.90	mm
