**UNIVERSIDAD CÉSAR VALLEJO**

Evaluación del comportamiento sismorresistente de las viviendas autoconstruidas de albañilería confinada con ladrillos artesanales en el A.H. Nueva Vida, San Juan de Lurigancho – 2023

**TESIS PARA OBTENER EL TÍTULO PROFESIONAL DE:  
Ingeniero Civil**

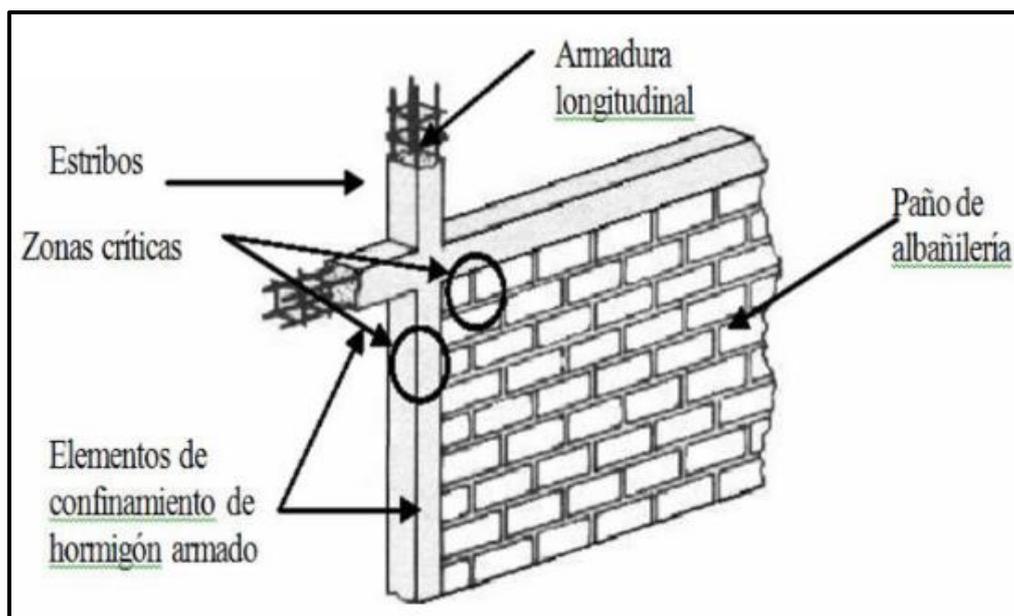
Figura 2. Esquema estructural de albañilería confinada

Según (Promyshlennoe et al., 2019) indican que se debe reforzar el perímetro de mampostería con piezas de hormigón para permitir el futuro vaciado del edificio. Se dice que las paredes del primer piso están sostenidas por una serie de repisas horizontales de intrincado diseño que forman los cimientos del sótano. Es razonable suponer que las construcciones de mampostería se diseñarán de acuerdo con los principios mecánicos aceptados y tendrán en cuenta la resistencia natural de los materiales. Para determinar la resistencia de la mampostería, se deben tener en cuenta una serie de elementos, incluidas las cargas vivas y muertas, la actividad sísmica, el flujo de aire, la excentricidad de la carga, la torsión, los cambios de temperatura, el asentamiento diferencial y otras variables pertinentes. Los requisitos E.030 y E.070 para mampostería limitada se tienen en cuenta durante el examen sísmico.

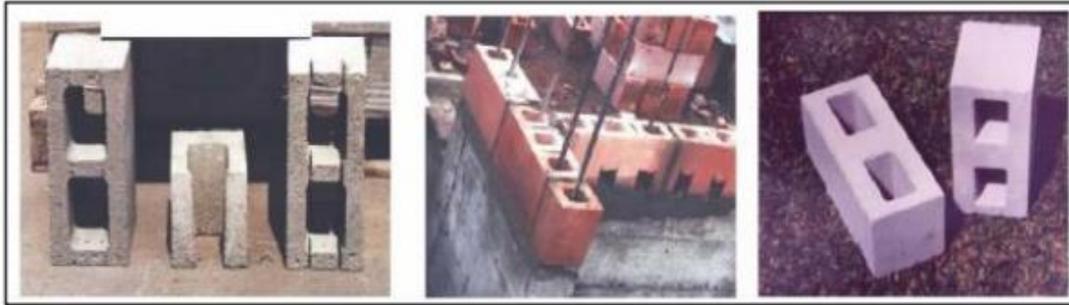
Figura 3. Unidades de albañilería alveolar

Es el material principal para la construcción de estructuras de mampostería, entre los muchos ingredientes utilizados en su producción se encuentran el hormigón de cemento portland, la arcilla y una combinación de arena y cal. Definición: cualquier cosa que haya sido moldeada, extruida o compactada de alguna otra forma (Chicchón y Rivasplata, 2020).

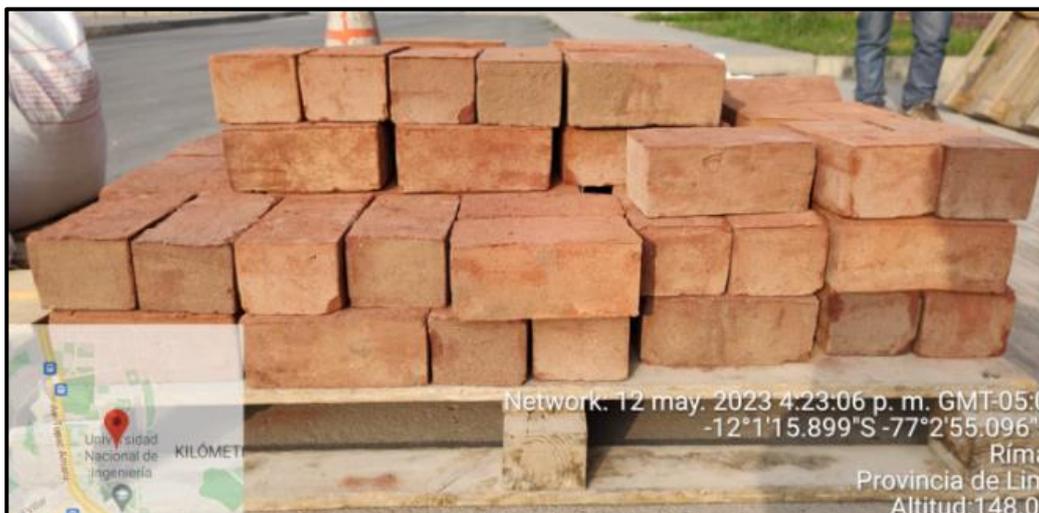
Figura 5. Ladrillo macizo King Kong

Los ladrillos como el que se muestra en la Figura 5 se utilizan a menudo en la construcción de estructuras de mampostería debido a su capacidad para soportar el peso de toda la estructura, así como el impacto de los terremotos. Además, la resistencia de este ladrillo es de 130 kg/cm<sup>2</sup>, lo que lo convierte en una clase IV (Construsuma, 2021).

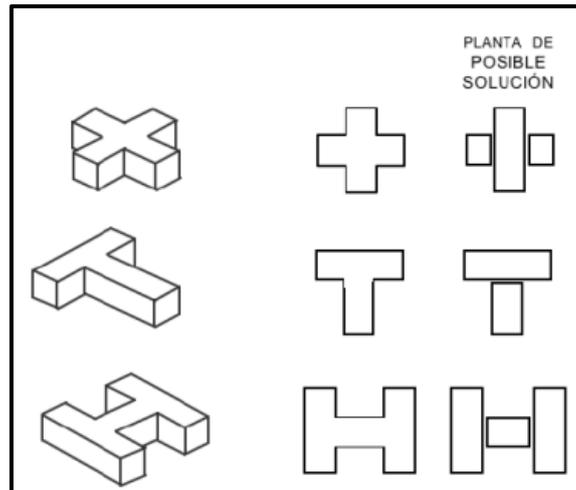
Figura 9. Irregularidad presente en planta

El diseño de una planta tiene un impacto significativo en la respuesta de esfuerzos localizados, particularmente en edificios ubicados en regiones sísmicamente activas, donde el ángulo de fractura entre varios componentes de la estructura representa el punto más vulnerable. Como se mostró en el párrafo anterior, este problema puede solucionarse fácilmente colocando estratégicamente el total de nodos. Aquí hay algunos ejemplos del mundo real y sugerencias sobre cómo manejarlos (Chicchón y Rivasplata, 2020).

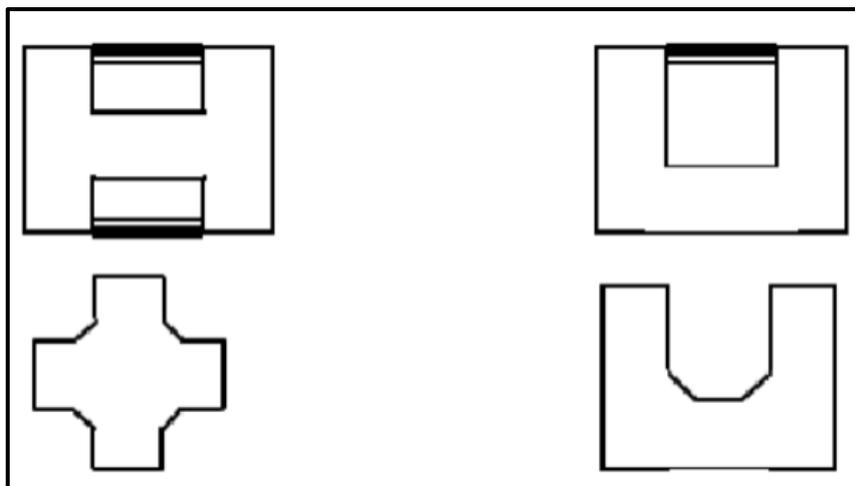
Figura 10. Propuesta de solución en planta

La eficacia de las formas antes mencionadas se puede mejorar mediante la incorporación estratégica de componentes rígidos adicionales, como se muestra visualmente en la figura siguiente.

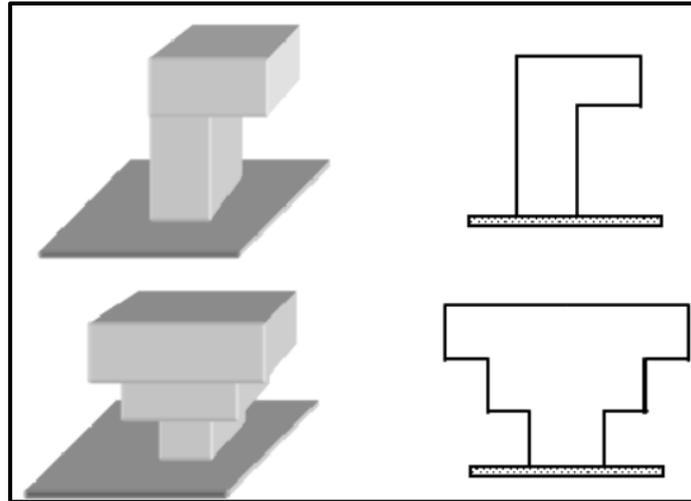
Figura 11. Irregularidades verticales

Los problemas en cuestión incluyen la orientación vertical del edificio, que puede causar concentraciones de tensiones notables debido a las rápidas diferencias de rigidez y masa entre los niveles adyacentes. Particularmente en grandes edificios como hospitales e instituciones de salud, se recomienda limitar la necesidad de escalar y promover transiciones suaves entre niveles.

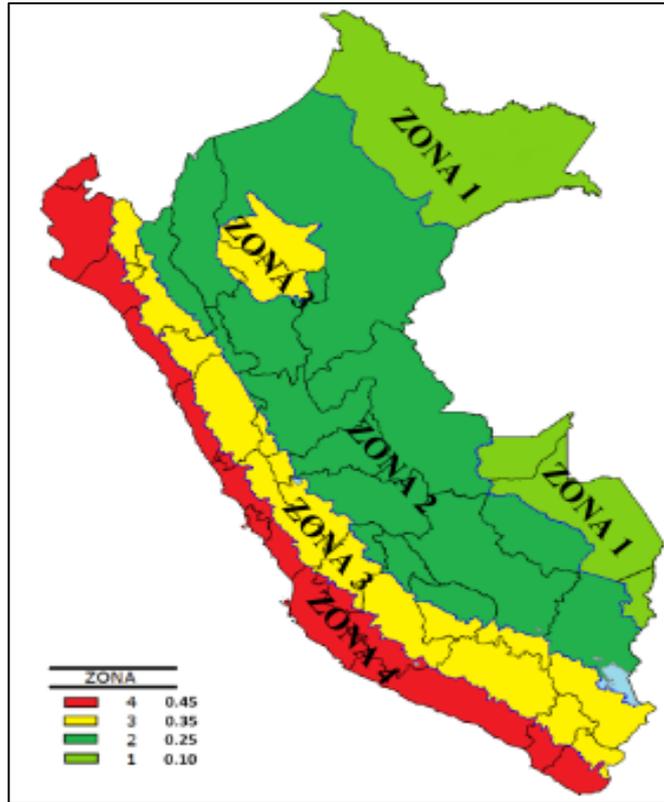
Figura 12. Zonas sísmicas

De acuerdo con (San Bartolomé et al., 2018) el comportamiento sísmico de las estructuras de mampostería está asociado a cómo reaccionan a los eventos sísmicos, con el objetivo de minimizar el daño a la estructura. Esto se divide en cuatro zonas con los factores correspondientes: Z1 (factor = 0,010), Z2 (factor = 0,25), Z3 (factor = 0,35) y Z4 (factor = 0,45).

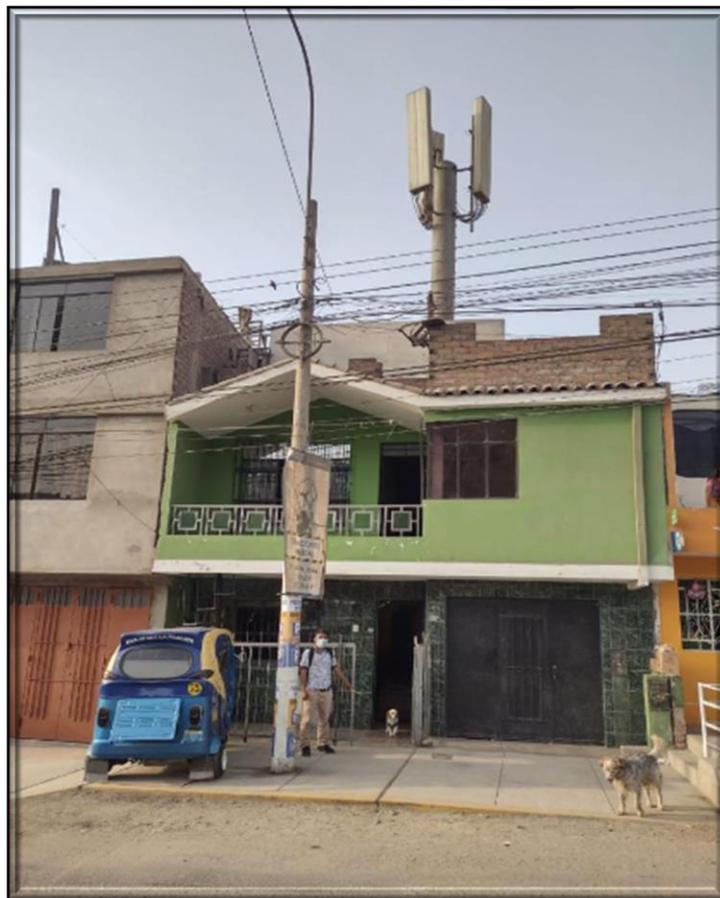
Figura 14. Edificación de albañilería confinada

El reconocimiento de la vivienda fue tal que se hizo mediciones como las dimensiones de los muros estructurales y no estructurales, alturas y distribución de ambientes a través de las fichas técnicas y herramientas de mano.

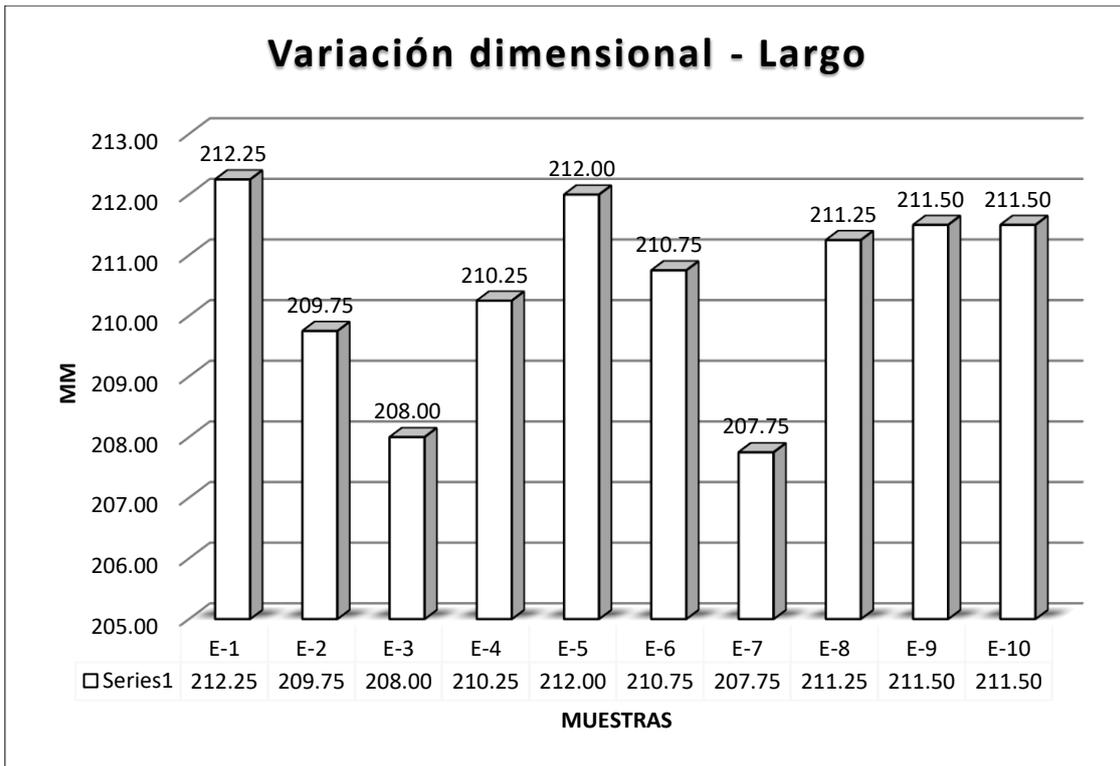
Figura 15. Variación dimensional - Largo

N° und albañilería	Dimensiones				
	Largo (mm)				
	L1	L2	L3	L4	L prom (mm)
E-1	216	209	210	214	212.25
E-2	210	209	209	211	209.75
E-3	206	209	210	207	208.00
E-4	213	208	211	209	210.25
E-5	211	212	213	212	212.00
E-6	211	210	213	209	210.75
E-7	208	207	208	208	207.75
E-8	210	210	212	213	211.25
E-9	211	211	211	213	211.50
E-10	211	211	212	212	211.50
LADRILLO ESTÁNDAR					215.00
Largo promedio					210.50
Desviación estándar $\sigma$					1.58
% DE VARIACION					2.09 %

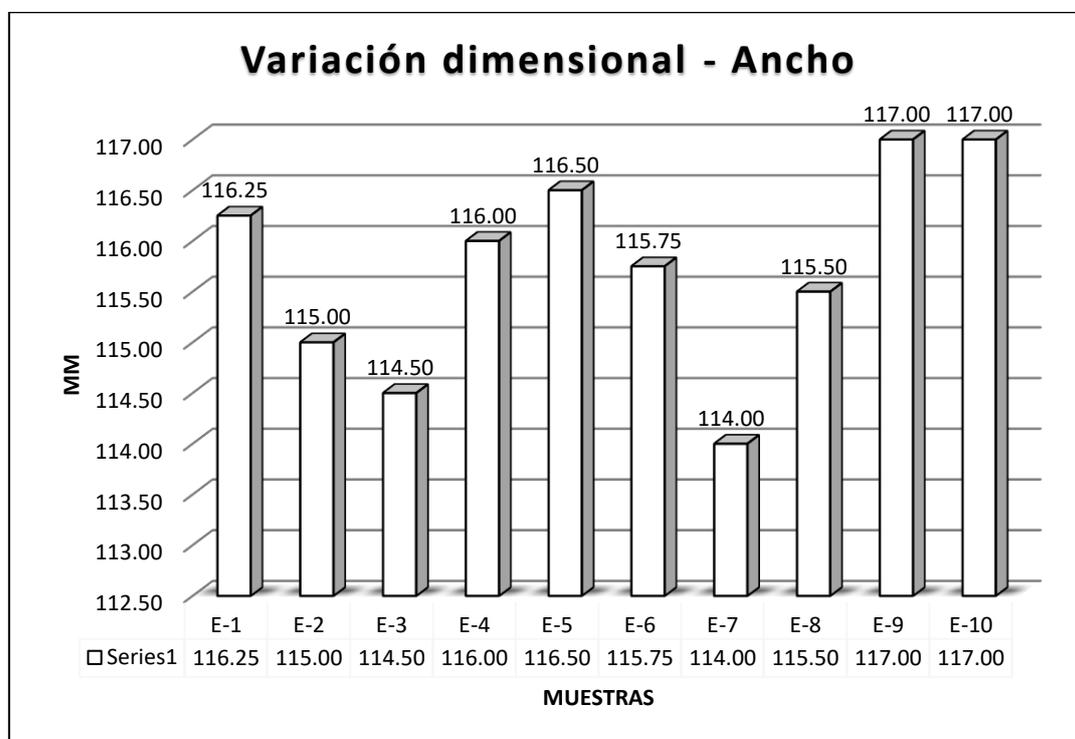
**Figura 16. Variación dimensional - Ancho**

N° UND ALBAÑILERIA	Dimensiones				
	Ancho (mm)				
	A1	A2	A3	A4	A prom (mm)
E-1	119	114	116	116	116.25
E-2	119	113	113	115	115.00
E-3	118	112	114	114	114.50
E-4	119	114	115	116	116.00
E-5	120	115	116	115	116.50
E-6	119	114	115	115	115.75
E-7	117	112	113	114	114.00
E-8	119	114	114	115	115.50
E-9	120	116	116	116	117.00
E-10	120	115	116	117	117.00
LADRILLO ESTÁNDAR					115.00
Ancho promedio					115.75
Desviación estándar $\sigma$					1.01
% DE VARIACION					-0.65 %

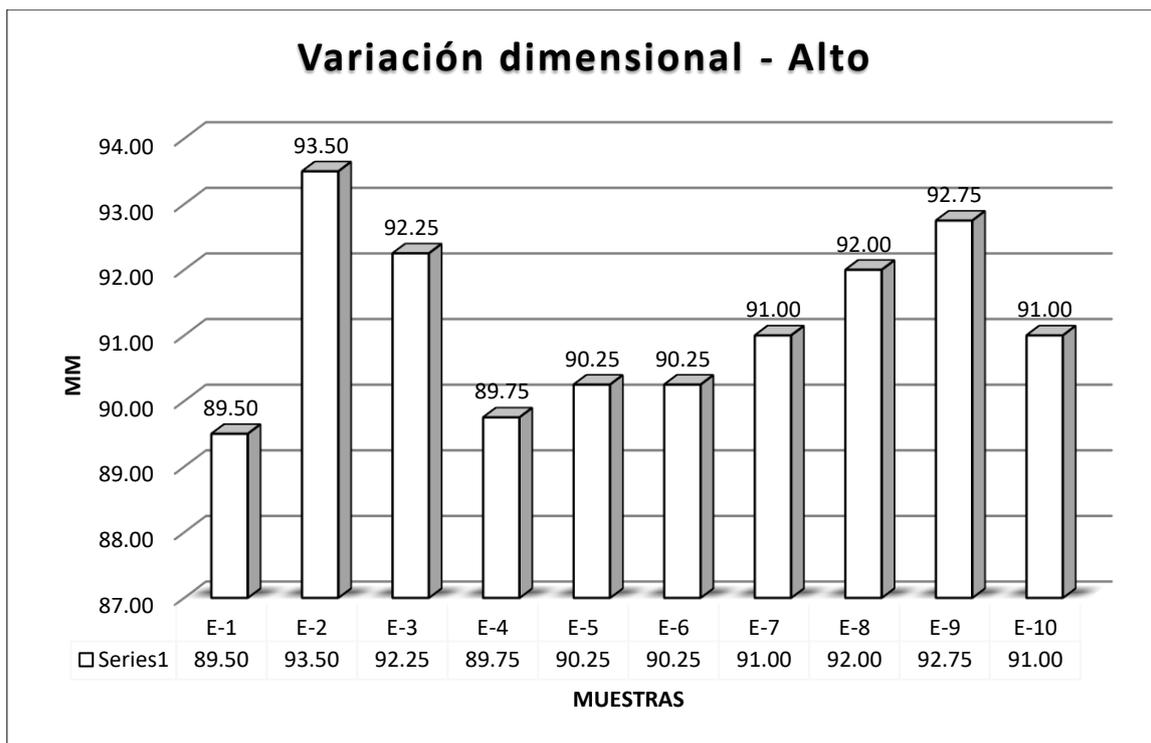
Figura 17. Variación dimensional - Alto

N° und albañilería	Dimensiones				
	Alto (mm)				
	H1	H2	H3	H4	H prom (mm)
E-1	90	89	89	90	89.50
E-2	93	94	93	94	93.50
E-3	93	92	93	91	92.25
E-4	89	90	89	91	89.75
E-5	91	90	91	89	90.25
E-6	92	90	89	90	90.25
E-7	91	91	90	92	91.00
E-8	92	93	91	92	92.00
E-9	96	93	92	90	92.75
E-10	91	91	91	91	91.00
LADRILLO ESTÁNDAR					95.00
	Alto promedio				91.23
	Desviación estándar $\sigma$				1.35
	% DE VARIACION				-3.97 %

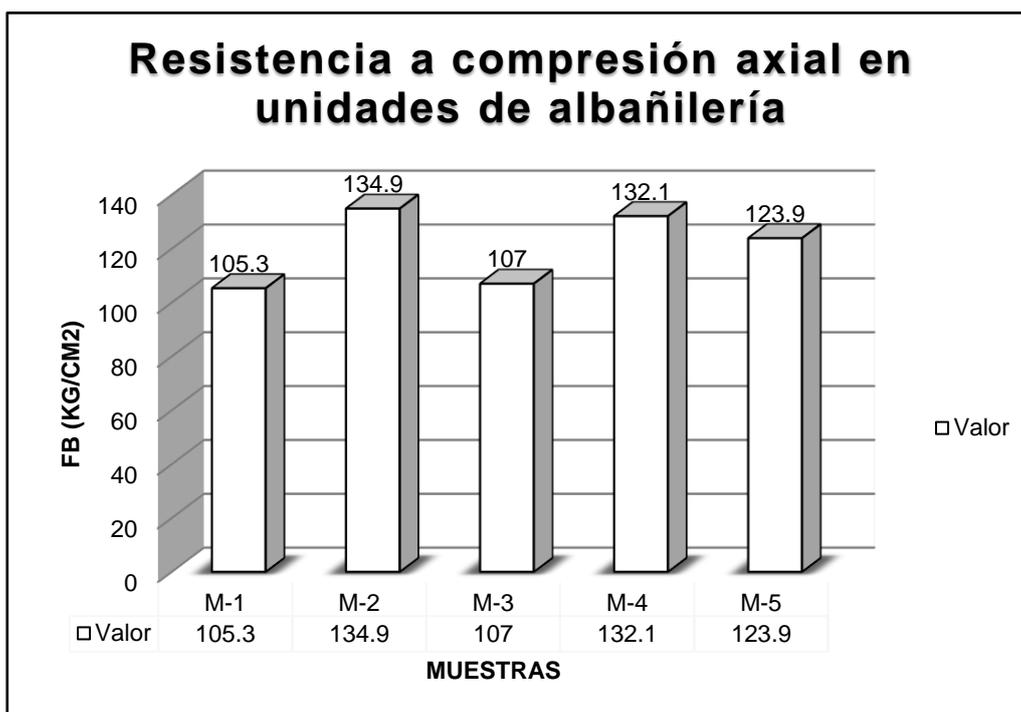
**Figura 18. Resistencia a compresión axial en unidades de albañilería**

<b>Ladrillos King Kong sólido artesanal - Consorcio Industrial de ladrilleras Ñoño</b>							
Muestras	Dimensiones				Resistencia		
	Largo (cm)	Ancho (cm)	Alto (cm)	Área (cm <sup>2</sup> )	Máxima carga (Kg)	Máxima carga (N)	F'b (kg/cm <sup>2</sup> )
M-1	21	11.4	9.1	239.4	23200	227592	105.3
M-2	21.3	11.8	9.3	251.34	31200	306072	134.9
M-3	21.1	11.6	9.2	244.76	24100	236421	107
M-4	21.2	11.8	9.1	250.16	30400	298224	132.1
M-5	21.1	11.6	9	244.76	27900	273699	123.9
Resistencia prom a compresión f'b							120.7
Desviación estándar $\sigma$							13.8
Resistencia promedio final							106.9

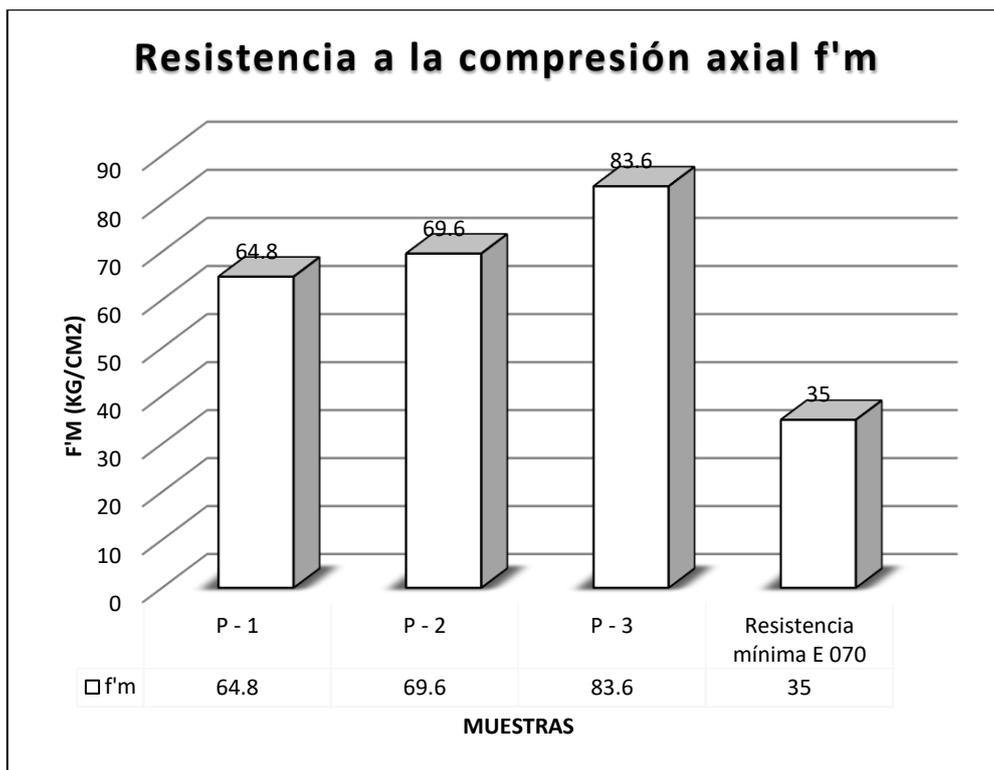
Figura 19. Resistencia a compresión axial en pilas

Los resultados obtenidos de los ensayos de muestra indicaron que las pilas de albañilería presentaron una resistencia promedio a la compresión axial de 62,89 kg/cm<sup>2</sup>. Este valor superó significativamente el umbral mínimo de 35 kg/cm<sup>2</sup>, que es el requisito estándar para King Kong artesanal utilizado en el diseño de muros estructurales.

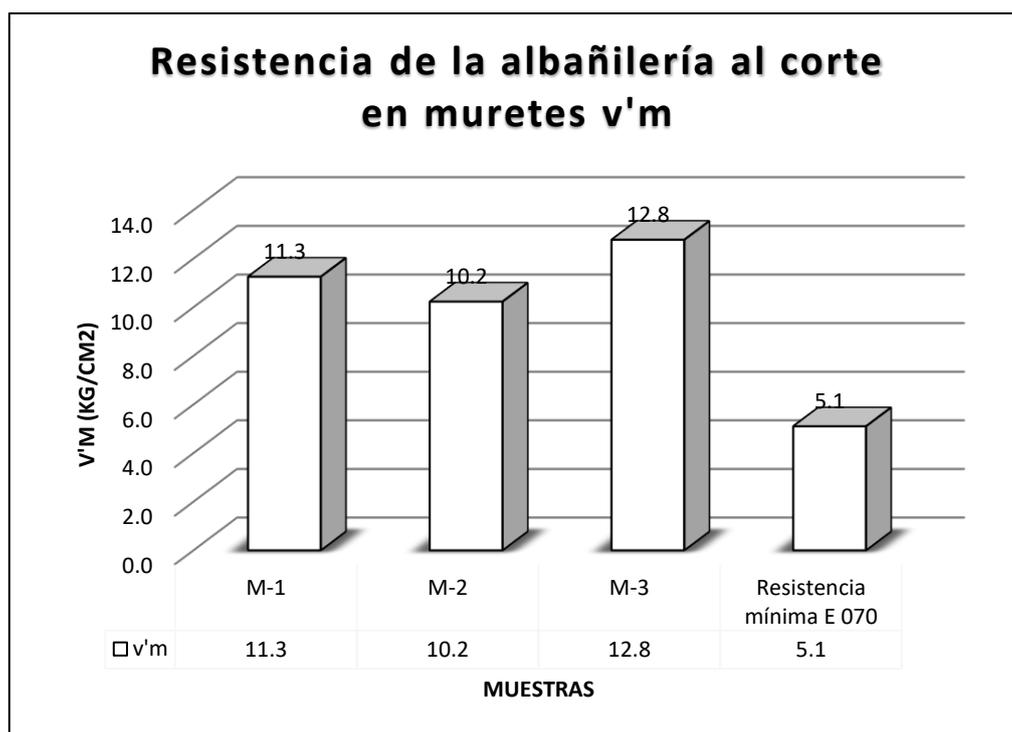
**Figura 20. Resistencia de la albañilería al corte en muretes**

Identificación unitaria de la muestra	Dimensiones (cm)			Área bruta (Ab)	Carga aplicada (P)	Esfuerzo cortante
	Largo (L) (cm)	Altura (h) (cm)	Espesor (t) (cm)	(cm <sup>2</sup> )	(kg)	(V'm) (kg/cm <sup>2</sup> ) V'm=0.707*P/Ab
M-1	55.8	63.3	11.5	684.8	10900	11.3
M-2	55.5	63.5	11.5	684.3	9900	10.2
M-3	55.7	63.6	11.6	691.9	12500	12.8
Resistencia mínima E 070						5.1
Resistencia promedio a esfuerzo cortante v'm						11.42
Desviación estándar $\sigma$						1.28
Resistencia promedio final						10.14

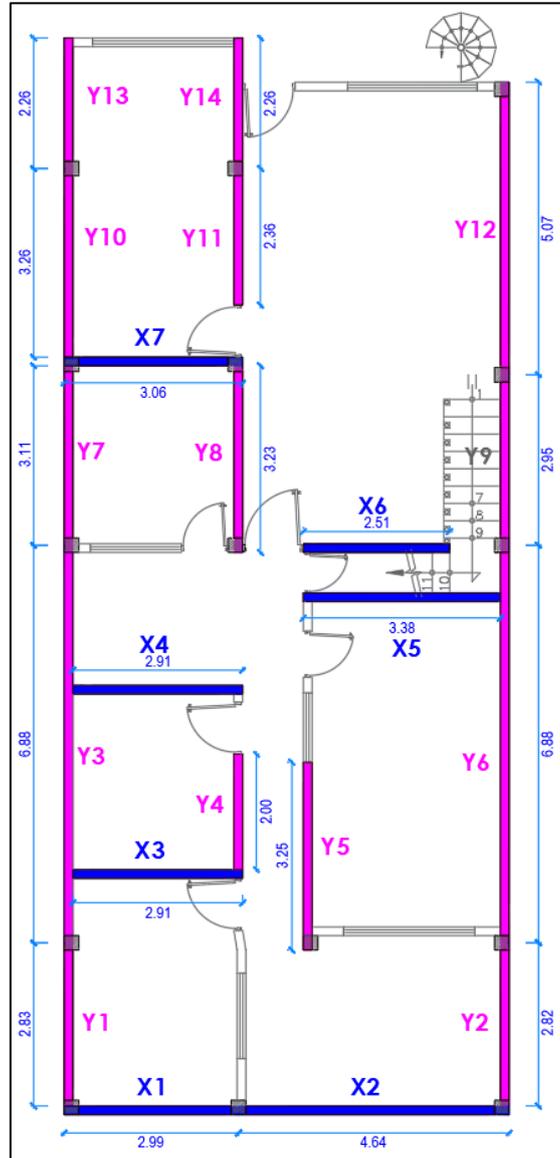
Figura 21. Plano de densidad de muros

Las tablas 16 se presenta los resultados del cálculo de la densidad mínima de los muros. Aplicando la fórmula 2 se obtuvo las densidades de 1,9% y 4,1% en las direcciones X e Y, respectivamente. Estos valores superan el requisito de densidad mínima del 1,7 % especificado por la norma E070.

A la luz de los resultados encontrados para el objetivo específico 1, se concluyó que la vivienda autoconstruida de albañilería confinada con ladrillos artesanales evaluada en el presente estudio, apenas cumple con la densidad mínimo de muros que establece el reglamento, además de no cumplir con la holgura máxima permitida por la norma E.070 en cuanto a excentricidad se refiere, puesto que al existir un porcentaje de variación mayor al 5% que establece la norma, este debería de fallar mediante momentos torsionales producto de las sollicitaciones sísmicas por sobre el suelo de la estructura, pronosticando de esa manera un mal comportamiento sismorresistente que pudiera ocurrir en este nivel más crítico encontrado.

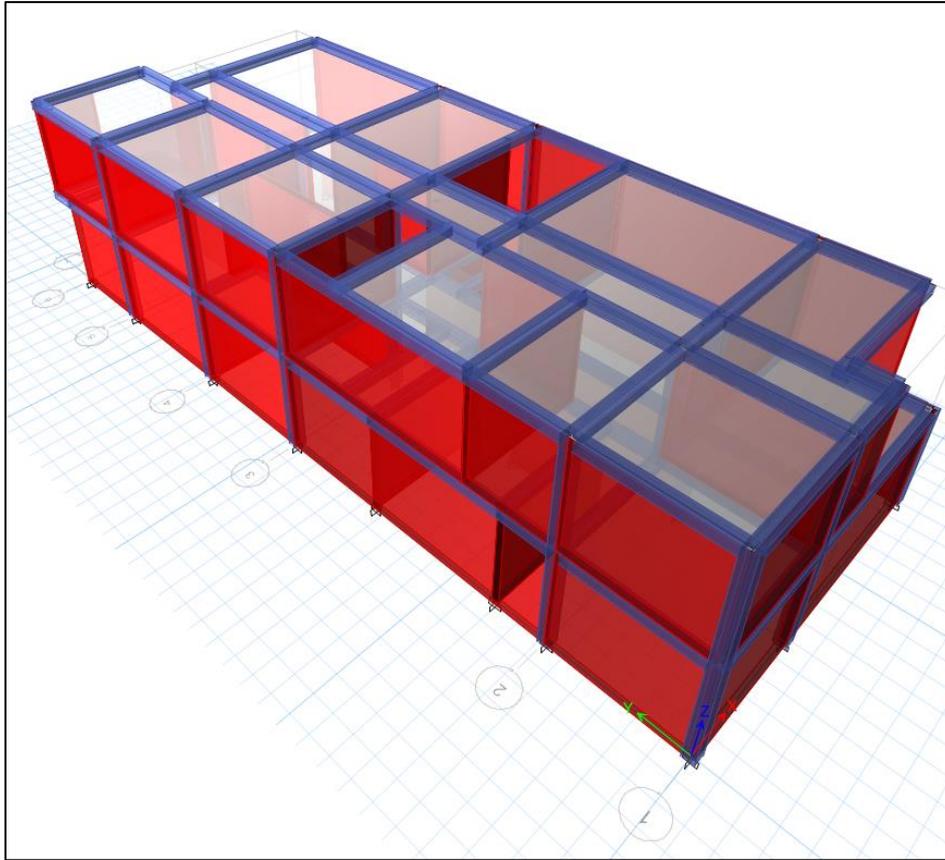
Figura 22. Modelo estructural

El presente modelo tiene en cuenta el impacto tridimensional de la contribución de rigidez de los componentes estructurales individuales. Los muros se modelaron con elementos tipo shell.

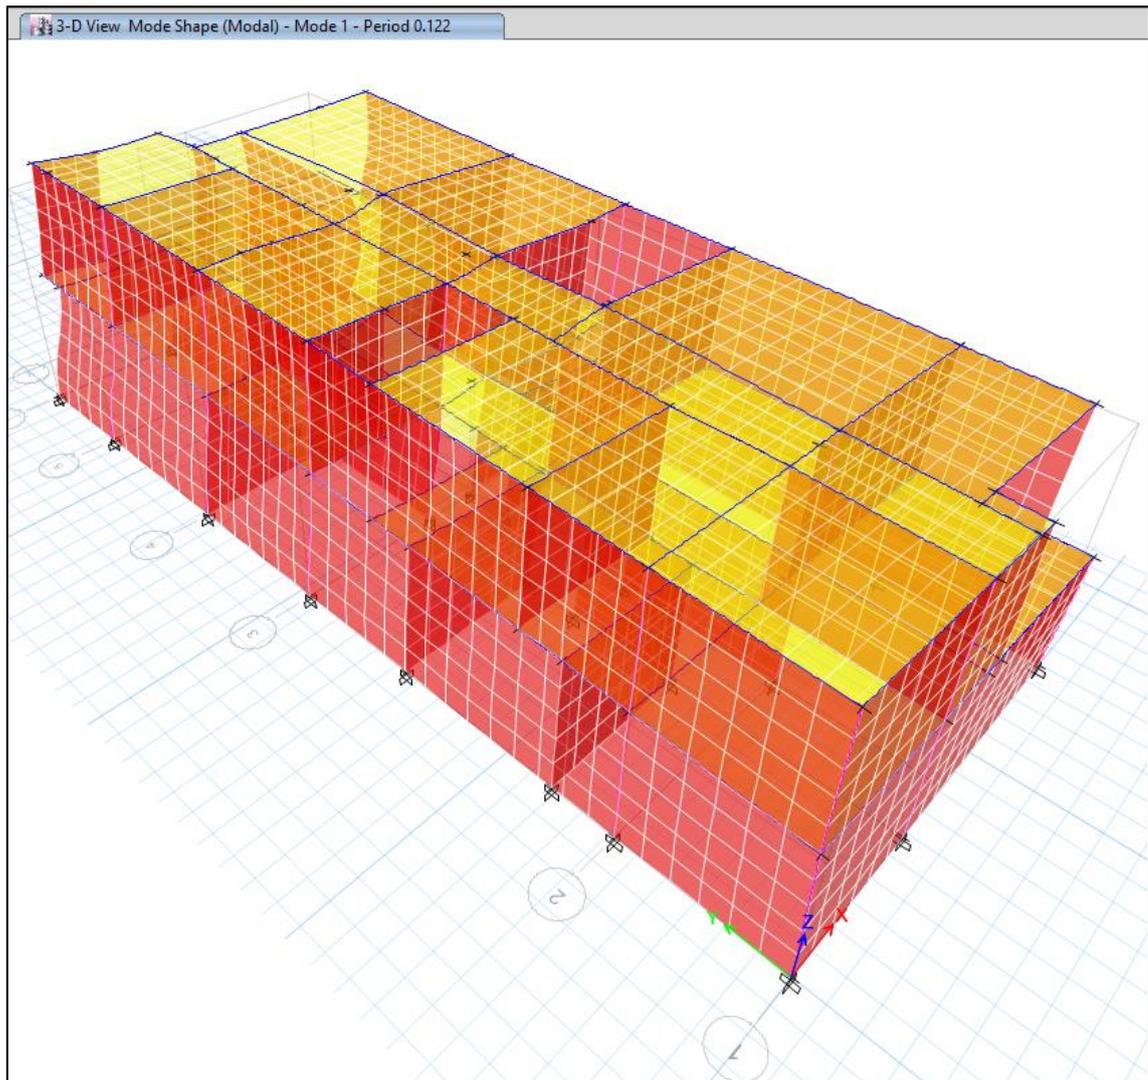
Figura 23. Modo 1 periodo 0.122 dirección "X"

En la figura 23 se observó la deformación que presenta el primer modo de la estructura mediante un análisis modal, con lo que el valor del periodo fundamental en el eje "X" estuvo alrededor de 0.122 seg. Asimismo, nuestro modo 3 representó el periodo fundamental en la dirección "Y" con un valor de este último de 0.064, con lo cual para estos valores de periodo supusimos que nos encontramos ante una estructura de buena rigidez pero con una posible fuerza torsional que pueda llevar todo esa rigidez beneficiosa hacia un punto contraproducente por el hecho de la excentricidad antes mencionada y también representada a través del modo 2 que normalmente esta debería ser traslacional en vez de una rotacional.

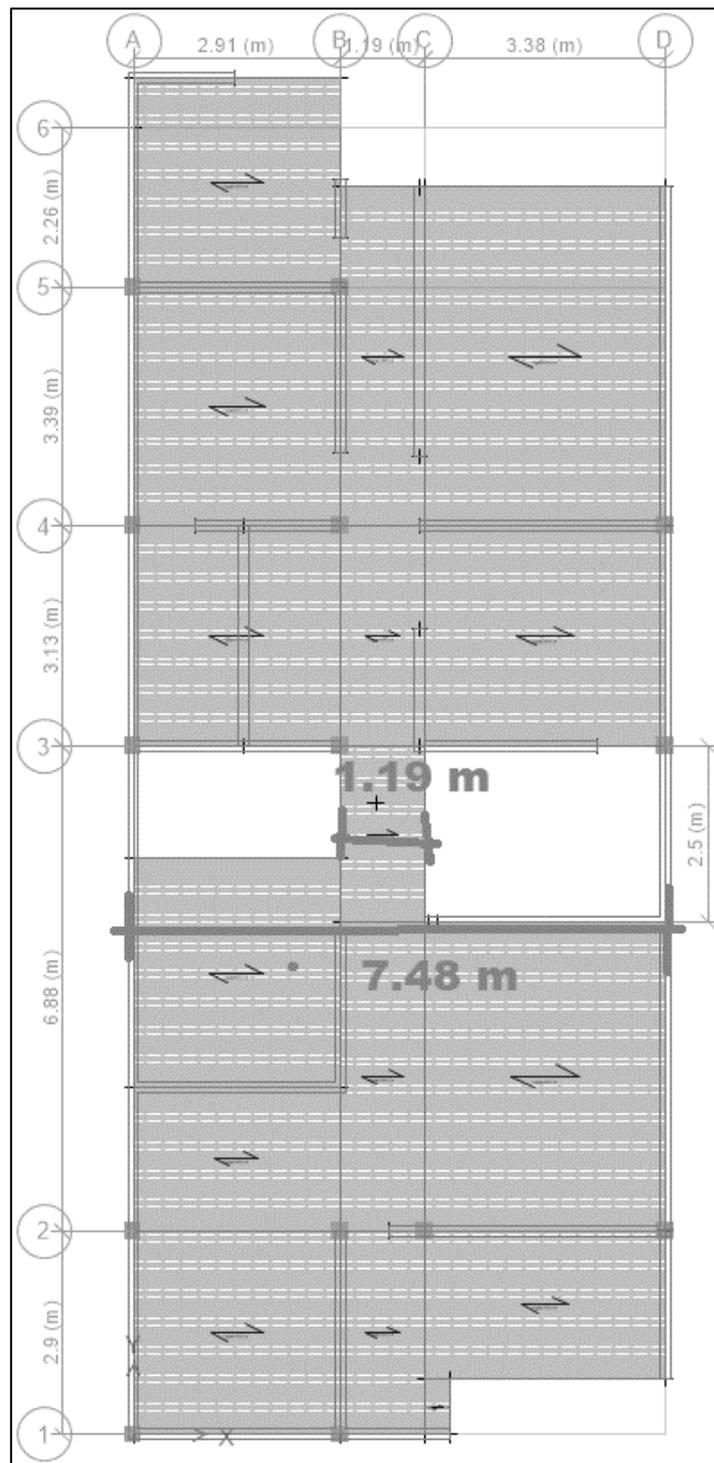
Figura 26. Irregularidad de discontinuidad de diafragma

Conforme al artículo 20 (Factores de irregularidad  $I_a$ ,  $I_p$ ). la estructura presentó irregularidad torsional extrema en el piso 1 y 2 para los casos de carga estática y dinámica.

$$\frac{1.19}{7.48} = 15.9\% \text{ Irregular}$$

Partiendo del objetivo específico 3, podemos concluir que la edificación evaluada mediante ambos análisis lineales obtuvo una irregularidad de diafragma con un valor de 15.9% de la sección total resistente a fuerzas laterales lo que conlleva a un factor de irregularidad de 0.85, además, presentó una irregularidad torsional extrema mayor a 1.5 el valor del ratio que indica el RNE E.030, con estos resultados de irregularidad en planta y con la excentricidad encontrada podemos señalar que la edificación ante un evento sísmico tendrá efectos torsionales lo que conllevará a fallas y agrietamiento por sobre la estructura en sus elementos principales.

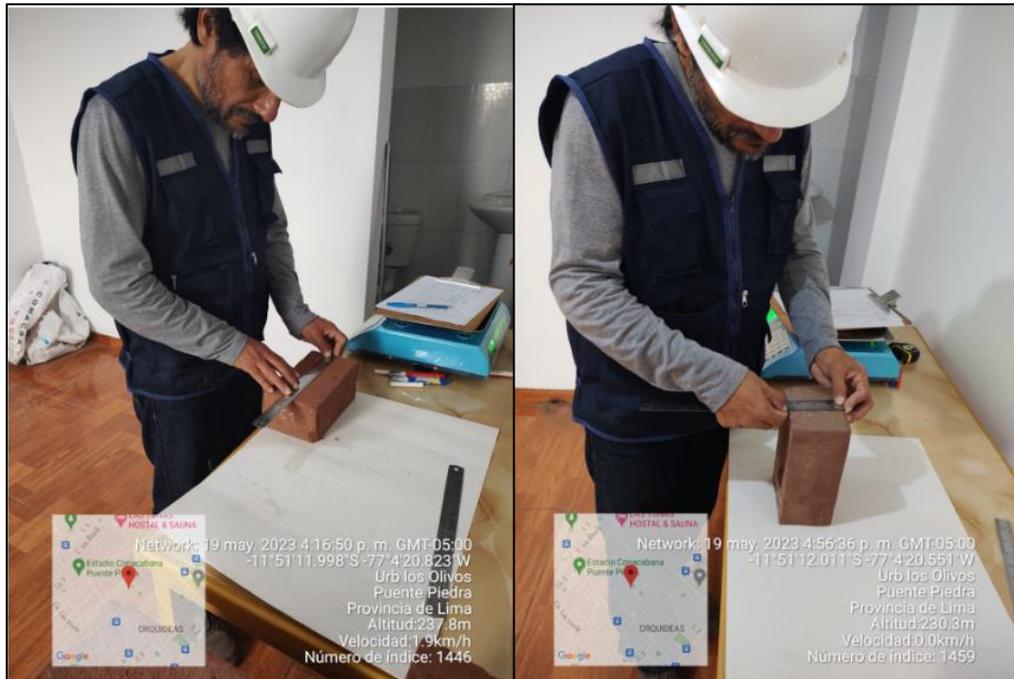
11. Ensayo de variación dimensional en nuestras unidades de albañilería artesanal.

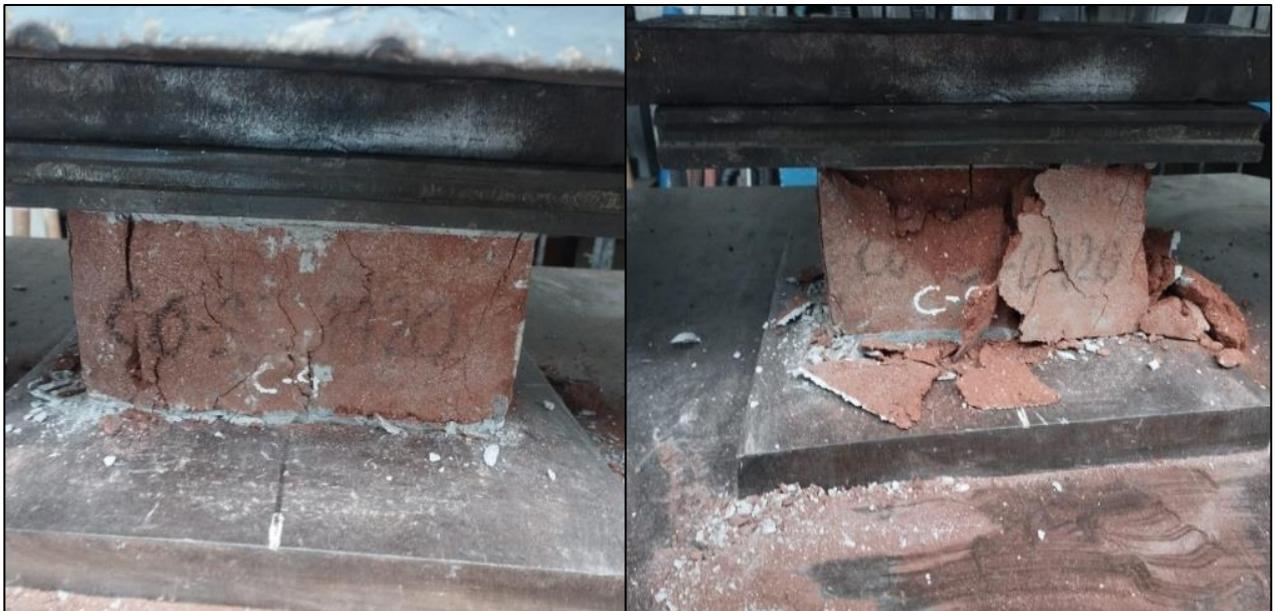
12. Ensayo de resistencia a la compresión axial de unidades de albañilería f'b

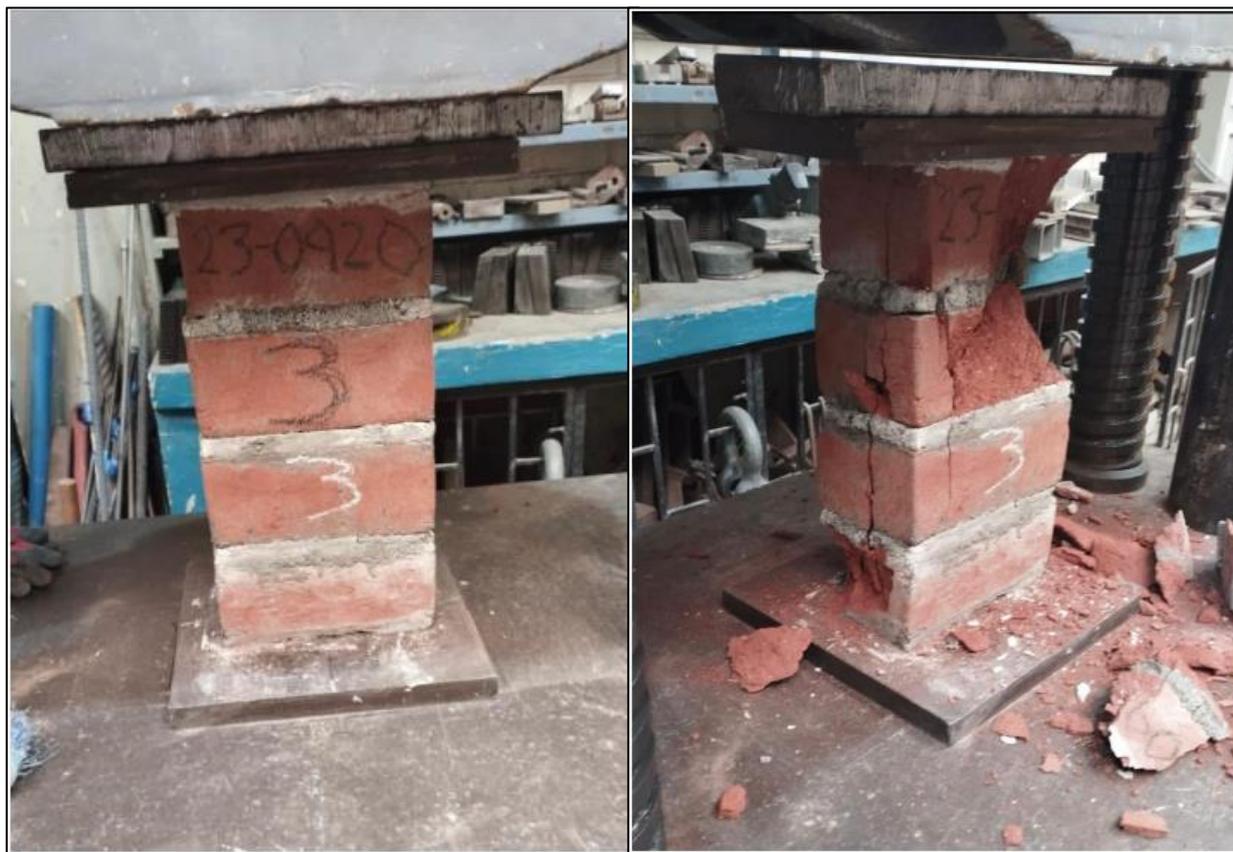
13. Ensayo de resistencia a la compresión axial de las pilas de albañilería f'm

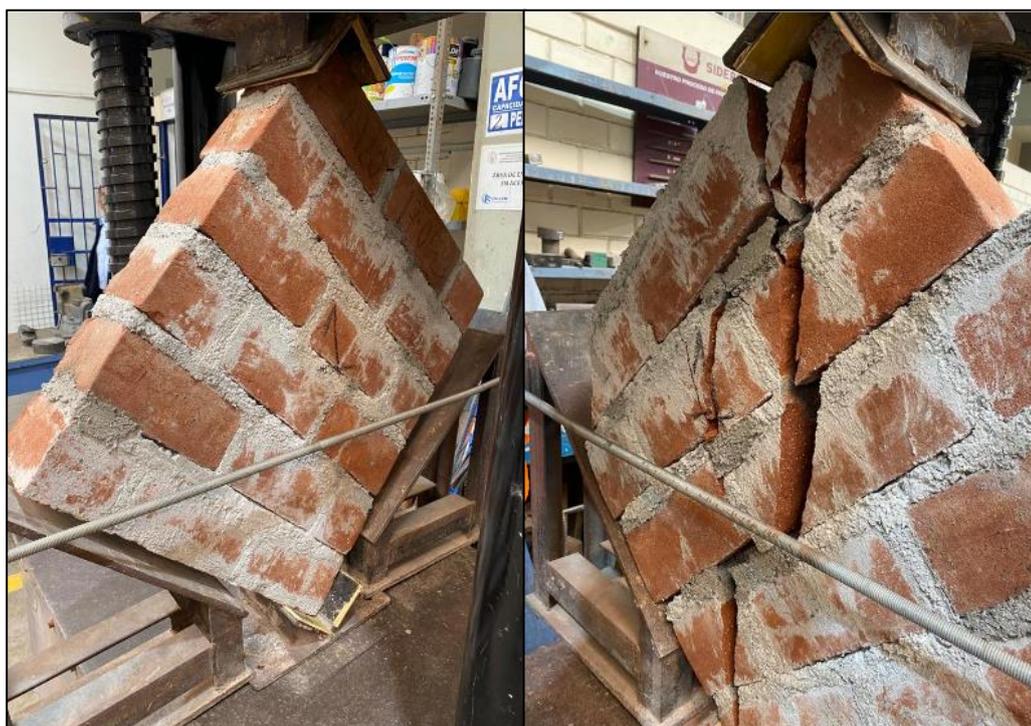
14. Ensayo de resistencia a la compresión diagonal del murete de albañilería v'm

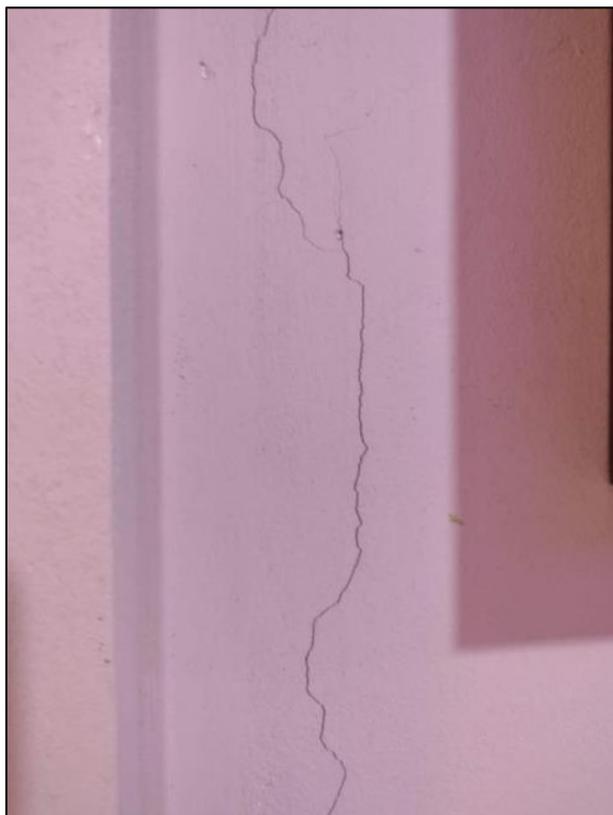
15. Presencia de fisuras en los muros producto de la acción sísmica

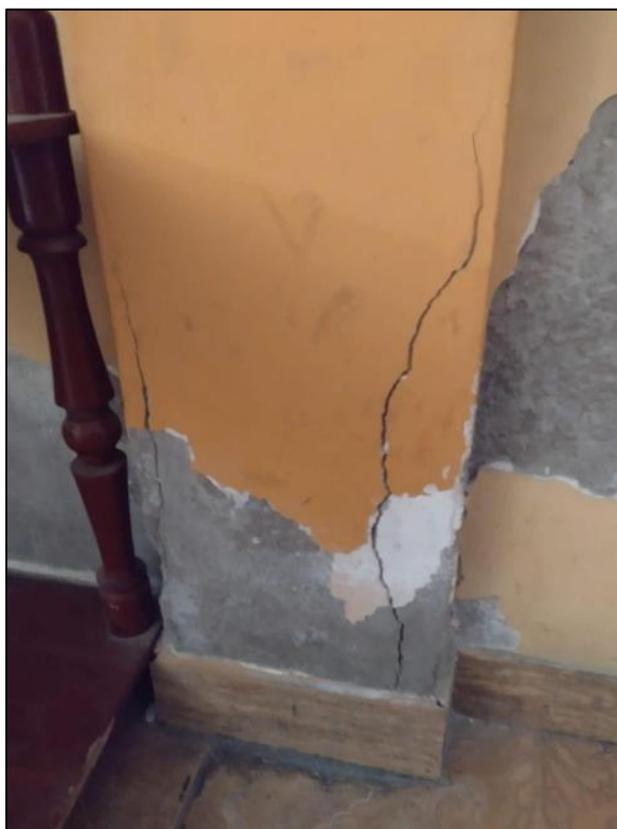
16. Presencia de fallas en columnas de confinamiento
