Estudio del comportamiento de subrasante de la carretera Tangay al  
adicionar grava y aceite de motor usado, Nuevo Chimbote – 2023

**TESIS PARA OBTENER EL TÍTULO PROFESIONAL DE:**

Anexo 7: Informe técnica de mecánica de suelos

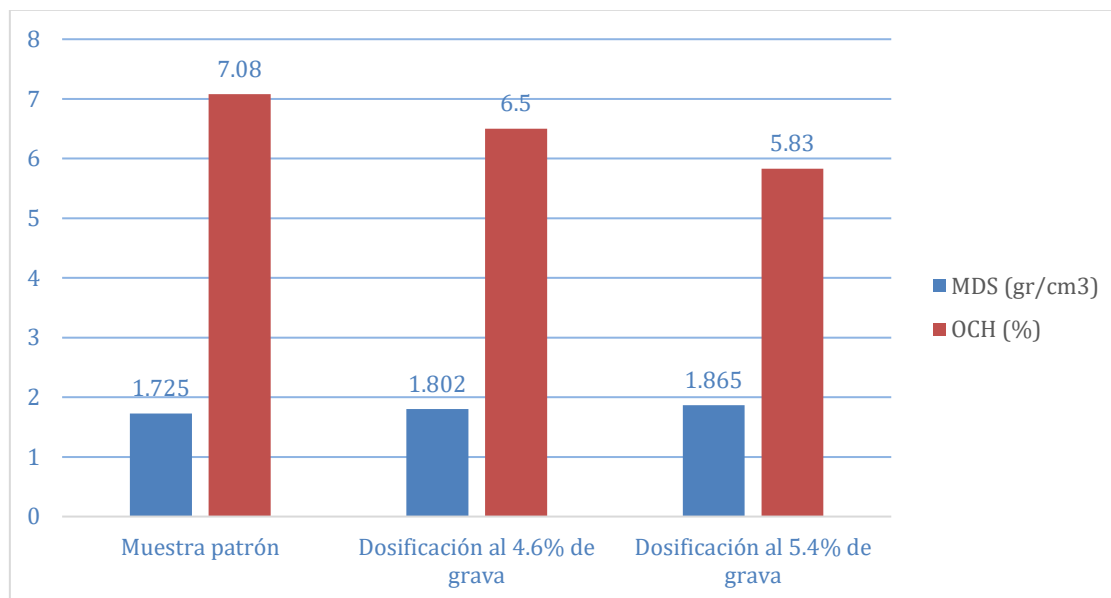
**Gráfica 6: Adición de grava para Proctor modificado**

Tal como se puede apreciar en la Grafica 6, la muestra patrón de la calicata C-01, presento un incremento de su MDS de 1.725 gr/cm<sup>3</sup> hasta un 1.865 gr/cm<sup>3</sup>, lo que

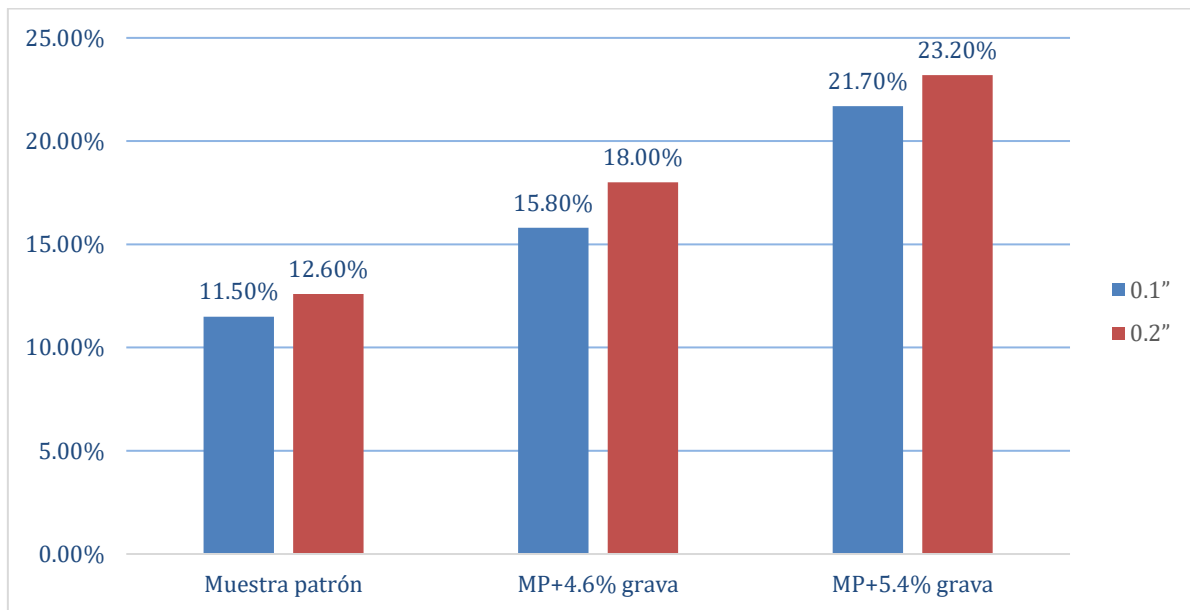
Gráfica 8: Adición de grava para CBR al 95%

Interpretación: Tal como se aprecia en la Grafica 8 el CBR de la muestra patrón al 95% de su MDS presento un mejoramiento desde un 11.5% hasta un 21.7%, siendo el valor más favorable la dosificación de grava al 5.4%.

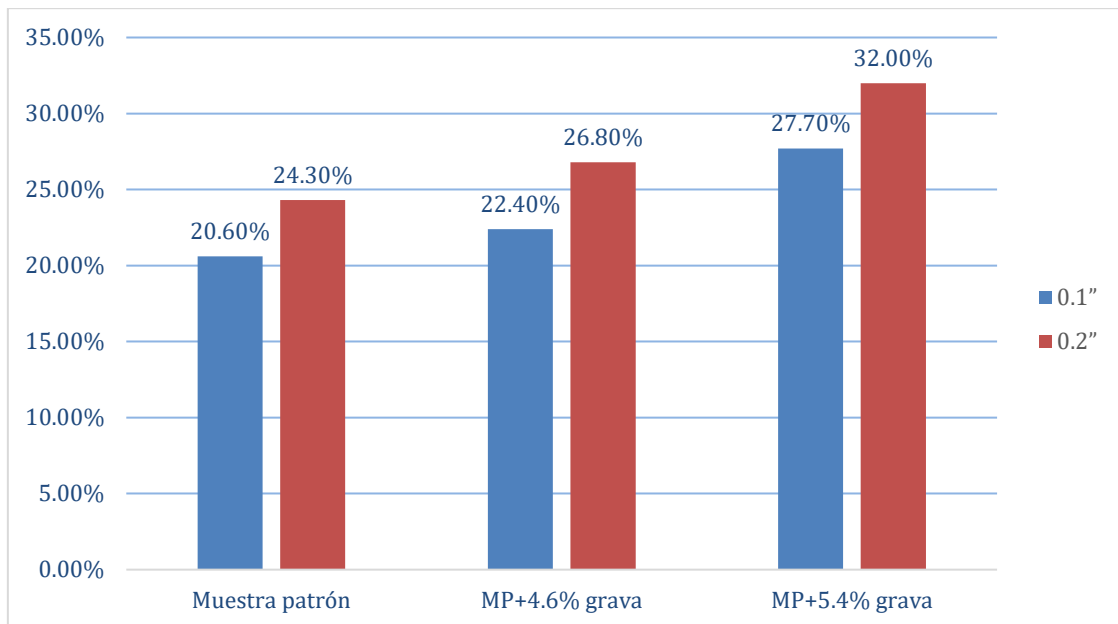
**Gráfica 9: Adición de grava para CBR al 100%**

Nota: Tal como se aprecia en la Gráfica 9 el CBR de la muestra patrón al 100% de su MDS presentó un mejoramiento desde un 20.6% hasta un 27.7%, siendo el valor más favorable la dosificación de grava al 5.4%.

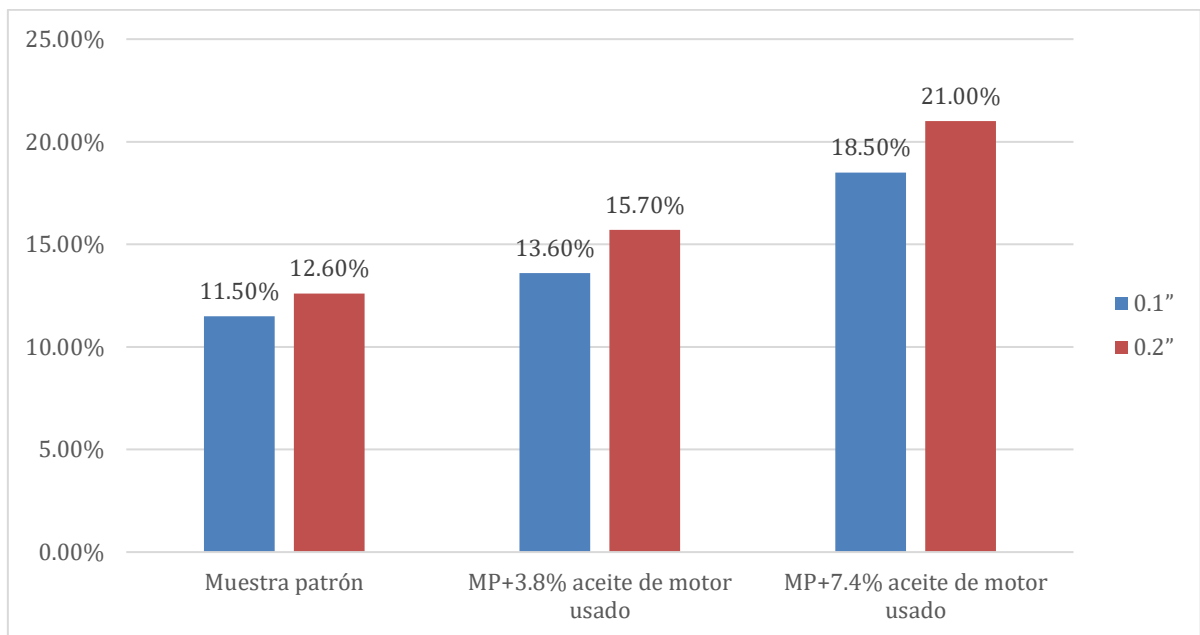
Gráfica 10: Adición de aceite de motor usado para CBR al 95%

Interpretación: Tal como se aprecia en la Gráfica 10 el CBR al 95% de la muestra patrón presentó un mejoramiento desde un 11.5% hasta un 18.5%, siendo el valor más favorable la dosificación de aceite usado al 7.4%.

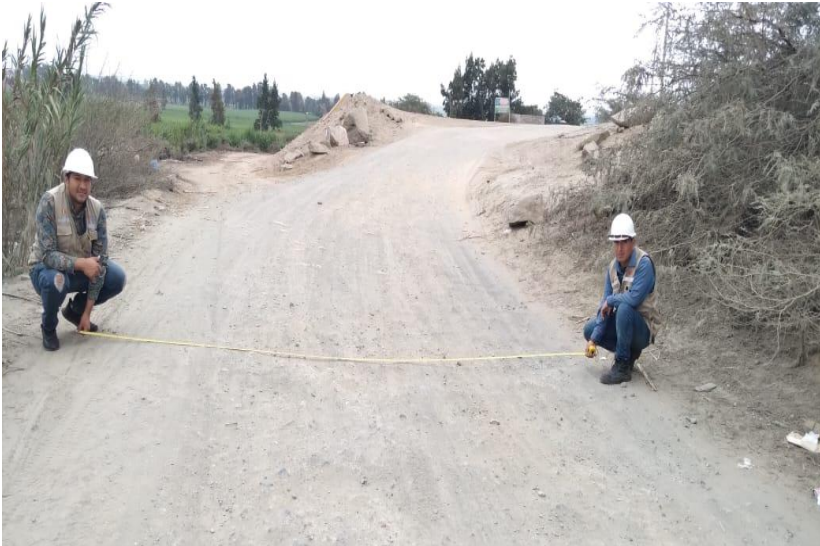
**Foto N°07:** Se observa el mal estado de la subrasante en la carretera de Tangay

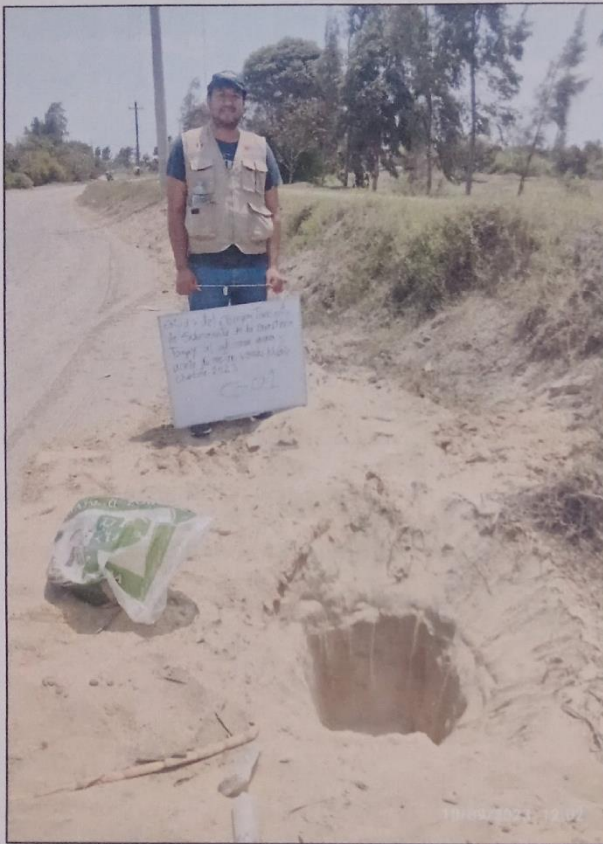
Figura 2: Excavación de calicata C-01

Nota: La ubicación de la calicata 1, se ubicó en las coordenadas 772306.00 m E y 8997196.00 m S.

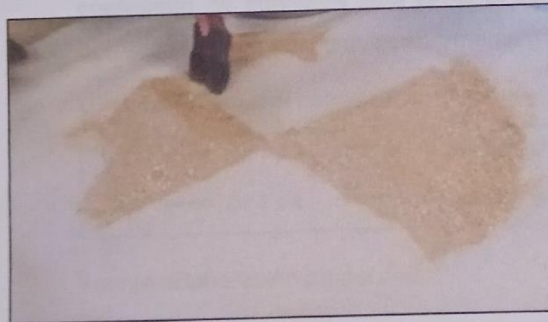
Figura 5: Cuarteo del material

Nota: Como se aprecia se seleccionó las muestras laterales según la norma NTP 339.089.

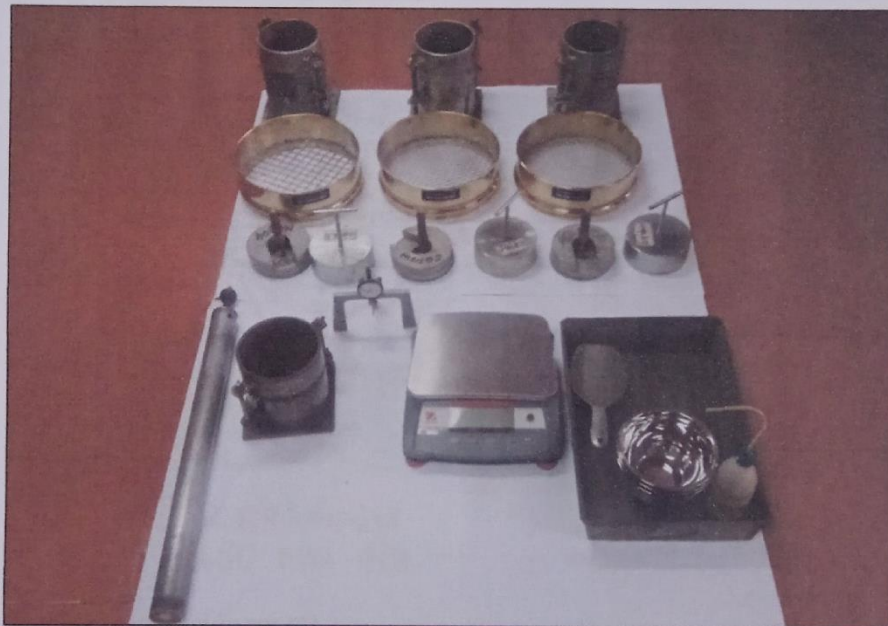
Figura 9: Equipos y materiales para CBR

Nota: Tal como se puede apreciar en la figura 9 se aplica los mismos equipos que el Proctor modificado, solo que la condición del material que se obtenga en laboratorio tomara como relevancia datos como expansión y unidad de penetración de la muestra al ser sometido a un índice de carga.
