El reforzamiento estructural y su influencia en la vulnerabilidad de  
viviendas autoconstruidas del AA.HH. Ciudad de Gosen – VMT,  
Lima 2023

**TESIS PARA OBTENER EL TÍTULO PROFESIONAL DE:  
Ingeniera Civil**

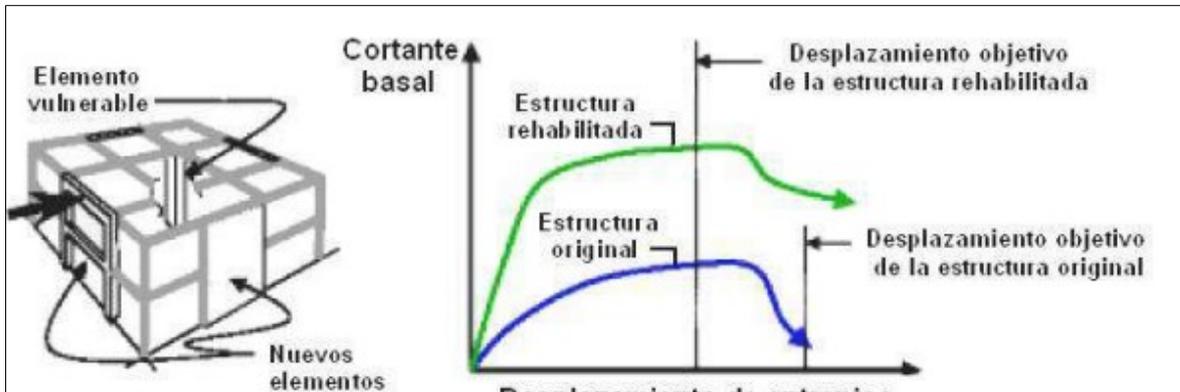
**Reforzamiento estructural:** Se determina reforzamiento a la acción de incrementar la resistencia, rigidez de una estructura, o de mejorar la estabilidad estructural de una estructura (Sika, 2017, p.6).

Figura n.1 Reforzamiento estructural.

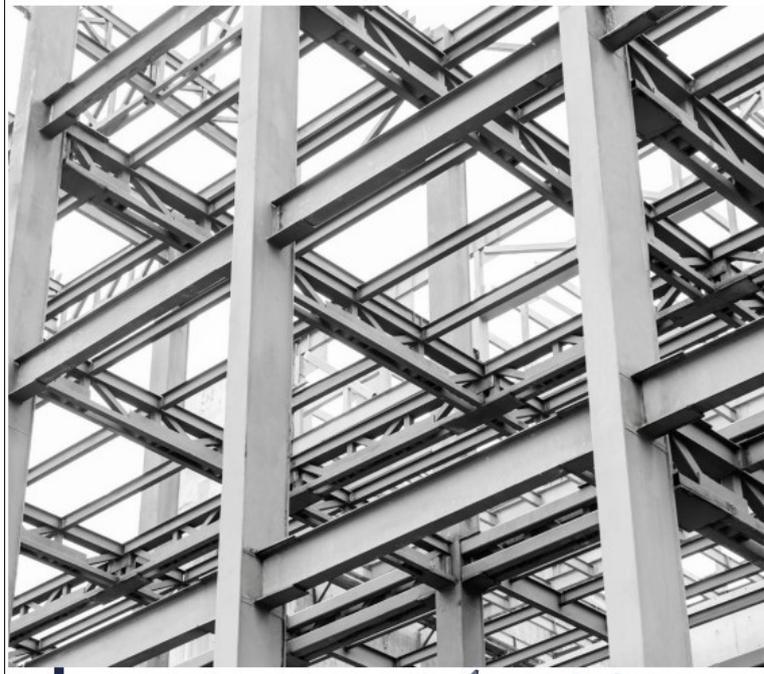
**Acero Estructural:** Este término se utiliza constantemente cuando se refiere a un grupo de aceros diseñados para construir, reforzar estructuras verticales, basado en un pórtico que esté compuesto por columnas y vigas (Manual de diseño para la construcción en acero, 2013, p.10).

Figura n.2 Acero estructural.

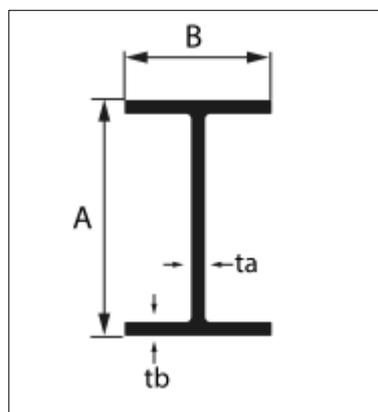
**Perfiles H:** Son perfiles estructurales utilizados para las construcciones de edificios, viviendas o cualquier tipo de estructuras, idóneos para el reforzamiento estructural debido a que se encarga a soportar las cargas, es rígido y esbelto (ASTM A36).

Figura n.3 Perfil H.

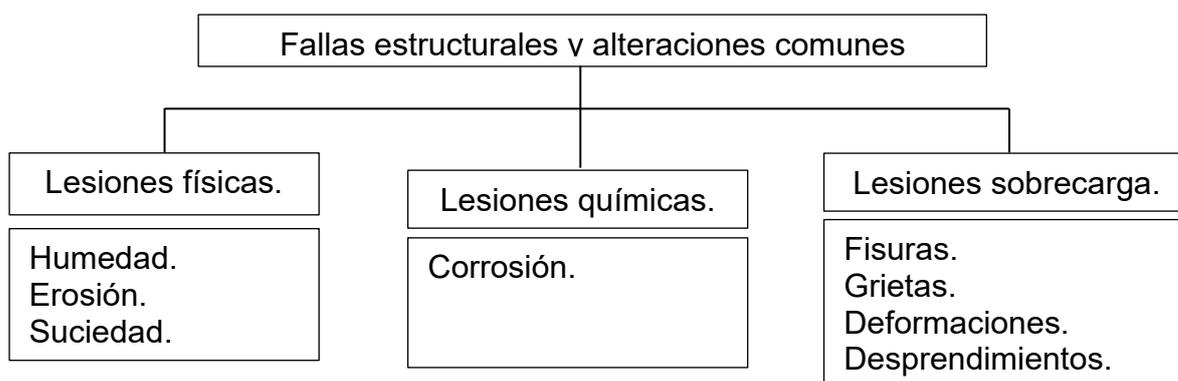
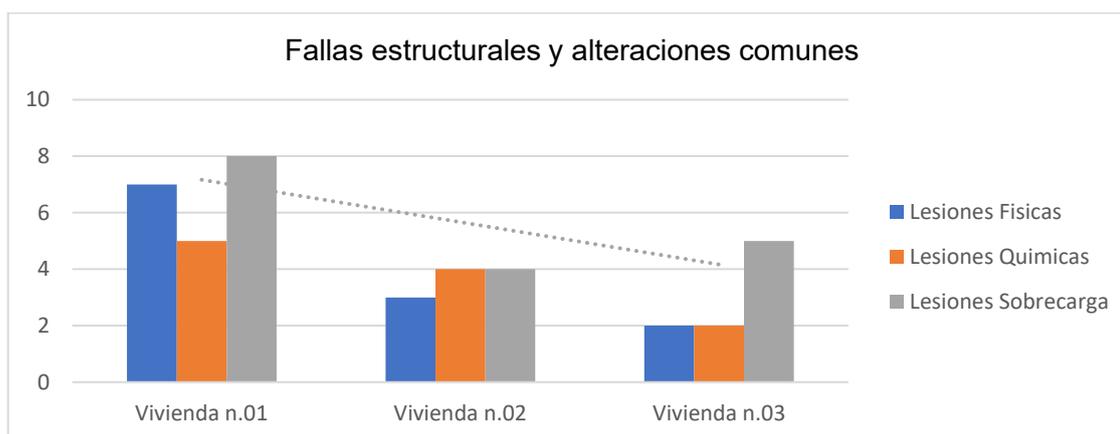
En el gráfico se observa que la vivienda n°1 es reincidente en las fallas estructurales y alteraciones comunes permanentes, que corresponde a las diferentes lesiones y el grado de vulnerabilidad sísmica es igual a 24,

lo que quiere decir que este predio necesita cambios drásticos en la estructura.

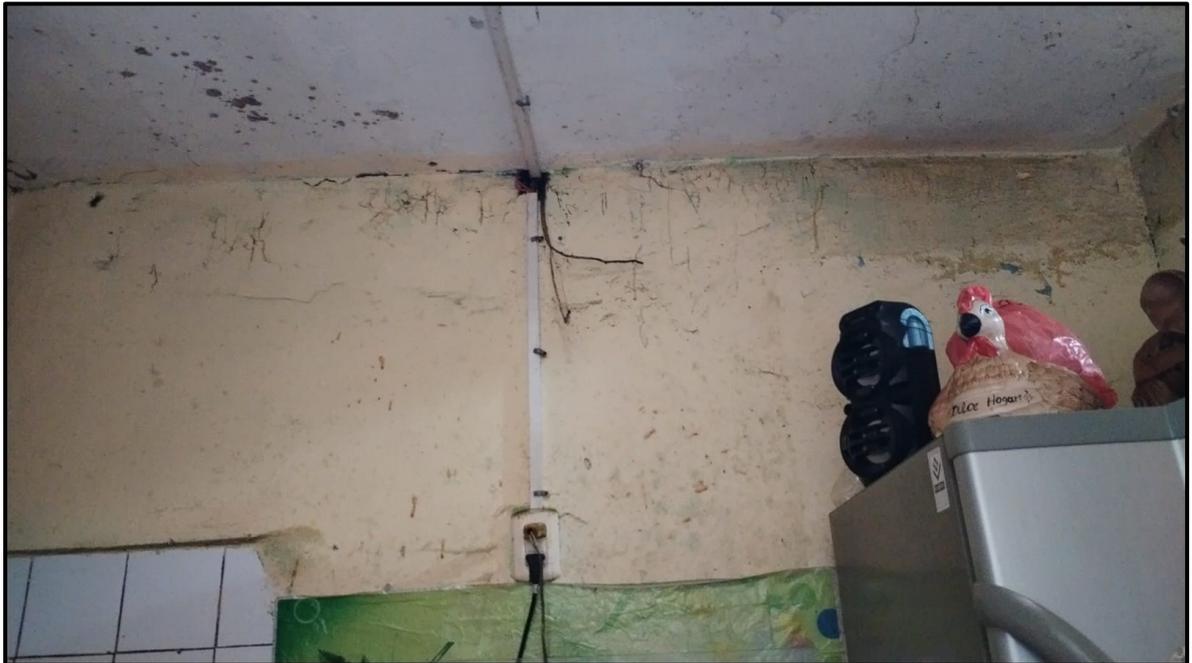
*Figura n.5* Muros portantes con humedad.

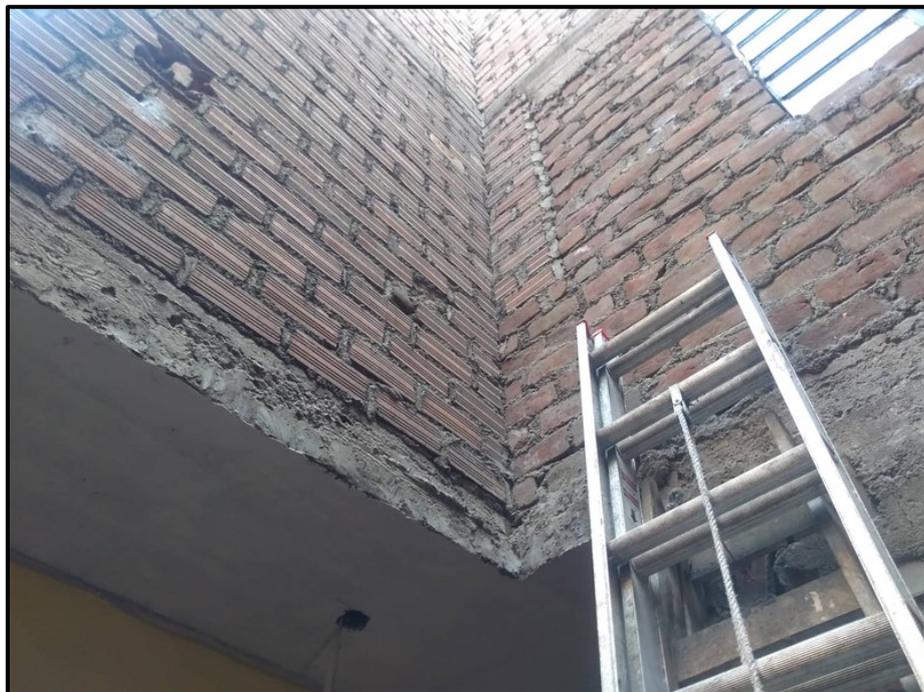
*Figura n.6* Falta de columna.

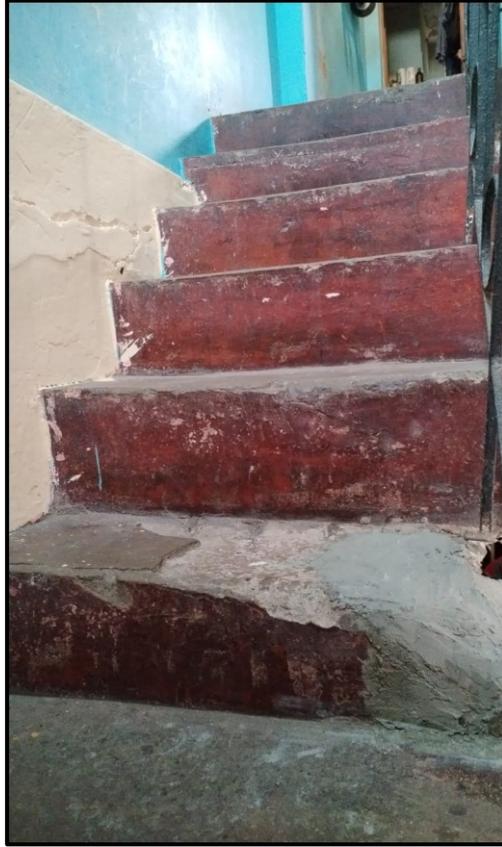
*Figura n.7* Escalera sin ancho reglamentario, estrecha para acceder al segundo nivel.

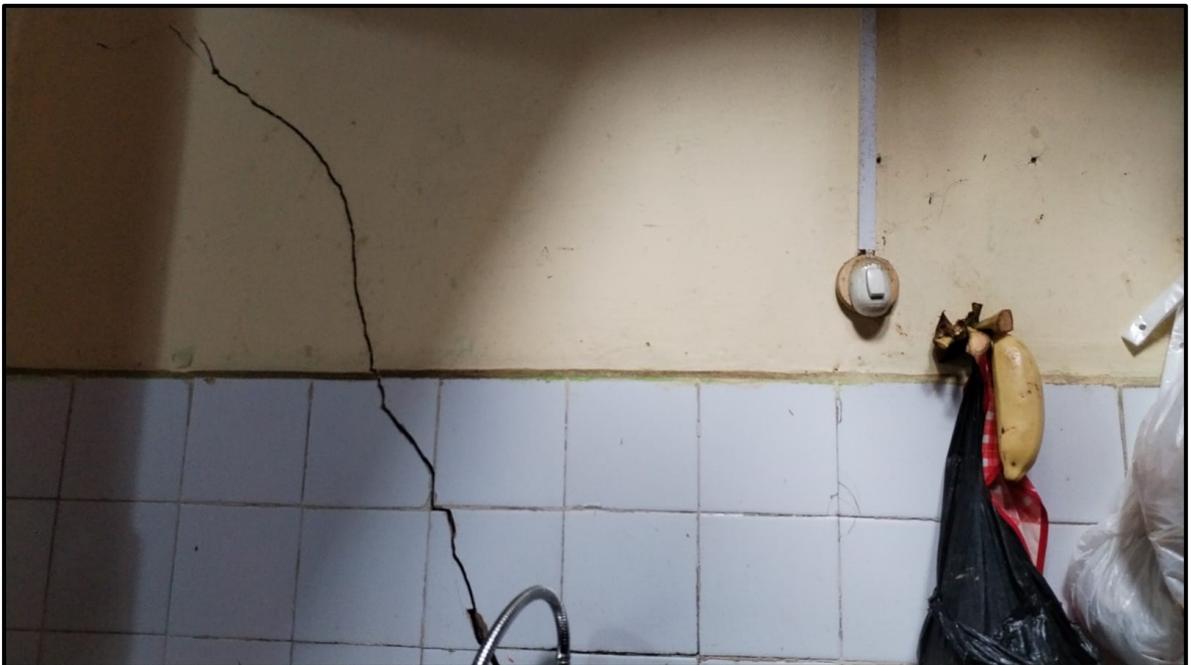
*Figura n.8* Grietas en muro portante.

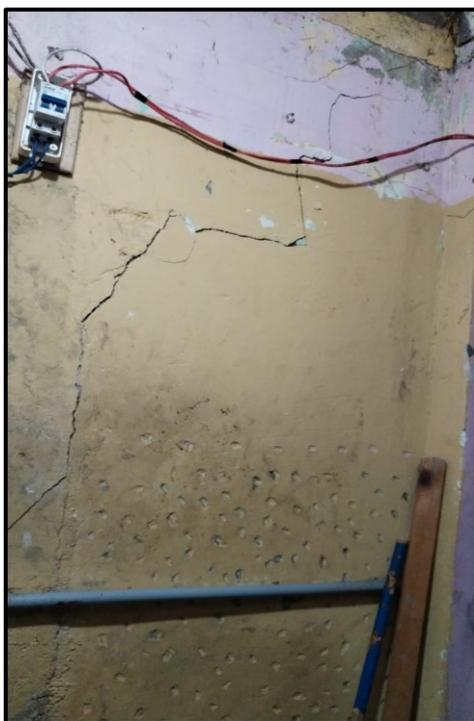
*Figura n.9* Fisuras en muro portantes  
Fuente: Propia

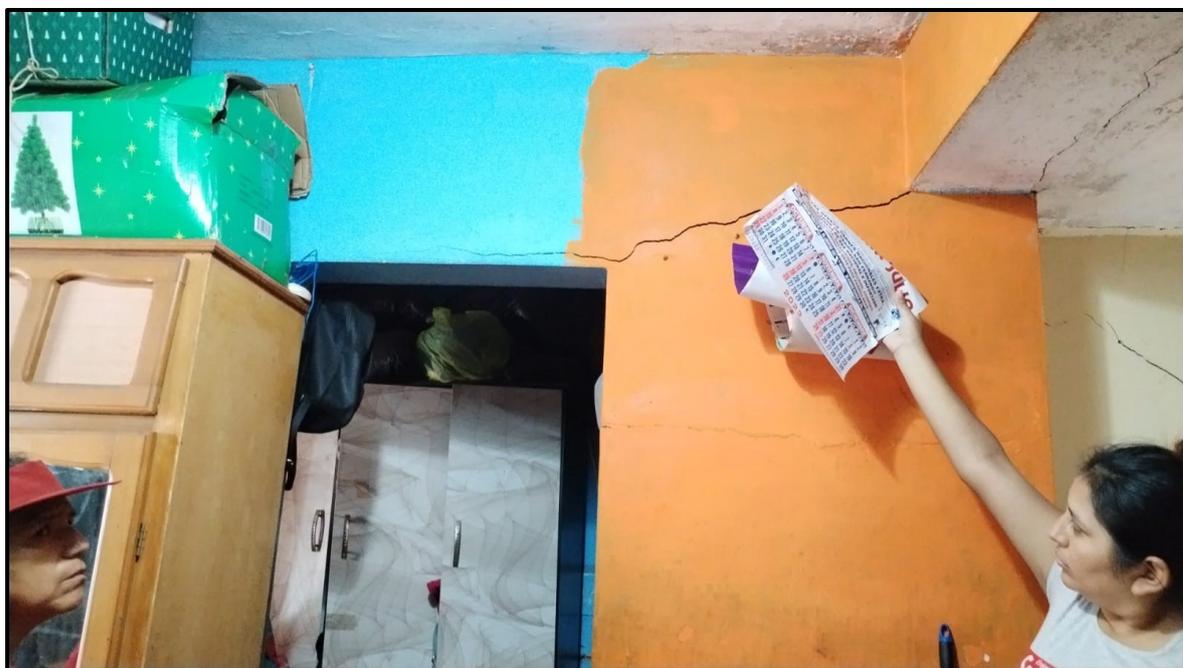
*Figura n.10* Grietas en muro portante.  
Fuente: Propia

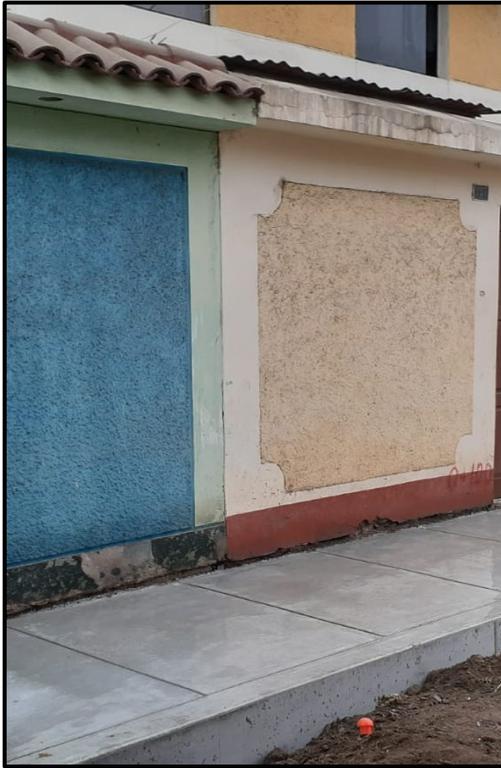
*Figura n.11* Viviendas sin juntas sísmicas.  
Fuente: Propia

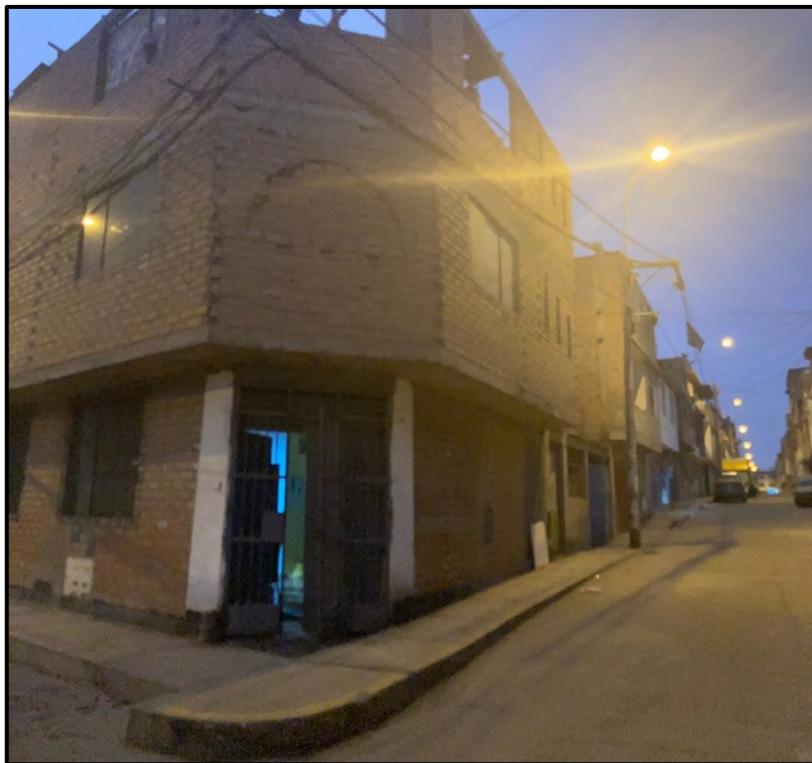
*Figura n.12* Empleo de ladrillo pandereta como muro portante.  
Fuente: Propia.

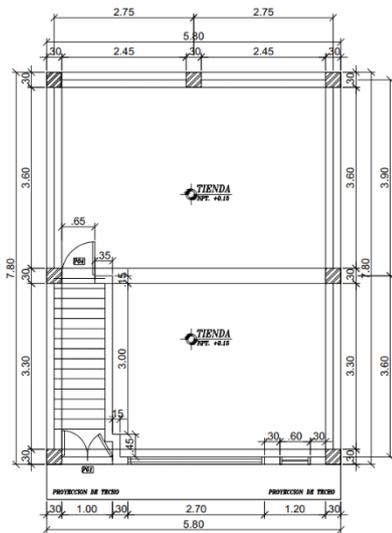
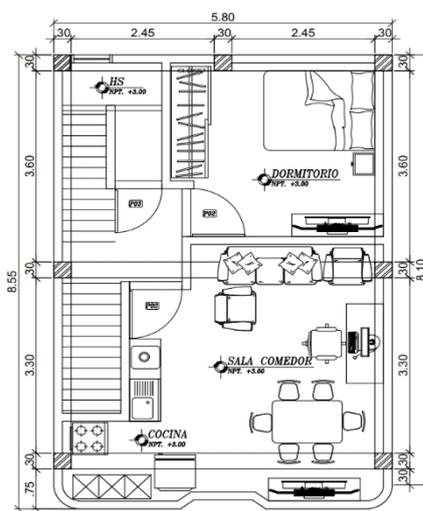
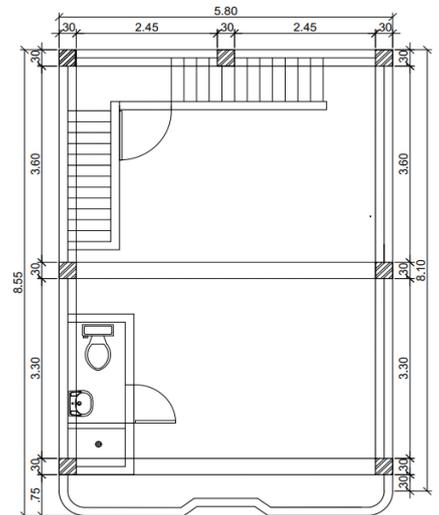
Figura n.13 Modelo arquitectónico de la vivienda autoconstruida n°1 – vista en planta.

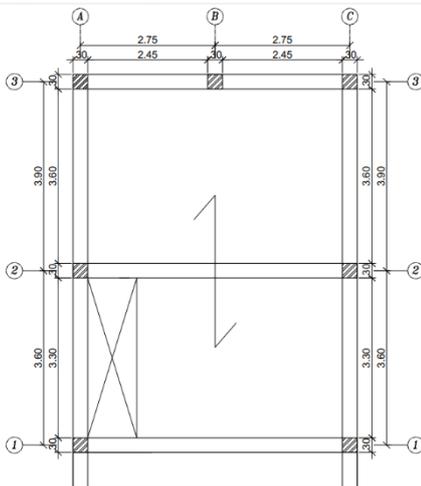
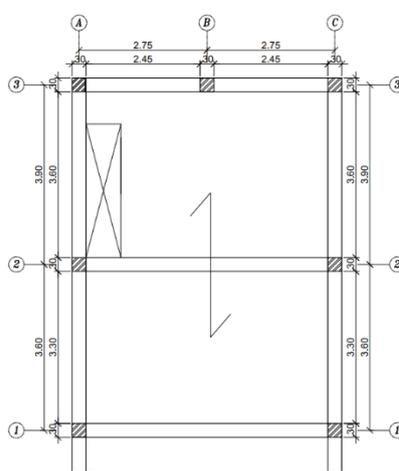
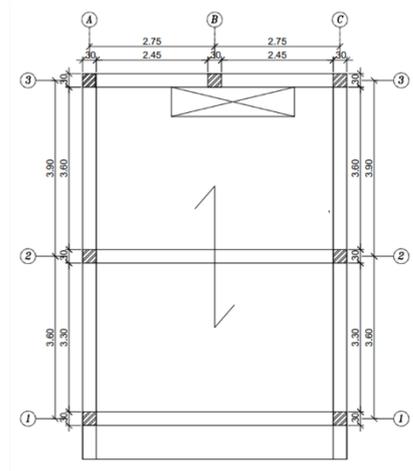
Figura n.14 Configuración estructural de la vivienda autoconstruida n°1 – vista en planta

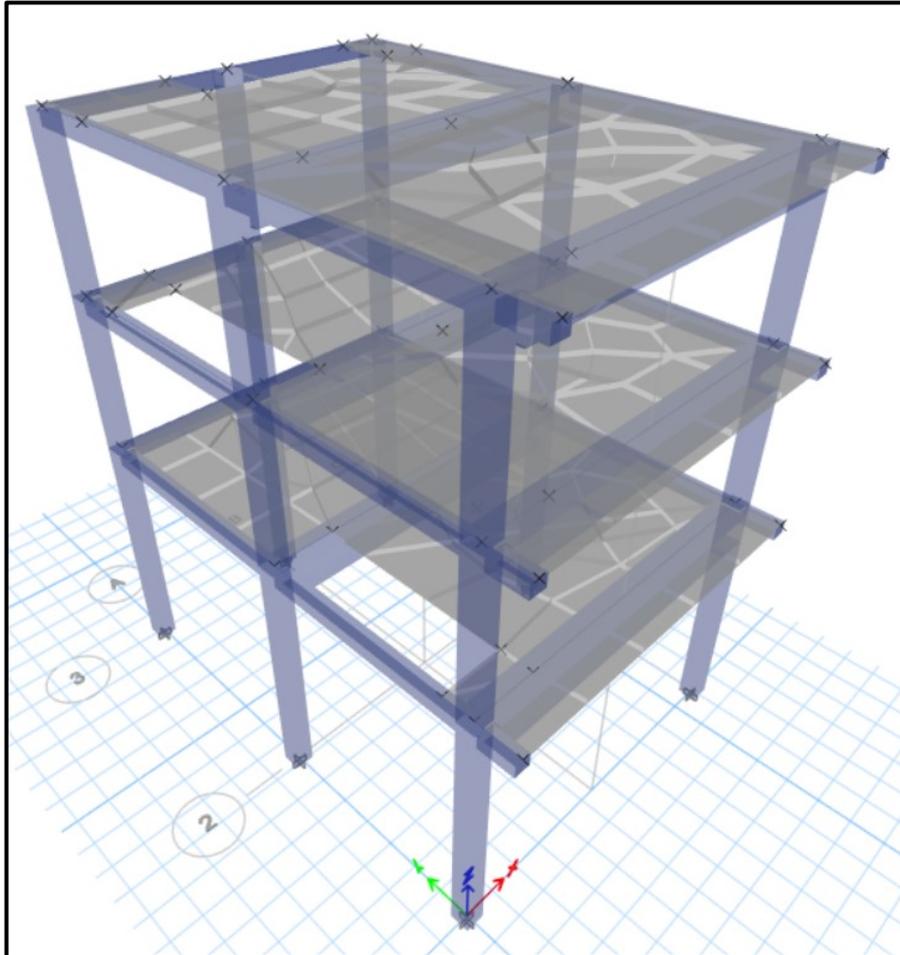
Figura n.15 Modelo Tridimensional de la Edificación en Etabs 2018.

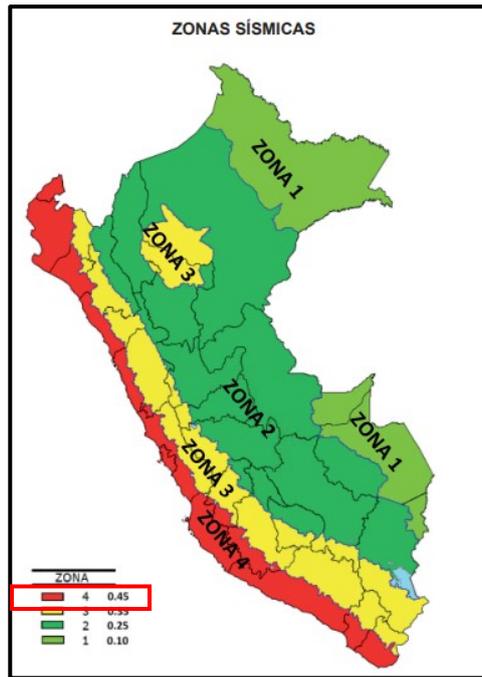
El trabajo de investigación fue desarrollado en el asentamiento humano Ciudad de Gosen, en el distrito de VMT, Lima, se encuentra situada sobre la zona 4.

Figura n.16 Factor de zonificación sísmica – RNE E.030.

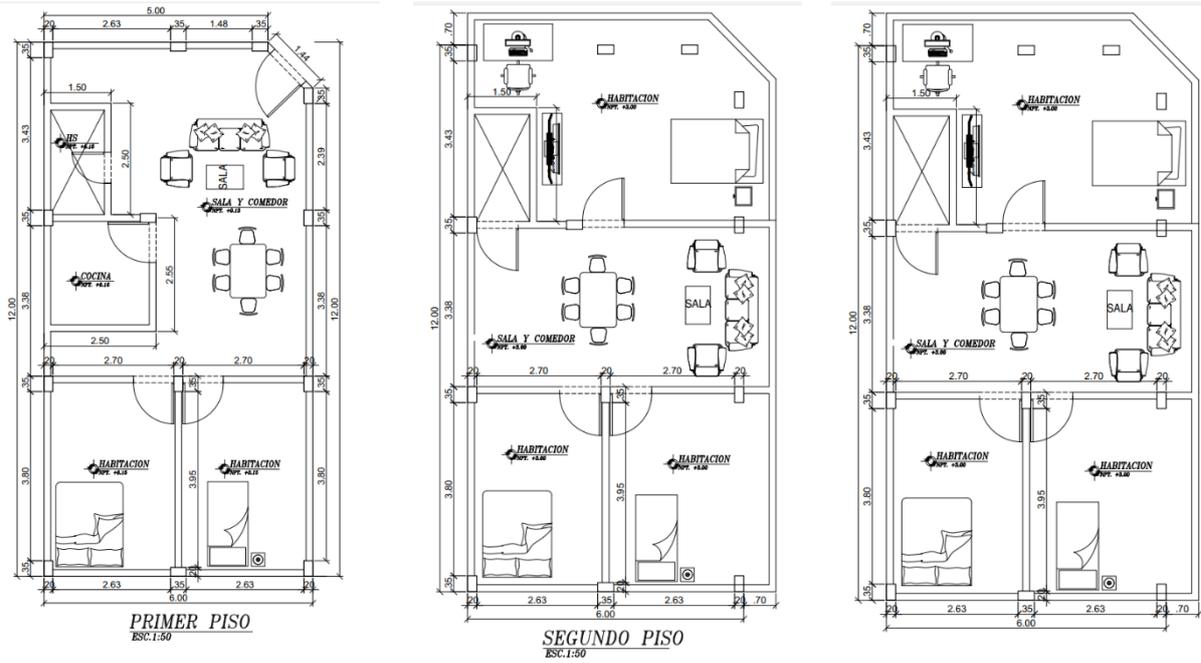
Figura n.20 Modelo arquitectónico de la vivienda autoconstruida n°2 – vista en planta.

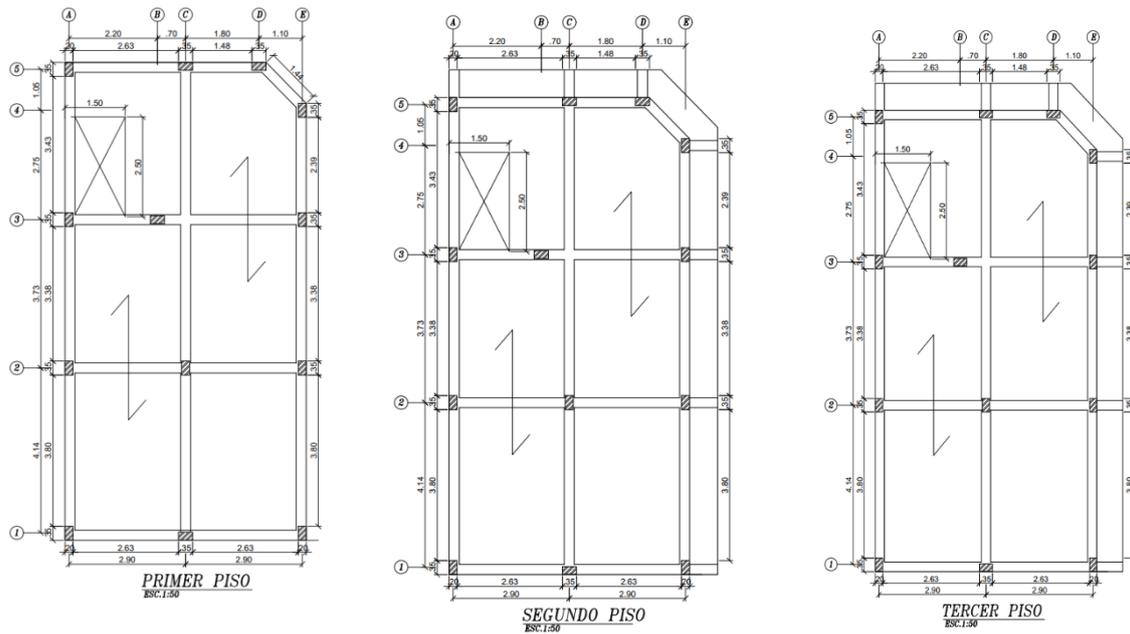
Figura n.21 Configuración estructural de la vivienda autoconstruida n°2 – vista en planta

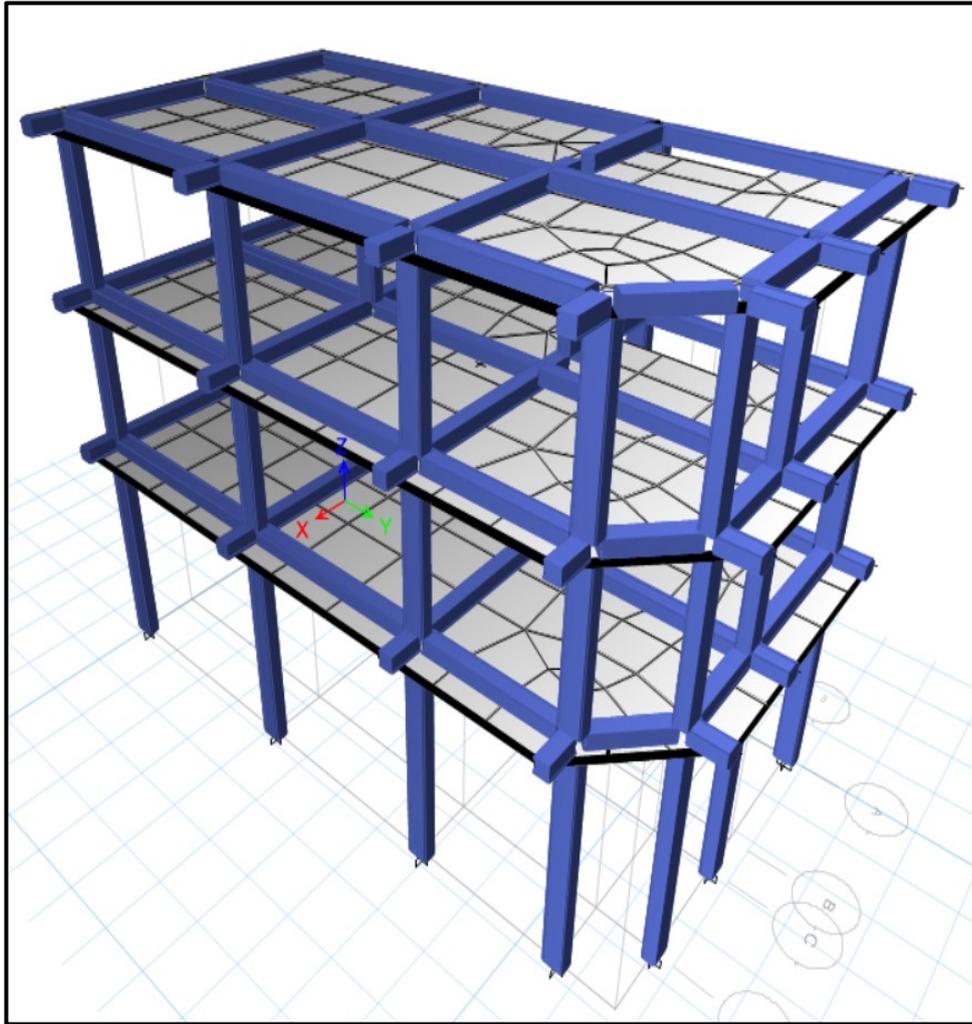
Figura n.22 Modelo Tridimensional de la Edificación en Etabs 2018.

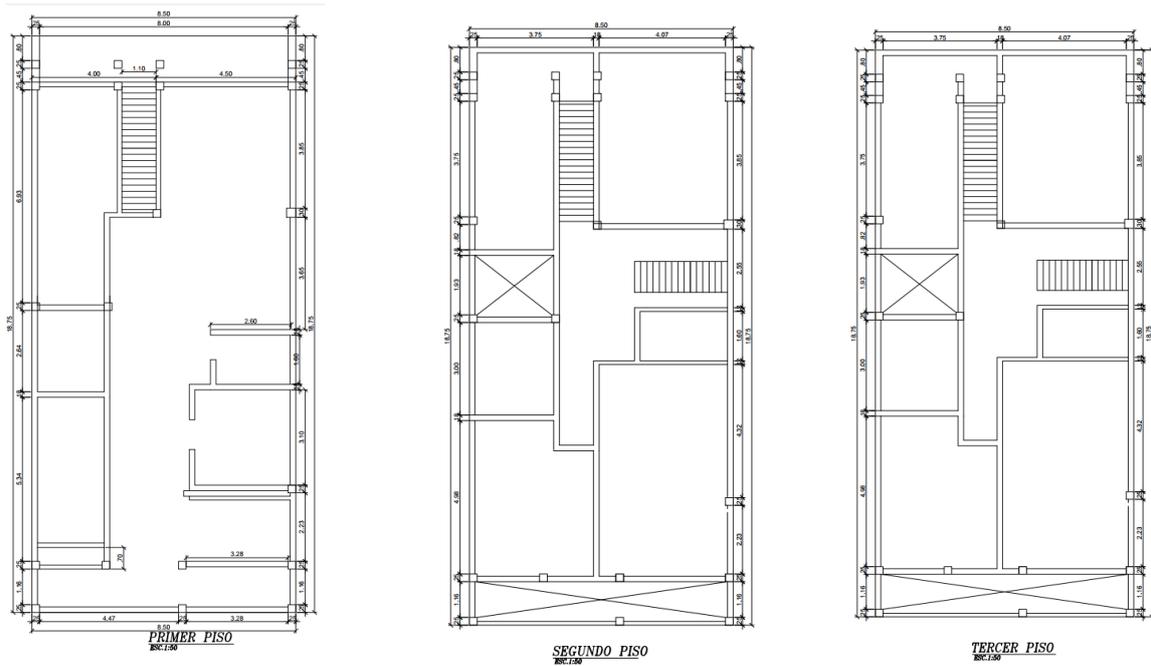
Figura n.27 Modelo arquitectónico de la vivienda autoconstruida n°3 – vista en planta.  
Fuente: Propia.

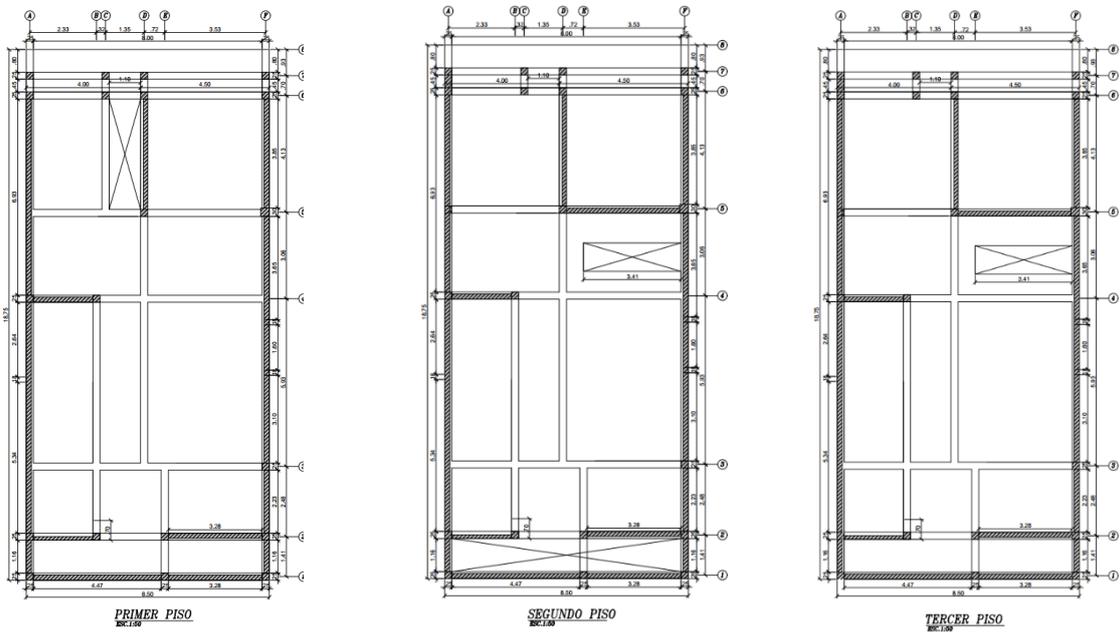
Figura n.28 Configuración estructural de la vivienda autoconstruida n°2 – vista en planta  
Fuente: Propia.

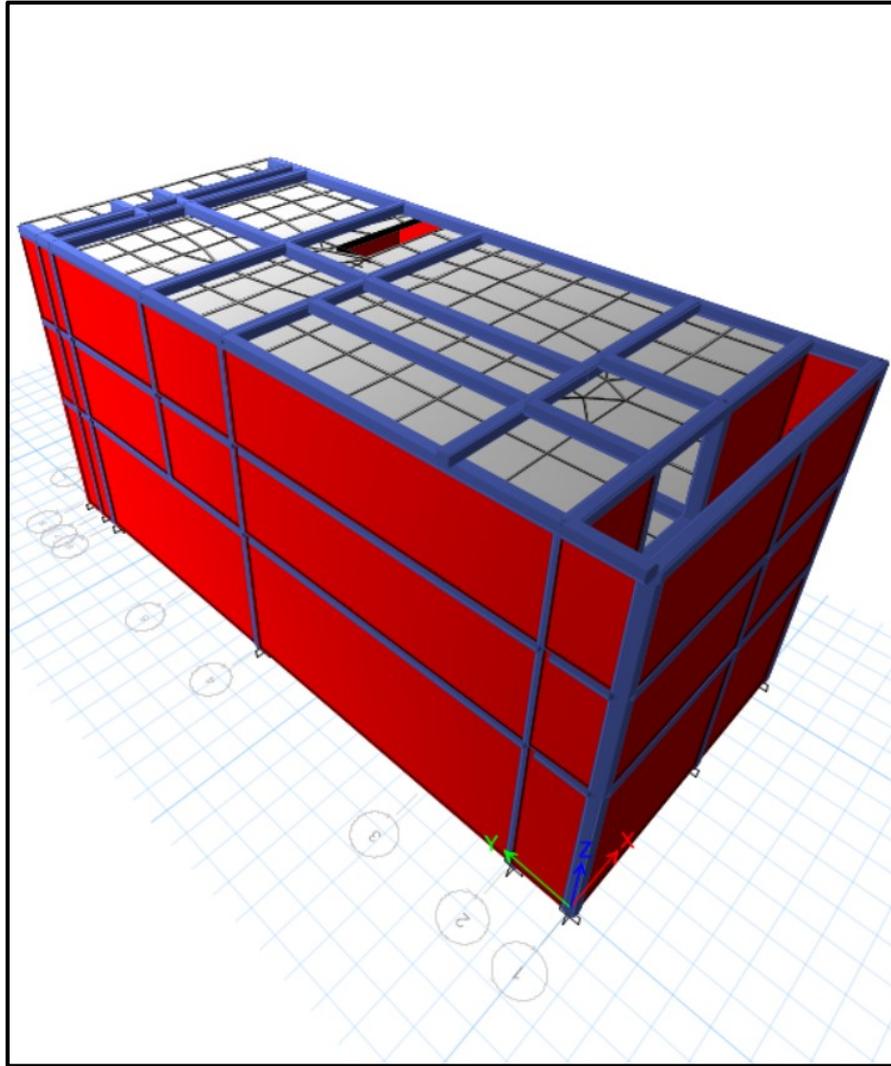
Figura n.29 Modelo Tridimensional de la Edificación en Etabs 2018.

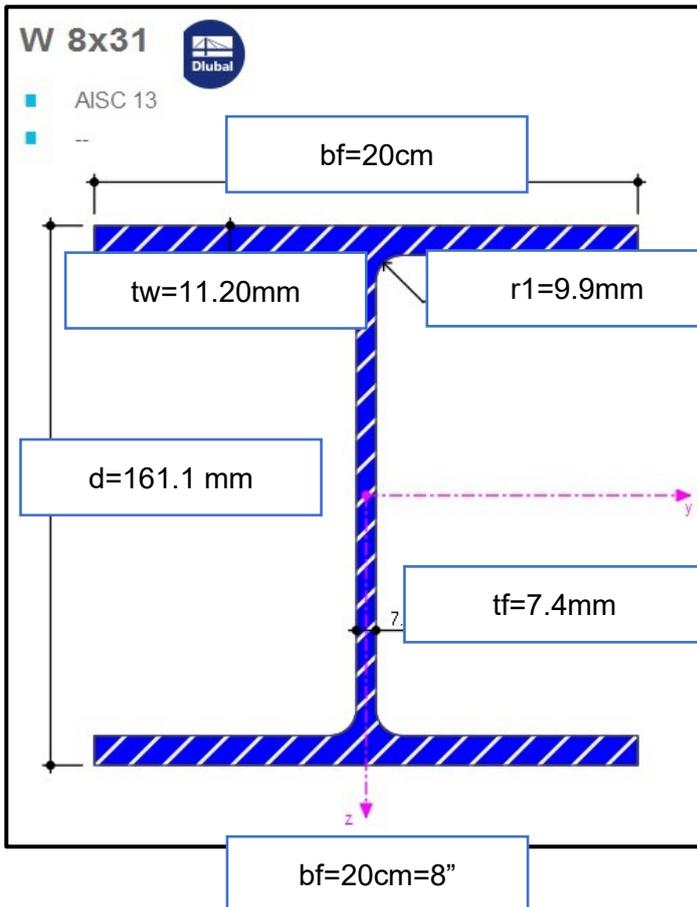
Perfil de sección de columna **W8X31**  
 Carga axial a compresión de diseño Pu= 185.40 ton.  
 Condiciones de apoyo en el base empotrado

Donde:  
 - Altura (d):  
 - Espesor alma ( $t_w$ )  
 - Largo del Ala ( $b_f$ )  
 - Espesor del ala ( $t_f$ )

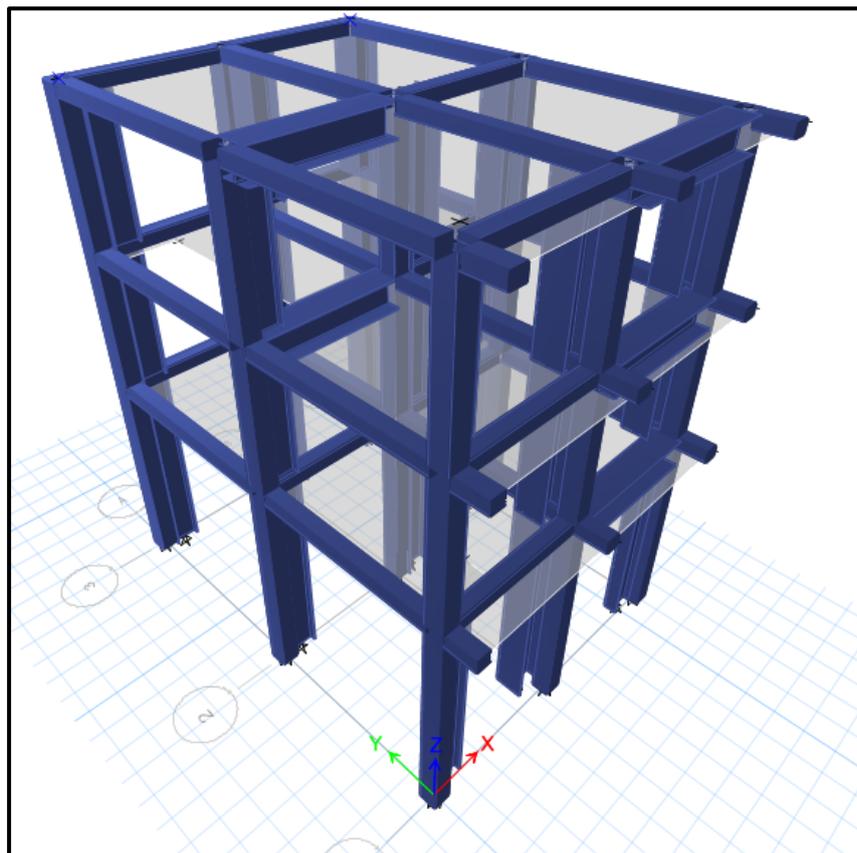
Mediante el diseño se pudo dar a conocer cuál de los perfiles metálicos H, es el idóneo para el reforzamiento estructural de la vivienda n°1 que presenta el grado de vulnerabilidad alta y falta de rigidez en las direcciones XX y YY, generando una torsión extrema. Al incrementar como refuerzo los perfiles H, se obtuvieron como resultado que cumple con la norma E0.30, y está dentro de los parámetros de derivas permisibles, torsión mínima y disminuyó su vulnerabilidad sísmica.

Figura n.34 Reforzamiento con perfiles H (W8X31).

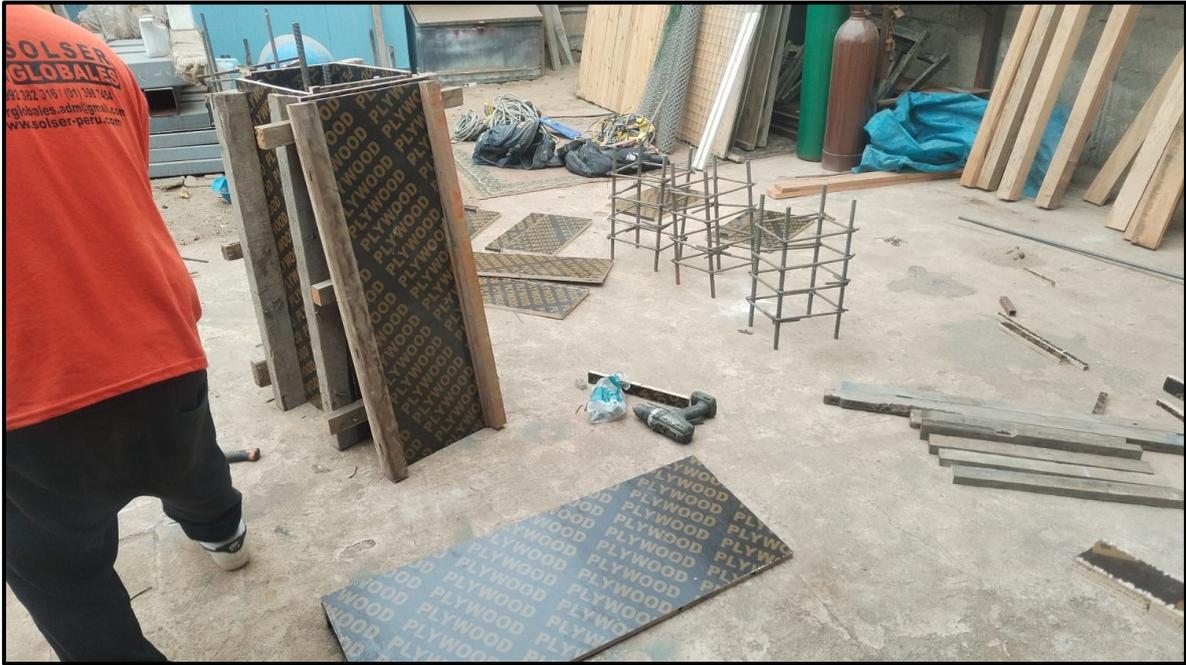
Para ellos se elaboraron tres muestras de columnas de 30cm x30cm de  $F'c=210\text{kg/cm}^2$  de 50cm de altura, para luego ser reforzados con perfiles H, de 20cmx20cmx8cm y con los acabados aumento a 25.8cm x 26cm.

Figura n.35 Encofrado con panel fenólico de 12mm

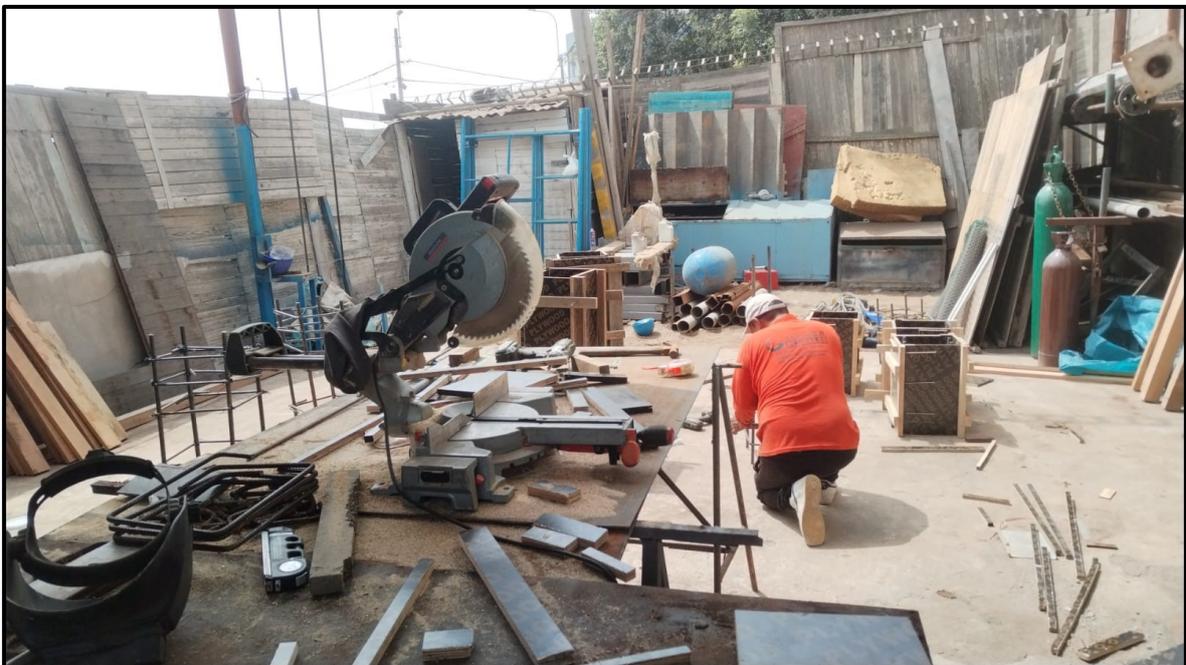
Figura n.36 Encofrado de las muestras.

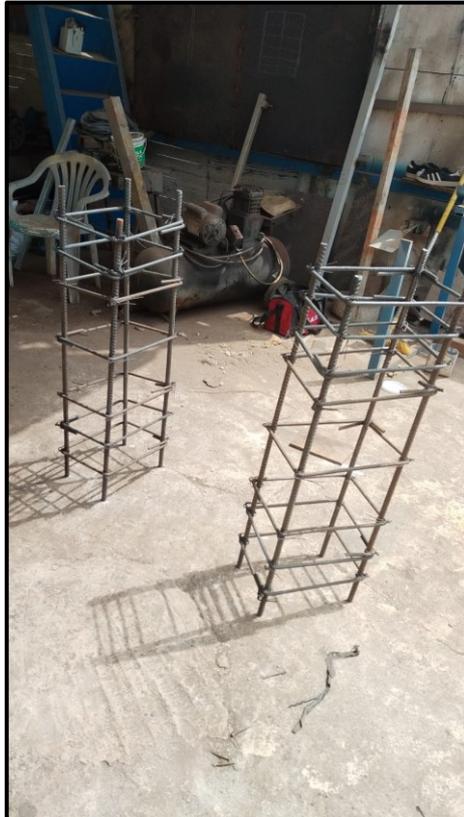
Figura n.37 Varillas de acero y estribos de la muestra.

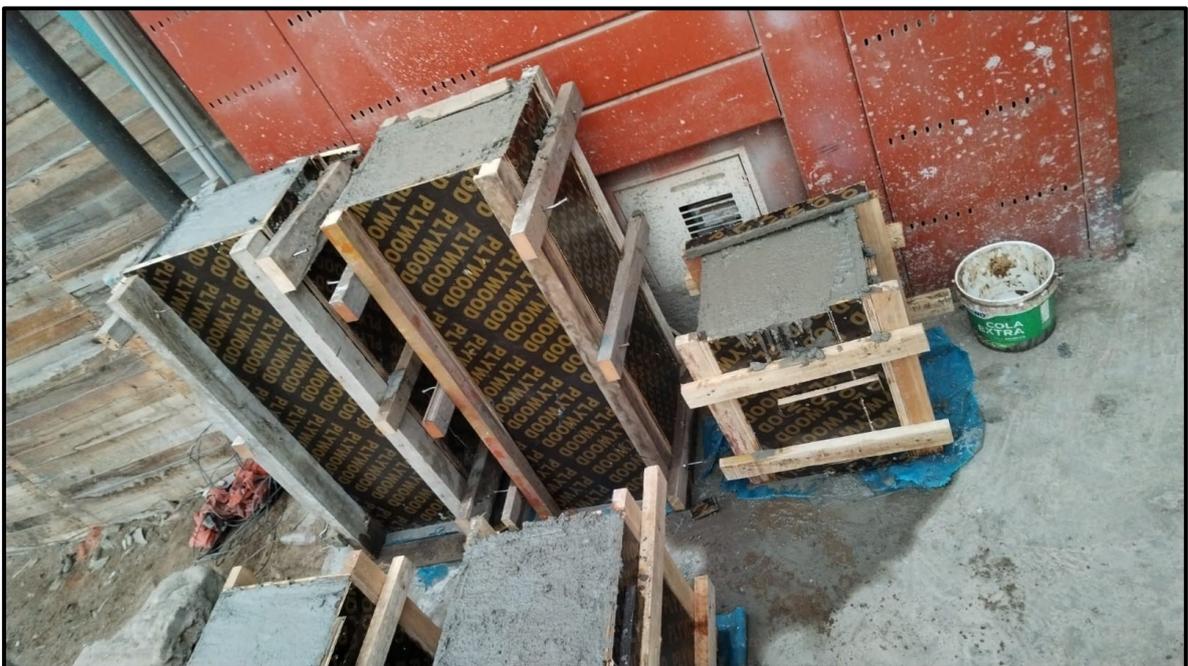
Figura n.38 Vertido de concreto  $f'c$  210kg/cm<sup>2</sup>

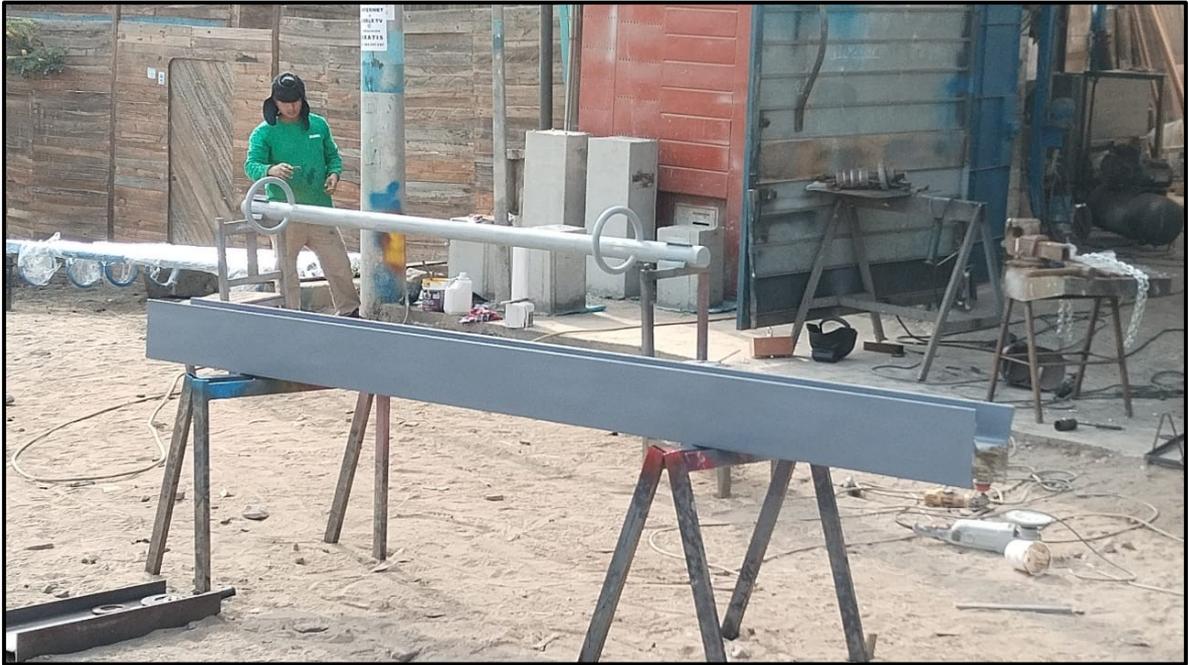
Figura n.39 Perfiles H – W8X31

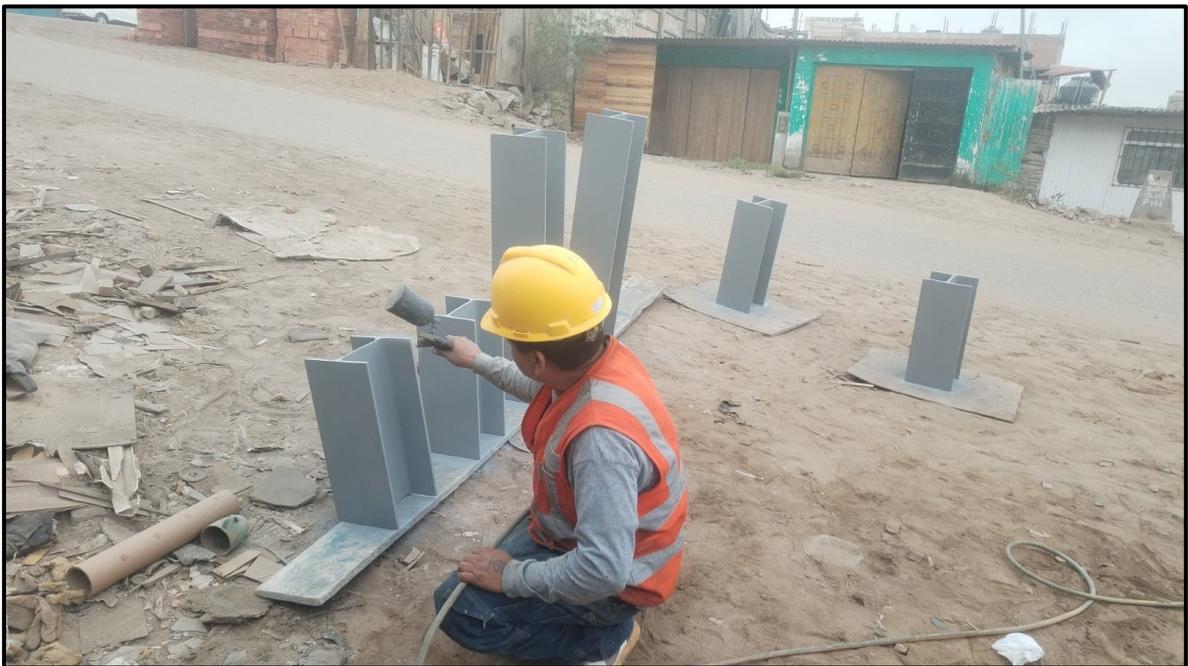
Figura n.40 Perfiles H – W8X31, base epoxica.

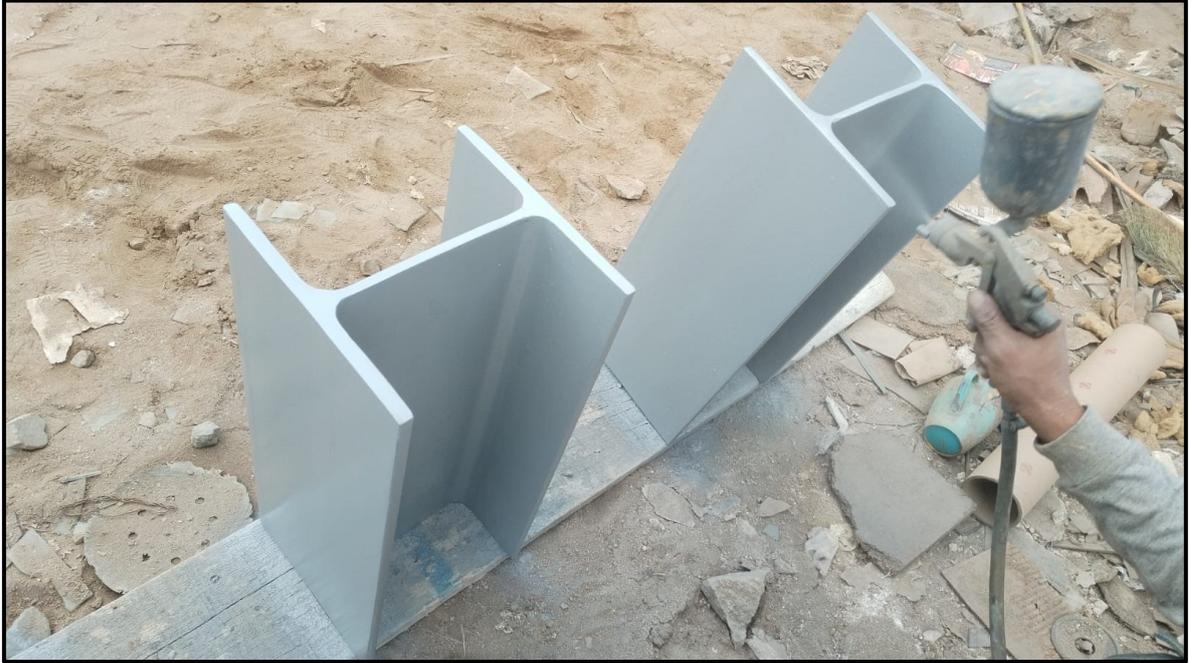
*Figura n.41* Perfiles H – W8X31, base epoxica.

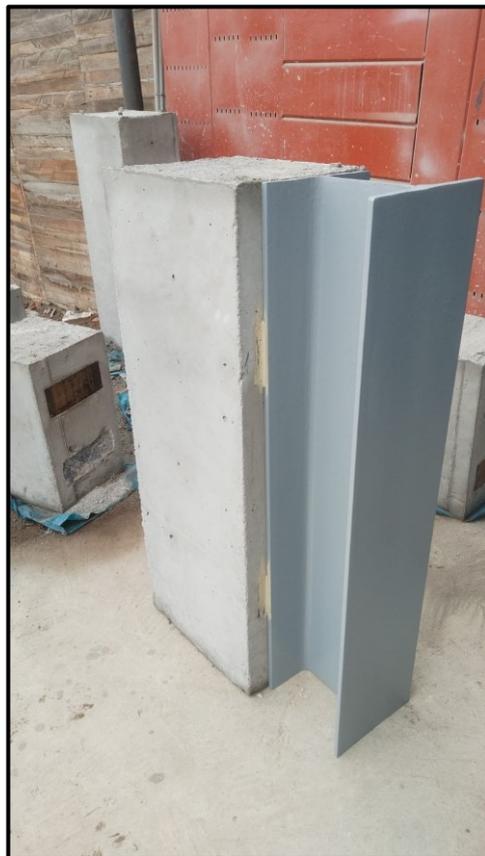
*Figura n.42* Armado del reforzamiento con perfiles H.

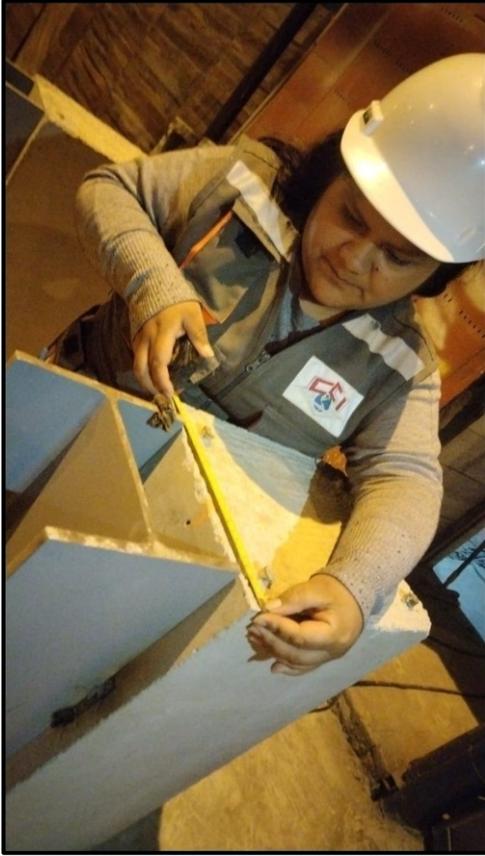
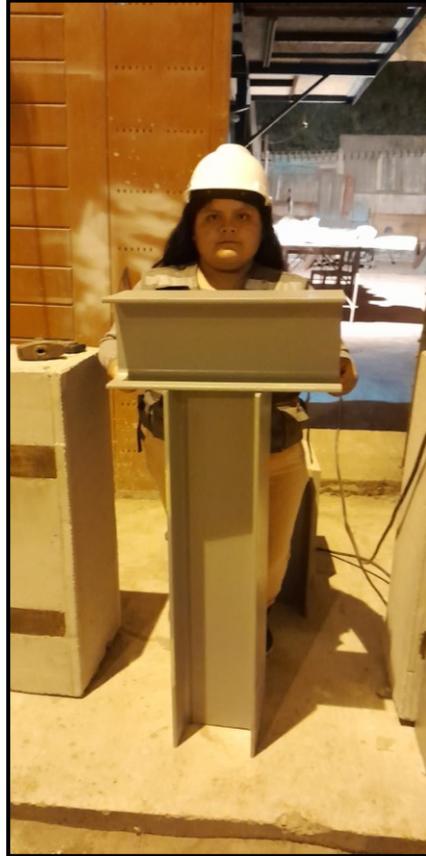
Figura n.43 Muestras representativas de la vivienda n°1 – columna 30x30
