El reforzamiento estructural y su influencia en la vulnerabilidad de  
viviendas autoconstruidas del AA.HH. Ciudad de Gosen – VMT,  
Lima 2023

**TESIS PARA OBTENER EL TÍTULO PROFESIONAL DE:  
Ingeniera Civil**

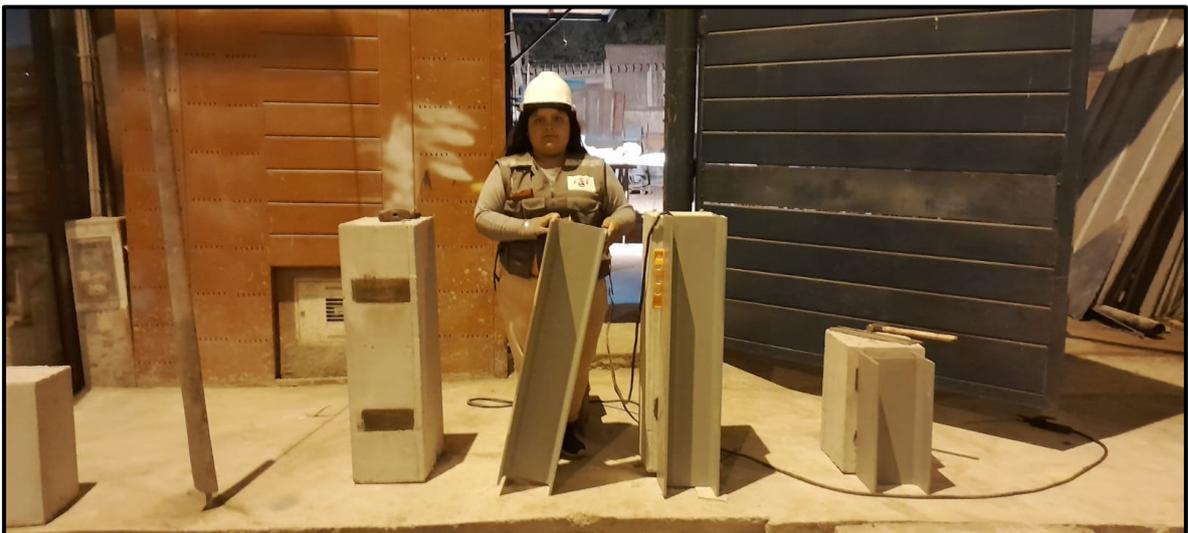
Figura n.44 Muestras representativas de la vivienda n°1 – reforzado con perfil H

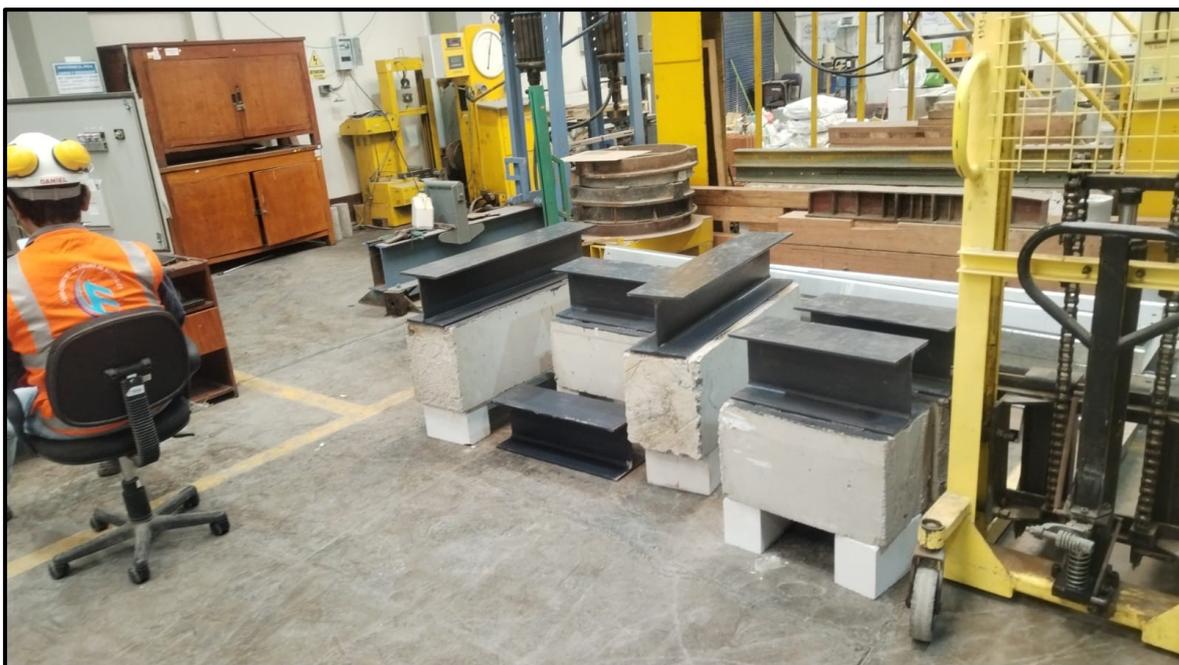
Figura n.47 Muestras listas para ser ensayadas.

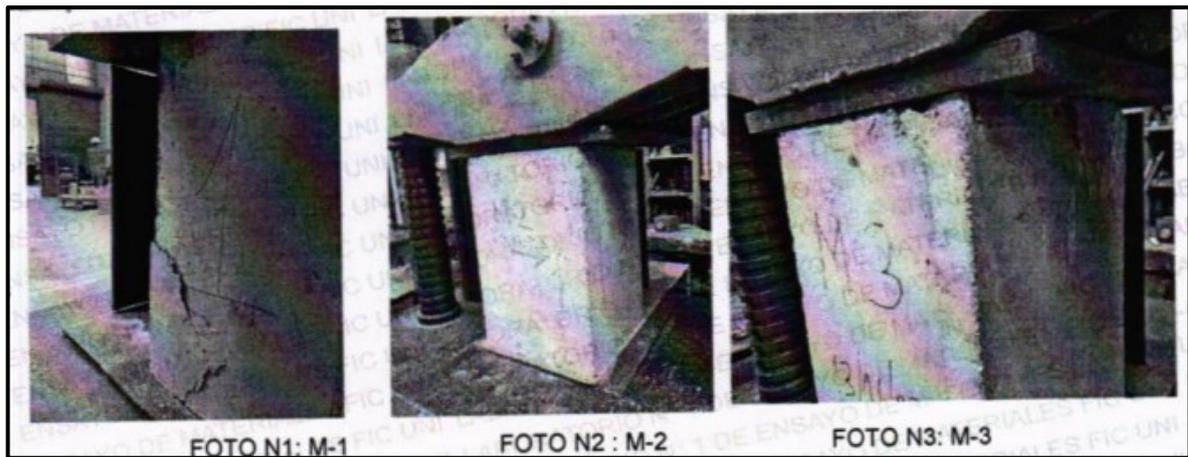
Figura n.48 Fotografía del ensayo rc.

Muestra	Denominación	Carga máxima (kg)	Observaciones
M-1	Muestra cubica de 30cm x 30cm – H=50cm – reforzada con perfiles H (W8X31).	70,000	Presento primera fisura leve a 25000kg. En carga máxima no representa colapso del bloque integrado con el hacer.
M-2	Muestra cubica de 30cm x 30cm – H=50cm – reforzada con perfiles H (W8X31).	70,000	En carga máxima no presenta colapso del bloque integrado con el acero.
M-3	Muestra cubica de 30cm x 30cm – H=50cm – reforzada con perfiles H (W8X31).	70,000	Presentó primera fisura leve a 33000kg. En carga máxima no presenta.

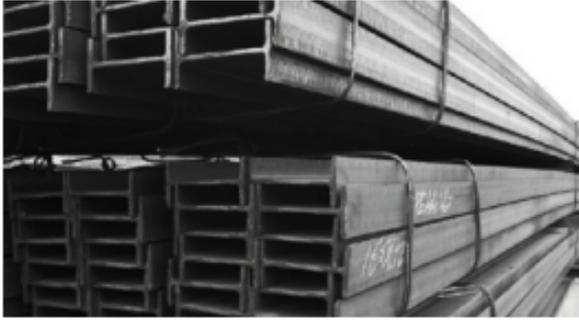
## VIGA H A36

Producto de sección transversal en forma de H, obtenido mediante laminado en caliente (LAC), a partir de Tochos.
