**Determinación de la vulnerabilidad sísmica aplicando métodos  
convencionales en el centro educativo José Olaya distrito de Ilo,  
2023**

**TESIS PARA OBTENER EL TÍTULO PROFESIONAL DE**

**Ingeniero Civil**

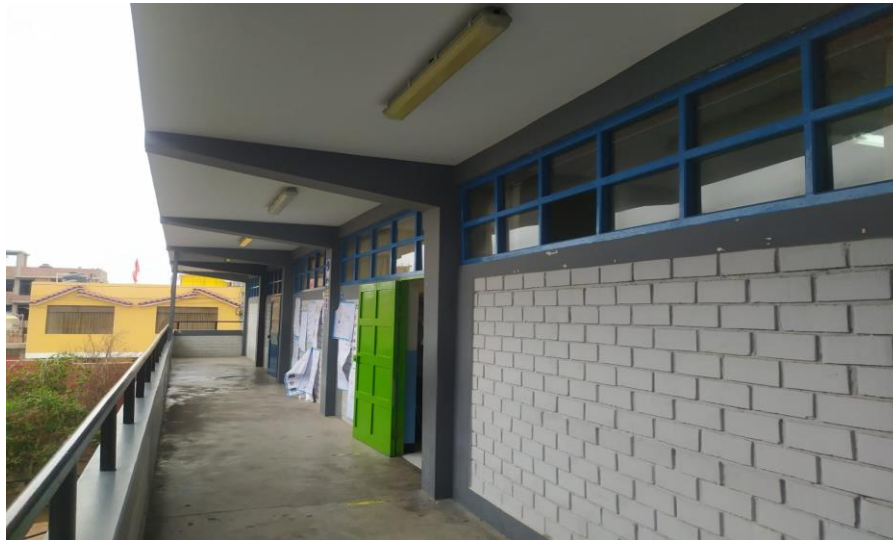
*Figura 4 Materiales Utilizados en la construcción.*

Tercero: Se determinará los principales materiales que fueron utilizados para su construcción.

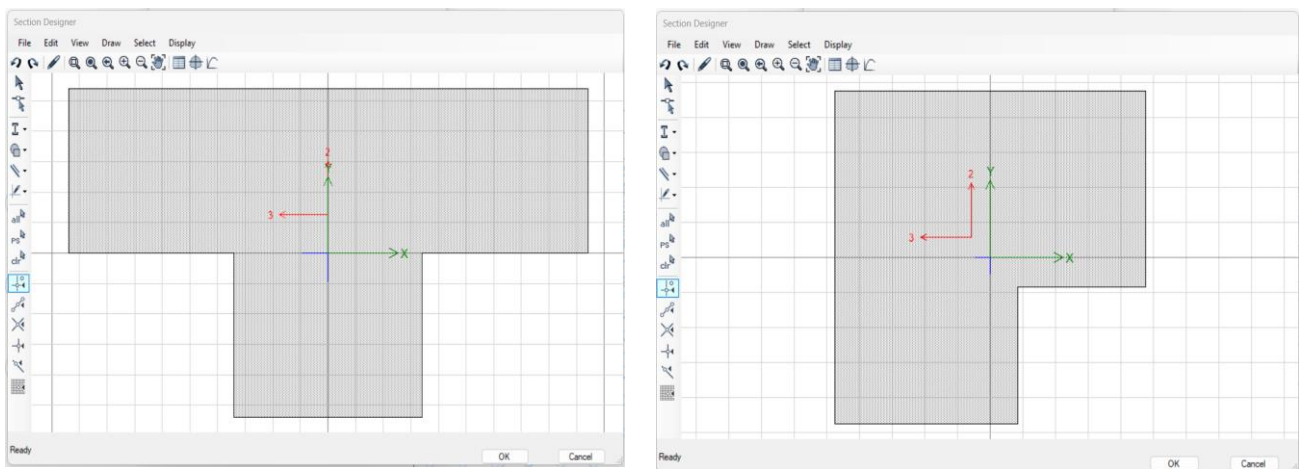
Figura 22: Dimensiones de diferentes estructuras

Por consiguiente, pasamos a colocar los materiales utilizados como concreto  $f'c:198.43/cm^2$ , muros de albañilería de cabeza, acero  $f'y:4200kg/cm^2$ , las dimensiones de las estructuras de concreto como columnas tipo “T”, columnas tipo “L”, columnetas, Vigas peraltadas de 34x60cm, 25x40, Vigas de borde, etc y la condición actual.

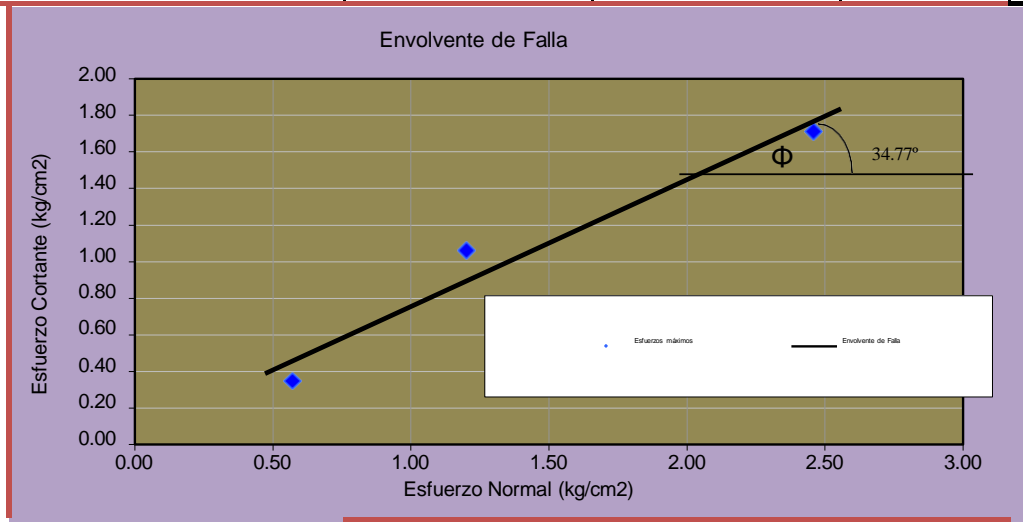
Cohesión (kg/cm<sup>2</sup>) = **0.060**      Ang.F.  $\phi$  = **34.77°**

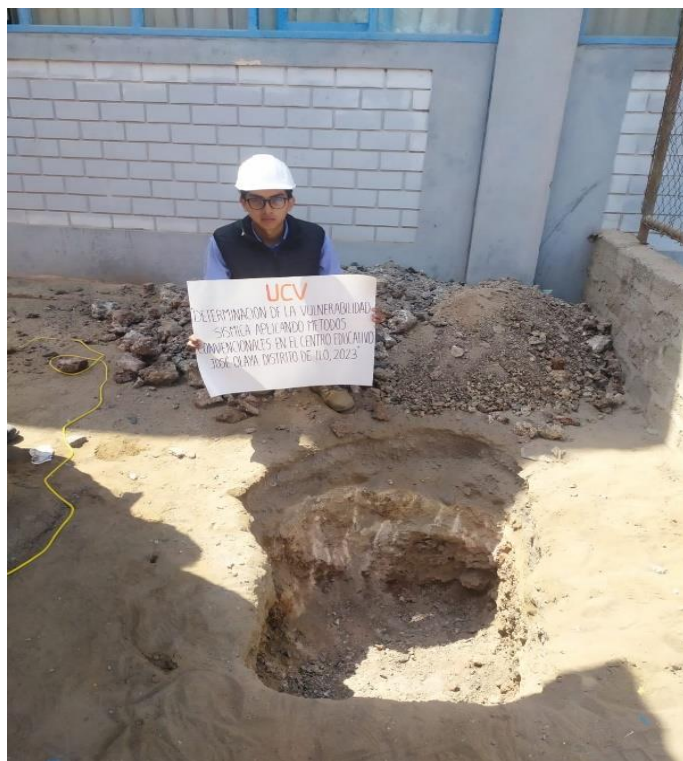
Se visualiza a los 0.80m de profundidad un suelo calcáreo

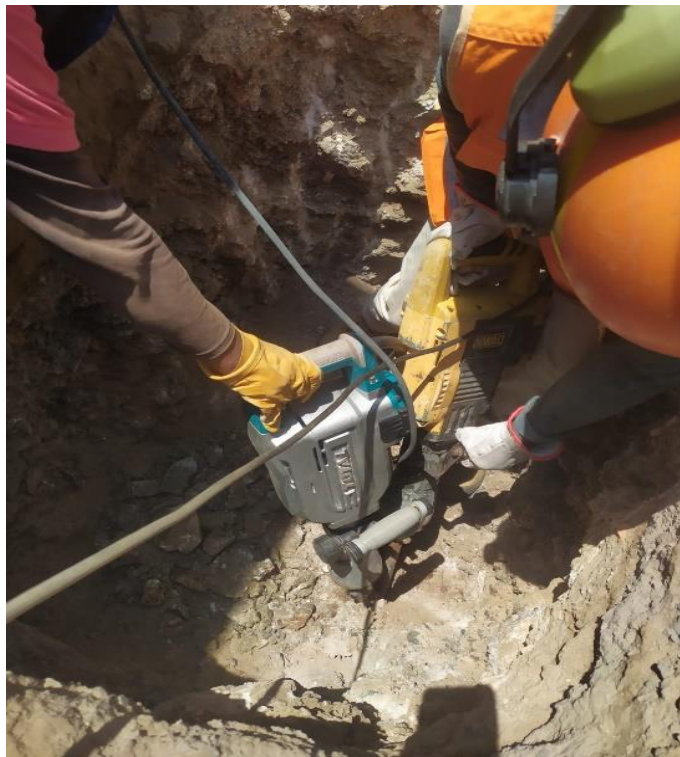
A los 1.20 m de profundidad el taladro rotomartillo empieza atorarse en ocasiones, a causa de las piedras encontradas

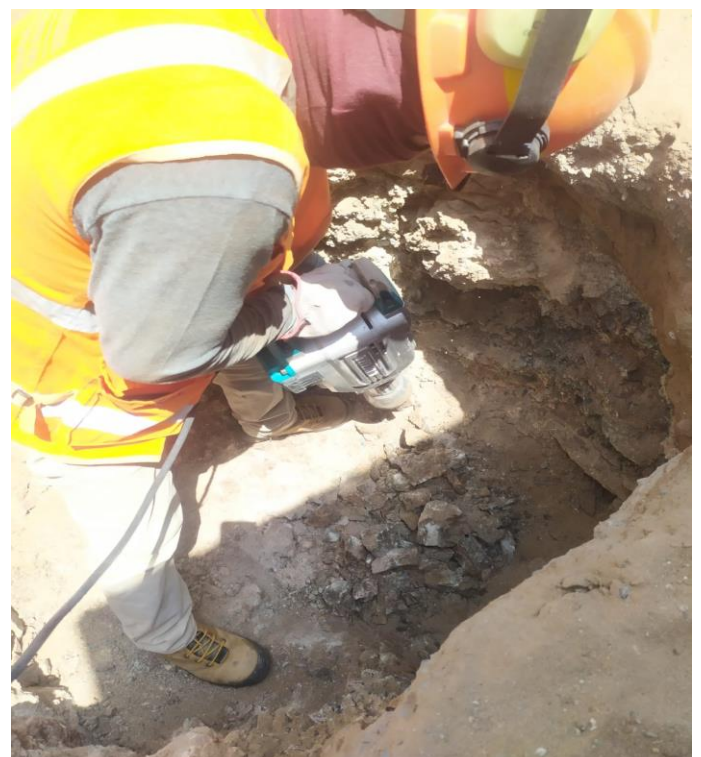
Se sigue encontrando piedras a los 1.50 m de profundidad.

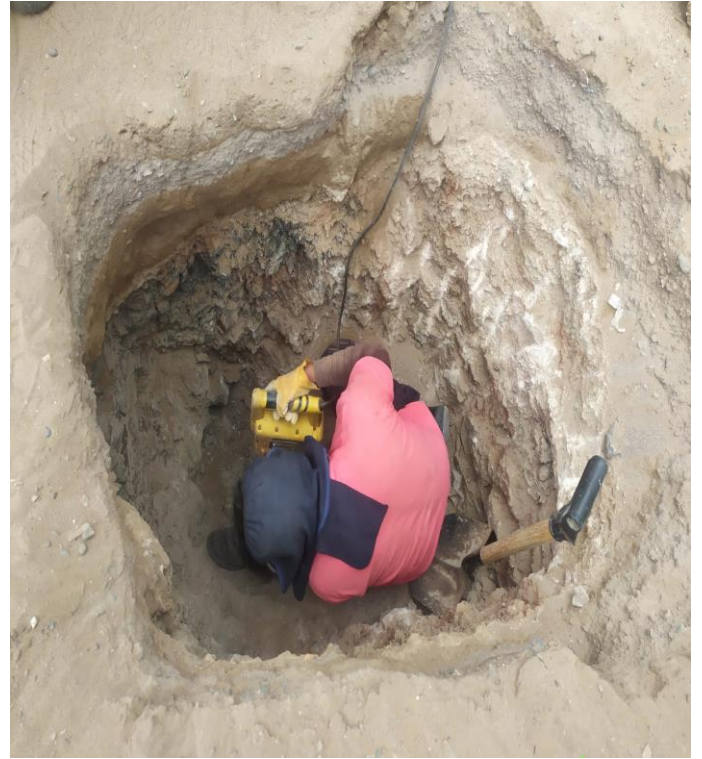
Se sigue encontrando rocas a los 2.00 m de profundidad.

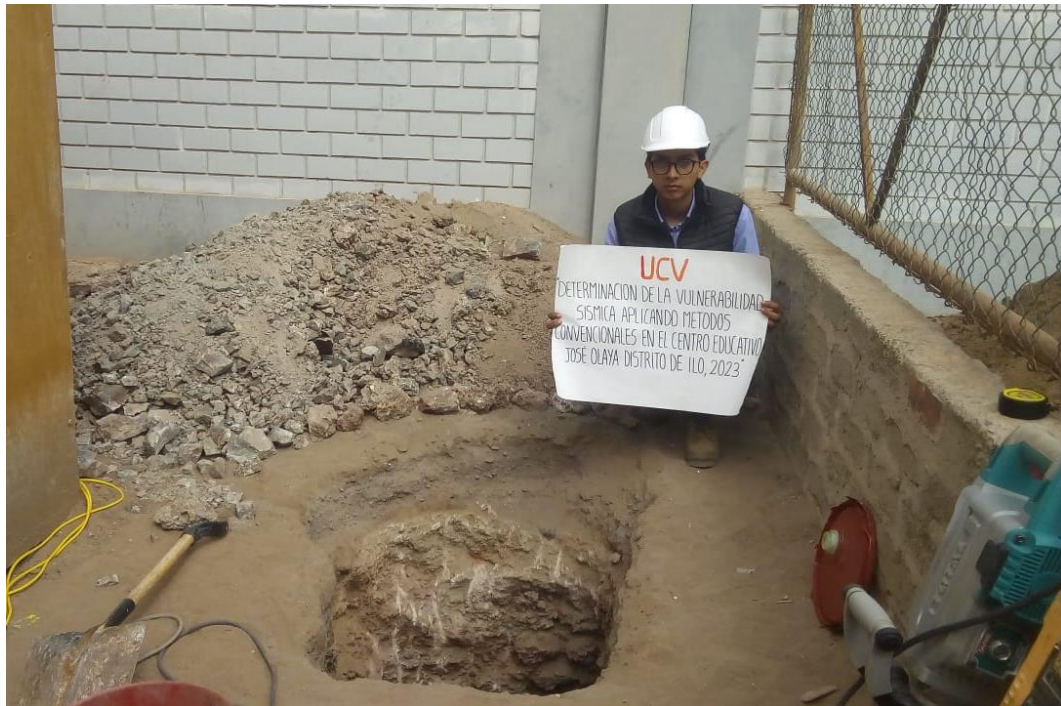
Se termina la excavación a los 2.50 m a causa que continuamente se sigue encontrando rocas que impiden el avance de la excavación.

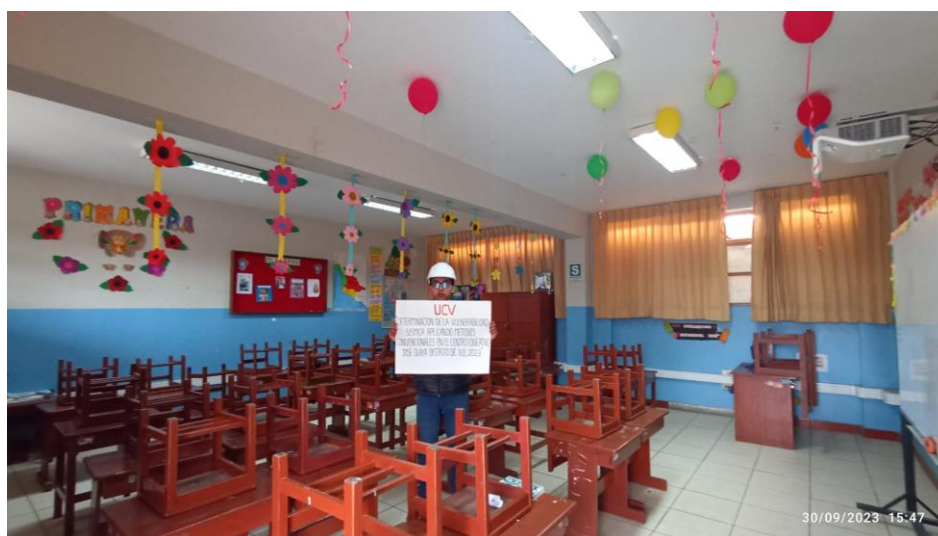
Medrado de la 1era aula del pabellón "C"

Se medrará todos los elementos estructurales incluyendo longitud del aula.
