Desarrollo del factor de corrección del índice de regularidad en la
evaluación funcional de la vía de Articulación, Juliaca, 2023

TESIS PARA OBTENER EL TÍTULO PROFESIONAL DE:

Ingeniero Civil

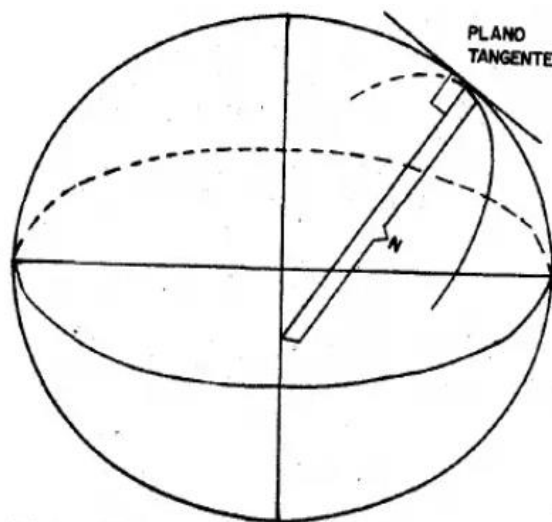
Figura 2. Sección normal del primer vertical mostrando el radio de curvatura del primer vertical (N). (Krakiwsky y Thomson, 1974, pág. 16)

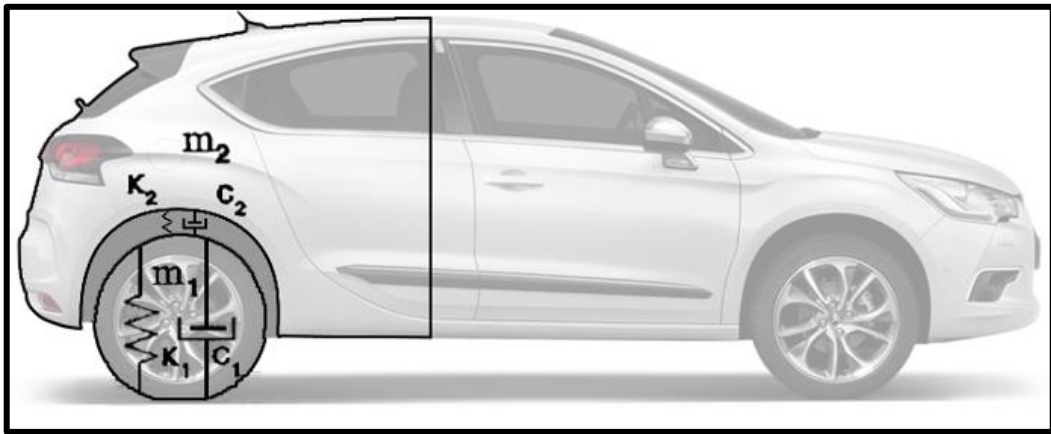
Figura 8. Modelo de cuarto de carro (Harris 2017).

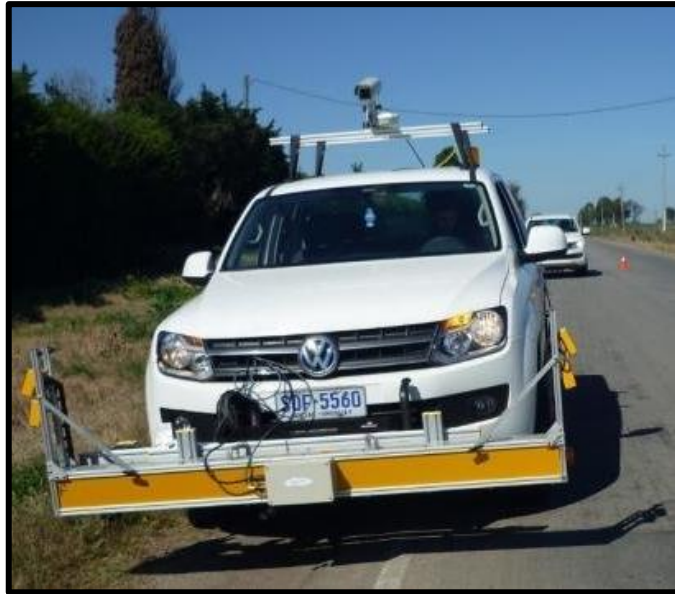
Es un medidor de distancia basado en un láser y un acelerómetro inercial para registrar el perfil longitudinal y lateral de una carretera al tiempo que extrae datos de regularidad, las evaluaciones se efectúan cuando el vehículo está integrado al tráfico en tu totalidad. Actualmente existe una versión que permite realizar mediciones a velocidades inferiores a 20 km/h sin modificar en absoluto los resultados, esto permite mediciones 2D/3D, como la diferencia de altura, el ancho o la medición de ángulos con un solo sensor. Además de los datos de altura, los escáneres láser también recopilan datos de fuerza para proporcionar una solución confiable para la medición e inspección en línea, esta gama incluye una amplia gama de sensores que admiten una variedad de aplicaciones e industrias.

Figura 9. Perfilómetro a láser (Universidad de la República 2015).

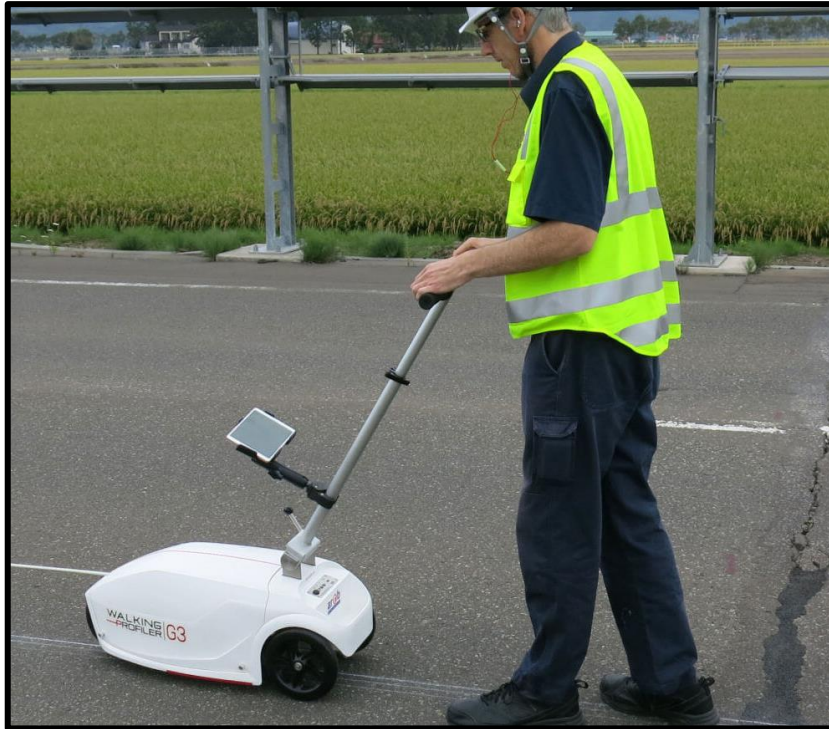
Un perfilómetro de marcha es un distanciómetro acelerómetro inercial que se utiliza para registrar el perfil longitudinal de una carretera; la portabilidad del equipo permite realizar mediciones a velocidad de marcha, ya que sólo es necesario que una persona lo empuje para recoger la información de inmediato. Actualmente existen versiones que integran un ordenador portátil en la máquina para su procesamiento in situ; además de los distintos rugosímetros que existen, hay varios que obtienen un valor IRI mediante un programa. Los métodos existentes se dividen en cuatro categorías en función de lo cerca que estén sus mediciones del IRI real. Los datos se recogen a diferentes velocidades, hasta 5 km/h y se controlan mediante una tableta con sistema operativo Android, los resultados se muestran en la pantalla en tiempo real y se pueden determinar en función de la ubicación; además, los datos también se pueden descargar a la nube mediante una conexión Wi-Fi o USB.

Figura 10. Walking Profiler (ARRB Systems 2023)

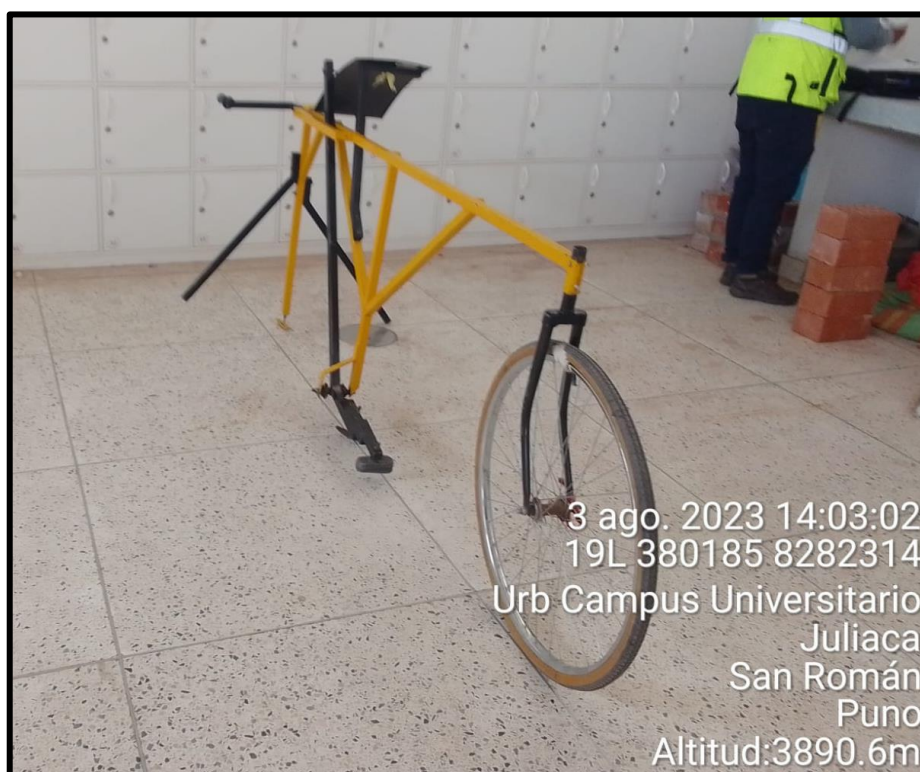
Si se encuentra en un rango de $2.4 < IRI < 15.9$, el $IRI = 0.593 + 0.0471 * D$

Y si se encuentra en un rango de $IRI < 2.4$, el $IRI = 0.0485 * D$

Figura 11. Rugosímetro MERLÍN.

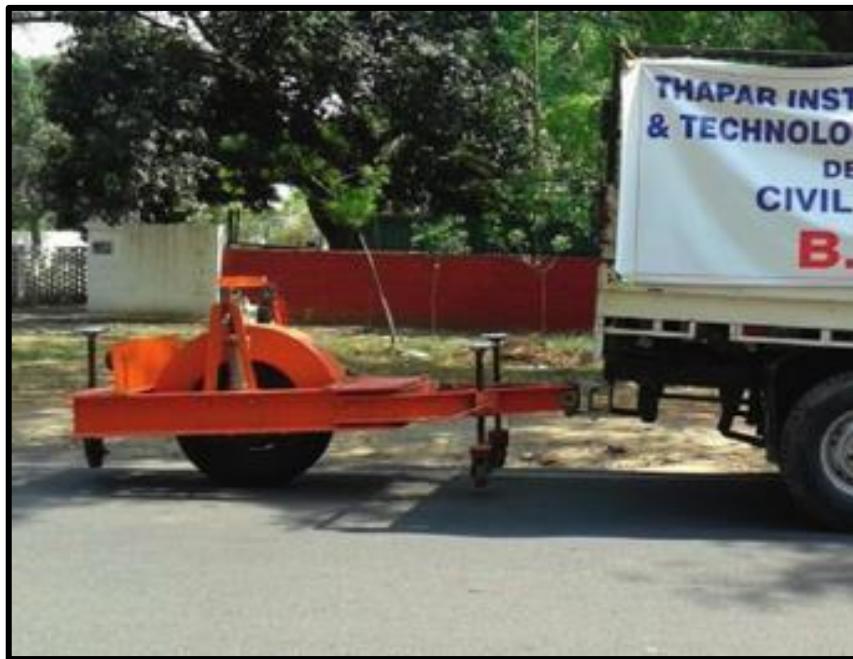
impactos recoge información específica sobre cómo se mueve el vehículo y, en consecuencia, las lecturas pueden estar contaminadas por otros tipos de movimientos fuera de la pista, el inconveniente surge cuando se quieren comparar dos sistemas de equipamiento de vehículos en la misma pista, ya que no se pueden reproducir (no son idénticos) debido a las características mencionadas; por este motivo, las mediciones realizadas con dispositivos sensibles tampoco pueden compararse con mediciones realizadas en años anteriores.

Figura 13. Bump Integrator (Chopra et al., 2018).

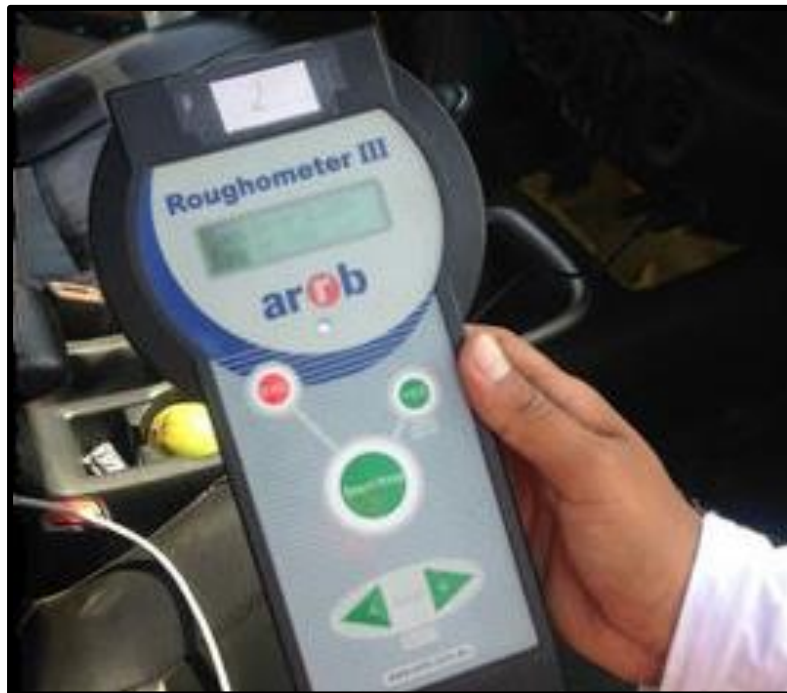
Roughómetro es un dispositivo de rusura tipo respuesta, elimina las incertidumbres asociadas con el vehículo, como la suspensión o el peso del pasajero, midiendo directamente el movimiento del eje con un acelerómetro de precisión; el sistema es adecuado para su uso tanto en sellado como en no sellado carreteras y es capaz de recoger hasta 13.000 km de datos. Práctica y fácil de usar, el Roughometer III proporciona una técnica sencilla para la evaluación de la calidad de la carretera y ahora tiene la ventaja de una unidad GPS integrada.

Figura 14. Rugosímetro Roughometer III (Solostocks.cl., 2018).

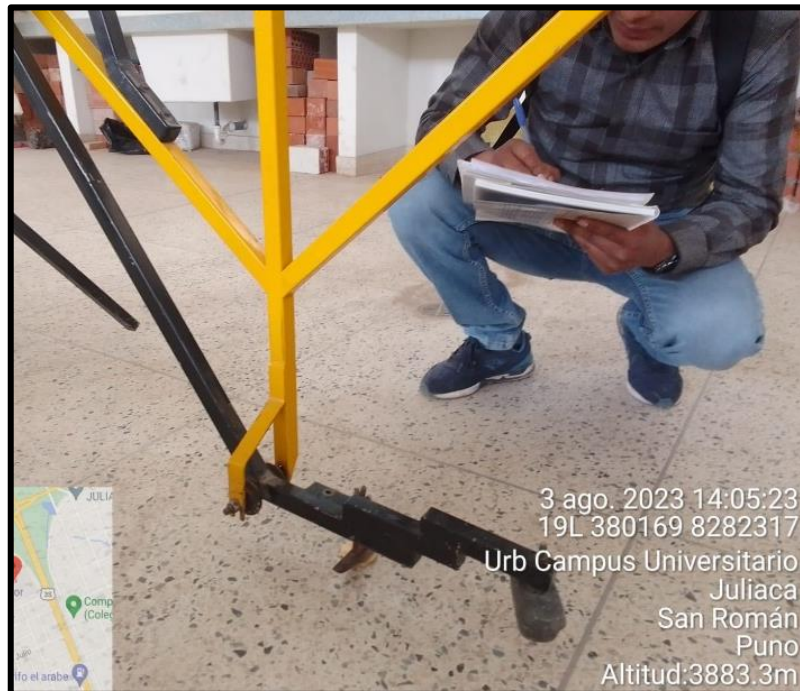
Figura 19. Lecturas de datos de la calibración del rugosímetro MERLÍN

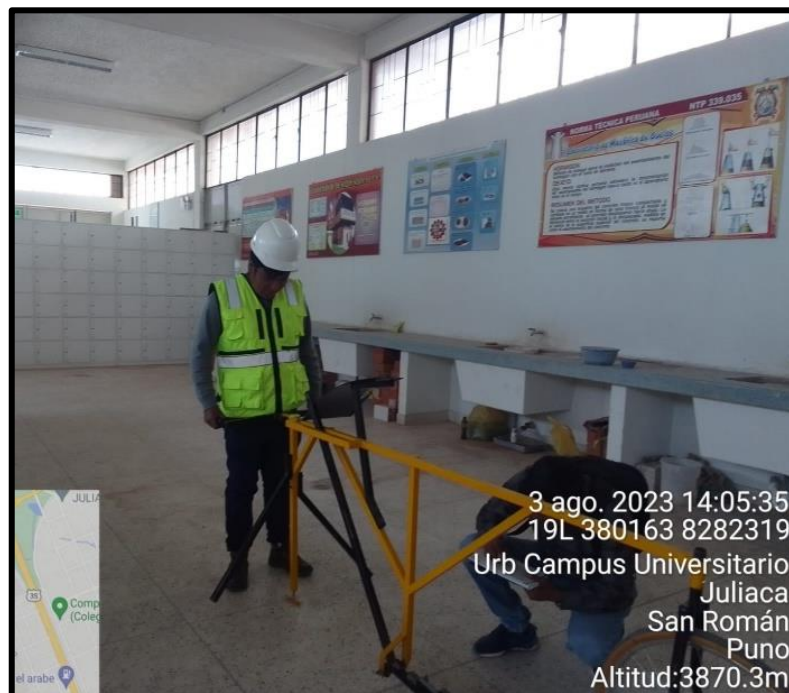
Figura 20. Calibración del Rugosímetro MERLÍN.

Para la obtención del rango D corregido es indispensable conocer la relación de los brazos según el manual de usuario MERLINER, (1999) la cual considera una posición de 10 centímetros del punto del pivote, una relación de brazos de 1 a 10, la cual es utilizada en pavimentos nuevos de usarse esta relación deberá de multiplicarse el valor D por un factor de 1 y una posición de 20 cm del punto del pivote, se empleara una relación de brazos de 1 a 5, dicha relación son usadas en pavimentos muy deteriorados, y de usarse esta relación deberá multiplicarse el valor D por un factor 2.

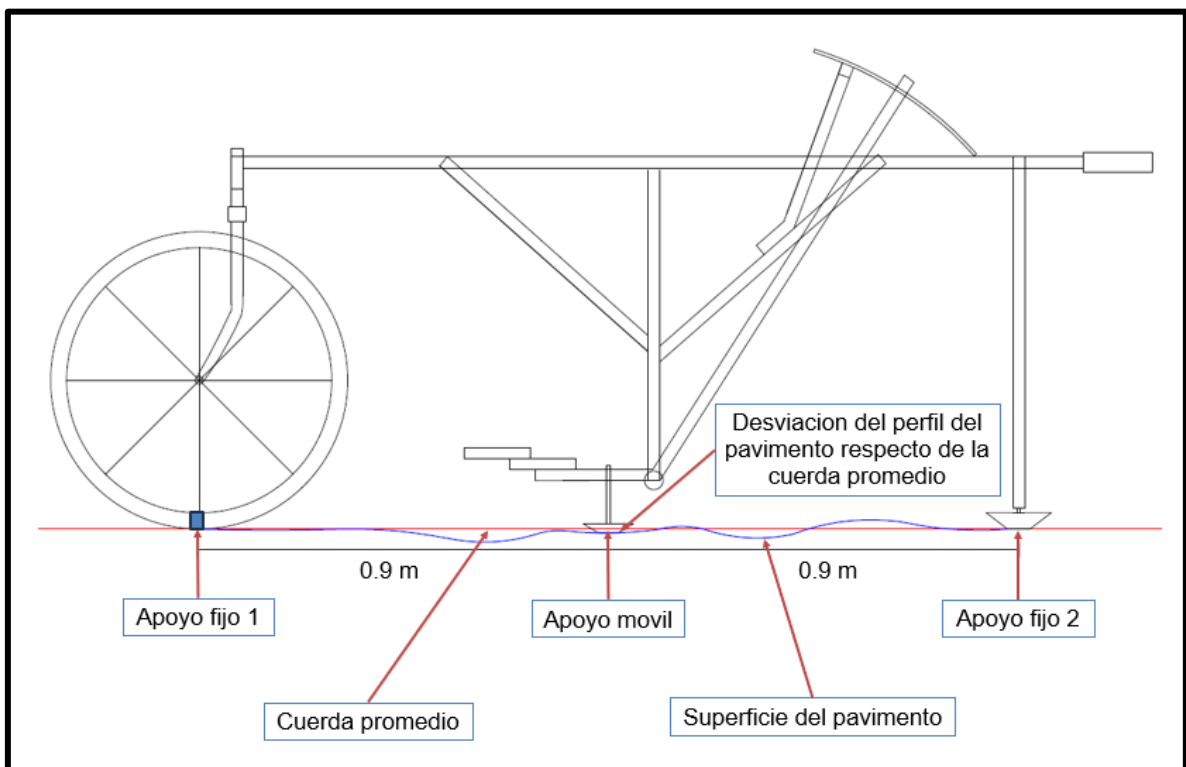
La regularidad de una vía debe ser medida como una serie de puntos equidistantes (patín móvil, patín fijo y rueda con marca de cinta aislante en la llanta) a través de la huella por donde circula el vehículo, la regularidad es la medición de la respuesta del vehículo a las condiciones del camino, razón por el cual la medición se realiza al borde externo del carril. El rugosímetro MERLÍN mide las diferencias de nivel entre una recta que pasa por sus soportes (soportes móviles y fijos) y un punto de la vía que se sitúa por debajo del centro de la recta la que se apoya el soporte. Cuando se utiliza el rugosímetro MERLÍN en un tramo tangente, la recta inicia y termina en sus soportes coincidiendo con la recta sobre la cual se está midiendo con el Rugosímetro de MERLÍN.

Figura 23. Vista en perfil de las diferencias de nivel de los apoyos.

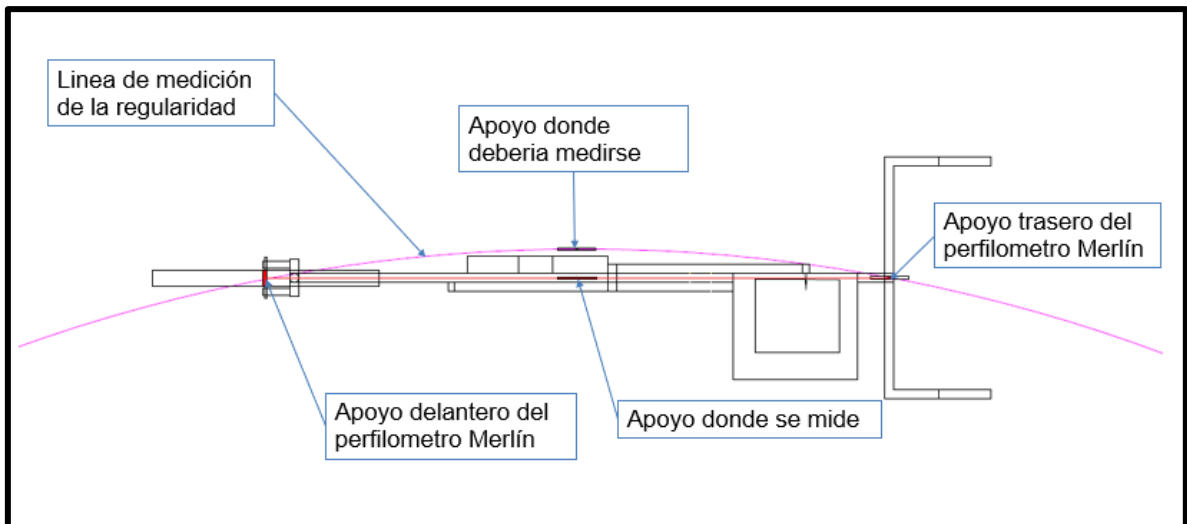
Sin embargo, cuando se hace la medición de la regularidad con el Rugosímetro MERLÍN en un tramo en curva, lo mencionado en las líneas arriba pierde validez, ya que la línea recta definida por los puntos de apoyo no coincide con la línea de medición de la regularidad.

Figura 24. Vista en planta de la medición con el Rugosímetro MERLÍN en curva.

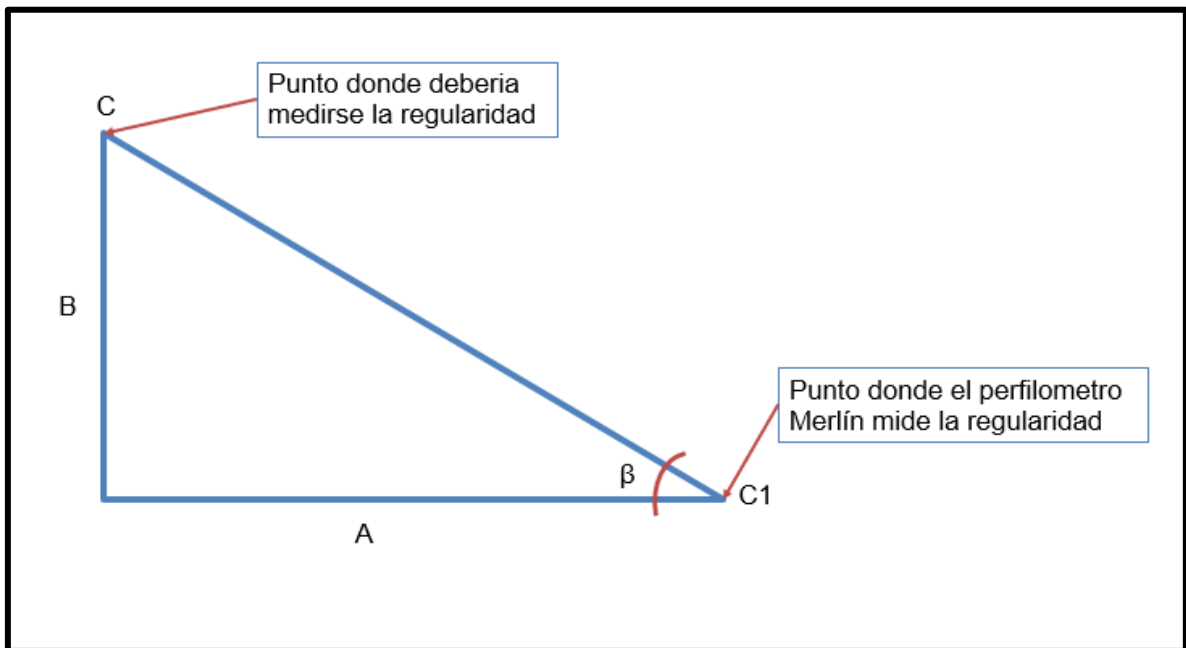
Conociendo el valor de DX calcularemos el valor del incremento de la lectura de la regularidad. Ahora bien, el DX está referido al plano horizontal mas no el vertical, que a continuación se calculara

Figura 42. Vista de perfil del desplazamiento vertical.

Del gráfico se deduce lo siguiente Sacando la tangente del ángulo nos queda.

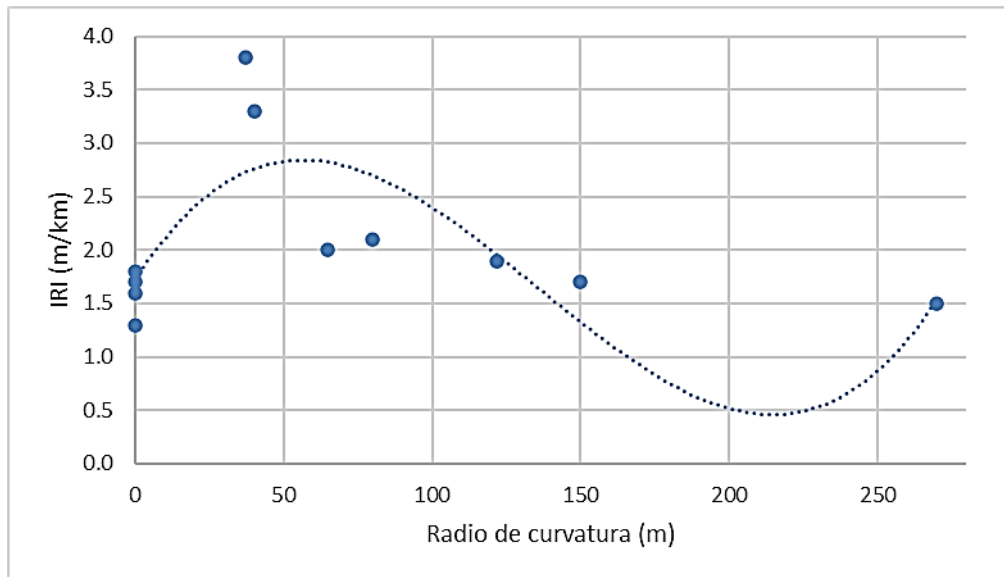
Figura 45. Distribución de datos en tangente y curva

Como se muestra en la Tabla 19 y Figura 45, existe una variación en los resultados cuando son tramos en curva debido a la geometría misma de la vía que hacen que se altere los valores de la regularidad, donde la línea de tendencia hace ver la influencia del radio de curvatura cuando se realiza la medición de la regularidad en sectores en curva. En tramos en tangente los valores del IRI varía de 1.3 a 1.8 m/km, mientras en tramos en curva, presenta un incremento de los valores del IRI, donde la curva que mayor incremento tiene, se ubicada en el km 3+478 con un radio de curvatura de 37 metros que presenta un IRI de 3.8 m/km, mientras en la curva ubicada en el km 3+338 con un radio de curvatura de 270 metros presenta un menor incremento, teniendo un IRI de 1.5 m/km, de los valores obtenidos se concluye que la geometría de la vía hace incrementar los valores del IRI siendo el radio el mayor influyente de este incremento.

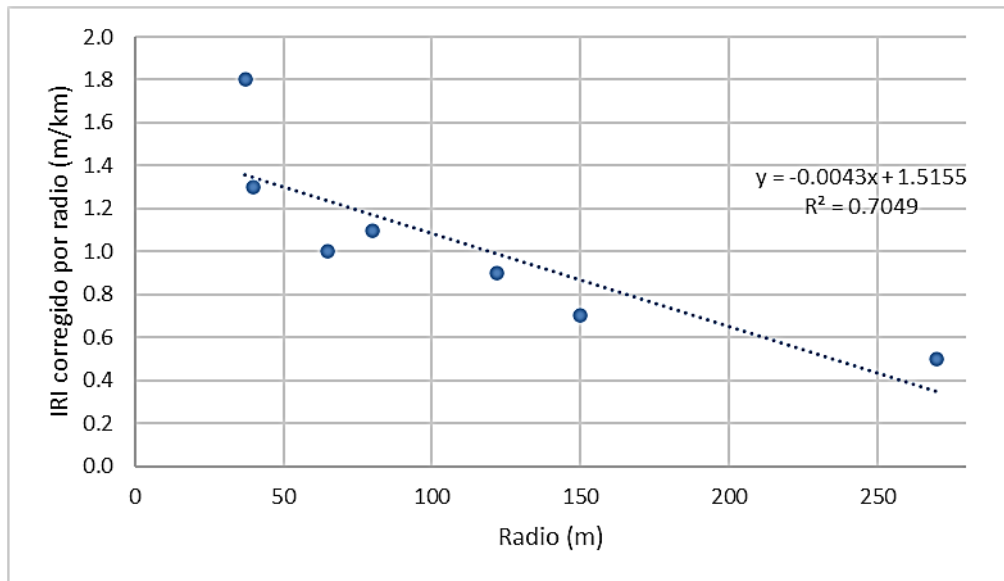
Figura 48. Distribución de datos del IRI corregidos

Como se muestra en la Tabla 20 y Figura 49, se aprecia una distribución normal en los datos gracias a la aplicación del factor de corrección en función del radio, donde la línea de tendencia hace ver una dispersión de datos baja en la medición de la regularidad. La curva ubicada en el km 3+478 con un radio de curvatura de 37 metros presenta un IRI corregido de 1.8, mientras en la curva ubicada en el km 2+988 con un radio de curvatura de 270 metros presenta un IRI de 0.5 m/km, de estos resultados se concluye que cuanto menor sea el radio mayor será el Factor de Corrección a restar.
