Centro de atención integral con residencia temporal para mujeres  
víctimas de violencia familiar y sexual en Ate Vitarte, Lima - 2023

**TESIS PARA OBTENER EL TÍTULO PROFESIONAL DE:**

Arquitecta

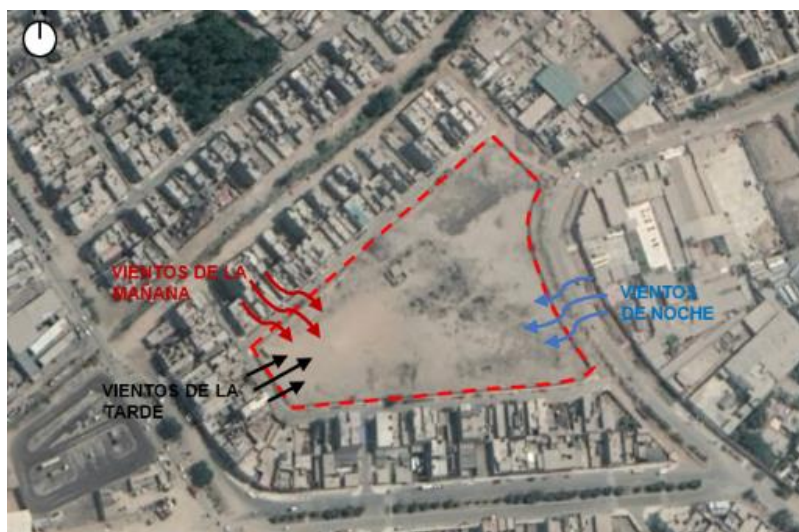
**Figura 20.**

Los vientos en la mañana provienen del noroeste al sur este, en la tarde vienen del sureste hacia el sureste y por la noche llega de sureste hacia noreste.

**Orientación de los vientos en el lote**

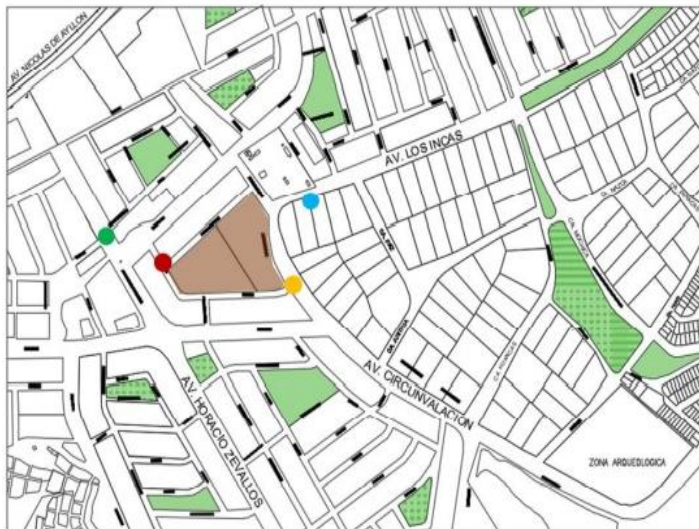
**ENTORNO PRÓXIMO**

***Plano de relación con el entorno***

Se encuentra en una zona residencial de baja y media densidad con terrenos vacíos, viviendas de un nivel y hasta 3 niveles.

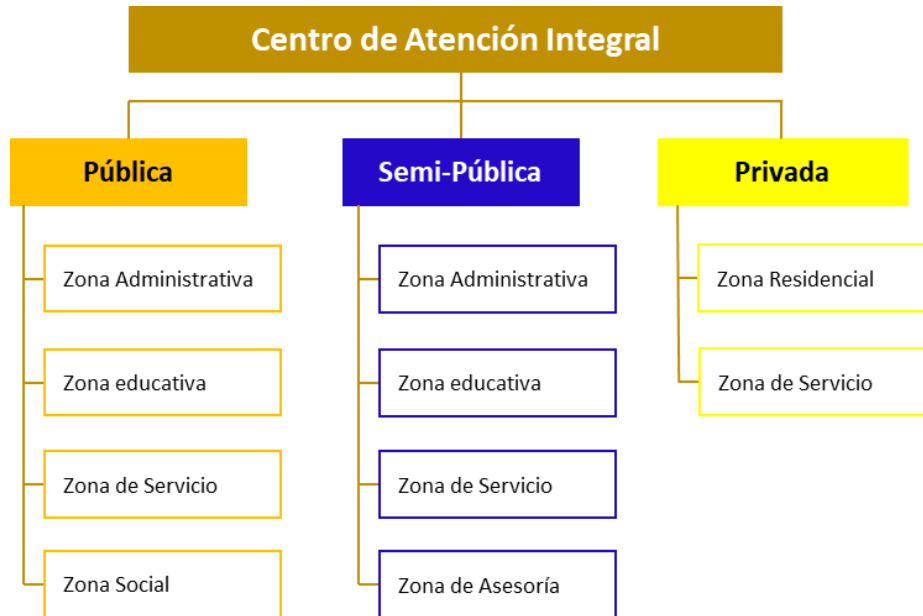
**Figura 59.**

**Criterio de Zonificación**

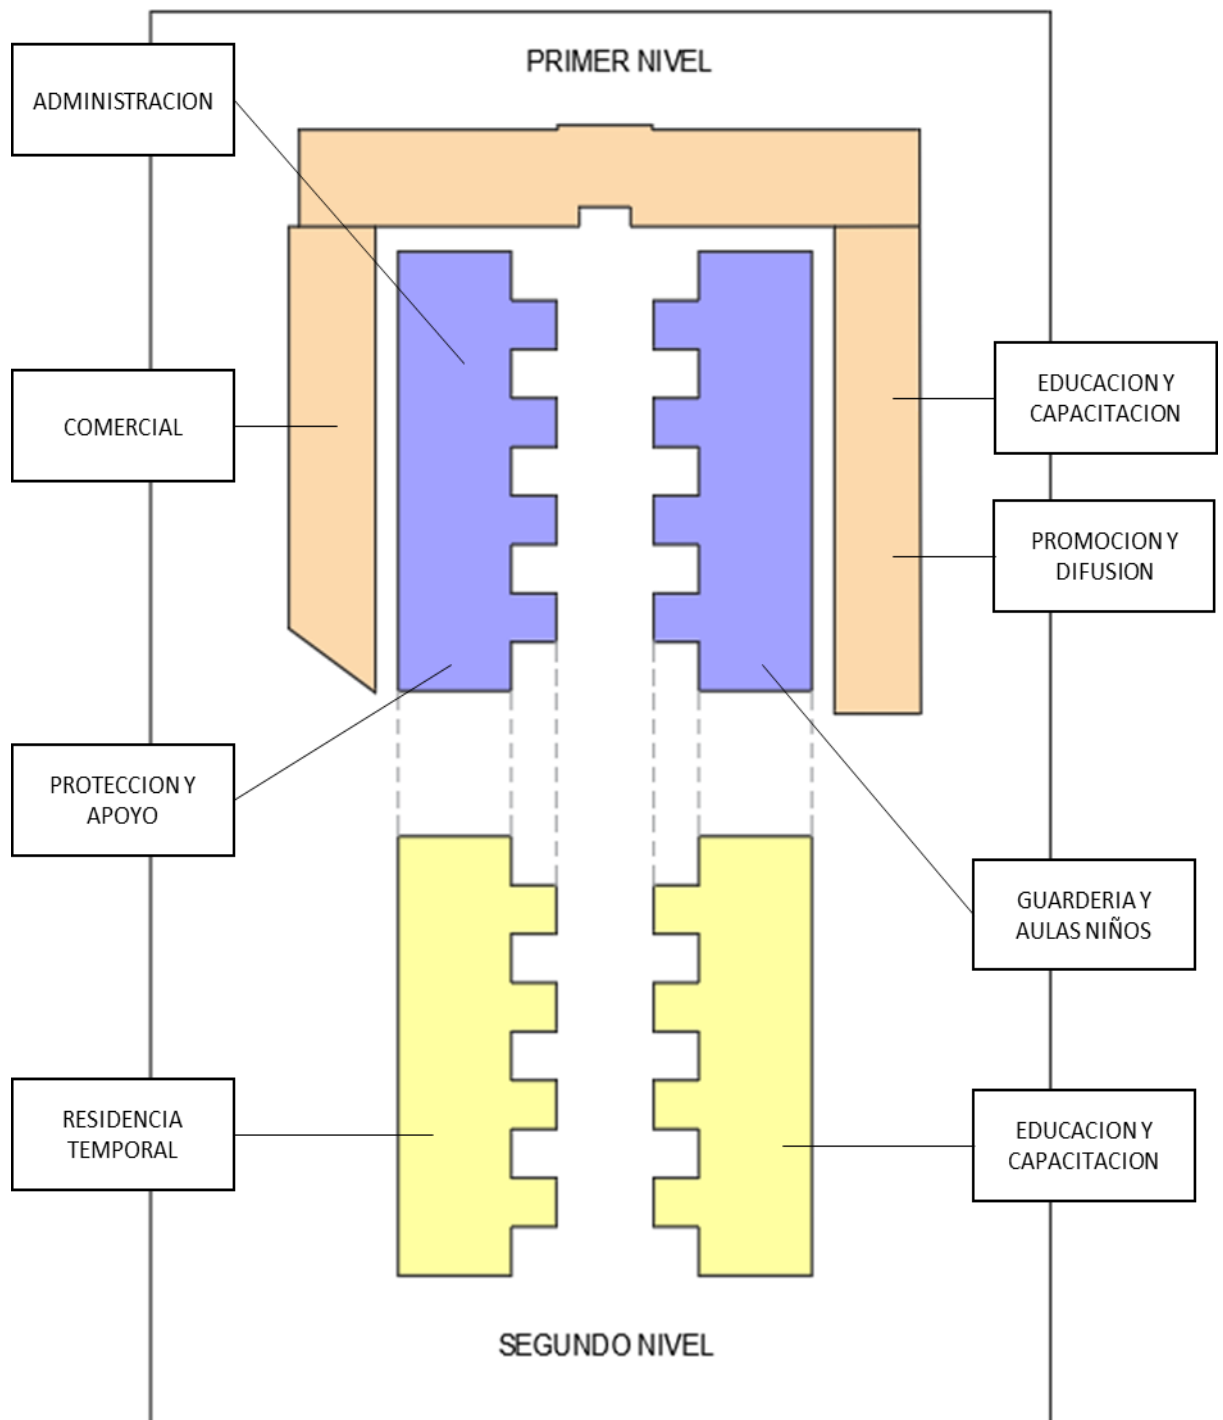
Figura 60.

#### Esquematación del diseño

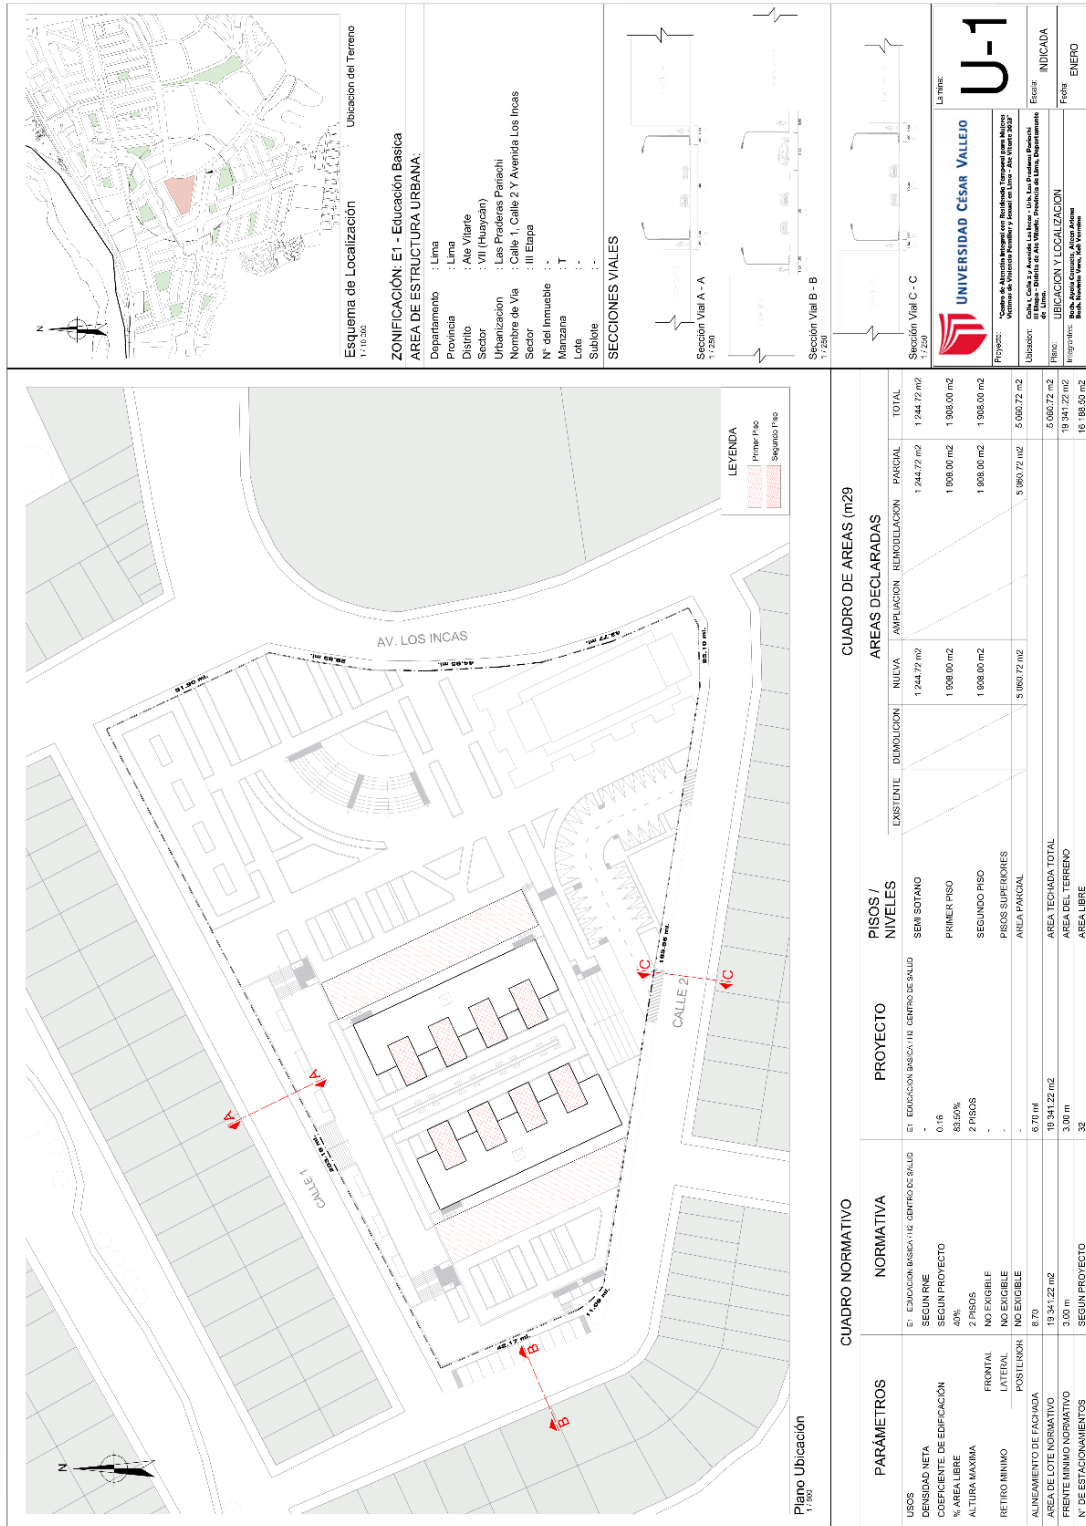
#### 4.3.3.1 Plano de Ubicación y Localización

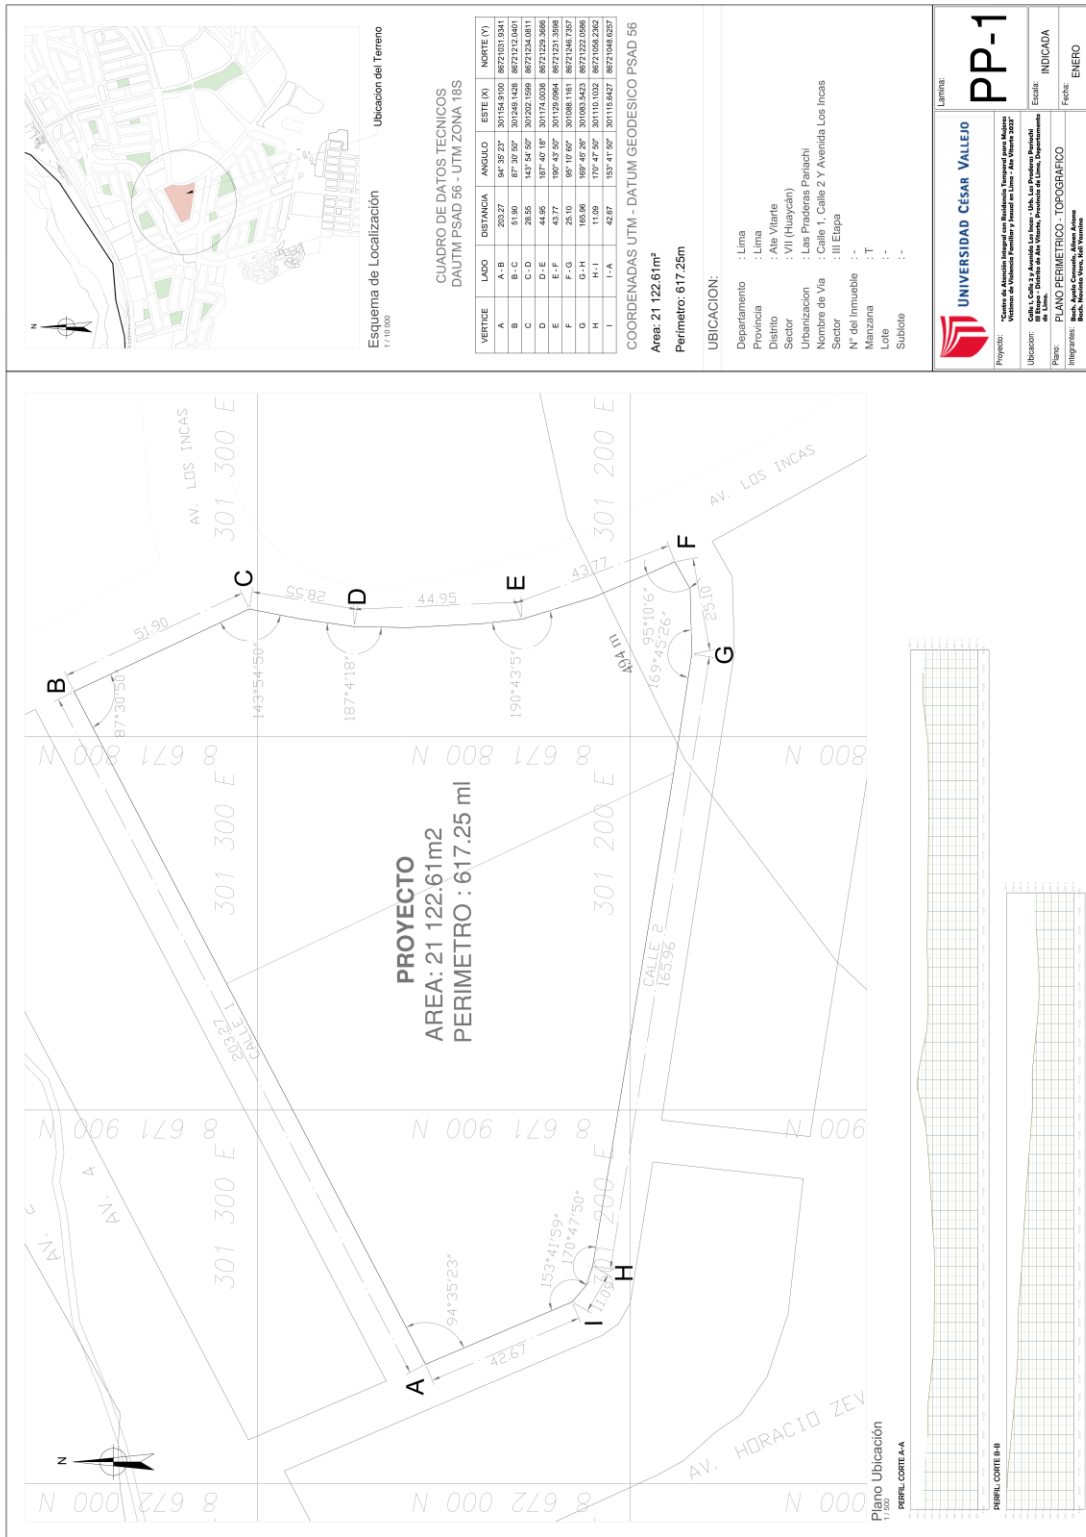
### 4.3.3.2 Plano Perimétrico – Topográfico

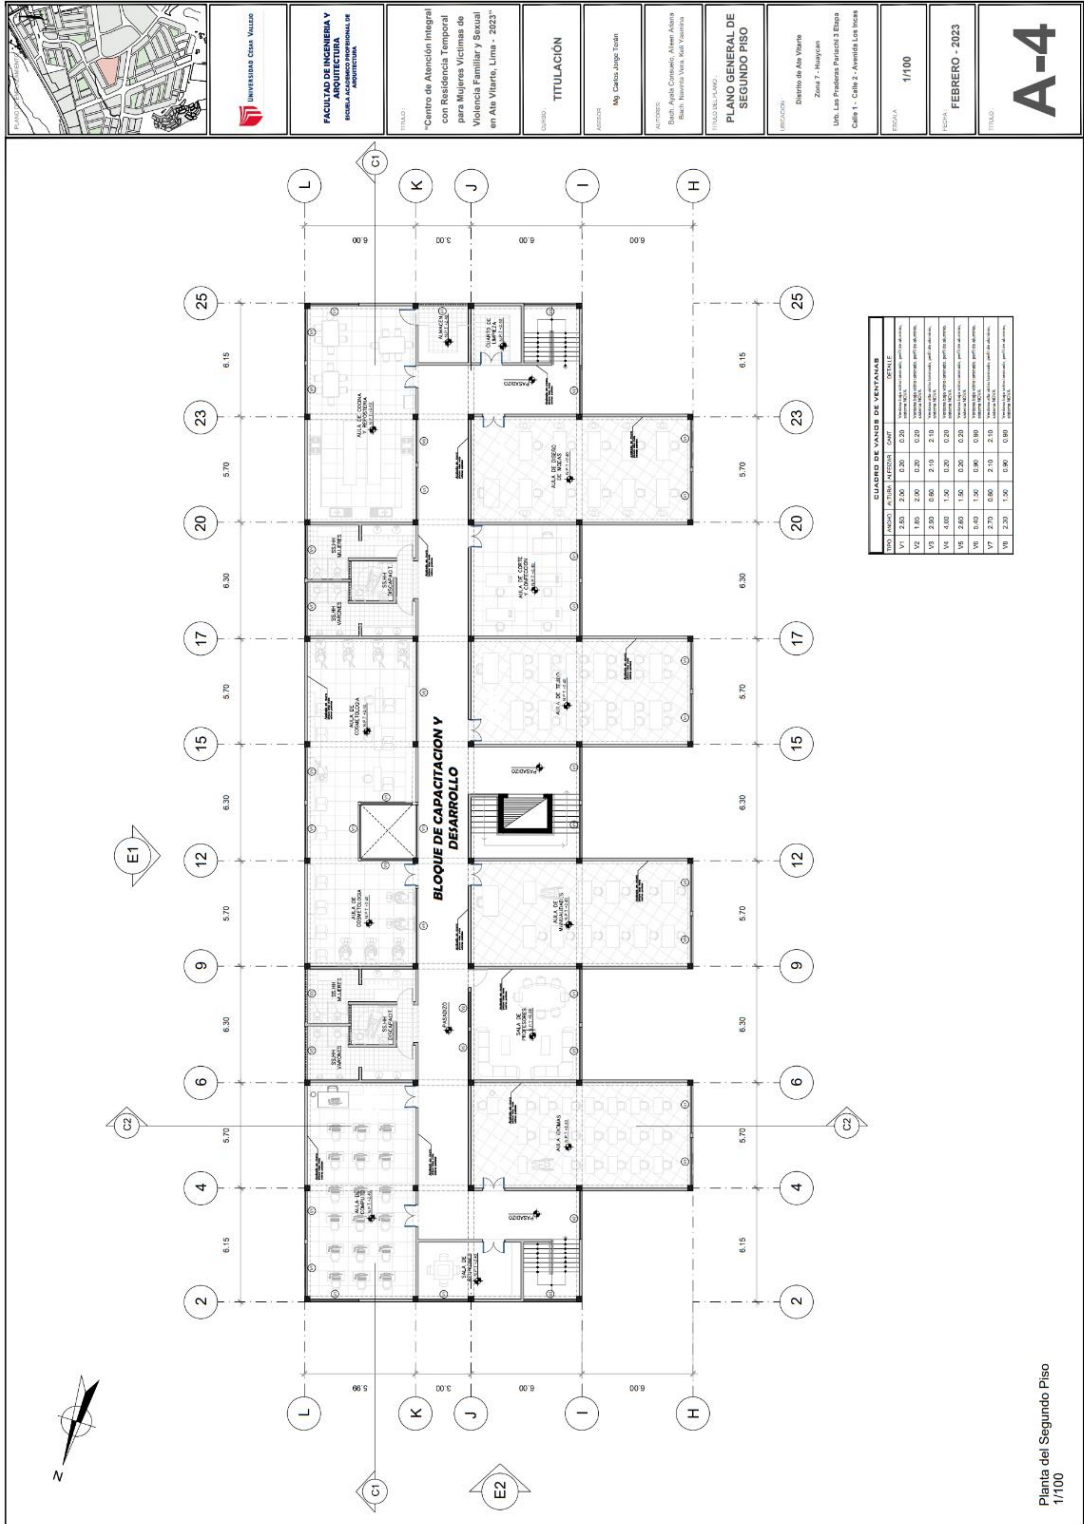
### 4.3.3.4 Planos de Distribución por sectores y Niveles

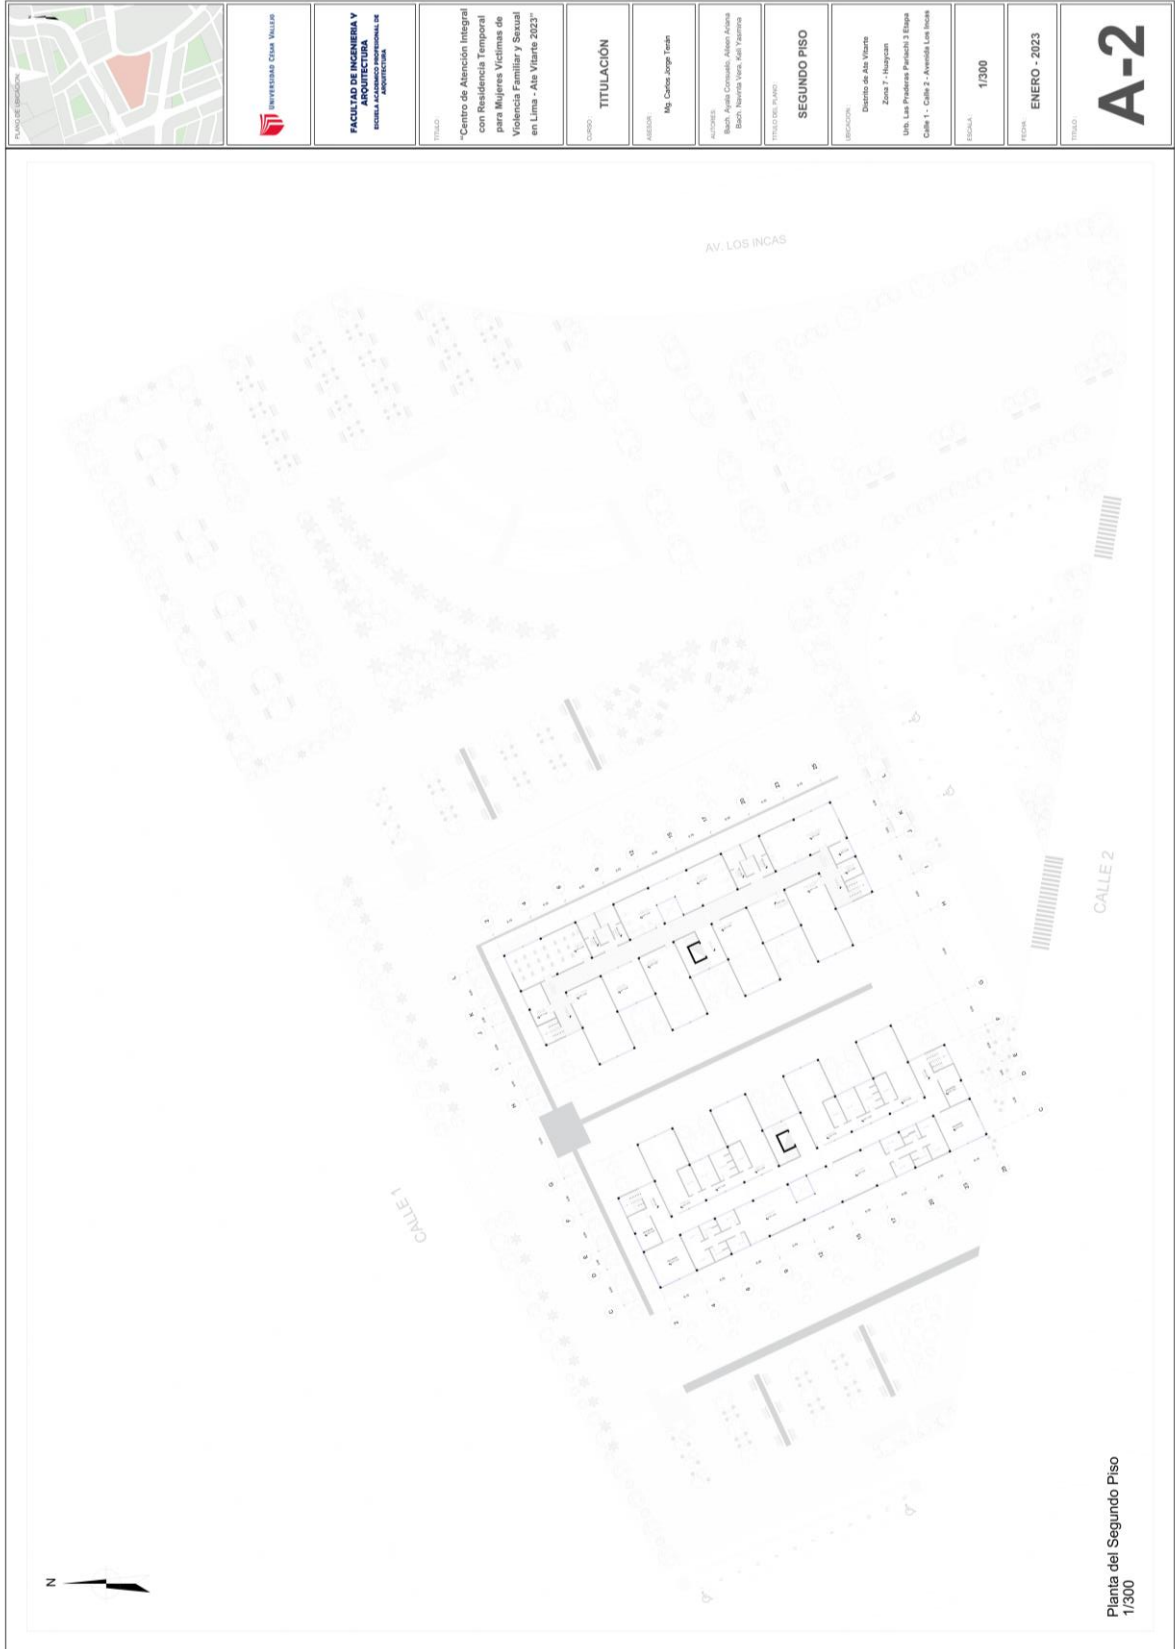
Planta del Segundo Piso  
1/300

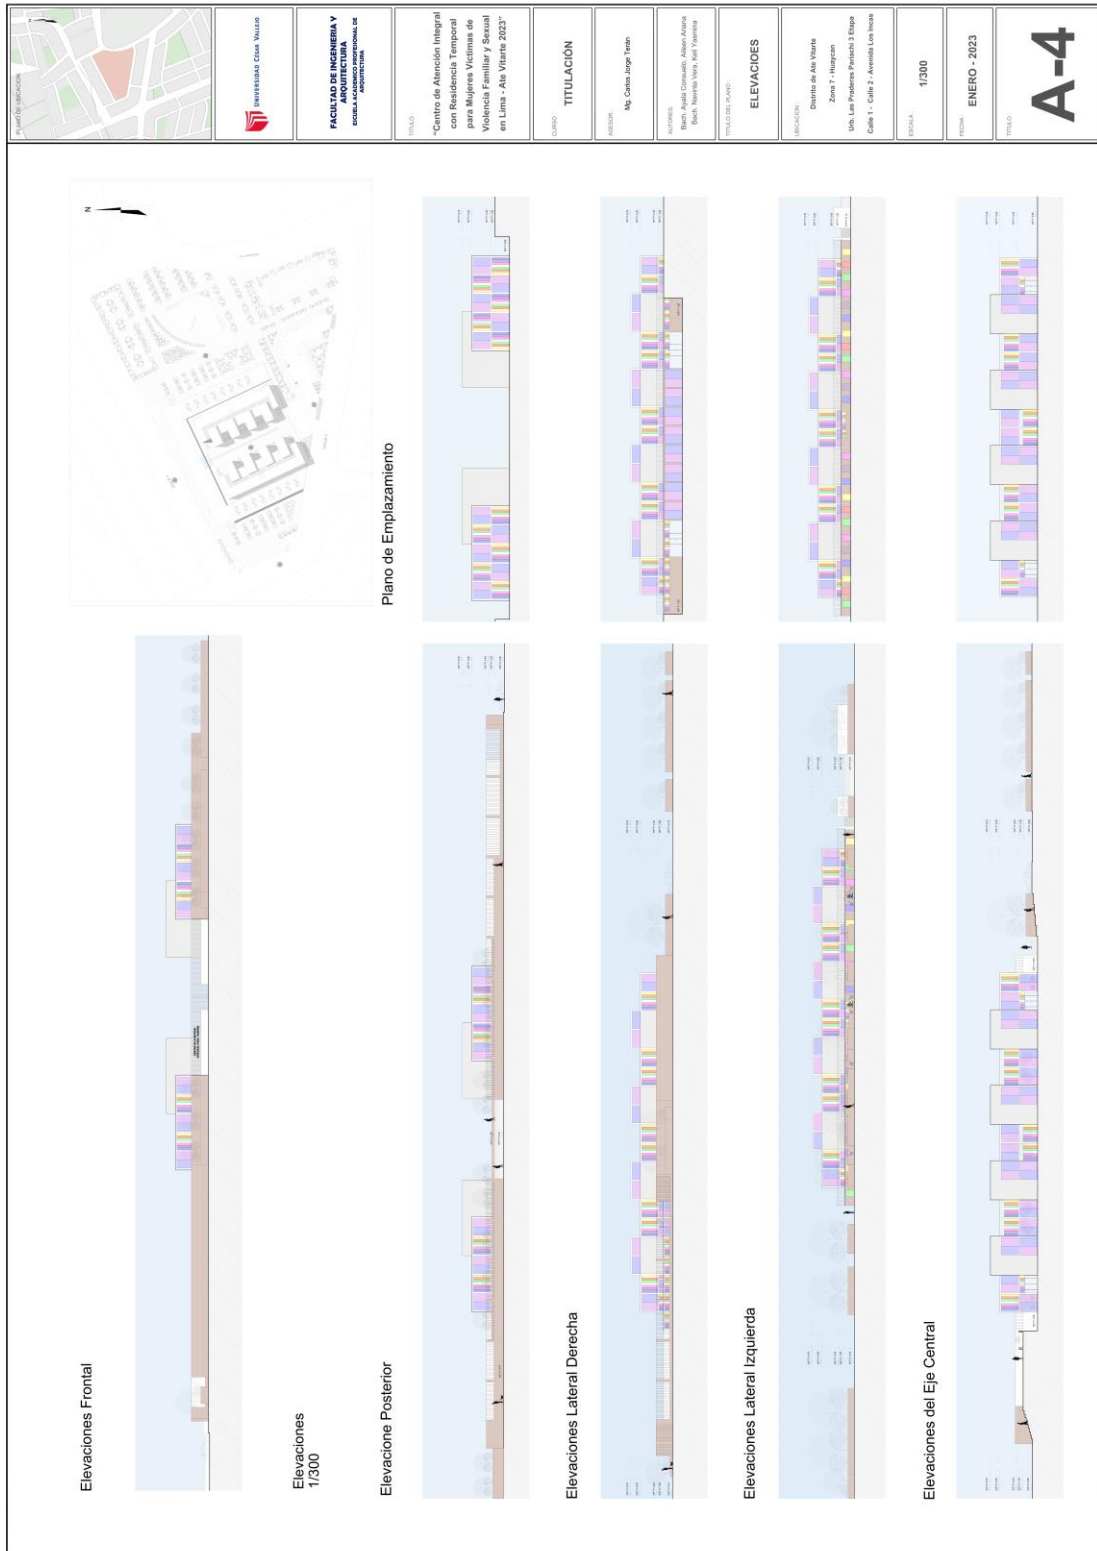
#### 4.3.3.5 Plano de Elevaciones por sectores

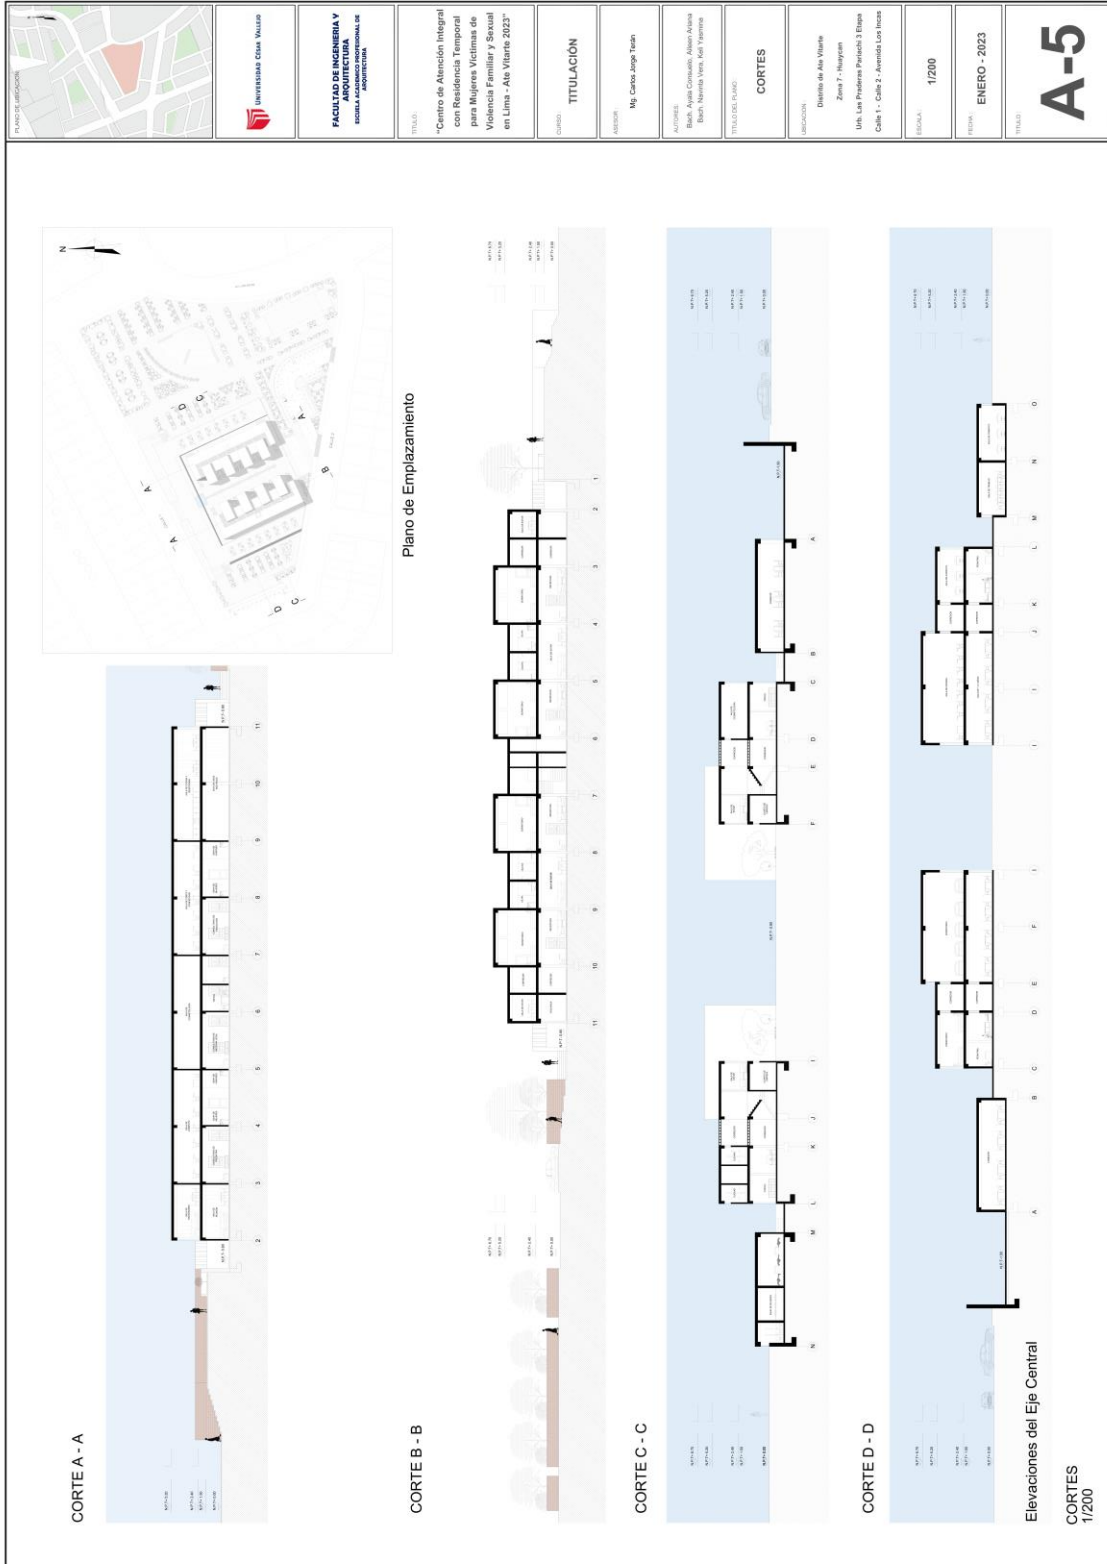
#### 4.3.3.6 Planos de Cortes por sectores

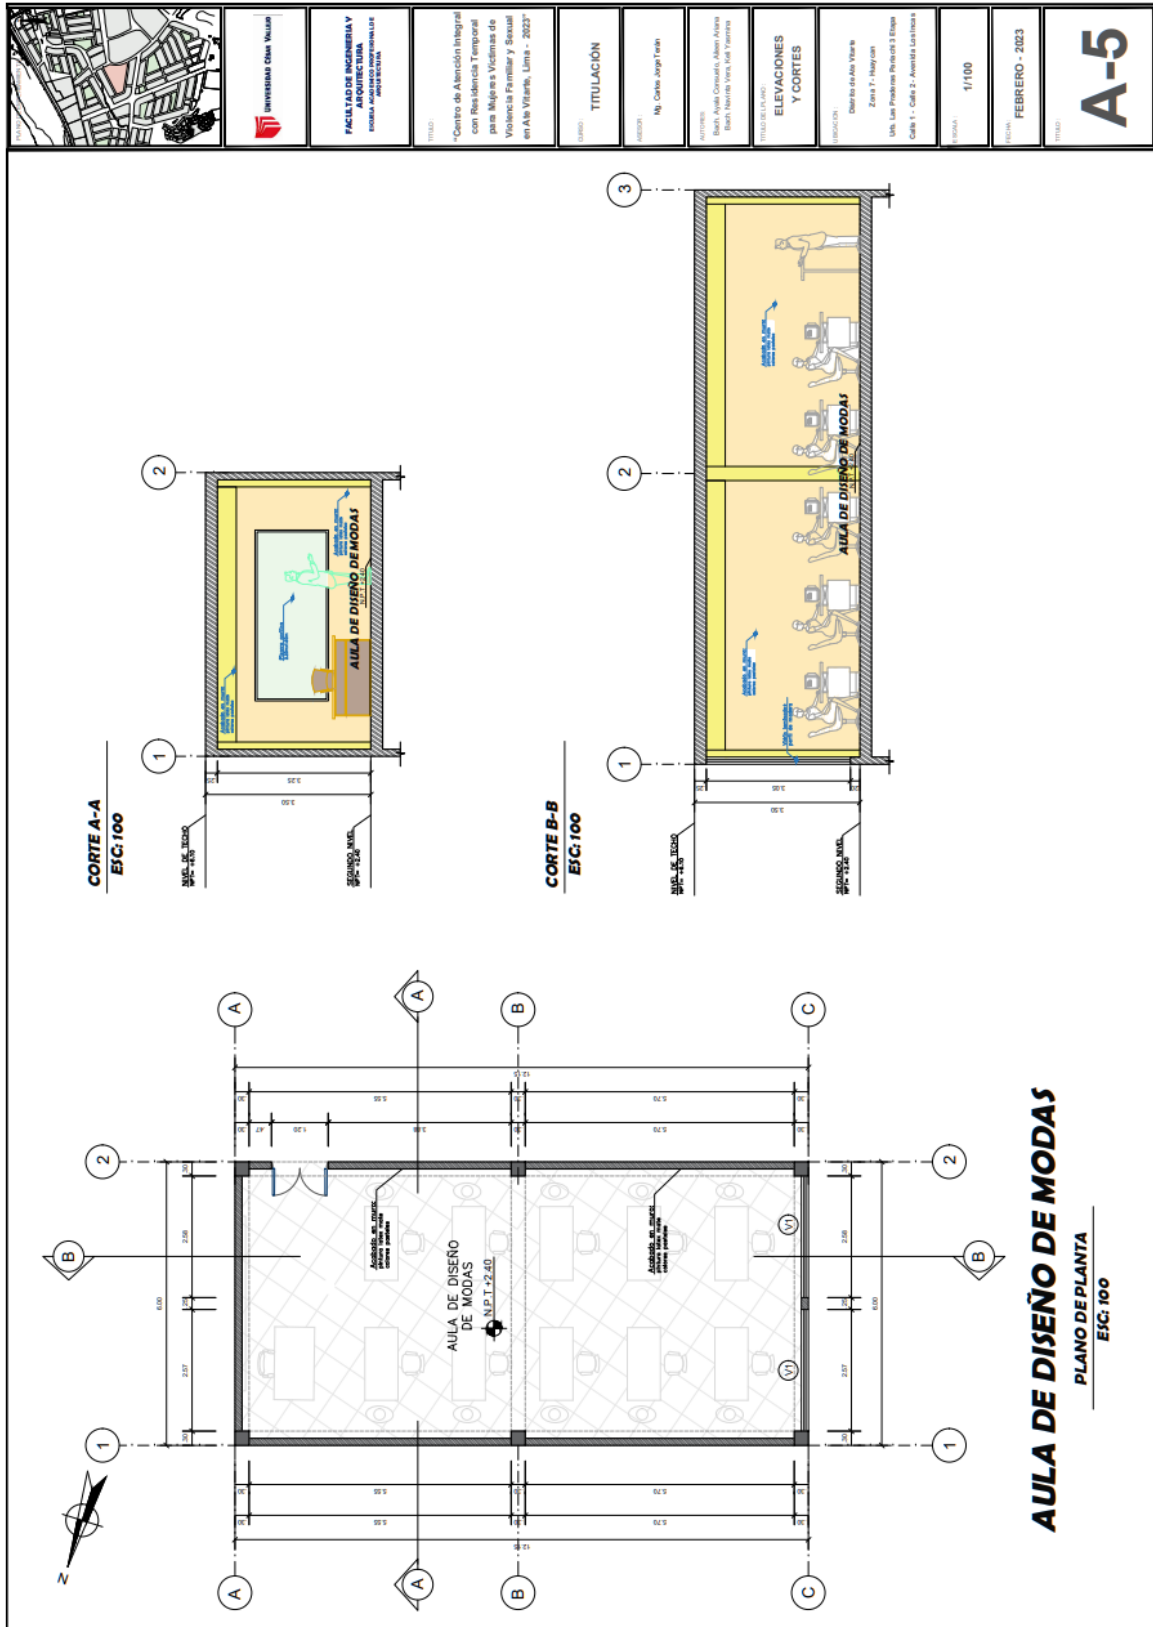
### 4.3.3.7 Planos de Detalles Arquitectónicos

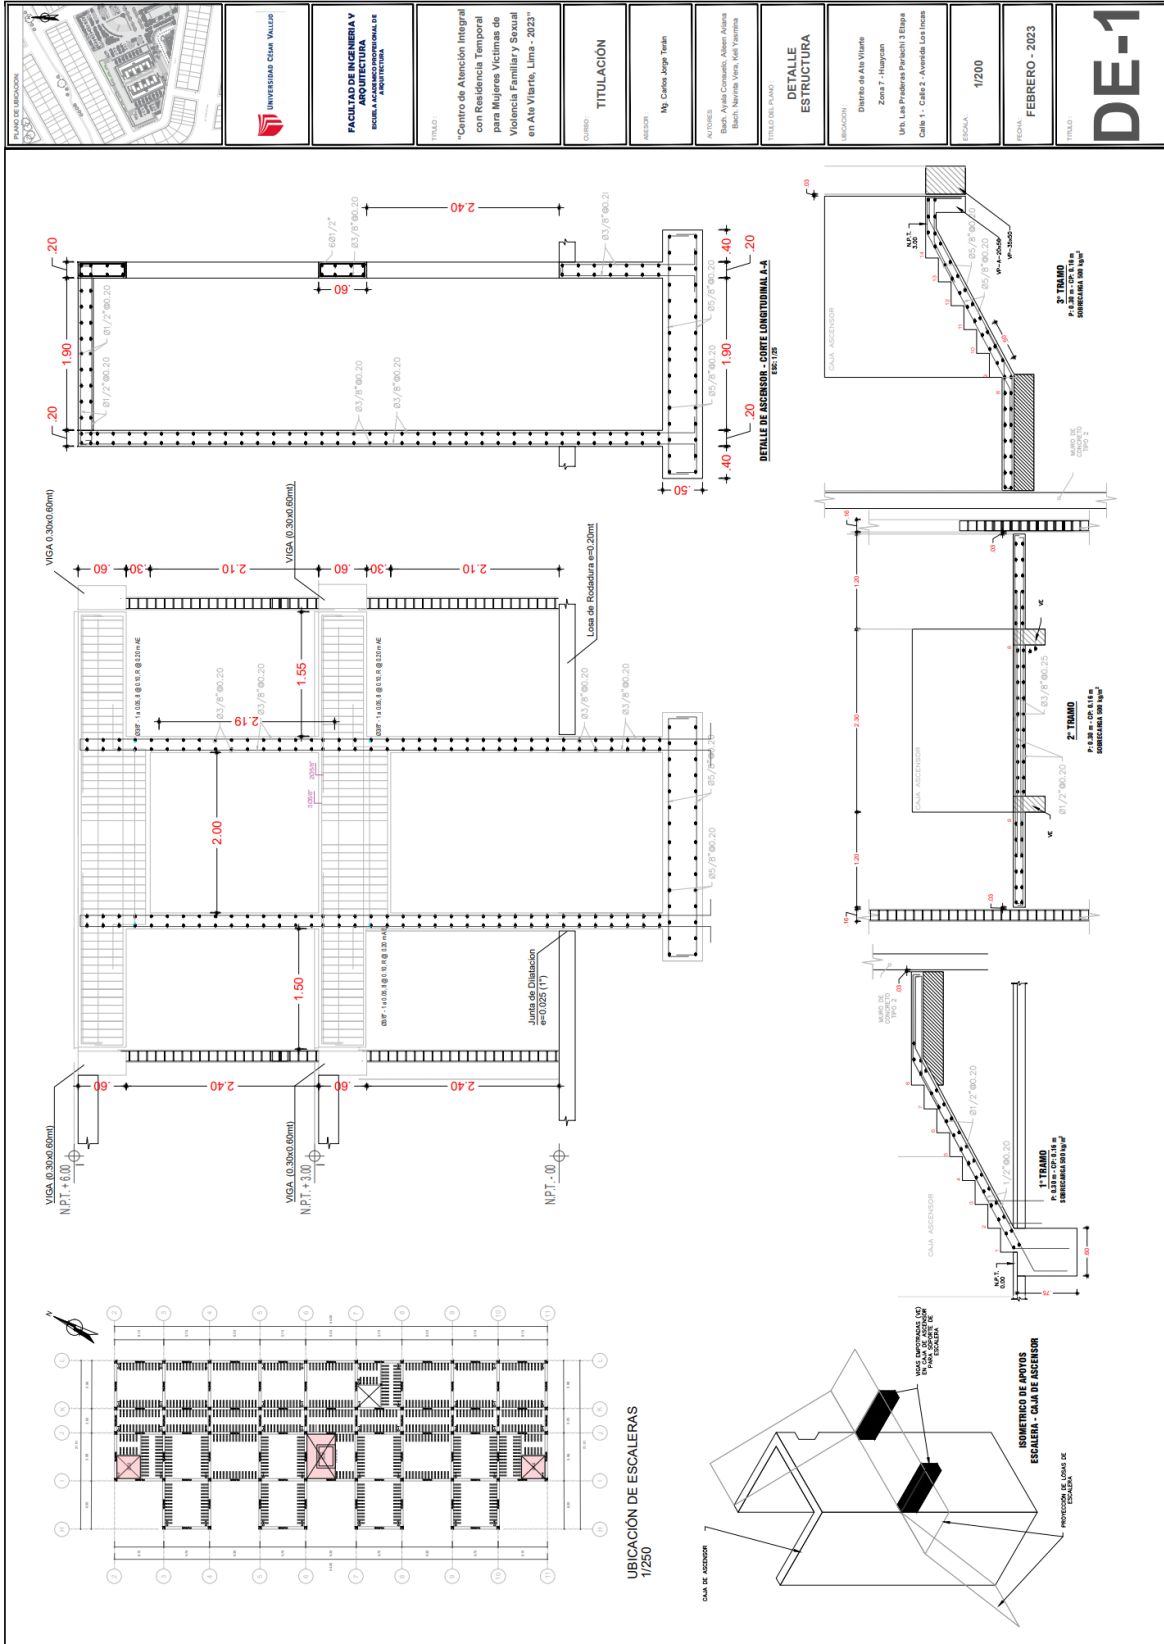
### 4.3.3.8 Plano de Detalles Constructivos

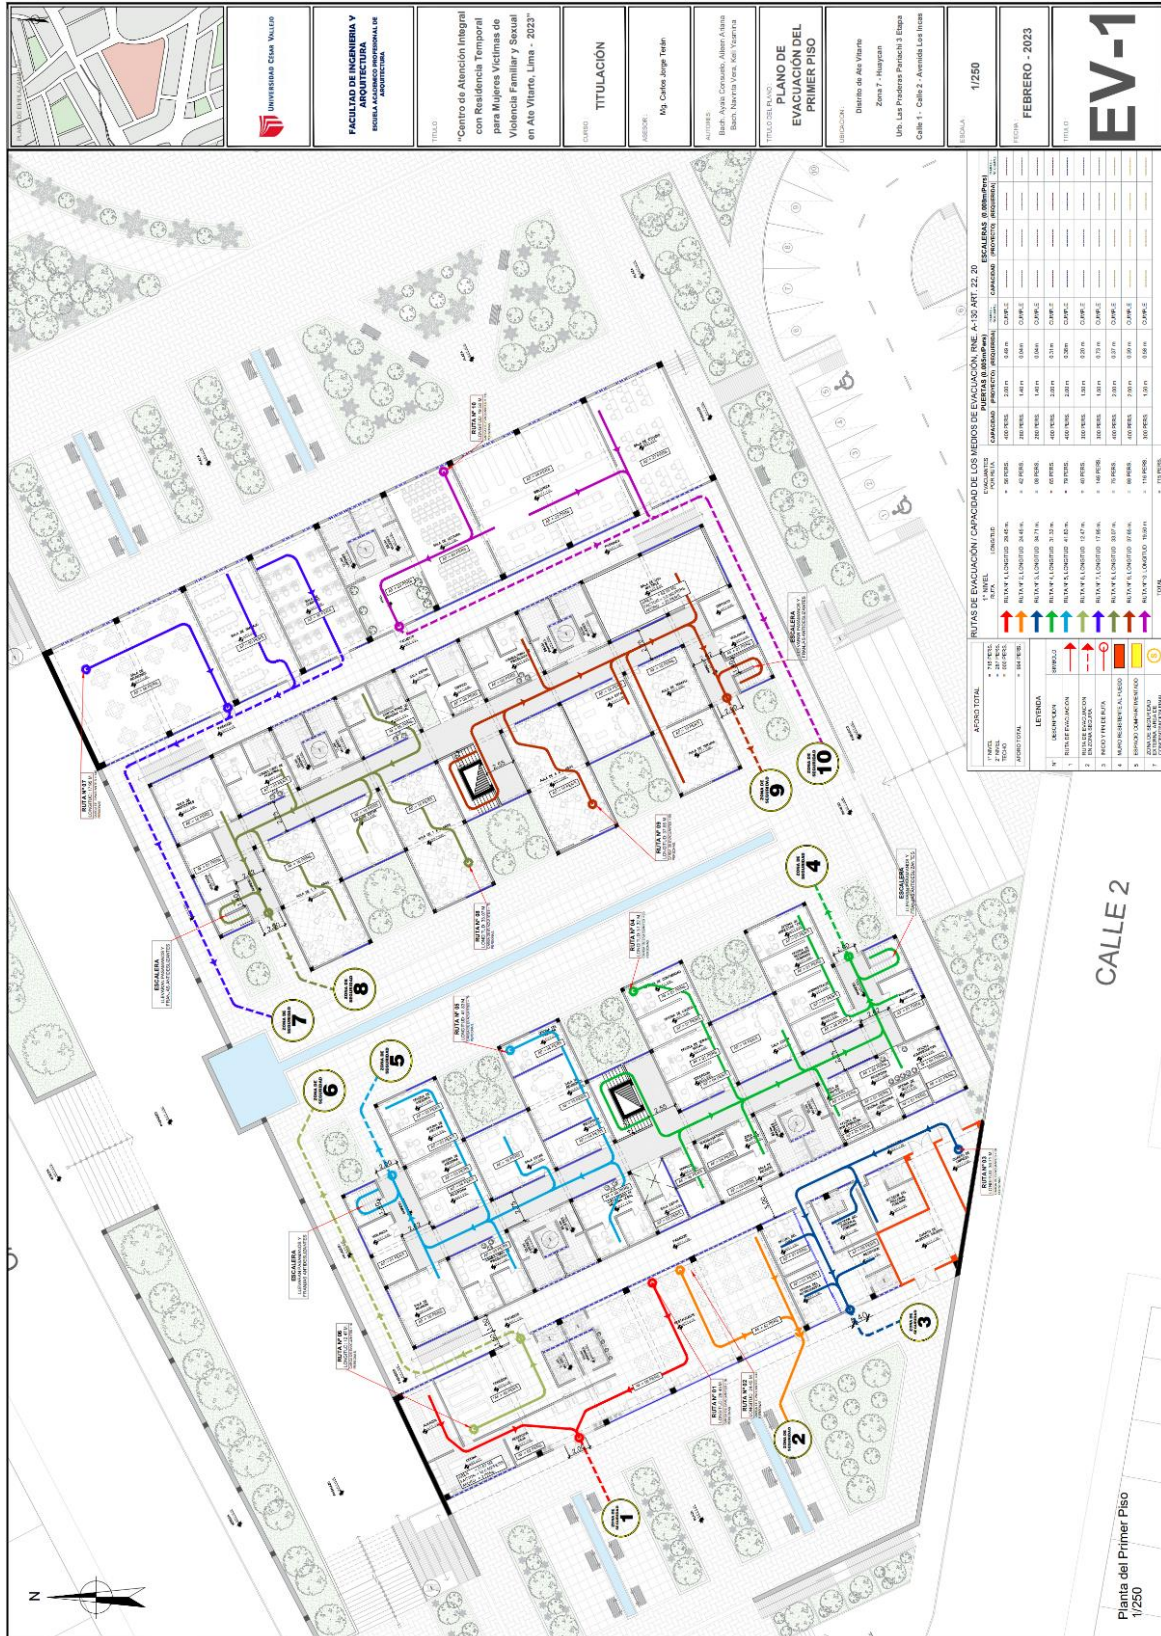
### 4.3.3.11 0Plano de Evacuación

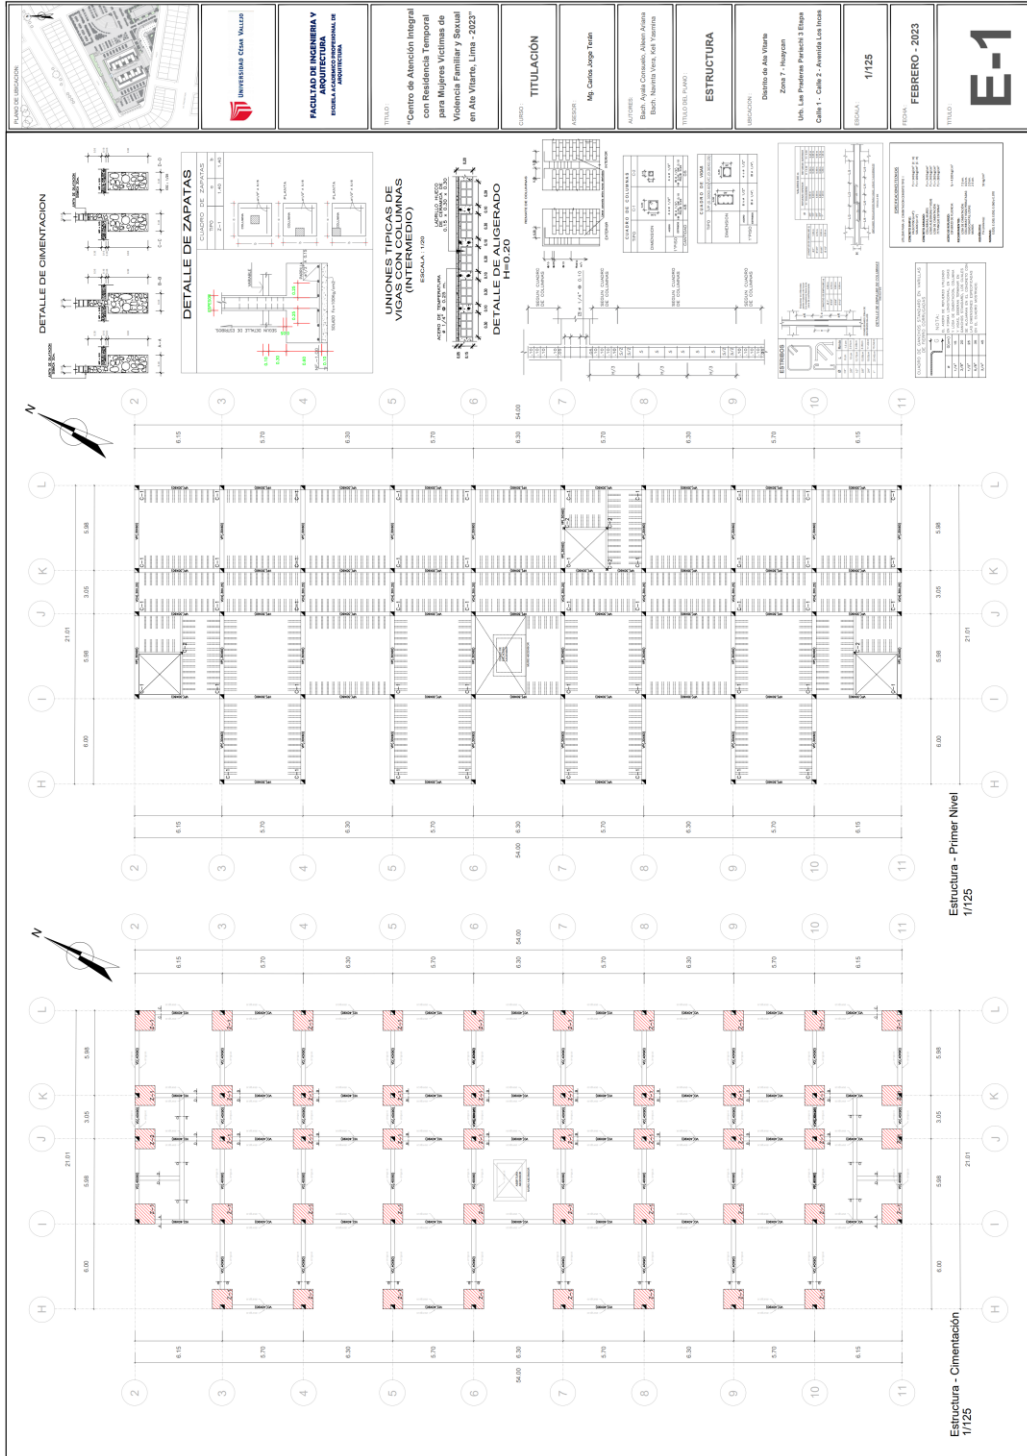
##### 4.3.4.1.1 Plano de Cimentación

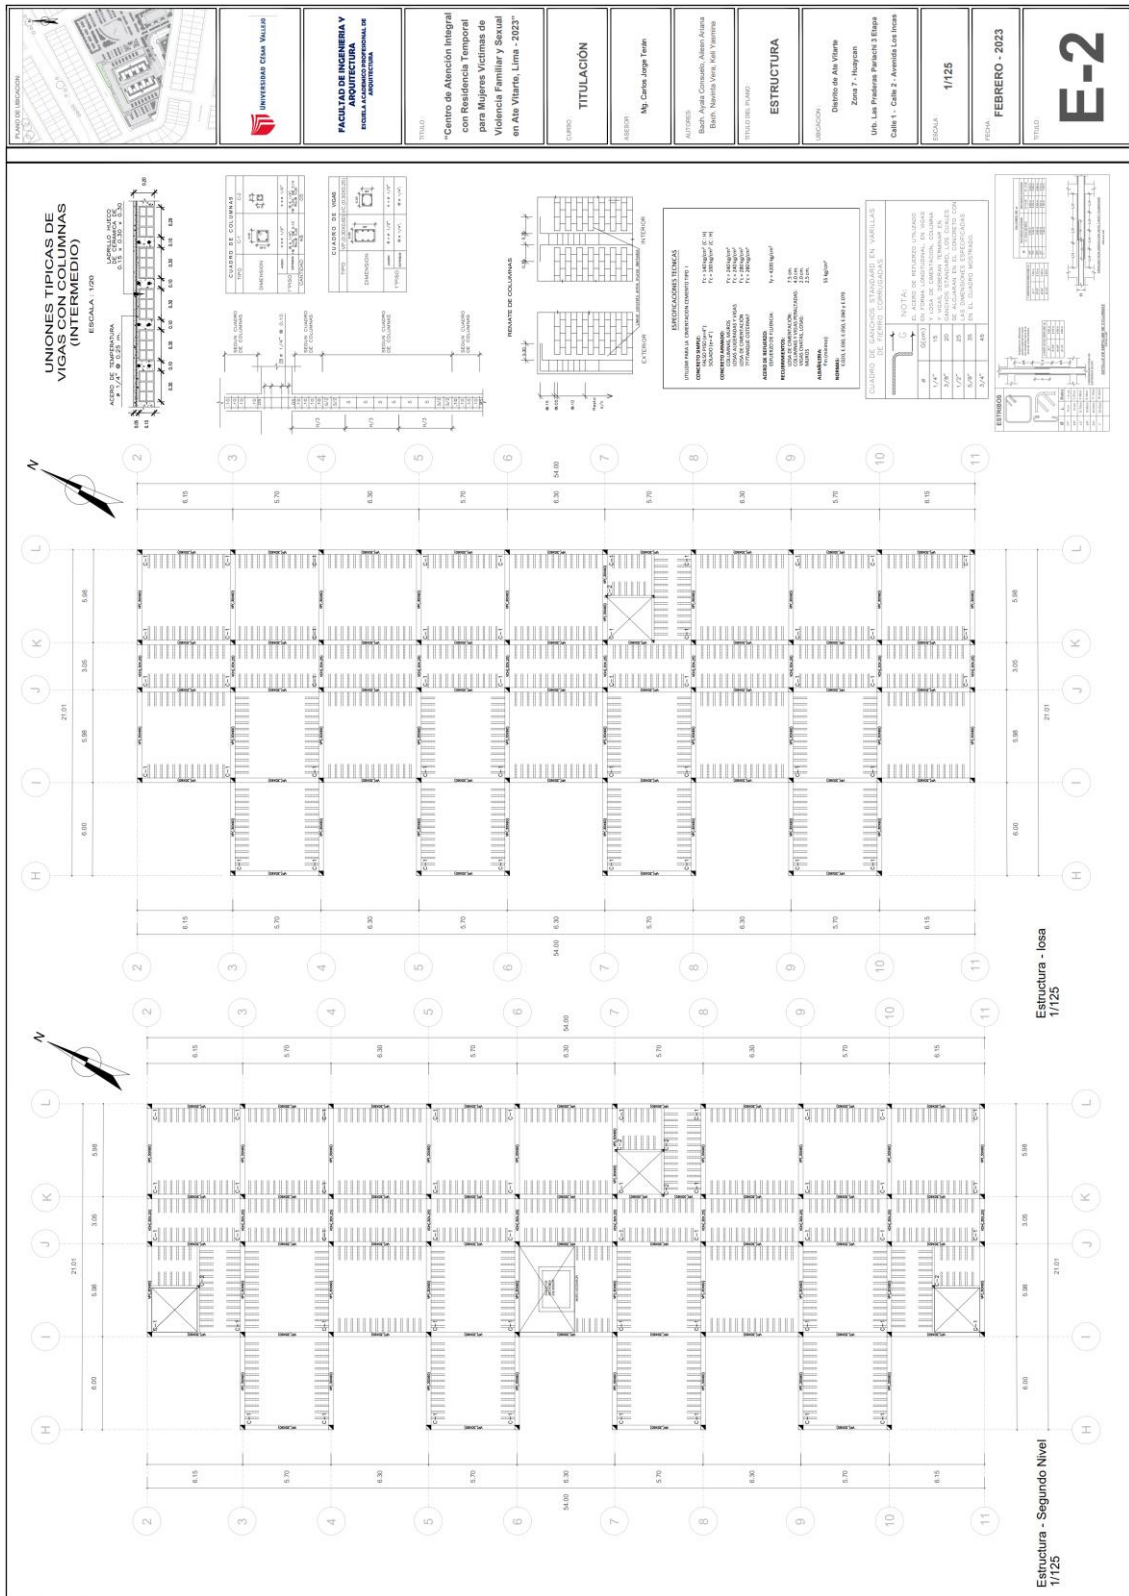
### 4.3.4.2 Plano de estructura de losas y techos
