Análisis de vulnerabilidad estructural en viviendas de albañilería  
confinada del sector 9, ciudad de Huamachuco, La Libertad

**TESIS PARA OBTENER EL TÍTULO PROFESIONAL DE:**

**Ingeniero Civil**

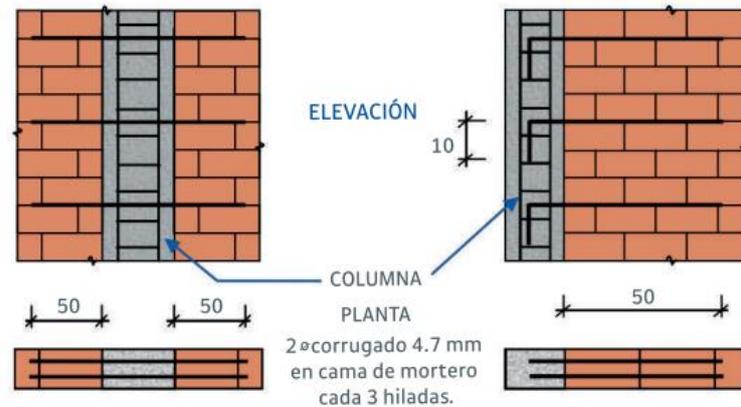
**Figura 2** Técnica de Mechas de Refuerzo

**Mechas de refuerzo**, es acero incrustado en los muros y columnas para tener una unión fuerte y estable, esto se recomienda cuando no se realizó el proceso de endentado.

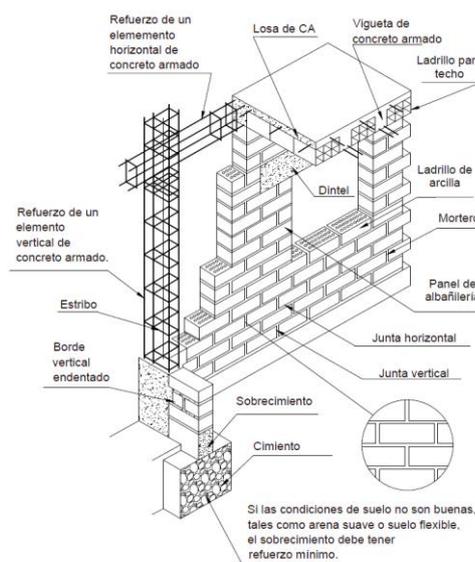
**Figura 3** Elementos que forman parte del Sistema Estructural

**Estructura de albañilería**, “edificaciones cuyos elementos sismo resistentes son muros a base de unidades de albañilería de arcilla o concreto” (Norma técnica peruana E-030, 2019, p.15).

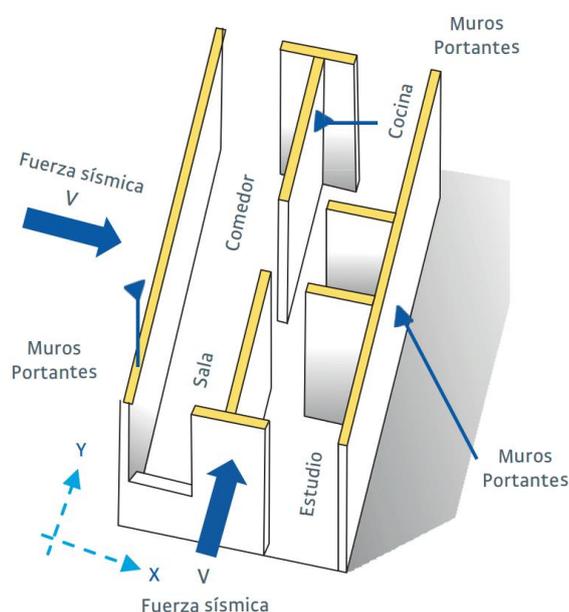
**Figura 4** Distribución correcta de Muros Portantes  
Fuente: Manual de Construcción para Maestros de Obra – Aceros Arequipa

**Estructuración**, se define como correcta concepción y acomodo de los elementos estructurales (muros portantes) en base a un sistema estructural predeterminado evaluando en la tesis viene a ser sistema de albañilería confinada.

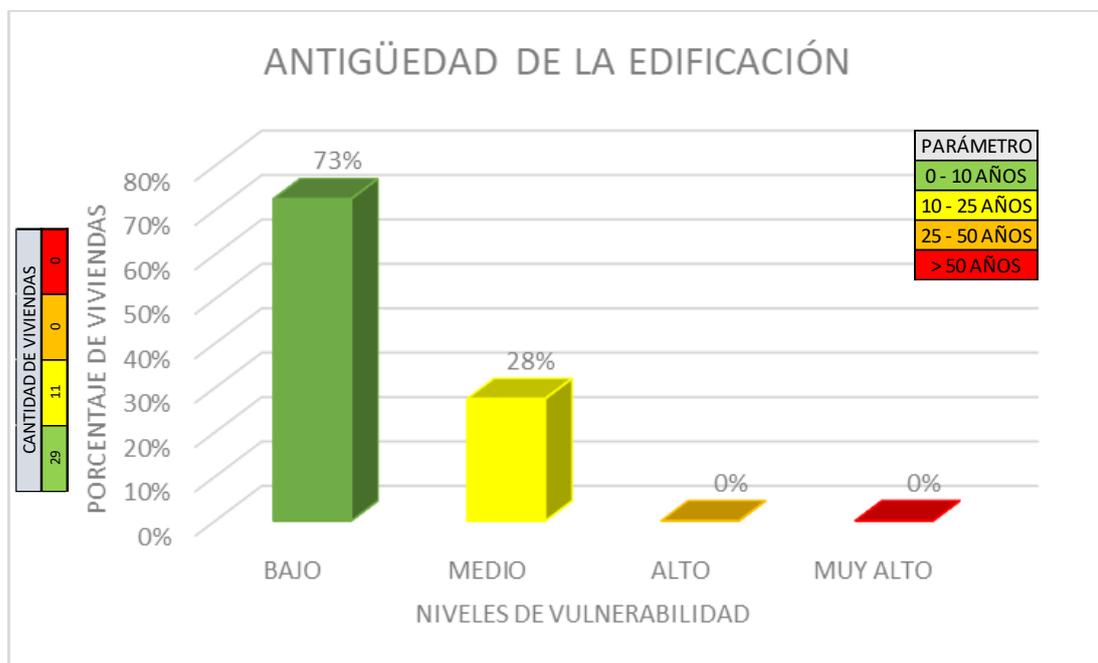
**Figura 6** Viviendas y Porcentajes en el Nivel de Vulnerabilidad – Antigüedad de la Edificación  
Fuente: Ficha técnica - Vulnerabilidad Estructural en Viviendas de Albañilería

De lo expuesto se puede inferir que, el indicador antigüedad de la edificación en el sector 9 de la ciudad de Huamachuco, representa un nivel de vulnerabilidad **BAJO** por ser el predominante, esto se debe a que el sector 9 es un área de expansión urbana según el plan de desarrollo urbano de la ciudad de Huamachuco, de tal manera los resultados se grafican.

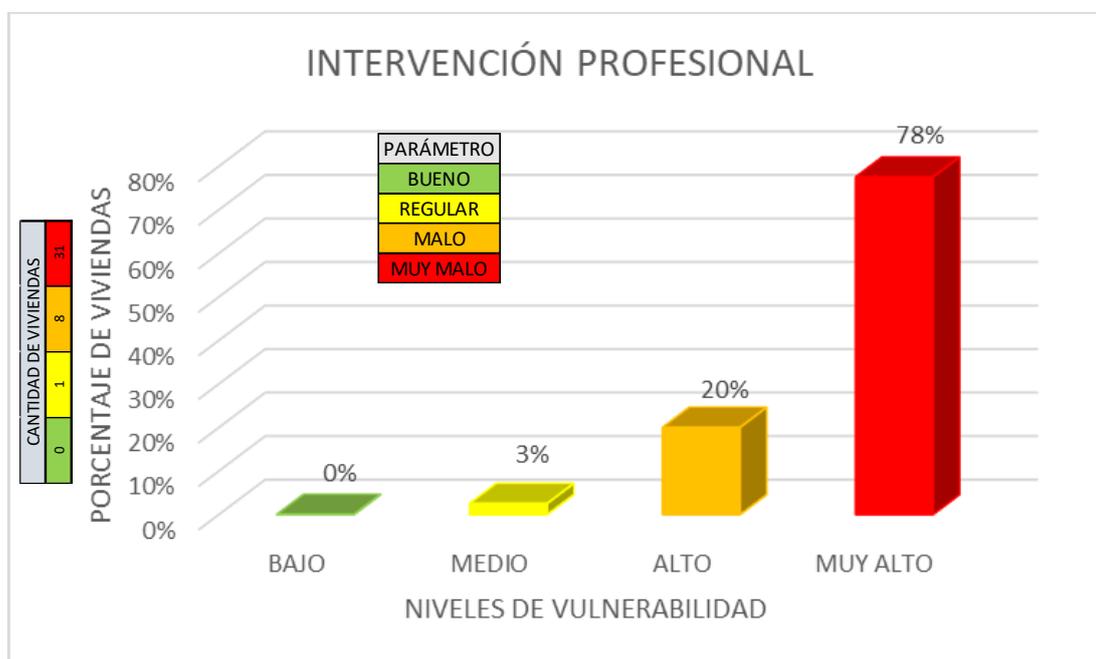
**Figura 7** Viviendas y Porcentajes en el Nivel de Vulnerabilidad – Intervención Profesional

La figura 7, indicador intervención profesional, dio como resultado que 01 vivienda la cual representan el 3% de la población presentan un nivel de vulnerabilidad **MEDIO** ya que tiene una regular intervención de especialistas en los distintos procesos en la ejecución de la edificación, 08 viviendas las cuales representan el 20% de la población evidencian un nivel de vulnerabilidad **ALTO** debido a que tiene una carencia en la intervención de especialistas en los distintos procesos en la ejecución de la edificación, 31 viviendas las cuales representan el 78% de la población evidencian un nivel de vulnerabilidad **MUY ALTO** ya que tiene una nula intervención de especialistas en los distintos procesos en la ejecución de la edificación.

De lo expuesto se puede inferir que, el indicador intervención profesional en el sector 9 de la ciudad de Huamachuco, representa un nivel de vulnerabilidad **MUY ALTO** por ser el predominante, esto se debe a que en su gran mayoría los propietarios indicaron que los procesos de ejecución de sus edificaciones lo hicieron de manera empírica sin tomar en cuenta la intervención de profesionales, de tal manera los resultados se grafican.

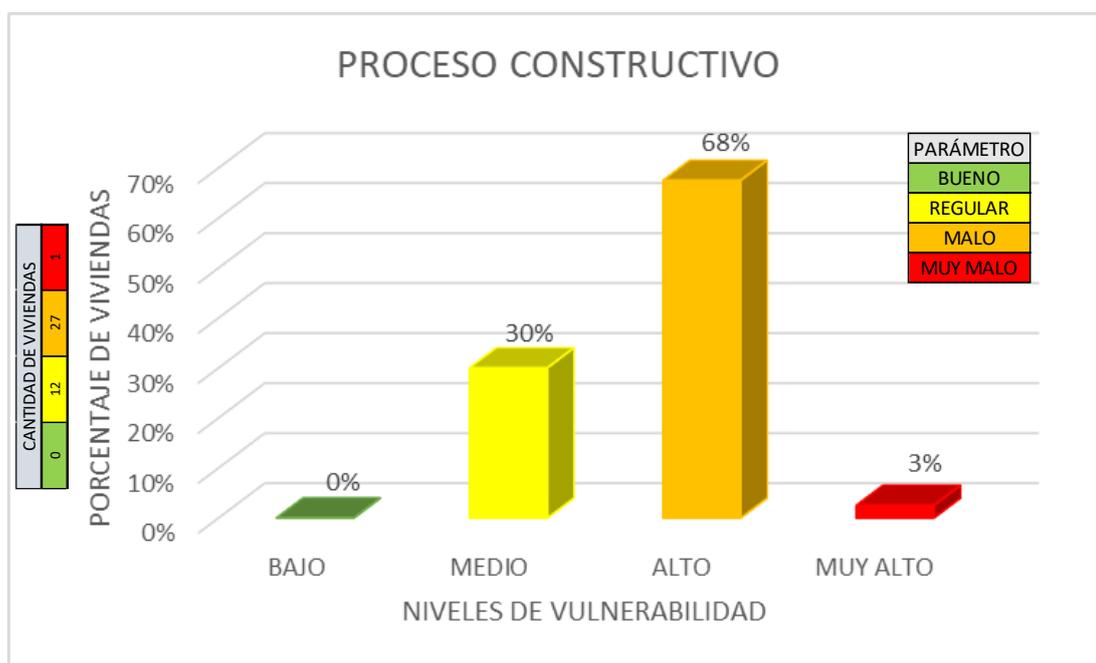
**Figura 8** Viviendas y Porcentajes en el Nivel de Vulnerabilidad – Proceso Constructivo  
Fuente: Ficha técnica - Vulnerabilidad Estructural en Viviendas de Albañilería

De lo expuesto se puede inferir que, el indicador proceso constructivo en el sector 9 de la ciudad de Huamachuco, representa un nivel de vulnerabilidad **ALTO** por ser el mayor porcentualmente, esto se debe a que en su mayoría los propietarios indicaron que los procesos constructivos no tuvieron una planeación ni supervisión lo que conlleva a omitir toda clase de procesos, de tal manera los resultados se grafican.

- Considerando que el 68% de las viviendas presentan deficiencias en sus procesos constructivos, es fundamental implementar medidas correctivas. Se sugiere a los profesionales y autoridades realizar capacitaciones periódicas para los trabajadores de construcción, enfocadas en estándares de calidad y uso adecuado de materiales. Asimismo, concientizar sobre la importancia de tener construcciones de calidad.

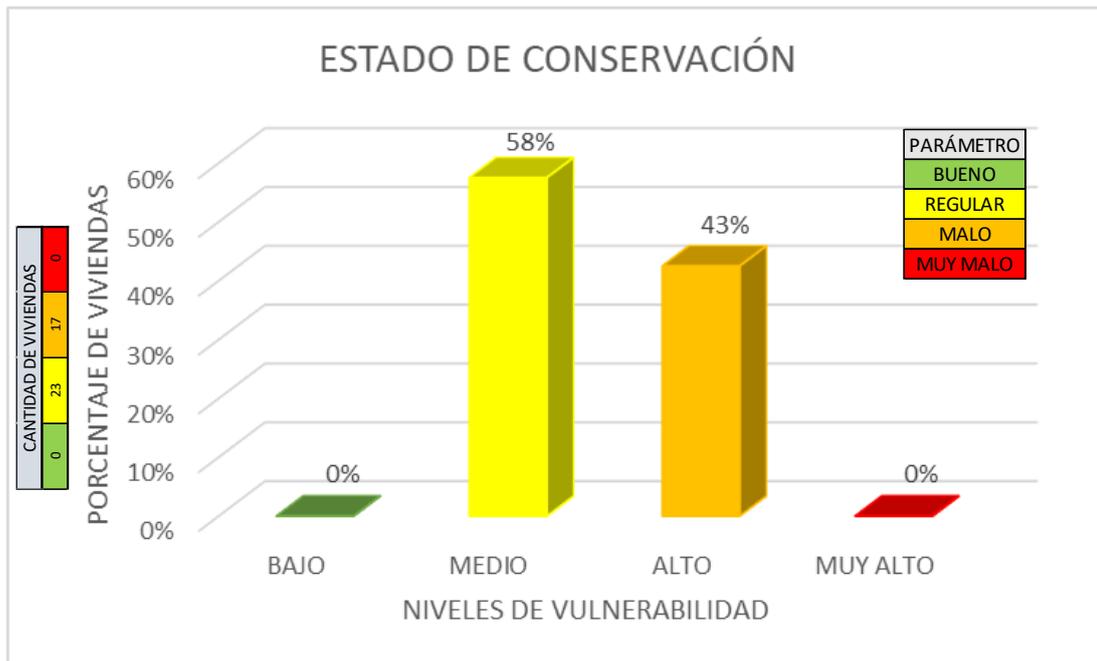
**Figura 9** Viviendas y Porcentajes en el Nivel de Vulnerabilidad – Estado de Conservación  
Fuente: Ficha técnica - Vulnerabilidad Estructural en Viviendas de Albañilería

De lo expuesto se puede inferir que, el indicador estado de conservación sector 9 de la ciudad de Huamachuco, representa un nivel de vulnerabilidad **MEDIO** por ser el mayor porcentualmente, esto se debe a la carencia de impermeabilización de la cimentación, la carencia de cubierta en las viviendas teniendo un clima lluvioso, lo cual incrementa la aparición de patologías físicas, de tal manera los resultados se grafican.

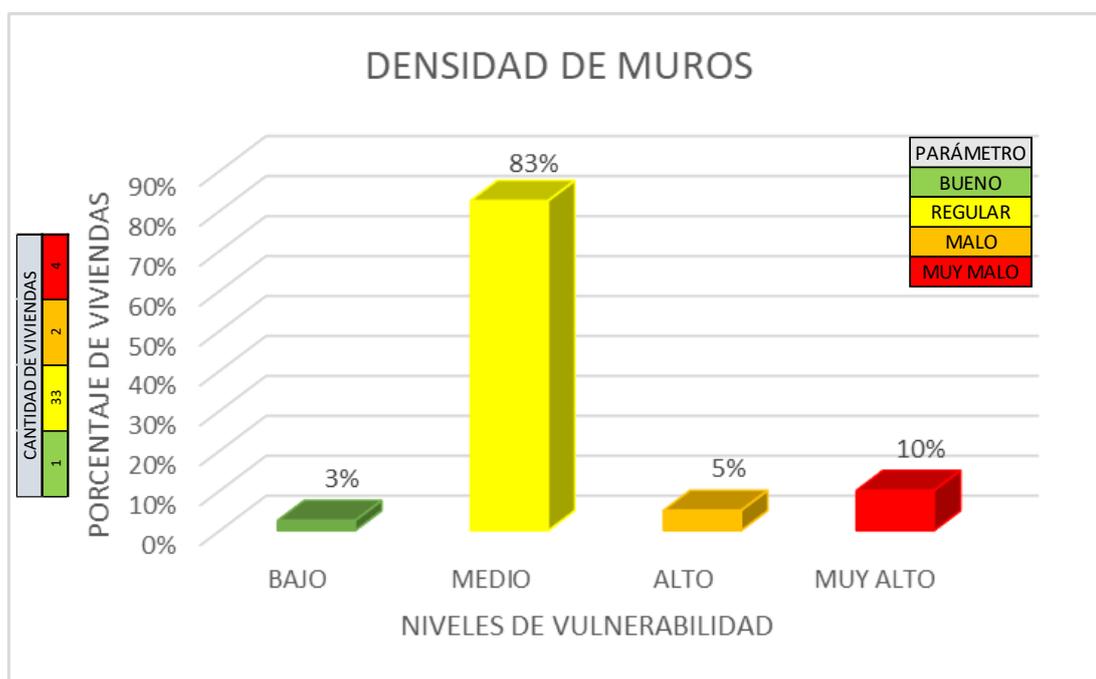
**Figura 10** Viviendas y Porcentajes en el Nivel de Vulnerabilidad – Densidad de Muros

De los expuesto se puede inferir que, el indicador densidad de muros en el sector 9 de la ciudad de Huamachuco, representa un nivel de vulnerabilidad **MEDIO** por ser el predominante, esto se debe a la carencia de muros en las dos direcciones de la estructura, lo cual eleva la fragilidad de la estructura, de tal manera los resultados se grafican.

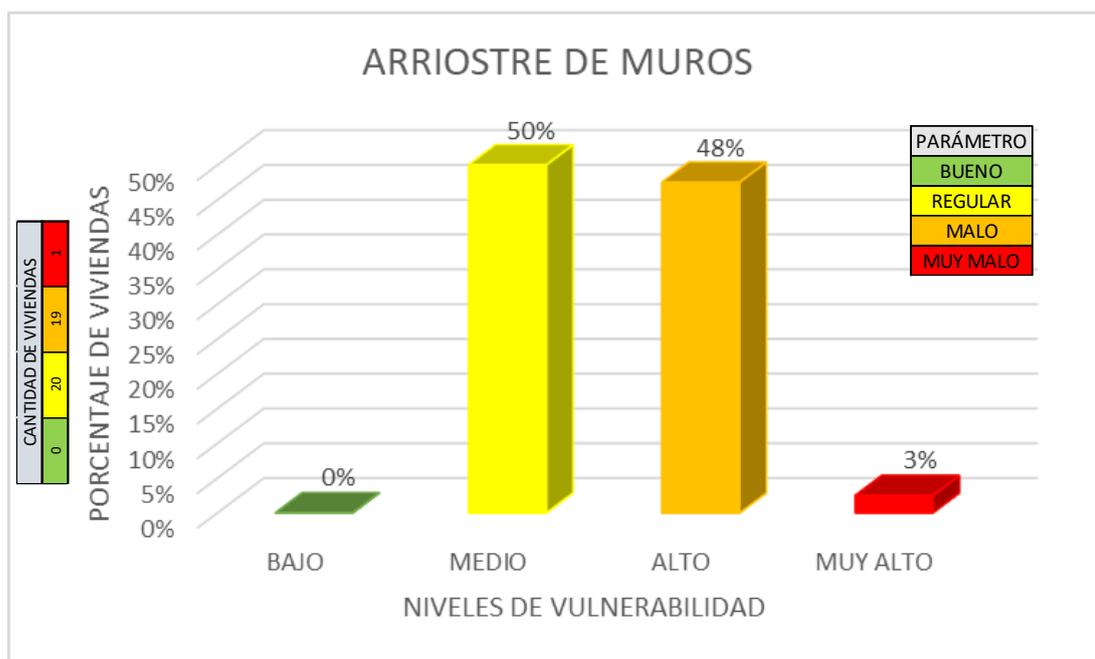
**Figura 11** Viviendas y Porcentajes en el Nivel de Vulnerabilidad – Arriostre de Muros

La figura 11, indicador arriostre de muros, dio como resultado que 20 viviendas las cuales representan el 50% de la población presentan un nivel de vulnerabilidad MEDIO al tener un concepción tolerable en los criterios básicos al ubicar arriostres en los muros estructurales, 19 viviendas las cuales representan el 48% de la población presentan un nivel de vulnerabilidad ALTO teniendo una mala concepción y criterios de arriostramiento de muros estructurales y no estructurales, 01 vivienda la cual representa el 3% en la población evidencian un nivel de vulnerabilidad MUY ALTO presentando un peligro inminente al no contar con los arriostres necesarios de tal manera no presenta muros estructurales. De los expuesto se puede inferir que, el indicador arriostre de muros en el sector 9 de la ciudad de Huamachuco, representa un nivel de vulnerabilidad **MEDIO** por tener mayor porcentaje de incidencia, esto se debe a la carencia de conceptos estructurales y malas prácticas de la autoconstrucción, generando estructuras vulnerables, tal muestran los resultados se grafican.

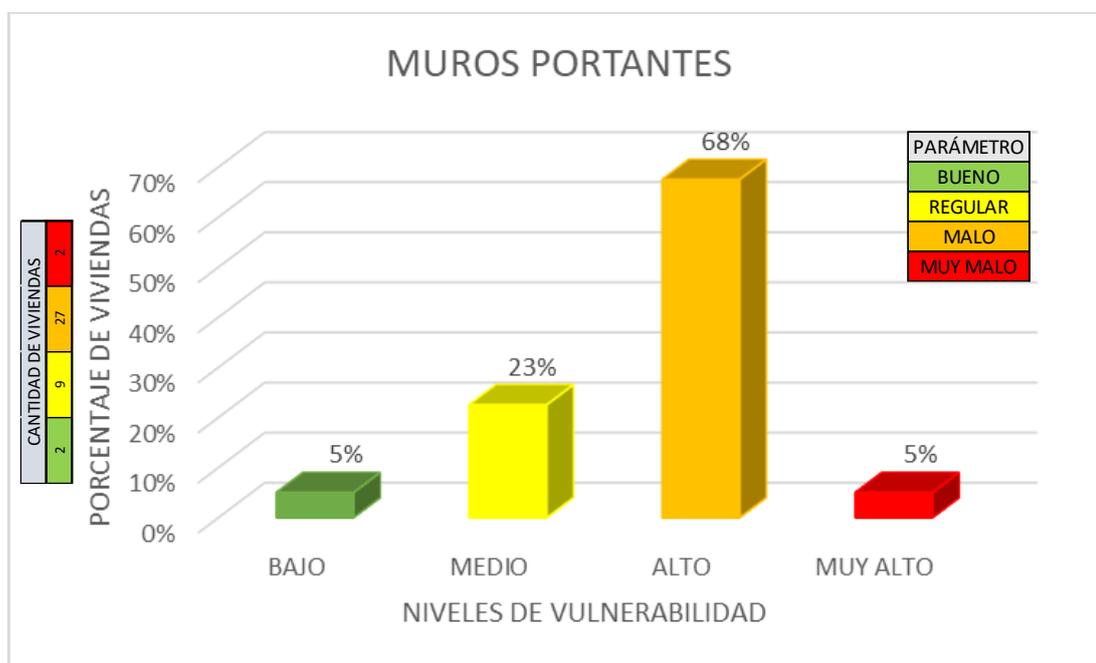
**Figura 12** Viviendas y Porcentajes en el Nivel de Vulnerabilidad – Muros Portantes  
 Fuente: Ficha técnica - Vulnerabilidad Estructural en Viviendas de Albañilería

De lo expuesto se puede inferir que, el indicador muros portantes en el sector 9 de la ciudad de Huamachuco, representa un nivel de vulnerabilidad **ALTO** al tener mayor porcentaje de incidencia, esto se debe a una mala concepción de muros estructurales y no estructurales, la autoconstrucción genera estructuras vulnerables, tal muestran los resultados se grafican.

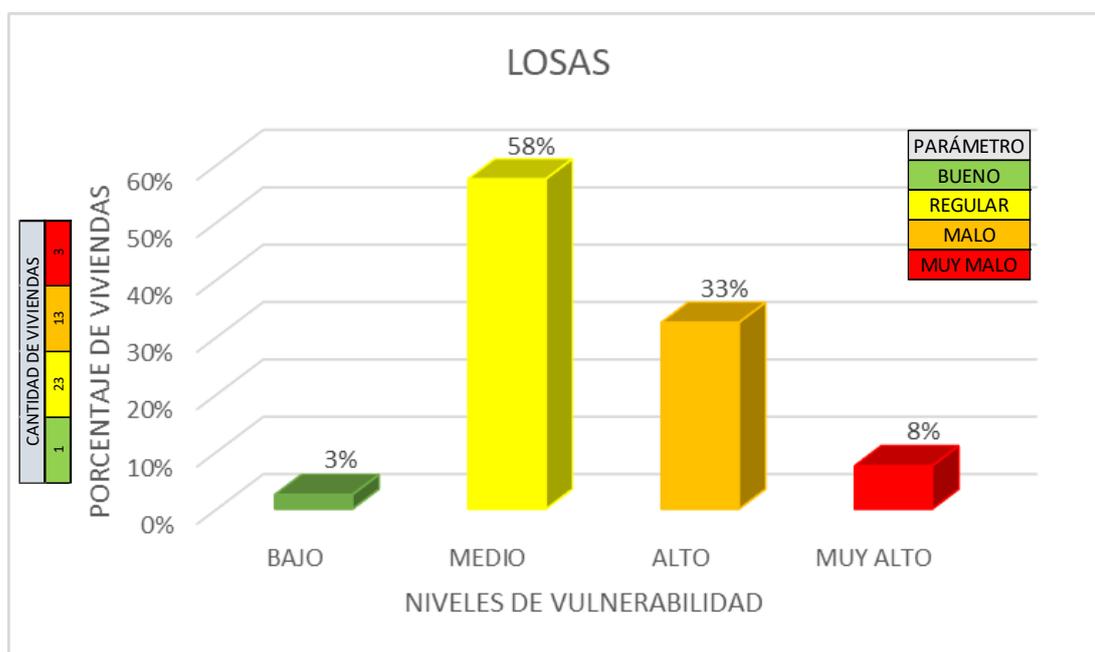
**Figura 13** Viviendas y Porcentajes en el Nivel de Vulnerabilidad – Losas  
Fuente: Ficha técnica - Vulnerabilidad Estructural en Viviendas de Albañilería

De lo expuesto se puede inferir que, el indicador losas en el sector 9 de la ciudad de Huamachuco, representa un nivel de vulnerabilidad **MEDIO** al tener mayor porcentaje de incidencia, esto se debe a una mala concepción de la función e importancia que representan las losas, tal muestran los resultados se grafican.

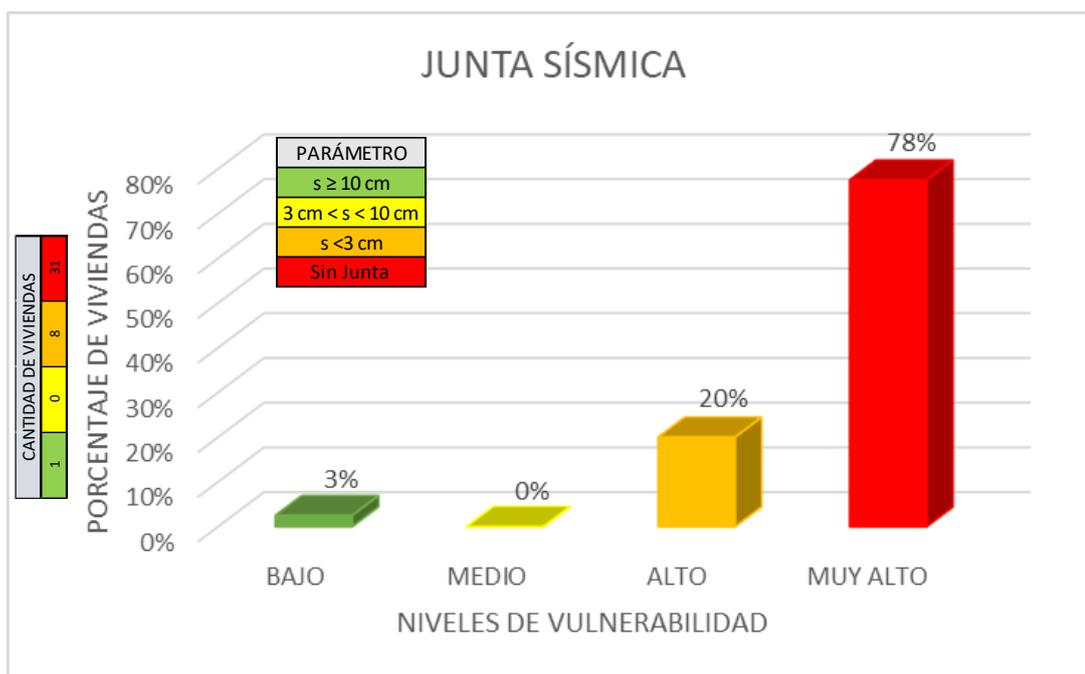
**Figura 14** Viviendas y Porcentajes en el Nivel de Vulnerabilidad – Junta Sísmica

De los expuesto se puede inferir que, el indicador junta sísmica en el sector 9 de la ciudad de Huamachuco, representa un nivel de vulnerabilidad **MUY ALTO** al no contar con el espacio suficiente para lograr deformaciones de la estructura y poder interactuar con una estructura con mayor rigidez, tal muestran los resultados se grafican.

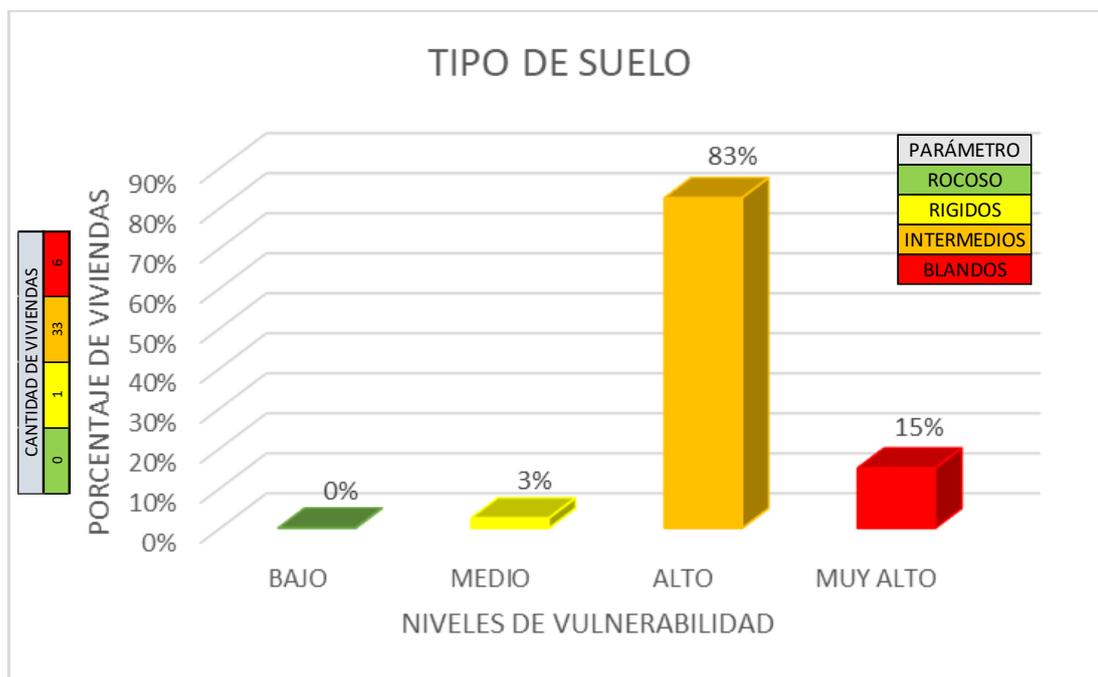
**Figura 15** Viviendas y Porcentajes en el Nivel de Vulnerabilidad – Tipo de Suelo

De lo expuesto se puede inferir que, el indicador tipo de suelo en el sector 9 de la ciudad de Huamachuco, representa un nivel de vulnerabilidad **ALTO** al no contar con buenos terrenos como base de fundación de una estructura, esto debido a que al encontrar suelos intermedios estos deben tener un proceso de mejora y estabilización, tal muestran los resultados graficados.

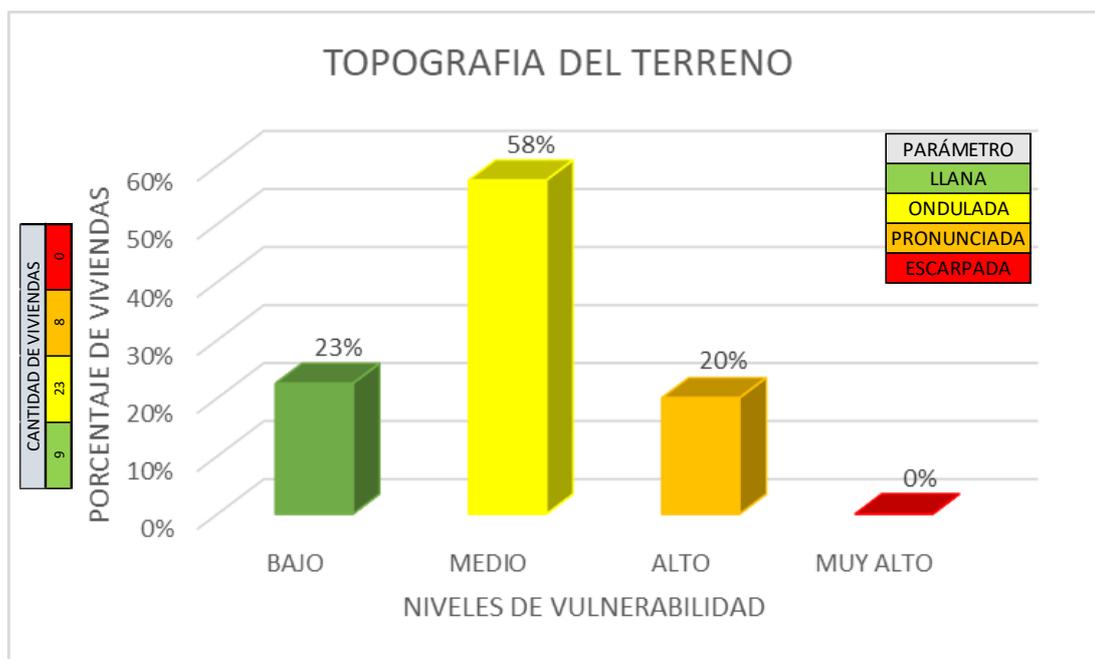
**Figura 16** Viviendas y Porcentajes en el Nivel de Vulnerabilidad – Topografía del Terreno

De lo expuesto se puede inferir que, el indicador topografía del terreno en el sector 9 de la ciudad de Huamachuco, representa un nivel de vulnerabilidad **MEDIO** al tener superficies con relieves en promedio considerables de deben tomar en cuenta los cortes y rellenos de la superficie evitando fallas en el suelo por factores propios de la edificación y externos como precipitaciones pluviales típicas de la zona, sismos y otros eventos de la naturaleza, tal muestran los resultados graficados.

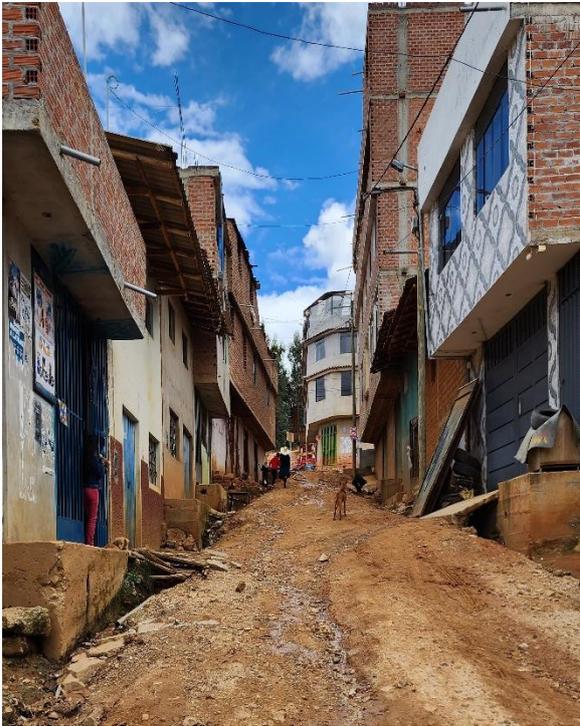
Foto N°01: Reconocimiento sector 9 se puede apreciar la pendiente del terreno.

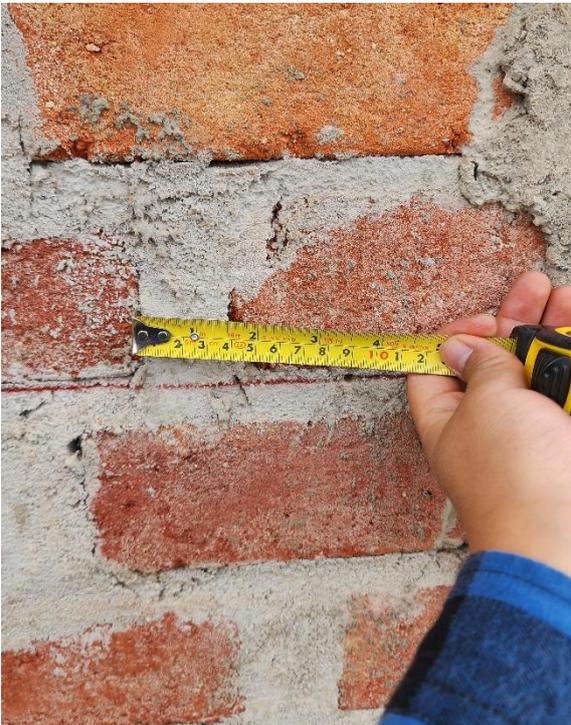
Foto N°03: Junta de mortero de 4.5cm no cumpliendo lo adecuado de 1 a 1.5cm.

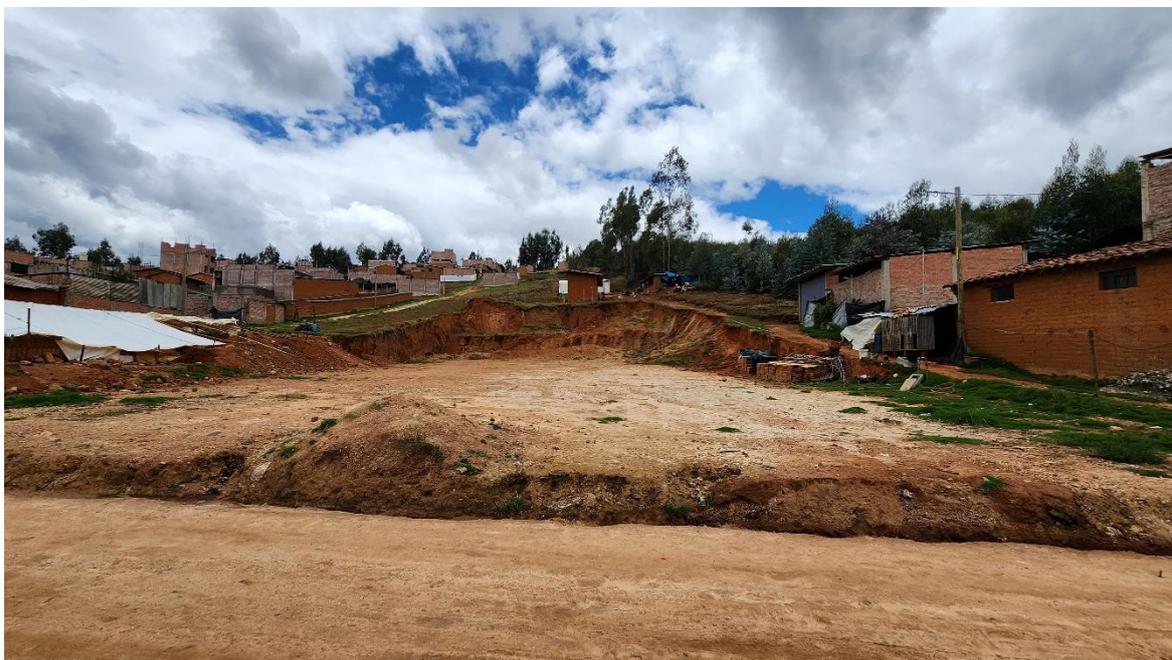
Foto N°05: Entorno del sector 9, se aprecia la predominancia de suelo arcilloso color rojizo.

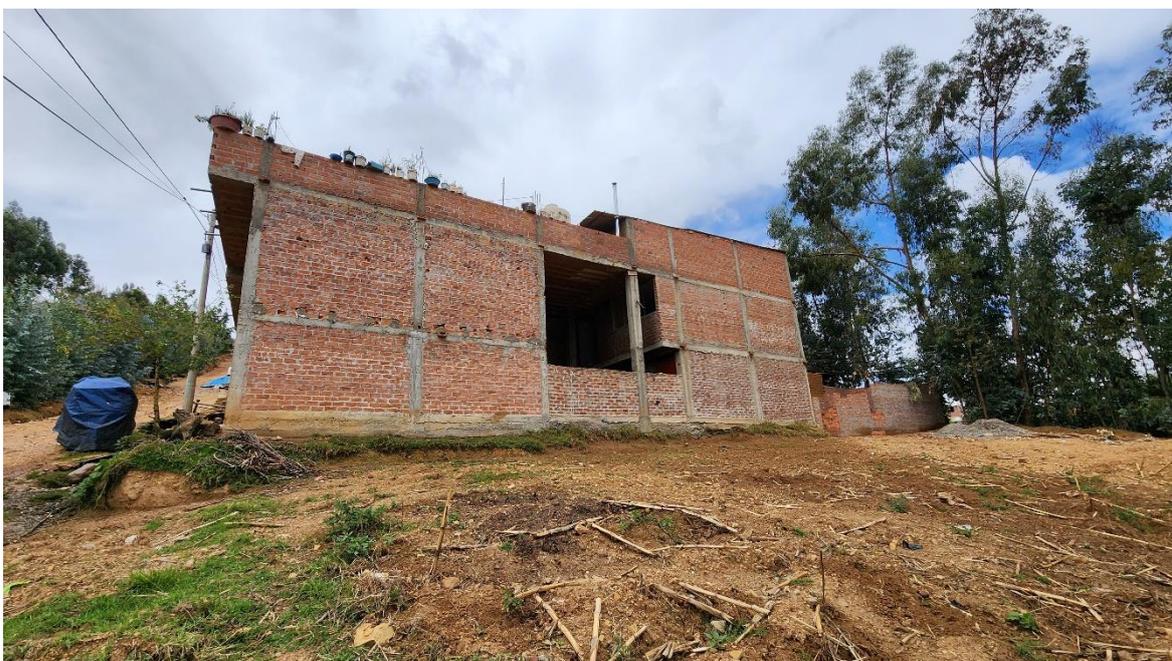
Foto N°06: Vivienda 38, muestra los criterios más vulnerables como discontinuidad en losas, columnetas de arrioste usada como columna de pórtico, tanque cisterna sin criterio de ubicación exigiendo la parte mas vulnerable de la estructura.

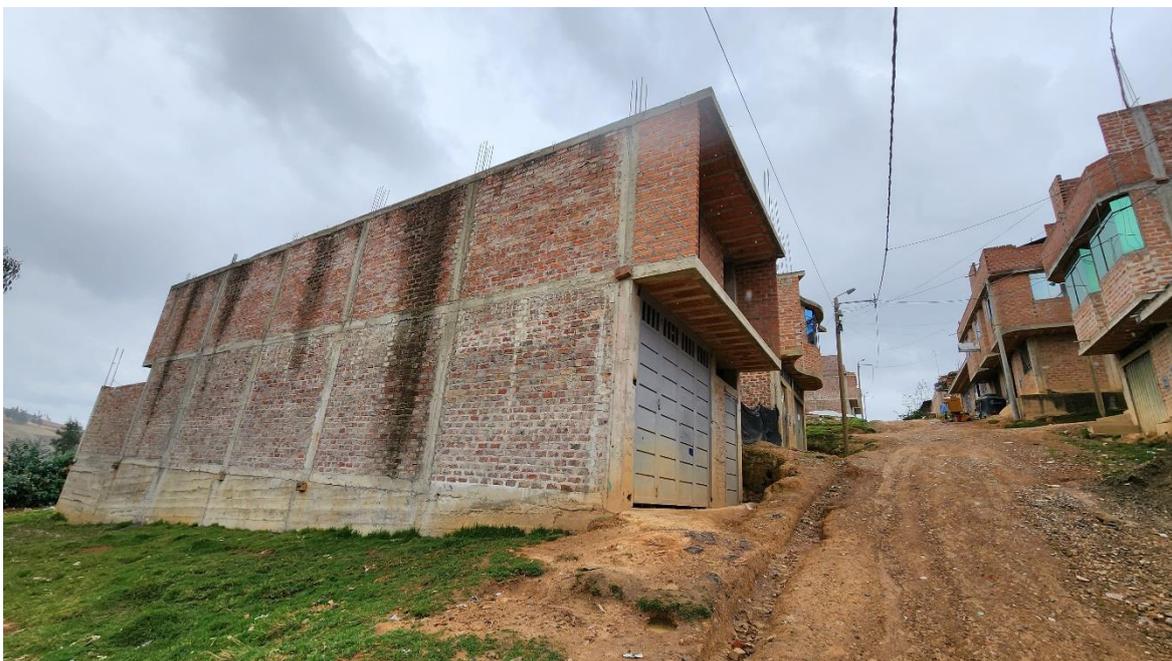
Foto N°07: Vivienda 21 muestra la humedad que discurre de los niveles superiores ocasionado por la falta de coberturas en zonas con altos índices de lluvia.

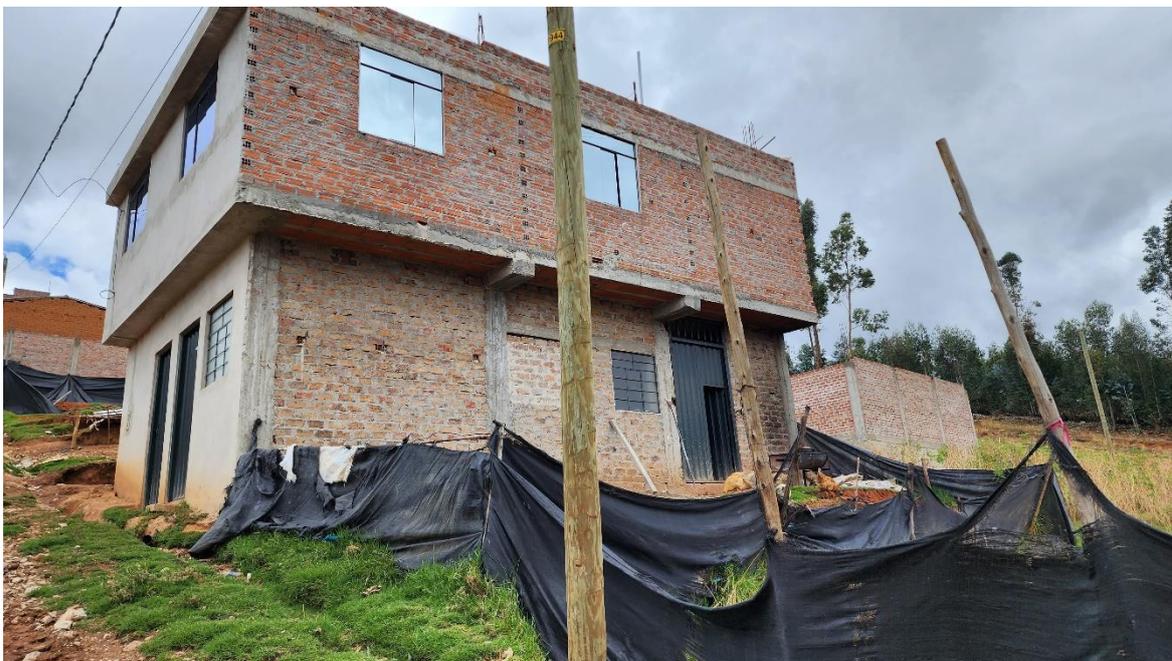
Foto N°08: Vivienda 12 muestra la falta de arriostres de los elementos estructurales y no estructurales; teniendo dos ejes con vigas peraltadas y dos ejes con vigas chatas.

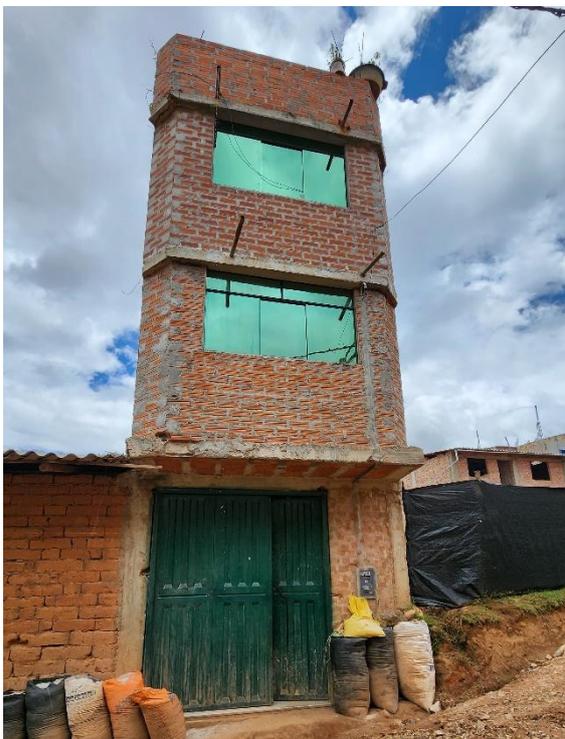
Foto N°09: Vivienda sin arriostre en elementos estructurales y no estruct.

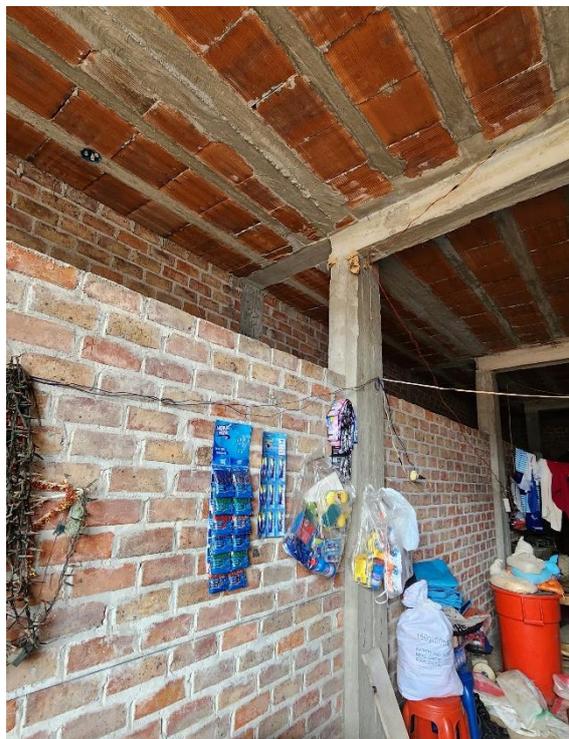
Foto N°10: Discontinuidad en elementos Estructurales.

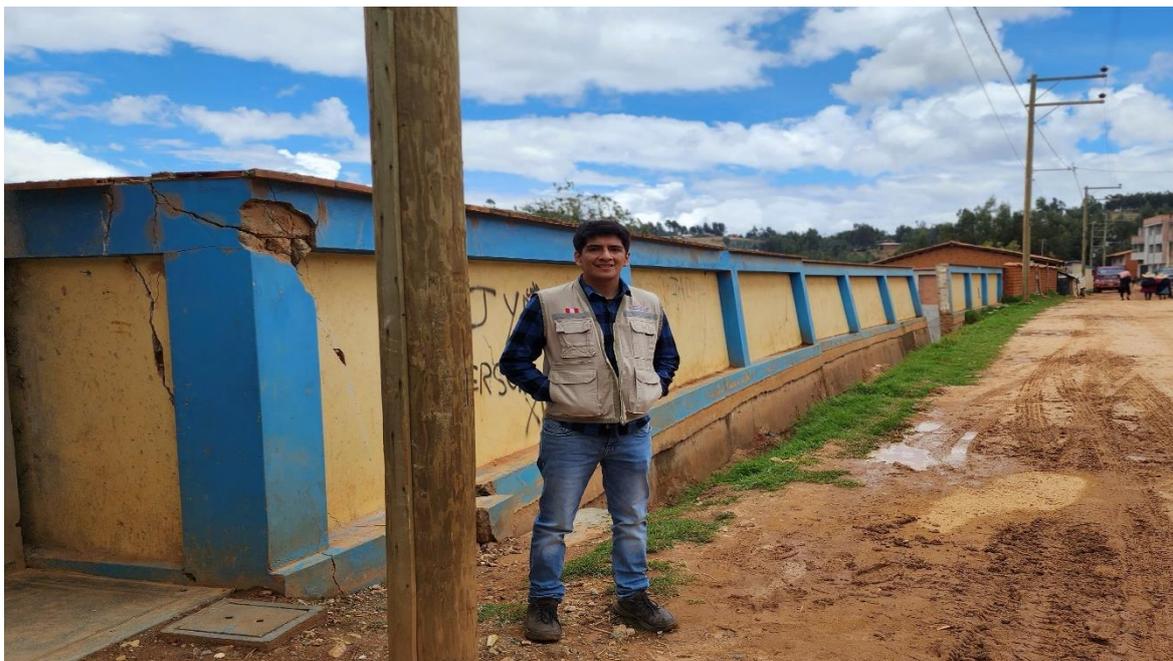
Foto N°11: Muro con deficiencia en sus elementos debido a la mala práctica en la estabilización del suelo, antes de iniciar con el proyecto de construcción.

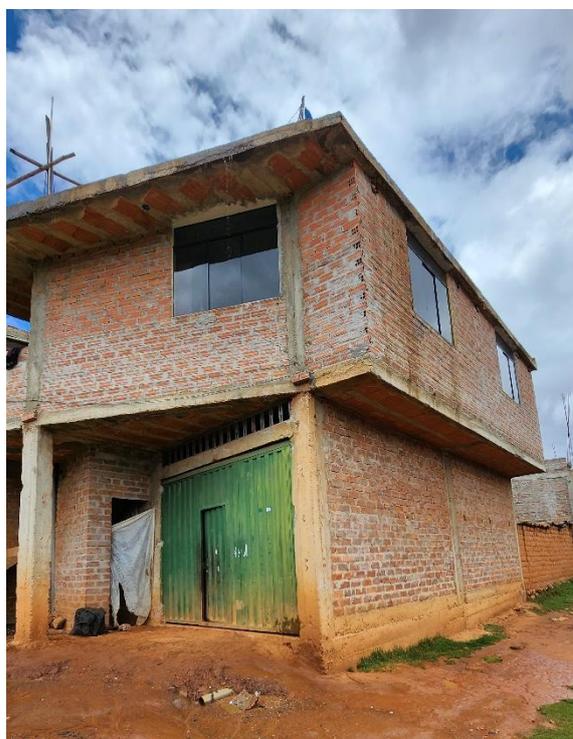
Foto N°13: Vivienda 29 cambio de distribución planta afectando sistema.

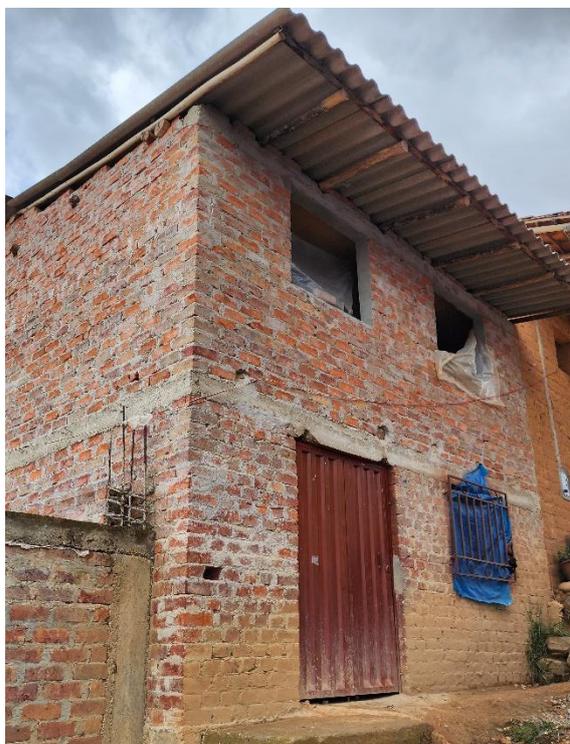
Foto N°14: Vivienda 14 con problemas altos de vulnerabilidad (sin criterios)

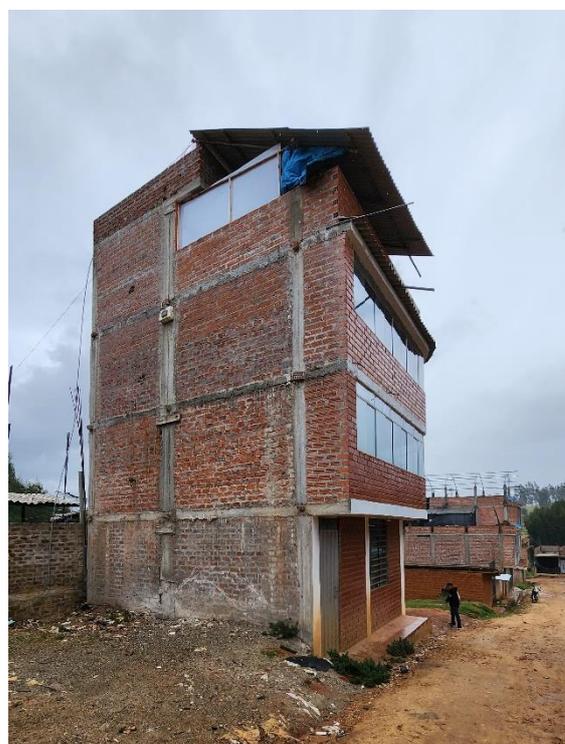
Foto N°15: Vivienda con problemas de eflorescencia en el primer Nivel.

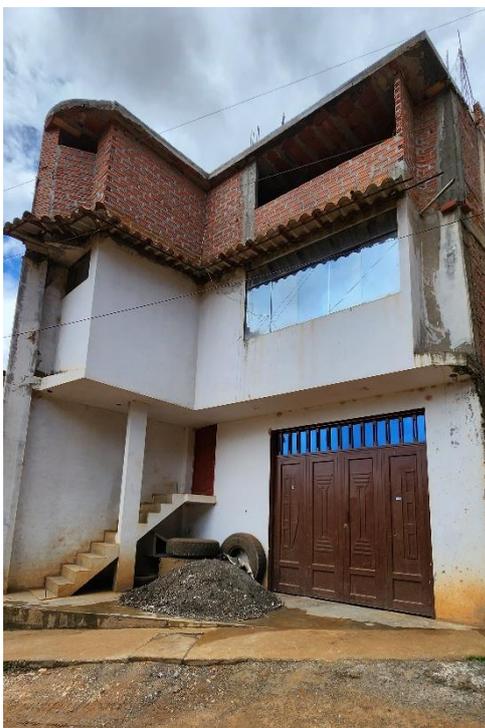
Foto N°16: Vivienda 27 con diferentes plantas y esforzando elementos.

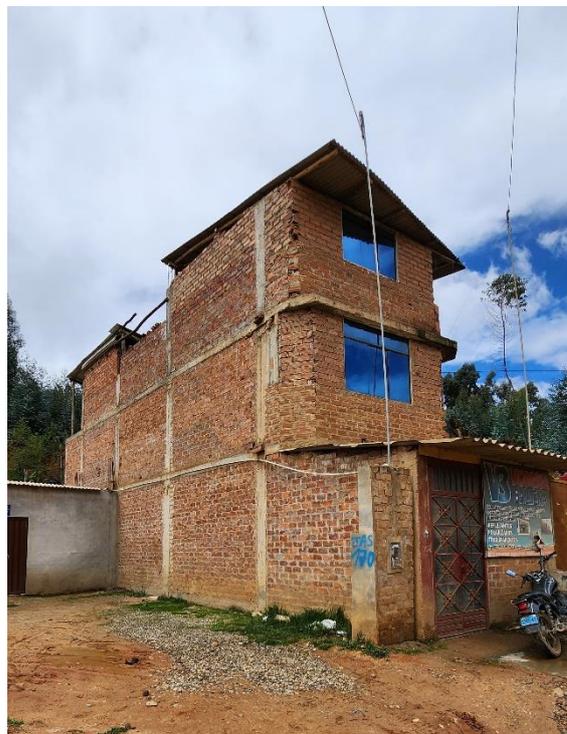
Foto N°17: Vivienda con falta de arriostre en elementos no estructurales.

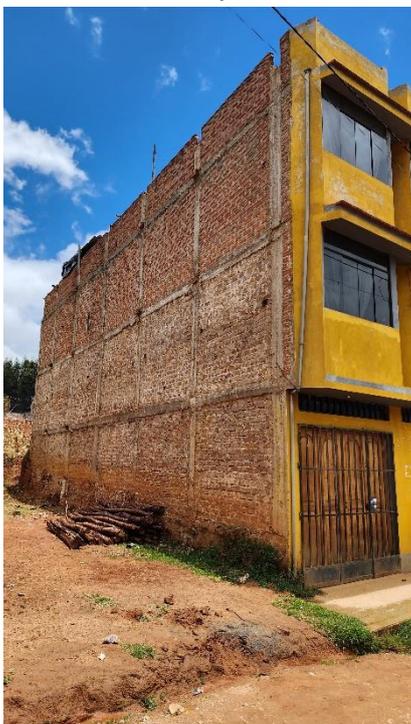
Foto N°18: Vivienda 25 con problemas de humedad en el primer nivel.

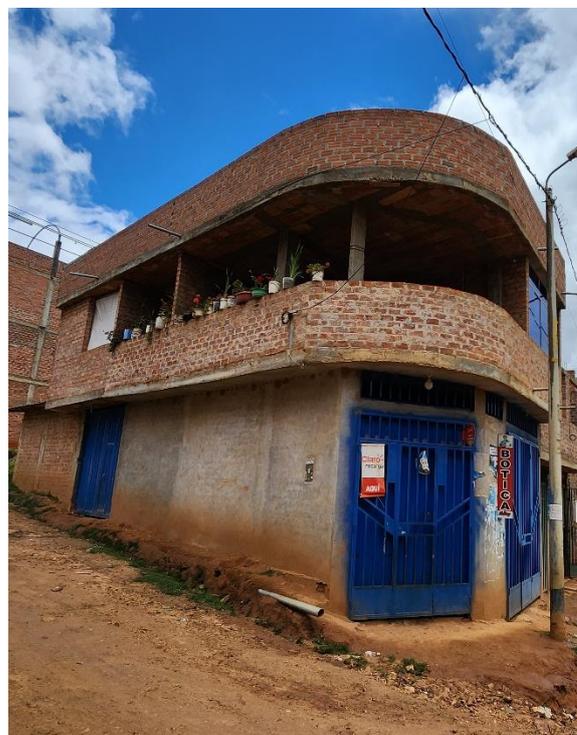
Foto N°19: Vivienda 24 esforzando Columneta, sin considerar estructuras.

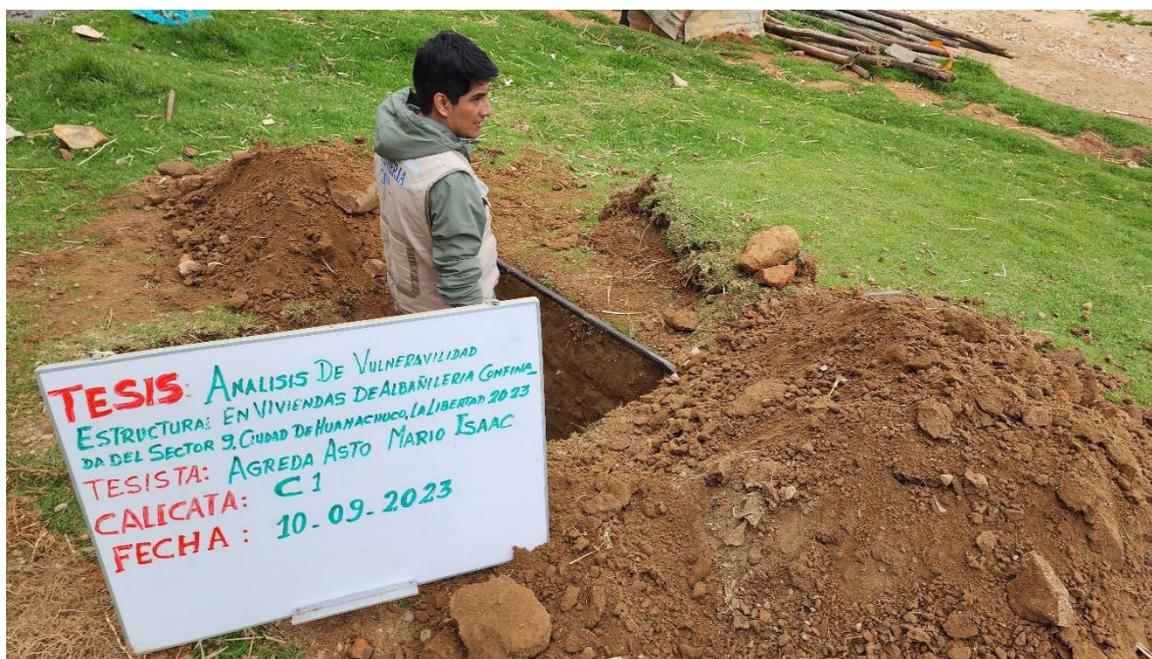
Foto N°21: Toma de muestras, obteniendo los resultados de los estratos que componen el terreno de un lote en el sector 9 de la ciudad de Huamachuco.
