**LA ESTABILIDAD DE TALUDES Y LA TRANSITABILIDAD EN
LA CARRETERA LONGITUDINAL DE LA SIERRA, PROVINCIA
DE CHOTA - CAJAMARCA 2017**

**TESIS PARA OBTENER EL TITULO PROFESIONAL DE:
INGENIERO CIVIL**

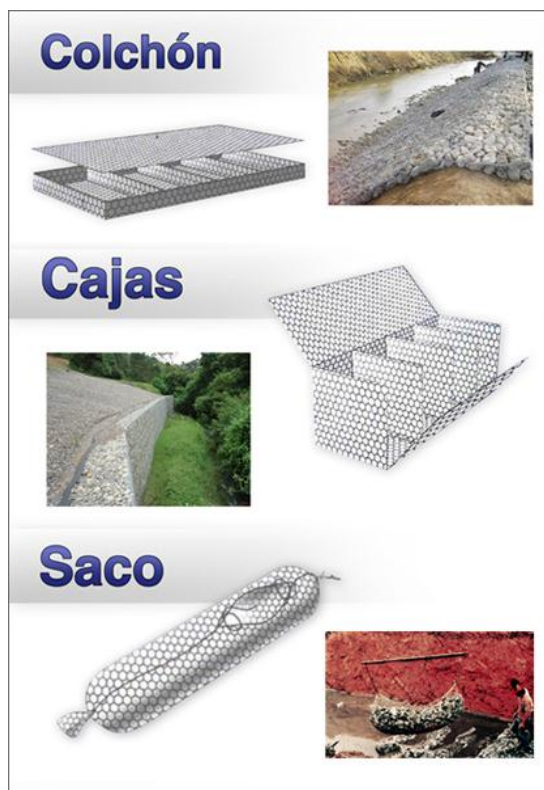
TIPOS DE GAVIONES

Gavión: consiste en una caja de forma prismática rectangular, que es instrumento óptico formado por dos cilindros en cuyo interior se colocan las lentes que permiten ver ampliados los objetos lejanos, rellena de piedra con un enrejado metálico de malla.

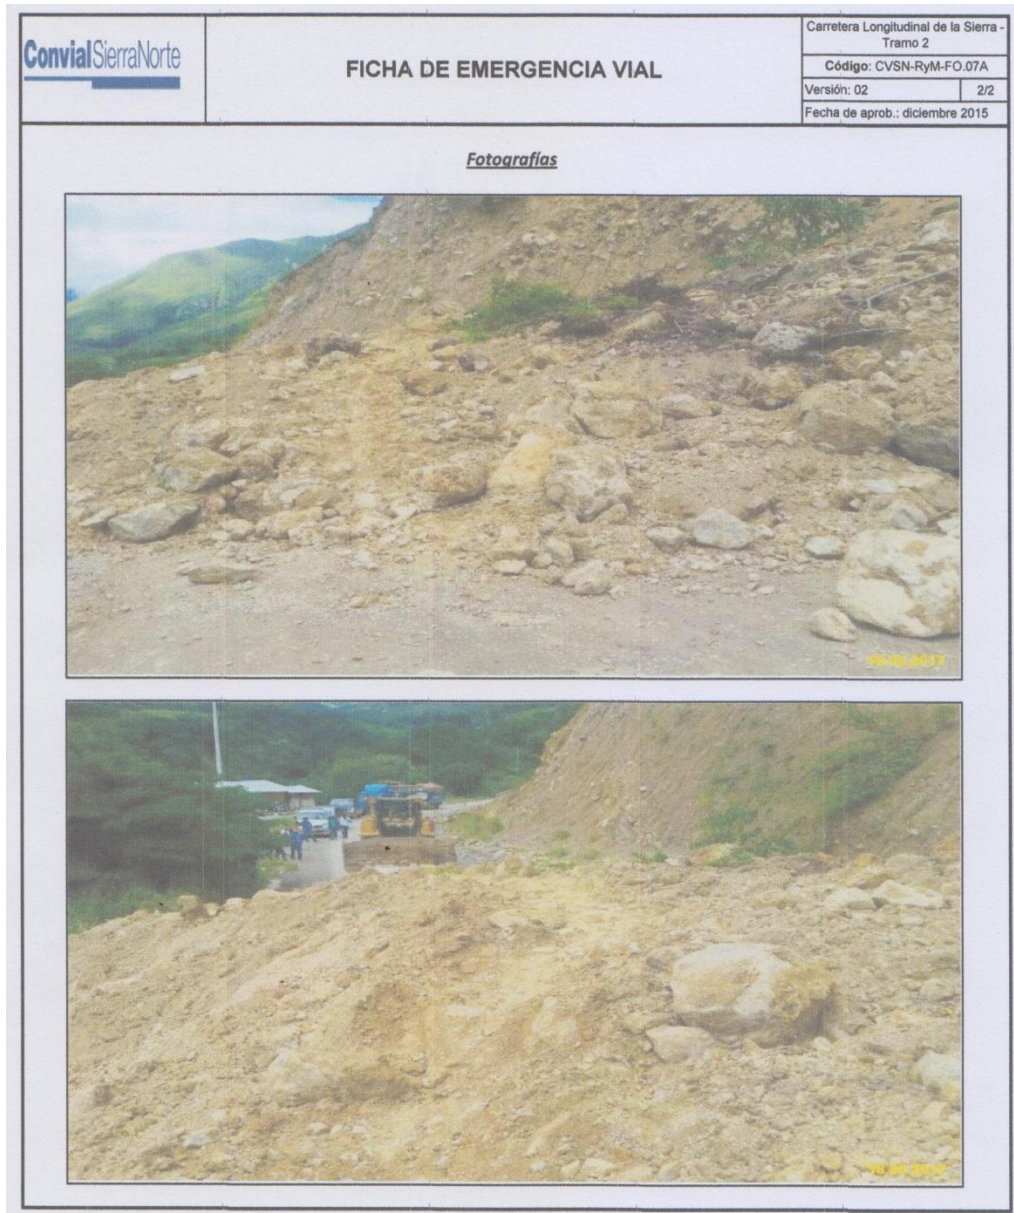
Fig. 3.2: Ficha de emergencia vial

Este problema ocurre a menudo en la carretera Longitudinal de la Sierra Tramo II provincia de Chota, por la inestabilidad de los taludes que presenta la carretera y por lo tanto haré un estudio de nuestras secciones y dar con la solución más indicada para mi problema, ya que afecta con la transitabilidad de la carretera, ya que para fines de tránsito fue construida.

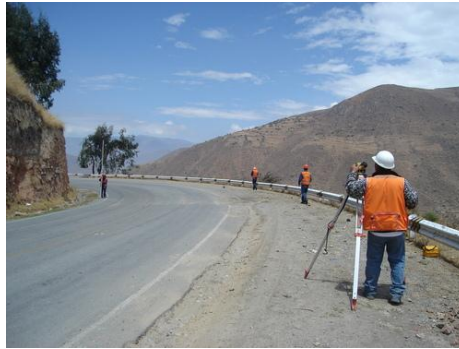
Fig.3.3: *Levantamiento topográfico*

Hice un levantamiento topográfico de la zona donde se tiene desprendimiento de material de talud (inestabilidad) para así poder obtener las distintas secciones típicas y poder tener una referencia del punto en el cual se puede sacar la muestra.

Con una brigada de 2 asistentes y un topógrafo hice el levantamiento topográfico de la zona para poder obtener curvas de y así poder usar nuestras secciones de talud y escoger el más crítico entre todos.

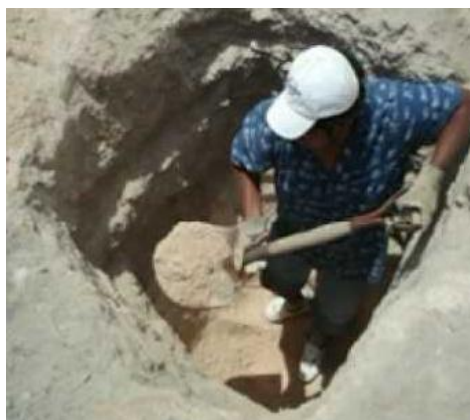
Fig.3.4: *Excavación de calicata*

Hice 2 calicatas en diferentes lugares para poder conocer la estratigrafía de nuestro suelo y también poder llevar las muestras de material para los ensayos a realizar.

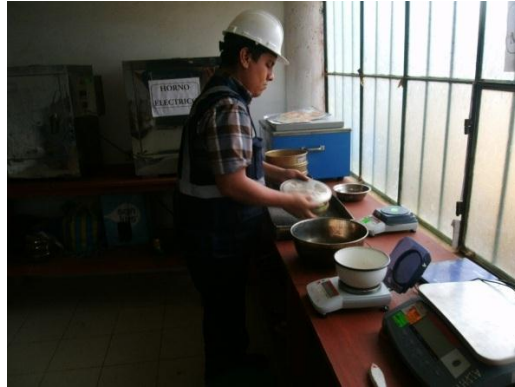
Fig.3.5: *Granulometría*

La granulometría me ayuda a sacar el tipo de suelo, según la clasificación SUCSS, se tiene que llevar la muestra al laboratorio y pasar por un numero de tamices de diferentes aberturas, se le hace el ensayo tanto como para el material grueso y material fino.

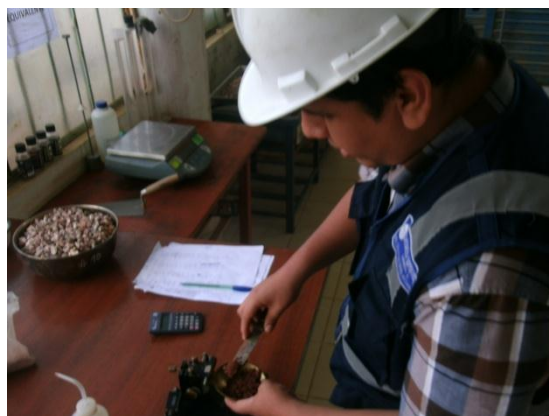
Fig.3.6: *Índice plástico*

El ensayo de Índice de plasticidad me resulto con un recipiente conectado con una manija que al tirar de esta hace que nuestro material de golpes y trate de asentarse, esto me sirve para saber qué tan consistente es el material cuando se erosiona ante humedades y también lo necesito para poder usar el software y hacer mi análisis de talud.

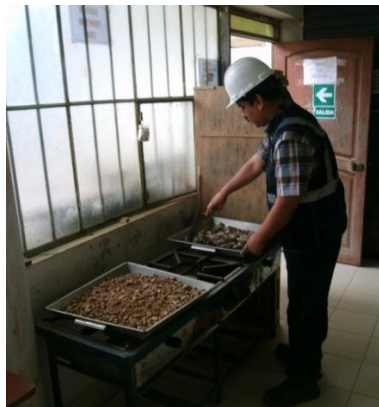
Fig.3.8: Peso específico

El ensayo de peso específico que me permite hallar la relación entre el peso y el volumen, dato que me sirve tanto para hallar nuestro factor de seguridad en la estabilidad de talud como en mi diseño de gavión caja.

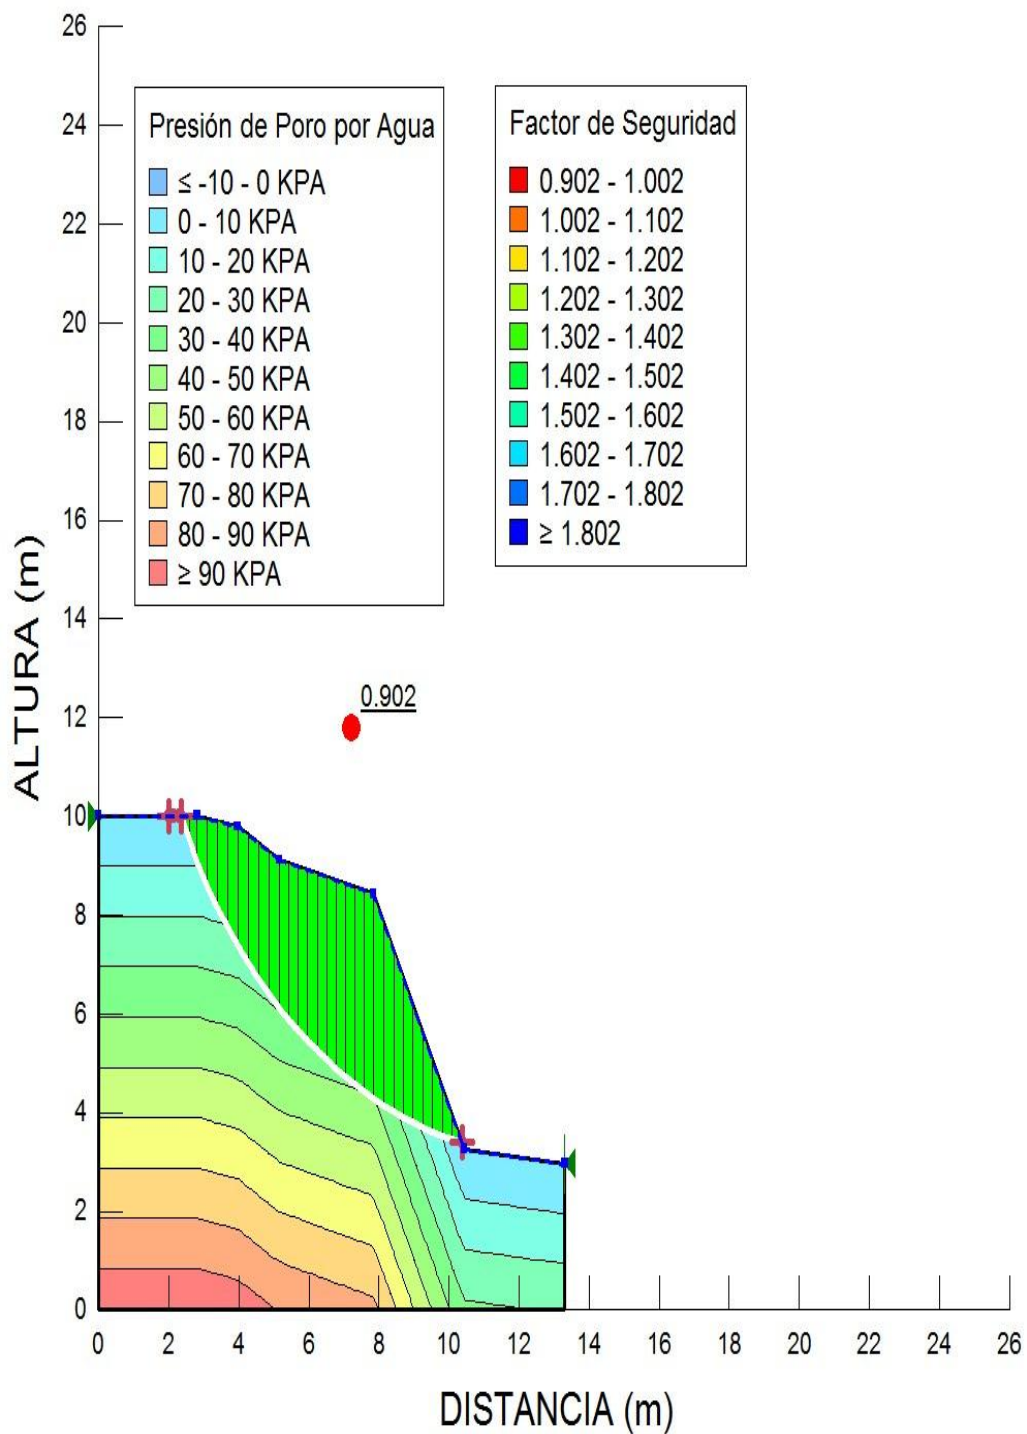
Fig.3.17: Analisis estático de talud 2

En mi segundo talud de progresiva km 37 + 220, el resultado fue de 0.902 de F.S. en el modo estático.

Direction of movement: Izquierda a Derecha
Use Passive Mode: No
Slip Surface Option: Entrada-Salida
Critical slip surfaces saved: 1
Resisting Side Maximum Convex Angle: 1 °
Driving Side Maximum Convex Angle: 5 °
Optimize Critical Slip Surface Location: No
Tension Crack

Tension Crack Option: (ninguno)
 F of S Distribution
 F of S Calculation Option: Constante
 Advanced
 Number of Slices: 30
 F of S Tolerance: 0.001
 Minimum Slip Surface Depth: 0.1 m

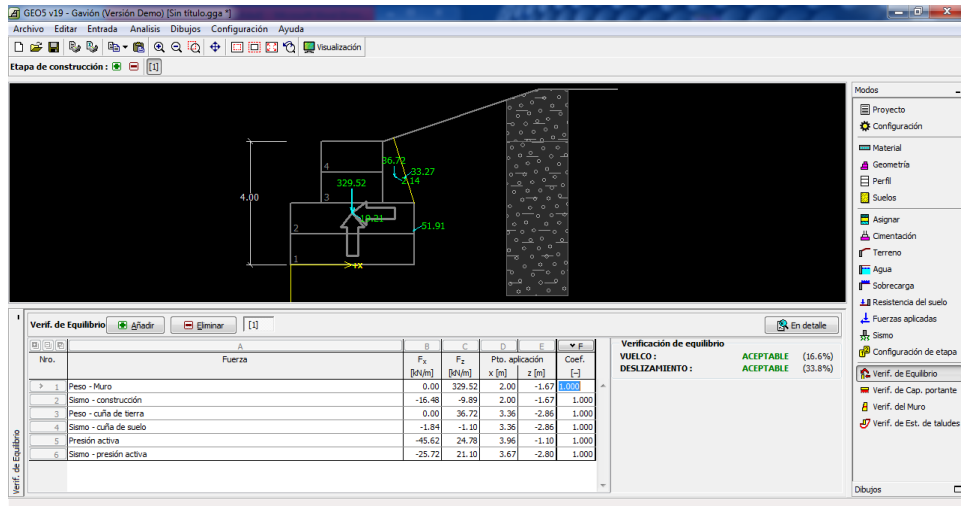
Fig.3.19: Verificación de equilibrio de talud 2

Analicé por el software Geo5 el segundo muro Gavión, lo cual el resultado para todas las verificaciones es un factor de seguridad mayor de 1.5, eso me indica que nuestro talud es estable y por lo tanto no afectara en mi transitabilidad.

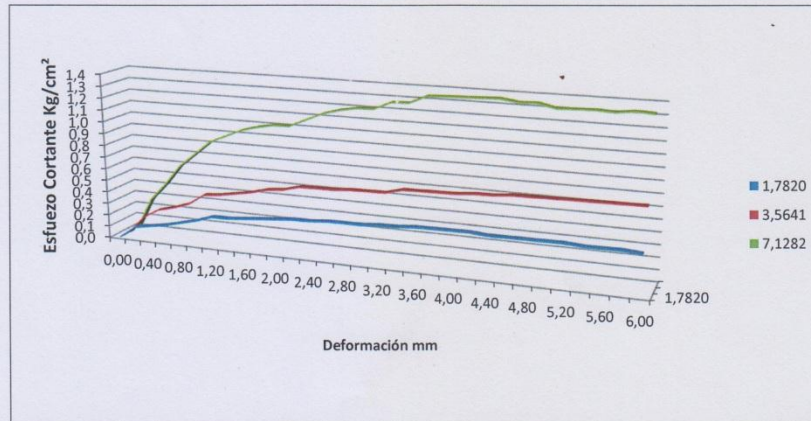
ENSAYO DE CORTE DIRECTO ASTM D-3080

PROYECTO :	TESIS ESTABILIDAD DE TALUDES	MUESTRA :	Km 6+431
TRAMO :	COCHABAMBA - CUTERVO	FECHA :	16-jun-17
SOLICITANTE :	JHONATHAN GARCIA TAPIA		
DATOS DE LA MUESTRA			
CALICATA :	001		
PROFUNDIDAD :	2.00 m

Parametros de Resistencia al Corte			
Cohesion	=	0,02	kg/cm2
Angulo de Fricción Interna	=	33,2	°
