UNIVERSIDAD CÉSAR VALLEJO

FACULTAD DE INGENIERÍA Y ARQUITECTURA
ESCUELA PROFESIONAL DE INGENIERÍA CIVIL

Resistencia a la tracción de mechas de acero corrugado
expuestas a corrosión en construcciones por etapas diferidas,
Chiclayo 2023

TESIS PARA OBTENER EL TÍTULO PROFESIONAL DE:

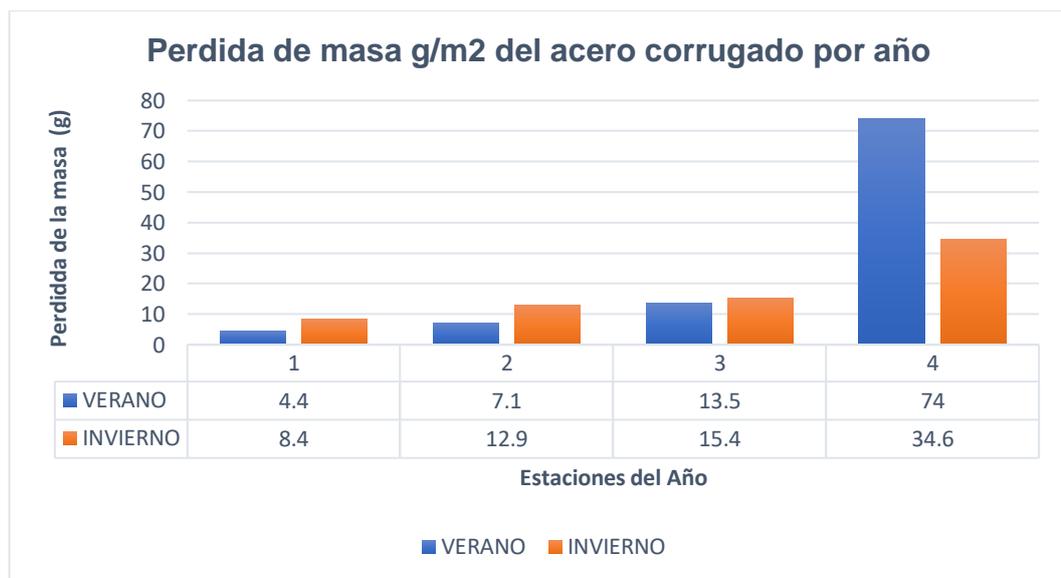
Pérdida de masa en acero corrugado

Así mismo la corrosión del acero corrugado, expresada en g/año, después de 1, 2 y 4 años de exposición al aire libre se tiene que en el primer año en verano es de 149.1 g/año y en invierno de 126.5 g/año, en el segundo año en verano es de 216.4.00 g/año y en invierno de 281.00 g/año así mismo en el cuarto año se tiene que en verano es de 248.00 g/año y en invierno de 267 g/año así mismo se concluyen es que el acero corrugado tiene una tasa de corrosión baja debido

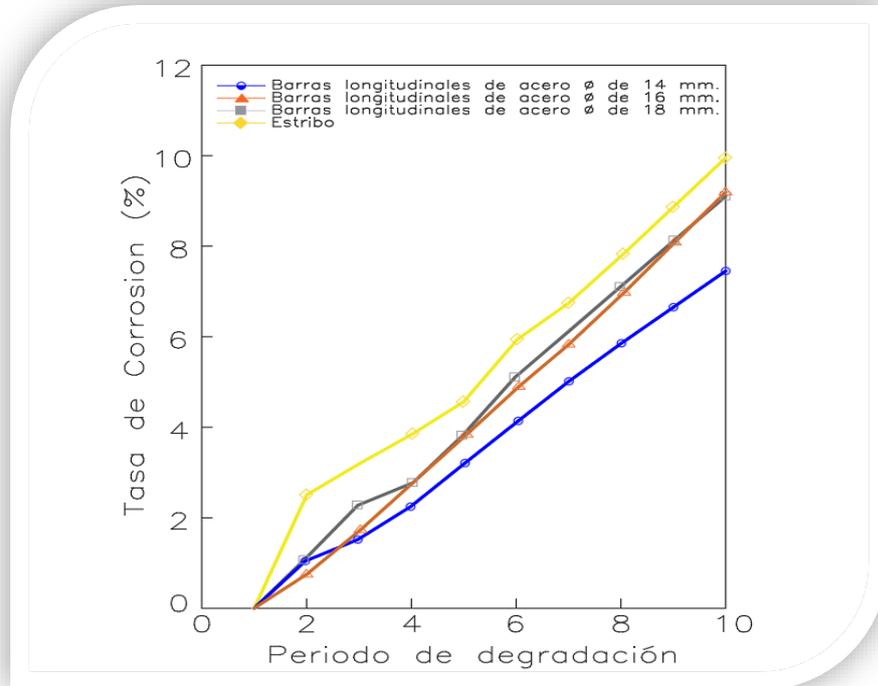
Tasa de corrosión promedio de estribos y barras de acero longitudinales con diámetros de 14, 16 y 8 mm en los periodos de degradación 0-10.

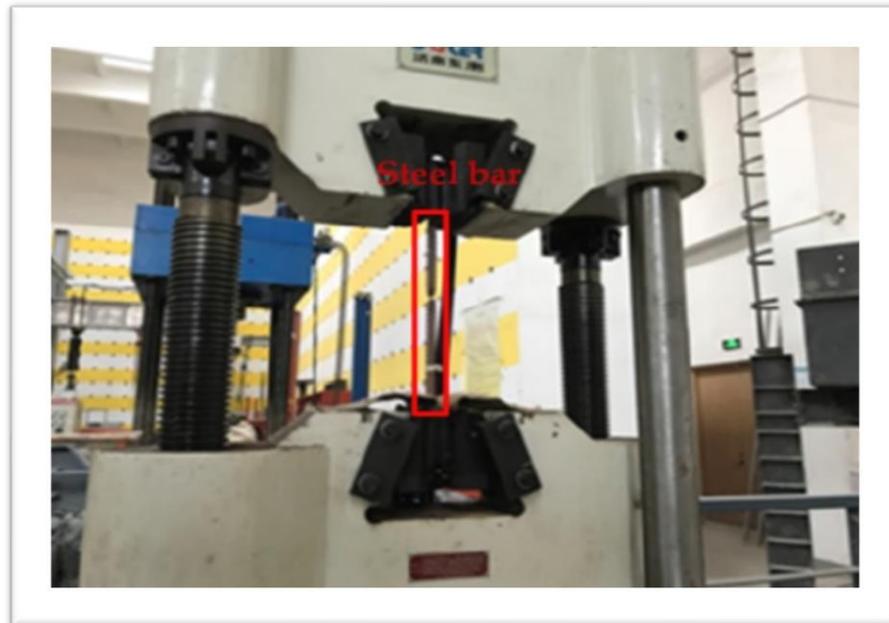
Experimento de prueba de tracción de barras de acero longitudinales corroídas

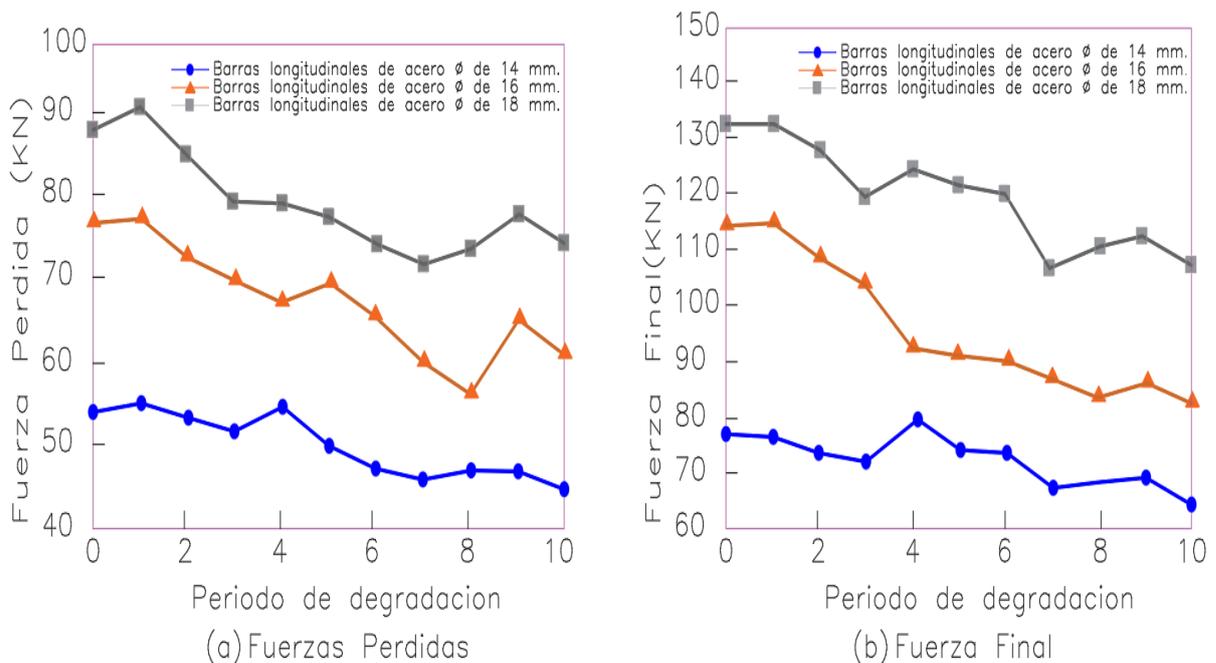
Figura N° 3:

Resistencias a la tracción de barras de acero longitudinales corroídas: (a) resistencias perdida y (b) Fuerza Ultima del acero.

De estos resultados llega a las conclusiones que las cargas últimas de las vigas de hormigón armado degradadas del periodo de 0–10 disminuyen gradualmente a lo largo de los periodos de degradación. A medida que aumentan los períodos de degradación, el área de las barras de hormigón y acero se ve debilitado, por lo que la resistencia a la compresión y la resistencia a la tracción de las barras de acero son la principal pérdida.

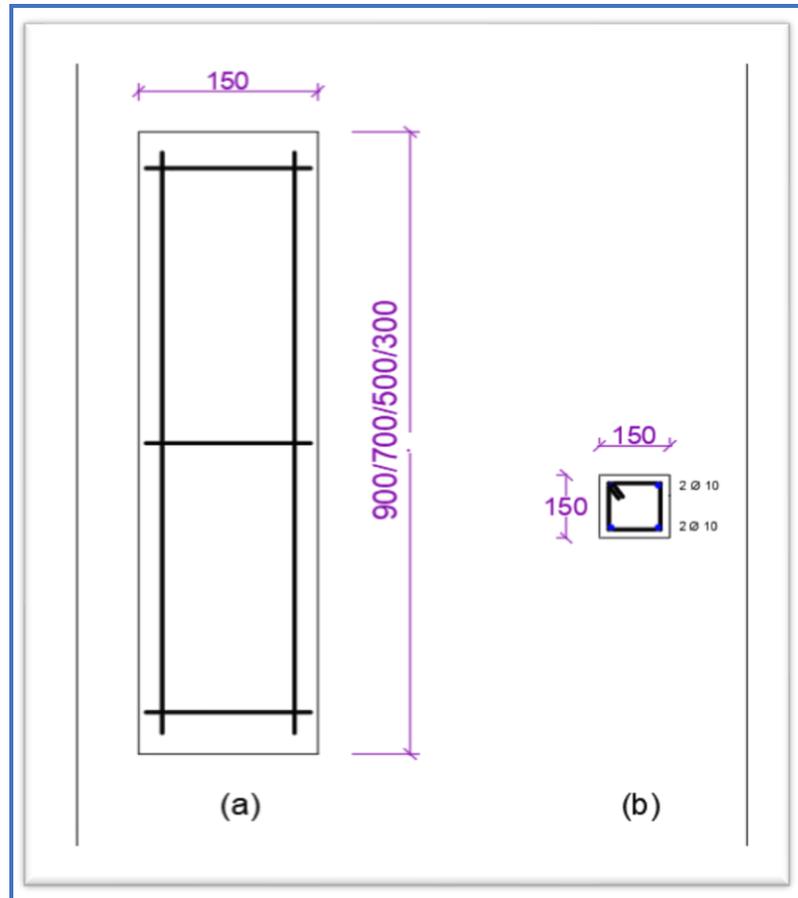
Dimensiones de las muestras (a) Vista horizontal (b) Vista en sección transversal.

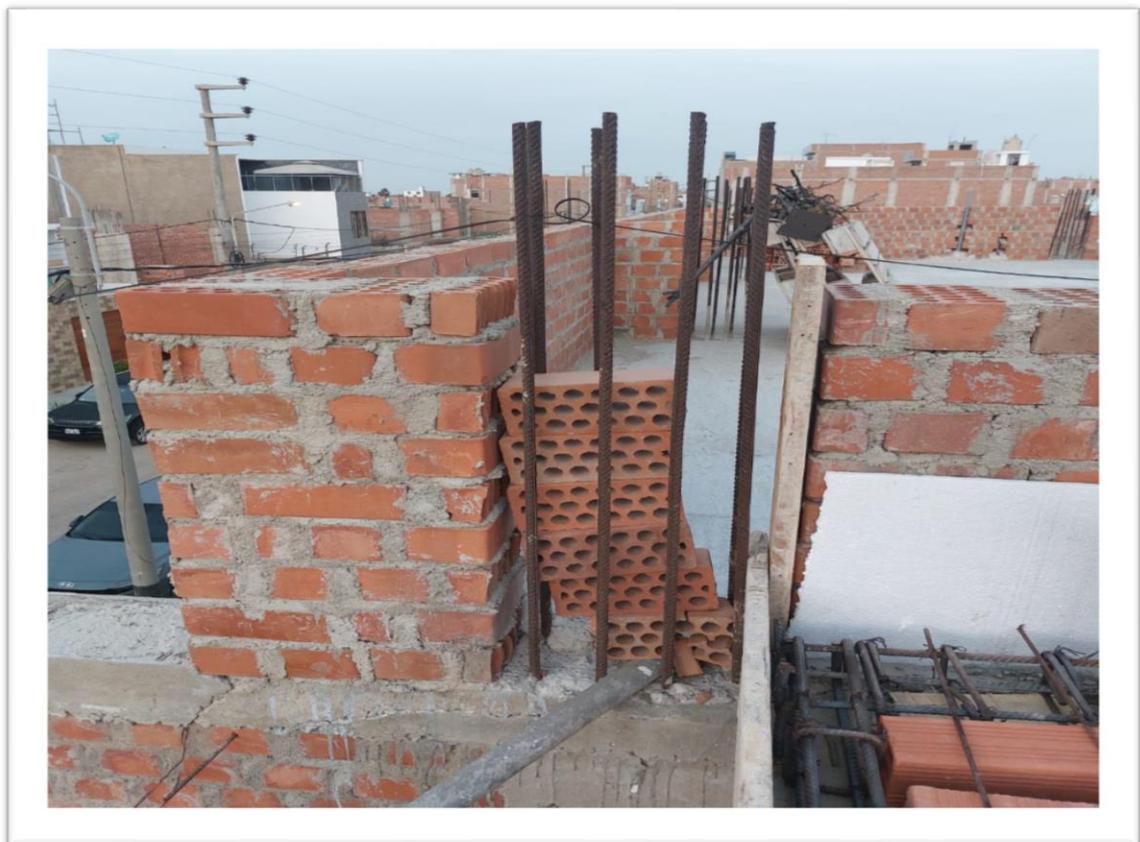
Mechas expuestas en construcciones por etapas Urb. Santa Margarita.

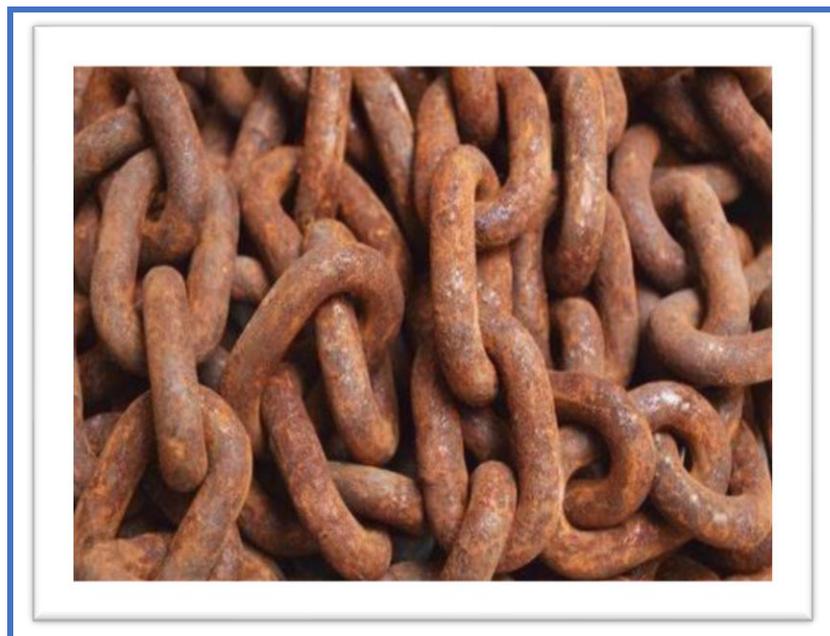
Vista de corrosión uniforme

Corrosión Uniforme es la que se visualiza su deterioro o adelgazamiento uniforme en toda la superficie del elemento, generado la disminución uniforme de la superficie del material; que puede ser acero corrugado u otro metal, lo que provoca la corrosión, la que se propaga por toda la superficie del material (Ver Figura 9), Según (Wandelt, 2018)

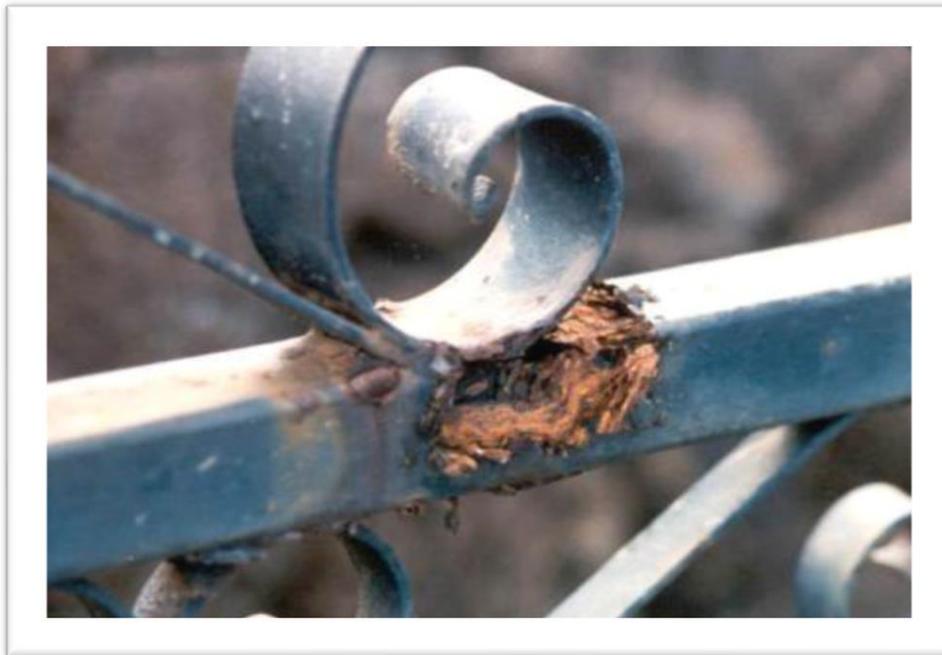
Vista de Corrosión Localizada.

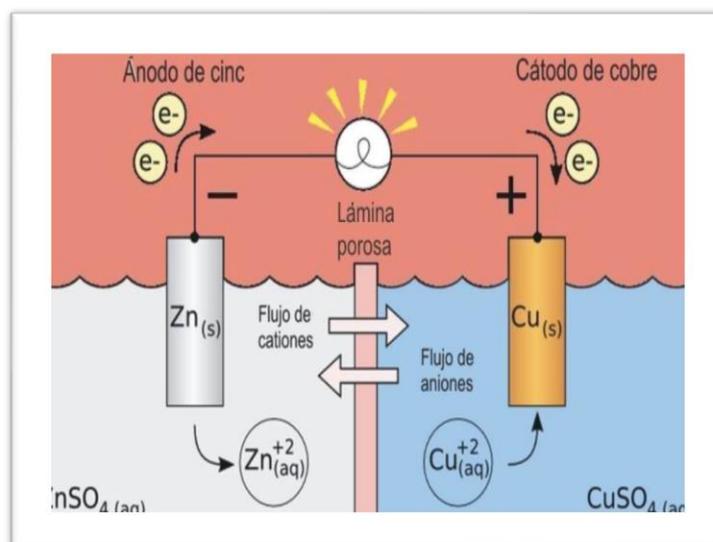
Figura N° 9:

Ejemplo de flujo de corriente electroquímica entre dos pilas

Corrosión Electroquímica. Es un proceso automático no reversible el cual se genera en reacciones simultáneas de oxidación y reducción, para que se produzca este fenómeno se requiere un medio de zona anódica (zona oxidada), zona catódica (zona de disminución) y un electrolito. Según Compañía Global de Pinturas (Galindo, 2020)

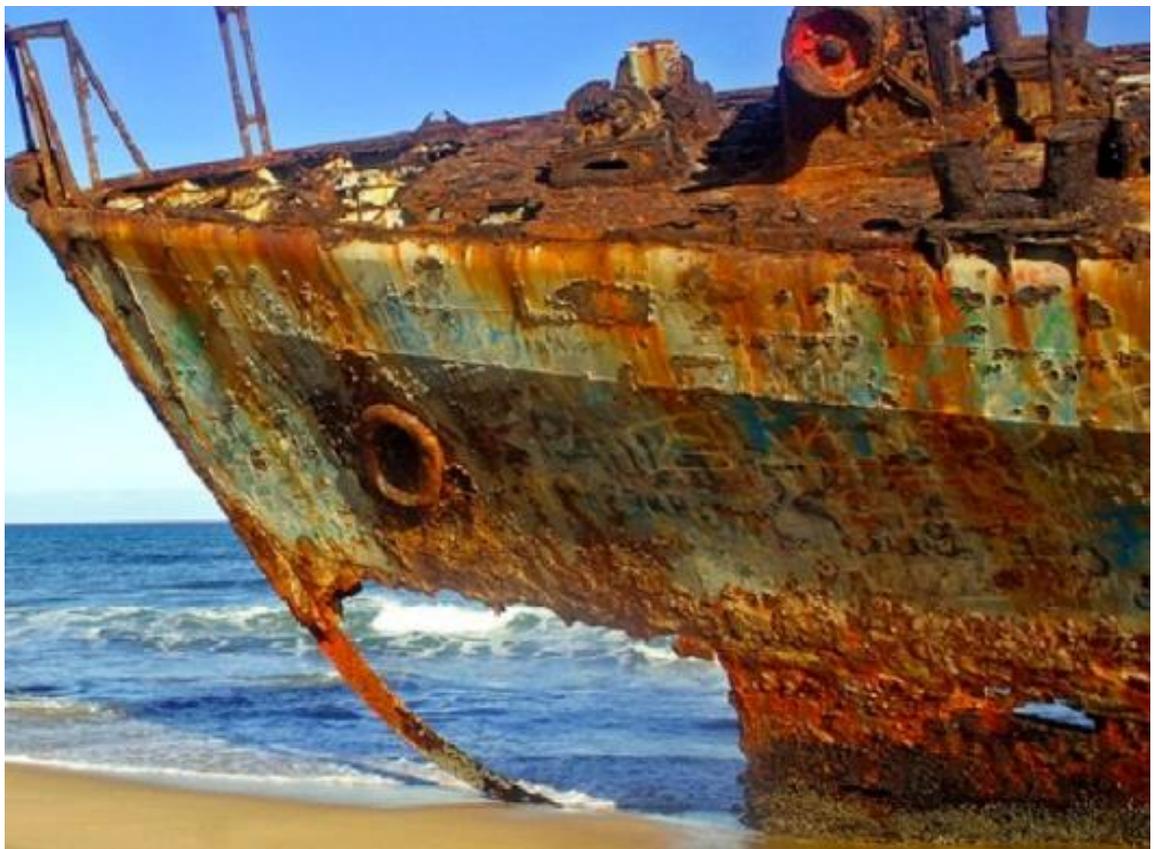
Corrosión Atmosférica cerca al mar

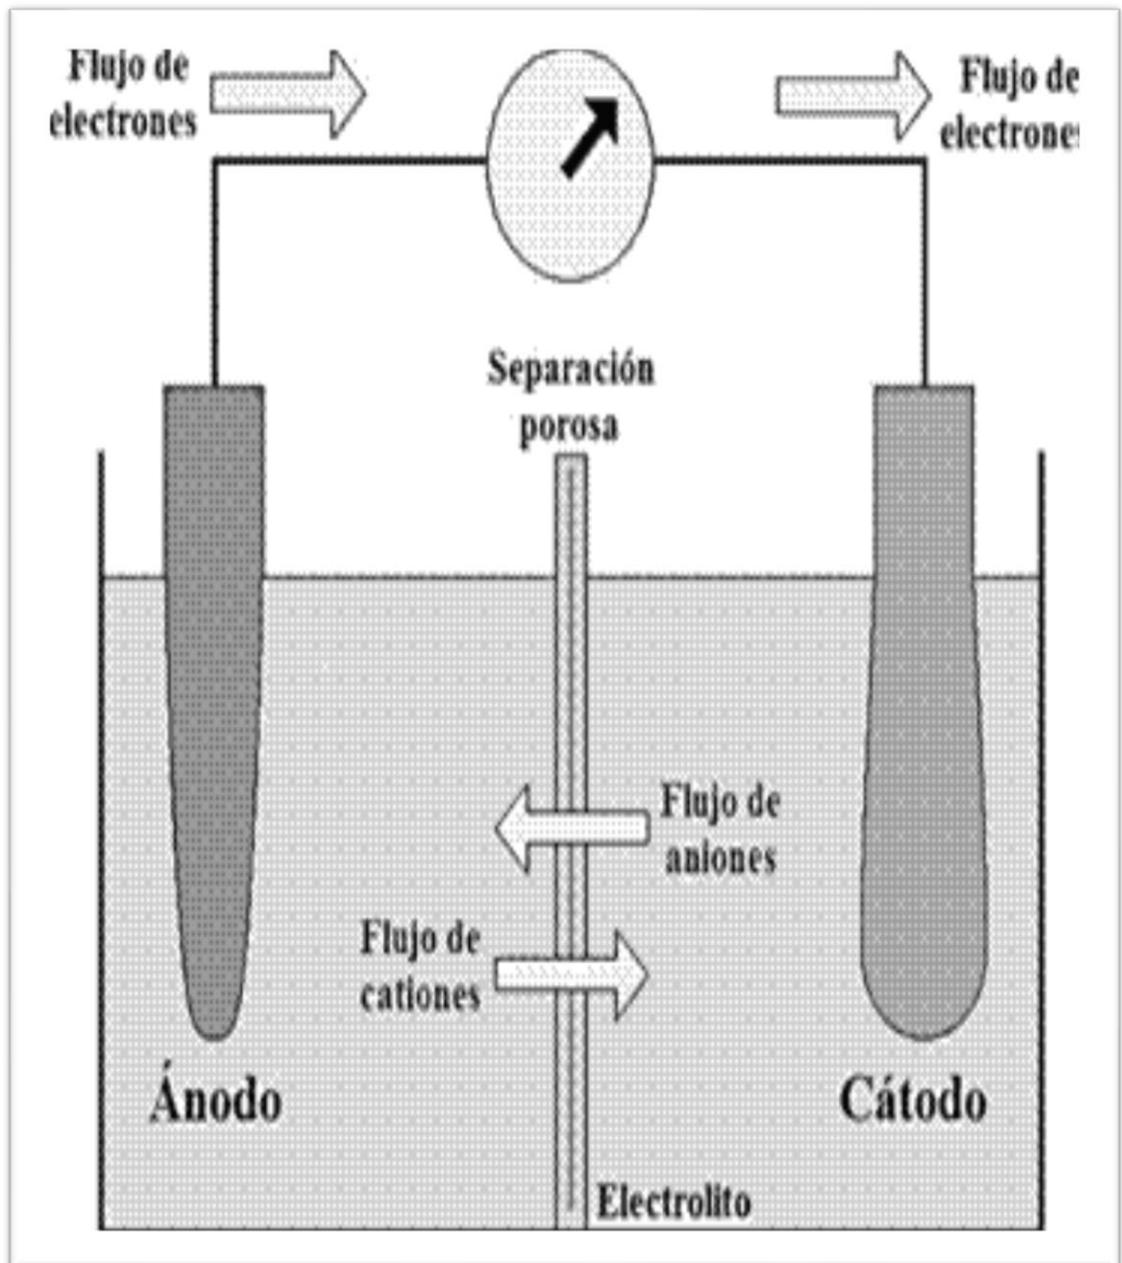
Reacciones electroquímicas

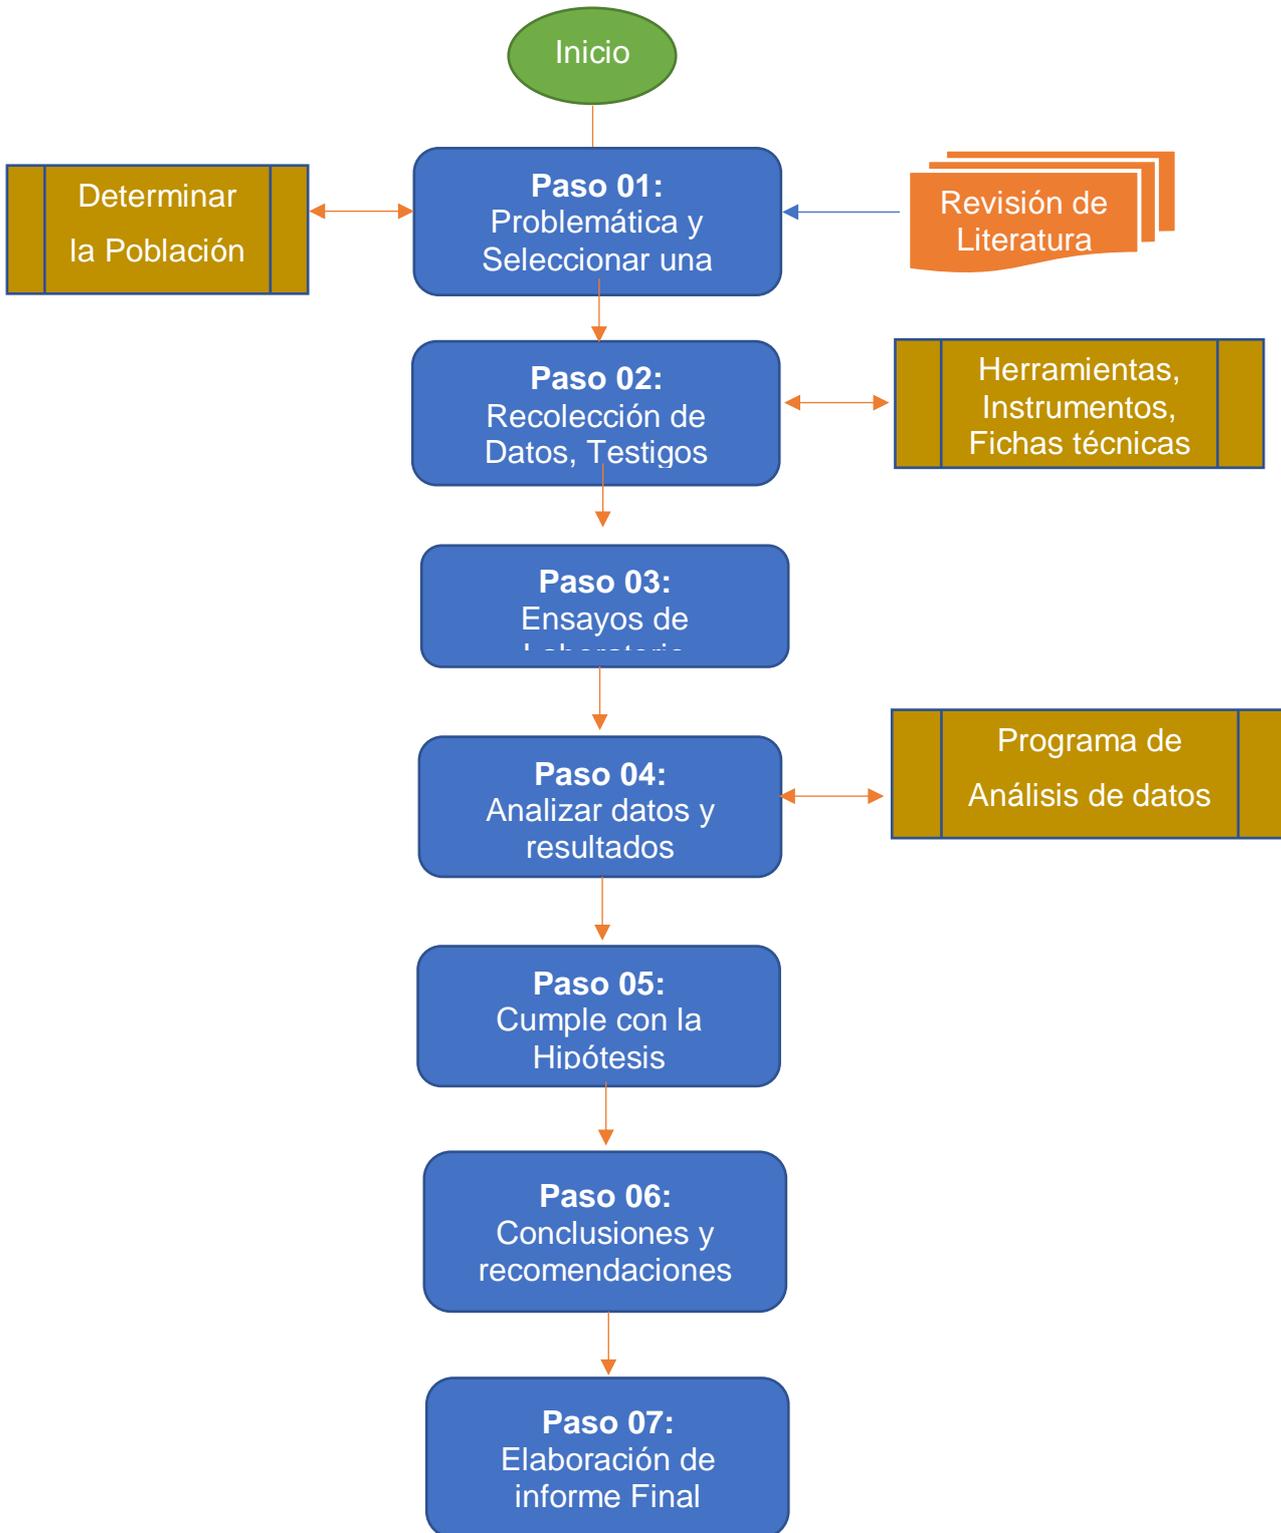
Diagrama de flujo de la investigación

Durante el desarrollo del proyecto se determinaran 07 pasos, donde en el paso 01 se planteó la problemática y selección de muestra donde se inició con la búsqueda de información previa en revistas, artículos y estudios relacionados que aborden problemas similares o idénticos al proyecto así como identificar las variables, dimensiones e indicadores pertinentes, en el paso 02, una vez identificados estos recursos se procedió a extraer las muestras de las 09 viviendas seleccionadas, y como paso 03 se realizó el ensayo de laboratorio a los testigos extruidos de las viviendas seleccionadas, y luego el paso 04 se sintetizó y se analizaron los resultados obtenidos del laboratorio y se compararon con datos referenciales de proyectos de investigación realizados anteriormente, como paso 5 se realizó la verificación para determinar el cumplimiento de la hipótesis planteada en el proyecto, como paso 6 se llegaron a las conclusiones y recomendaciones necesarias referente al tema de investigación, finalmente se realizó la elaboración del informe final del proyecto.

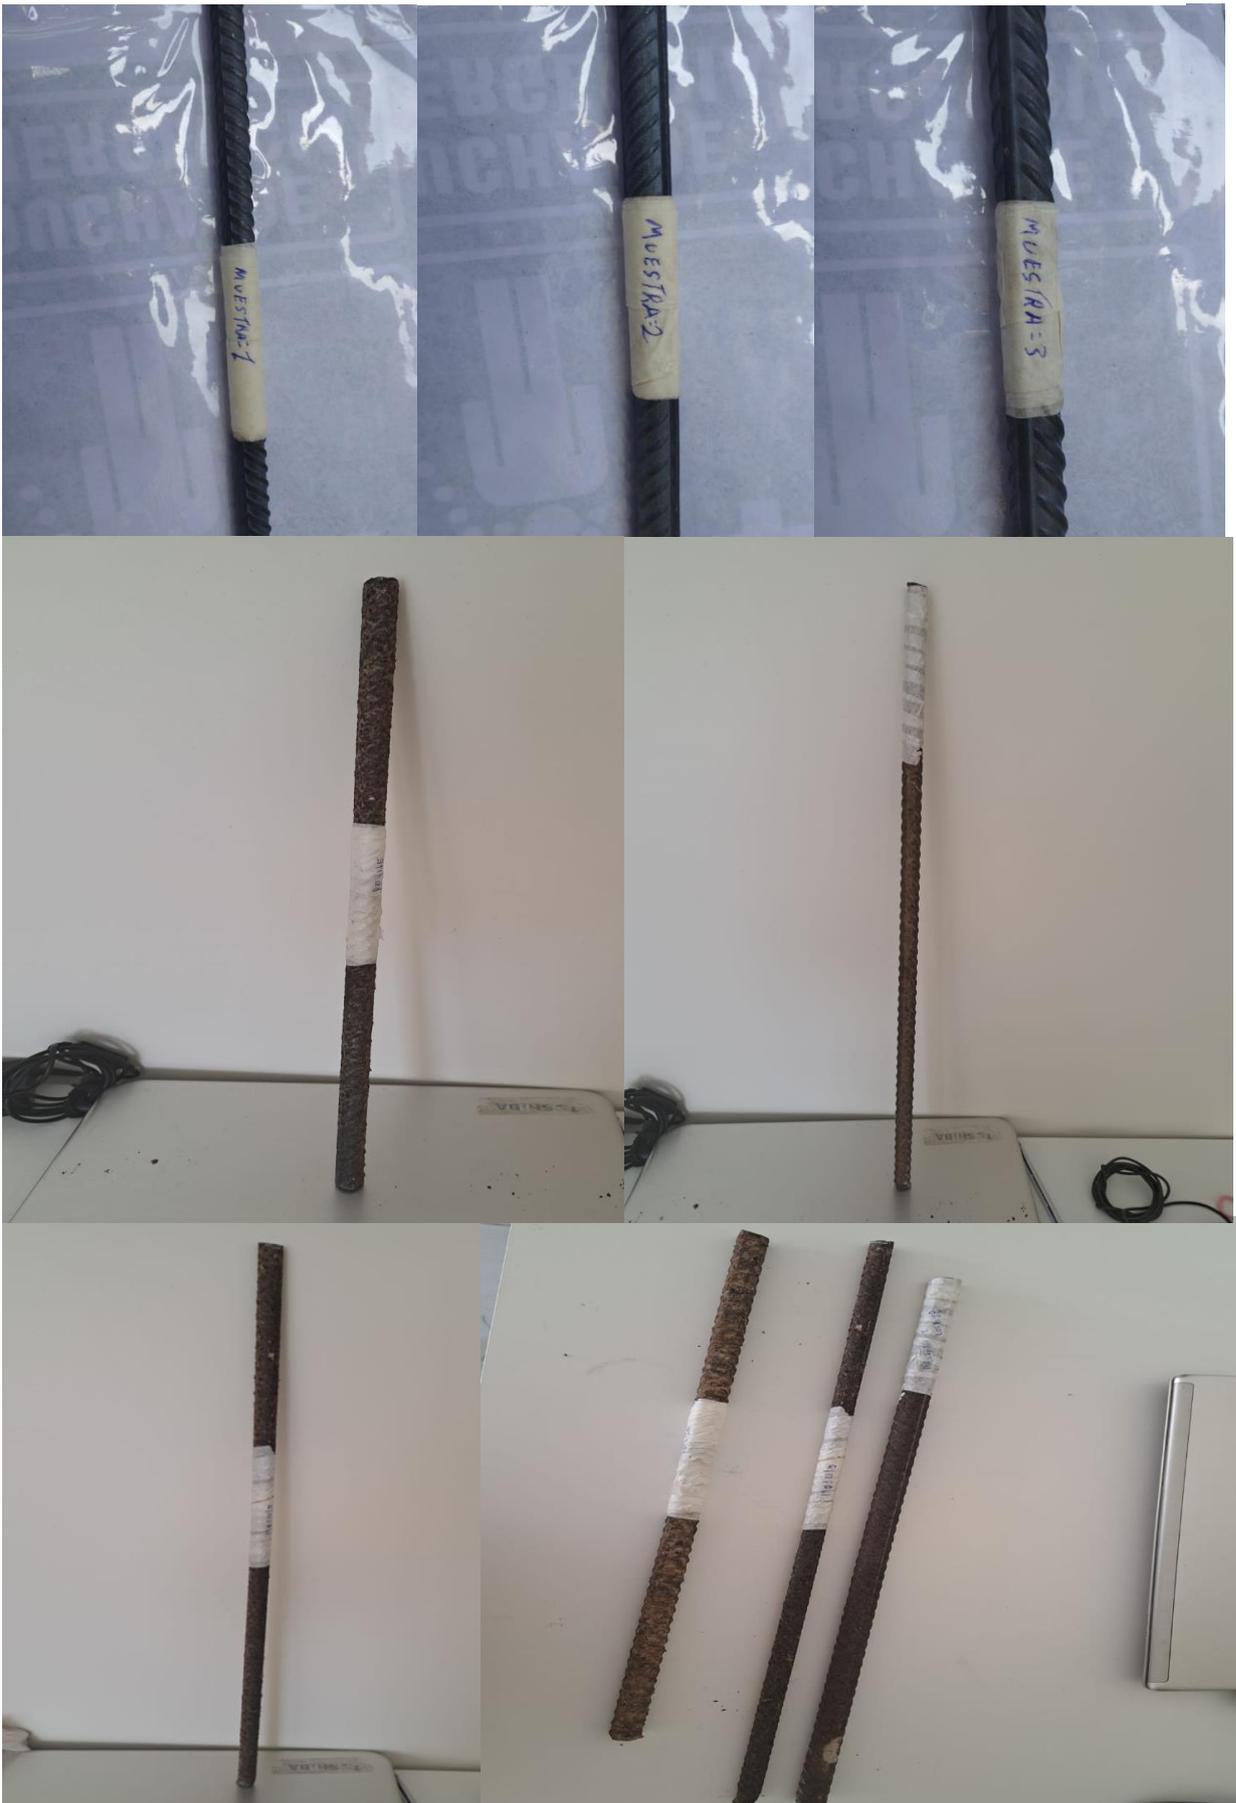
Figura N° 27: Vista de las mechas extraídas para ensayo a la tracción

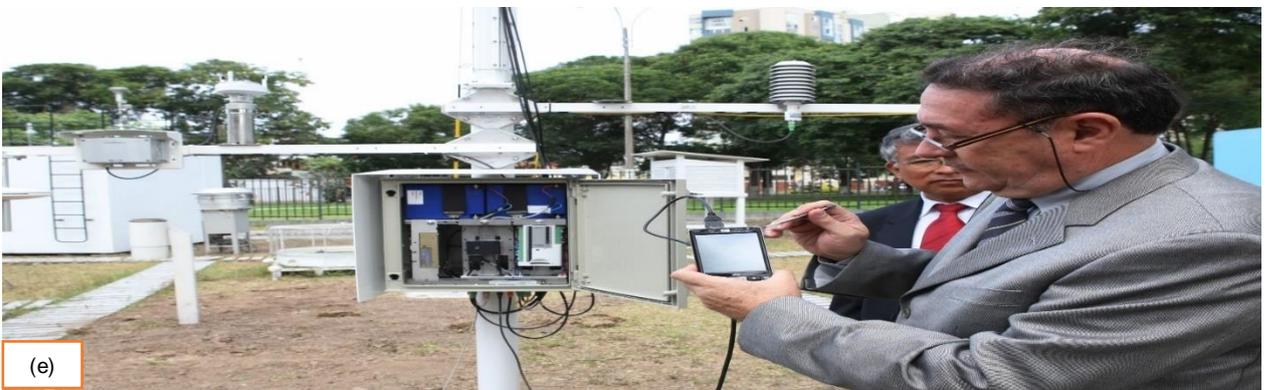
Estaciones Meteorológicas involucradas en la zona de estudio

Nota: (a) estación Aeropuerto de Chiclayo, (b) equipo SP-82AH, (c) medición en Urb. Santa Margarita, (d) estación Lambayeque, (e) estación Reque

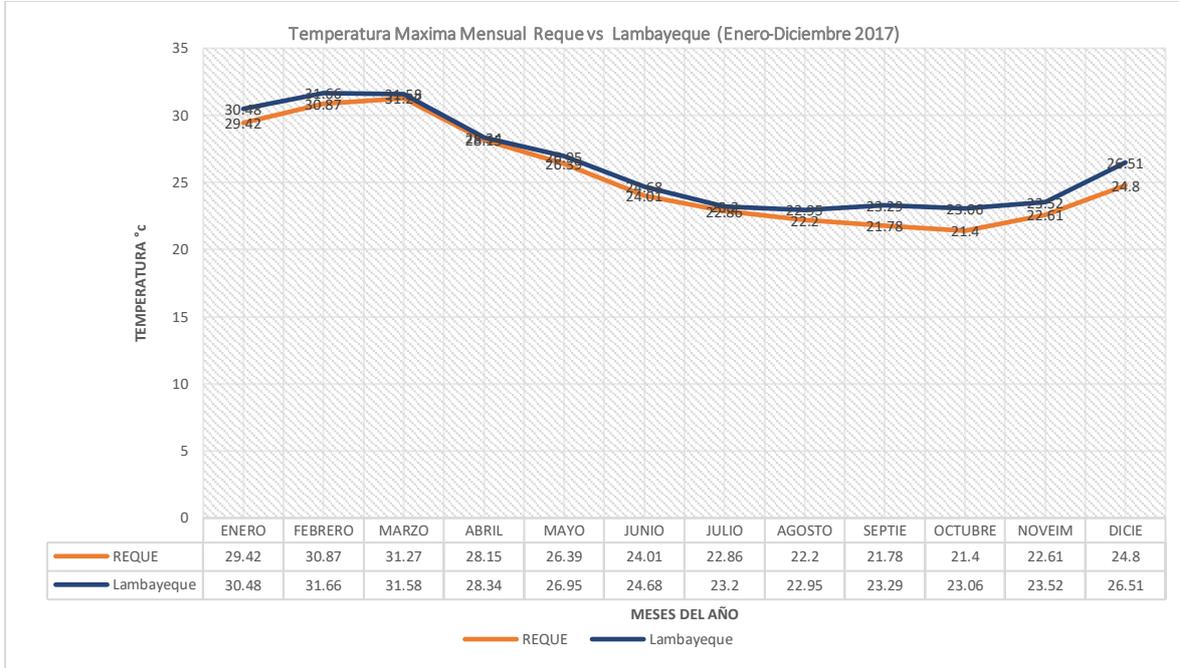
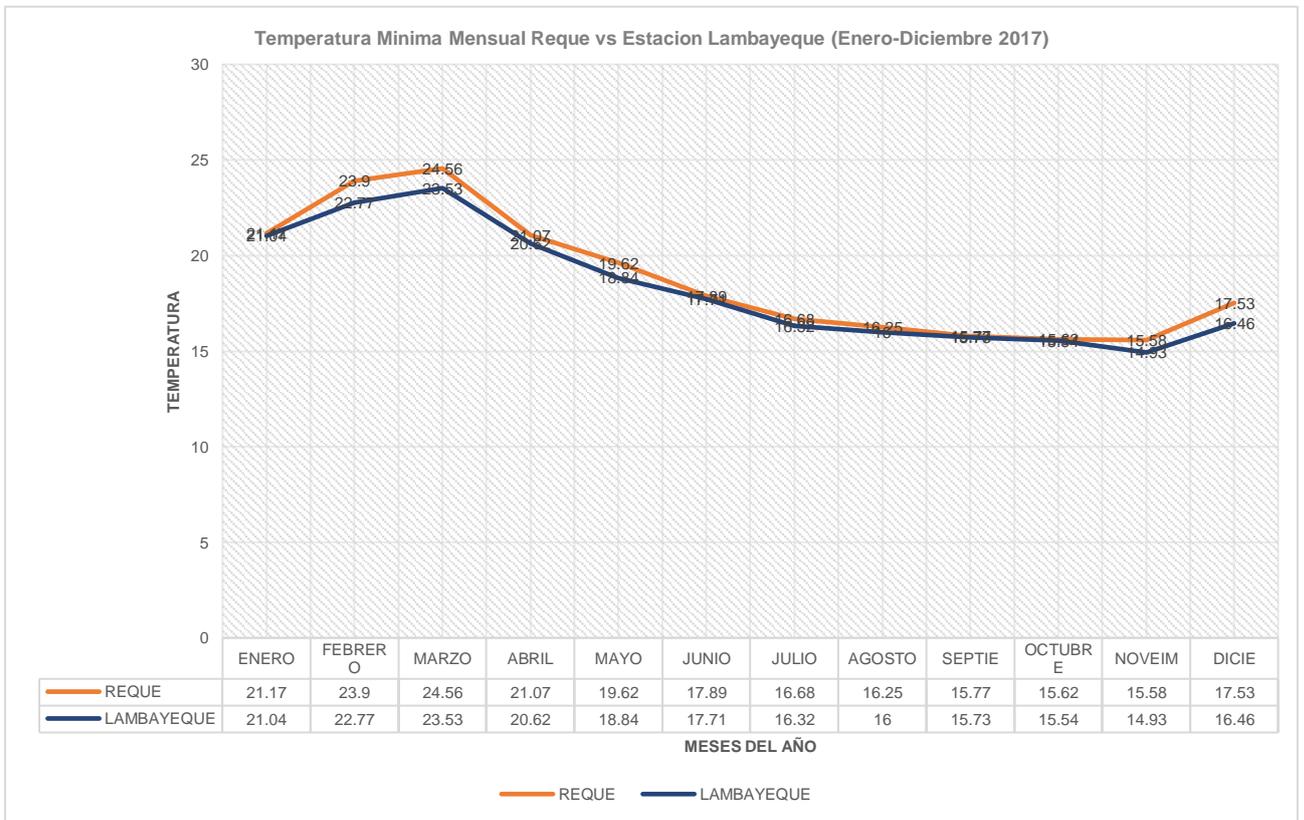
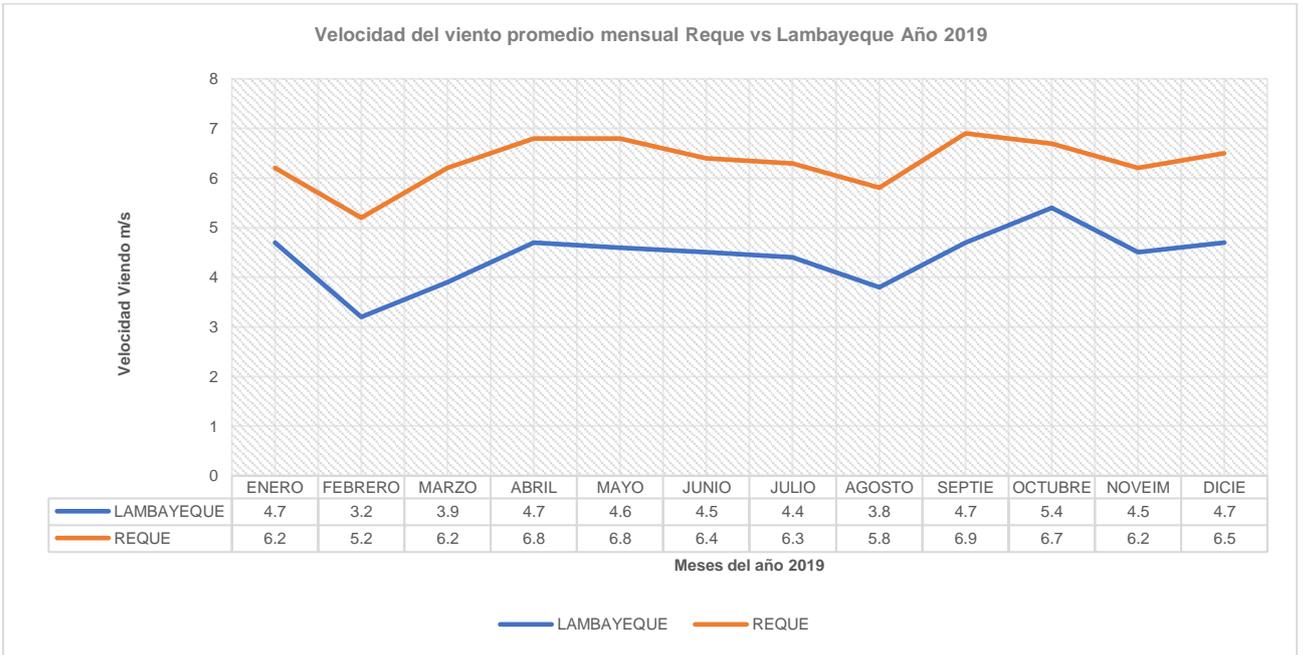
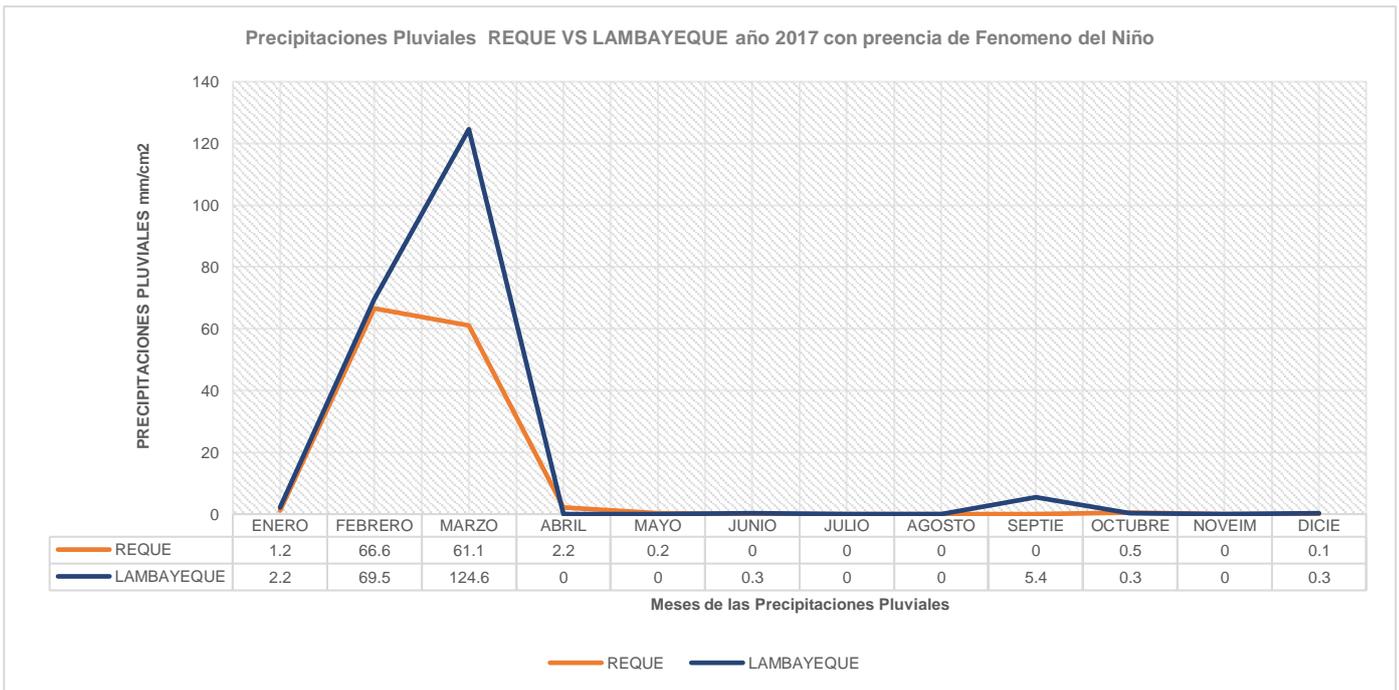
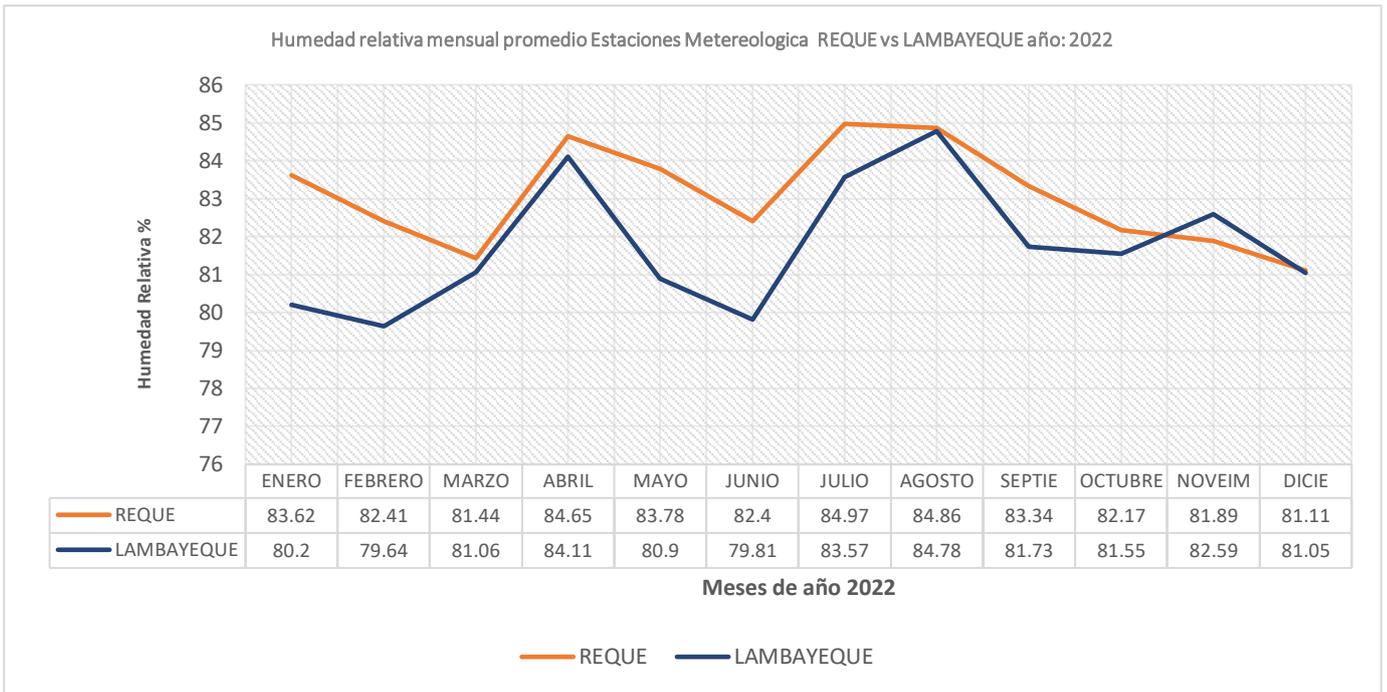
Comparativo Estaciones de Reque vs Lambayeque

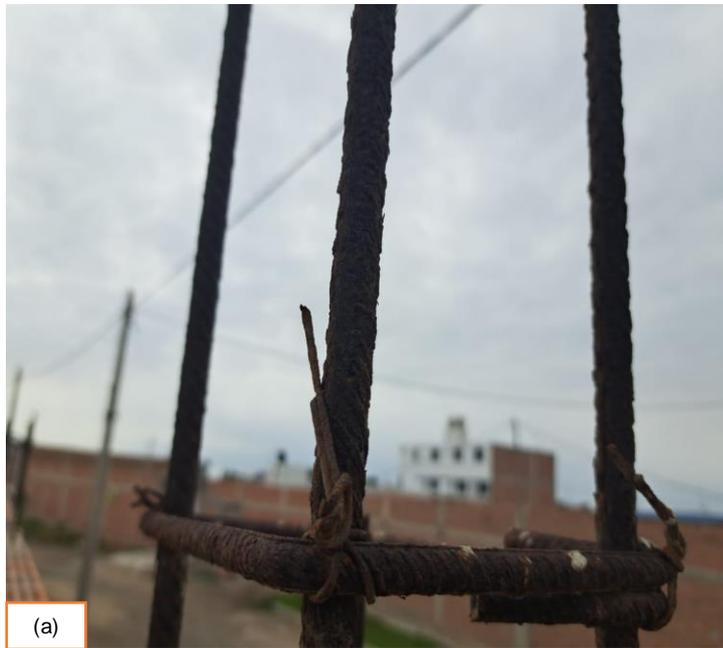
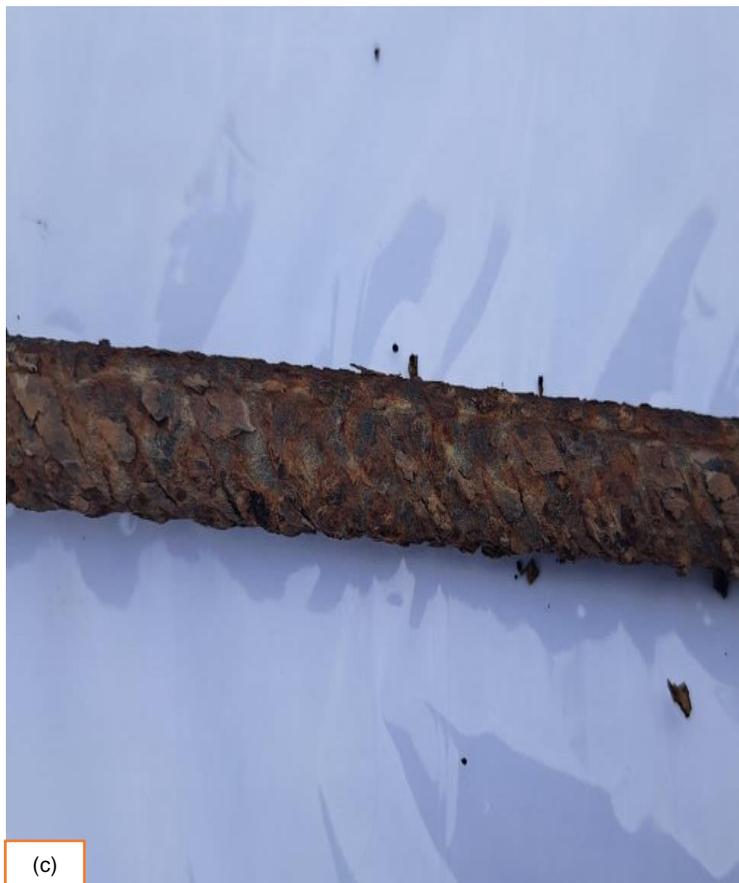
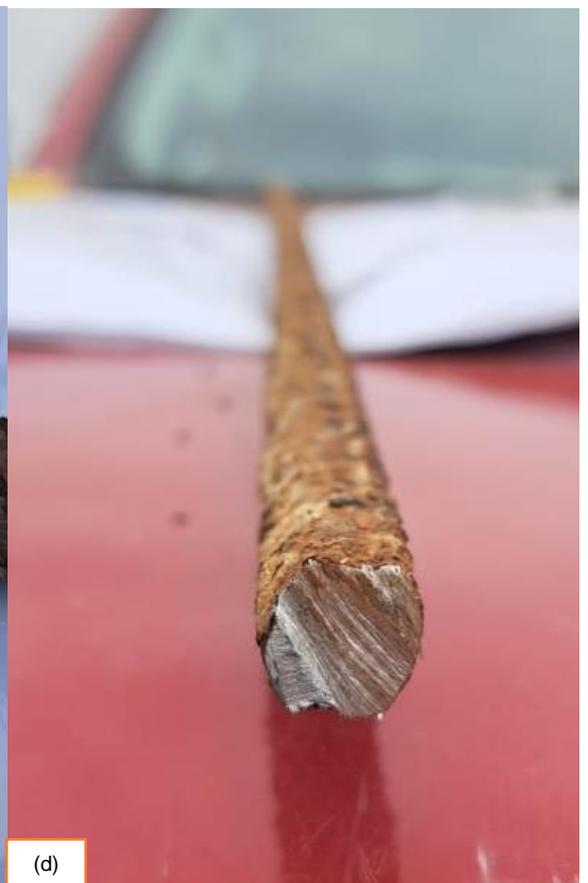
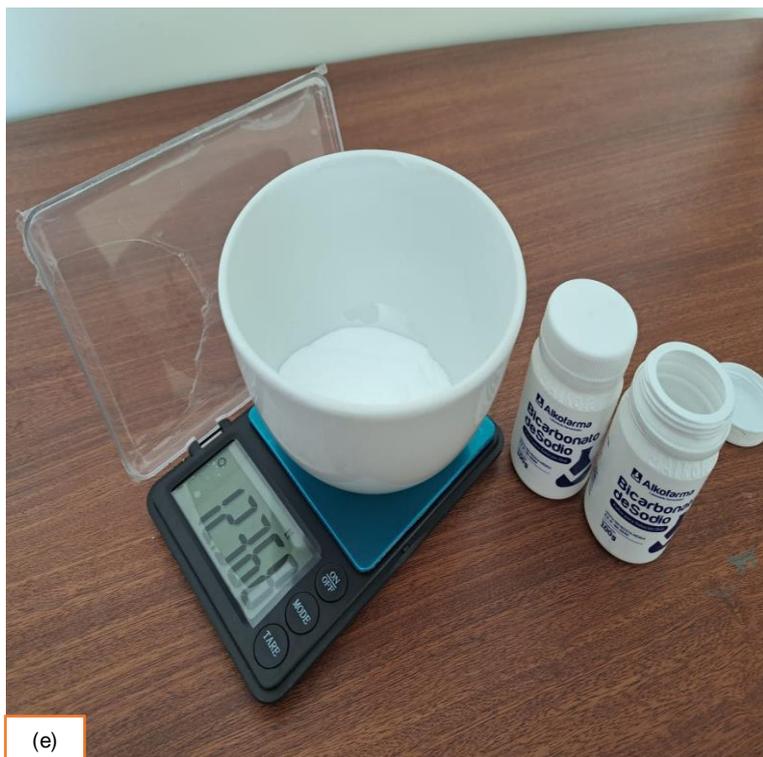
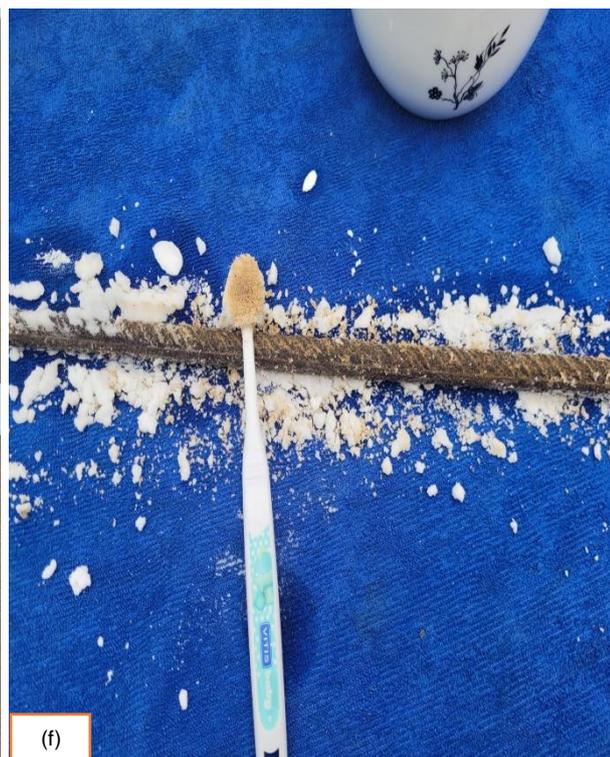
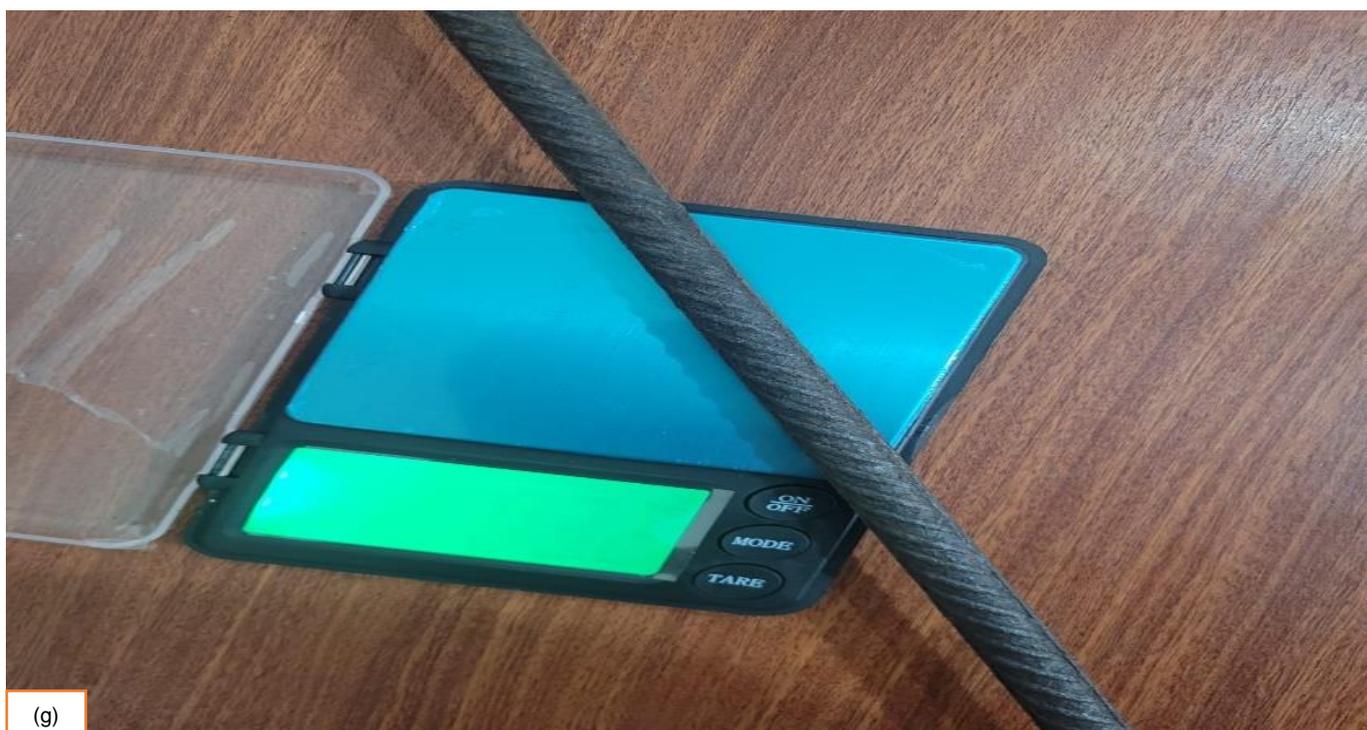
Procedimiento de peso, limpieza de las muestras extraídas

Nota: (a) Mechas expuestas, (b) Mecha extraída 05, (c) mecha extraída 06, (d) vista frontal mecha extraída 06, (e) Bicarbonato de sodio, (f) Proceso de limpieza de mechas de acero corrugado (g) Pesado de mecha limpiada
