UNIVERSIDAD CÉSAR VALLEJO

FACULTAD DE INGENIERÍA Y ARQUITECTURA
ESCUELA PROFESIONAL DE INGENIERÍA CIVIL

Resistencia a la tracción de mechas de acero corrugado
expuestas a corrosión en construcciones por etapas diferidas,
Chiclayo 2023

TESIS PARA OBTENER EL TÍTULO PROFESIONAL DE:

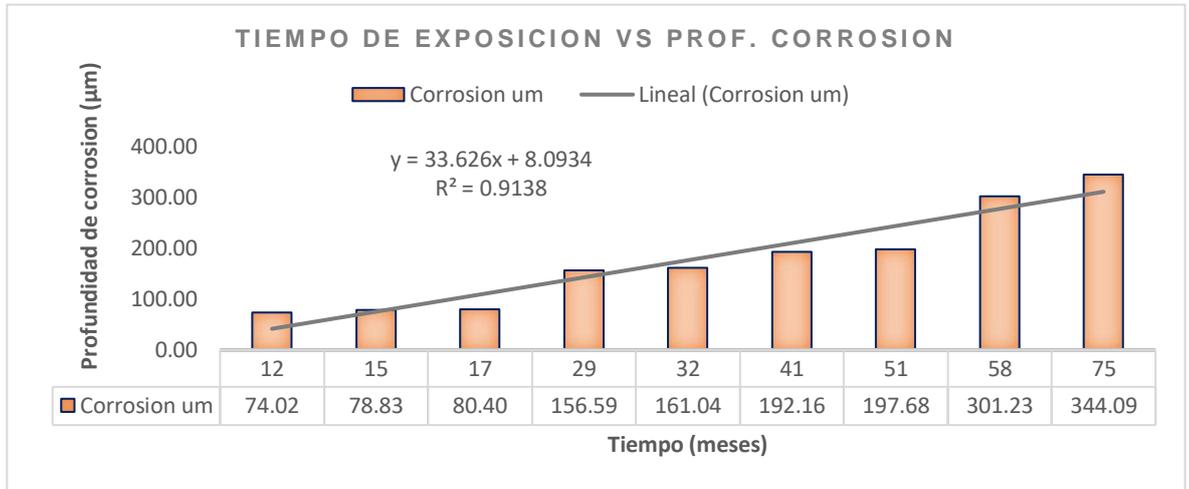
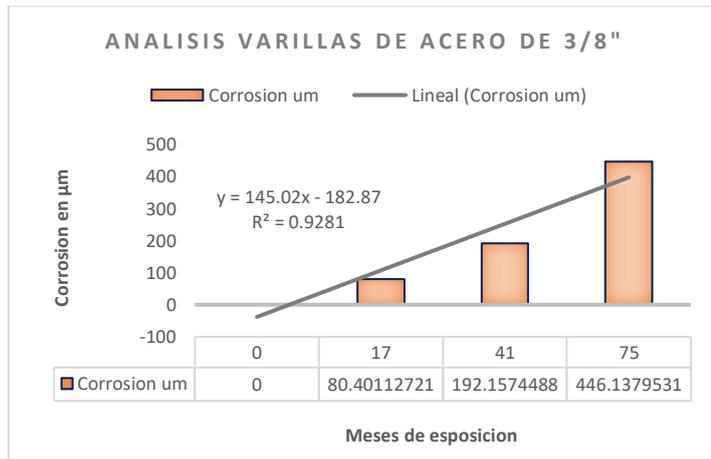
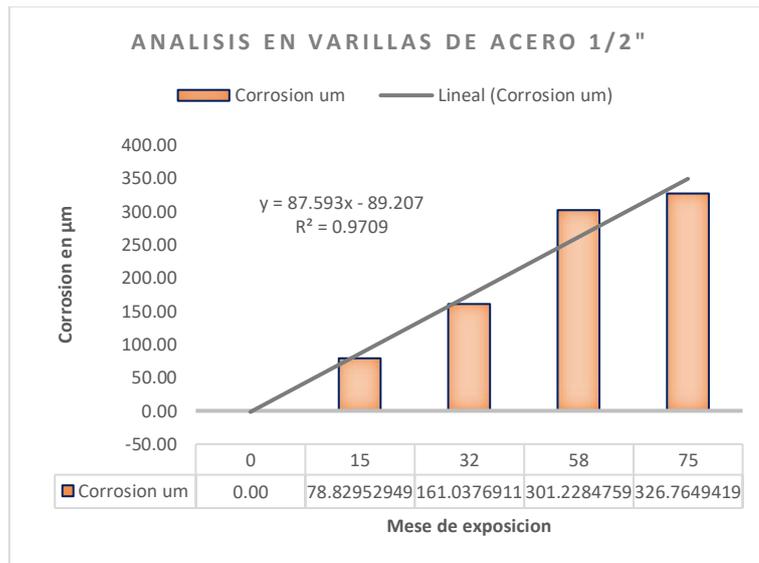
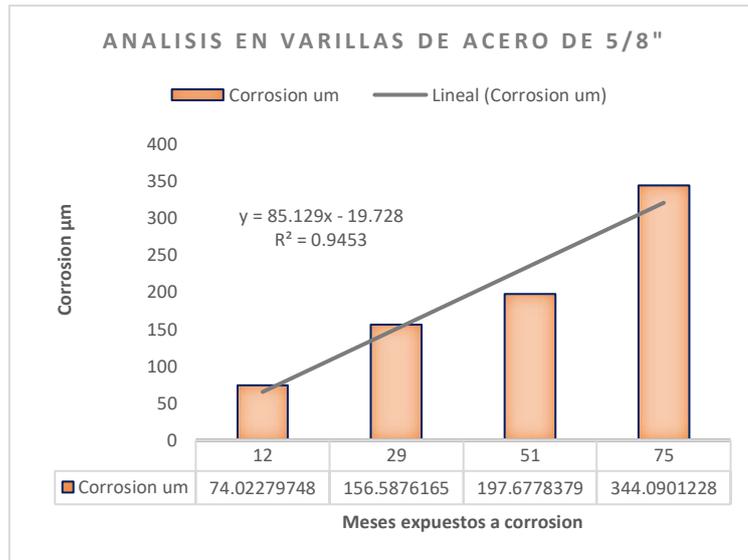
Tiempo de exposición vs profundidad de corrosión en mechas corrugadas

Nota: Se graficó por diámetro de mechas extraídas para mejor análisis

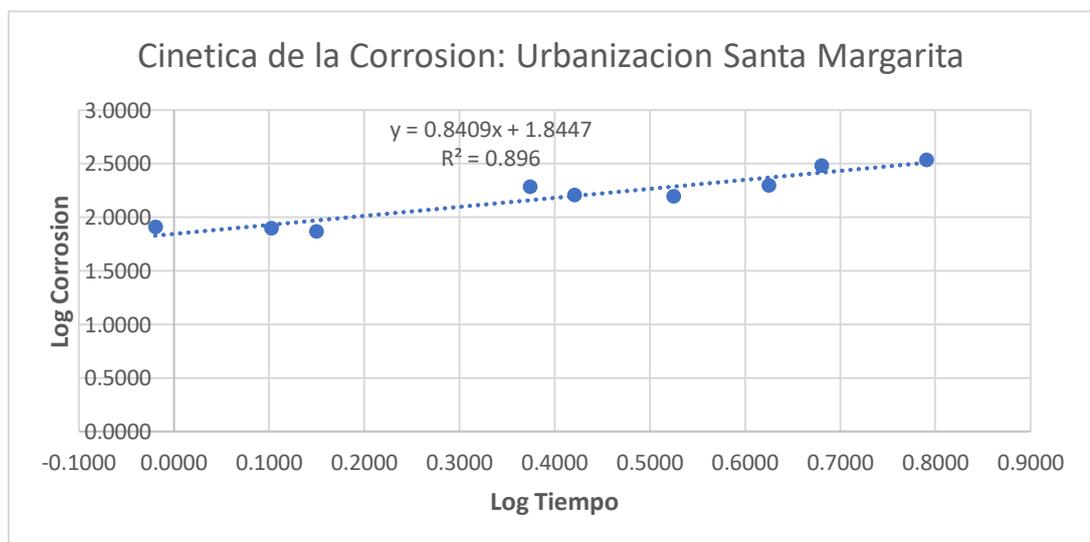
Cinética de la Corrosión de la urbanización Santa Margarita

Entonces de los gráficos podemos concluir que:

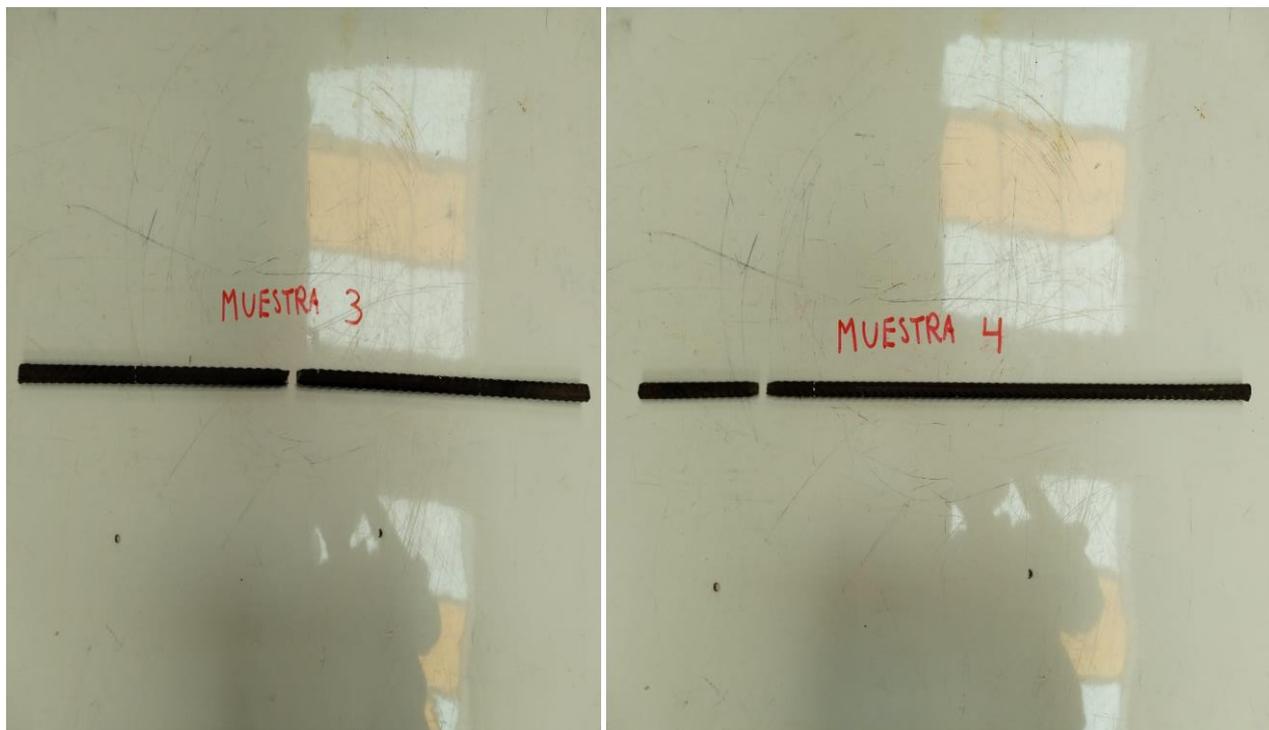
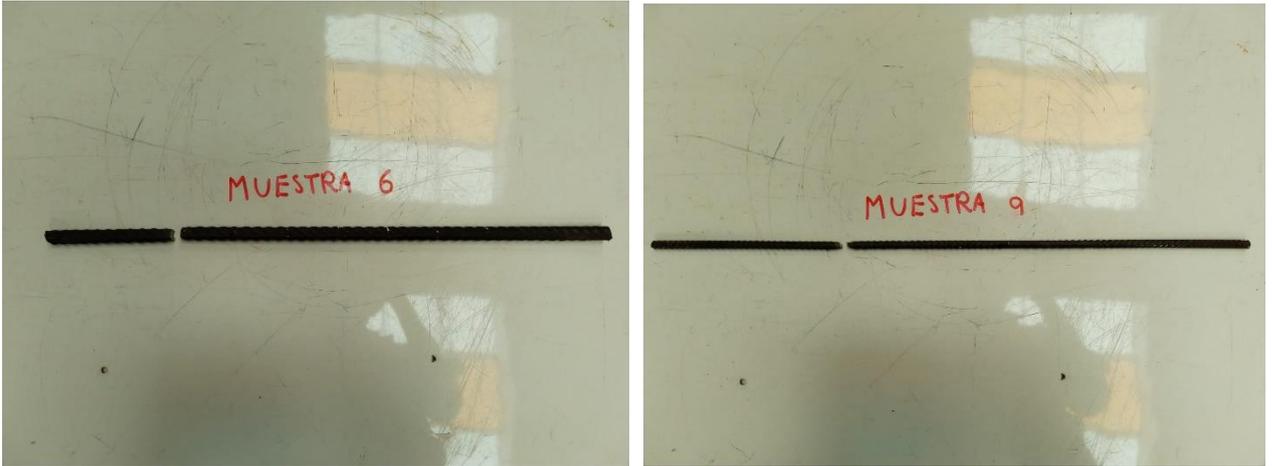
Muestras después del ensayo a la tracción

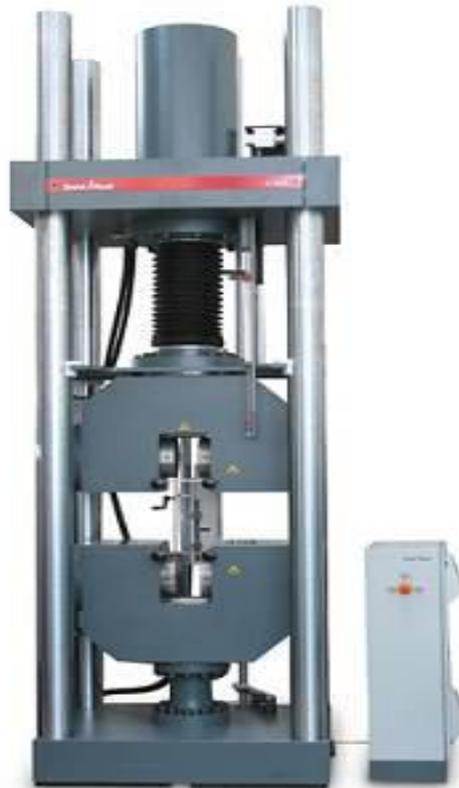
Figura N° 31:

Maquina con la que se realizó el ensayo a la tracción

Las varillas se enumeran como se muestra en las tablas, luego se procede a medir y pesar para estimar la pérdida de masa en comparación con el peso de las varillas en perfecto estado. Para comprender la variación del alargamiento final en base a 3 diámetros, se realizan marcas distanciadas 50 mm con el objeto facilitar el cálculo de elongación del acero una vez producida la rotura.

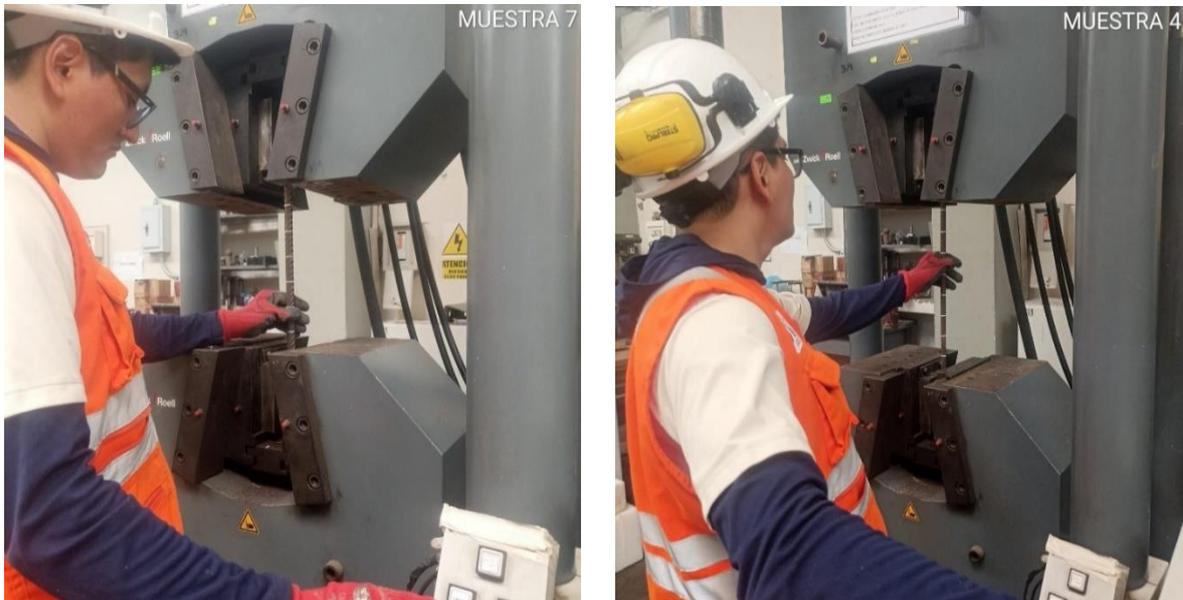
Muestras realización del ensayo a la tracción

Las barras se sometieron a los ensayos de tracción de acuerdo a las normas NTP 350.405:2019. PRODUCTOS DE ACERO. Métodos de ensayo normalizados y definiciones para ensayos mecánicos. Con una precarga de 1 kN, para el control de carga del tramo elástico y una velocidad de 15MPa/s y extensómetro hasta la deformación del 2%. Una vez terminado el ensayo se juntaron los dos trozos de la probeta y se mide el L_f para calcular Δl (5Φ) medida que se toma como alargamiento último del acero. En la figura 23, se muestra algunos de las varillas después del ensayo en la que se observa la estricción en la zona de rotura en los tipos de varillas.

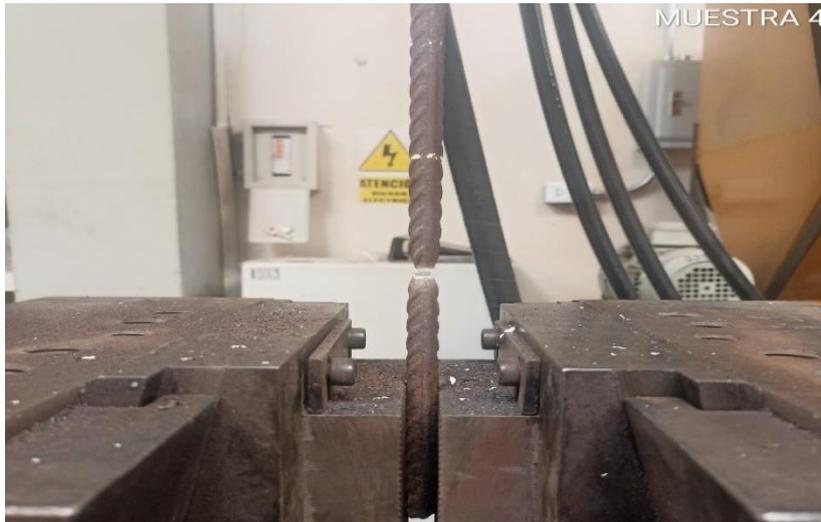
Muestras realización del ensayo a la tracción

Una vez terminada con los ensayos a tracción de las barras, se obtienen los datos y se procede a realizar los diagramas de tensión-deformación (σ - ϵ), para determinar las características mecánicas, obteniendo valores:

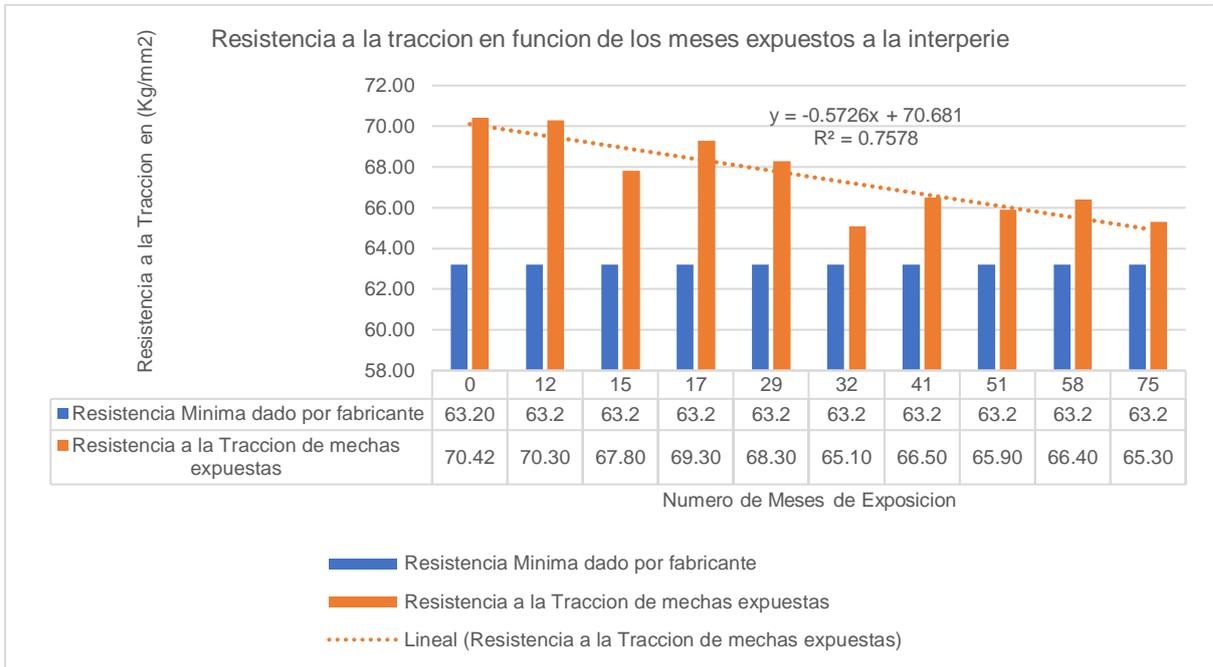
Tendencia Lineal de la resistencia a la tracción Kg/mm² en función de los meses de exposición de las mechas corrugadas en las viviendas construidas por etapas.

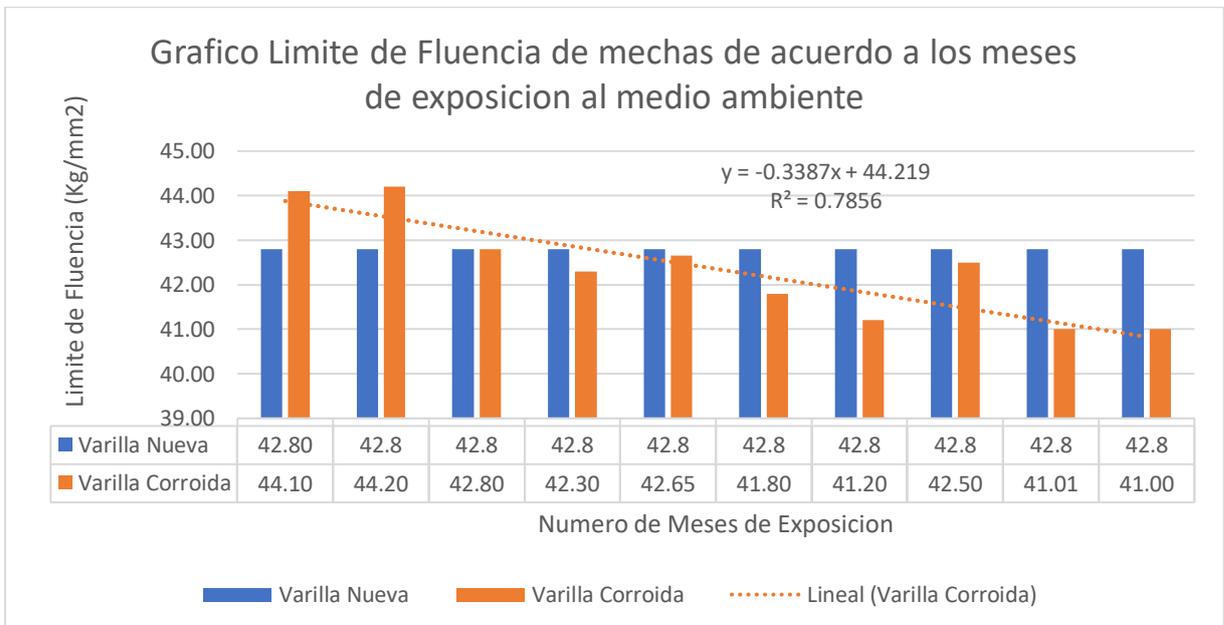
Tabla N° 21:

Diagrama de Limite de Fluencia a la tracción de acuerdo a su edad de las muestras.

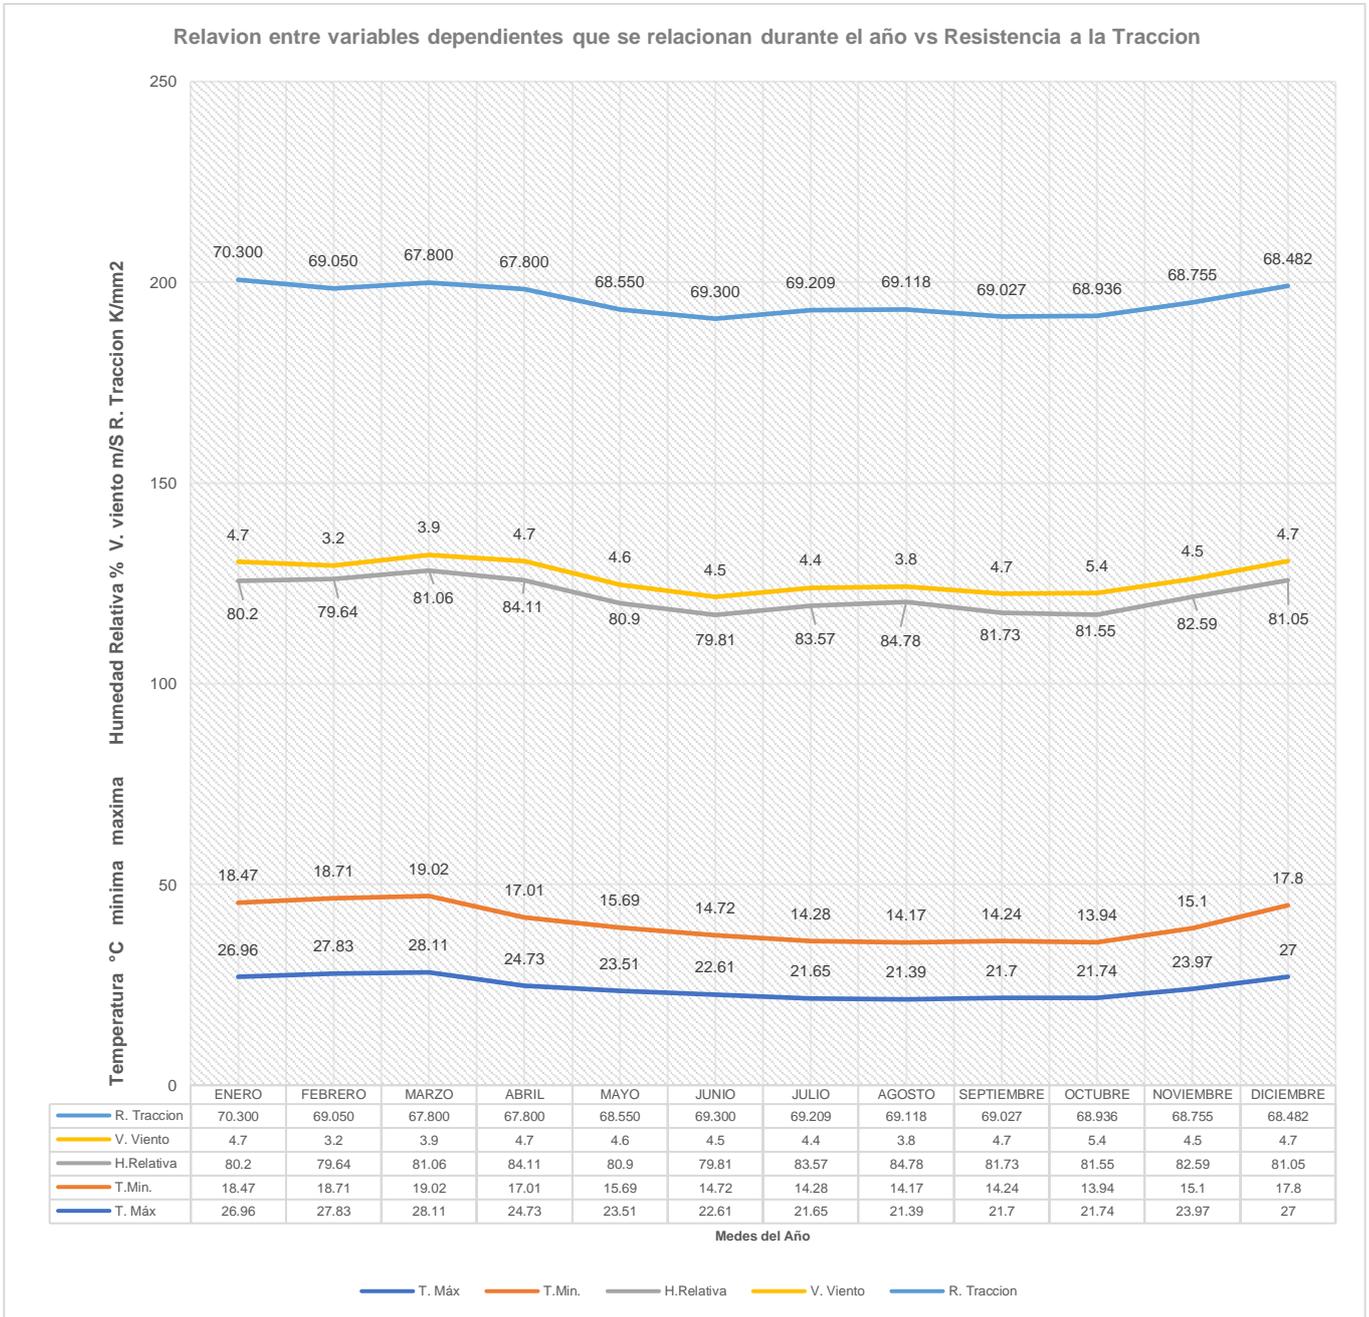
Tabla N° 22:

Diagrama de comparación entre variables independientes que se relacionan vs resistencia a la tracción

Nota: del tabla N° 22 mencionamos que el mes de agosto se registra una temperatura mínima de 14.17 °C y una máxima de 21.65 °C y una humedad relativa de 84.78 % mientras que en febrero se registra una mínima de 18.71 °C y máxima de 27.83 °C verificándose una humedad de 79.64 % demostrándose que cuando la temperatura disminuye la humedad relativa aumenta y cuando la temperatura

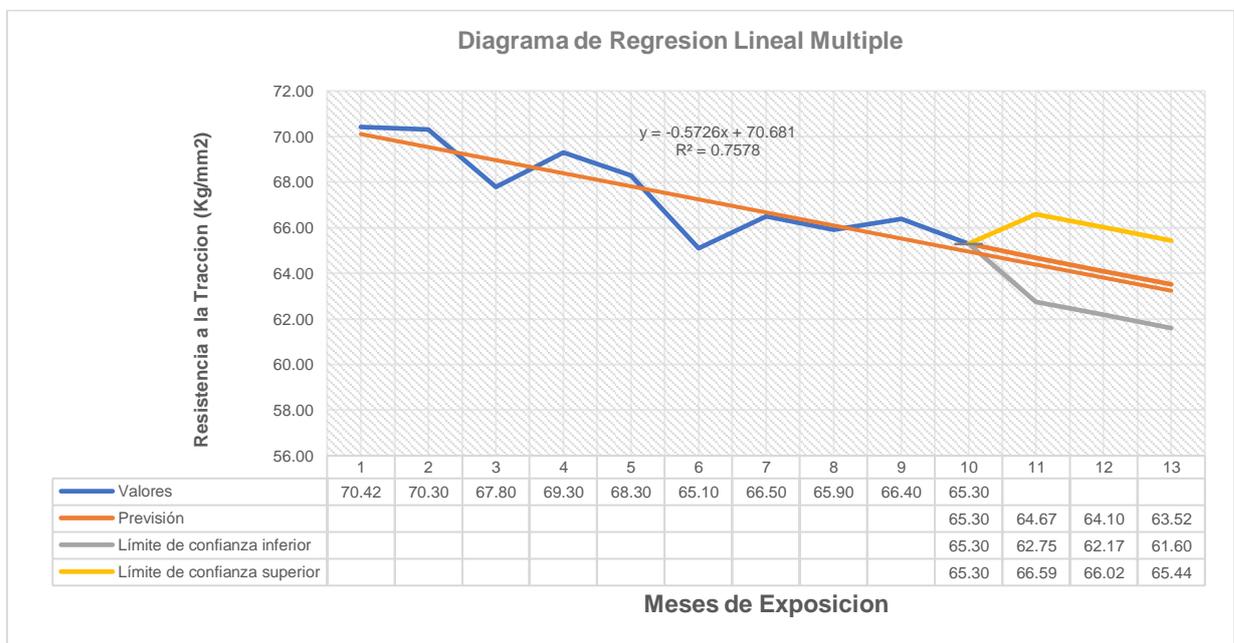
Diagrama de Regresión Lineal Múltiple para las variables independientes vs la resistencia a la tracción de mechas de acero corrugado para la urbanización Santa Margarita

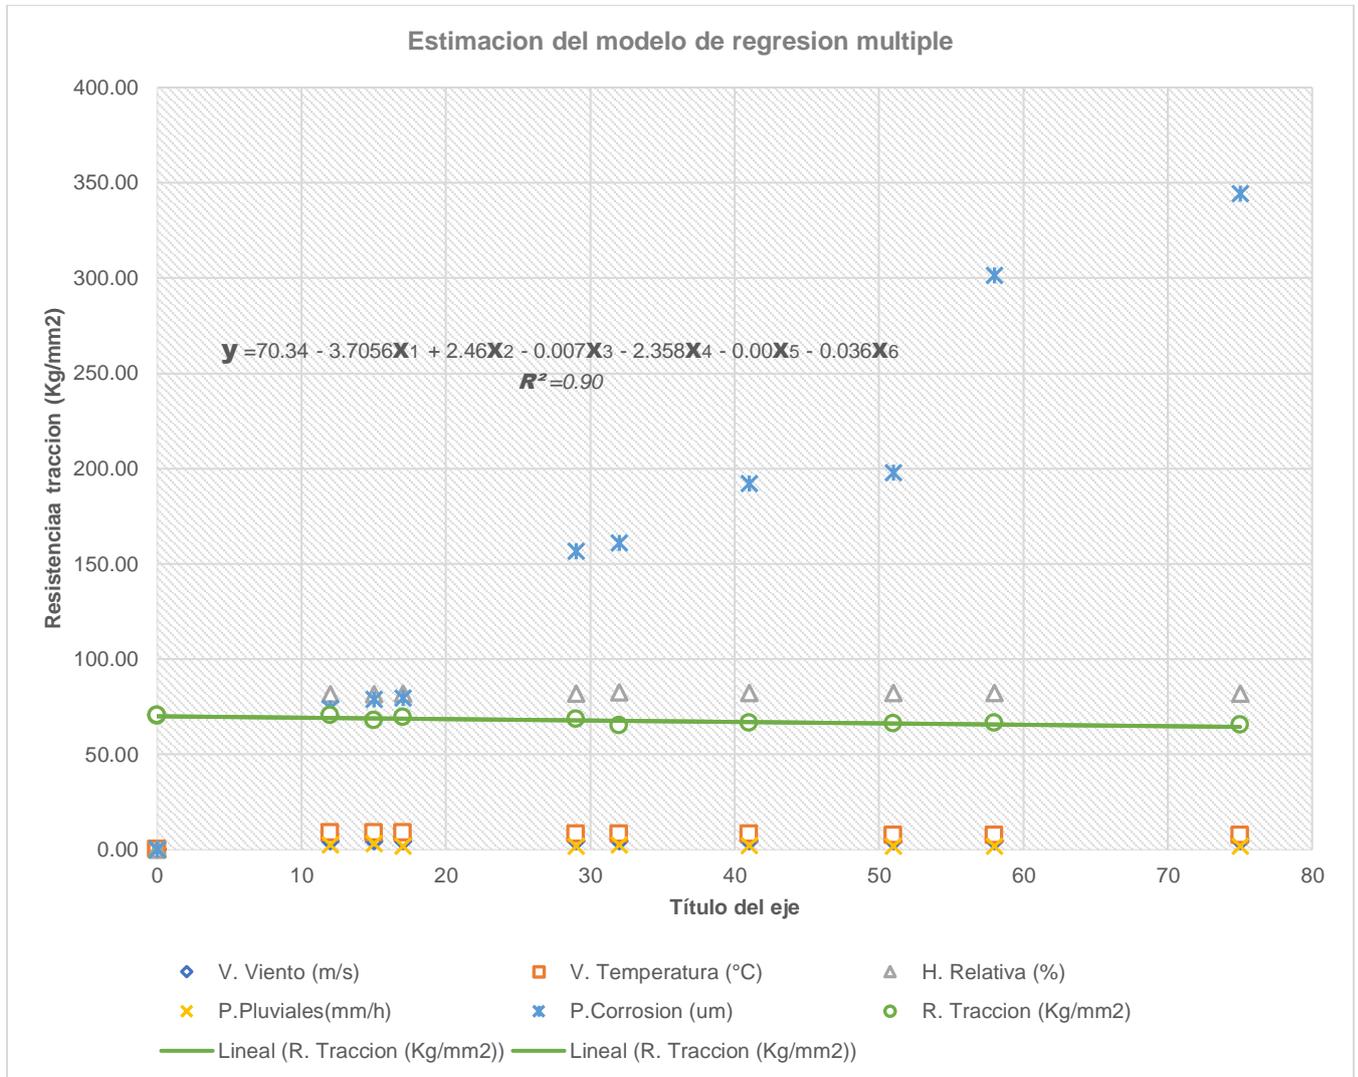
Tendencia Lineal de la Resistencia a la tracción final en kg/mm² en función de la regresión múltiple de las variables independiente: V. Viento m/s, V. Temperatura °C, H. Relativa %, P. Pluviales mm/h, P. Corrosión um, Tiempo de exposición meses.

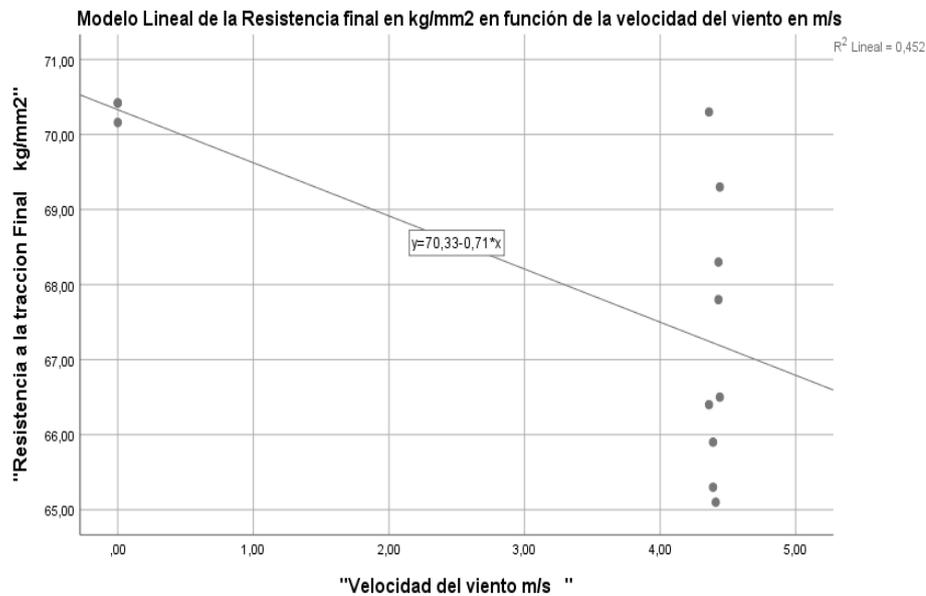
Figura N° 35:

$R^2 = 0.452$; El 45.2% de las variaciones de la resistencia final en kg/mm² son explicados por los cambios de la velocidad del viento en m/s.

$\hat{y} = 70.33 - 0.71x_1$; Cuando se incrementa la velocidad del viento en un metro por segundo, la resistencia a la tracción final disminuye en 0.71 kg/mm² en promedio.

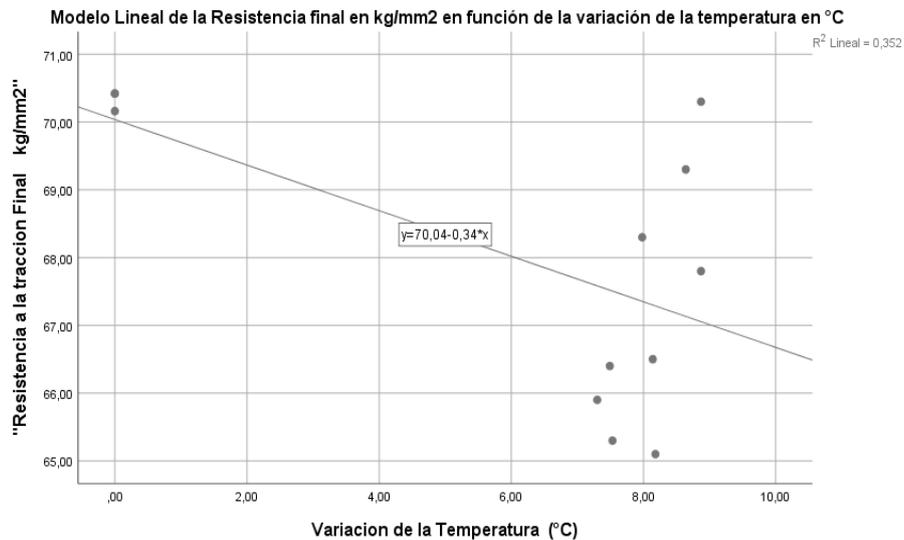
Tendencia Lineal de la Resistencia final en kg/mm² en función de la variación de la temperatura en °C

$R^2 = 0.352$; El 35.2% de las variaciones de la resistencia final en kg/mm^2 son explicados por los cambios de la variación de la temperatura en $^{\circ}\text{C}$.

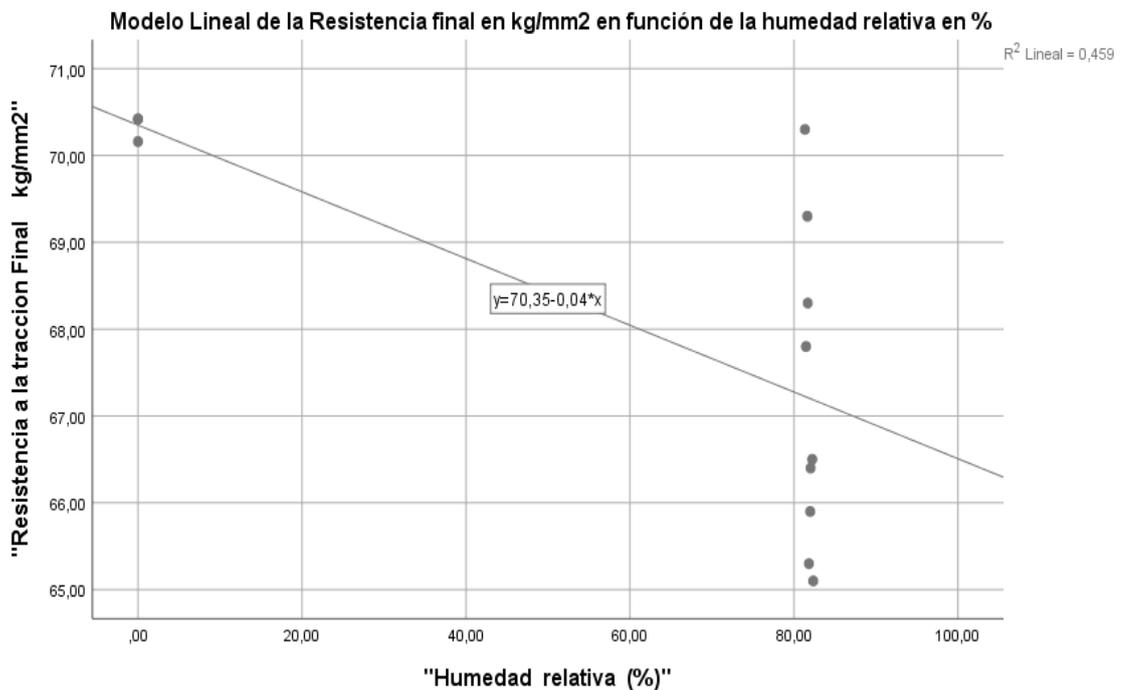
Tendencia Lineal de la Resistencia final en kg/mm^2 en función de la humedad relativa en %.

$R^2 = 0.459$; El 45.9% de las variaciones de la resistencia final en kg/mm^2 son explicados por los cambios de la humedad relativa en %.

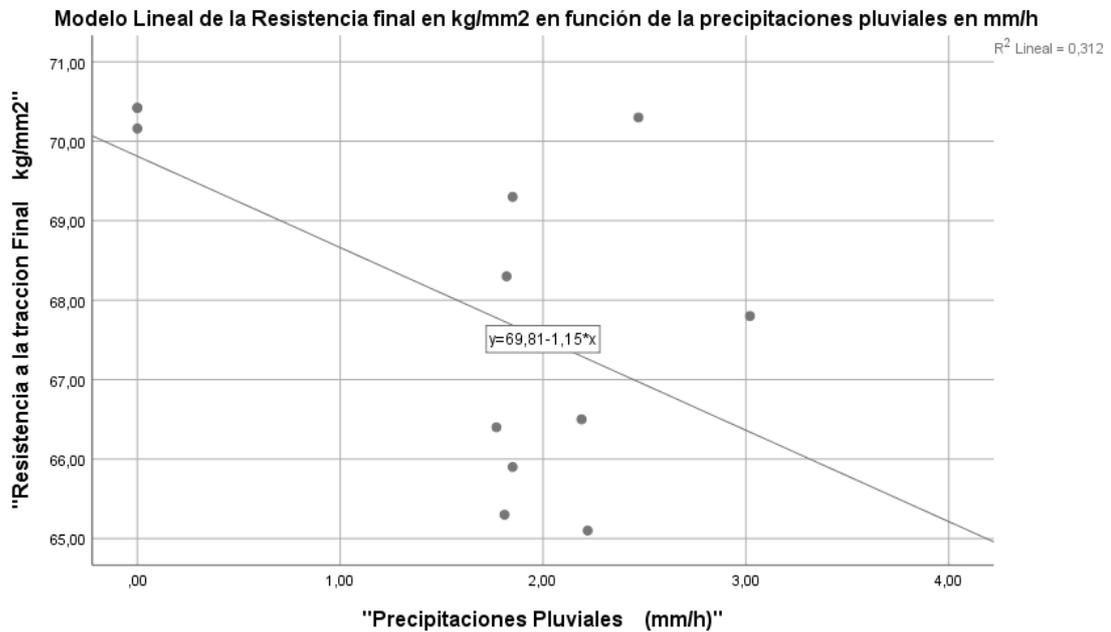
Tendencia Lineal de la Resistencia final en kg/mm² en función de las precipitaciones pluviales en mm/h

$R^2 = 0.312$; El 31.2% de las variaciones de la resistencia final en kg/mm² son explicados por los cambios de las precipitaciones pluviales en mm/h

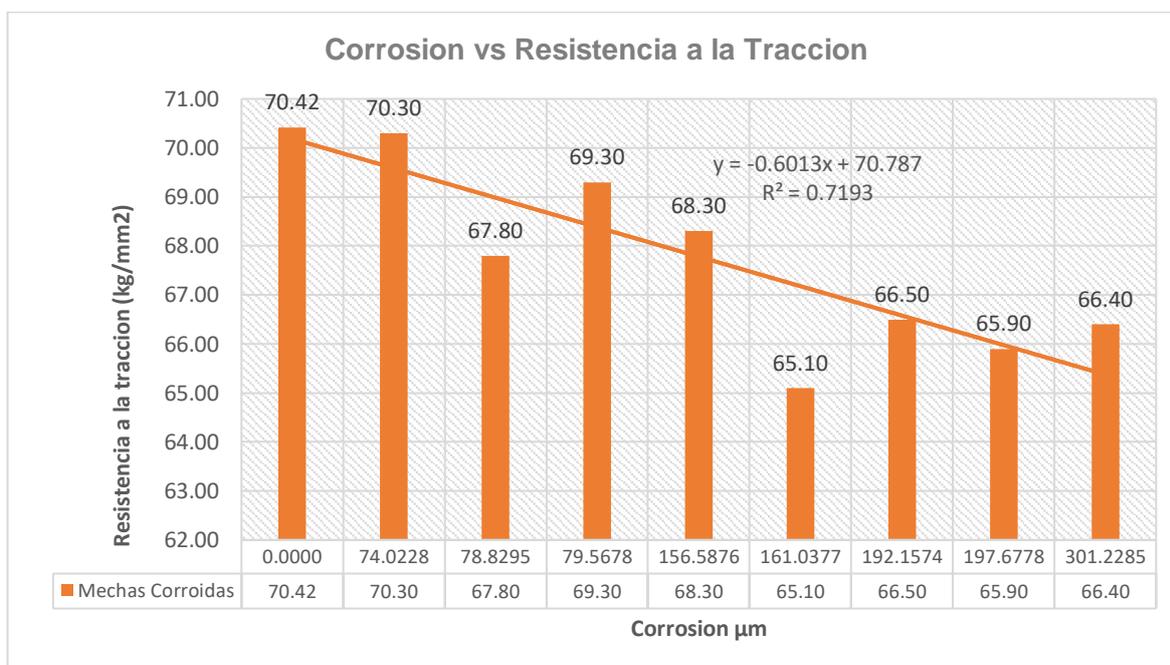
Tendencia Lineal de la resistencia a la tracción final medida en kg/mm² en función de la corrosión medida en μm

En la tabla 28 se observa la tendencia final del modelo de regresión de la resistencia a la tracción final en kg/mm², en función de la corrosión medida en μm, también se observa R²= 0.7193, significa que el 71.9% de las variaciones de la resistencia a la tracción final en kg/mm² son explicados por los cambios de la corrosión en μm.

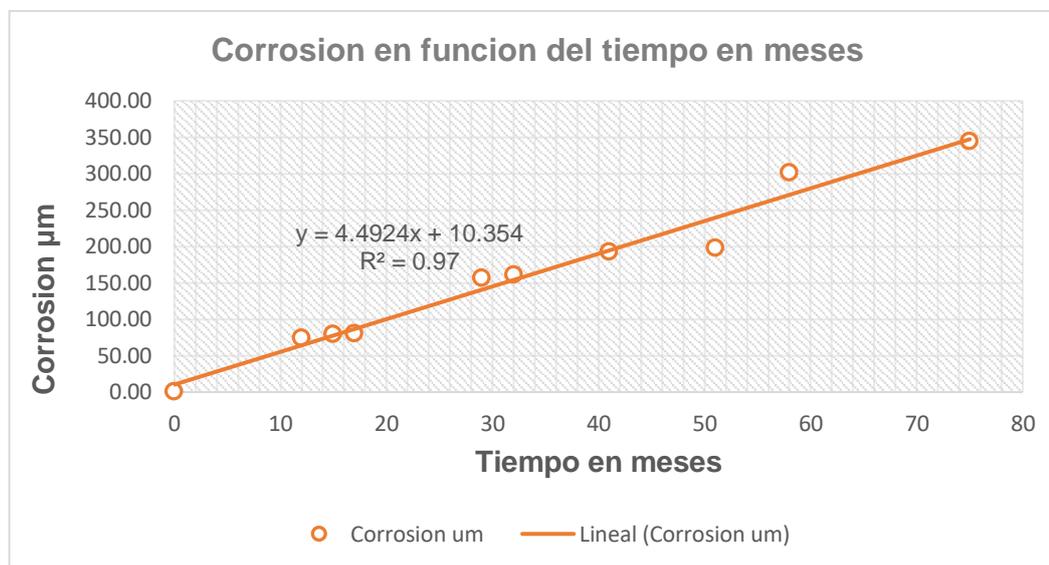
La Tendencia Lineal de la corrosión medida en μm en función del tiempo en meses

En la Figura 39 se observa la tendencia final del modelo de regresión de la corrosión medida en μm en función del tiempo en meses, también se observa $R^2 = 0.97$, significa que el 97.0% de las variaciones de la corrosión son explicados por los cambios del tiempo en meses.
