UNIVERSIDAD CÉSAR VALLEJO

FACULTAD DE INGENIERÍA Y ARQUITECTURA
ESCUELA PROFESIONAL DE ARQUITECTURA

Materiales mixtos incompatibles y el confort térmico en las
edificaciones tradicionales del caserío Tarica - 2023

TESIS PARA OBTENER EL TÍTULO PROFESIONAL DE:

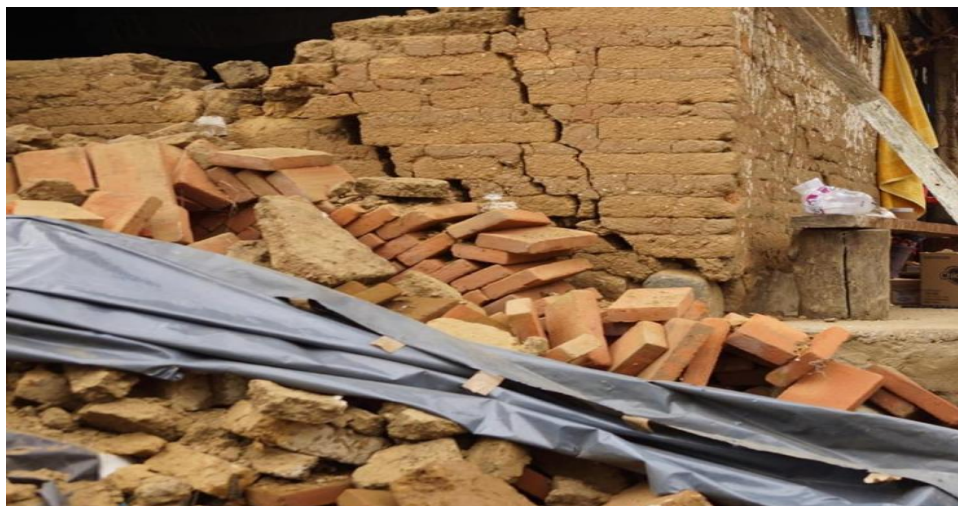
Figura 2. Vivienda con Combinación de materiales incompatibles.

actividades humanas de orígenes inadecuados para adaptarse a las influencias climáticas y estilos de vida inadecuados, Garcia y Ansellini (2018). Además, el autor refuerza que los usos de adobe con mortero de cemento, no suelen durar más de diez años al estar en contacto frecuente con las lluvias y humedades están acaban soltándose en lajas por la expansión de las sales en la interfaz entre ambos materiales como se muestra en la **figura1**; finalmente el concreto al ser un material más duro golpe a más fuerte al muro de adobe los cual provoca que se desprenda hasta llegar a colapsar mostrado en la **figura 2**

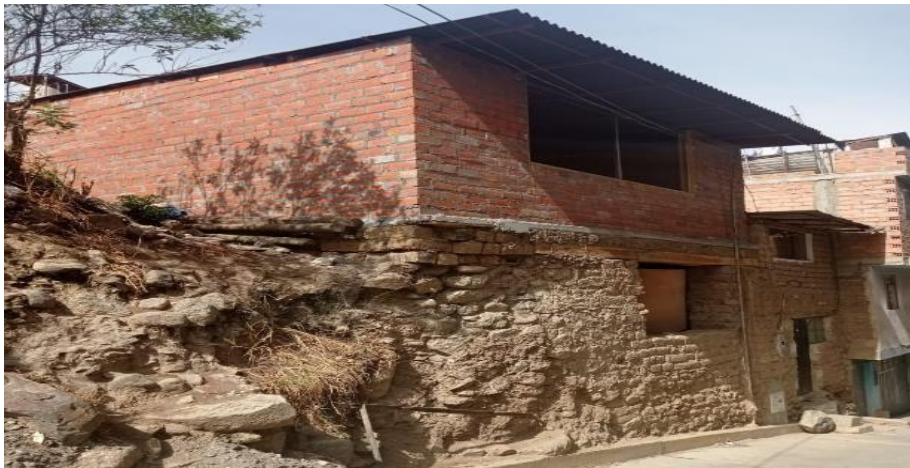
Figura 4. estado físico de las viviendas con usos de combinación de materiales.

En el caserío de Tarica las edificaciones aparecen escenarios que son síntomas de un problema, en las viviendas de adobe están recurriendo a materiales inapropiados que suelen combinar materiales de adobe, cemento, ladrillo y pinturas plásticas. Esos usos no han dejado de tener fundamento. Si bien la plena globalización de materiales no se ha alcanzado ni se concretará en un futuro próximo, están ocurriendo fenómenos que ocasiona desorden arquitectónico generando caos visual, pérdida de patrimonio cultural y mal estado físico tal como se muestra en la **figura 4**.

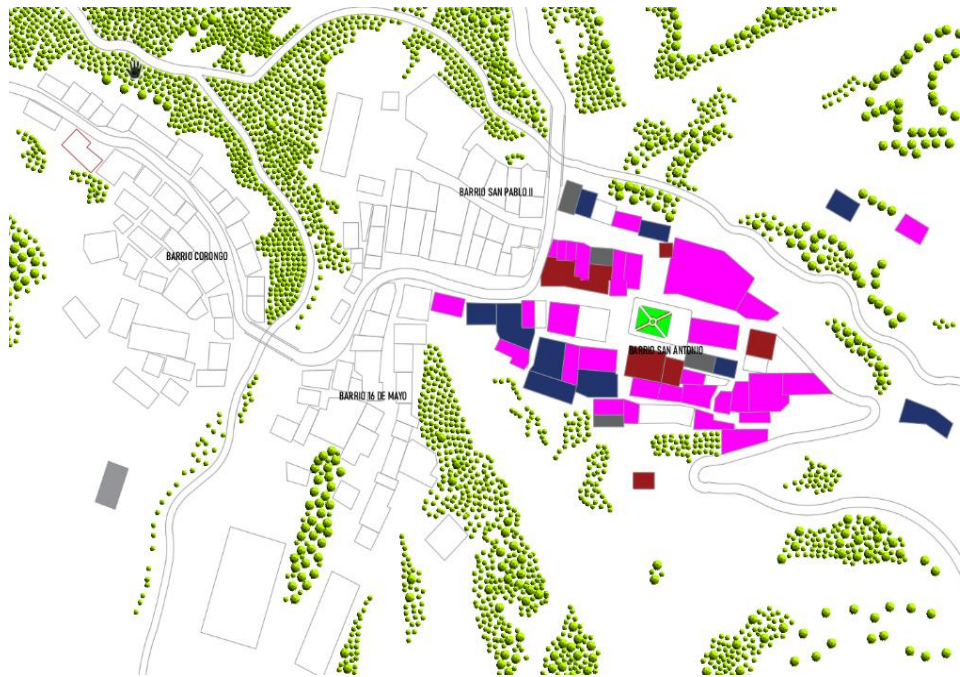
tipología techos

SIN TECHAR
 LOSA ALIGERADA
 CALAMINA
 TEJA ARTESANAL

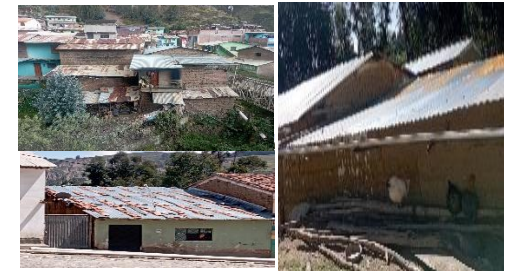
viviendas de teja artesanal techos a dos aguas son igualmente poco comunes pese a ser un material térmico, acústico adecuadas para zonas sierras.

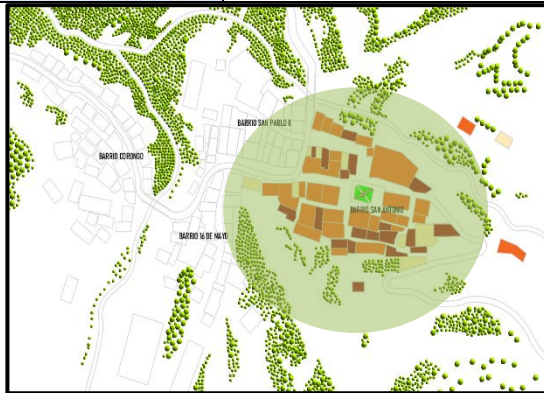
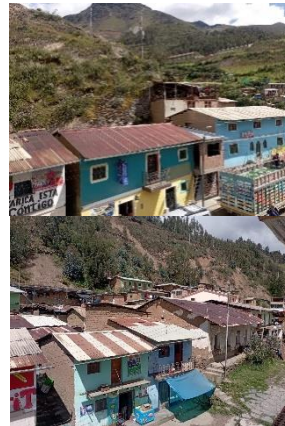
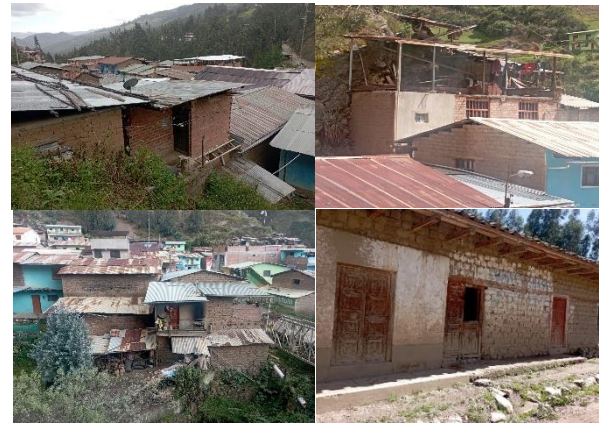
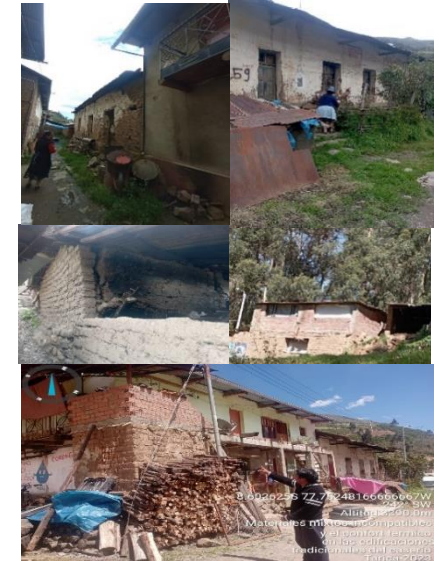
Estado de conservación

CARACTERISTICAS PARA DETERMINAR SI LA VIVIENDAS SE ENCUENTRAN EN UN ESTADO BUENO, REGULAR O MALO.

- tiempo de la construcción.
- Materiales utilizados.
- Calidad y estado de los acabados.
- Calidad de Techos y pisos.
- Calidad de Paredes, ventanas y puertas.

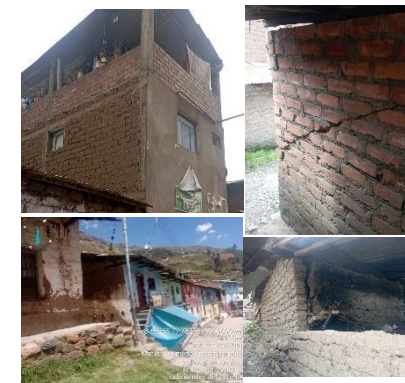
DEFORMACIONES POR MOVIMIENTOS GENERALIZADOS

Estas deformaciones se originan como consecuencia de un descenso de nivel de una zona del edificio con respecto a otra provocado por un desplazamiento de la cimentación o por la inestabilidad del terreno donde apoya el edificio. Este movimiento del suelo puede deberse a que el edificio esté asentado en terrenos de sedimentación, a variaciones de humedad en suelos arcillosos, a un hundimiento subterráneo o a una rotura de la red de abastecimiento de aguas o de la de saneamiento.

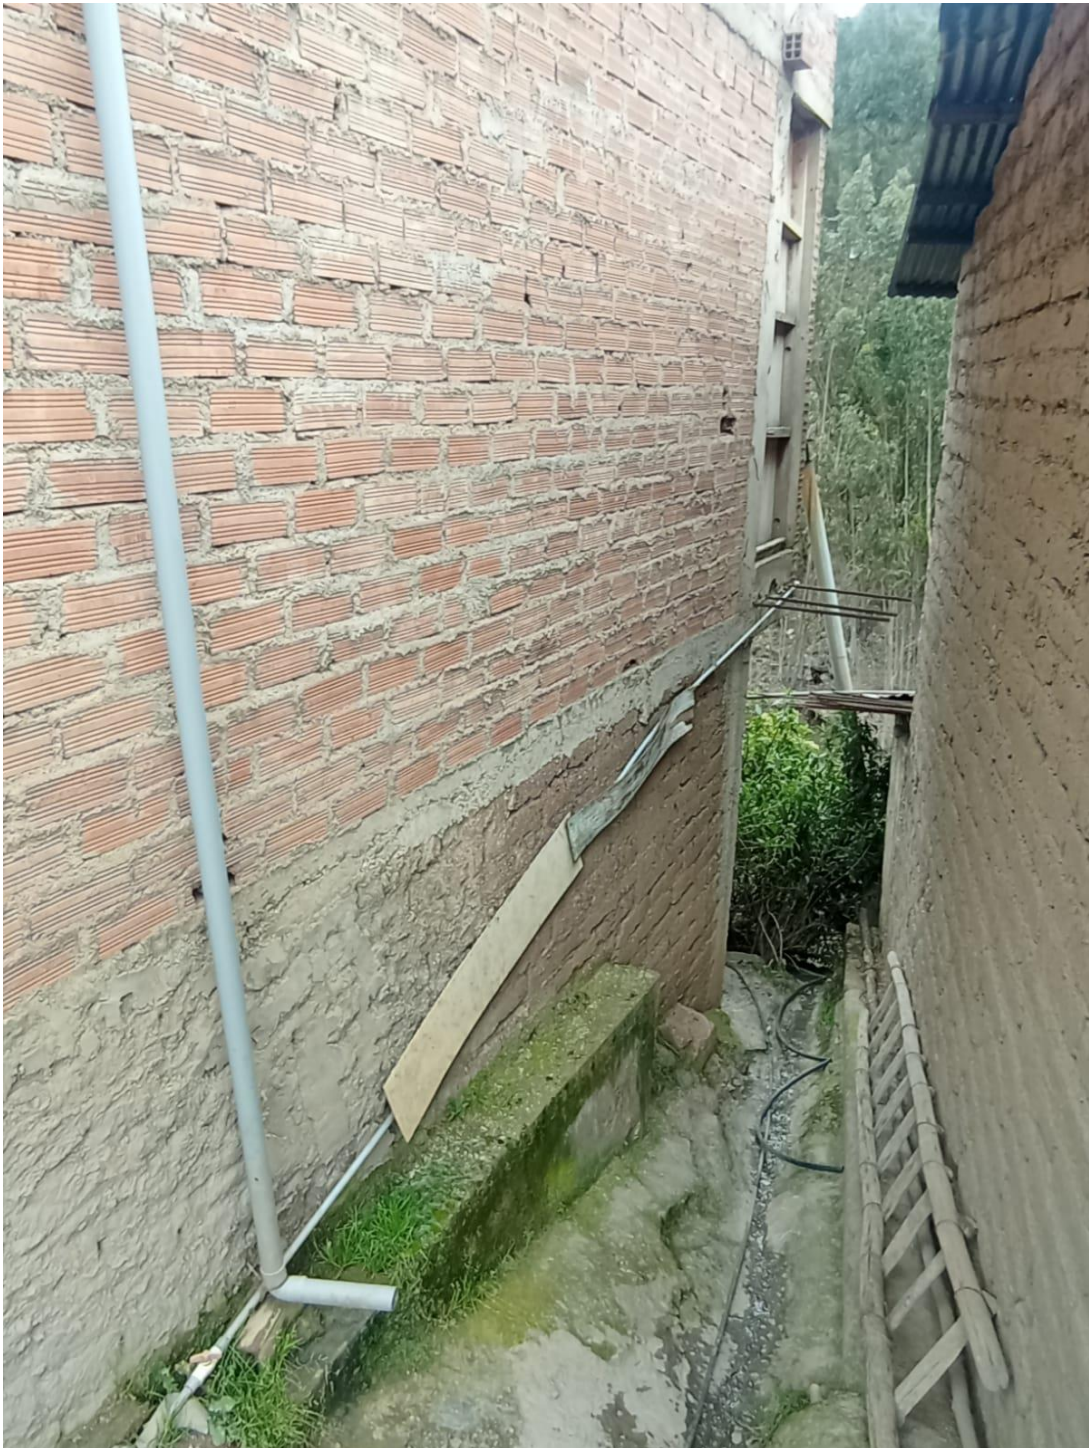
DESCRIPCIÓN: vivienda construida en el primer nivel con muros de adobe techado con losa aligerada y continua el segundo nivel con ladrillo y mortero de cemento.

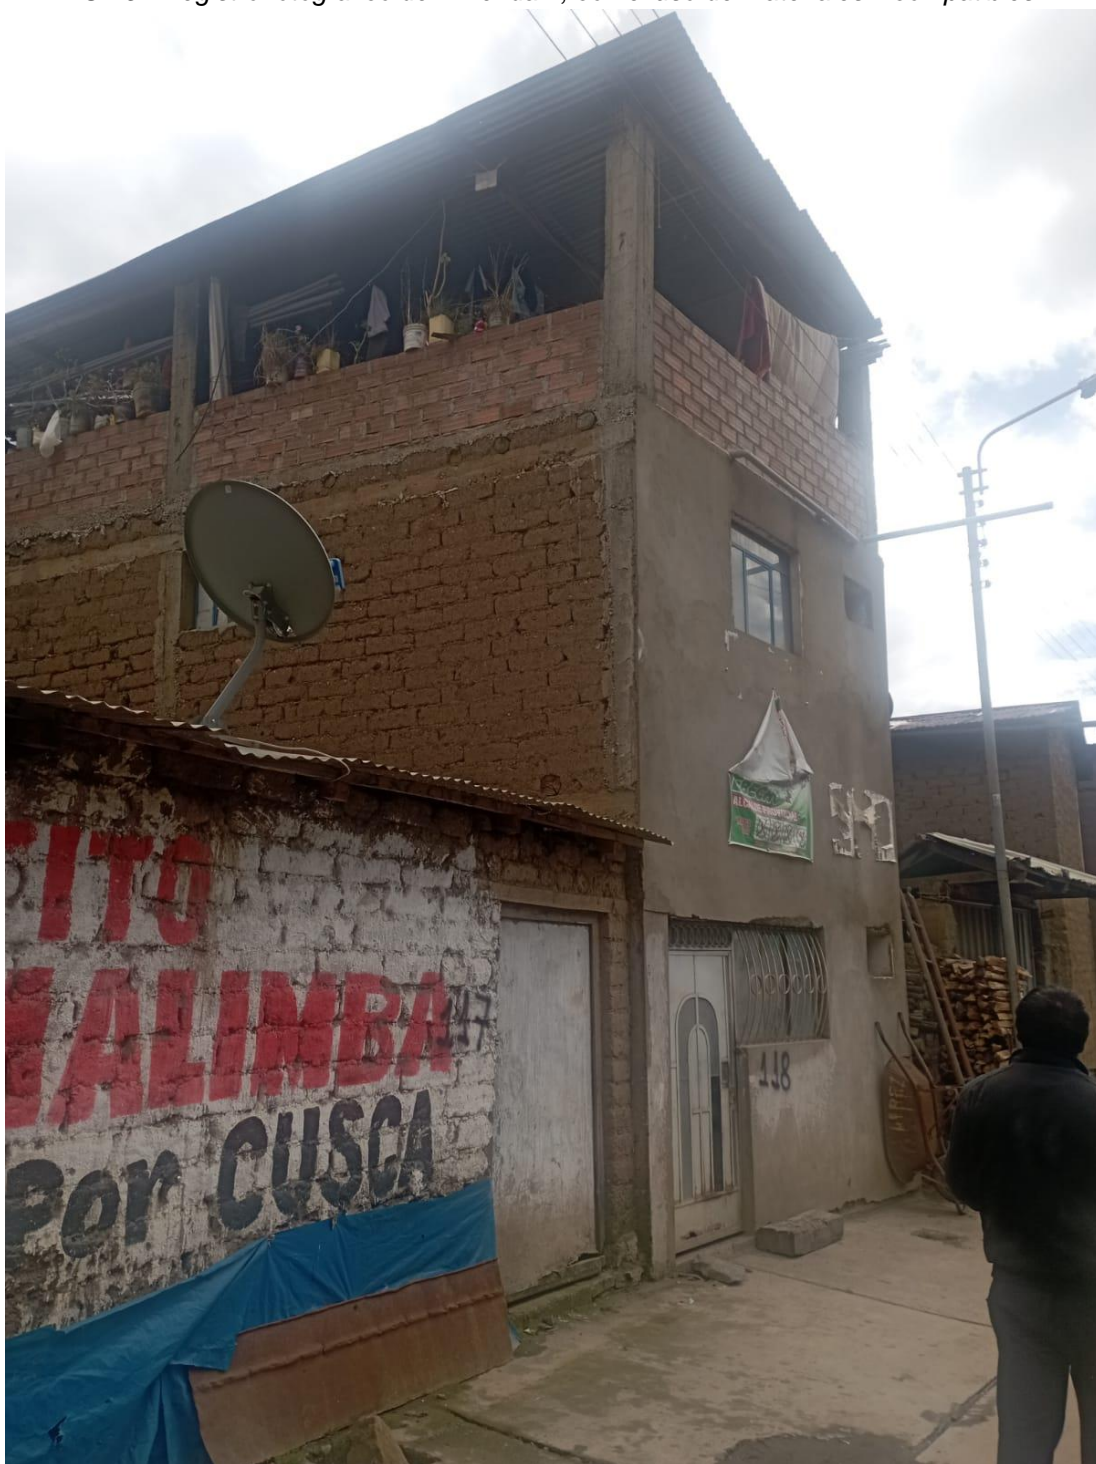
DESCRIPCIÓN: vivienda construida en el primer y segundo nivel con muros de adobe el tercer piso con muros de ladrillo techado con losa aligera y cobertura de calamina y tarrajeo con mortero.
