ESCUELA PROFESIONAL DE INGENIERÍA CIVIL

Resistencia a la inundación prolongada de muros de adobe utilizando
diferentes tipos de sobrecimiento, Chimbote 2023

**TESIS PARA OBTENER EL TÍTULO PROFESIONAL DE:
Ingeniero Civil**

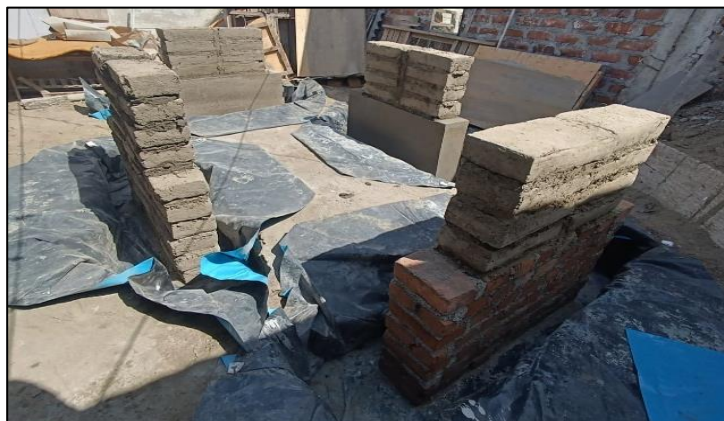
Figura 8

Se realizó la edificación de 04 sobrecimientos de 70cm de alto y 40cm de ancho: de adobe tradicional, de adobe tradicional con tarrajeo, de ladrillo sólido y de concreto simple. Sobre cada sobrecimiento se asentó dos pilas de adobe con adición de 3.2% de mucílago de penca de tuna más 3% de fibra de coco.

Edificación de muros con distintos sobrecimientos

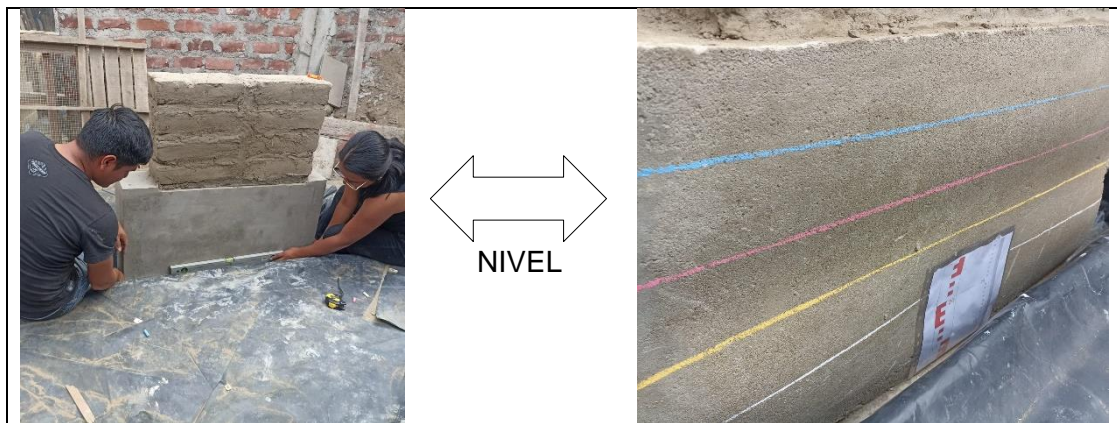
Figura 10

Niveles topográficos cada 10cm

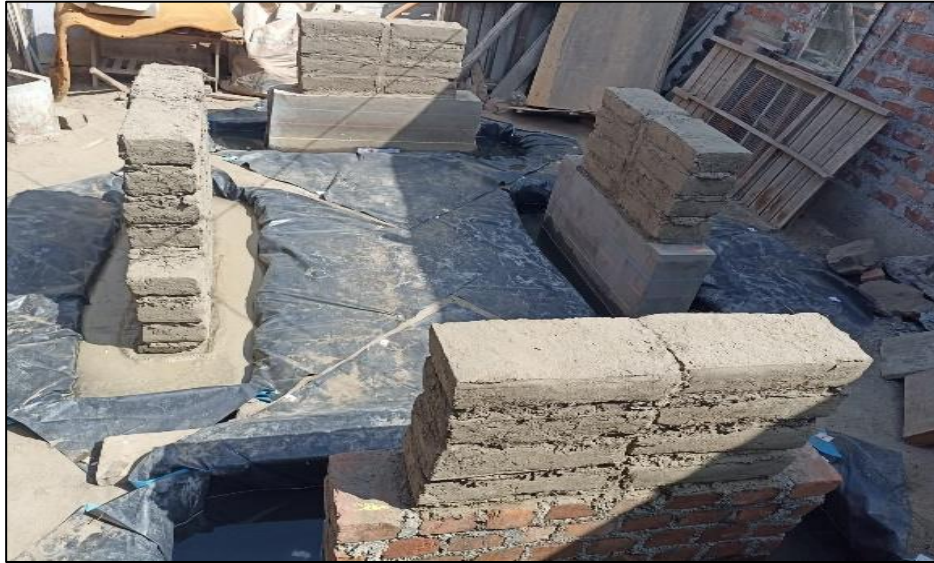
Figura 11

El ensayo de inundación fue evaluado en dos tiempos, el Periodo Corto de Inundación (PCI) consta en revisar los niveles cada hora durante tres días y el Periodo Prolongado de Inundación (PPI) el cual inicia cuando el PCI finalice hasta cumplir dos semanas. Los datos obtenidos en cada control fueron plasmados en las tablas

Inicio del Ensayo de Inundación

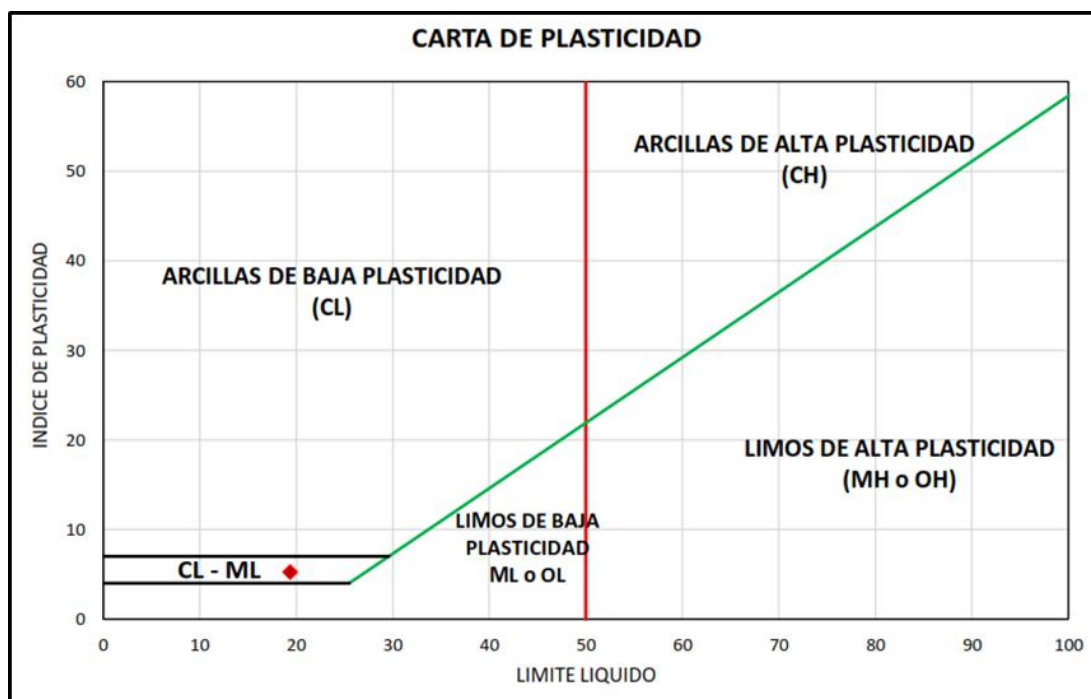
Clasificación del suelo

Según la clasificación SUCS (Sistema Unificado de Clasificación de Suelos) como se muestra en la Figura 21 nuestro suelo obtenido tiene una clasificación de Arcilla de baja plasticidad mientras que por granulometría obtenemos que es un

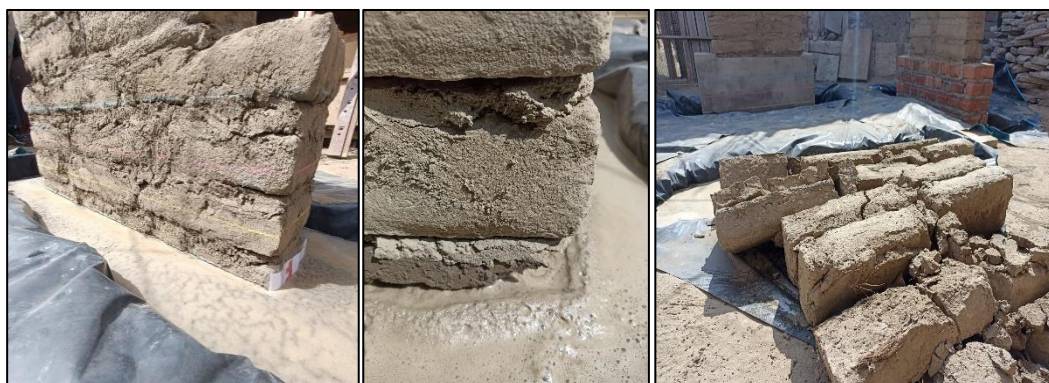
A los pocos minutos del inicio de la inundación se observó el agua turbia formándose una capa de espuma alrededor del muro debido a la cantidad de aire expulsado. Transcurridos los 45 minutos se notaba la desintegración de los adobes y juntas provocando el volteo perpendicular del muro patrón.

Figura 21 Volcadura del Muro Patrón MP.

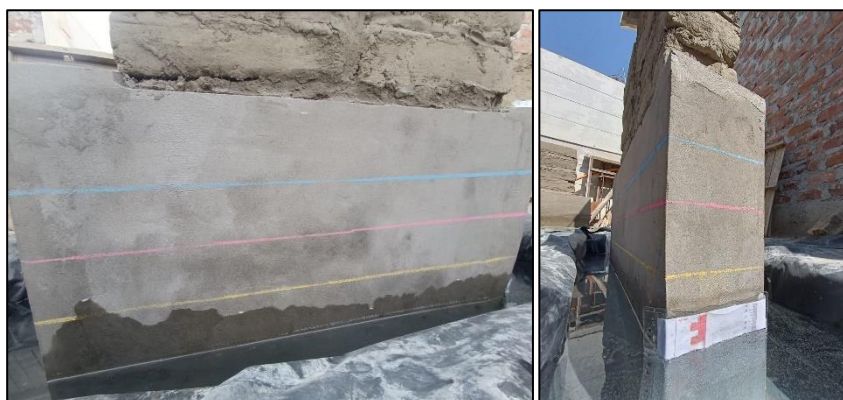
Durante las primeras 24 horas se mantuvo el mismo proceso, posterior a ello los niveles se mantenían con proyección a mantenerse o incluso disminuir.

Figura 22 Ensayo de inundación en MST, 24hrs transcurridas

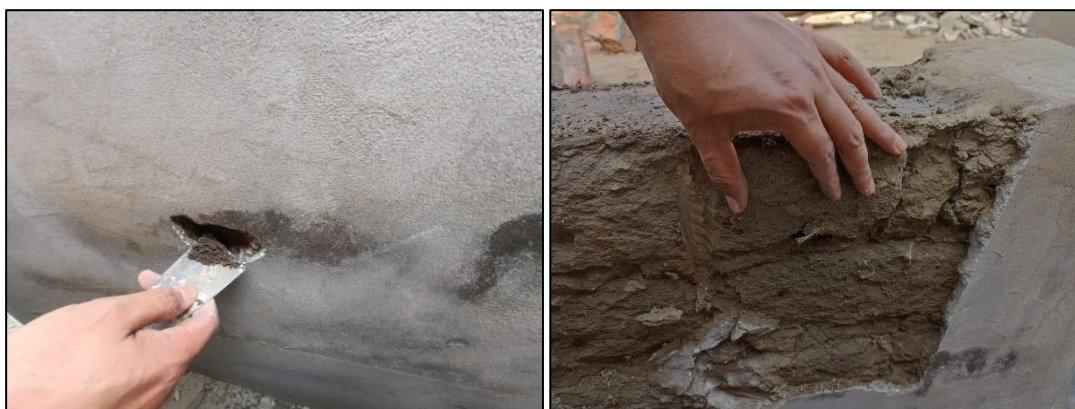
En los últimos días del PPI se notaron manchas oscuras a la altura de 50cm indicando humedad, por lo que al finalizar el ensayo se procedió a picar dicha zona y se observó humedad dentro de los adobes tradicionales.

Figura 23 Filtración de agua en el sobrecimiento tarrajado

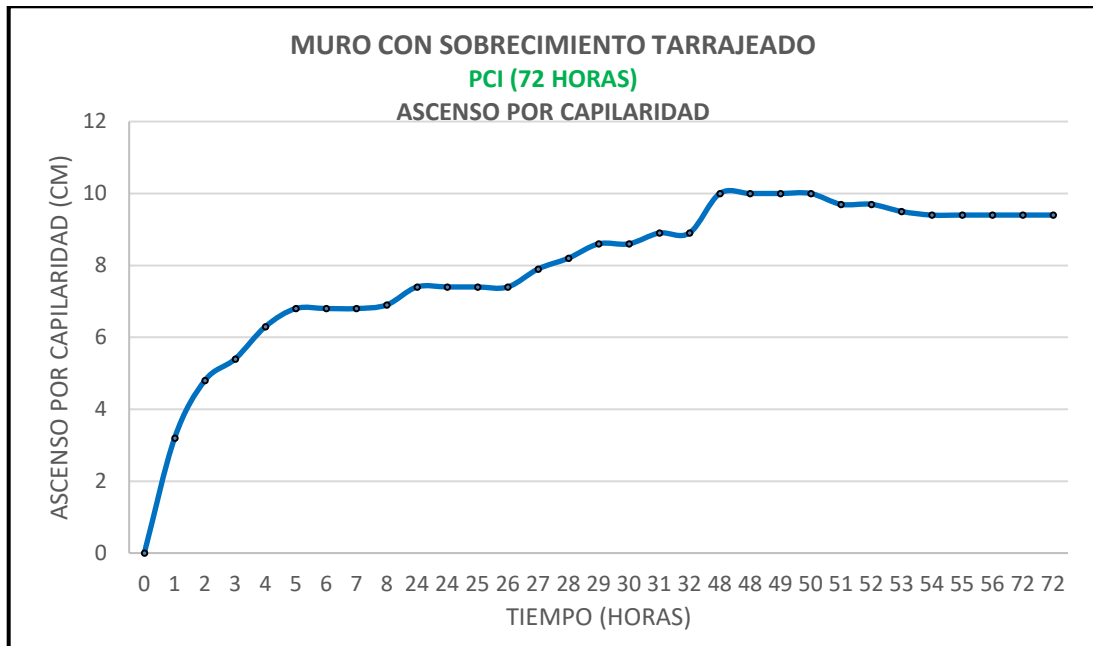
Capilaridad del PCI para el Muro Sobrecimiento Tarrajado

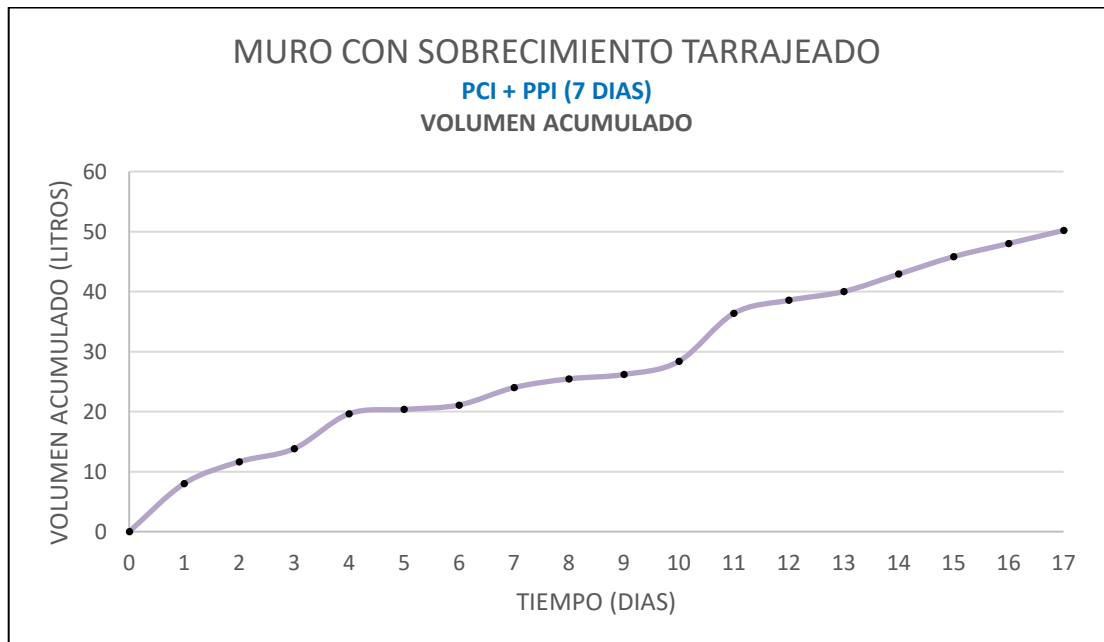
Figura 27

Absorción en el PPI para el Muro Sobrecimiento Tarrajado

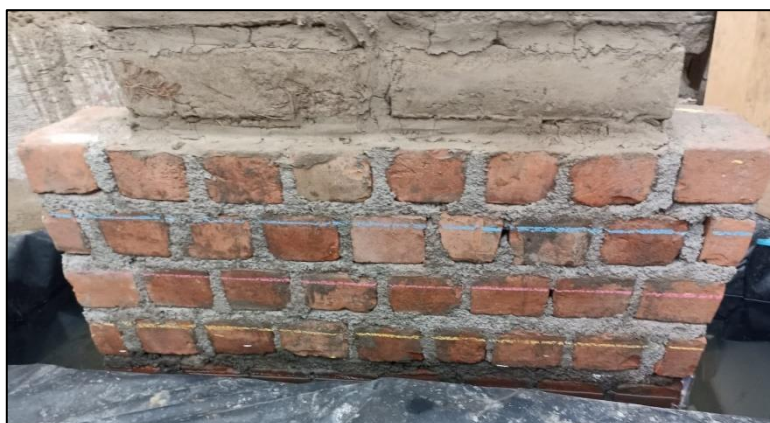
En el transcurso de las primeras 24 horas se observó la expulsión de burbujas por el proceso de absorción de los ladrillos. El ascenso por capilaridad se mantuvo entre la primera capa de 10cm.

Figura 28 Ensayo de inundación en MSL, 24hrs transcurridas

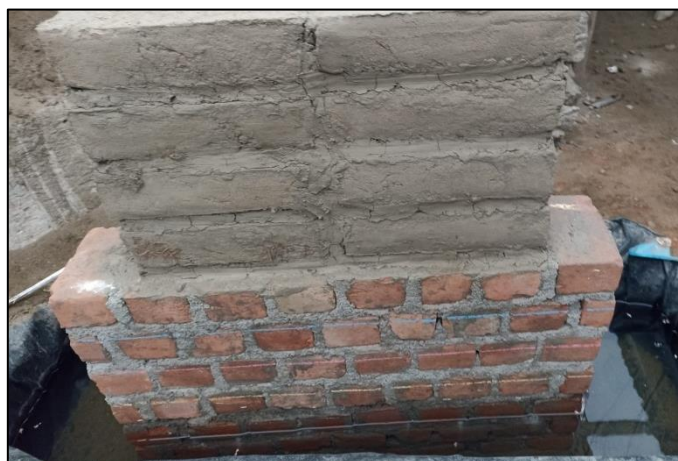
Durante el PPI se observó un ligero ascenso por capilaridad de un centímetro, manteniéndose en ese nivel hasta el fin del ensayo.

Figura 29 Día 15 del ensayo de inundación en MSL

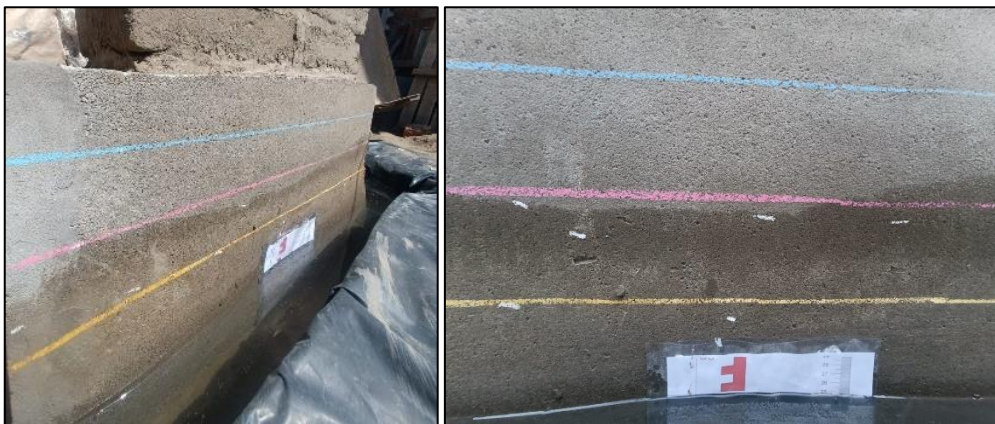
Figura 34 Culminación del PCI en el MSC

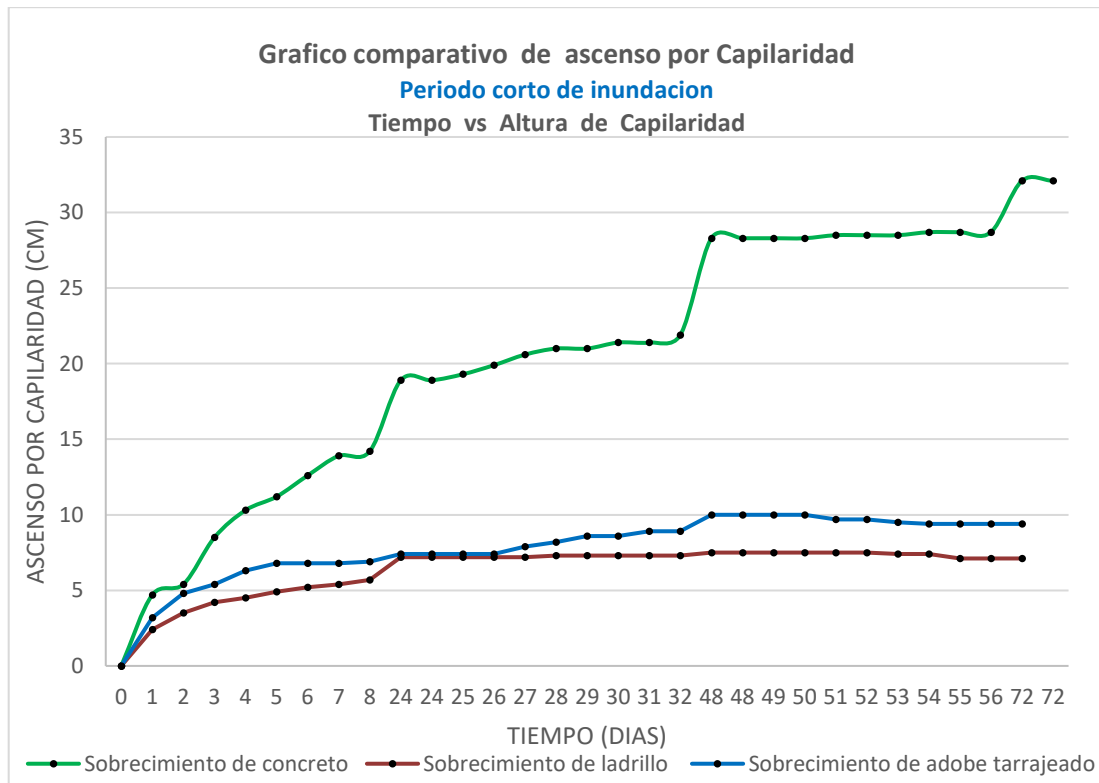
Comparación de ascenso por capilaridad en el periodo corto de inundación (72 horas)

Como se puede apreciar en la Figura 50, durante los 3 primeros días de inundación los ascensos por capilaridad varían entre sí, van desde líneas rectas hasta curvas por ello no se trazaron líneas de tendencias. Por otro lado, se puede divisar que el sobrecimiento de ladrillo supera al sobrecimiento de adobe tarrajado y este a su vez supera al sobrecimiento de concreto.

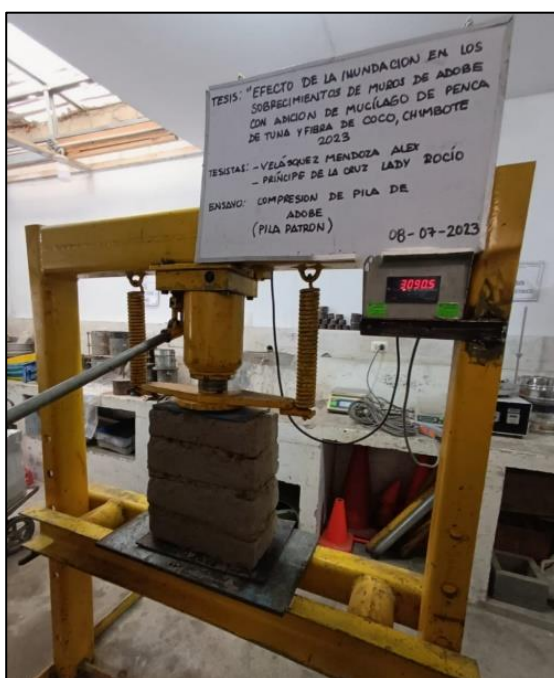
Figura 44 Resistencia a la compresión de pila SC muro patrón

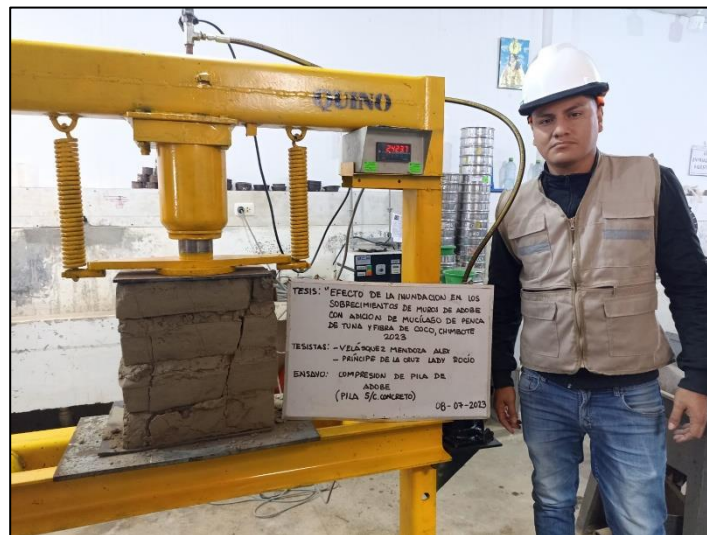
Figura 45 Resistencia a la compresión de pila SC de concreto

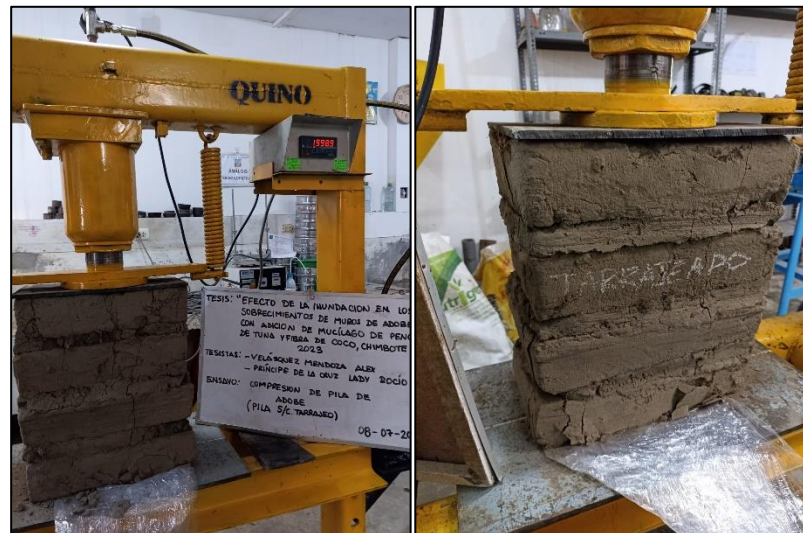
Figura 47 Resistencia a la compresión de pila SC tarrajado

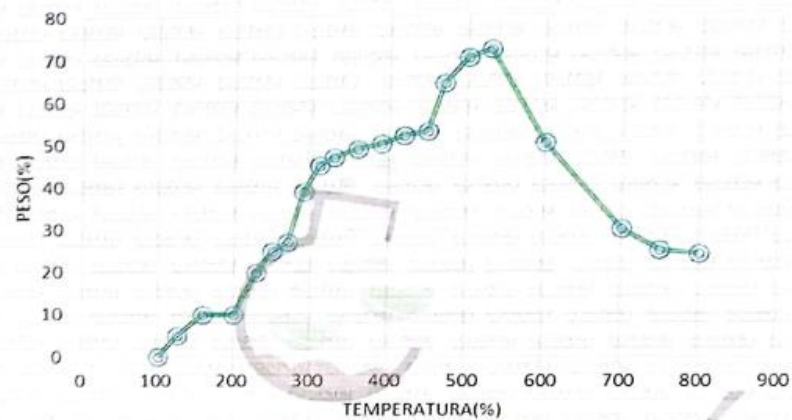
e. CURVA TGA Y ATD

- Para la presente investigación de la mezcla conformada por FIBRA DE COCO, el porcentaje de cenizas de acuerdo al análisis de emisión de quemado es de 0.24%.
- El análisis termo gravimétrico de FIBRA DE COCO indica un pico de temperatura máxima de 523.5°C por un periodo de tiempo de 2hr. entre 450 y 600 °C

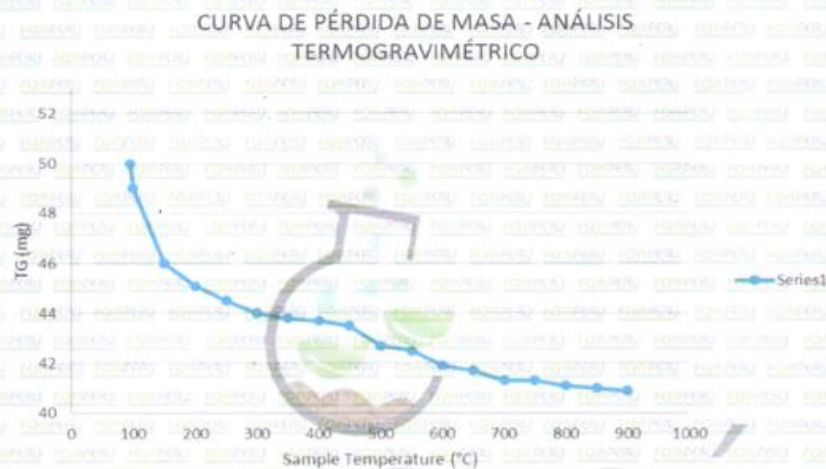
e. CURVA TGA Y ATD

- Según el análisis Termo gravimétrico se muestra la descomposición térmica a través de la pérdida de masa en función a la temperatura indicando dos regiones donde se hace más intensa la pérdida, la primera en un rango entre 100 y 250°C y la segunda menos intensa entre 450 y 600°C, posteriormente la pérdida es gradual. El material llega a perder un aproximado de 16% de masa, respecto a su masa inicial a la temperatura máxima de ensayo.

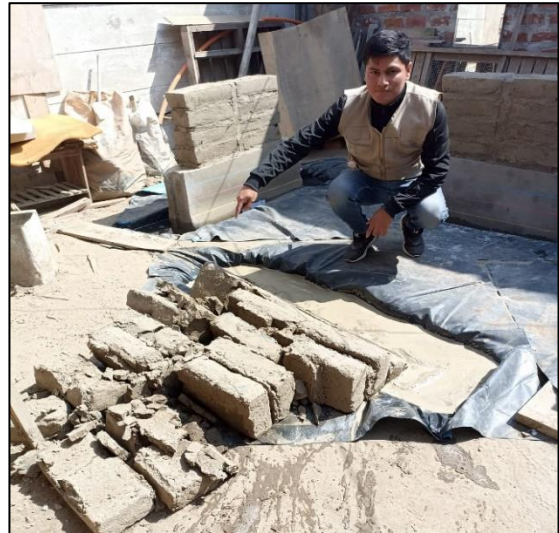
FOTO N°70

Caída de muro patrón en periodo corto de inundacion

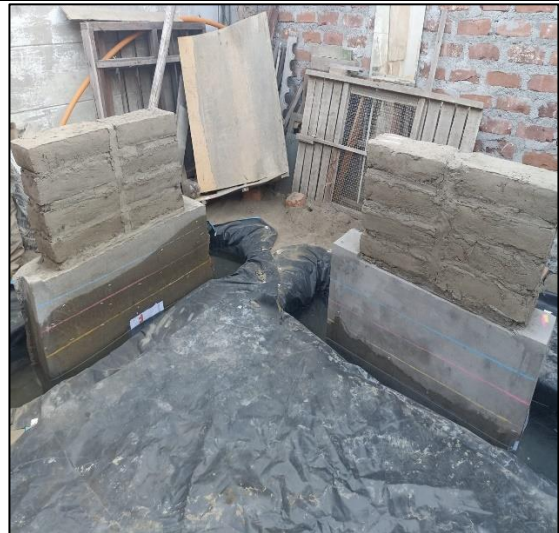
FOTO N°72

Ascenso por capilaridad al final del Periodo Prolongado de Inundación
