**FACULTAD DE INGENIERÍA Y ARQUITECTURA
ESCUELA PROFESIONAL DE INGENIERÍA CIVIL**

Influencia de *Bacillus subtilis* en la autorreparación y resistencia a
compresión en probetas de concreto

TESIS PARA OBTENER EL TÍTULO PROFESIONAL DE:
Ingeniero Civil

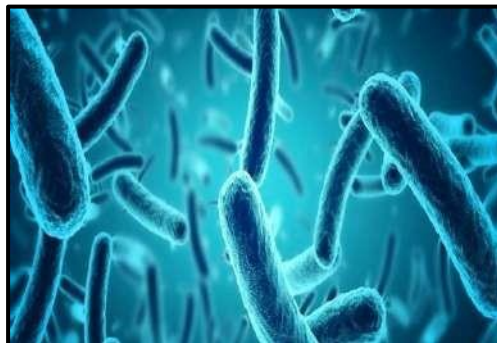
Figura 2. Bacteria *Bacillus Subtilis*

Monroy (2019) Esta especie se considera el modelo genético de las bacterias gram positivas y ha sido objeto de muchos trabajos de investigación porque existe conocimiento del ciclo completo de su genoma y es fácil de manipular. Son células en forma de bacilo con una longitud de 2.0-3.0 μm y un ancho de 0.7-0.8 μm . Son aerobias y producen endosporas elipsoidales o cilíndricas en el centro o subterminal de la célula de 0,7 a 0,8 μm . (p. 7)

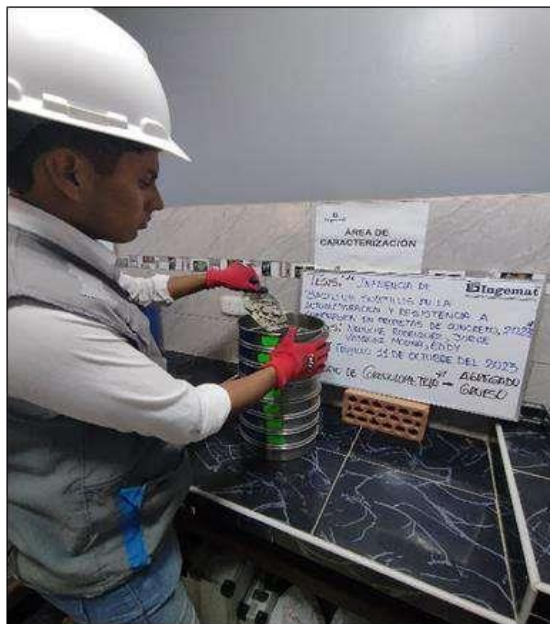
Anexo 5.2 Análisis granulométrico del A.G

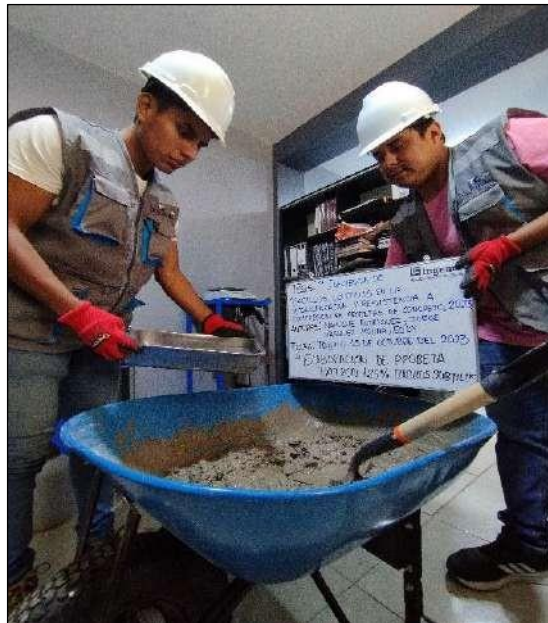
Anexo 5.10 Aplicación de *Bacillus subtilis*

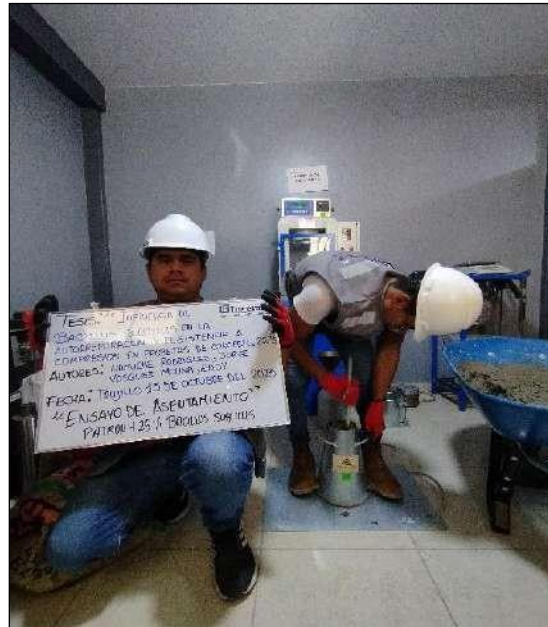
Anexo 5.11 Chuseado para el diseño de mezcla con 25 % de sustitución en agua por *Bacillus subtilis*

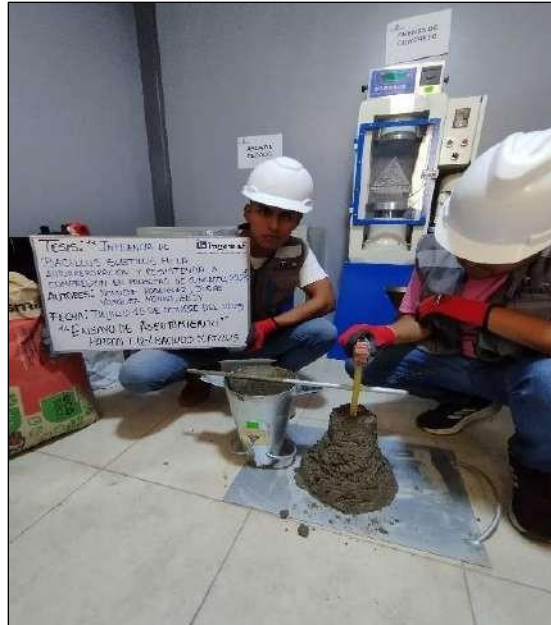
Anexo 5.13 Asentamiento para el diseño de mezcla con 25 % de sustitución en agua por *Bacillus subtilis*

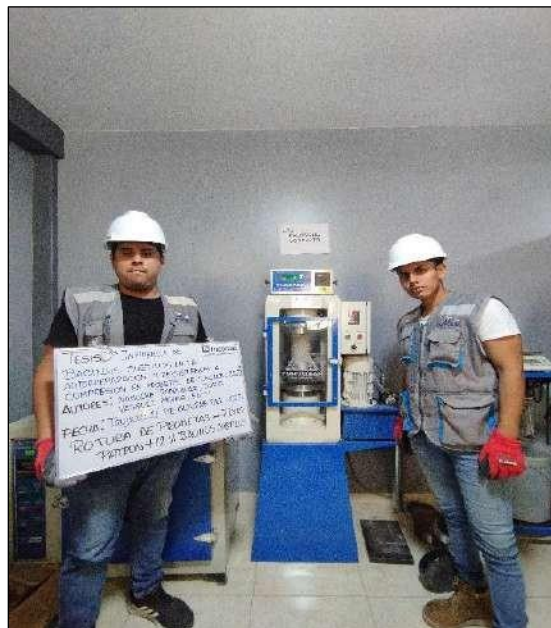
Anexo 5.14 Rotura de probetas a los 7 días de edad

La tabla 24 muestra los valores promedio de las roturas a los 7 días, en la cual se puede observar que el porcentaje de sustitución que obtuvo mayor resultado fue la de 12 % con un valor de 128, 77 kg/ cm² y la que obtuvo menor valor desfavorable fueron las probetas con sustitución del 25 % con un valor promedio de 124, 25 kg/ cm².

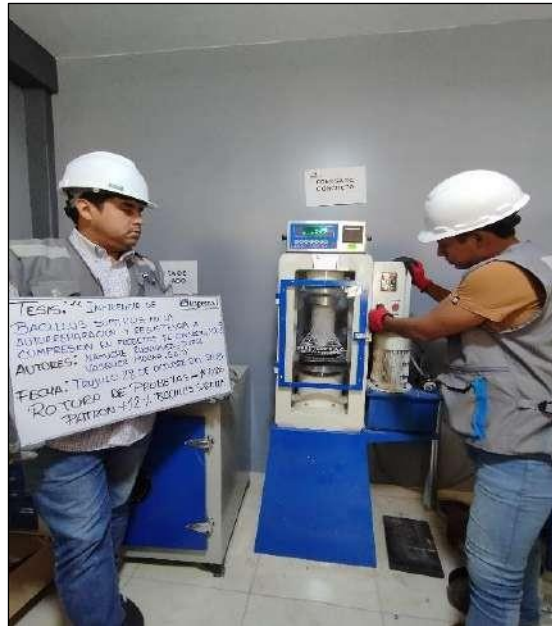
Anexo 5.15 Rotura de probetas a los 14 días de edad

La tabla 28 muestra los valores promedio de las roturas a los 14 días, en la cual se puede observar que el porcentaje de sustitución que obtuvo mayor resultado fue la

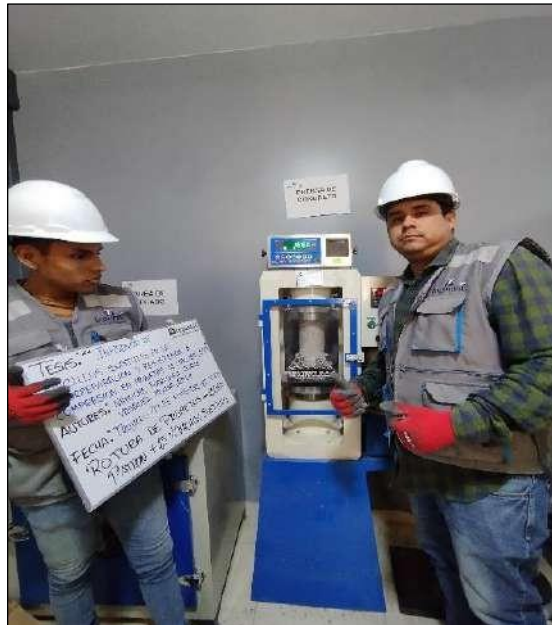
Anexo 5.16 Rotura de probetas a los 21 días de edad

Los valores medios resultantes de las roturas a los 21 días se muestran en la Tabla 34, siendo mayor el valor de la resistencia con un valor de 190,39 kg/cm² para el porcentaje del 12 % y el menor valor promedio desfavorable fue de 187,02 kg/cm² el cual corresponde para las probetas sin sustitución bacteriana.

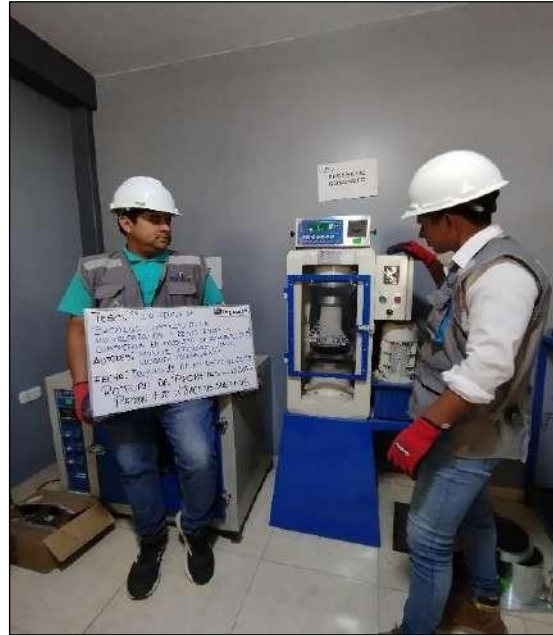
Anexo 5.16 Rotura de probetas a los 28 días de edad

Los valores medios resultantes de las roturas a los 28 días se muestran en la Tabla 39, siendo mayor el valor de la resistencia con un valor de 222,60 kg/cm² para el porcentaje del 12 % y el menor valor promedio desfavorable fue de 213,61 kg/cm² el cual corresponde para las probetas sin sustitución bacteriana. A si mismo considerando valores referenciales de acuerdo a la Norma para roturas de probetas, para la edad de los 28 días el porcentaje mínimo para la resistencia es del 100 %, lo cual los resultados de los testigos sometidos a los ensayos cumplieron con dicho porcentaje en 102 %, 106 %, 104 % y 102 % para los valores de sustitución de 0 %, 12 %, 21 % y 25% respectivamente.
