ESCUELA PROFESIONAL DE INGENIERÍA CIVIL

Aplicación del rugosímetro MERLIN, rugosímetro ARRB-R3,
smartphone para determinar el IRI del tratamiento otta seal,
Chapapampa Jonsani 2023

TESIS PARA OBTENER EL TÍTULO PROFESIONAL DE:

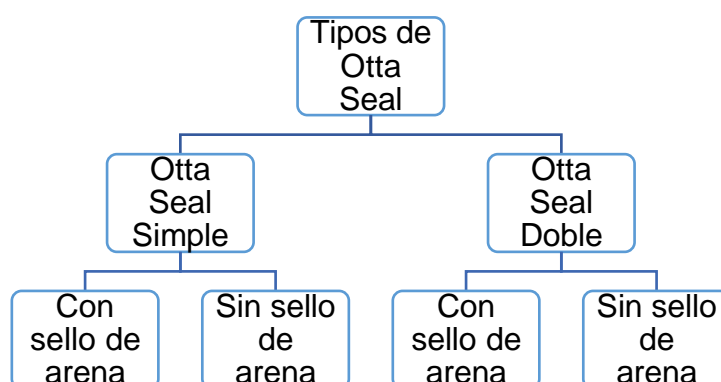
El tratamiento asfáltico superficial Otta Seal es un pavimento bituminoso con un espesor de 16 a 32 mm que consisten en una mezcla de agregados graduados que varían desde grava natural hasta roca triturada, junto con aglutinantes relativamente suaves (de baja viscosidad), y pueden o no incluir una capa de sello de arena. (**Overby, 1999, p. 11**).

Figura 1. Tipos de Otta Seal.

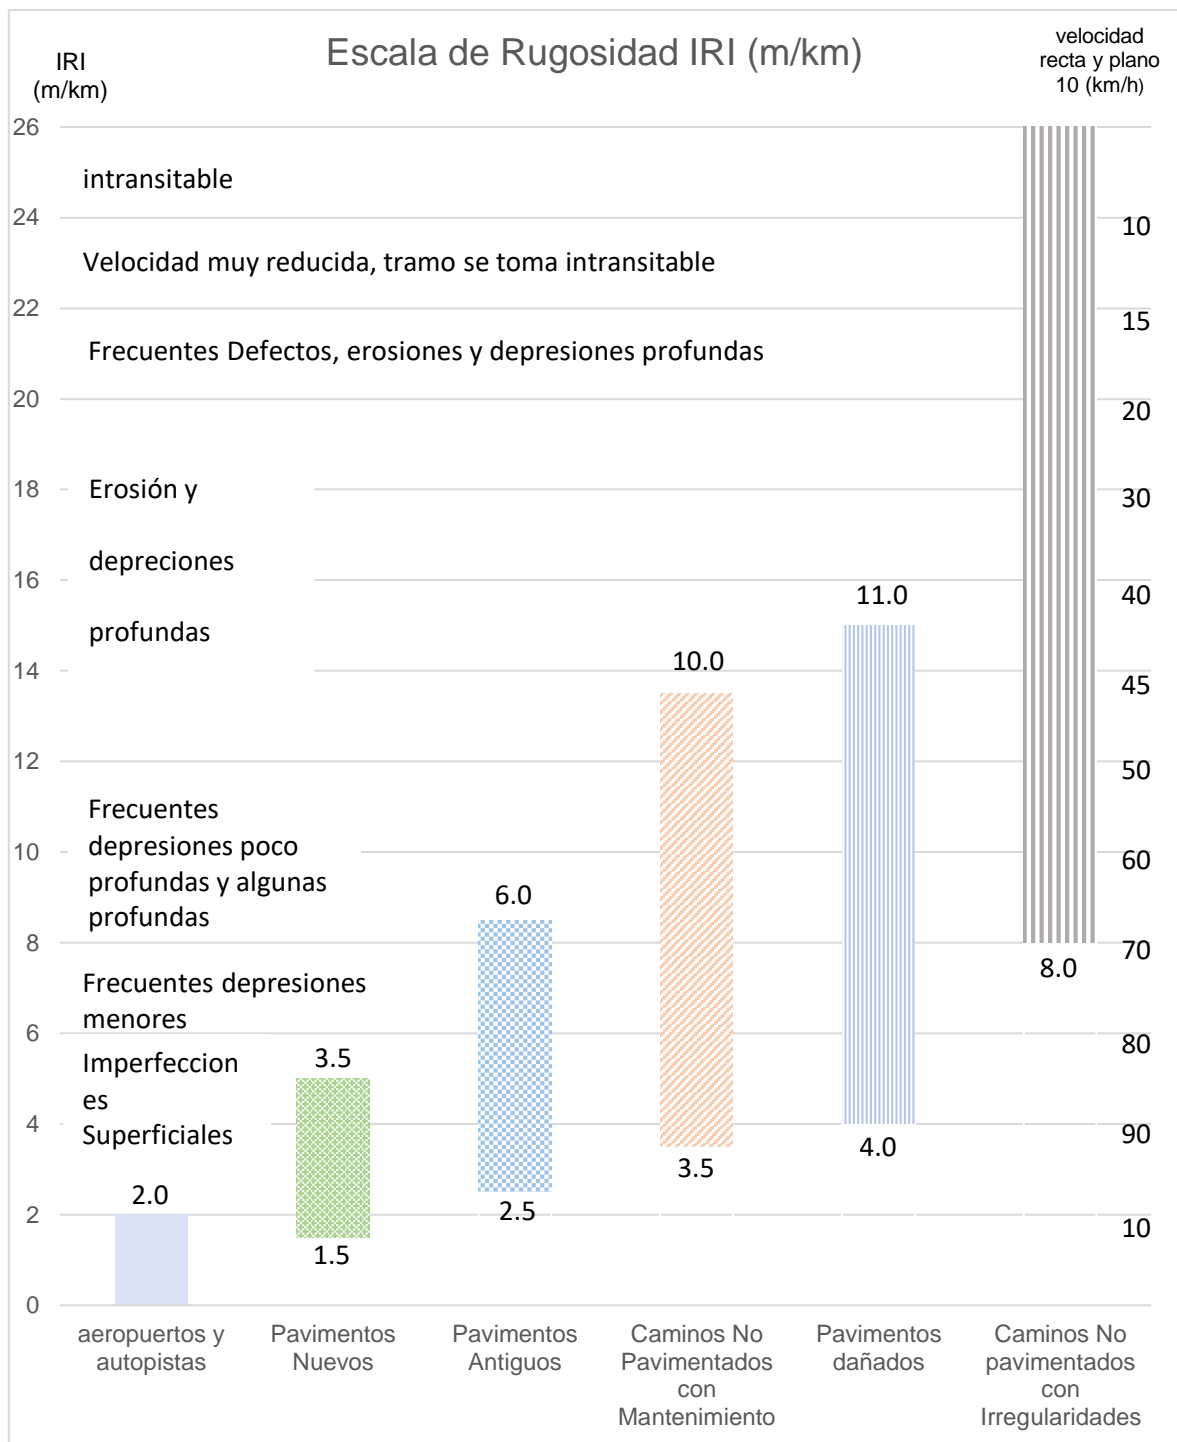
Según el manual de carreteras del Perú, Suelos, Geología, Geotecnia y Pavimentos: Sección Suelos y Pavimento **(MTC, 2014)**, indica que la satisfacción de los usuarios se basa en la calidad de la superficie de rodadura y la seguridad vial. La AASHTO (American Association of State Highways and Transportation Officials) estableció el PSI (Present Serviceability Index) para medir el deterioro de los pavimentos, relacionando funcionalidad y estructura. Luego, surgió el **Índice de Rugosidad Internacional (IRI)** como un indicador basado en la condición superficial del pavimento. Este índice, producto de investigaciones realizadas en Brasil, representa la regularidad superficial de un pavimento e influye en la operación vehicular en términos de seguridad, comodidad, velocidad y desgaste del vehículo.

Figura 4. Escala de Rugosidad

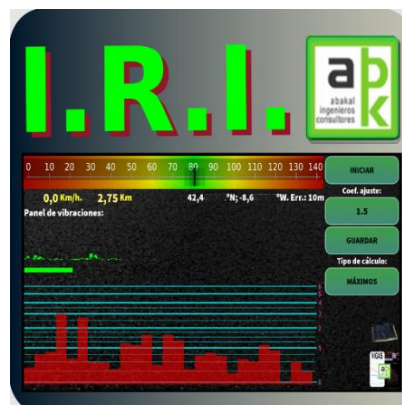
Abakal IRI es una aplicación móvil desarrollada por Abakal Ingenieros Consultores que permite calcular el IRI utilizando sensores de vibración y GPS de dispositivos Android que permite visualizar, analizar y extraer los datos acumulados. **(Osco y Atencio, 2022, p. 42)**

Figura 8: Aplicación Abakal IRI.

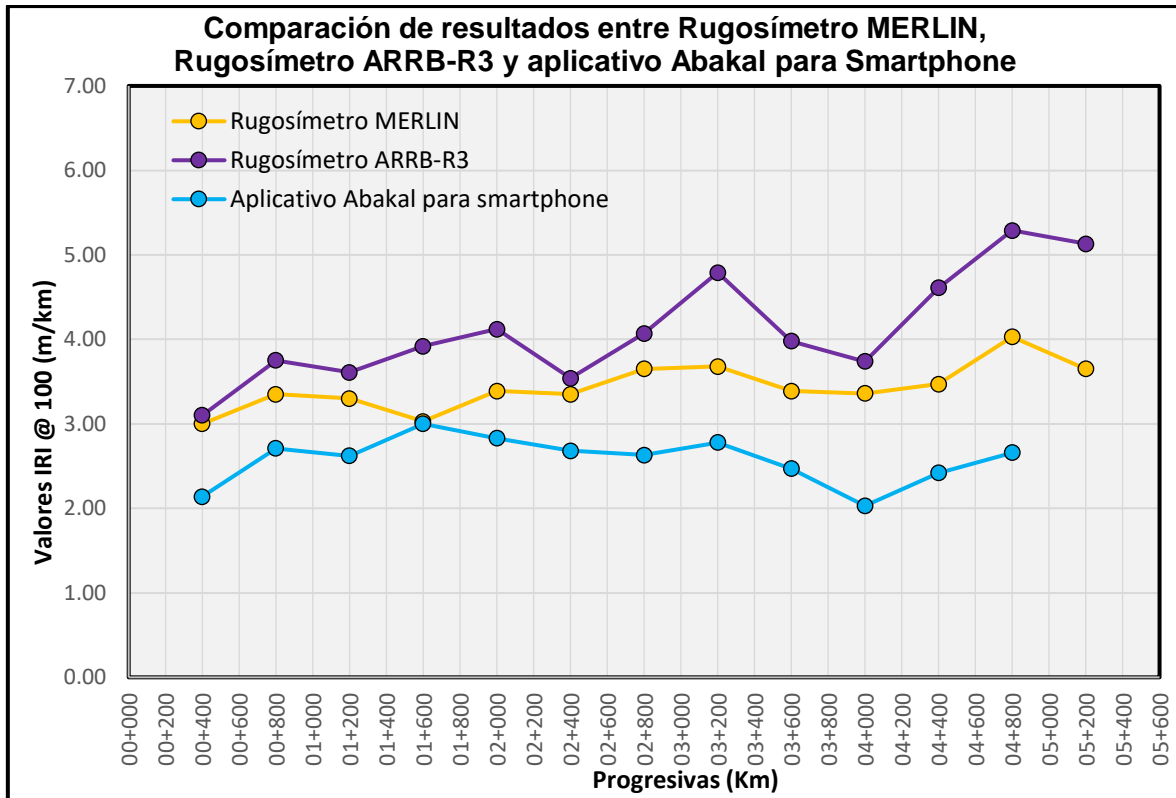
Figura 14. Comparación grafica de valores IRI con los instrumentos Rugosímetro MERLIN, Rugosímetro ARRB-R3 y Aplicativo Abakal para Smartphone.

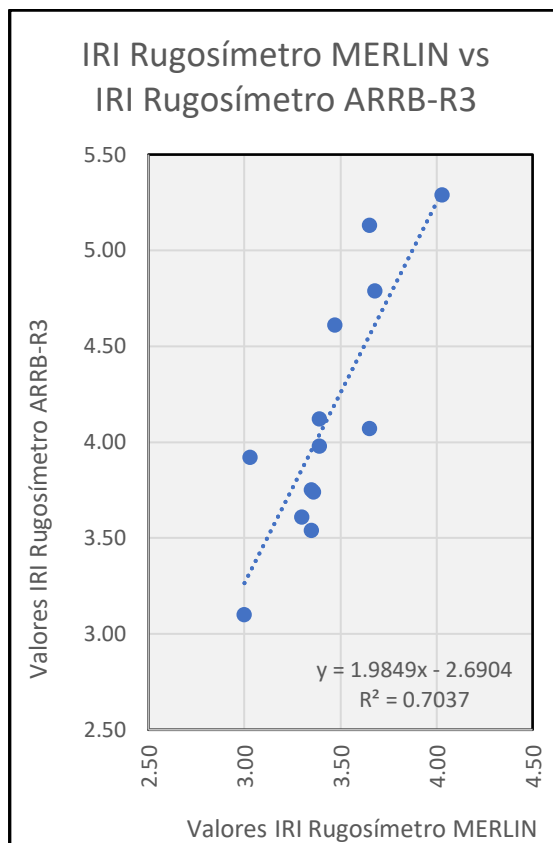
Por consiguiente, En la figura 20 se observa el gráfico de dispersión de los valores IRI obtenidos de los instrumentos Rugosímetro MERLIN y Rugosímetro ARRB-R3, donde se obtuvo la ecuación de regresión y el coeficiente de determinación (R^2).

Figura 15. Comparación gráfica de dispersión de valores IRI entre los instrumentos Rugosímetro MERLIN y Rugosímetro ARRB-R3.

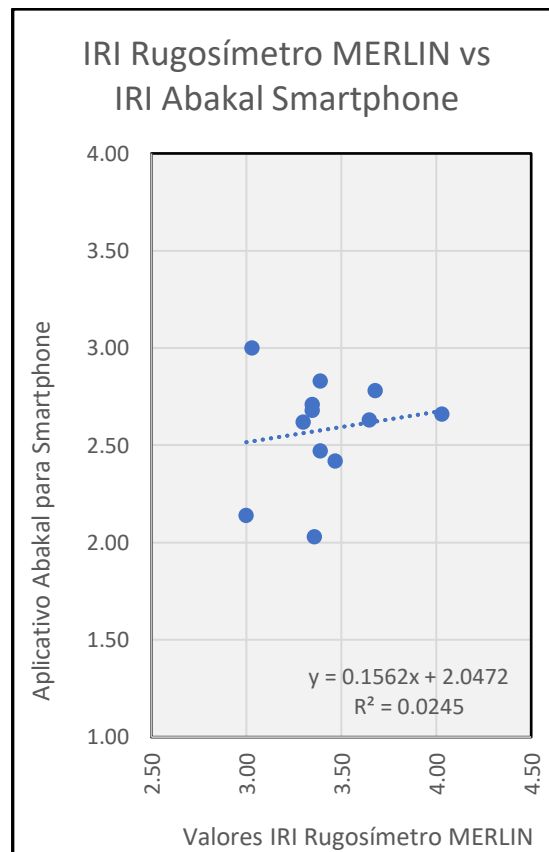
Con la comparación del Rugosímetro MERLIN y el aplicativo Abakal para smartphone revela una diferencia significativa en los valores obtenidos. Esta diferencia se refleja en un error absoluto de 1.05 m/km, lo que indica la discrepancia directa entre ambos valores. Además, se calcula un error relativo del 29.94%. Este error relativo se expresa como un porcentaje que muestra la discrepancia entre los dos valores de IRI en relación con el valor promedio de estos dos instrumentos.

Figura 16. Comparación gráfica de dispersión de valores IRI entre los instrumentos Rugosímetro MERLIN y Aplicativo Abakal para Smartphone.

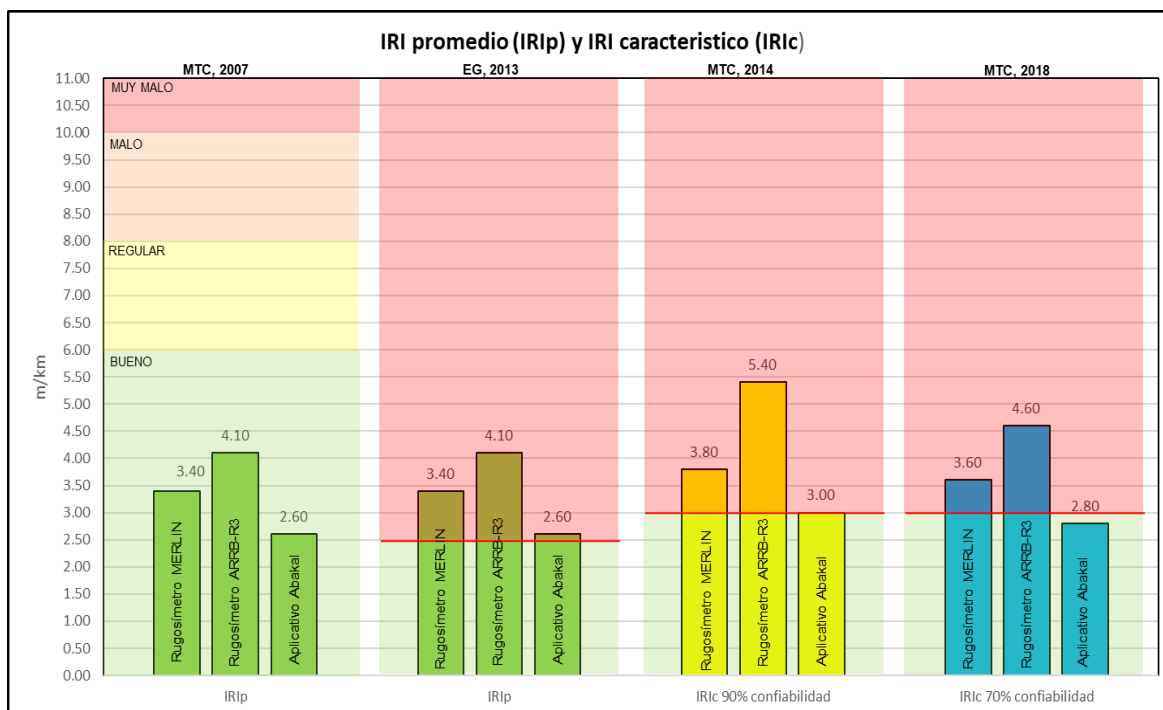
Figura 17. Valores IRIp y IRIc en carretera Chapapampa – Jonsani con tratamiento Otta Seal según normativa peruana.

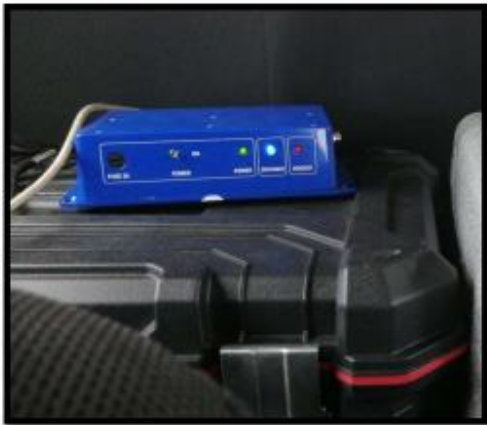
Caja Interfase

El equipo está compuesto por una serie de sencillos componentes:

- Controlador manual
- Antena GPS
- Instrumento para medir la distancia, Distance Measurement Instrument (DMI)
- Sensor de rugosidad (acelerómetro)
- Software especializado para procesar la información recolectada en campo

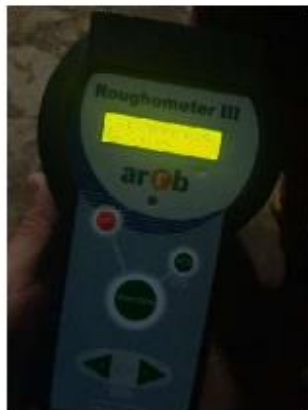
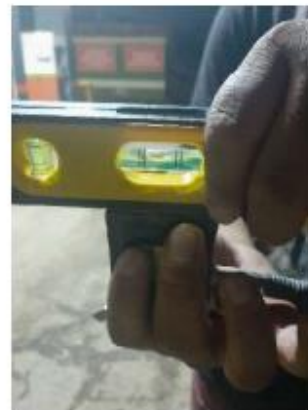
Fig N° 2: Calibración del Sensor

Rote el sensor 180 grados y presione YES.

El controlador actualizó el valor de la calibración. Y se obtuvo el valor del rango permitido que es de 4.06 como mínimo y 4.27 como máximo, según manual de Rugosidad

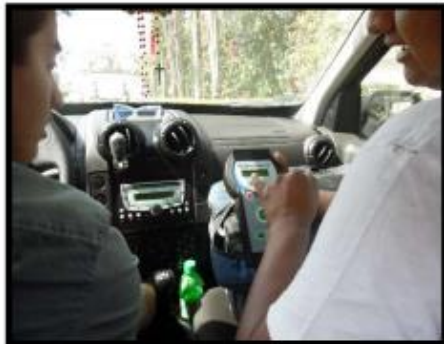
La toma de datos se inicia al introducir la información descriptiva del tramo a evaluar por medio del controlador manual como se observa en la figura 4, luego el sensor de rugosidad, que es un acelerómetro sujeto al eje trasero del vehículo liviano, mide los movimientos verticales producidos por la regularidad superficial del camino.

Fig N° 4: Ingreso de datos de tramo a evaluar

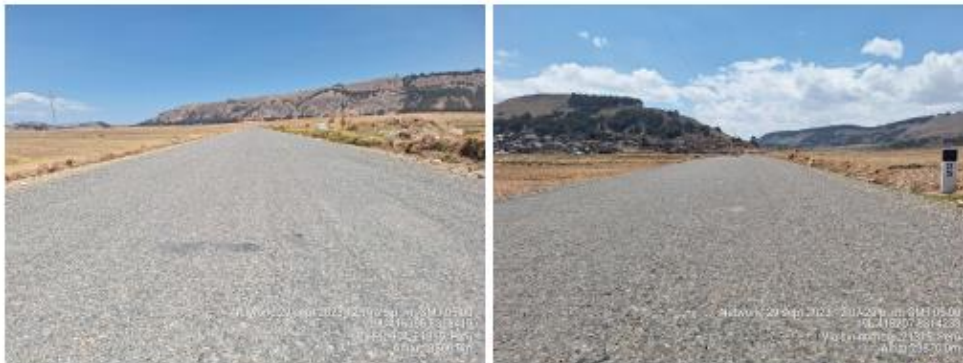
Fig N° 9: Estado de la Vía en Otta Seal

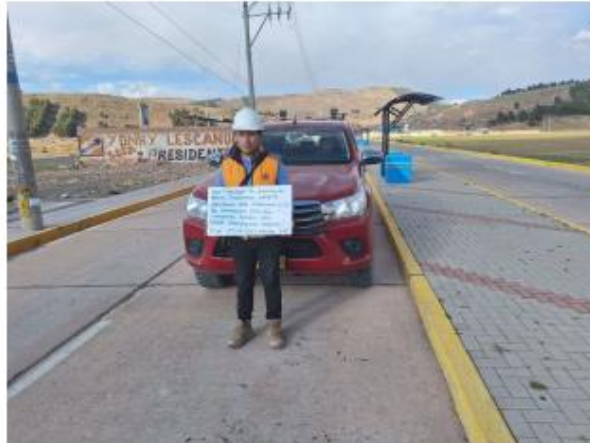
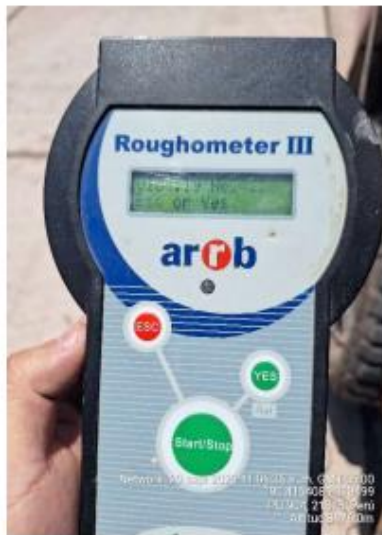
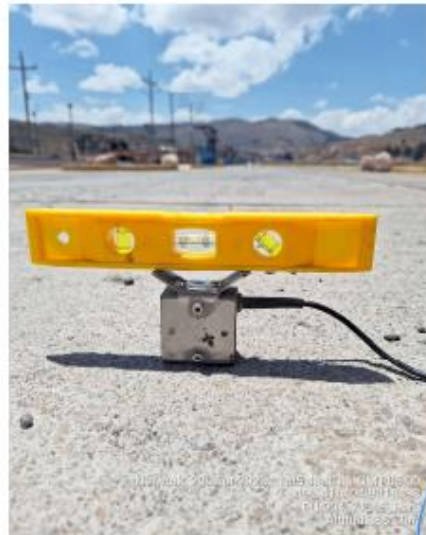
Figura N° 1.- Calibración del Sensor de Rugosidad y Equipo RIII

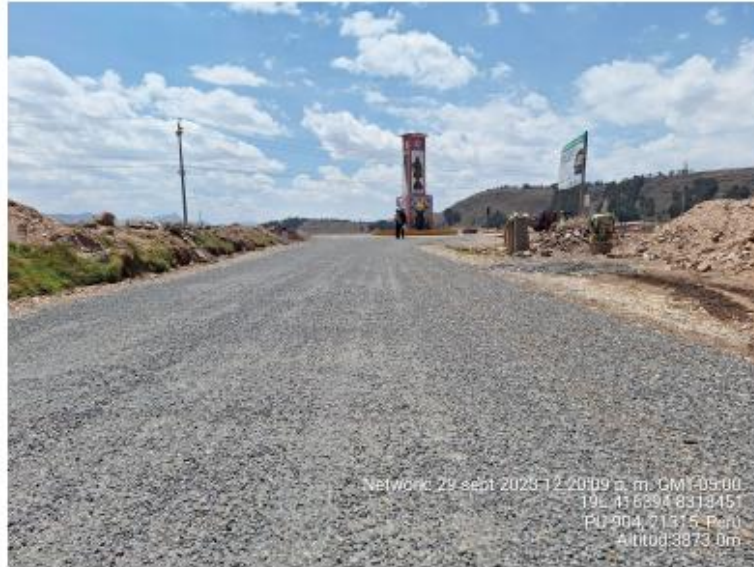
Figura N° 2.- Evaluación de Índice de Rugosidad en la Vía (Otta Seal)

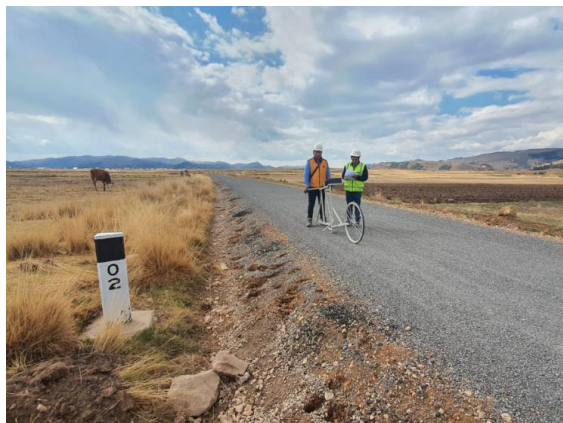
Fotografía N° 07

Durante la prueba, se registraron meticulosamente las mediciones obtenidas. Se siguió un procedimiento establecido que implicó mover el instrumento para que la rueda de medición realice una rotación completa.

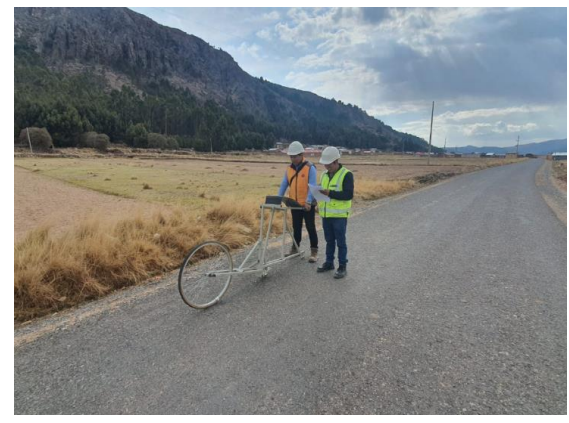
Fotografía N° 08

Durante la prueba, se registraron meticulosamente las mediciones obtenidas. Se siguió un procedimiento establecido que implicó mover el instrumento para que la rueda de medición realice una rotación completa.

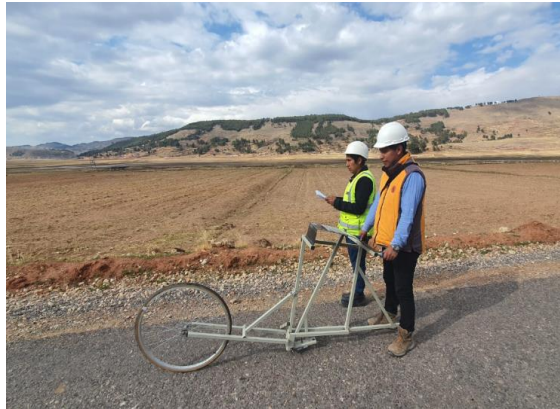
Fotografía N° 09

Durante la prueba, se registraron meticulosamente las mediciones obtenidas. Se siguió un procedimiento establecido que implicó mover el instrumento para que la rueda de medición realice una rotación completa.

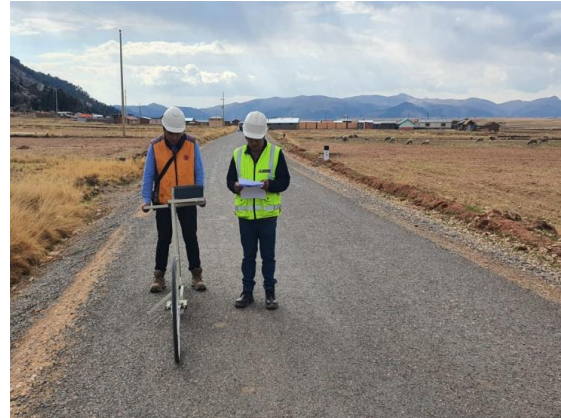
Fotografía N° 10

Durante la prueba, se registraron meticulosamente las mediciones obtenidas. Se siguió un procedimiento establecido que implicó mover el instrumento para que la rueda de medición realice una rotación completa.

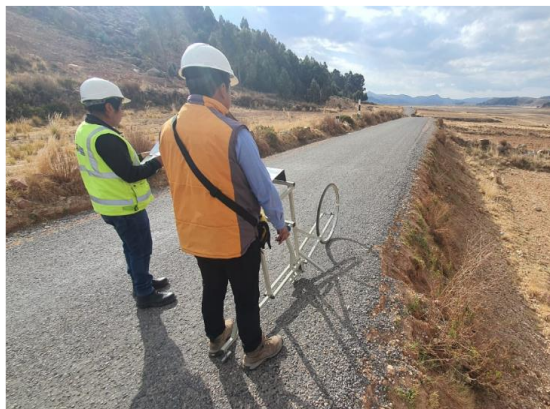
Fotografía N° 11

Durante la prueba, se registraron meticulosamente las mediciones obtenidas. Se siguió un procedimiento establecido que implicó mover el instrumento para que la rueda de medición realice una rotación completa.

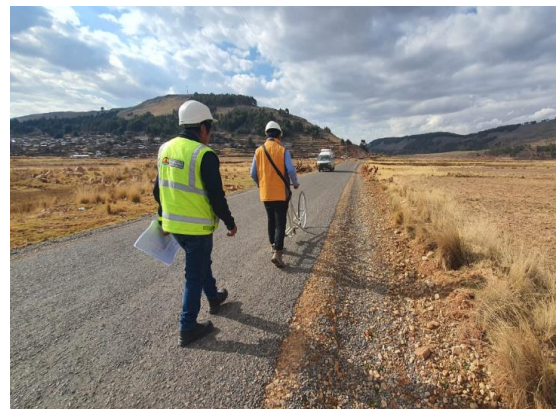
Fotografía N° 12

Durante la prueba, se registraron meticulosamente las mediciones obtenidas. Se siguió un procedimiento establecido que implicó mover el instrumento para que la rueda de medición realice una rotación completa.

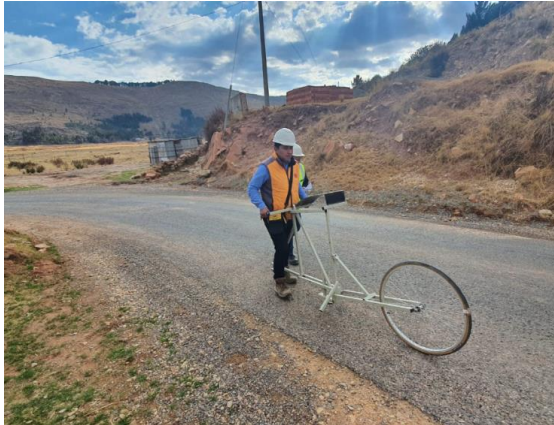
Fotografía N° 13

Durante la prueba, se registraron meticulosamente las mediciones obtenidas. Se siguió un procedimiento establecido que implicó mover el instrumento para que la rueda de medición realice una rotación completa.

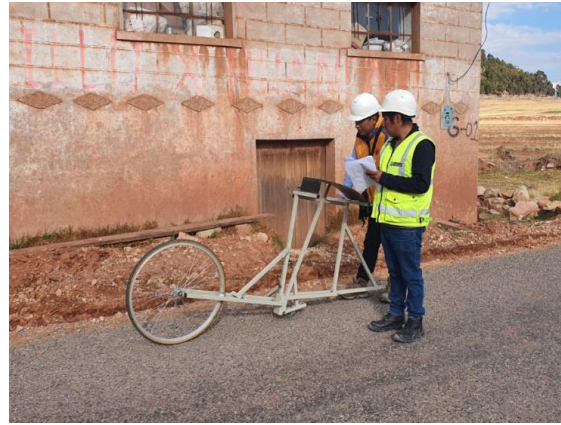
Fotografía N° 14

Durante la prueba, se registraron meticulosamente las mediciones obtenidas. Se siguió un procedimiento establecido que implicó mover el instrumento para que la rueda de medición realice una rotación completa.

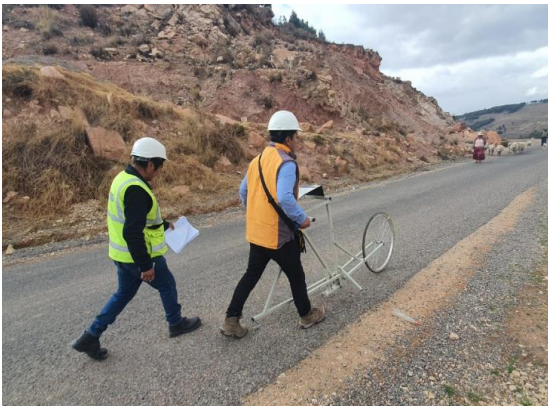
Fotografía N° 15

Durante la prueba, se registraron meticulosamente las mediciones obtenidas. Se siguió un procedimiento establecido que implicó mover el instrumento para que la rueda de medición realice una rotación completa.

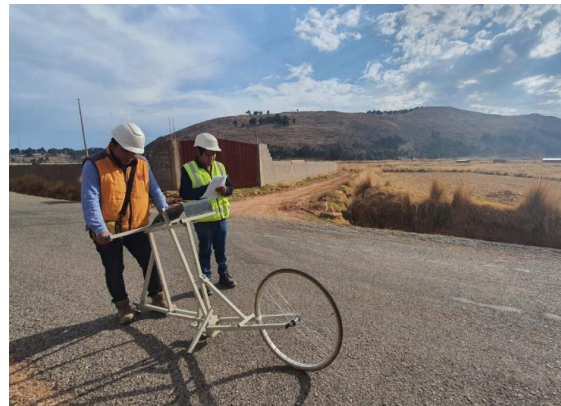
Fotografía N° 16

Durante la prueba, se registraron meticulosamente las mediciones obtenidas. Se siguió un procedimiento establecido que implicó mover el instrumento para que la rueda de medición realice una rotación completa.

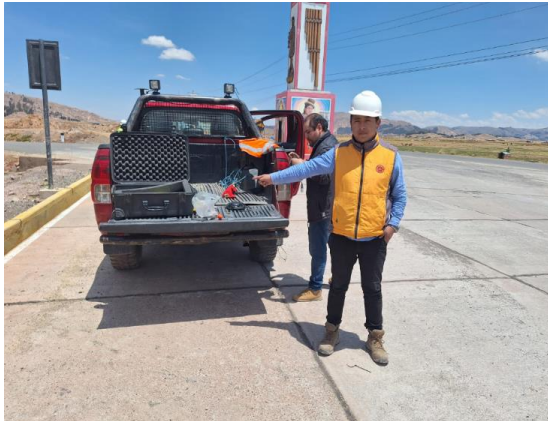
Fotografía N° 17

Se procedió la instalación del rugosímetro ARRB-R3 a la camioneta.

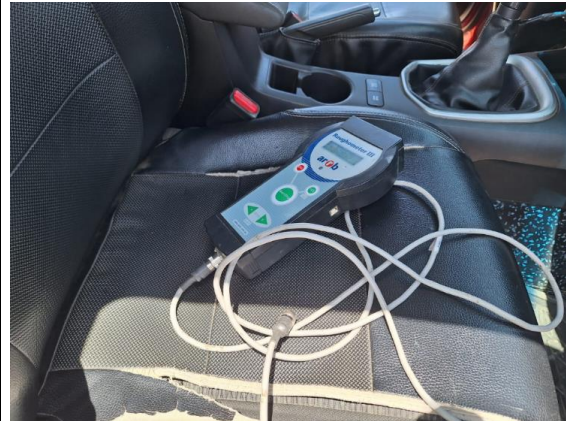
Fotografía N° 18

Se colocó el controlador en el automóvil y se ajustaron todas las funciones requeridas para llevar a cabo la medición

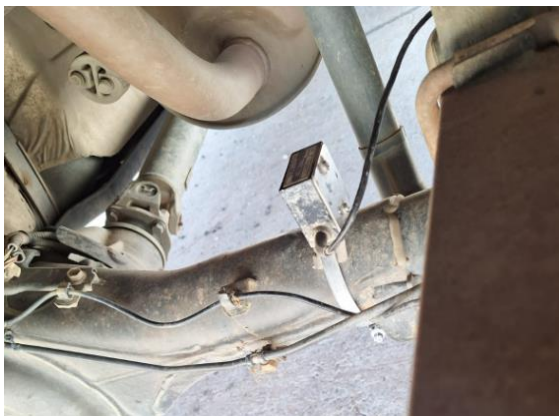
Fotografía N° 19

El sensor de rugosidad se montó en el amortiguador del vehículo. Se aseguró su orientación vertical utilizando un nivel de burbuja y se fijó con tornillos para evitar movimientos.

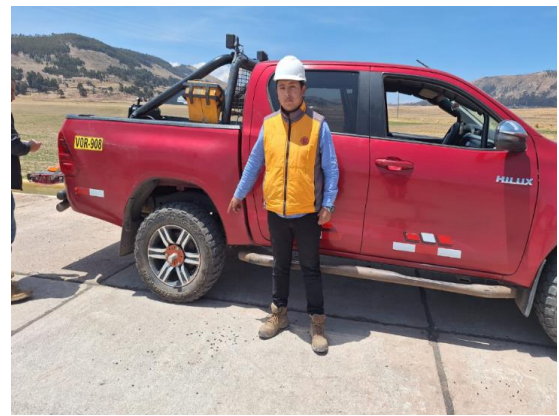
Fotografía N° 20

Se llevó a cabo la fijación del sensor de distancia en la llanta del vehículo mediante una placa adaptada para este propósito. La ubicación fue en la rueda trasera del lado del conductor.

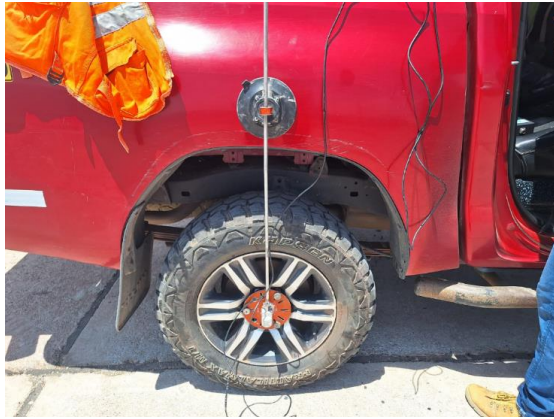
Fotografía N° 21

El DMI contó con una varilla de soporte que se conectó al cuerpo del vehículo a través de un cojinete.

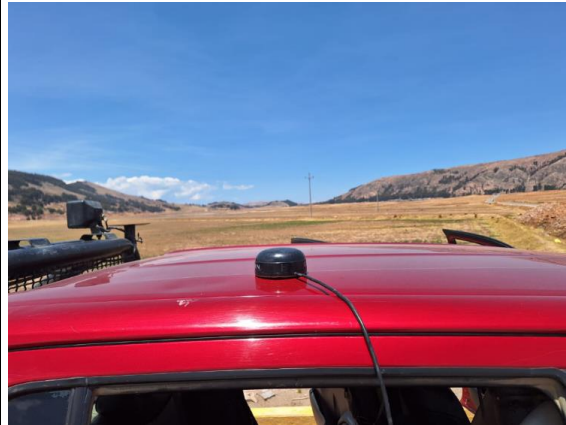
Fotografía N° 22

Se conectó el receptor GPS al módulo de interfaz del Rugosímetro ARRB.

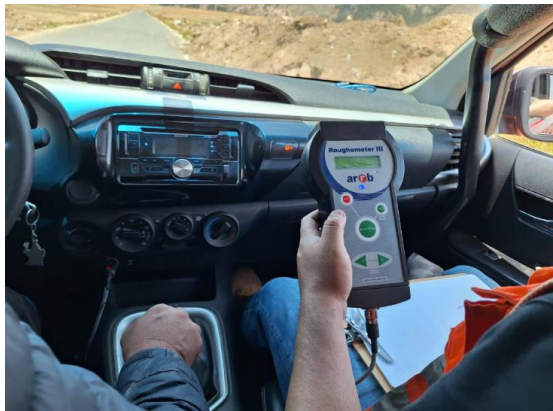
Fotografía N° 23

Recolección de datos con el Rugosímetro ARRB-R3 a velocidades de 40 km/h.

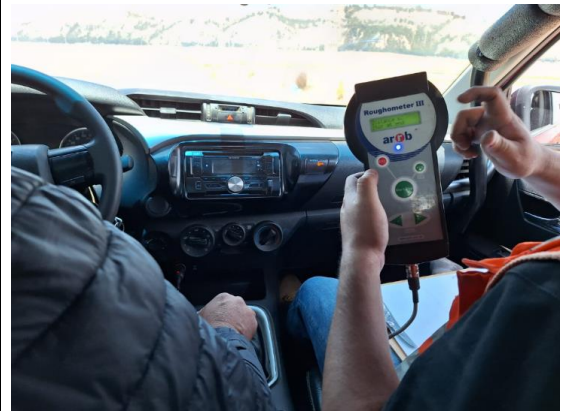
Fotografía N° 24

Recolección de datos con el Rugosímetro ARRB-R3 a velocidades de 40 km/h.

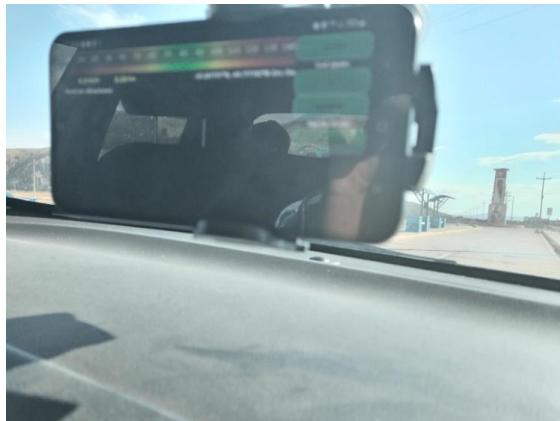
Fotografía N° 25

El smartphone (Samsung A54) se sujetó adecuadamente en la ventana delantera del vehículo para obtener datos de vibración y aceleración.

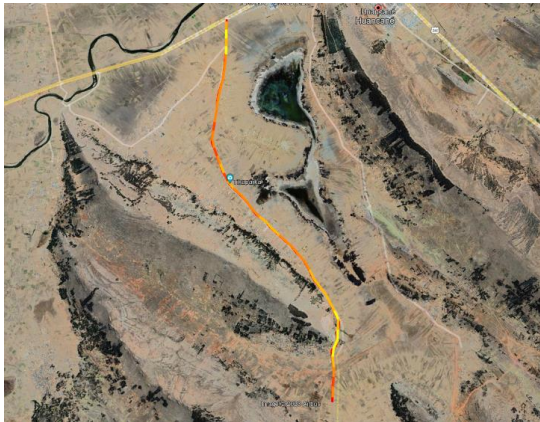
Fotografía N° 31

En el formato kml, el cual se puede abrir en Google Earth, se obtuvo los resultados IRI en IDA

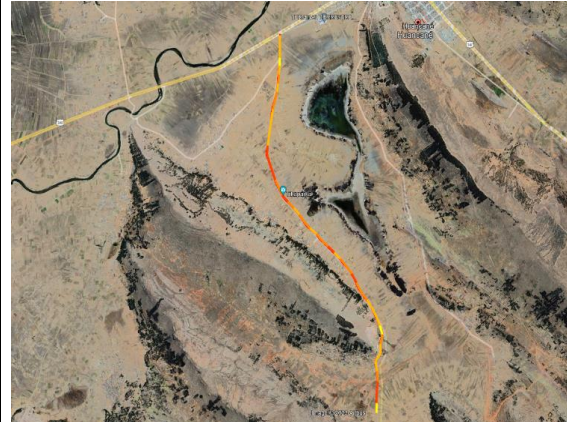
Fotografía N° 32

En el formato kml, el cual se puede abrir en Google Earth, se obtuvo los resultados IRI, en VUELTA

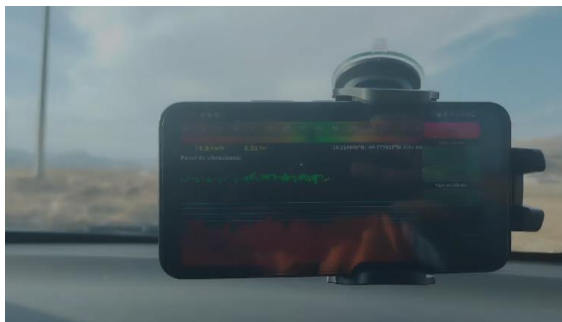
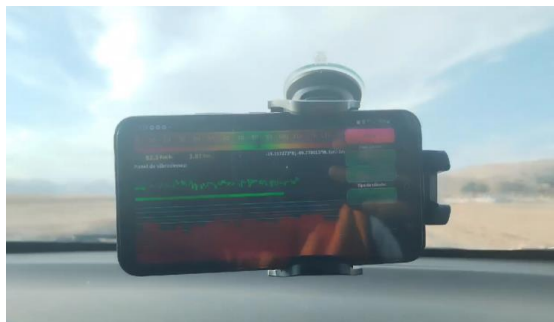
Fotografía N° 36

Evaluación, del calculo del IRI con el aplicatico Abakal de la carretera Chapapampa- Jonsani
