**UNIVERSIDAD CÉSAR VALLEJO**

**FACULTAD DE INGENIERÍA Y ARQUITECTURA  
ESCUELA PROFESIONAL DE INGENIERÍA CIVIL**

Comportamiento estructural mediante metodologías convencionales  
del monumento histórico O.F.S. en Av. Abancay 137, Lima - 2023

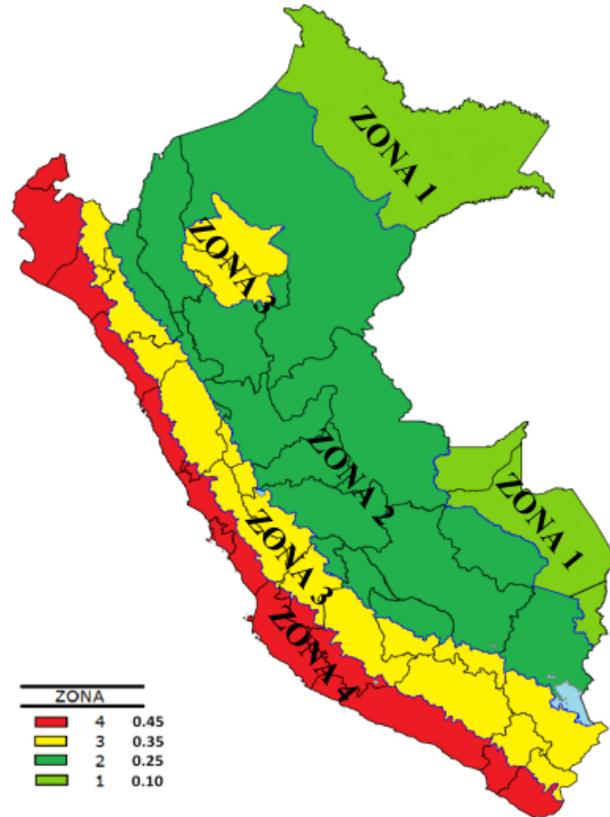
Categoría de zona, la norma E.030 establece la subdivisión del Perú en cuatro zonas justificadas por la distribución espacial, características y atenuación de los sismos, incluyendo datos neotectónicos, mostradas en la siguiente figura. (MVCS, 2020, pág. 7)

Figura 2: Mapa de zonas sísmicas del Perú.  
 Fuente: Norma E.030. (MVCS, 2020, pág. 7)

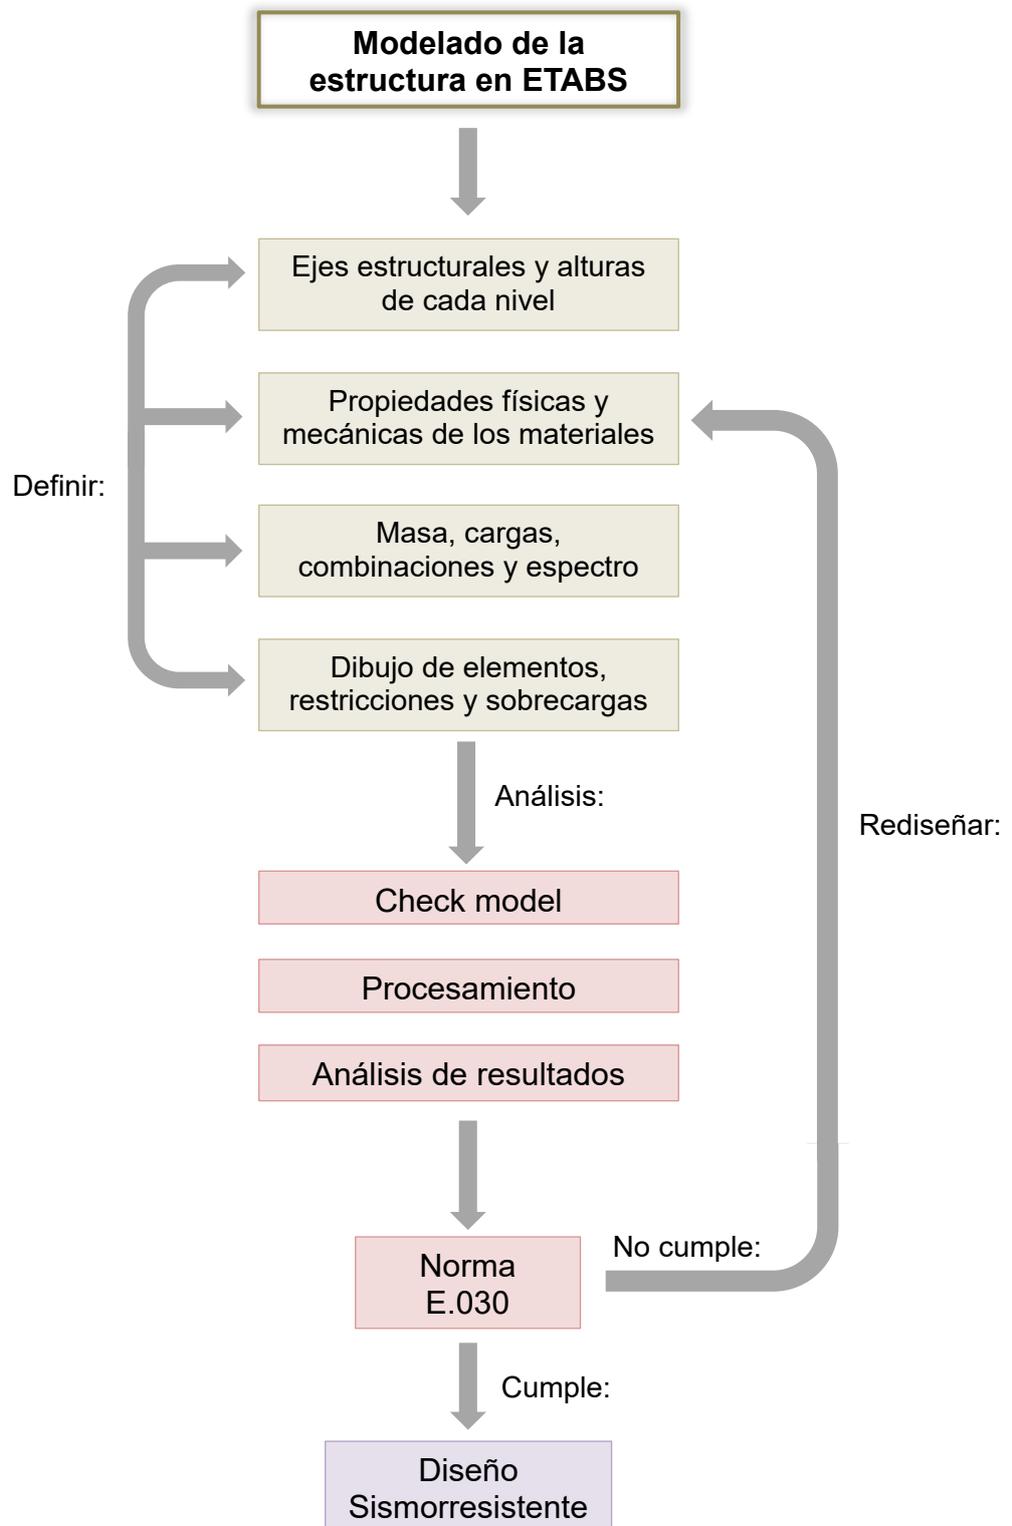
En ese sentido, el procedimiento del modelamiento de la estructura, se sintetiza en el siguiente flujograma:

Figura 22: Flujograma del modelado en ETABS.

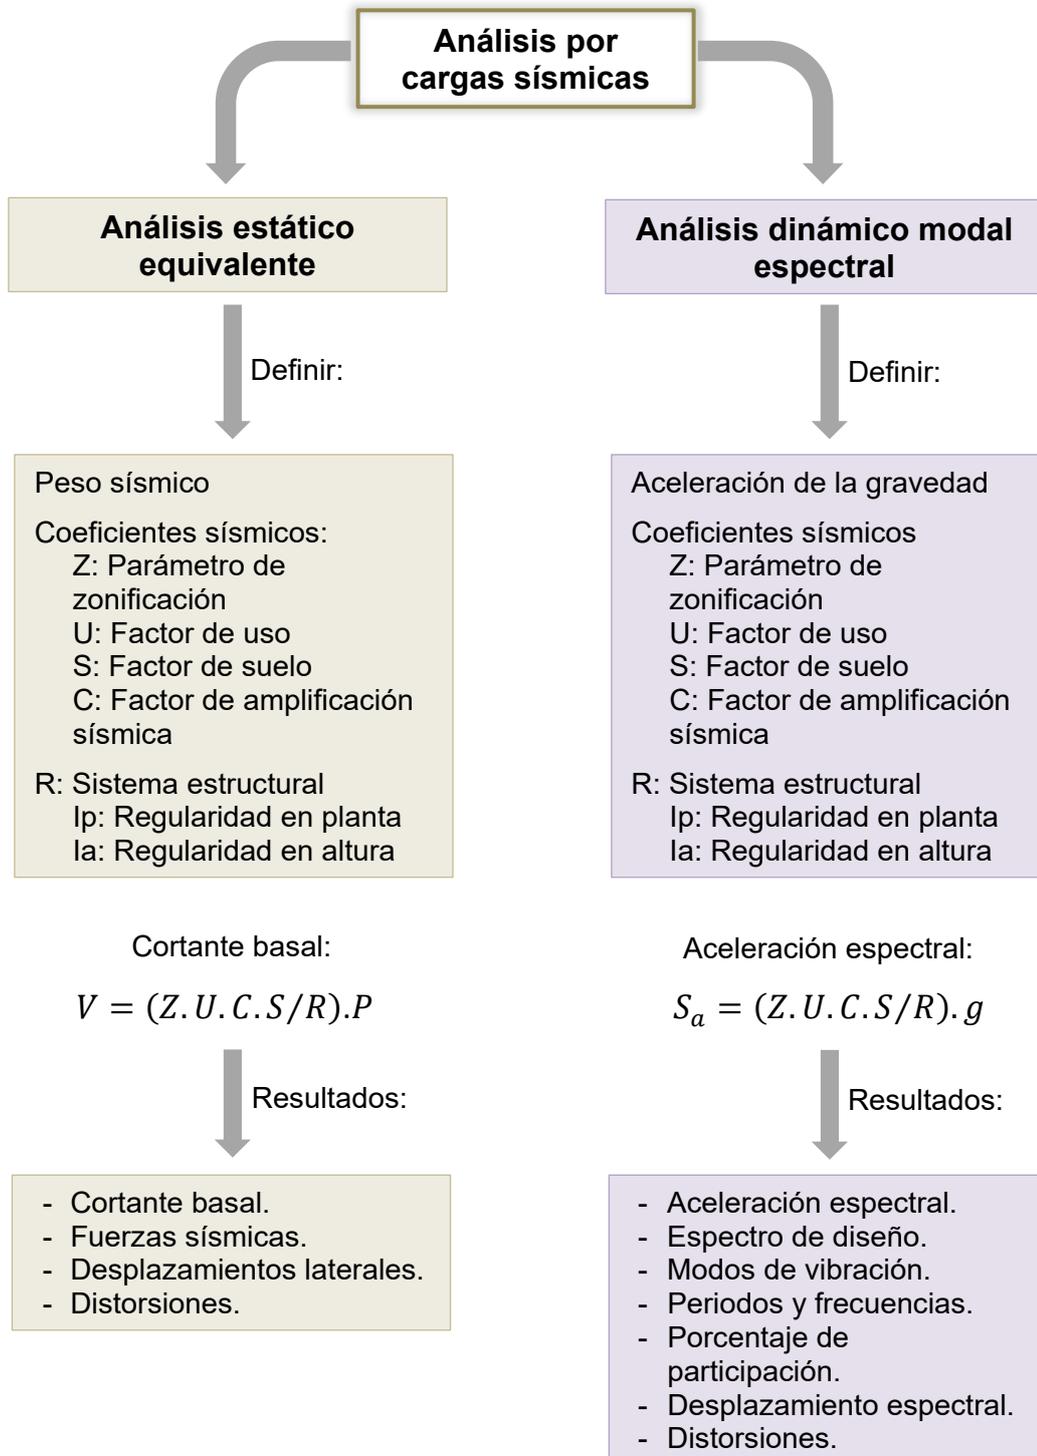
Por otro lado, el análisis por cargas sísmicas se realizará en dos fases, mostradas en el siguiente flujograma:

Figura 23: Flujograma del análisis por cargas sísmicas.

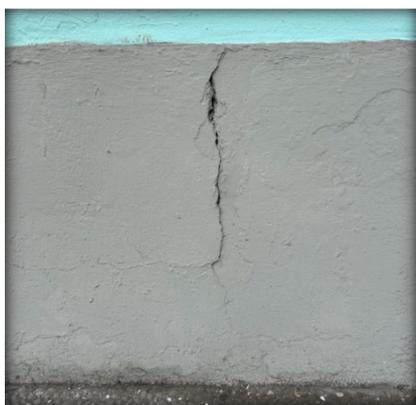
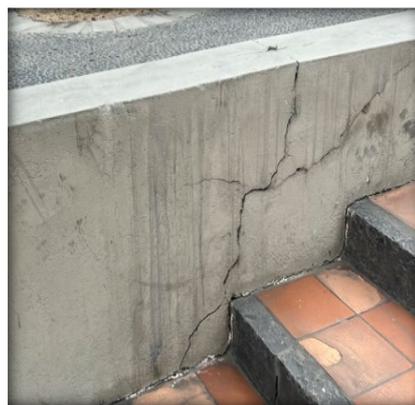
Figuras 26 y 27: Grietas en muros y sardineles. Fuente: Propia.

En las figuras 26 y 27, se aprecian las grietas encontradas en la fachada, muros perimetrales y en los muros bajos que conforman la plataforma del atrio.

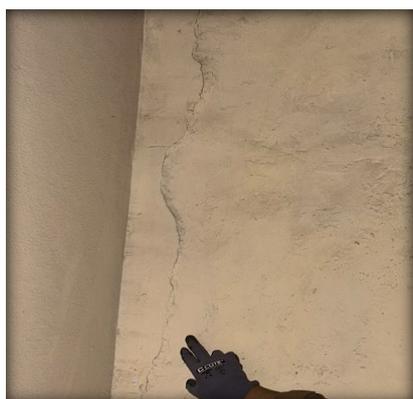
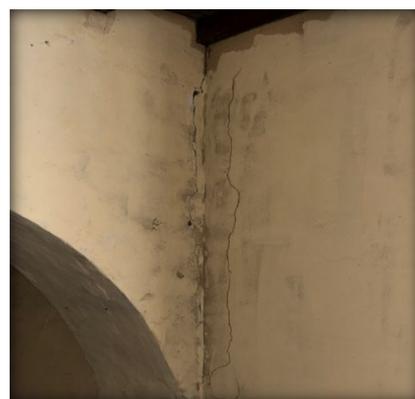
Figuras 28 y 29: Fisuras y grietas en muros. Fuente: Propia.

Las figuras 28 y 29, muestran fisuras y grietas verticales en las intersecciones de los muros en dos direcciones, producido por fuerzas sísmicas.

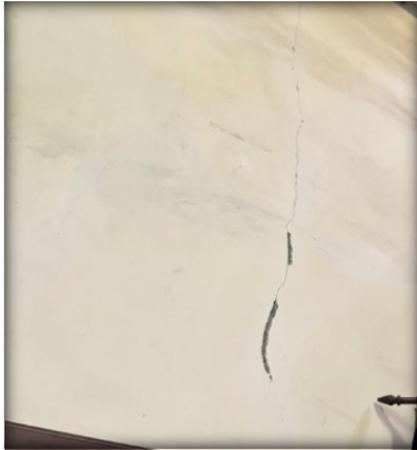
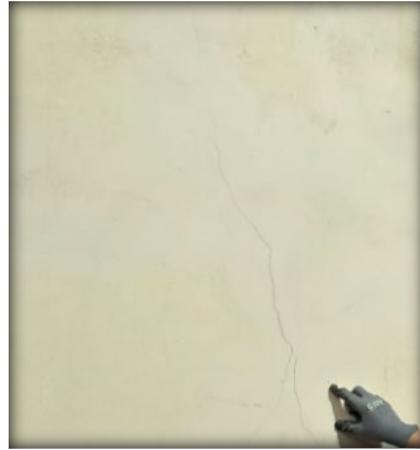
Figuras 30 y 31: Fisuras y grietas verticales en muros. Fuente: Propia.

Las figuras 30 y 31, muestran la existencia de fisuras y grietas verticales y diagonales que se extienden en toda la altura de los muros portantes, producto de posibles asentamientos del suelo.

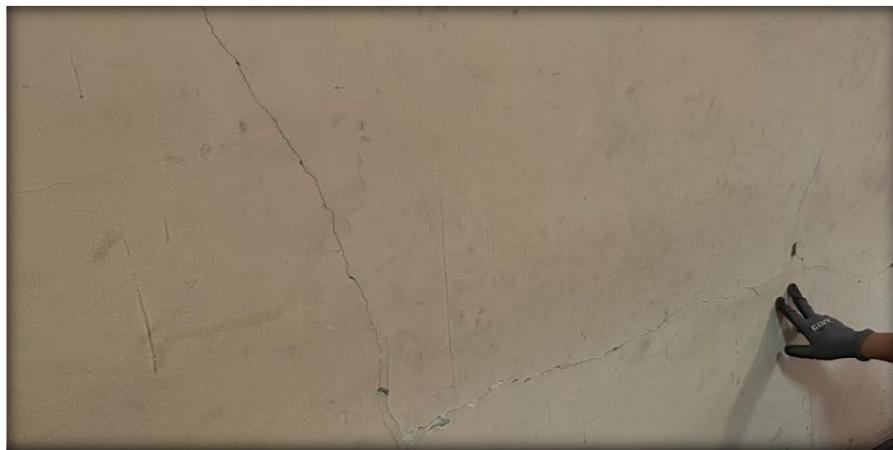
Figura 32: Fisuras y grietas horizontales en muros. Fuente: Propia.

Asimismo, la figura 32, muestra la presencia de grietas horizontales, como consecuencia de un desplazamiento mayor en la parte alta de los muros, debido a las fuerzas sísmicas perpendiculares a este. Cabe indicar que, los muros de la sacristía presentan el mismo problema.

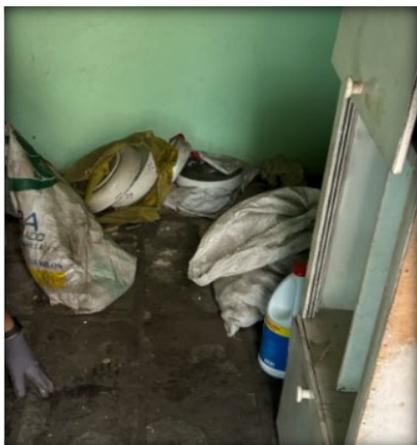
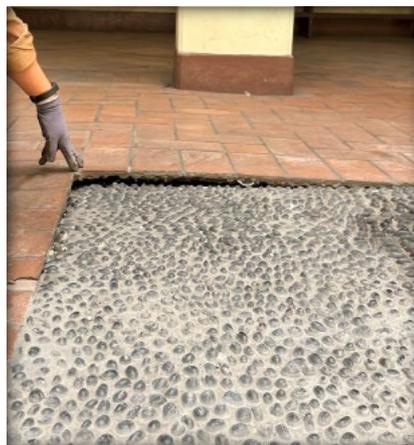
Figuras 33 y 34: Asentamiento del suelo. Fuente: Propia.

Las figuras 33 y 34, muestran los pisos del claustro y celdas afectados por la presencia de humedad, provocando asentamientos del suelo en este sector.

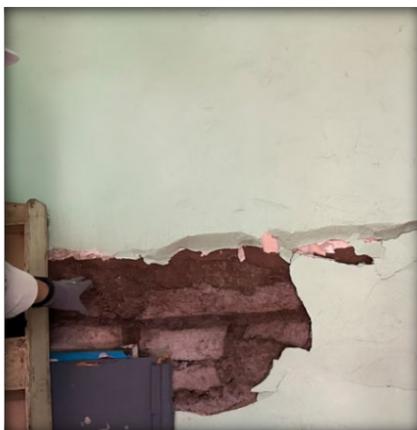
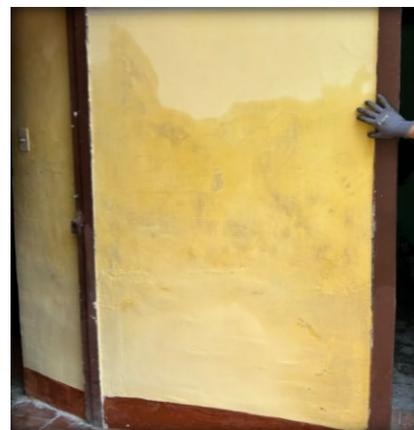
Figuras 35 y 36: Degradación de muros. Fuente: Propia.

Des mismo modo, las figuras 35 y 36, muestran la degradación de los muros portantes de adobe en las celdas que rodean el claustro, debilitando la capacidad portante de estos, debido a la alta concentración de humedad en este sector, generando un riesgo de colapso.

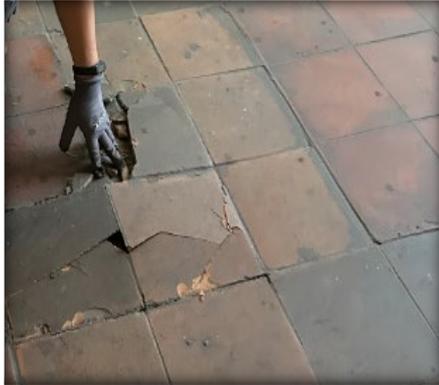
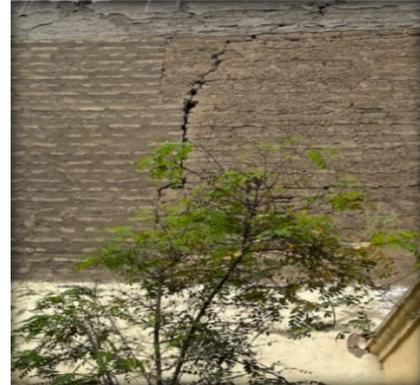
Figuras 37 y 38: Desprendimiento de pisos y grietas en muros.

La figura 37, muestra el desprendimiento de los pisos de la capilla, debido a la presencia de humedad, también se encontraron fisuras en sus muros. Por otro lado, la figura 38, muestra grandes grietas en el muro al final del traspatio.

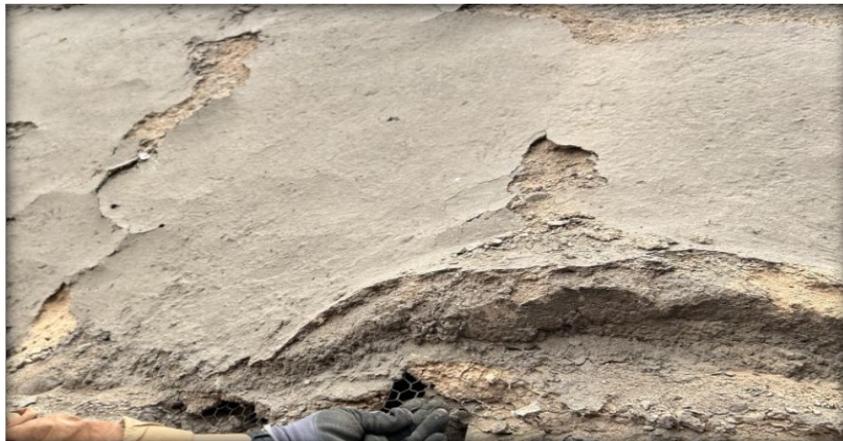
Figura 39: Pérdida parcial de cobertura. Fuente: Propia.

La figura 39, muestra el mal estado en el que se encuentra la cobertura sobre el techo de la capilla, generando la exposición del refuerzo y deterioro del entablado.

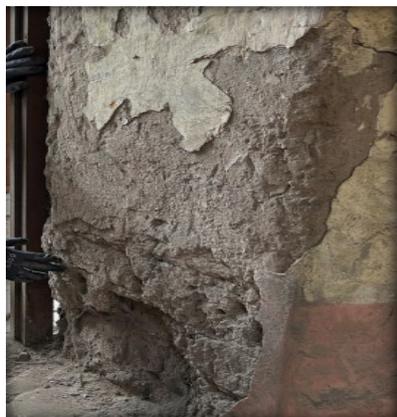
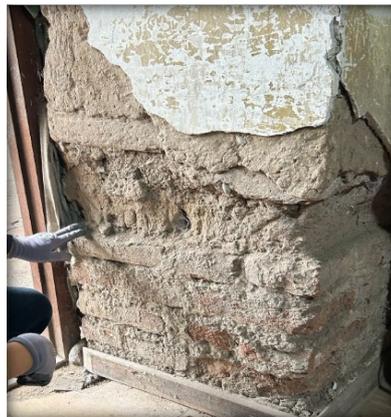
Figuras 40 y 41: Pérdida parcial de base de muros. Fuente: Propia

En la figura 40 y 41, se observa que los muros portantes de adobe, sufren pérdidas parciales y desprendimientos en la base, como consecuencia del deterioro del material por exposición y humedad.

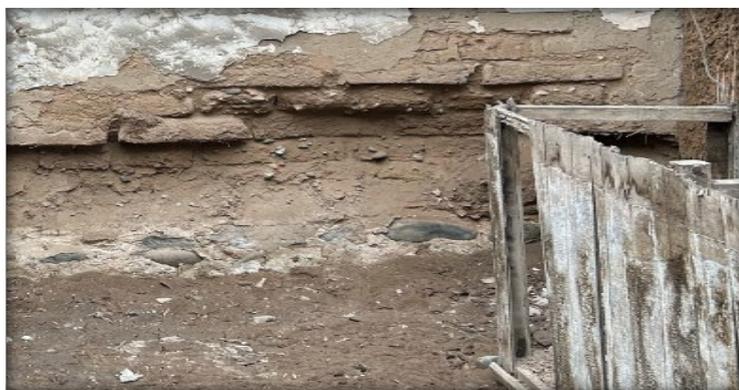
Figura 42: Degradación de muros. Fuente: Propia.

En la figura 42, se muestra la degradación progresiva de los muros portantes de adobe, producto de la ascensión capilar del agua. Esto se debe a la altura insuficiente del sobrecimiento, reduciendo la rigidez de estos elementos y volviéndolos frágiles frente posibles fuerzas sísmicas. Patología recurrente en todos los ambientes de este sector.

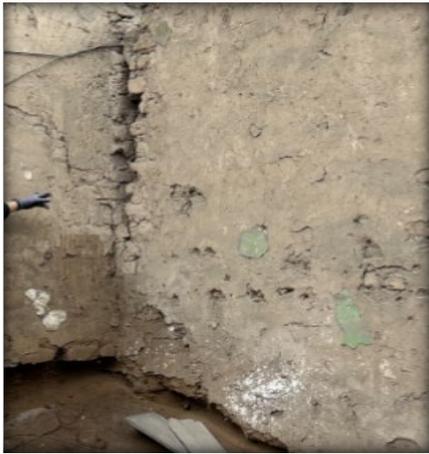
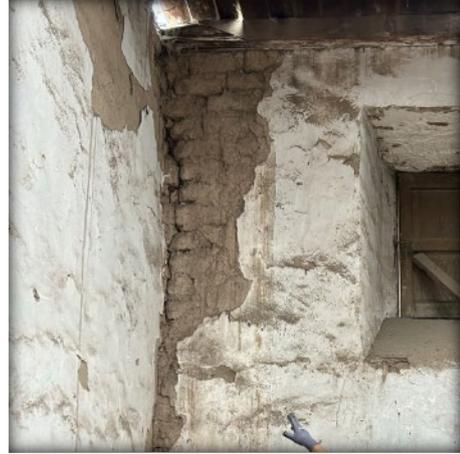
Figuras 43 y 44: Falta de arriostramiento de muros portantes. Fuente: Propia

En la figura 43 y 44, se observa que los muros portantes en dos direcciones no constituyen un adecuado arriostramiento en sus intersecciones, disminuyendo la estabilidad de la estructura frente a posibles fuerzas horizontales.

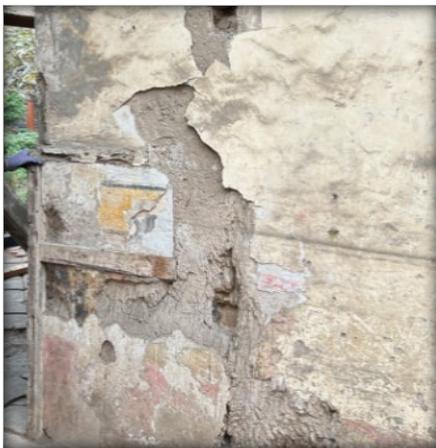
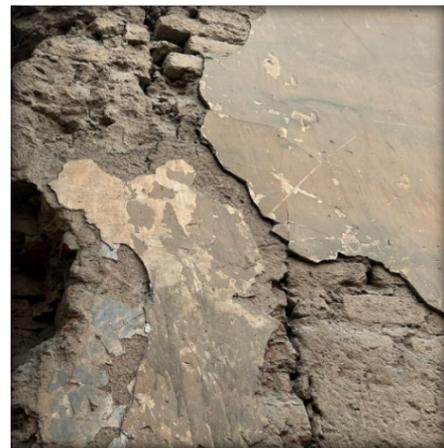
Figuras 45 y 46: Grietas verticales y pérdida de muros. Fuente: Propia.

En las figuras 45 y 46, se observa que los muros del corredor, son afectados por fisuras y grietas verticales, consecuencia del asentamiento del terreno por humedad o sobrecargas mayores a su capacidad de diseño.

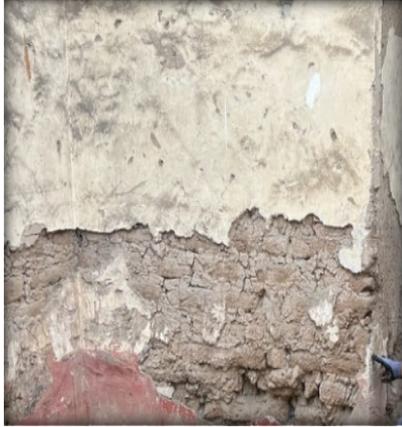
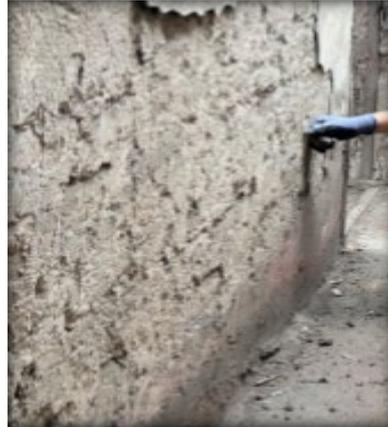
Figuras 47 y 48: Pérdida parcial de muros. Fuente: Propia.

Asimismo, en las figuras 47 y 48, se aprecian los muros del corredor con daños menores, como la pérdida parcial de adobe en las bases y el desprendimiento de revoco. Ambos casos evidencian la constante presencia de humedad en dicho sector.

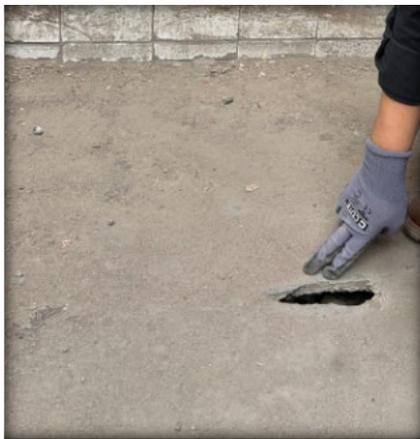
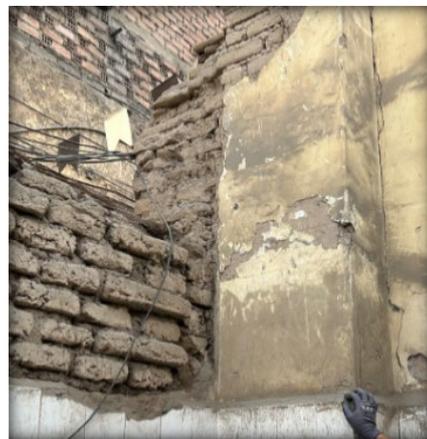
Figuras 49 y 50: Asentamiento del suelo y colapso de muros. Fuente: Propia.

En la figura 49, se observa el asentamiento del terreno, evidenciado por la separación creada entre suelo y el piso terminado. Mientras que, en la figura 50, se aprecia el colapso parcial de muros de adobe, como consecuencia de fuerzas sísmicas en sentido perpendicular al muro.

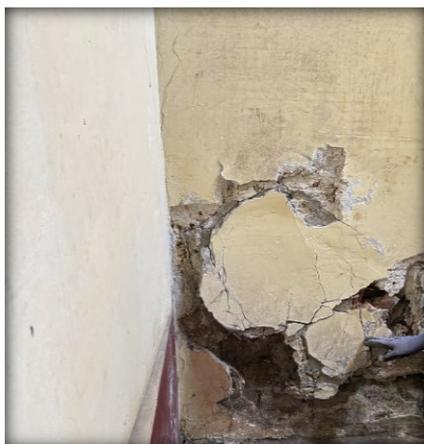
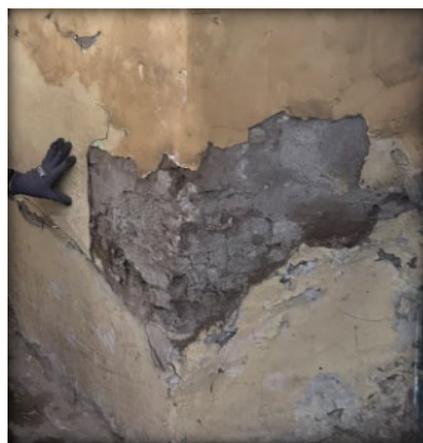
Figuras 51 y 52: Erosión de muros por humedad. Fuente: Propia.

En las figuras 51 y 52, en los ambientes al norte del claustro, se puede apreciar la pérdida parcial del muro de adobe, como consecuencia de la erosión ocasionada por la concentración de humedad y la incompatibilidad del material utilizado como revestimiento.

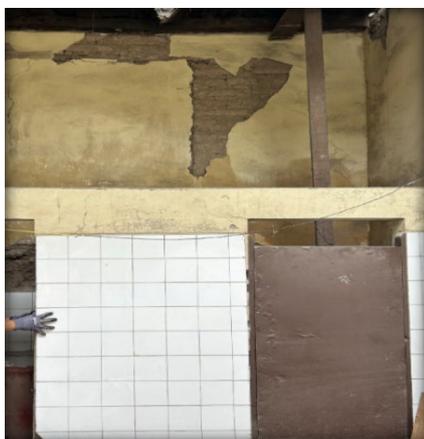
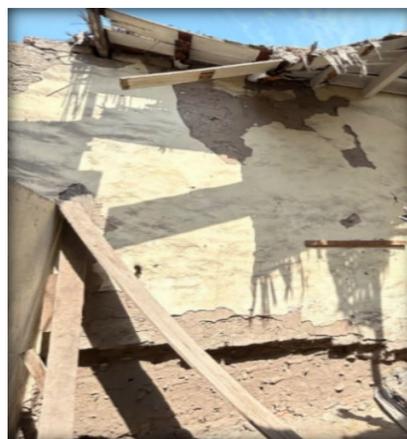
Figuras 53 y 54: Grietas en muros y colapso de techo. Fuente: Propia.

En la figura 53, se constata la presencia de grietas verticales en los muros, producto del asentamiento del suelo, mientras que, en la figura 54, se evidencia el colapso total del techo, ocasionado por la degradación de la madera. También se observa la degradación por humedad en la base de los muros.

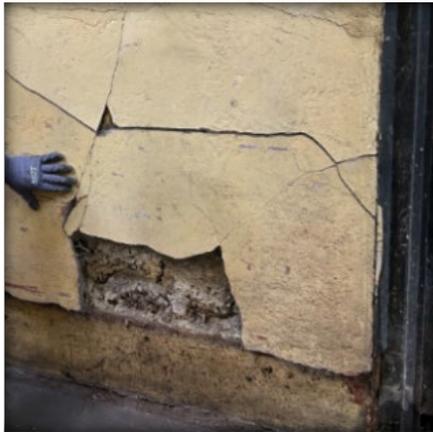
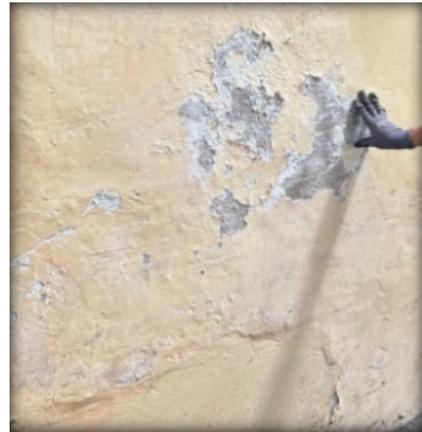
Figuras 55 y 56: Erosión de muros por humedad. Fuente: Propia.

En las figuras 55 y 56, se observa que los muros de los pasadizos que encierran el refectorio, son afectados por la presencia de humedad y el material incompatible del revestimiento, debilitando los muros de adobe, como consecuencia del mal estado de las instalaciones sanitarias.

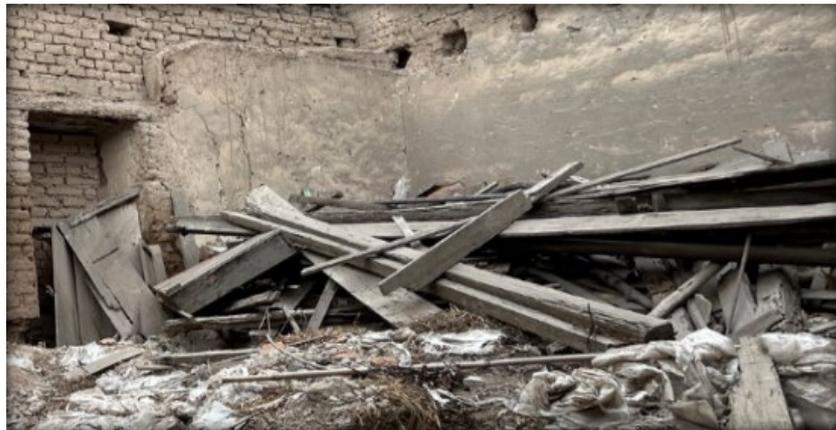
Figuras 57: Grietas en muros y colapso de techos. Fuente: Propia.

La figura 57, muestra el mal estado de las celdas al final del pasadizo noroeste, presenciando grietas y degradación en la base de los muros, así como, el colapso total del techo de madera.

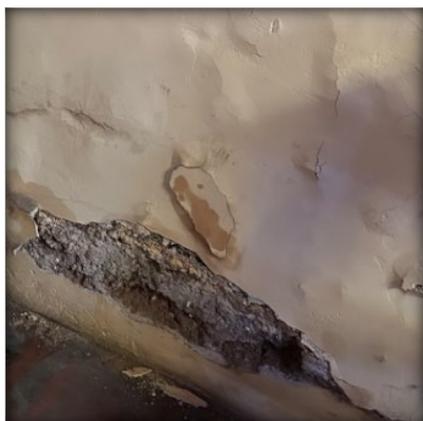
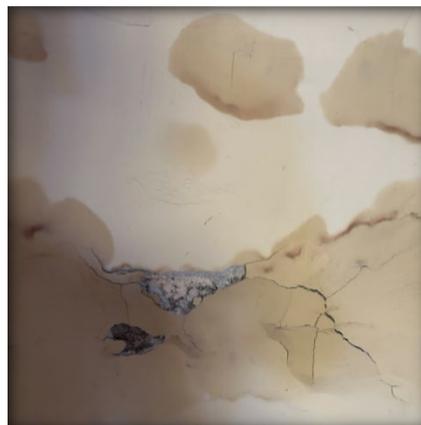
Figuras 58 y 59: Degradación de muros. Fuente: Propia.

Los muros del refectorio se ven afectados por la presencia de humedad, como se muestran en las figuras 58 y 59. Esto provoca la degradación de los adobes en la base de los muros, como consecuencia de las precarias instalaciones sanitarias que atraviesan este sector.

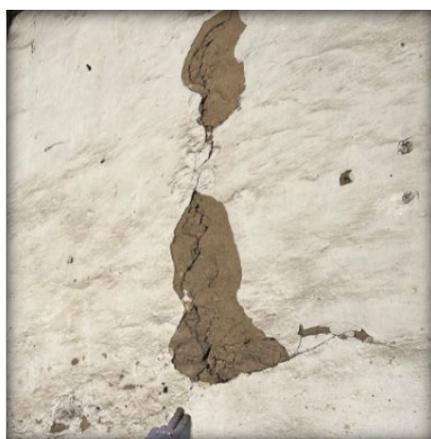
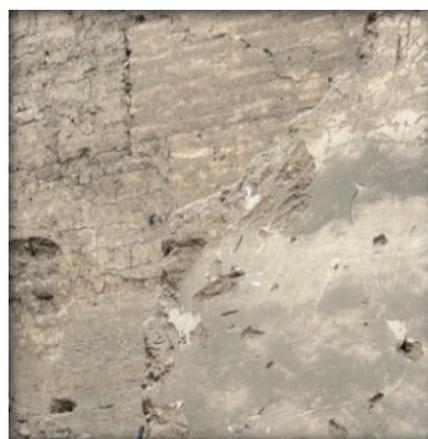
Figuras 60 y 61: Grietas y colapso de muros. Fuente: Propia.

La figura 60, muestra el tipo de grietas que afectan el ambiente adyacente al refectorio, mientras que, en la figura 61, se evidencia el colapso de muros portantes de adobe y techos de madera de otro ambiente cercano.

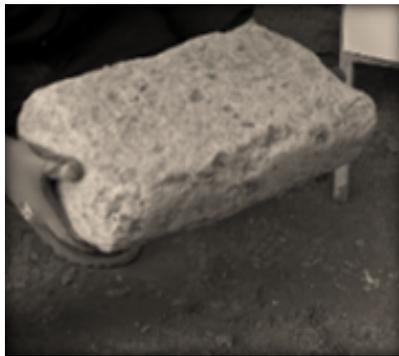
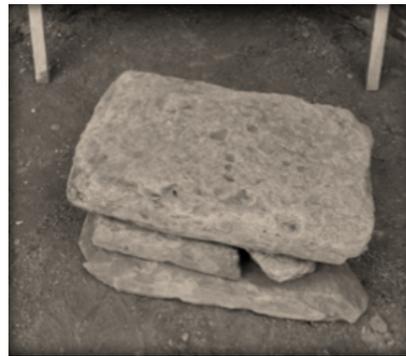
Figuras 62 y 63: Muestras del material de tierra. Fuente: Propia.

En ese sentido, se determinó el lugar propicio para la toma de muestras, considerando que no debe implicar alguna situación de peligro que ponga en riesgo la estructura de tierra, extrayendo 03 adobes de 20x40x10 cm. en el mejor estado posible, mostrados en las figuras 62 y 63.

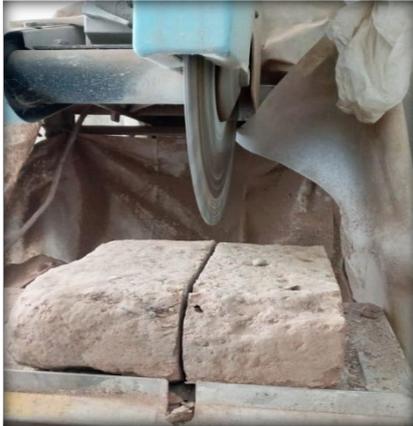
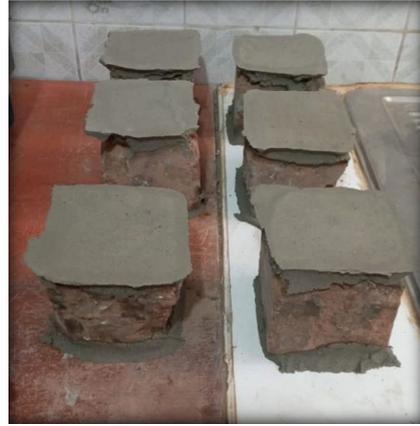
Figuras 64 y 65: Cortado y capeado de muestras de adobe. Fuente: Propia.

Posteriormente, las muestras extraídas fueron trasladadas a un laboratorio, para ser preparadas mediante los procesos de cortado y capeado, con la finalidad de obtener 6 cubos de 10 cm. de arista, como se muestran en las figuras 64 y 65.

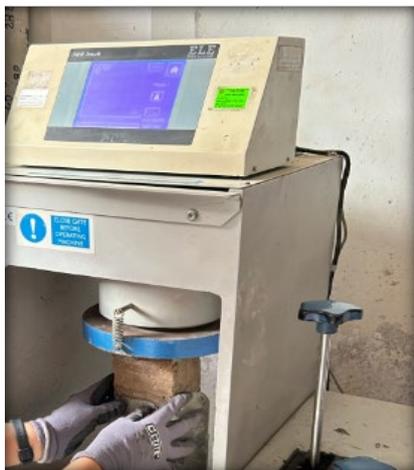
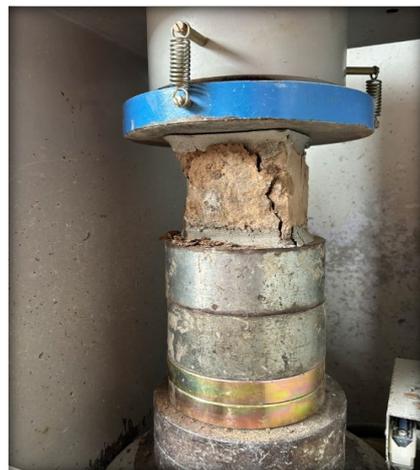
Figuras 66 y 67: Ensayo de resistencia a la compresión de adobe.

Finalmente, los cubos del material de tierra fueron sometidos al ensayo de resistencia a la compresión de adobe (figuras 66 y 67), cumpliendo así, con las exigencias establecidas por la norma E.080.

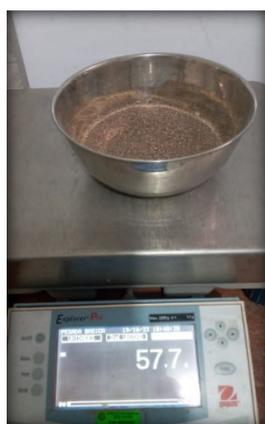
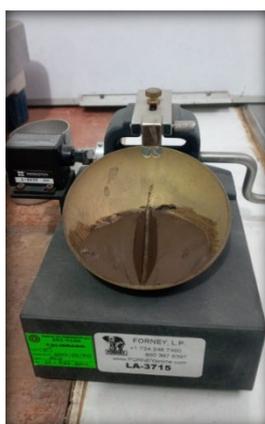
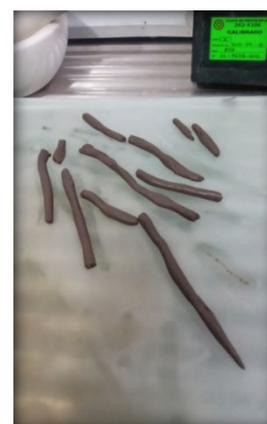
Figuras 73, 74 y 75: Proceso de clasificación de suelos - SUCS.

Muestra	Descripción	% retenido			I.P.	Clasificación SUCS
		Gravas	Arenas	Finos		
C-1	Arena arcillosa	6.4%	45.5%	48.1%	20	SC
C-2	Arena arcillosa	12.1%	44.5%	43.4%	20	SC
C-3	Arena arenosa de baja plasticidad	3.2%	29.9%	66.9%	23	CL
C-4	Arena arenosa de baja plasticidad	2.5%	37.6%	59.9%	24	CL
C-5	Arena arenosa de baja plasticidad	2.2%	37.7%	60.1%	25	CL

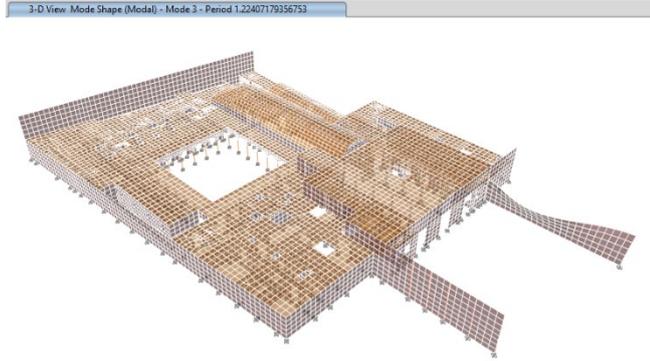
Figura 97: Tercera forma de modo. ( $T=1.224$  s.,  $f=0.817$  Hz.)

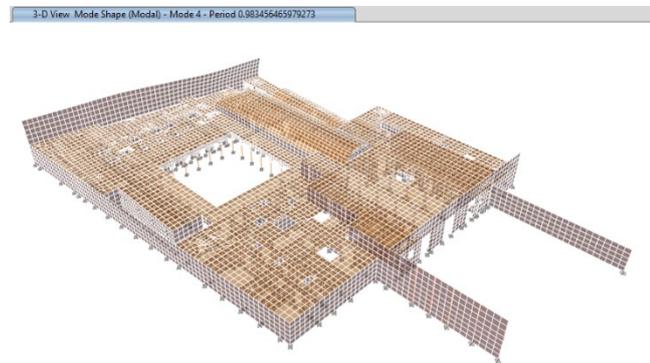
Figura 98: Cuarta forma de modo. ( $T=0.983$  s.,  $f=1.017$  Hz.)

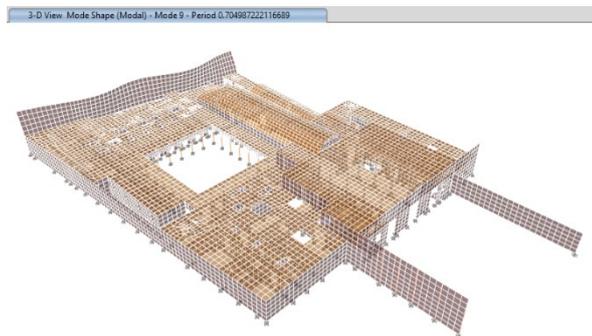
Figura 103: Novena forma de modo. (T=0.705 s., f=1.418 Hz.)

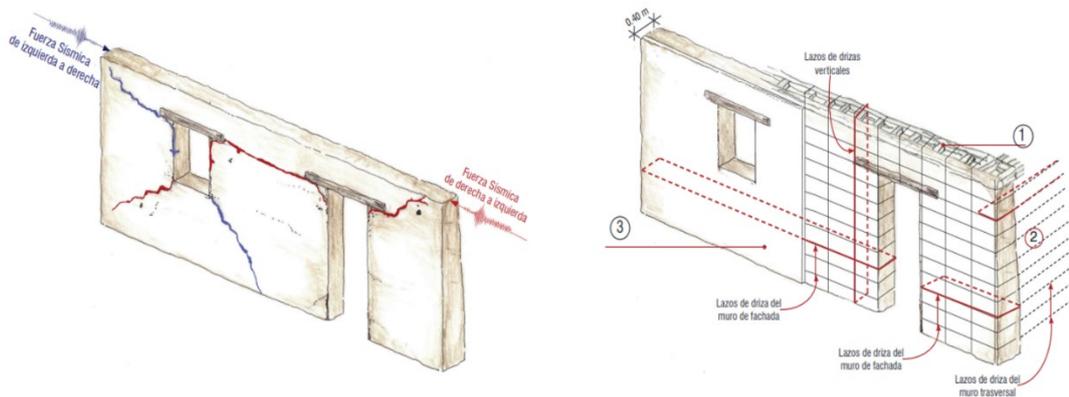
Figura 108: Reforzamiento por grietas diagonales en muros.  
Fuente: (MVCS, 2014, pág. 23)

En la figura 108, se muestra la falla por grietas diagonales y reforzamiento respectivo, el cual consiste en: (1) colocar una viga collar en la parte superior del muro, (2) enmallar los muros utilizando lazos de drizas horizontales y verticales, y (3) enlucir los muros con barro y paja.

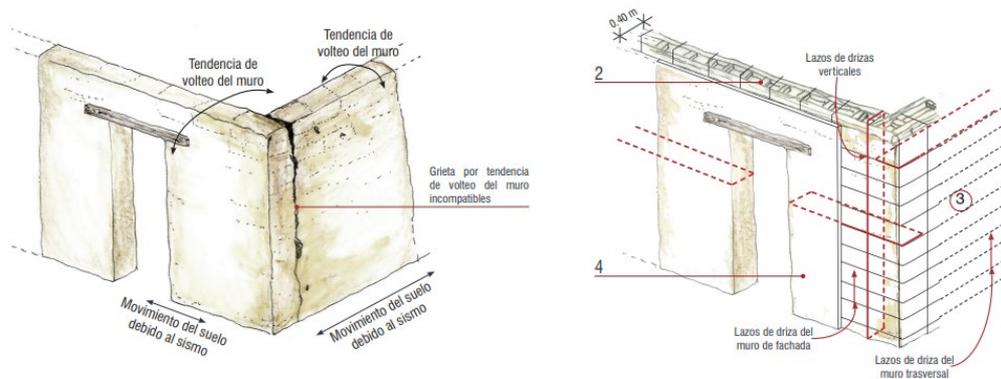
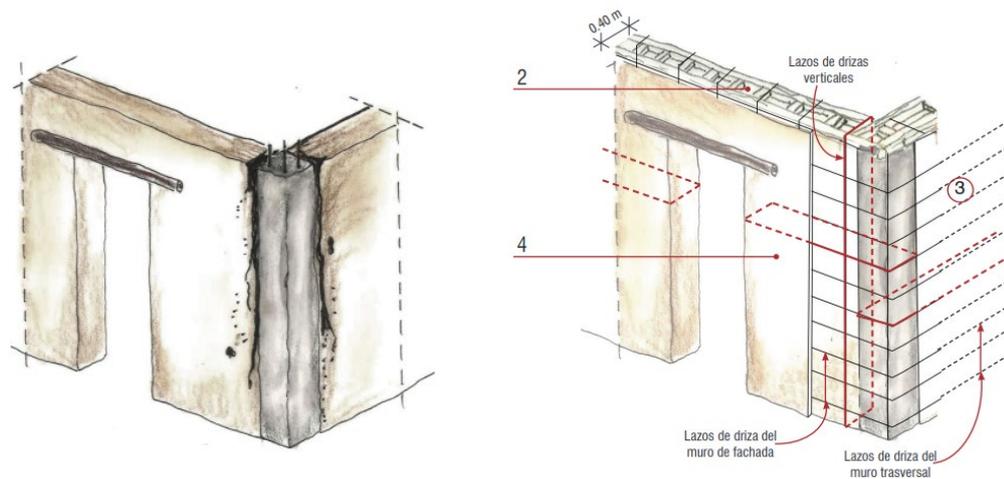
Figura 109: Reforzamiento por grietas verticales en encuentros de muros.  
Fuente: (MVCS, 2014, pág. 25)

Figura 110: Reforzamiento por incompatibilidad de material.

En las figuras 109 y 110, se muestran los reforzamientos por grietas verticales en encuentros de muros y por incompatibilidad de material, respectivamente, ambos procedimientos consisten en: (1) reconstruir la parte del muro colapsado, (2) colocar una viga collar en la parte superior del muro, (3) enmallar los muros utilizando lazos de drizas horizontales y verticales, y (4) enlucir los muros con barro y paja. Cabe indicar que, de existir desplome, se debe reparar la verticalidad el muro en primer lugar.

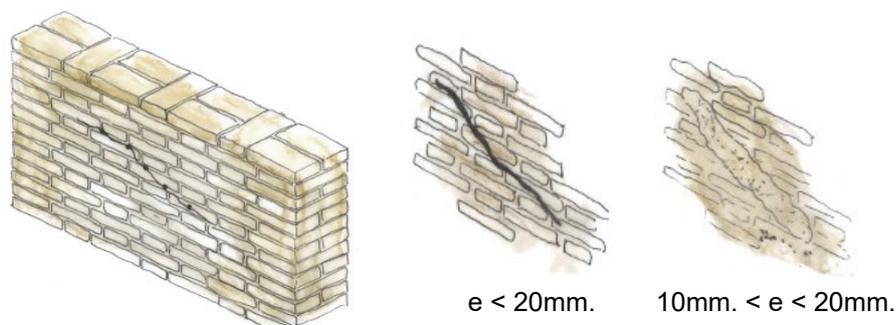
Figura 111: Reparación de grietas menores a 20mm.

En la figura 111, se indica que las grietas con un espesor menor a los 10mm. se deben ampliar hasta alcanzar dicho espesor. Por otro lado, las grietas con un espesor que varía entre 10mm. y 20mm., no deben de ampliarse. Finalmente, una vez tratados los espesores de las grietas, se procede al relleno de las mismas utilizando un mortero fluido.

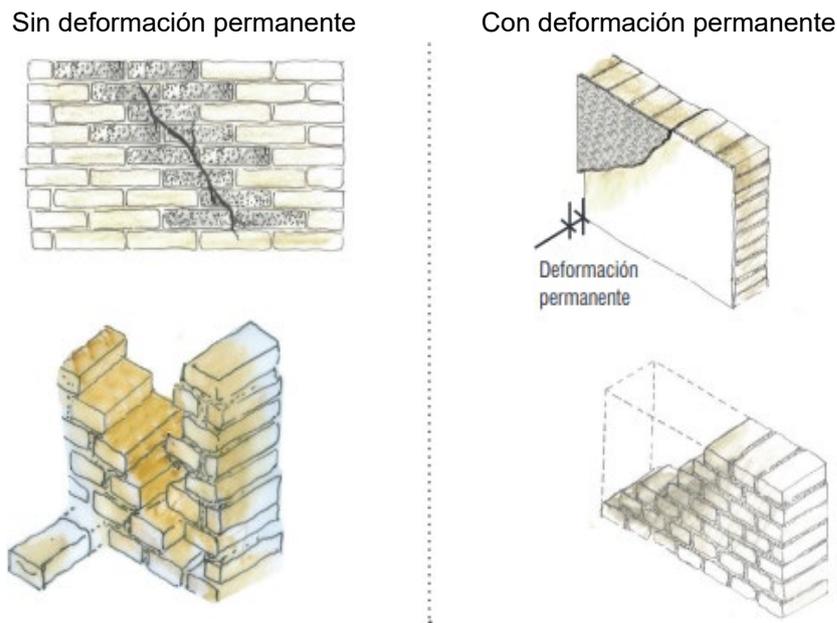
Figura 112: Reparación de grietas mayores a 20mm.

En la figura 112, se describe que para las grietas con un espesor mayor a los 20mm. se deben retirar los bloques de adobe dañados e inestables, considerando la técnica correspondiente para los muros que presenten o no, una deformación permanente. Posteriormente, reconstruye el muro empleando adobes nuevos.

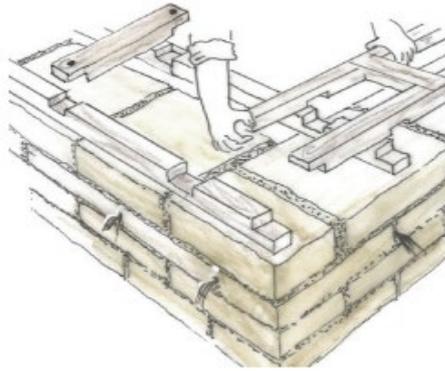
Figura 113: Colocación de viga collar.

Asimismo, para los muros que no cuentan con arriostres horizontales, se recomienda utilizar la viga collar, mostrada en la figura 113, a fin de sostener los entrepisos de madera. Las vigas collar, se ubicarán en la parte superior de los muros, y su función es conectar muros perpendiculares para mejorar su respuesta frente a un sismo y distribuir uniformemente las cargas del techo hacia los muros.

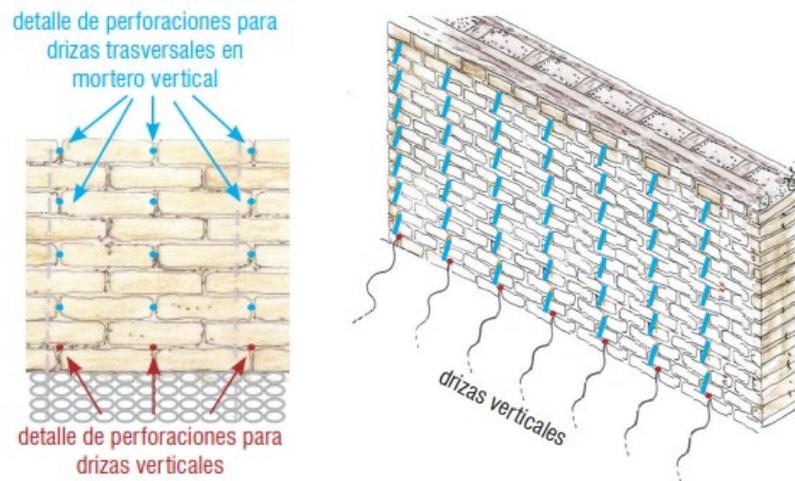
Figura 114: Reforzamiento de muros con drizas.

La figura 114, detalla la distribución de puntos para las perforaciones correspondientes a las drizas verticales (puntos rojos), estos deben ubicarse sobre la primera hilada inferior del muro y en el cruce de juntas. También, se aprecia la distribución de perforaciones para las drizas transversales, las cuales se proyectan hasta la parte superior del muro, ubicándose en las juntas verticales, cada dos hiladas y con un espaciamiento horizontal aproximado de 40cm.

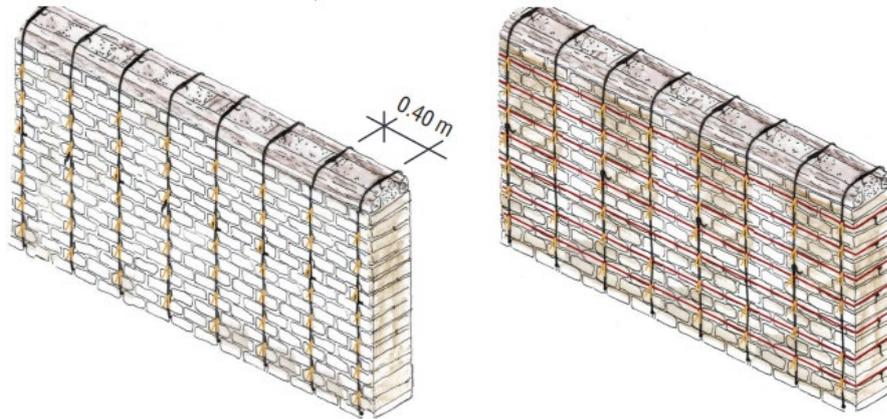
Figura 115: Colocación de drizas en muros.

En la figura 115, se muestra la colocación de las drizas verticales, las cuales deben pasar por las perforaciones en la parte inferior y envolver a la viga collar en la parte superior, tensionándose mediante nudos a 1.50 m. de altura en una cara del muro. Además, se aprecia sujeción entre las drizas verticales, horizontales y transversales, mediante un nudo doble.

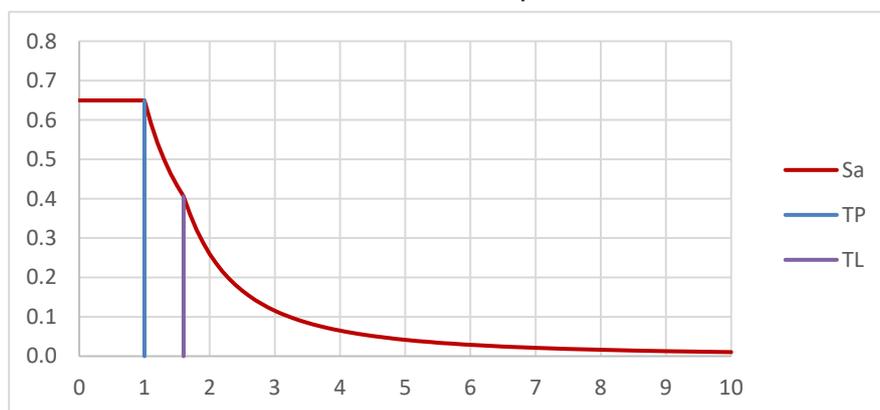
Figura 78: Espectro de aceleraciones - O.F.S.

En la tabla 15, se observa que las aceleraciones obtenidas varían de 0.649 a 0.010 m/s<sup>2</sup>. en un periodo de 0 a 10 s. Asimismo, en la figura 78, se observa que la aceleración toma un valor de 0.649 m/s<sup>2</sup>. en un periodo de 1.00 s., disminuyendo progresivamente hasta alcanzar un valor de 0.010 m/s<sup>2</sup>. en un periodo de 10 s.

En la figura 78, se observa que las aceleraciones espectrales alcanzadas por el monumento histórico O.F.S, están en el rango de 0.010 a 0.649 m/s<sup>2</sup>. en un periodo de 0 a 10 segundos. Asimismo, se observa que la aceleración tes constante (0.649 m/s<sup>2</sup>.) en un periodo de 1.00 s.
