Evaluación de vulnerabilidad en edificaciones causadas por sismos e inestabilidad de talud en el AA.HH. Jesús Nazareno El Arenal, Mi Perú, Callao - 2017

TESIS PARA OBTENER EL TÍTULO PROFESIONAL DE:

Ingeniero Civil

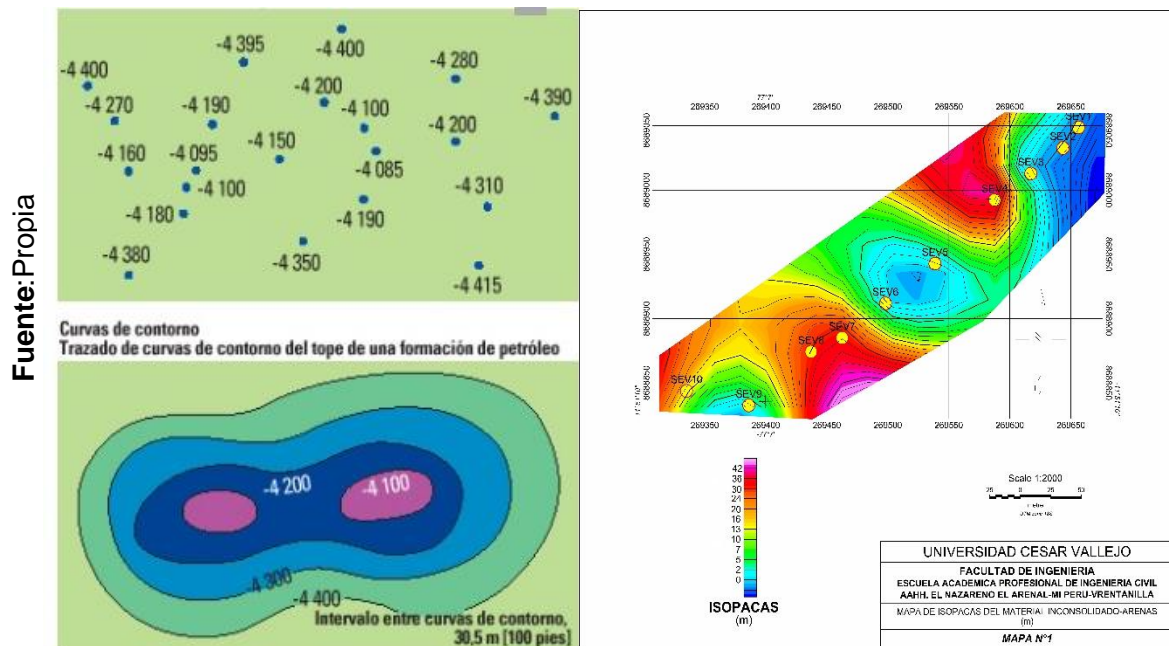
FIGURA N° 15

Esquema básico de la formación de un mapa isópaco

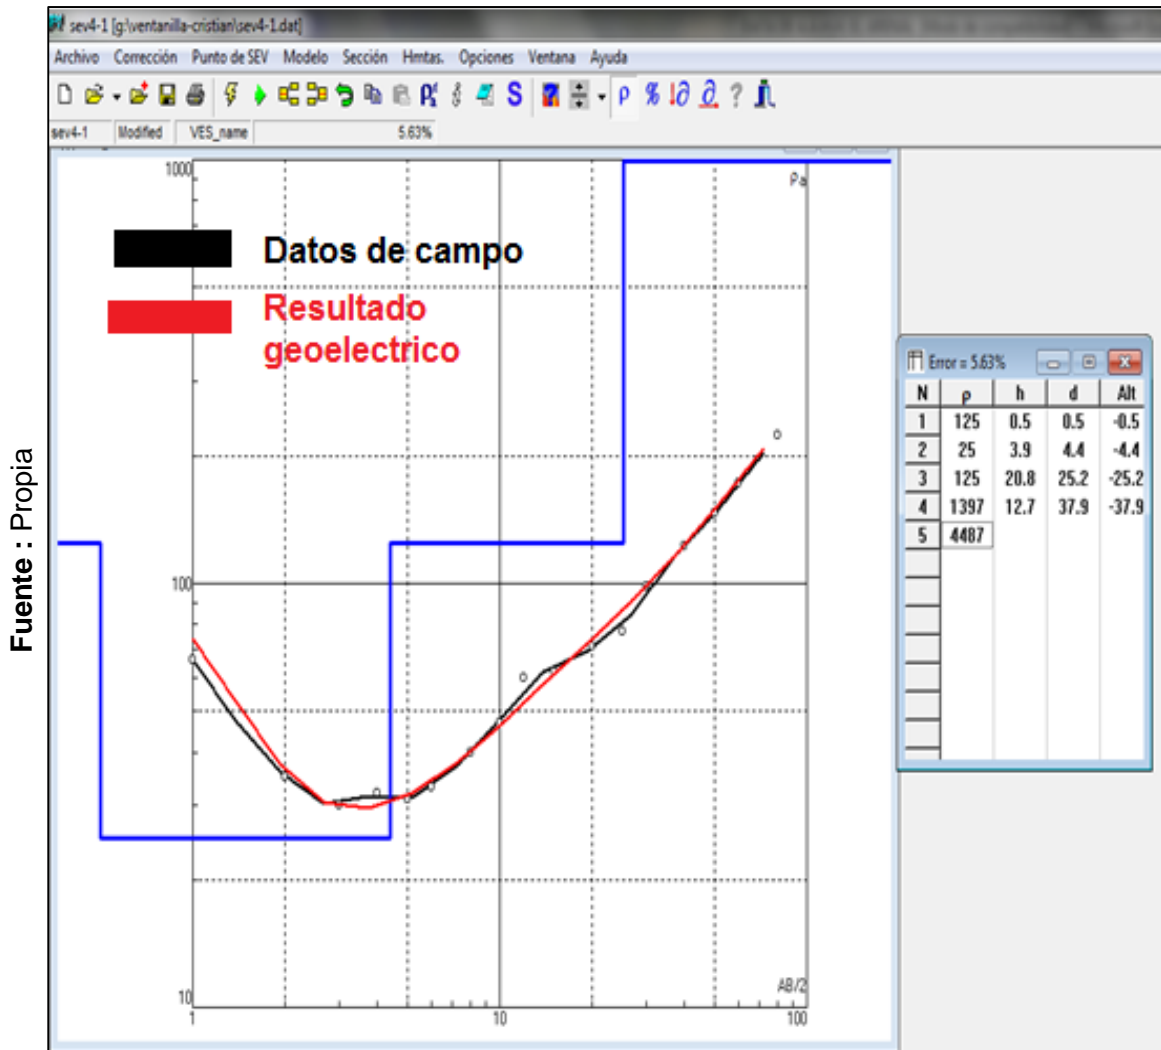
FIGURA N° : 24

- c) Posteriormente una vez ingresado los datos de las fichas, se van formando 2 curvas, una en color **negrita** que son los datos ingresados al programa y la otra de color **roja** que es el resultado del programa que calza exactamente con los datos extraídos para cada punto.

Análisis de los SEV en el programa IPI2WIN

- d) Este procedimiento se realiza para cada punto, una vez culminado los 10 SEV se logra formar las estratigrafías uniendo y formando el perfil de los estratos como se observa en la tabla N°28, analizando el talud hasta una profundidad de 70 metros, prosiguiendo la interpretación.

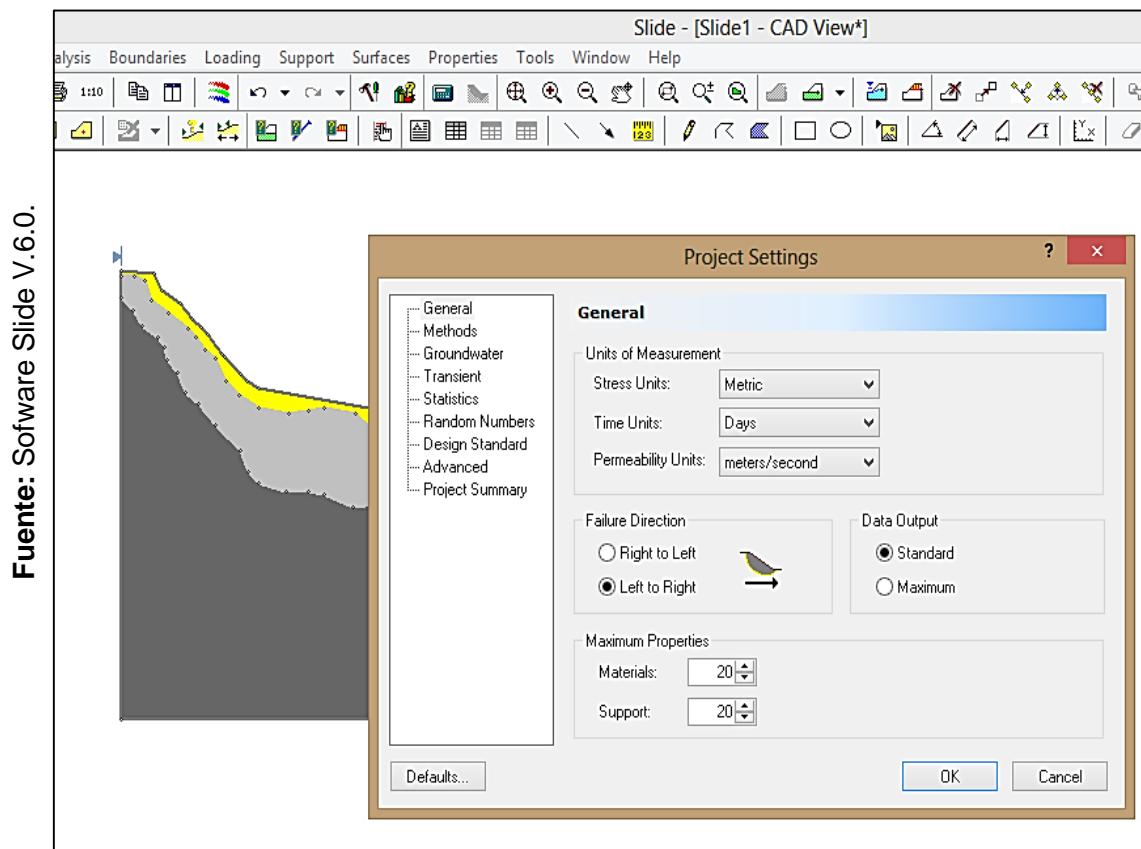
FIGURA N° : 28

4) proseguimos asignando propiedades en la dirección de falla que será hacia la izquierda

Definiendo los tipos de fallas a simular.

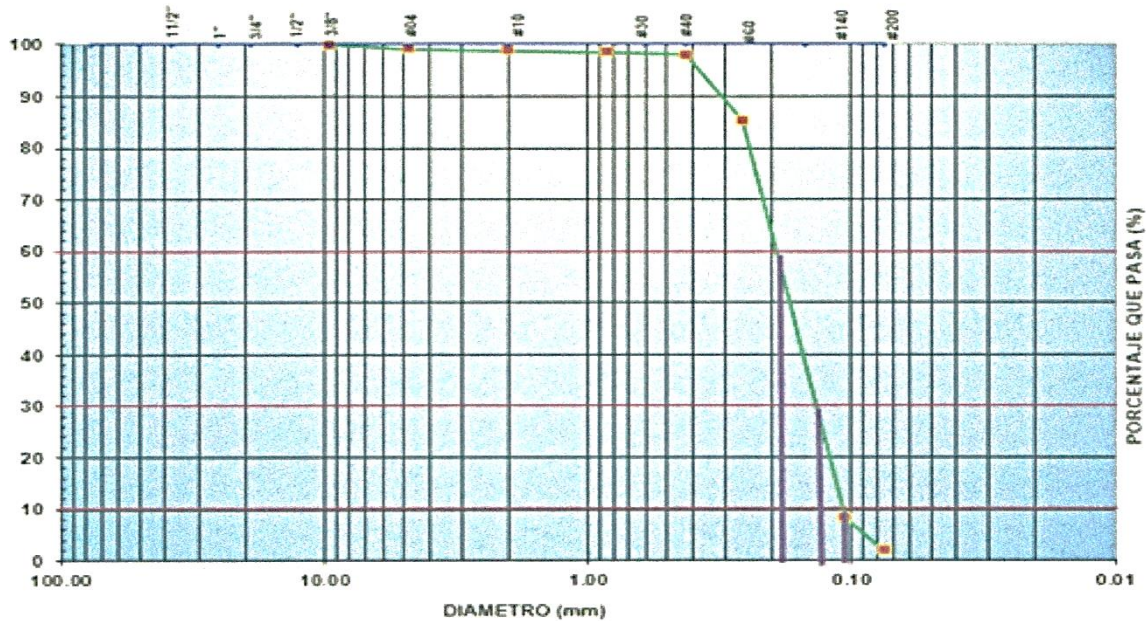
CURVA DE DISTRIBUCION GRANULOMETRICA

D 10 =	0.122
D 30 =	0.153
D 60 =	0.195
