UNIVERSIDAD CÉSAR VALLEJO

**FACULTAD DE INGENIERÍA Y ARQUITECTURA
ESCUELA PROFESIONAL DE INGENIERÍA CIVIL**

Vulnerabilidad sísmica de casonas coloniales en el centro
histórico, Arequipa, 2023

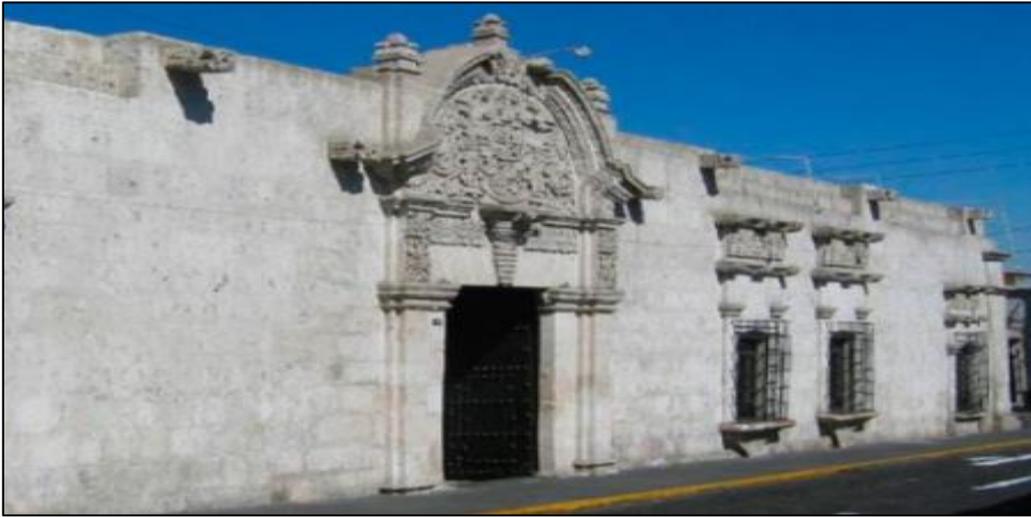
Figura 1. Casona colonial de Arequipa

Para el siglo XVIII se consolida el arte mestizo que se manifestó principalmente en la arquitectura de las construcciones civiles como las viviendas, los cuales eran de sillar con techos en forma de bóveda, como la Casa de Tristán del Pozo o la Casa del Moral (ver figura 1). Sin embargo, la construcción en esa época también respondía a cuestiones de salud, confort y seguridad, es decir: que una vivienda se

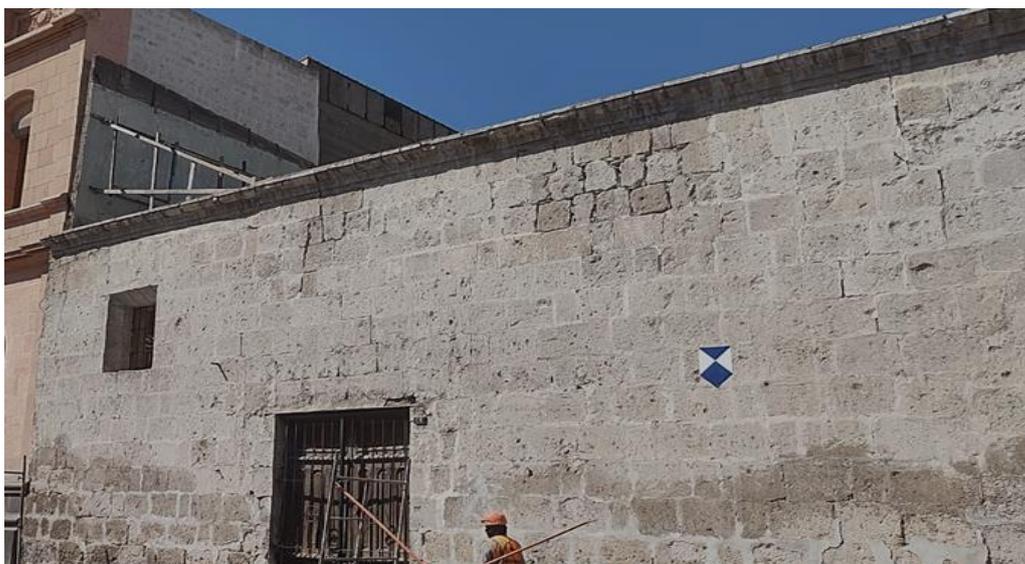
Figura 2. Detalle de mampostería de sillar

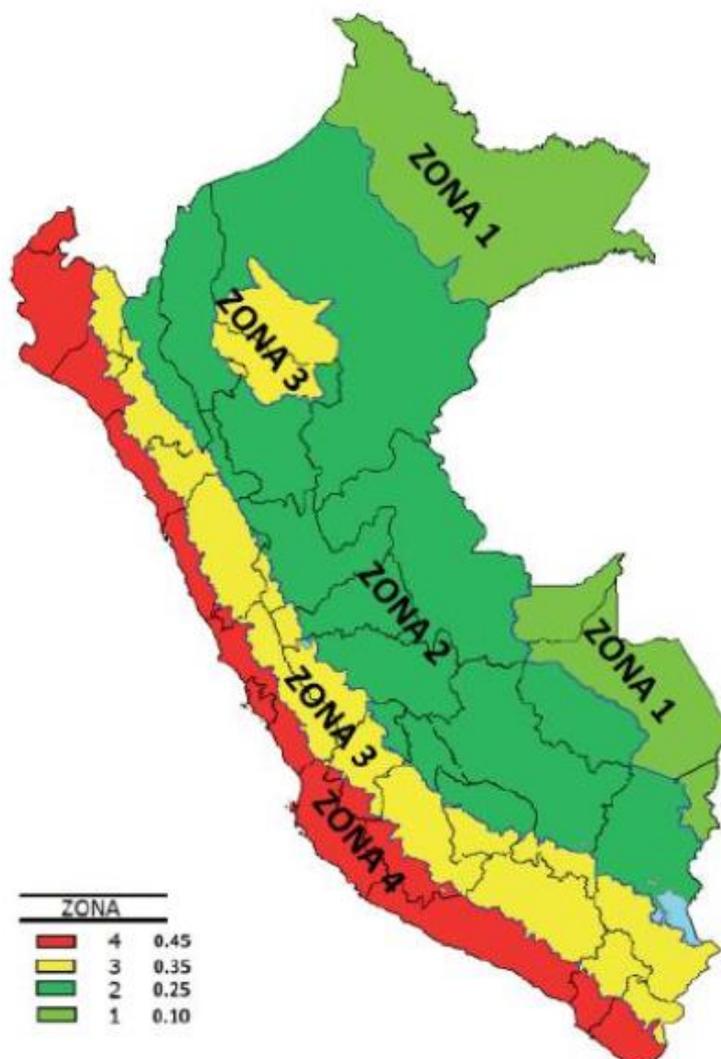
Figura 4. Mapa de zonificación sísmica del Perú

Sismicidad en el Perú, Una de estas zonas con considerable sismicidad es el llamado “Anillo del fuego del Pacífico”, donde precisamente se encuentra situado el Perú. En esta zona convergen las placas denominadas Placa de Nazca y Placa de América del Sur (Tavera et al., 2014). En tal sentido, el Perú es un país donde ocurren muchos sismos, ya que según el historial de los sismos más destructores elaborado por Montesinos (2019), fueron en gran medida en las zonas costeras y consecuentemente las ciudades más afectadas fueron las que se ubican en dicha zona. Además, la Norma E.030 (2018) del RNE establece que el territorio peruano cuenta con 4 zonas de sismicidad tal como se presenta en la figura 4.

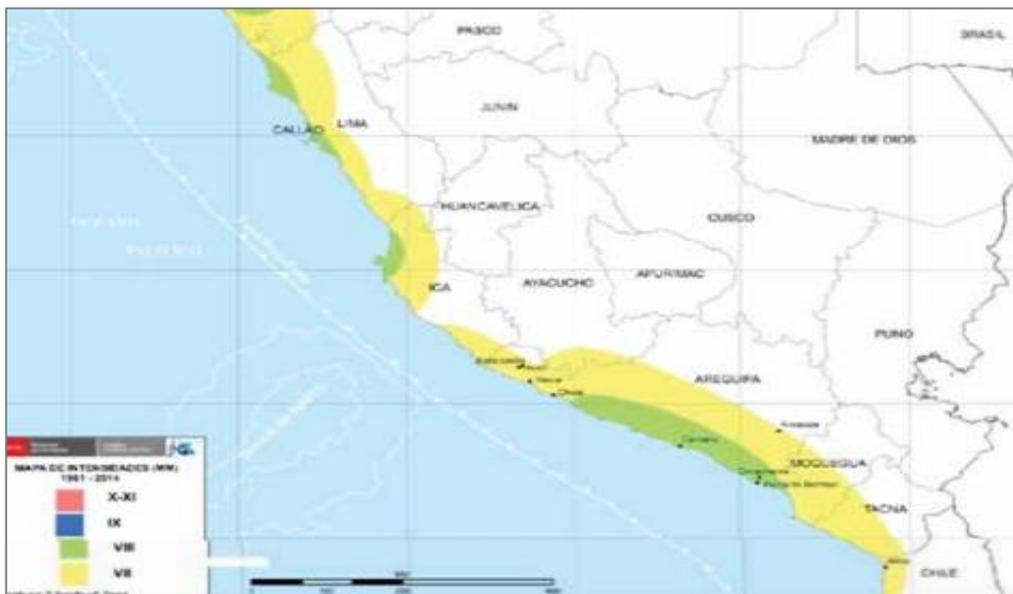
Figura 5. Mapa de intensidades sísmicas en el sur del Perú
Fuente: (Tavera, 2017).

Sismicidad en la región Arequipa: Según informaciones del catálogo sísmico del Perú, los sismos que causaron muchos daños a la región Arequipa ocurrieron en los años de 1868 y 2001 (Tavera, 2017). Según el mapa de intensidades máximas de la figura 5, nos demuestra que los sismos ocurridos en el periodo de 1961 al 2014 se generaron en las costas de las regiones de Arequipa y Moquegua con intensidades de hasta VIII, lo cual ocasionó graves pérdidas humanas y considerables pérdidas económicas.

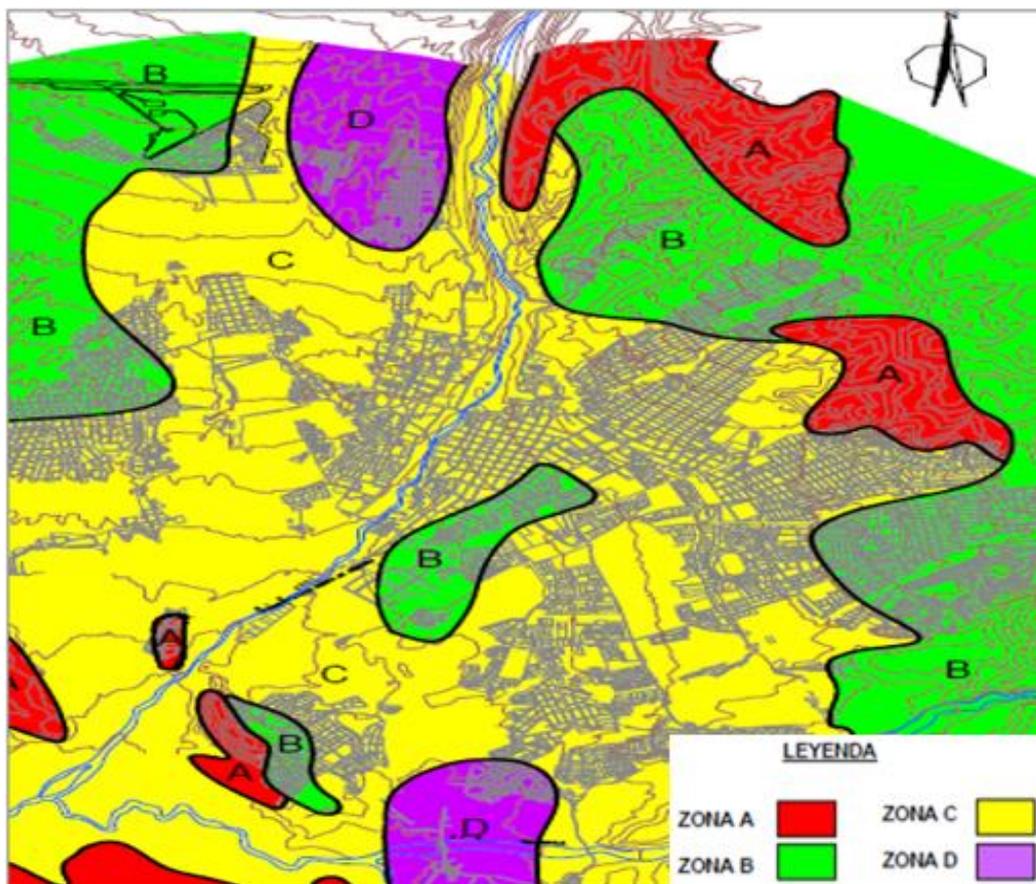
Figura 6. Mapa de microzonificación sísmica de la ciudad de Arequipa
Fuente: Aguilar y Alva (1991).

Con base a estos resultados, los investigadores generaron un mapa preliminar de microzonificación sísmica de la ciudad de Arequipa (ver figura 6).

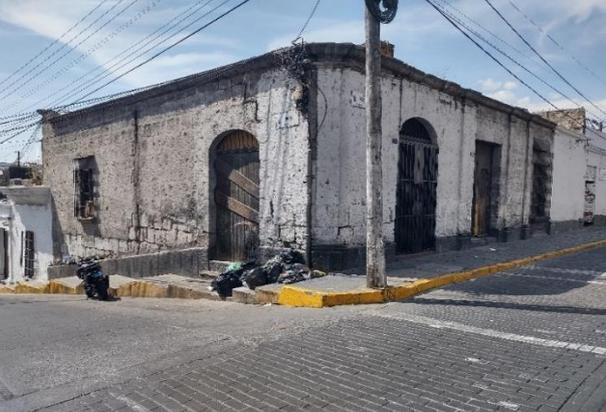
Tabla 8. Características generales de la casona C4

Dirección:	Calle Villalba 201	
Año de construcción:	1789	
Coordenadas:	19 S 228868.24 8185513.82	
Estilo arquitectónico:	Neoclásico	
Mampostería:	Piedras Sillar	
Propietario:	Beneficencia	
Intervención:	Sin intervención

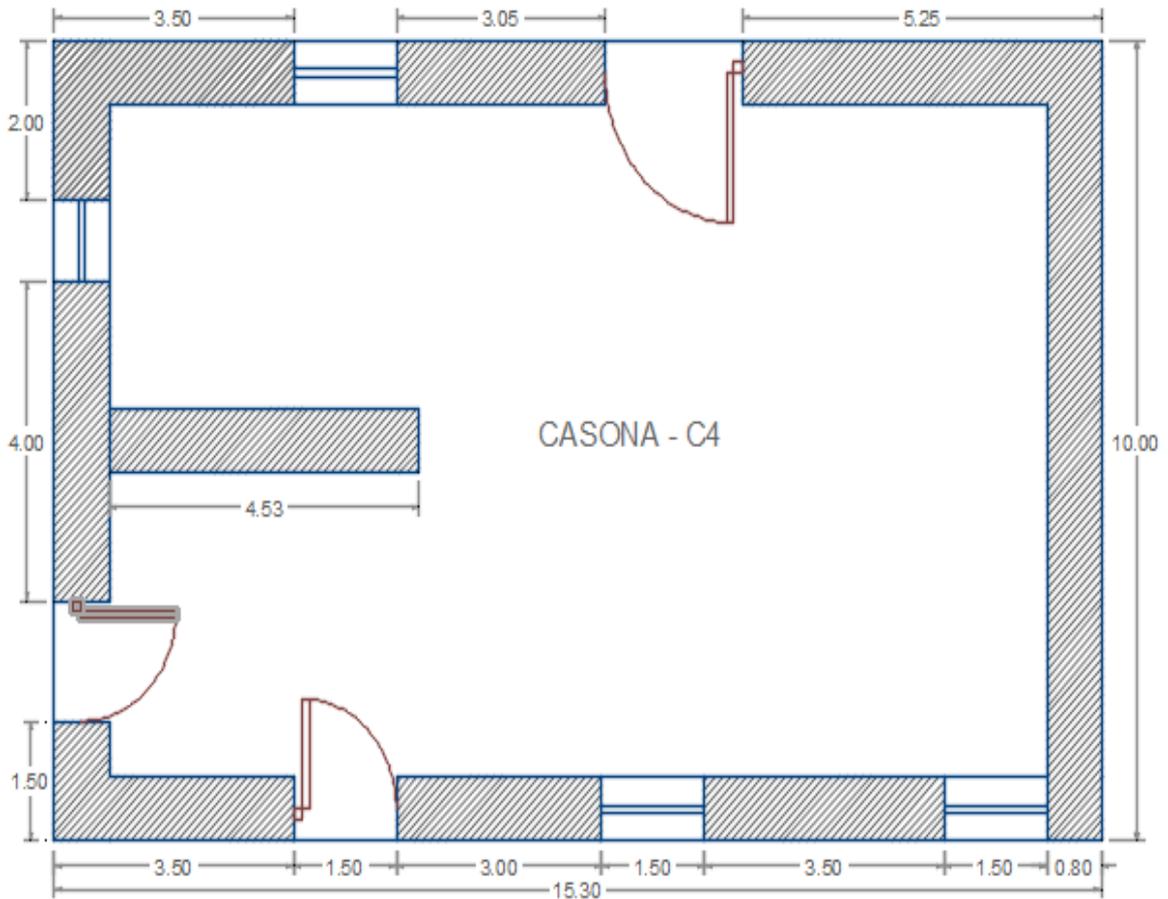
Figura 12. Plano de planta de la casona C4

En las figuras 12 y 13 se muestran los planos de planta y elevación respectivamente, correspondientes a la casona C4. Los planos del resto de las infraestructuras se muestran en las Fichas de Evaluación (ver Anexo 5).

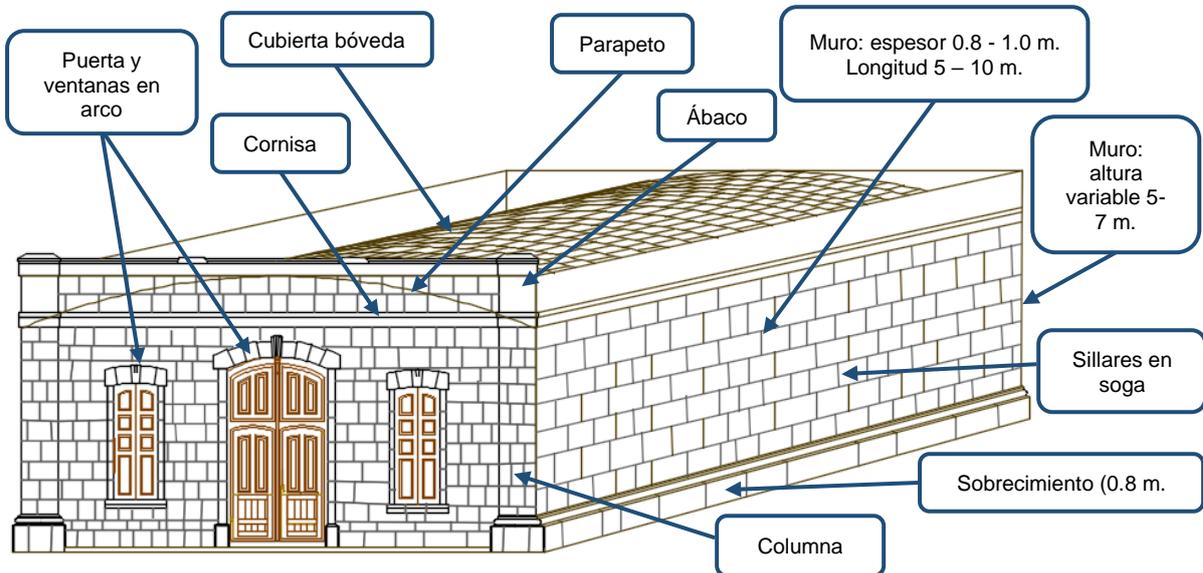
Cada casona es muy particular en cuanto a su distribución de espacios y diseño arquitectónico, sin embargo, tienen características comunes en cuanto a sus elementos estructurales y no estructurales. En ese sentido, en la figura 14 se presenta un esquema básico de una casona colonial típica del centro histórico de Arequipa.

Figura 14. Esquema de una casona colonial típica de Arequipa

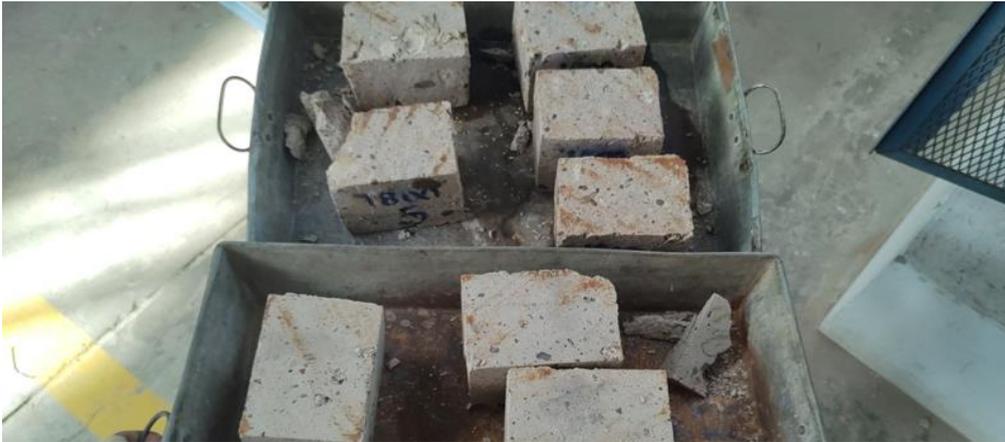
Figura 15. Extracción y elaboración de cubos de sillar

Estos especímenes de sillar fueron trasladados al laboratorio de Materiales de la Facultad de Ingeniería Civil de la UNSA, donde fueron sometidos a ensayos de compresión. Del mismo modo, se extrajeron 10 probetas de sillar elaborados en la actualidad (ver figura 15), para luego someterlos a pruebas de compresión y de

esta manera realizar las comparaciones en cuanto a las propiedades mecánicas de ambos materiales.

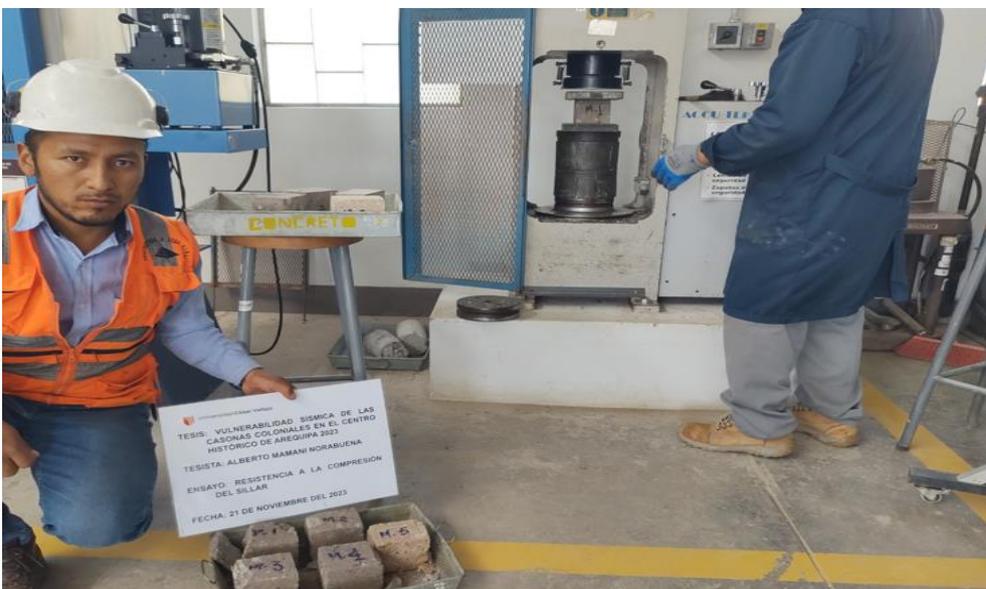
Se determinaron la resistencia a la compresión de tres tipos de sillar mencionados anteriormente. Este ensayo fue realizado en el laboratorio de materiales de la FIC de la UNSA. En la figura 16 se muestra el ensayo realizado y los resultados se muestran en las tablas 9, 10 y 11. Asimismo, los certificados de los ensayos se muestran en el anexo 6.

Figura 16. Ensayo de compresión del sillar

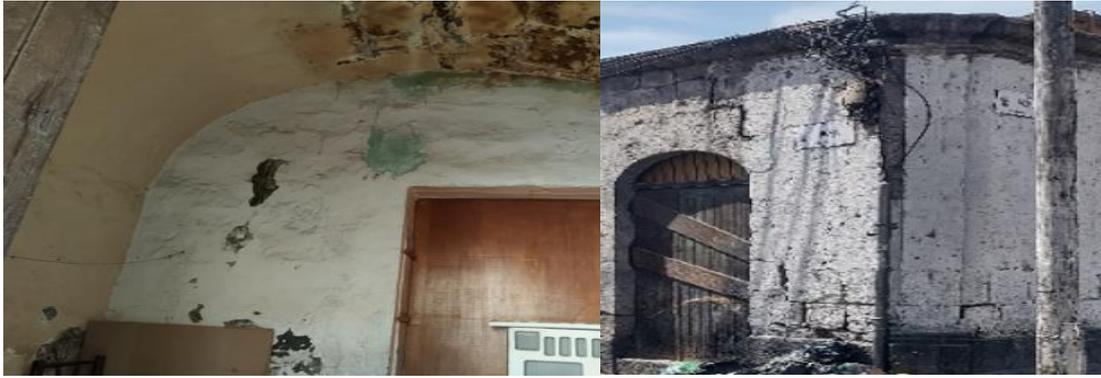
La estructura evidencia una deficiente conexión entre muros resistentes, los cuales no están arriostrados, incluso ya evidencia grietas en la trabazón (ver figura 17), lo que no asegura el comportamiento en conjunto de la edificación para resistir un gran sismo. No obstante, esta se mantuvo estable debido a su peso y a las dimensiones de sus muros, ya que el espesor oscila entre 0.80 a 1 m. En ese sentido le corresponde una clasificación D y valoración K_i de 45 (ver tabla 13).

Figura 17. Muros de la casona C4 sin arriostramiento y conexión deficiente

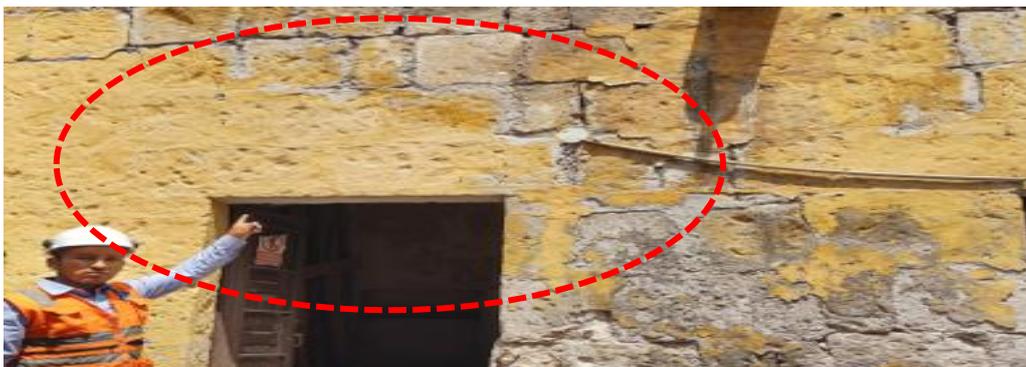
Figura 18. Muros de la casona C4 con bloques de sillar no homogéneos

En la figura 18 se observa que los bloques de sillar no son uniformes y está mal trabada en algunas zonas, además las juntas de argamasa que cumplen la función de ligante entre los bloques de sillar se encuentran desprendidas en la parte inferior de los muros (ver figura 19). En ese sentido, en este indicador le corresponde una clasificación D y una valoración Ki de 045 (ver tabla 14).

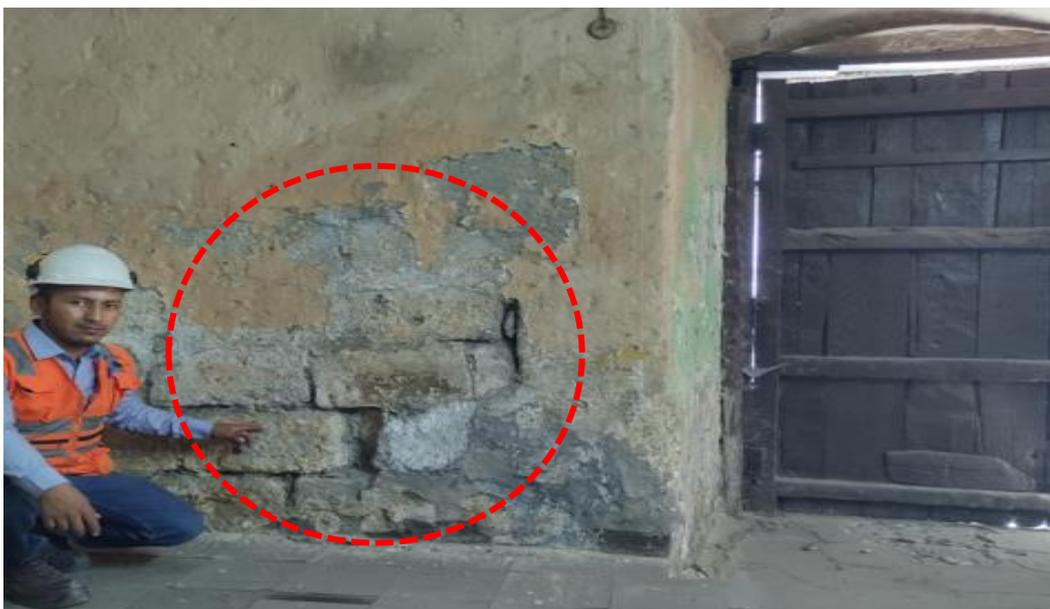
Figura 19. Desprendimiento de juntas de argamasa de la casona C4

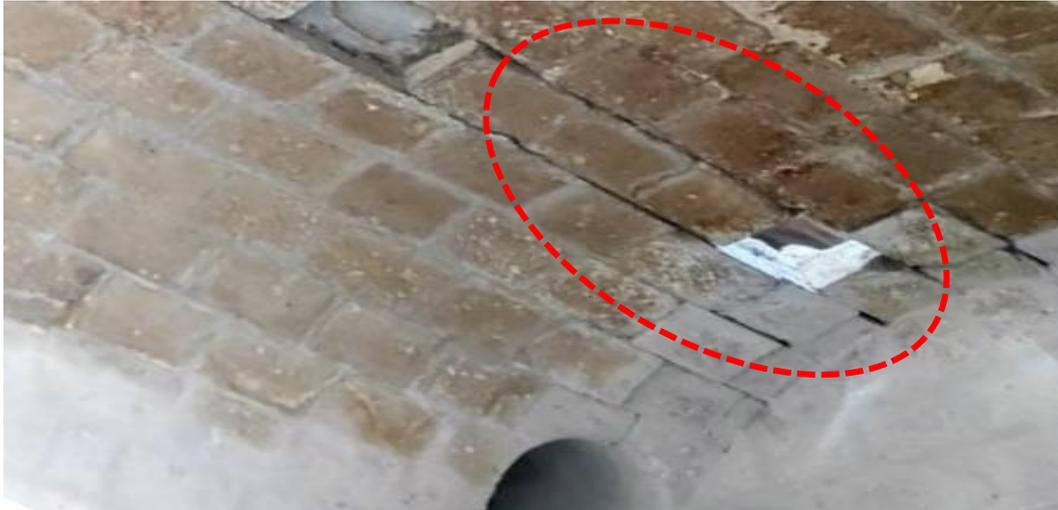
En la figura 20 se observa que la casona C4 tiene por diafragma una cubierta abovedada conformada por el mismo material de los muros. Si bien las estructuras en arco tienen la capacidad de mantenerse estable debido a su capacidad de distribuir las cargas verticales, en el presente caso el diafragma evidencia deformación y la conexión con los muros evidencia deterioro, lo que conlleva a que la conexión entre estos dos elementos estructurales esté en situación inadecuada (ver figura 20). En ese sentido, en este indicador le corresponde una clasificación D y una valoración Ki de 45 (ver tabla 15).

Figura 20. Deformación de bóveda y deficiente conexión con muros de casona

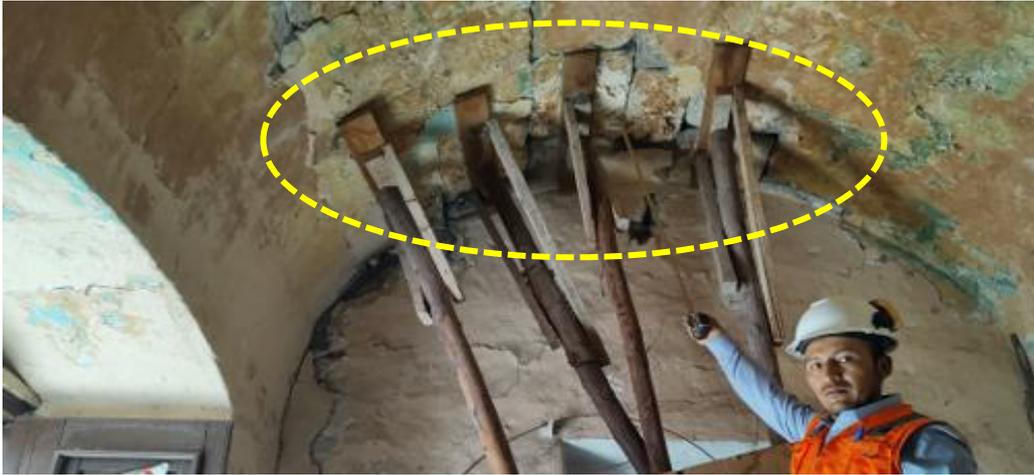
Figura 21. Estado de conservación de la bóveda de la casona C4

La estructura tiene un aproximado de 200 años de haberse construida, por lo que en este indicador se evaluó detalladamente las condiciones físicas en las que se encuentran sus elementos estructurales y no estructurales. En las figuras 21 y 22 se observa que la bóveda, los muros y de los parapetos están en situación deplorable. Además, según las pruebas de resistencia del sillar, este ya está en proceso de fatiga. En ese sentido, en este indicador le corresponde una clasificación D y una valoración Ki de 45 (ver tabla 16).

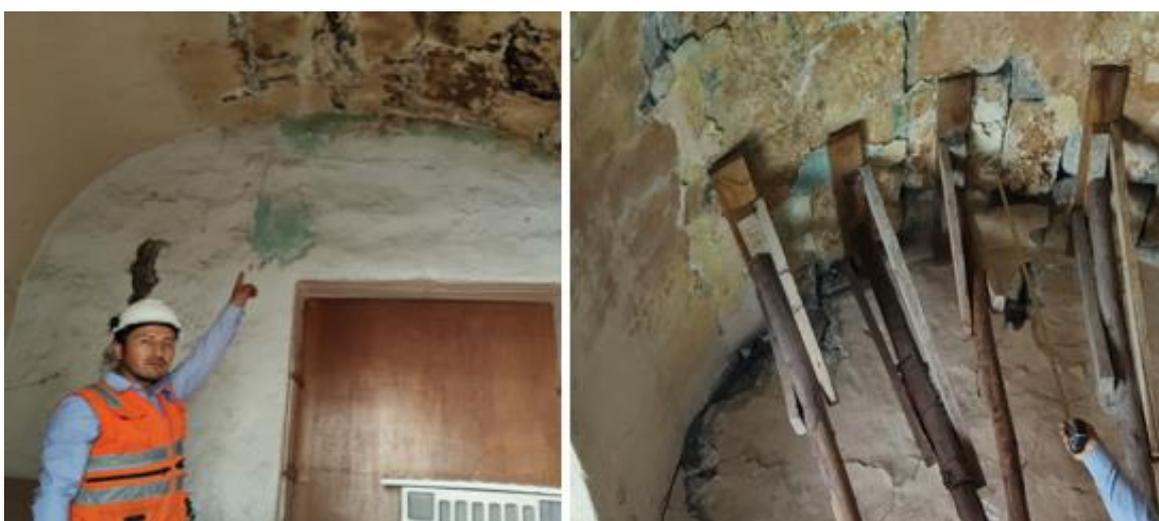
En este indicador se evaluó la disposición, el estado físico y la aparente estabilidad de la cubierta tipo arco (bóveda) que posee la estructura, que son del mismo material empleado en los muros. Este tipo de cubiertas por su configuración son muy pesadas por lo que se mantuvieron aparentemente estables durante mucho tiempo. Sin embargo, actualmente la primera impresión de la inestabilidad de la cubierta es evidente (ver figura 23) y podría colapsar durante un sismo de gran magnitud. En ese sentido, en este indicador le corresponde una clasificación D y una valoración Ki de 45 (ver tabla 17).

Figura 23. Inestabilidad de la cubierta (bóveda) de la casona C4

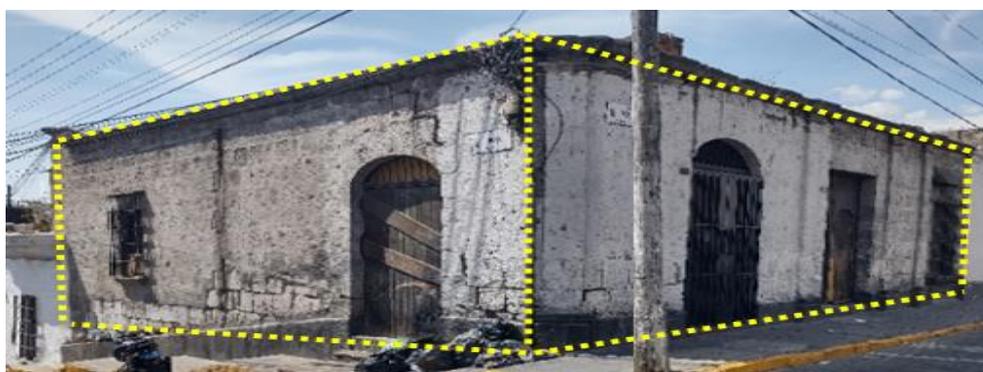
Figura 25. Geometría de elevación de la casona C4

La vivienda es de un solo piso, sin irregularidades en su geometría vertical, ni diferencia de masas, tampoco evidencia sobrecarga provocada por parapetos o reservorios móviles de agua (ver figura 25), por tal razón se le asigna la clasificación “B” (ver tabla 20).

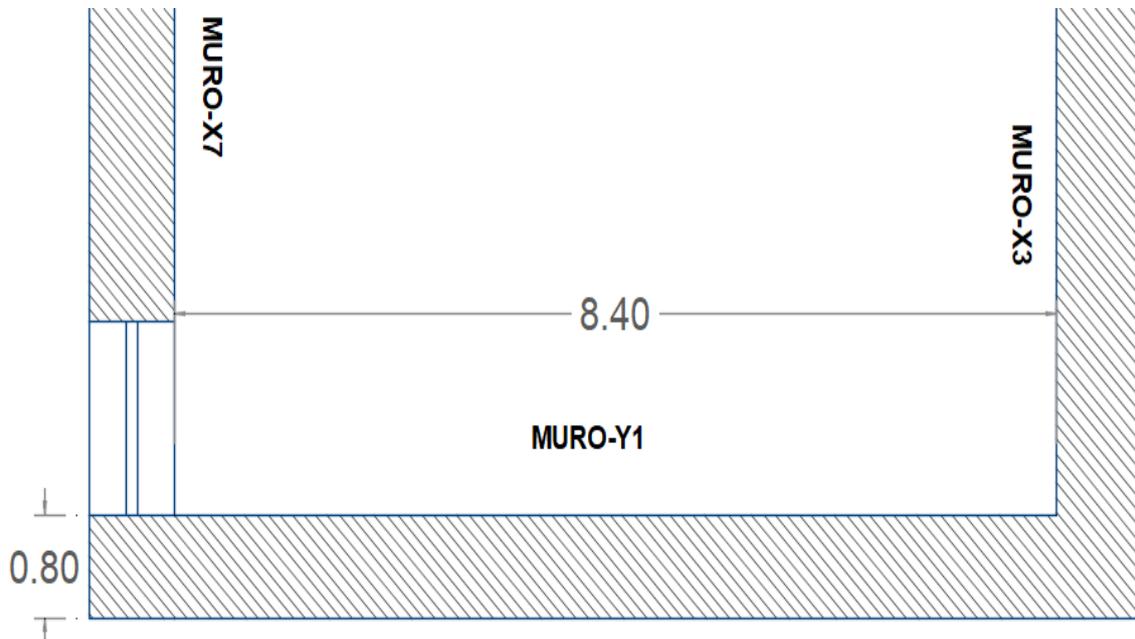
más desfavorable que separa a los muros tiene una longitud (L) de 8.4 metros y el espesor (s) del mismo es de 0.80 metros. Dividiendo ambos datos $L/s = 8.4/0.80$ se tiene un valor de 10.5. Por lo tanto, le corresponde la clasificación “D” (ver tabla 21).

Figura 26. Detalle de longitud más desfavorable y espesor de muros de la C4

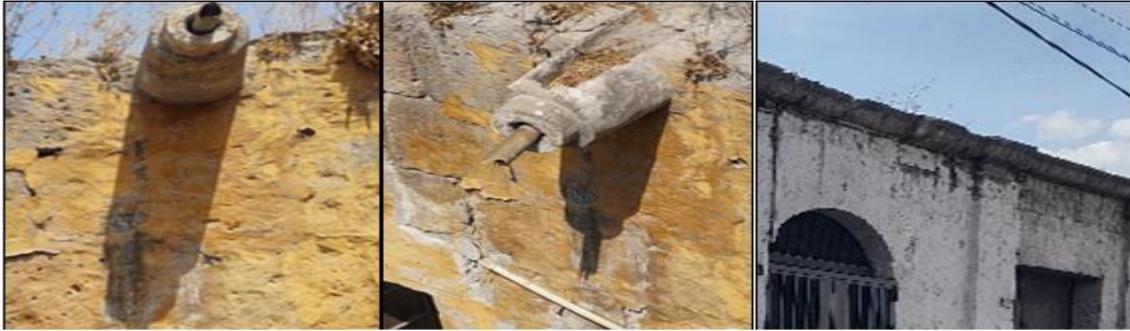
Figura 27. Elementos no estructurales de la casona C4

En la figura 27, se observa que la casona evaluada presenta cornisas en la parte superior externa de la estructura, asimismo en la parte interna se evidencia presencia de una especie de gárgolas para canalizar el agua pluvial. Estos elementos están adosados a la cubierta y debido al paso del tiempo su conexión ya no es adecuada, por lo que podrían desprenderse fácilmente durante un sismo. Por tales razones se le asigna la calificación “C” (ver tabla 22).

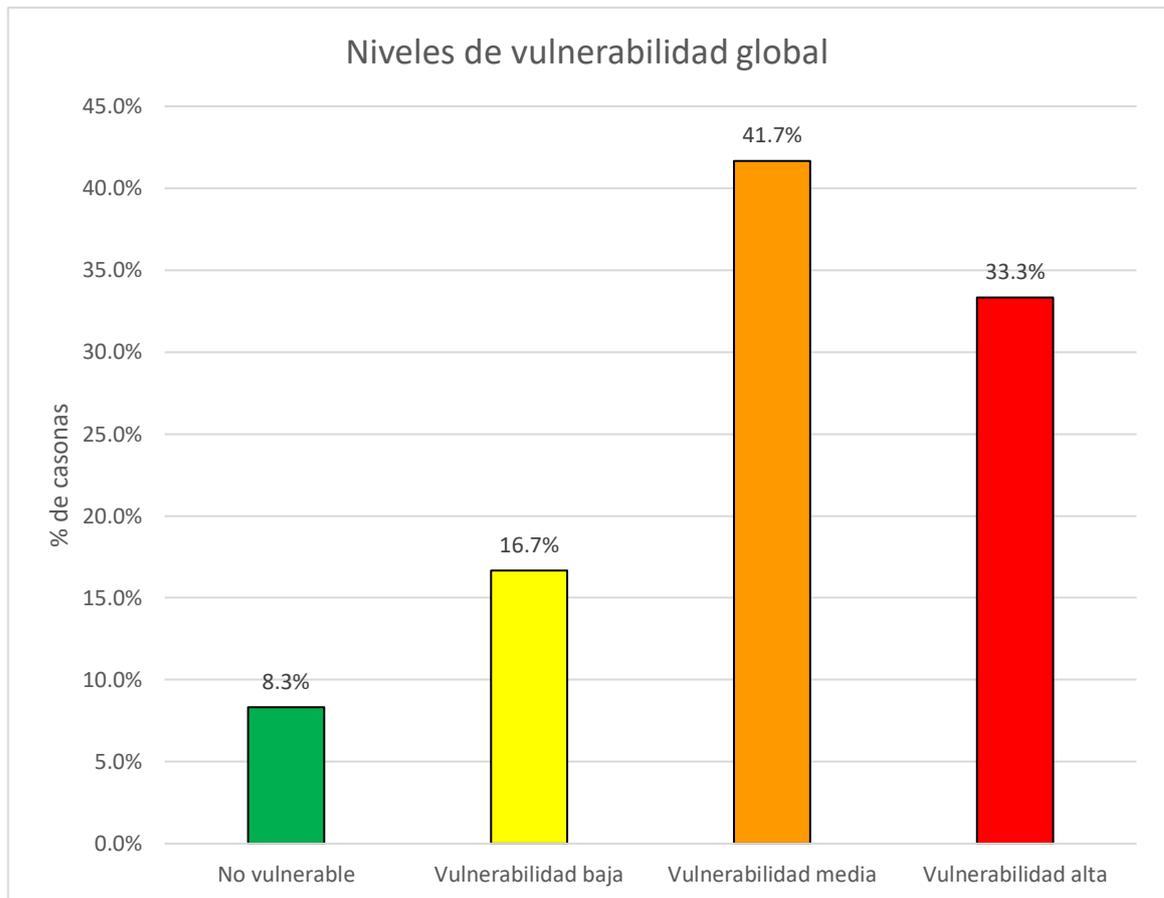
Figura 31. Porcentajes de los niveles de vulnerabilidad global de las casonas

En la tabla 36 y figura 31, se observa que el 33.3% de las casonas se encuentran en situación de vulnerabilidad sísmica alta, por lo que estos podrían sufrir daños graves en sus elementos estructurales lo que conllevaría a un posible colapso. De similar forma, el 41.7% de las casonas están en situación de vulnerabilidad sísmica media. Estos edificios podrían sufrir daños en sus elementos estructurales durante un sismo, pero no necesariamente colapsarían, ya que a pesar de haber afrontado muchos sismos aún siguen en pie. Por otro lado, el 16.7% de casonas presentan vulnerabilidad baja y tan solo el 8.3% presentan vulnerabilidad sísmica nula, por lo que teóricamente estas edificaciones podrían mantenerse estables durante un sismo debido a que en algunos casos fueron intervenidos con refuerzos estructurales.

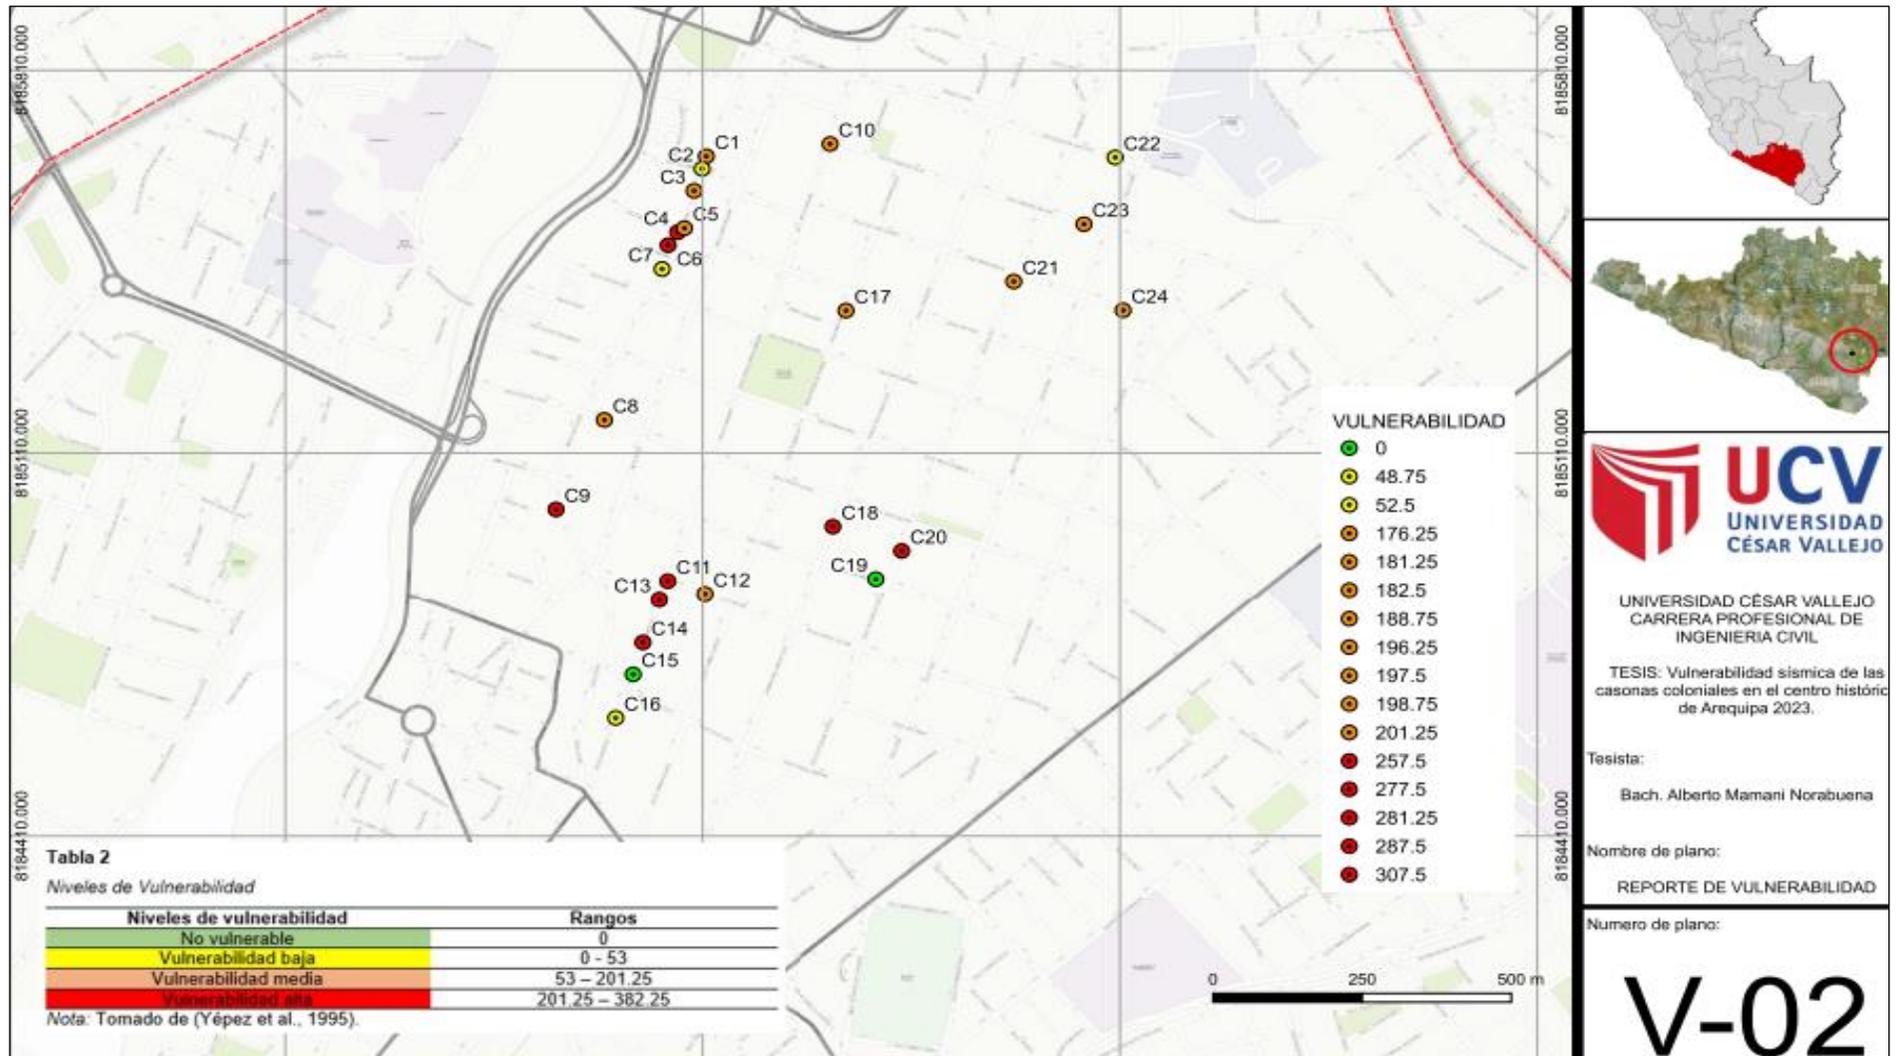
Figura 32. Mapa preliminar de los niveles de vulnerabilidad de las casonas coloniales

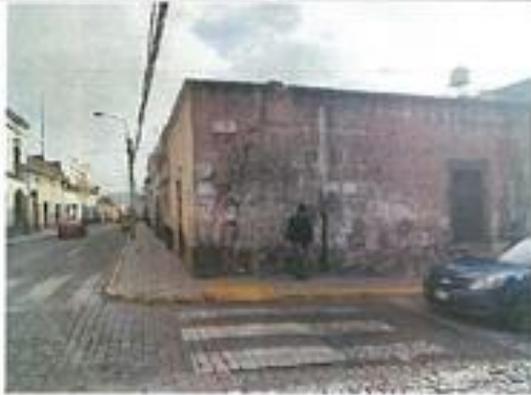
Datos	Descripción	Fotografía
Código:	C13

Dirección:	Calle la Merced 819401	
Año de construcción:	1750 - 1797	
Coordenadas:	ZONA: 195 E: 22 58 37.51 N: 81 54 42.04	
Estilo arquitectónico:	Neoclásico	
Mampostería:	Sillar (Punta Volcánica)	
Propietario:	Partido	
Intervención:	Sin intervención

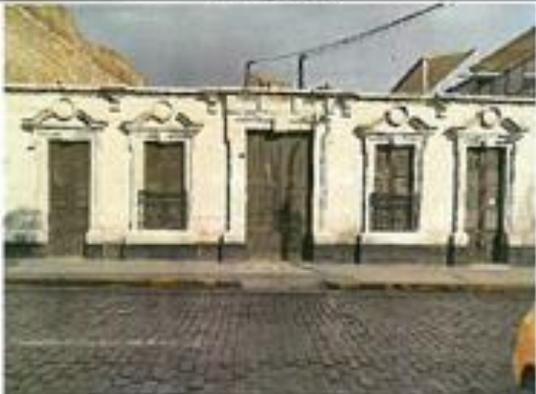
Datos	Descripción	Fotografía
Código:	C16

Dirección:	Calle La Merced 8750	
Año de construcción:	1790 - 1795	
Coordenadas:	ZONA: 190 E: 22°16'4.38 N: 81°24'25.70	
Estilo arquitectónico:	Neoclásico	
Mampostería:	Sillar (Piedra Uniforme)	
Propietario:	Particular	
Intervención:	sin intervención

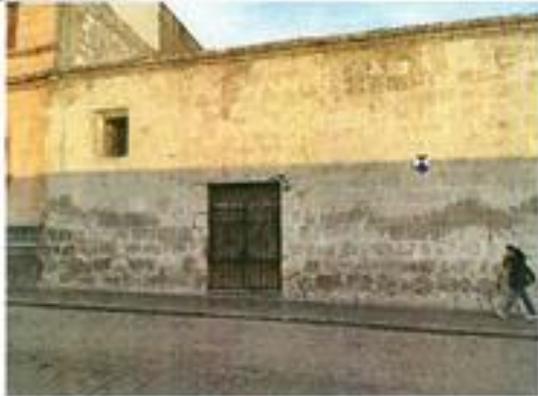
Datos	Descripción	Fotografía
Código:	C17

Dirección:	C. San Francisco 8/184	
Año de construcción:	1170 - 1810	
Coordenadas:	ZONA: P15 E: 229150.55 N: 8185830.59	
Estilo arquitectónico:	Neoclásico	
Mampostería:	Sillar (Piedra Volcanica)	
Propietario:	Privado	
Intervención:	Sin intervención

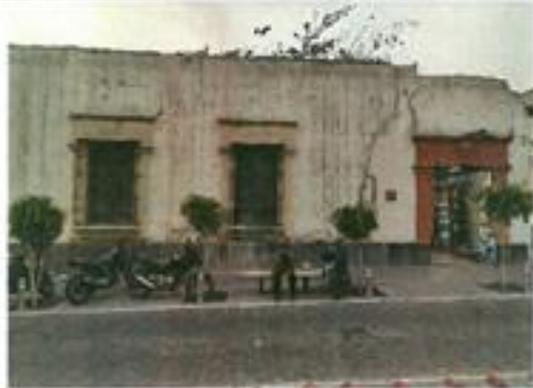
Datos	Descripción	Fotografía
Código:	C18

Dirección:	C. San Juan de Dios #181	
Año de construcción:	1770 - 1780	
Coordenadas:	ZONA: J95 E: 22928.58 N: 81899.3536	
Estilo arquitectónico:	Neoclásico	
Mampostería:	Sillar (Piedra Valenciana)	
Propietario:	Partido	
Intervención:	Sin intervención

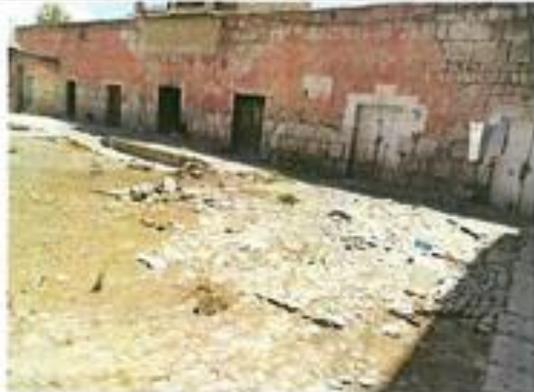
Datos	Descripción	Fotografía
Código:	C20

Dirección:	Calle Basilio N°457	
Año de construcción:	1765 - 1770	
Coordenadas:	ZONA: 195 E: 229244.11 N: 5184930.97	
Estilo arquitectónico:	Neoclásico	
Mampostería:	Sillar Piedra Volcánica	
Propietario:	Privado	
Intervención:	sin intervención

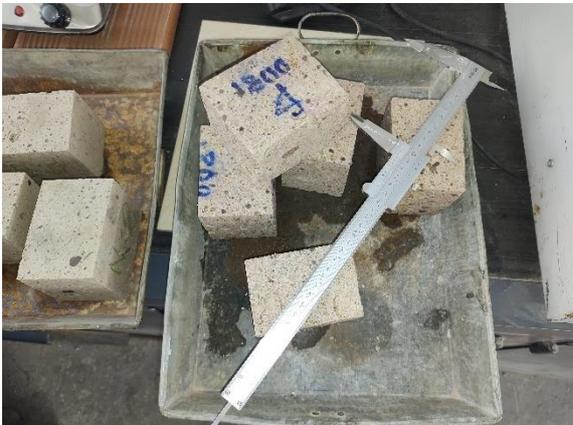
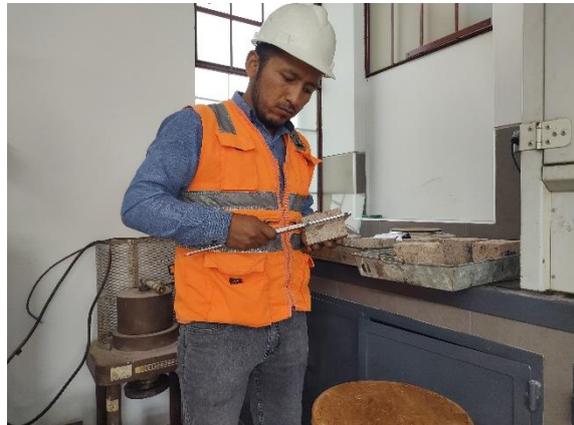
TRABAJOS DE LABORATORIO – ENSAYO DE COMPRESIÓN

ESPECIFICACION DE LA MUESTRA	FECHA DE ROTURA	ANCHO cm	LARGO cm	ALTURA cm	AREA BRUTA cm ²	CARGA kg	ESFUERZO DE ROTURA kg/cm ²	ESFUERZO DE ROTURA MPa
M-1	21/11/2023	6.95	9.79	8.33	68.04	2926	43	4.22
M-2	21/11/2023	6.90	9.80	8.30	67.62	2245	33	3.26
M-3	21/11/2023	6.88	9.77	8.32	67.22	1973	29	2.88
M-4	21/11/2023	6.80	9.85	8.21	66.98	2155	32	3.15
M-5	21/11/2023	7.10	9.84	8.20	69.86	4400	63	6.18
M-6	22/11/2023	7.54	9.78	8.29	73.74	2835	38	3.77
M-7	22/11/2023	7.79	9.82	8.43	76.50	1905	25	2.44
M-8	22/11/2023	7.70	9.80	8.34	75.46	2903	38	3.77
M-9	22/11/2023	7.83	9.73	8.35	76.19	2744	36	3.53
M-10	22/11/2023	7.88	10.50	8.33	82.74	4536	55	5.38
