Análisis estructural del ladrillo estabilizado con aserrín y con vidrio  
molido para viviendas Recuay, 2023

**TESIS PARA OBTENER EL TÍTULO PROFESIONAL DE:**

**Ingeniero Civil**

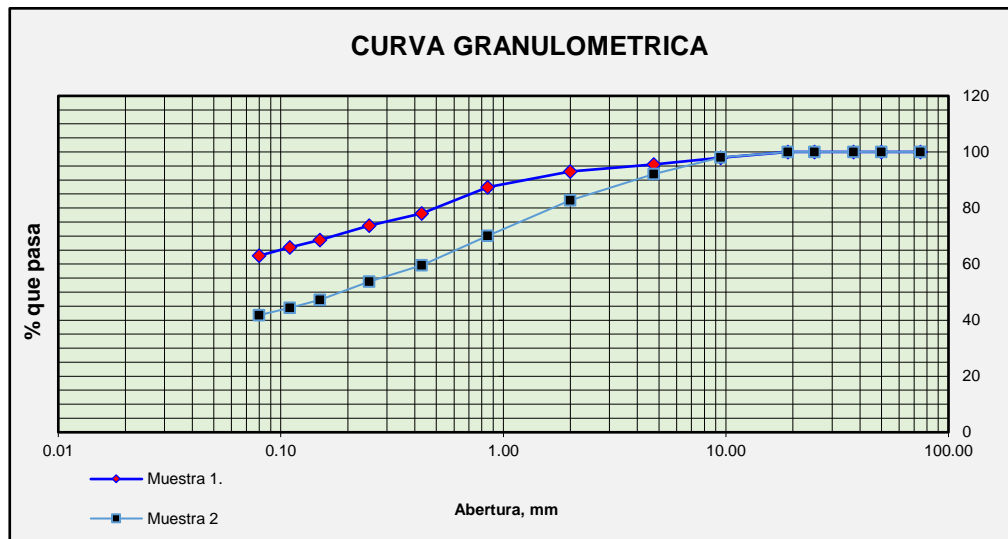
**Figura 2.** Granulometría de la mezcla de muestras del ladrillo patron

Se muestra que la curva formada por los porcentajes que atraviesan los tamices normalizados con una diferencia mínima entre arcilla fina arenosa y la arena limosa arcillosa por lo que se puede decir el análisis granulométrico. La arcilla fina arenosa es un tipo de suelo que contiene una mezcla equilibrada de arena y arcilla. La arcilla fina arenosa es considerada un suelo fértil debido a su capacidad de retención de humedad, así como a su buena capacidad de drenaje. También es fácil de trabajar y es adecuada para cultivar una variedad de plantas, para más detalles se observa el anexo 05 el cual indica los protocolos de los laboratorios.

**Interpretación:** En la tabla 4 se presentan los porcentajes de pasantes y retenidos en las mallas normalizadas, logrando obtener que la muestra "M2" es una arena y arcilla que tiene características suaves y granulares, con un tamaño máximo de 3/8" que no superan en tamaño, esto indica que el peso que pasa a través del tamiz No 200 es de 12.5 g, lo que representa el 41 % del peso inicial seco, para más detalles se observa el anexo 05 el cual indica los protocolos de los laboratorios.

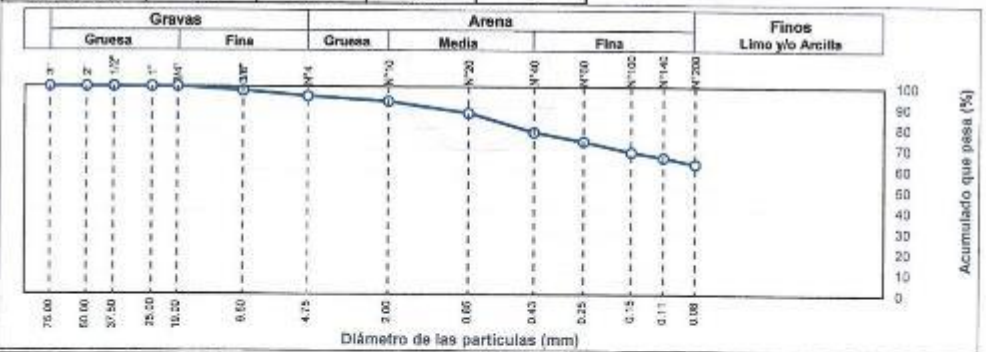
CARACTERIZACIÓN DEL SUELO		
Grava (%)	(g)	= 4.5
Arena (%)	(g)	= 32.5
Finos (%)	(g)	= 63.0
D10	(mm)	= --
D30	(mm)	= --
D60	(mm)	= --
Cu		= --
Cc		= --
Grava (%)	% Gruesa	= 0.00
	% Fina	= 4.50
Arena (%)	% Gruesa	= 2.47
	% Media	= 14.85
	% Fina	= 15.14

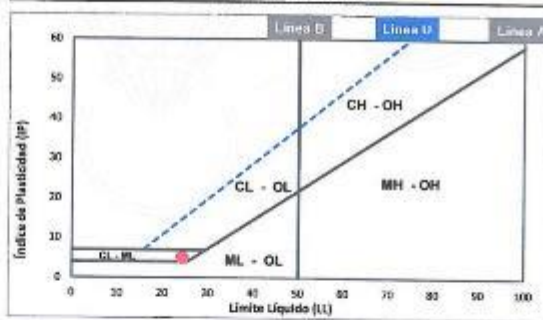
**CARTA DE PLASTICIDAD**

Límite Líquido (%)	24
Límite Plástico (%)	19
Índice de Plasticidad (%)	5
Método de ensayo	Método "A" - Multipunto

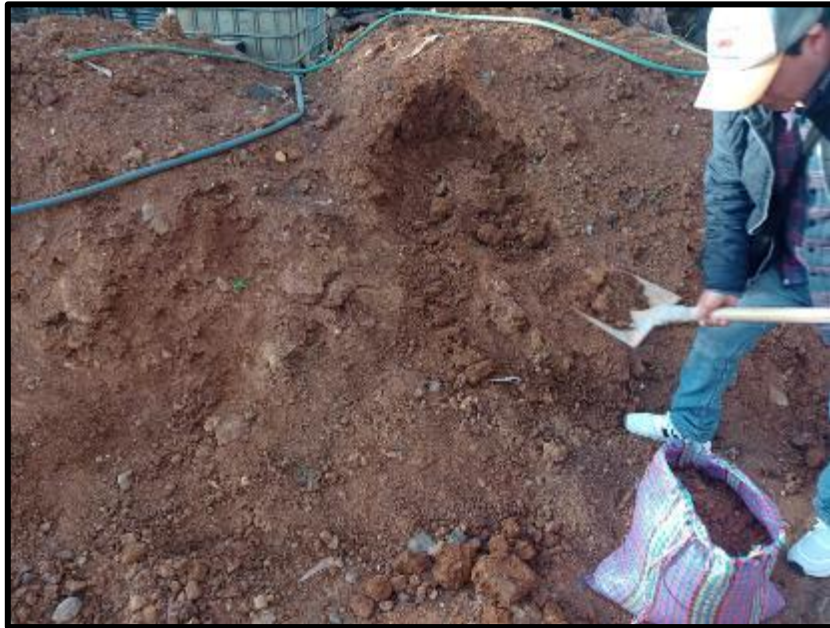
**Fotografía 1.** Toma de muestra en cantera de arcilla y arcilla arenosa

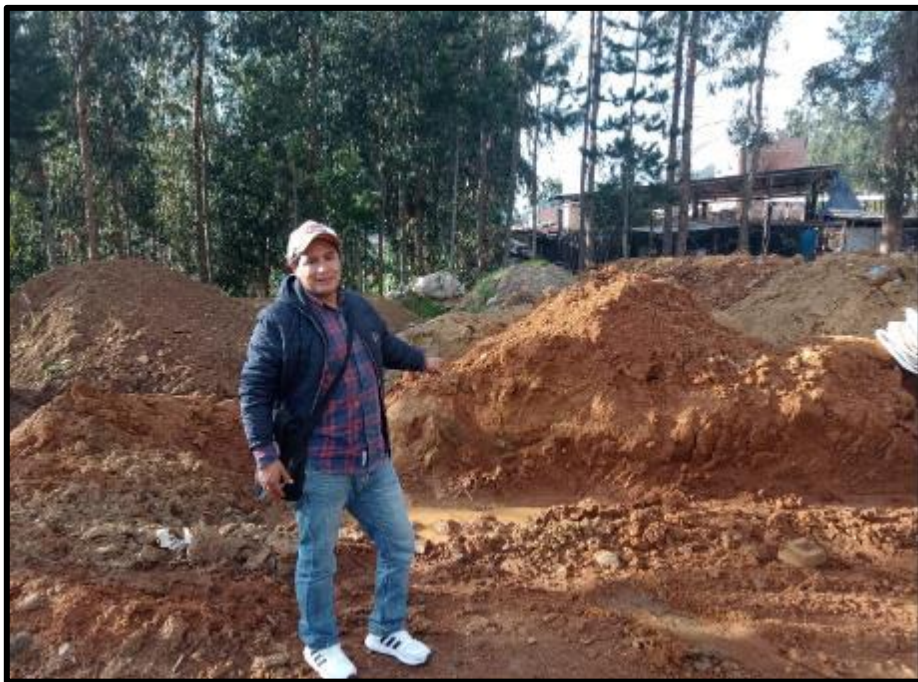
**Fotografía 2.** Toma de muestra en cantera de arcilla y arcilla arenosa

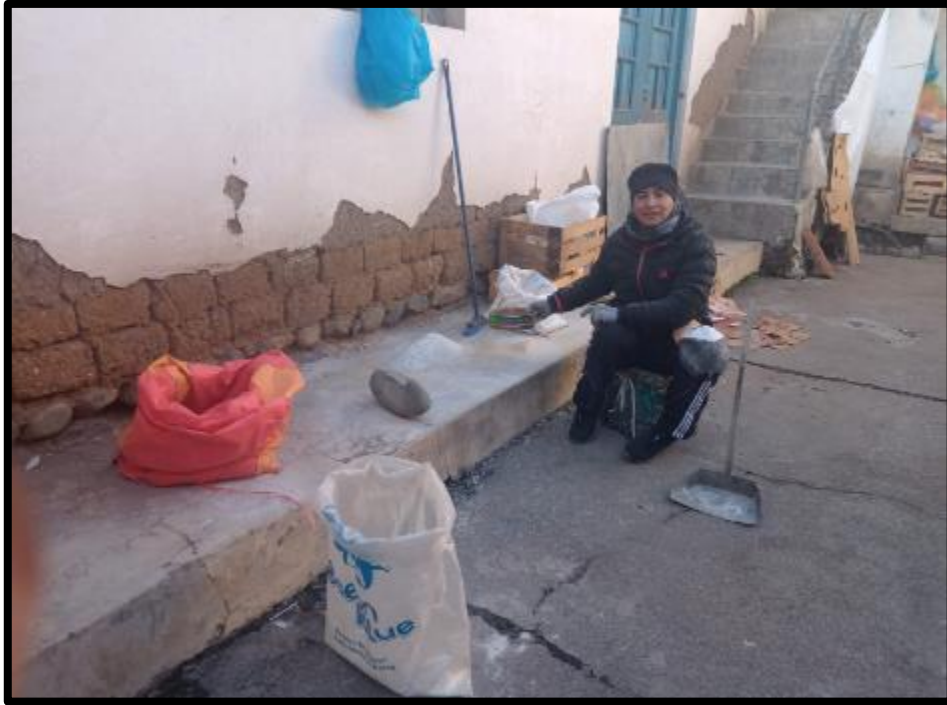
**Fotografía 3.** Habilitación de vidrio molido para diseño de mezcla

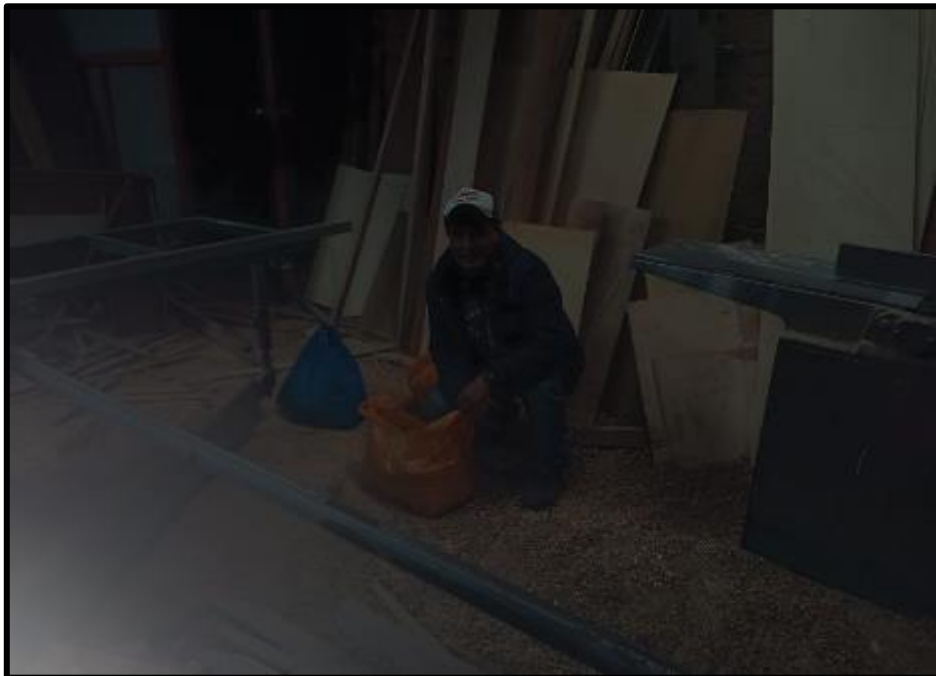
**Fotografía 4.** Habilitación de aserrín para diseño de mezcla

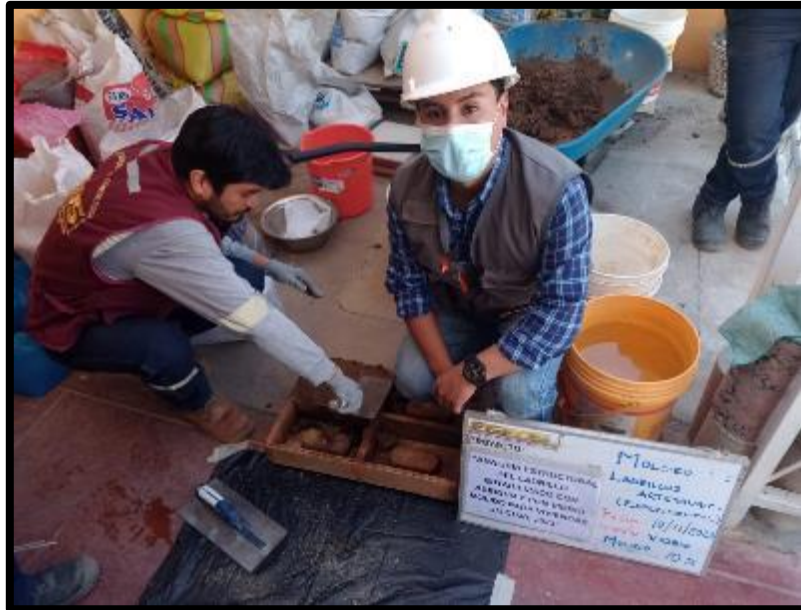
**Fotografía 5.** Elaboración de ladrillo patrón

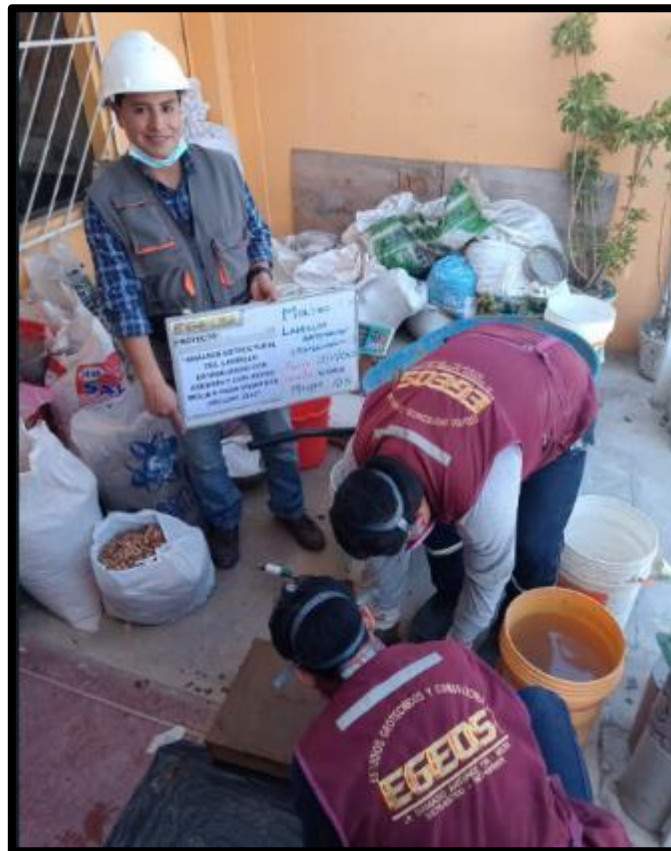
**Fotografía 6.** Elaboración de ladrillo según porcentajes de adición de los materiales

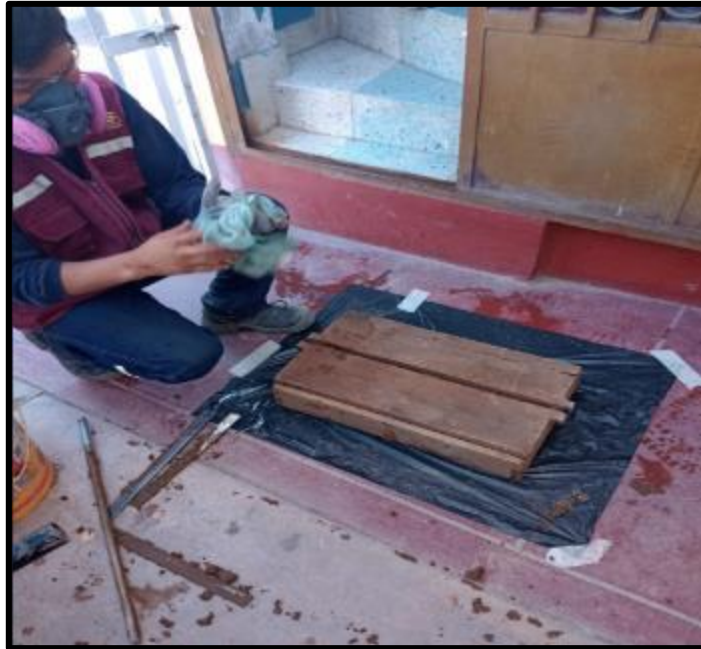
**Fotografía 7.** Elaboración de ladrillo según porcentajes de adición de los materiales

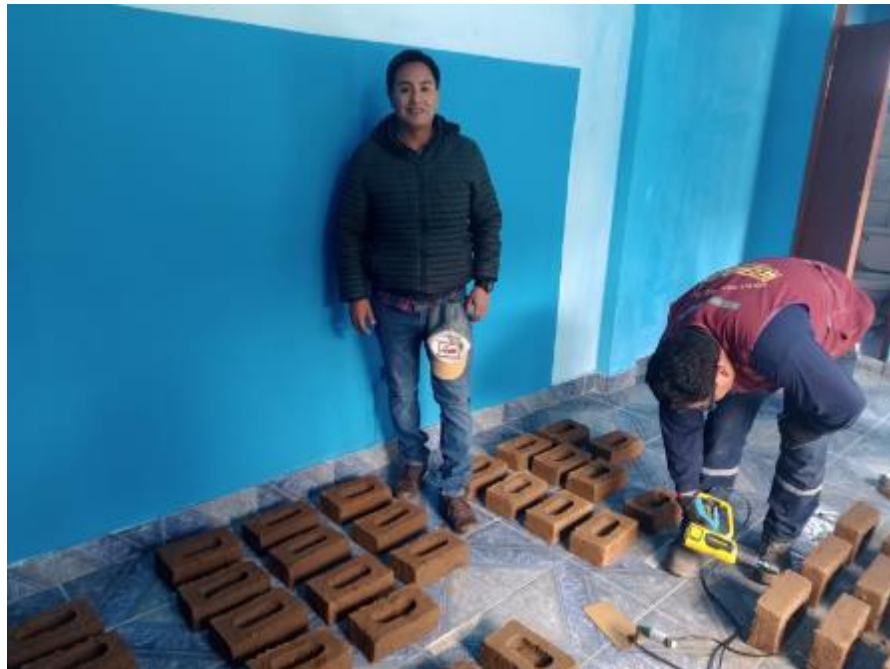
**Fotografía 8.** Secado de ladrillo patrón y ladrillo con estabilización de aserrín y vidrio molido

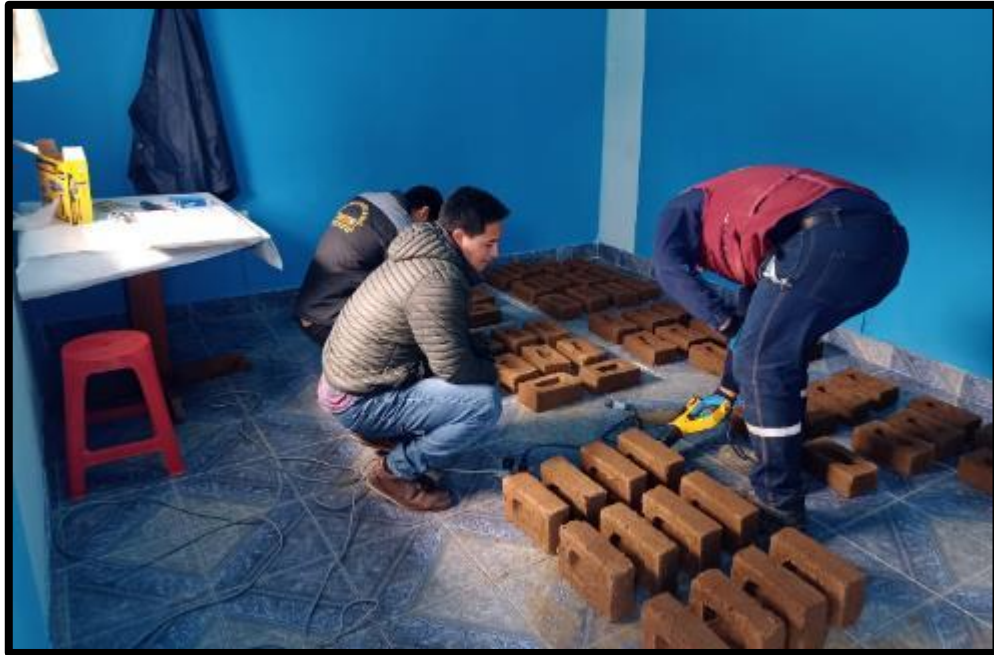
**Fotografía 9.** Identificación de ladrillo patrón y ladrillo con estabilización de aserrín y vidrio molido

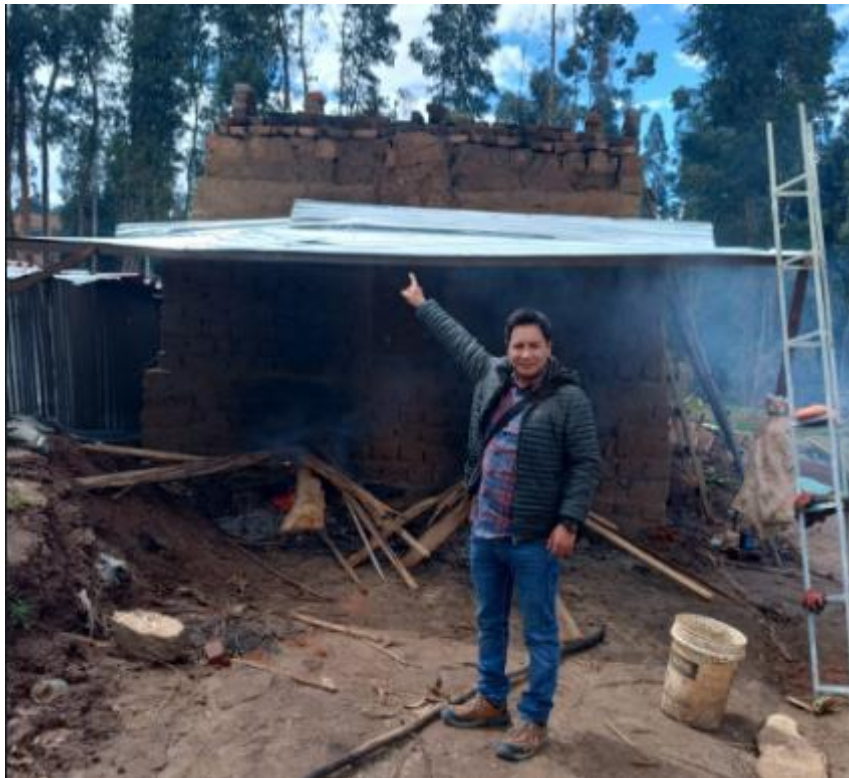
**Fotografía 10.** Secado de ladrillo patrón y ladrillo con estabilización de aserrín y vidrio molido

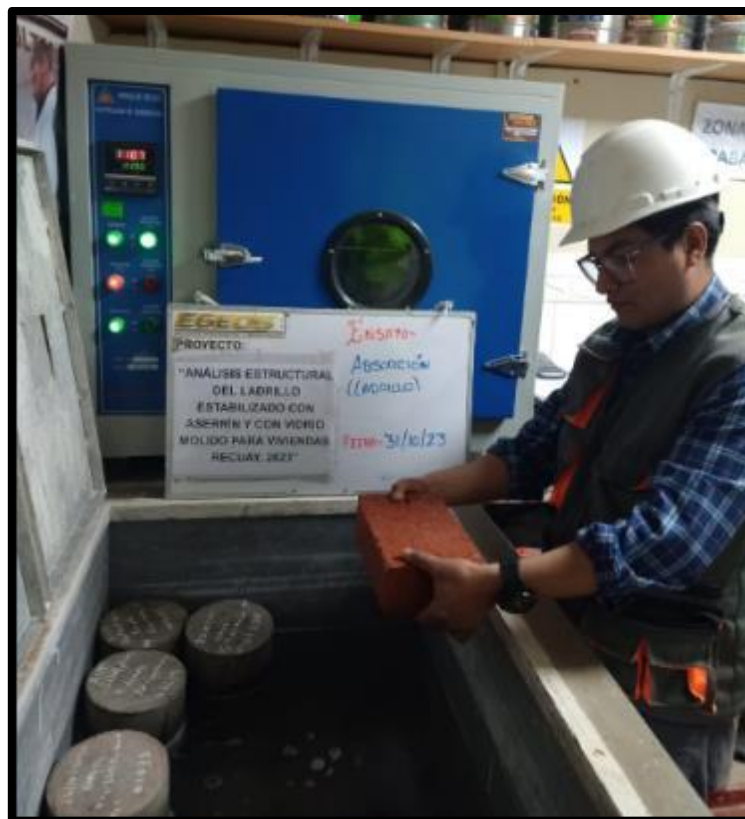
**Fotografía 11.** Pruebas y ensayos a ladrillo patrón y ladrillo con estabilización de aserrín y vidrio molido.

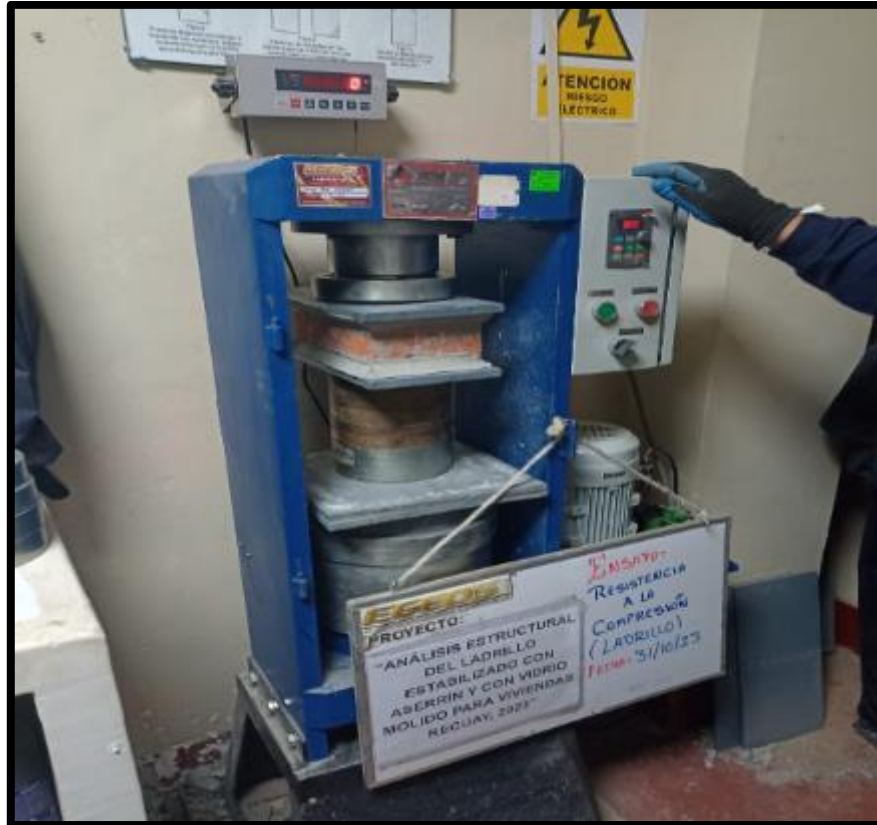
Fotografía 11. Pruebas y ensayos a ladrillo patrón y ladrillo con estabilización de aserrín y vidrio molido.

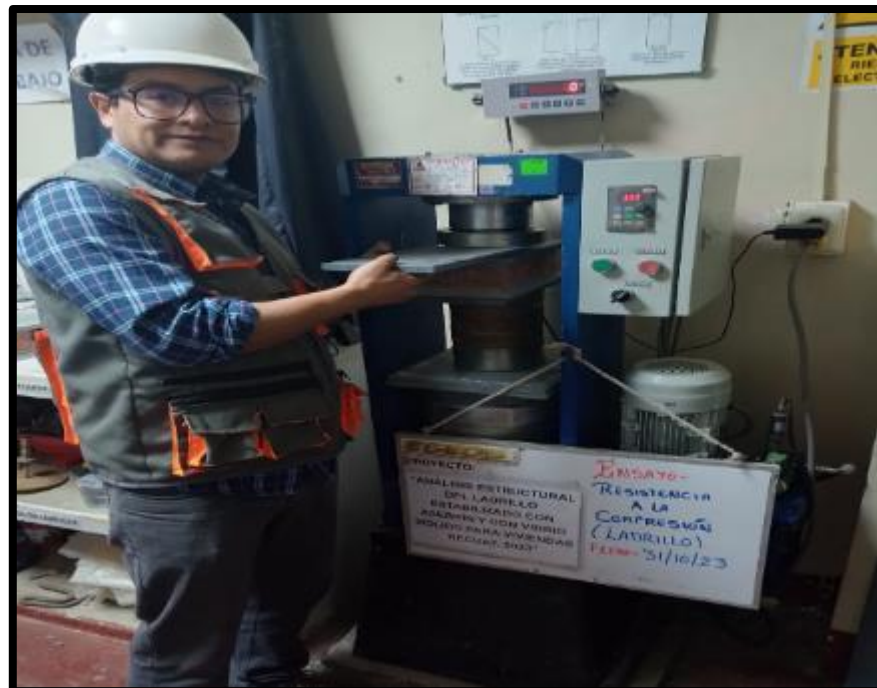
Fotografía 11. Pruebas y ensayos a ladrillo patrón y ladrillo con estabilización de aserrín y vidrio molido.
