Vulnerabilidad sísmica de viviendas de albañilería confinada en el
asentamiento humano Huaycán zona c - ucv 52, Ate Vitarte 2018

TESIS PARA OBTENER TÍTULO PROFESIONAL DE:

Ingeniero Civil

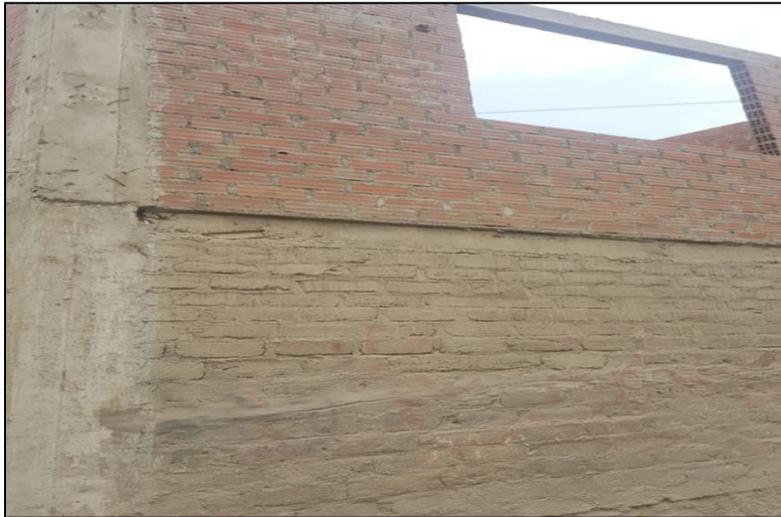
Figura 1: Vivienda autoconstruida presenta dos unidades de albañilería

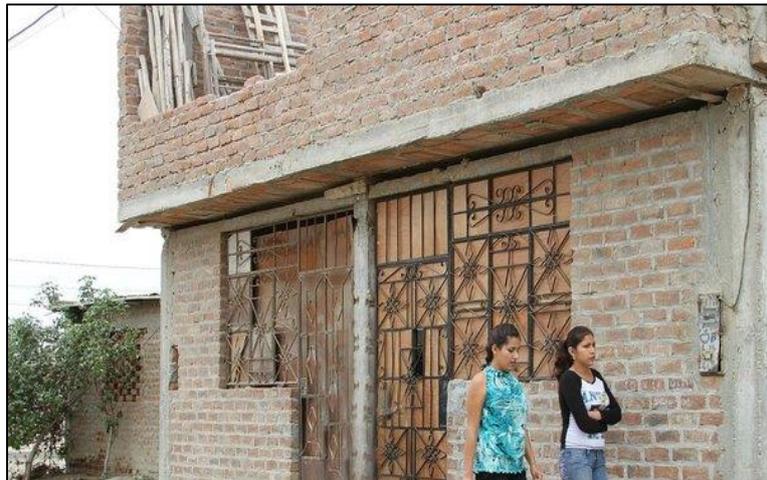
Figura 2: Frontal de una vivienda que presenta voladizo o alero con ladrillo kinkong artesanal

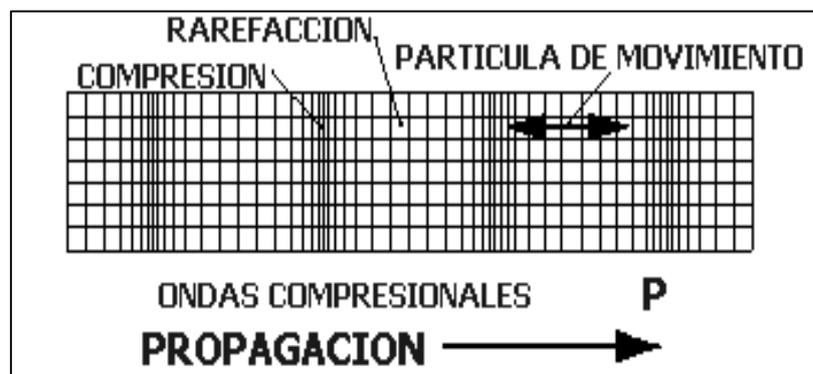
Ondas de Cuerpo. - Son las que viajan con dos tipos de deformación: dilatación y compresión del suelo y pueden ser: Ondas P. Son las ondas más veloces que son las primeras en llegar o hacerse sentir a través de las vibraciones en el punto observatorio.

Figura 3: Deformación producida por las ondas P

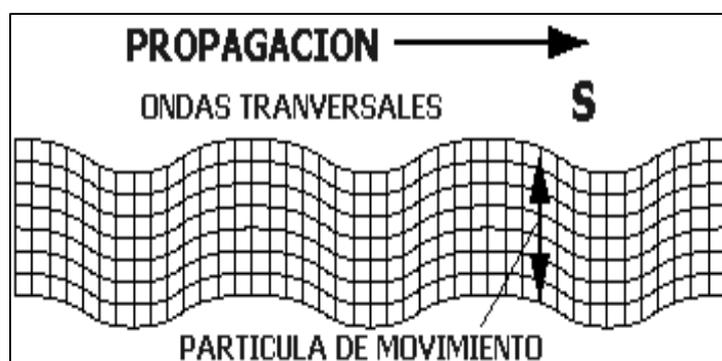
Ondas S.- Llamadas también ondas secundarias u ondas de corte, estas ondas son más lentas que las ondas, pero pueden causar grandes daños a las estructuras de las viviendas.

Figura 4: Deformación producida por las ondas S Fuente Universidad Católica del Perú / Sismo Resistente

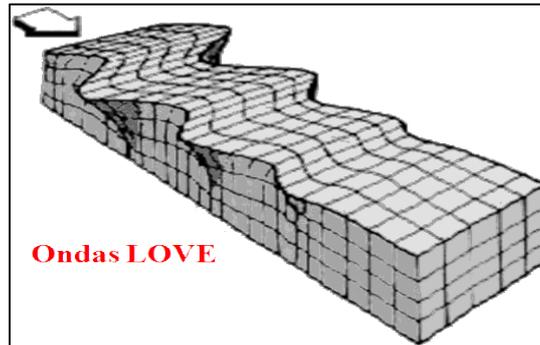
Ondas Love. Su tendencia en el plano horizontal es de lado a lado en sentido a la dirección de propagación de energía es más parecido a las ondas **S**.

Figura 5: Deformación producida por las ondas L

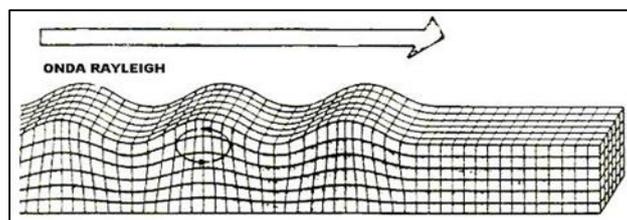
Ondas Rayleigh. Su vibración de este tipo de ondas es de forma elíptica, estas ondas son muy lentas en llegar al punto de observatorio.

Figura 6: Deformación producida por las ondas R

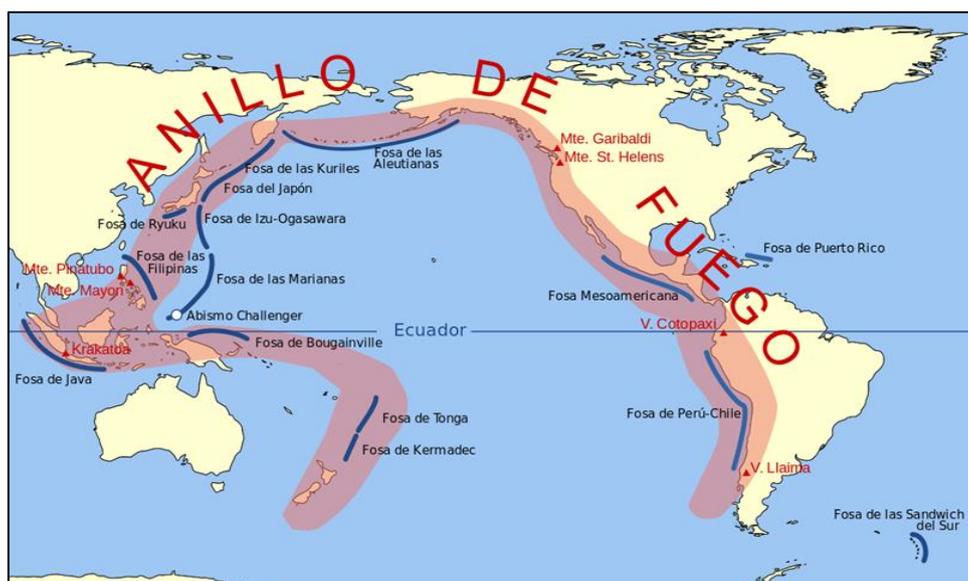
Figura 7: Zonas con actividad sísmica potenciales

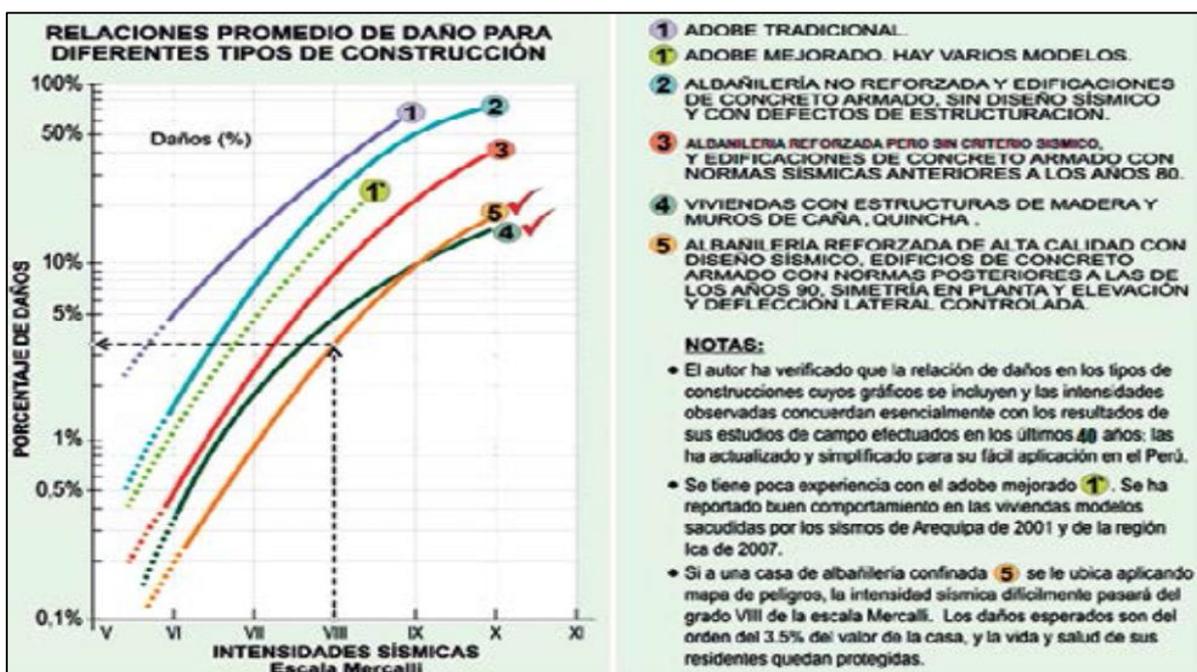
Existen dos tipos de daños en las construcciones: daños estructurales y daños no estructurales, los cuales resultan de la degradación física de varios componentes estructurales. Los daños se cuantifican en una escala que va de 0 (sin daño) a 1 (pérdida total).

Figura 8: Relaciones de daños e intensidades sísmicas para construcciones con diferentes tipos de materiales

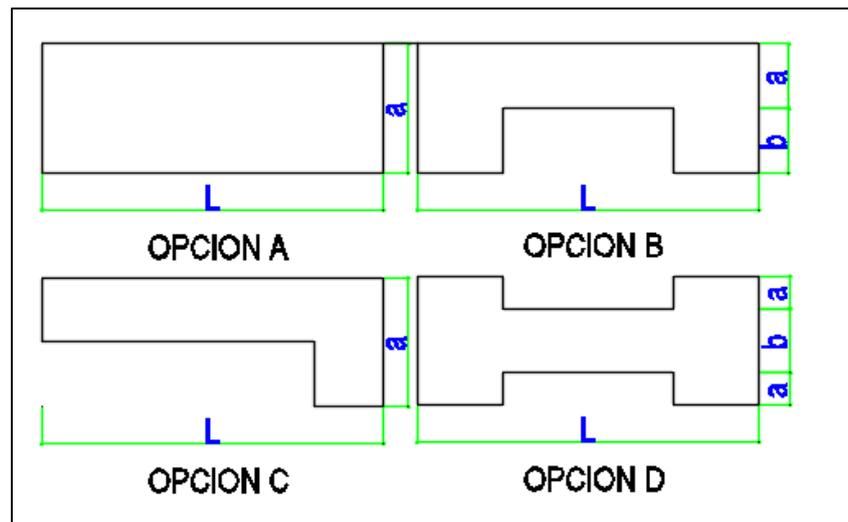
Como sabemos que una edificación en planta regular de forma cuadrada tendrá un comportamiento mejor y la estructura será de clase **A**, pero se presenta una forma de “L” “T” “U” en su configuración en planta y sin juntas esto será irregular será de clase **B** y **C** al no presentar simetría en planta sufrirá torsión al no alcanzar ductilidad.

Figura 9: Donde A, B Y L son las medidas de longitud

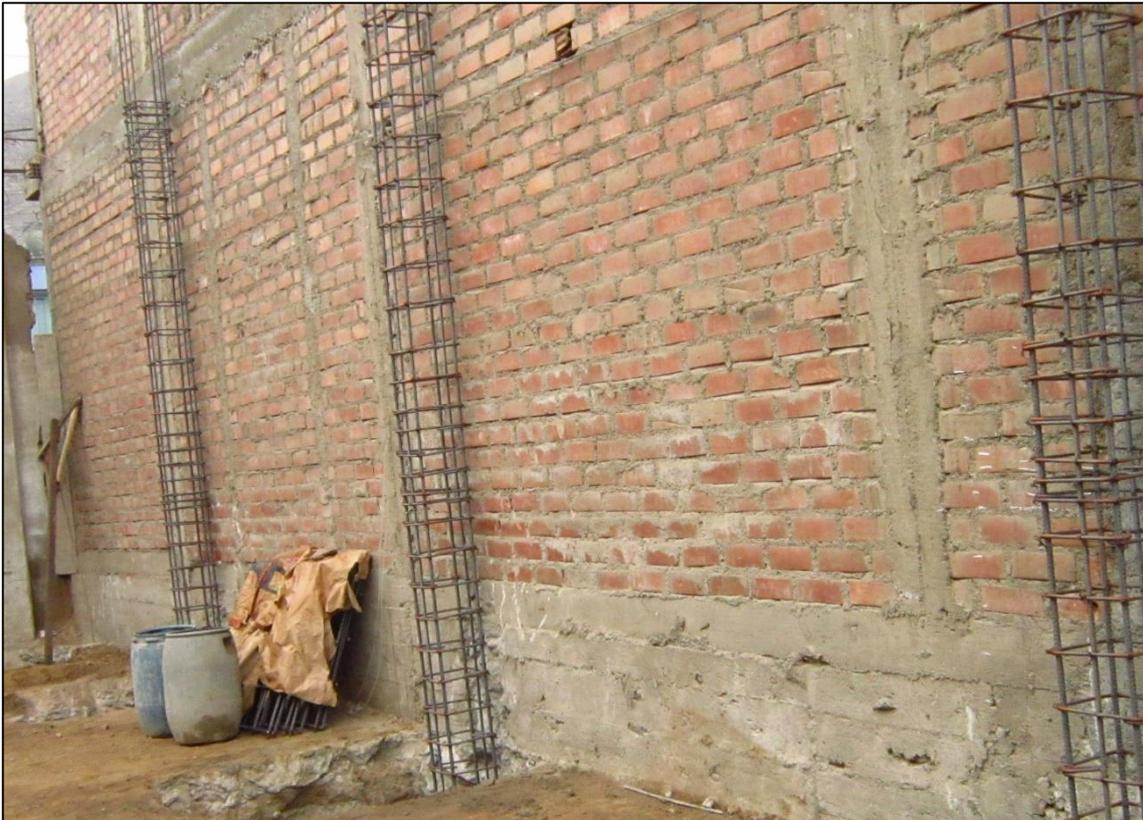
- Presenta columnas y vigas
- Construido de acuerdo al RNE

Figura 8: Sistema resistente que se observa

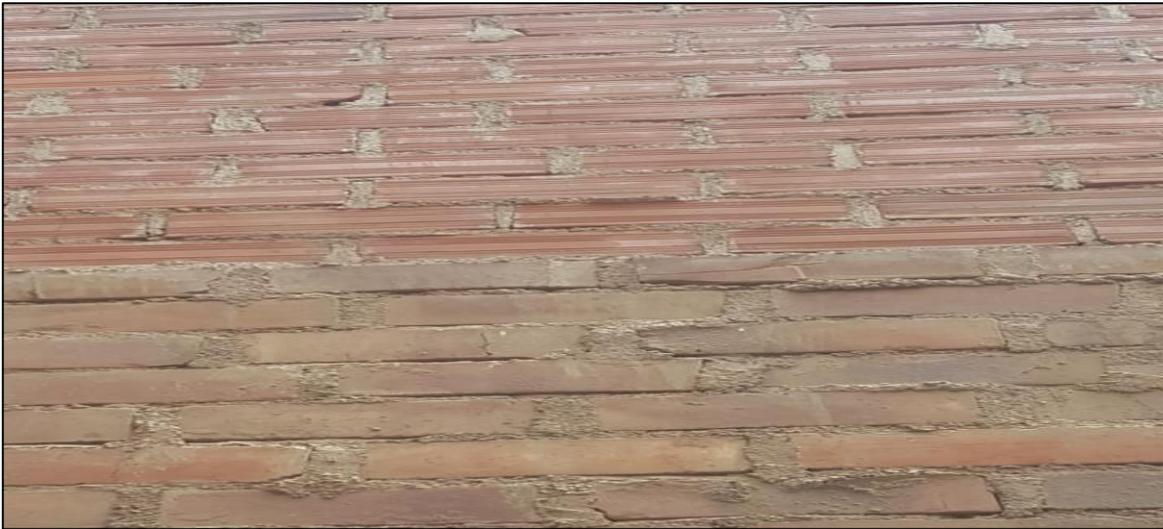
- Muros portantes con unidades de albañilería de 18 huecos
- Juntas mínimas entre 10mm y 15mm
- Muros portantes con dos tipos de unidades de albañilería

Figura 12: se observa muros portantes con dos tipos de unidades de albañilería

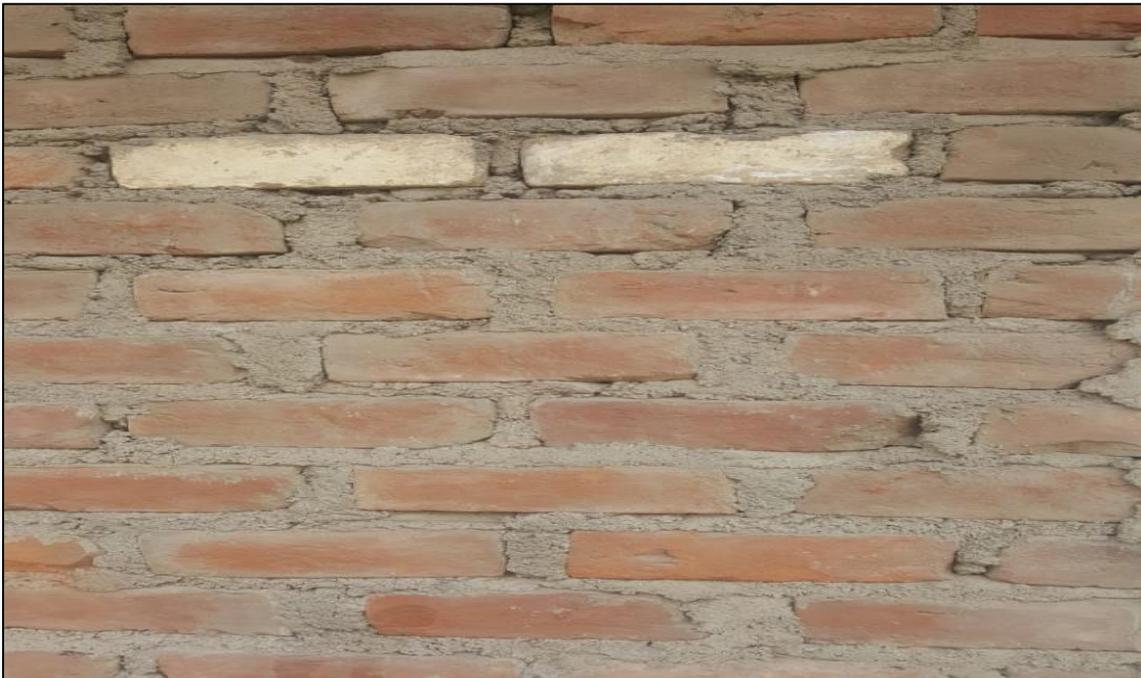
Figura 9: juntas horizontales y verticales mayores a 15mm

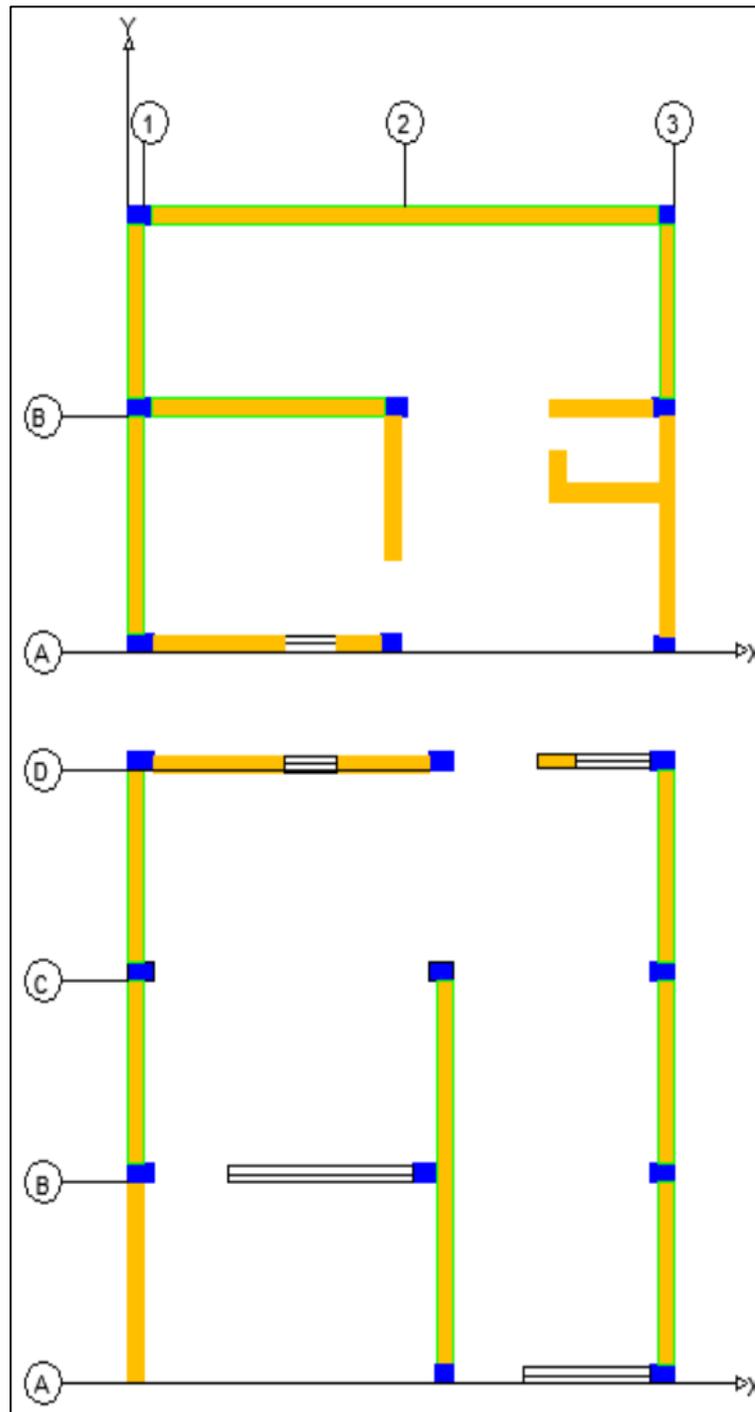
- Correcta distribución de muros en los dos ejes

Figura 14: croquis de una vivienda que presenta correcta distribución de muros en el eje "X" mas no en el eje "Y"

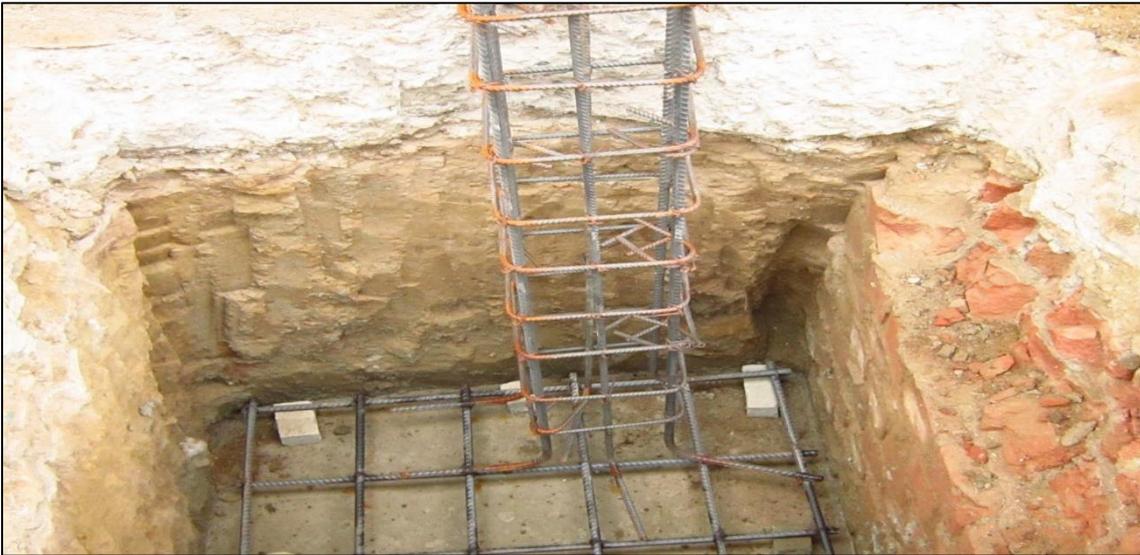
- Fondo de cimentación en un solo nivel
- Fondo de cimentación en un estrato denso

Figura 10: cimentación de columna en un solo nivel en terreno denso

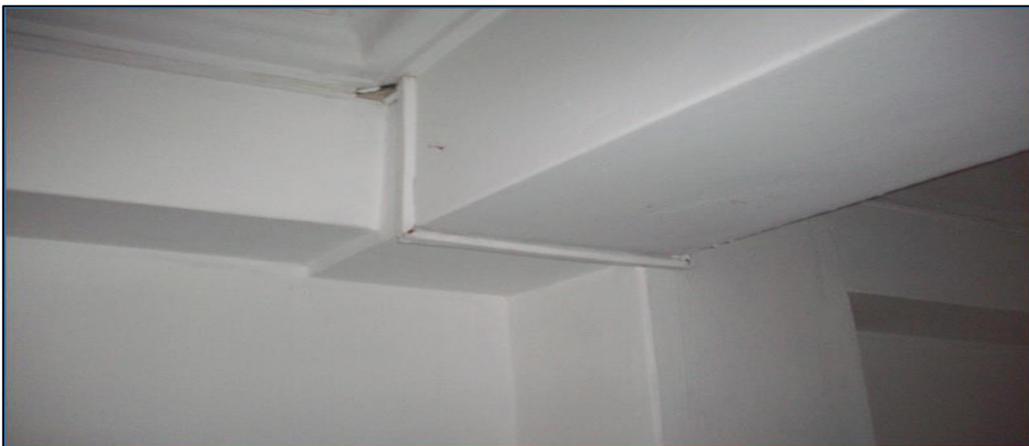
- El peralte de la vigueta de la losa aligerada es adecuado
- Presenta deformación y la presencia de diafragma horizontal

Figura 11: se puede observar conexión de vigas y columnas

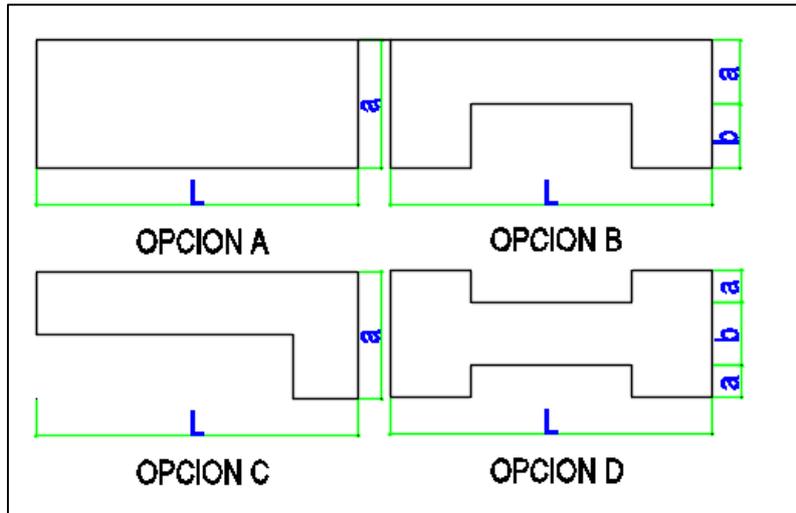
- Se evalúa la simetría es regular o irregular

Figura 12: se observa simetría en planta

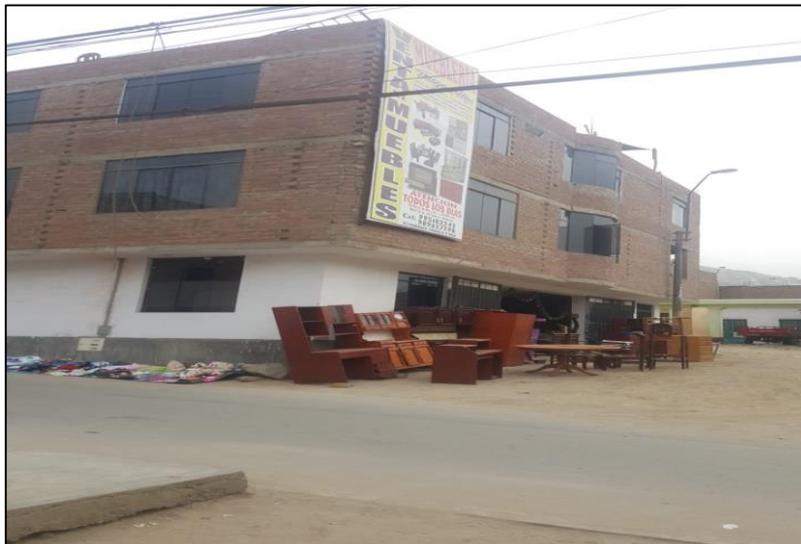
- Elevación vertical cansilla
- Variación de masa
- Columnas cortas
- Presencia juntas sísmicas entre edificios

Figura 13: presenta variación de masa e irregularidad en elevación

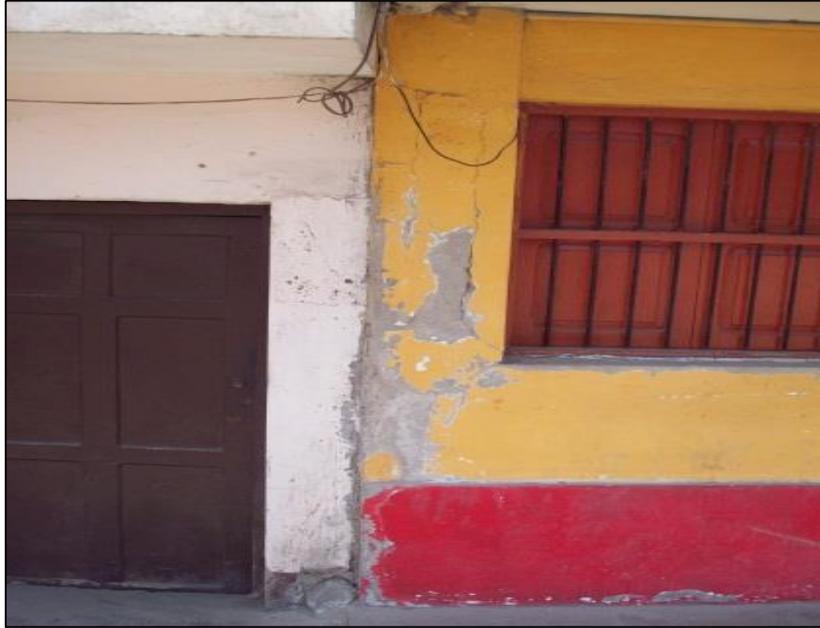
Figura 19: ausencia de junta sísmica entre do viviendas

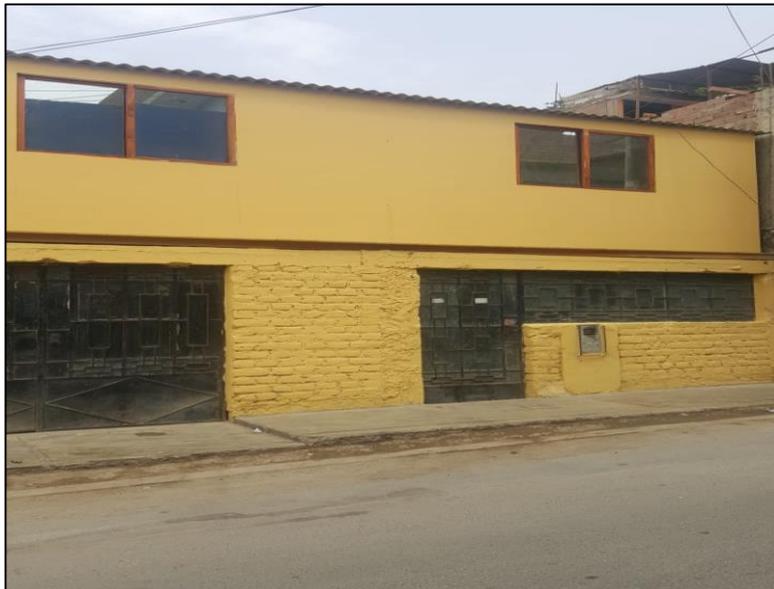
- Cubierta de concreto armado
- Diseño sismo resistente
- Vigas de concreto armado

Figura 14: el tipo de cubierta no es de concreto armado

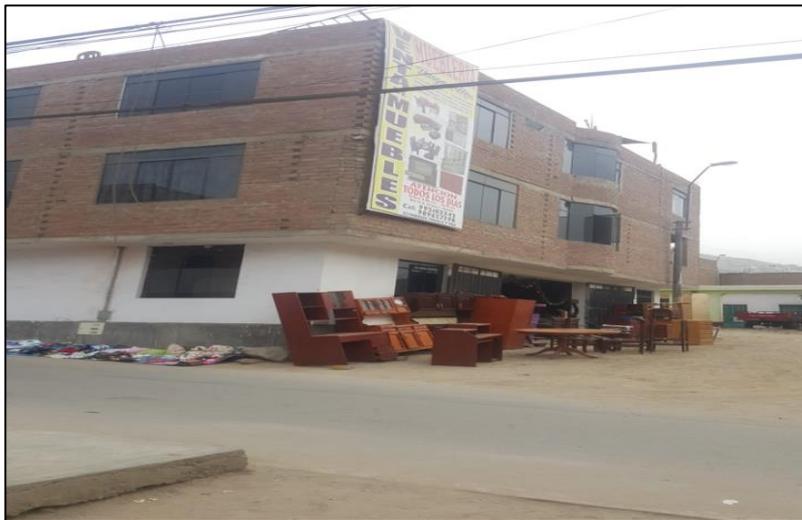
- Parapetos, tabaquerías, ventanas tanques elevados

Figura 15: falta de confinamiento en parapeto y muros

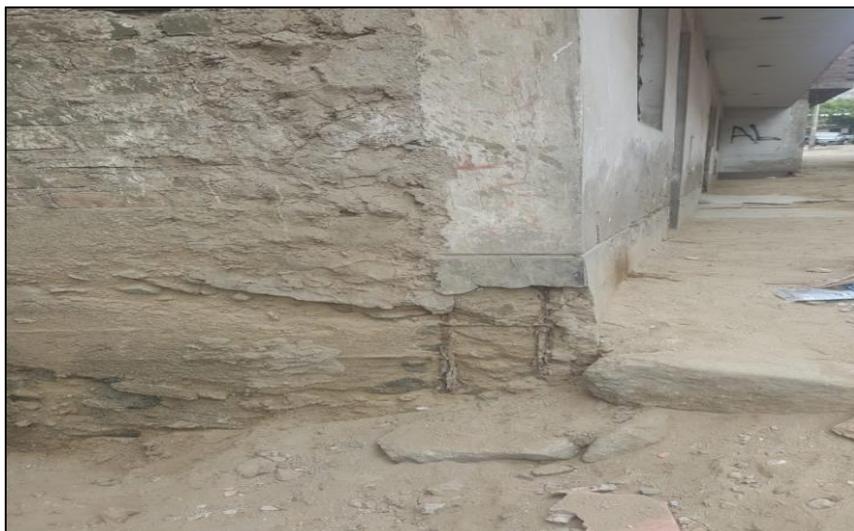
Evaluación del estado de conservación de las viviendas se los elementos estructurales presentan deterioro, fisuras, eflorescencia de salitre, deterioro y la exposición de aceros.

Figura 16: desprendimiento de concreto en las columnas

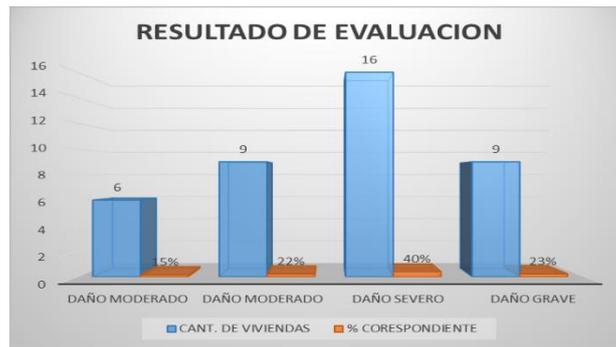
VULNERABILIDAD SÍSMICA	NIVEL DE DAÑO	I.V. ÍNDICE DE G.N.D.T.	VIVIENDAS DE ALBAÑELERÍA CONFINADA
BAJA	LEVE	$I_v < 0.350$	15%
MEDIA	MODERADO	$0.350 < I_v < 0.475$	22%
	SEVERO	$0.475 < I_v < 0.600$	40%
ALTA	GRAVE	$0.600 \leq I_v$	23%

Figura 23: Resultados de evaluación de viviendas

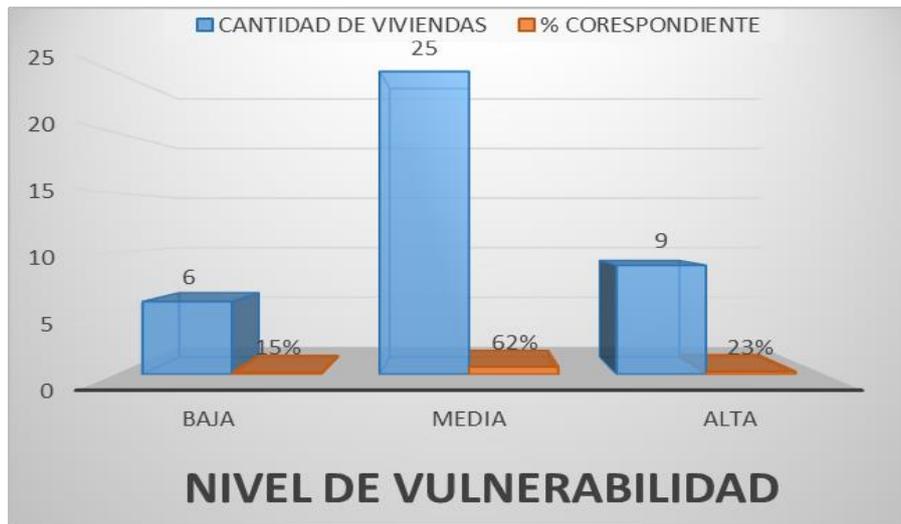
Figura 24: Resultados del nivel de vulnerabilidad sísmica de las viviendas
