Evaluación de la vulnerabilidad sísmica de viviendas unifamiliares autoconstruidas aplicando los métodos Fema P-154 e Hirosawa, en el distrito de Pachacámac, Lima - 2024.

TESIS PARA OBTENER EL TÍTULO PROFESIONAL DE:

Ingeniero Civil

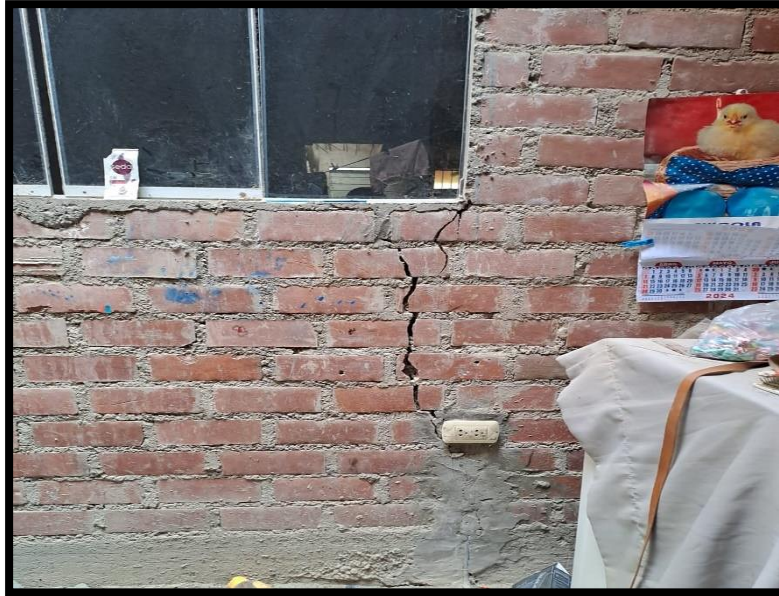
Figura 5. Grietas en los muros por falla por asentamiento.

En la edificación se ha encontrado con deficiencias constructivas, así mismo se observó elementos estructurales expuestos, fisuras en los muros y desprendimiento de concreto de columnas y vigas como la exposición del acero de refuerzo.

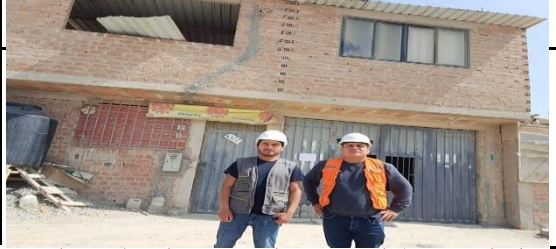
Dirección:	Los Cactus, Lt. 2										
Zona sísmica:	4										
N° de pisos:	2										
Inspector:	Flores Carlos, Cope kelvin										
Fecha:	20/05/2024										
Nombre de la muestra:	Lida Aroni Huamán (M1)										
Año de construcción:	2016										
Uso:	Vivienda Unifamiliar

Tipo (E)	-1.2	-1.2	-1.2	-1.2	-0.8	-1.2	-0.8	-0.8			
VALOR FINAL: Sif >= Smin						2.4		2.4			
Intervalo	Escala		COMENTARIOS: se observó agrietamiento en los muros de ladrillo a consecuencia de falla por asentamiento, así mismo no hay continuidad de elementos verticales (muro), el tipo de ladrillo no es el adecuado y se presencia cangrejas en los elementos de concreto armado y exposición de los aceros de refuerzo.								
S >= 2.5	Baja										
S >= 2.0 a 2.5	X	Media									
S < 2.0	Alta										
LEYENDA:											
S1: Pórtico de acero laminado					S5: Pórtico de acero con paredes de ladrillo.						
S2: Pórtico de acero laminado con diagonales					C1: Pórtico de Concreto Armado						
S3: Pórticos de acero doblado en frío					C2: Pórtico C.A. con muros estructurales						
S4: Pórtico de acero laminado con muros estruc. de hormigón					C3: Pórtico C.A. con ladrillos confinado sin refuerzo

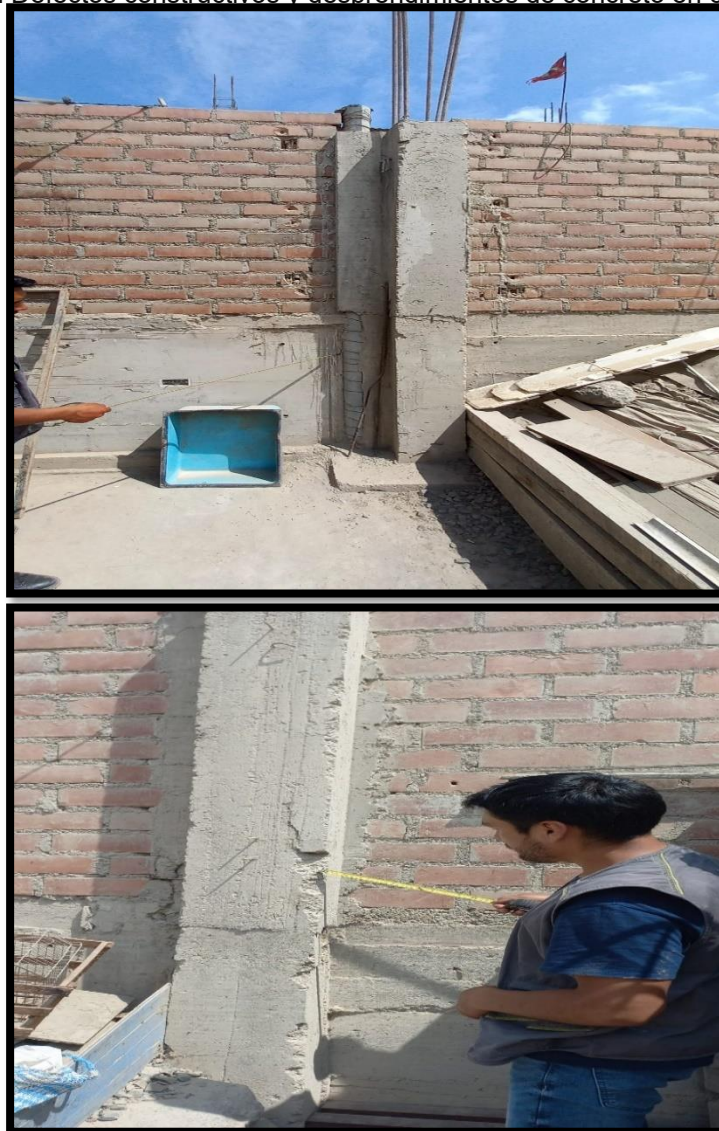
Figura 10. Defectos constructivos y desprendimientos de concreto en columnas.

Se observó desprendimiento de concreto de las columnas, así mismo la presencia de cangrejas en los elementos de concreto armado y el corte de tubería de desagüe de 4 pulgadas en la unión muro columna visualizando así el déficit que existe en el proceso constructivo.

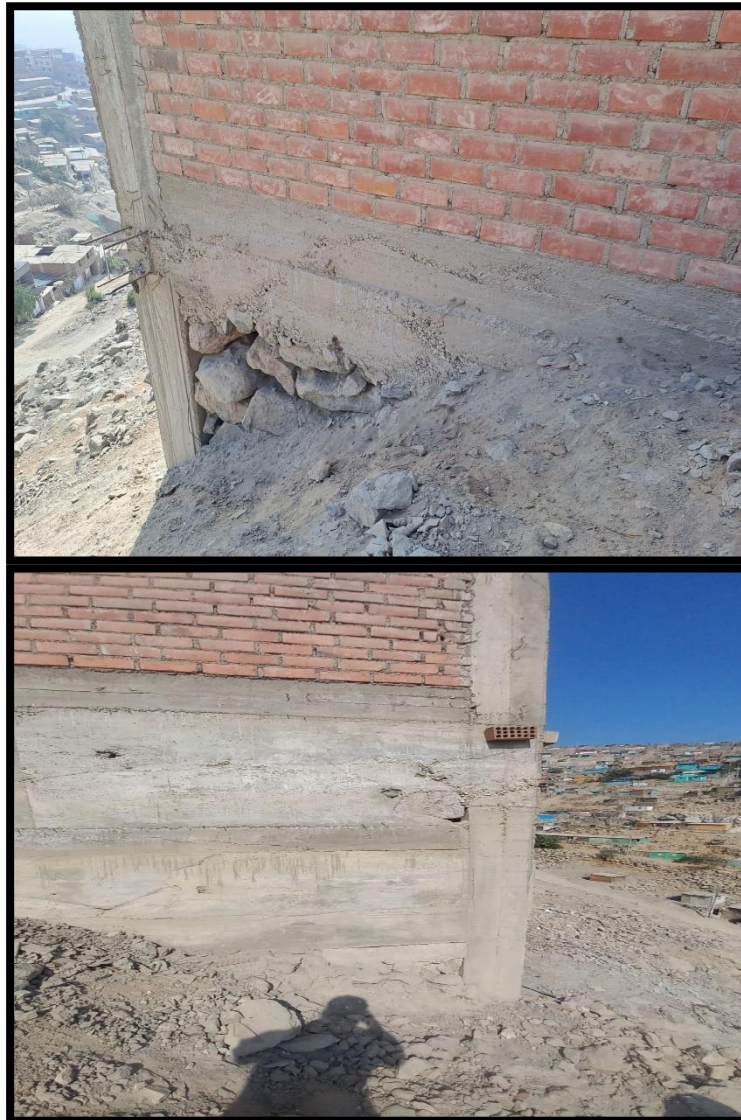
Figura 11. Cangrejeras en los elementos de concreto y la existencia de fisuras.

Se observó fisuras en los elementos de concreto armado (columna y muro), no existe continuidad de muros, no hay verticalidad en los elementos de concreto armado y no están confinadas correctamente los muros con las columnas, así mismo existe cangrejeras en los muros y columnas de concreto como también un desnivel de cimentación de la vivienda.

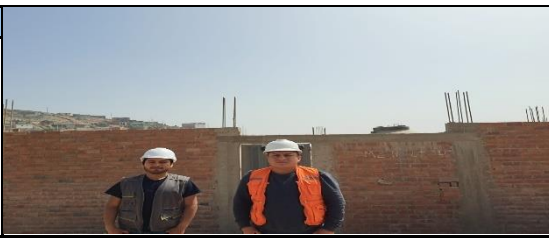
Dirección:	Manzana N.									
Zona sísmica:	4									
N° de pisos:	2									
Inspector:	Flores Carlos, Cope kelvin									
Fecha:	20/05/2024									
Nombre de la muestra:	Carlos Huanay (M3)									
Año de construcción:	2022									
Uso:	Vivienda Unifamiliar									
OCUPACIÓN					TIPO DE SUELO					
Oficina			Comercio.		A	B	C	D	E	F
Industrial			Vivienda	X	Roca dura	Roca común	Suelo denso	Suelo rígido	Suelo blando	Suelo pobre

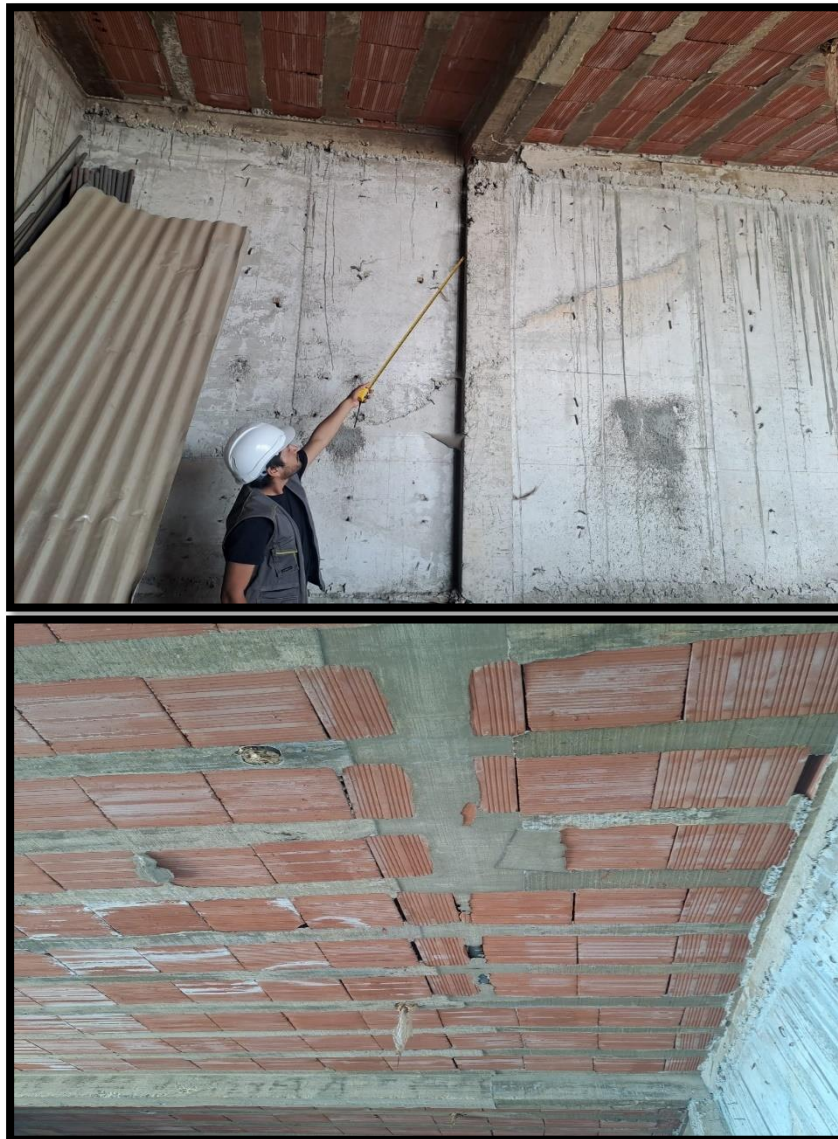
Figura 14. Cangrejas en las columnas y losa con exposición de aceros de refuerzo y corte de tubería de 2" en la losa.

Se observó cangrejas en las columnas y vigas, así mismo no existe continuidad de muros, el espesor de junta de mortero supera el espesor máximo y el tipo de ladrillo a utilizar no son los correctos.

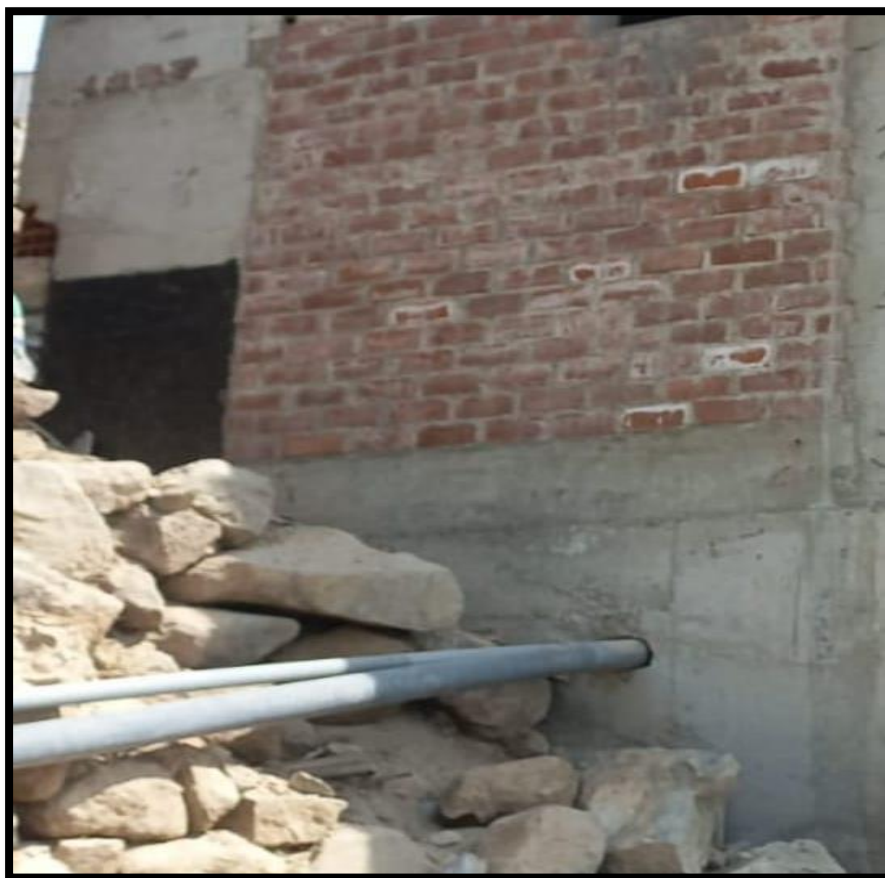
Figura 17. Cangrejas en los cimientos.

La vivienda presenta discontinuidad en las columnas, cangrejas en los elementos de sobre cimientos.

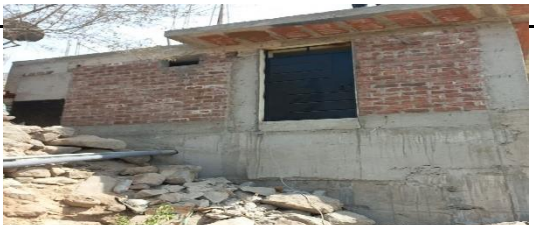
Dirección:	Mz J3, Lt. 3									
Zona sísmica:	4									
N° de pisos:	2									
Inspector:	Flores Carlos, Cope Kevin									
Fecha:	20/05/2024									
Nombre de la muestra:	Ciprian Huamantica (M5)									
Año de construcción:	2023									
Uso:	Vivienda Unifamiliar

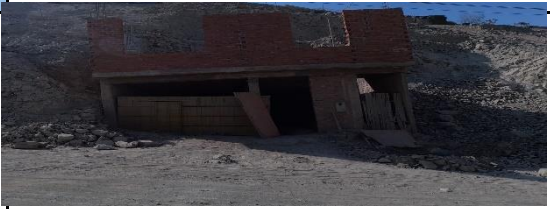
Dirección:	Mz. T1, Lt.10									
Zona sísmica:	4									
N° de pisos:	2									
Inspector:	Flores Carlos, Copepe Kevin									
Fecha:	20/05/2024									
Nombre de la muestra:	No brindó									
Año de construcción:	2023									
Uso:	Vivienda Unifamiliar

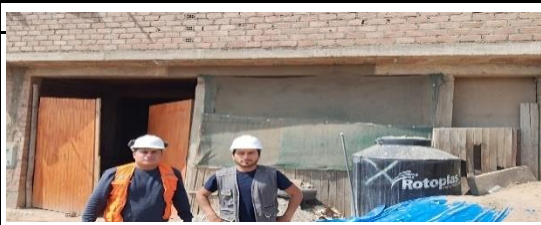
Dirección:	Mz R, Lt. 9									
Zona sísmica:	4									
N° de pisos:	2									
Inspector:	Flores Carlos, Ccope Kevin									
Fecha:	20/05/2024									
Nombre de la muestra:	Simon Almoncid Z.									
Año de construcción:	2022									
Uso:	Vivienda Unifamiliar

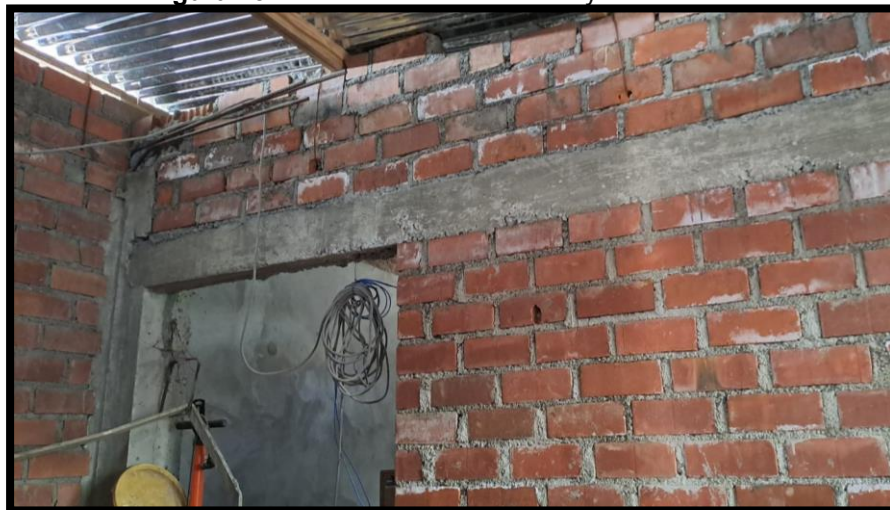
Figura 25. Distancia de morteros mayores a 2 cm.

La vivienda no presenta buen confinamiento muro columna, existen aceros expuestos, irregularidad en planta y montantes de desagüe cortan el muro de albañilería.
