ESCUELA PROFESIONAL DE INGENIERÍA CIVIL

Vulnerabilidad sísmica mediante el método de la Asociación Colombiana
de Ingeniería Sísmica de las Viviendas El Amauta-Nuevo Chimbote,
2024

**TESIS PARA OBTENER EL TÍTULO PROFESIONAL DE:
Ingeniera Civil**

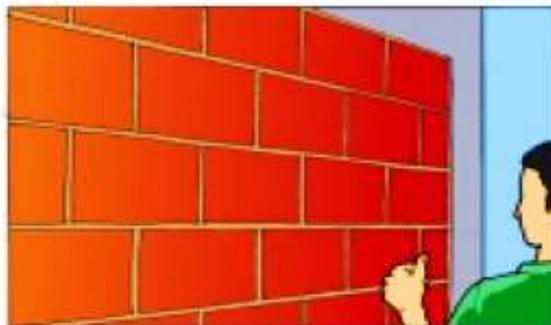
- En la edificación los elementos de albañilería que se emplearon están unidas.
- Son de buena calidad las unidades de albañilería que emplearon y esto hace que no presenten agrietamientos importantes, así mismo se observara que no hay bloques rotos y deterioradas.
- El muro de albañilería está construido de manera similar y presentan hiladas continuas.

Figura 15: Baja Vulnerabilidad

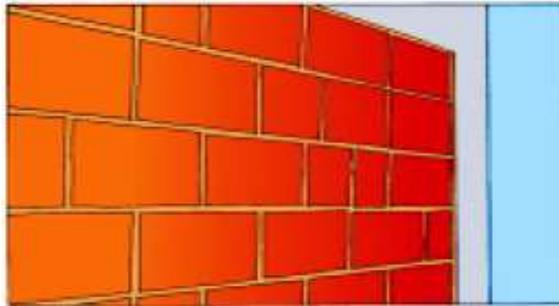
- En la edificación se observarán algunas piezas traslapadas, así como otras no, pero la mayoría serán traslapadas.
- En el muro se presentarán piezas que tendrán pequeñas roturas o deterioro.
- Solo pocas piezas del muro estarán puestas hilada tras hilada de forma continua y uniforme.

Figura 16: *Vulnerabilidad Media*

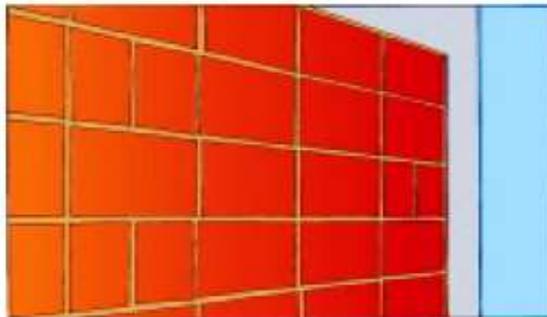
- Se observará que el muro de albañilería no presenta traslape.
- Los bloques de albañilería que son empleadas son de calidad muy mala. Por la mala calidad presenta el material agrietamientos importantes, deterioro o roturas.
- Las piezas dentro del muro de albañilería no están puestas ni continuamente ni uniformemente.

Figura 17: *Alta Vulnerabilidad*

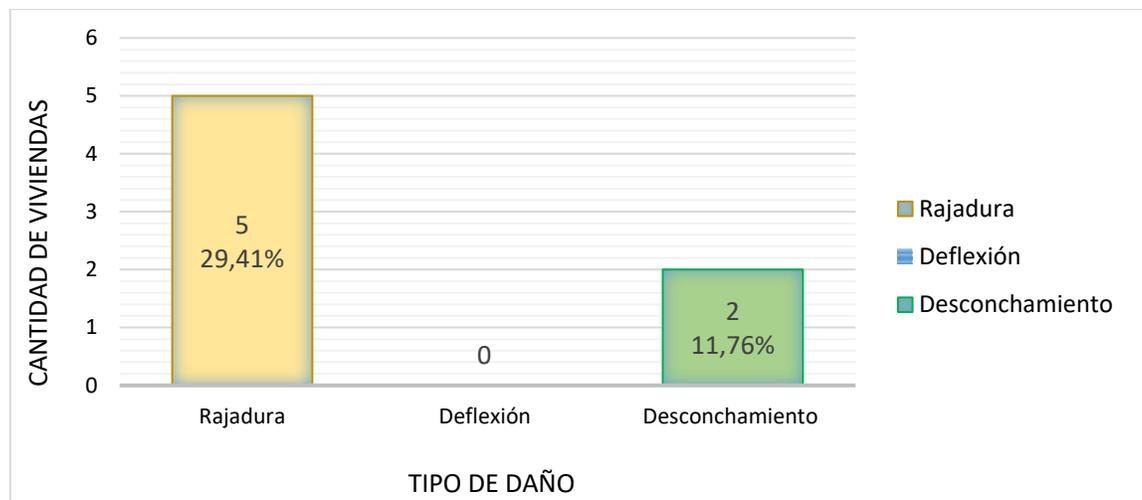
VIGAS

De las 17 viviendas encuestadas 5 que es el 29.41% presentan rajaduras en las vigas y 2 que es el 11.76% de viviendas presentan desconchamiento de materiales, deflexión en vigas no existe. Los daños encontrados se visualizaron en la visita que se realizó a las viviendas.

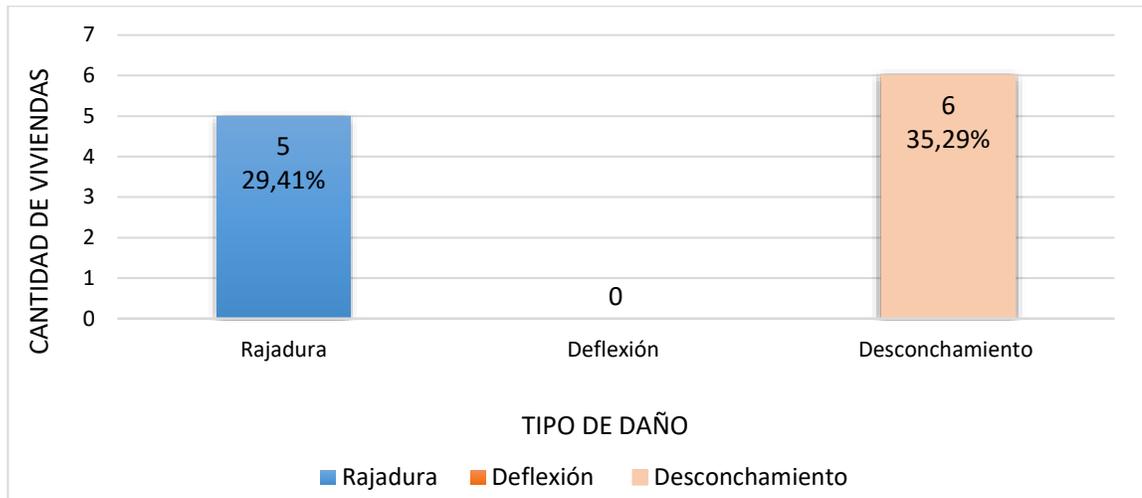
COLUMNA

De las 17 viviendas 5 que es el 29.41% presentan rajaduras en varias de las columnas de las viviendas encuestadas, y 6 que es el 35.29% de ellas presentan desconchamiento.

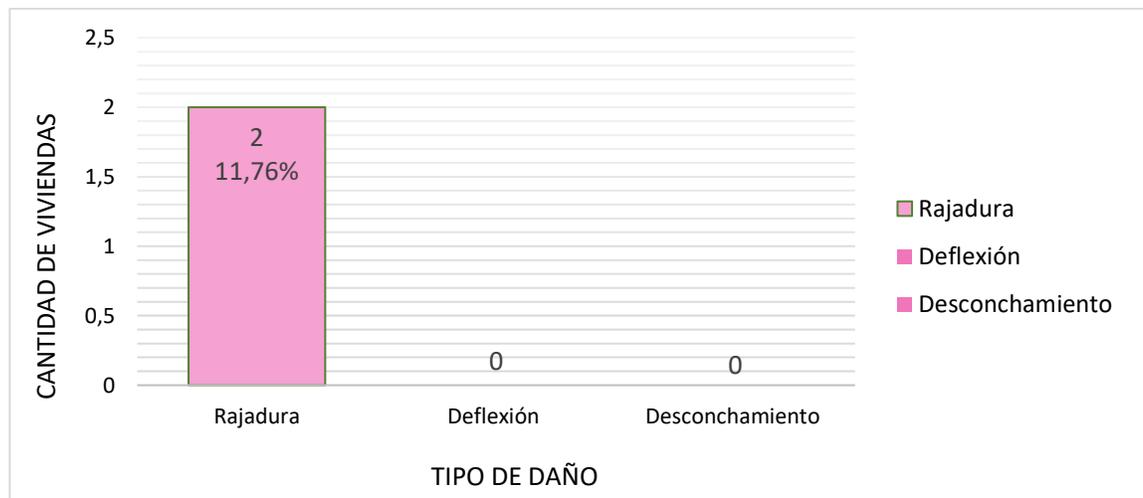
TECHO

De las 17 viviendas, solo 2 viviendas que es el 11.76% presentan rajaduras en los techos, una de ellas porque no presenta viga colgante, solo tienen vigas chatas.

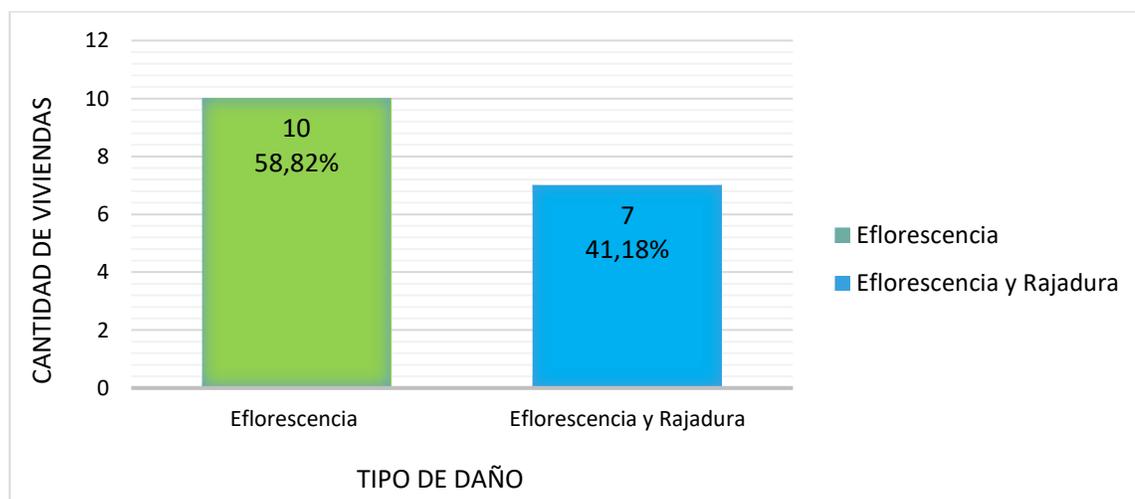
De las 17 viviendas encuestadas, 10 que es el 58.82% presentan eflorescencia y 7 que el 41.18% presentan eflorescencia y rajadura en los muros, la eflorescencia encontrada es superficial esto debido a que existe área verde y los pobladores riegan constantemente los jardines.

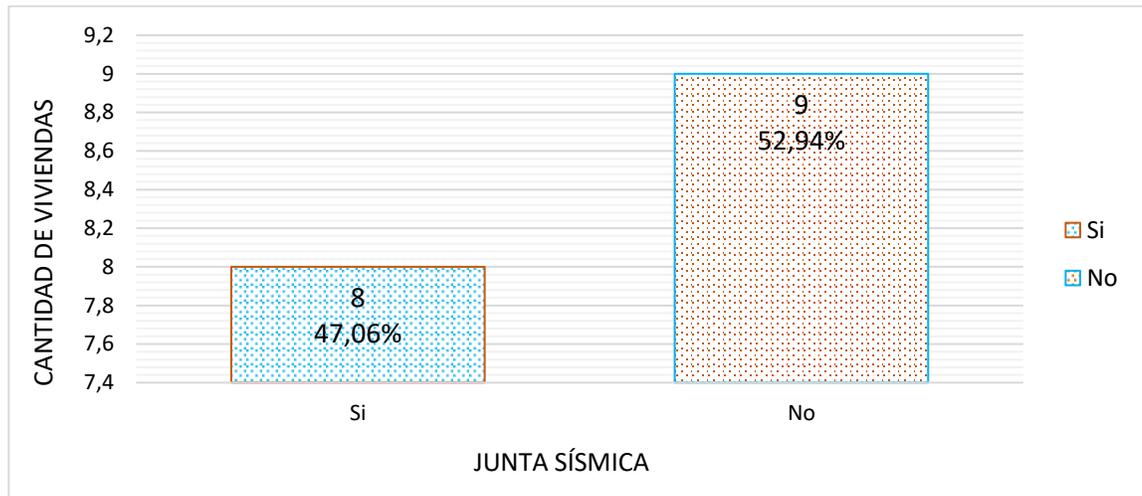
De las 17 viviendas encuestadas, 8 que es el 47.06% presentan junta sísmica en unión a las viviendas con las que colindan y 9 que el 52.94% no presentan junta sísmica señalando los propietarios que omitieron colocarlo por no perder centímetros de terreno.

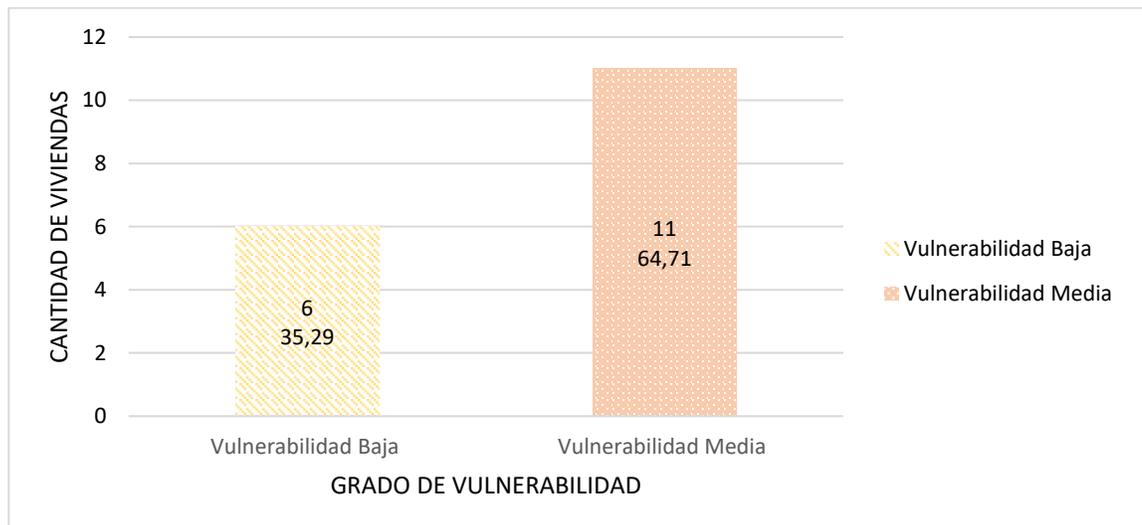
Se determinó que 6 viviendas que es el 35.29% presentan Baja Vulnerabilidad y 11 viviendas que es el 64.71% presentan vulnerabilidad media, se llegó a esta conclusión mediante la suma de los valores que se le da a cada sub parámetro por cada vivienda encuestada y luego se divide entre 15 (cantidad de sub parámetros) obteniendo el valor para determinar finalmente que vulnerabilidad sísmica tiene cada vivienda.

- Se sugiere que obtenga asistencia profesional antes de comenzar la construcción de sus hogares con la finalidad de que la vulnerabilidad no aumente y pase a ser de vulnerabilidad media a Alta Vulnerabilidad.
- Se recomienda que el municipio supervise tanto la construcción de viviendas como la ampliación vertical de las existentes.
- Se recomienda que las viviendas donde presentan daños superficiales o profundos, soliciten la evaluación a un profesional con la finalidad de que puedan ser resanados y se evite daños mayores.
- Recomendamos que en la ampliación vertical los propietarios tengan en cuenta que el concreto llegue a la resistencia mínima de $f'c. = 175 \text{ kg/cm}^2$ para que sean mas resistentes ante un evento sísmico de gran magnitud.
- Las viviendas futuras deben mejorar su integridad estructural y cumplir con los requisitos de construcción actuales.

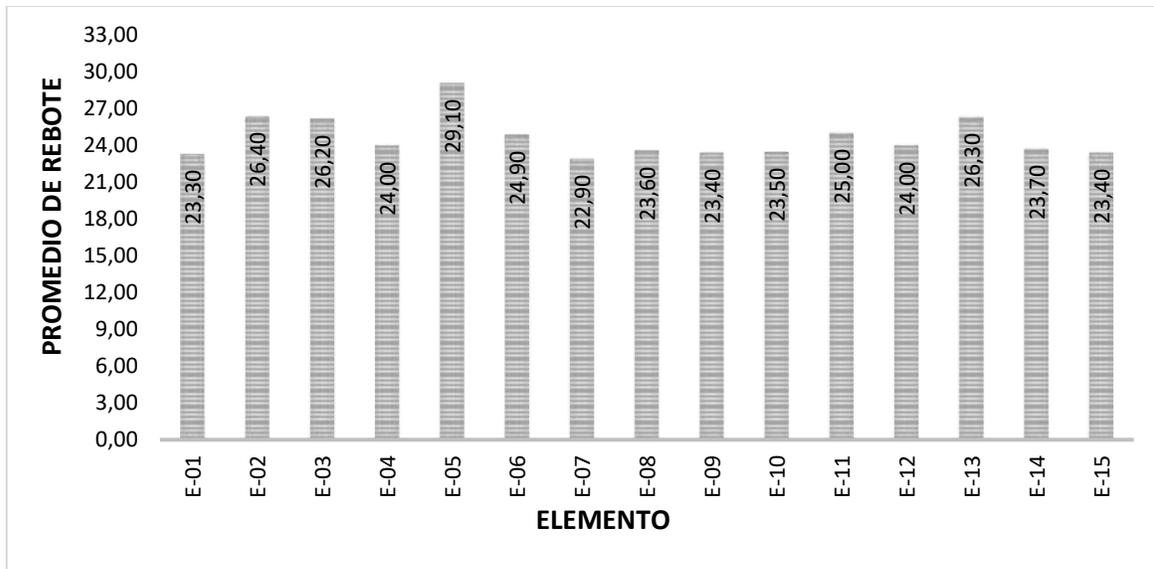
El promedio de rebote que nos da como resultado del ensayo de esclerometría está en el rango de 22.90 a 29.10, siendo estos determinados de la suma total de los índices de rebote y dividido entre 16, puesto que son 16 golpes por cada elemento.

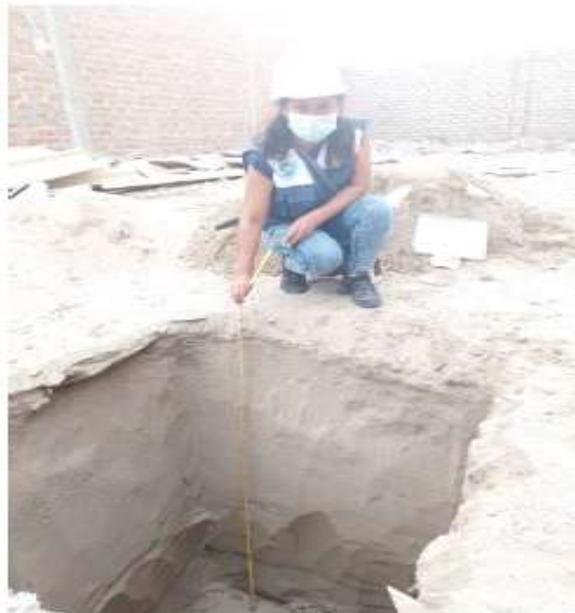
Figura 46: *Calicata N° 01 - Medida de profundidad de la calicata*

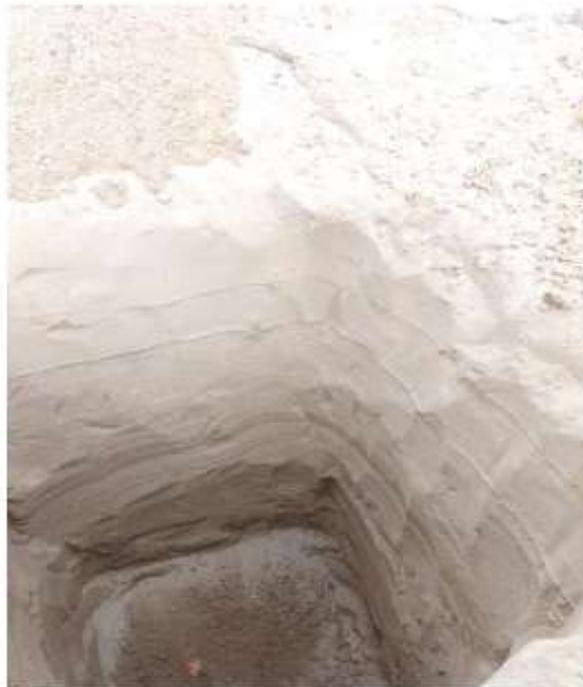
Figura 48: *Calicata N° 02 – Perfil estratigráfico del suelo*

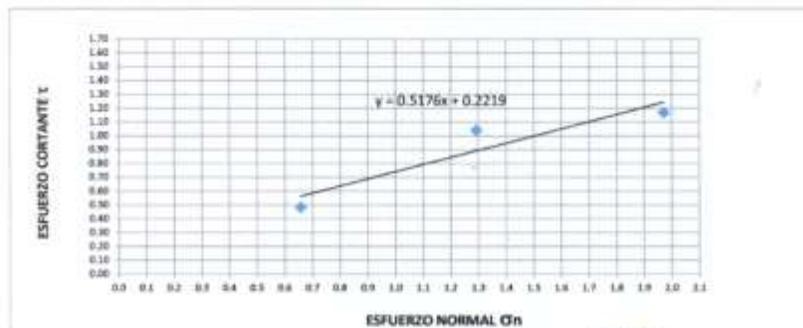
MUESTRA	M1	M2	M3
Carga Vertical(kg)	10	20	30
Área en Corte(cm ²)	15.22	15.47	15.22
σ_v (kg/cm ²)	0.66	1.29	1.97
τ (kg/cm ²)	0.4840	1.04	1.17

Cohesión	0.014 kg/cm ²
Ángulo de fricción interna	27.37 °

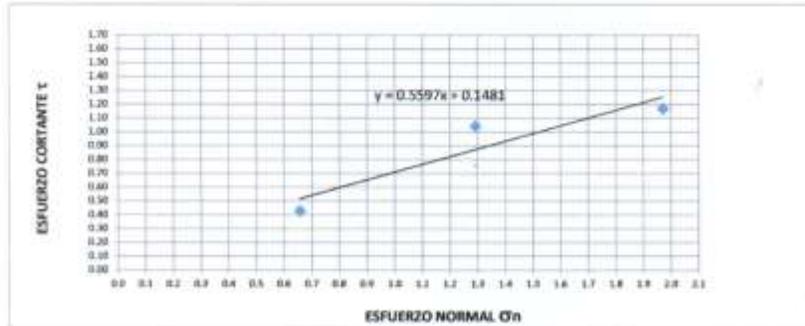
MUESTRA	M1	M2	M3
Carga Vertical(kg)	10	20	30
Área en Cortel(cm ²)	15.22	15.47	15.22
σ_n (kg/cm ²)	0.66	1.29	1.97
T(kg/cm ²)	0.4280	1.04	1.17

Cohesión	0.014 kg/cm ²
Ángulo de fricción interna	29.24 °

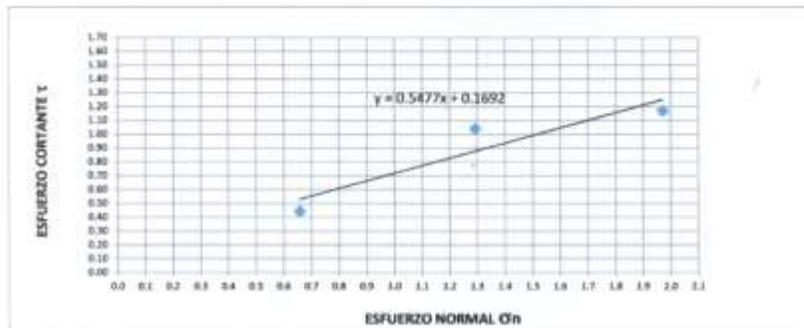
MUESTRA	M1	M2	M3
Carga Vertical(kg)	10	20	30
Área en Corte(cm ²)	15.22	15.47	15.22
σ_n (kg/cm ²)	0.66	1.29	1.97
τ (kg/cm ²)	0.4440	1.04	1.17

Cohesión	0.016 kg/cm ²
Ángulo de fricción interna	28.71 °

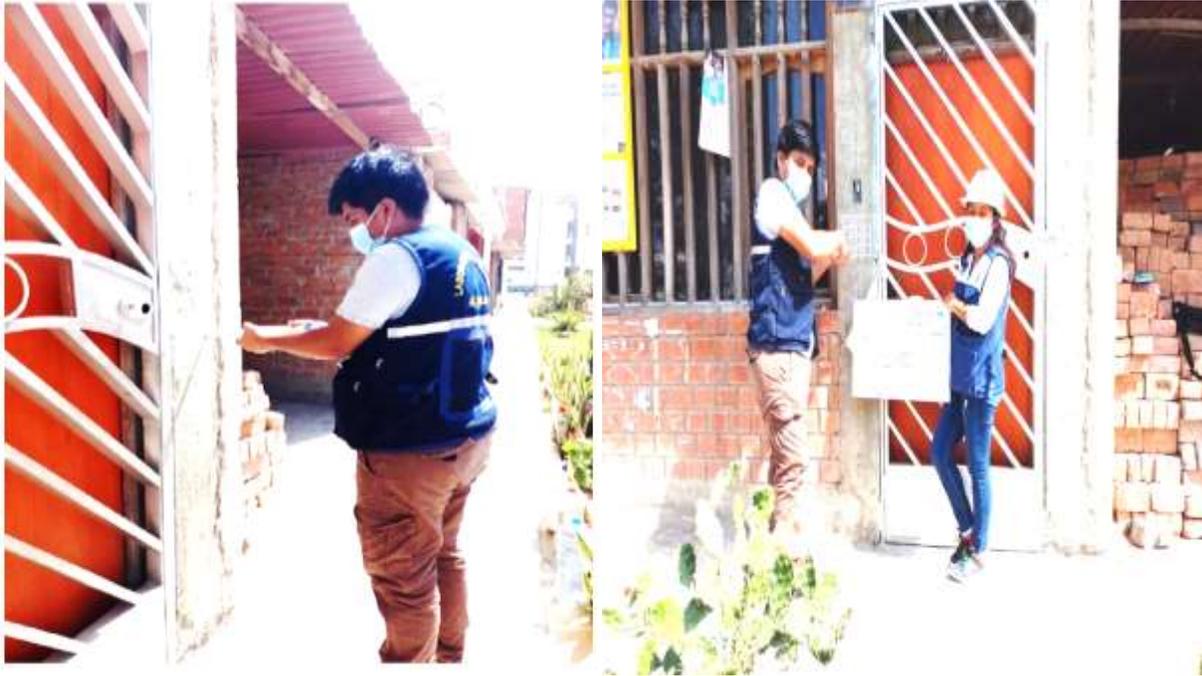
Figura 51: Realizando el ensayo de esclerometría en columnas - Mz. H Lt-19

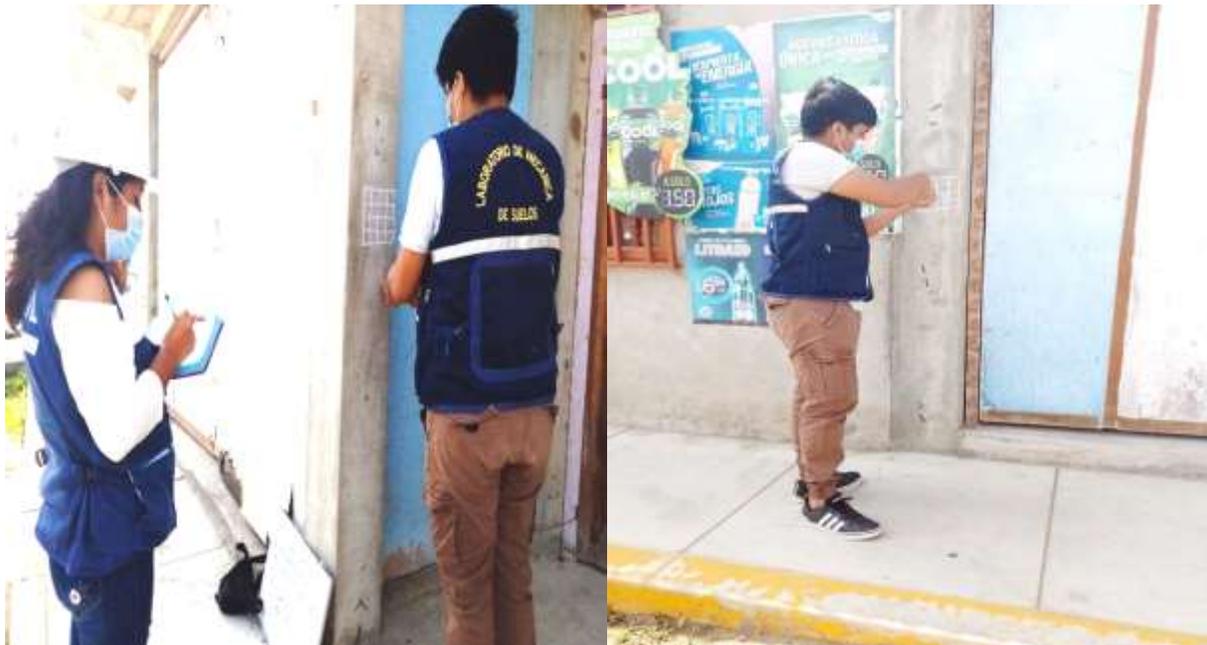
Figura 52: Realizando el ensayo de esclerometría en columnas - Mz. C Lt-05

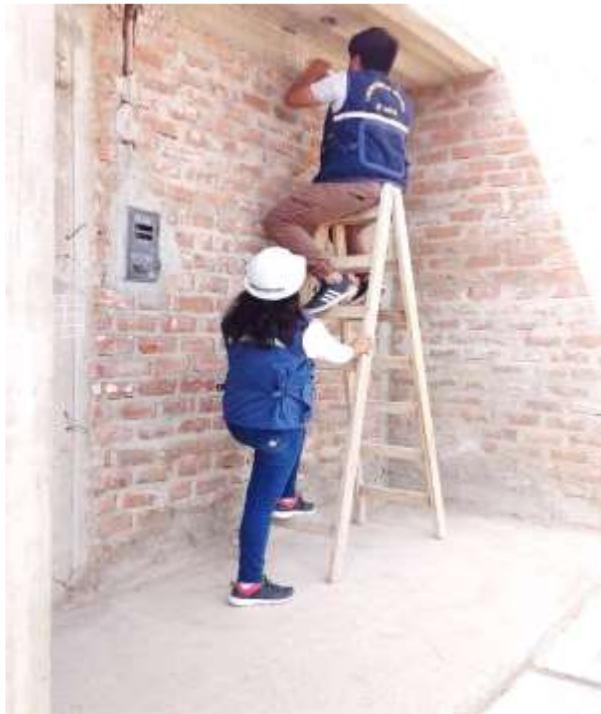
Figura 53: Realizando el ensayo de esclerometría en viga - Mz. C Lt-05

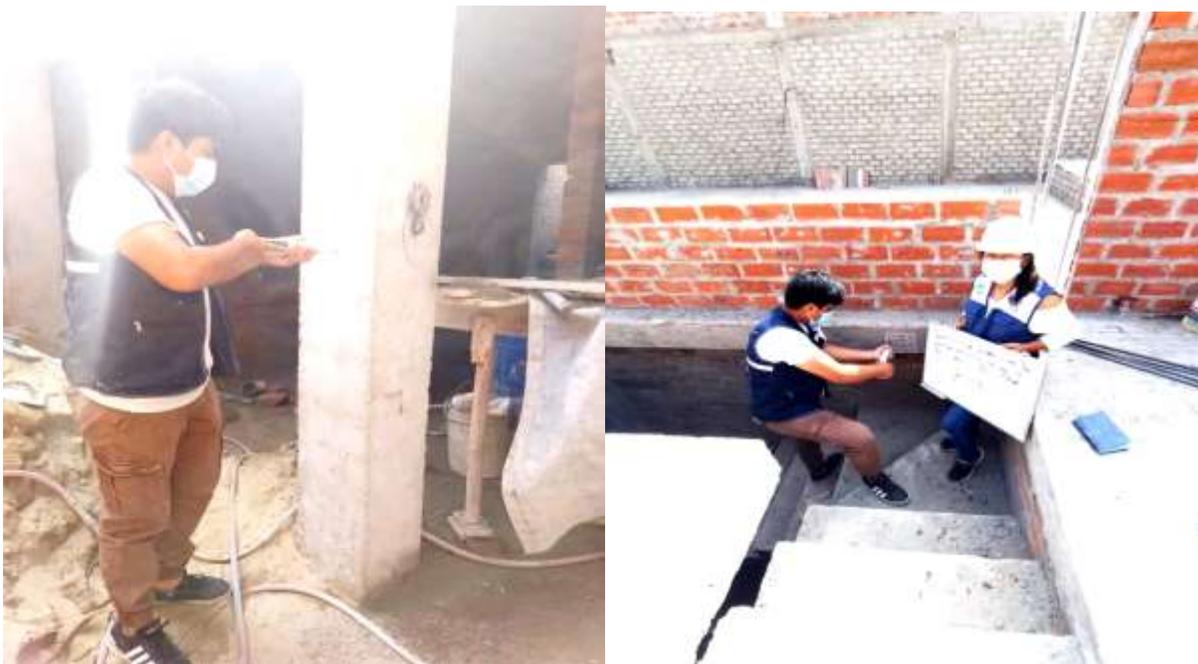
Figura 54: Realizando el ensayo de esclerometría en columna y viga - Mz. E Lt-18

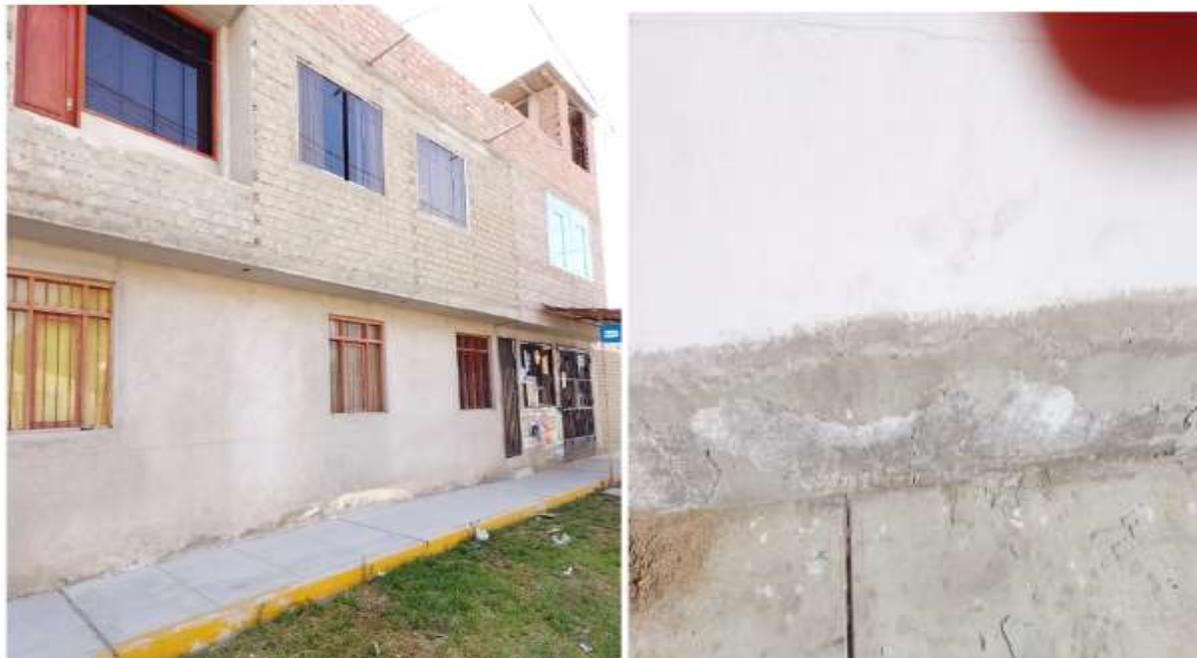
Figura 59: *Eflorescencia Superficial de la vivienda Mz. D Lt-02*

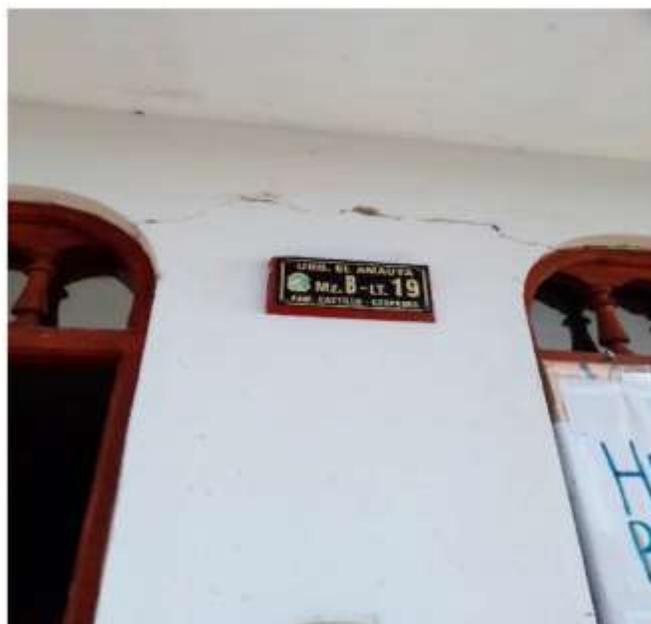
Figura 60: *Rajadura entre la viga y columna de la vivienda Mz. B Lt-16*

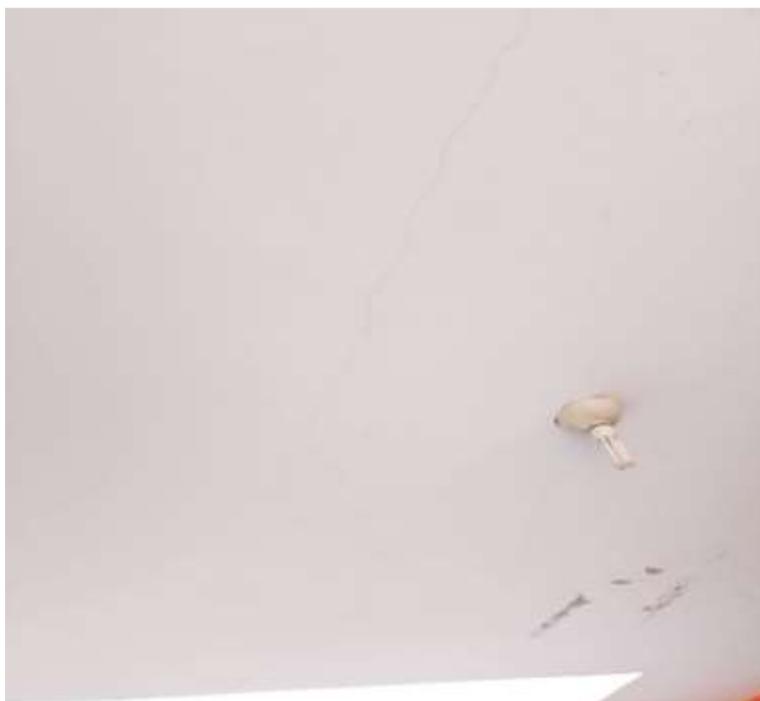
Figura 61: *Rajadura de más de 20 cm en el techo de la vivienda Mz. B Lt-16*

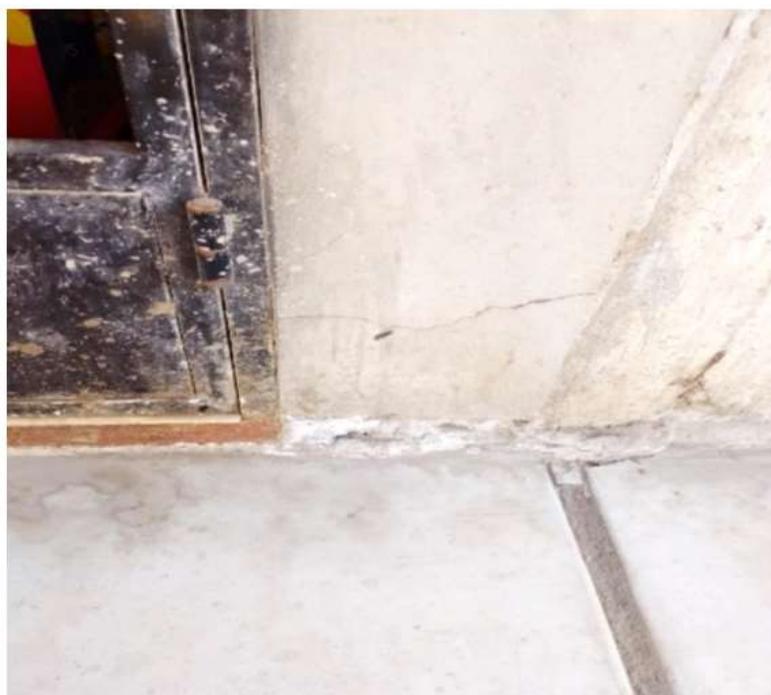
Figura 62: *Eflorescencia superficial y rajadura de la vivienda Mz. H Lt-19*

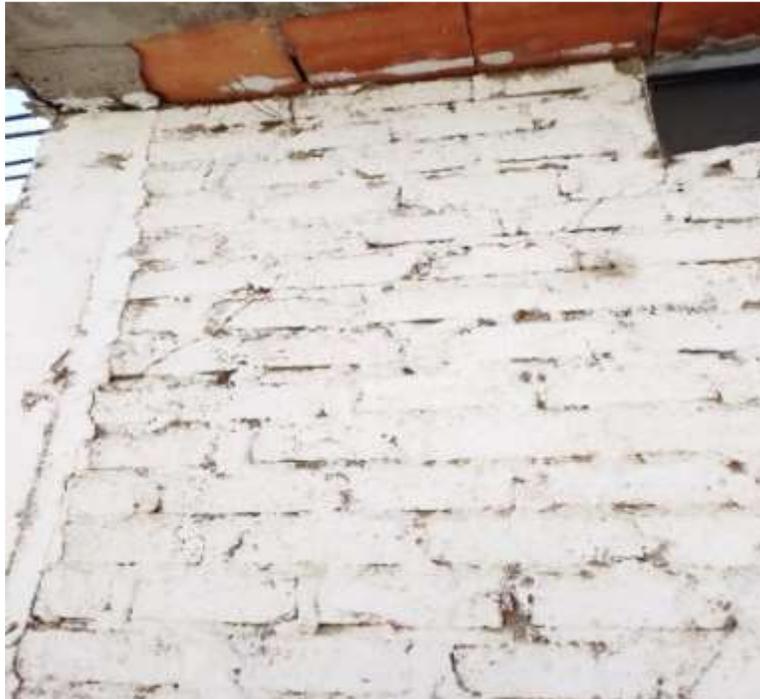
Figura 63: Rajadura en el muro portante de la vivienda Mz. A Lt-01
