UNIVERSIDAD CÉSAR VALLEJO

FACULTAD DE INGENIERÍA Y ARQUITECTURA
ESCUELA PROFESIONAL DE ARQUITECTURA

**Música y arquitectura: Estrategias de restauración y
rehabilitación en la sede histórica de la Universidad Nacional
de Música, Lima 2024**

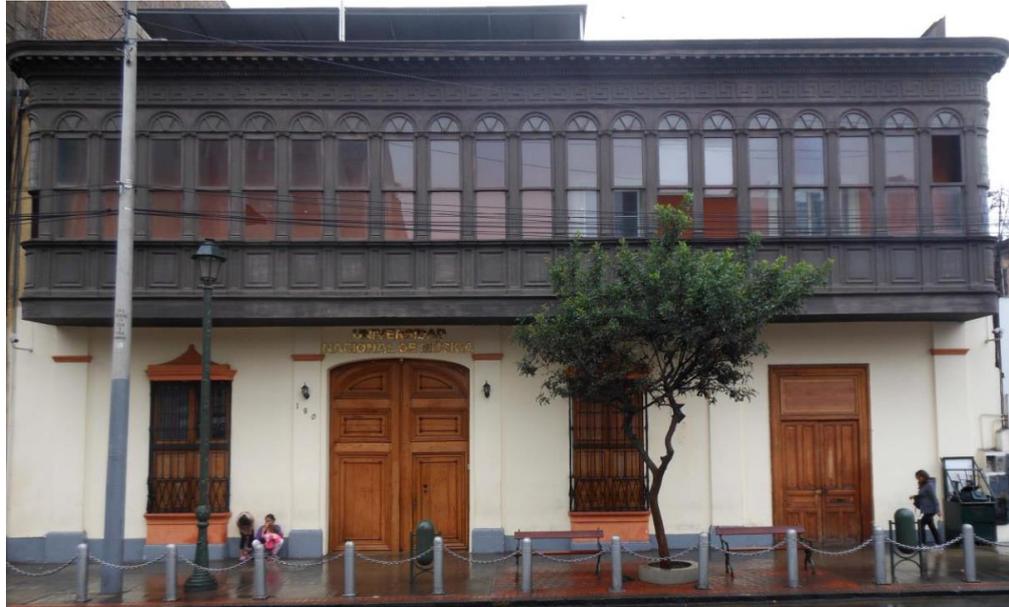
Figura 3: Frontispicio de la sede histórica de la Universidad Nacional de *Música*

El uso del suelo permite actividades residenciales de densidad media, comercial zonal y otros usos, manteniendo la alineación de la fachada con el límite de la propiedad y respetando los monumentos y bienes de valor monumental. La normativa también establece restricciones en la altura máxima de edificación y el porcentaje mínimo de área libre, así como directrices específicas para la conservación y ampliación de áreas techadas en edificaciones existentes. El terreno tiene una extensión de 1,812.50 m², distribuidos en una estructura que refleja el diseño virreinal con patios centrales y crujías alrededor de estos.

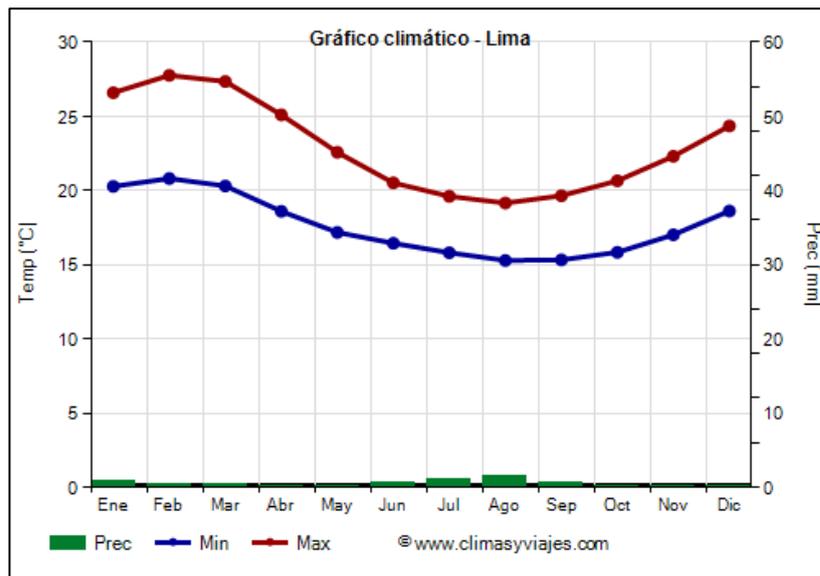
Figura 4: Gráfico climático de Lima

Desde una perspectiva climatológica, Lima presenta un clima subtropical desértico con alta humedad. Las temperaturas oscilan entre los 15°C en los meses más fríos (julio y agosto) y 26°C en los meses más cálidos (enero y febrero), con una marcada ausencia de lluvias significativas durante la mayor parte del año, tal como se observa en el gráfico. La precipitación mensual es casi inexistente, alcanzando su punto más alto en agosto con apenas unos milímetros. Esta falta de lluvias influye en las técnicas de conservación y mantenimiento de las edificaciones históricas, ya que la humedad relativa alta, especialmente en los meses de invierno, requiere medidas específicas para evitar el deterioro de materiales constructivos como la madera y el adobe.

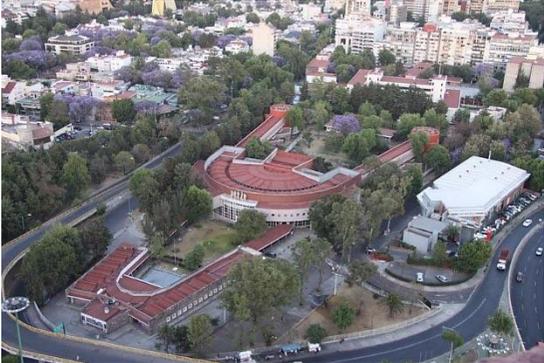
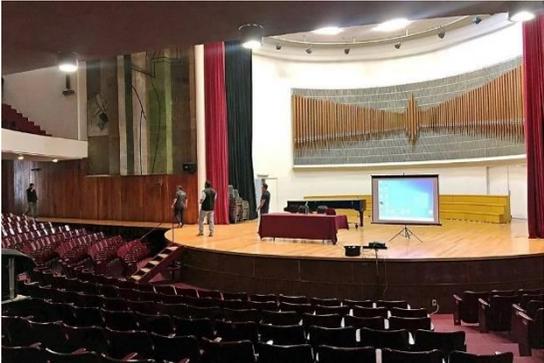
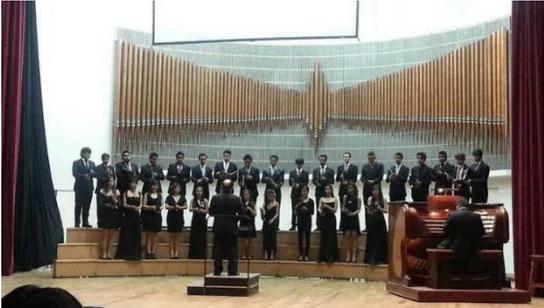
Subcategorías	Aplicación	Imágenes
1. Restauración de edificios históricos	El proyecto implicó la restauración de un edificio de valor histórico y artístico. Se realizaron trabajos especializados para conservar y recuperar los elementos arquitectónicos y decorativos originales, como las fachadas art déco, los murales y los vitrales.

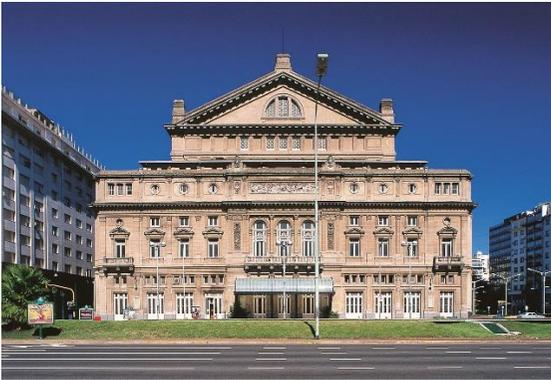
5. Ubicación y contexto histórico	<ul style="list-style-type: none"> El Teatro Colón está ubicado en el centro histórico de Buenos Aires, en la intersección de las calles Cerrito, Tucumán, Libertad y Arturo Toscanini.. Inaugurado en 1908, es considerado uno de los teatros de ópera más importantes del mundo por su trayectoria artística y excelencia acústica. Su diseño original combina elementos arquitectónicos neorenacentistas y art Nouveau.

<p>Una obra monumental Empezó en 2003, pero la sala se cerró en 2006. Las tareas se hicieron de afuera hacia adentro y de arriba a abajo.</p> <p>Techo Estructura de celosías metálicas a diez niveles. Fue remodelado en 2001.</p> <p>Toldos Restauraron el de 1936 y están haciendo uno nuevo.</p> <p>Araña Su restauración estuvo a cargo del artista Luis Carlos Palamidi, que usó tornillos y piezas de bronce labradas y volvió el sistema de desechos.</p> <p>Sala Blanca Es uno de los salones más bajos del Teatro. Se accede desde el foyer y se utiliza como salón de recepciones.</p> <p>Sala de los Baños Su nombre se debe a las figuras esculpidas de compositores que forman parte de la decoración de la sala.</p> <p>Sala Dorada Instaló un sistema de aire acondicionado central. Y recuperaron su piso de mármol eslovaco, las pátinas doradas y sus lunetas.</p> <p>Instalaciones contra incendio Añadieron un sistema que se controla desde una central inteligente. Incorporaron un tanque de reserva de agua en 420.000 litros.</p> <p>Sala Restauraron sus patines, dorados y vitrales a restaurar. Se usó cerámica y vidrio. Los tapetados recuperaron el color con terciopelo de lana original de 1908.</p> <p>Las botellas se seleccionaron a restaurar con cerámica y vidrio. Los tapetados recuperaron el color con terciopelo de lana original de 1908.</p> <p>SUPERFICIE 80 m²</p> <p>SUPERFICIE 288 m²</p> <p>SUPERFICIE 442 m²</p> <p>SUPERFICIE 564 m²</p> <p>Paseo de los carrujos</p> <p>Foyer principal</p> <p>ENTRADA PRINCIPAL</p> <p><small>Fuente: CEMAR (CASA DE MONUMENTOS, ESTUDIOS, LABORES)</small></p>

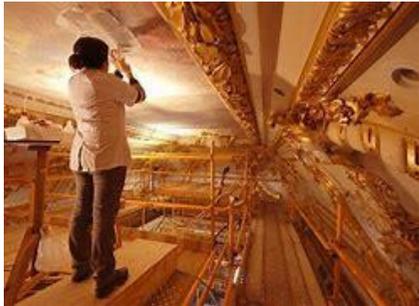
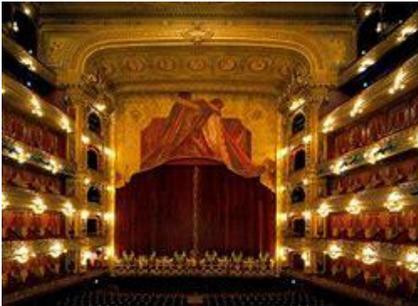
9. Reutilización adaptativa	La intervención buscó mantener el uso original del edificio como teatro de ópera, pero adaptándolo a estándares contemporáneos. Se reorganizaron algunos espacios internos para mejorar la funcionalidad y se incorporaron nuevos sistemas técnicos, sin alterar la configuración esencial del teatro. Así, se logró prolongar la vida útil del edificio, conservando su identidad histórica.

8. Arquitectura histórica de madera	Si bien el Teatro Colón no destaca particularmente por el uso de madera estructural, sí cuenta con elementos significativos en este material, como el entablado original del escenario y algunos componentes decorativos. Se realizaron trabajos especializados de consolidación y tratamiento de estas piezas históricas de madera, para asegurar su preservación.

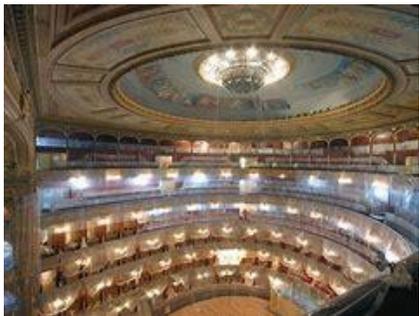
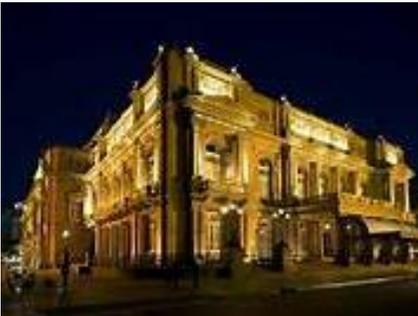
11. Espacios para enseñanza musical	El Teatro Colón no fue concebido como un espacio educativo en sí mismo, pero alberga el Instituto Superior de Arte, dedicado a la formación de artistas líricos y bailarines. Durante la restauración, se adecuaron y mejoraron las áreas destinadas a este instituto, como aulas y salas de ensayo, para brindar condiciones óptimas para la enseñanza musical.

10. Arqueoacústica	Se realizaron estudios arqueoacústicos para comprender las cualidades sonoras originales de la sala principal del Teatro Colón. Se analizaron materiales, geometrías y proporciones históricas que contribuyen a su renombrada acústica. Estos conocimientos fueron esenciales para guiar las intervenciones de manera que se preservara y potenciara esta característica singular del teatro.

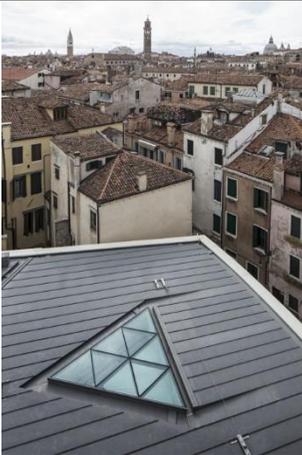
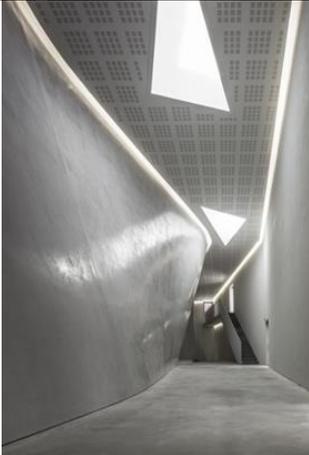
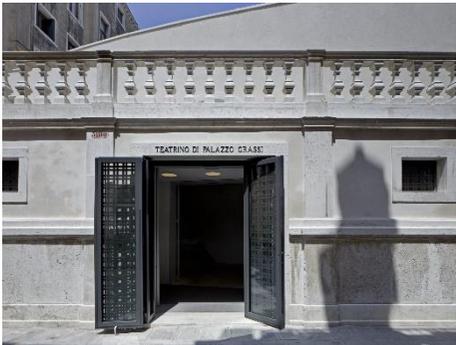
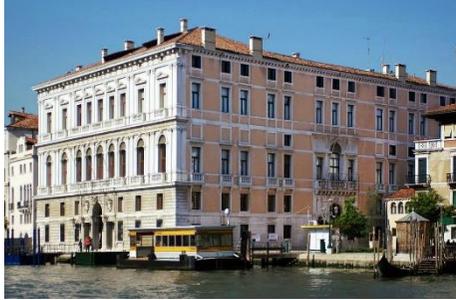
Subcategorías	Aplicación	Imágenes
1. Restauración de edificios históricos	El proyecto implicó una restauración delicada que preservó la estructura original mientras se integraban modificaciones significativas para adaptar el espacio a su nuevo uso como auditorio.

2. Arquitectura histórica de madera	Aunque el enfoque principal no estaba en la madera, la integración de nuevos materiales como el concreto se hizo con consideración hacia los elementos de madera existentes y otros detalles arquitectónicos históricos.

3. Reutilización adaptativa	Este proyecto es un ejemplo clásico de reutilización adaptativa, donde un espacio de jardín se transformó completamente en un auditorio funcional, demostrando cómo los espacios históricos pueden adaptarse a nuevas funciones.

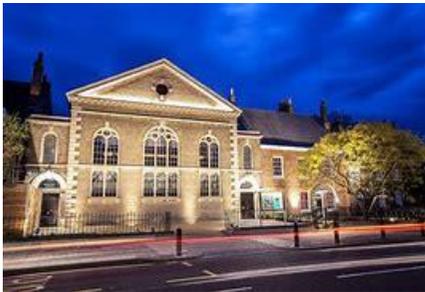
1. Ubicación y contexto histórico	<ul style="list-style-type: none"> • Ubicado en Bedford, Reino Unido, dentro de un conjunto histórico que incluye una iglesia morava y la casa del ministro. • La estructura original sirvió como un lugar de culto y ha sido parte integral de la comunidad local.

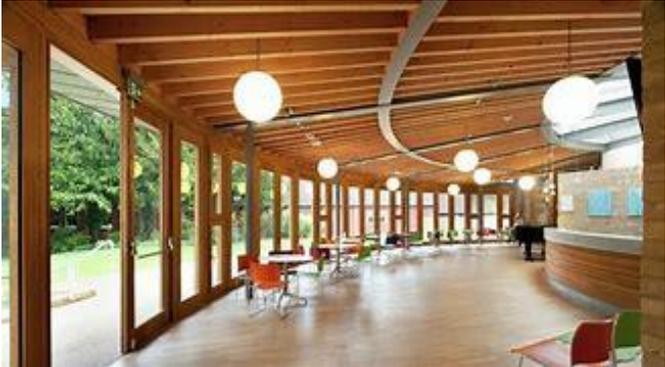
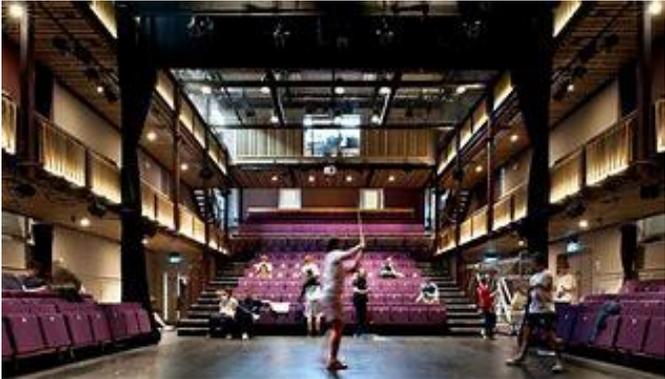
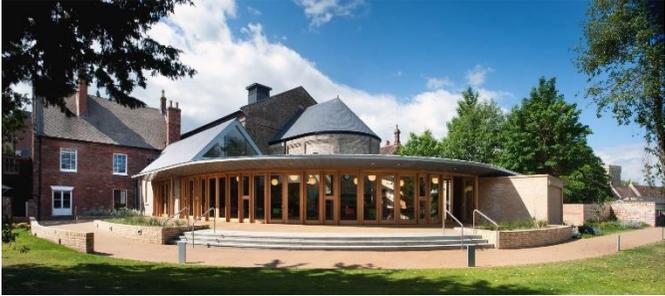
XV. Relación del proyecto con las subcategorías de estudio		
Subcategorías	Aplicación	Imágenes
1. Restauración de edificios históricos	La restauración cuidadosa aseguró que los elementos estructurales y estéticos históricos se preservaran mientras se actualizaban para cumplir con los estándares modernos de seguridad y funcionalidad.

2. Arquitectura histórica de madera	Se utilizó madera en la restauración tanto para reparaciones estructurales como para la fabricación de nuevos elementos que estaban en armonía con los originales, manteniendo el carácter y la estética del edificio.

3. Reutilización adaptativa	Este proyecto es un ejemplo clásico de reutilización adaptativa, transformando un espacio religioso en un teatro. Esto no solo preserva el edificio sino que también le da una nueva vida y función que beneficia a la comunidad.

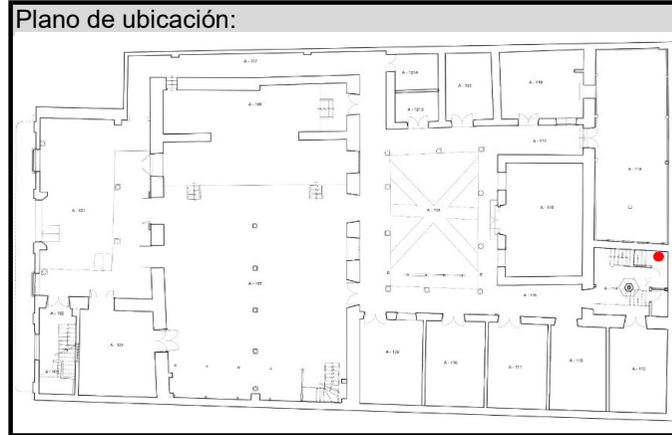
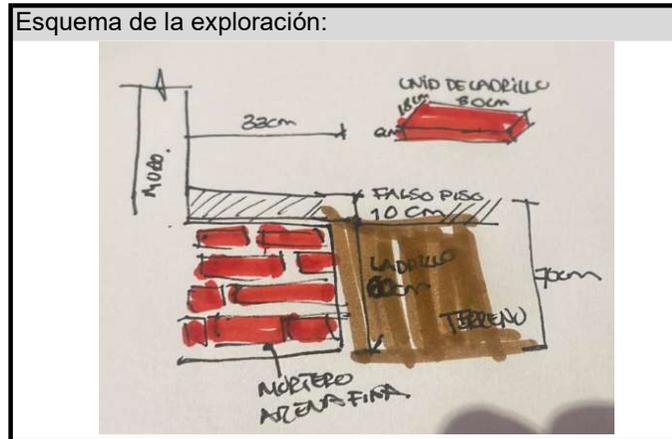
Nombre del edificio:	SEDE HISTORICA DE LA UNIVERSIDAD NACIONAL DE MUSICA
Dirección del edificio:	AV. EMANCIPACION 108. CENTRO HISTORICO DE LIMA
Propietario del edificio:	UNIVERSIDAD NACIONAL DE MUSICA
Numero de ambiente:	114
Piso:	PISO 1

Codigo de la exploración:	CC-01			
Elemento de exploración:	CIMENTACION: MURO: ENTREPISO: TECHO:			
	X			
Dimensiones de la exploración (cm):	LARGO:	ANCHO:	PROF.:	ALTURA:
	60	60	80	0
Fecha de la exploración:	24/04/2024			
Nombre del responsable del registro:	ING. JOSE GOMEZ E.

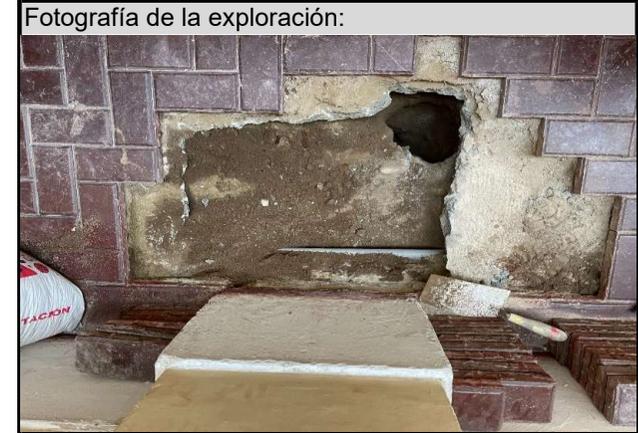
Nombre del edificio:	SEDE HISTORICA DE LA UNIVERSIDAD NACIONAL DE MUSICA
Dirección del edificio:	AV. EMANCIPACION 108. CENTRO HISTORICO DE LIMA
Propietario del edificio:	UNIVERSIDAD NACIONAL DE MUSICA
Numero de ambiente:	107
Piso:	PISO 1

Codigo de la exploración:	CC-02			
Elemento de exploración:	CIMENTACION: MURO: ENTREPISO: TECHO:			
	X			
Dimensiones de la exploración (cm):	LARGO: ANCHO: PROF.: ALTURA:			
	60	60	1.6	0
Fecha de la exploración:	24/04/2024			
Nombre del responsable del registro:	ING. JOSE GOMEZ E.

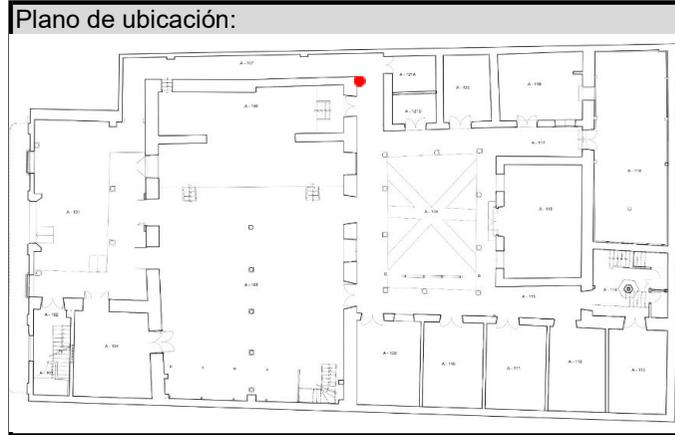
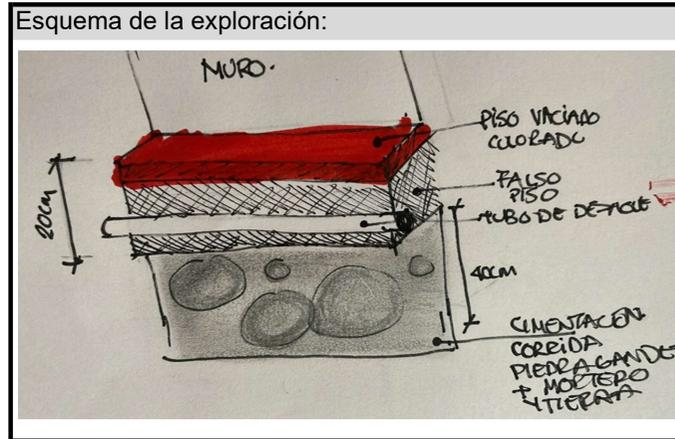
Nombre del edificio:	SEDE HISTORICA DE LA UNIVERSIDAD NACIONAL DE MUSICA
Dirección del edificio:	AV. EMANCIPACION 108. CENTRO HISTORICO DE LIMA
Propietario del edificio:	UNIVERSIDAD NACIONAL DE MUSICA
Numero de ambiente:	107
Piso:	PISO 1

Codigo de la exploración:	CC-03			
Elemento de exploración:	CIMENTACION: MURO: ENTREPISO: TECHO:			
	X			
Dimensiones de la exploración (cm):	LARGO: ANCHO: PROF.: ALTURA:			
	40	40	60	0
Fecha de la exploración:	24/04/2024			
Nombre del responsable del registro:	ING. JOSE GOMEZ E.

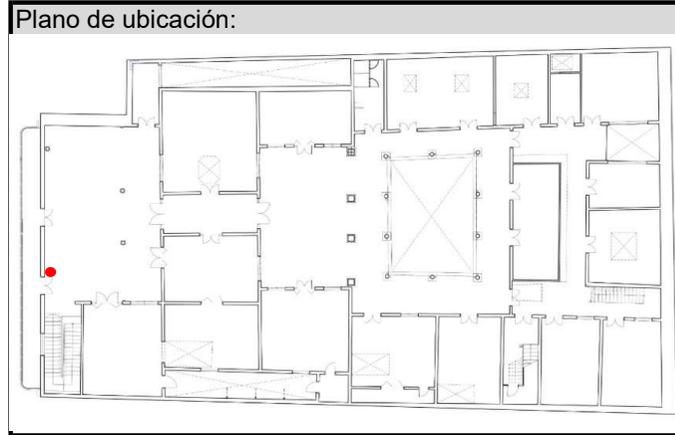
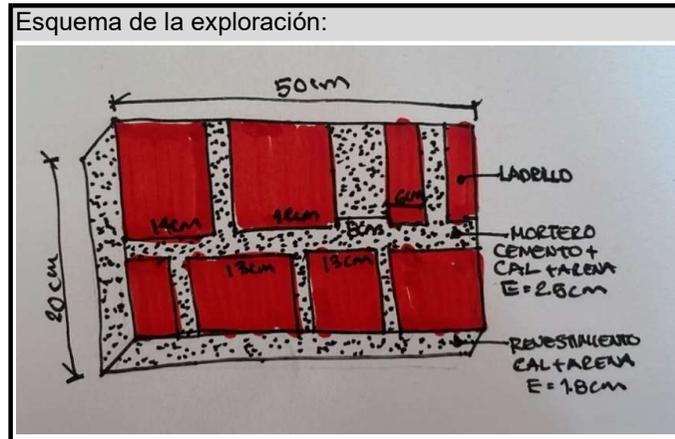
Nombre del edificio:	SEDE HISTORICA DE LA UNIVERSIDAD NACIONAL DE MUSICA
Dirección del edificio:	AV. EMANCIPACION 108. CENTRO HISTORICO DE LIMA
Propietario del edificio:	UNIVERSIDAD NACIONAL DE MUSICA
Numero de ambiente:	201
Piso:	PISO 2

Codigo de la exploración:	CM-01			
Elemento de exploración:	CIMENTACION: MURO: ENTREPISO: TECHO:			
	X			
Dimensiones de la exploración (cm):	LARGO: ANCHO: PROF.: ALTURA:			
	50	20	2	320
Fecha de la exploración:	24/04/2024			
Nombre del responsable del registro:	ING. JOSE GOMEZ E.

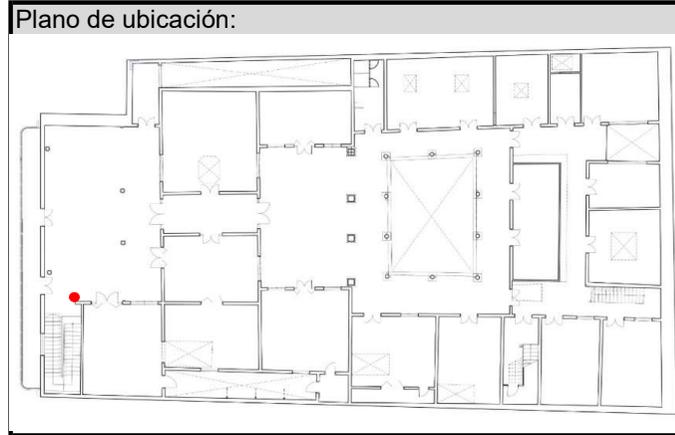
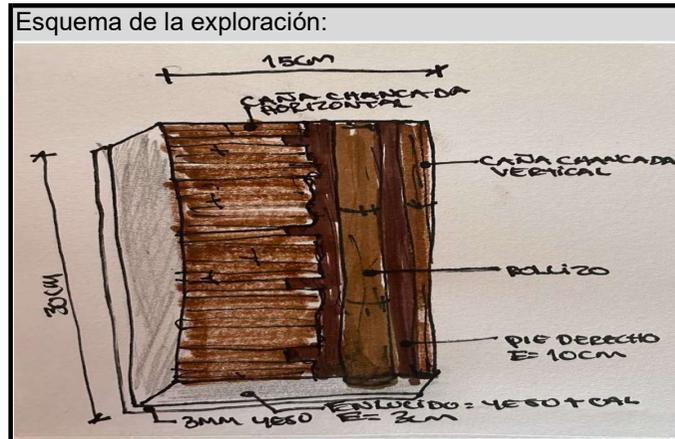
Nombre del edificio:	SEDE HISTORICA DE LA UNIVERSIDAD NACIONAL DE MUSICA
Dirección del edificio:	AV. EMANCIPACION 108. CENTRO HISTORICO DE LIMA
Propietario del edificio:	UNIVERSIDAD NACIONAL DE MUSICA
Numero de ambiente:	201
Piso:	PISO 2

Codigo de la exploración:	CM-02			
Elemento de exploración:	CIMENTACION: MURO: ENTREPISO: TECHO:			
	X			
Dimensiones de la exploración (cm):	LARGO: ANCHO: PROF.: ALTURA:			
	15	30	3	320
Fecha de la exploración:	24/04/2024			
Nombre del responsable del registro:	ING. JOSE GOMEZ E.

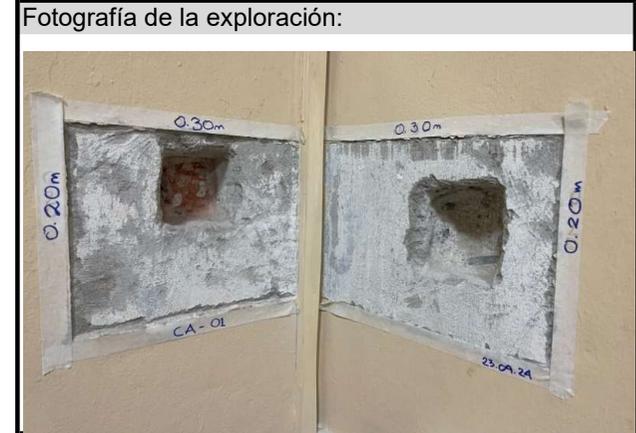
Nombre del edificio:	SEDE HISTORICA DE LA UNIVERSIDAD NACIONAL DE MUSICA
Dirección del edificio:	AV. EMANCIPACION 108. CENTRO HISTORICO DE LIMA
Propietario del edificio:	UNIVERSIDAD NACIONAL DE MUSICA
Numero de ambiente:	101
Piso:	PISO 1

Codigo de la exploración:	CA-01			
Elemento de exploración:	CIMENTACION: MURO: ENTREPISO: TECHO:			
	X			
Dimensiones de la exploración (cm):	LARGO: ANCHO: PROF.: ALTURA:			
	30	20	6	115
Fecha de la exploración:	24/04/2024			
Nombre del responsable del registro:	ING. JOSE GOMEZ E.

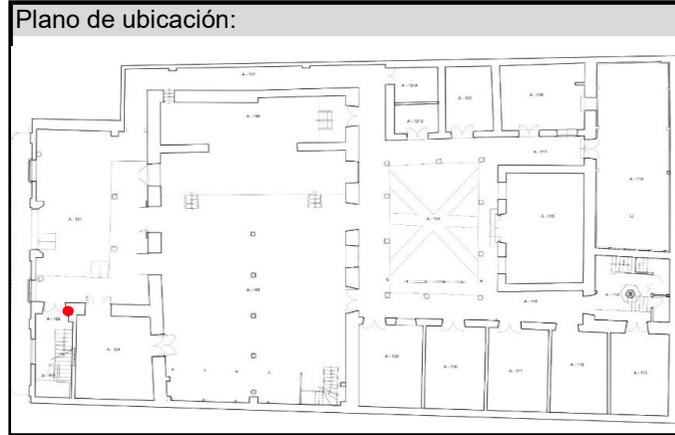
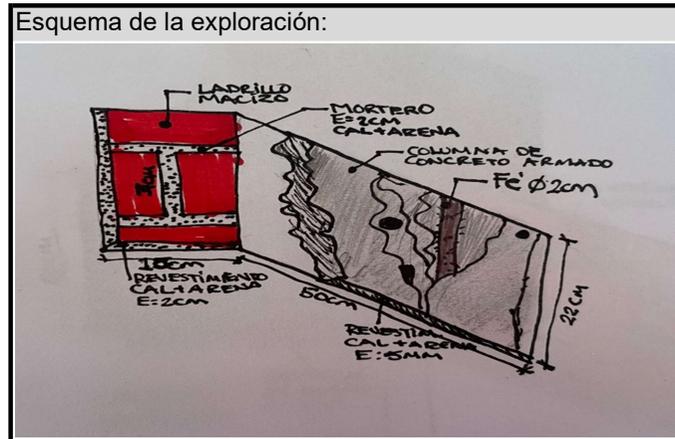
Nombre del edificio:	SEDE HISTORICA DE LA UNIVERSIDAD NACIONAL DE MUSICA
Dirección del edificio:	AV. EMANCIPACION 108. CENTRO HISTORICO DE LIMA
Propietario del edificio:	UNIVERSIDAD NACIONAL DE MUSICA
Numero de ambiente:	102
Piso:	PISO 1

Codigo de la exploración:	CA-02			
Elemento de exploración:	CIMENTACION: MURO: ENTREPISO: TECHO:			
	X			
Dimensiones de la exploración (cm):				
LARGO:	ANCHO:	PROF.:	ALTURA:	
50	22	5	1.1	
Fecha de la exploración:	24/04/2024			
Nombre del responsable del registro:	ING. JOSE GOMEZ E.

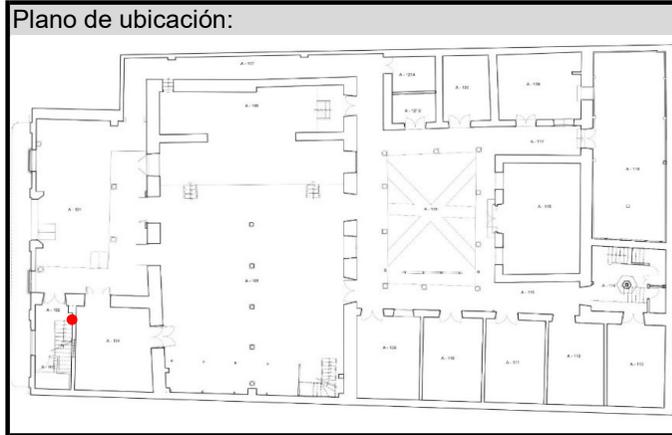
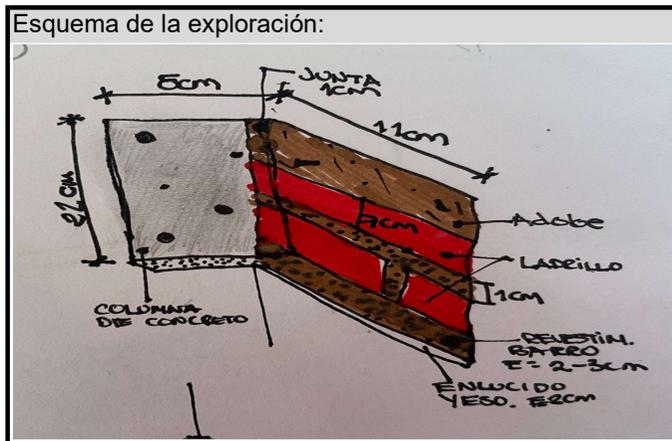
Nombre del edificio:	SEDE HISTORICA DE LA UNIVERSIDAD NACIONAL DE MUSICA
Dirección del edificio:	AV. EMANCIPACION 108. CENTRO HISTORICO DE LIMA
Propietario del edificio:	UNIVERSIDAD NACIONAL DE MUSICA
Numero de ambiente:	102
Piso:	PISO 1

Codigo de la exploración:	CA-03			
Elemento de exploración:	CIMENTACION: MURO: ENTREPISO: TECHO:			
	X			
Dimensiones de la exploración (cm):	LARGO: ANCHO: PROF.: ALTURA:			
	11	22	3	1.1
Fecha de la exploración:	24/04/2024			
Nombre del responsable del registro:	ING. JOSE GOMEZ E.

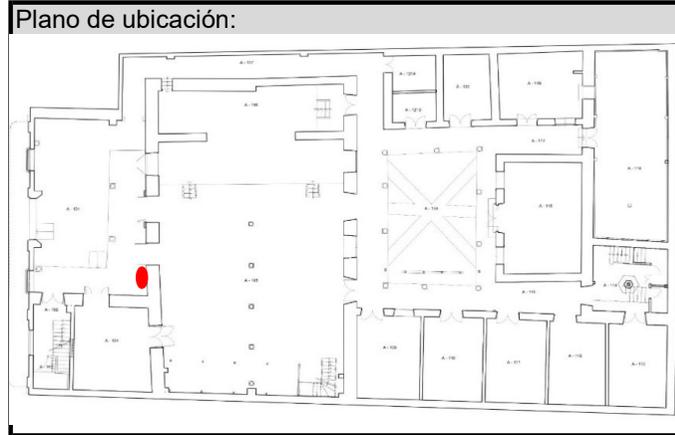
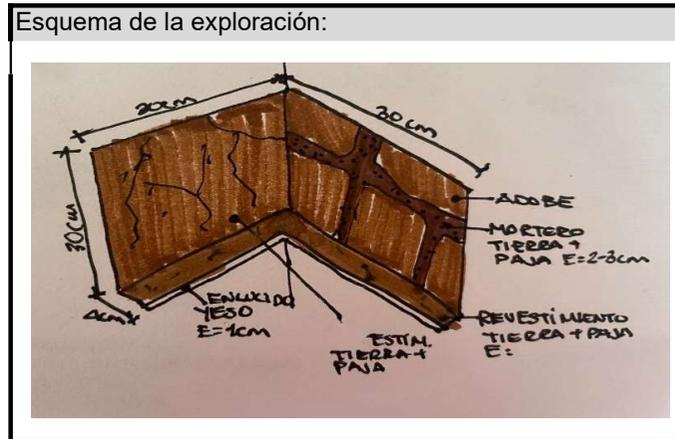
Nombre del edificio:	SEDE HISTORICA DE LA UNIVERSIDAD NACIONAL DE MUSICA
Dirección del edificio:	AV. EMANCIPACION 108. CENTRO HISTORICO DE LIMA
Propietario del edificio:	UNIVERSIDAD NACIONAL DE MUSICA
Numero de ambiente:	101
Piso:	PISO 1

Codigo de la exploración:	CA-04			
Elemento de exploración:	CIMENTACION: MURO: ENTREPISO: TECHO:			
	X			
Dimensiones de la exploración (cm):	LARGO: ANCHO: PROF.: ALTURA:			
	30	30	3	80
Fecha de la exploración:	24/04/2024			
Nombre del responsable del registro:	ING. JOSE GOMEZ E.

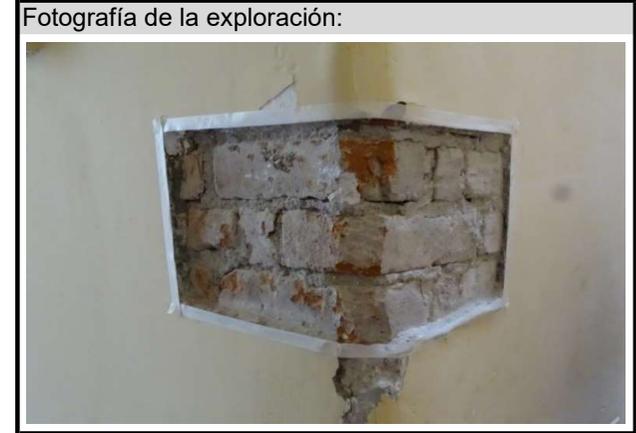
Nombre del edificio:	SEDE HISTORICA DE LA UNIVERSIDAD NACIONAL DE MUSICA
Dirección del edificio:	AV. EMANCIPACION 108. CENTRO HISTORICO DE LIMA
Propietario del edificio:	UNIVERSIDAD NACIONAL DE MUSICA
Numero de ambiente:	107
Piso:	PISO 1

Codigo de la exploración:	CA-06			
Elemento de exploración:	CIMENTACION: MURO: ENTREPISO: TECHO:			
	X			
Dimensiones de la exploración (cm):	LARGO: ANCHO: PROF.: ALTURA:			
	30	30	2	1.07
Fecha de la exploración:	24/04/2024			
Nombre del responsable del registro:	ING. JOSE GOMEZ E.

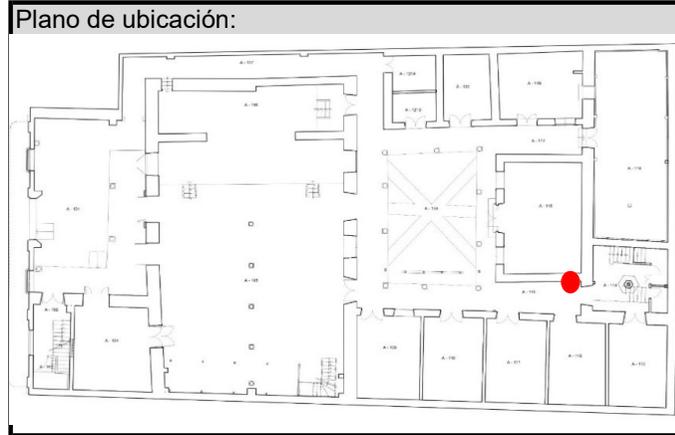
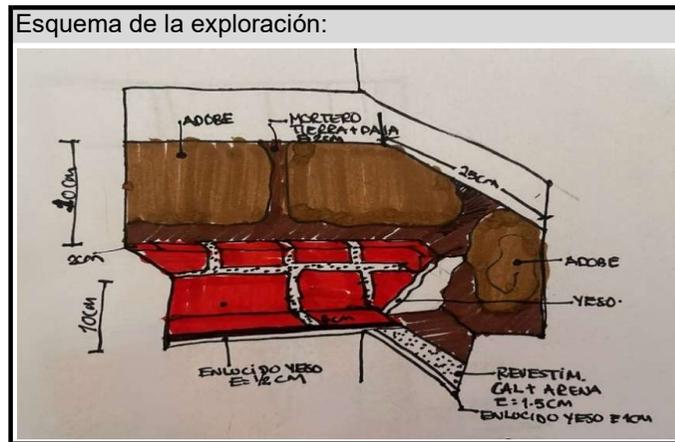
Codigo de la exploración:	CA-07			
Elemento de exploración:	CIMENTACION: MURO: ENTREPISO: TECHO:			
	X			
Dimensiones de la exploración (cm):	LARGO: ANCHO: PROF.: ALTURA:			
	30	20	4	70
Fecha de la exploración:	24/04/2024			
Nombre del responsable del registro:	ING. JOSE GOMEZ E.

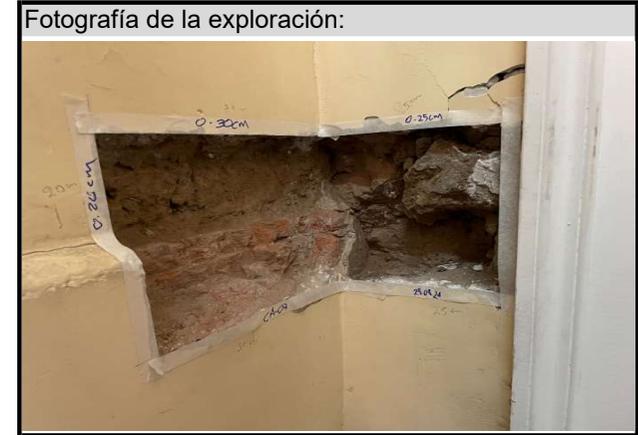
Nombre del edificio:	SEDE HISTORICA DE LA UNIVERSIDAD NACIONAL DE MUSICA
Dirección del edificio:	AV. EMANCIPACION 108. CENTRO HISTORICO DE LIMA
Propietario del edificio:	UNIVERSIDAD NACIONAL DE MUSICA
Numero de ambiente:	115
Piso:	PISO 1

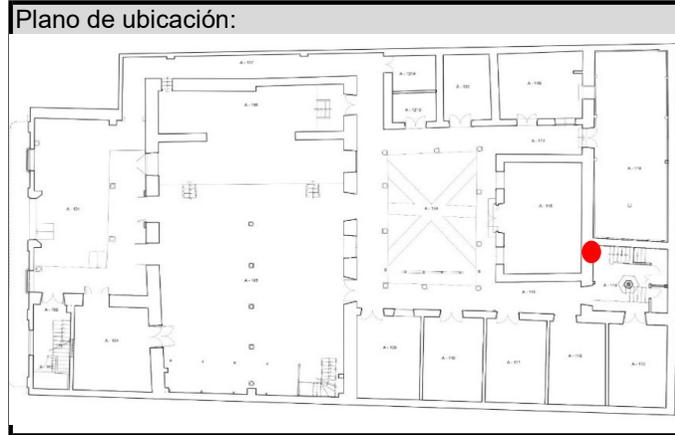
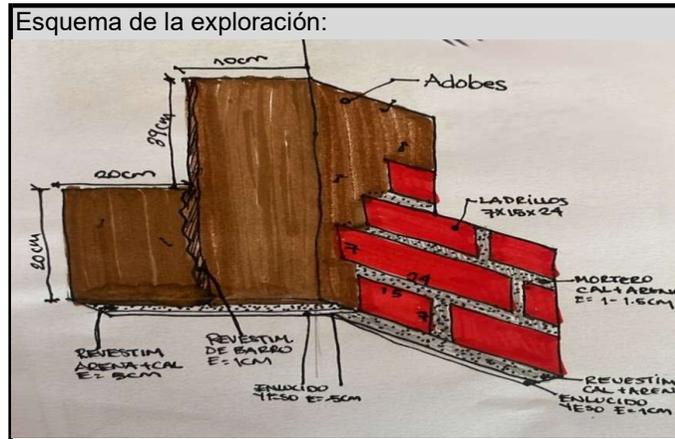
Codigo de la exploración:	CA-08			
Elemento de exploración:	CIMENTACION: MURO: ENTREPISO: TECHO:			
	X			
Dimensiones de la exploración (cm):	LARGO: ANCHO: PROF.: ALTURA:			
	59	30	6	60
Fecha de la exploración:	24/04/2024			
Nombre del responsable del registro:	ING. JOSE GOMEZ E.

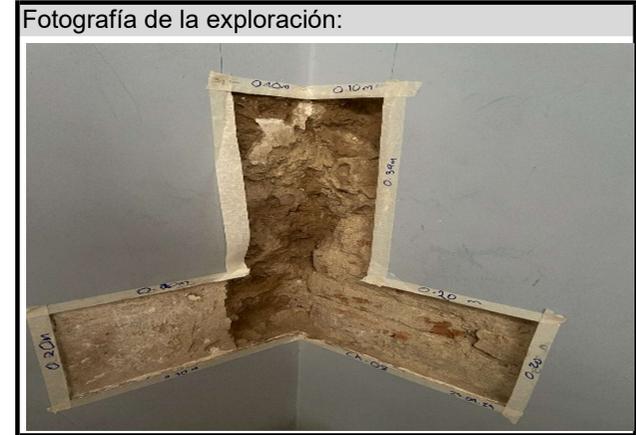
Nombre del edificio:	SEDE HISTORICA DE LA UNIVERSIDAD NACIONAL DE MUSICA
Dirección del edificio:	AV. EMANCIPACION 108. CENTRO HISTORICO DE LIMA
Propietario del edificio:	UNIVERSIDAD NACIONAL DE MUSICA
Numero de ambiente:	114
Piso:	PISO 1

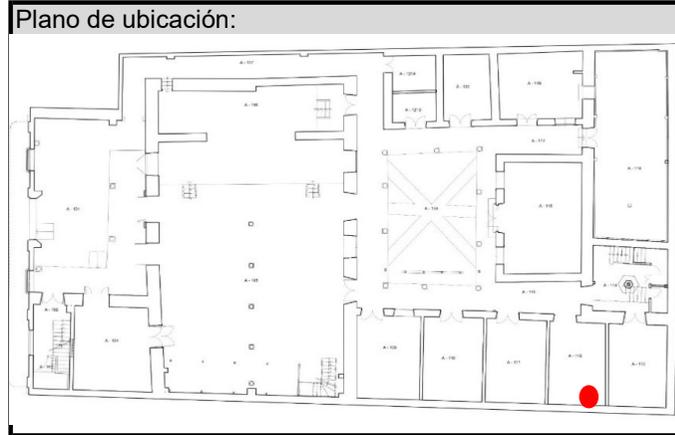
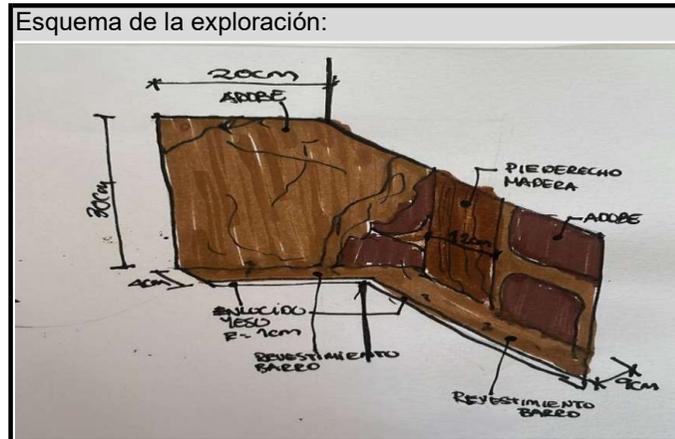
Codigo de la exploración:	CA-09			
Elemento de exploración:	CIMENTACION: MURO: ENTREPISO: TECHO:			
	X			
Dimensiones de la exploración (cm):	LARGO: ANCHO: PROF.: ALTURA:			
	20	20	10	2.2
Fecha de la exploración:	24/04/2024			
Nombre del responsable del registro:	ING. JOSE GOMEZ E.

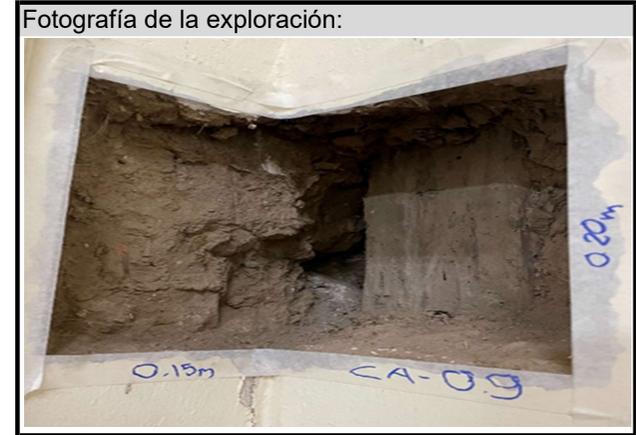
Nombre del edificio:	SEDE HISTORICA DE LA UNIVERSIDAD NACIONAL DE MUSICA
Dirección del edificio:	AV. EMANCIPACION 108. CENTRO HISTORICO DE LIMA
Propietario del edificio:	UNIVERSIDAD NACIONAL DE MUSICA
Numero de ambiente:	112
Piso:	PISO 1

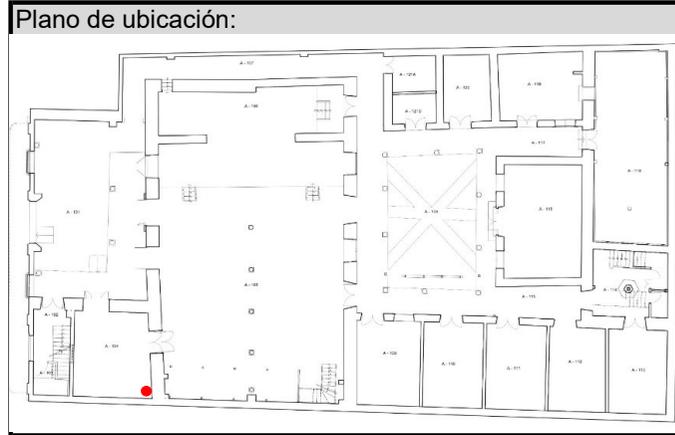
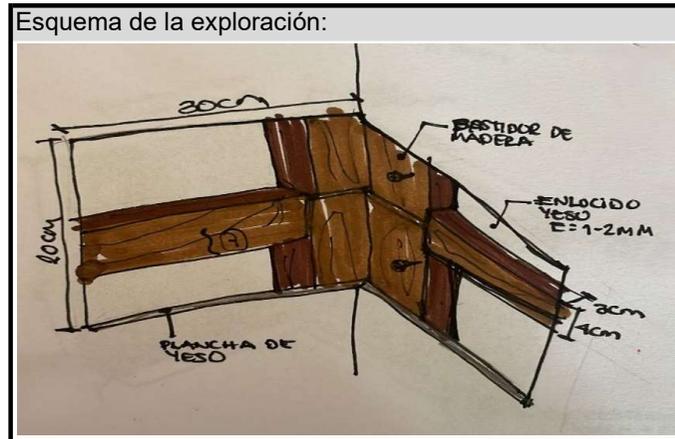
Codigo de la exploración:	CA-10			
Elemento de exploración:	CIMENTACION: MURO: ENTREPISO: TECHO:			
	X			
Dimensiones de la exploración (cm):	LARGO: ANCHO: PROF.: ALTURA:			
	30	20	4	2.3
Fecha de la exploración:	24/04/2024			
Nombre del responsable del registro:	ING. JOSE GOMEZ E.

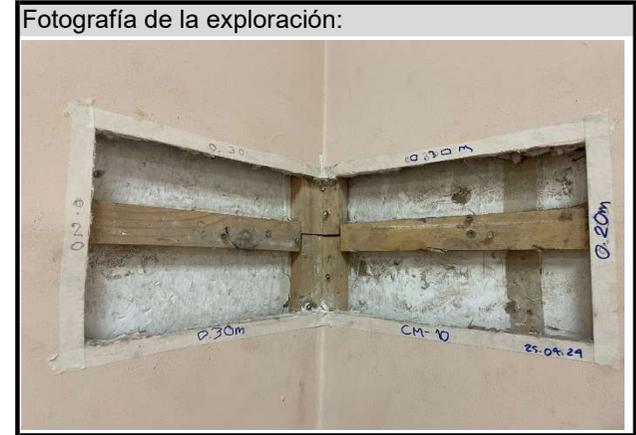
Nombre del edificio:	SEDE HISTORICA DE LA UNIVERSIDAD NACIONAL DE MUSICA
Dirección del edificio:	AV. EMANCIPACION 108. CENTRO HISTORICO DE LIMA
Propietario del edificio:	UNIVERSIDAD NACIONAL DE MUSICA
Numero de ambiente:	104
Piso:	PISO 1

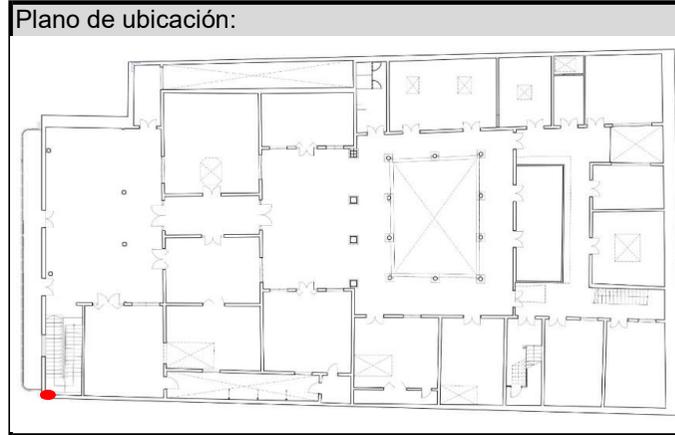
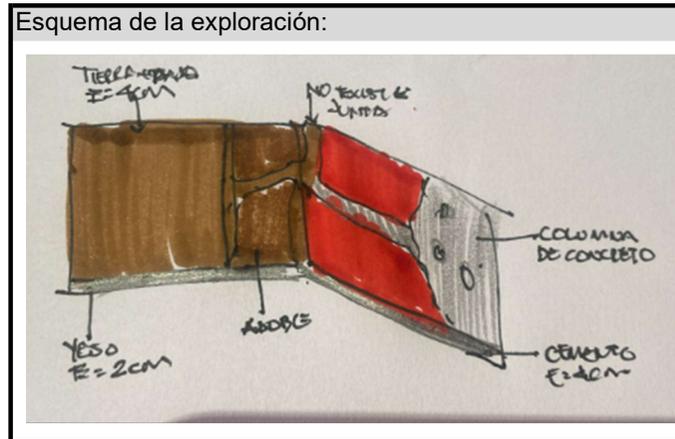
Codigo de la exploración:	CA-11			
Elemento de exploración:	CIMENTACION: MURO: ENTREPISO: TECHO:			
	X			
Dimensiones de la exploración (cm):	LARGO: ANCHO: PROF.: ALTURA:			
	30	20	4	1.3
Fecha de la exploración:	24/04/2024			
Nombre del responsable del registro:	ING. JOSE GOMEZ E.

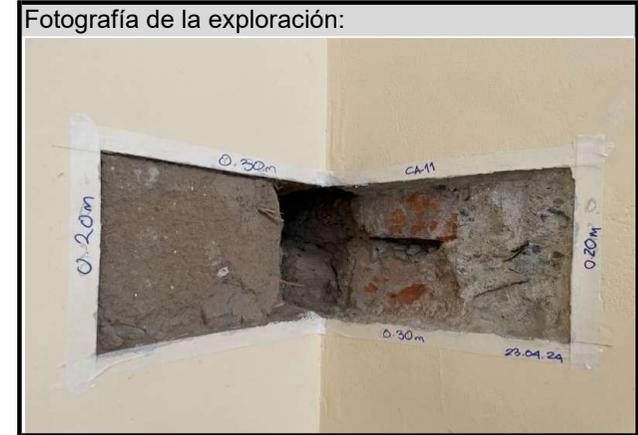
Nombre del edificio:	SEDE HISTORICA DE LA UNIVERSIDAD NACIONAL DE MUSICA
Dirección del edificio:	AV. EMANCIPACION 108. CENTRO HISTORICO DE LIMA
Propietario del edificio:	UNIVERSIDAD NACIONAL DE MUSICA
Numero de ambiente:	201
Piso:	PISO 2

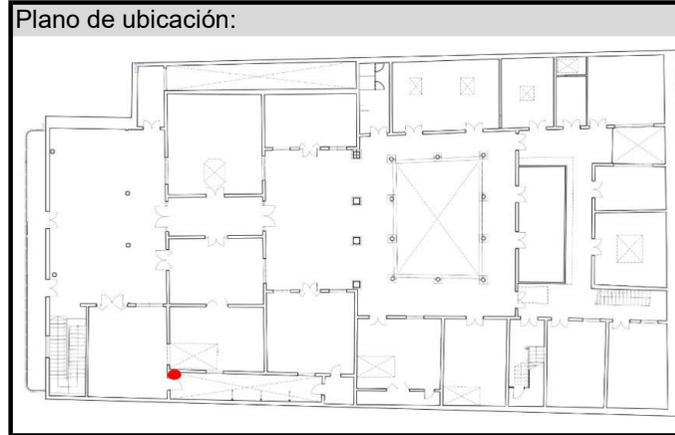
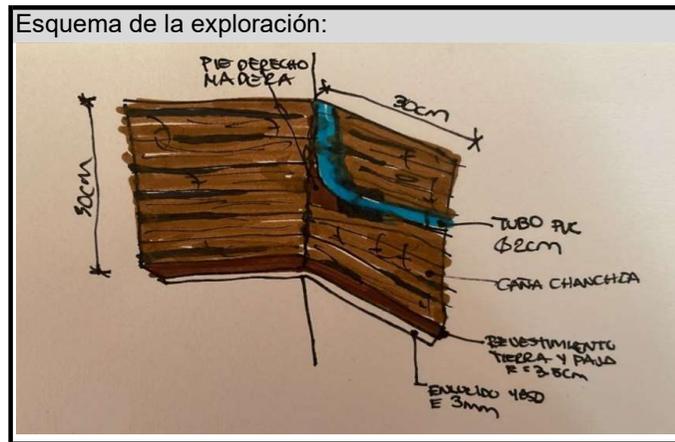
Codigo de la exploración:	CA-12			
Elemento de exploración:	CIMENTACION: MURO: ENTREPISO: TECHO:			
	X			
Dimensiones de la exploración (cm):	LARGO: ANCHO: PROF.: ALTURA:			
	30	30	3	1.5
Fecha de la exploración:	24/04/2024			
Nombre del responsable del registro:	ING. JOSE GOMEZ E.

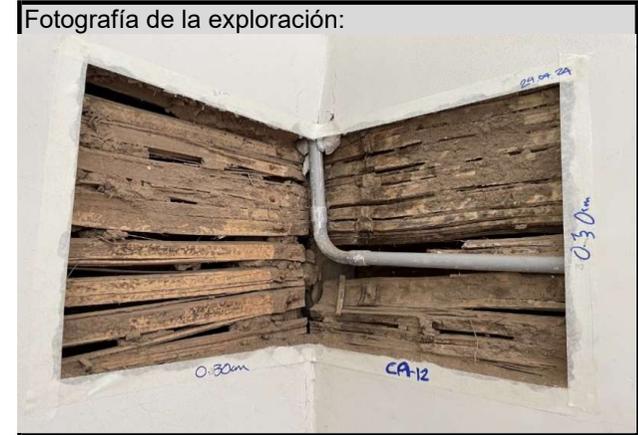
Nombre del edificio:	SEDE HISTORICA DE LA UNIVERSIDAD NACIONAL DE MUSICA
Dirección del edificio:	AV. EMANCIPACION 108. CENTRO HISTORICO DE LIMA
Propietario del edificio:	UNIVERSIDAD NACIONAL DE MUSICA
Numero de ambiente:	225
Piso:	PISO 2

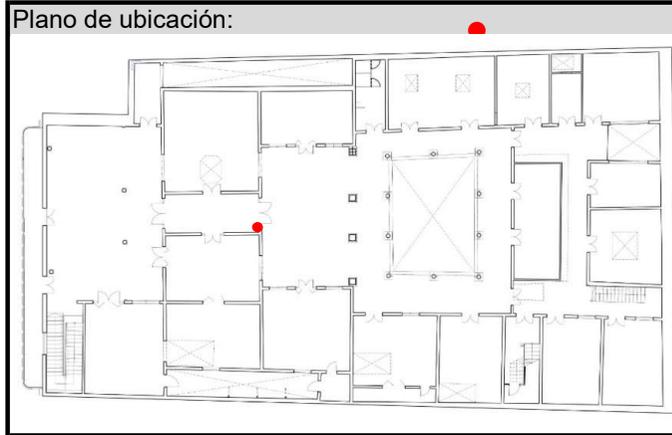
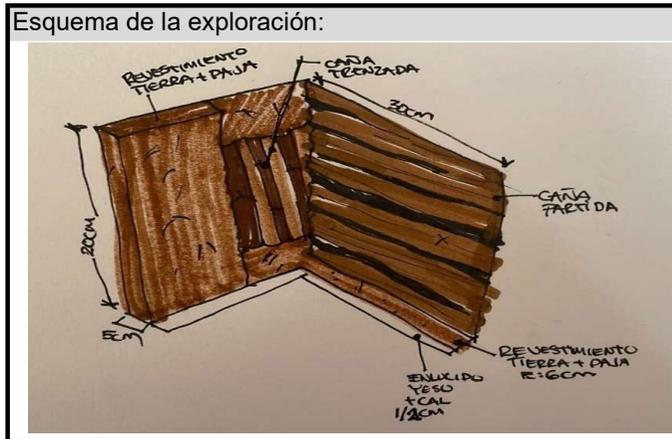
Codigo de la exploración:	CA-13			
Elemento de exploración:	CIMENTACION: MURO: ENTREPISO: TECHO:			
	X			
Dimensiones de la exploración (cm):	LARGO: ANCHO: PROF.: ALTURA:			
	30	20	6	1.5
Fecha de la exploración:	24/04/2024			
Nombre del responsable del registro:	ING. JOSE GOMEZ E.

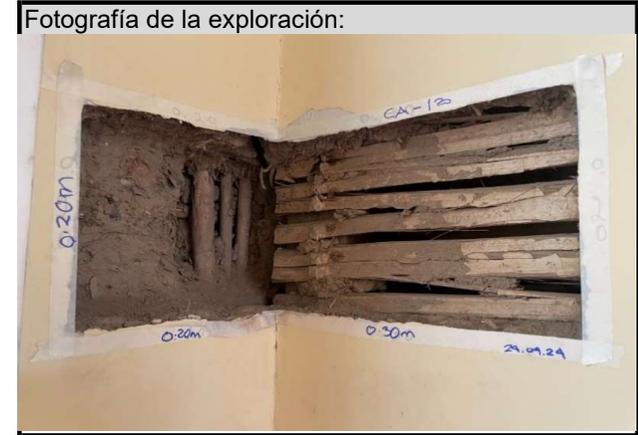
Nombre del edificio:	SEDE HISTORICA DE LA UNIVERSIDAD NACIONAL DE MUSICA
Dirección del edificio:	AV. EMANCIPACION 108. CENTRO HISTORICO DE LIMA
Propietario del edificio:	UNIVERSIDAD NACIONAL DE MUSICA
Numero de ambiente:	205
Piso:	PISO 2

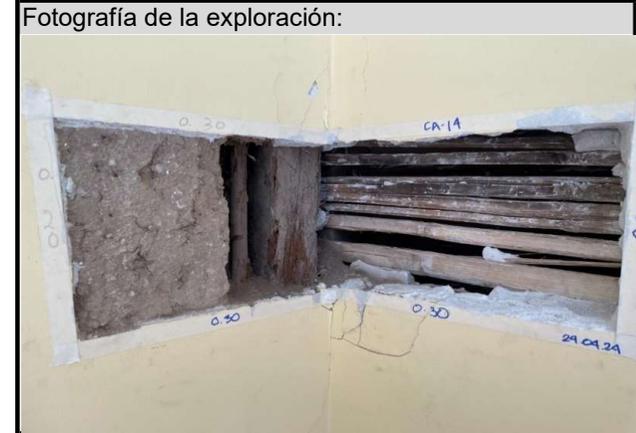
Nombre del edificio:	SEDE HISTORICA DE LA UNIVERSIDAD NACIONAL DE MUSICA
Dirección del edificio:	AV. EMANCIPACION 108. CENTRO HISTORICO DE LIMA
Propietario del edificio:	UNIVERSIDAD NACIONAL DE MUSICA
Numero de ambiente:	206
Piso:	PISO 2

Codigo de la exploración:	CA-14			
Elemento de exploración:	CIMENTACION: MURO: ENTREPISO: TECHO:			
	X			
Dimensiones de la exploración (cm):	LARGO: ANCHO: PROF.: ALTURA:			
	30	20	7	1.3
Fecha de la exploración:	24/04/2024			
Nombre del responsable del registro:	ING. JOSE GOMEZ E.

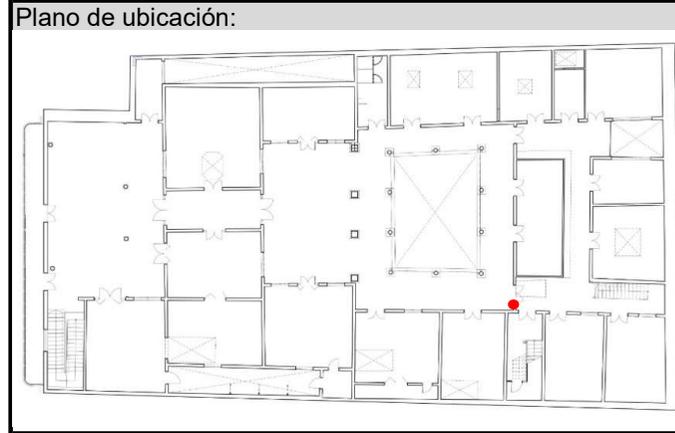
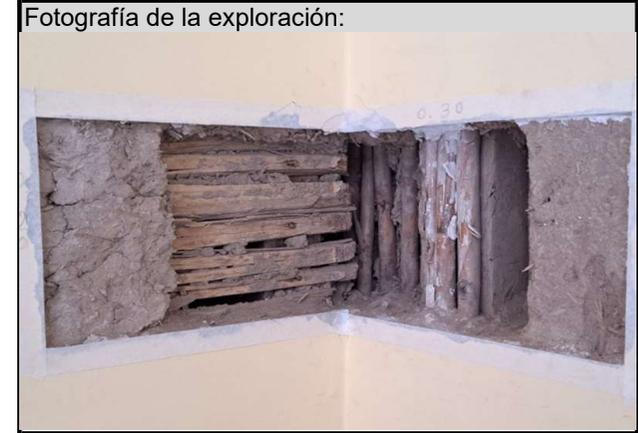
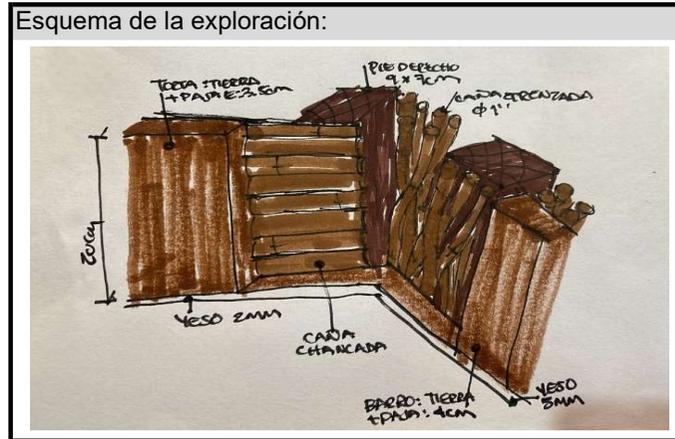
Codigo de la exploración:	CA-15			
Elemento de exploración:	CIMENTACION: MURO: ENTREPISO: TECHO:			
	X			
Dimensiones de la exploración (cm):	LARGO: ANCHO: PROF.: ALTURA:			
	30	20	5	1.3
Fecha de la exploración:	24/04/2024			
Nombre del responsable del registro:	ING. JOSE GOMEZ E.

Encuentro entre muros de quincha, uno de caña trenzada y el otro de caña chancada, la caña chancada se apoya sobre el pie dercho del de caña trenzada

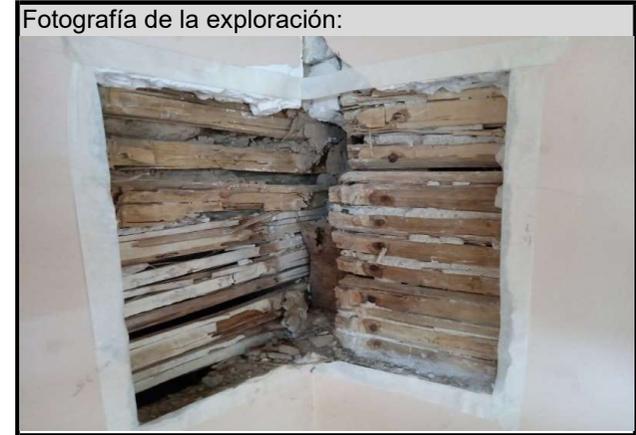
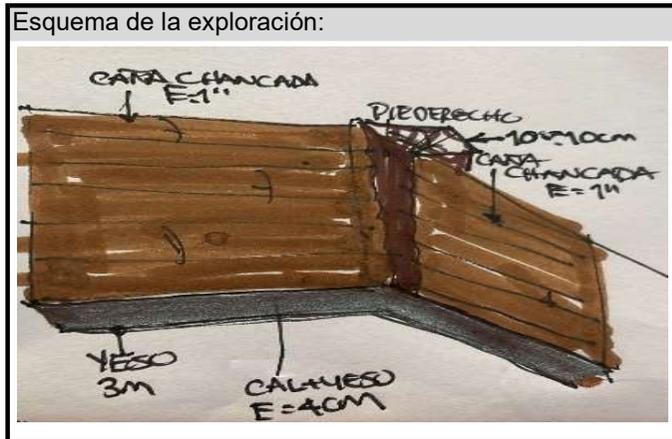
Codigo de la exploración:	CA-18			
Elemento de exploración:	CIMENTACION: MURO: ENTREPISO: TECHO:			
	X			
Dimensiones de la exploración (cm):	LARGO: ANCHO: PROF.: ALTURA:			
	20	30	4	3.5
Fecha de la exploración:	24/04/2024			
Nombre del responsable del registro:	ING. JOSE GOMEZ E.

Encuentro entre muros de quincha caña chancada, se observa que la quincha del muro perpendicular no se apoya en el piedrерcho.

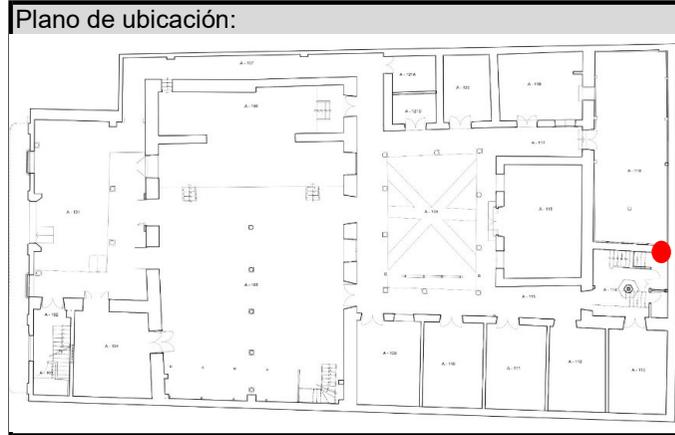
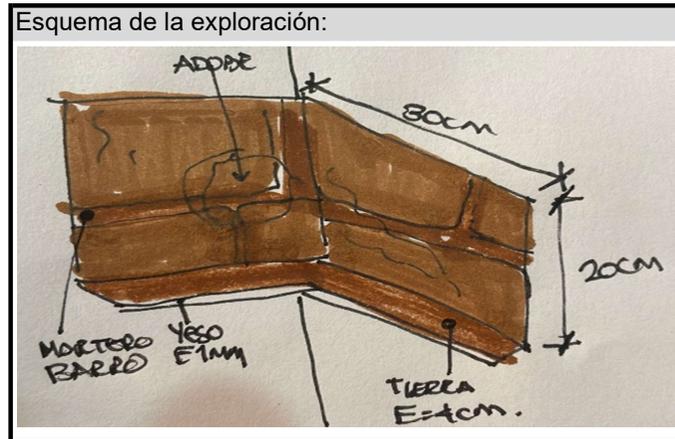
Codigo de la exploración:	CA-19			
Elemento de exploración:	CIMENTACION: MURO: ENTREPISO: TECHO:			
	X			
Dimensiones de la exploración (cm):	LARGO: ANCHO: PROF.: ALTURA:			
	30	20	5	1.35
Fecha de la exploración:	24/04/2024			
Nombre del responsable del registro:	ING. JOSE GOMEZ E.
