**FACULTAD DE INGENIERÍA Y ARQUITECTURA
ESCUELA PROFESIONAL DE INGENIERÍA CIVIL**

El impacto de los agentes químicos de los suelos en las
cimentaciones corridas de la Urb. Garatea - II etapa, Nuevo
Chimbote, Áncash – 2024

TESIS PARA OBTENER EL TÍTULO PROFESIONAL DE:

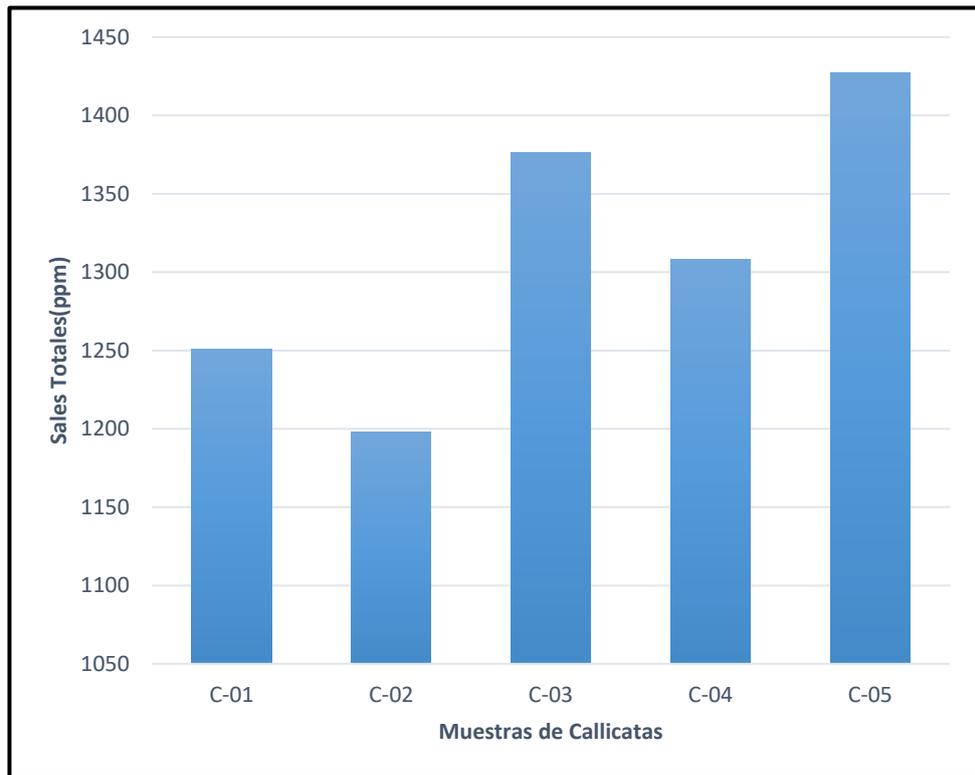
Figura 1: Contenido de sales totales en muestra de suelo

INTERPRETACIÓN: Se observa en el gráfico de barras el contenido de sales totales por cada muestra de suelo.

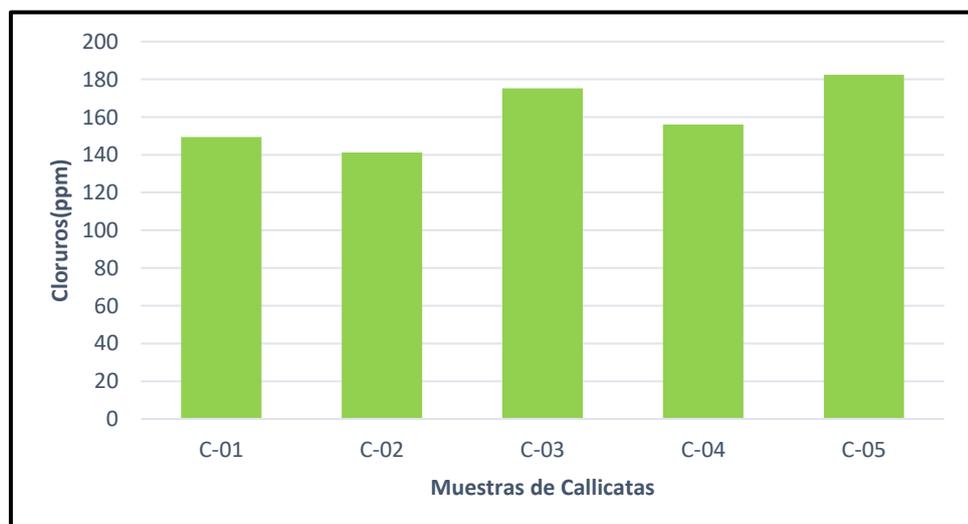
Figura 2: Contenido de Cloruros en muestra de suelo

INTERPRETACIÓN: Se observa en el gráfico de barras el contenido de Cloruros por cada muestra de suelo.

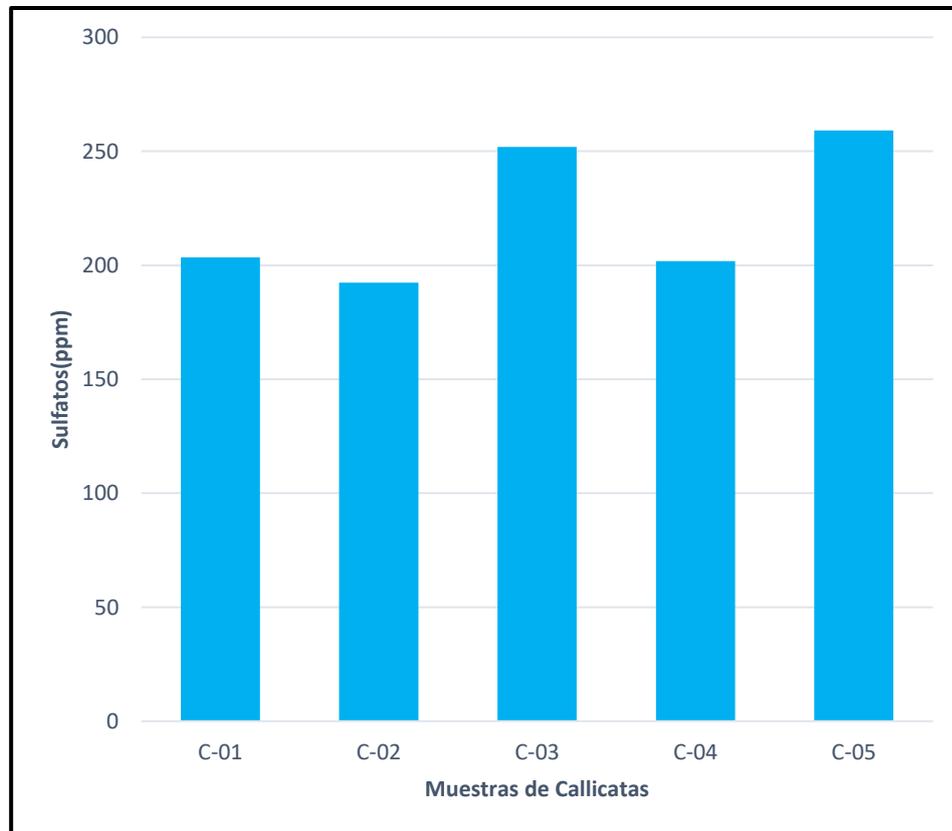
Figura 3: Contenido de Sulfatos en muestra de suelo

INTERPRETACIÓN: Se observa en el gráfico de barras el contenido de Sulfatos por cada muestra de suelo.

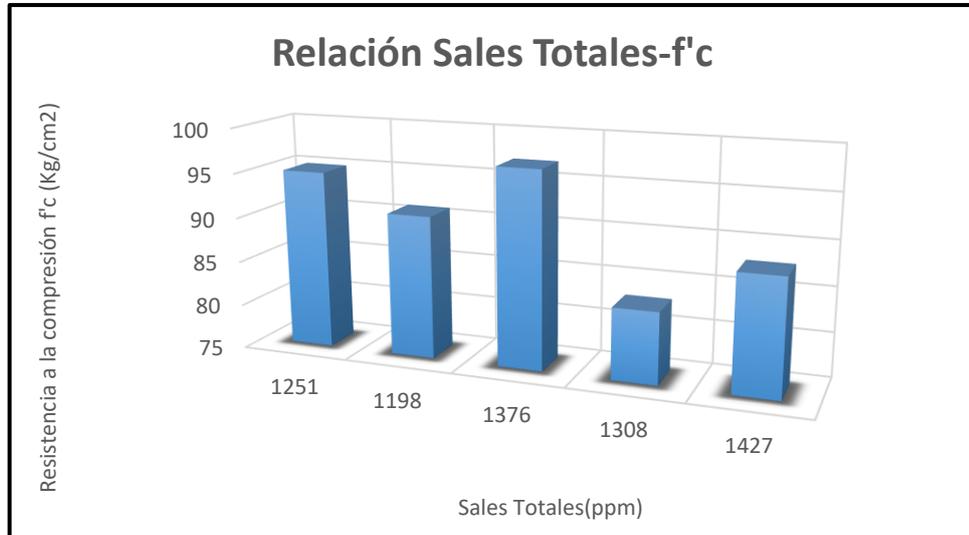
Figura 4: Relación de sales totales - resistencia a la compresión

INTERPRETACIÓN: Se observa en el gráfico la relación entre las sales totales de las muestras de suelo y la resistencia de cada núcleo diamantino extraído de los cimientos corridos.

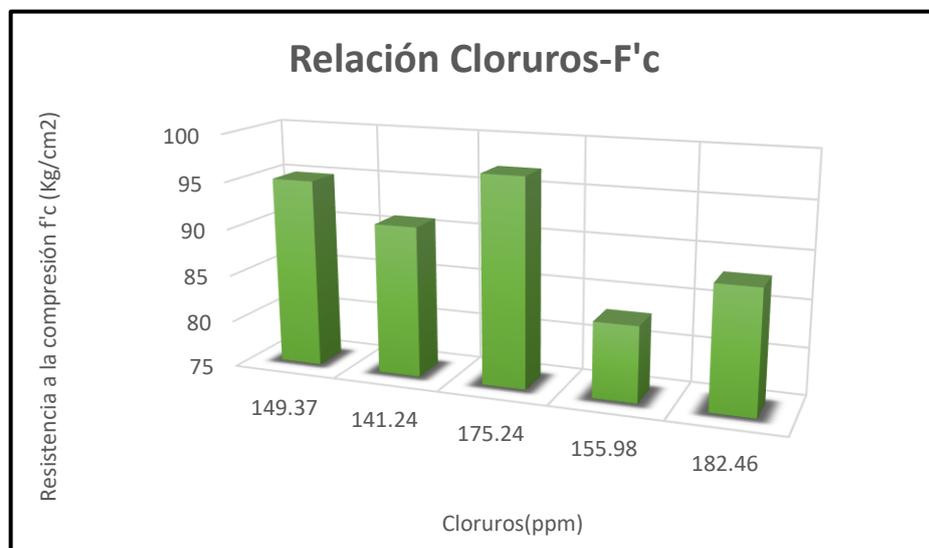
Figura 5: Relación de cloruros - resistencia a la compresión

INTERPRETACIÓN: Se observa en el gráfico la relación entre los Cloruros de las muestras de suelo y la resistencia de cada núcleo diamantino extraído de los cimientos corridos

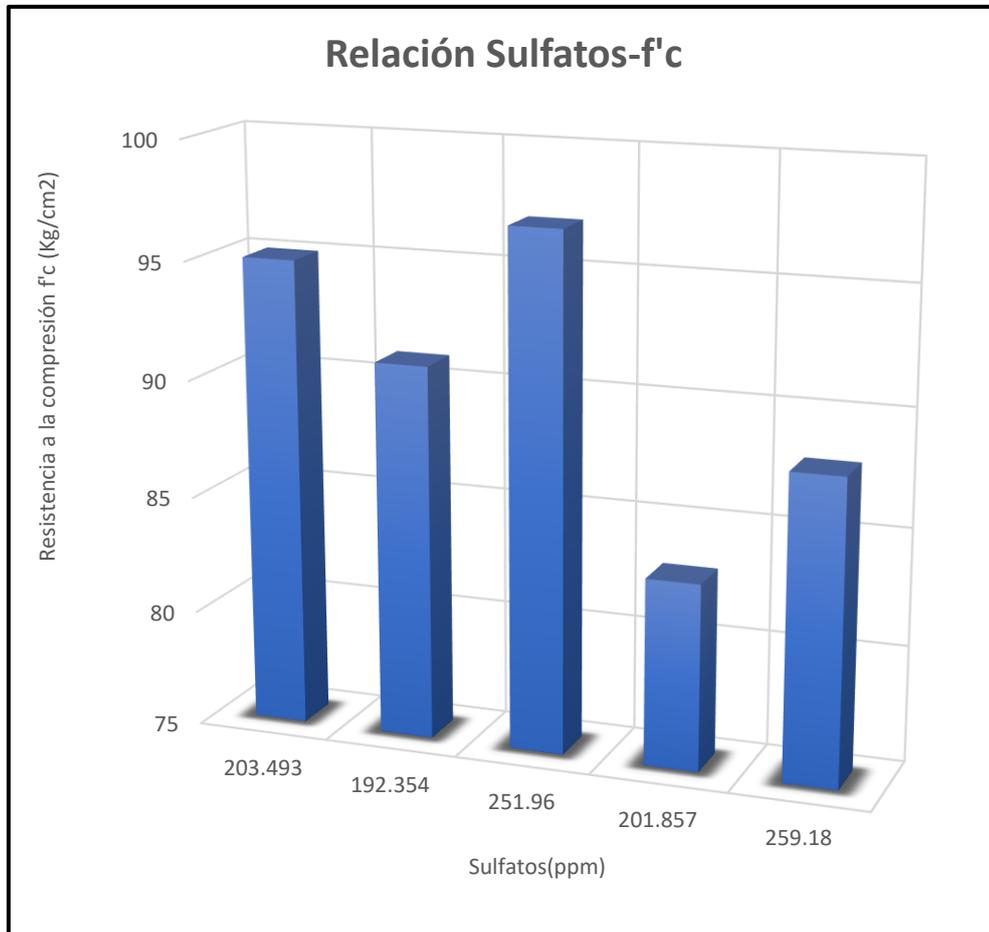
Figura 6: Relación de sulfatos - resistencia a la compresión

INTERPRETACIÓN: Se observa en el gráfico la relación entre los Sulfatos de las muestras de suelo y la resistencia de cada núcleo diamantino extraído de los cimientos corridos

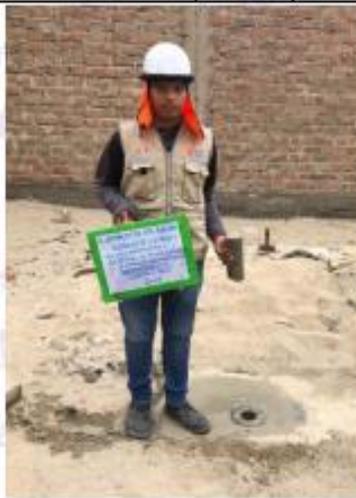
Foto N°01
Extracción Núcleo de
Concreto en Cimiento
Corrido

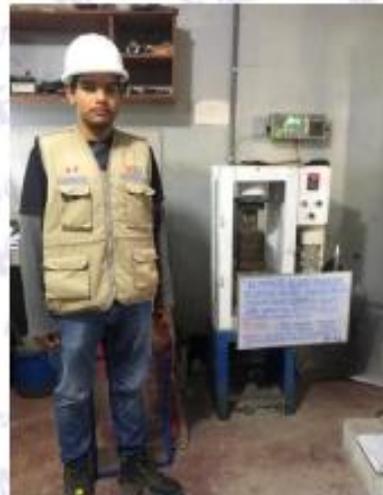
Foto N°02
Ensayo de Resistencia a la
Compresión - Diamantina de
Concreto.

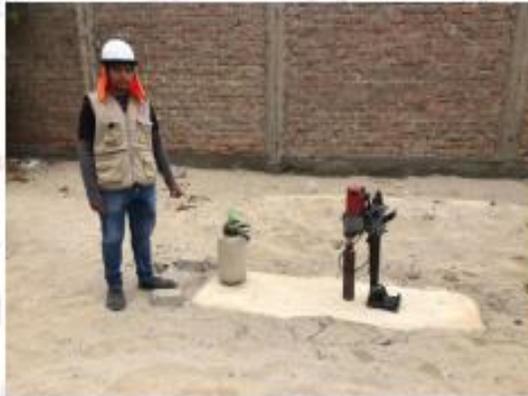
Foto N°01
Extracción Núcleo de Concreto en Cimiento Corrido

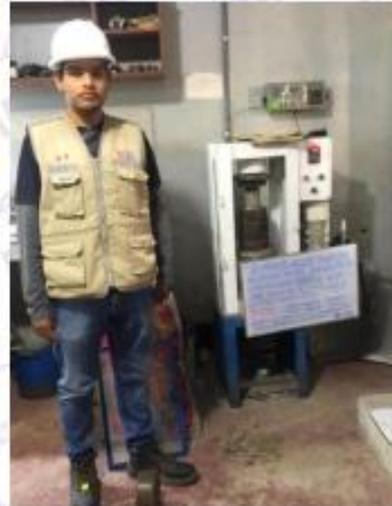
Foto N°02
Ensayo de Resistencia a la Compresión - Diamantina de Concreto.

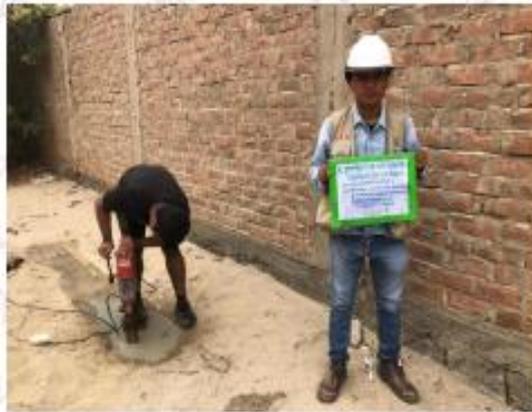
Foto N°01
Extracción Núcleo de Concreto en Cimiento Corrido

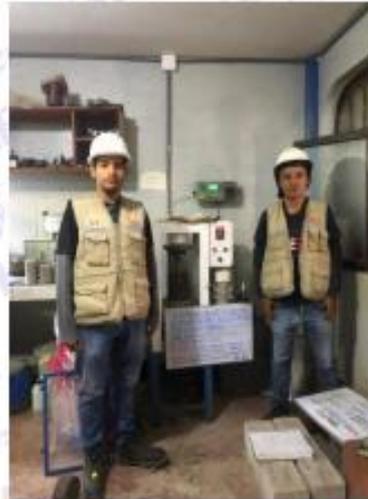
Foto N°02
Ensayo de Resistencia a la Compresión - Diamantina de Concreto.

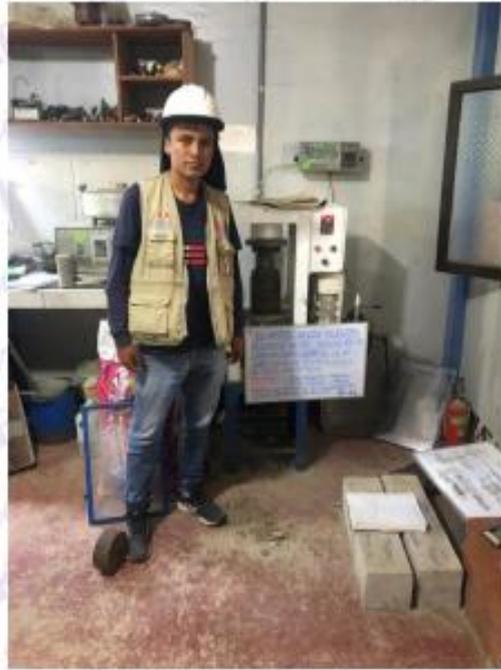
Foto N°01

Ensayo de Resistencia a la Compresión - Diamantina de Concreto.

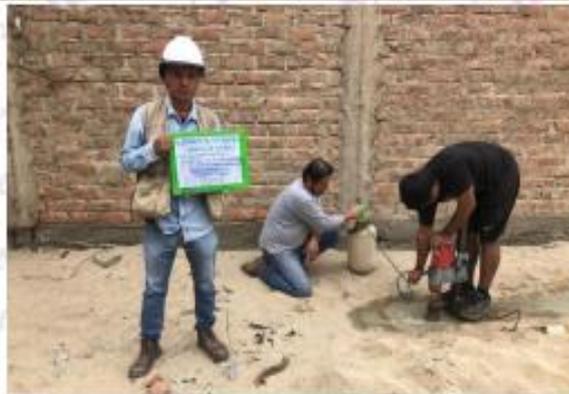
Foto N°01
Extracción Núcleo de
Concreto en Cimiento
Corrido

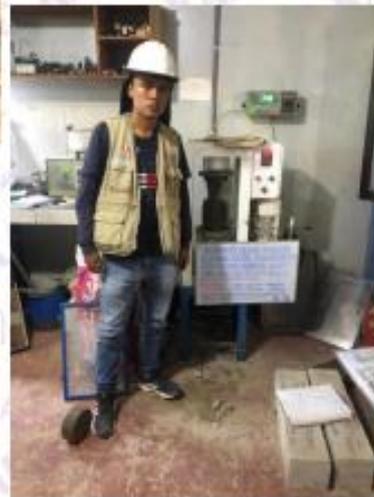
Foto N°02
Ensayo de Resistencia a la
Compresión - Diamantina de
Concreto.

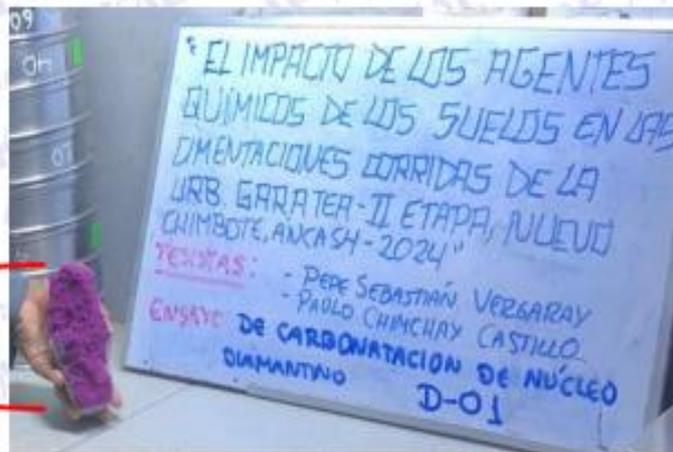
➤ D-01 (CIMENTO CORRIDO)

Zona No Carbonatada (Zona Rosa)

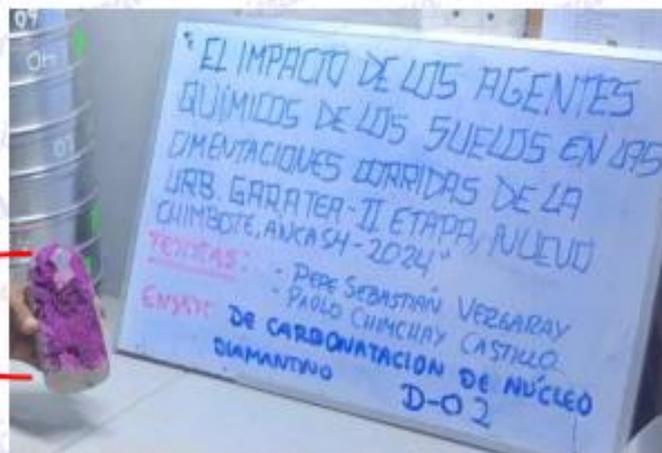
➤ D-02 (CIMENTO CORRIDO)

Zona No Carbonatada (Zona Rosa)

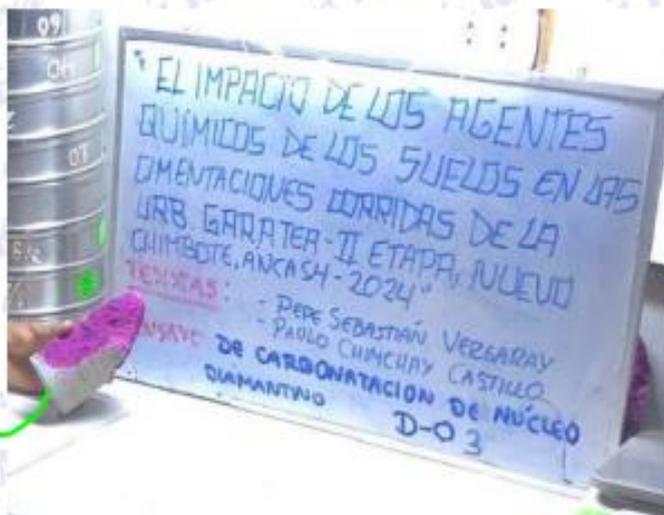
➤ **D-03 (CIMENTO CORRIDO)**

Zona No Carbonatada (Zona Rosa-Purpura). En su parte superior no marca color rosa ya que es un agregado grueso (parte de roca)

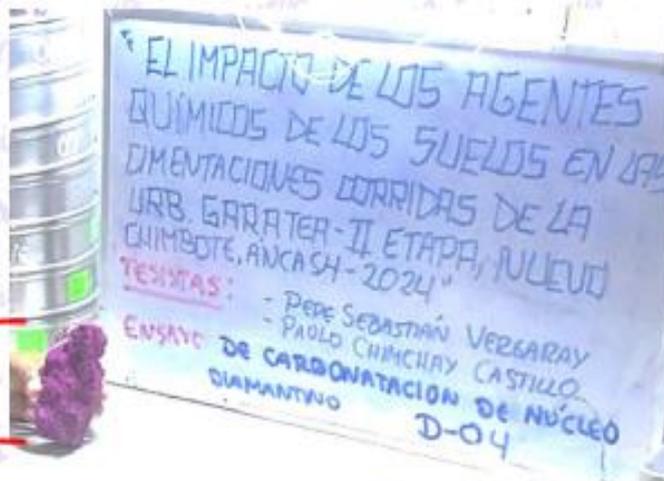
➤ **D-04 (CIMENTO CORRIDO)**

Zona No Carbonatada (Zona Rosa-Purpura)

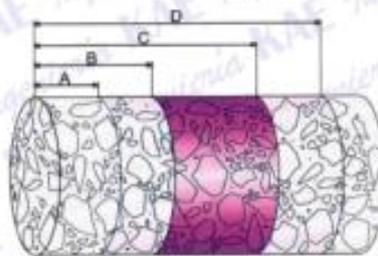
Figura N°01: Indicadores del tipo de medidas tomadas, se puede dar los casos A, B, C y D, dependiendo de la ubicación pueden ocurrir uno de ellos o la combinación.

- Zona Incolora : El proceso de carbonatación ha afectado al concreto, pH menor a 8.5.
- Zona Rosa : El proceso de carbonatación está iniciando, pH entre 8.5 y 9.5.
- Zona Rosa-Púrpura : Proceso de carbonatación todavía no afecta al concreto, pH mayor a 9.5.

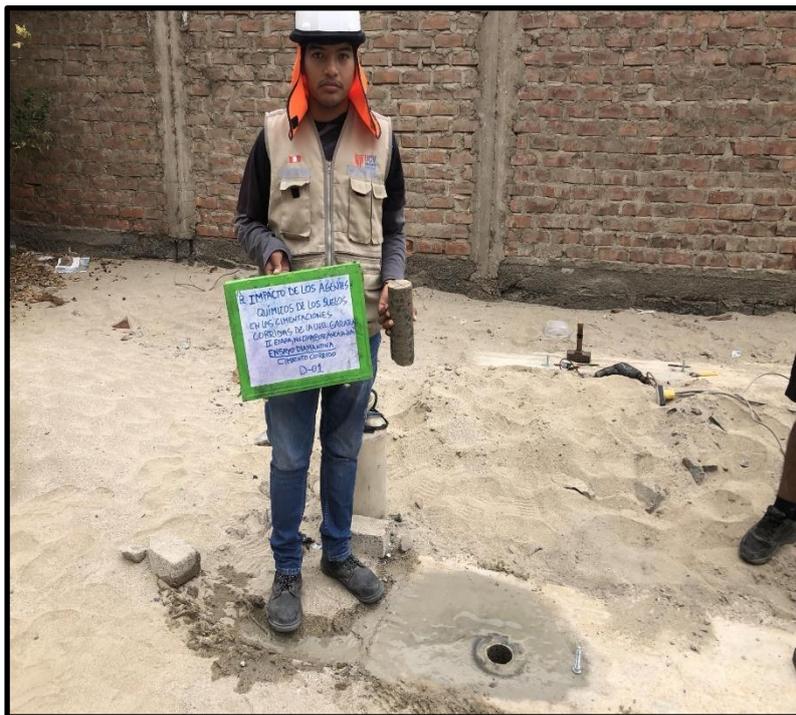
Ilustración 12: Extracción de testigo diamantino “D-1” en el cimiento corrido

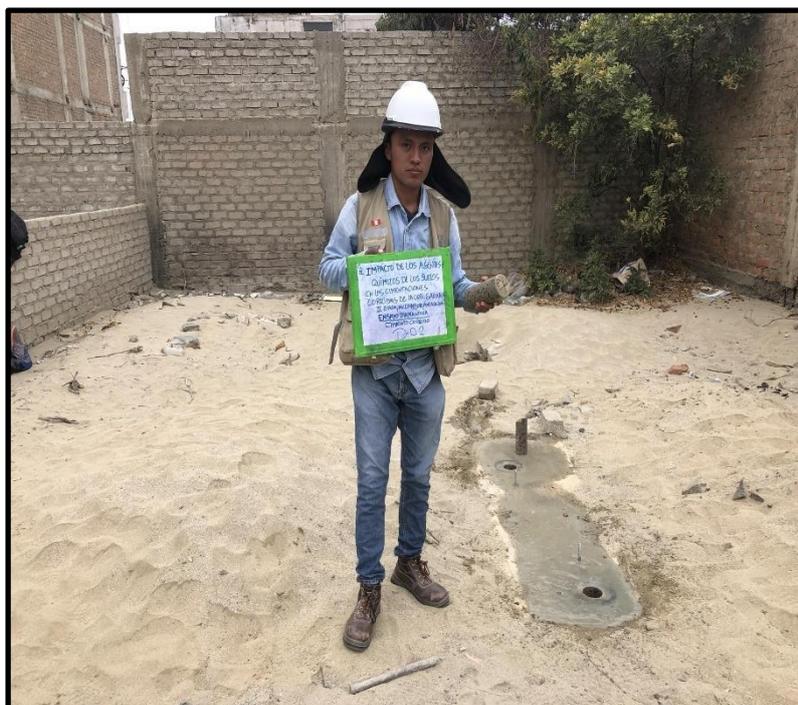
Ilustración 14: Extracción de testigo diamantino "D-2" en el cemento corrido

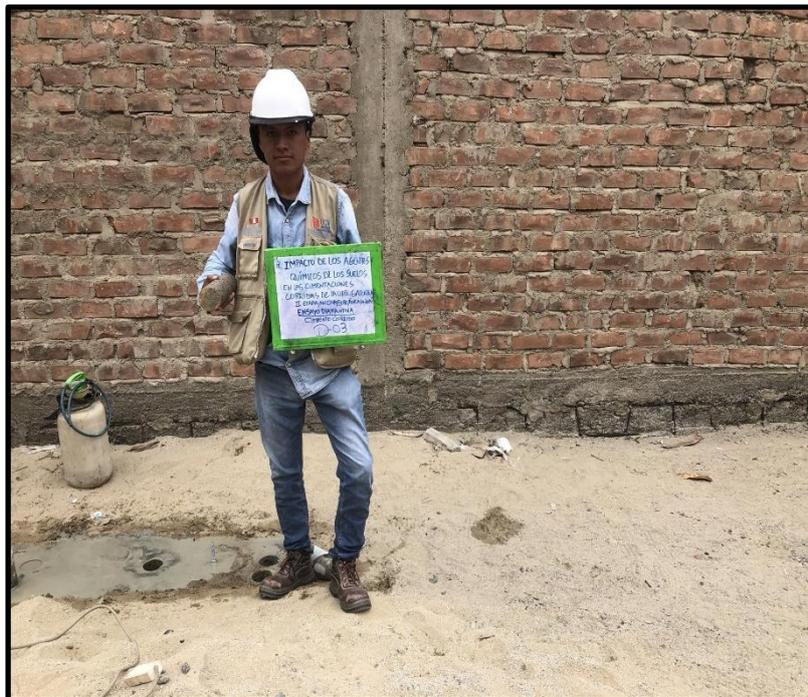
Ilustración 16: Extracción de testigo diamantino "D-3" en el cemento corrido

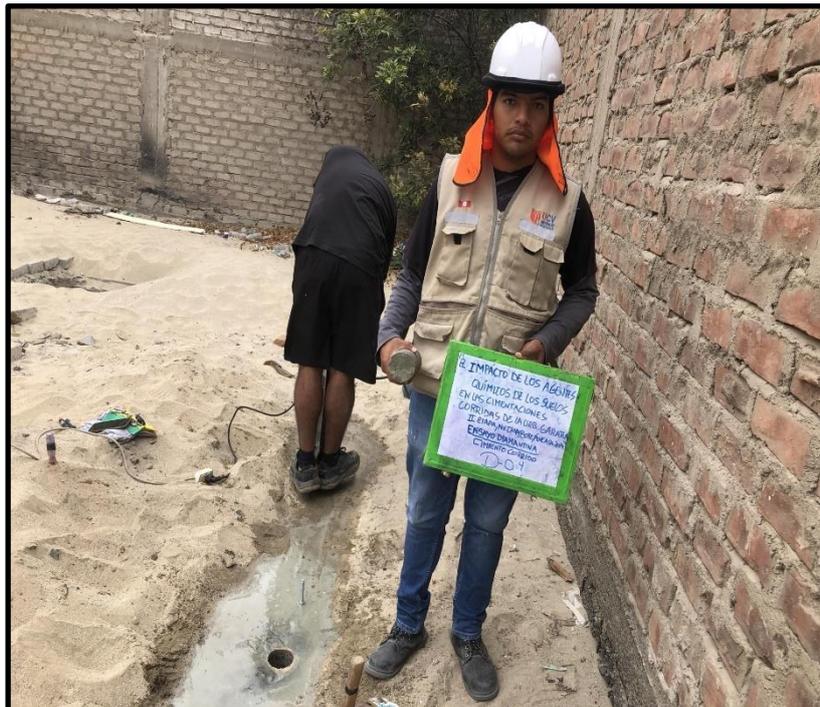
Ilustración 18: Extracción de testigo diamantino "D-4" en el cemento corrido

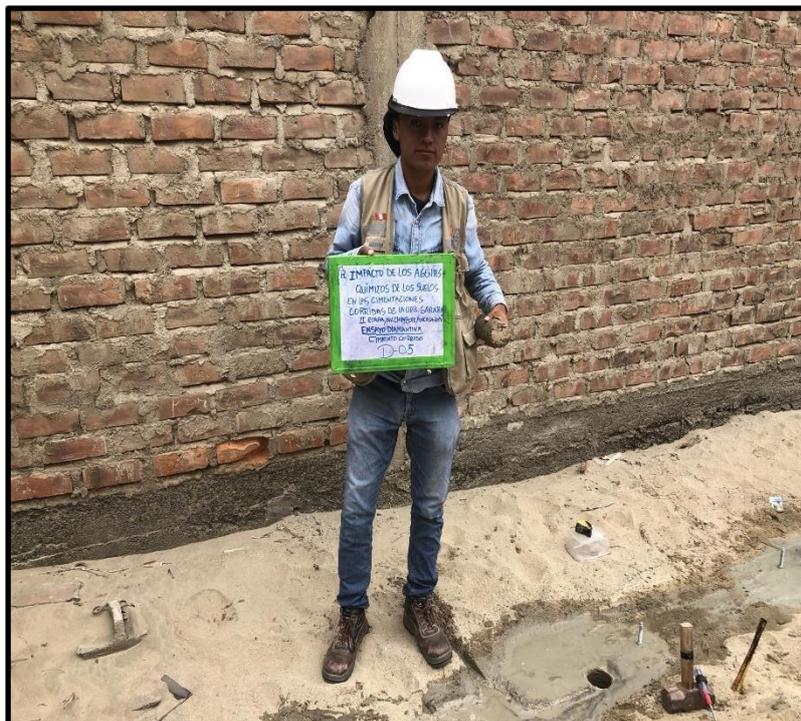
Ilustración 20: Extracción de testigo diamantino “D-5” en el cemento corrido

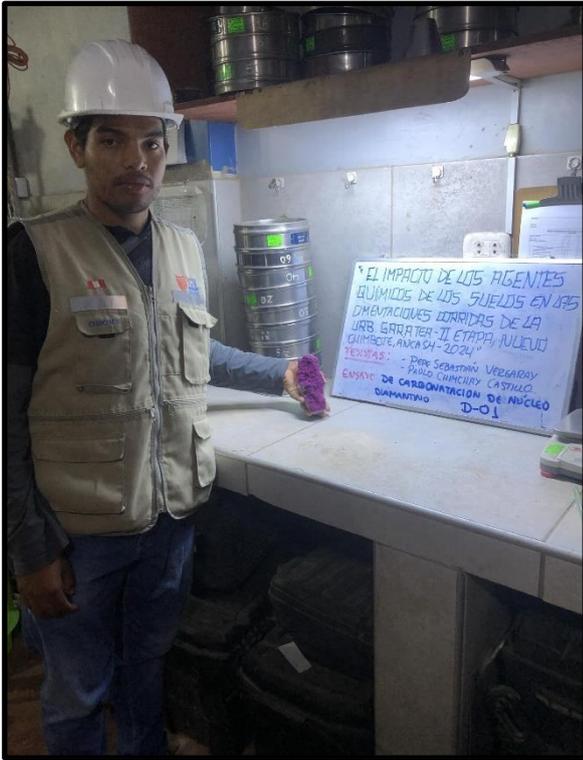
Ilustración 23: Ensayo de carbonatación en testigo “D-1”

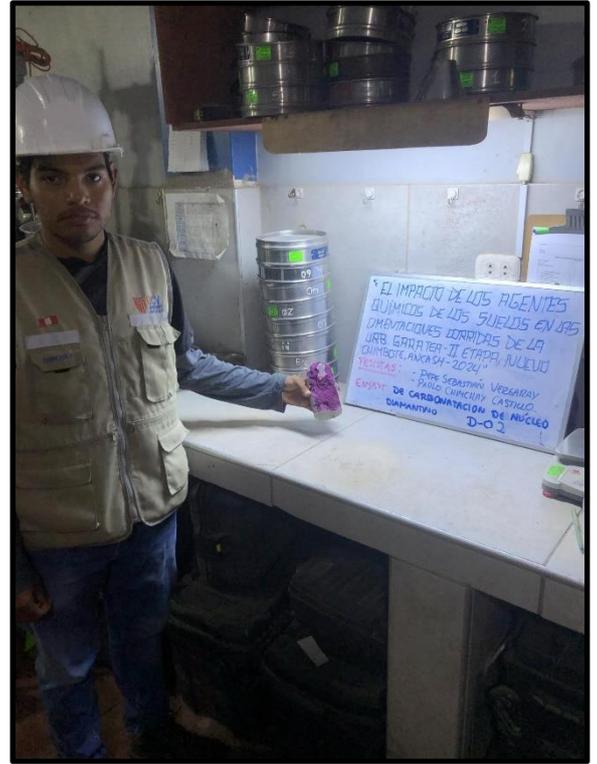
Ilustración 24: Ensayo de carbonatación en testigo “D-2”

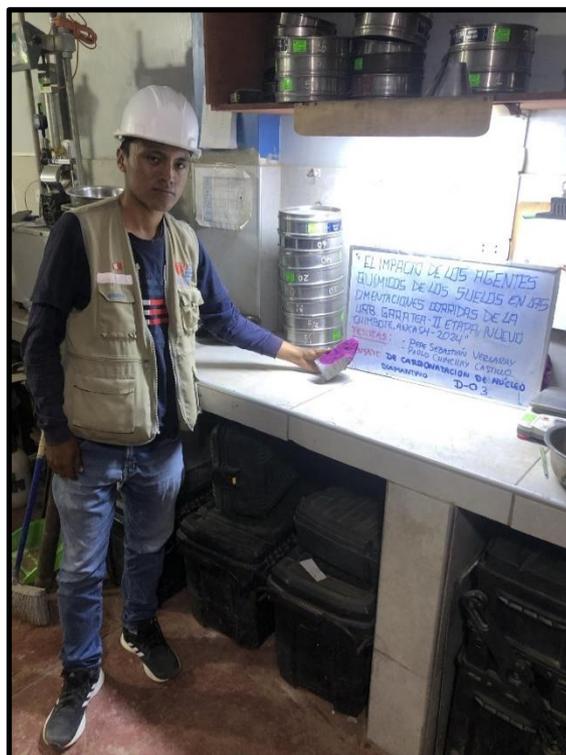
Ilustración 25: Ensayo de carbonatación en testigo “D-3”

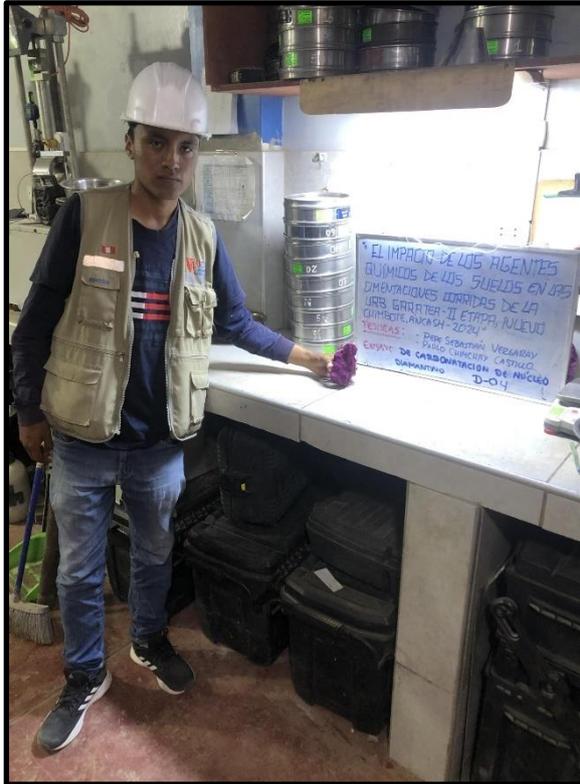
Ilustración 26: Ensayo de carbonatación en testigo "D-4"

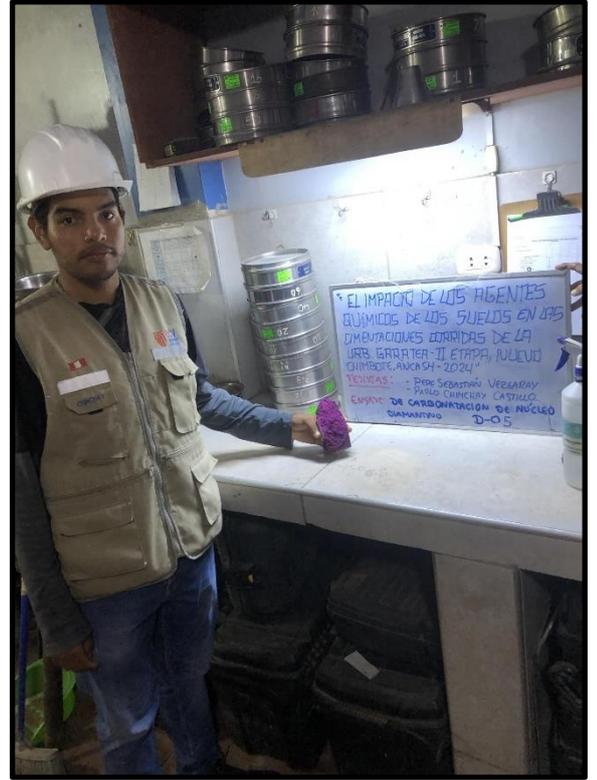
Ilustración 27: Ensayo de carbonatación en testigo "D-5"
